UNIVERSITETET FOR MILJØ- OG BIOVITENSKAP

## 2.0 Abstract

With increased focus on the concept of universal design and a goal of a universally designed Norway in 2025, I wanted this paper to call attention in a public building that was completed in 2009. I want to examine whether the project has managed to fulfill the requirements and recommendations that are drawn when one establishes a public building that has the whole population as target group.

## 3.0 Sammendrag

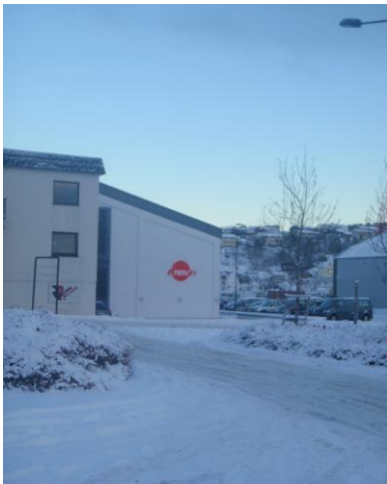
Figur 3; byggets sørende, sett fra atkomstvei til bygget.

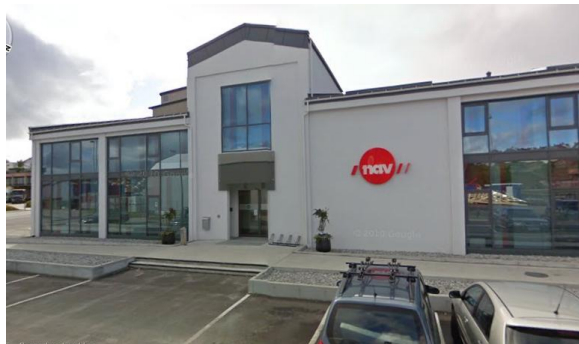
Figur 4; forside av bygget med trapp og rampeløp.

Rampene er henholdsvis 12,5 meter og 26 meter, det er ingen hvilerepos på noen av rampene. Den korteste rampen er fra HC- parkering og har nedstøpt varmekabel, denne rampen var is og snøfri under alle befaringene. Det lengste rampeløpet har ikke varmekabel. Begge rampene måles til 2 cm stigning per meter, noe som gir et stigningsforhold på 0,4:20. Det er ingen håndlistene på noen av rampene.

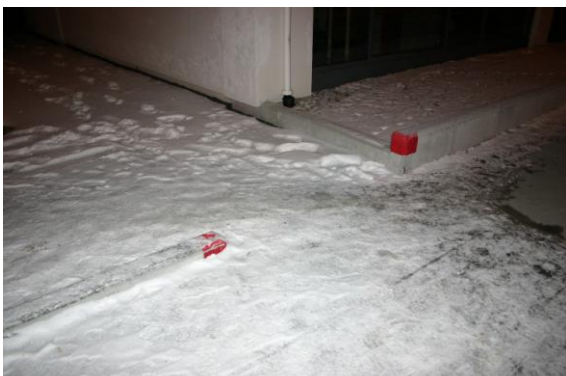
*Figur 5;passasje fra HC-parkering til rampeløp.  
Passasjebredden er her 1,5 meter.*

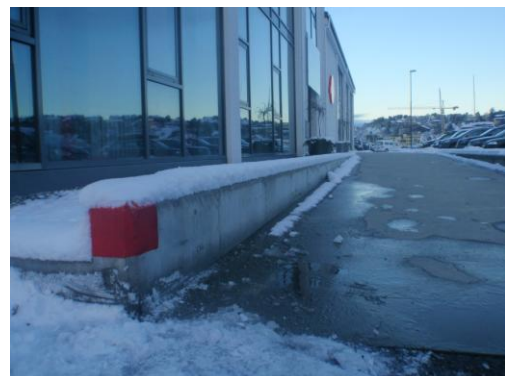
Bildet viser hvordan man lar betongkanter markerer gangbane og kan fungerer som ledelinjer, disse er markert med røde hjørner i start.

*Figur 6;man har markert nesene på betongkantene  
med rødt for å unngå sammenstøt.*

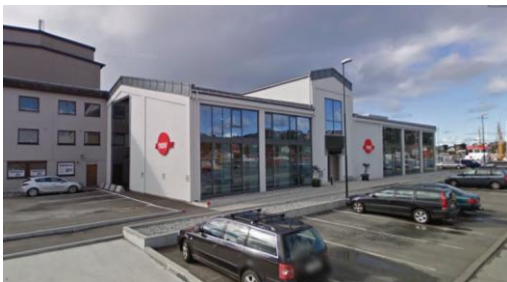
Figur 7;parkering og hovedinngang.

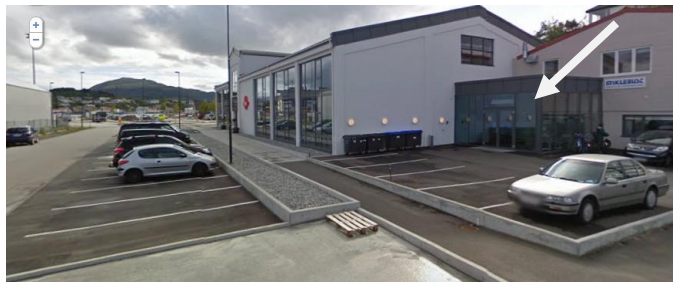
Inngangen til konferanseavdelingen er ikke synlig fra sørsiden eller fra fronten av bygget. Når man kommer til nordsiden hvor konferanseavdelingen ligger er det fortsatt vanskelig å vite hvor man skal gå. Det er dårlig/mangelfullt skiltet og man må vite hvor man skal for å finne frem. Bildene under er hentet fra [www.google.no](http://www.google.no) og viser sørende og hovedinngangen på det første bildet, på det andre bildet ser man hvordan inngangen til konferanseavdelingen ligger skjult.

Figur 8;konferanseavdelingen ligger lite synlig bak bygget.

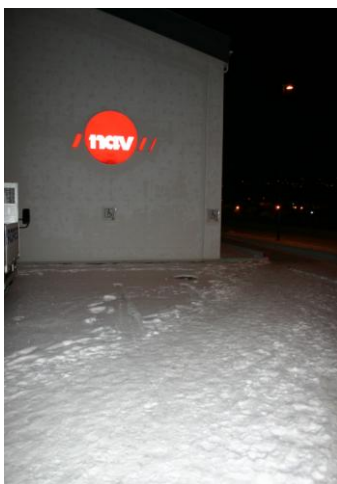
Begge HC-plassene måler totalt 7,2 meter i bredden, markert med pil i bildet. Dybden kan ikke måles da det er snødekke, men det er 12,5 meter fra byggets vegg til vei. Plassene er begge markert opp i bakken og måler hver seg 3,6 meter i bredden. Det er da ikke satt av plass på noen av sidene av disse parkeringsplassene. På den ene side av HC-plassene er murkanten som er beskrevet tidligere og på andre siden en parkeringsplass for annet firma.

*Figur 9;Sørende av bygg, HC-parkering kun merket med skilt på vegg.*

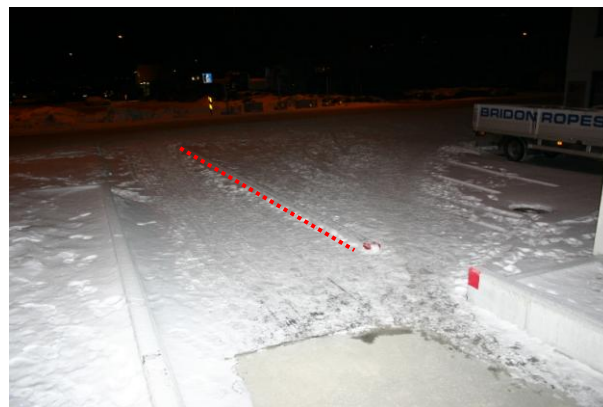
*Figur 10;murkanten er skjult under snø, på bildet er den markert med linje.*

Dersom man ikke kommer mellom bilene eller åpning i murkant må man følge murkant tilbake for å komme rundt den. Da må man 14 meter tilbake, total 28 meter ekstra med ”omvei.” Fra HC-parkering til hovedinngang er det da ca 50 meter hvorav 30 meter uten varmekabel på vinterstid. På bildet er det lagt på en stiplet linje for å vise hvor murkanten går.

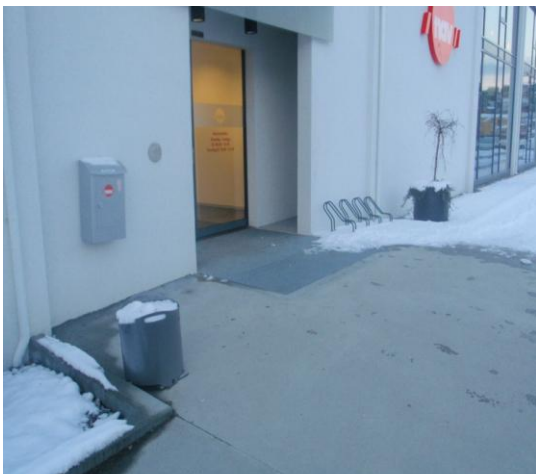
Ringeklokke/alarmpanel inne i nisje ved dør. Høyde tablå ringeklokke 1420mm, den er plassert 46 cm inne i nisjen.

Figur 11; nisje foran dobbel elektrisk skyvedør. På bildet ses askebeger og sykkelstativ utenfor hovedinngangen.

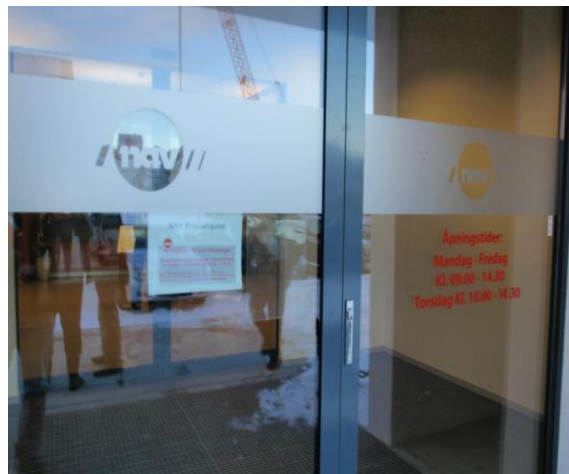
Figur 12; inngangsdør med frostet markering og info om åpningstider. På hvit lapp er det info om møte i konferanseavdeling.

Hovedinngangen har ingen terskel eller nivåforskjell, dørbladene er av glass og har frostet markering plassert i høyde 1,4 meter til 1,7 meter over gulv. På de automatiske dørbladene er det hengt opp informasjonsplakater om møter og møtested.

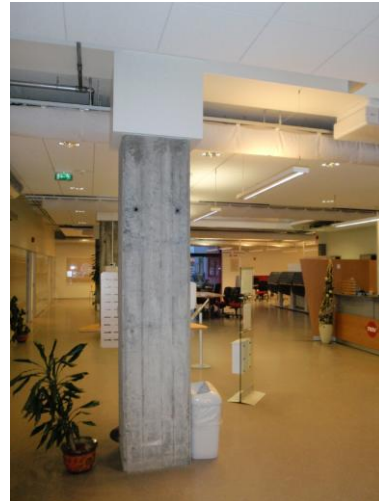
Figur 14; det er fire frittstående betongsøyler i publikumsmottaket. Ingen av disse er merket.

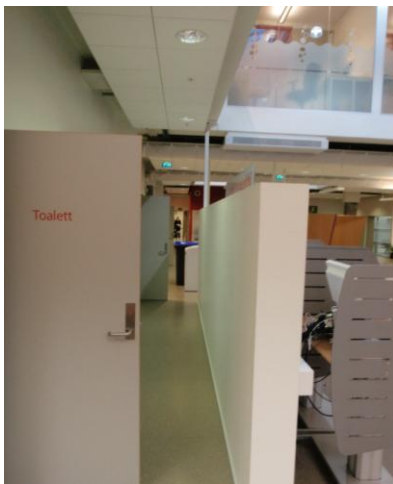
Figurene viser halvvegg som danner en korridor for å skille toalettene fra publikumsmottaket, denne er 6000mm lang og 1505mm bred. Bak denne veggen er det to dører inn til toaletter og en dør inn til et rom unnlatt publikum. Når døren inn til toalettet er åpen er det fri passasje på 575mm, det er ingen møteplasser i denne svalgangen, fri høyde i svalgang er 3106mm.

*Figur 15; foran toalettene har man bygget en halvvegg som danner en smal korridor foran toalettene.*

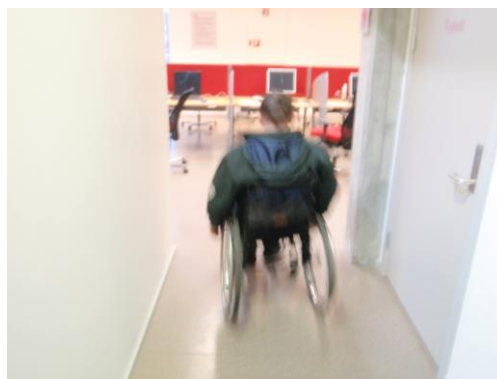
*Figur 16; korridor foran toalettene. Bildet er tatt under befaring med rullestolbruker.*

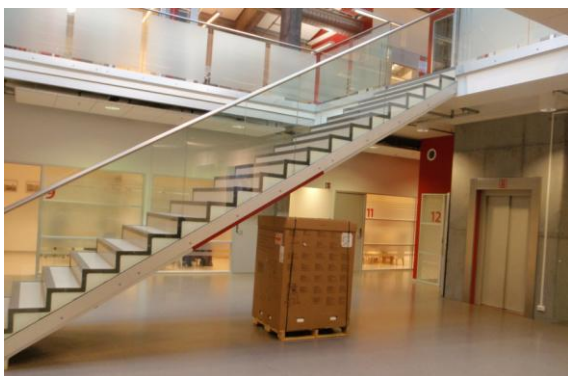
Figur 17; man har valgt en åpen løsning under trappeløpet. Det er rød markering i hodehøyde for å varsle om fare for sammenstøt. Pallen under trappen er tilfeldig plassert der den dagen bildet ble tatt.

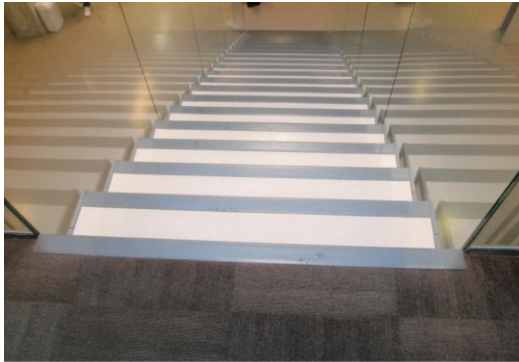
Det er ingen oppmerksomhetsfelt i bunn av trappen, det er heller ikke farefelt i topp av trappen. Trappenesene har markeringsstripe i hele trappens bredde, denne måler 600mm x 700mm. Det er linoleum i bunn av trappen og i trinnene mens det er teppe på toppen.

*Figur 19; det er ikke farefelt eller oppmerksomhetsfelt i forbindelse med trappeløp. Det er glassvegger opp til håndlist.*

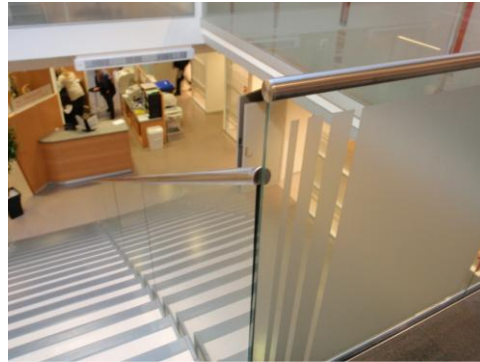
*Figur 20; håndlisten er i en høyde og er ikke sammenhengende.*

Trappeløpet er helt åpent, det er en håndlist på hver side, med høyde 958mm, som følger trappens forløp, denne håndlisten avsluttes likt med trapp nede. Oppe har håndlisten en høydeforskjell i forhold til rekkverk på horisontalt plan. Håndlisten er av børstet stål, er rund med en diameter på 45mm. Mellom trapp og håndlist er det glassflate.

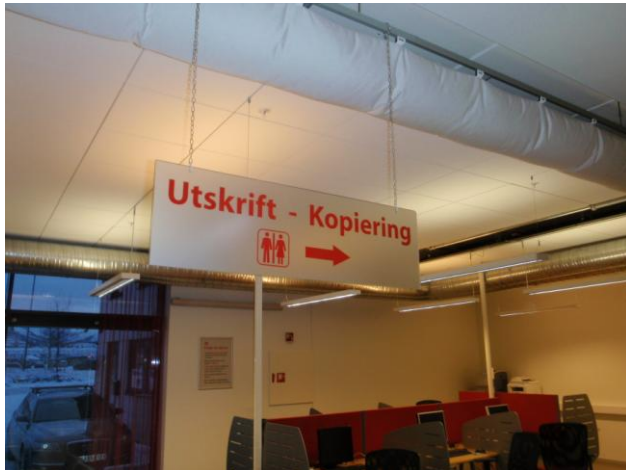
Figur 21; samskiltet til utskrift, kopiering og toaletter. Toaletter er kun markert med piktogram.

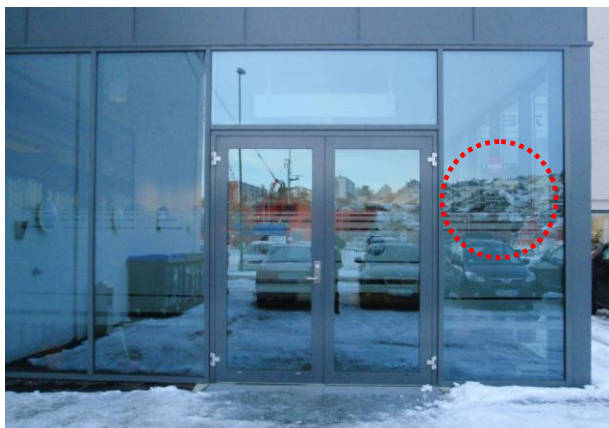
For å finne konferanseavdelingen må man enten være kjent eller få hjelp. Når man står utenfor konferanseavdelingen er skiltingen plassert på innsiden av speilende glassflate, jeg har markert på bildet hvor skiltet befinner seg. Det er vanskelig å se det selv om man står nært.

Figur 23; info om konferanseavdelingen og nav-logo er plassert bak speilende glassflater. Bildet viser inngangspartiet til konferanseavdelingen.

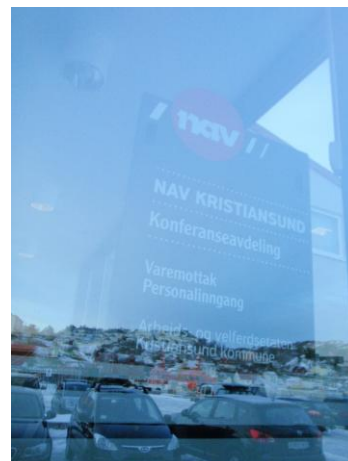
Figur 24; selv helt inntil skiltet er det vanskelig å lese det.

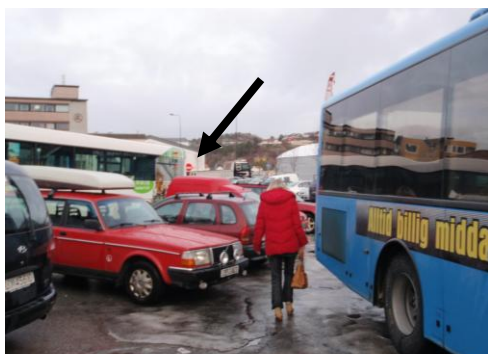
Ved rutebilstasjonen er det ingen informasjon om beliggenheten til Nav. Det er ingen retningsindikatorer. Når vi kommer rundt rutebilstasjonen er hun usikker på om hun skal følge fortau eller over åpen plass. Føler at det er riktig å gå over åpen plass med masse busser og biler for å komme til bygget. Hun kan ikke se noen ting som forteller hvor bygget er, jeg kan se Nav skiltet fra dette punktet, men hun har ingen muligheter for å se dette, se figur 27.

Figur 27; for å komme til Nav er den mest "naturlige" veien gjennom parkeringsplass for biler og busser.

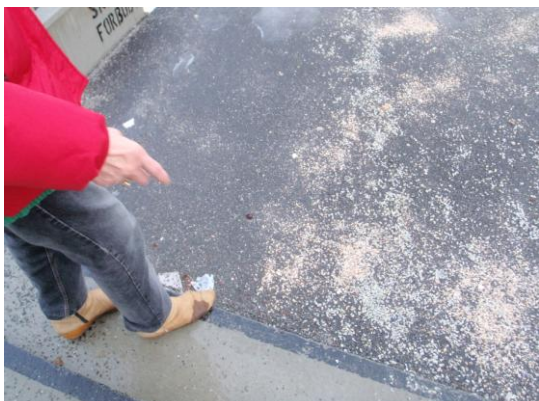
Figur 29; nederste trinnet på trapp går i ett med asfalten i bunn av trappen grunnet fargevalg på trappenesen.

Jeg får henne til å teste trappen ned til parkeringen utenfor hovedinngangen, hun reagerer på nederste trinnet hvor markeringen på trappenesen er i samme farge som asfalten i bunn av trappen, dette gjør at hun holder på å falle fremover i det hun misforstod og trodde trappen var slutt, se figur 29.

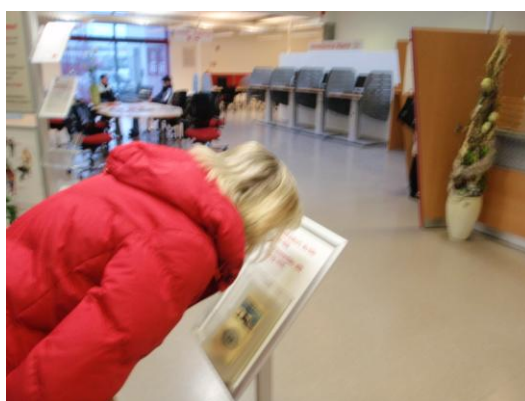
Figur 30; for sterkt svaksynte er det ikke lett å finne ut av kølappordningen.

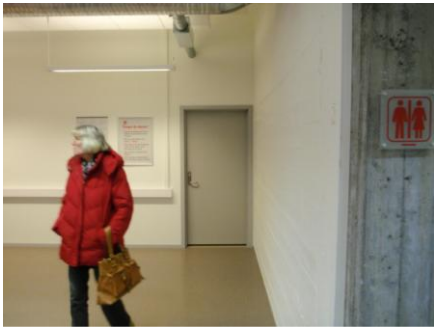
Når hun omsider beveger seg mot toalettene som er skjult bak halvvegg går hun rett forbi skilt og toaletter. Går ned til døren som befinner seg i retningen pilen peker. På figur 31 er toalettene inn til høyre ved skilt. Hun sier skiltet som viser at det er i svalgangen er stort nok men burde vært mer synlig.

*Figur 31; piktoram med liten pil under er ikke lett å finne for personer som er sterkt svaksynte.*

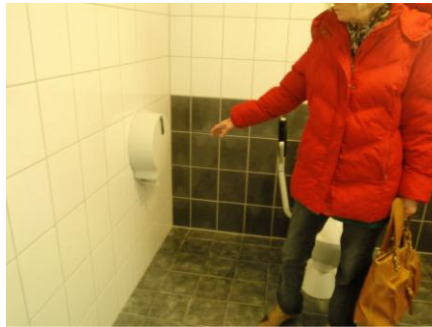
*Figur 32; avstanden til toalettpapiret oppleves som alt for stor.*

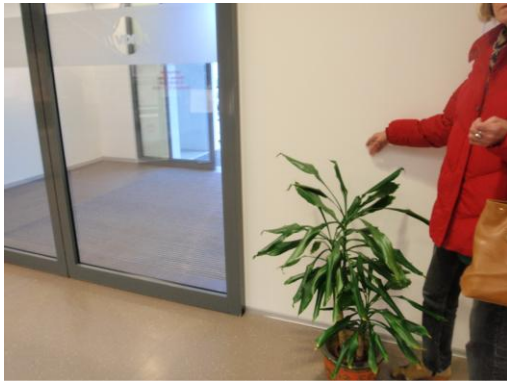
Figur 33; svaksynte bruker ofte vegger som ledelinjer. Her ser man hvordan planter står i veien .

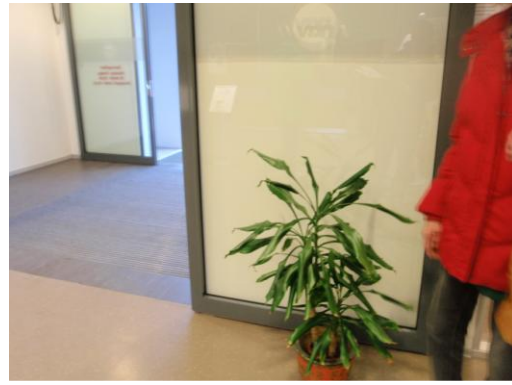
Figur 34; når den automatiske døren åpner seg kan man risikere å få hånden i klem mellom veggen og døra.

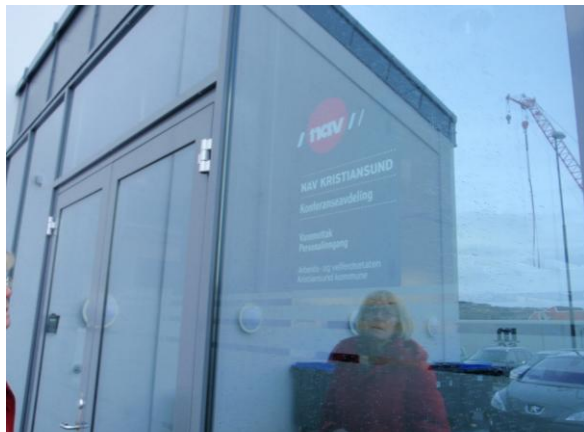
Hun føler at hun er i en bakgård når hun står utenfor konferanseavdelingen. Jeg viser henne skiltet bak glassfasaden, men hun greier ikke å se annet enn konturene av det, dette hadde hun ikke sett hvis jeg ikke hadde vist henne det. Hun føler at det bare er en stor glassvegg hele greiene sier hun, skjønner ikke helt hvor hun skal gå inn selv om hun står rett utenfor.

Figur 35; informasjonen som er plassert bak de speilende glassflatene er knapt synlig for en normaltsende person.

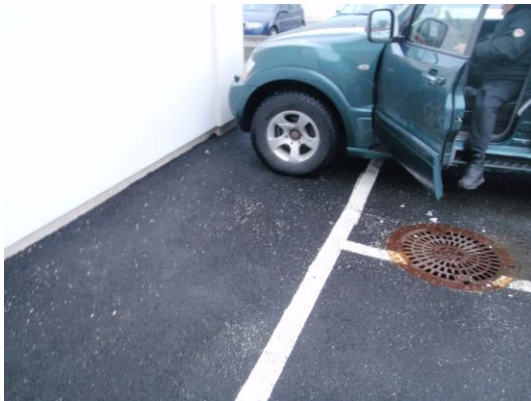
Ved å måtte parkere helt inntil veggen har han sperret den korteste atkomst til den rampen med varmekabel og må trille rullestolen rundt hele murkanten som er beskrevet i punktene over. Hadde han vært alene her i dag hadde han måttet dra hjem igjen, jeg spør om hva han da skulle gjort for å få kontakt med de i Nav. Han måtte dratt hjem og prøvd å få tak i noen per telefon – noe som ifølge ham er tilnærmet umulig, eller så måtte han tatt turen til Nav en dag det ikke var is og snø. På bildene ser man hvordan isen ligger på bakken og vanskeliggjør tilgang til bagasjerommet på bilen, hvor rullestolen befinner seg.

*Figur 37; grunnet is må testperson parkere helt inntil vegg for å få ut rullestol av bilen.*

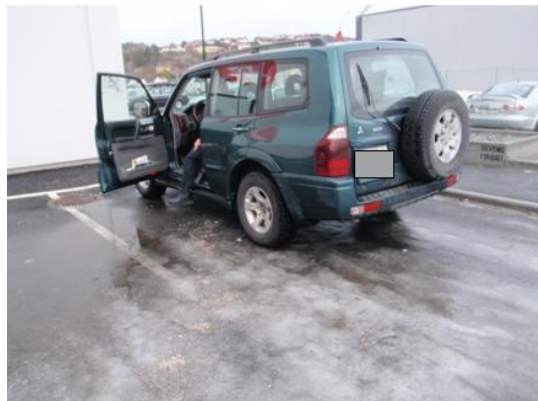
*Figur 38; HC-parkering nesten helt islagt.*

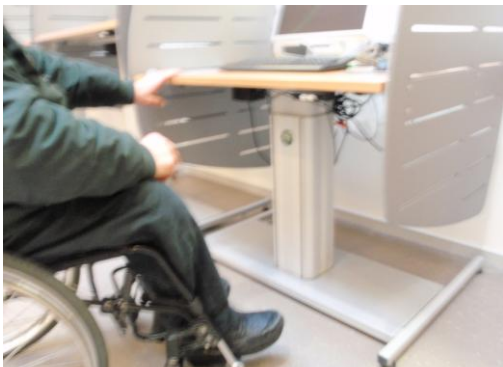
Ved selvbetjeningspultene som er justerbare kommer han ikke under pulten da beina på bordet hindrer rullestolen i å komme inntil. Han liker tanken om justerbare pult, men synes det er leit at man ikke har fått det til fullt ut, se figur 31.

*Figur 39; selvbetjeningspultene er regulerbare, men man kommer ikke under de med rullestol grunnet utformingen.*

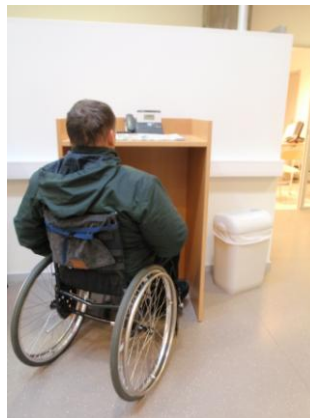
*Figur 40; telefon for brukerne er plassert på ujusterbart bord.*

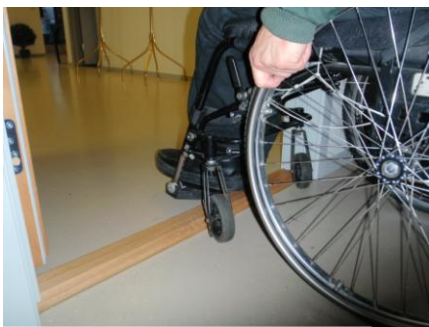
Inn til konferanserommet oppleves dørterskelen som noe tung å forsere, se bilde til høyre, han synes bordene inne på konferanserommet passer fint for en rullestolbruker da det er god plass under de.

*Figur 41; terskel mellom gang og konferanserom kan oppleves som en barriere.*

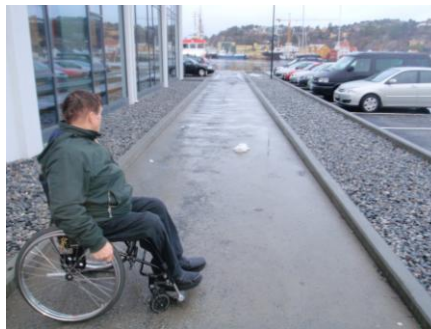
*Figur 42; veien over rampeløpene og til konferanseavdelingen oppleves som lang.*
