Tiltak mot stranderosjon langs Møsvatn etter vassdragsregulering

Rapport til Øst-Telemarken Brukseierforening

Einar Vigerust
Inst. for jord- og vannfag, NLH

Mai 2001

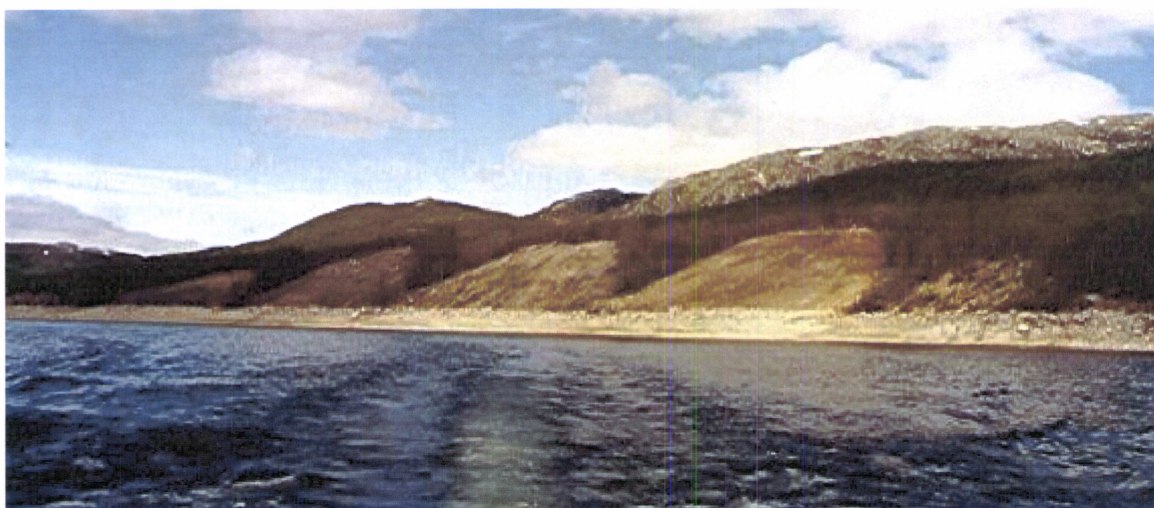
Bildet fra 1996 viser erosjonsskader langs strandkanten og jordras i skråningene:

Sår i landskapet ved Førnes, skapt og fornyet av bølger som nå slår høyere enn før. Disse 4 rasskråningene er reparert. Oppgaven var vanskelig, men år for år blir det grønnere.

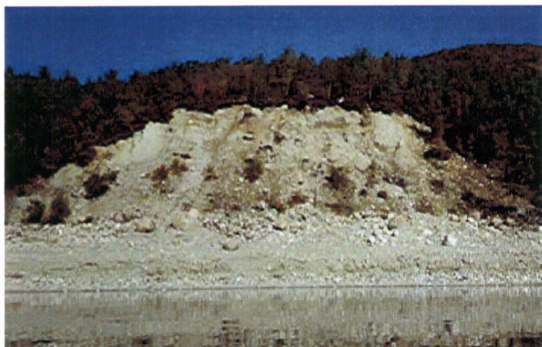
Bilde 3 Rasareal 4 (lengst syd) for tiltak, bildet er tatt høsten 1996 ved lavvann. Røtter av vegetasjon var undergravd øverst på feltet, det viste at undergravingen hadde fortsatt. Bildet tatt ved lav vannstand

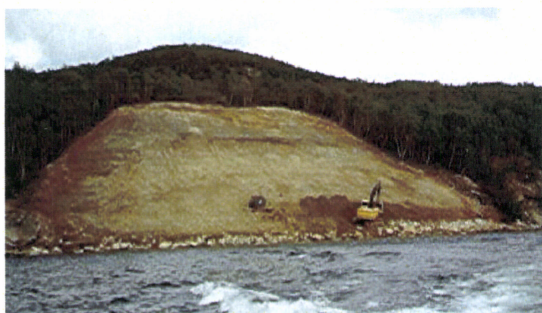
Bilde 4. Samme felt etter planering høsten -97. Det foregår steinsetting med gravemaskin i strandsonen for høy vannstand. Stort sett var det for lite stein til at steinsettingen ble så omfattende som ønskelig. Bildet tatt ved høy vannstand.

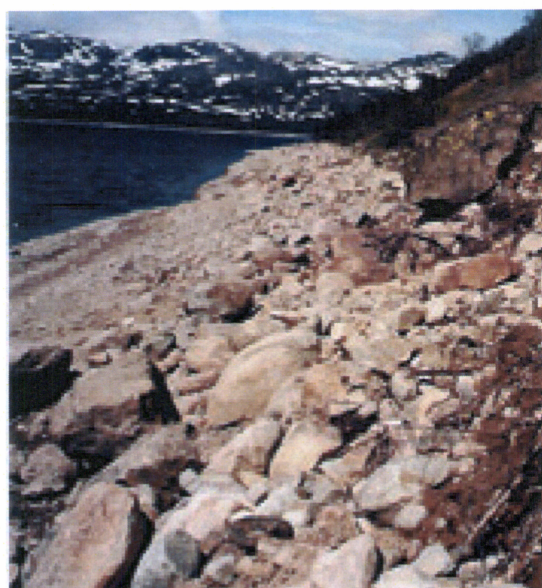
Bilde 5. Strandsonen er steinsatt opp til nivået for høy vannstand. Ras langs vannkanten førte til at steiner rullet lenger ned. Reguleringen har trolig gjemt denne beskyttelsen. Bunnmorene her har relativt lite stein, det er en årsak til at rasene ikke har reparert seg selv. Steinfattig grunn øker muligheten undergraving. Med varierende vannstand blir det stor høydeforskjell i bølgenes brenningssone. Ved steinsetting er det vanskelig å plassere det begrensa materialet ideelt.

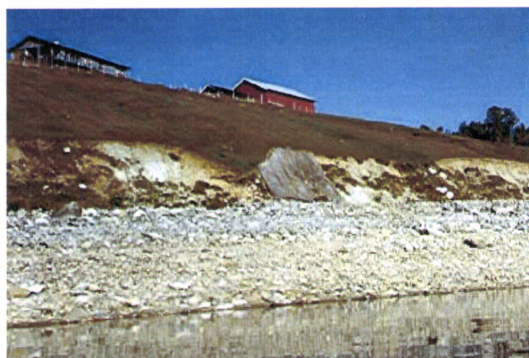
Nedre del av jordene på Førnes er tatt av ras i en bredde på over 100 m, se bilde 6.

Bilde 6. På gården Førnes, like sør for de omtalte rasene er deler av den dyrka jord rast ut. Bilde fra våren -98

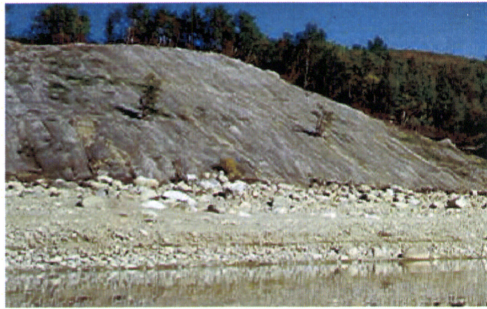
Bilde 9. Ras 3 på Førnes ble tilsådd høsten 1995 med gras.. Her ble det lagt på en solid duk av hamp. Dette er regnet som en sikker metode der det er vanskelig å etablere plantedekke raskt.

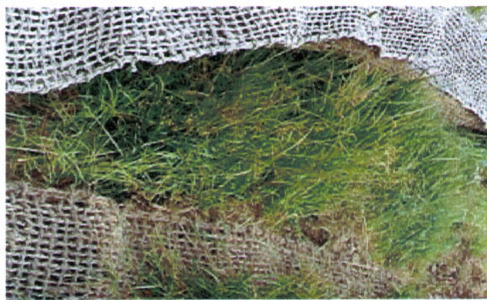
Bilde 10. Den tette grove duken av hamp burde skape sikkerhet mot uttørring og regndråper. Bilde fra høsten 1996 viste tett oppslag av bjørk under duken. Enkelte spirer var synlige ovenpå duken. Det så ut som en rask etablering var på gang. Våren 1997 hadde hare effektivt gnagd ned oppslaget av bjørk, den forsvant gradvis.

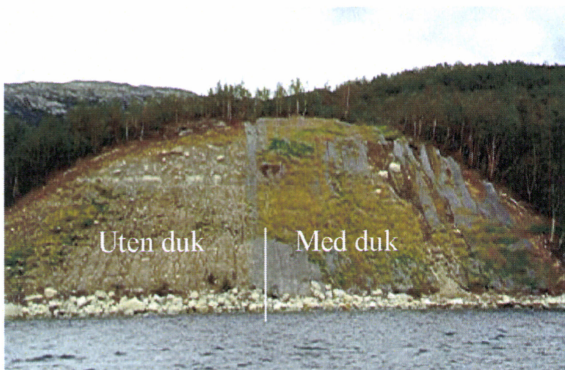
Bilde 12. Hele skråningen, rasareal 2, var tilsådd samtidig, halvdelen til høyre ble dekket med duk av hamp. På feltet uten duk var det bare spredt grasvekst i sonen. Jorddekking gav et tett og jevnt plantedekke, bortsett fra graving enkelte steder. Foto våren 1998

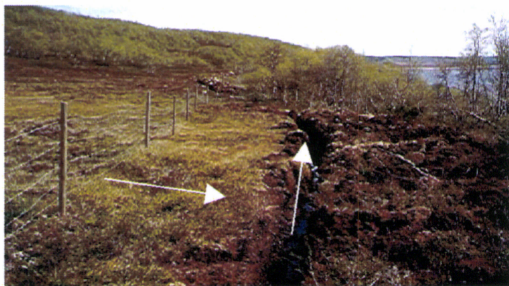
Bilde 22. Høsten -98 ble det grav en avskjæringsgrøft i den slake helling på oversiden av ras 3 og 4. Til venstre lang lise. Det kan være store mengder snø i området. Ofte skjer snøsmeltingen meget raskt som våren -98 vil store vannmengder vil flomme nedover arealet.

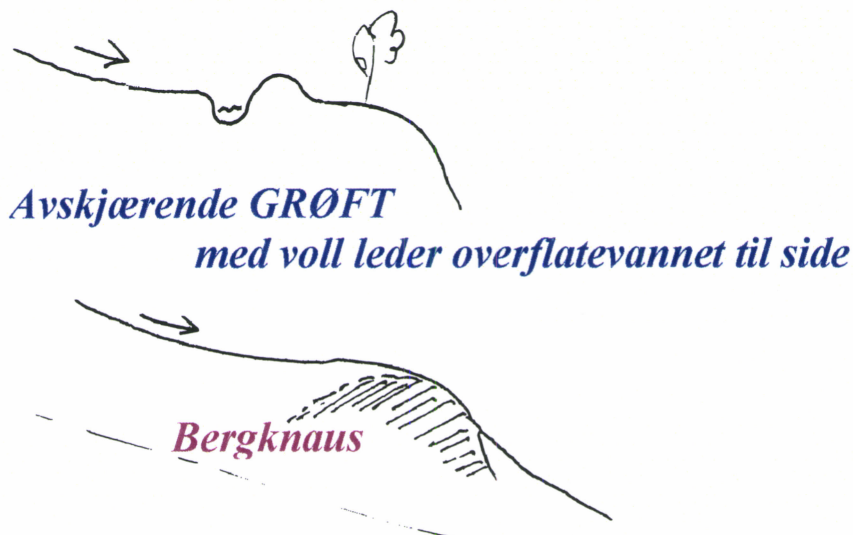
Skissen viser overflate-avrenning, grunnvann-sig og undergraving av bølgene

Fjell i dagen er også avgjørende for landskapsform, den reduserer overløp av vann, men i overgangen mellom fjell og jordskårning får vannet godt tak til å grave.

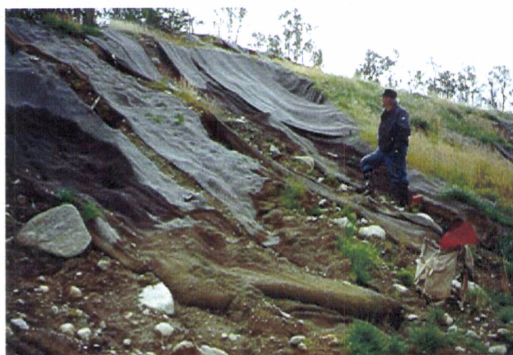
Bilde 23 Raset her skyldes etter alt å dømme framtrenging av grunnvann. Ved graving i forsenkingene pipler det fram vann. Dette skjedde selv etter perioder med tørt vær.

En avskjærende grøft på oversiden fjerner ikke grunnvannsiget, likevel vil trolig vannmengdene reduseres. Bildet tatt våren -98: Gravingen her hadde økt sterkt i løpet av vinteren.

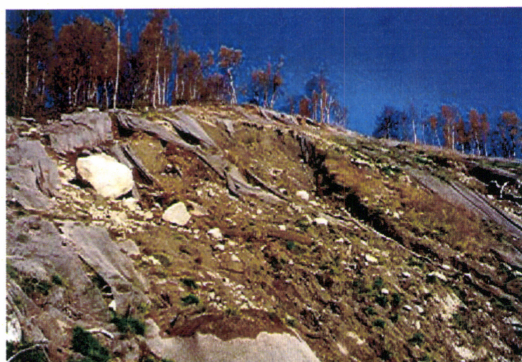
Bilde 24. Samme sted høsten -98. Jorderosjonen utvider seg nedover bakken. Dette gir en traktformig grop med avløpsfår.
