Masteroppgave 2021 30 stp
Fakultet for realfag og teknologi

Tilstandsvurdering/kontroll av dimensjonering og drift av lukkede overvannsmagasiner

Assessment of the dimensioning and operation of
closed stormwater magazines

Ivar Hansen Kvernsveen
Vann og miljøteknikk

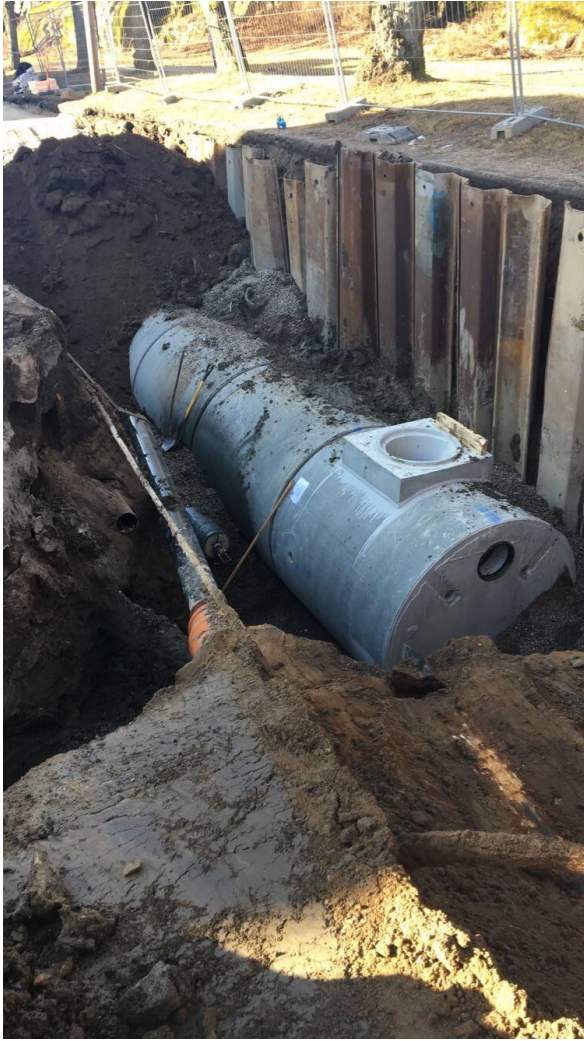
2 Traraveien

Bildet «Traraveien» viser øverste ende av magasinet. Innløpet er synlig på siden av magasinet og det er et stigerør til inspeksjon. Selve magasinet består av seksjoner på ca. 2 meter skjøttet sammen. Innløpet er på 200mm og utløpet er satt til 160mm slik at det blir en naturlig struping.

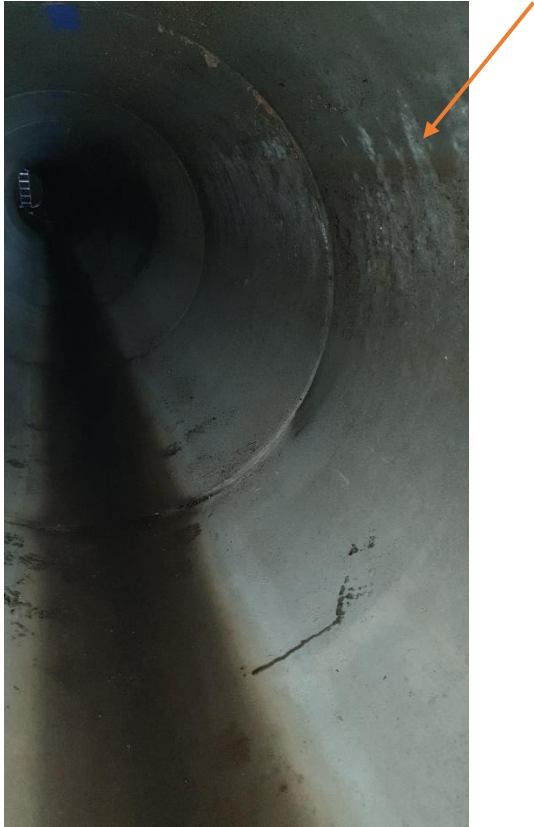
3 Traraveien

Bildet viser innsiden av magasinet. Magasinet har innvendig diameter på 1600mm. Det er tydelige linjer på veggen i magasinet, dette vitner om hvor høyt vannet kan ha støtt ved en sterk nedbørshendelse. Markert med pil.

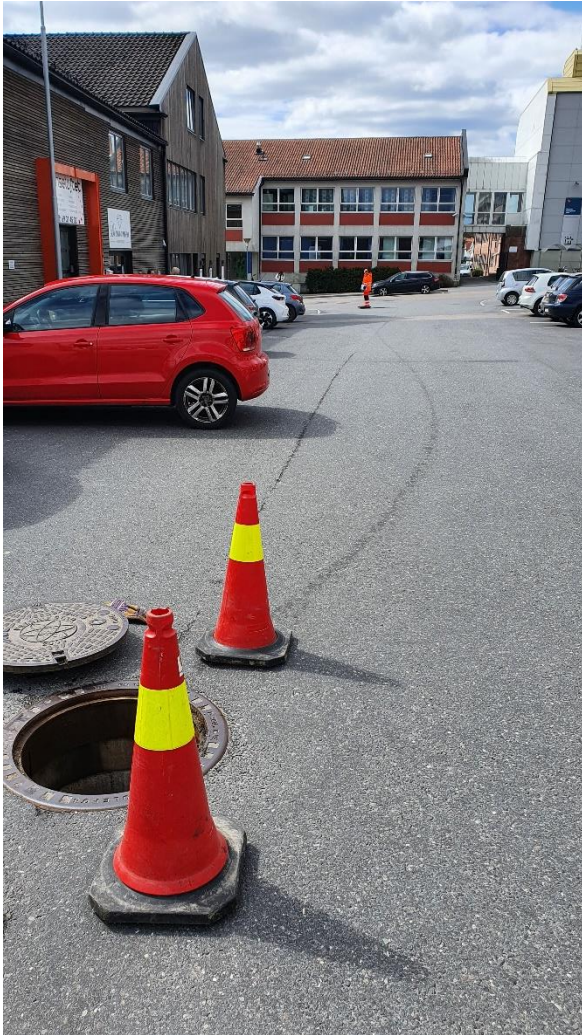
5 Fremskridt

Bildet viser bakken over magasinet. Fra det åpne kumløkket nærmest til mannen i oransje i bakgrunnen. Det er godt synlig på bildet at dette er i et bysentrum uten noe form for «blågrønne» løsninger eller områder med infiltrasjon.

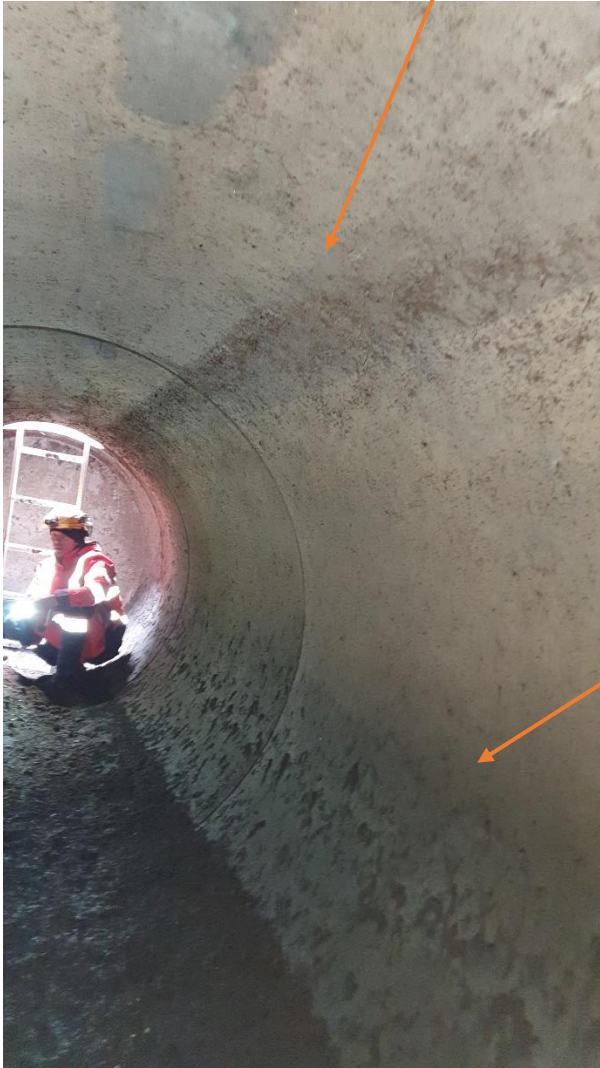
6 Fremskridt

Bildet viser innsiden av magasinet i Fremskridt og Ilaveien. Magasinet har innvendig diameter på 1600mm. Bildet viser tydelig linjer av hvor vann har stått, markert med piler. Øverste pil viser ca. 90% fylt rør, nederst viser omtrent 30-40% fylling. Det var også tydelig vekst i taket på røret i de områdene det hadde stått vann tidligere.

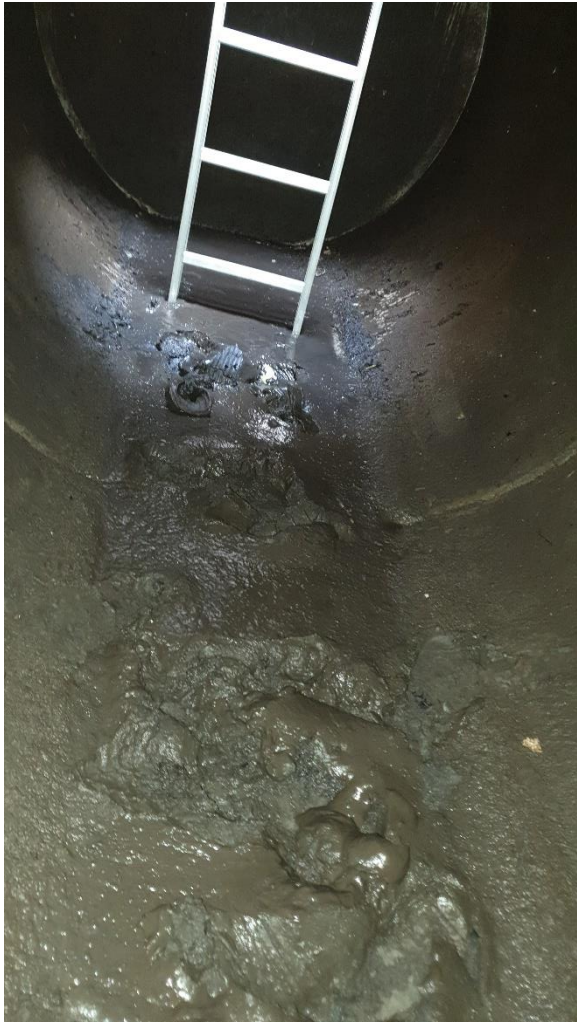
7 Fremskridt

Bildet viser avsetninger i magasinet. Dette er enden lengst inn, magasinet er lagd som en blindvei. Altså samme innløp og utløp. Man kunne derfor se en grov fordelingskurve på avsetningene i magasinet, med slam innerst og grovere masser/grus nærmere utløp/innløp.

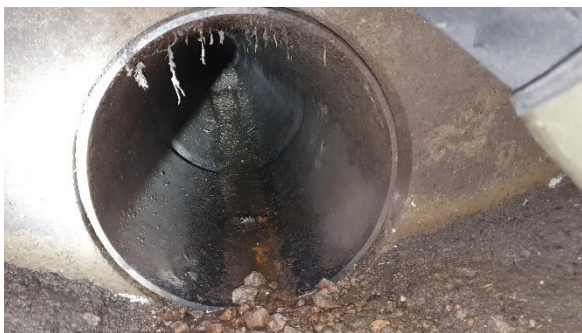
8 Fremskridt

Bildet viser utløpet på 200mm. Her kan man også se de grovere massene som nevnt i bildet over.

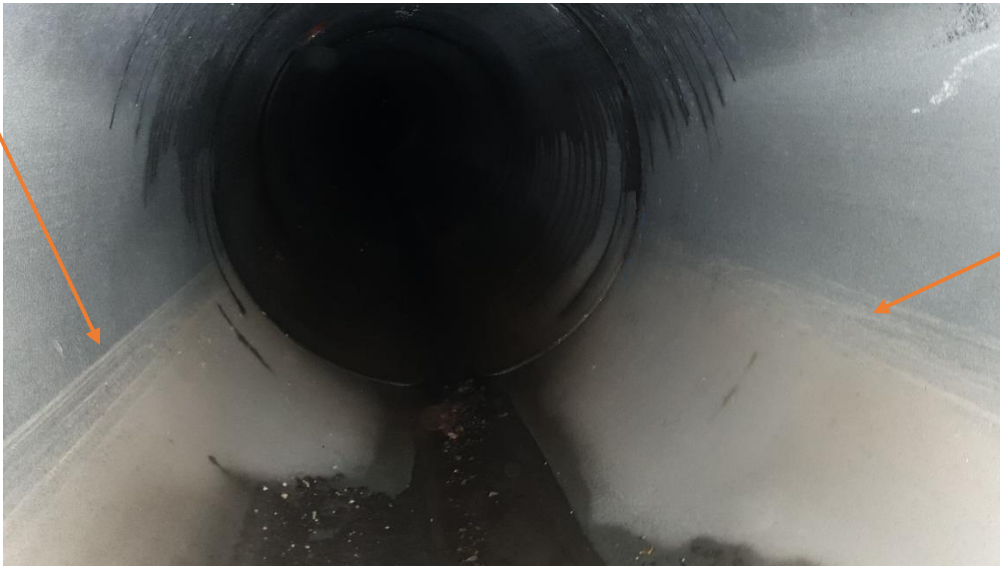
10 Kaptein Storms vei

Bildet viser et betongrør på 1200mm under parkeringsplassen på kaptein Storms vei. Man kan tydelig se en linje, markert med oransje pil, etter hvor vannet har stått i magasinet. Fyllingen er her på ca. 30-40% Magasinet var rent, selv etter 4 års drift.

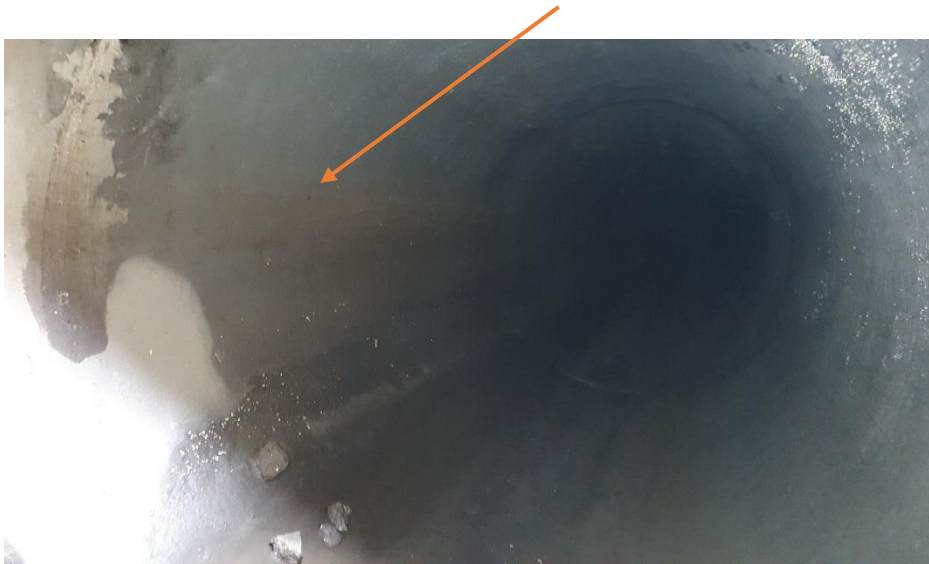
11 Kaptein Storms vei

Bildet er tatt i motsatt retning fra det andre, 180 grader. Også her er magasinet relativt rent uten tydelig tegn på slam i bunn av selve magasinet. Det er tegn på hvor vannet har stått litt under halveis opp rørveggen, ca. 40% fylling, markert med oransje pil.

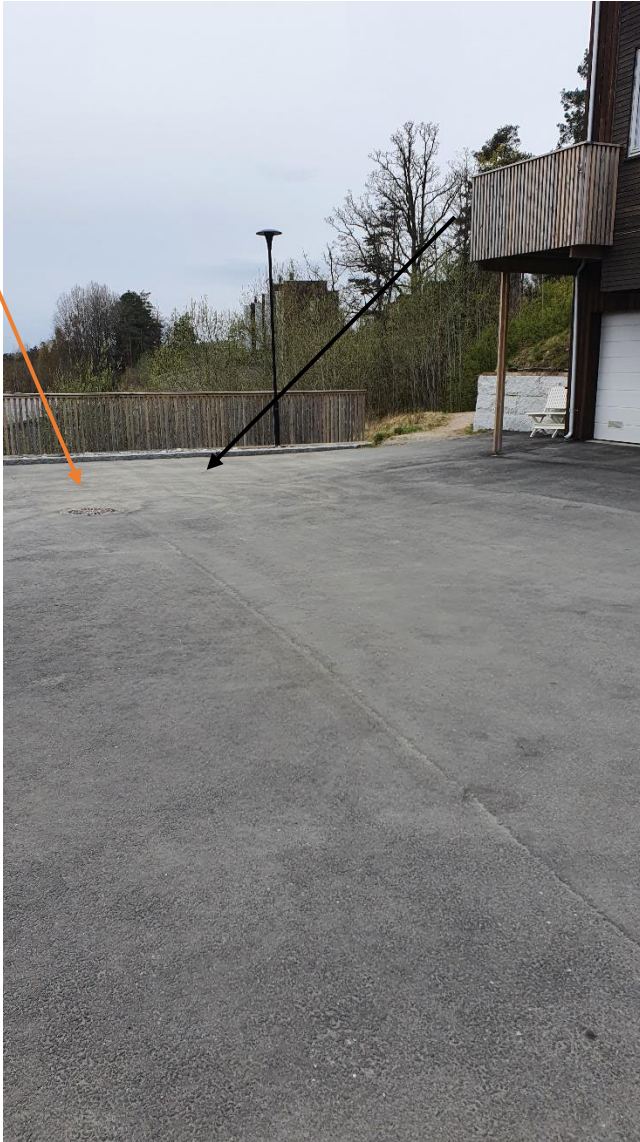
12 Kaptein Storms vei

Bildet viser et sluk som går til magasinet, markert med oransje pil. Parkeringsplassen har bra fall, slik at det ikke ligger vanddammer her. Bildet viser også hva som skulle vært et tilgangspunkt til magasinet, men som er asfaltert over, markert med svart pil.

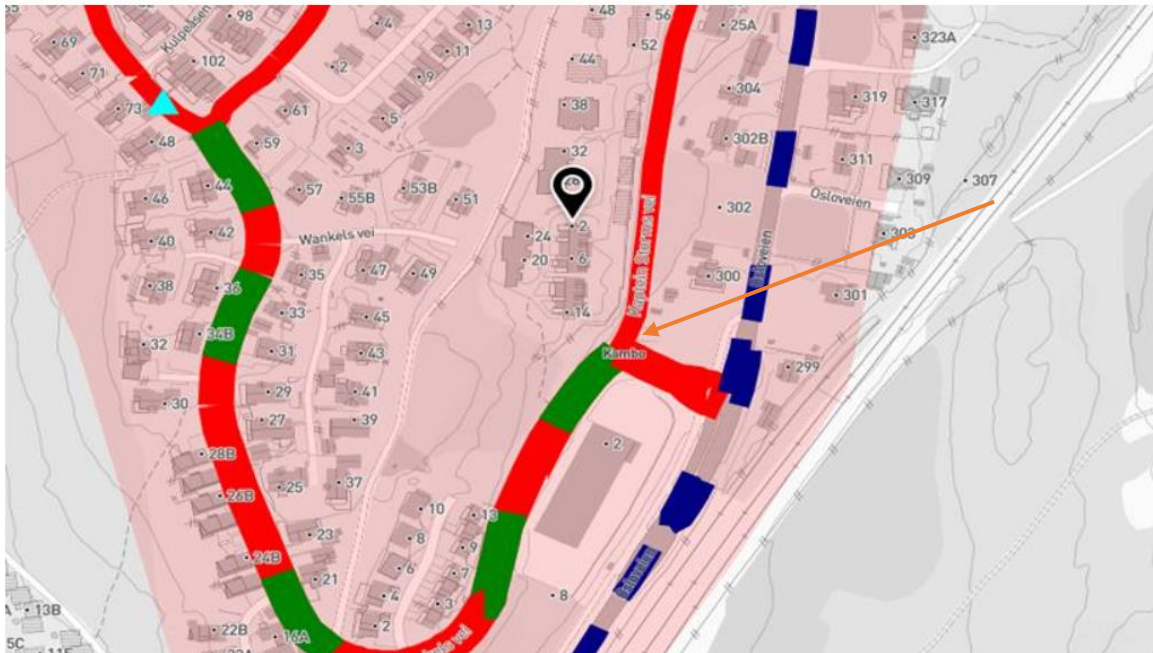
14 Kaptein Storms vei

Som du ser på kartet under er Wankels vei markert med grønn og rød, det er fargekoden for problembakker\områder som vi er spesielt oppmerksomme på. Avrenning kan ha vært en av årsakene til at vinterdriften har fått oppgitt denne statusen, men jeg kjenner dessverre ikke til historikken bak det.

Det som derimot ble lagt merke til på ett av magasinene i Moss, Kaptein Storms vei. Var at nedenfor feltet var det store problemer med is på veien i nedsiden av magasinet. Magasinet her dekket for all avrenning på feltet, men selve feltet er bygd på stein i dagen som er sprengt ned. Slik at infiltrasjonen i området renner ut på vei i nedkanten. Dette er som konsekvens av at det naturlige feltet ble utbyd og fikk en større avrenning for små nedbør (Braskerud & Bogetveit, 2006). Vanligvis ville dette blitt fanget opp av naturen eller fordampet etter lang oppholdstid. I stedet blir nå mesteparten infiltrert som ikke finner veien til sluk og magasinet med påslipp til kommunalt nett. Det vil si at utbygningen i seg selv kan ha bidratt til isdannelsen på veien i nedkant feltet, uten at dette ville vært særlig lett å fikse uten svært dekkende drenening av området.

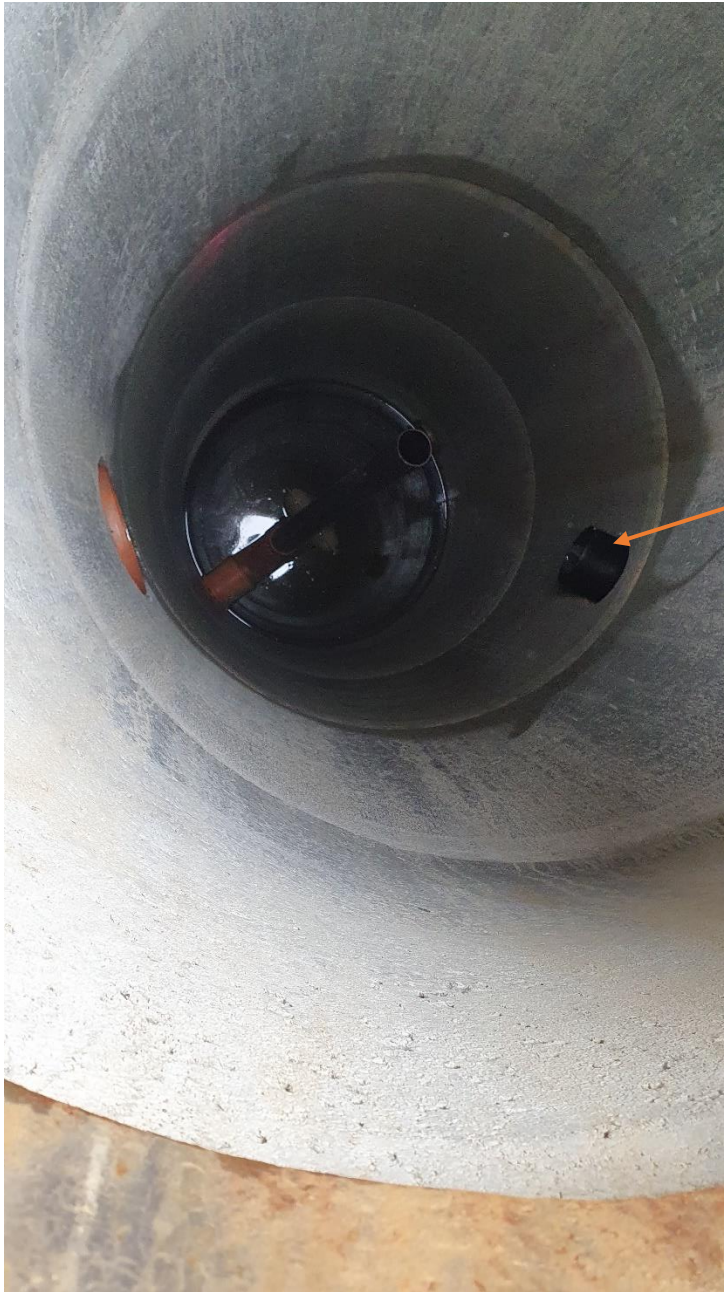
15 Halløkka

Bildet viser utløpskummen fra magasinet i Halløkka. utløpet fra magasinet er markert med oransje pil. Det kom fram at kummen er veldig dyp, og selve kummen utgjør også et betydelig potensielt fordrøyningsvolum på ca. 10m³ siden overløpet ligger såpass høyt. Kummen må også være dyp ettersom den drener fra parkeringskjelleren, så høyden på kummen utgjør koteforskjellen.

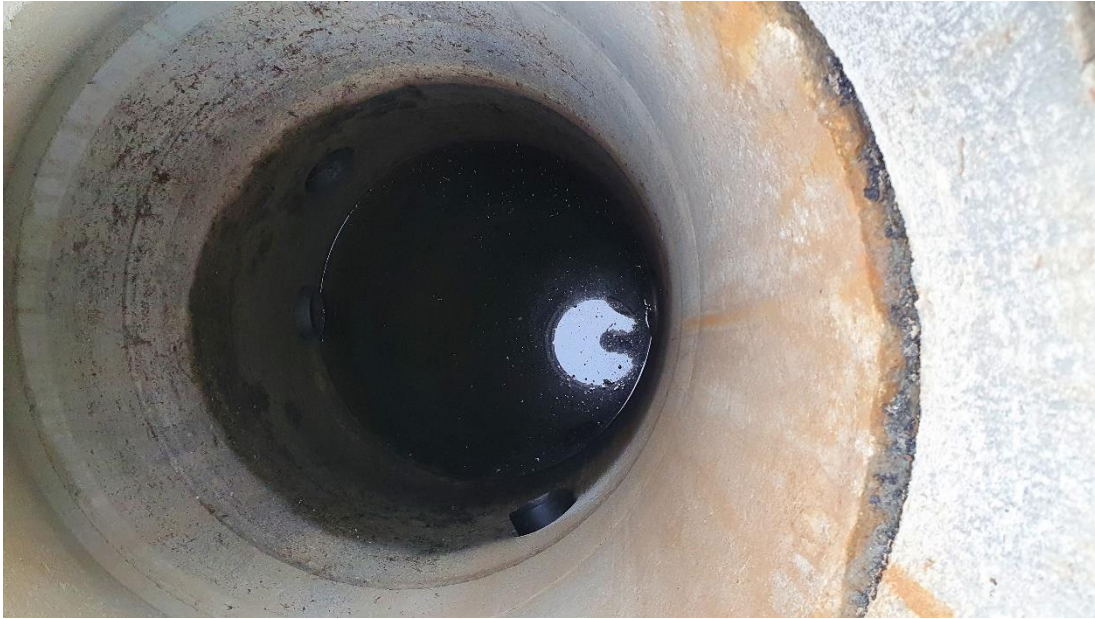
16 Halløkka

Bildet viser innløpskummen til magasinet. Innløpskummen er grunn i forhold til utløpskummen fra magasinet. Man kan tydelig se tilløpsrørene fra nedbørsområdet som tar unna takvann og vann som havner på plenen til eiendommen.

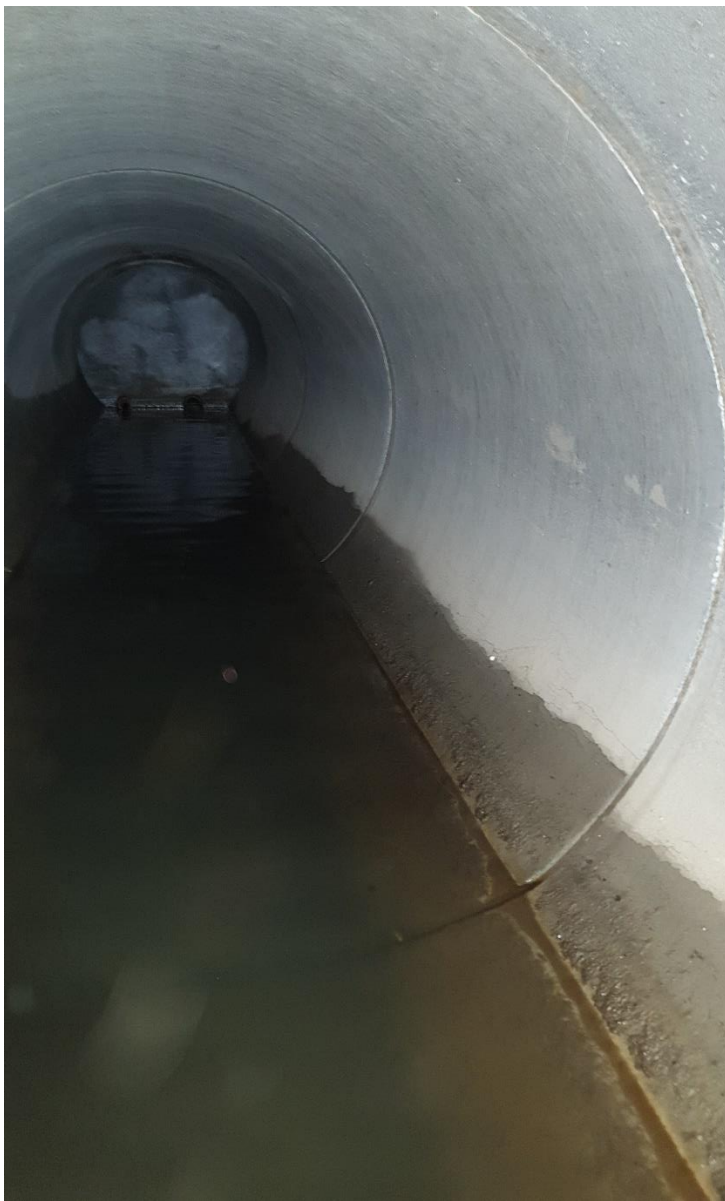
18 Nøklestadveien

Bildet viser innsiden av magasinet. Det sto vann i magasinet selv om det ikke hadde regnet betydelig dagene i forveien. Magasinet var lagt med fall slik at dybden på vannspeilet lengst vekk fra innløp/utløp var ca. 10cm og ca. 25cm nærmest innløpet/utløpet. Det la slam i vannet og man kan tydelig se merker på rørveggen etter at vannet står der. Selve magasinet er ca. 20 meter langt og på omtrent 40m³.

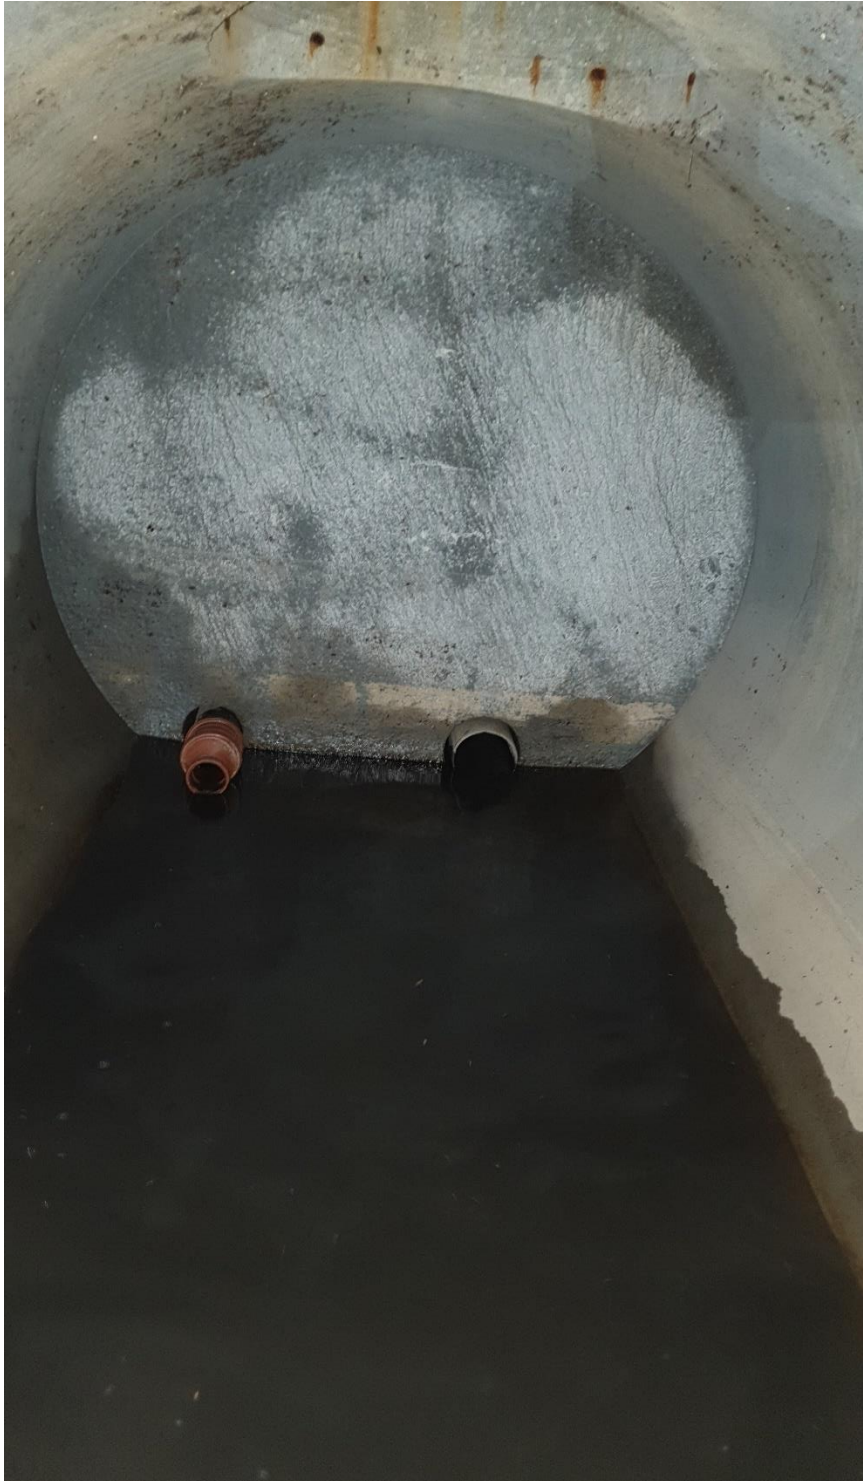
Bildet viser innløp til høyre på bildet og utløp på venstre siden. Man kan tydelig se at utløpet er snevret inn. Det er også lagt like høyt som innløpet, og det er derfor det står vann og ligger slam i magasinet. Utløpsplasseringen gjør at man taper 250mm av de 1600mm tilgjengelige, dette tilsvarer ca. 15% av volumet ved innløpet. På grunn av fallet på magasinet er det kun tap på 100mm lengst fra innløpet. Dette tilsvarer ca. 6% av volumet lengst fra innløpet. Med en lengde på ca. 20 meter totalt blir volumtap på ca. 10% av det totale volumet, altså ca. 4m³.

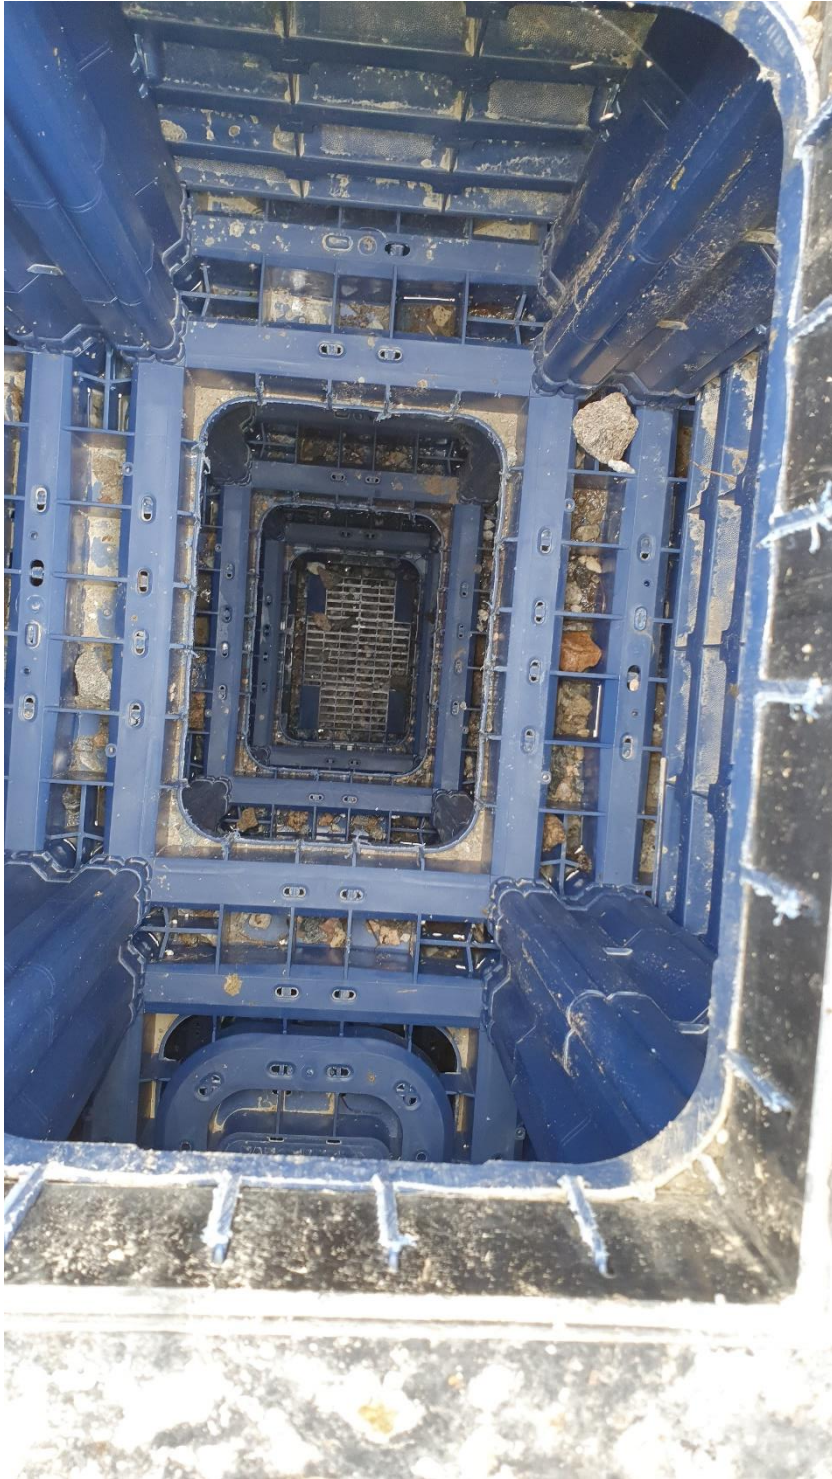
22 Begbyåsen

Bildet viser plastmagasinet på Begbyåsen. Det ble spesielt lagt merke til mengden med grus og større steiner til stede i magasinet. Hvor lenge dette har vært i magasinet er ikke godt å si, men trolig har det vært der fra anleggsfasen. Store mengder pukk/grus kan stjele volum fra magasinet eller i verste tilfelle skape blokkeringer eller tette magasinet.

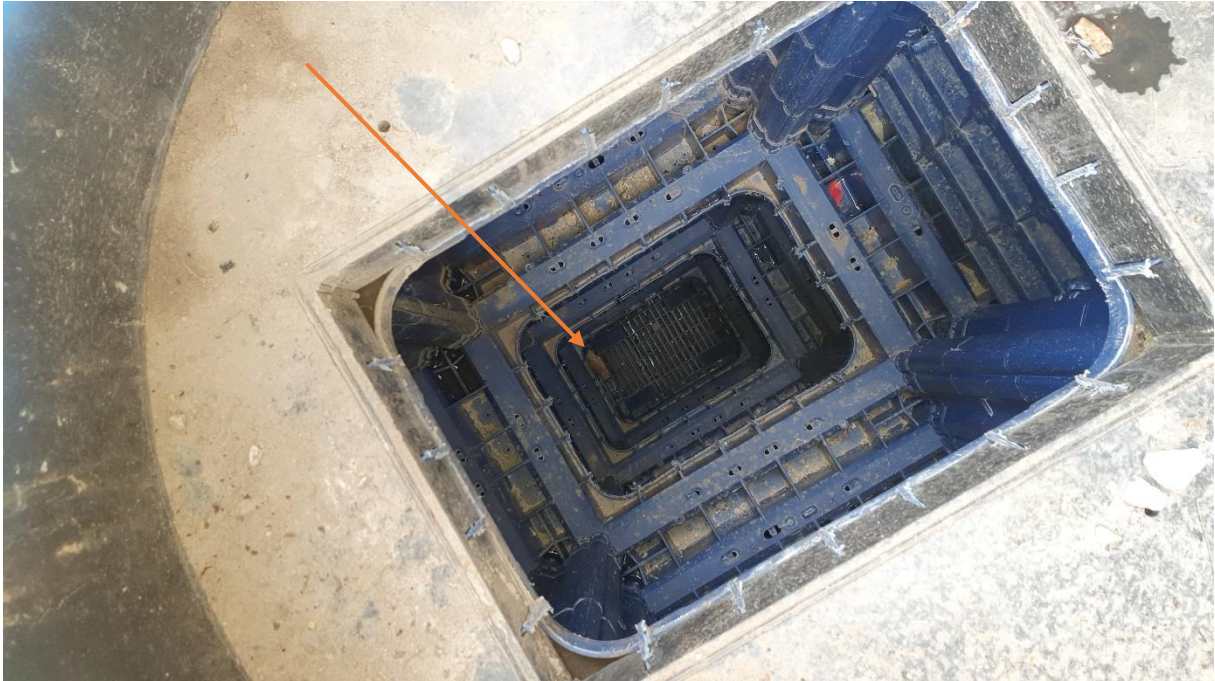
23 Begbyåsen

Bildet viser inspeksjonskum nummer to som lå like ved den første. Her kan man også se små stein i magasinet, markert med oransje pil. Her ligger utløp nummer to fra magasinet.

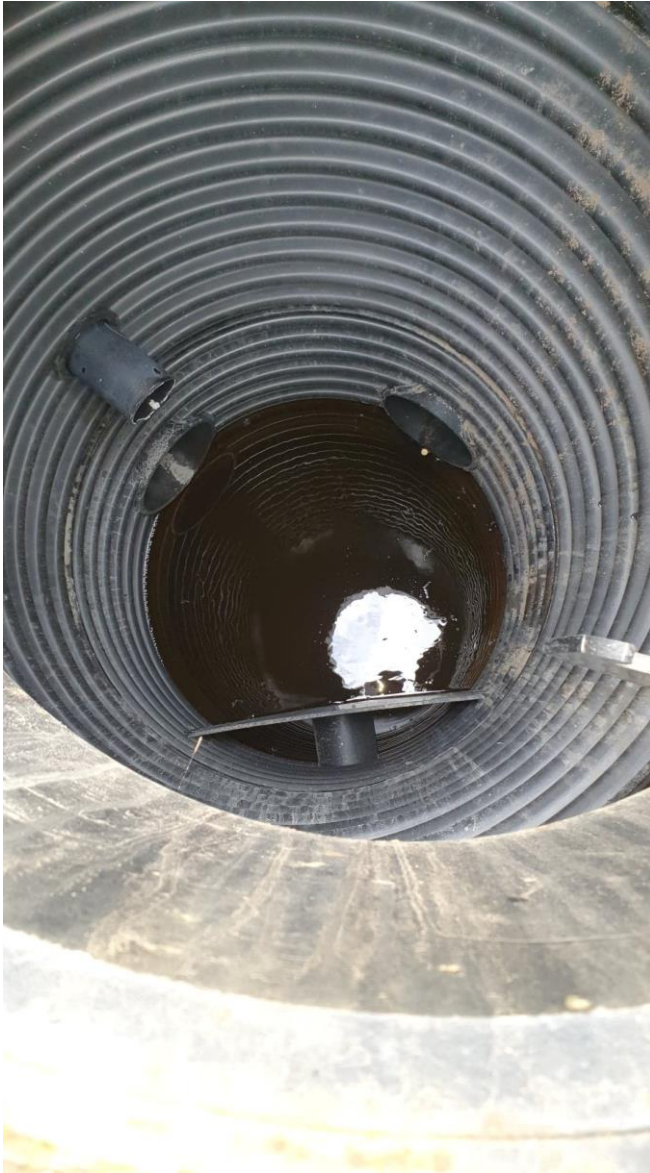
24 Begbyåsen

Bildet viser utløpsarrangementet fra magasinet. Med de to utløpene fra magasinet som kommer inn fra toppen, og utløpet nederst på bildet. Det er tydelig å se at utløpene fra magasinet er mye større enn utløpet fra kummen, det vil skape en naturlig struping som sikrer at videreført vannmengde ikke overskrider den tillate mengden.

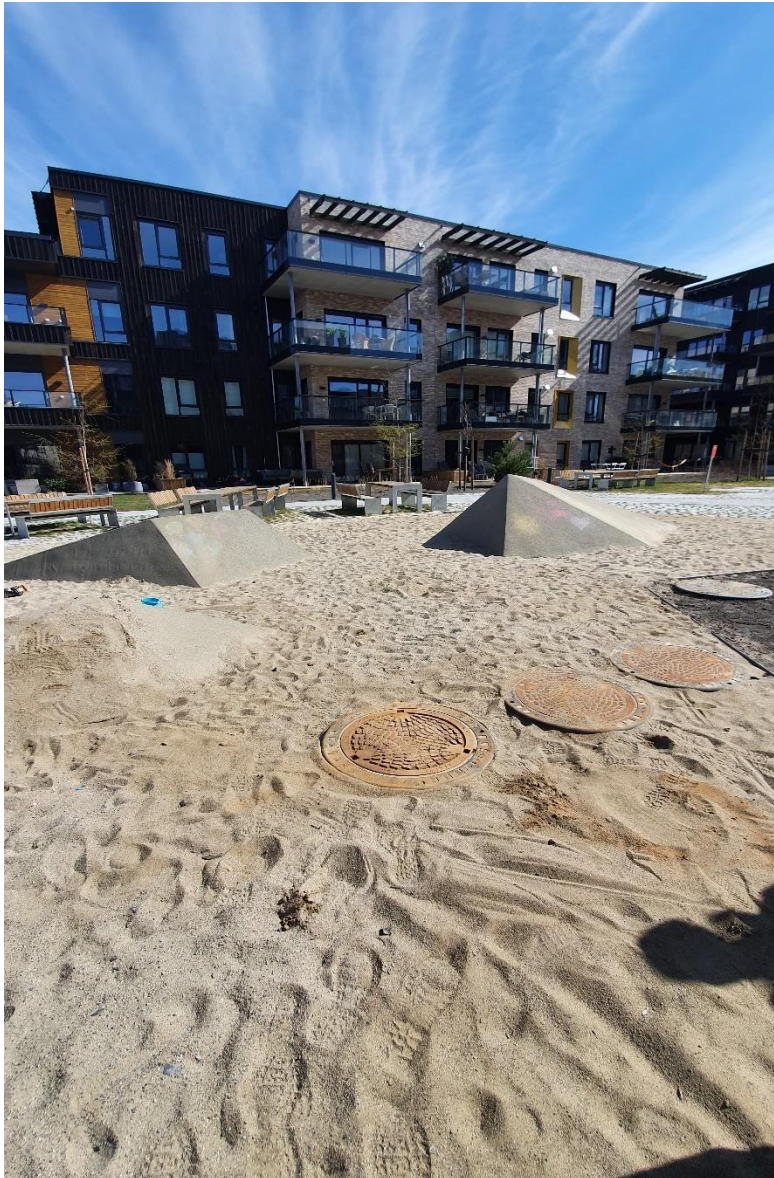
26 Oksenøyveien 1

Bildet viser inspeksjonskummenes plassering til det første magasinet tilknyttet blokkene på Oksenøyveien. Inspeksjonskummene ligger midt i en sandkasse og lekeplass for barna. Det er da også mulig å få sand ned i kummene.

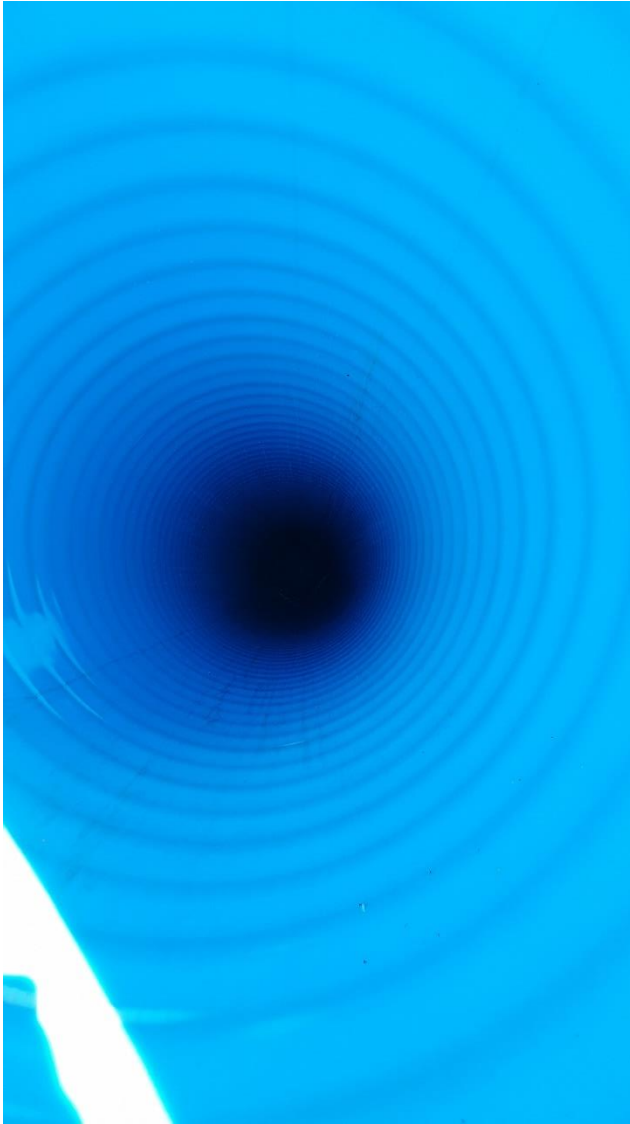
27 Oksenøyveien 1

Bildet viser stigerøret ned til magasinet, det er tydelig at magasinet ligger dypt. Det ligger allikevel over en parkeringsgarasje.

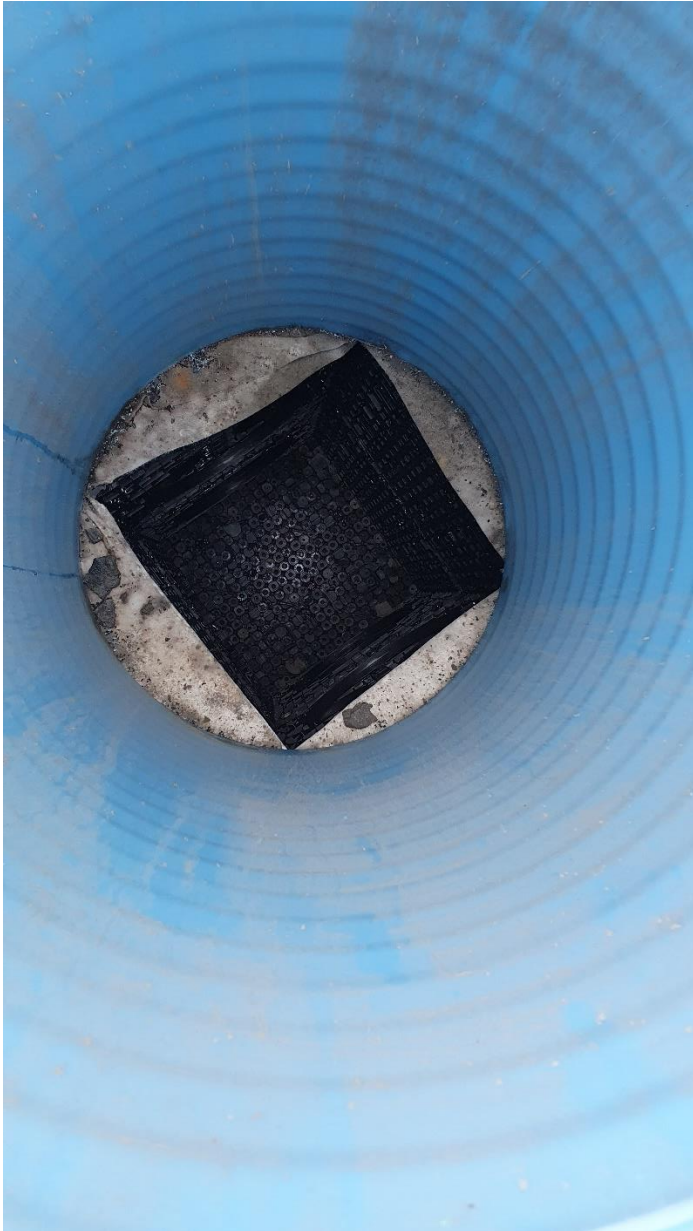
30 Oksenøyveien 2

Bildet viser plastkassetene i magasin to på Oksenøyveien, disse kassetene har veldig stort potensielt fordrøyningsvolum.

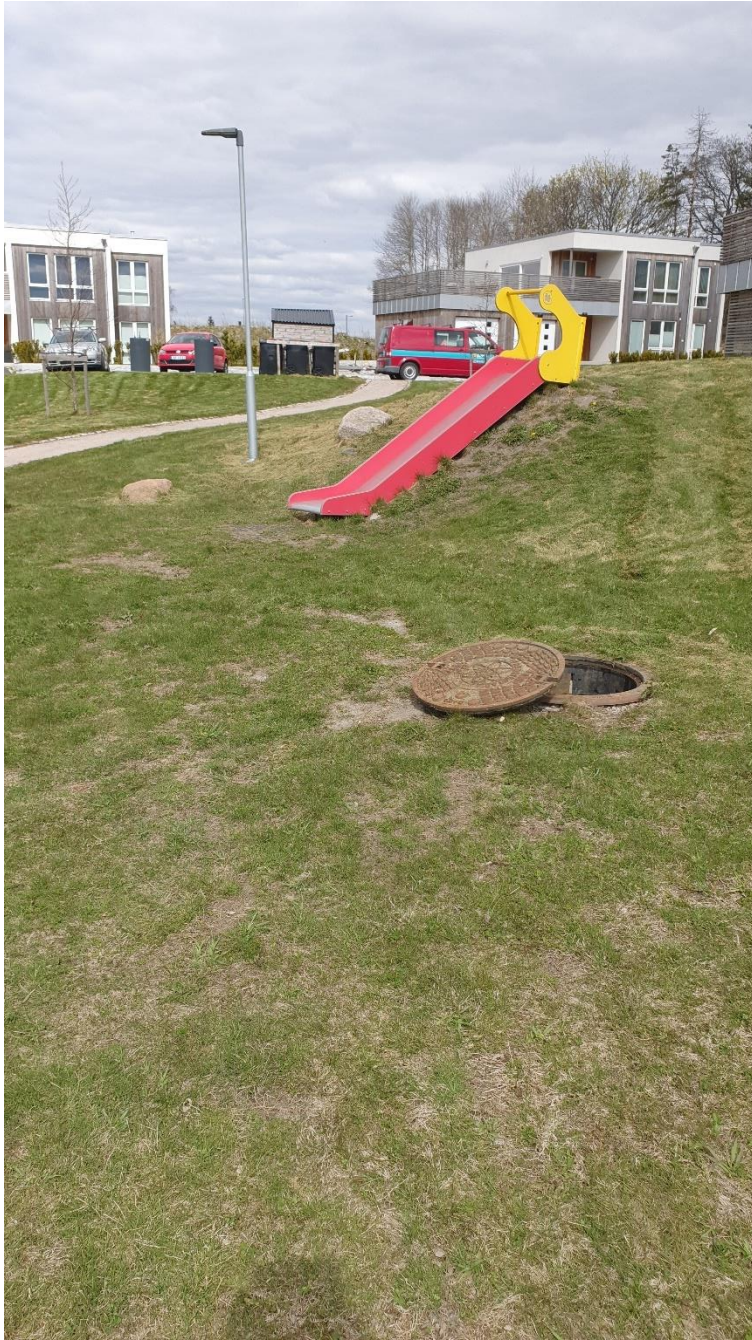
33 Martin Lillebys vei

Bildet viser posisjonen til utløpskummen for magasinet. Området til venstre på og utenfor bildet var det opplevd problemer med synkehull. Dette ble opplevd som problematisk av de som bodde i området ettersom dette er en lekeplass bygget for barn og de var bekymret for sikkerheten rundt dette. Entreprenør hadde gravd opp og undersøkt magasinet etter hull i selve magasin veggen ettersom de mistenkte massetransport på grunn av en lekkasje. Det ble ikke oppdaget noen hull og

Magasinet på Martin Lillebys vei var det ikke mulig å gjøre en ordentlig inspeksjon av, men samtale med prosjektør førte til relevant info. Magasinet var et stormtech, halve plastrør med et volum og resten av magasin volumet er gitt som porevolum i omfyllingsmassene. Det vil si at dette magasinet er bygget med infiltrasjon, sammen med Halløkka er disse de eneste med infiltrasjon av magasinene. Infiltrasjonene på Martin Lillebys vei hadde dessverre trolig ført til problemer. Det var oppdaget synkehull kort tid etter magasinet sto ferdig. Dette er trolig på grunn av massetransport som følge av
