**Bedre hydrotekniske løsninger
Nedløpskummer og utløp**

Av
Einar Vigerust og
Jarle T. Bjerkholt

ITF- rapport 123/2002

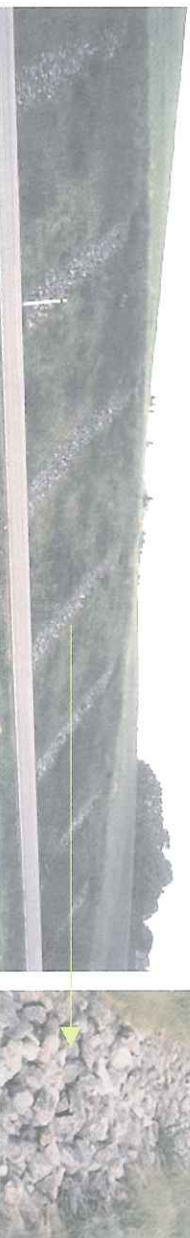
En liten veiskjæring, like syd for det mest kupert terrenget i Nannestad, er meget godt sikret med steinsatte nedløp i tillegg til godt grasdekke. Som en kontrast er jordbruksarealene i området meget dårlig sikret mot erosjon.

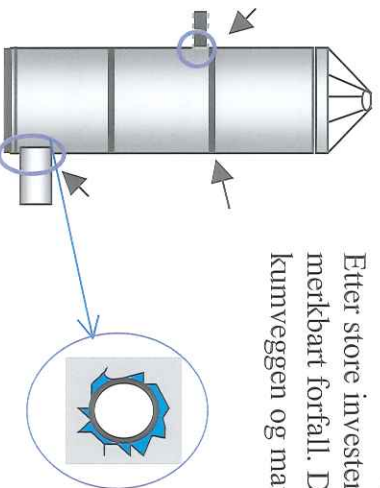
Etter store investeringer i hydrotekniske tiltak for 15-40 år siden, er det nå et merkbart forfall. Den viktigste årsaken til graving rundt kummer er åpninger i kumveggen og manglende filter rundt kummene.

Svarte piler viser kritiske steder for inntrenging av jordblanda vann. Skissen til høyre viser rørinnløp i kumvegg. Blått felt viser åpninger rundt rør som ofte ikke er tett, eller tettingen har vært utført ufullstendig eller den er brukt i stykker av tele.

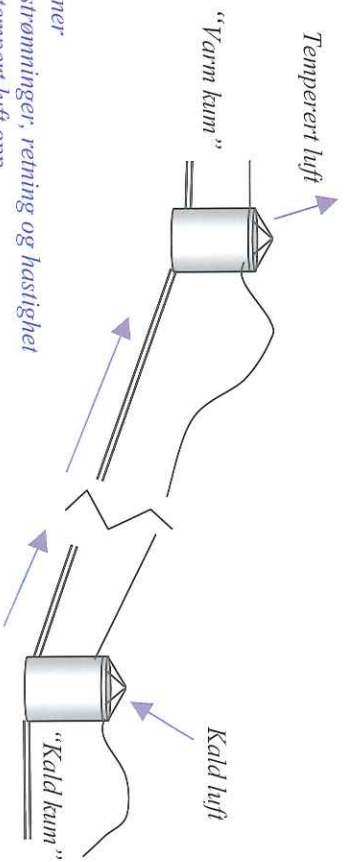
Røykpatroner klarer luftstrømninger, reining og hastighet. Her trakk temperert luft opp gjennom en "varm kum".

Skorsteinseffekten øker med stigende høydeforskjeller og er størst i kaldt vær. Temperaturen i jorda nær kumveggen i kalde perioder kan være under frysepunktet til mer enn 2 m dybde. Tining langs kumvegg slømmer opp jord som siger langs kumvegg til små åpninger.

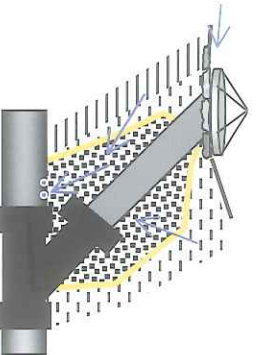
Denne rørkummen med grenrør og bend 45° med pakninger ble etablert i høsten 1992 og har fungert godt, uten tegn til graving. Det var lagt et tykt gruslag rundt kummen. Undersøkelse høsten 2000 viste ingen tegn til teleskade. *Gruslaget hindret jordsetning rundt kummen.*

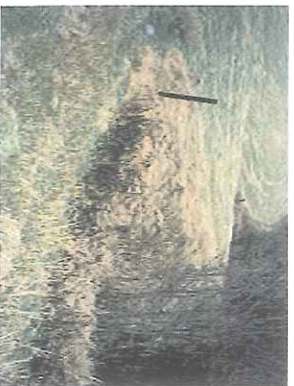
Gradvís eter fliker av raviner seg lenger inn på dyrka arealer.

En rørkam som 6 år tidligere ble plassert inne på jorden, står her på kanten av stuper. Vollen bak kammen ble gjennomgravd av en vannstrøm langs nedløpsledning. Skadene ble ikke reparert og det har forårsaket ras.

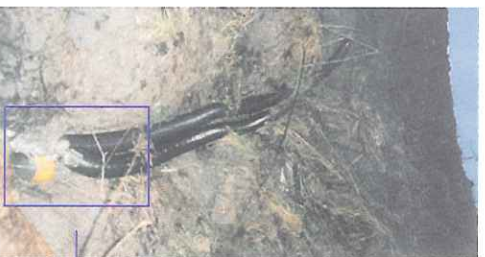
I ravineskråningene langs elva Leira ser en mange steder løse, blottlagte ledninger. Vannet renner utenfor og graver.

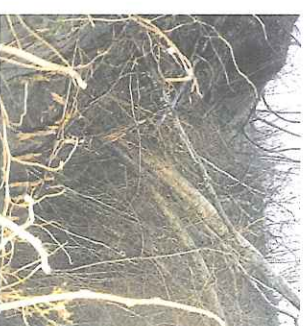
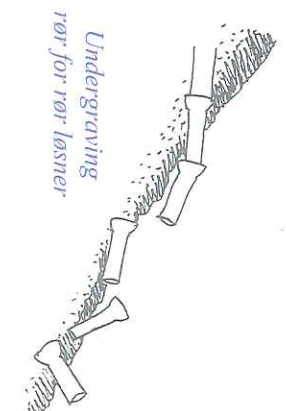
Bildet til høyre viser trær som er undergravet av utløp i skråninger langs elva Leira. Dette er en farlig utvikling. Utløp fra jordbruket er likevel bare en av årsakene til ras i bratte raviner.

Tidligere ble utløp av drengsgrøfter avsluttet med sementtrør. De fleste bunnsledningene ved planeringer besto av sementtrør av 1 eller 2 m lengde. Ved undergraving tipper enden på siste rør ned og vann strømmer ut gjennom skjorten ovenfor. Rør etter rør faller ned, dette fører til en stor økning i jordtapet og til hydrotekniske anlegg som ikke fungerer godt.

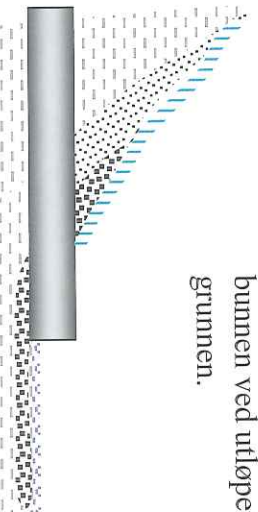
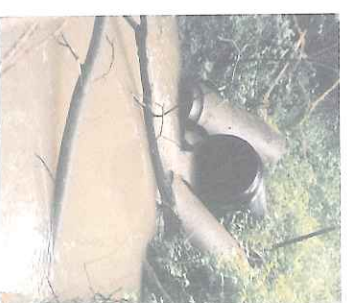
Eksempel A. Bunnledningen består av sementrør 60 cm diameter og lengde 2 m. Utløprøret ytterst ble bøydd ned fordi vannet gravde. Ved rehabilitering ble de 3 ytre sementrørene erstattet med 6 m plastledning. Samtidig ble det lagt på grus og stein, størrelse 2 - 10 cm, rundt ytre del av utløpet, som lengdesnittet viser. Et slikt ”omvendt filter” skal holde jordpartikler tilbake mens vannsig i grunnen får avløp.

4 år etter rehabilitering er nivået for bekkeløpet senket ca 50 cm. Det skyldes gravning rundt utløpet og i bekkeløpet. Det har skjedd til tross for at bekken er nokså flat. Grov sprengstein med filterduk under i bunnen ved utløpet ville stabilisert grunnen.

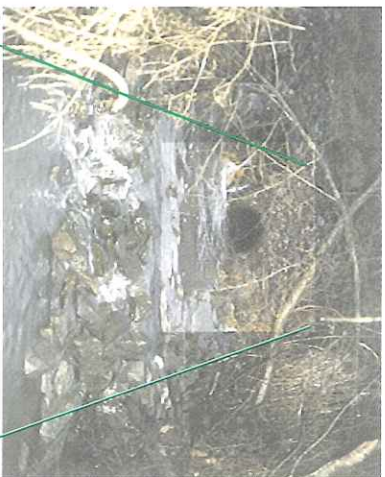
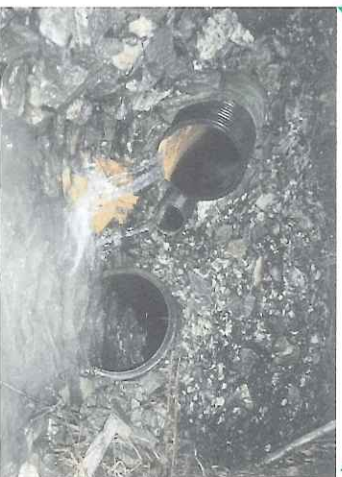
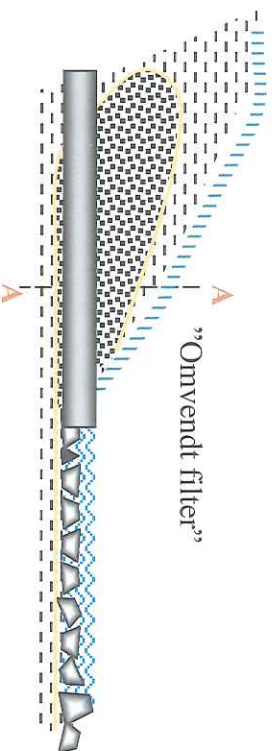
Eksempel B. Det var her utløp for 2 bunneledninger og en samlegroft. Rehabilitering var nødvendig etter sterk graving. Det ble gjort for utprøving høsten 1997. Skissene og bildene viser opplegget for ”omvendt filter”. I groftløpet er det lagt fiberduk som omslutter pukkestein, kornstørrelse 5 - 10 cm. I bunnen av bekken rundt utløpet av rørene ble det lagt grov sprengstein. Den har større evne enn rund stein til å motstå rulling med vannstrømmen. Det er formet en liten dam nærmest utløpet. Årlige observasjoner av utløpet, seinst våren 2001, viste ingen forandringer rundt utløpet eller i bekken.

Bildene og skissene viser samme utløp, med 3 lehtninger. Den samla kostnaden for denne løsningen var ca kr 30 000.

Alt tyder på at sprengstein i bekkeløpet og pukke inklusiv fiberduk rundt utløpsrør må til for å sikre utsatte utløp.

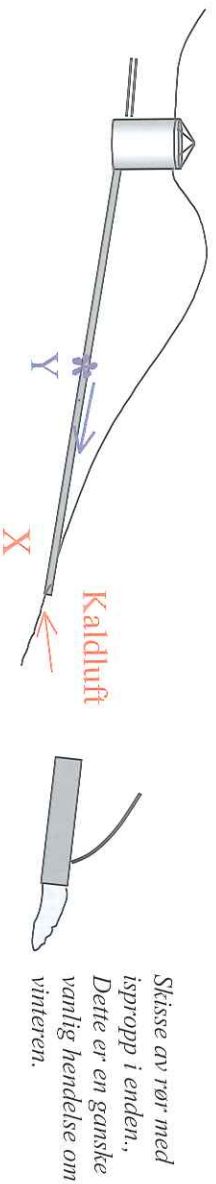
Skissen over viser et vanlig utløp nederst på en planering. I kulde vil kald luft suges opp gjennom utløpet på grunn av trykkforskjellene øverst og nederst i rørgaten (skorsteinsvirkning). Ytterst i ledningen kan det dannes en ispropp (X) når vanntransporten samtidig er lav. I vårløsningen oppstår stort trykk. I rørskjøter f.eks av 6 m plastledning (Y) kan vannet sprengte hull, kraftige ”fontener” kan oppstå. Mange observasjoner tyder på at dette er en vanlig årsak til skader. Dette skjer på en tid av året det er lite eller intet tilsyn med anleggene, og det kan oppstå store skader.

For å redusere skorsteinsvirkningen anbefaler Statens Veivesen å bruke ”gardiner av plaststrimler” i inn- og utløp av kulverter, eller at kulvertledningen ”brytes opp” med noen grøfter.

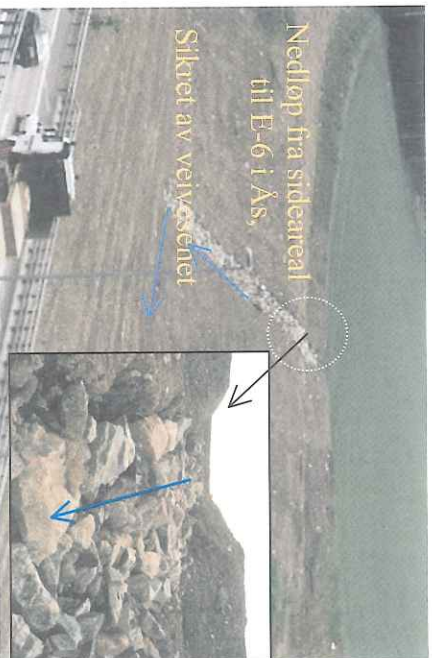
Overflatevann fra et lite jordbruksareal fanges opp av jordvoll fra to sider og vannet ledes ned en bratt bakkeskråning. Steimrena er ca 2 m brei og 60 cm dyp. Det svarer til 1,2 m³ stein per m grøft. Størrelsen av stein varierte fra ca 20 til 100 cm. Det var tydelig graving mellom de store steinene. Bunnen eller sidene var ikke dekket av fiberduk noe som trolig ville hindret graving.

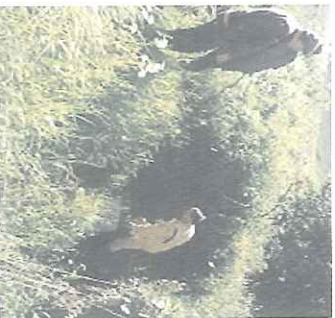
Utløp undergraves,
ravin er oppstått
