TREBROERS BESTANDIGHET

DURABILITY OF TIMBER BRIDGES

HEDDA IVARRUD BRISENDAL

UNIVERSITETET FOR MILJØ- OG BIOVITENSKAP
INSTITUTT FOR MATEMATISKE REALFAG OG TEKNOLOGI
MASTEROPPGAVE 30 STP. 2010

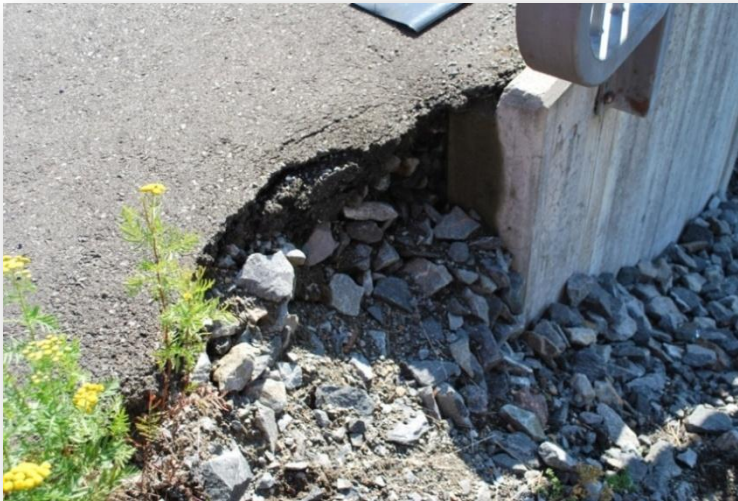
Vanlige skader i grunnen er erosjon. Erosjon er en følge av rennende vann, som fører med seg masser. Dette kan føre til skader på slitelag av asfalt, som på Sollihaugen og Fløtaker. Dersom skadene ikke blir fulgt opp vil mer og mer av slitelagets underlag eroderes bort, og asfalten kan resultere i trafikkuhell. På Aurskog er selve landkaret undergravd – hva slags skader det kan gi vites ikke nøyaktig, men det gir ikke stabile forhold i grunnen.

Bilde 11 – Erosjon på Sollihøgda

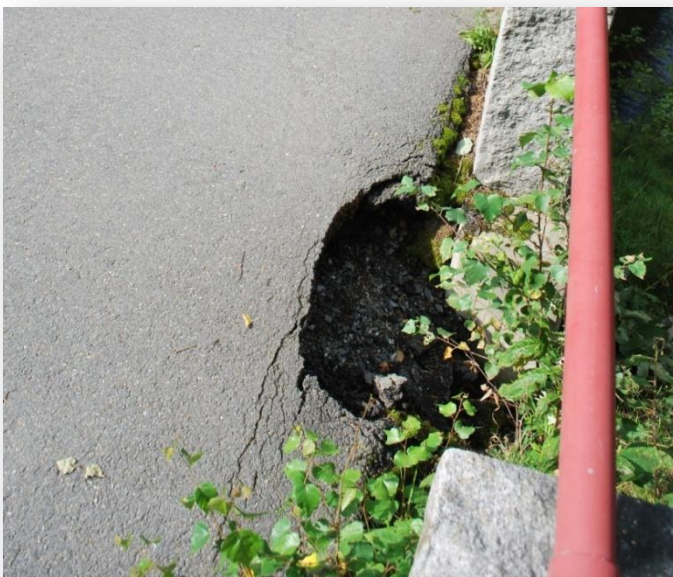
Bilde 12 – Erosjon på Fløtaker

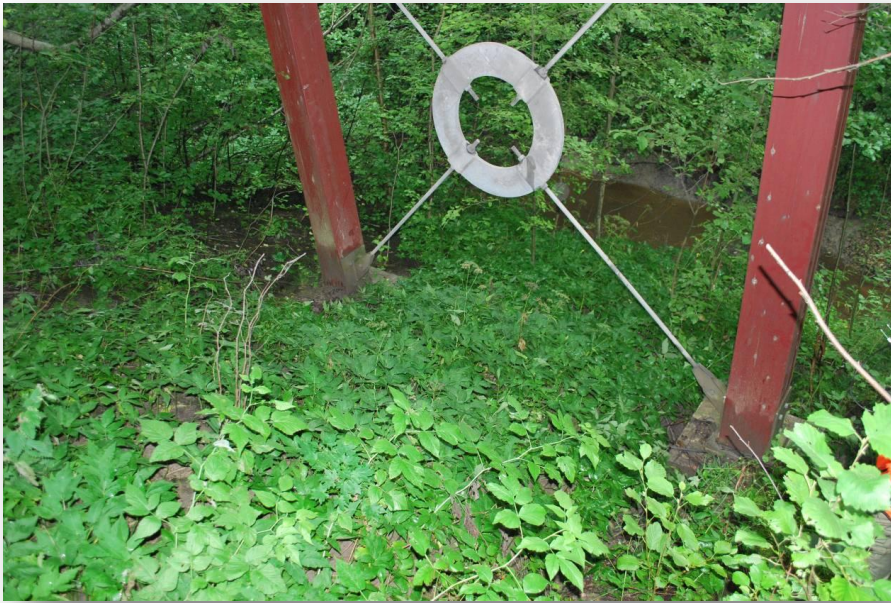
Også på Moumbekken finnes erosjonsskader. Her er i tillegg bakken under broen i myk jord, som har tydelige spor etter rennende vann. Vannet har ledet jord og gjørme ned mot bropilarene, hvor det har samlet seg hauger av jord. Disse ligger opp til 5 cm opp etter pilarene, og med tanke på at endeveden står rett på pilarenes fundament, gjør dette at pilarene har kritisk høye fuktighetsverdier i bunnen og et stykke oppover i veden.

Bilde 13 – Fuktige pilarer, Moumbekken

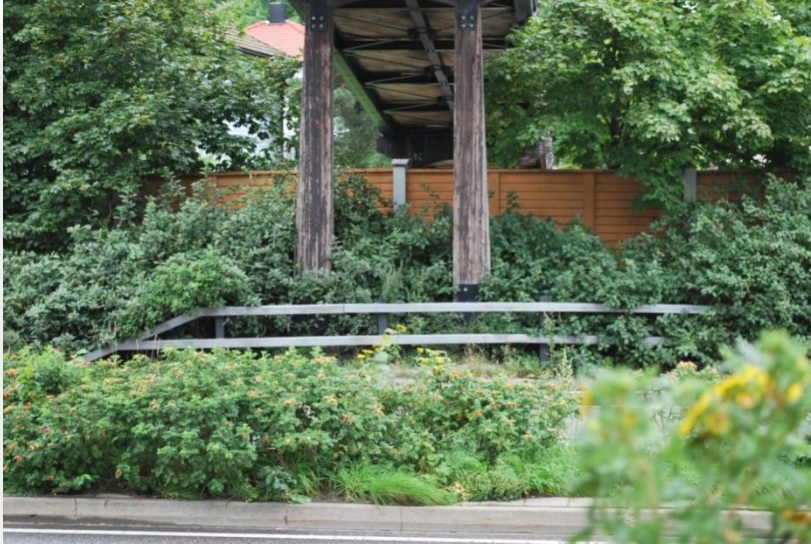
Mange broer bærer preg av dårlig vedlikehold ved landkarene, og en fellesnevner er at busker og kratt har fått gro fritt. Dette gjør at fukt som har kommet seg inn til broene ikke kommer seg like fort ut igjen, da ugresset skjerner for sol og vind som kan tørke ut fuktigheten.

Bilde 14 – Gjengrodd ved pilarer, Skovbøl

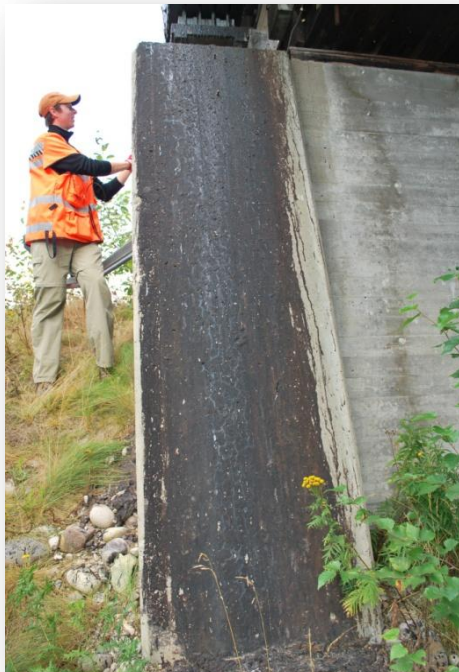
Andre steder er landkaret nedsølt med kreosot. Dette er også stort sett et estetisk problem.

Bilde 19 – Mye kreosotsøl, Evenstad

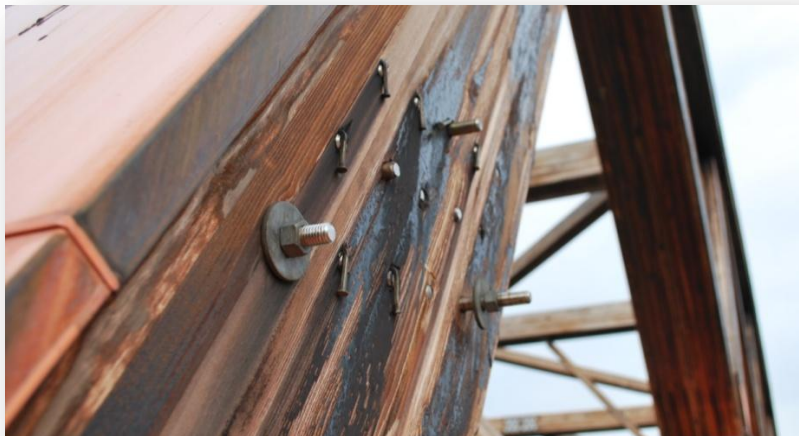
Der hvor det brukes dybler i knutepunkt, bør man være oppmerksom på at de kan vandre (bevege seg). Vanligvis vil de vandre tvers på broen, men vi har sett at de vandrer i broens lengderetning, og at de dermed har knust trevirket rundt seg. På Tynset hadde enkelte dybler vandret langt, selv om vi fikk fortalt at dyblene var kontrollert og slått inn kun to måneder i forveien. I tillegg så vi at noen dybler var sikret mot vandring ved hjelp av spiker. Denne løsningen virker å fungere, selv om den rent estetisk sett ikke holder mål.

Bilde 20 – Vandrende dybler, Tynset

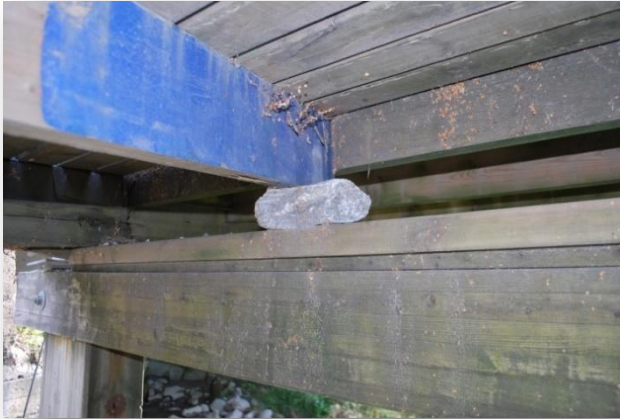
På Asper er en av bærebjelkene til rampen lagt på en stein for å få riktig høyde. Hvorfor dette ikke er gjort ordentlig vet vi ikke, men det ser noe tvilsomt ut. Det skal nevnes at Asper gangbro er i generelt dårlig tilstand, med et sterkt råteangrep på søndre rampe, og vi håper hele broen får en overhaling om ikke lenge.

Bilde 21 – Ugunstig løsning, Asper

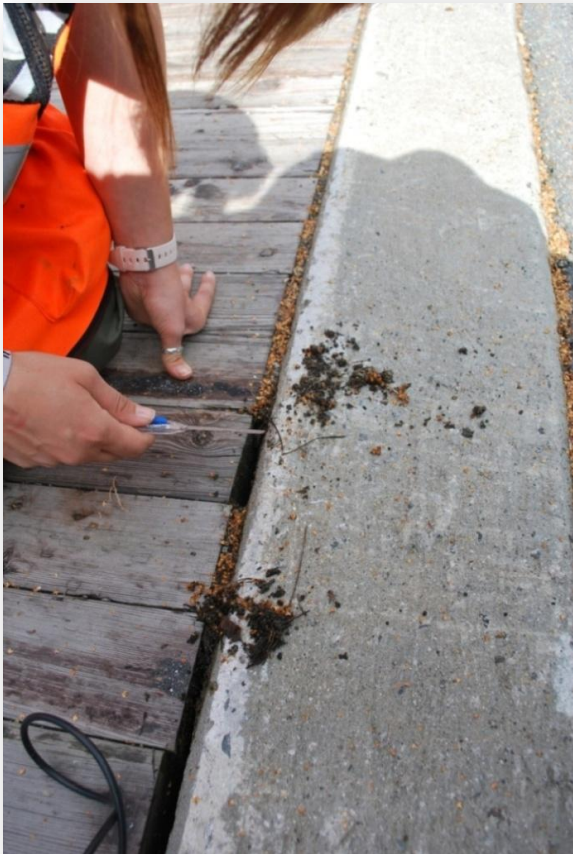
Noen broer har glipper mellom brodekket og landkaret. Enkelte plasser ser det ut til at det er konstruert på denne måten med vilje, slik at endeveden kan luftes ut, men det har lagt seg skitt i glippen og den vil samle på vann i stedet for å luften. Slike glipper eksponerer endeveden generelt for mye mot fuktighet, og det merkes på en del broer, som Moumbekken og Fløtaker.

Bilde 22 – Mye smuss i glippen, Fløtaker

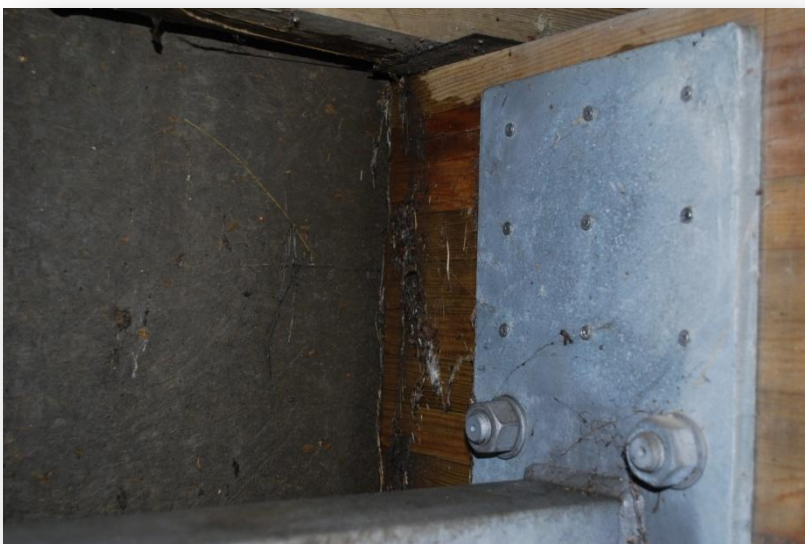
Bilde 23 – Våt endevend hos bærebjelken, Moubekken

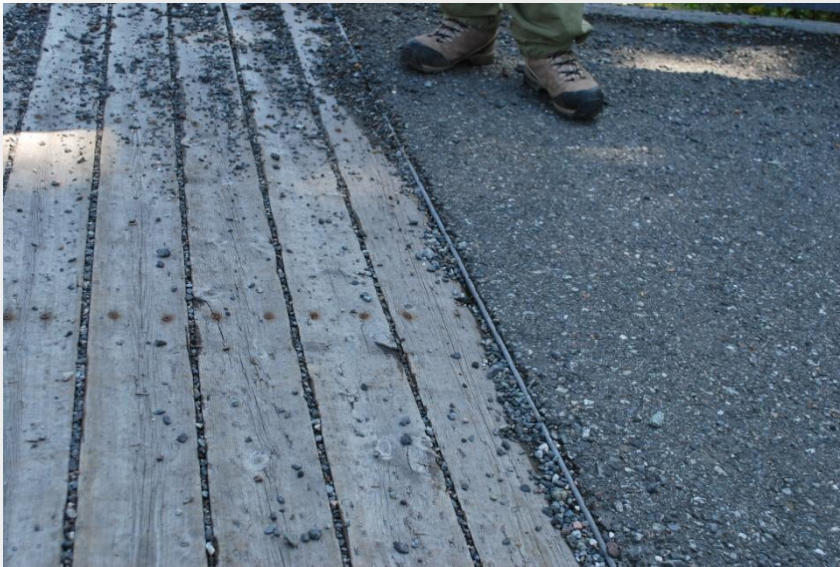
Det er vanlig at slitelag og land ikke flukter helt. Dersom slitelaget er høyere enn bakken rundt, la vi merke til at det ble skader etter brøyting, og dersom slitelaget var lavere ble det en grop der grus og smuss legger seg og samler på fuktighet.

Bilde 24 – Overgang dekke-land samler grus, Sollihøgda

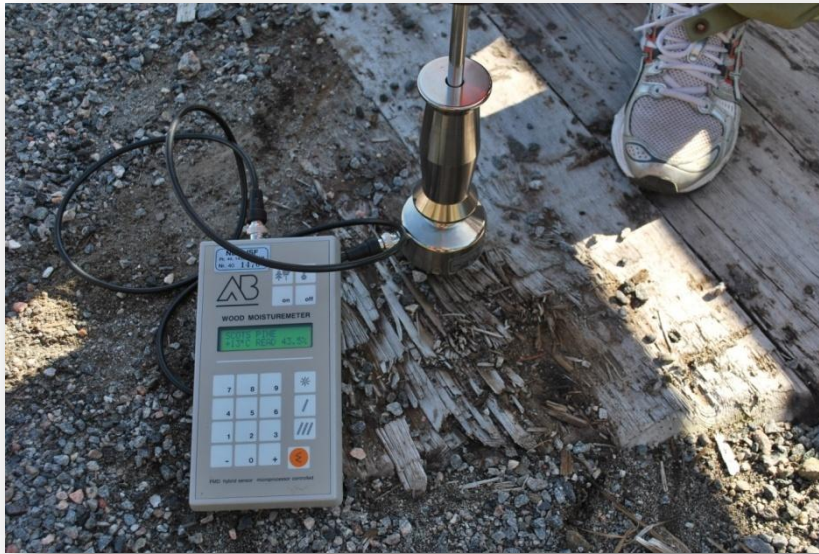
Slitelag av tre får raskt hjulspor dersom det brukes på vegbroer. De fleste vegbroer med treslitelag benyttes på skogsveier, eller av bønder for å krysse mye trafikkerte veier i forbindelse med gårdsdriften. Traktorer er imidlertid tunge kjøretøy og vil forårsake en del slitasjeskader på treslitelag – som på Sagåsen.

Bilde 25 – Skadet slitelag, Sagåsen

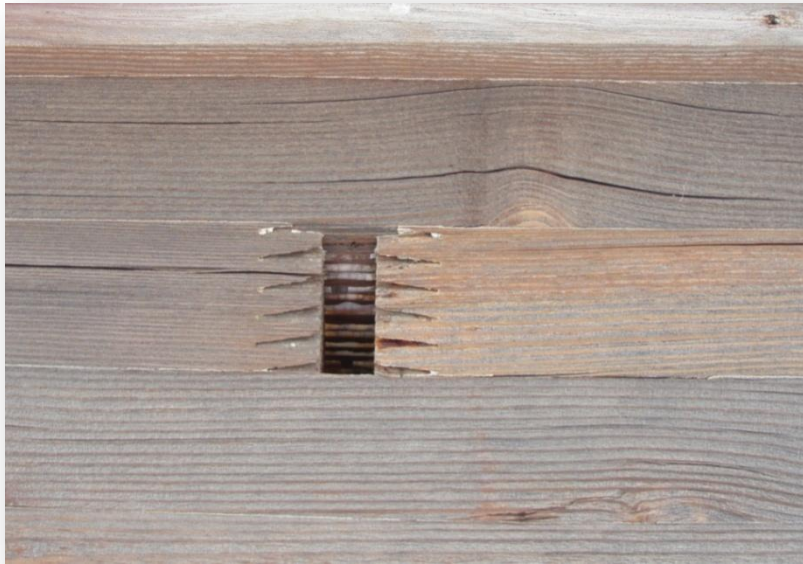
På Ulnes og Moumbekken fant vi vertikale hull i rekkverket. På Ulnes var det fabrikkasjonsfeil i limtrebjelken som ga en glippe i skjøten mellom lamellene, mens på Moumbekken så det ut til at det skulle vært noen plugger i rekkverket som ikke var der. Begge feil resulterte i at det sto vann i hullene da vi var på inspeksjon, og dette gir unødvendig råtefare i rekkverket. Dette kan løses ved å tette hullene med en eller annen form for tetningsmasse.

Bilde 27 – Hull i rekkverk, Ulnes

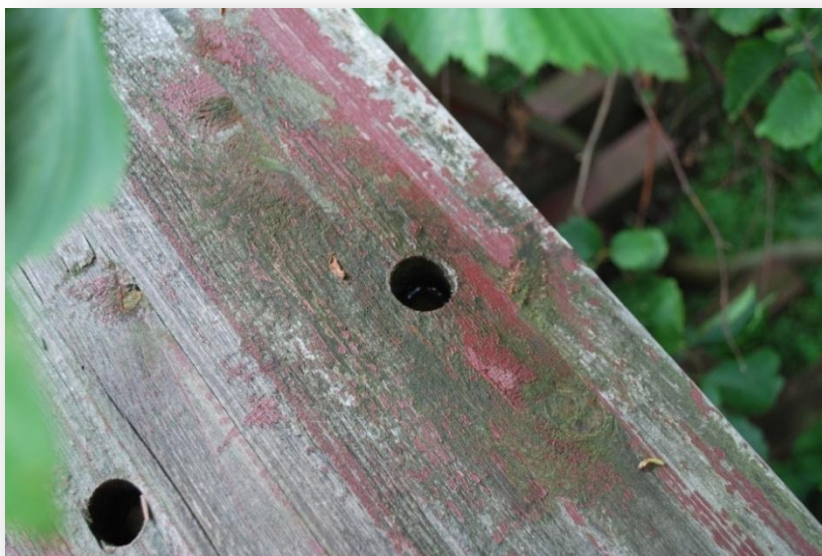
Bilde 28 – Hull i rekkverk, Moumbekken

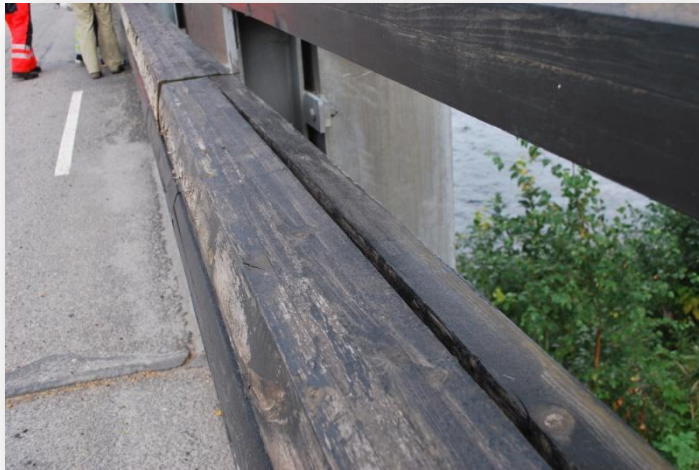
Noen rekkverk har langsgående vertikale sprekker, som blir stående med vann i. Løsningen for dette kan være å legge beslag på rekkverkene, men da det vil utgjøre en relativt stor kostnad er det heller et punkt man må sjekke for soppangrep med jevne mellomrom, så råteangrepne deler kan byttes ut før de utgjør noen fare for trafiksikkerheten.

Bilde 29 - Sprekk i rekkverk, Evenstad

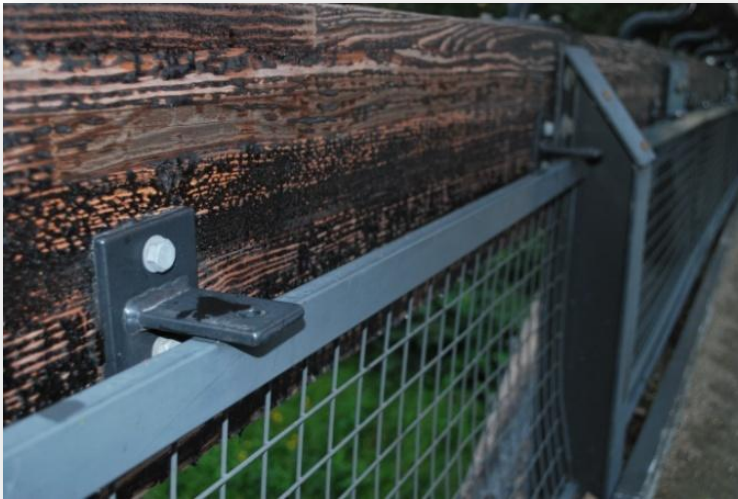
Oftest ser vi rekkverk med manglende skruer, spesielt på Høiendahl manglet det en del skruer i rekkverkets innfesting, og på Moumbekken manglet det et panel i rekkverket. Dette panelet hadde falt ut og lå nede på siden av broen. Skader i rekkverket utgjør en stor risiko for trafikantene, og burde tas på alvor. Oppdages slike feil, og registreres i BRUTUS, bør de repareres så fort som mulig.

Bilde 30 – Skruer mangler i innfestingen, Høiendahl

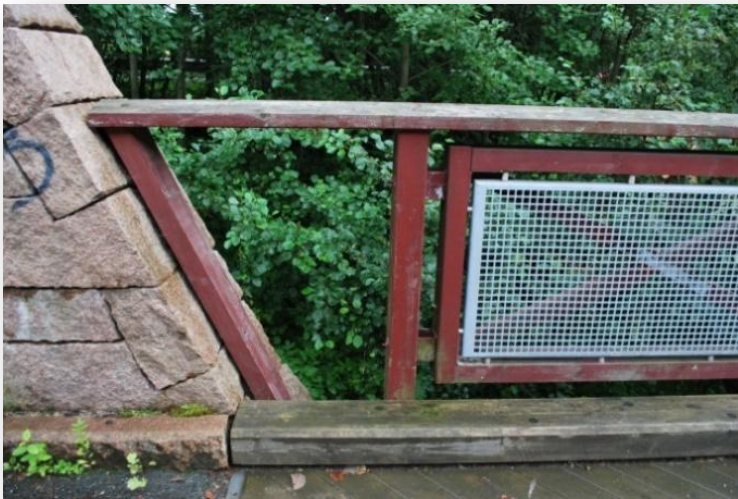
Bilde 31 – Manglende panel, Moumbekken

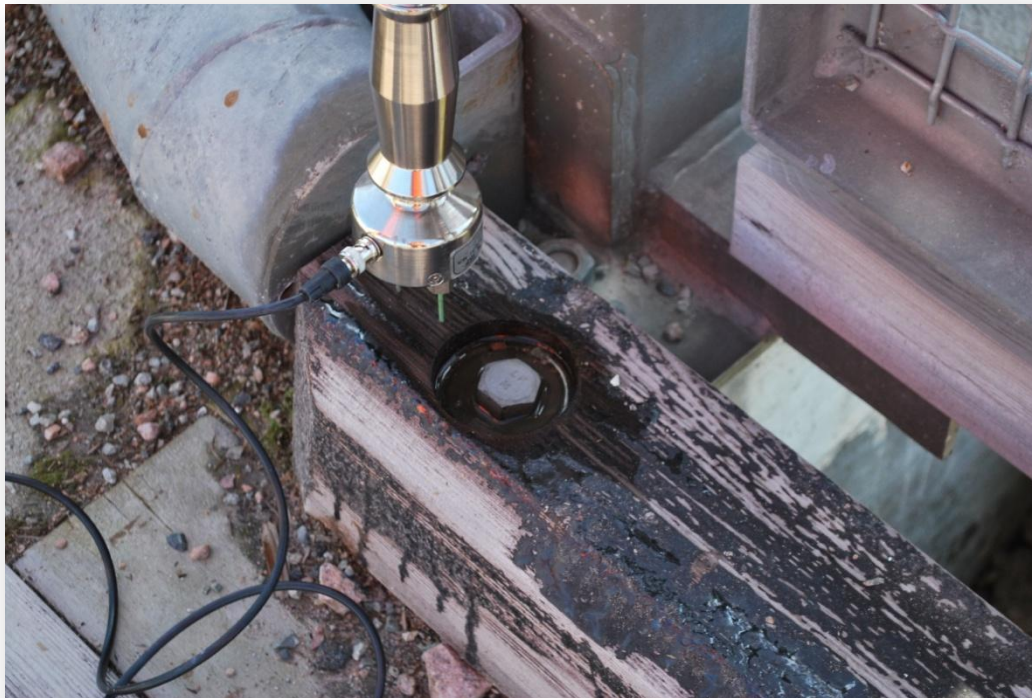
Vi har sett flere plasser at kantbjelkene festes med bolter som er nedfelt i bjelkene. Dette fører til hull i bjelkene hvor det samles vann, som på Nesoddvegen. Disse burde festes uten nedfelling, men om det er en regel vites ikke. Dessverre kan det også være negativt når brøytetraktoren treffer dem, som på Fønhus. Likevel har vi ikke sett den typen skade så ofte, noe som tilsier at denne festemåten bør velges/er å foretrekke.

Bilde 32 – Dårlig løsning hos kantbjelken, Nesoddvegen

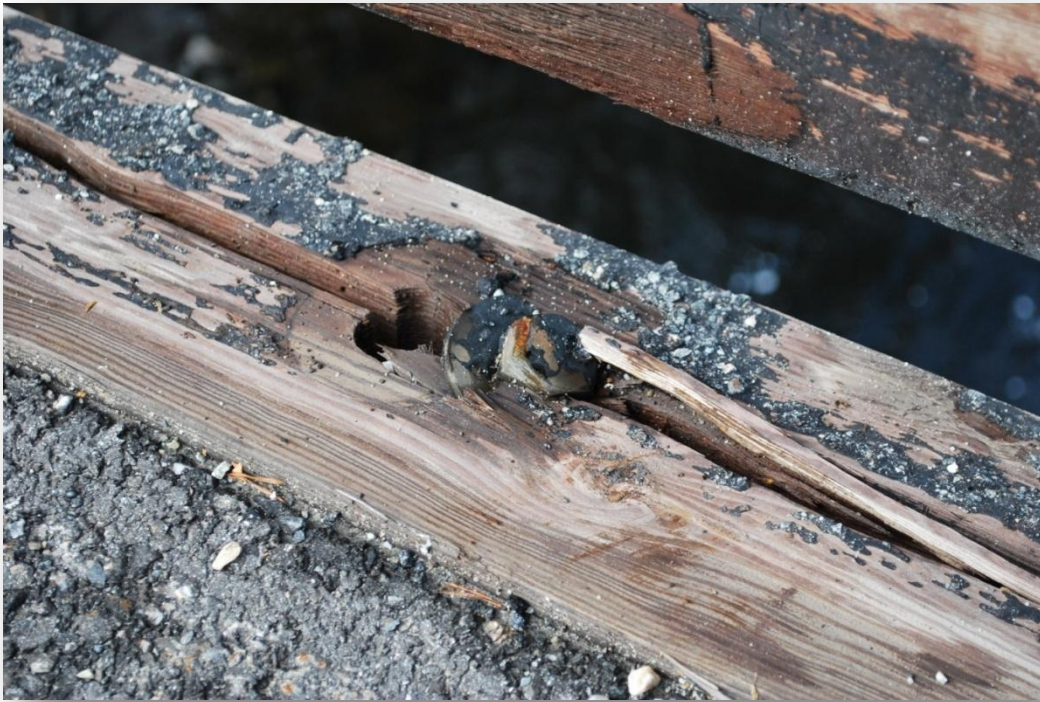
Bilde 33 – Skade i kantbjelke, Fønhus

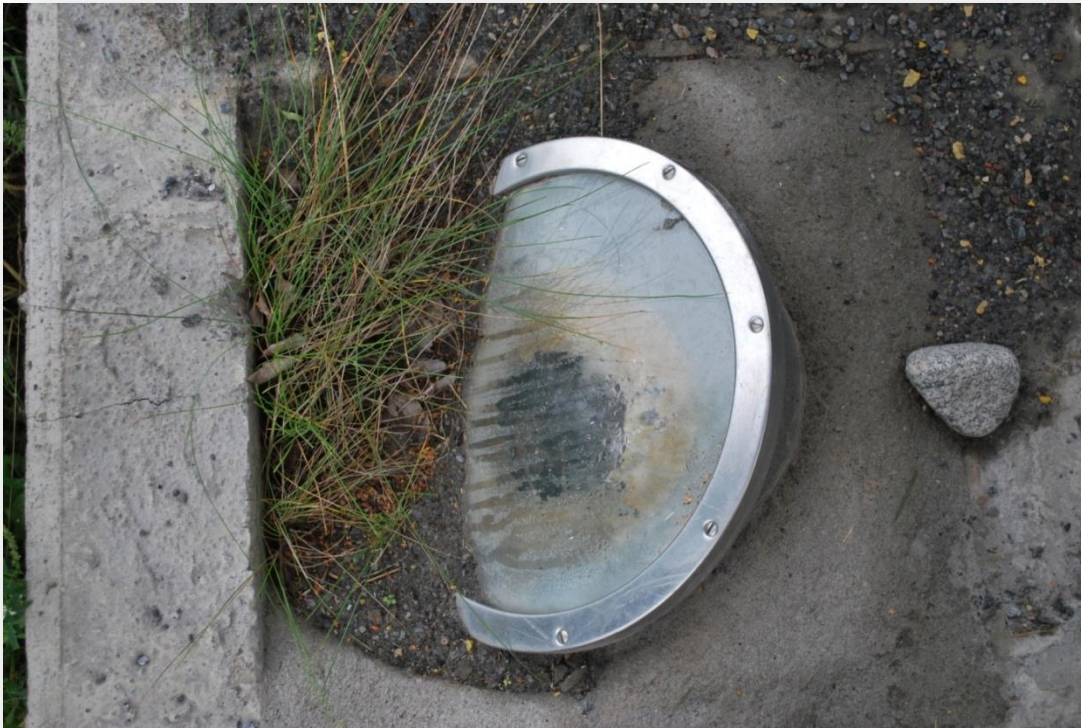
Vi har observert lys både på Evenstad og Nydalsdumpa bro. Dette antar vi er for å skape en estetisk effekt. På Evenstad er lysene montert på siden av broen, mens på Nydalsdumpa er lysene nedfelt i pilarenes fundament, og ved rekkverkets innfesting. På Evenstad er lyktene knust og forvridd, mens på Nydalsdumpa er lyktene dekket av både planter og jord, eller knust. På Nydalsdumpa virker det som om det er manglende vedlikehold som er problemet, mens på Evenstad antar vi at det er snøbrøyting som har skadet lyktene. Hærverk er også et alternativ. Skal broene først belyses for å skape en effekt, bør det være såpass med vedlikehold og penger til vedlikehold at lysene fungerer.

Bilde 34 – Overgrodd lys, Nydalsdumpa
