Masteroppgave høsten 2012

Alkalireaksjoner i betongdammer

Skader, tilstandsvurdering og tiltak

3 Case: Bjølsegrødammen

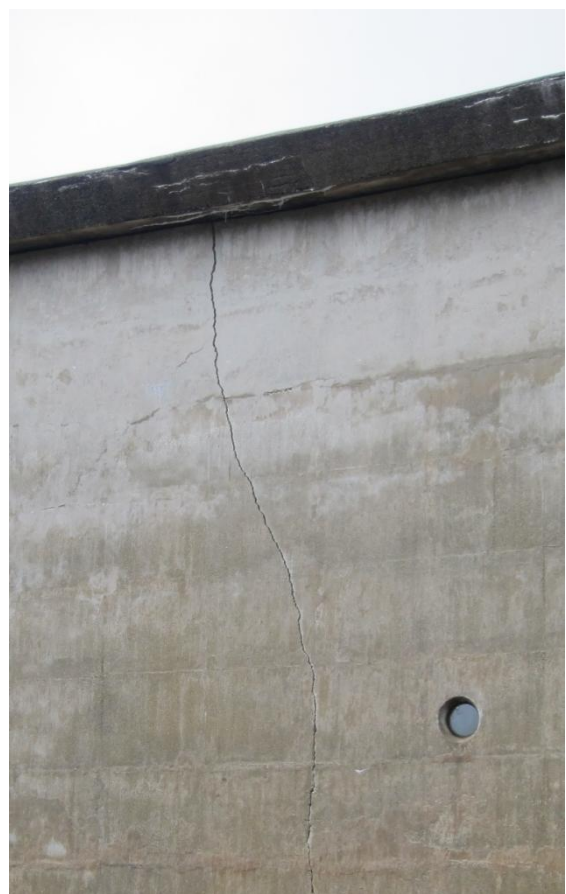
Figur 15 Sprekk i frostvegg som følge av utvidelse av buedam som frostvegg er forankret i.

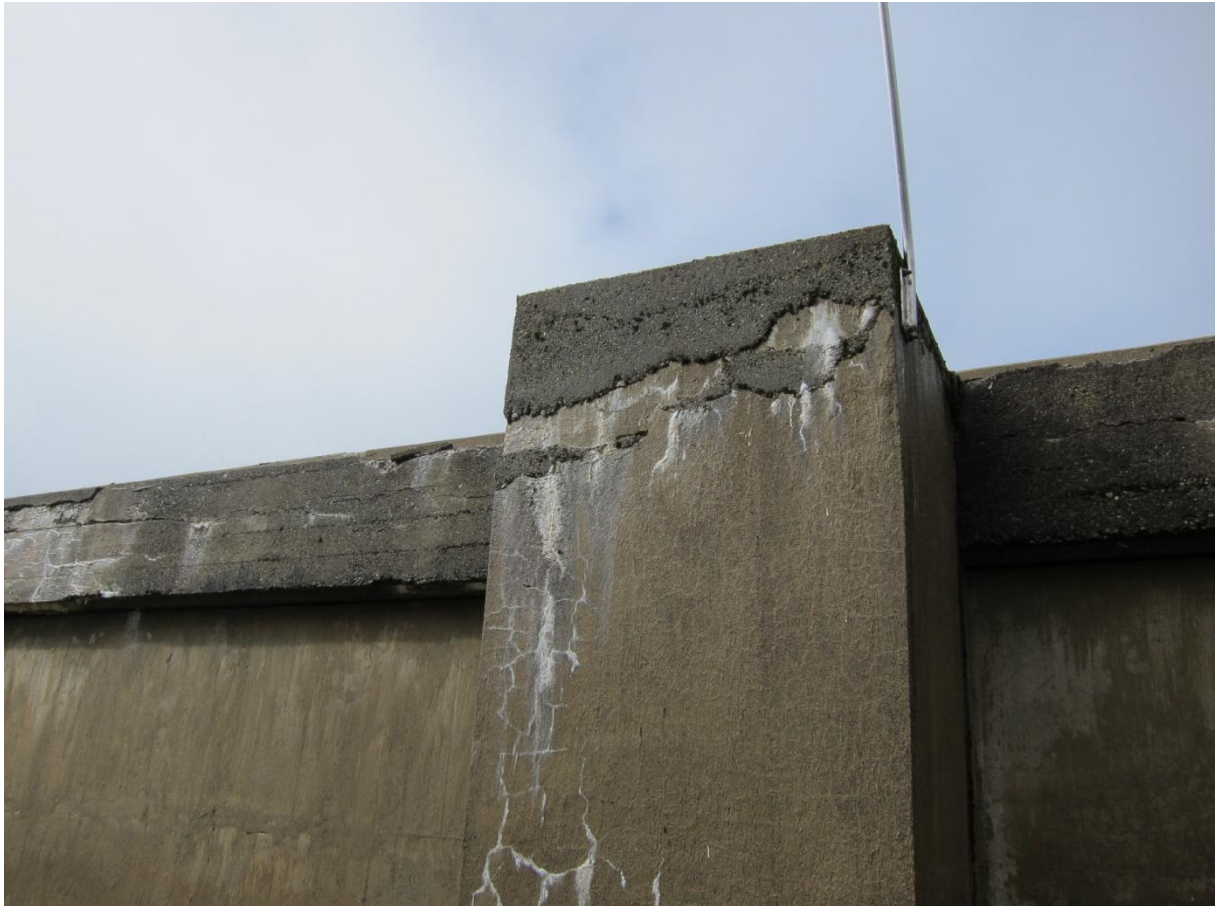
Figur 22 Bildet viser pilar med krakelering og ny reparert betong på toppen

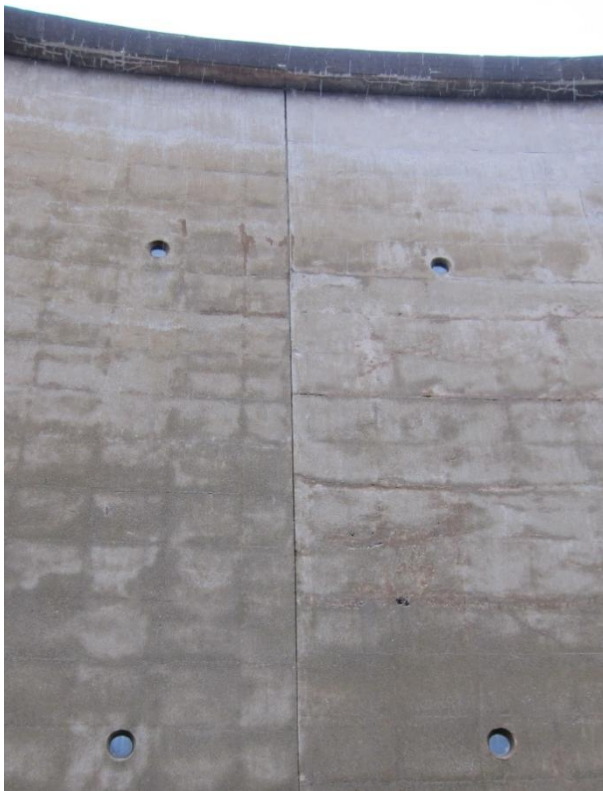
Fuge i frostvegg. Sprekk fra 0mm i bunn opp til 50mm i topp.

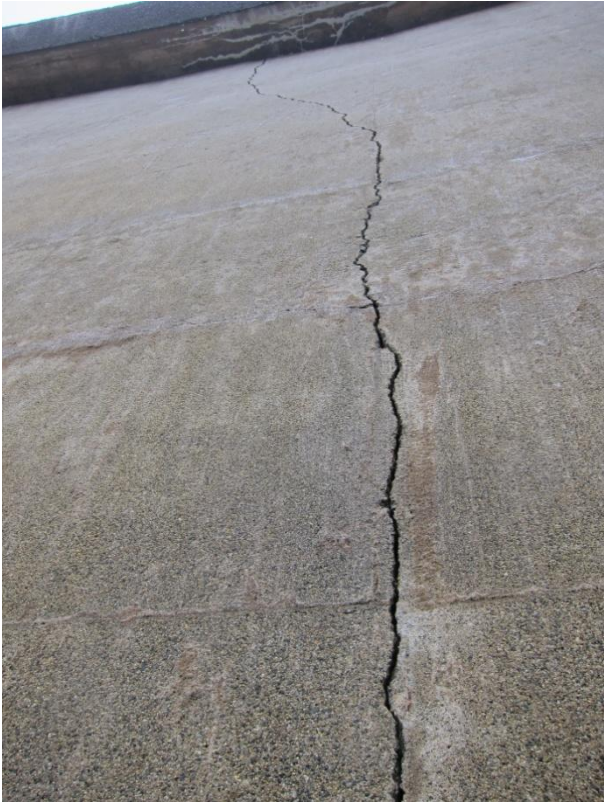
Vertikalt gjennomgående sprekk i frostvegg. 5-10mm i toppen.

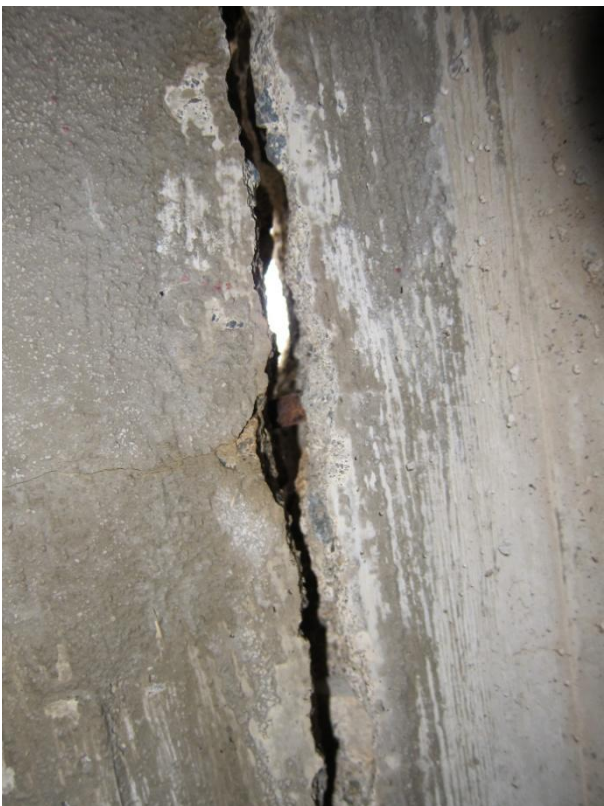
Sprekk i frostvegg fra innsiden.

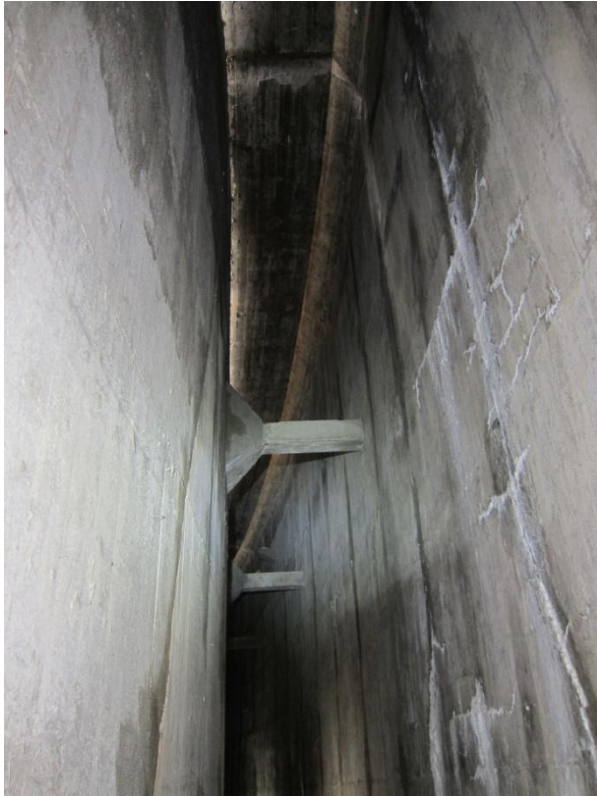
Horisontale og vertikale riss på damplate med kalkutfelling. Åpning i toppen mellom damkrone og frostvegg kan skyldes dårlig støping kombinert med forskjellig volumutvidelse.

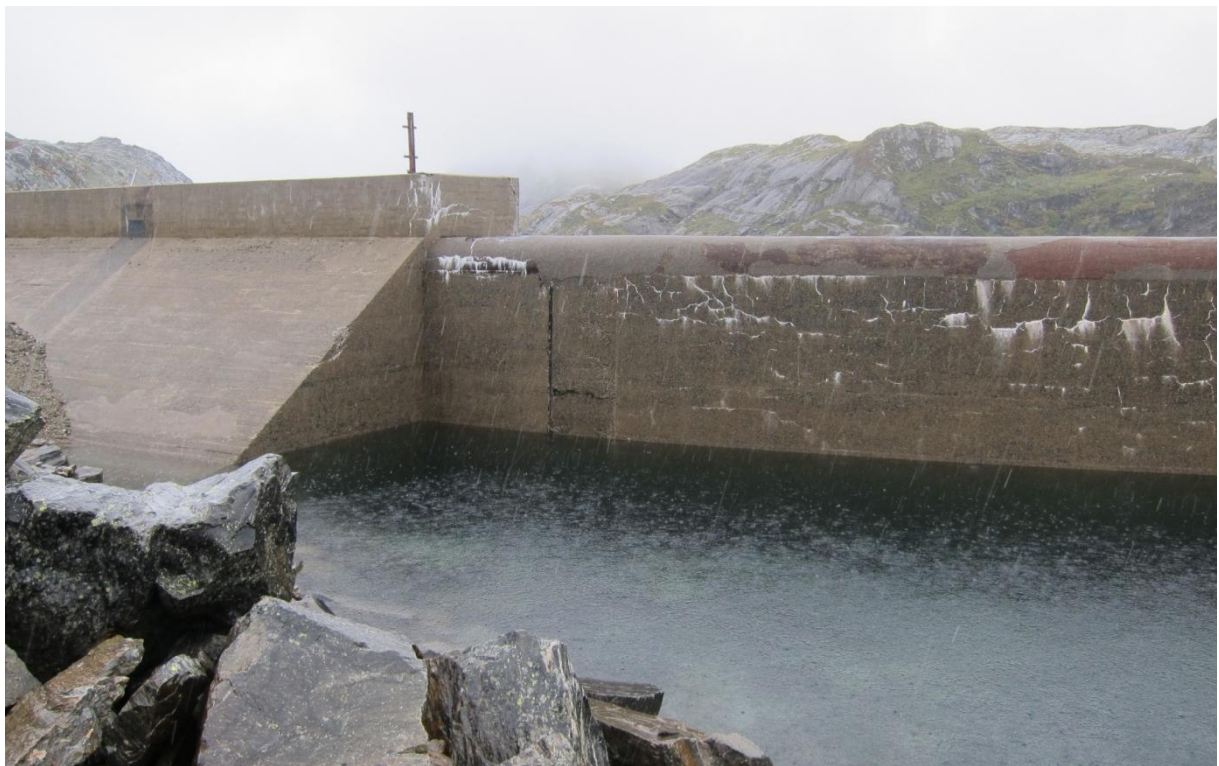
Riss og kalkutfelling på vannside

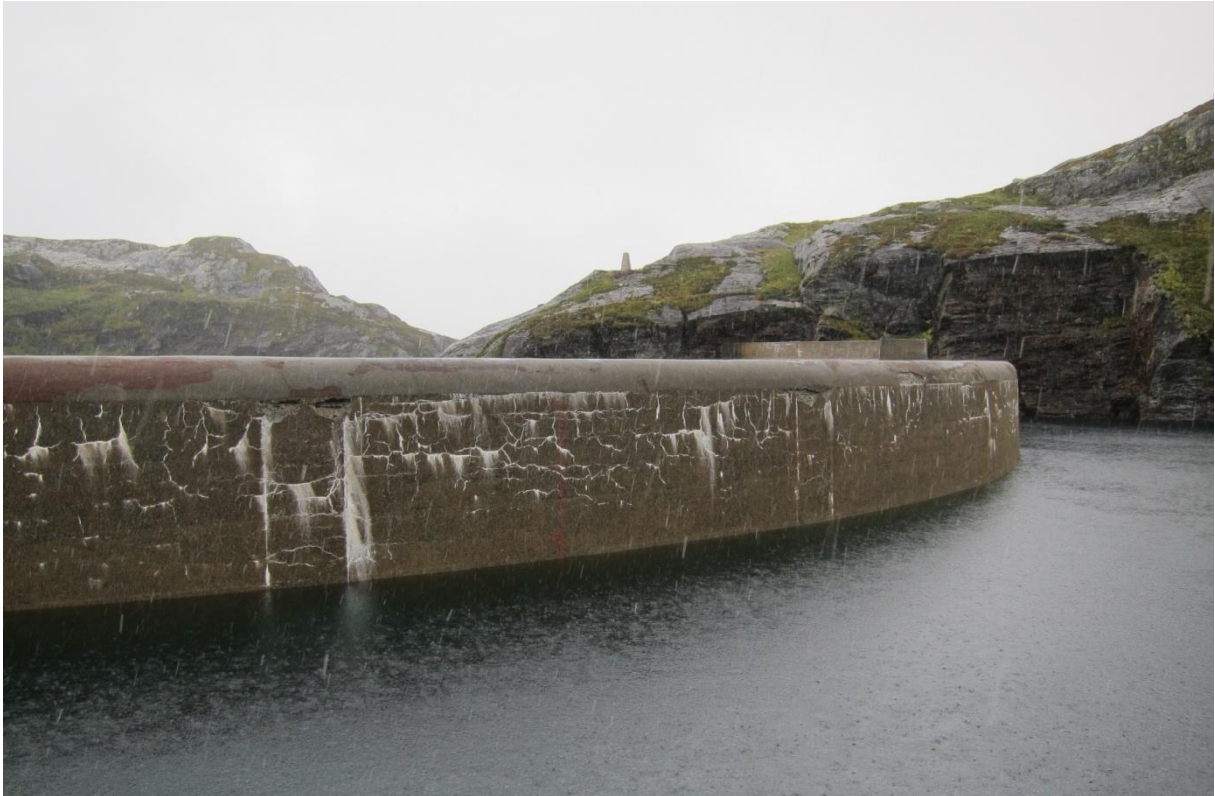
Riss og skader med synlig armering. Den lyse betongen på damkrona er nyere stålfiberarmert betong brukt til rehabilitering.

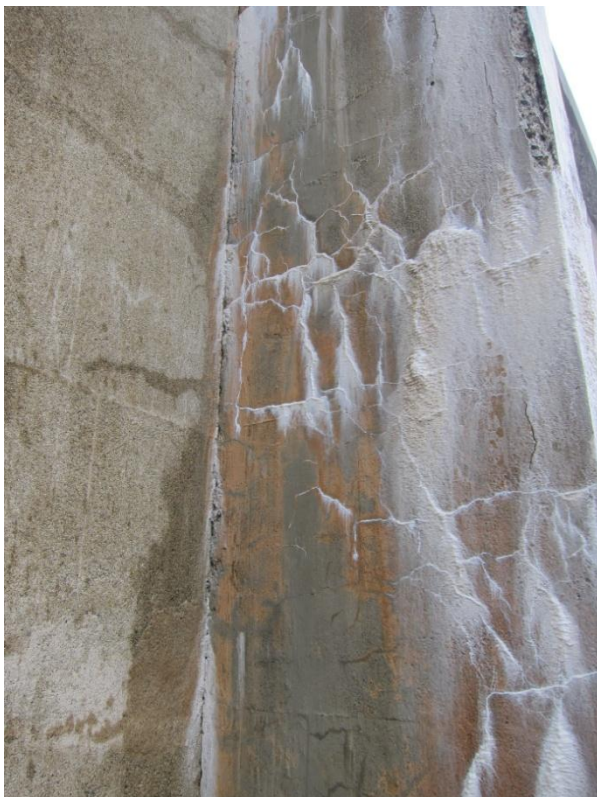
Tydlig opprissing og oppsprekking av pilar i overgang mellom hvelv og platedam. Krakelermønster er typisk for alkalireaksjoner.

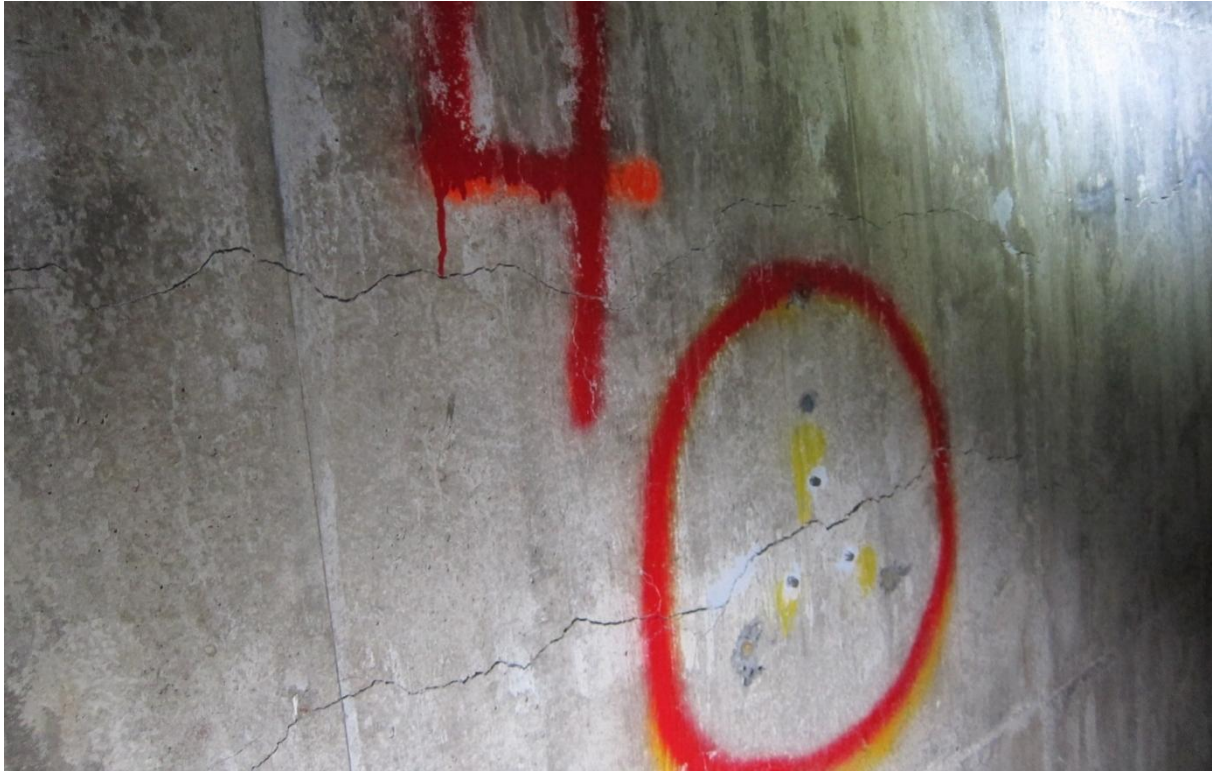
Tørre horisontale riss på damplate. Bildet viser målepunkt 4 til in-situ målesystemet som ble etablert på dammen på slutten av 90-tallet.

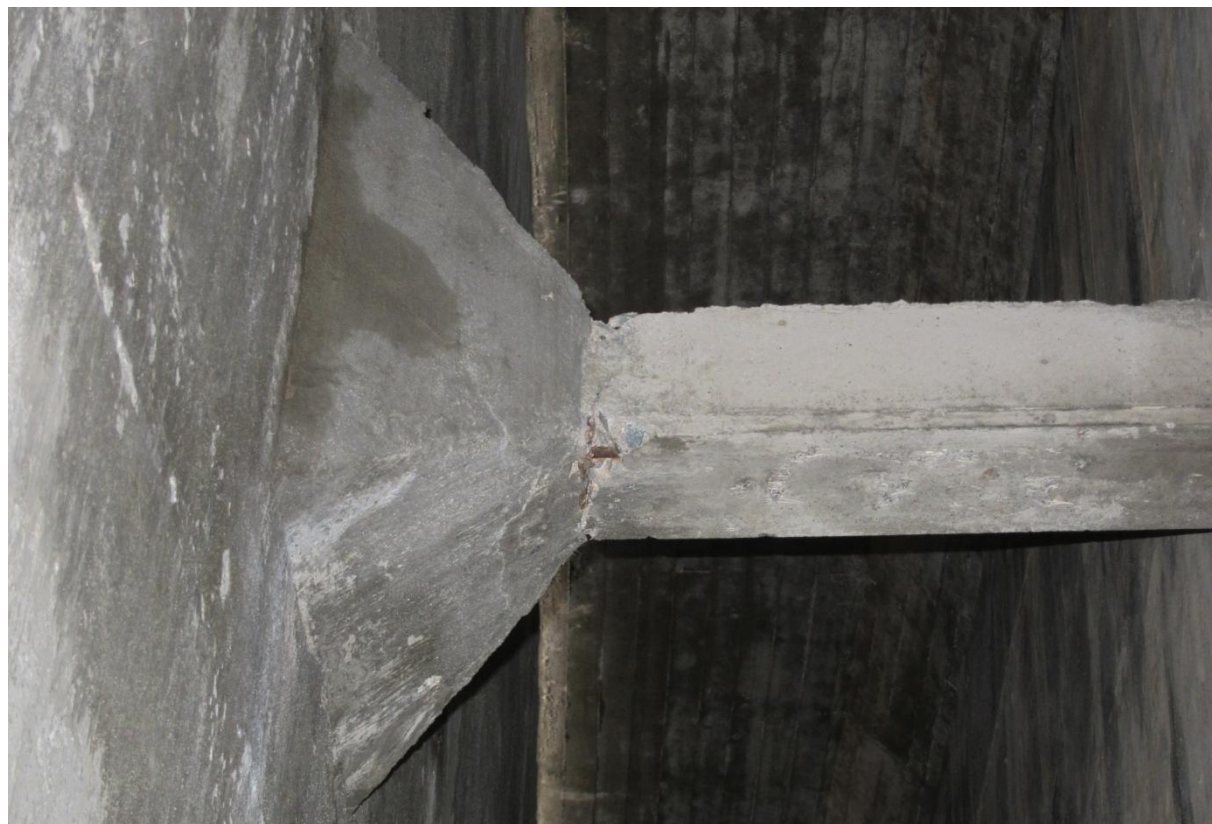
Brudd på betongbinder som holder frostvegg inntil damplaten. Tyder på større utvidelse av damplate enn frostvegg.

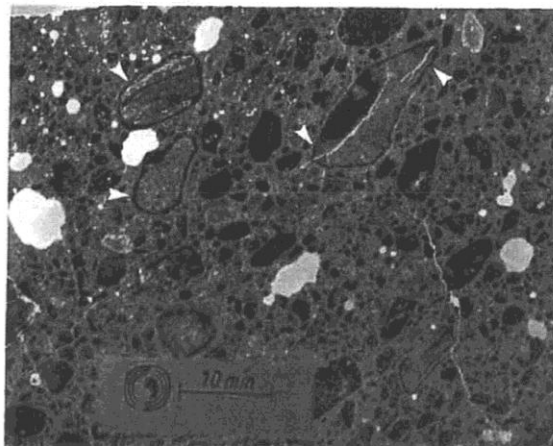
Foto nr 5 Bildet viser en detalje av planslip C2 fotografert i fluorescerende lys. Merk riss og soneringer om reagerede tilslag (piler)

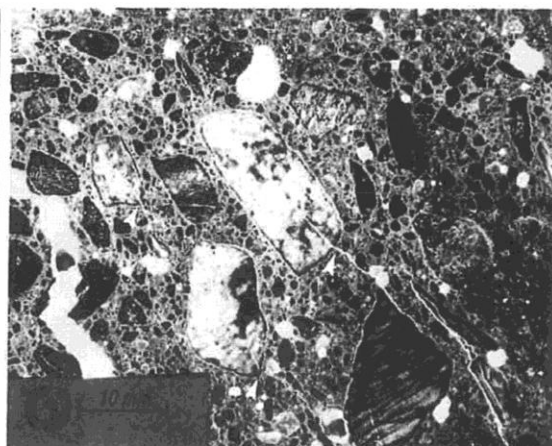
Foto nr 6 Bildet viser en detalje av planslip D4/5 fotografert i fluorescerende lys. Merk riss og soneringer om reagerede tilslag (piler)

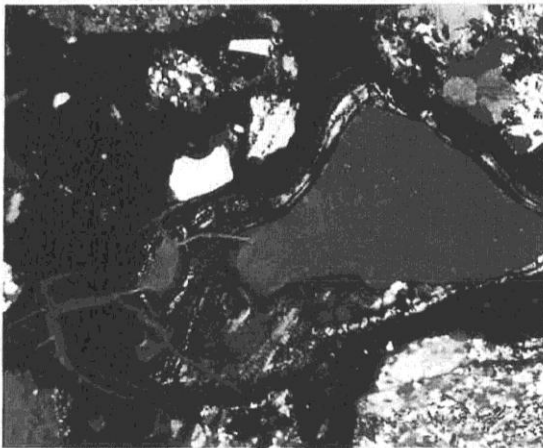
Foto nr 7 Bildet viser alkaligel utfellet i en luftpore i tynnslip B1 (piler). Bildets størrelse er 2,4mm x 3,6mm. (fotografert med gipsfilter)

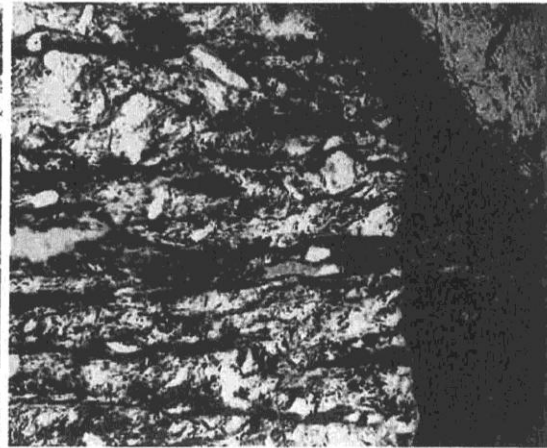
Foto nr 8 Bildet viser en reagert gråvakkeligende bergart i tynnslip C1. Merk riss som løper ut i pastaen. Bildet størrelse er 0,8mm x 1,2mm

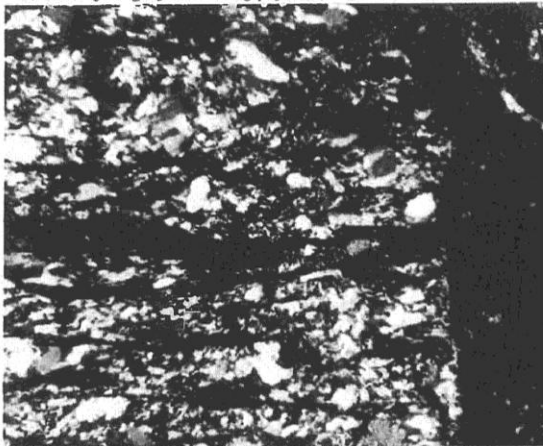
Foto nr 9 Samme som foto nr 8 fotografert med polarisasjonsfilter. Merk kryptokrystalline reaksjonsprodukter inn i bergarten (piler)

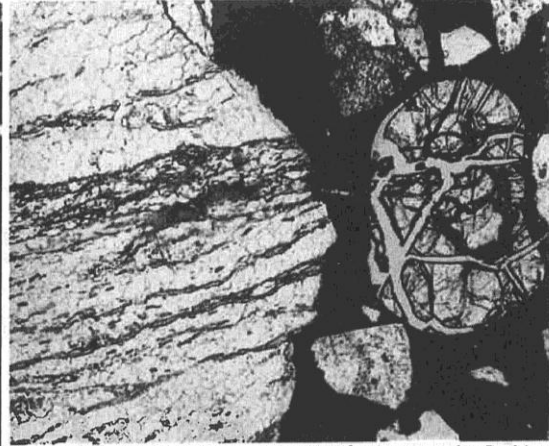
Foto nr 10 Bildet viser en reagert mylonitt i tynnslip D. Merk riss som løper ut i pastaen og at alkaligel er utfellet i en luftpore. Bildet størrelse er 0,8mm x 1,2mm

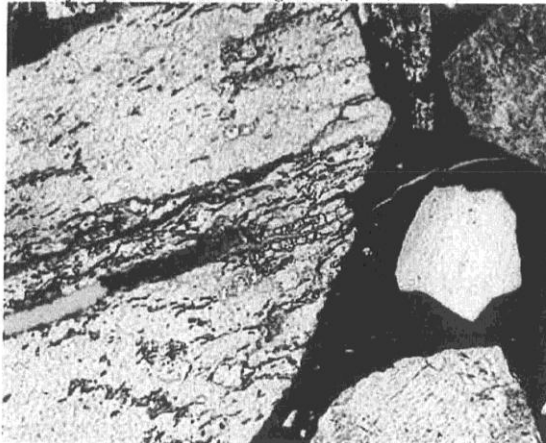
Foto nr 11 Bildet viser en reagert mylonitt i tynnslip D. 2 typer reaksjonsprodukter finnes, brune inne i partiklen og fargeløs gel i overgangen til pastaen. Bildet størrelse er 0,8mm x 1,2mm

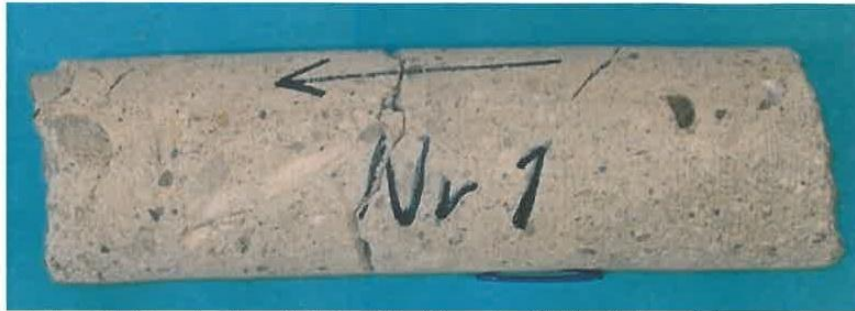
Foto nr 1. Oversiktsfoto av borkjerne Nr 1. Overflaten til venstre på bildet. Merk overflateparallell opprissing i betongen (delaminering).

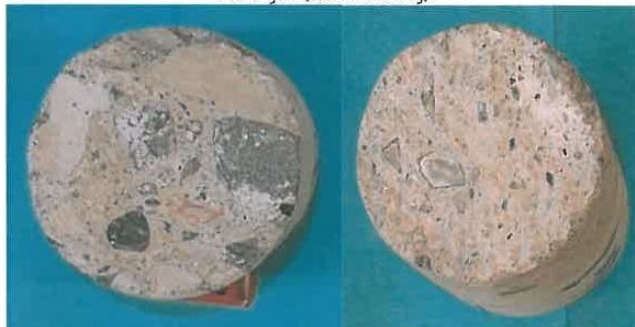
Foto nr 2 og 3. Ytre del (overflaten) av kjerne Nr 1 (til venstre) og indre bruddflate (til høyre). Merk at opprinnelig overflatesjikt er borte. Det kan observeres reaksjonsrender og sonering rundt enkelte tilslagskorn på indre bruddflate.

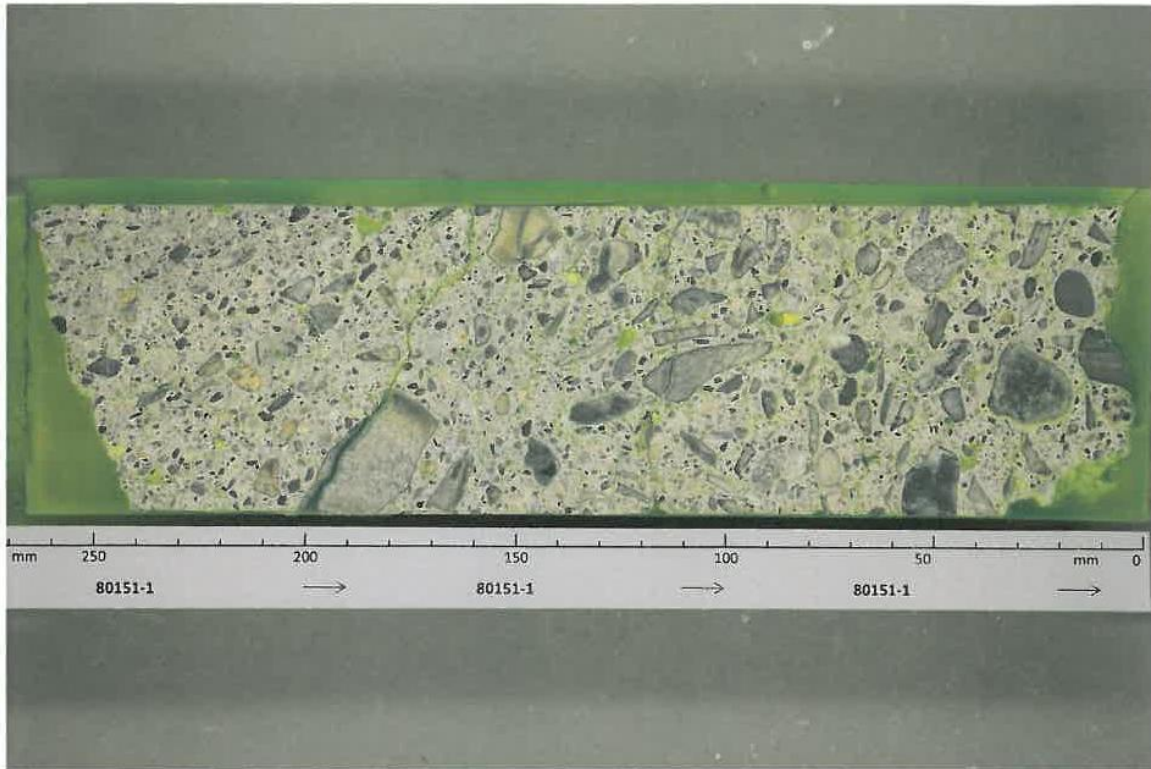
Foto nr 13. Planslipet fra kjerne Nr 1. Overflaten til høyre på bildet. Merk at opprinnelig overflatesjikt er borte.

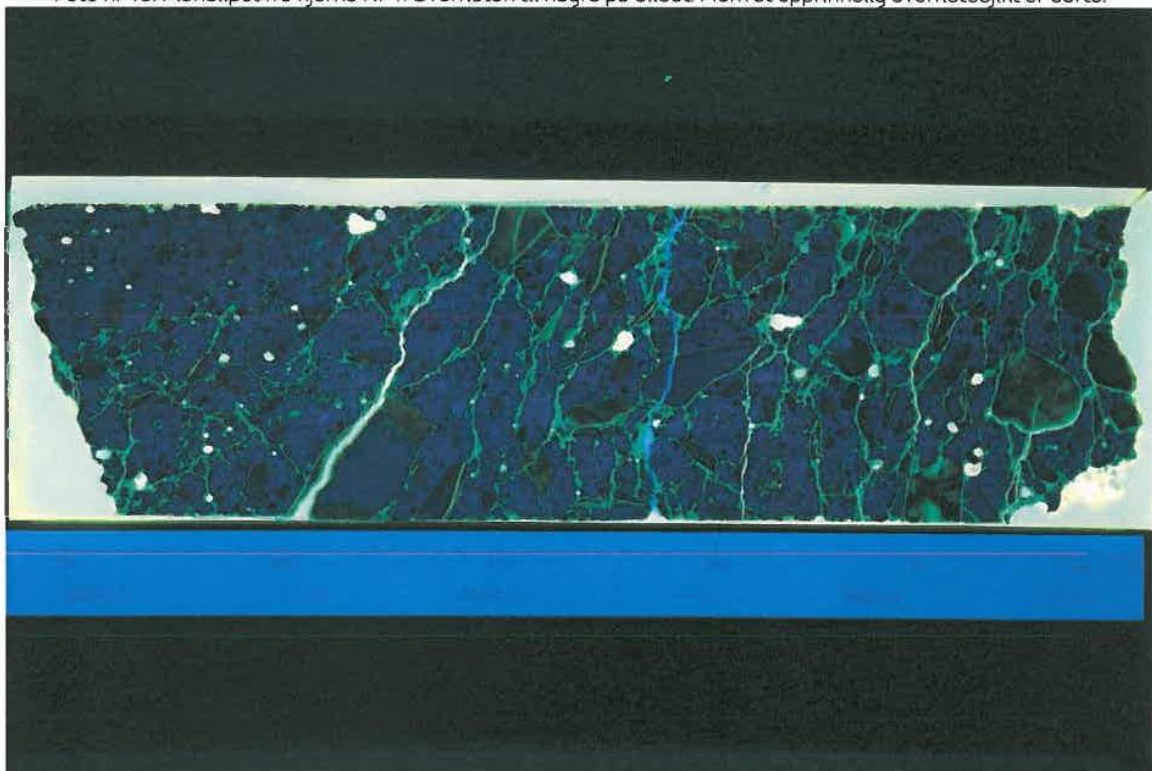
Foto nr 14. Planslipet fra kjerne Nr 1 fotografert i UV-lys. Rissene er fylt med fluorescerende epoksy, og framkommer som gulgrønne "streker" med denne belsningsformen. Merk at betongen er kraftig opprisset med overflateparallele riss (delaminering).

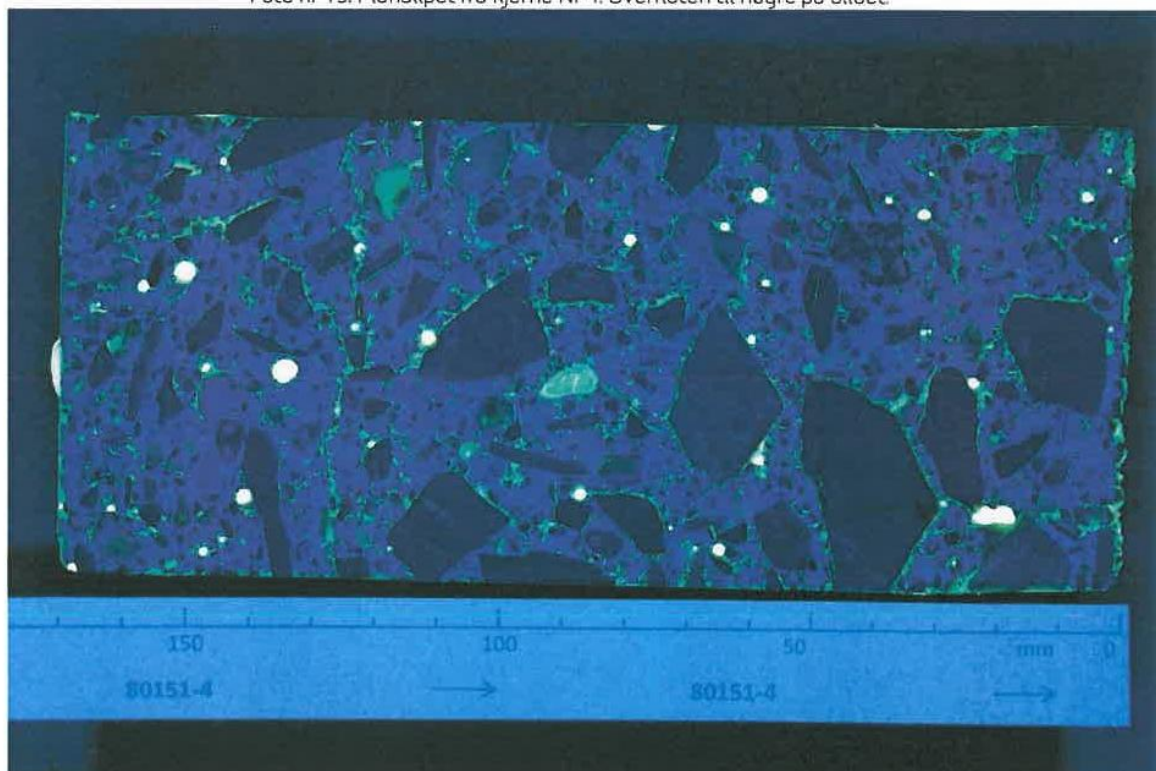
Foto nr 20. Planslipet fra kjerne Nr 4 fotografert i UV-lys. Rissene er fylt med fluorescerende epoksy, og framkommer som gulgrønne "streker" med denne belysningsformen. Denne betongen har mindre riss enn de andre.

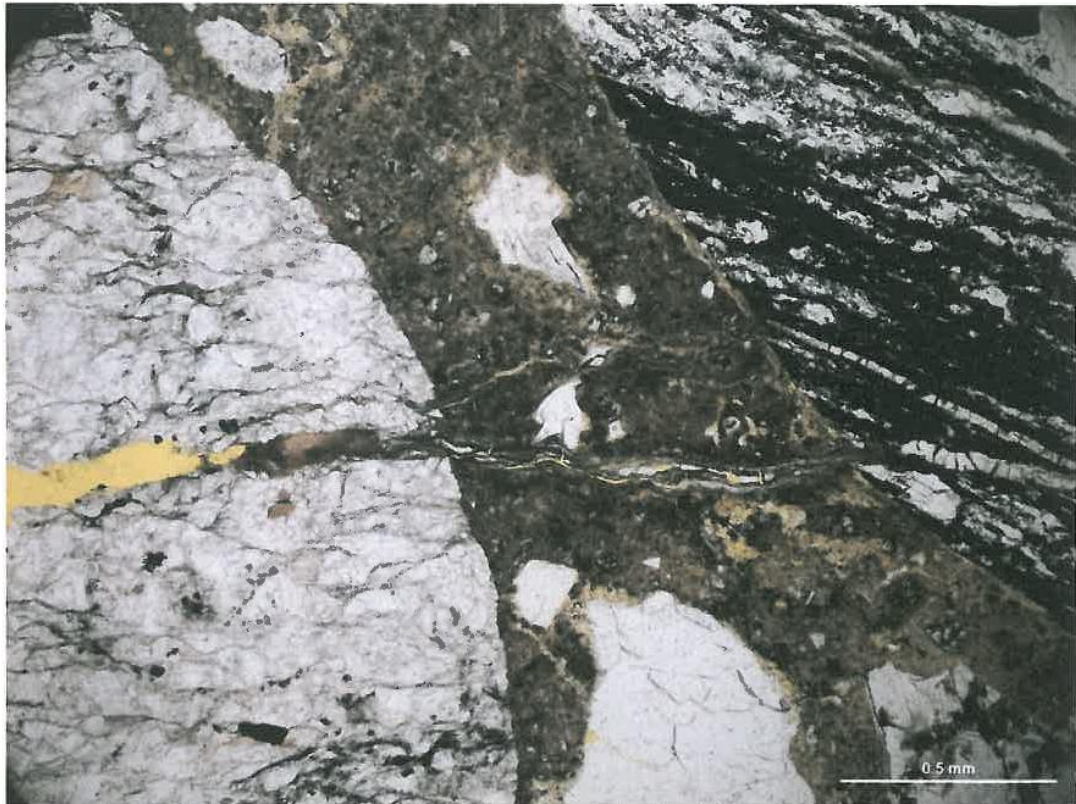
Foto nr 21. Tynnslipet fra kjerne Nr 1. Bildet viser alkaligel i riss mellom gråvåkke og fyllitt.

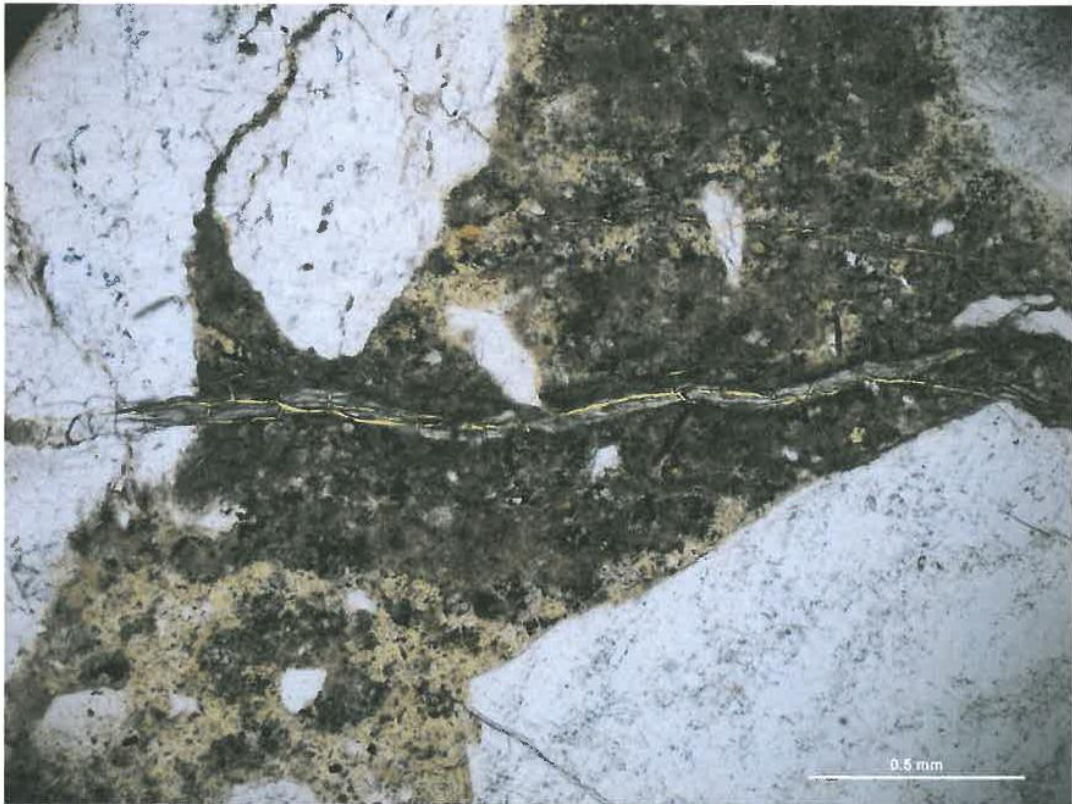
Foto nr 23. Tynnslipet fra kjerne Nr 2. Bildet viser riss ut fra finkornet kvartsitt fylt med alkaligel.

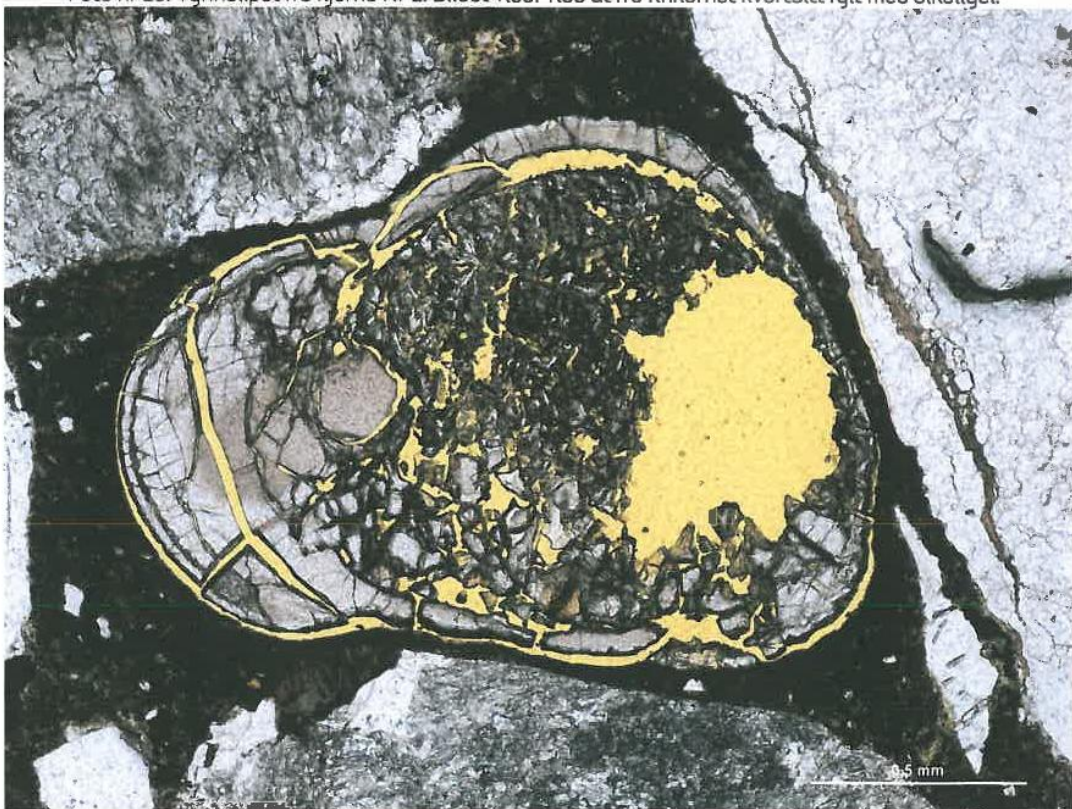
Foto nr 24. Tynnslipet fra kjerne Nr 2. Bildet viser en luftpore fylt med alkaligel. Luftporen ligger ved finkornet kvartsitt.

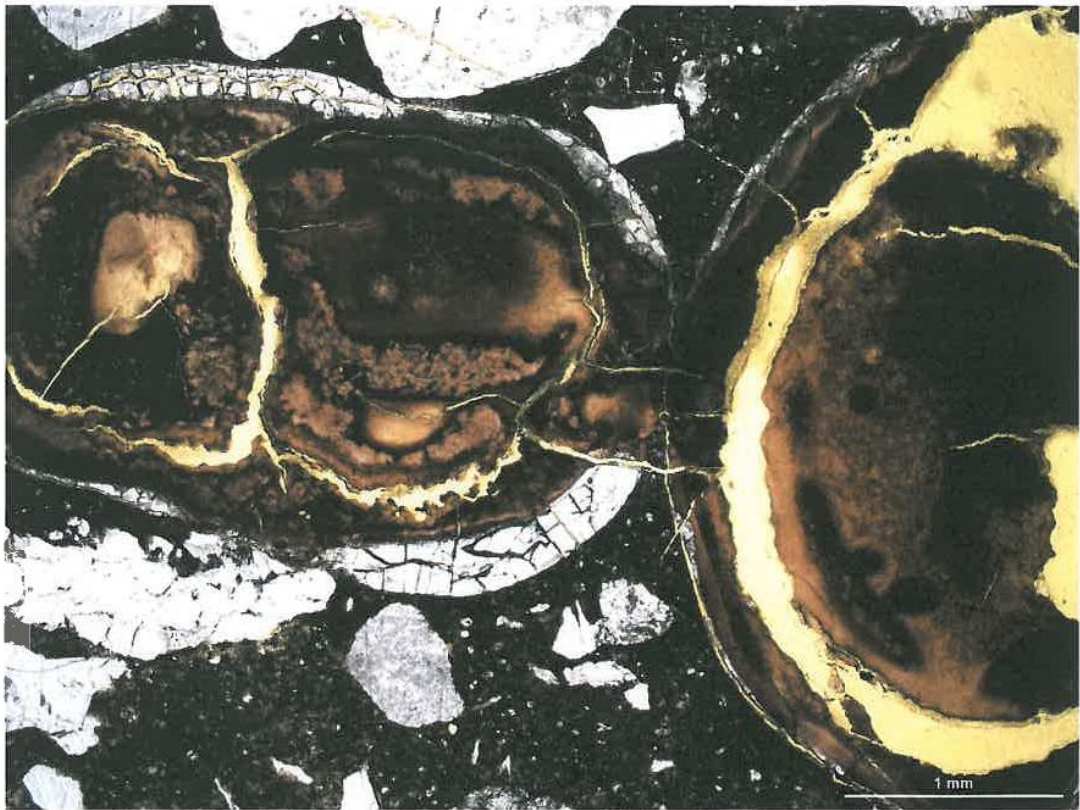
Foto nr 25. Tynnslipet fra kjerne Nr 3. Bildet viser to luftporer som er fylt med alkaligel.

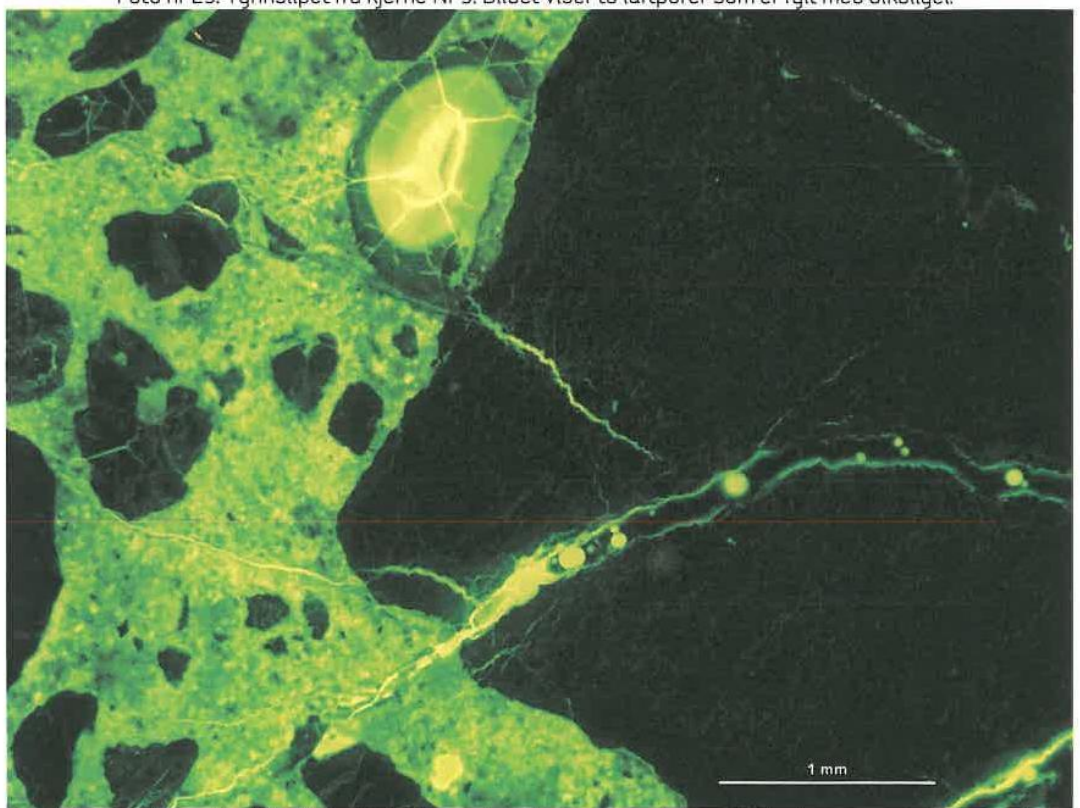
Foto nr 26. Tynnslipet fra kjerne Nr 3 fotografert i fluorescerende lys. Bildet viser riss og luftpore ved finkornet kvartsitt som er fylt med alkaligel.

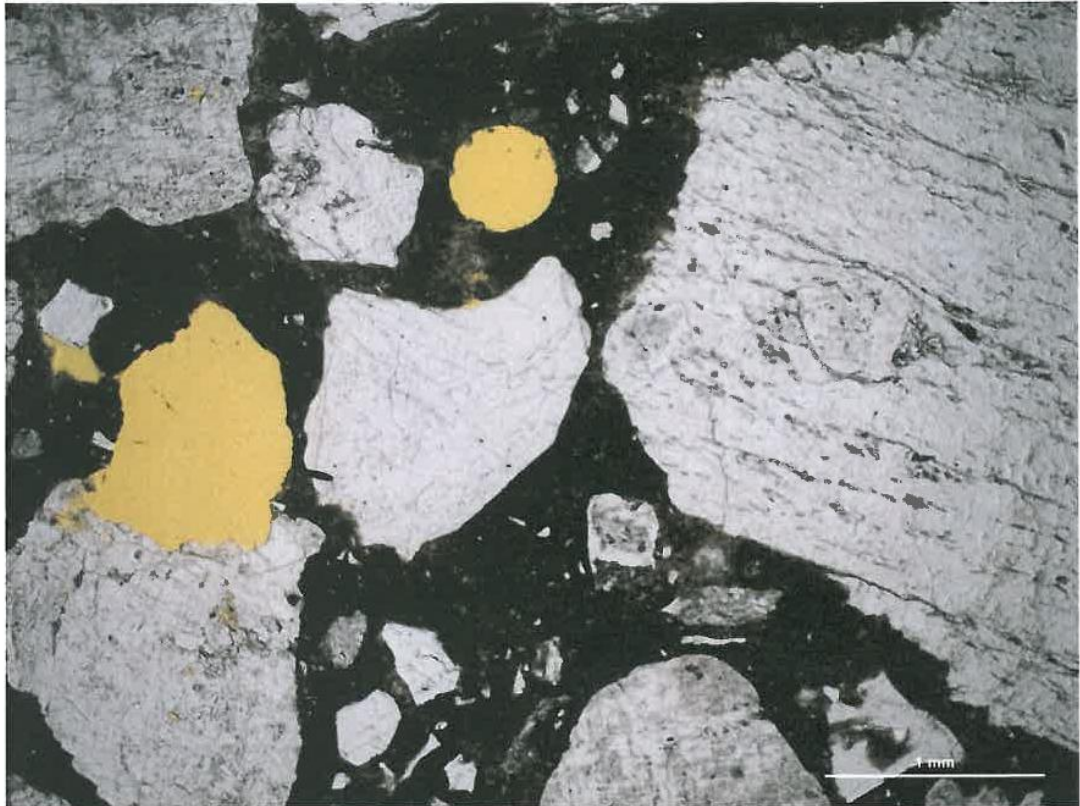
Foto nr 27. Tynnslipet fra kjerne Nr 4. Det kan ikke observeres alkalireaksjoner i betongen.
