VURDERING AV VOKSEFORHOLD SAMT VEKST OG VITALITET  
HOS TRÆR I UTVALGTE ANLEGG LANGS VEG

EVALUATION OF GROWTH CONDITIONS, TREE GROWTH AND VITALITY AT  
SELECTED ROADSIDE AREAS

YLVA ØDEGAARD LINDAHL

UNIVERSITETET FOR MILJØ- OG BIOVITENSKAP  
INSTITUTT FOR PLANTE- OG MILJØVITENSKAP  
MASTEROPPGAVE 30 STUDIEPOENG 2013

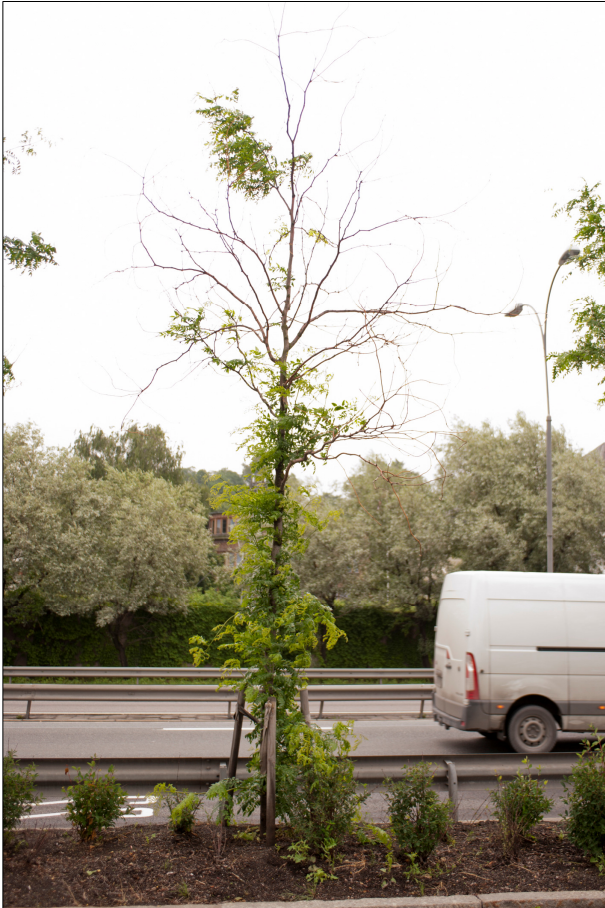
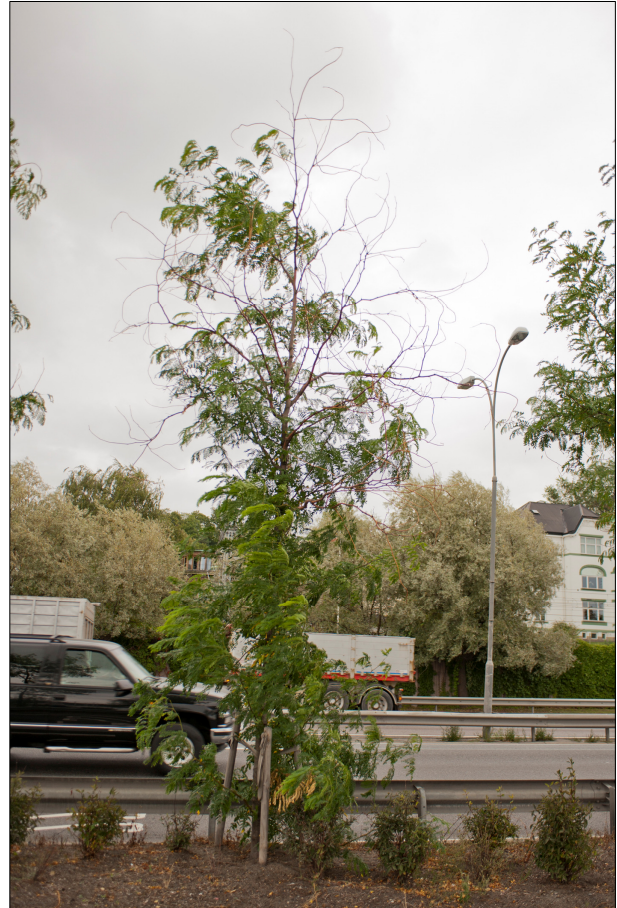
**Figur 15. Dårlig individ av korstorn 'Skyline' med skadde knopper og forsinket bryting (4.7.13 og 5.9.13).**

**Figur 16. Korstorn 'Skyline' med flere stammeskader nede ved rothalsen (20.8.12).**

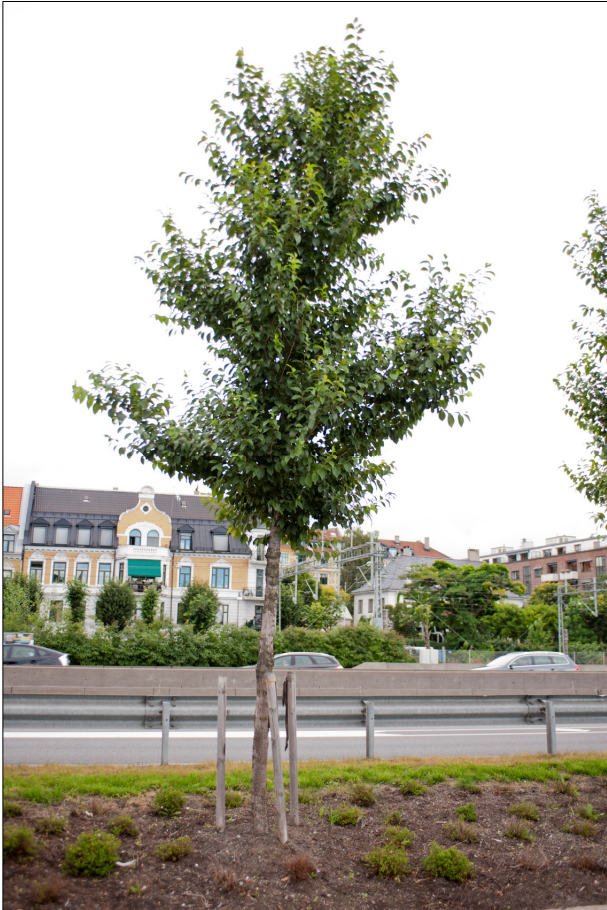
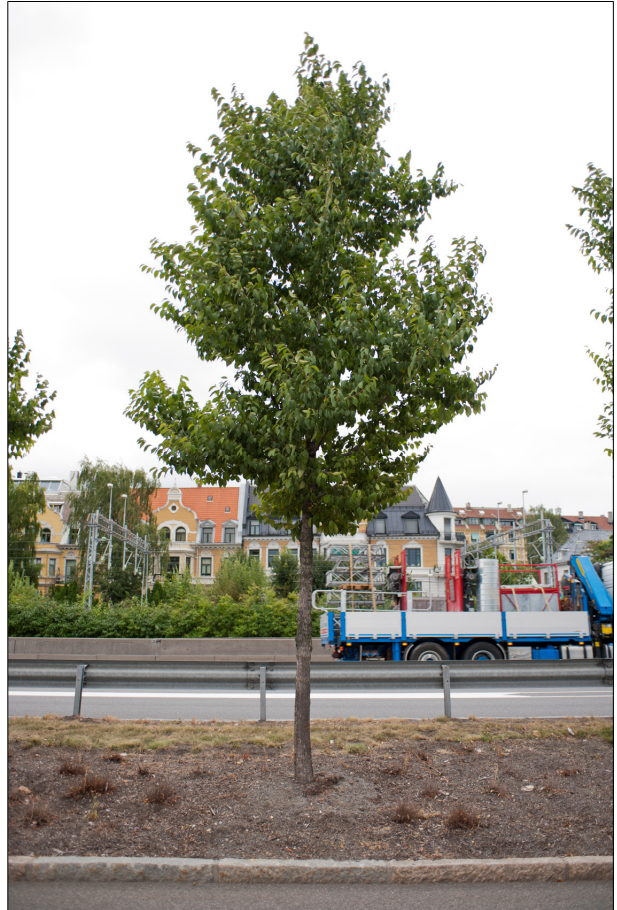
**Figur 19. Alm 'Rebona' Resista ® på Frognerstranda. Treet hadde en fin utvikling. Undervegetasjonen hadde derimot dødd (23.8.12 og 5.9.13).**

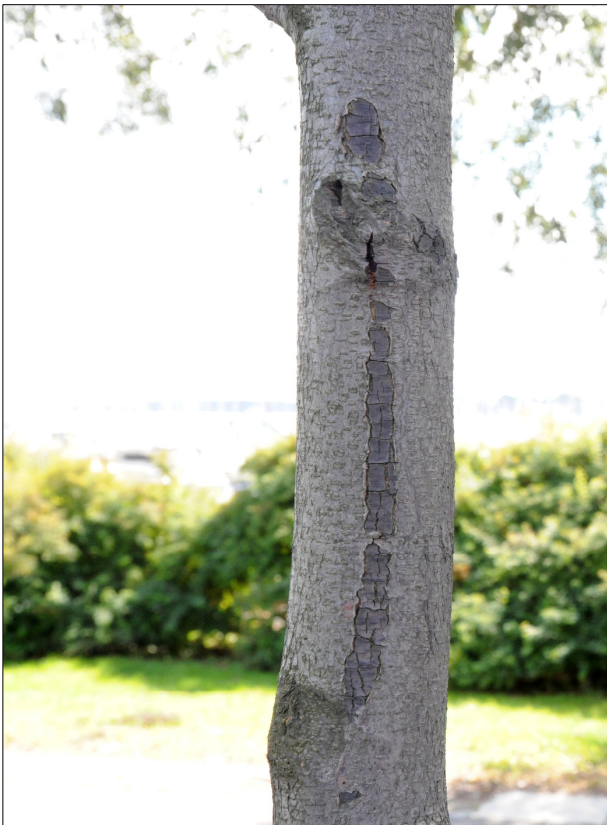
Ett av trærne hadde en langstrakt skade ca. 1,5 m opp på nordsiden av stammen, men det var også den eneste skaden av mer seriøs art hos alm 'Rebona' Resista ® (Figur 20). Det var noen enkelte stammeskudd.

**Figur 20. Langstrakt stammeskade hos alm'Rebona' Resista ® på Frognerstranda (14.8.12).**

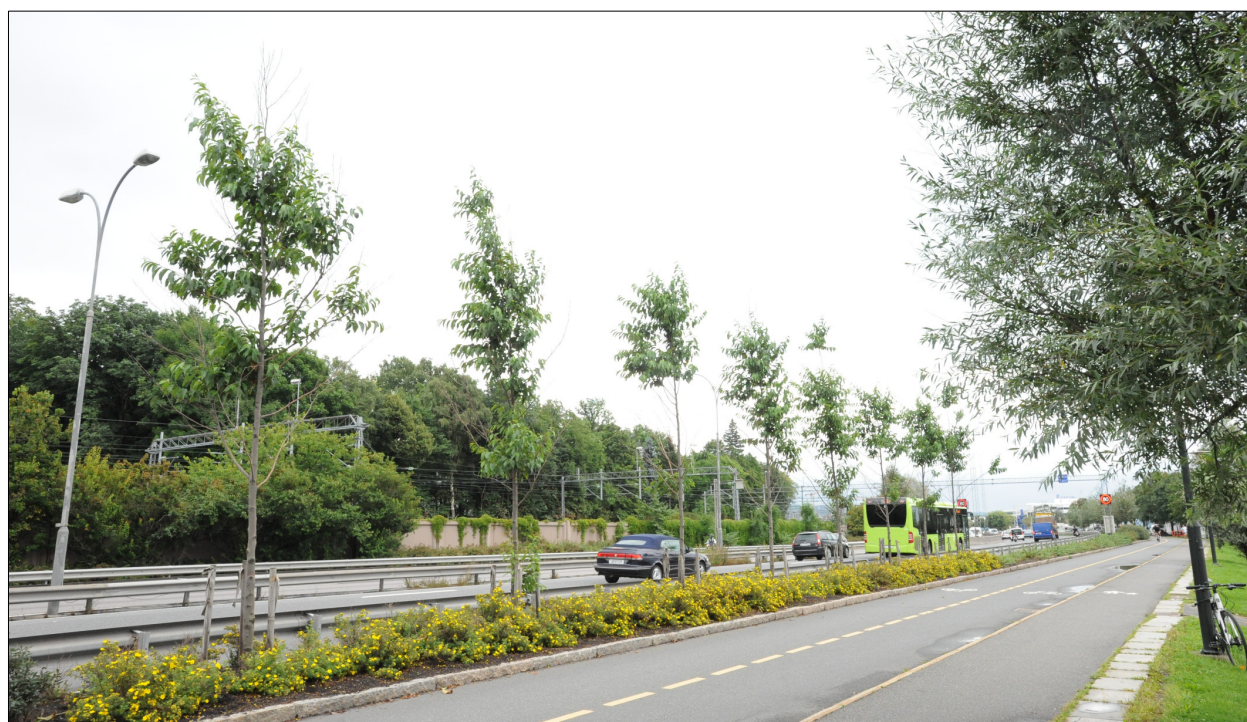
**Figur 21. Parkor med døde topp- og sideskudd (20.8.12).**

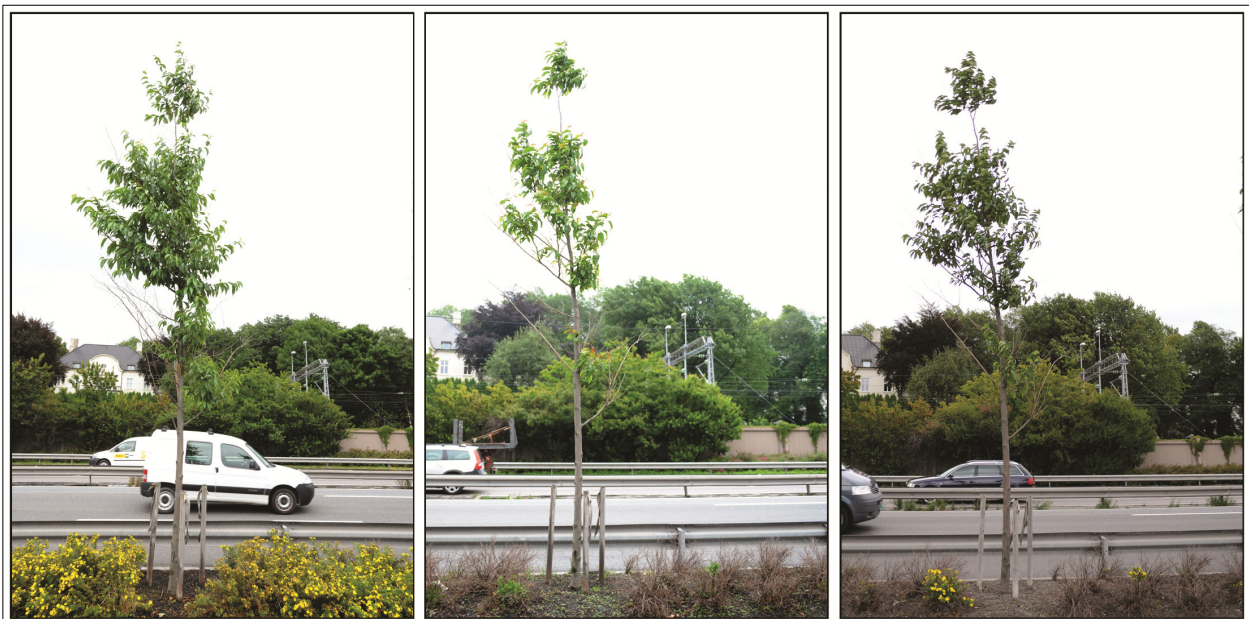
**Figur 23. Parkor på Frognerstranda. Trærne ble skadet vinteren 2012–2013, og sovende knopper brøt sent i sesongen i 2013. Også undervegetasjonen ble skadet (20.8.12, 4.7.13 og 5.9.13).**

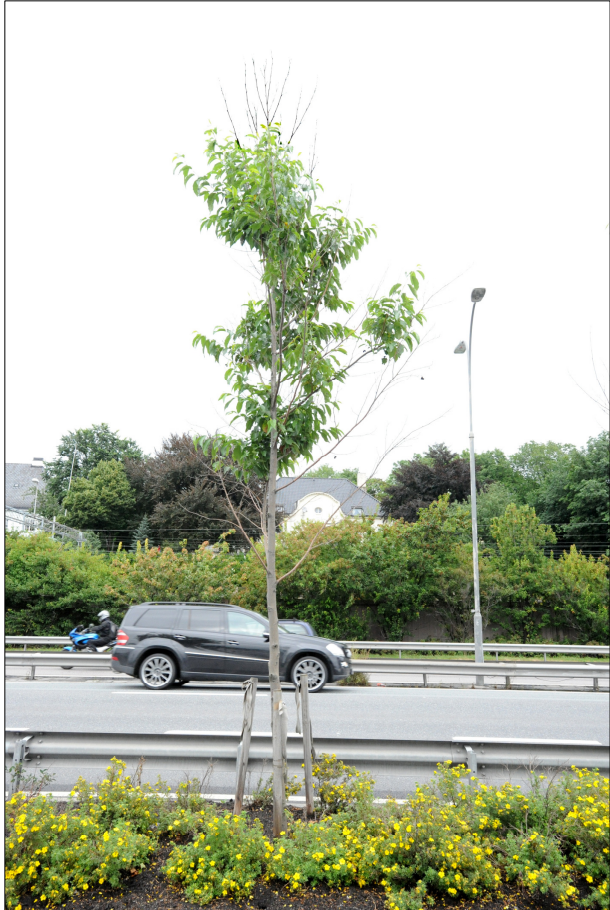
**Figur 24. Denne parkora ble fjernet i aug. 2012. Toppen var død og krona dårlig (20.8.12).**

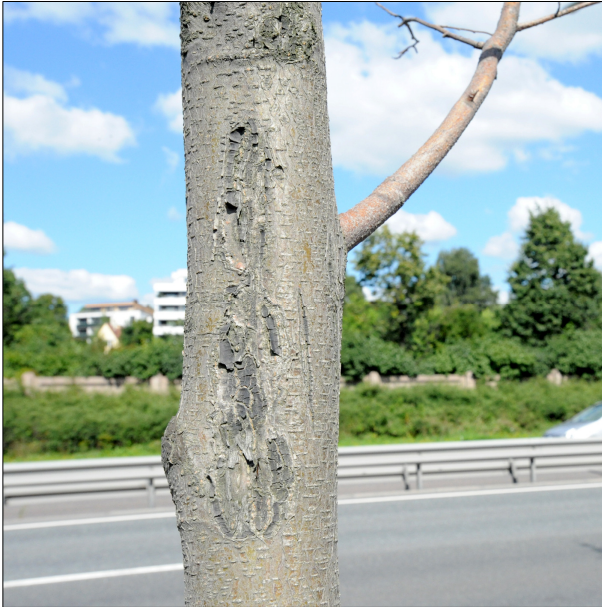
På stammene under krona var det på nesten alle trærne flere stammeskader (Figur 26–Figur 29). Skadene var 3–15 centimeter og hadde ulik alder. Figurene viser dessuten dyp planting, rothalsen lå under jordoverflaten.

**Figur 26.** Nyere langstrakt stammeskade mot syd-vest hos parkor (14.8.12).

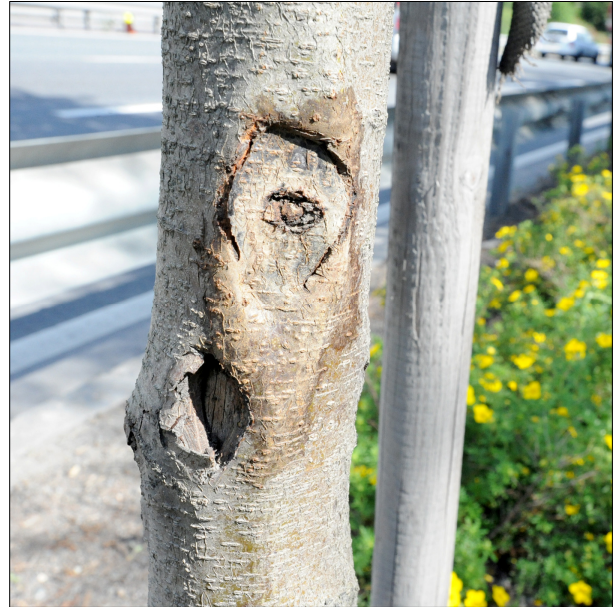
**Figur 27.** Flere eldre og yngre stammeskader mot vest på parkor. Den øverste skaden hadde væskeansamling (14.8.12).

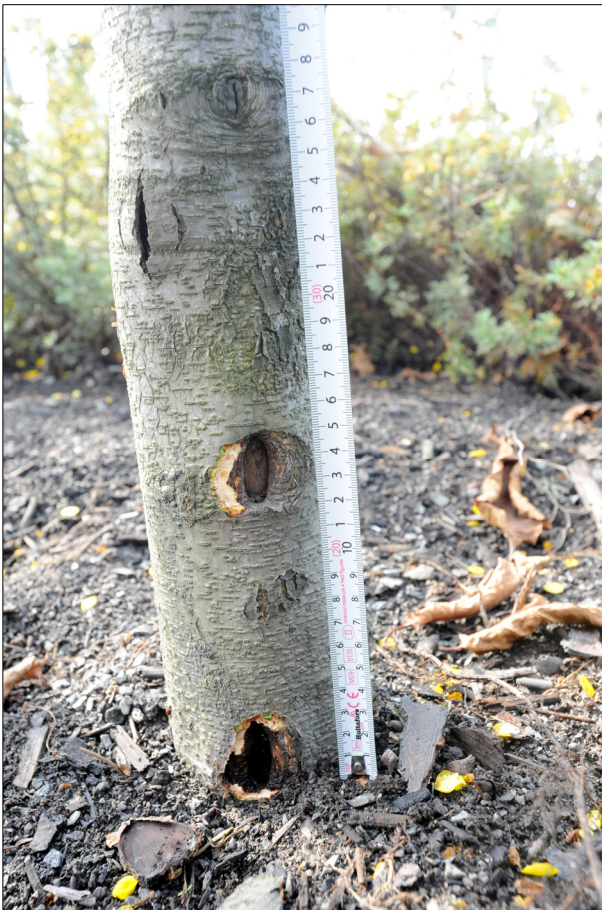
**Figur 28.** Flere, nyere og eldre, stammeskader nede på stammen mot nordvest på parkor. Rothalsen var ikke synlig (20.8.12).

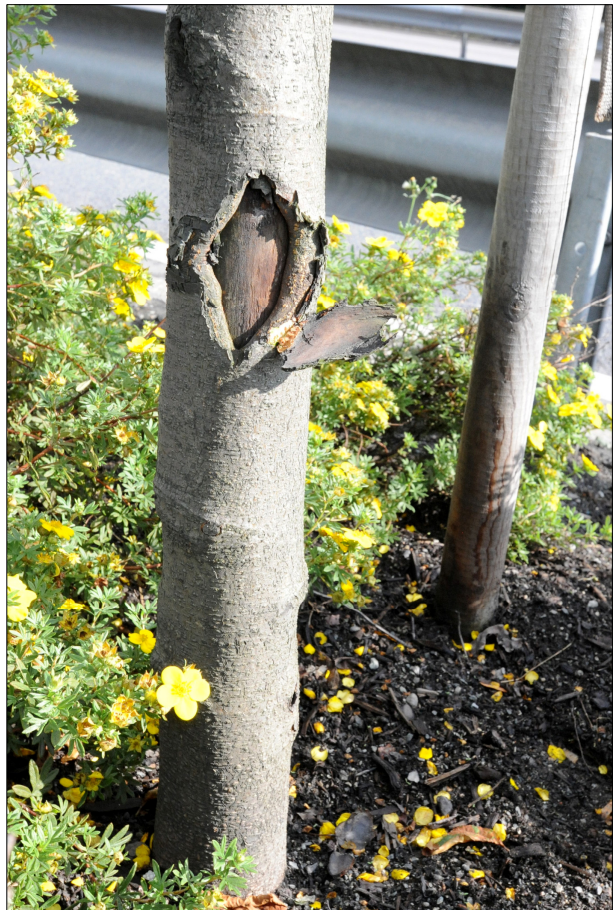
**Figur 29.** Bredere stammeskade mot syd hos parkor. Rothalsen var ikke synlig (20.8.12).

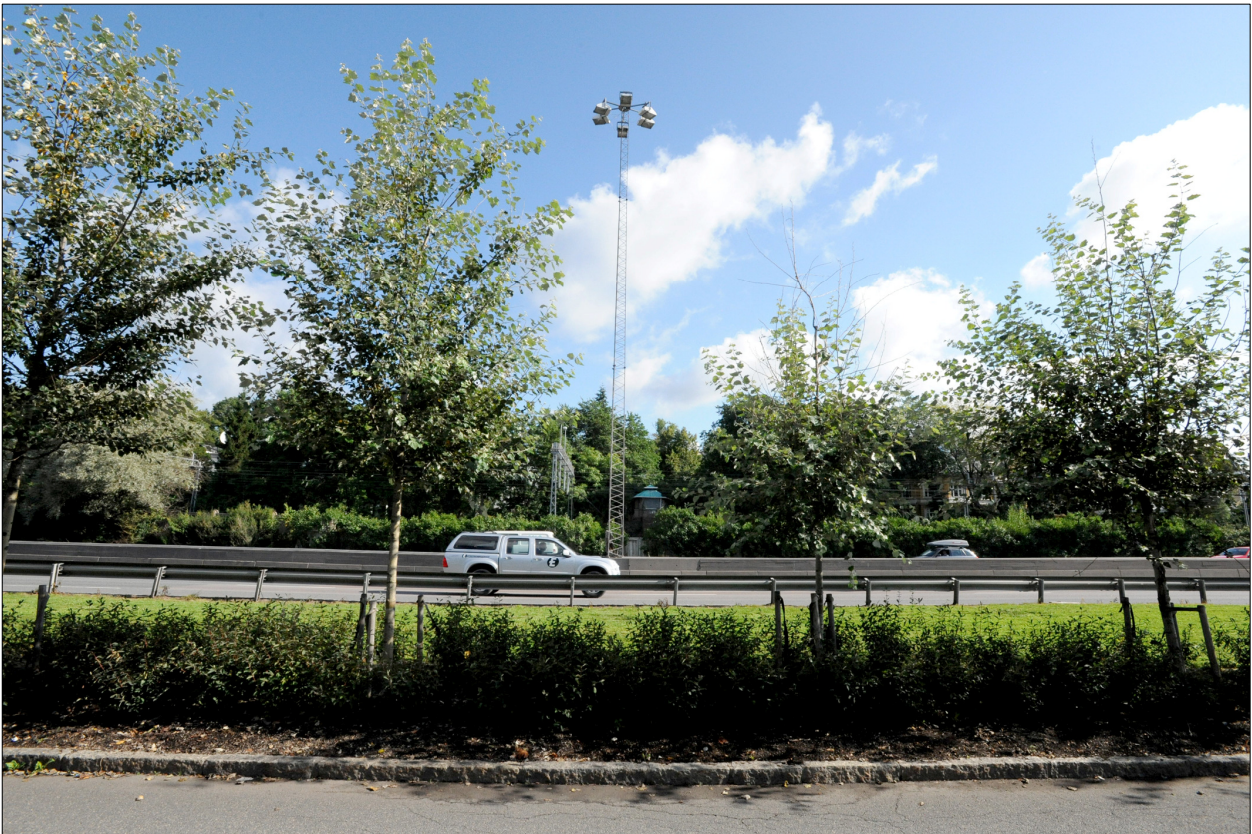
Av de fire treslagene på Frognerstranda var det blant gråpoppel det var størst variasjon i utvikling (Figur 30). 10 av 37 trær var så dårlige at de ble felt i august 2012. De ti trærne var enten helt døde eller de hadde en svært forsinket utvikling. Skaden skjedde allerede etter første vinteren 2010–2011. De fleste trærne hadde svært alvorlige, langsgående stammeskader med kraftig kallusdannelse (Figur 31). Analysen av segmentet av gråpoppel som ble sent inn til Bioforsk plante- helse, påpekte mulig angrep av bakterien *Xanthomonas populi* (

**Figur 30. Svært varierende kvalitet hos gråpoppe langs Frognerstranda (20.8.12).**

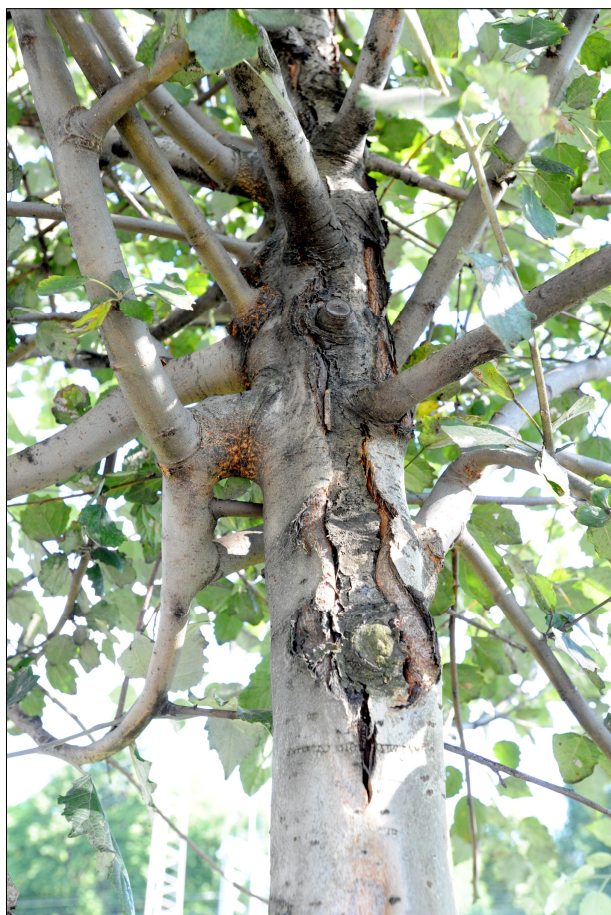
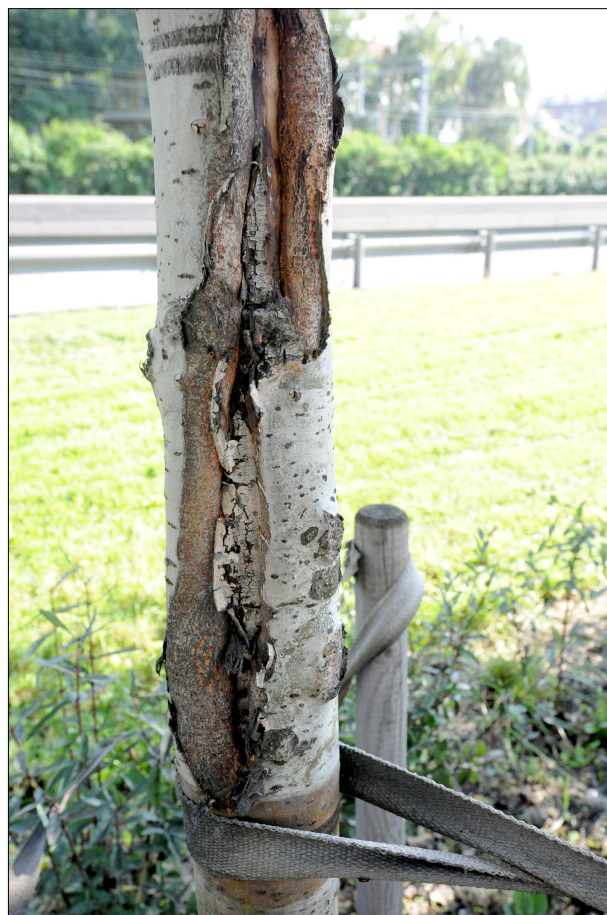
**Figur 31. Til venstre: Langsgående svært alvorlig stammeskade hos gråpoppe. Til høyre: Skaden strekte seg over hele stammen (20.8.12).**

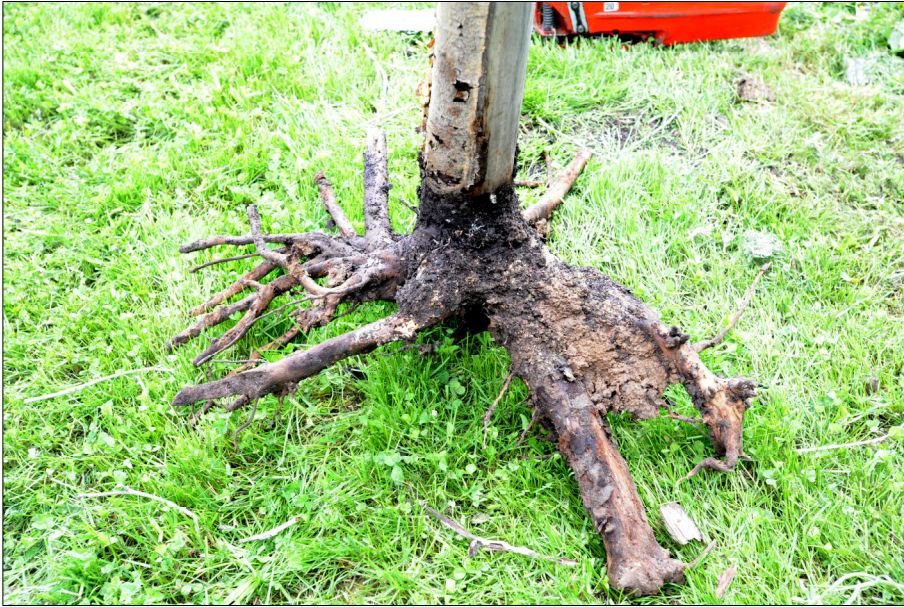
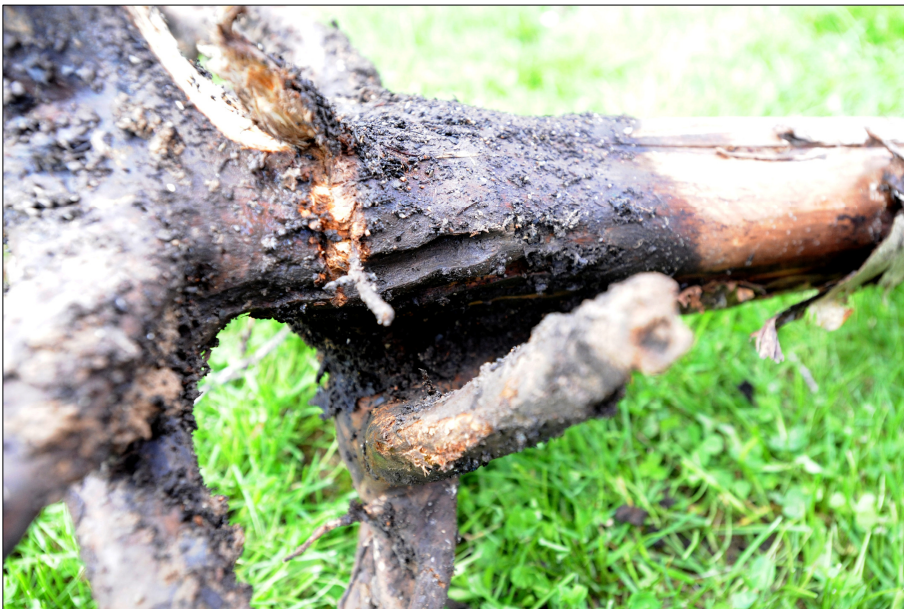
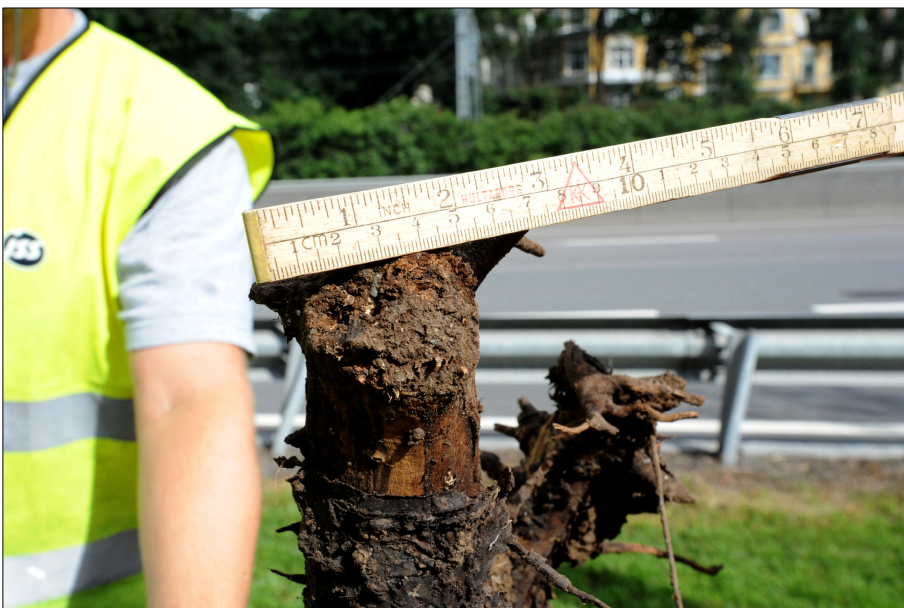
**Figur 32. Tre observasjoner hos én gråpoppe**  
**Øverst: Dårlig utviklet rotsystem. Finere røtter mangler helt.**  
**Midten: Dyp planting har gitt to sett av røtter.**  
**Nederst: Rot med grovt snitt på ca. 4 cm (21.8.12).**

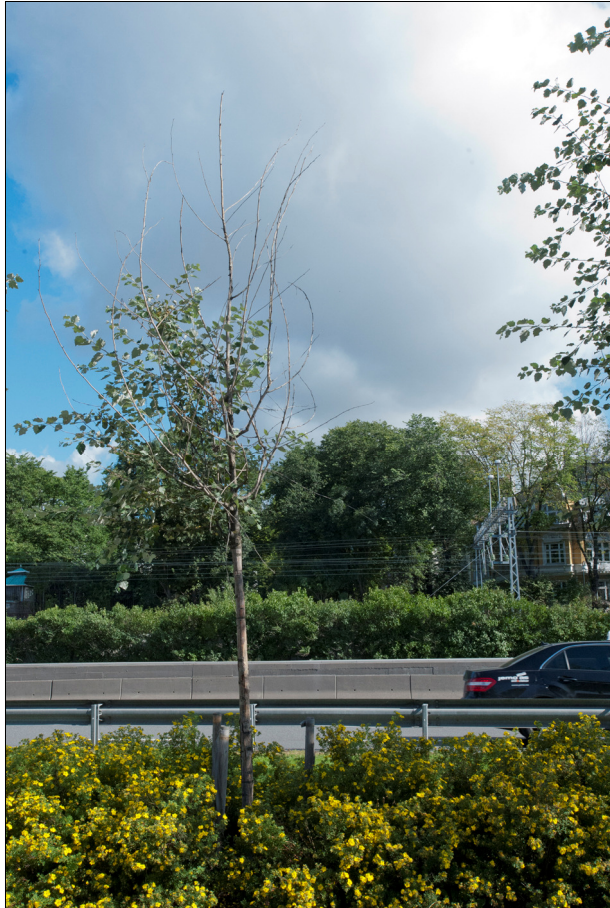
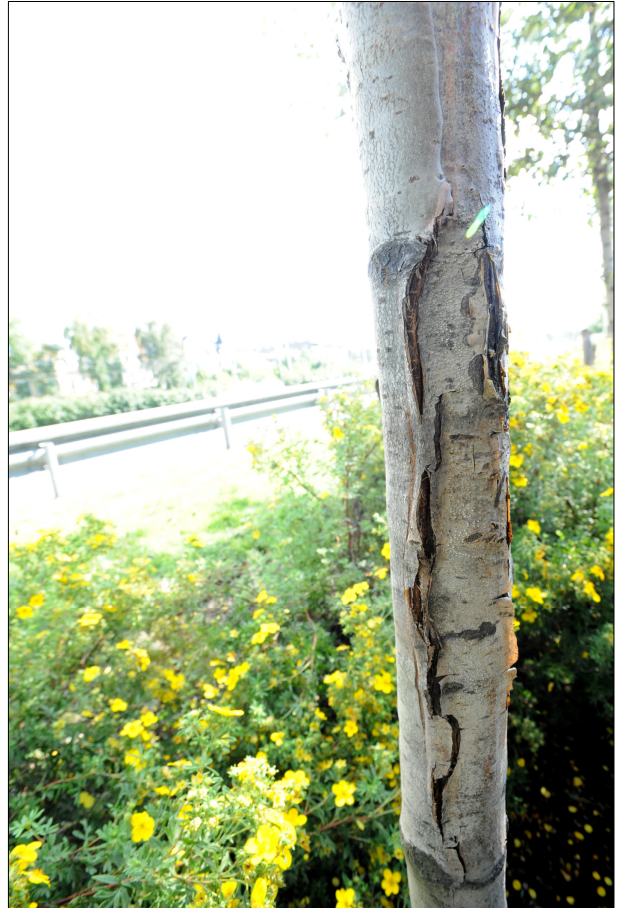
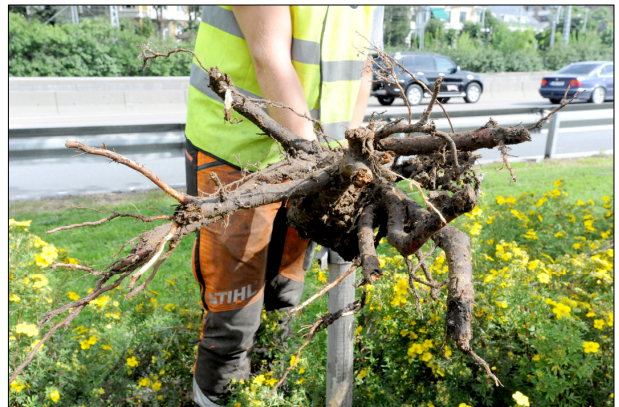
**Figur 33. Fire observasjoner hos én gråpoppe.**  
 Øverst til venstre: Over halve krona var død. Treet hadde lav høyde sammenlignet med de friske trærne.  
 Øverst til høyre: Langsgående alvorlig stammeskade.  
 Nederst til venstre: Billelarve, trolig stor ospebukke (*Saperda carcharias*) og meitemakk brøt ned rota.  
 Nederst til høyre: Mangelfull utvikling av rotsystemet (20.8.12).

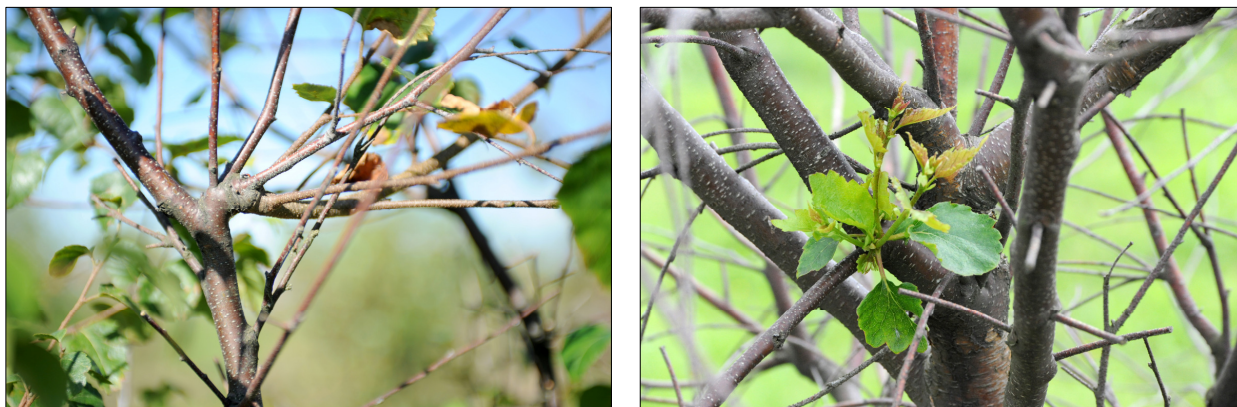
**Figur 34. Eksempler på gjentatt bryting fra sovende knopper. Til venstre: Skade på skuddet har ført til kostdannelse (7.9.12). Til høyre: Sovende knopp brøt tett innpå stammen (6.7.12).**

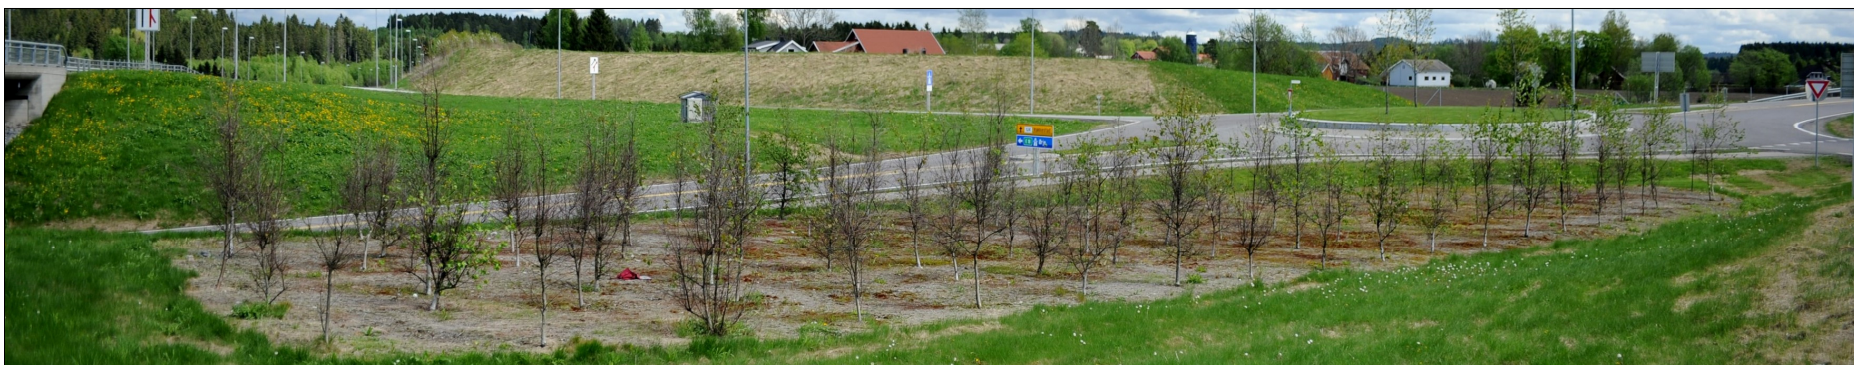
**Figur 35. Felt 1 (sør for veien) 24.5.13. Nær motorveien (til venstre) kom skadene tydelig fram mens det var en begynnende bryting lengst bort fra veien.**

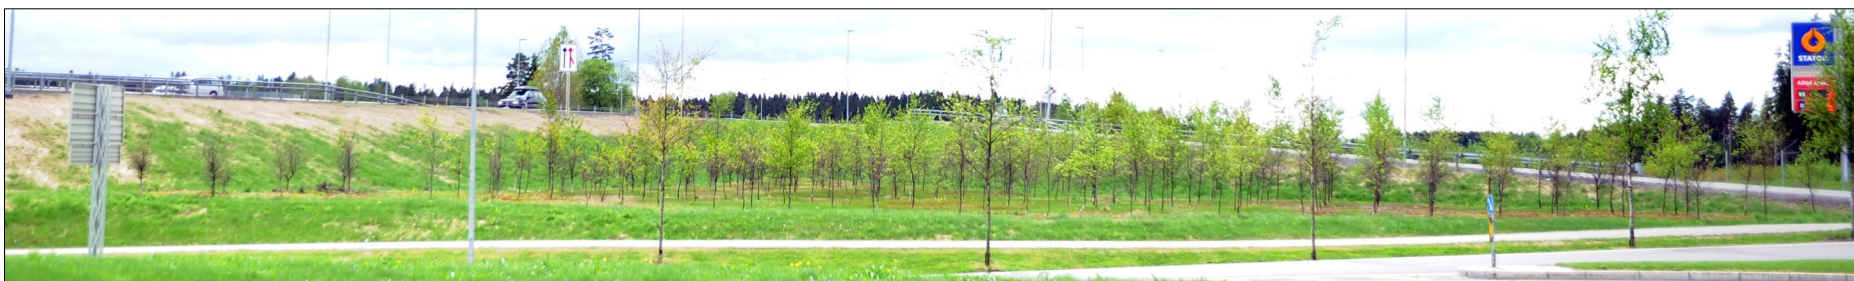
**Figur 36. Felt 2 (nord for veien) 24.5.13. Her var brytingen mer jevnt fordelt i feltet, men nær motorveien (til venstre) var skaden på trærne svært stor.**

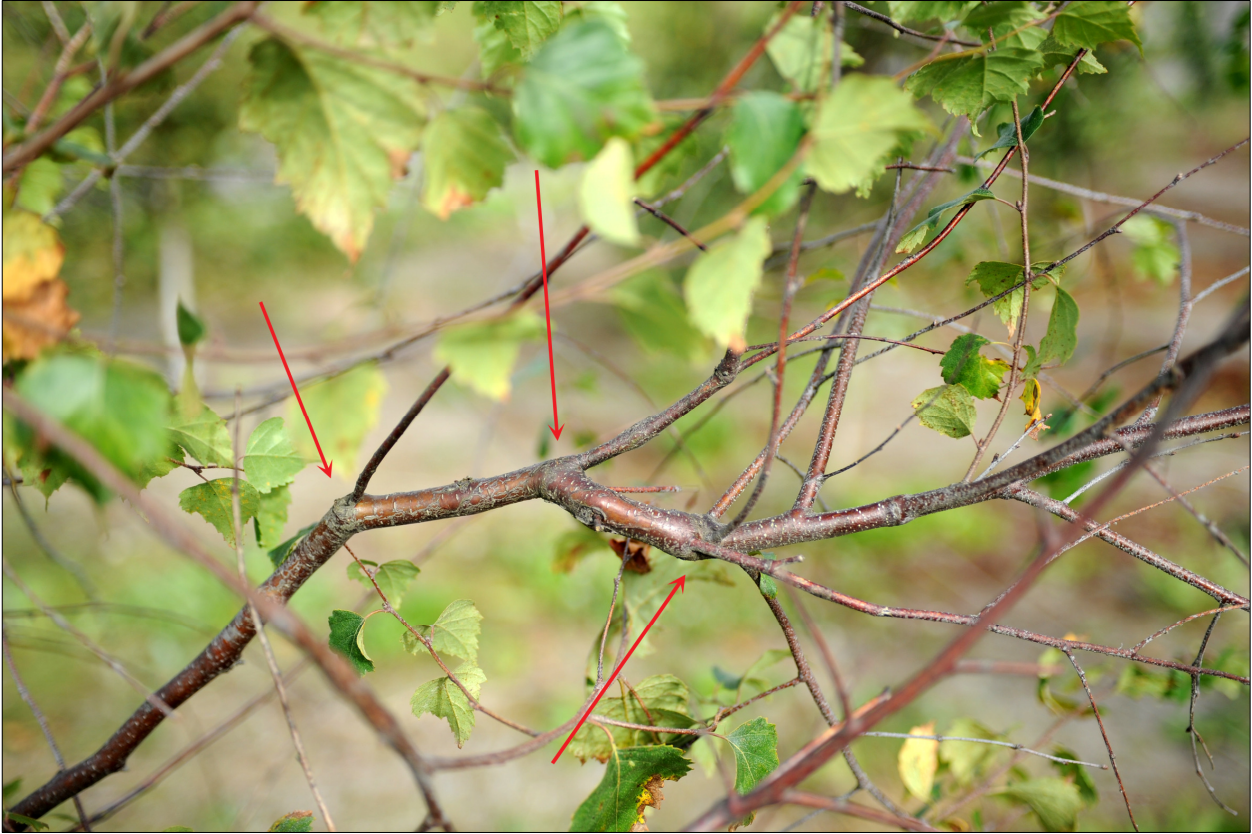
**Figur 38.** Pilene markerer overgangen mellom frisk og død del av skuddet. Ytterst på levende del av årsskuddet har en sovende knopp brutt ut i en annen retning og skapt knekken mellom årsskuddene. Bildet viser skade på årsskuddet tre år på rad (12.9.12, felt 1).

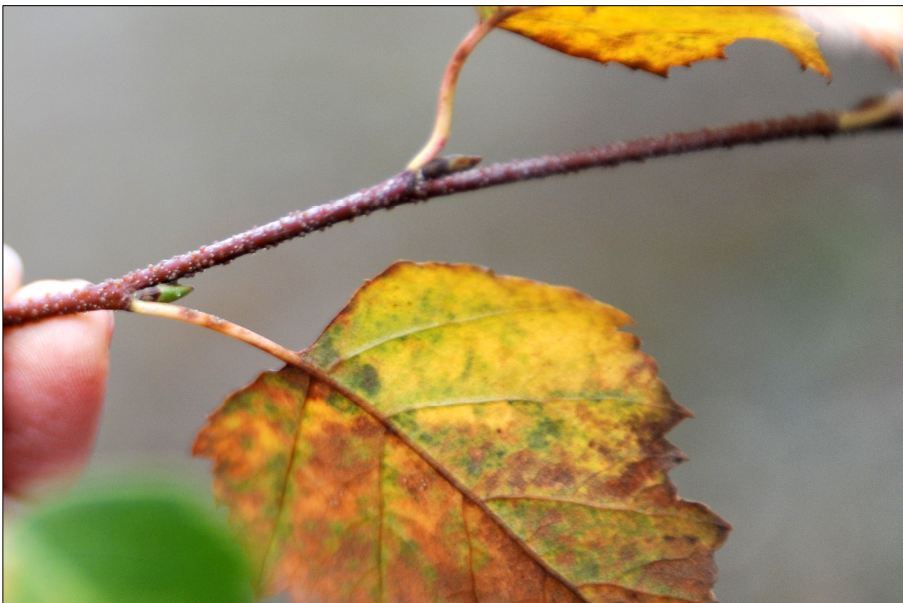
I oktober 2013 ble det observert sideknopper som var i ferd med å bryte ut på sterkt skadde trær i hele felt 1. Brytingen skjedde oftest fra knopper som satt ytterst på årsskuddet og ikke på skuddets høyere ordens forgreininger (Figur 39).

**Figur 39.** Knopper var i ferd med å bryte ytterst på årsskuddet, felt 1 (15.10.13).

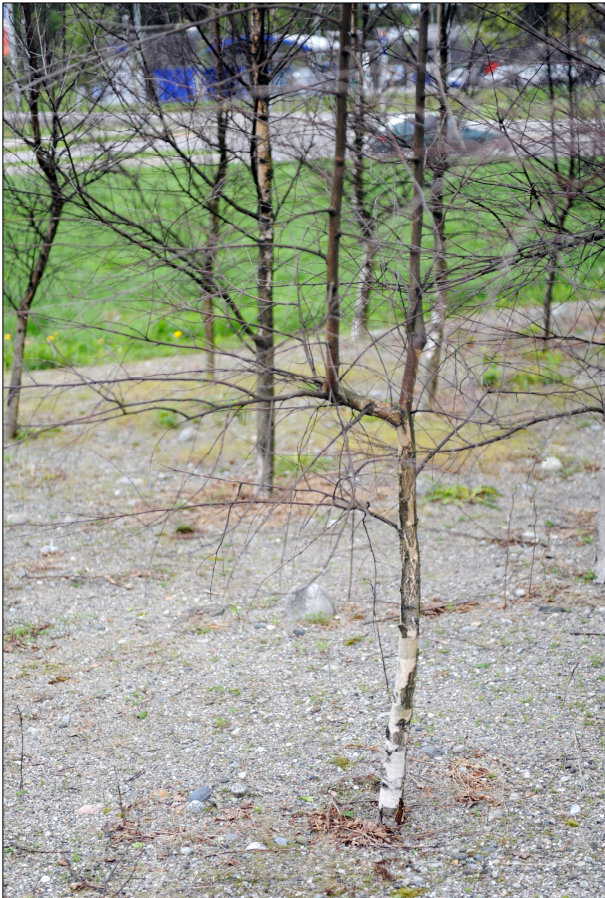
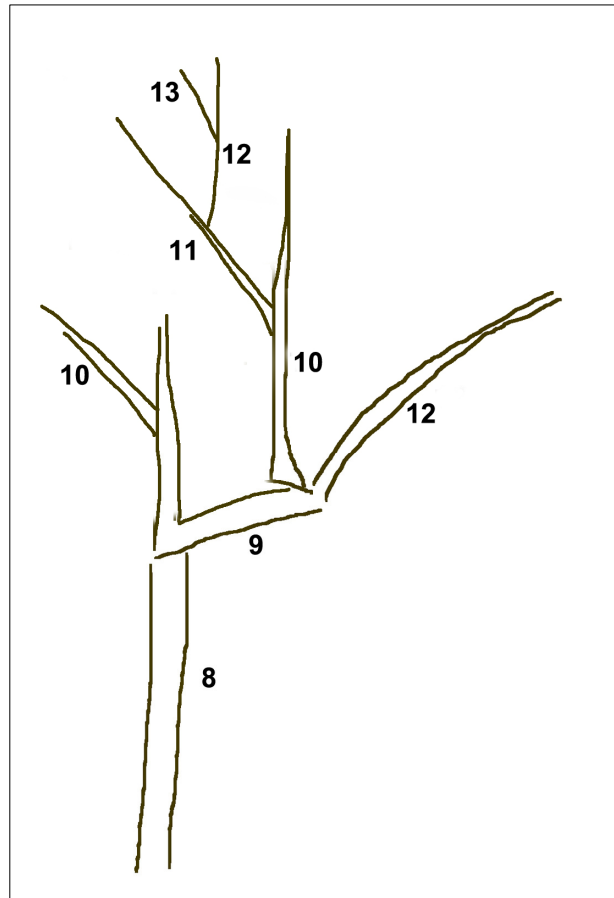
Årsskuddet fra 2009 skilte seg ut fra de andre årsskuddene på flere trær (i alle feltene). Det var særlig kort (Figur 41 og Figur 42) fordi det meste av skuddet ble drept vinteren 2009/2010.

**Figur 41.** Til venstre: Reelt eksempel på skuddutvikling. Det var et særegent trekk at skuddet fra 2009 var kort etter skade den påfølgende vinteren (24.5.13).

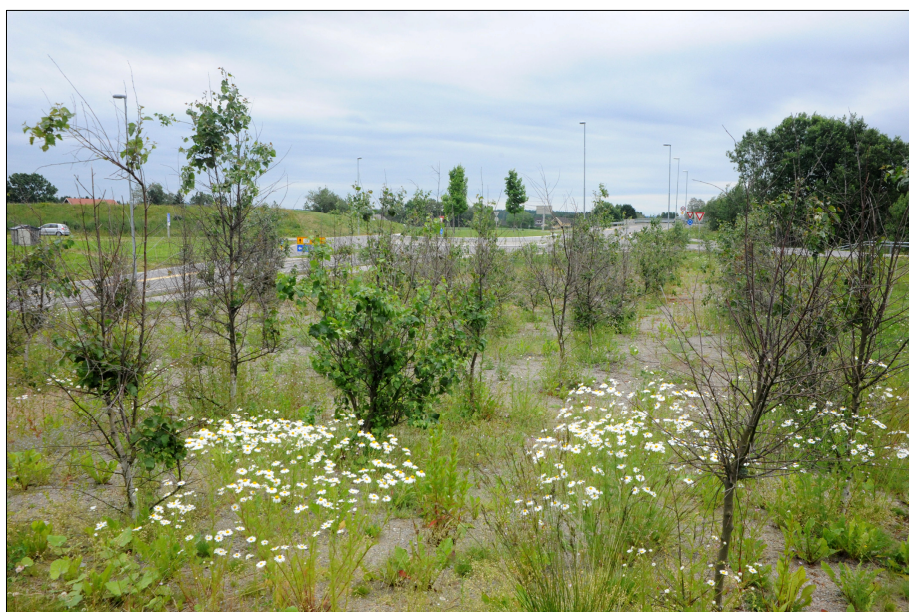
**Figur 43. Nordenden av felt 1 (på sørsiden av veien). Trærne nærmest veien hadde kraftig kostdannelse og ekstremt mange døde skudd (6.7.12).**

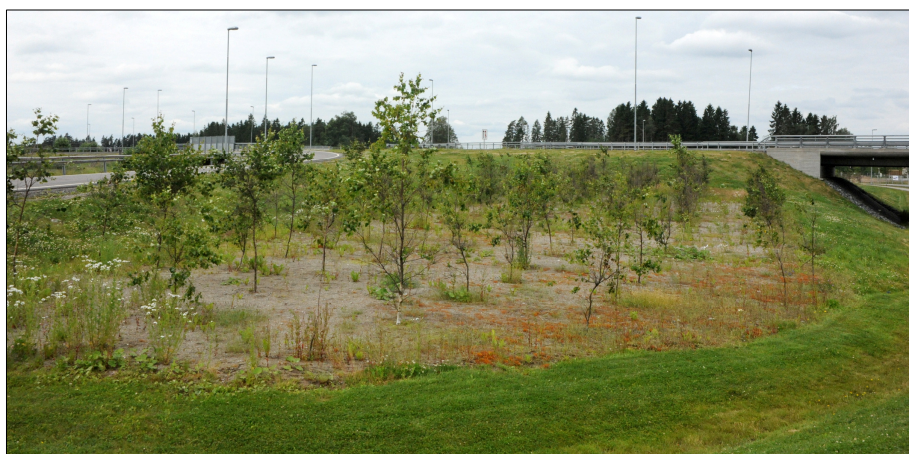
**Figur 44. Sørsiden av felt 1 (på sørsiden av veien). Det var noe mindre skadeomfang lengst bort fra veien, men nede til venstre i bildet hadde veksten stagnert. Se mer om dét i kapittel 7.2.4 s. 45 (6.7.12).**

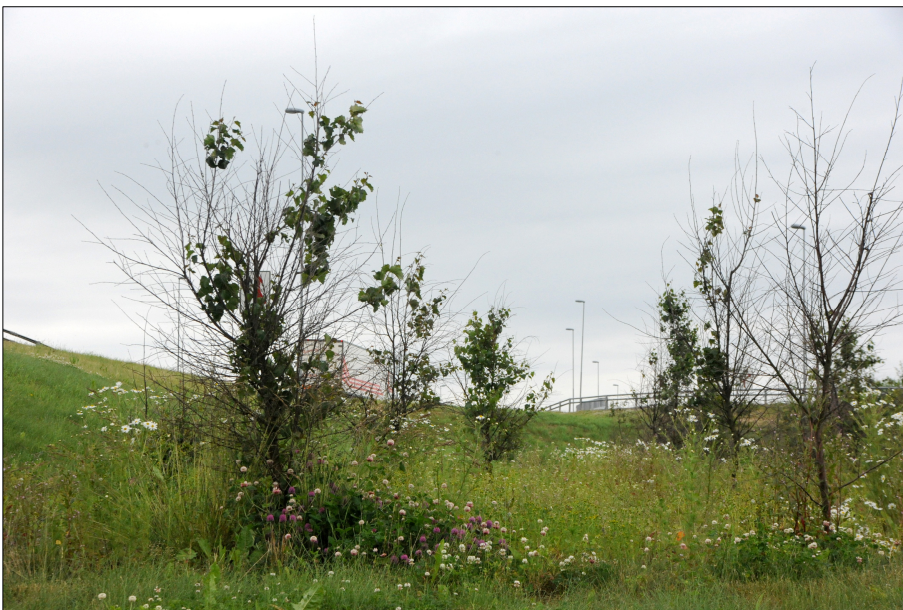
**Figur 48. Felt 2 ca. 20 m fra veien, sterke skader på trær. Sovende skudd hadde brutt ut i deler av krona (6.7.12).**

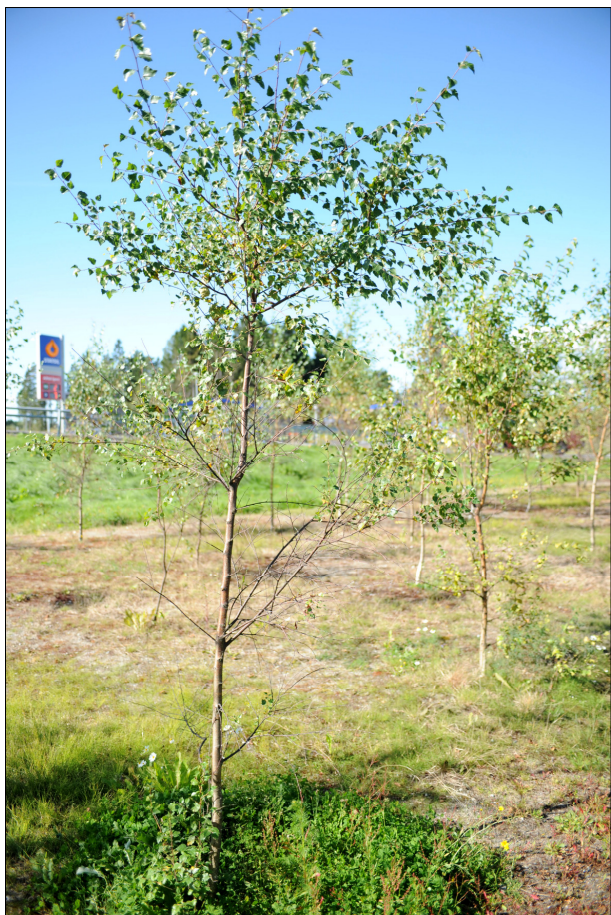
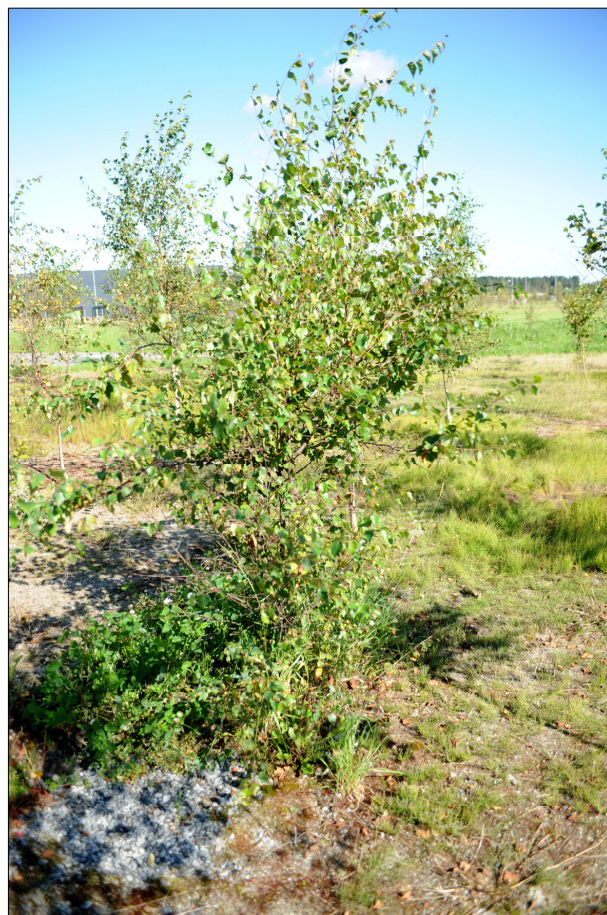
Figur 49. Felt 2, ca. 34 m fra veien, genetisk variasjon. Treet til venstre brøt bare i toppen. Til høyre sees et tre med mindre skader og bedre bryting (7.9.12).

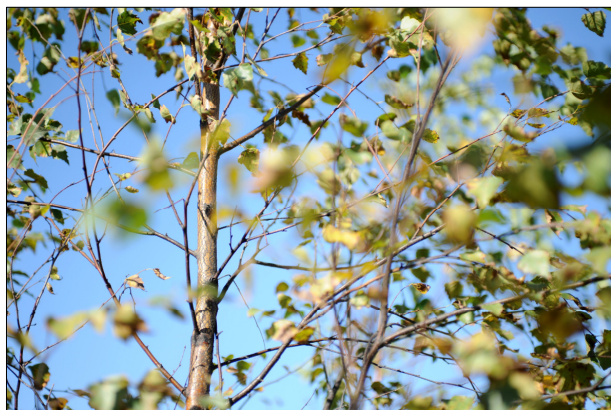
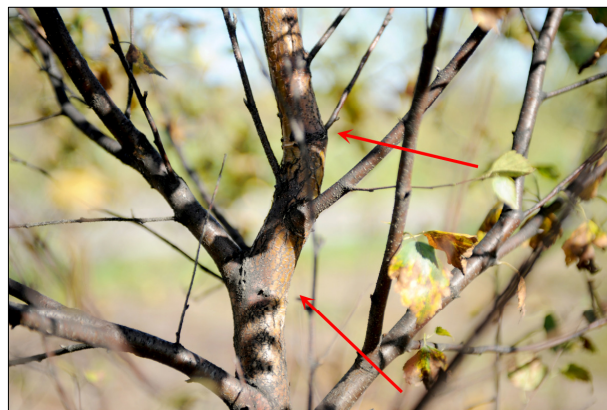
Figur 50. Felt 2 ca. 50 m fra veien. Til venstre sees en gjennomgående stamme og normalt utviklet krone. Til høyre sees likevel at skader har preget veksten. Pilene markerer skader og "knekk" i stammen. Ved den øverste pila satt den døde delen av skuddet fortsatt på. Partiet mellom pilene er trolig fra 2009 (7.9.12), se Figur 41.

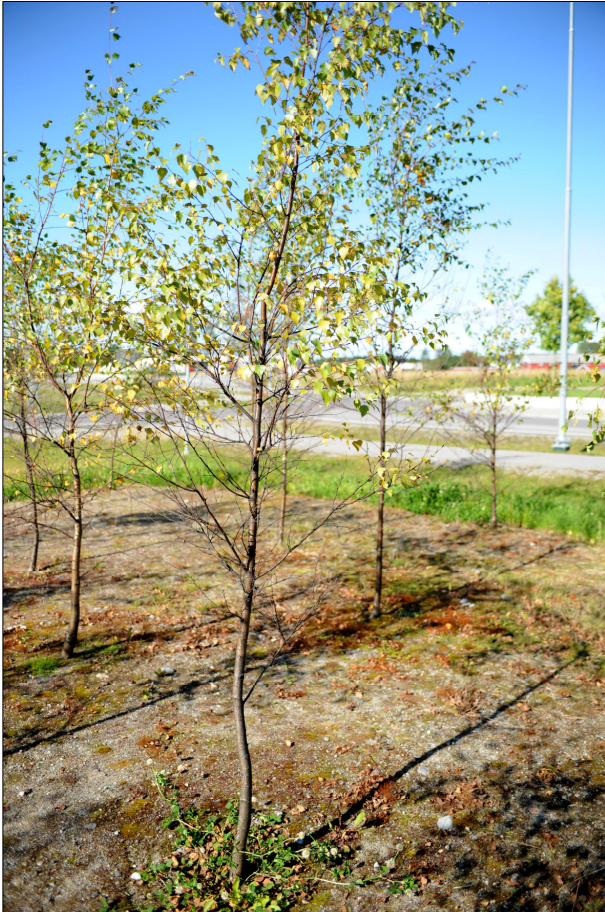
**Figur 51. Felt 2 ca. 56 m fra veien. Trærne var langt mindre skadet i denne delen av feltet (7.9.12).**

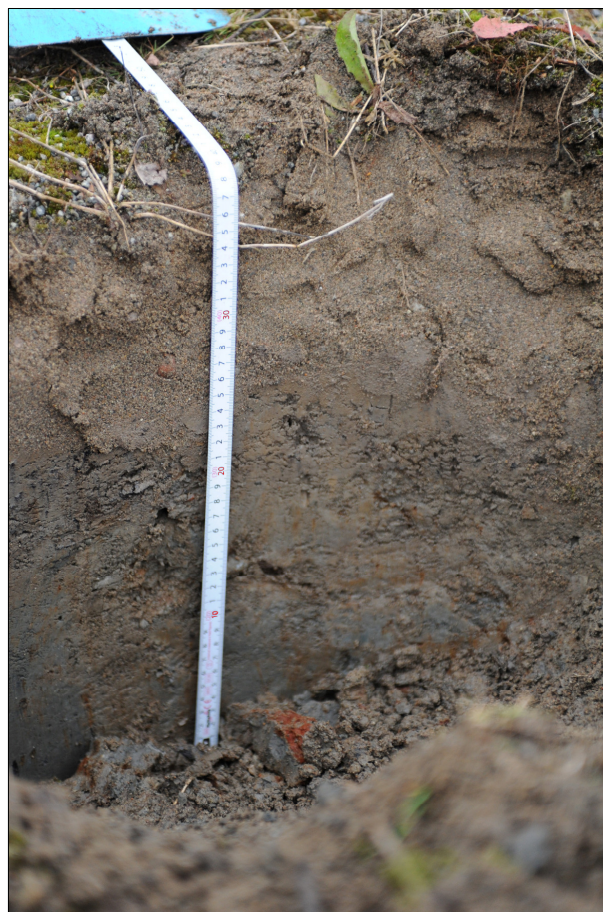
Profilet lå i feltets vestre kant, lengst fra motorveien. Ved dette profilet var trærne svært dårlige (Figur 61). Det var kun sand og leire i profilet uten noe sjikt av vekstjord (Tabell 13). Nedover i leirsjiktet var det rustrøde tegninger (Figur 60).

1–11 cm	sand med svært lite innhold av røtter
11–33 cm	gråblå leire med spett av stråleaktige, rustrøde flekker

**Figur 60. Til høyre: Jordprofil 2. Se Tabell 13 for detaljer (15.10.13).**

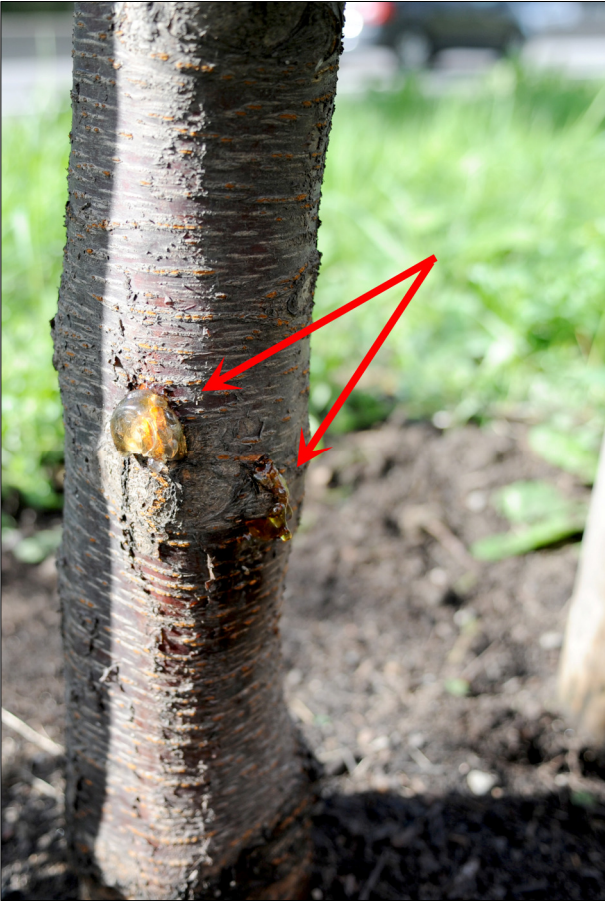
**Figur 79. Mahognikirsebær med væskende stammeskader se Figur 78 (19.9.12).**

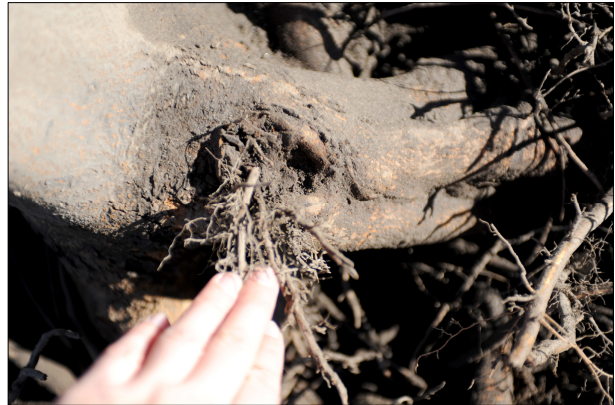
**Figur 83. Uregelmessighet/skade ved rothals. Nye røtter hadde grodd ut (9.10.13).**
