VURDERING AV VOKSEFORHOLD SAMT VEKST OG VITALITET  
HOS TRÆR I UTVALGTE ANLEGG LANGS VEG

EVALUATION OF GROWTH CONDITIONS, TREE GROWTH AND VITALITY AT  
SELECTED ROADSIDE AREAS

YLVA ØDEGAARD LINDAHL

UNIVERSITETET FOR MILJØ- OG BIOVITENSKAP  
INSTITUTT FOR PLANTE- OG MILJØVITENSKAP  
MASTEROPPGAVE 30 STUDIEPOENG 2013

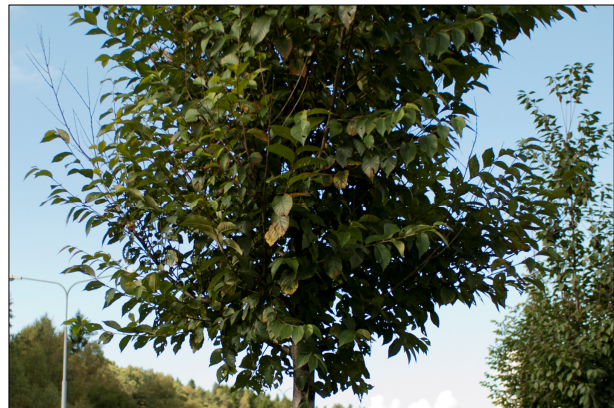
**Figur 88. Enkelte skadde skudd i krona og bladverk angrepet av skadedyr sees her i nedre del av krona hos alm 'Rebona' Resista ® (19.9.13).**

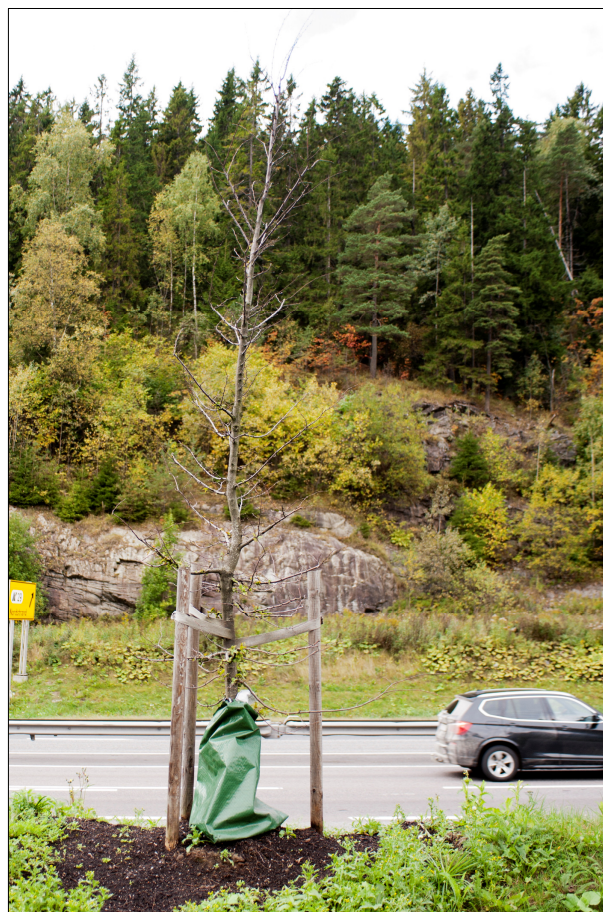
Ett av de tre trærne som ble felt, hadde store skader våren 2013. De fleste knoppene var døde, og bare enkelte skudd ble utviklet langt nede på stammen (Figur 89). Rotsystemet var godt utviklet ved planting våren 2012. Det var også rotvekst i 2012, men disse røttene var døde høsten 2013. Kun ugras hadde levende røtter rundt rotklumpen. Et par grovere rotsnitt på 4 cm og noen på 1,5 cm (Figur 91) og dessuten begynnende rotsnurr (Figur 92) ble observert ved felling.

Figur 89. Dette eksemplaret av agnbøk fk 'Stenshuvud' E hadde sterk knoppskade, og brøt kun langt nede på stammen. Rotsystemet på treet ble senere undersøkt (19.9.13).

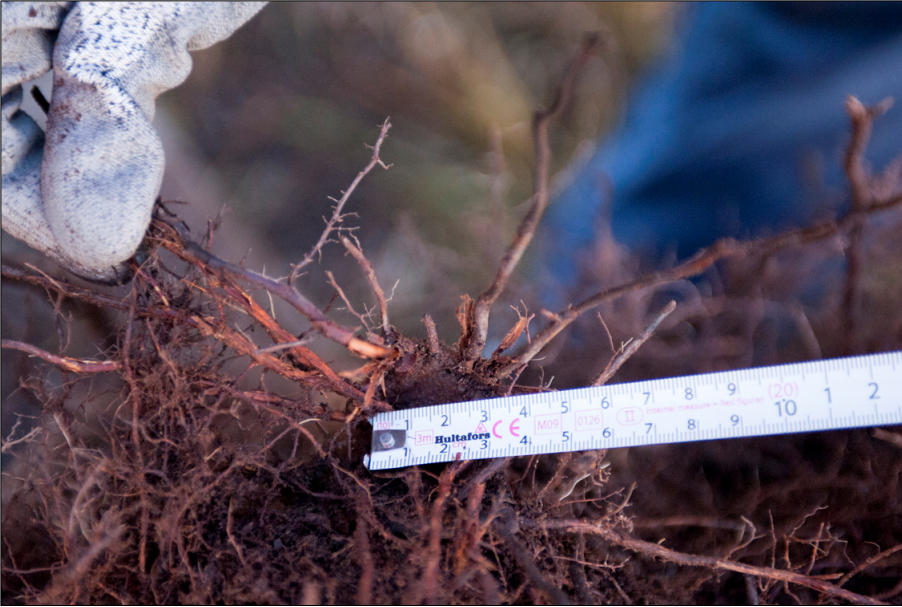
**Figur 91. Grovt rotsnitt (4 cm) hos agnbøk fk 'Stenshuvud' E. De nyere røttene fra 2012 var helt døde (9.10.13).**

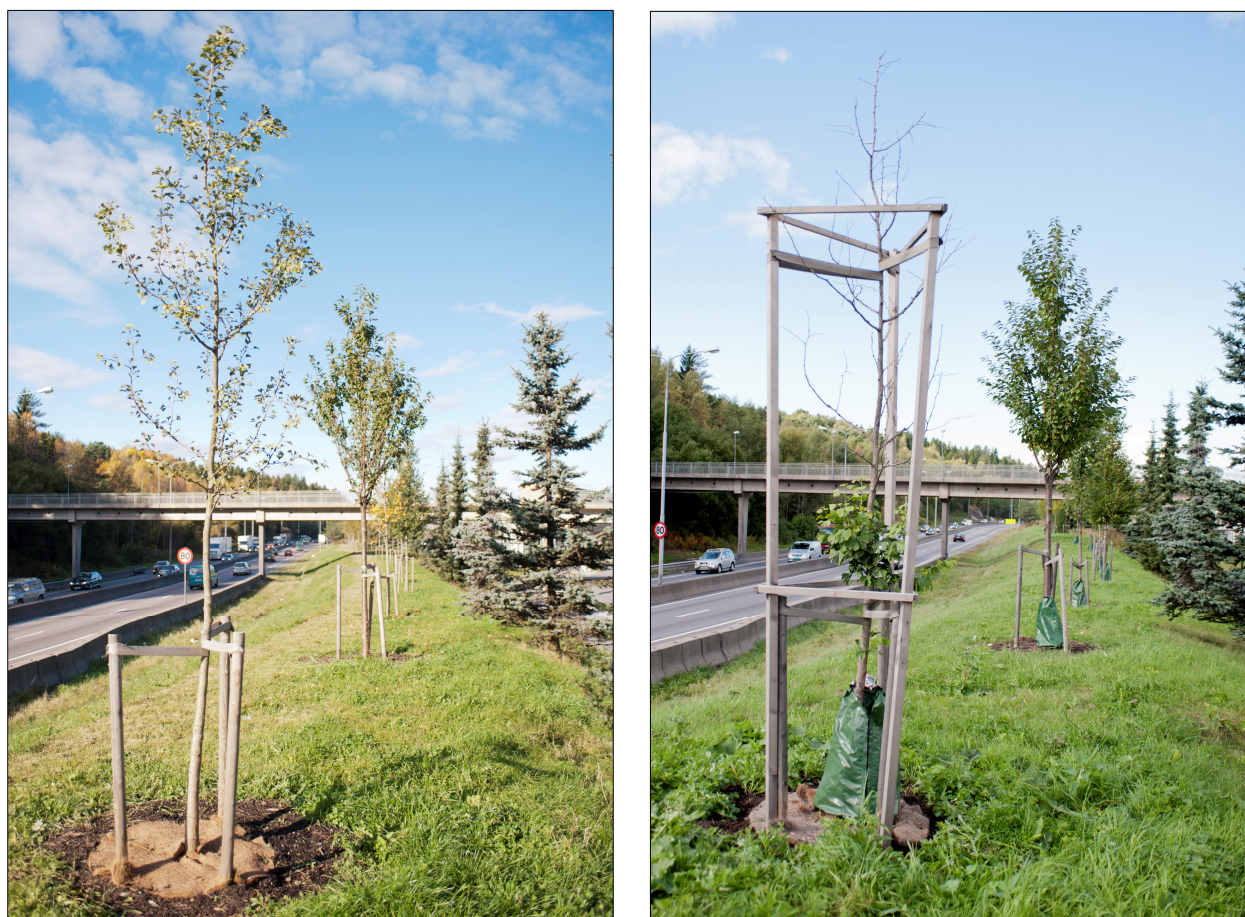
Knoppene brøt sent etter planting våren 2012, men alle trærne hadde utviklet skudd i løpet av sesongen. Enkelte trær hadde døde toppskudd. Etter vinteren 2012–2013 var derimot alle trærne hardt skadet, og to trær var døde. På de resterende trærne var knoppene døde, og sovende knopper brøt senere (Figur 93). Skuddlengden ble kortere for hver sesong etter planting (Tabell 23). Avmodningen av skuddene uteble høsten 2013 (Figur 94).

Figur 93. Tempeltre med utviklede skudd 2012 og sterk skade i hele treet 2013 (12.10.12 og 19.9.13).

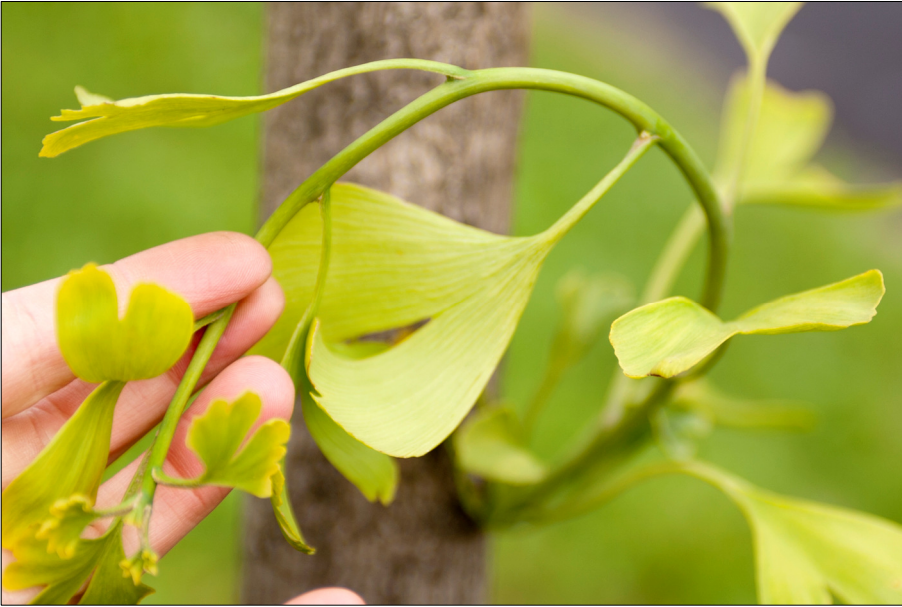
**Figur 94. Forsinket avmodning (avstiving) av skudd hos tempeltre (19.9.13).**

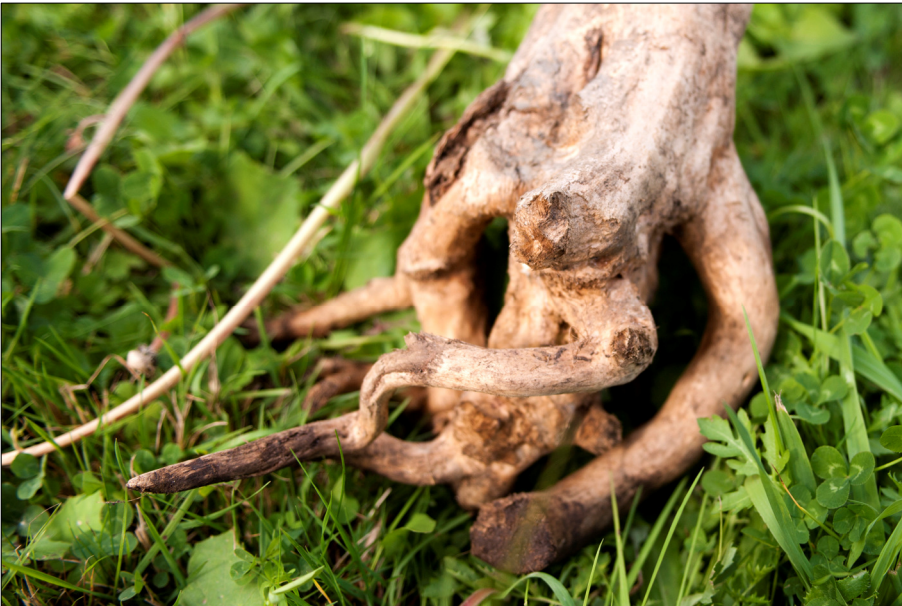
Skadedyr gnagde på røttene til flere av trærne med dødelig utgang som følge (Figur 95). Halvparten av trærne var synlig angrepet. Se mer under kapittel 7.3.9 Jordbunnsforhold, Skullerudsletta s. 72. Ett tre ble registrert med rotsnurr.

**Figur 95. Rotsystemet på flere tempeltrær ble spist opp av skadedyr (19.9.13).**

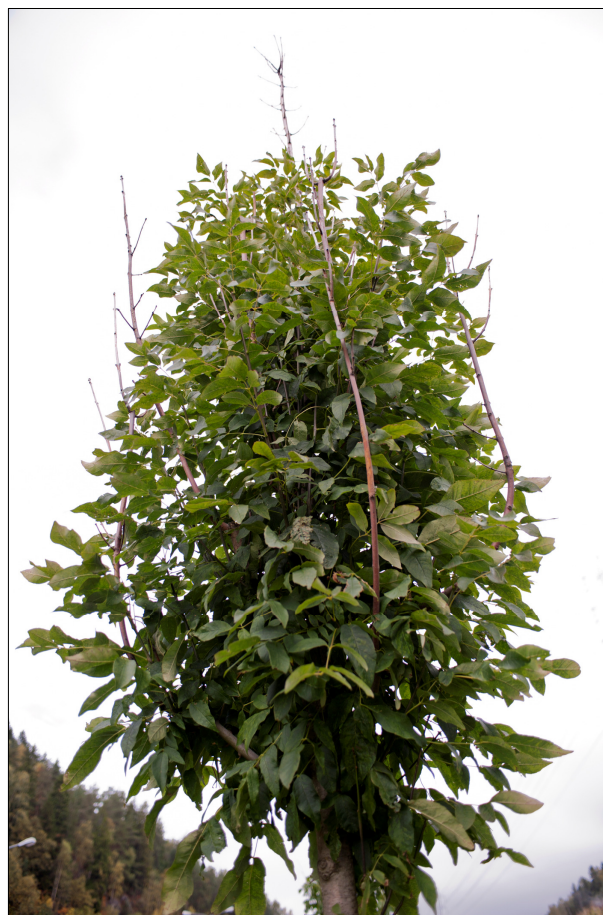
Figur 96. Fjorårets skudd var helt døde våren 2013, og et stort antall sovende knopper brøt helt inne ved stammen (19.9.13).

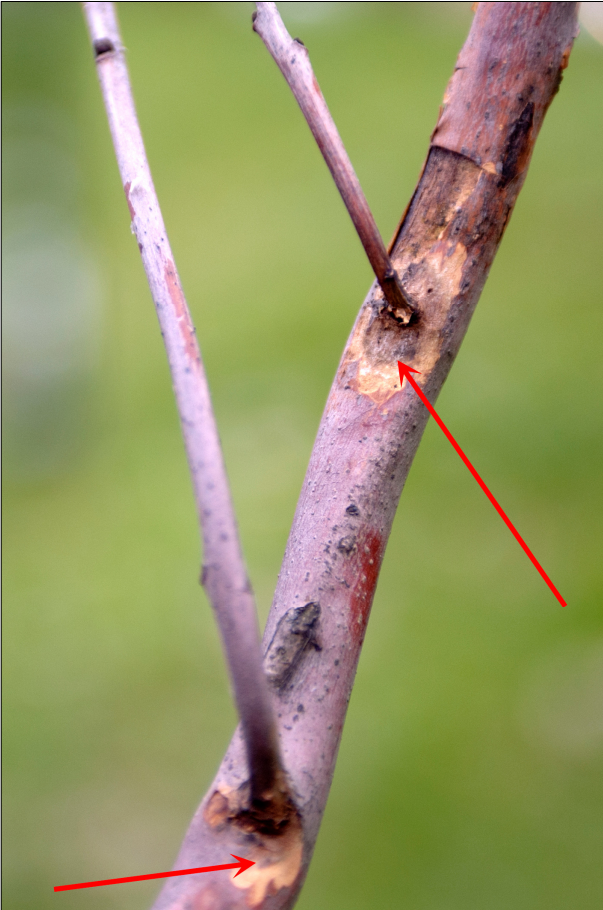
**Figur 97.** Misfarget kambium (piler) rundt skuddfestene på ask. Her sees skuddene fra 2011 og 2012, begge to var døde (16.10.13).

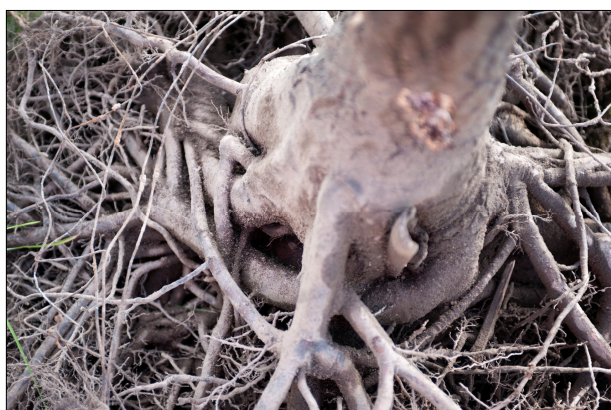
**Figur 102.** Til venstre: Begynnende rotsnurr hos sumpeik (9.10.13).

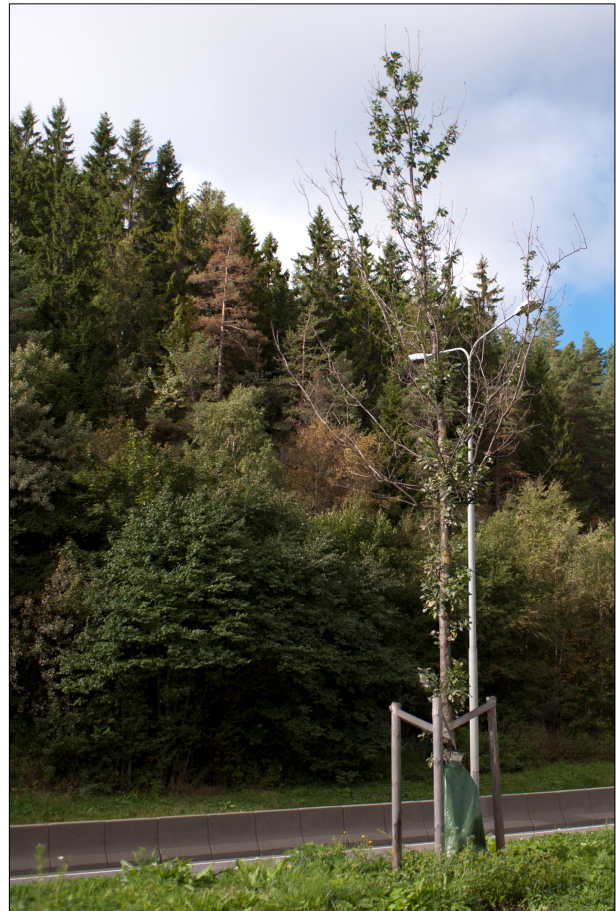
De to sommereikene var skadet etter vinteren 2012–2013, og den ene ble felt (Figur 104). Skuddlengdene på trærne ble kortere etter planting, men økte i 2013 (Tabell 26). Kronene var svært redusert den andre sesongen, og flere steder på de to trærne ble det observert misfargede sjatteringer og sopp i barken med dødt kambium under (Figur 105).

Figur 104. Sommereik med svært skadet og redusert krone. Treet ble felt. Se Figur 106 og Figur 107 (19.9.13).

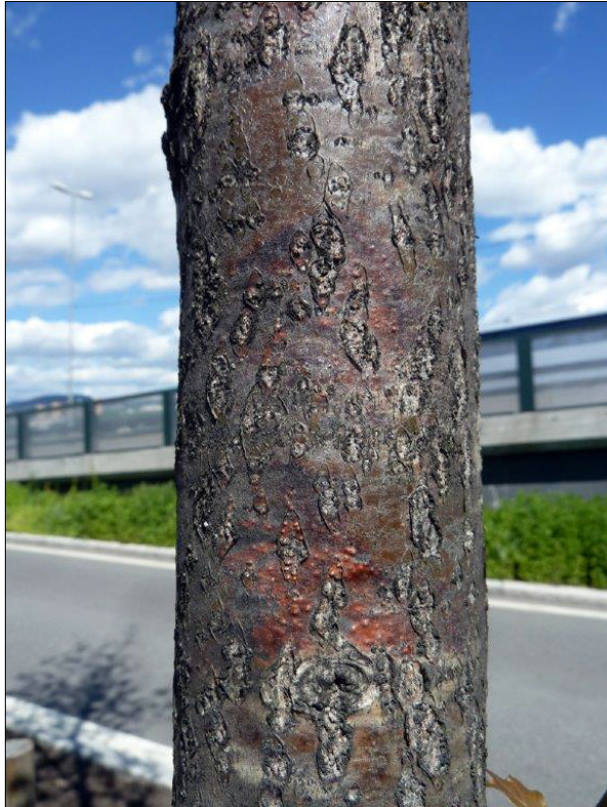
**Figur 105.** Misfargede sjatteringer og uregelmessigheter, trolig sopp, på stammen hos sommereik sommeren 2013. Bildet er ikke fra Skullerud. Foto: Ingjerd Solfjeld

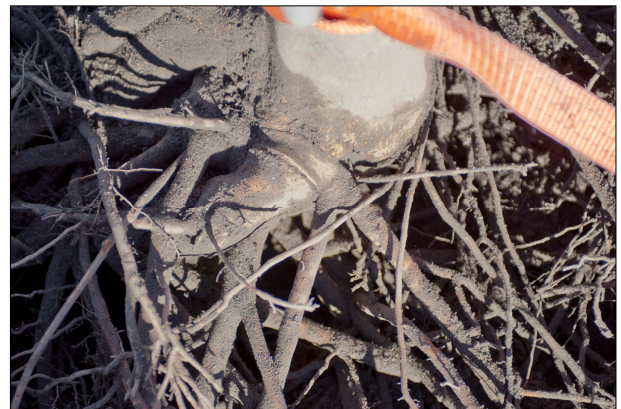
På treet som ble felt, var det ingen synlige spor etter skadedyrgnag, men en tredel av rot-systemet var spist opp (Figur 106). Flere røtter var døde, og enkelte røtter var fastgrodd i en rotsnurr (Figur 107).

**Figur 107.** Til høyre: Rotsnurr på sommereik (9.10.13).
