Masteroppgave 2017 30 stp
Institutt for plantevitenskap

Registrering og evaluering av vegetasjon på norske jernbanestasjoner

Registration and evaluation of vegetation at
Norwegian railway stations

Martin Dalehaug
Grøntmiljø

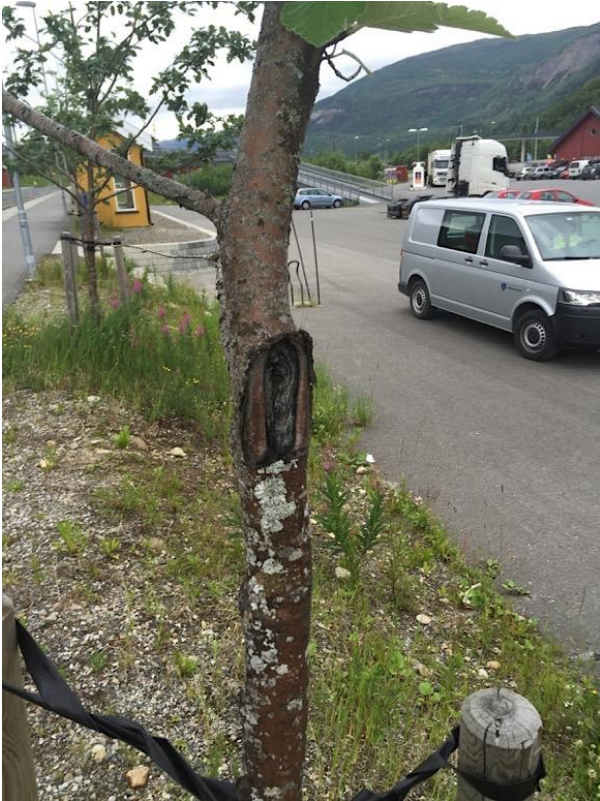
Bilde 4.2: Manglende beskjæring på svenskasal (*S. intermedia*) har ført til at greinen har revnet, på Røkland stasjon. Foto: Martin Dalehaug

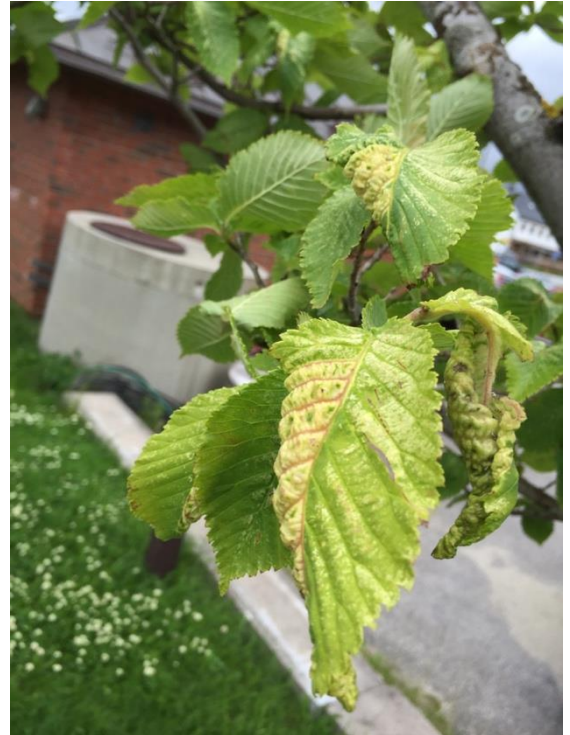
Bilde 4.26: Alle almetrærne (*U. glabra*) var utsatt for ripsrotlus (*Erisoma ulmi*) og enkelte viste tegn til almesikade. Dårlig vitalitet. Foto: Martin Dalehaug

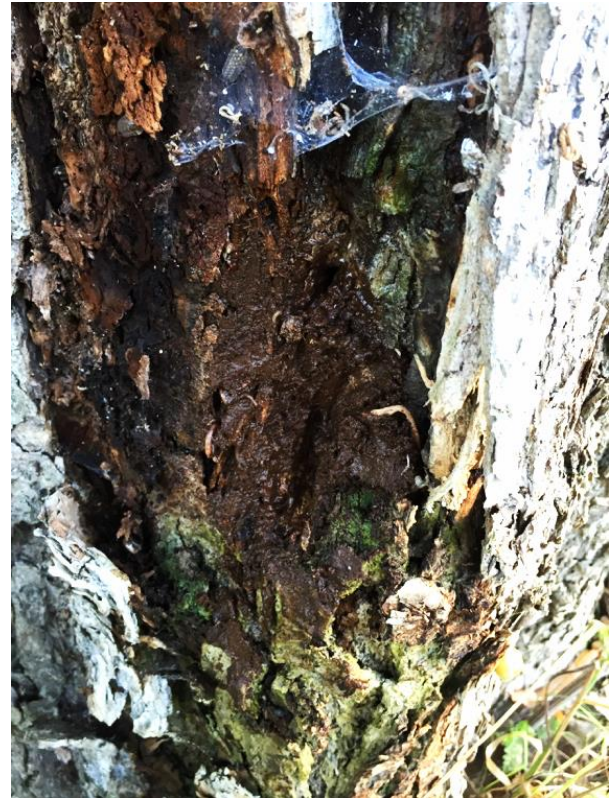
Bilde 4.34: Mekanisk skade som har ført til råteangrep på alm (*U. glabra*). Foto: Martin Dalehaug
