**Masteroppgave 2021 60 stp**

## **Slitasjeutvikling på stier og leirplasser i Femundsmarka nasjonalpark over 30 år**

Development of vegetation and soil impacts on  
trails and campsites in Femundsmarka National  
Park during 30 years

**Sindre Kolstad Valan**

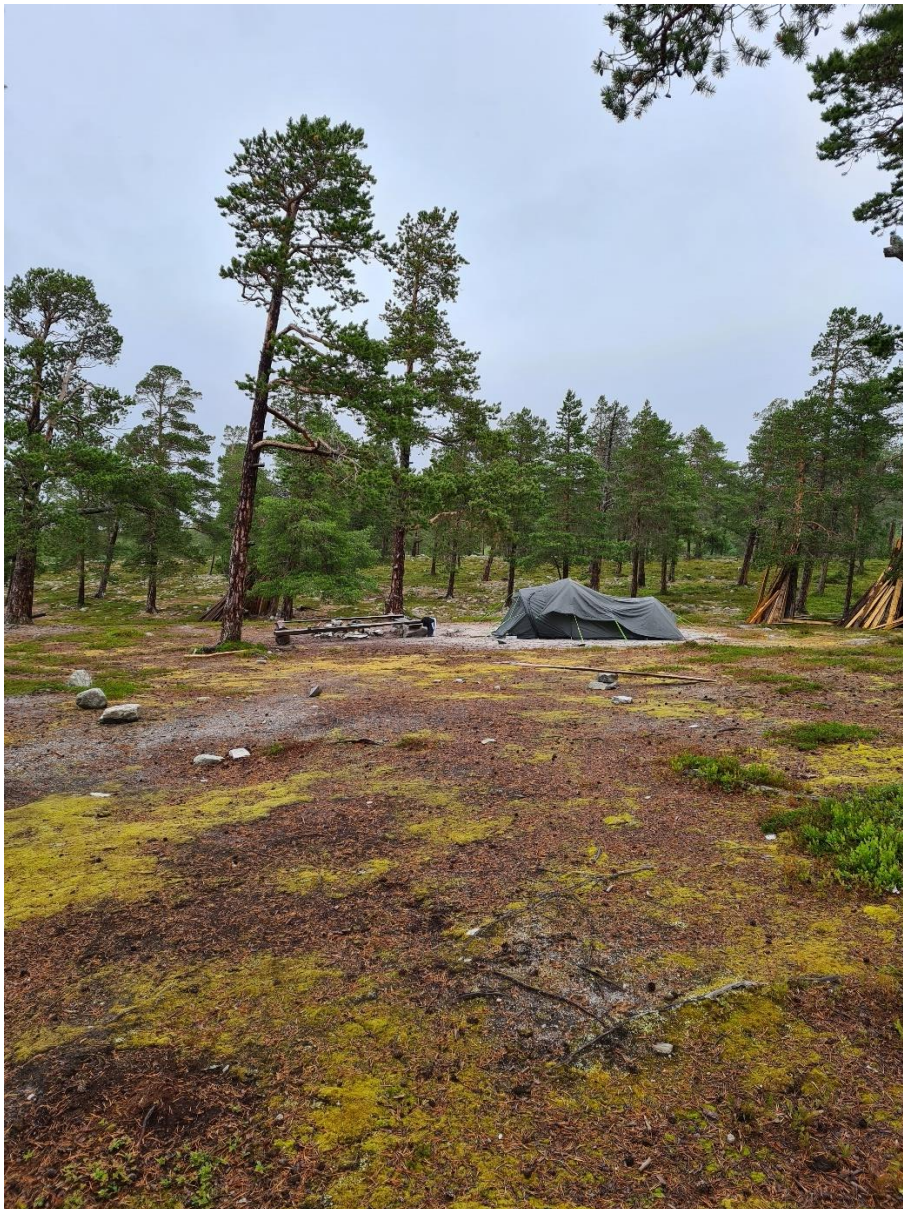
**Figur 7.** Røsanden var det studieområde med størst vegetasjonsfritt areal totalt og med flest antall leirplasser. Foto: S. Valan.

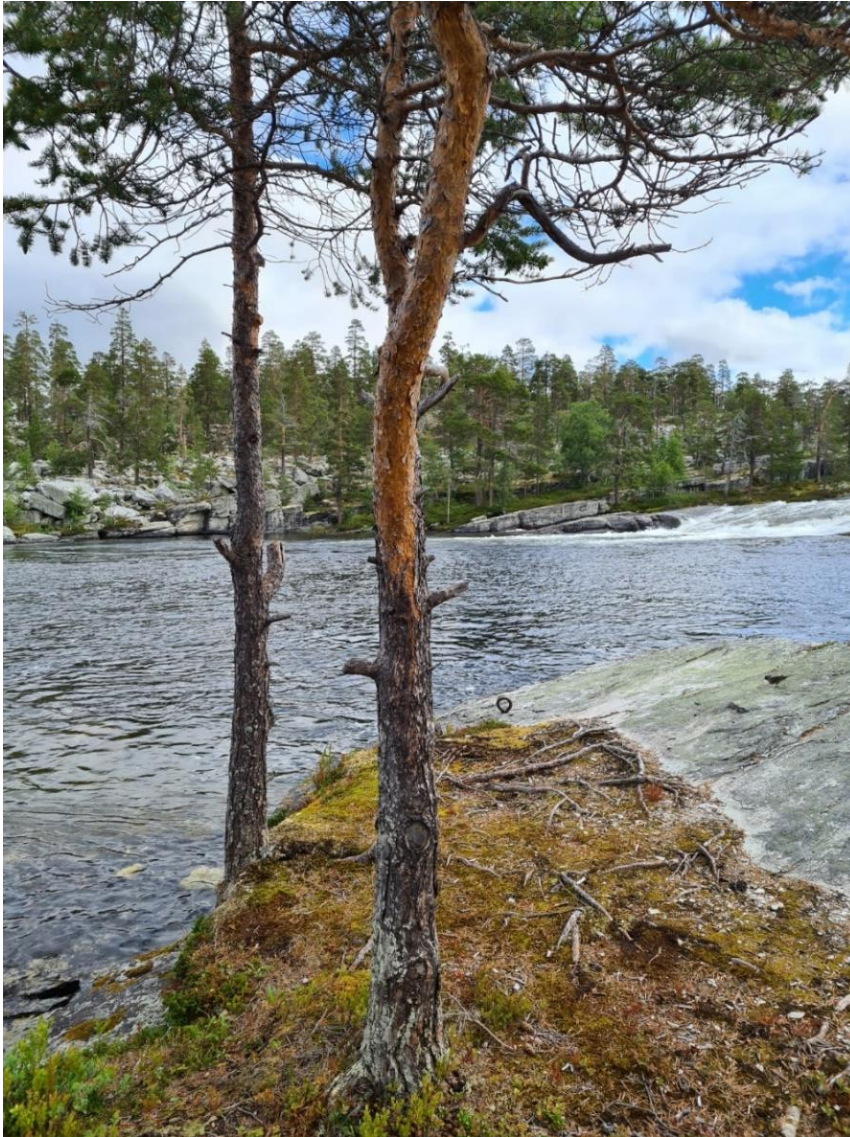
Den mest typiske skaden på trær var brekt grein (tabell 6, figur 8). I en skjønsmessig vurdering av gjennomsnittlig alder på skader på trær, var 19 % 0-2 år, 46 % var 2-5 år og 35 % var 5 år eller eldre (tabell 7). Ved Røsanden var den største andelen skader 5 år eller eldre. På Røvolfjellet var ingen skader eldre enn 5 år. Det var ulik fordeling av alder på de ulike skadene (tabell 8). *Brekt grein* og *avsagd grein* hadde flest skader som var 2-5 år. *Nevertekt* hadde flest som var 0-2 år. *Sår fra sag, kniv, øks* hadde flest som var 5 år eller eldre.

**Figur 8.** Den mest typiske skaden på trær var brekte greiner, som på disse to trærne ved en leirplass langs Røa. Foto: S. Valan.

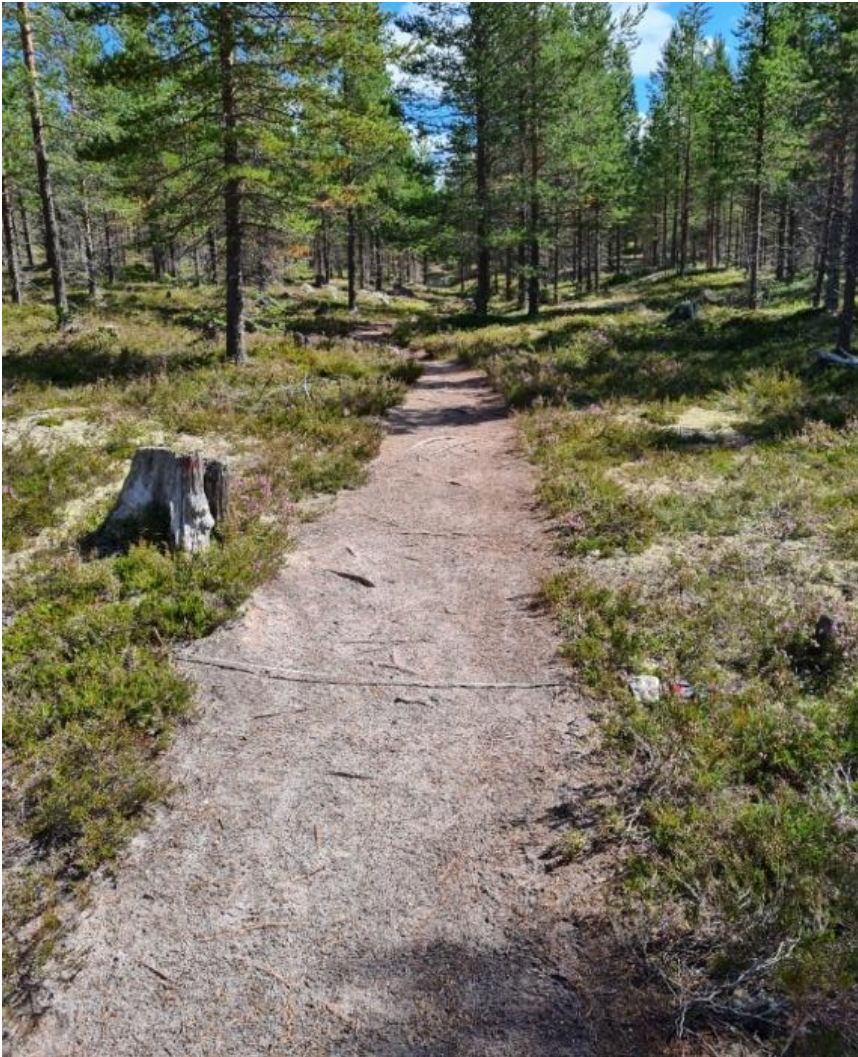
**Figur 9.** Store deler av stien var tydelig kanalisierende og robust mot ferdsel. Foto: S. Valan.

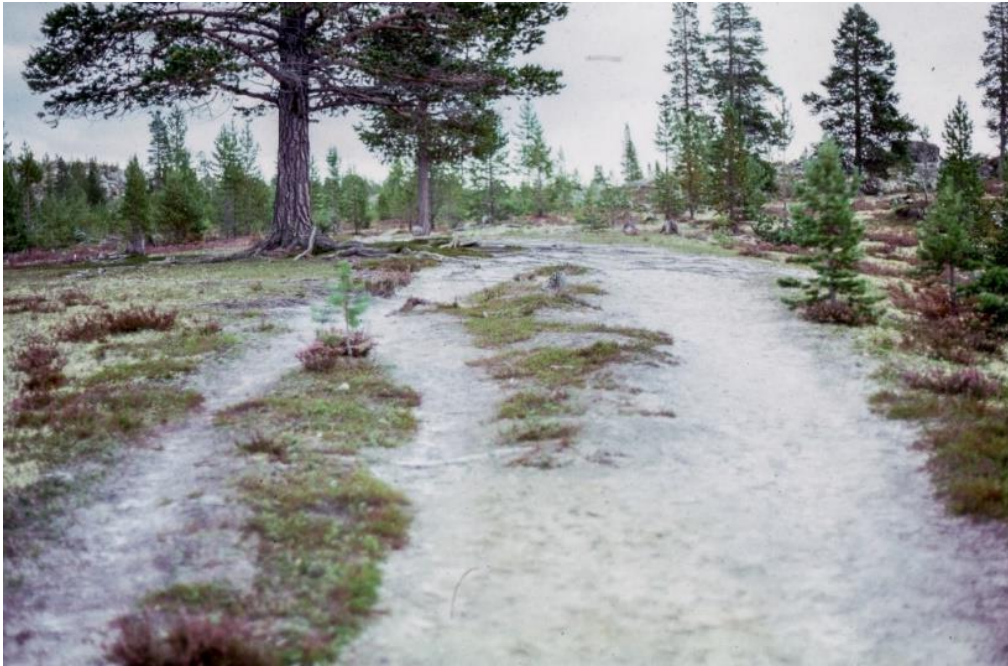
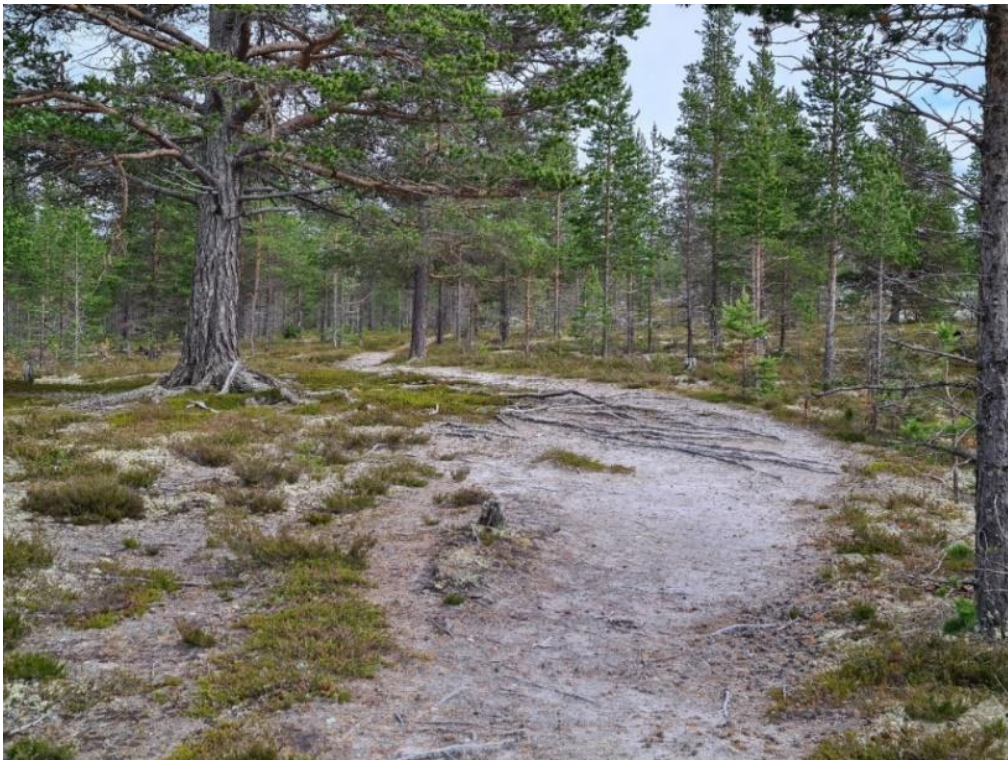
Punkt 1 ligger i en T4-C-9 lyngskog med substrat bestående av sand og grus. Området er preget av et tynt vegetasjonsdekke. Fra 1988 til 2020 har den totale stibredde ved punkt 1 gått ned fra 420 cm til 320 cm, en reduksjon på 24 %. I 1988 bestod punkt 1 av tre stier, som nå har blitt til to stier (figur 14). Også punkt 2 og 3 ligger i en T4-C-9 lyngskog. Fra 1988 til 2020 har den totale stibredde gått ned fra 205 cm til 175 cm ved punkt 2, en nedgang på 15 %. Fra 1988 til 2020 har den totale stibredde gått ned fra 200 cm til 190 cm ved punkt 3, en nedgang på 5 %. Stipartiet bærer tydelig preg av gjengroing (figur 15).

**Figur 14.** Tydelige tegn på gjengroing av den nedlagte stien ved punkt 1. Det øverste bildet er tatt i 1988 og det nederste bildet er tatt i 2020. Foto: Øverst, E. Nisja. Nederst, S. Valan.

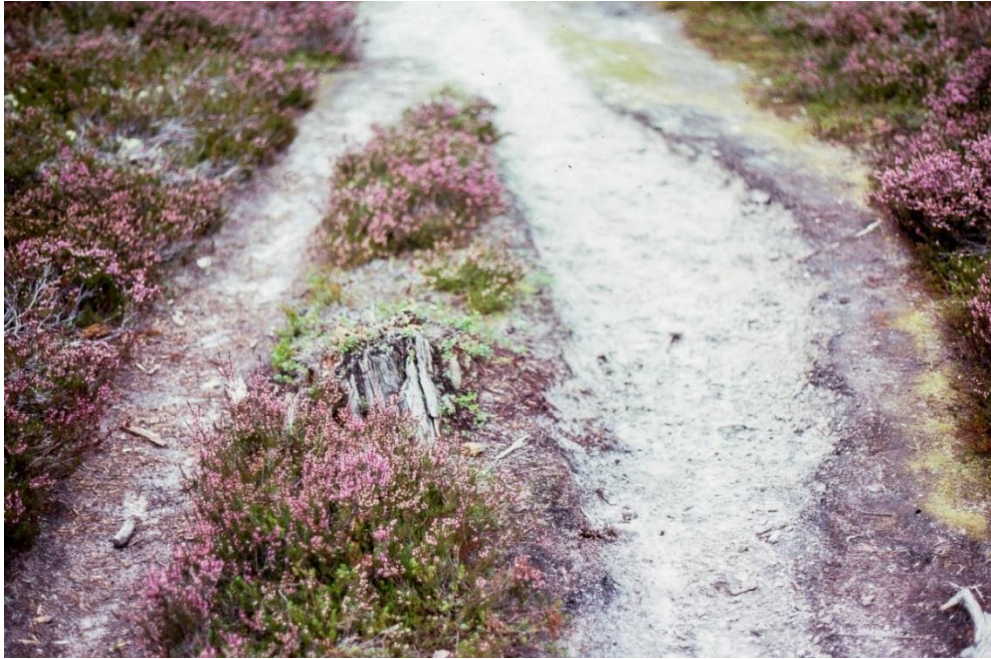
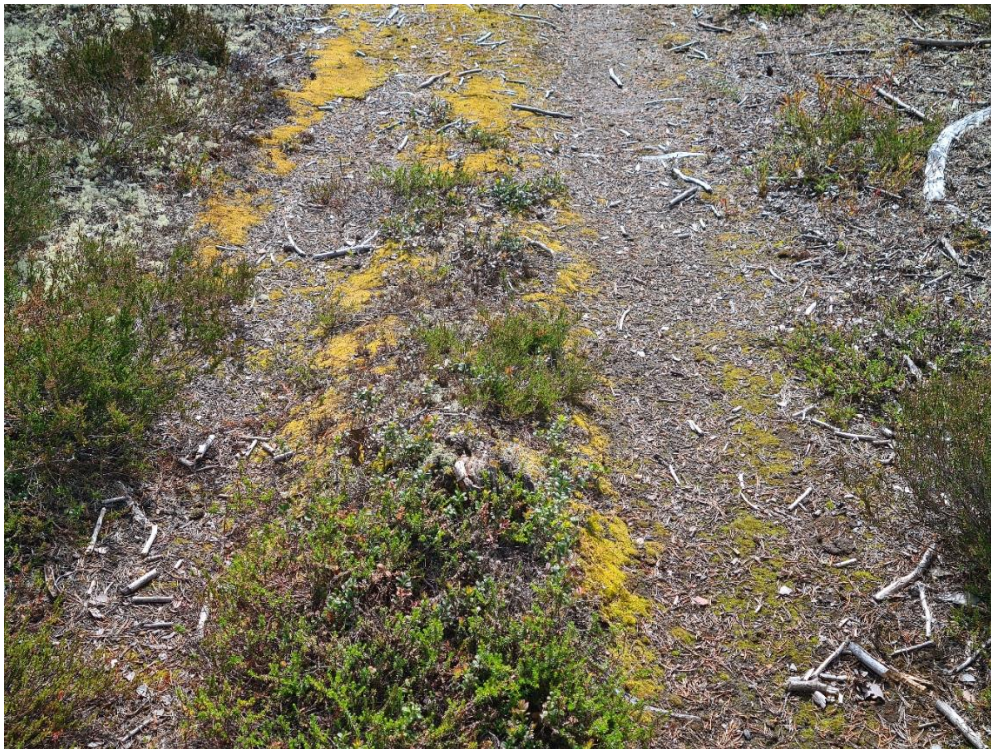
**Figur 15.** Tydelige tegn på gjengroing av den nedlagte stien ved punkt 3. Det øverste bildet er tatt i 1988, og det nederste bildet er tatt i 2020. Foto: Øverst, E. Nisja, Nederst, S. Valan.

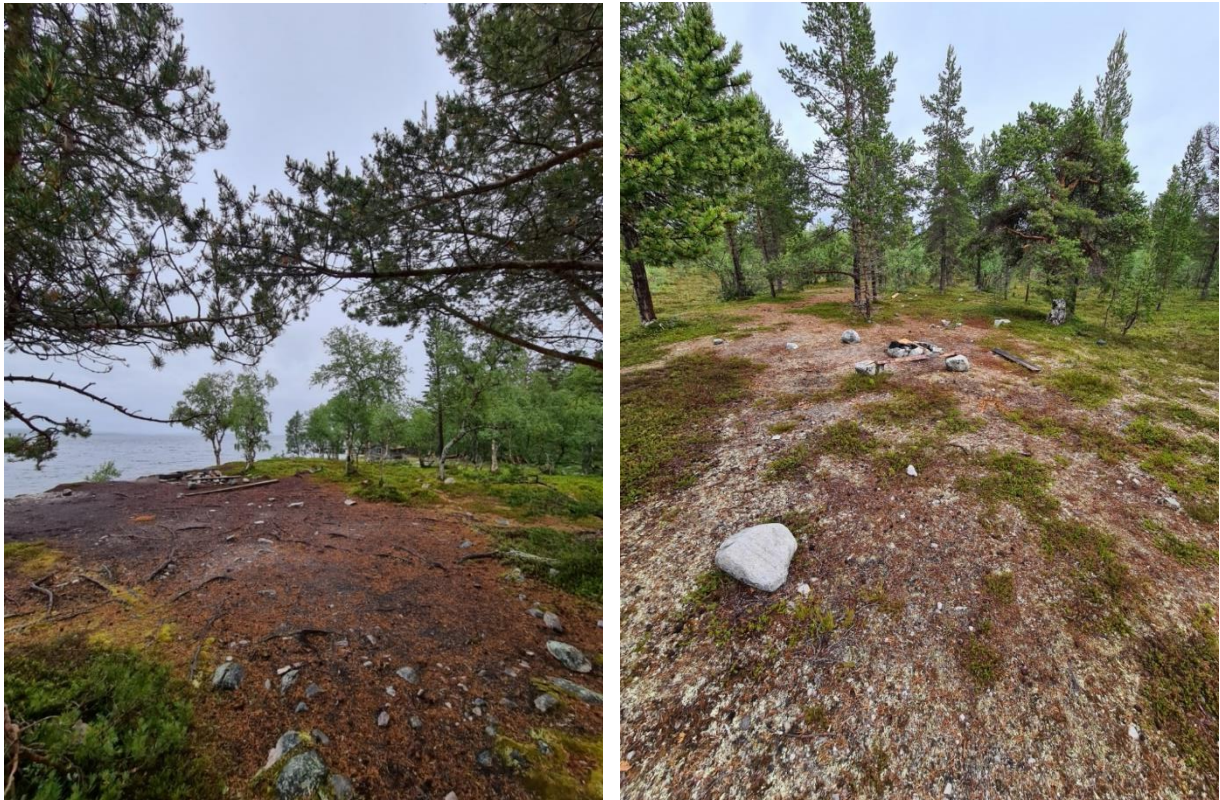
**Figur 17.** Ved Røsanden hadde leirplassene sør for utløpet til Røa (t.v.) en økende slitasjeutvikling, mens leirplassene i nord (t.h.) hadde en avtagende slitasjeutvikling. Foto: S. Valan.

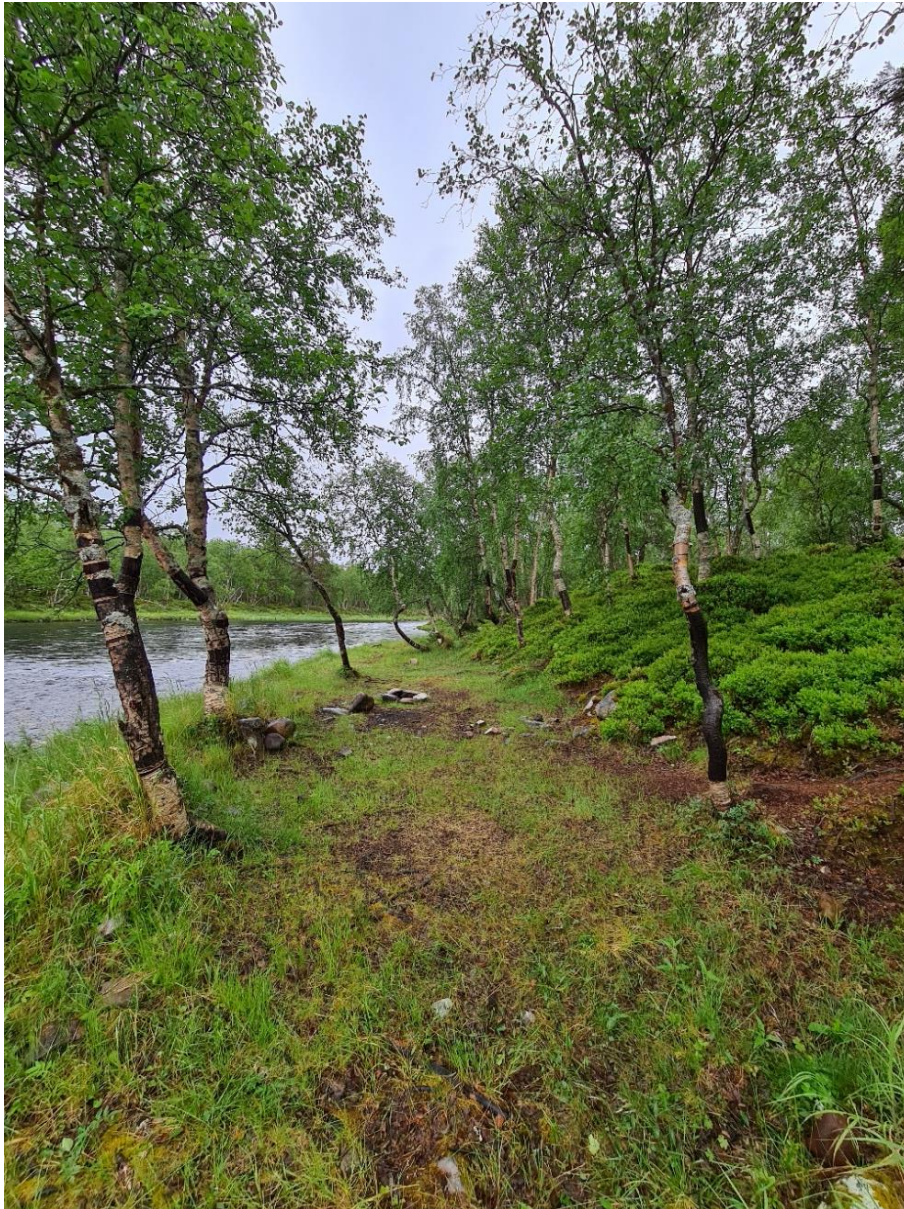
**Figur 18.** Leirplass ved Røsanden med en antatt avtagende slitasjeutvikling som har ført til revegetering. Foto: S. Valan.

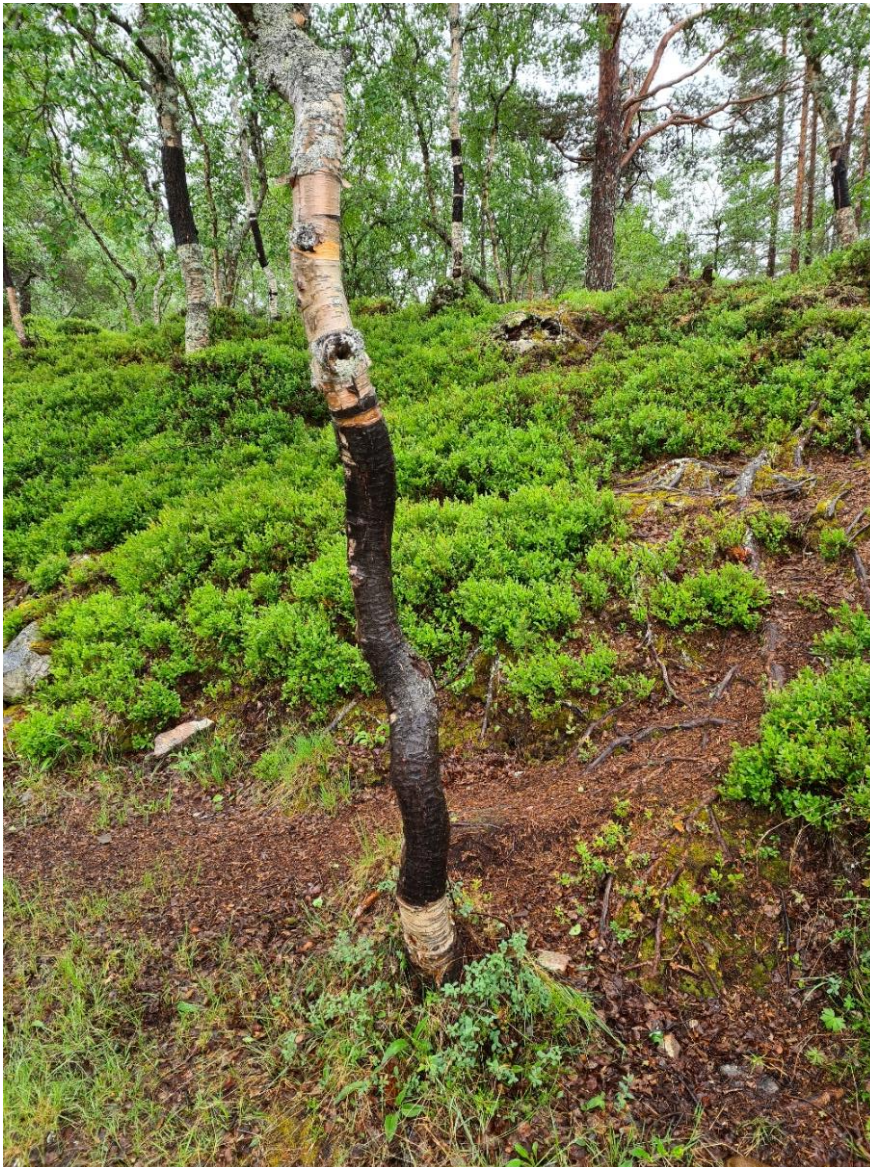
tre hadde svært få greiner og kvister igjen i normal høyde for en person. En leirplass ved Røsanden hadde et stort antall trær som var nevertekt og hvert tre hadde en høy prosent nevertekt (figur 19). Behovet for ved fører til at de besøkende stadig må gå lengre unna leirplassen for å skaffe seg ved. Sjansen er dermed stor for at trær med lengre avstand fra leirplassen er skadet. En buffersone på minst 10 meter utenfor selve leirplassen i overvåking av skader på trær, vil enda bedre kunne fange opp utviklingen i skader.

**Figur 19.** Nevertekt er en skade som er godt synlig, som på denne leirplassen ved Røsanden. Ved denne leirplassen var det flere skadde trær utenfor buffersonen for registrering av skader. Foto: S. Valan.

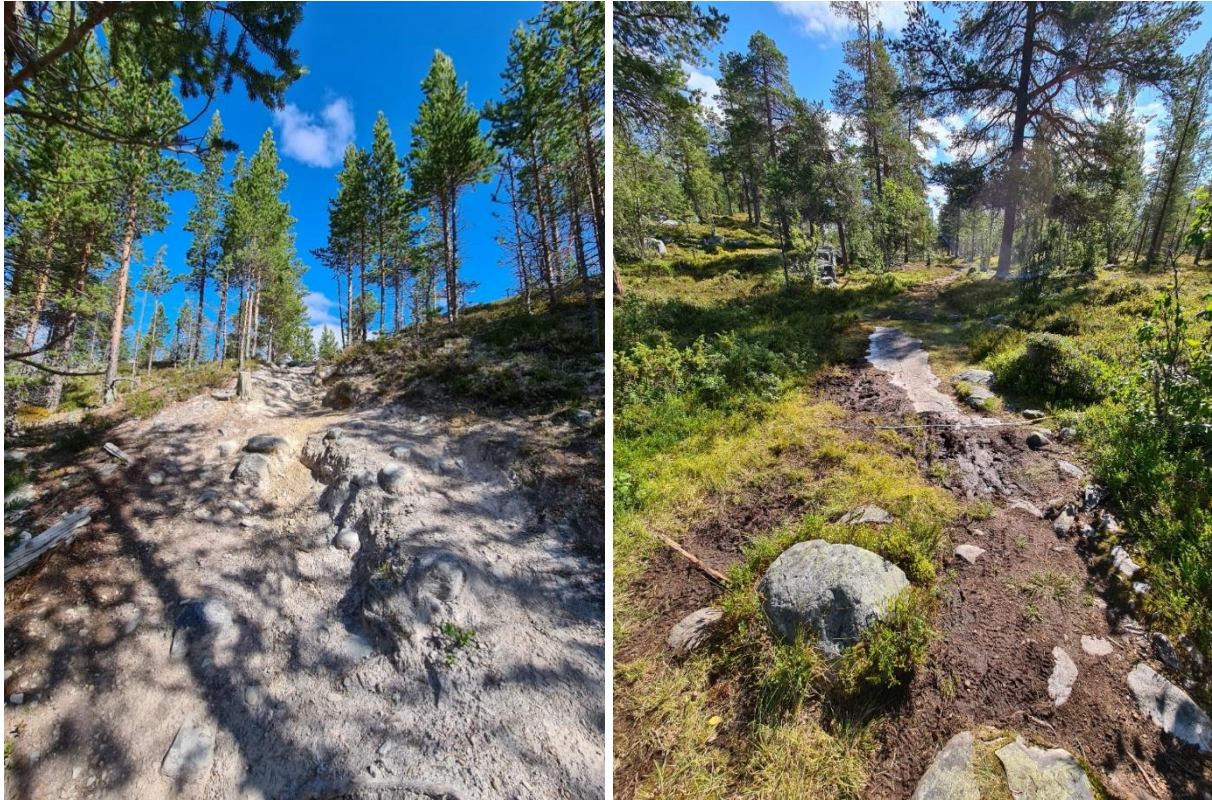
**Figur 20.** Bratte skråninger med ustabil substrat (t.v.) er sensitive ovenfor ferdsel, men også for sekundær vær- og vinderosjon. Fuktige områder som myr og fuktig (t.h.) er sensitive ovenfor ferdsel, og blir da ofte bredere. Foto: S. Valan.
