UNIVERSITETET FOR MILJØ- OG BIOVITENSKAP

Denne masteroppgaven er skrevet ved Institutt for husdyr- og akvakulturvitenskap ved Universitetet for miljø- og biovitenskap på Ås, 2013. Med denne avslutter jeg mine seks år som student på Ås. Etter å ha studert tre år matvitenskap ved Institutt for kjemi, bioteknologi og matvitenskap, gikk veien videre ned til IHA og husdyrvitenskap sto for tur. Tre nye år har gått og her er jeg og skal avslutte min mastergrad. Det har vært en lang, lærerik og spennende studietid som jeg aldri kommer til å glemme.

## **2 Gulvtyper: Alternative gulvtyper i trafikkarealet.**

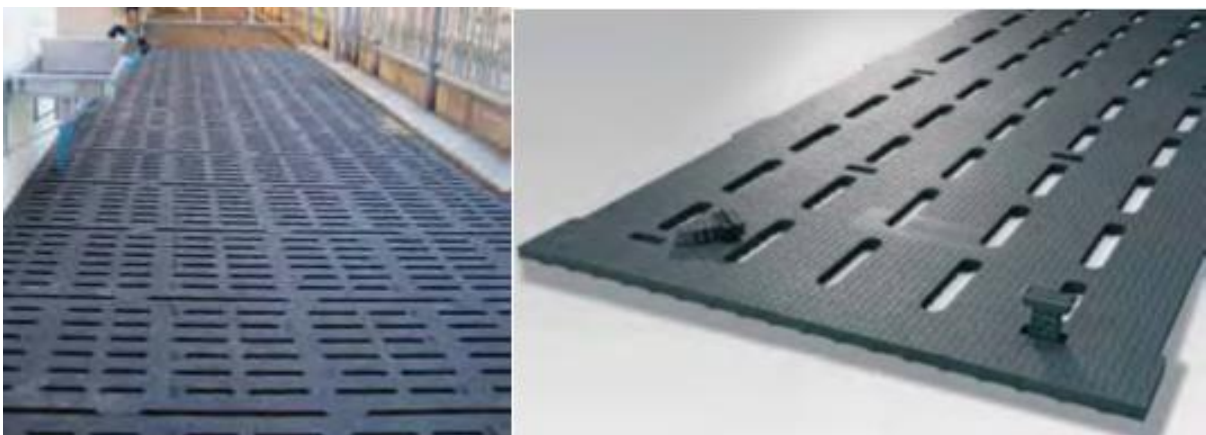
**Figur 2: Gummibelegg til spaltegulv (Kraiburg 2011).**

Det er utformet gummimatter som kan ligge over spaltegulv (figur 2). Mattene blir produsert i forhold til hvilken type spaltegulv (bredde/ spalteåpning) det er i fjøset. Ved bruk av gummimatter på spaltegulv er det viktig at spalteplankens funksjon opprettholdes, og gummimattene må tilpasses deretter. Langsgående riller eller knotter på undersiden av gummimattene bidrar til å øke gulvets elastisitet ved å gi etter når det blir utsatt for belastning. Gummitykkelsen varierer mellom 10-20 mm. Tykkelsen og gummitype øker gulvets elastisitet. Det er vanlig å feste gummibelegget med gummisømmer eller metallspenner. Overflaten på mattene må ikke være for glatt og det krever oppmerksomhet i forhold til klauvstell og skliskader hos dyrene (Mattilsynet 2010).

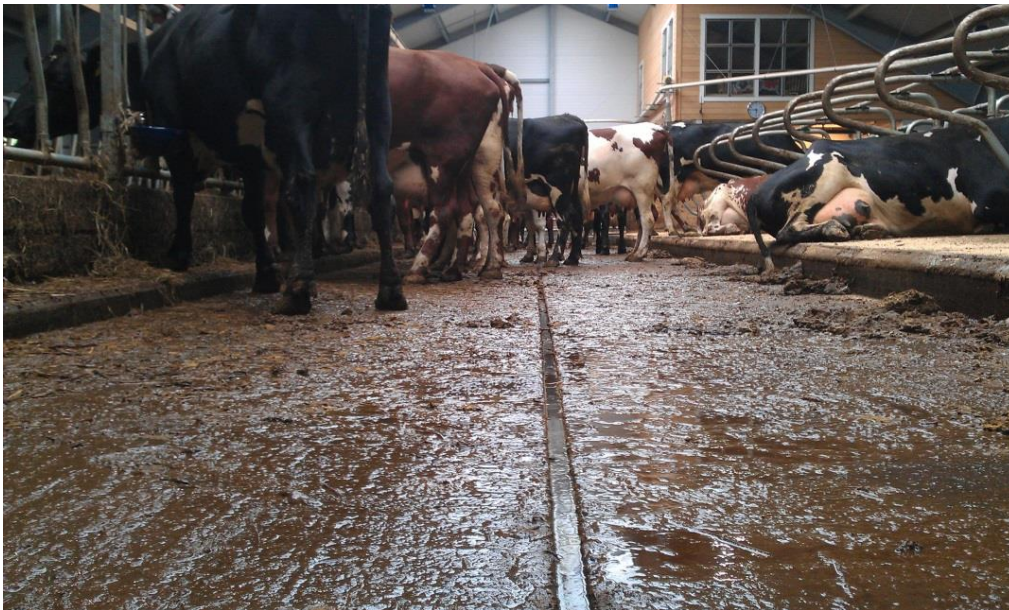
Figur 3: Tverrfall på heldekkende gummigulv.

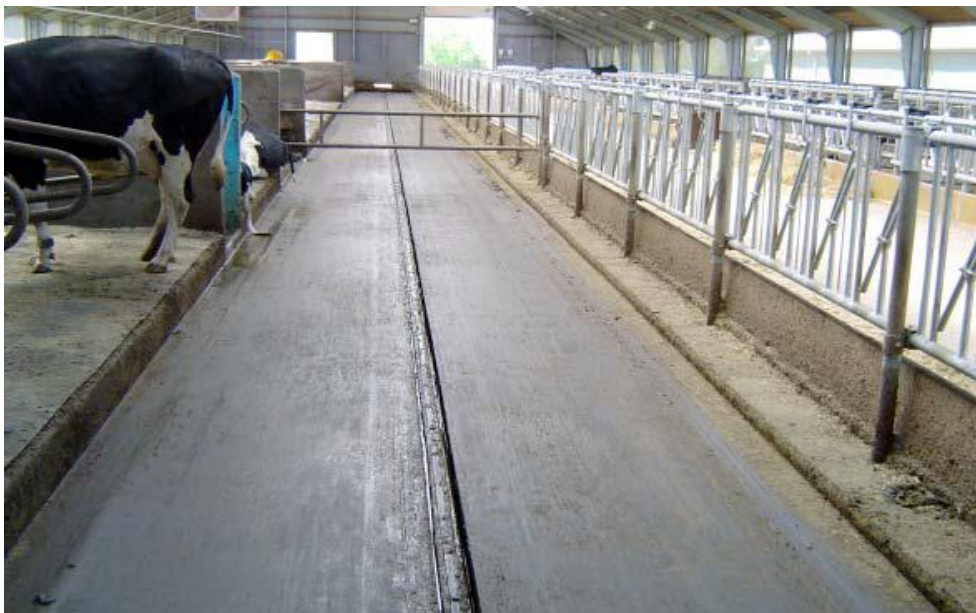
**Figur 5:** Trafikkareal med støpeasfalt (Frederiksen et al. 2005).

Støpeasfalt er et asfaltprodukt som består av bindemiddelet bitumen og tilslagsmaterialer som sand, graderte slitesterke- og knuste steinmaterialer (for eksempel fint oppmalt kalkstein). Denne sammensetningen gir et belegg fritt for hulrom som dermed er vanntett. Støpeasfalten blir lagt som et tynt lag (3-5 cm) over grovstøpt betong (SNL 2013) (figur 5). Den er syrefast og krever ikke etterfølgende kostbare epoksybelegg eller andre overflatebehandlinger (Frederiksen et al. 2005). Støpeasfalt er sårbart for fysiske påkjenninger og er derfor ikke så godt egnet til områder hvor det blir benyttet traktor eller lignende til å skrape ut gjødselen. De totale anleggskostnadene gjør dette til en kostbar løsning (Ruud et al. 2005).

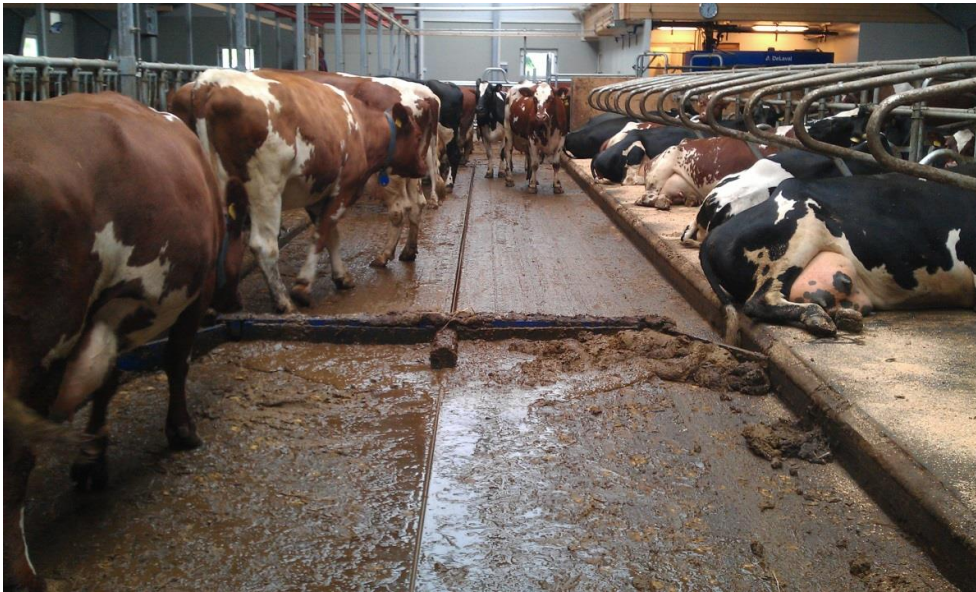
**Figur 6: Saktegående gjødseltrekk.**

Trafikkarealet med tett gulv kan holdes rent enten manuelt, med traktor eller med saktegående gjødseltrekk. Ved bruk av traktor er en avhengig av at det er plass og muligheter til å komme seg inn og ut av bingen. Saktegående gjødseltrekk (figur 6) kan være hydraulisk, tau, wire eller kjetting. Disse beveger seg i sakte fart fra den ene enden av trafikkarealet til den andre.

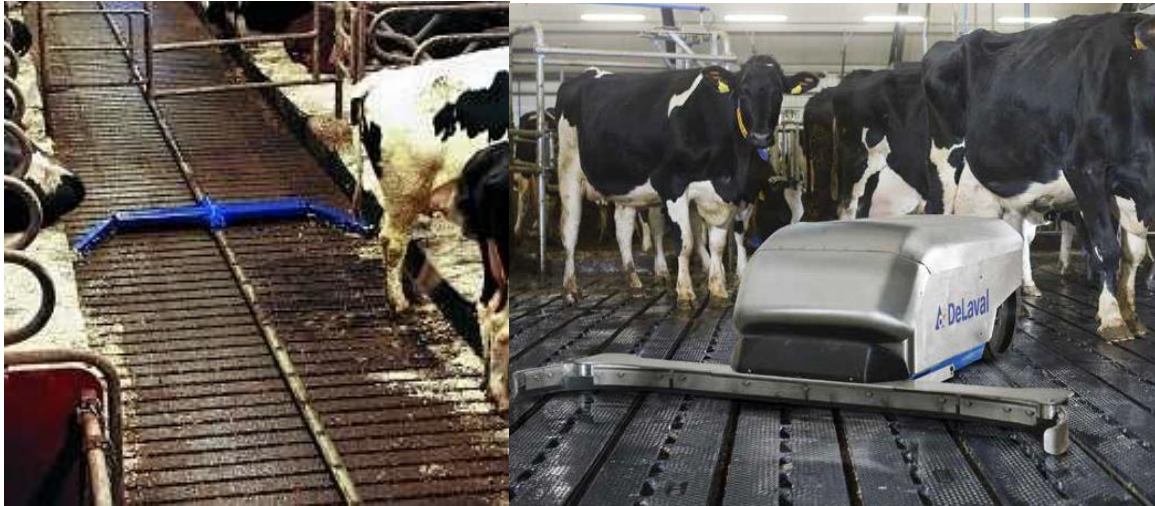
Figur 7: Hydraulisk gjødselskrape til venstre (Mælen 2009) og robotskrape til høyre (DeLaval 2012).

Skraping av drenerende gulv kan gjøres manuelt eller mekanisert (hydraulisk eller wiredrevet). Gårdbrukeren kan selv gå med en skrape og skyve gjødselen ned i spalteåpningene. Ved mekanisert skraping er den hydrauliske sylindren festet ved skrapen, som forflytter seg fram og tilbake, steg for steg. Den midtre delen er normalt plassert i en fordypning midt i gangen, men kan også monteres direkte på spaltegulvet i en eksisterende gang (figur 7) (Mælen 2009). Det kan også brukes gjødselrobot (figur 7), som er små selvgående maskiner som kjører gjennom løsdriften etter ett eller flere forprogrammerte ruter. Robotene fungerer best når det ikke er alt for mye gjødsel. Siden disse kan programmeres, kan gå de oftere på de områdene hvor det samler seg mest gjødsel (Oostra et al. 2006).

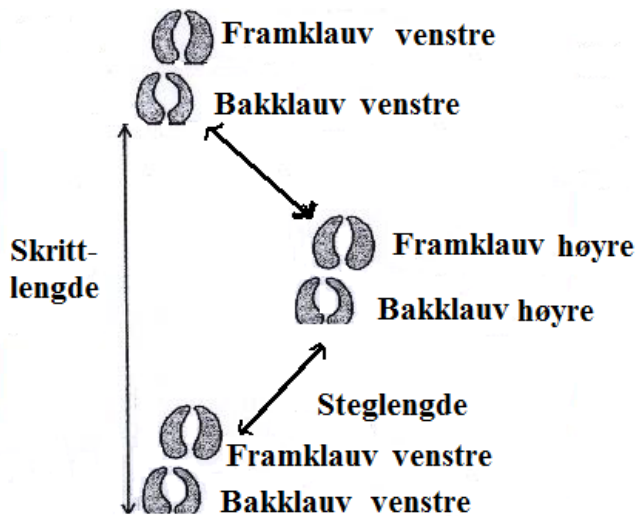
Figur 8: Spormåling av skrittlengde og steglengde.

Skrittlengde defineres som avstanden mellom to etterfølgende avtrykk av venstre og høyre bakbein. Steglengde defineres som avstanden mellom to etterfølgende avtrykk av det samme bakbeinet (figur 8). Ganghastighet defineres som den hastigheten en ku bruker fra første til siste steg på en gitt lengde, for eksempel ved en 10 meter rett strekning. Ganghastighet også

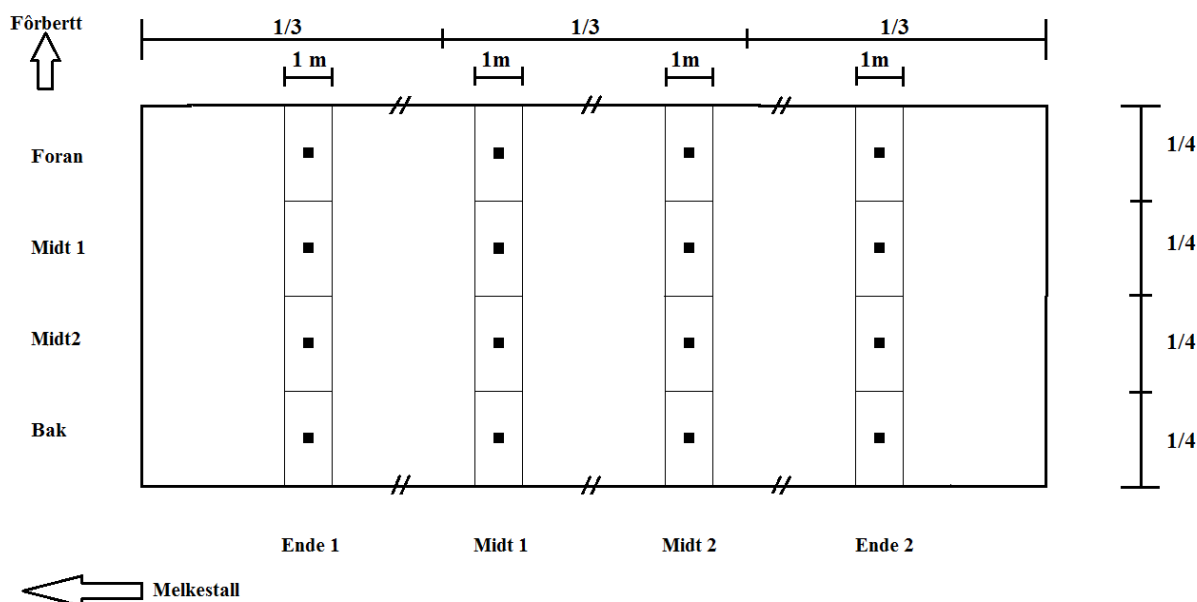
Figur 9: Oversikt over hvor målingene ble utført.

Registreringene ble utført en time etter at gjødseltrekket hadde blitt kjørt. Mengde møkk og urin ble kartlagt i trafikkarealet ved 16 felter. Trafikkarealet ble delt inn i 4 deler som ble kalt; «ende 1», «midt 1», «midt 2» og «ende 2». I hver av disse delene ble det tatt 4 målinger, foran (nærmest fôrbrettet), midt 1, midt 2 og bak (lengst fra fôrbrettet). Alle felter var 1,0 meter brede og dekket trafikkarealets bredde. Det ble registrert dybde møkk/ urin i hver av de 16 (4x4) feltene i trafikkarealet ved bruk a linjal/ tommestokk og angitt i mm (figur 9). I tillegg ble det registrert hva slags type areal målingen er målt ved siden av; fôrbrett, gangareal, kraftfôrautomat, liggebås, tverrgang, vann eller vegg. Dette ble ført opp i et registreringsskjema, se vedlegg 3.

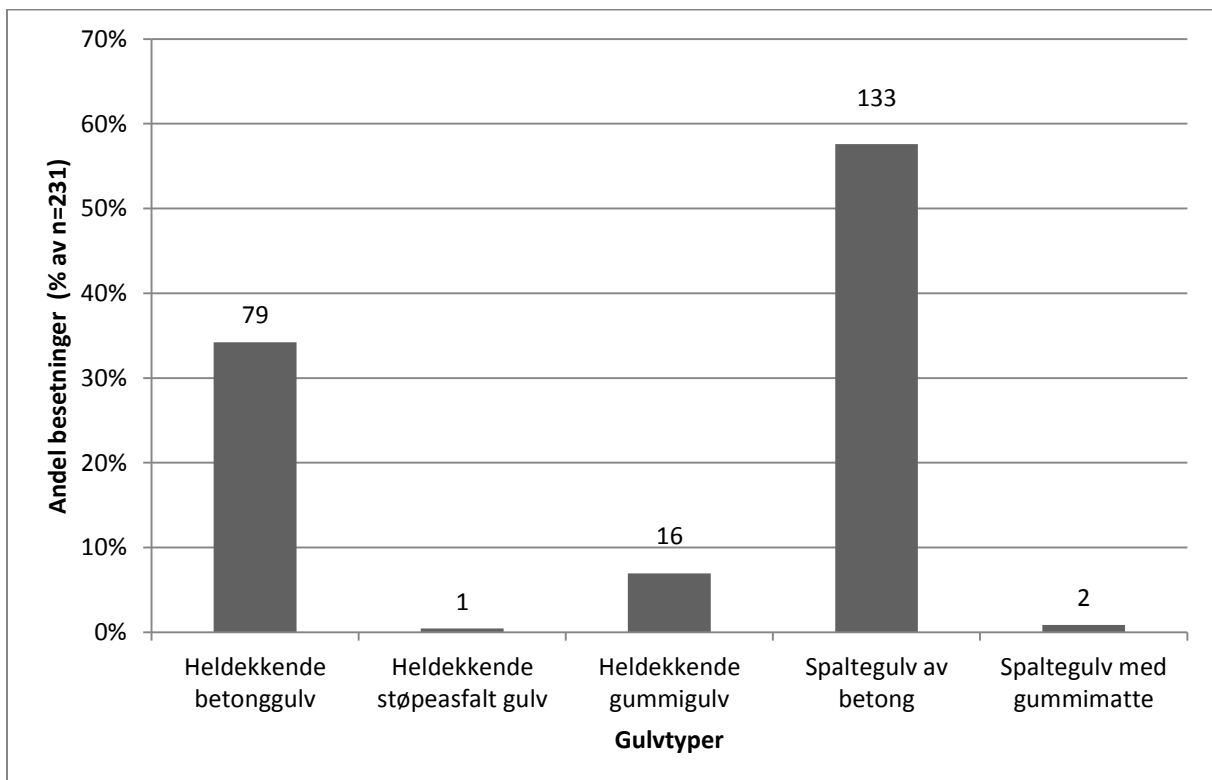
Figur 10: Fordeling av besetninger med ulike gulvtyper i trafikkarealet (n=231).

Nesten 60 % av besetningene (133 stk.) hadde spaltegulv av betong i trafikkarealet, mens 34,2 % (79 stk.) hadde heldekkende betonggulv (figur 10). I 6,9 % (16 stk.) av besetninger var det heldekkende gummigulv i trafikkarealet, 0,4 % hadde heldekkende støpeasfaltgulv (en) og 0,9 % hadde spaltegulv med gummimatte (2 stk.).

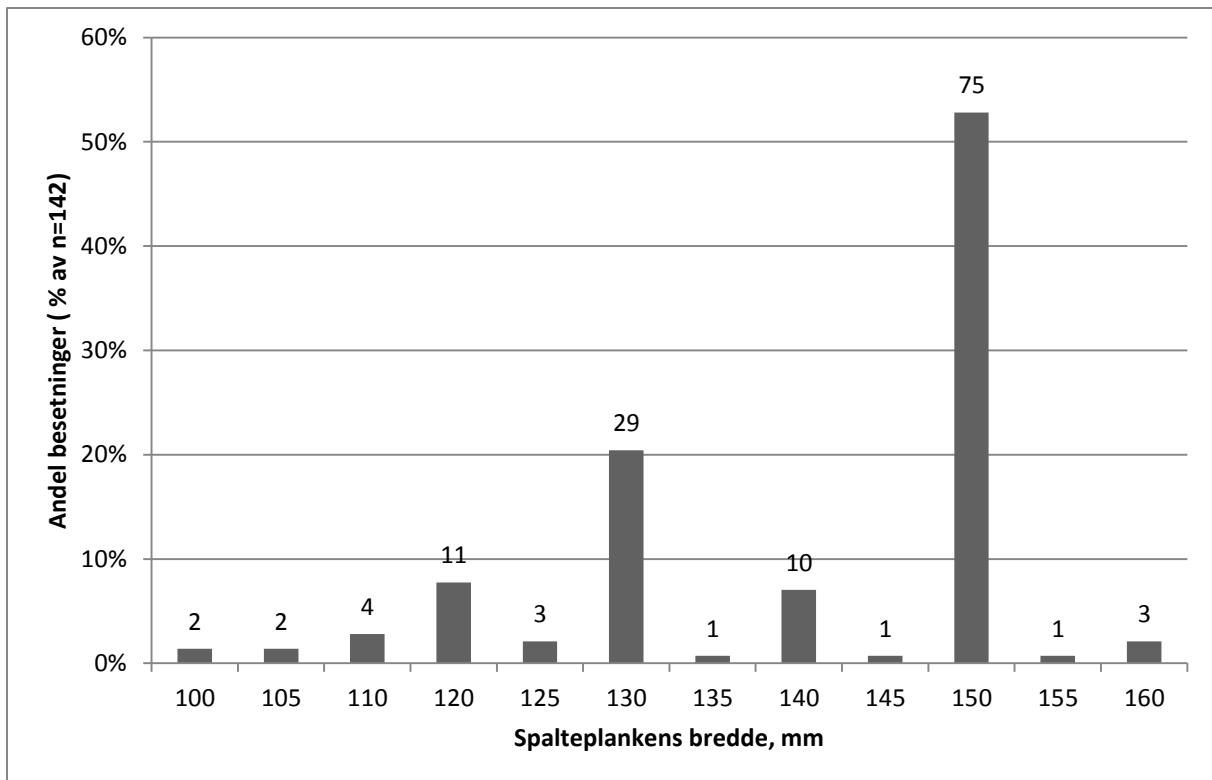
**Figur 11: Fordeling av spalteplankens bredde i millimeter i besetninger med drenerende gulv (n=142).**

Majoriteten av besetninger med drenerende gulv i trafikkarealet hadde spalteplank med bredde på 150 mm (figur 11). Det var fire besetninger som hadde en spalteplankbredde på over 150 mm. I 20,4 % av besetningene (29 stk.) var spalteplankbredden på 130 mm. Det var åtte besetninger som hadde en spalteplankbredde under 120 mm. Bredden på spalteplanken i de forskjellige besetningene varierte fra 100 mm til 160 mm.

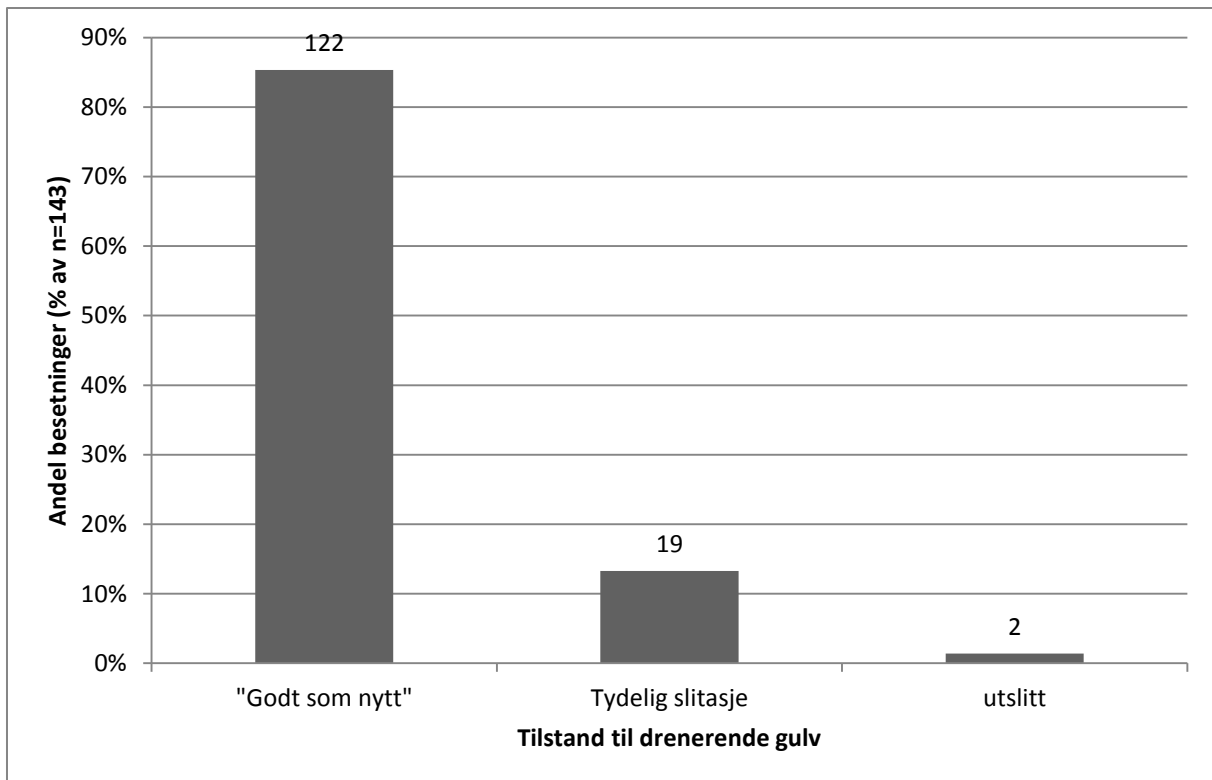
**Figur 12: Fordeling av tilstanden på drenerende gulv i de ulike besetningene (n=143).**

Det var det 85,3 % (122 stk.) som fikk gulvet betegnet som «godt som nytt» (figur 12). Ved 13,3 % (19 stk.) av besetningene var det tydelig slitasje på gulvet og 1,4 % (to stk.) hadde utslitt gulv.

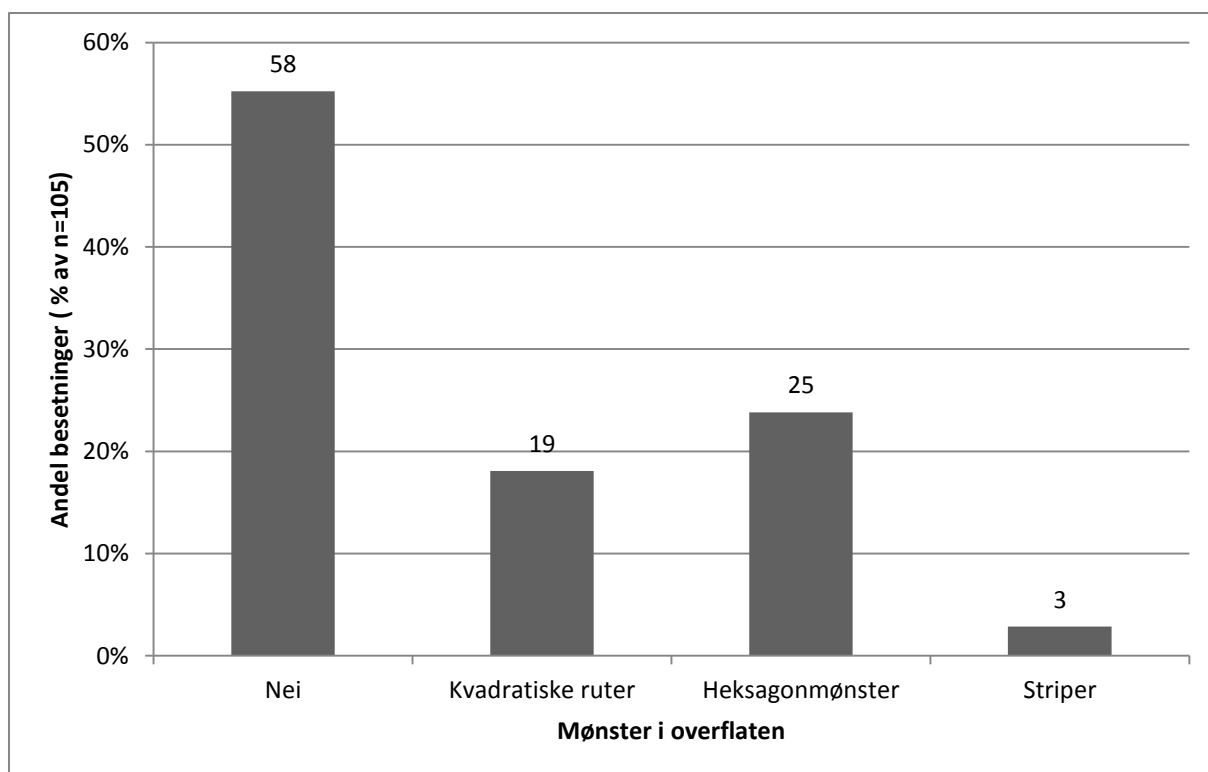
**Figur 13: Fordeling av besetninger med ulike mønster i overflaten på tett gulv (n=105).**

Av de besetningene som hadde tett gulv var det 55,2 % (58 stk.) som ikke hadde mønster på overflaten av gulvet (Figur 13). Det ble registrert heksagonmønster ved 23,8 % (25 stk.) av besetningene, mens det henholdsvis ble registrert kvadratiske ruter og stripemønster i overflaten ved 18,1 % (19 stk.) og 2,9 % (tre stk.) av besetningene. Av de besetningene som hadde tette, mønstrede gulv var det 85,1 % (40 stk.) som var preget og 14,9 % (syv stk.) som var slipt.

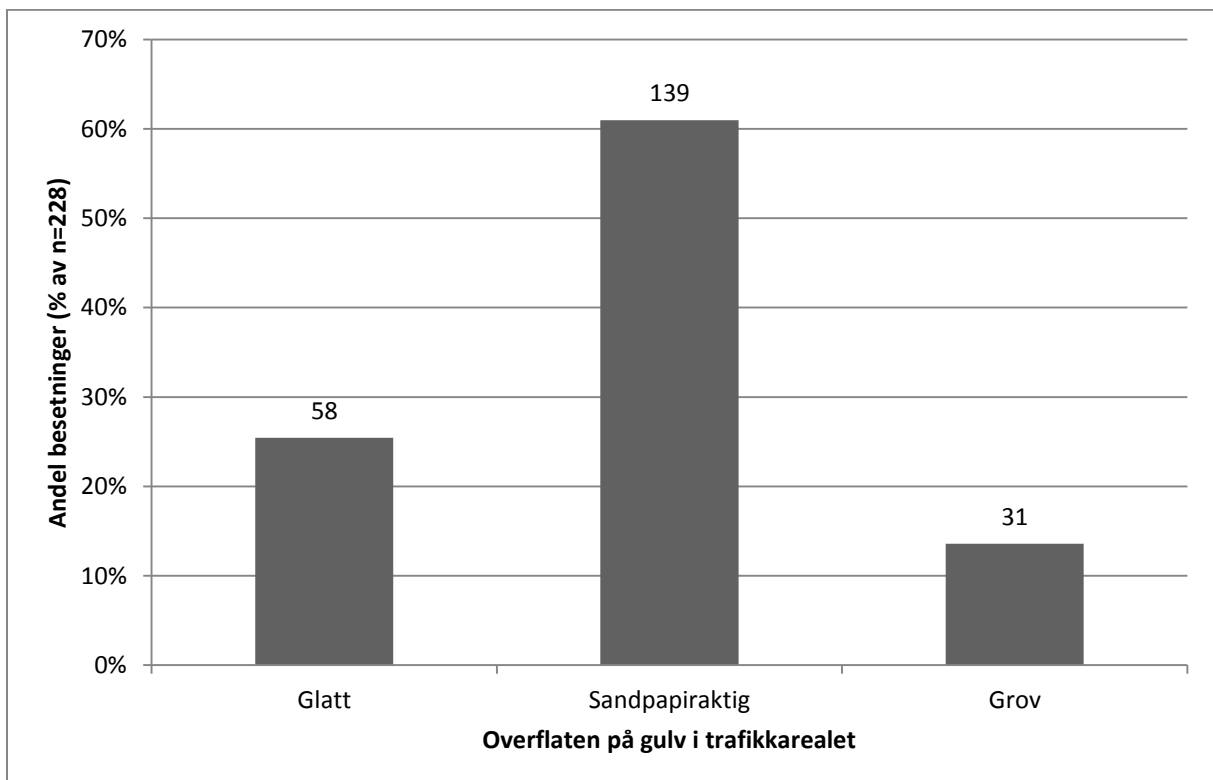
Figur 14: Fordeling av besetninger med ulik overflate av gulvet i trafikkarealet (n=228).

Det ble registrert en sandpapiraktig overflate på gulvet i trafikkarealet ved 60,9 % (139 stk.) av besetningene, mens det henholdsvis ble registrert en glatt overflate og grov overflate ved 25,4 % (58 stk.) og 13,6 % (31 stk.) av besetningene (figur 14).
