UNIVERSITETET FOR MILJØ- OG BIOVITENSKAP

Denne oppgaven ser på problemstillinger rundt lufttetthet i bygg. I hovedsak hva man skal forholde seg til dersom kravet til lekkasjetall ikke nås, og hvor stor betydningen av lufttetthet er i en totalenergisimulering.

Videre gjennomgås to av AF Gruppens prosjekter hvor lekkasjetallene har vært for høye. Her ser man hvilke tiltak som er gjort for å utbedre lekkasjene og hvor mye det har hjulpet på lekkasjetallet. Her vises også hva det gitte lekkasjetallet utgjør for energibruken til leilighetene i praksis.

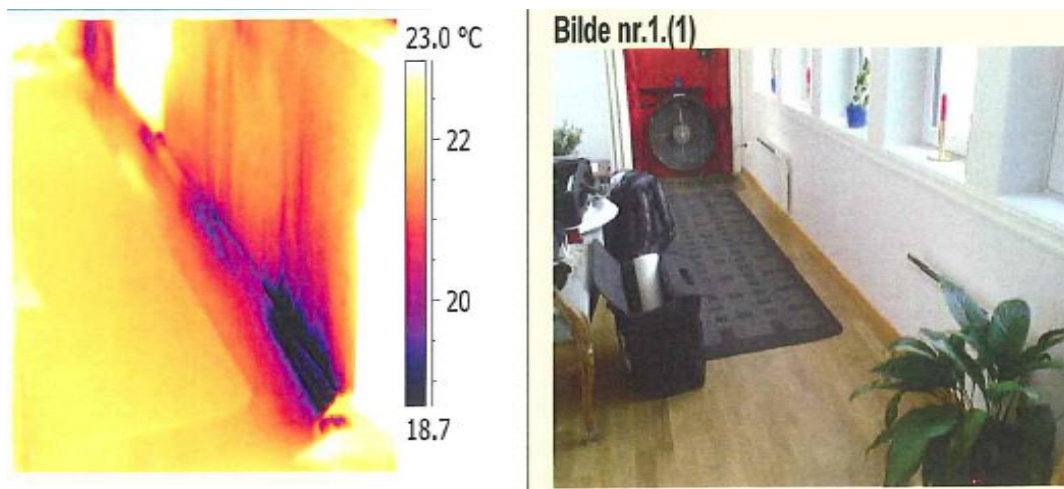
Figur 2.3: Termografering av utetthet langs fotlist.

Ved lokalisering og kvantifisering av luftlekkasjene er det vanlig å sette vifta til "cruising" ved 50 Pa undertrykk. Deretter går man rundt i bygget og leter etter luftlekkasjer med termograferingskamera, røykappull og håndbaken.

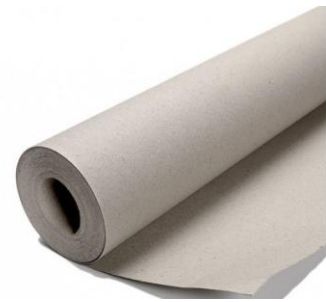
Figur 2.5: Dagens ullpapp brukt i gulv.

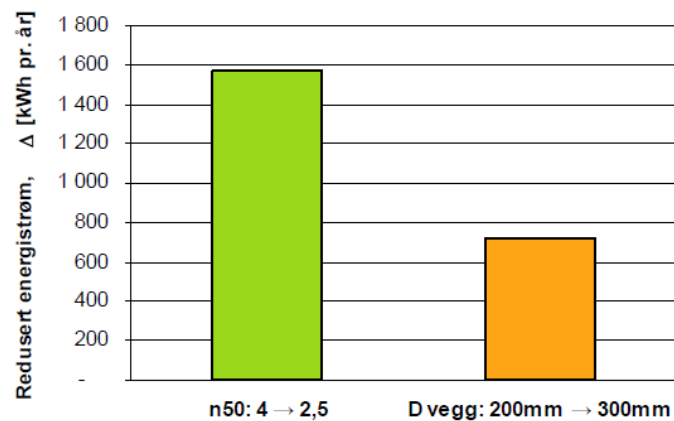
Som vi ser av kravene over, var kravet til leilighetsbygg det samme i 1980 som det er i dag. Men det er først de siste 6-7 årene dette har fått et større fokus. Årsaken til dette er en kombinasjon av flere ting, blant annet at de samtidig skjerpede krav til U-verdier og isolasjonstykkelse er avhengig av at bygget er tett dersom det skal ha en energieffektiviserende effekt. Det kommer tydelig frem i grafen under som demonstrerer betydningen av lufttetthet kontra veggtykkelse i et eksempelbygg. Det er forutsatt $BRA = 120 \text{ m}^2$, moderat skjerming, mer enn én utsatt fasade, $\theta_u = 5,6 \text{ °C}$ og balansert ventilasjon:

Figur 2.7: Økt lufttetthet vs. økt isolasjon.[11]

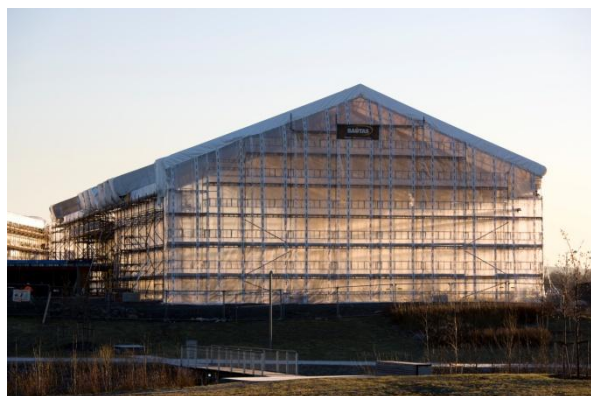
Figur 2.8: Weather protection system.[12]

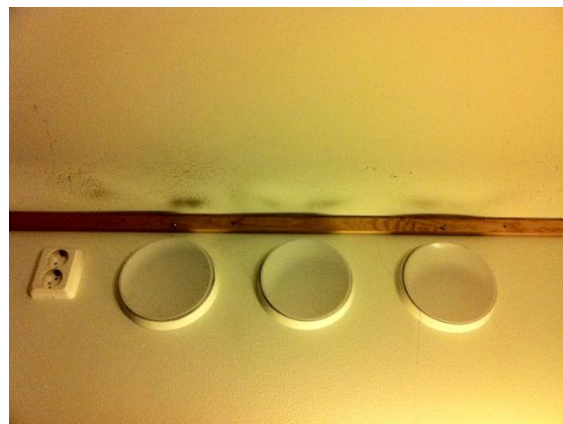
Har man balansert ventilasjon skal det ikke brukes ventiler eller spalteåpninger. Isteden går lufta inn og ut av ventilasjonskanaler. Dersom filteret i ventilasjonsanlegget byttes/renses ved gitte intervaller, vil man oppnå god innvendig luftkvalitet. For bygg i bykjerner vil det være nødvendig å bytte filter hyppigere enn om bygget lå mer avsides. Hvis ikke filteret blir byttet kan det oppstå uønsket

Figur 2.10: Støv- og partikkelansamling ved friskluftventil.

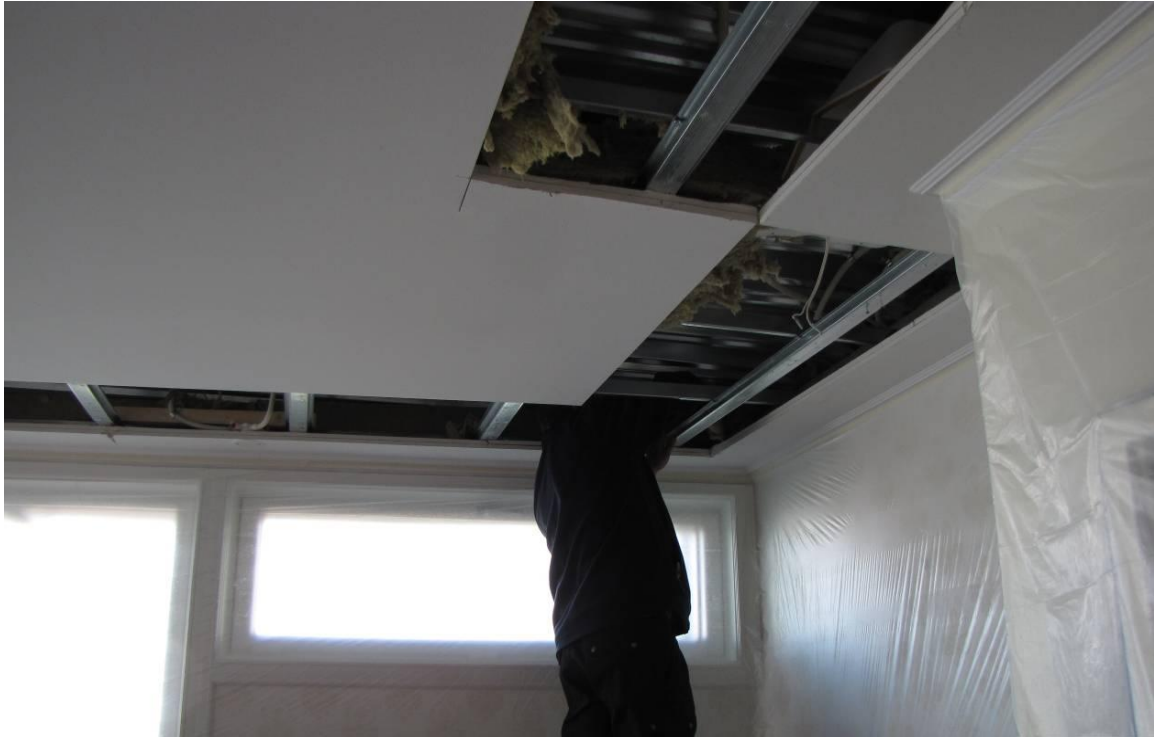
Figur 3.1: Åpning av nedsenket himling i store deler av leilighetene.

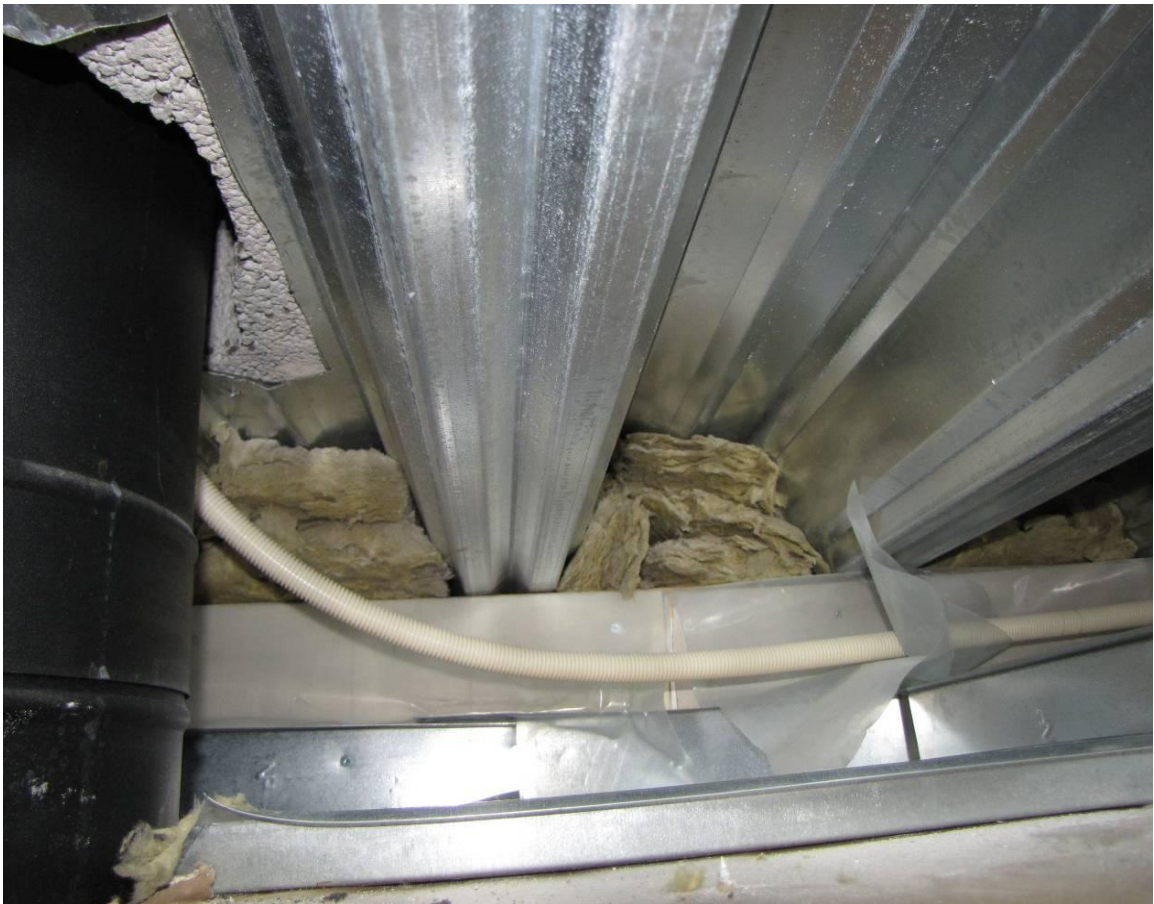
Figur 3.2: Overgang mellom yttervegg og TRP plater med manglende lufttetting.

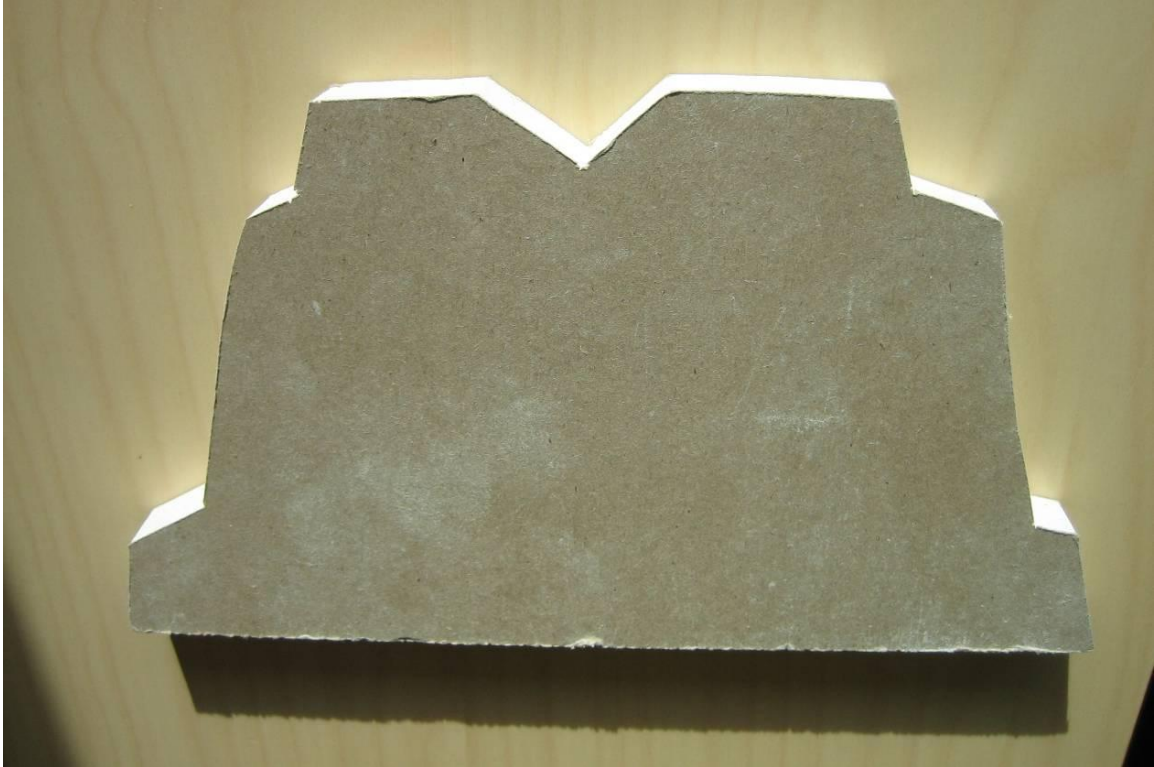
Figur 3.3: Tilpasningsbit av gips som er montert i åpning mellom TRP-plater og yttervegg for så å fuge rundt.

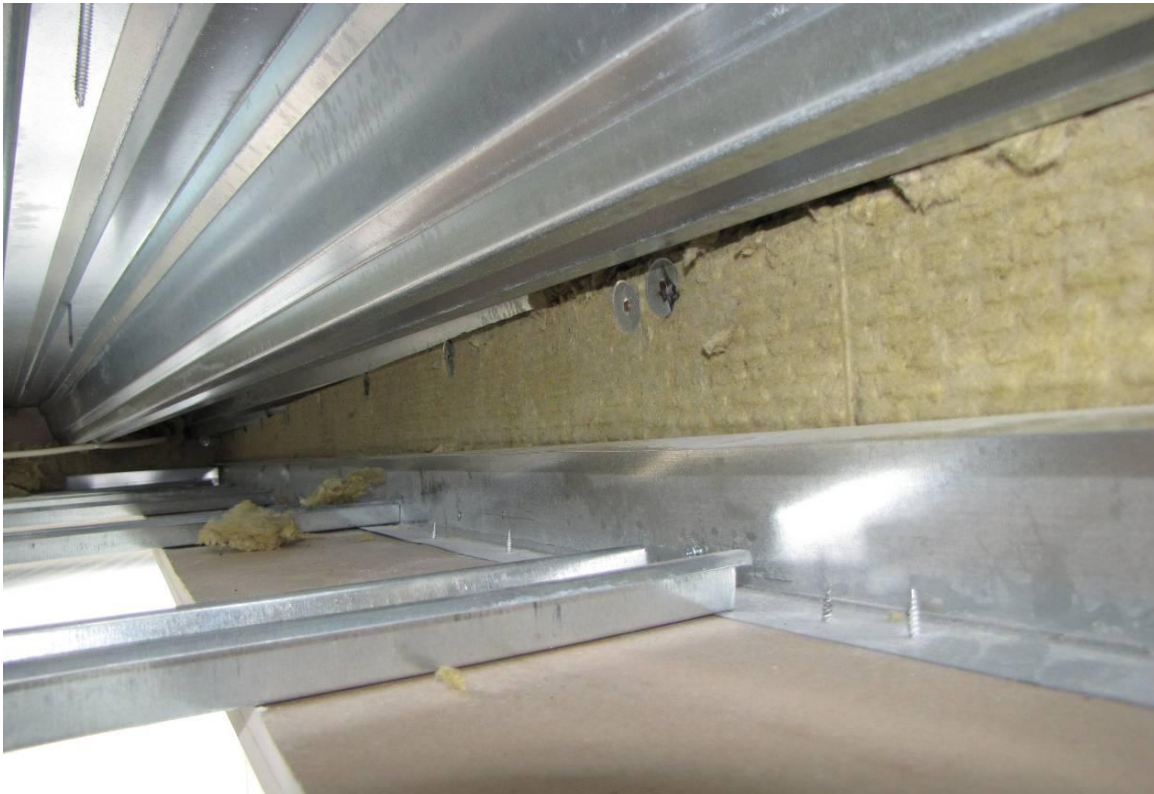
Figur 3.4: Overgang fra brannisolert stålbæring til TRP-plate med manglende lufttetting. Dette er utbedret med gips og fuging.

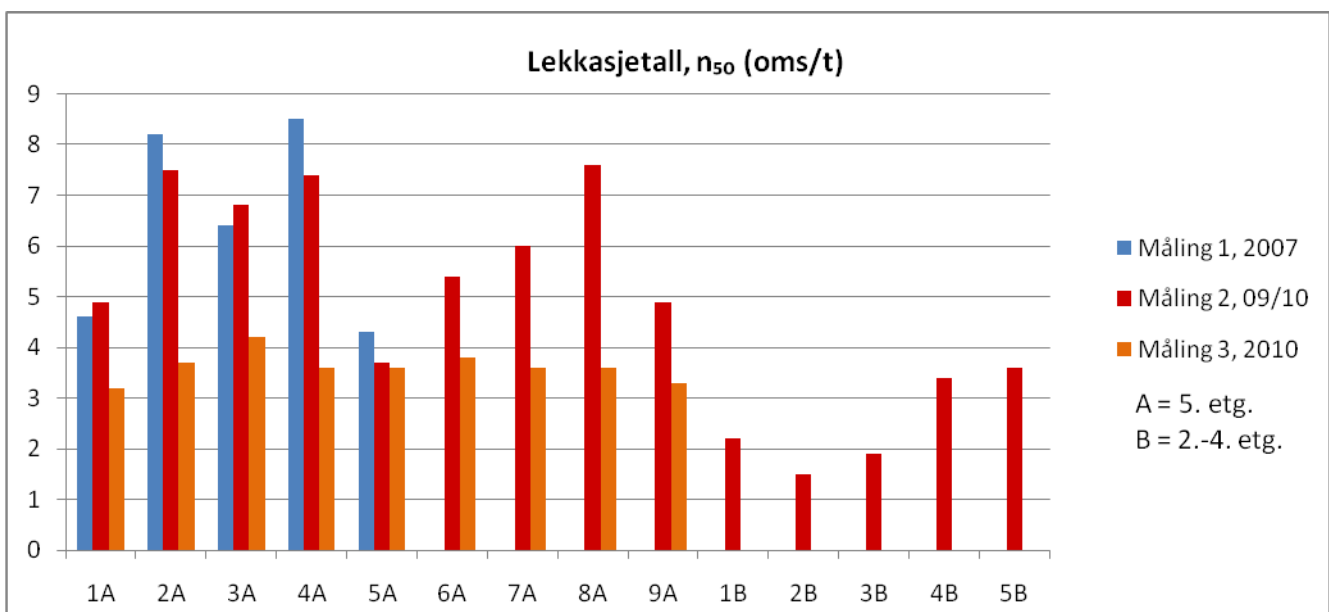
Figur 3.5: Målinger gjort av Termografi og Måleteknikk AS i prosjekt A.

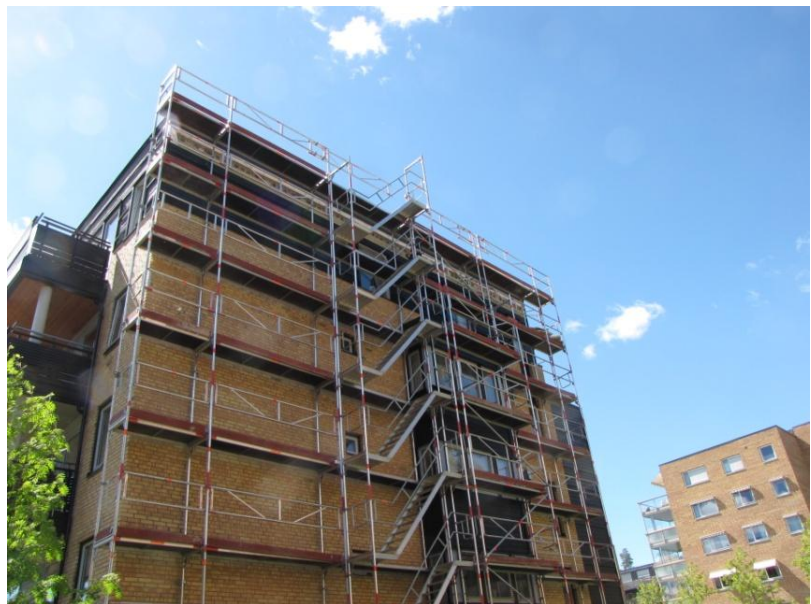
Figur 3.7: Stillas satt opp på nytt ved utvendige utbedringer

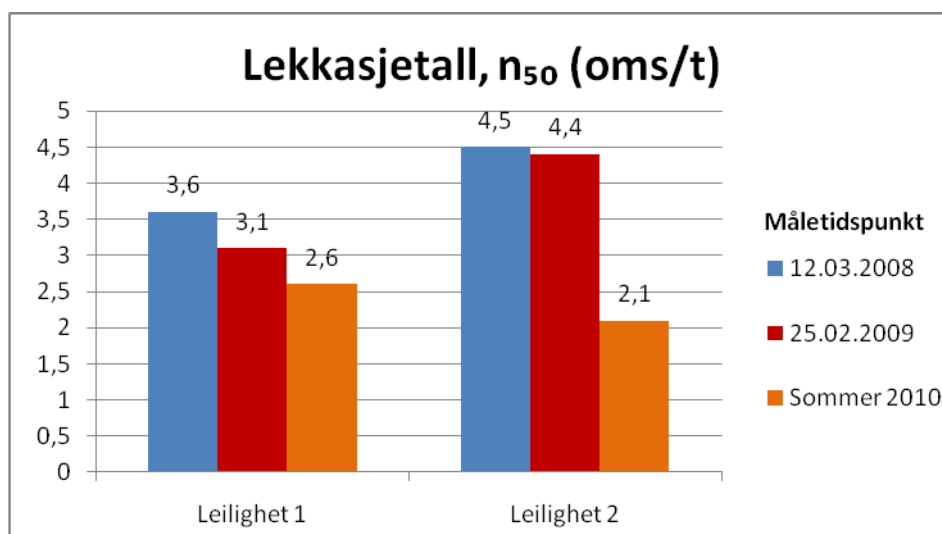
Figur 3.8: Målinger gjort av Termografi og Måleteknikk i prosjekt B.[19]

Tabellen over oppsummerer måleresultatene, og man ser at selv etter tredje måling er lekkasjetallet hhv 1,1 og 0,6 over anbefalte verdier i TEK97. Etter å ha brukt over 500 000 kroner på utbedringer i leilighet 2 og over 200 000 kroner i leilighet 1, er det verken energi- eller økonomimessig forsvarlig å gjøre flere utbedringer. I tillegg kommer ca 60 000 kroner til eksterne tetthetsmålinger og termografirapporter og administrasjonskostnader. Dette fører til at man kan søke dispensasjon fra lokale myndigheter og ivareta det privatrettslige ansvaret overfor kjøpere av leiligheten. Bildene på de neste sidene viser noen av problemstillingene man har hatt i dette prosjektet, og hva man har gjort for å løse det.

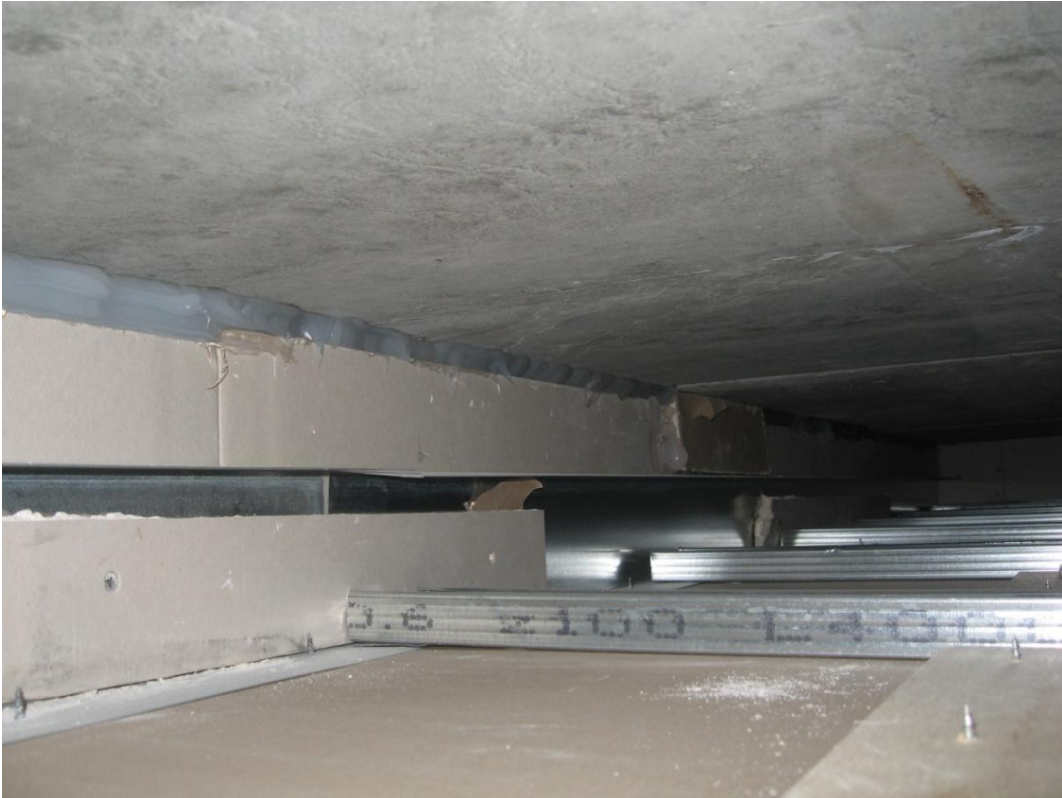
Figur 3.10: Bildet viser viser tilsvarende detalj som i figur 3.9 etter tetting. Her er det fuget i overgang dampsperre/hulldekke.

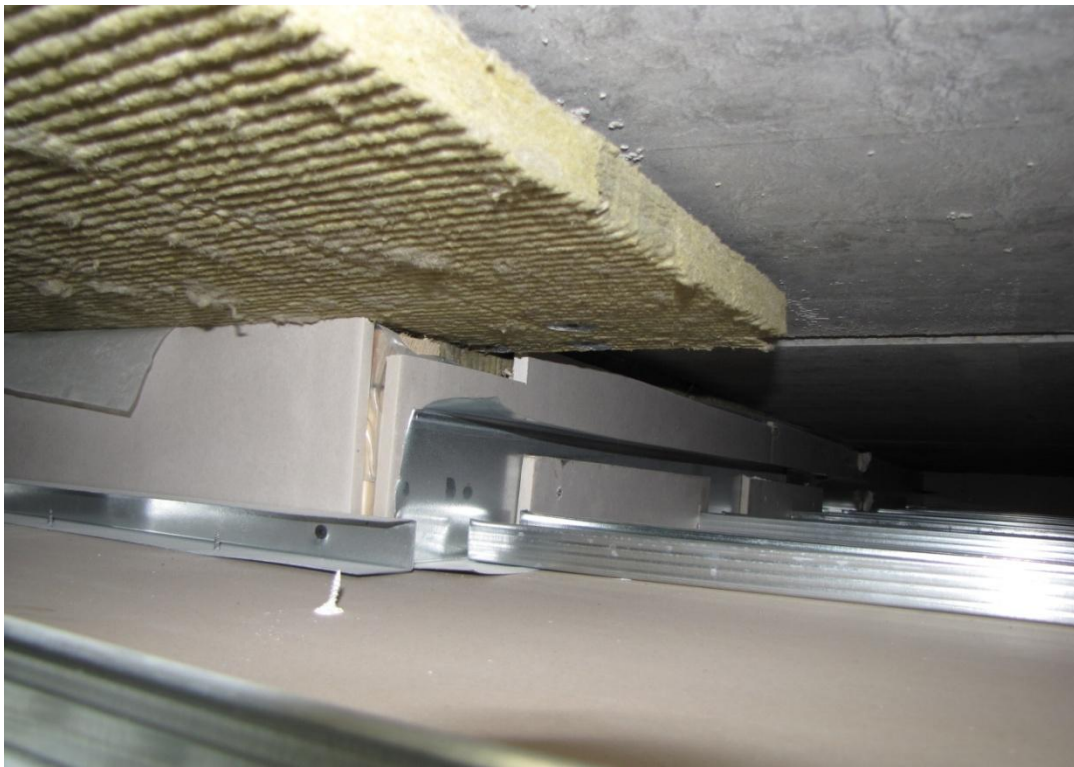
Figur 3.11: Bildet er tatt over himling, og viser hjørneløsning i yttervegg hvor det er utett i brannisolasjonssjiktet mellom dampsperre og hulldekke.

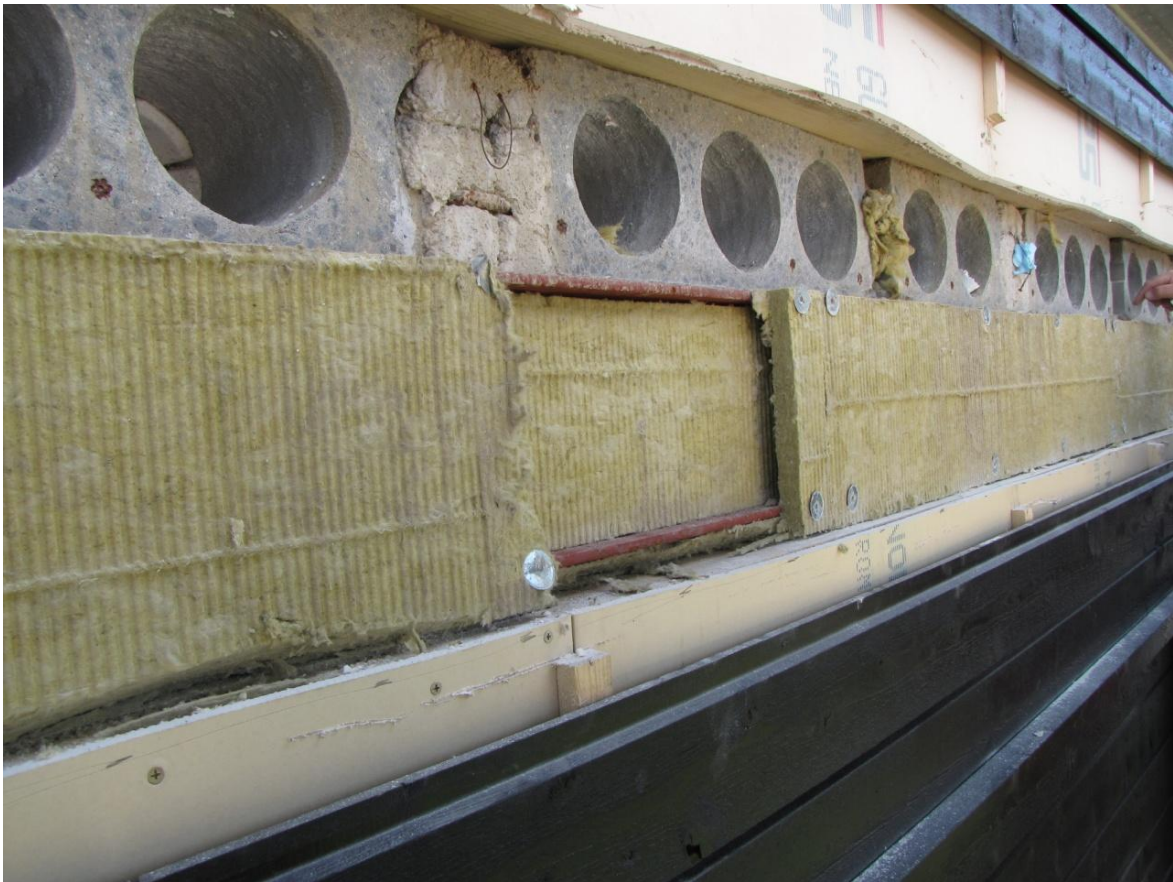
Figur 3.12: Åpning av fasade hvor åpningene i hulldekkene ikke er tett, og det er utett i brannisolasjonssjikt under stålet.

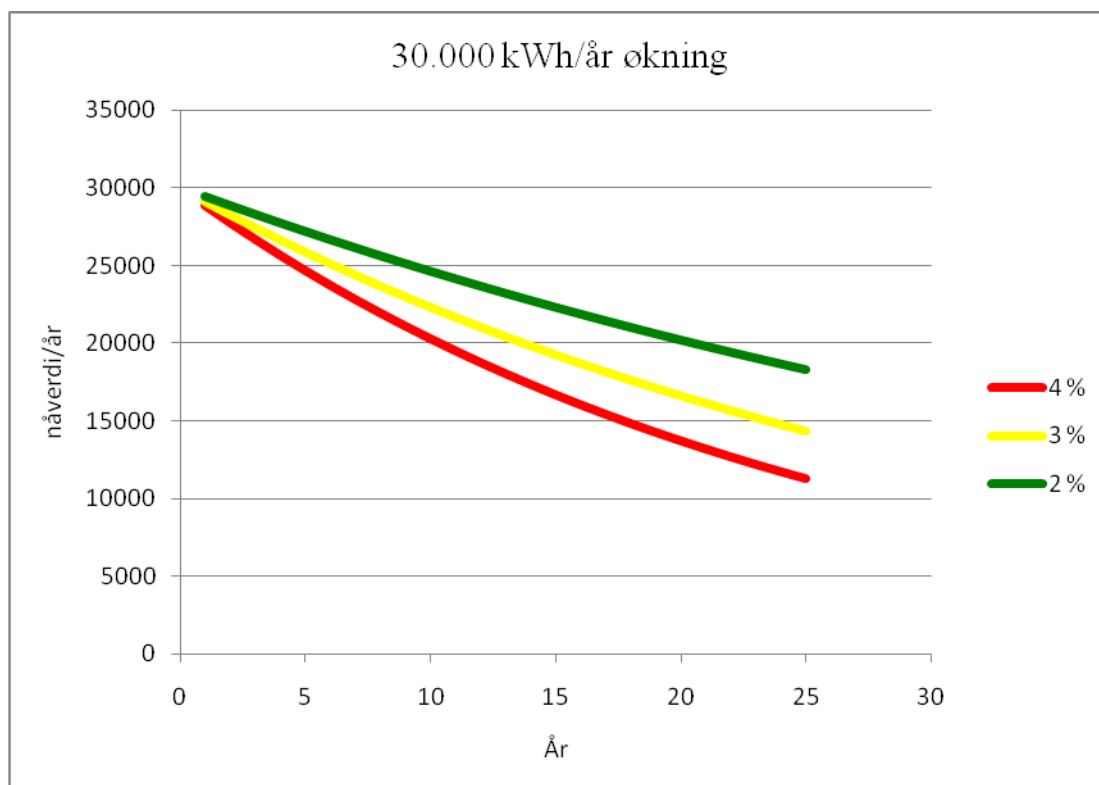
Av eksempelgrafen ser vi at etter noen år, øker forskjellen i nåverdi av den årlige kompensasjonen. Som vi kan se, av en sammenligning av alle grafene i vedlegget, utgjør noen prosent forskjellig rente og energipris ganske mange kroner. Ved en kompensasjon som krever 30.000 kWh/år er forskjellen på et scenario med 2 % rente og 1,2 kr/kWh og et scenario med 4 % rente og 1 kr/kWh nesten 180.000kr over en periode på 20 år.

Figur 6.1: Nåverdibetraktning av økte fremtidige energitgifter pga. for høyt lekkasjetall, forutsatt 1 kr/kWh

I vedlegg E viser vi eksempel på utregning av hvilken innvirkning renten og energiprisen har på kompensasjon av forskjellig størrelse over en realistisk tidsperiode. Nedenfor vises et grafisk eksempel av en slik beregning.

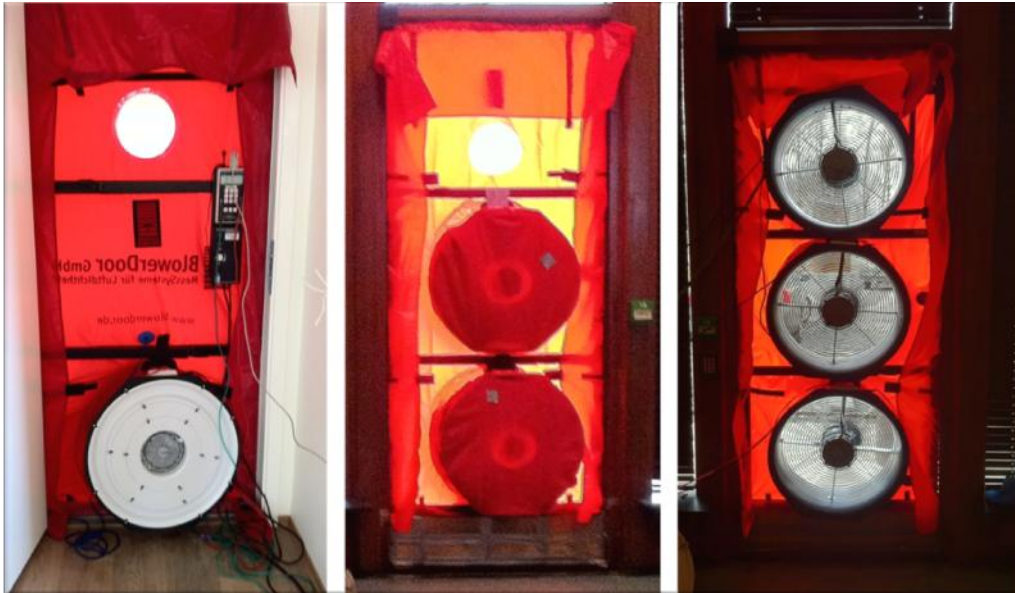
Et oppsett med Blowerdoor og en vifte har en kapasitet på ca 8500 m³/t ved 75 Pa.[5] Dette tilsier at et bygg på omtrent 5600 m³ kan måles med én vifte (gitt at man måler lekkasjetall på 1,5 eller bedre). Dersom volumet er større, eller lekkasjetallet betydelig høyere, må man bruke flere vifter. En utfordring ved å benytte flere vifter samtidig er at man ofte må låne utstyr av andre aktører, og det kan være vanskelig å samkjøre dette dersom DG-700 enhetene ikke bruker samme driver eller tilkobles med forskjellig grensesnitt. Dette erfarte vi på en måling hvor det ble benyttet 2 Blowerdoors med totalt 6 vifter fra 4 forskjellige

Figur 7.1: Forskjellig oppsett med Blowerdoor.

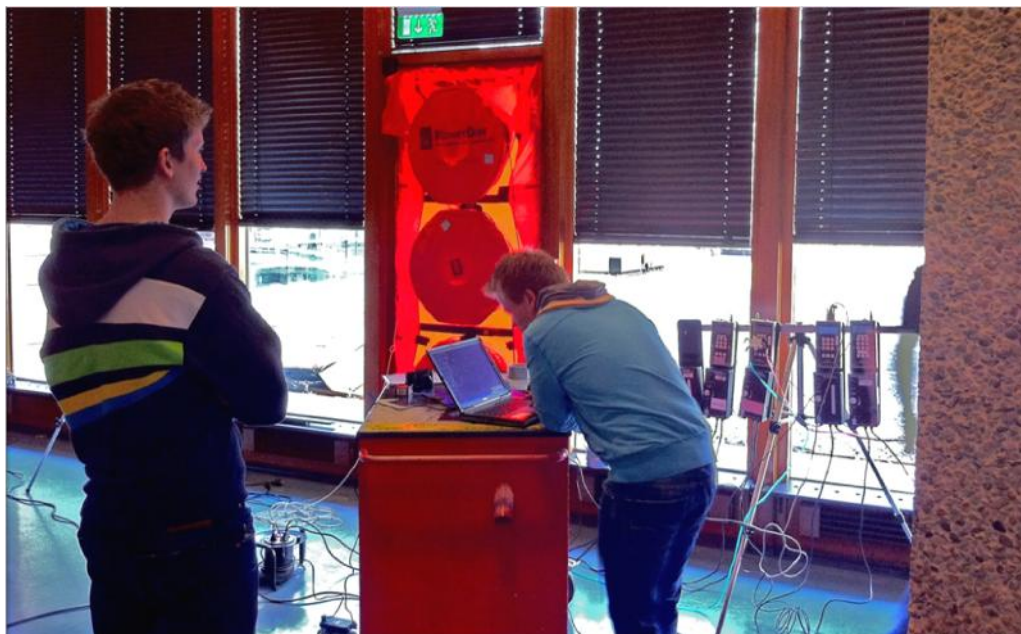
Figur 7.2: Noe av utstyret vi brukte til å måle et bygg på 43000 m³
