UNIVERSITETET FOR MILJØ- OG BIOVITENSKAP

I den siste delen ses det nærmere på to lite brukte brobyggingsmetoder med EPS; Bro fundamentert direkte på EPS-fylling og en EPS-myrbro.

The EPS-marsh bridge were built in 1983 in the western part of Norway, and it is the only one of it's kind in the world. The thesis gives a technical description and a condition assessment of the almost 30 years old bridge. It's been taken samples of the EPS to see how the condition of the material is today. To assess the bridge itself computer programs as ViaPhoto, PMS2010 and NVDB123 have been used. The EPS-marsh-bridge seems to be in a good condition after almost 30 years in service.

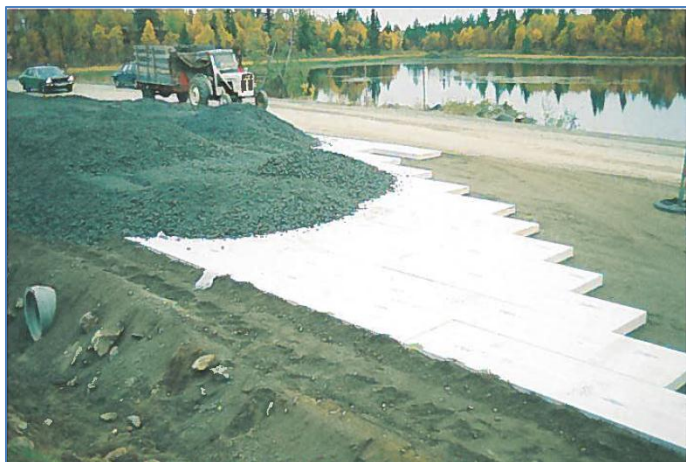
Figur 2.1 Fra prosjektet «Frost i veg», hvor et tynt lag av EPS blir brukt til frostsikring av veggen (Ref. 17).

Figur 2.1 viser et bilde fra prosjektet hvor et tynt lag EPS blir brukt som frostsikring av vegen (Ref.17).

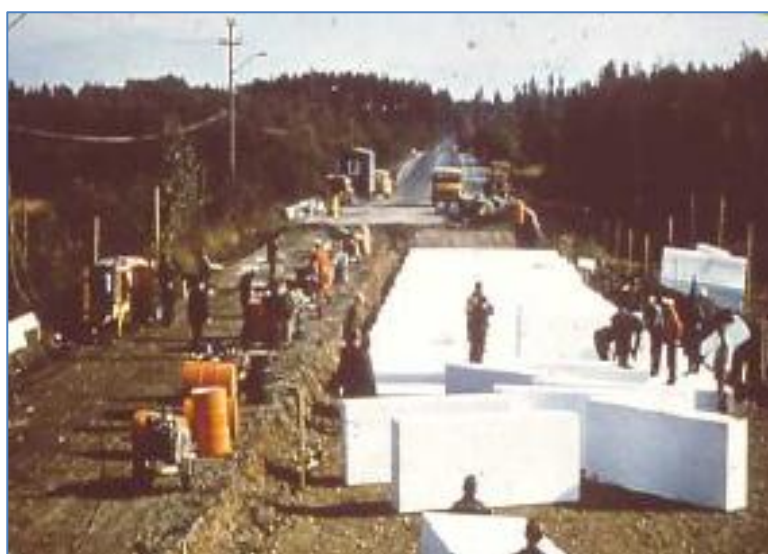
Figur 2.2 Den første EPS-fyllingen tar form på rv. 159 sør for Lillestrøm (Ref. 18) .

På den tungt trafikkerte riksveg 159 mellom Oslo og Lillestrøm har Statens vegvesen tidligere hatt store problemer med setninger over et myrområde. Vegstrekningen lå på et tre meter tykt lag av torv som igjen lå over et 10 meter tykt lag av myk marin leire. Før ombygging hadde vegen sunket til sammen 80 cm, med setninger som hadde økt fra ca.5 cm til 20 cm per år. Vegkontoret i Akershus ba Statens vegvesens forskningslaboratorium om å se på problemstrekningen. Geir Refsdal brukte kunnskapen han opparbeidet seg med “Frost i veg”-prosjektet og tegnet opp en skisse av hvordan dette kunne se ut. Skissen utviklet seg til å bli noe en kunne bruke i praksis. Utover året 1972 tok prosjektet form og på høsten ble verdens første EPS-fylling bygget, et bilde fra dette anlegget er vist i figur 2.2 (Ref. 18).

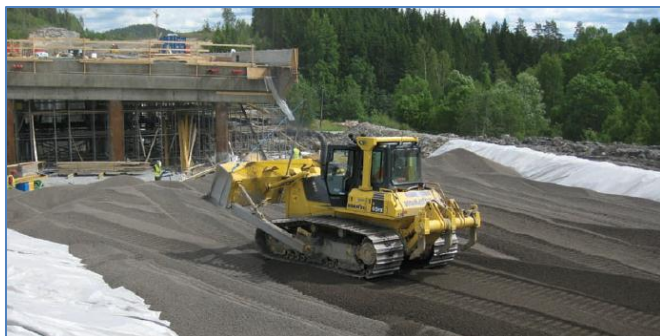
Figur 3.1 Utlekking av lettklinker (Leca) ved brokar ved E18 i Spydeberg (Ref.42).

Utlegging av en lettklinkerfylling foregår maskinelt. En trailer tømmer lettklinkeren på rett plass før en doser jevner det ut. Ved mindre og vanskelig tilgjengelig steder blåses lettklinkeren på plass. Komprimering kan blant annet utføres med en vibroplate (Ref.2). Figur 3.1 viser et bilde fra utleggingen av leca ved E18, Spydeberg (Ref. 42).

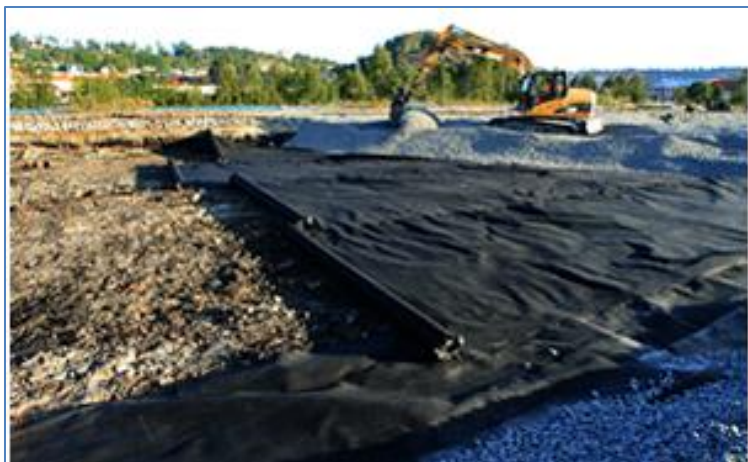
Figur 3.2 Utlegging av skumglass over dårlig grunn over jernbanens nye driftsgård i Halden. (Ref. 43).

Utlekking av skumglass gjøres som med lettklinker. Utlekking og komprimering bør gjøres med gravemaskin, lett doser og/eller vibroplate (Ref.2). Å skille de lette massene er viktig, dette gjøres med fiberduk, i både over- og underkant, slik som vist i figur 3.2 (Ref.2).

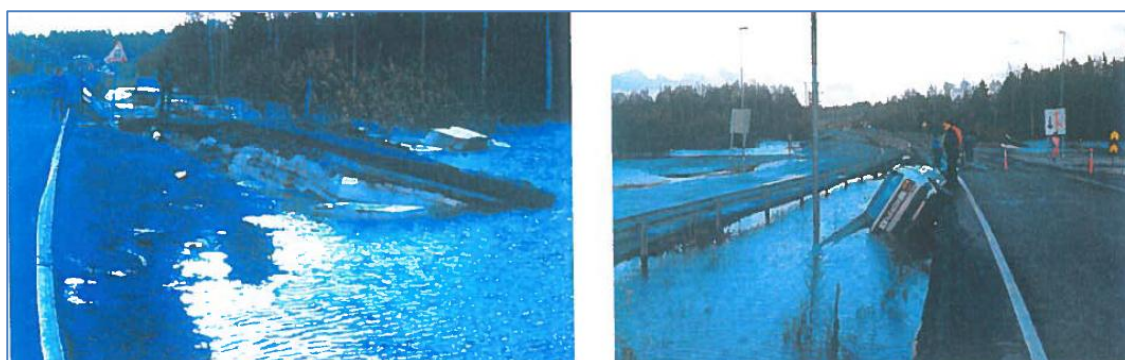
Figur 3.4 T.v.: EPS-blokker tyter opp. T.h.: Vannet hever vegfylling på rv. 159 sør for Lillestrøm (Ref.9).

Høsten 1987 kom det ekstremt mye nedbør i Osloområdet. Like før den kraftige nedbøren hadde det kommet et lite lag med tye i bakken, noe som førte til at regnet som falt ikke ble drenert i grunnen, men liggende over. Fyllingen hadde blitt dimensjonert for høyeste flomvannstand i området. På grunn av alle de uheldige omstendighetene som falt sammen den høsten gikk flommen 0,85 m over dimensjonert høyde. Dette resulterte i at fyllingen ved Flom broer mellom Oslo og Lillestrøm fløt opp, se figur 3.4 (Ref.9).

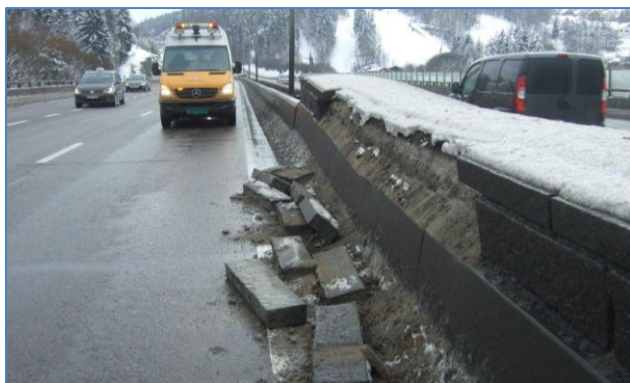
Figur 3.5 Skader på midtdeler på landkar pga. setninger i Skullerudkrysset (A G. Olsen, 2008).

I 2008 ble det observert setninger i landkarene til Skullerudkrysset bro på E6 i Oslo, her viste det seg at EPS-fyllingene hadde satt seg med omtrent 50 cm. I for- og bakkant av Skullerudkrysset bro består landkarene av EPS-fyllinger, mens selve broen er pelefundamentert til fjell og har ikke blitt utsatt for setninger. Setningen i fyllingen førte til at fordelingsplata fra brofundamentet og over EPS-fyllingen hang i "løse lufta" og buet nedover. For bilistene på E6 følte setningene som en "dump" på begge sider av broen. Krummingen av midtrabatten førte til at pyntesteinen ble sprengt ut og havnet i vegbanen, dette er vist i figur 3.5 (m.k. A.G. Olsen).

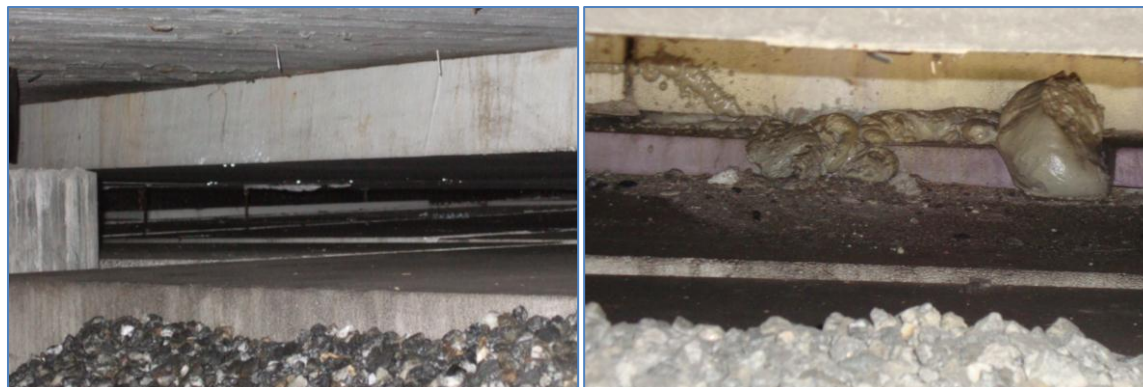
Figur 3.6 T.v.: Setningsskader i Skulleruddumpa på E6 sør i Oslo. Det øverste EPS-laget henger igjen i taket, etter at resten av fyllingen har satt seg (A. G. Olsen, 2008). T.h.: Tomrommet er fylt opp igjen med XPS-plater Uretek-resin (S. Hermansen, 2012).

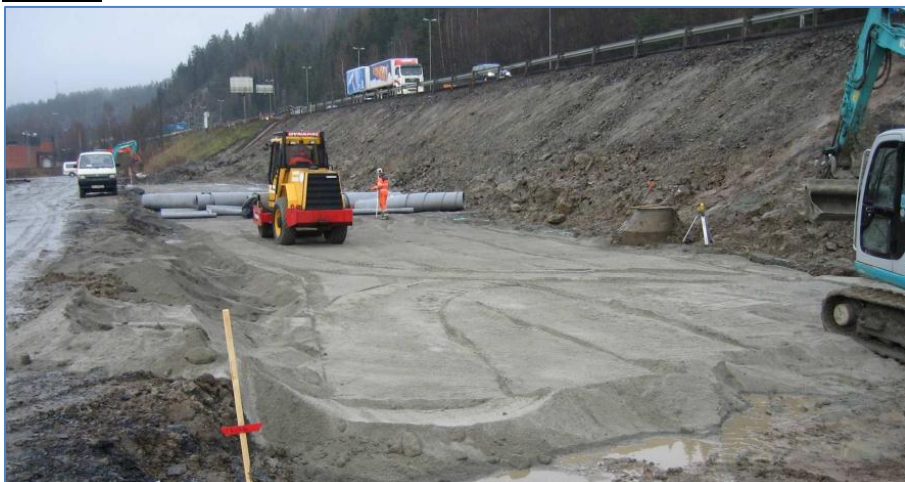
Figur 4.2 Grunnen planeres ytterligere med et utjevningsslag, ofte sand, for så å legge på en geotekstil for å skille EPS-blokkene fra underlaget. Utjevningsslaget må komprimeres med vegvals eller «hoppetusse» (Ref. 20).

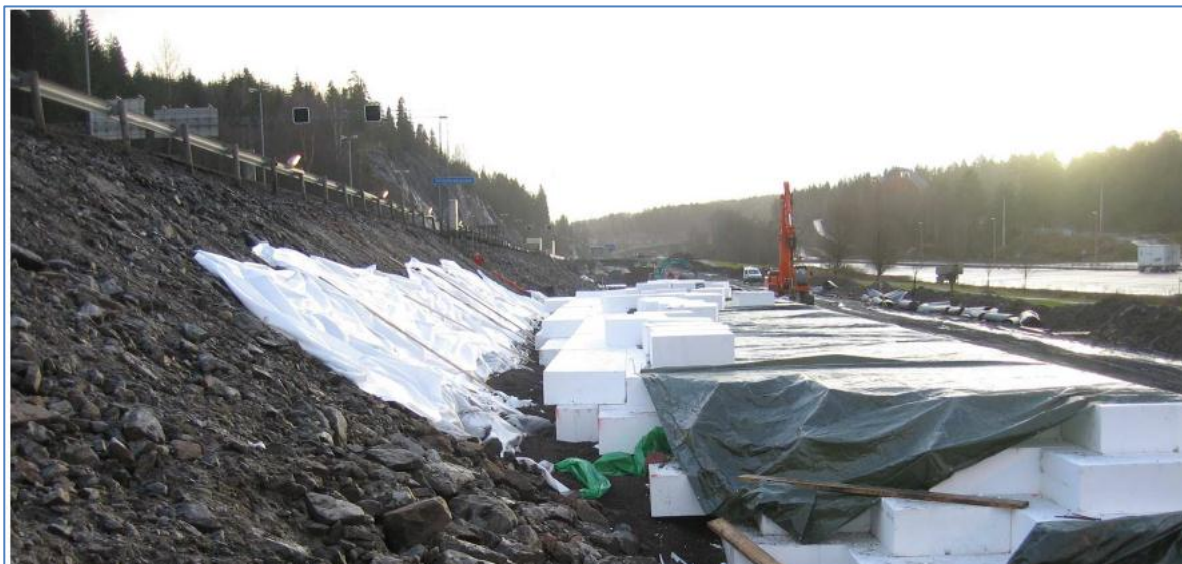
Steg fem: Figur 4.4 Fiberduk i skråningen for å skille massene i skråningen fra avrettingslaget som kommer mellom EPS-blokkene og skråningen. Fyllmassen mellom skråningen og blokkene er ofte lettklinker (Ref. 20).

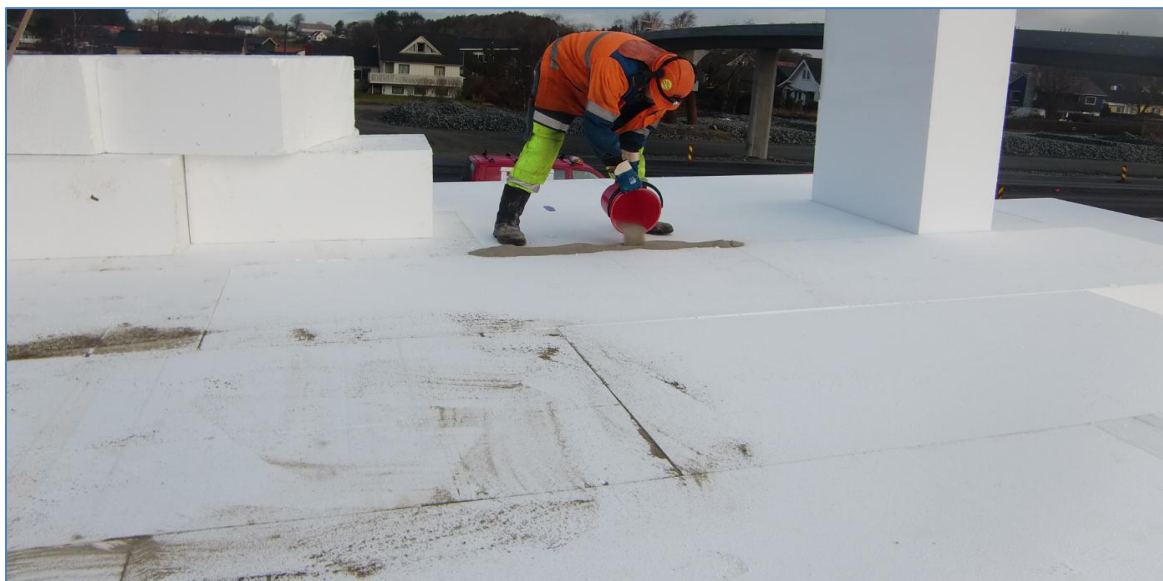
Figur 4.5 Sprekker mellom blokkene som ikke er større enn 5 cm kan fylles opp med tørr sand eller lettklinker. Sprekker over 5 cm aksepteres ikke (Ref. 2) (S. Hermansen, 2012).

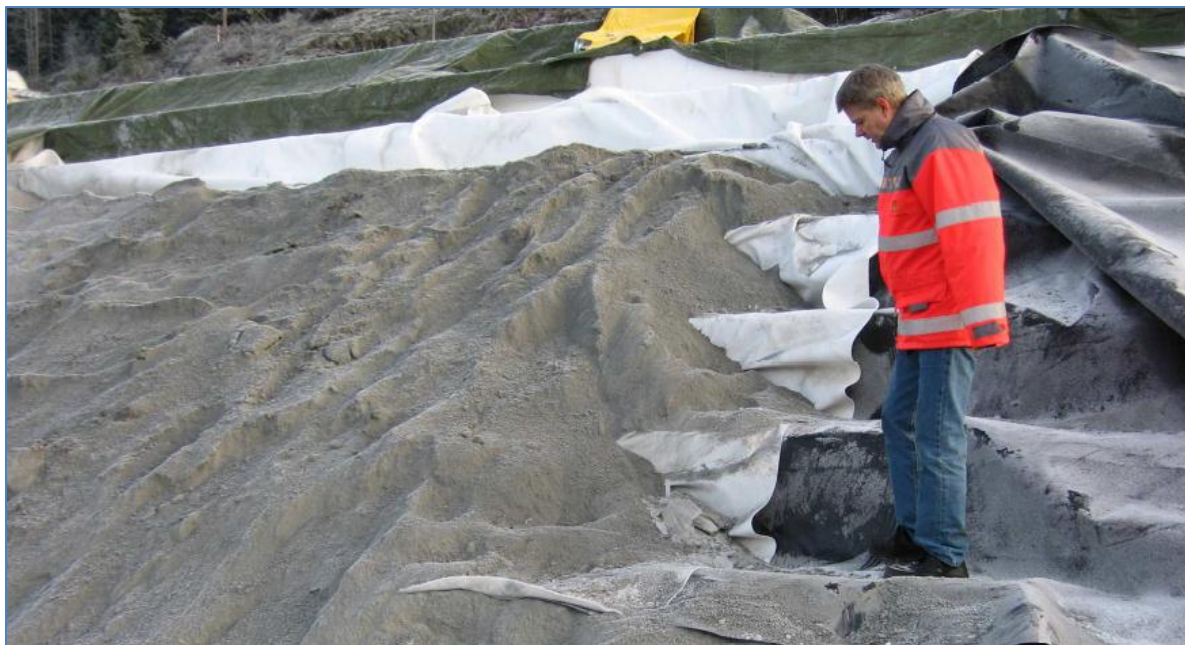
Figur 4.6 Sideskråningen av EPS-fyllingen er dekket av membran (den svarte plastfolien) som følger blokkenes overflate. Membranen er tett for å beskytte skumplasten fra eventuelle løsemidler som bensin. Over membranen ligger en fiberduk som skal beskytte membranen. Over membranen og fiberduken ligger en overdekning av steinfri masse, med minimum 25 cm dybde (Ref.2). Bilde: (Ref. 20)

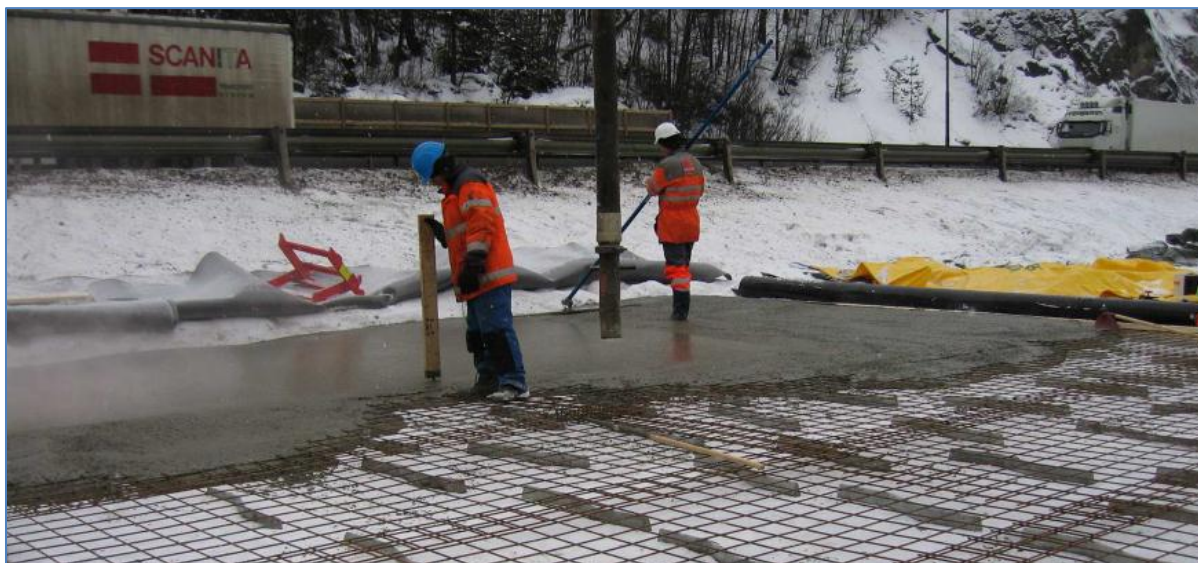
Figur 4.7 For beskyttelse mot bla. løsemidler og for å få en god lastfordeling, støpes det et armert betongdekke direkte oppå EPS-fyllingen. En betongplate med en tykkelse på 10 cm vil ha en lastfordelingkoeffisient på 3,0 som er tre ganger som større som for et tilsvarende tykt grusdekke (Ref. 20).

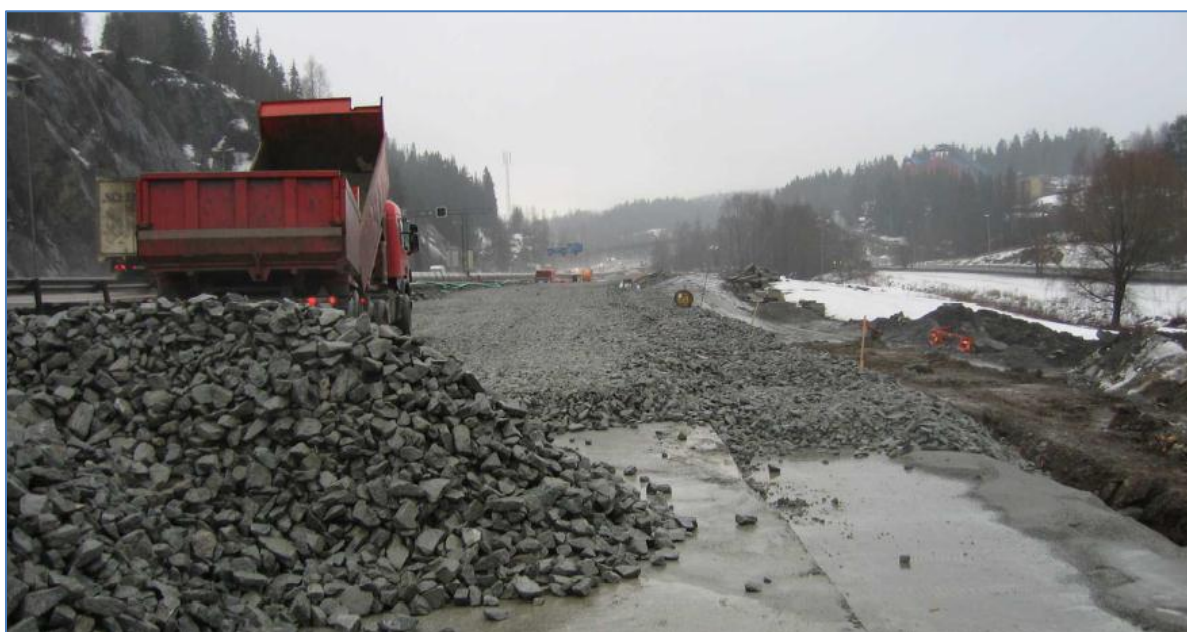
Figur 4.8 Legging av forsterkningslag, komprimeres med vegvals eller vibratorplate. På grunn av betongoverdekning på 10 cm kan forsterkningslaget reduseres med 20 cm (Ref. 20).

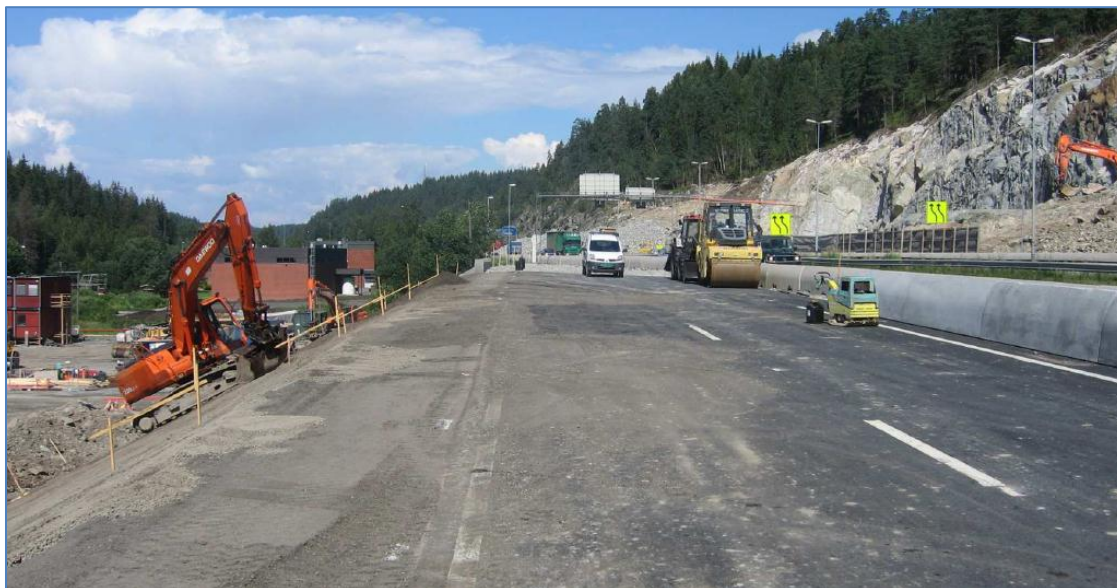
Figur 4.9 Ferdig med asfaltering, skråningene blir jevnet ut med gravemaskin (Ref. 20).

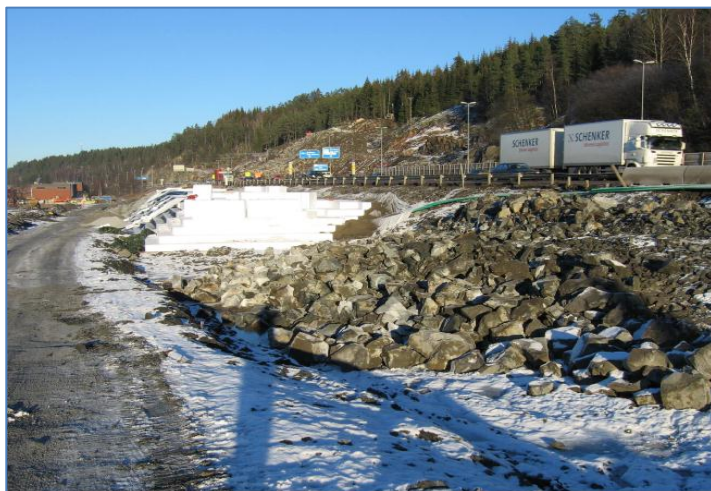
Figur 5.3 Bilde fra byggetiden på E6/E18 Vinterbro (Ref. 20).

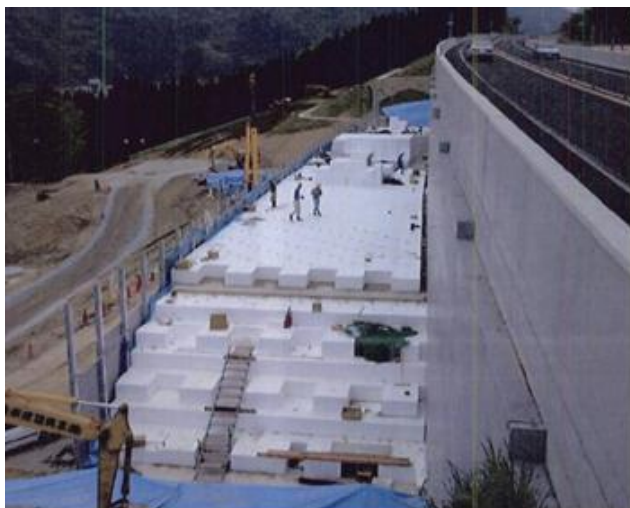
Figur 6.1 Yamagata Expressway, bilde fra byggetiden (Ref.34).

Yamagata Expressway ble i 2010 bli utvidet i et område som tidligere hadde blitt utsatt for jordskred. Området lå i et bratt terreng (helningsvinkel 15° -18°) med høytliggende grunnvann. Her ble EPS valgt fordi det ville gi en kort byggetid, få og små tiltak ville sikre stabiliteten i skråningen, noe som til sammen gav en lav total kostnad (Ref.34).

Figur 6.1 viser et bilde fra byggetiden. Maksimal fyllingshøyde var 16 m, total lengden var 135 m og kravene for trykkstyrke var satt til 140 kN/m³ i øverste lag og 50 kN/m³ for resten.

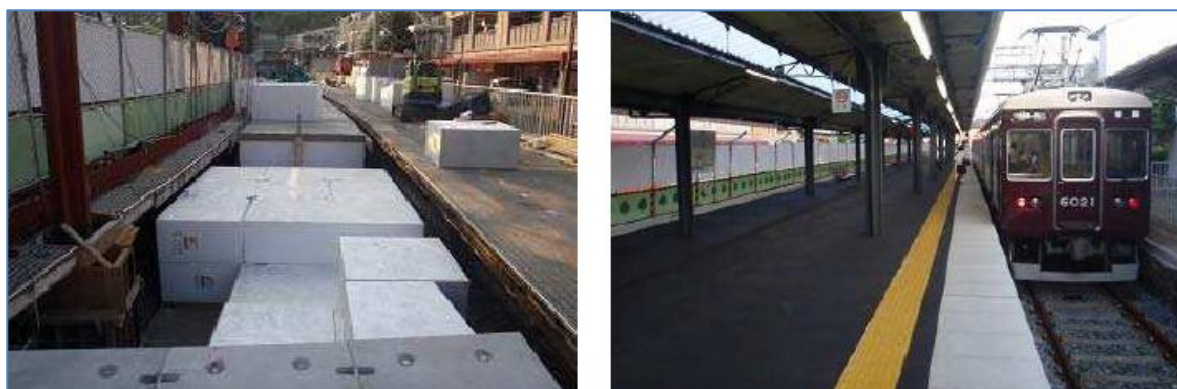
Figur 6.3 T.v.: Jernbaneplattform i Japan, under bygging (ref.39). T.h.: Ferdig plattform (ref.39).

Figur 6.3 viser bilder fra byggetiden. For dette prosjektet var maksimal høyde 1 m, totalengden 60 m og det samlede EPS-volumet 110 m³.

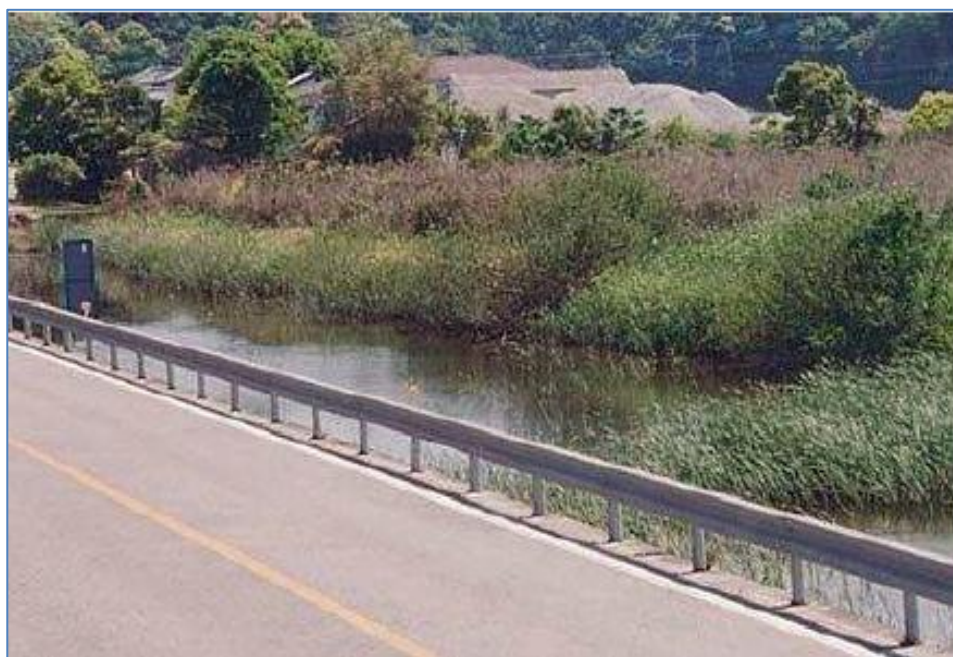
Figur 6.5 En myr i Japan før ny veg (Ref.38).

Der BR-EPS blokker er brukt under hele fyllingen kan oppdriften senkes med 60 %, se figur 6.5, 6.6 og 6.7 for en kort bildeserie over hvor denne teknikken brukes (Ref. 38).

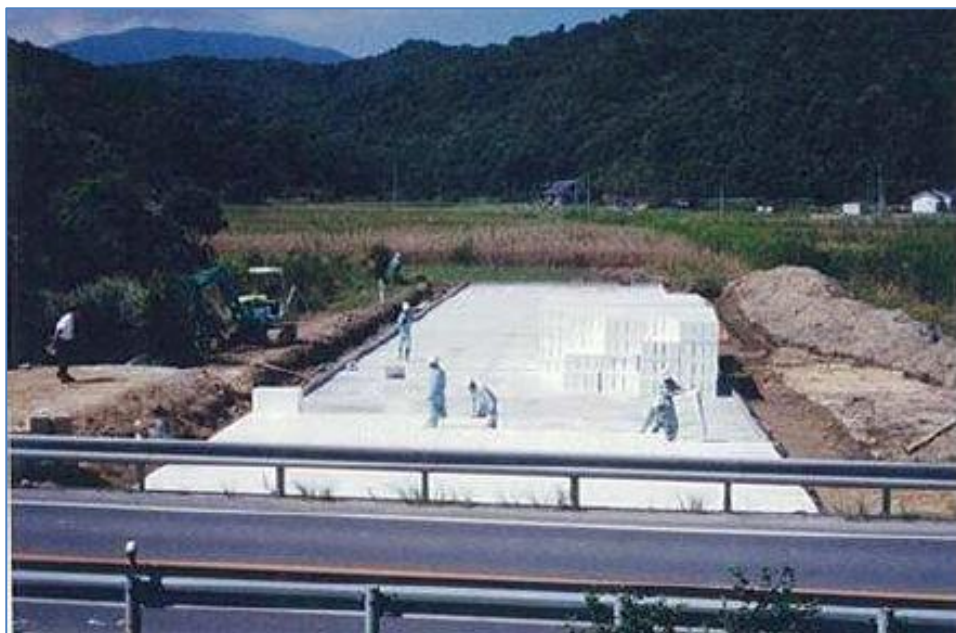
Figur 6.6 Fylling med oppdrifts-motstandsdyktig EPS i en myr i Japan (Ref. 38).

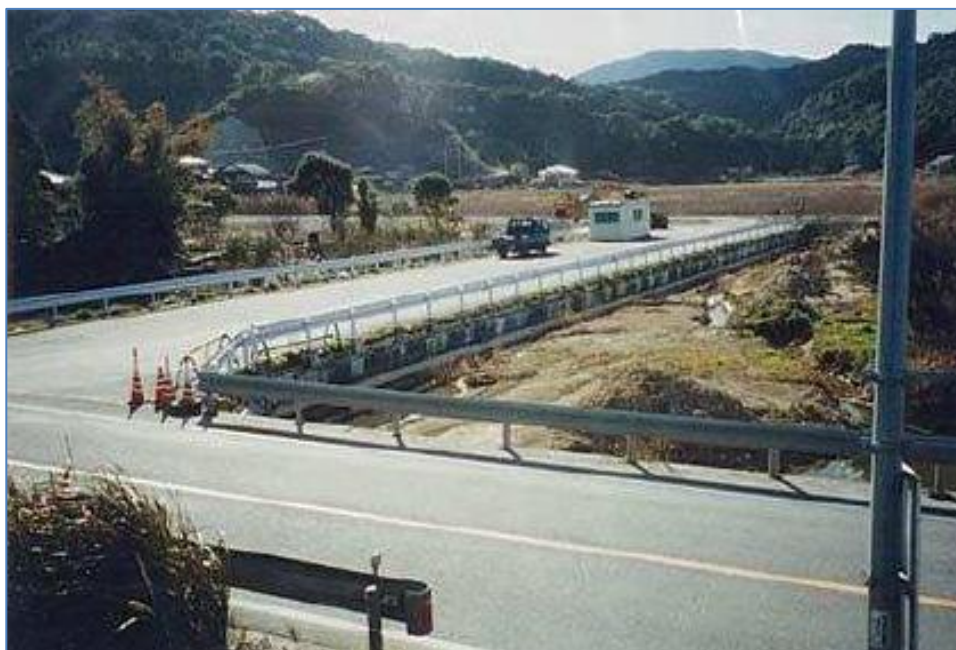
Figur 6.7 Ferdig veg på fylling med OM EPS-blokker i Japan (Ref. 38).

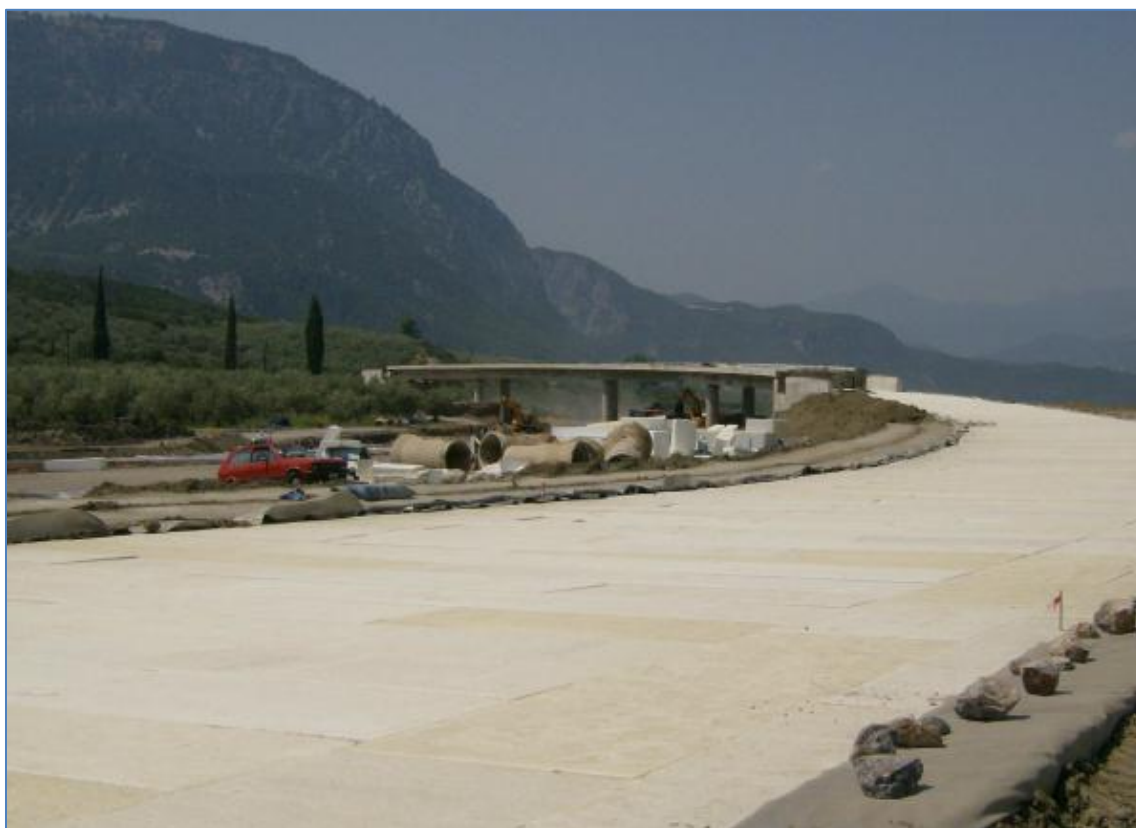
Figur 6.8 En 65 000 m³ stor EPS-fylling i Hellas. (Ref.35).

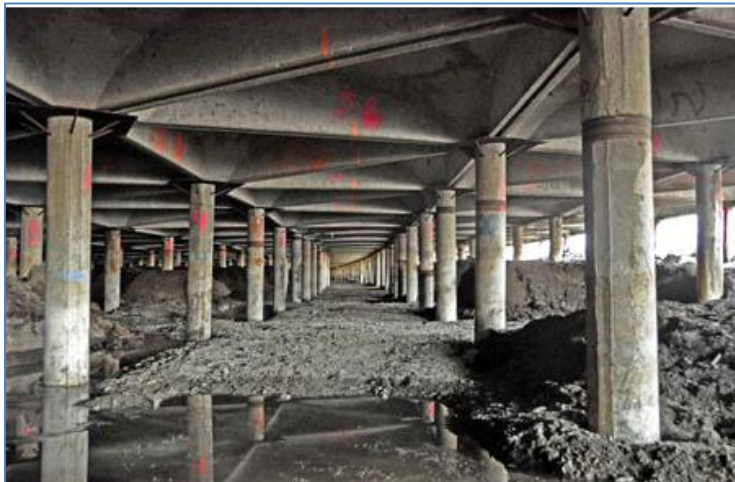
Figur 7.1 Legg merke til karakteristiske skallene i Stubberudmyra bro på E6 nord for Oslo (A. Håkonsen, 2011).

På den høyt trafikkerte motorvegen E6, nord for Oslo, ligger Stubberudmyra bro. Dette er en gammel myrbro fra 1969 med en lengde på 315 meter og en bredde på 38,5 meter. 825 betongpeler er pelet til fjell eller fast morene og overbygningen består av 1500 prefabrikkerte trekantede skallelementer i betong, se figur 7.1 (Ref.28).

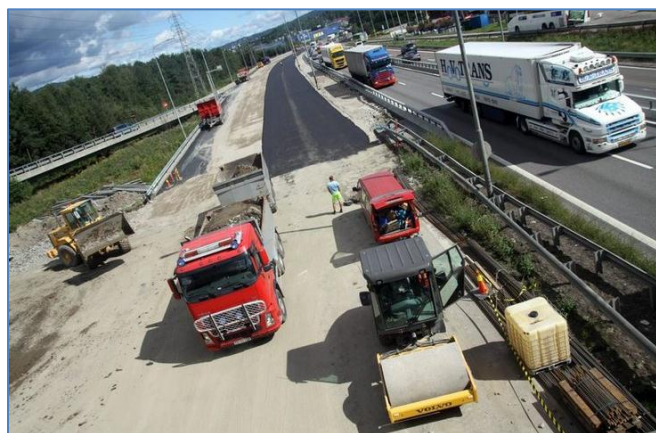
Figur 7.3 Fra åtte til fire felt under byggeperioden (H. Skjebstad, 2011).

Å stenge motorvegen nord for hovedstaden kan ikke gjøres uten videre. Vedlikeholdet av broen blir derfor foretatt over to somre når trafikken er betydelig redusert. Én og én side blir tatt av gangen og veggen snevres inn fra åtte- til firefelt, se figur 7.3. Broen renoveres somrene 2011 og 2012.

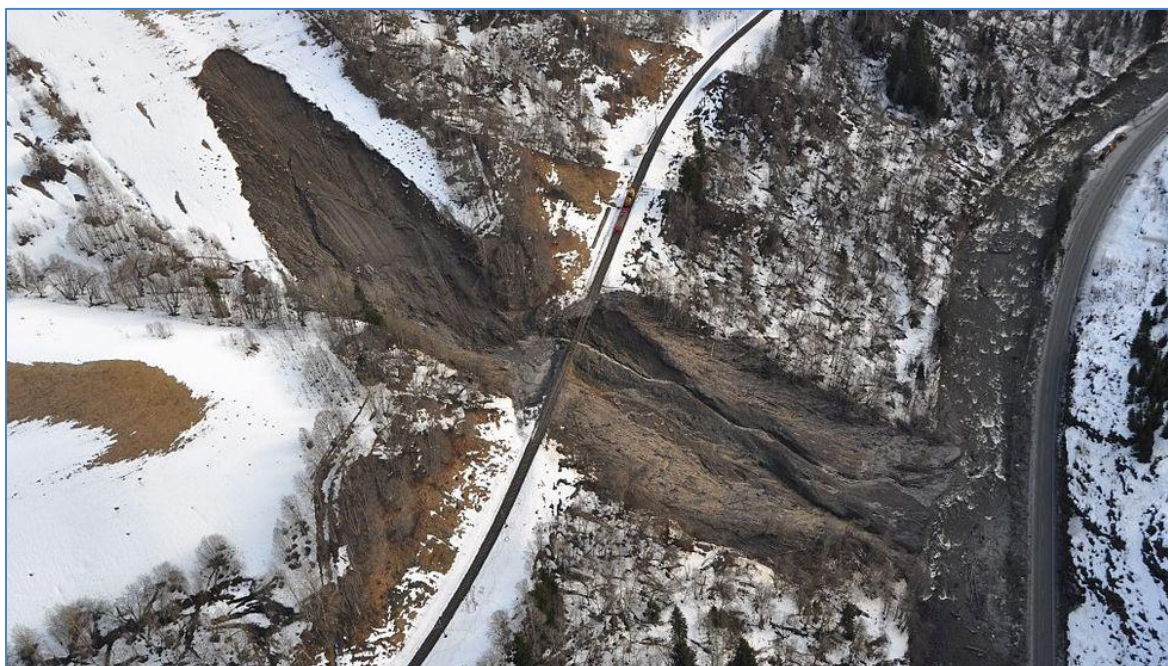
Figur7.4 Et enormt jordras på Dovrebanen i Sør-Trøndelag. En EPS-løsning ble ikke valgt (O. J. Kjellmark, 2012).

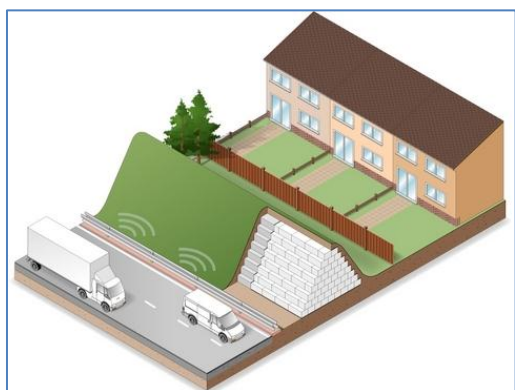
Figur 8.2 Støyvoll bygd opp av EPS (Ref 45).

I områder med dårlig grunn og/eller infrastruktur i bakken som ikke vil tåle større tilleggsbelastninger, vil en voll bygd opp av EPS-blokker være et godt alternativ, se figur 8.2. En annen fordel i urbane områder vil være at man sparer vegnettet for mange store lastebiler under anleggsperioden, fordi et lastebillass kan ta opp mot 100 m^3 , sammenliknet med $15\text{-}20 \text{ m}^3$ ved konvensjonelle masser (Ref. 45).

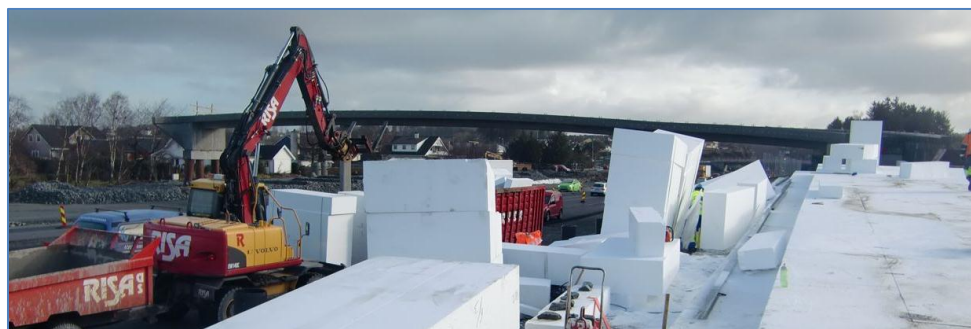
Figur 9.2 Lensmannsbroen i over Solasplitten med ramper av EPS (S. Hermansen, 2012).

Lensmannsbroen er en betongbro fundamentert på fire peler i hver ende, se figur 9.2 og 9.3. Rampene til broen blir bygd opp av EPS for å unngå setninger på grunn av dårlige grunnforhold (m.k. H. Paulsen).

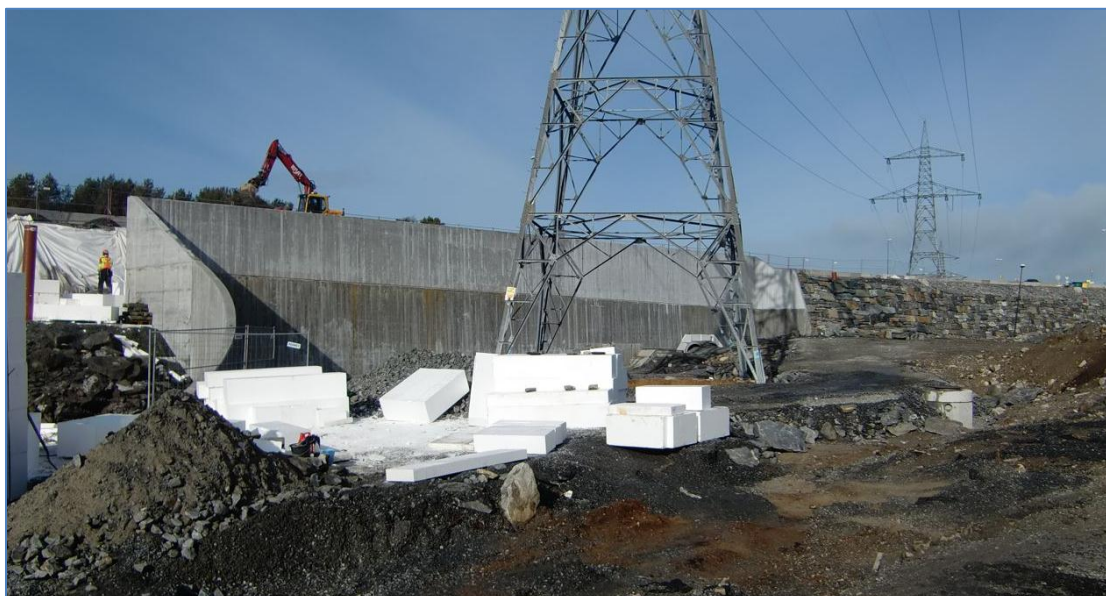
Figur 9.5 Mur med EPS-oppfylling bak (S. Hermansen, 2012).

Totalt volum EPS i bakfyllingen er 2500 m^3 , den største høyden er på 5 m. Hoveddelen av fyllingen bygges med styrke på 100 kN/m^2 , mens de to øverste lagene har en noe større styrke, 140 kN/m^2 (m.k. H. Paulsen).

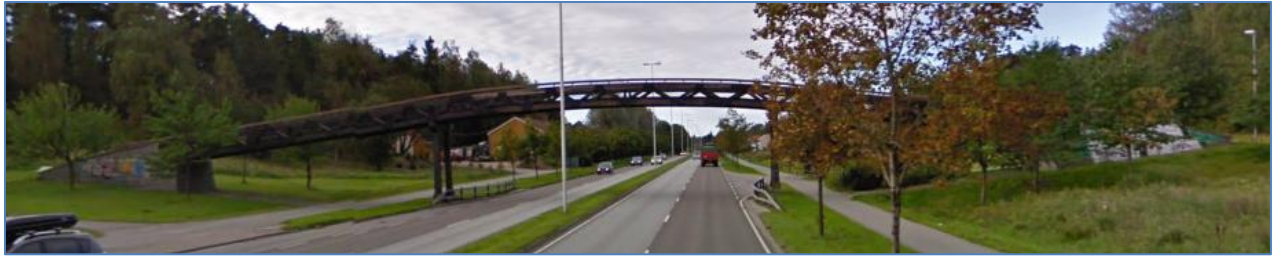
Figur 10.6 Leie gang- og sykkelvegbro over fv.109 i Fredrikstad (Google street view, 2012).

På midten av 1990-tallet ble fire gang- og sykkelbroer bygget i Fredrikstad i forbindelse med utvidelse av fylkesveg 109 fra to- til firefelt med sykkelvei. En av disse, Leie bro, er vist i figur 10.6. Figur 10.7 viser den tekniske tegningen av samme bro.

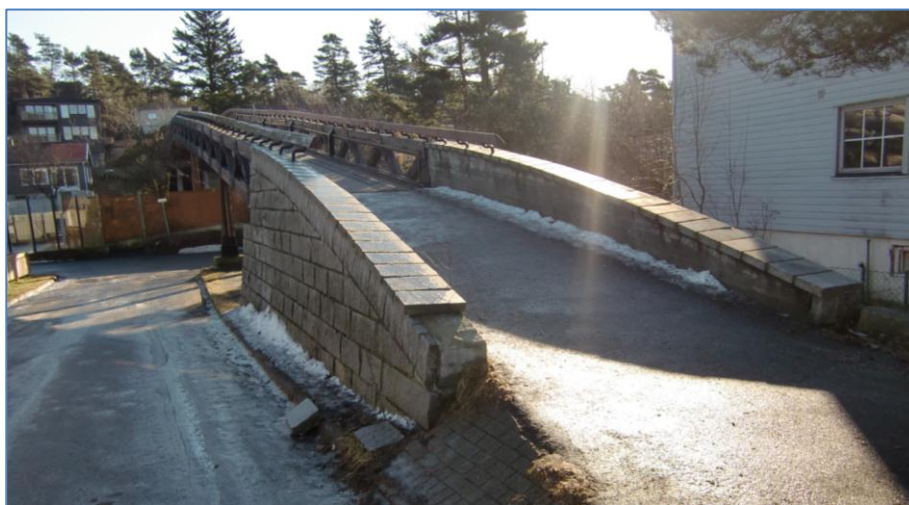
Figur 10.11 Ferdig fundament med kledning, fra G/S-broer i Fredrikstad (S. Hermansen, 2012).

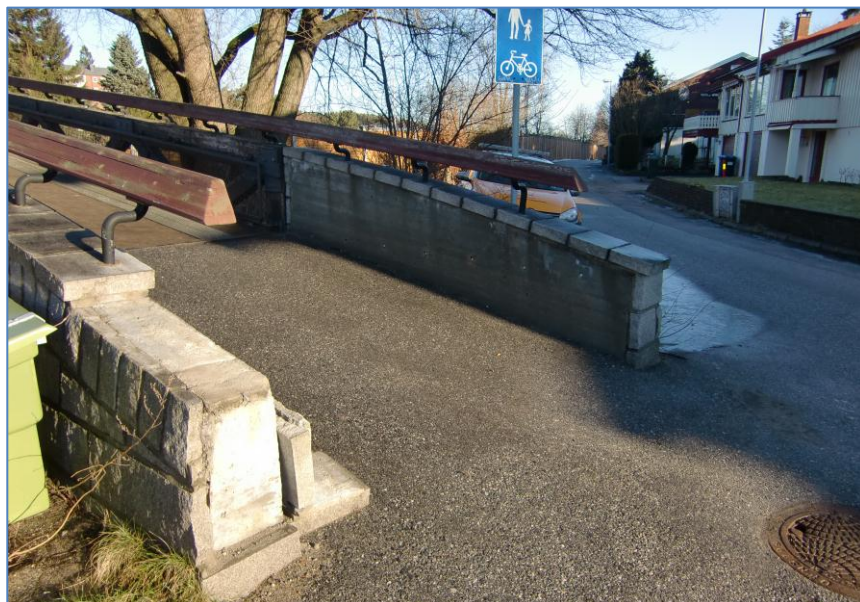
Figur 10.13 Østre fundament på Høiendal G/S (Hermansen, 2012).

Det var imidlertid én feil som gikk igjen og det var at granittplatene på enden av sidevangene var løse og flere hadde falt av, noe som ikke så ut til å ha noe med setninger i fundamentet å gjøre. Frostsprengning i kombinasjon med ytre påvirkning kan være en mulig årsak.

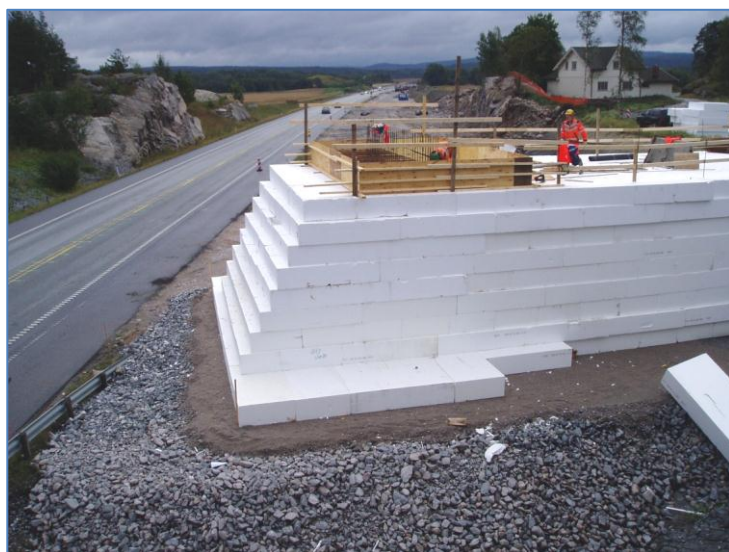
Figur 10.14 Gimsøyveien bro, en midlertidig bro fundamentert direkte på EPS, stod over E6 i Halden kommune (Ref.33).

EPS-fyllingen var 4,5 m høy på vestsiden og 5,0 m høy på østsiden. Det ble stablet 8 - 9 blokkhøyder à 50 cm, se figur 10.14. For å ta opp den ekstra belastningen selve broen representerte ble det brukt EPS med en kvalitet på 300 kN/m^2 i de øverste tre lagene. Blokkene ble dekket av en fiberduk og sprøytebetong ble brukt på vertikale vegger og skrånende fronter. Under EPS-fyllingen bestod avretningslaget av sand over pukk (Ref.33). Det ble målt mindre enn 5 cm ($< 1\%$) setninger i fundamentene gjennom broens levetid, noe som var mindre enn beregnet på forhånd (Ref.33/20).

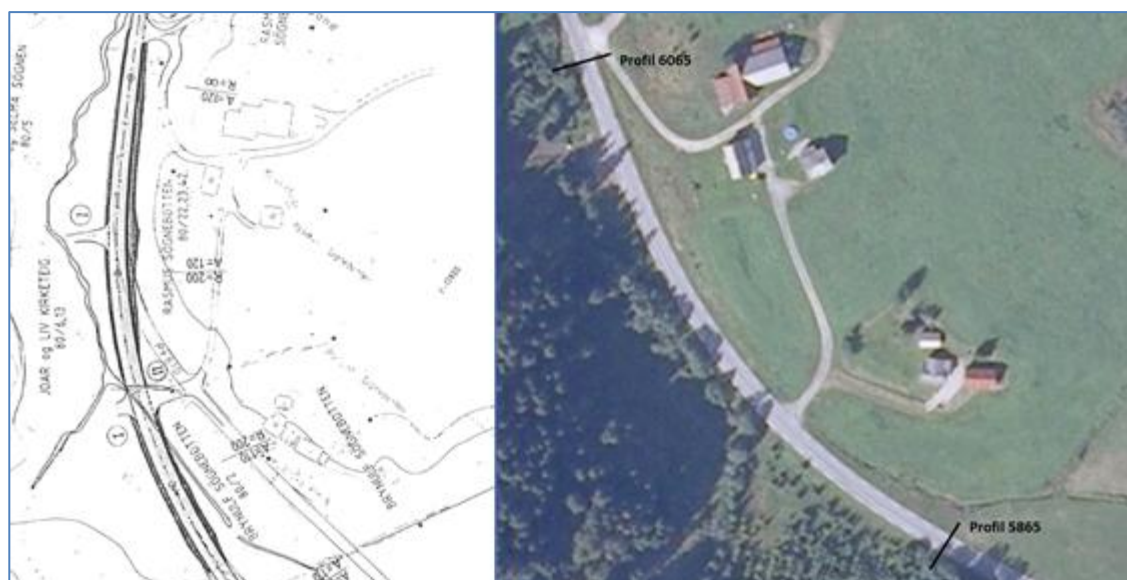
Figur 11.1 (T.v.): Kart over EPS-myrbroen fra 1983 (Ref. 6). (T.h.): Ortofoto over myrbroen (www.norgebilder.no, 2012).

Fra Intern rapport nr. 1160 (Ref. 6) blir profilnr. 5939 – 6130 brukt som koordinater for hvor myrbroen ligger, dette stemmer imidlertid ikke i dag. Profilnumrene har forskjøvet seg da vegstrekninger på fylkesvegen har blitt kurveutrettet. Ut i fra kart og beskrivelser i Intern rapport nr. 1160 ligger flytebroen i dag mellom profilnr. 5865 – 6065, se figur 11.1.

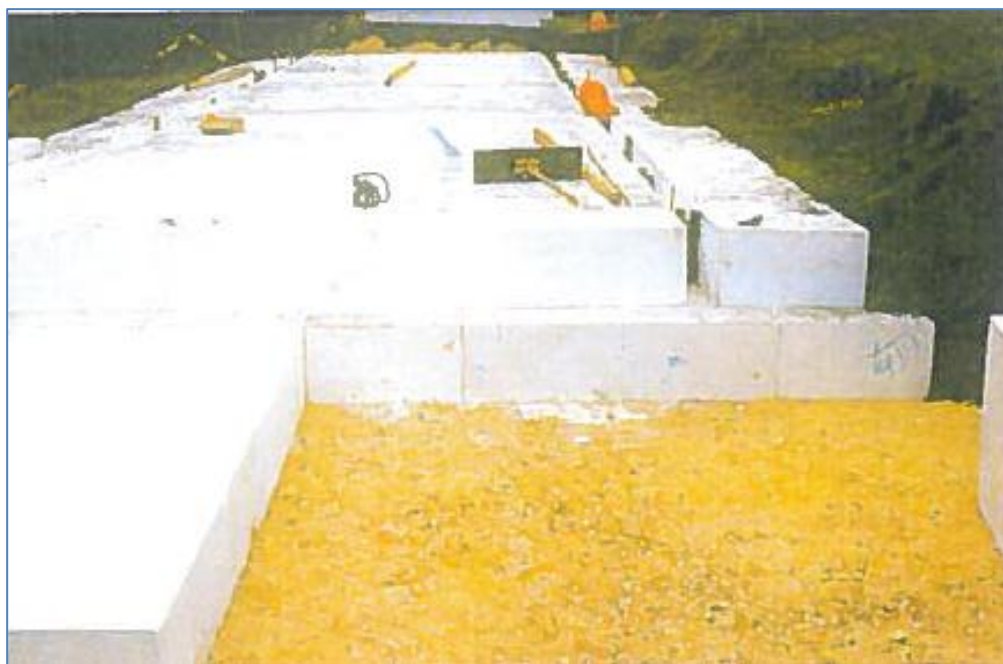
Figur 11.6 Utlegging av EPS, legg merke til mellomrommet mellom blokkene hvor betongbjelka skal støpes (Ref.9).

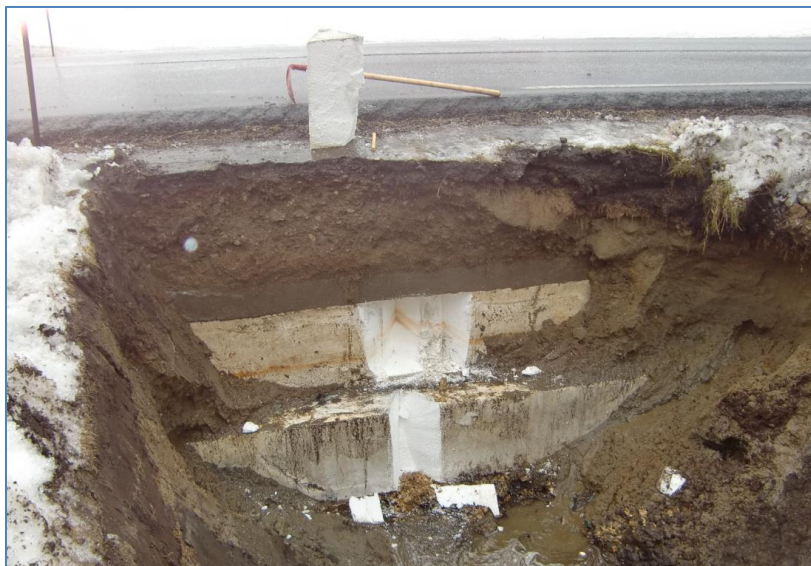
Figur 11.8 Myrbrofyllingen av EPS etter prøveuttak, fra fv.610 i Sogn og Fjordane (S. Hermansen, 2012).

For at prøvene skulle holde på fuktigheten ble de pakket inn i plastfolie og svarte søppelsekker.

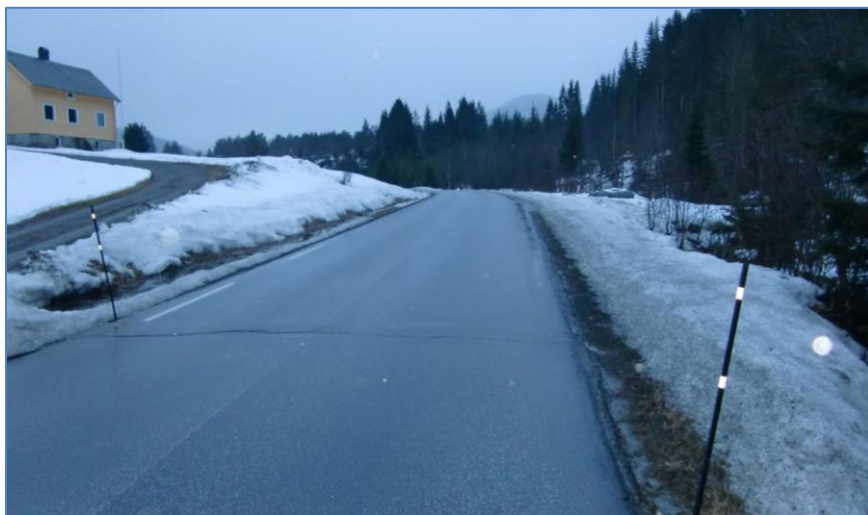
Figur 11.9 Fra fv. 610 i Sogn og Fjordane, den nordlige enden av EPS-myrbroen. Myrbroen går innover i bildet (S. Hermansen, 2012).

I forhold til tilstøtende strekninger ser brostrekningen bra ut. Figur 11.9 viser tilstøtende strekning nord for broen, her ser vi oppsprekking av asfaltdekket som kan tyde på ujevn kvalitet i oppbygningen av veggen. Bildet viser overgangen fra myrbro til vanlig veg, kun en smal tversgående sprekk i asfaltdekket avslører skillet.

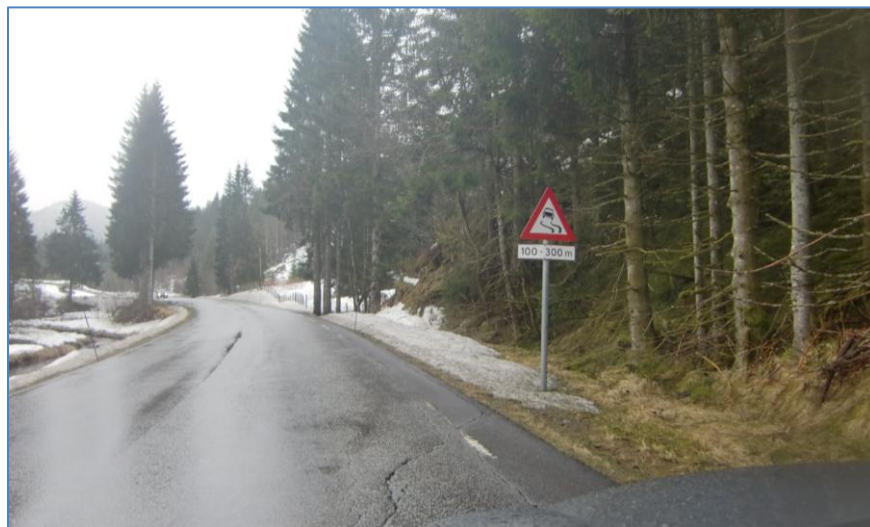
Figur 11.10 Nord for myrbroen på fv.610. Skiltet varsler om glattere forhold over broen (S. Hermansen, 2012).

En prat med entreprenøren som drifter vegen kunne bekrefte at brostrekningen ikke var noe dårligere enn tilstøtende strekninger, når man ser bort ifra at det ises lettere på vegbanen. På grunn av ising er vegstrekningen skiltet med varsel om glatt vegbane, se figur 10.10.

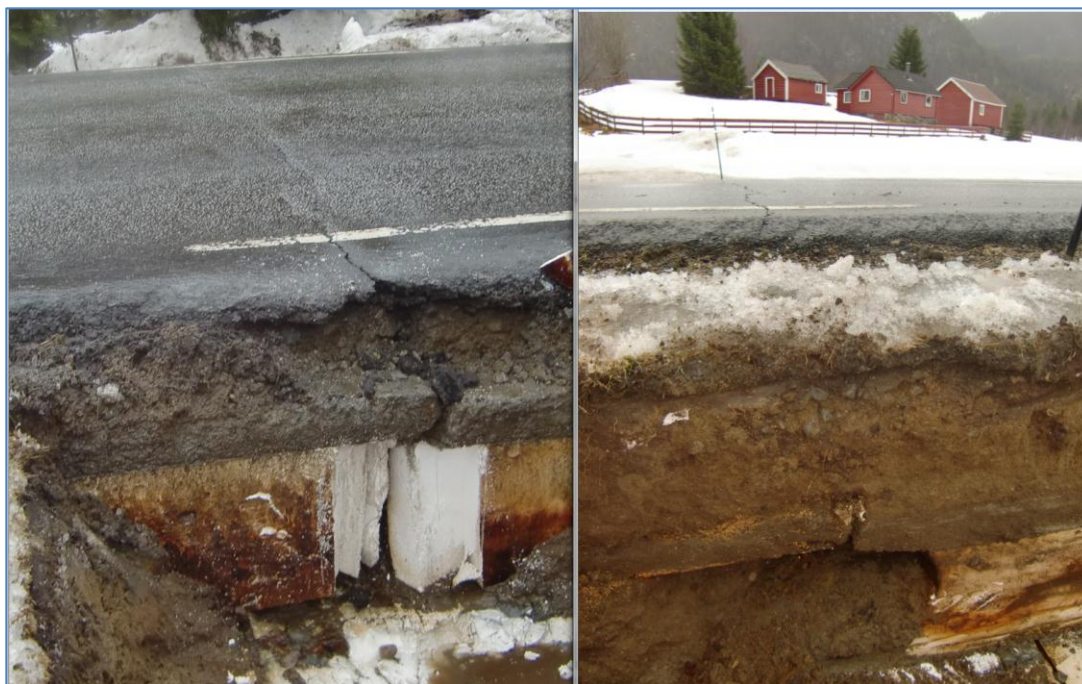
Figur 11.11 Brudd i betongdekket sett fra hhv. øst- og vestsiden. Fra myrbroen på fv.610 (S. Hermansen, 2012).

I asfalten er det tre tverrgående sprekker. Én i hver ende av broen og en omtrent ved profil 5925. Sprekkene var smale og vil ikke merkes av bilistene. Det ble først gravd opp på vestre side av vegen for å se hva som var årsaken til sprekken.

Betongdekket hadde sprukket kraftig opp like over stedet hvor det ble fjernet EPS høsten 1992. Sprekken så ut til å gå et stykke innover i plata. Den andre siden av vegen ble også gravd opp for å sjekke om sprekken i betongplata var gjennomgående, noe som ble bekreftet, se figur 11.11. Det er med dette også grunn til å tro at det er brudd i de to langsgående bjelkene som er støpt under betongdekket.

Geir Refsdal var ikke overrasket over at en over 200 meter lang betongplate har sprukket opp. Vegen går over en myr hvor grunnforholdene kan variere en del. Dette vil kunne gi store konsentrerte belastinger på visse steder i konstruksjonen. Et lite område uten støtte under, som et prøveuttak av EPS representerer, skal ikke kunne føre til oppsprekking av betongdekket.

Broen er fundamentert på solide steinfyllinger i begge ender. Overgangen mellom bro og vanlig vegoverbygning fører likevel til oppsprekking i overgangen. For å unngå oppsprekkingen kan entreprenøren ved neste asfaltering frese ned en to meter bred stripe over overgangen, for så å legge inn et svinnarmeringsnett under et 6 cm tykt lag med asfalt. Dette vil hindre den tverrgående sprekken i asfalten. Et enkelt tiltak for å hindre vanninntregning i vegkroppen er å tette igjen sprekken med bitumen.

På fremtidige flytebroer på EPS av en viss lengde bør det legges inn sprekkanvisninger i betongdekket, eventuelt i de underliggende bjelkene, hver 20. - 50. meter. Over
