UNIVERSITETET FOR MILJØ- OG BIOVITENSKAP

I den siste delen ses det nærmere på to lite brukte brobyggingsmetoder med EPS; Bro fundamentert direkte på EPS-fylling og en EPS-myrbro.

The EPS-marsh bridge were built in 1983 in the western part of Norway, and it is the only one of it's kind in the world. The thesis gives a technical description and a condition assessment of the almost 30 years old bridge. It's been taken samples of the EPS to see how the condition of the material is today. To assess the bridge itself computer programs as ViaPhoto, PMS2010 and NVDB123 have been used. The EPS-marsh-bridge seems to be in a good condition after almost 30 years in service.

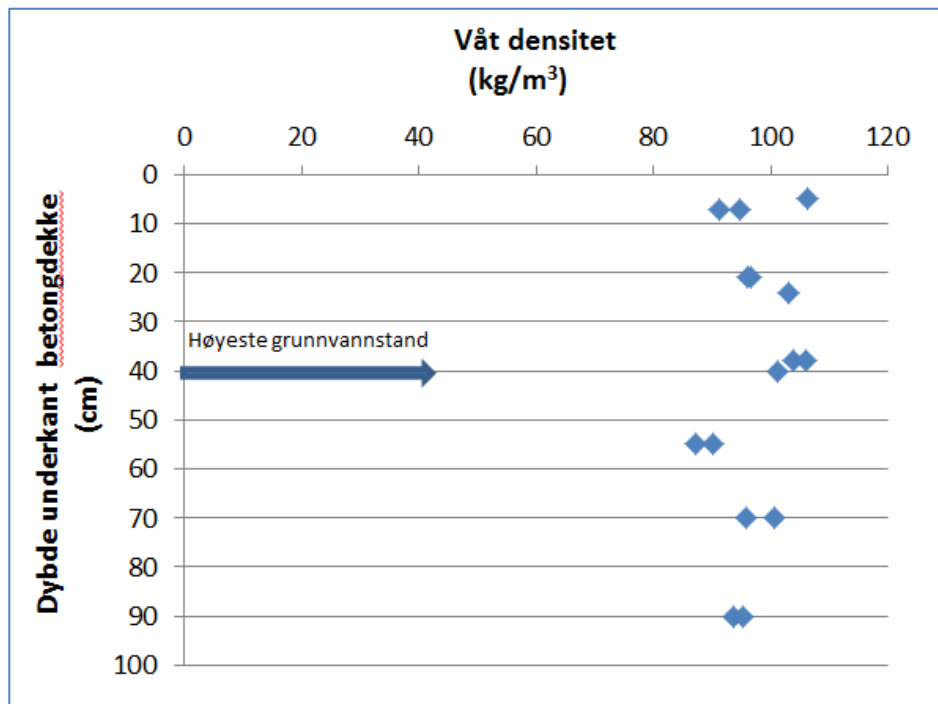
Figur 11.12 Grafisk fremstilling av EPS-prøver fra myrbroen på fv. 610. Våt densitet over dybde underkant btg.dekke (Ref. Vedlegg 1).

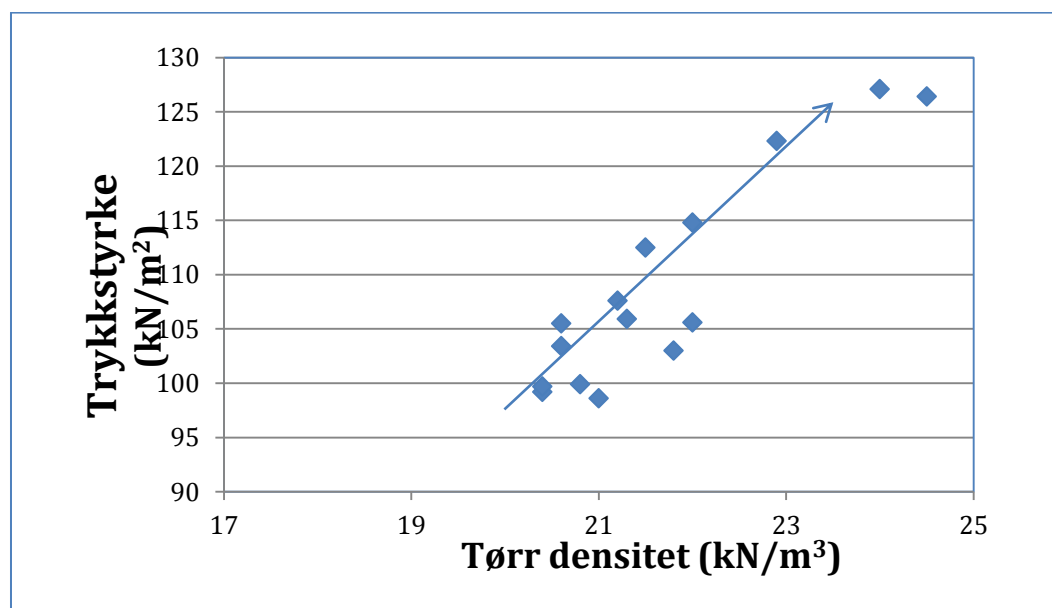
Figur 11.13 Grafisk fremstilling tørr densitet over trykkstyrke i EPS-prøvene fra EPS-myrbroen på fv.610 (Ref. vedlegg 1) .

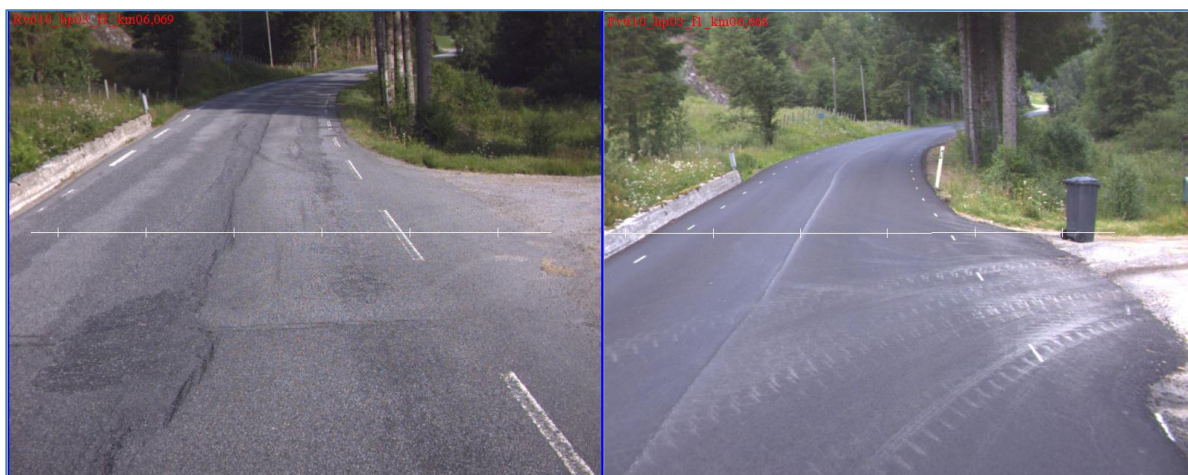
Figur 11.14 T.v.: Fra 2008 med et 12 år gammelt dekke. T.h.: Fra 2009 med nylagt dekke (ViaPhoto).

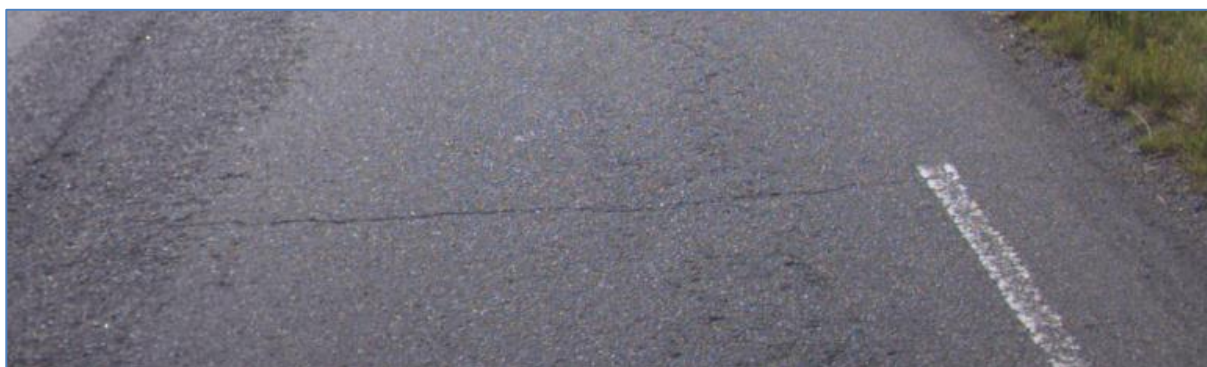
Figur 11.15 Søndre tverrgående sprekke (ViaPhoto, 2008).

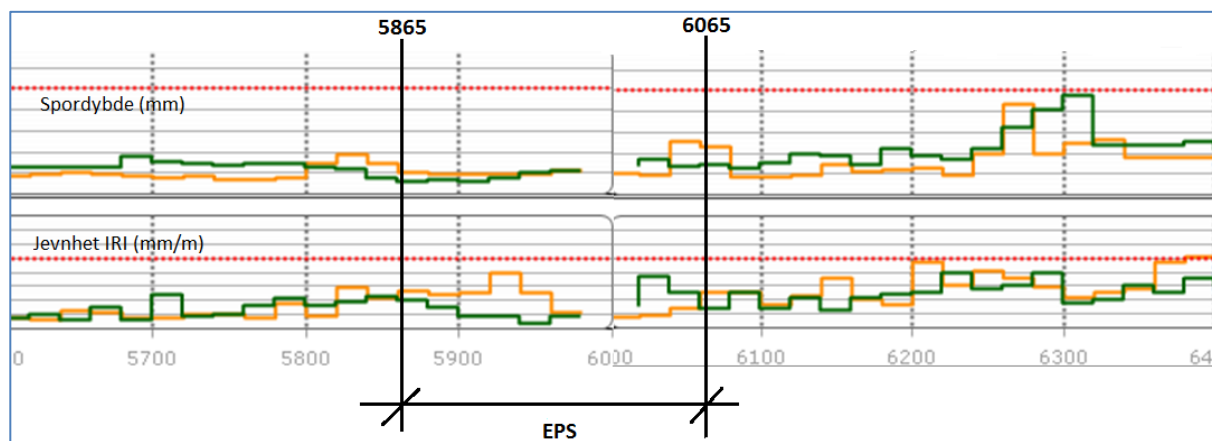
Figur 11.18 Spordybde og jevnhet fra EPS-myrbroen (PMS210, 2011). Den røde stiplede streken viser maksimalt største tillatte spordybde (jevnhetstall).
