UNIVERSITETET FOR MILJØ- OG BIOVITENSKAP

Oppgaven tar for seg energieffektiviserende rehabilitering av Skjeberg folkehøyskole. Bakgrunnen for energieffektivisering av denne skolen tar utgangspunkt i et pilotprosjekt i regi av Østfold fylkeskommune. Jeg ble kjent med prosjektet gjennom min veileder ved instituttet Thoms Thiis. Denne oppgaven inngår ikke som en del av pilotprosjektet, men er ment som en konkret studie.

Denne masteroppgaven fokuserer på å finne energisparende løsninger for eksisterende bygningsmasse ved Skjeberg Folkehøyskole. Målet med oppgaven er å simulere energiforbruket til Skjeberg skolebygg etter TEK 10, analysere varmetap og finne tiltak som fører til reduksjon i energiforbruket.

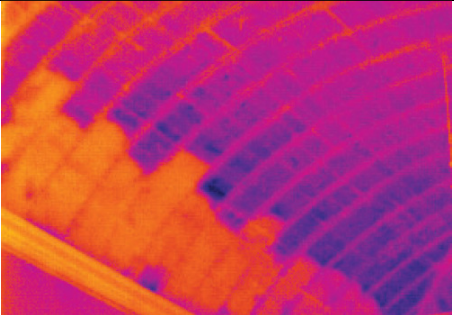
Kommentar	Termografering
Hvis en konstruksjon hadde feil montert isolasjon eller manglet noe isolasjon ville det illustreres som mørke og avgrensede partier. Figur 1 er en illustrasjon av det i form av termogram. Resultatet kan tolkes som redusert iolseringsevne eller liten isolasjonstykkelse.

<p data-bbox="927 1451 1318 1480">Figur 13: Feil plassert isolasjon (kilde: [9])</p>
Kuldebro forekommer de stedene der isolasjonen er lite i forhold til resten av konstruksjonen. Her oppstår det sterk varmestrøm og større varmetap. Kuldebro kan også forekomme i godt isolerte konstruksjoner ved bruk av materialer med høy varmekonduktivitet (eks: tegl, metall og betong). Figur 14 viser en termogram av kuldebro i betongbjelke som utgår i yttervegg.

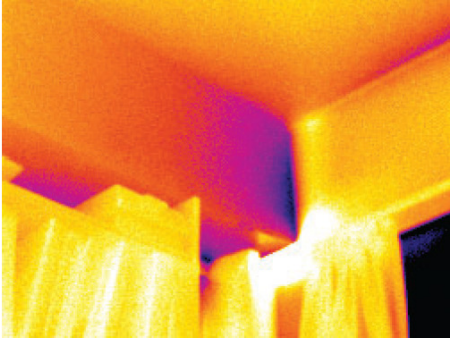
<p data-bbox="927 1872 1203 1901">Figur 14: kuldebro (kilde: [9])</p>

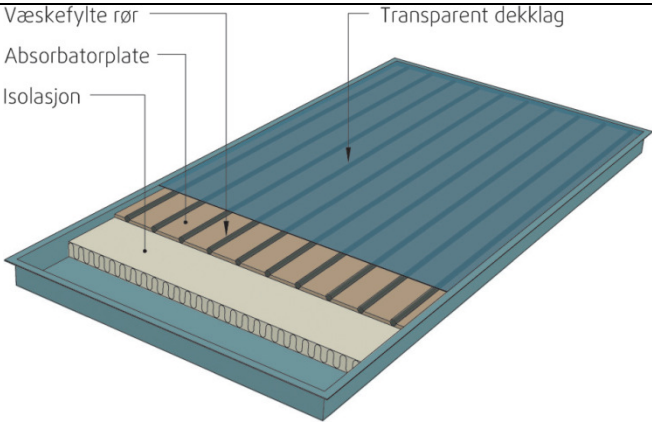
<p>Væskefylte rør Absorbatorplate Isolasjon Transparent dekklag</p> <p>Figur 20: Prinsipiell oppbygning av en plan solfangermodul (kilde: [12])</p>	<p>Her ser vi de transparente dekklagene som skjuler isolasjonen, absorbatorplate og væske fylte rør under seg [12]</p>

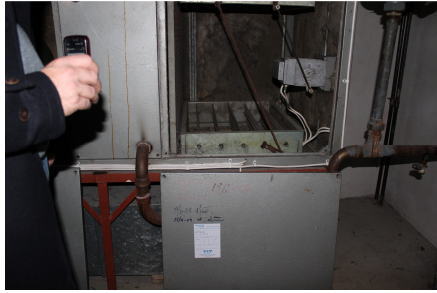
Figur 24: Bile av ventilasjon i gymsalen som ikke fungerer

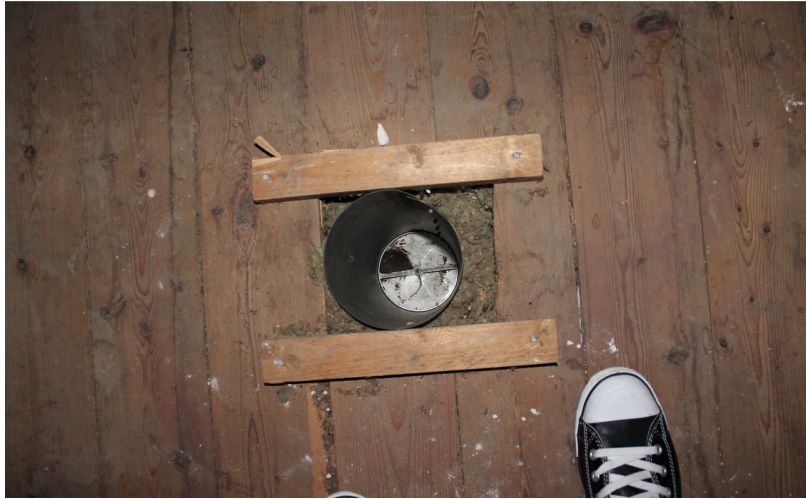
I trebjelkelag med gulv overflate og himling i treet. Himling i auditorium mot kaldt loft et isolert vist i Figur 27. Tykkelsen på isolasjon ble ikke målt men ut i fra tegning i Figur 26: Snitt gjennom auditorium fra rundt 1930-tallet (ref. kopiert fra Skjeberg folkehøyskole) ser vi at hulrom i etasjeskiller er på ca. 200mm, derfor antar jeg himling i auditorium er isolert med 200mm mineralull.

Figur 27: Bilde tatt fra kaldloft over audetorium (ref: fotografert av Waqas Afzal)

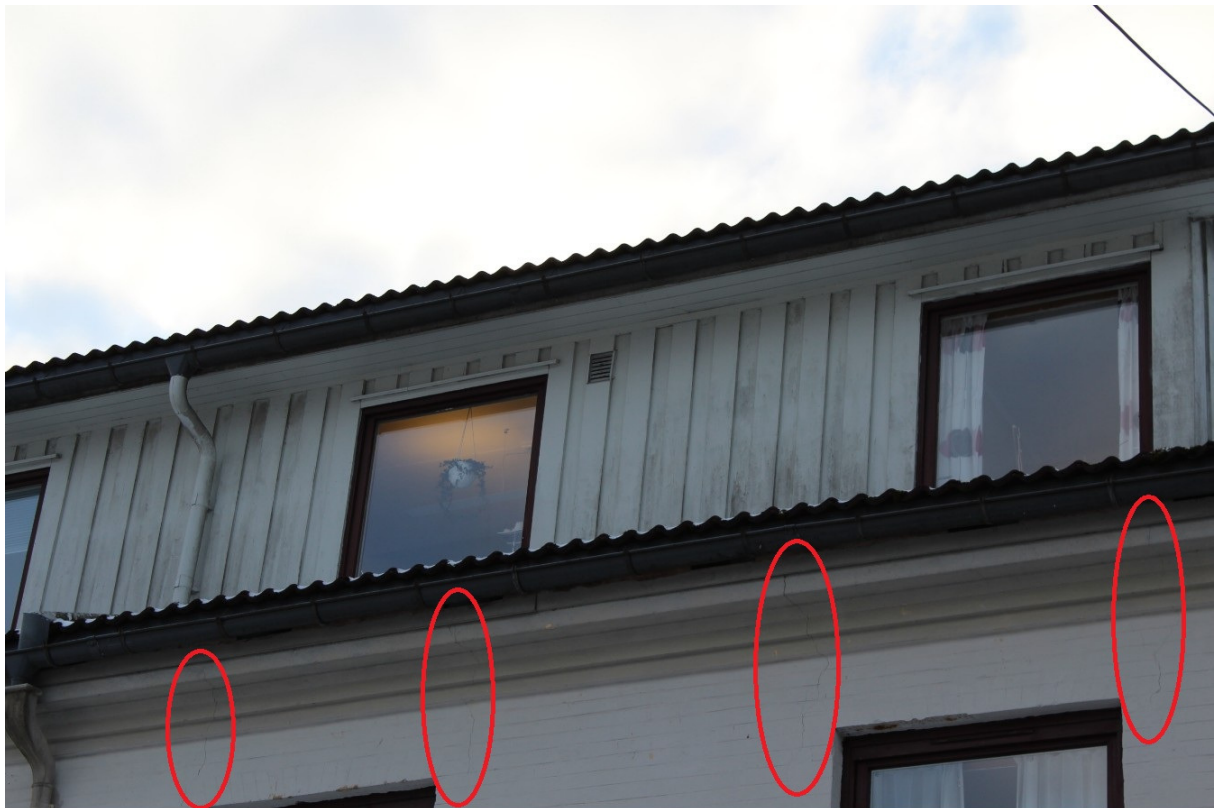
Figur 28: Sprekker i veggen på grunn av frostskaeder

Innebærer innvendig etterisolering av gymsalbygg og felleskjeller tillegg til utvendig etterisolering av skolebygget. Som vist i Figur 42: duggpunkt og temperatur forhold for gymsalbyggingen etter tiltakspakke 1. er fortsatt duggpunkt/temperatur nesten like stabil som i den opprinnelige konstruksjonen. Dette indikerer at i tiltak 1 vil fortsatt gymbygget være i skuddlinje for frostskafer. Den innvendige etteriseringsløsningen i form av Aerorock forbedrer isoleringen og gir muligheten til å beholde teglfasaden. Stort innvendig gymsalareal uten skillevegger gir mulighet for innvendig etterisolering uten å forstørre kuldebro. Skolebygget ble isolert utvendig siden det allerede er frostskafer på bygget. Ved å isolere dette bygget innvendig kan det risikeres å få store frostskafer på bygget. Noen av disse skadene er illustrert i Figur 28: Sprekker i veggen på grunn av frostskafer og Figur 29: Av skalling på grunn av frostskafer.

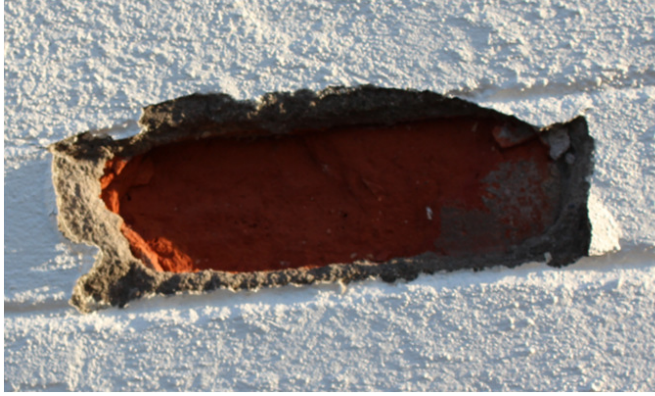
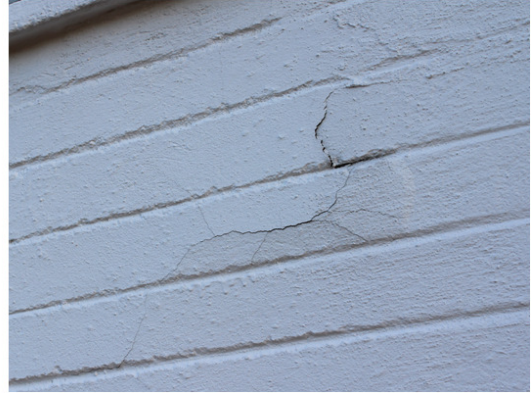
Figur 29: Av skalling på grunn av frostskaadet

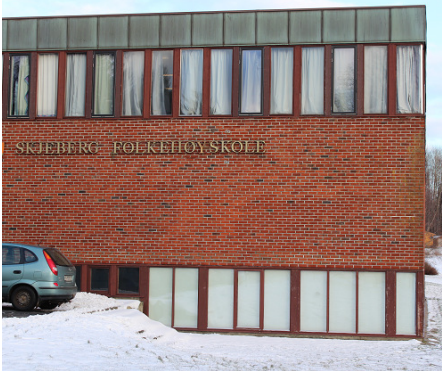
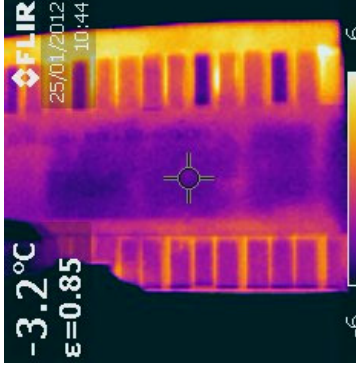
<p>Bilden indikerer mye varmetap på taket. Dette kan skyldes kobber som er installert på overflaten. Tillegg kan vi se varmetap fra vinduskarmene. Siden varmen alltid stiger opp kan dette i</p>

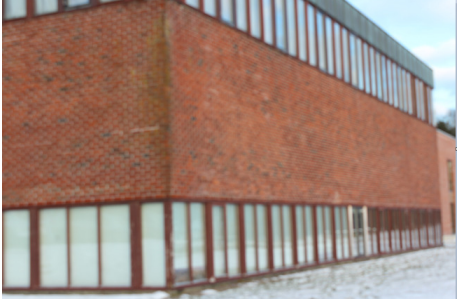
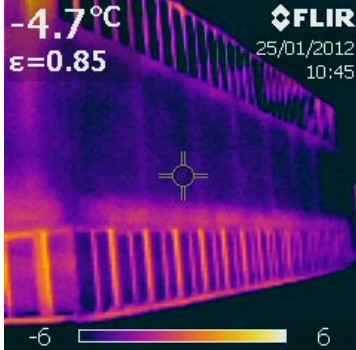
<p>kombinasjon med kobber illustreres som mer varmetap fra taket. Begge disse bildene lokaliserer kuldebro gjennom søyler og dekke.</p>

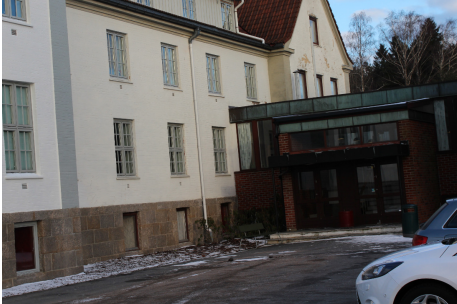
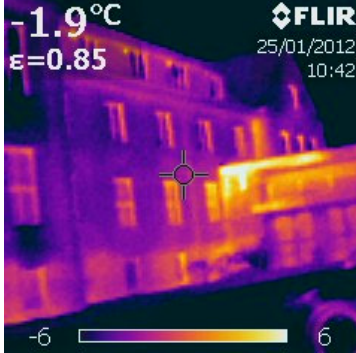
<p>Varmetapet i dette bildet kan ha samspill fra flere hjørner som er enklere å se i fotograferingen. Som nevnt tidligere kan også kobber bidra til varmetapet. Men vi må heller ikke se bort</p>

<p>fra konstruksjonsfeil siden bygget er utbygget i etterkant.</p>

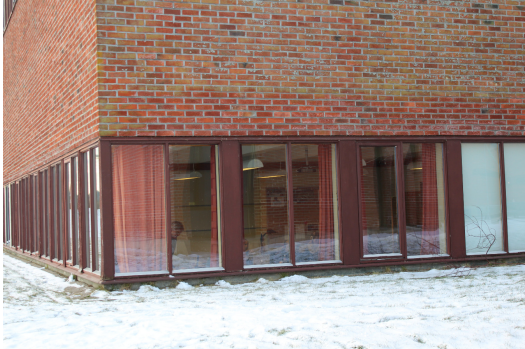
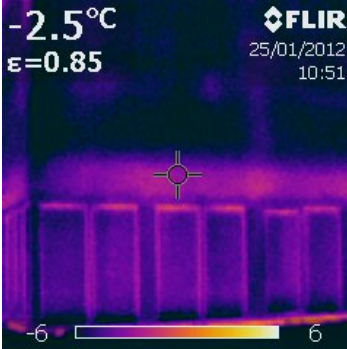
<p>-2.5°C ε=0.85 FLIR 25/01/2012 10:51</p>	<p>Lokalisert kuldebro gjennom etasjeskiller.</p>

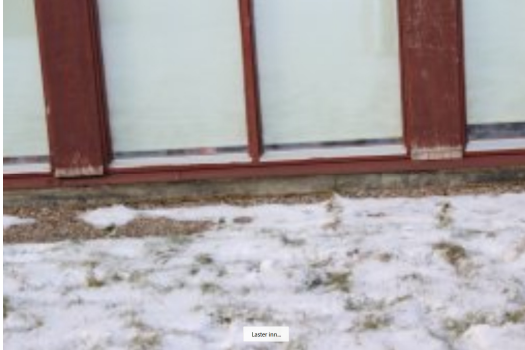
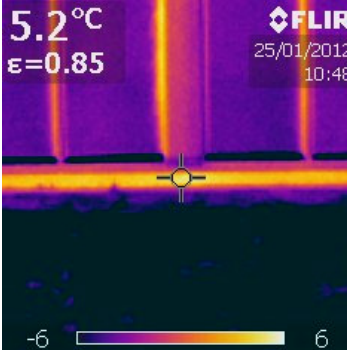
<p>5.2°C ε=0.85 FLIR 25/01/2012 10:48</p>	<p>Lokalisert kuldebro under vinduene.</p>

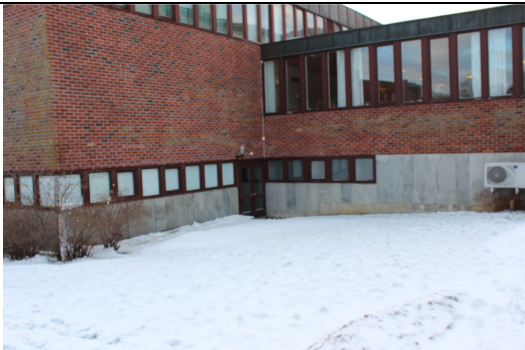
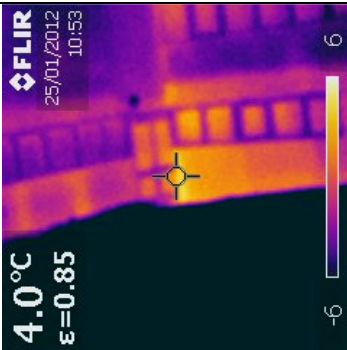
<p>4.0°C ε=0.85 FLIR 25/01/2012 10:53</p>	<p>Nok en gang ser vi varmetap på grunn av hjørneeffekt.</p>

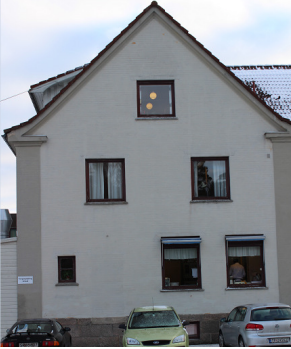
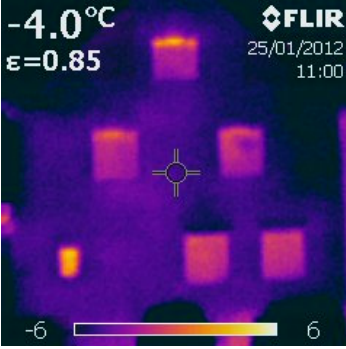
<p>Ingen spesielle oppdagede kuldebro i den opprinnelige konstruksjonen siden veggene ikke er isolert og består av massiv tegl.</p>

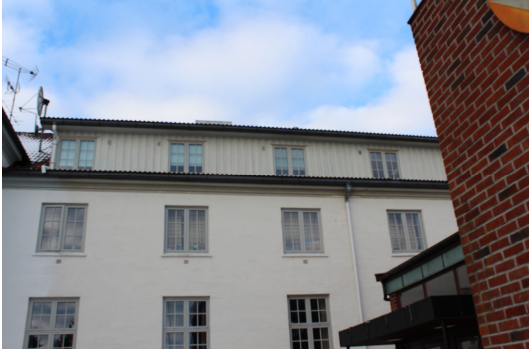
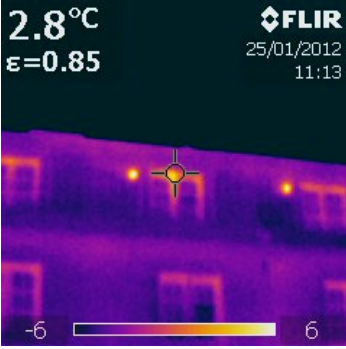
<p>Varmetapet gjennom luftventiler er vist på disse bildene. Bildet nedenfor kan også gi viss indikasjon på hvor stor varmetapet er gjennom ventilasjon.</p>

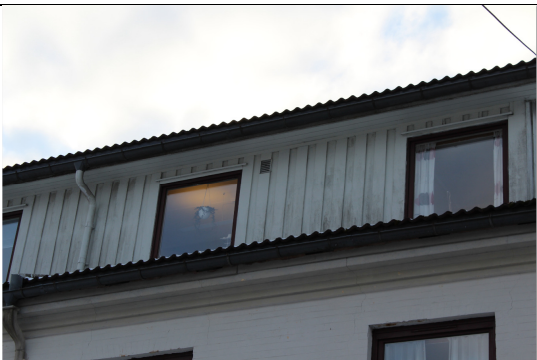
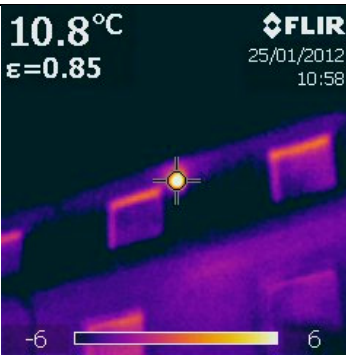
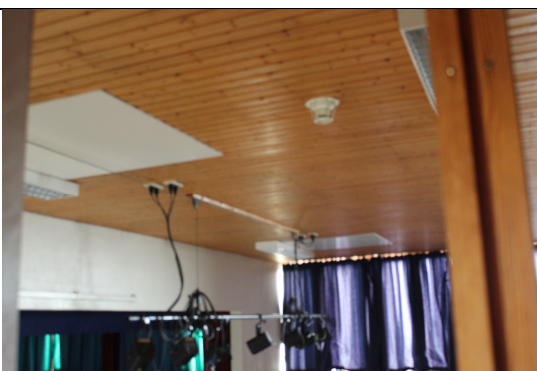
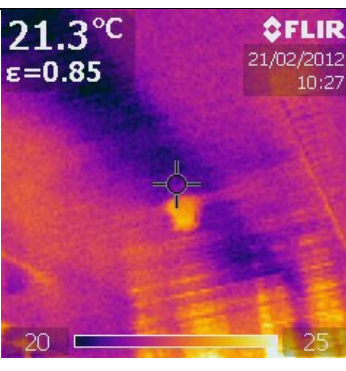
<p>Varmetap gjennom takbjelke.</p>
<p>Kilde: Waqas Afzal</p>

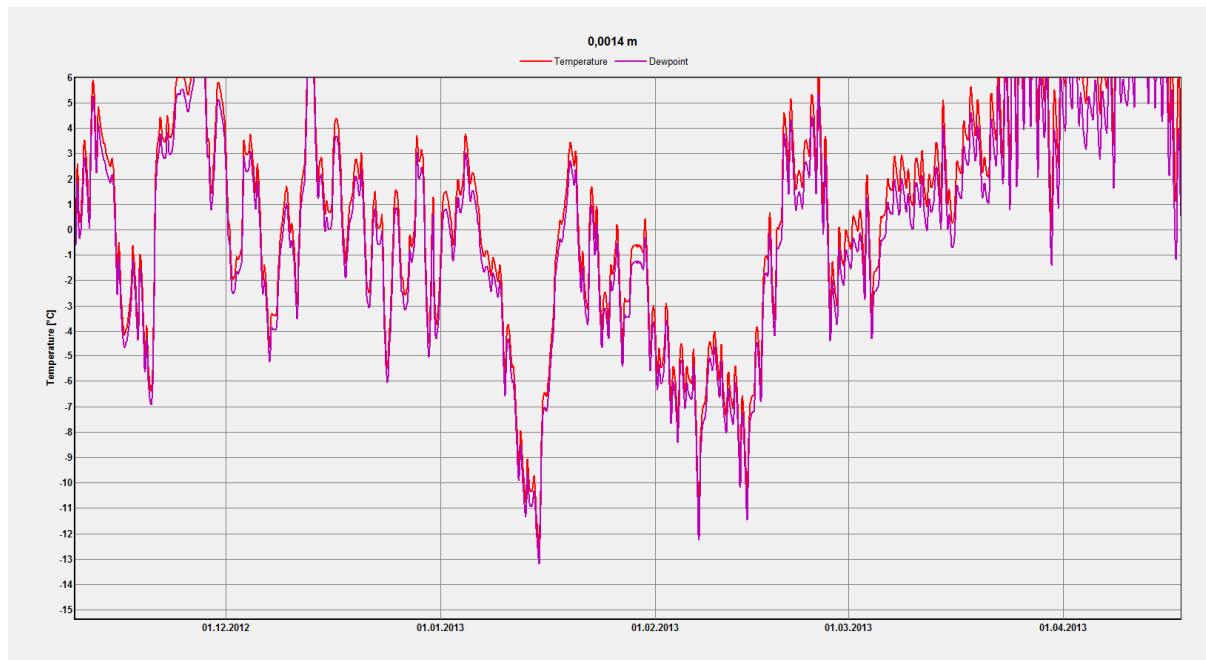
Figur 42: duggpunkt og temperatur forhold for gymsalbygningen etter tiltakspakke 1.

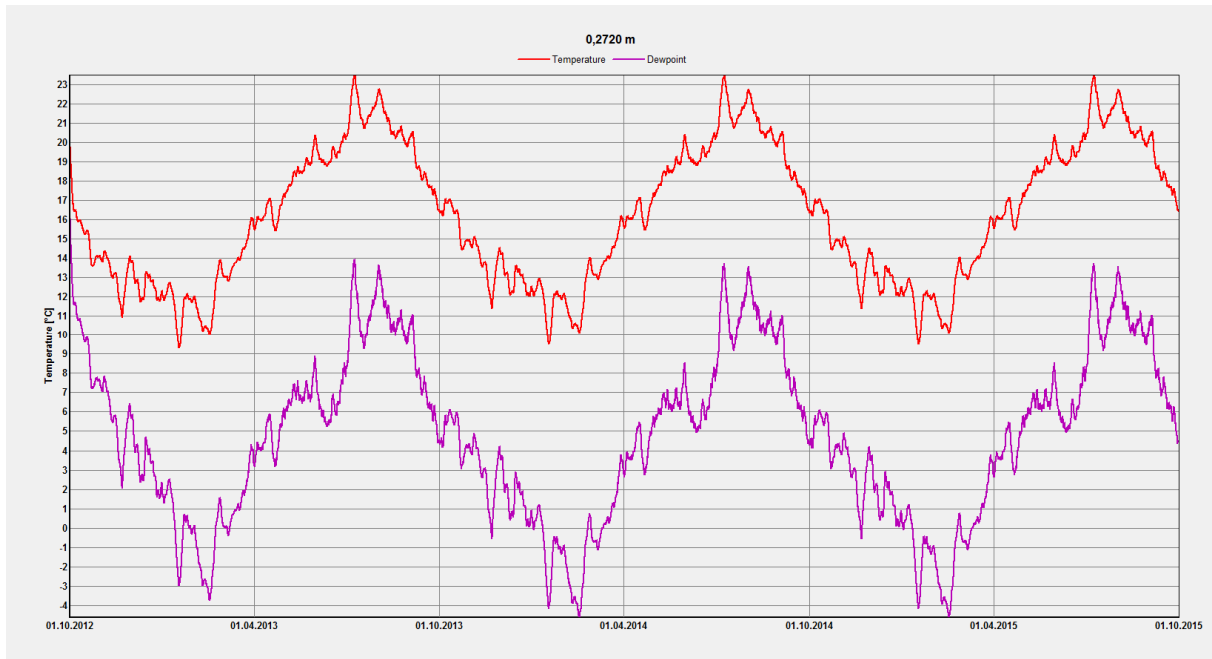
Figur 45: Duggpunkt og temperatur forhold for gymsalbygningen etter tiltakspakke 2.

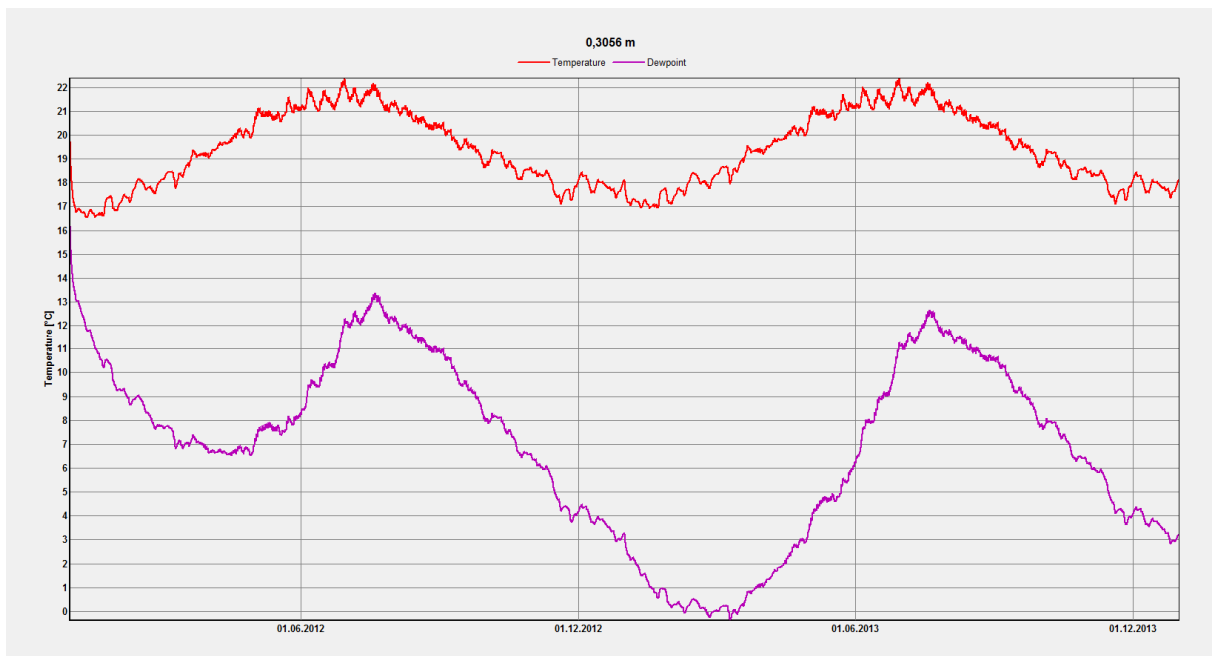
Figur 46: Duggpunkt og temperatur forhold for skolebygningen etter tiltakspakke 2.
