UNIVERSITETET FOR MILJØ- OG BIOVITENSKAP

Denne oppgaven er skrevet som avslutning på min master-utdanning innen vann og miljøteknikk ved Universitetet for miljø og biovitenskap (UMB) våren 2013. Oppgaven er skrevet hos Fredrikstad kommune, avdeling Teknisk Drift, og bygger på arbeid gjort av tidligere masterstudenter ved UMB.

Denne oppgaven tar opp problematikken rundt kjelleroversvømmelser som skjer ved kraftig nedbør, og skadehendelser skjedd i Fredrikstad kommune fra 2006 til 2008. I oppgaven har det blitt sett på skaderapporter fra forsikringsselskapene for å vurdere om de kan være med på å gi et viktig bidrag om svakheter på ledningsnettet, og bruk av skadedata til utbedring av det kommunale nettet.

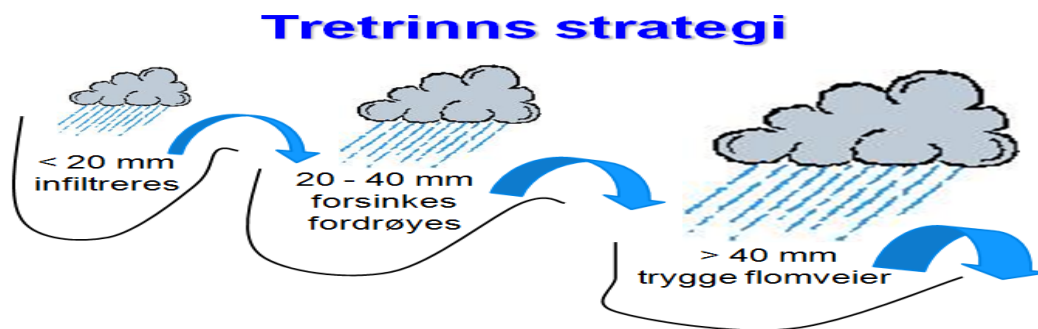
Figur 2: Illustrasjon av tretrinns strategi, med infiltrasjon, fordrøyning og trygge flomveier.

Det anbefales å følge tretrinns strategi ved dimensjonering og design av fremtidige overvannssystemer. Ledd 1 inneholder løsninger for å fange opp og infiltrere mindre nedbørsmengder, mens ledd 2 er løsninger for forsinking, fordrøyning og bortledning av større nedbørsmengder. Ledd 3 inneholder planlegging av helhetlige flomveier for de største vannmengdene som ikke er mulig å ta og holde unna i ledd 1 og 2. Flomskadene kan begrenses betraktelig hvis man kan planlegge flomveiene i de tilfelle hvor ledningsnettets ikke kan ta unna.

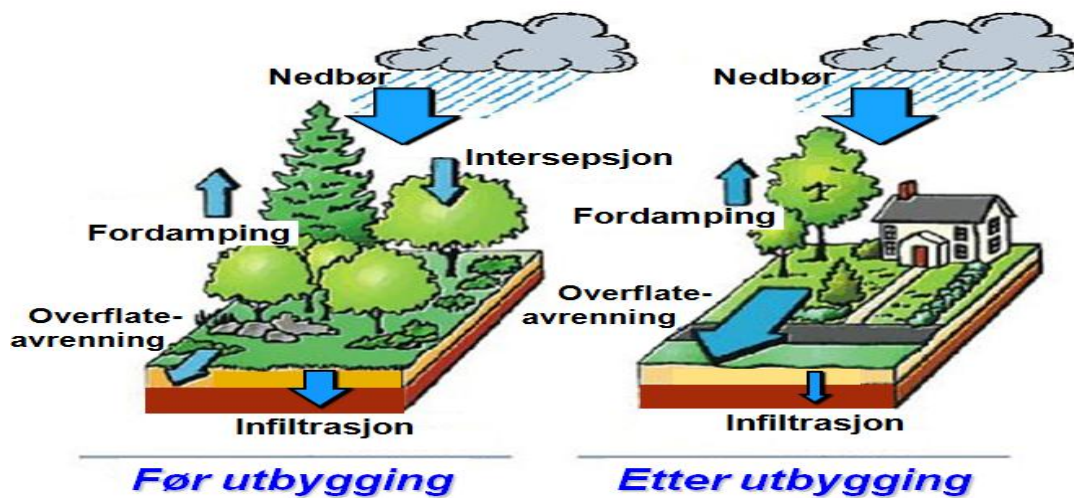
Figur 3: Figuren viser avrenningssituasjoner før og etter utbygging ved tradisjonell overvannshåndtering. Ved urbanisering øker antall tette flater, dermed blir det større vannmengder til avløpsnett.

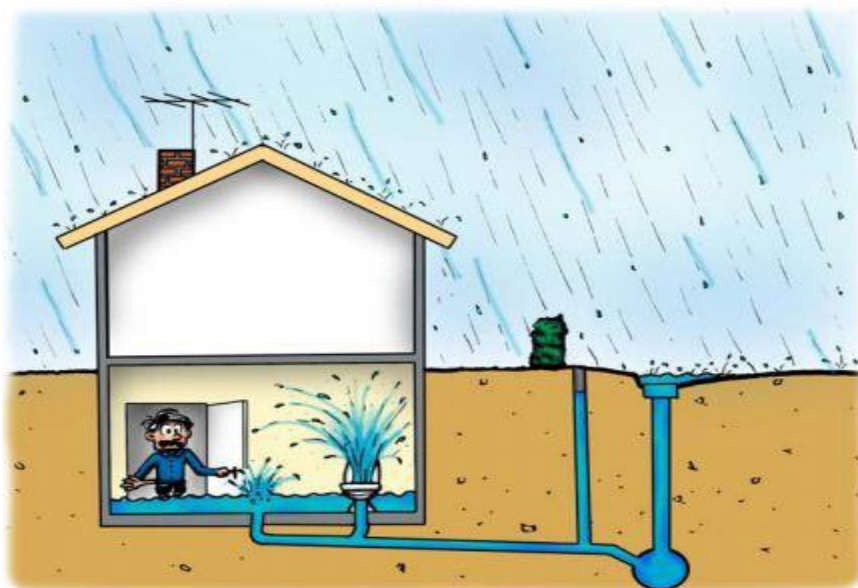
Figur 4: Bildet viser hva som skjer når det skjer en tilbakeslag i et felles avløpssystem

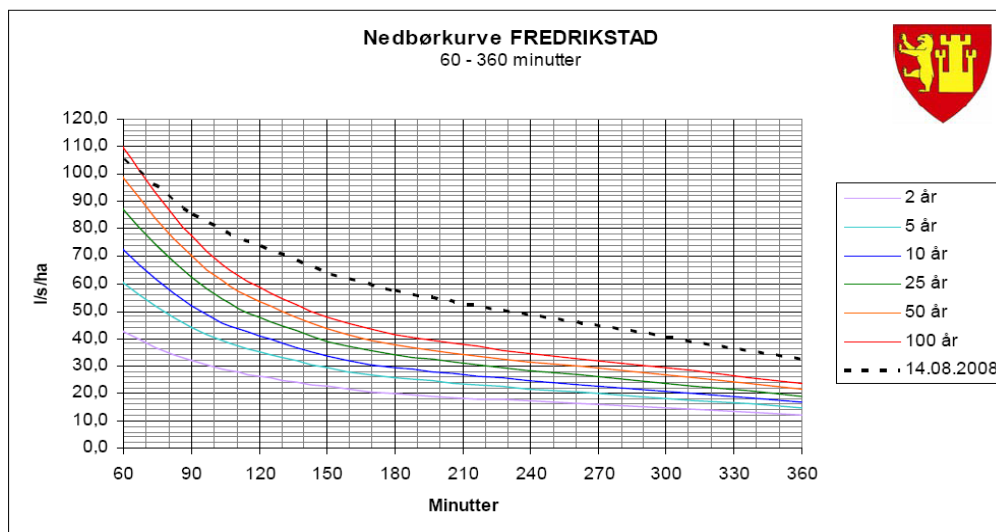
Figur 10: Figuren viser at nedbøren som falt 14.08.2008 hadde en gjentaksintervall på over 100 års regnet.
Kilde: Fredrikstad kommune

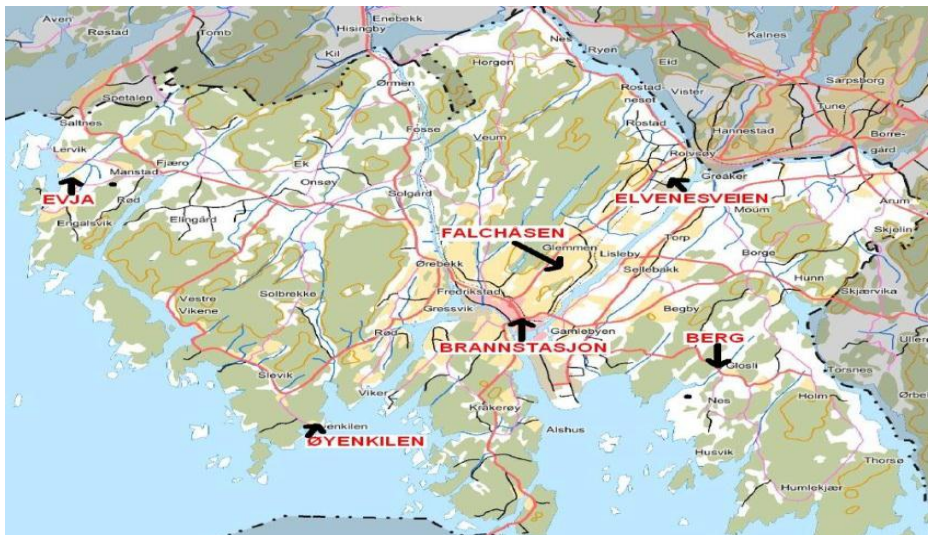
Figur 15: Oversikt over hvor nedbørmålerne til Fredrikstad kommune er plassert. (Fredrikstad kommune)

Fredrikstad kommune har flere målestasjoner for nedbør, og det er litt forskjellig hvordan disse måler nedbøren, ikke alle er like pålitelige da det av flere grunner kan noen ganger være avvik på registrert nedbørsmengde. Noen målestasjon kan være ut av drift for noen timer, og dermed ikke registrere alle timene med nedbør, og gi ulike målinger.

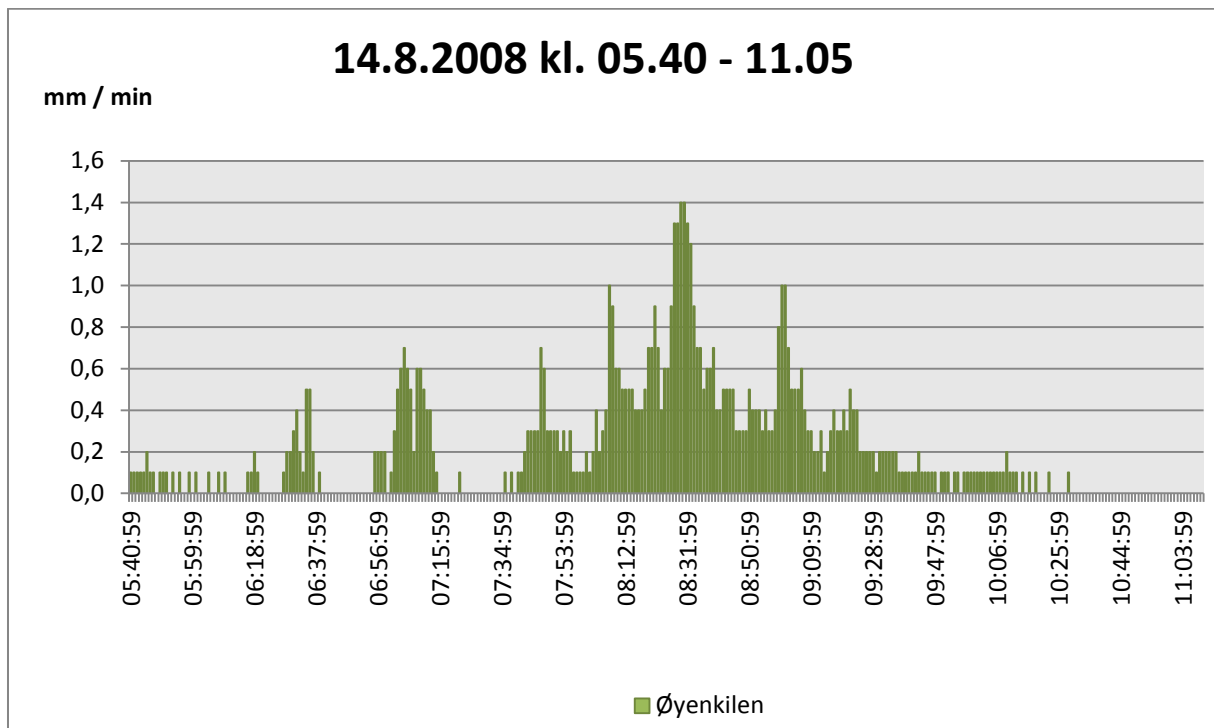
Figur 16: Regnvarighet mm/min på ulike tidspunkter på dagen da det regnet mest. På det meste regner det 1,4 mm/min og minst når det regner 0,1 mm/min. Fredrikstad kommune.

Det regnet som falt den 14.08.2008 hadde stor intensitet på forholdsvis kort tid, med et for-regn og deretter hoved-regnet som varte i ca. 2 timer.

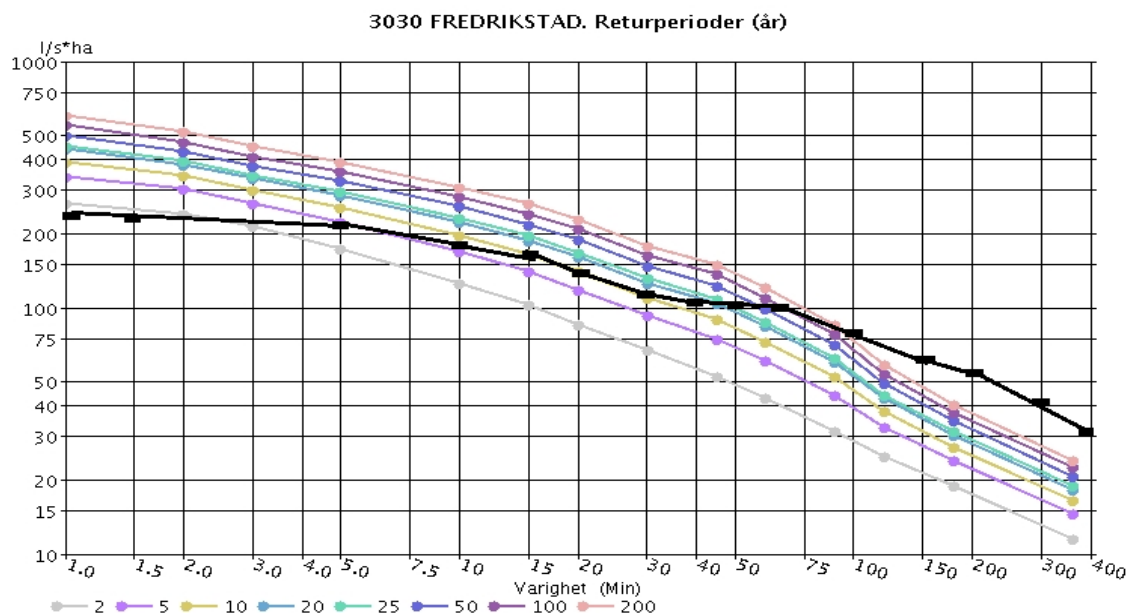
Figur 17: IVF-kurve for Fredrikstad, det som er markert med svart er nedbørshendelsen den 14.08.2008 med nedbør registrert på Øyenkilen, dette er tegnet inn i eksisterende IVF-kurver som finnes for Fredrikstad. (eklima.no)

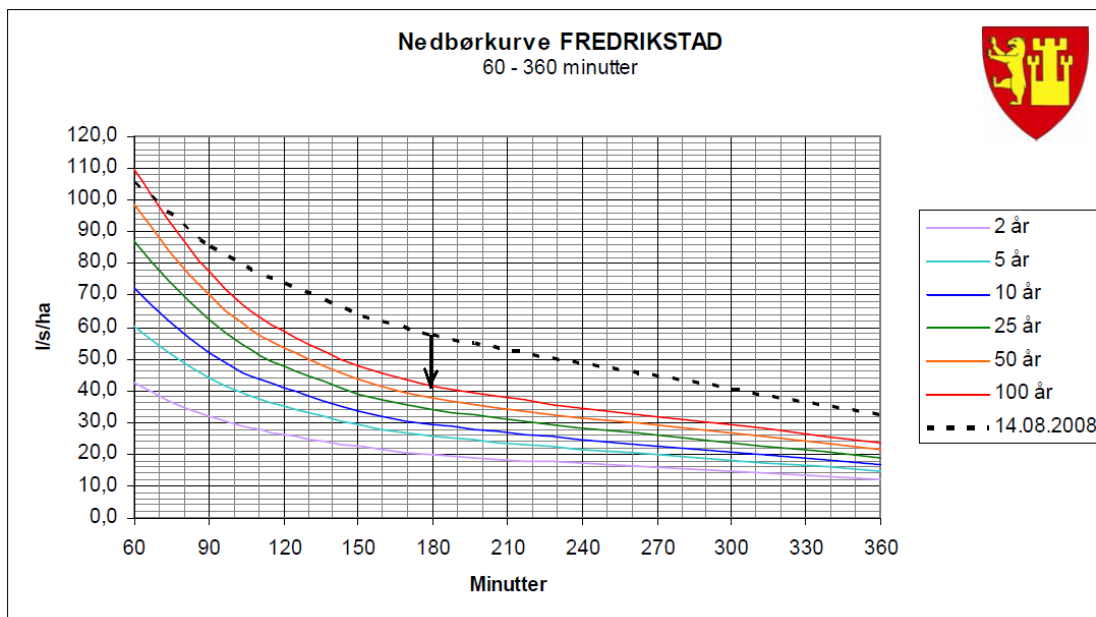
Figur 18: IVF-kurve for Fredrikstad, den svarte linjen representerer nedbør den 14.08.2008, og den svarte pilen over 180 minutter er der det er størst avstand til resten av kurven, dermed størst mulighet for kjelleroversvømmelser. (Fredrikstad kommune 2008)

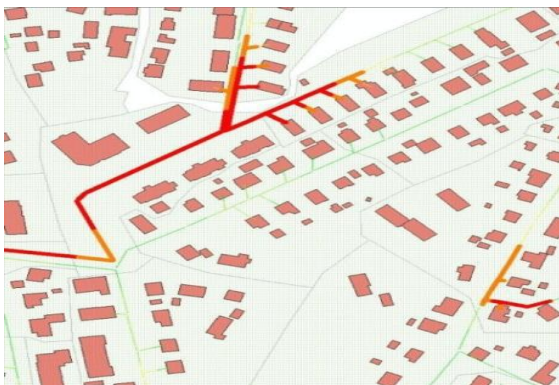
Figur 23: Trykkehøyde i ledning i Christianslund alle med 50 års regn og 50 % klimatillegg. (Hval og Køste)

Dette området har store avrenningsområder oppstrøms og derfor vil lengden på regnet ha stor påvirkning på konsekvensene. Med stor varighet på nedbøren vil oppstuvning fortsette å spre seg oppover i Christianslund alle. (Hval og Køste 2011)

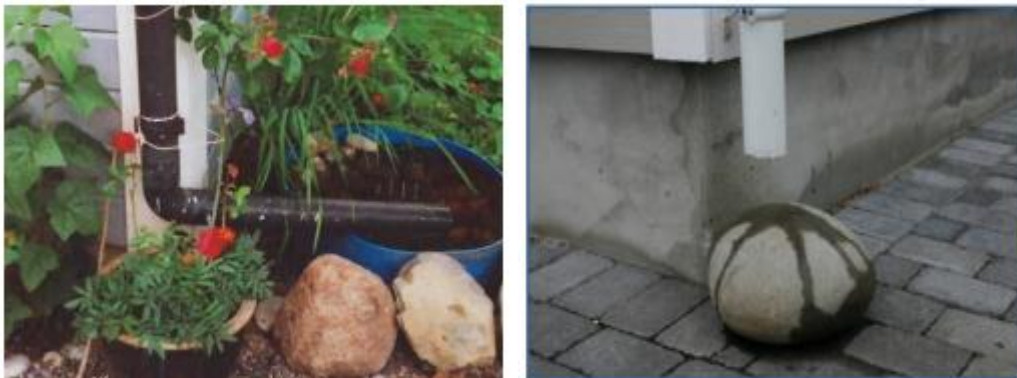
Figur 28: Eksempel på hvordan frakobling av takvann skal skje. (Fredrikstad kommune)

Fredrikstad kommune har de senere årene pålagt enkelte områder med frakobling av takvann til gressareal. Takvann ledes vanligvis i kommunens felles ledningssystem eller overvannsledningssystem ved separatavløpssystem. Takvannet gir stor bidrag til overvannet i overvannssystemet, frakobling av takvann er med på og reduserer belastningen til avløpsnettet. Gresskledde flater har god infiltrasjonskapasitet og kan motta mer vann enn det som naturlig faller direkte på flaten.

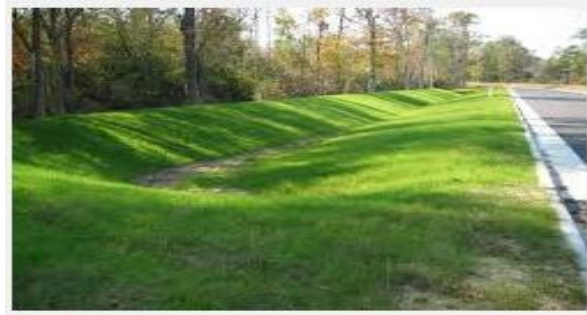
Figur 29: Eksempel på swale/forsenkning

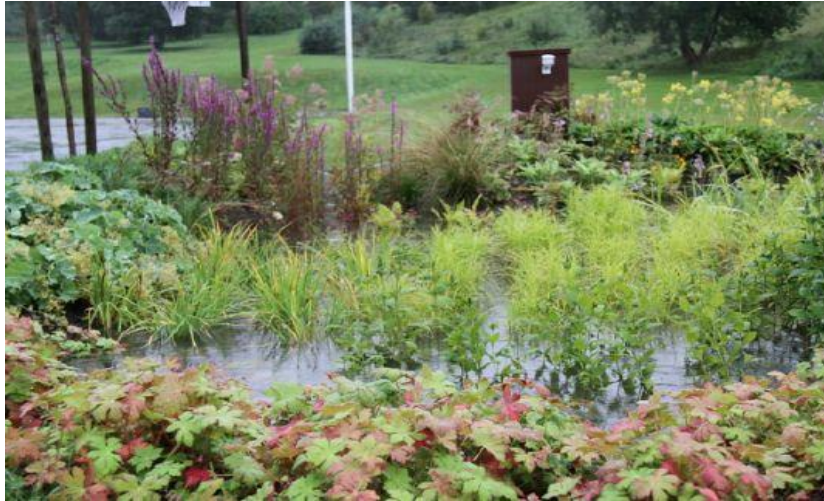
Figur 31: Regnbred i Trondheim (foto: NVE)

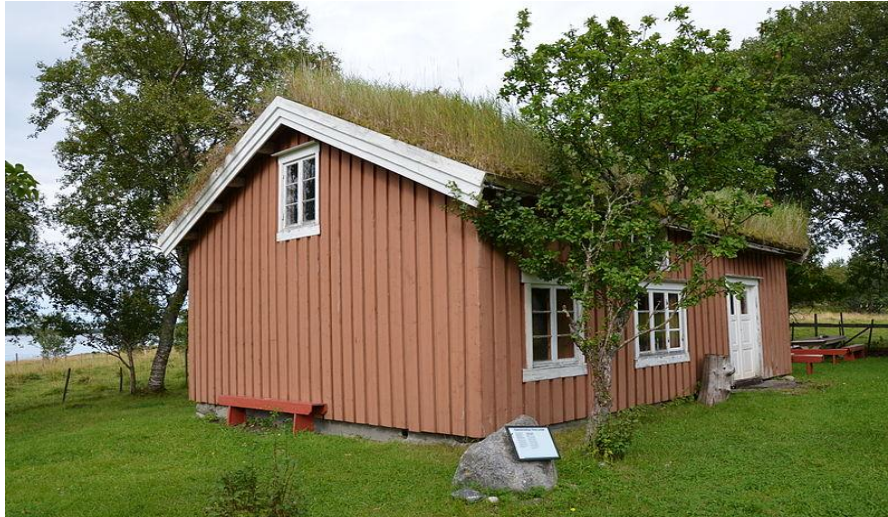
Figur 32: Eksempel på grønne tak av typen intensiv da det inneholder busker og mindre trær.

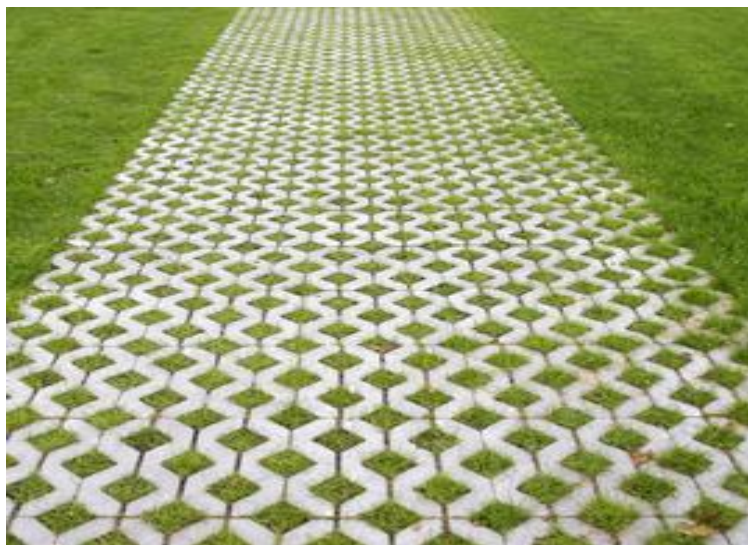
Figur 33: Eksempel på permeable dekker, her er det gressarmering.

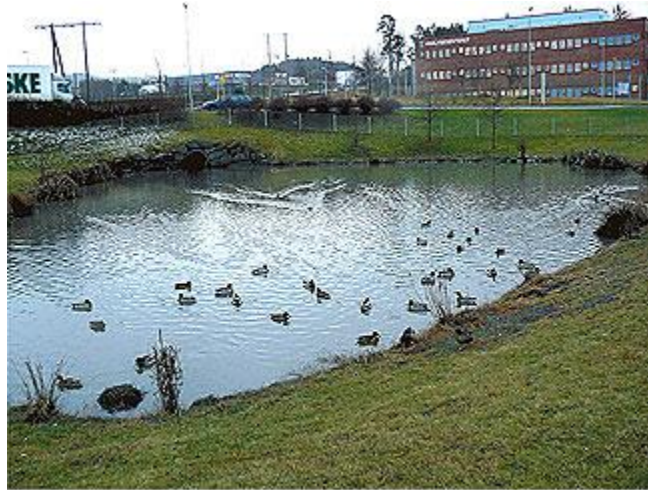
Figur 34: Eksempel for fordrøyningsbasseng med permanent vannspeil (foto: byggforsk)
