FUKTTEKNISKE UTFORDRINGER KNYTTET TIL ENERGIEFFEKTIVISERING AV ET VERNEVERDIG TEGLBYGG

MOISTURE PROBLEMS DUE TO SUSTAINABLE RETROFITTING OF A HISTORIC
BRICK BUILDING

MARGRETE WIK BÅRDSSEN

UNIVERSITETET FOR MILJØ- OG BIOVITENSKAP
INSTITUTT FOR MATEMATISKE REALFAG OG TEKNOLOGI
MASTEROPPGAVE 30 STP. 2013

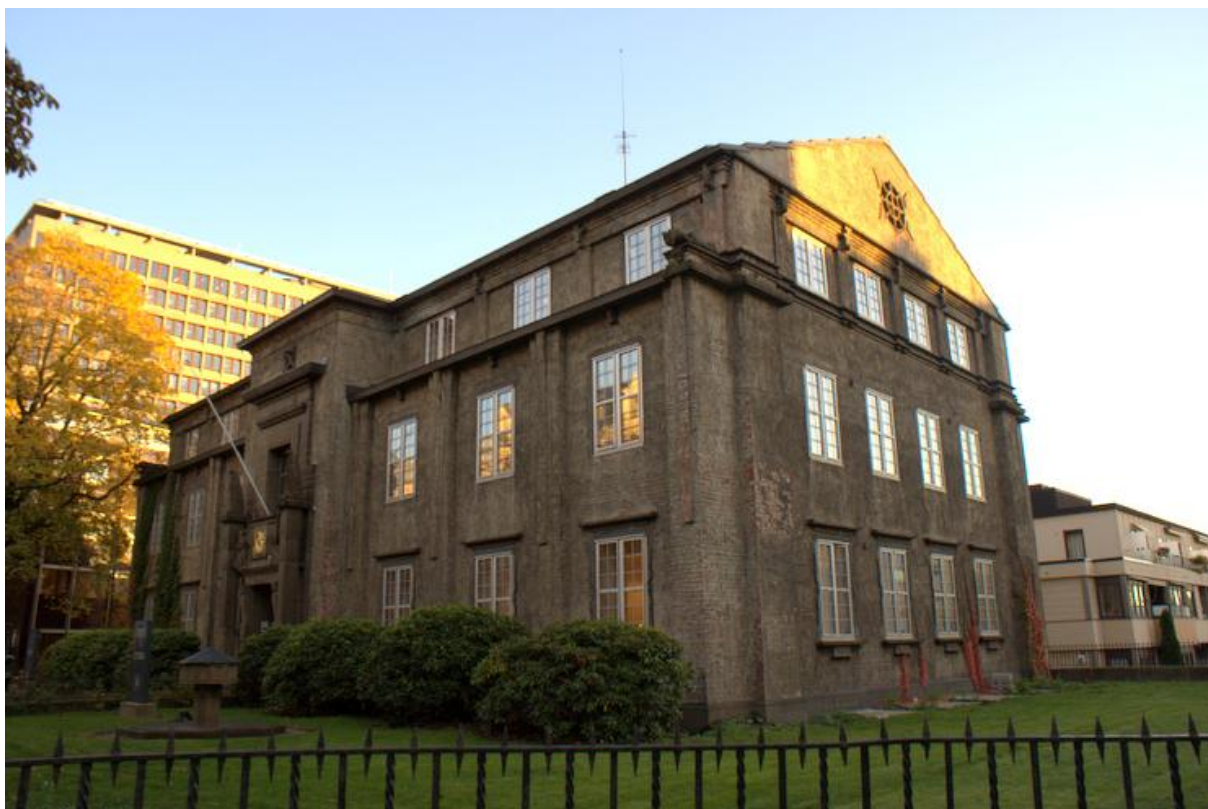
Murbygningen sett fra nord (MWB)

I forbindelse med innvendig ombygging av murbygningen i Bygdøy Allé 4 er Multiconsult AS engasjert av gårdseier Møller Eiendom AS til å se på byggets totale tilstand med hovedfokus på byggeteknikk. Morten Skalle er Multiconsults prosjektleder og har ledet befaringer både innvendig og utvendig.

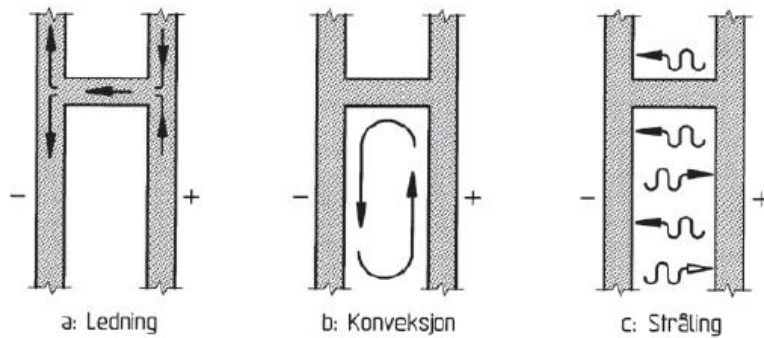
Figur 2 Varmetransport gjennom vegg(NBI 471.008, SINTEF Byggforsk 1998)

- a) Ledning
- b) Konveksjon
- c) Stråling

Varmetransport ved ledning skjer gjennom fast materiale og er avhengig av varmeledningsevnen til materialet.

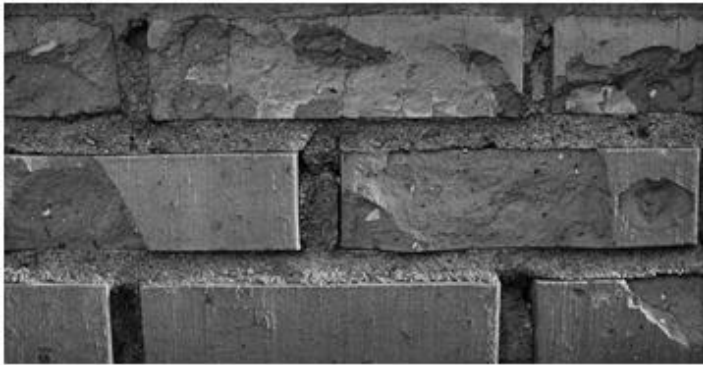
Figur 13 Bildet viser typiske frostskafer i teglstein. (NBI 742.302, SINTEF Byggforsk 1992)

Det som ofte kjennetegner et materiale som er utsatt for frostskafer er at det har langt større trykkfasthet enn strekkfasthet, og at det er sprøtt. (Geving & Thue 2002)

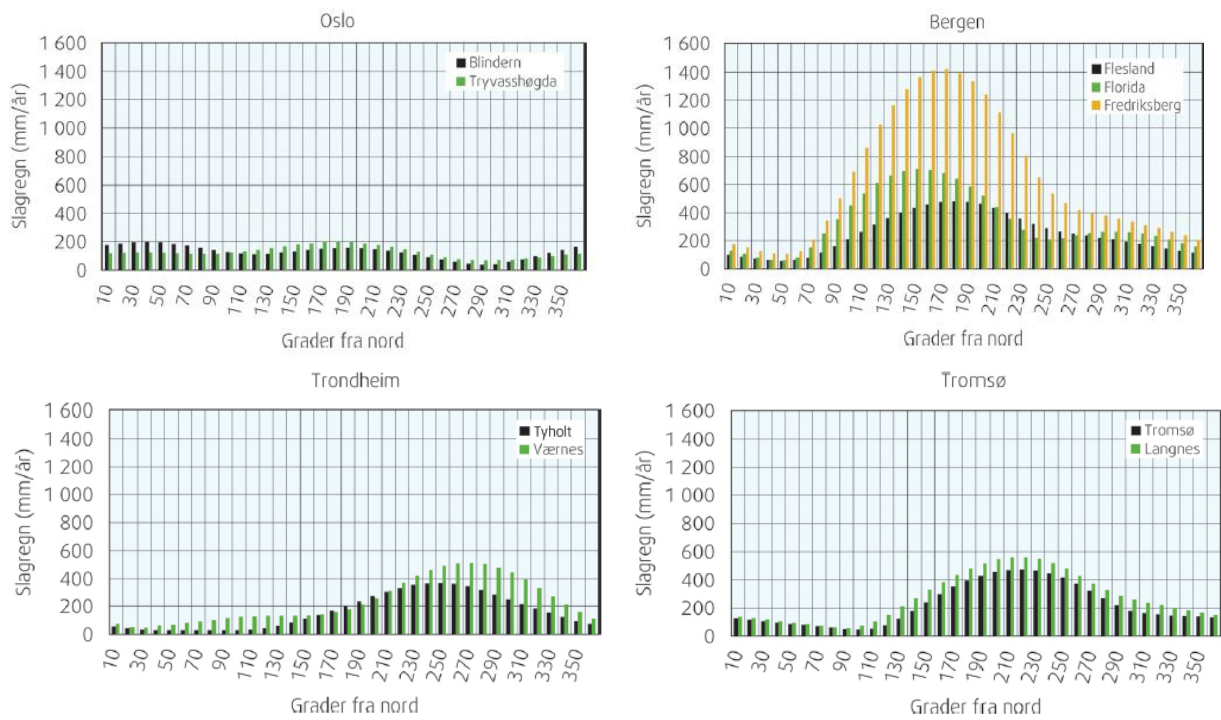
Diagrammene under viser slagregnmengde og retninger for Norges fire største byer.

Diagrammene viser at det er betydelig forskjell i slagregnets mengde og intensitet ved ulike geografiske plasseringer i landet.

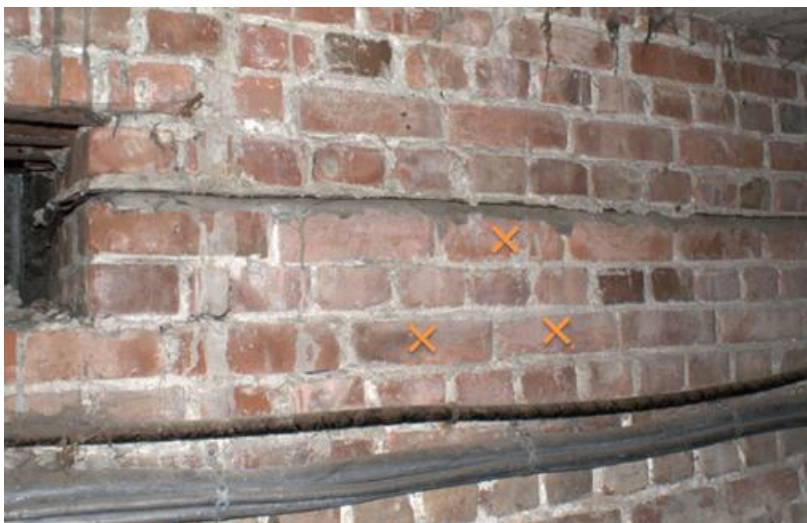
Figur 17 Bildet viser de tre steinene som ble tatt ut. (MWB)

Etter uttak ble steinene tatt med til Sivilingeniør Finn Madsø AS sitt kontor i Oslo. Her ble prøvesteinene veid og målt for å finne dimensjoner (l x b x h), volum og bruttodensitet.

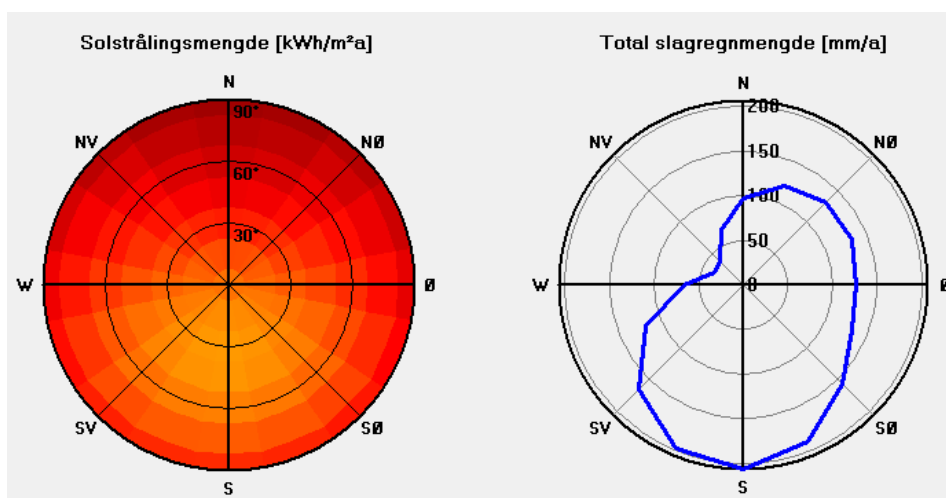
Figur 19 Stålingsmengde og slagregnmengde i ulike himmelretninger (WUFI)

Fuktbelastning på de ulike fasader vil variere med solstråling, vindretning og nedbør. WUFI har beregnet solstråling og slagregnmengde på de fasader som er lagt inn i beregningen.

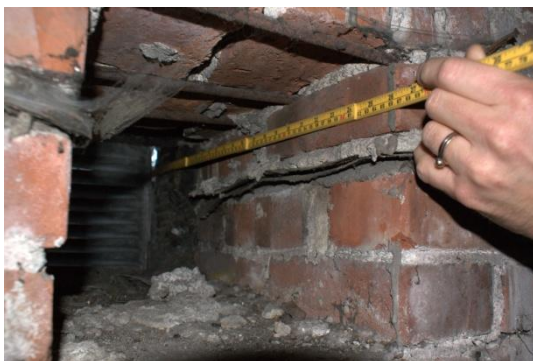
Figur 27 Oppmåling gjennom ventil i underetasje (MWB)

Bildet viser oppmåling av vegg i underetasje gjennom en ventil. Total veggtykkelse her er 67 cm, hvorav 17 cm utgjør ytre vange av naturstein + mørtelfuge, mens tresteinsvangen av teglstein er på 50 cm inkludert mørtelfuger.

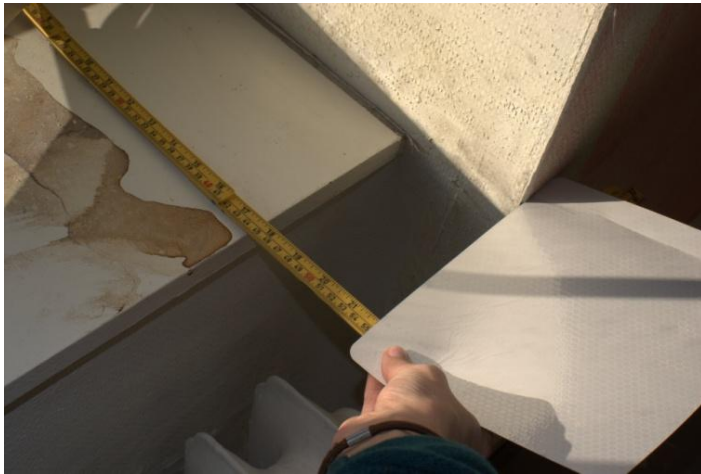
Figur 28 Oppmåling av vegg 2. etasje (MWB)

Teglveggene i de tre etasjene ble målt til å være omtrent 54 cm i alle fasader hvorav 1 cm er utvendig slemming og 2-3 cm er innvendig puss.

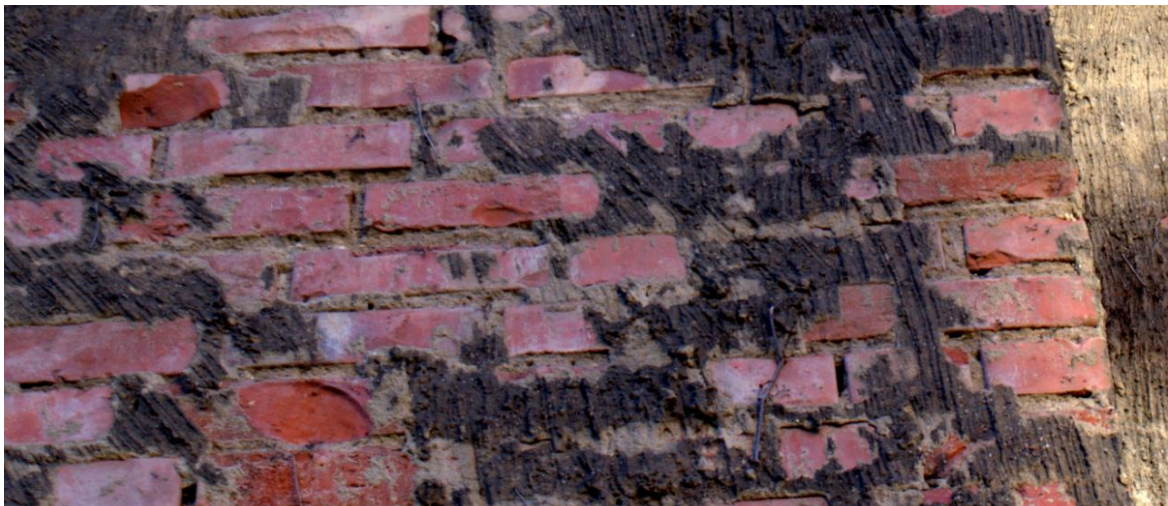
Bildene viser området med verste skader registrert (fasade nordvest, på pilaster nær nordvendt hjørne).

Figur 33 Verste registrerte skadeområde (MWB)

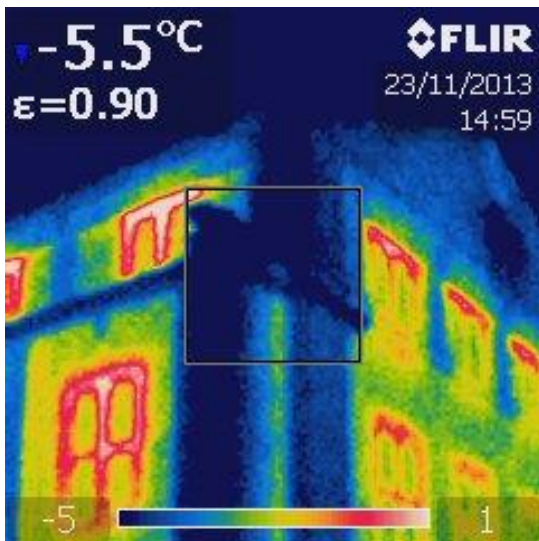
Termografbildene viser forskjeller i overflatetemperaturer (varmestråling) i ulike deler av teglveggene. Temperaturskalaen nederst på bildene angir fargekoder.

Figur 34 Pilaster, fasade nordøst (MWB)

Figur 35 Pilaster, nordvendt hjørne (MWB)

Figur 36 Pilaster, nordvendt hjørne, høyere oppe (MWB)

Figur 37 Pilaster, sydvendt hjørne, høyt oppe (MWB)

Analysen viser at pilastre og hjørner har kaldere overflater enn omliggende vegger.

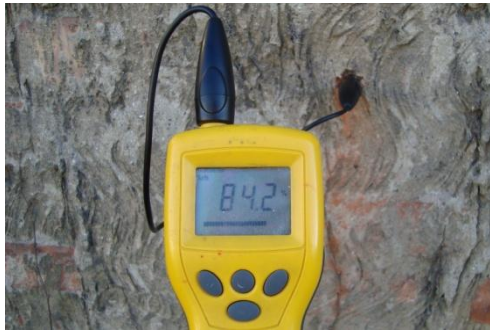
Figur 38 Måling 1 (MWB)

Måling av RF = 84,2 % i tegl med slemming.

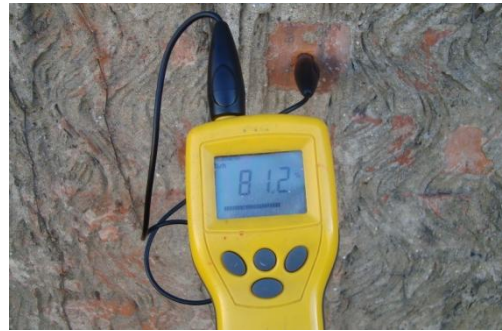
Figur 39 Måling 2 (MWB)

Måling av RF = 81,2 % i tegl uten slemming.

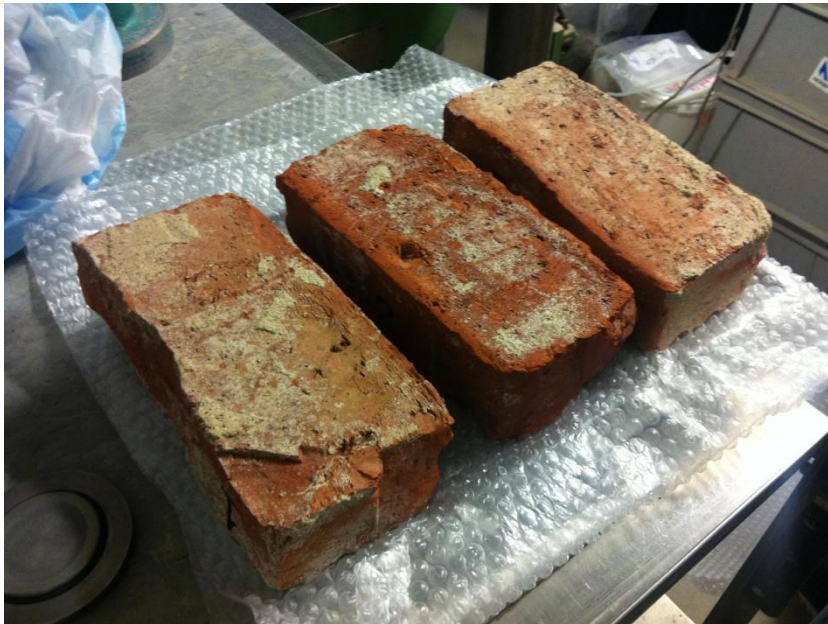
Figur 40 Prøvesteiner (MWB)

Bildet viser de tre teglsteinene etter testing. Steinene ligger i rekkefølgen 1-3-2 fra venstre til høyre.

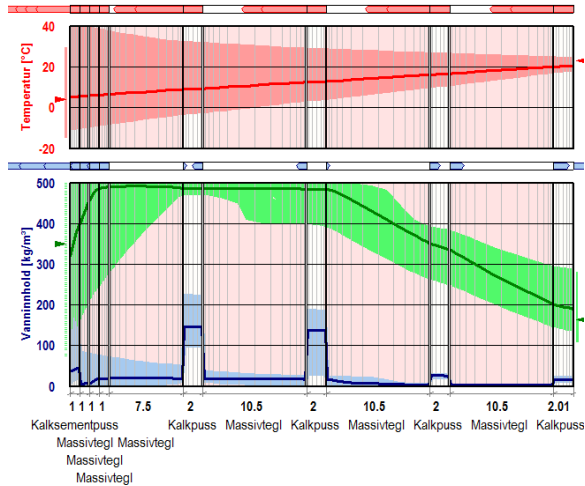
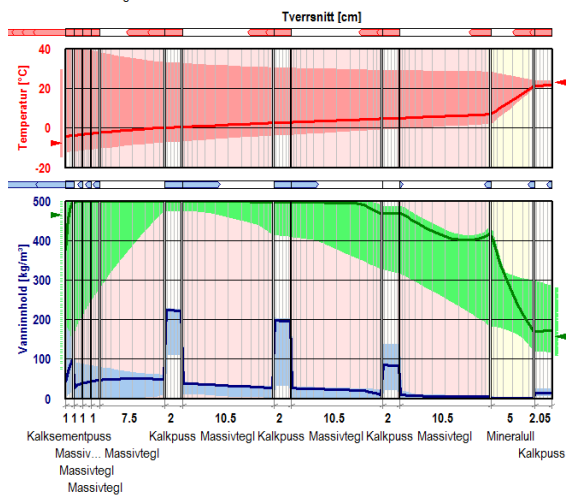
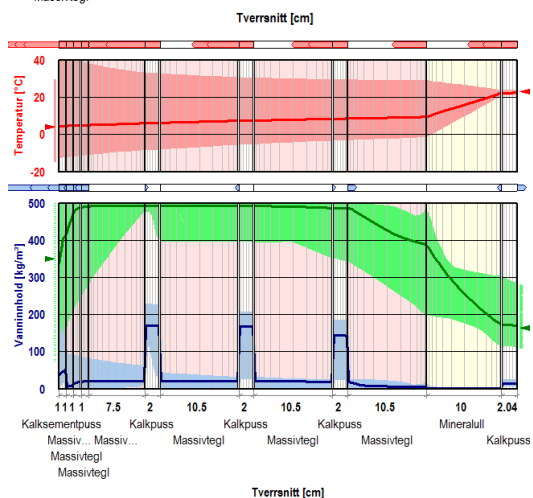
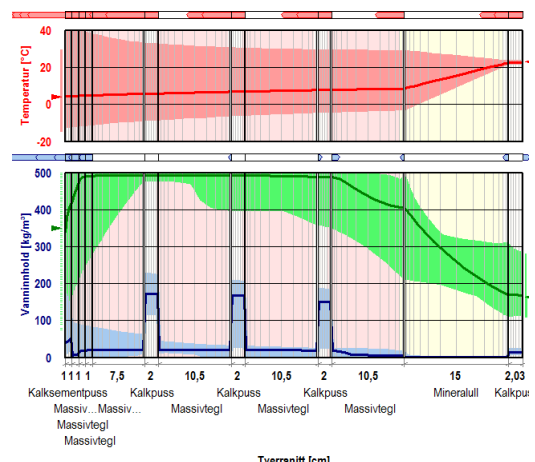
Figurene under viser øyeblikksbilder tatt 1.nov av uisolert vegg(øverst) og samme vegg isolert med de ulike mineralullstykkelsene 50, 70, 100 og 150 mm.

Røde kurver viser spor av høyeste og laveste temperatur igjennom året.

Grønne kurver viser relativ fuktighet (RF %). Disse kurvene er ikke analysert.

Blå kurver viser vanninnhold, og er nærmere analysert i de ytre sjikt av teglsteinen.

Av de temperaturdiagrammene kan vi tydelig se at veggen blir kaldere ved isolering. Av de blå kurvene er det vanskelig å se noen vannøkning i ytre sjikt av massivteglstein.

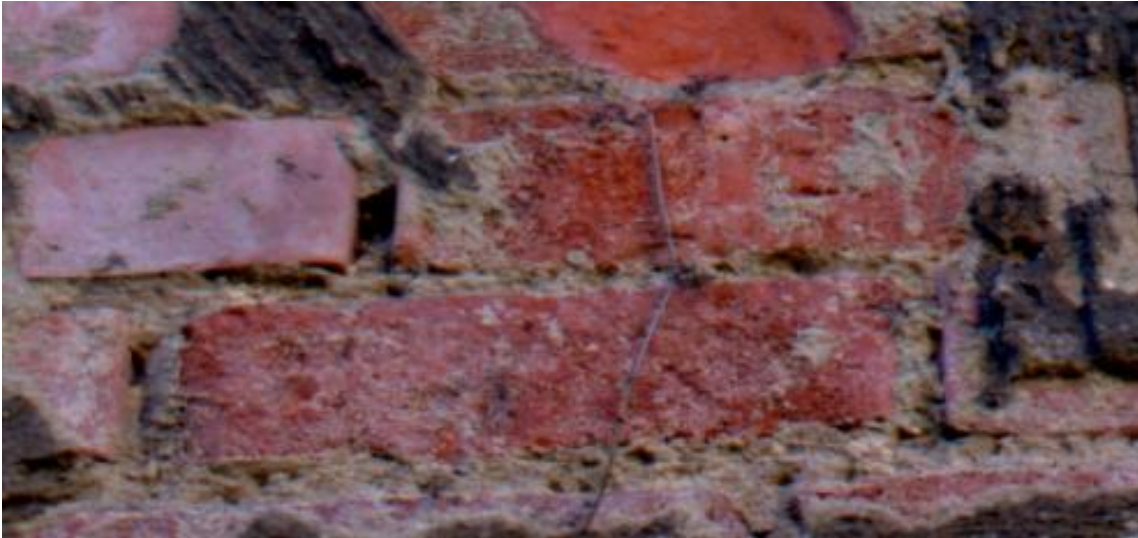
Foto 01

Tynne avskallinger/forvitring, fasade nordvest (MWB)

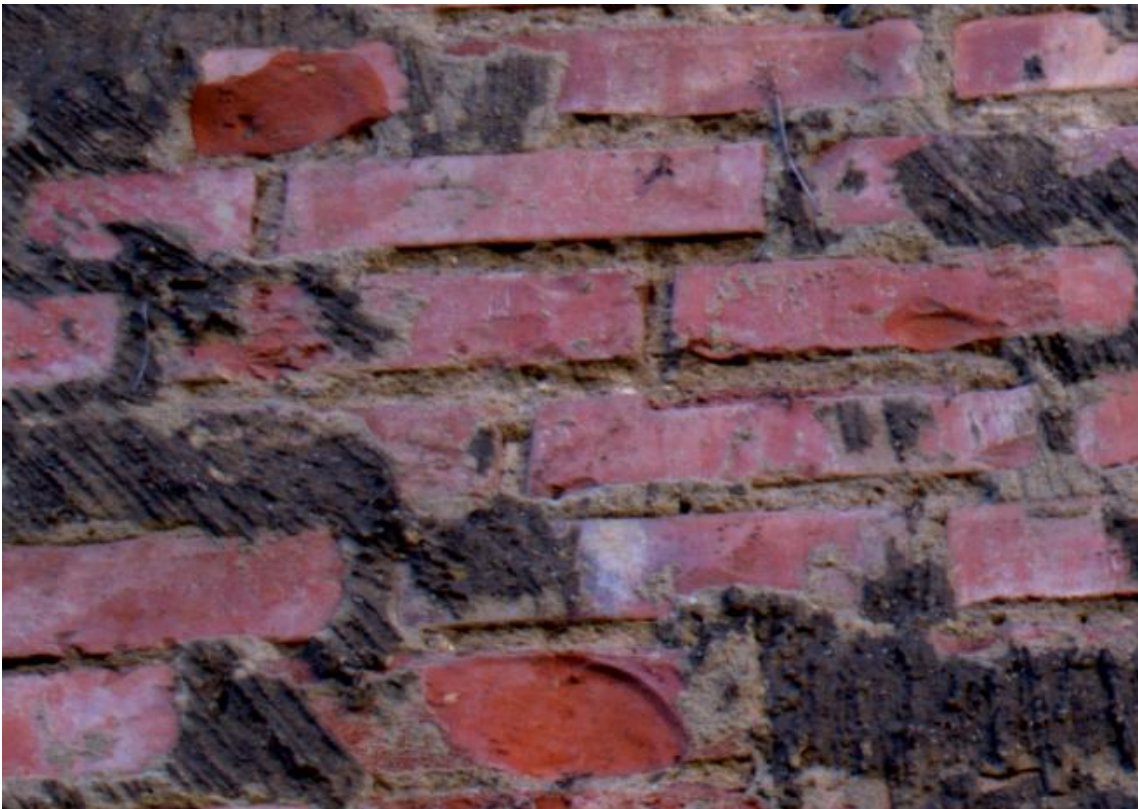
Foto 02

Tykke avskallinger/frostskader, fasade nordvest (MWB)

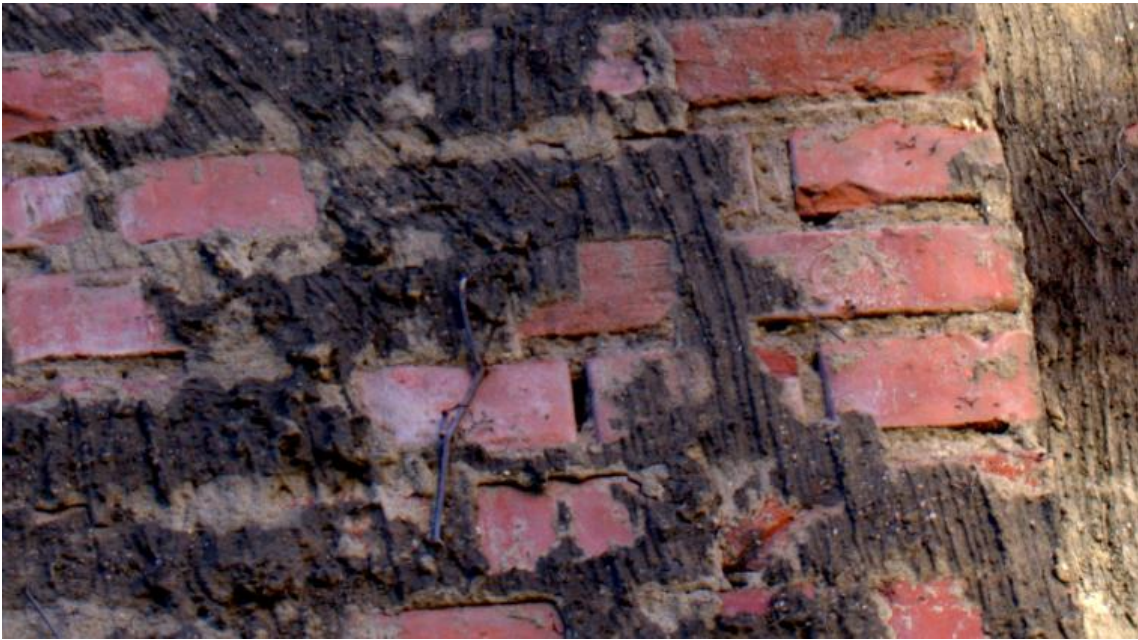
Foto 03

Forvitring av mørtelfuger, fasade nordvest (MWB)

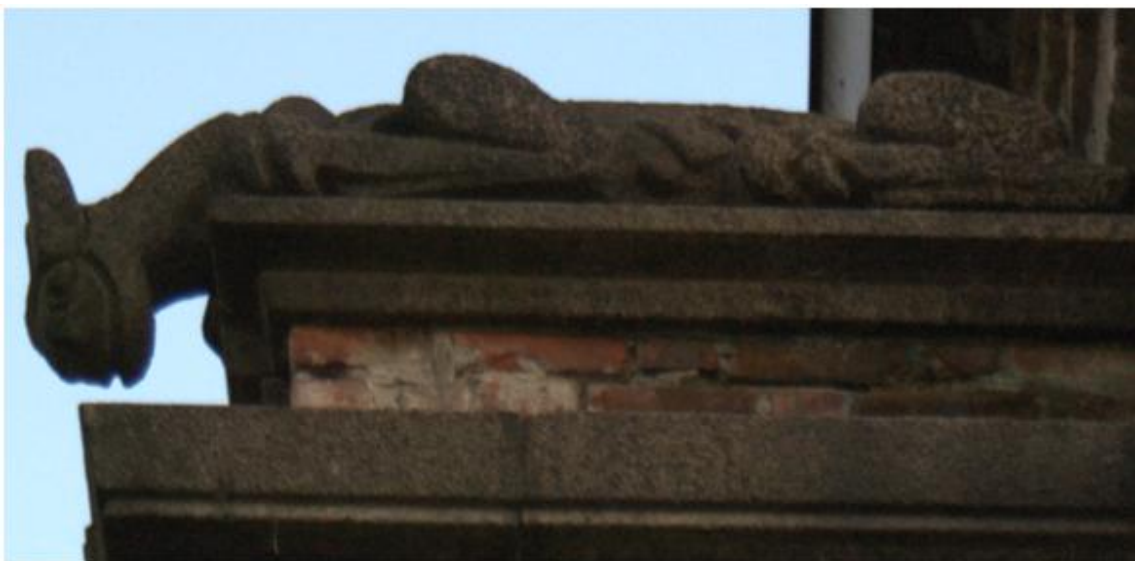
Foto 04

Forvitring av mørtelfuger, fasade nordvest (MWB)

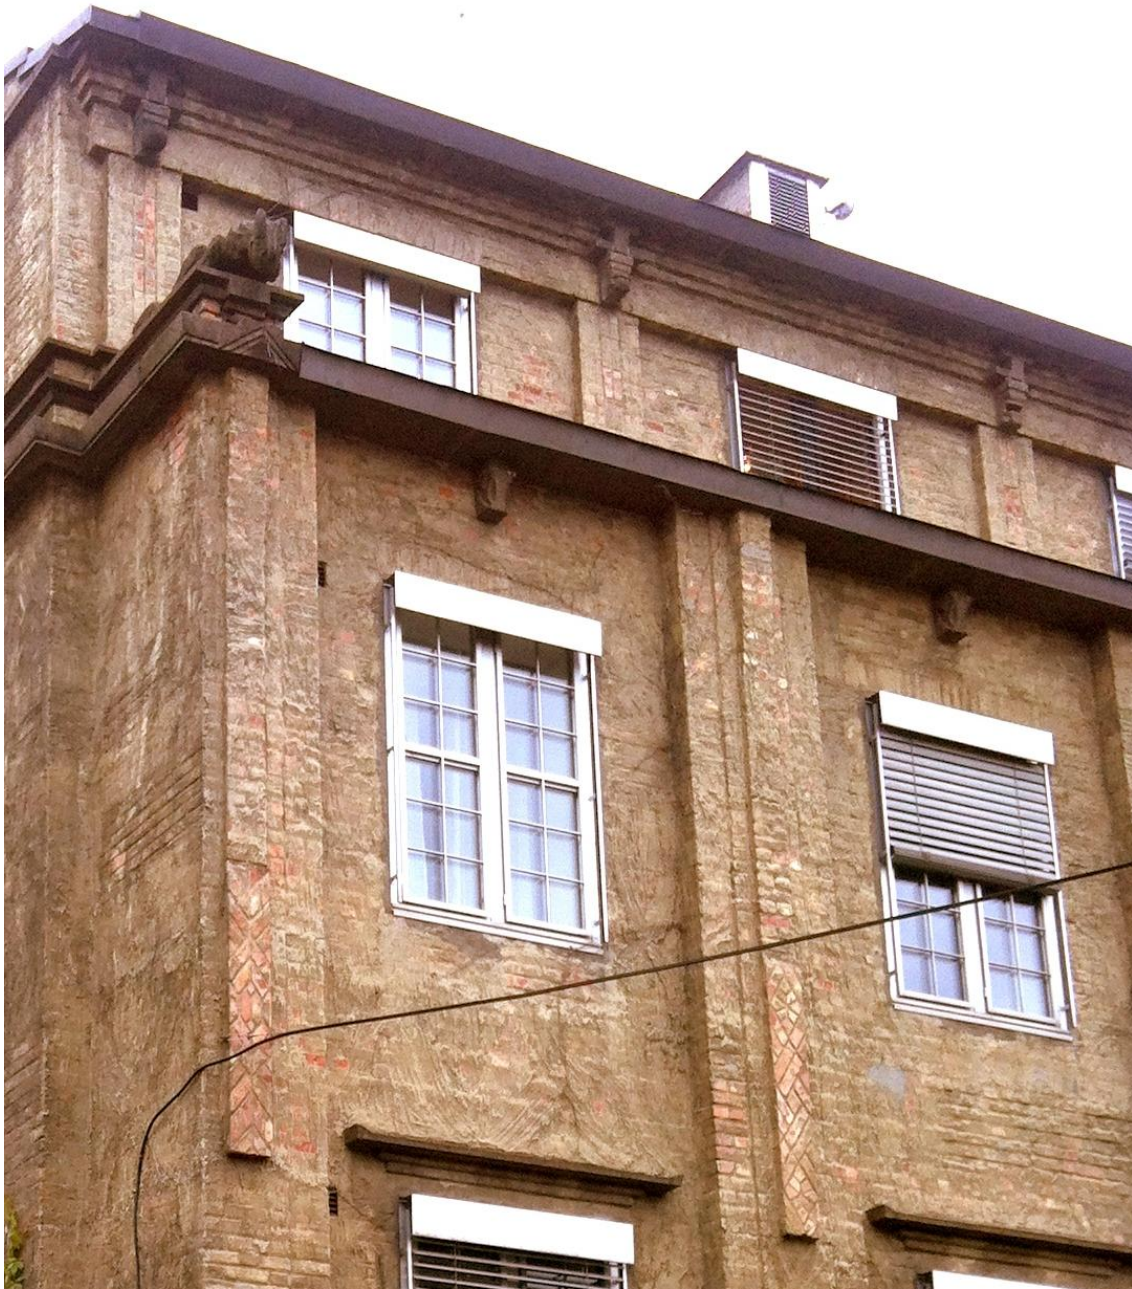
Foto 05

Avskalling av slemming, fasade sydvest (MWB)

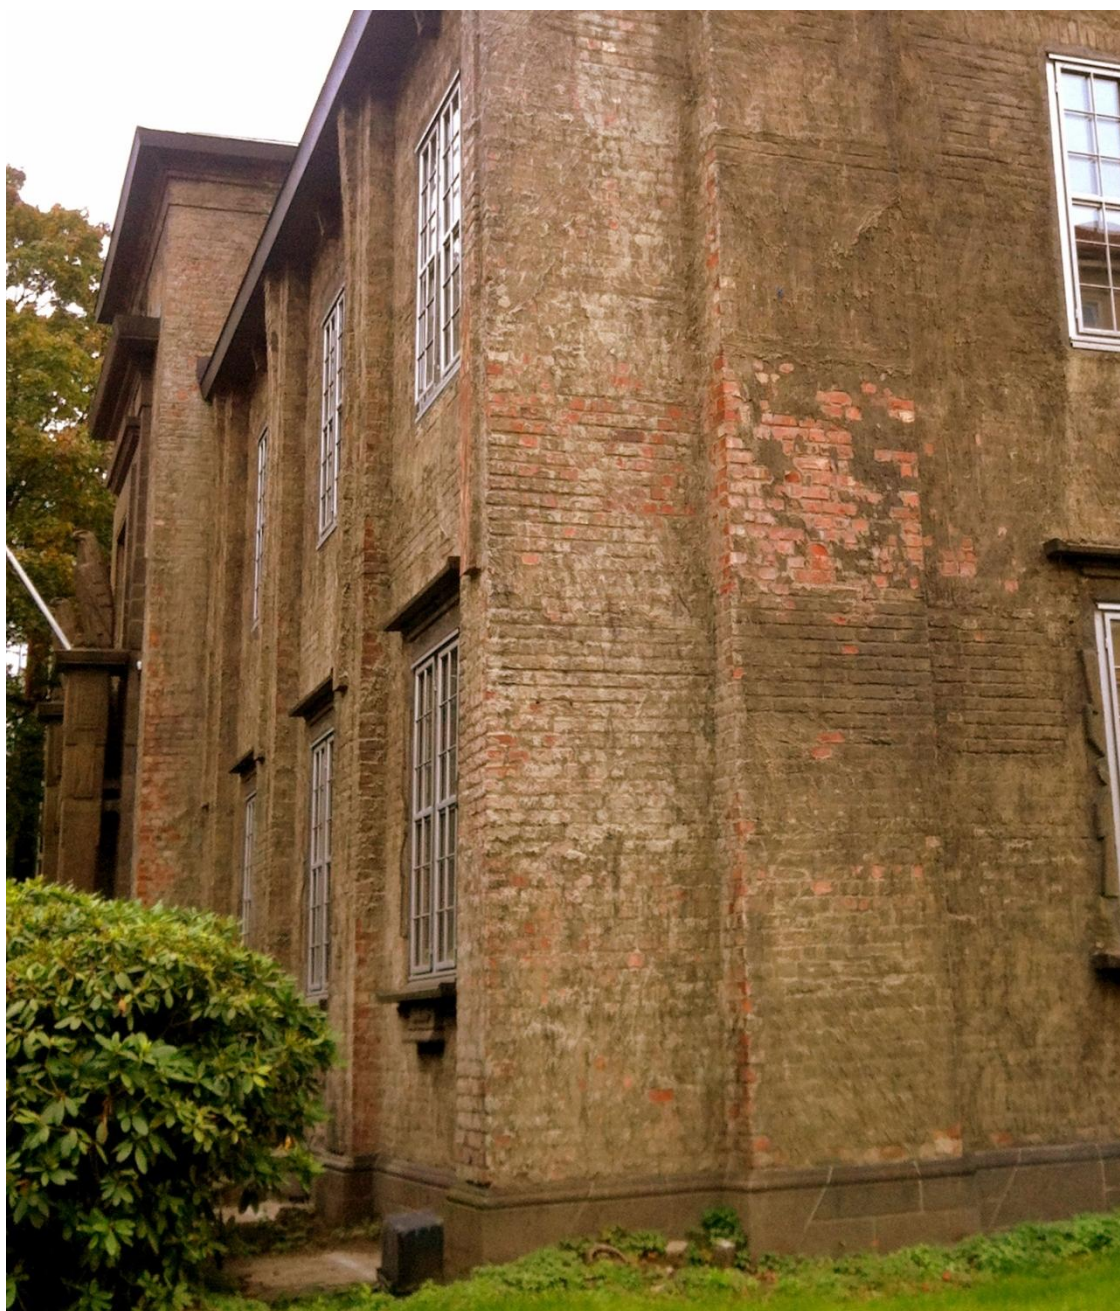
Foto 06

Avskalling av slemming, fasade nordvest (MWB)

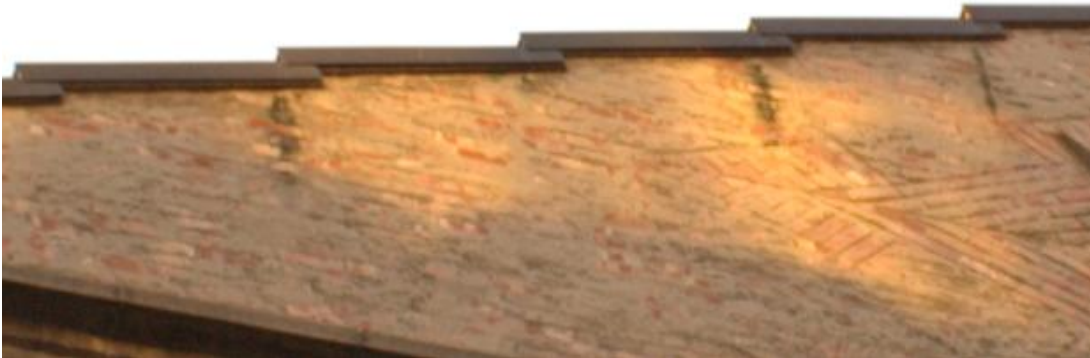
Foto 07

Fuktstriper, fasade sydøst (MWB)

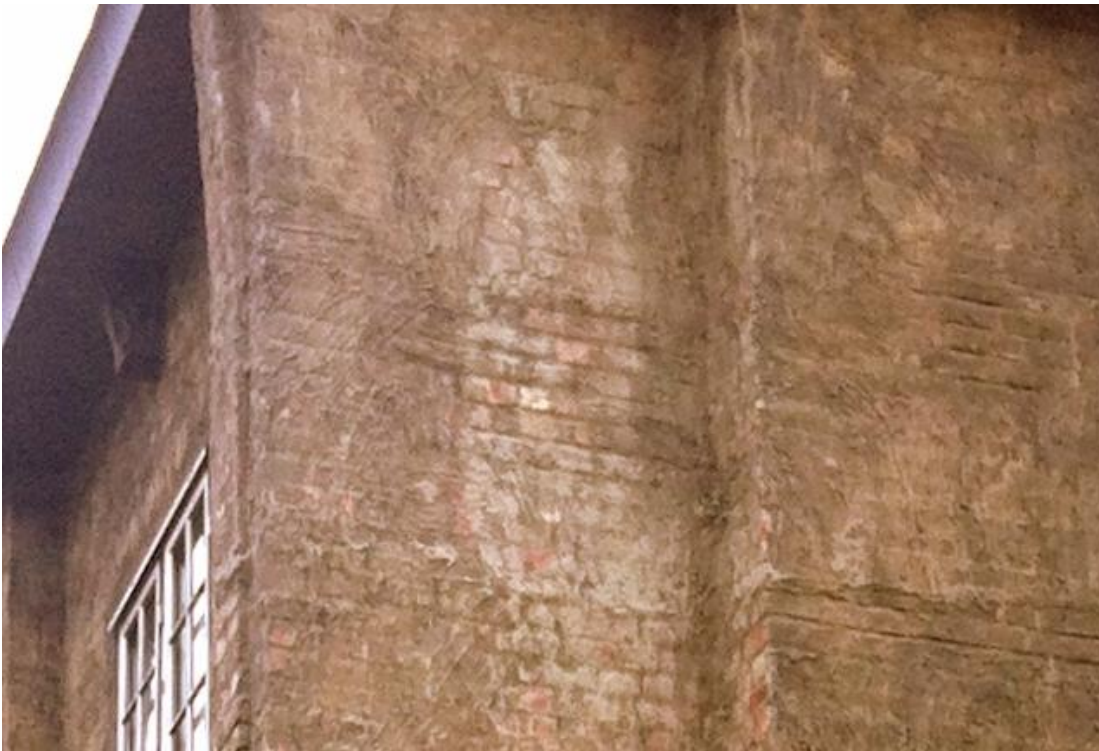
Foto 08

Saltutslag, fasade nordvest (MWB)

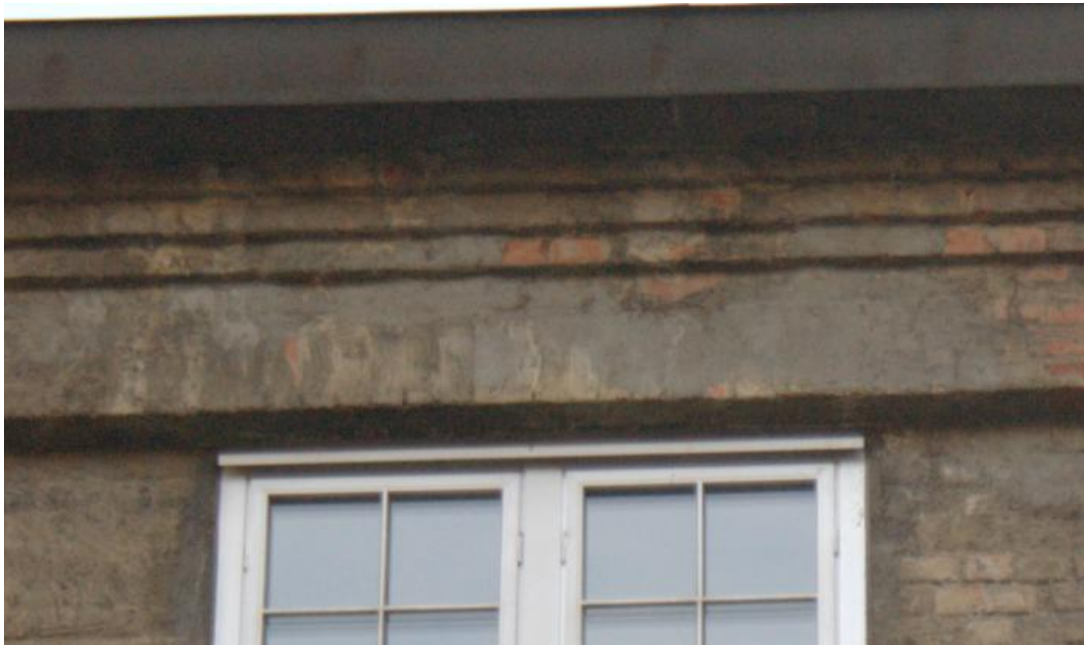
Foto 09

Kalkutslag, fasade nordøst (MWB)

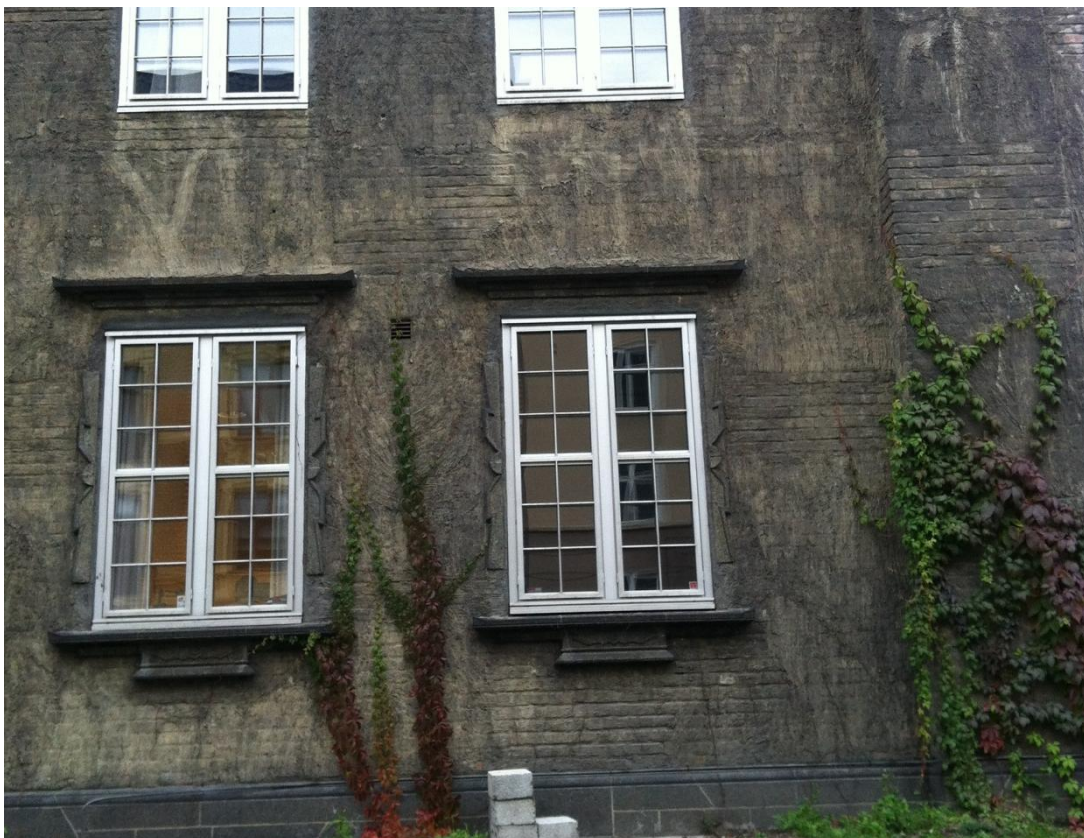
Foto 10

Rester av klatreplanter, fasade nordøst (MWB)

Bildene viser at bygningens nordfasader har vært dekt av klatreplanter som kan ha forårsaket større fuktbelastning, og dermed større fare for frostskafer i teglet. Det er imidlertid usikkert når bildene er tatt og hvor lenge plantene var der.
