Masteroppgave 2014
30 stp

Kontinuerlig kompakteringskontroll for asfalt

Continuous Compaction Control for Asphalt

John-André Egeli

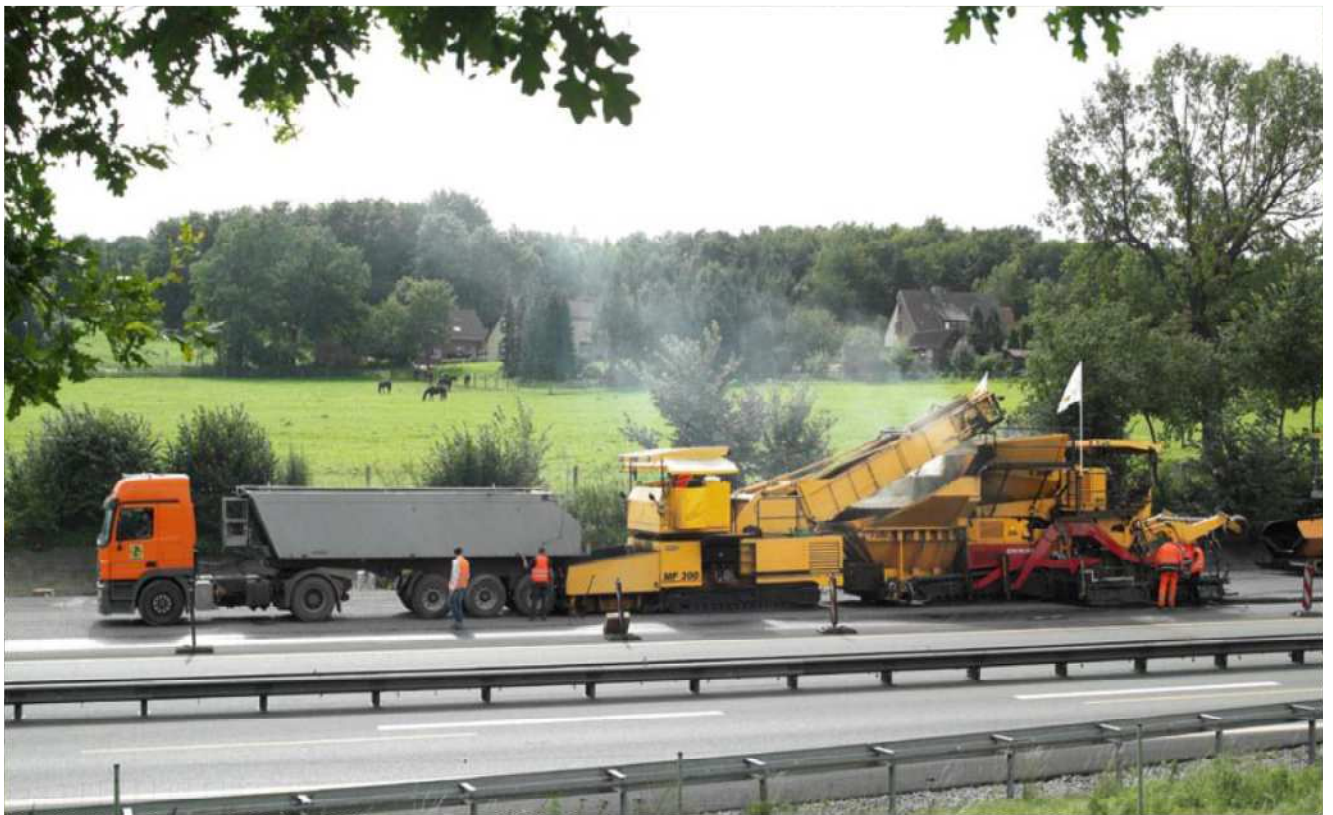
Figur 2 Viser hvordan asfalten leveres fra trailer, over i en feeder, som så leverer asfalten jevnt frem til utlegger. (Dynapac 2008)

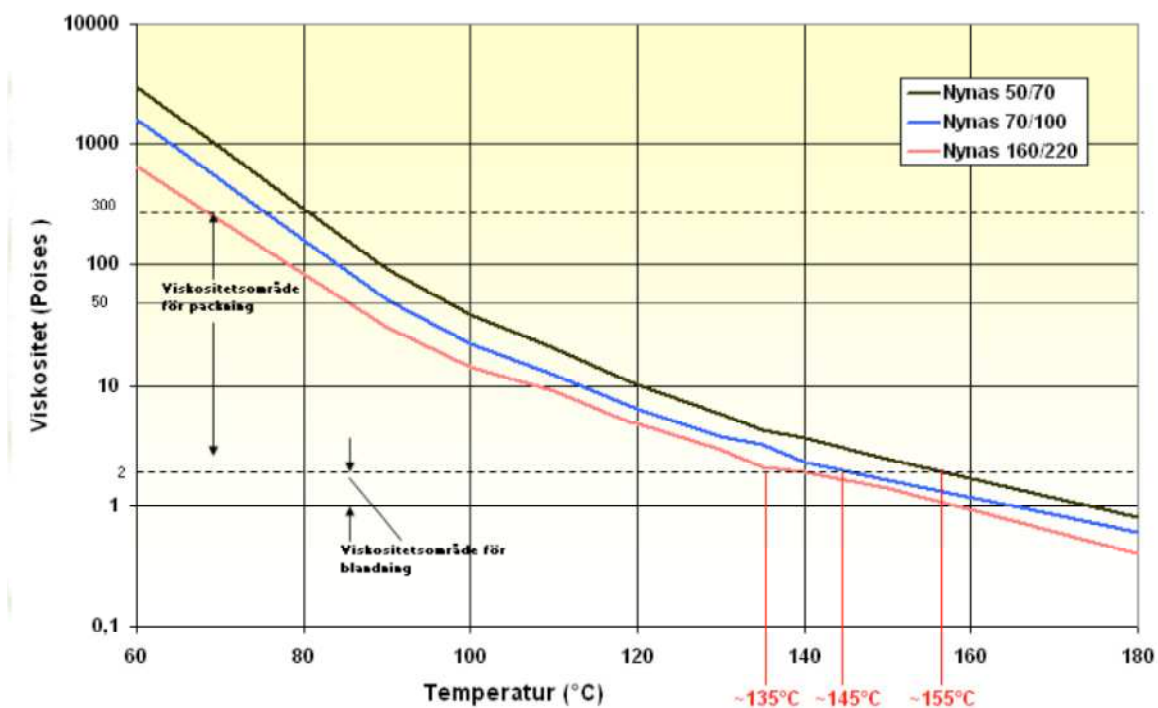
Figur 5 Er et eksempel på en grafisk fremstilling for arbeidsområdet kompaktering bør foregå innenfor. (Telle 2012)

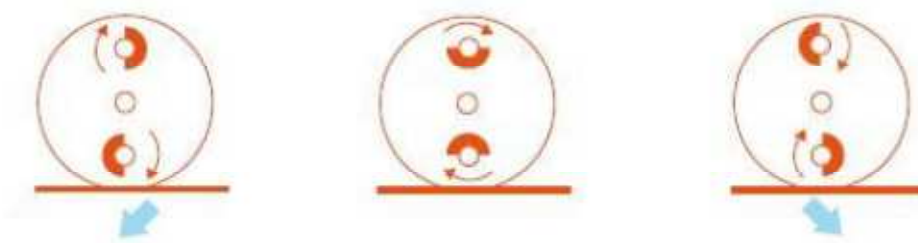
Figur 11 Viser oscillasjonsprinsippet til valsene levert fra Hamm.(Hamm 2014b)

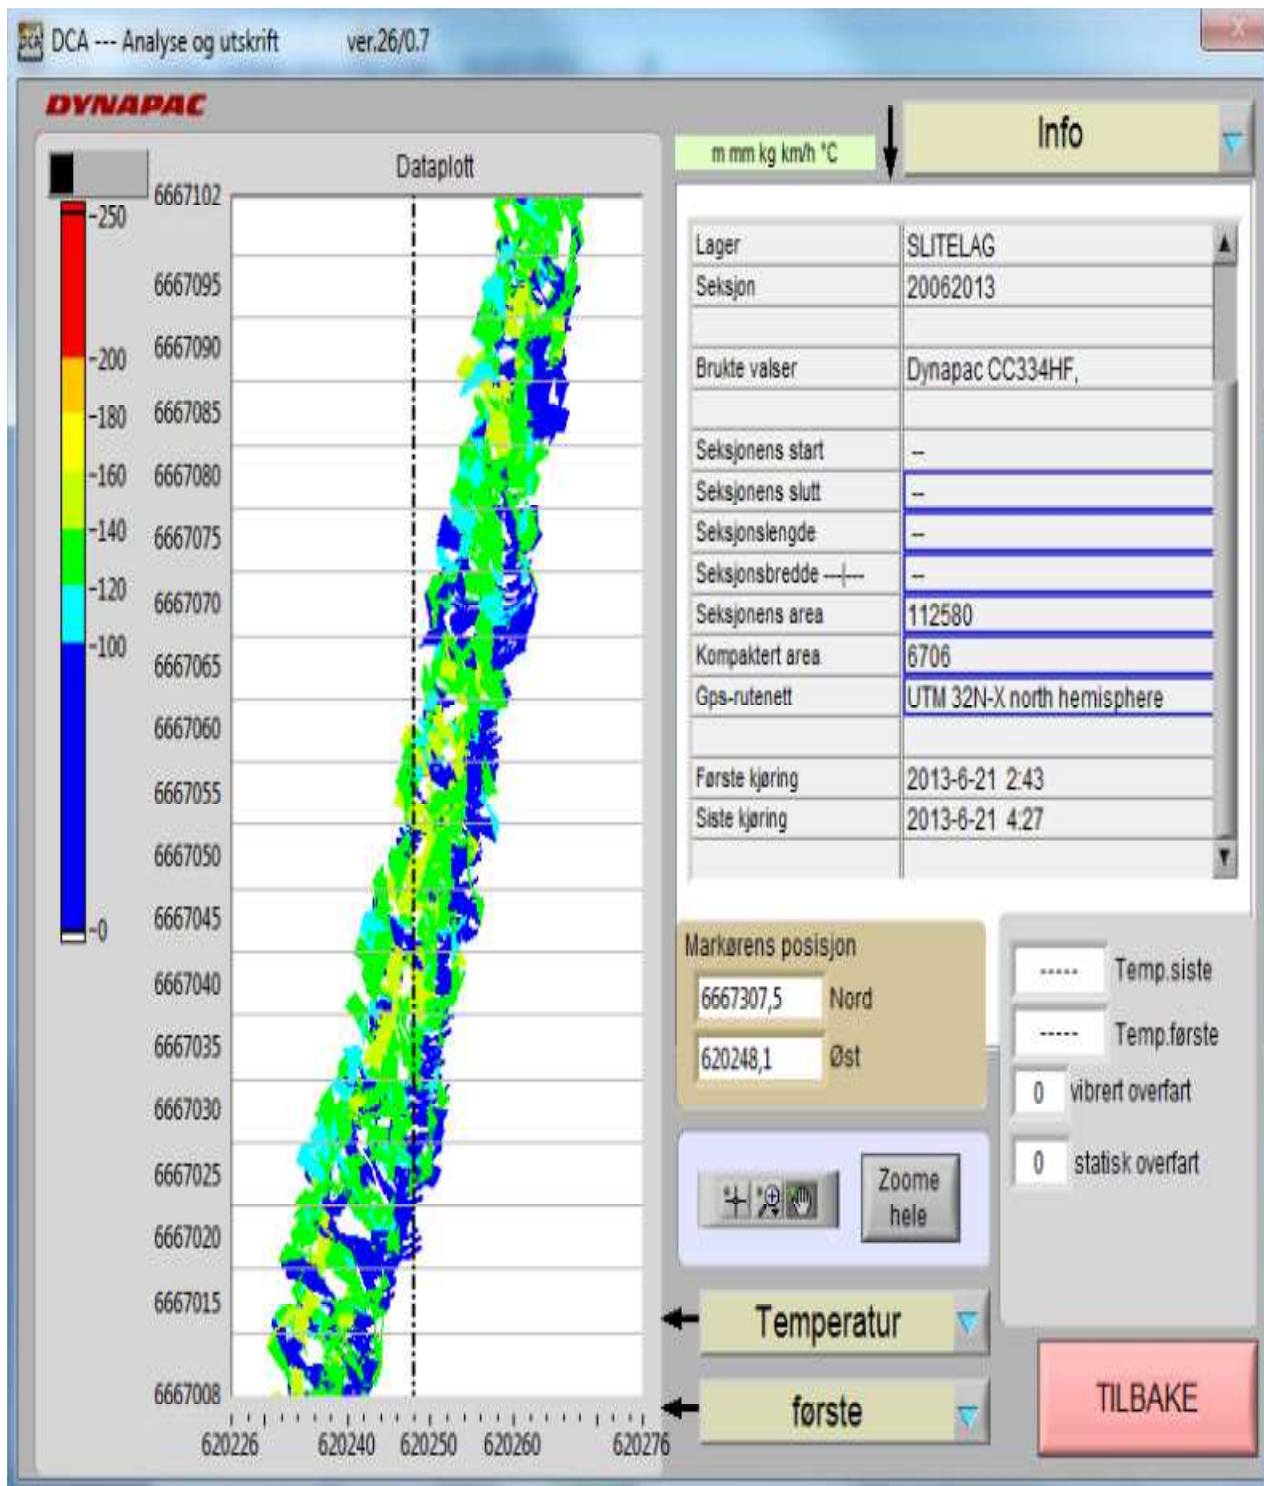
Figur 19 Viser et utklipp med en vals fra Dynapac ved dekkelegging 20.6.2013 på E6. Det vises her temperatur fra første overfart med valsen. Man kan velge mellom å se den estimerte temperatur fra første eller siste overfart.

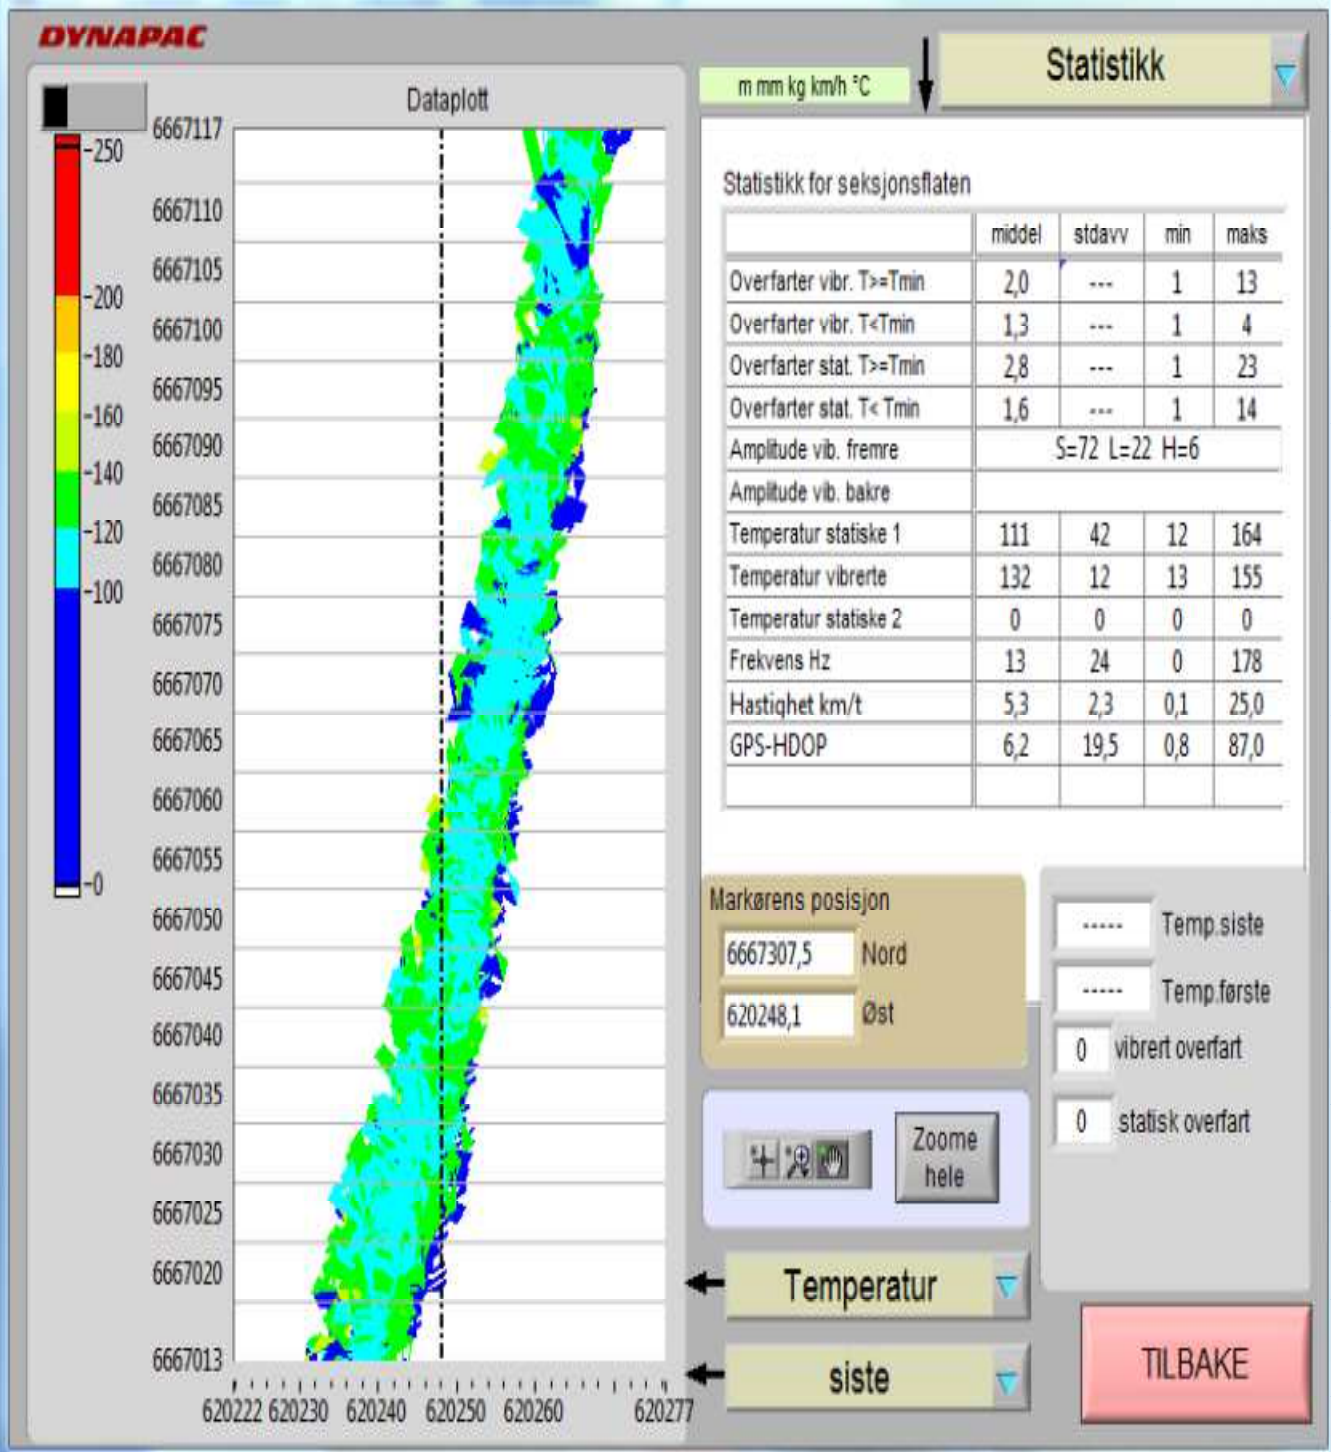
Figur 21 Viser et utklipp fra analyseverktøyet til Dynapac etter at deres valse har vært med ved dekkelegging 20.6.2013 på E6. Analyseprogrammet kan utarbeide og vise statistikk over hele dekkeleggingen som har blitt spilt inn.

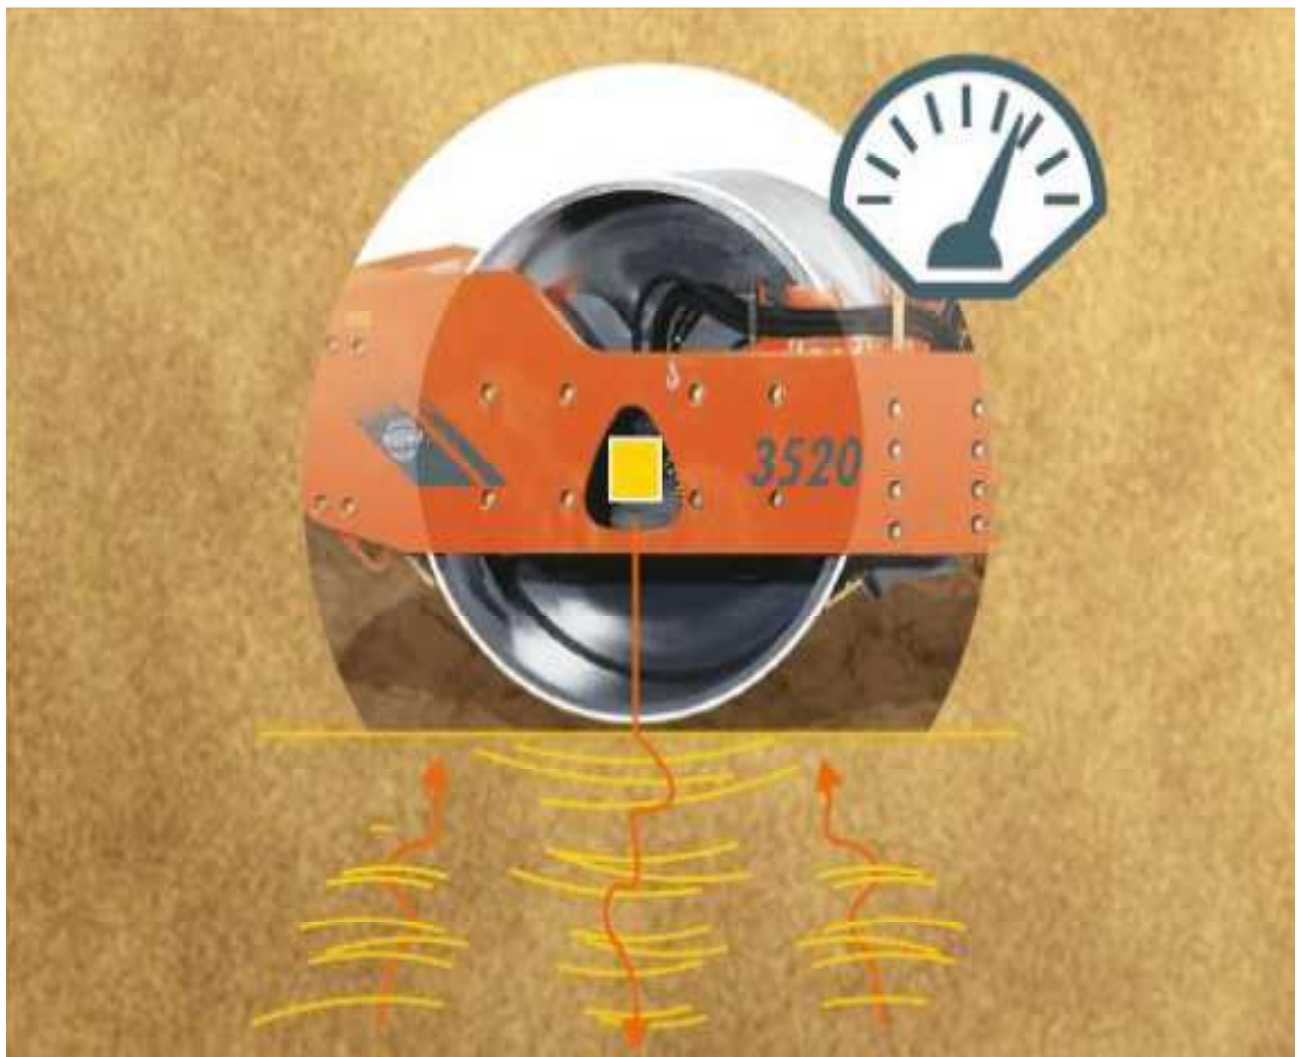
Figur 22 Viser en visualisering av hvordan HMV verdien leses av fra akselerometeret. (Hamm 2014b)

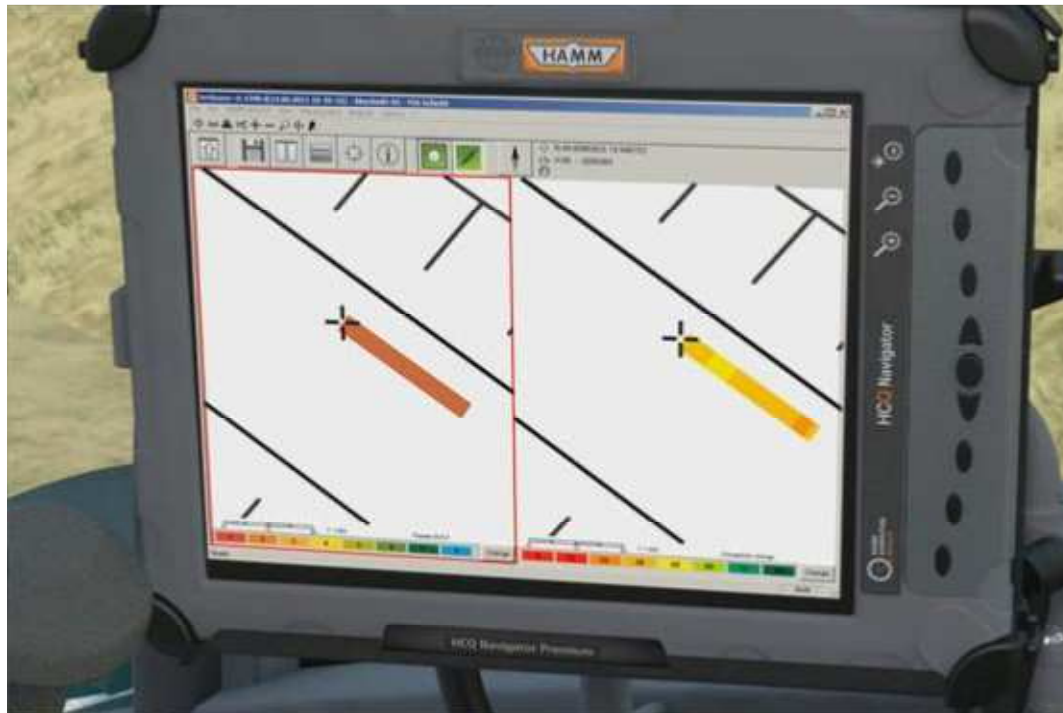
Figur 24 Viser displayet hos valseføringen hvor han kan se to parametere til samme tid. Her er det vist antall overfarter og temperatur. (Hamm 2014b)

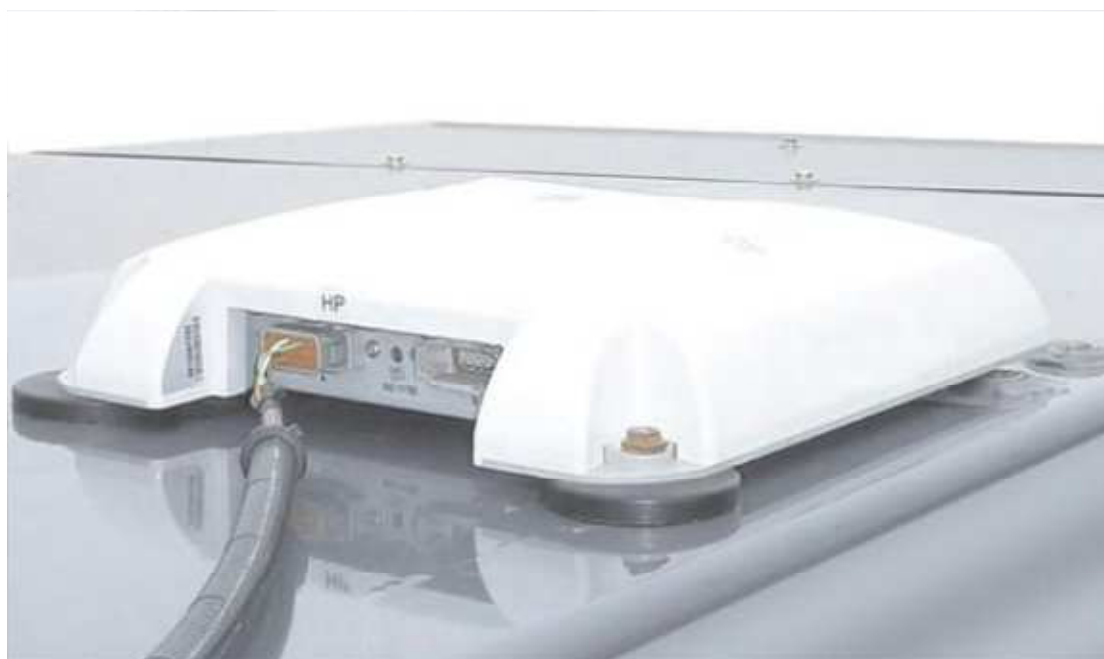
Figur 25 Viser DGSS mottaker. Denne mottakeren kan bruke satellittsignaler fra amerikanske GPS og russiske GLONASS. (Hamm 2014b)

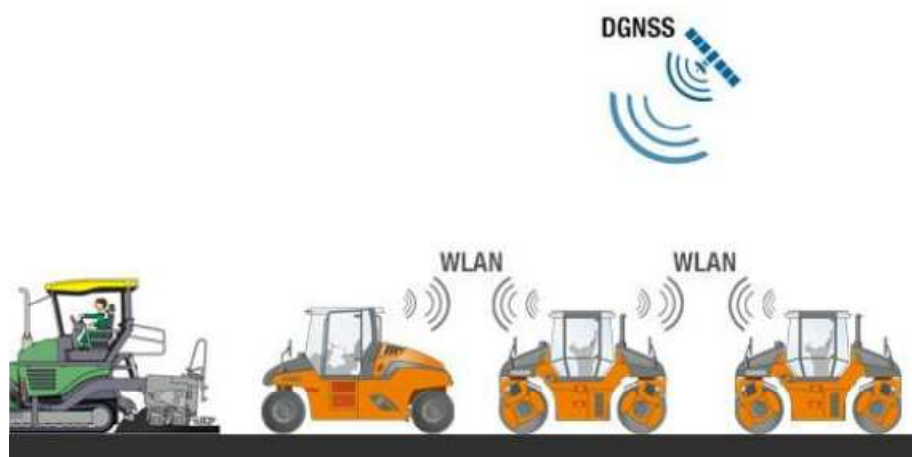
Figur 26 Viser hvordan valsene er koblet sammen og gir nåtidinformasjon til valseførerne om asfaltens tilstand. (Hamm 2014b)

Som vist i Figur 25 benytter Hamm seg av DGNSS (Differential Global Navigation Satellite System). DGNSS innebærer at man forholder seg til både amerikanske GPS og Russiske GLONASS satellitter. Dette øker antallet satellitter man kan ta inn og vil gi en bedre dekning. Hamm oppgir at man ved bruk av dette systemet får en nøyaktighet på 0,90 m. Systemet har innebygde sensorer og software som hjelper DGNSS med å holde kontroll på posisjonen hvis man kommer inn i områder hvor det ikke er dekning. Dette kan eksempelvis være under broer. Systemet lagrer også posisjonsdata, slik at man ved stans og pauser raskt kan gjenoppta arbeidet. Dette er mulig i opptil 16 timer. Har man høyere krav til nøyaktighet i dokumentasjonen av dekkeleggingen kan man benytte seg av referansestasjoner. Dette gir en nøyaktighet ned til 0,1 m. Er ikke dette tilfredsstillende kan man opprette en basestasjon på strekningen som kan gi en nøyaktighet ned til 2,5 cm. (Hamm 2014b) Mer om bruk av referansestasjoner og basestasjoner er tidligere beskrevet under "korreksjonsverktøy" i kapittel 3.7.1 Dynapac.

Dette er videre mulig å sette i et nettverk via WLAN slik at hvis flere valser jobber sammen vil HCQ systemet snakke sammen og gi lik informasjon på samme premisser. De samlede dataene kan under og i etterkant av dekkeleggingen nyttes til analysering og dokumentasjon av arbeidet.

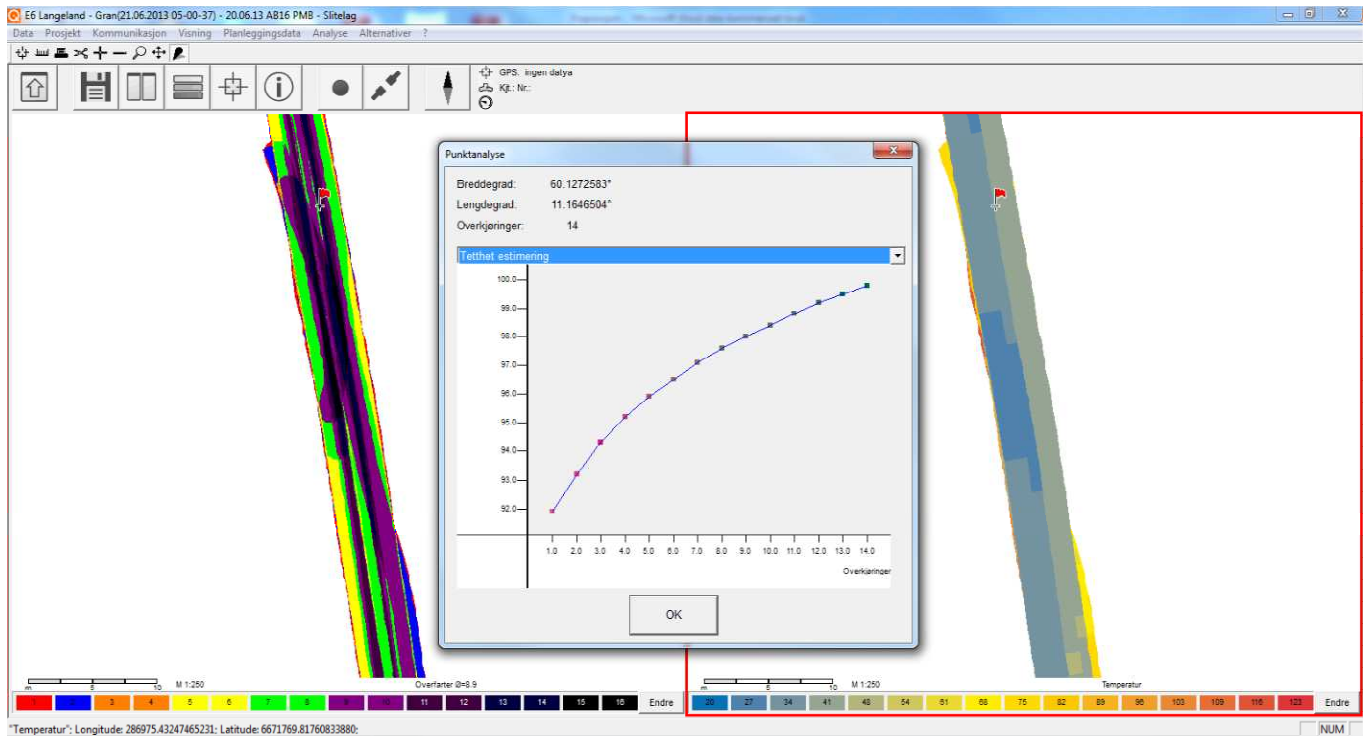
Figur 28 Viser et utklipp fra HCQ under dekkelegging på E6 21.6.2013. Her vises antall overfarter og temperatur på de to hovedvinduene. I midten vises punktanalyse av tetthetsestimering.

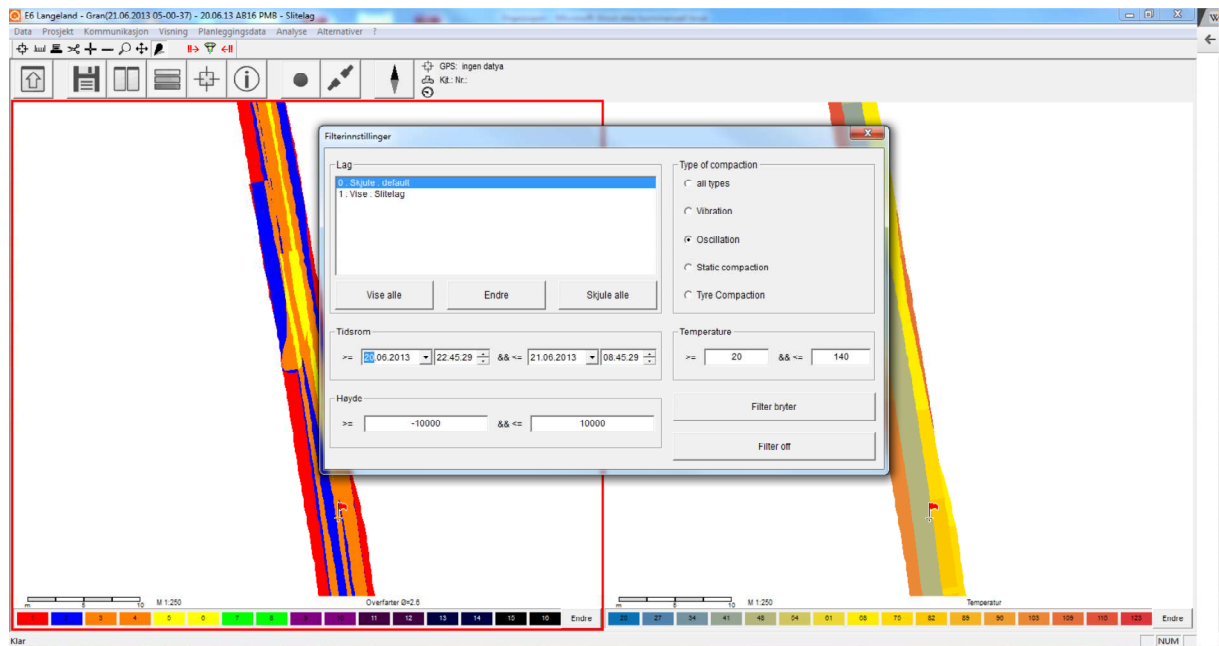
Figur 30 Viser et utklipp fra HCQ under dekkelegging på E6 21.6.2013. Her vises antall overfarter og temperatur på de to hovedvinduene utført med Oscillasjon mellom 20 og 140 °C. I midten vises hvilke filterinnstillinger som kan benyttes.

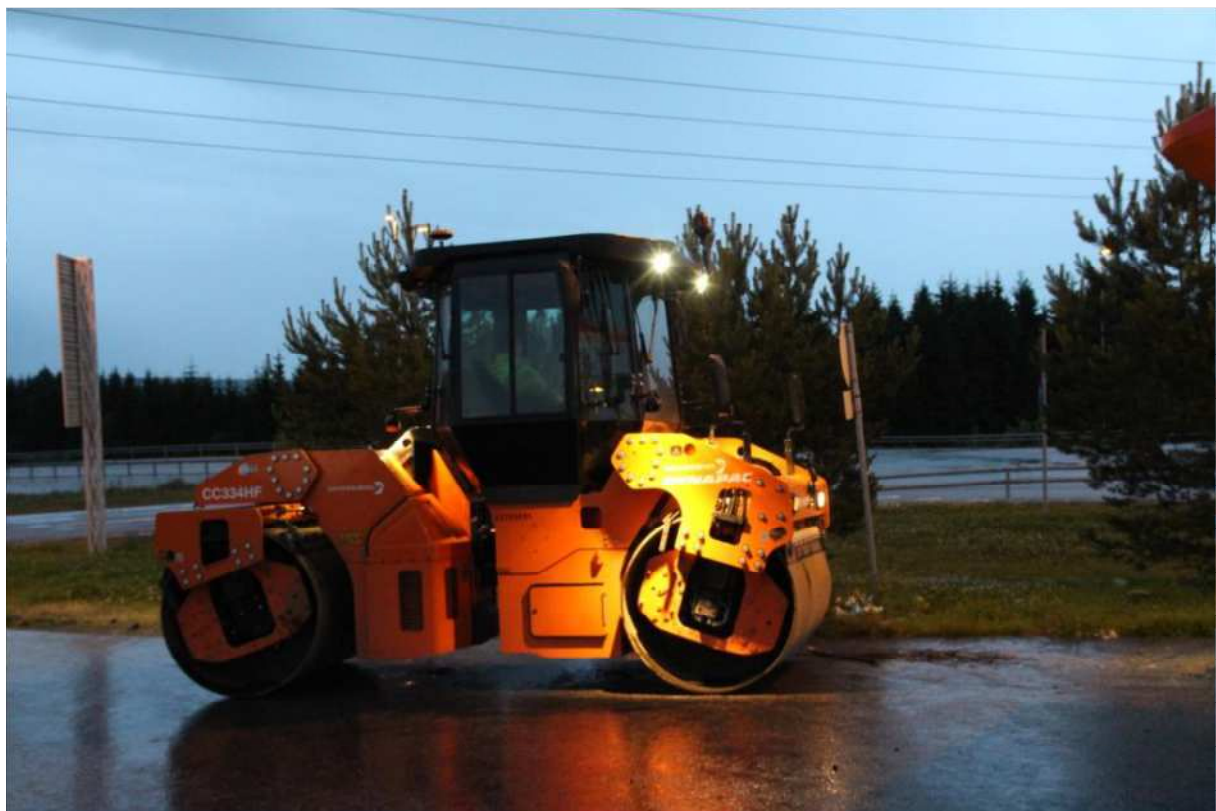
Figur 35 Bilde av vals fra Dynapac som ble nyttet under dekkeleggingen. Foto: Karoline Vaager

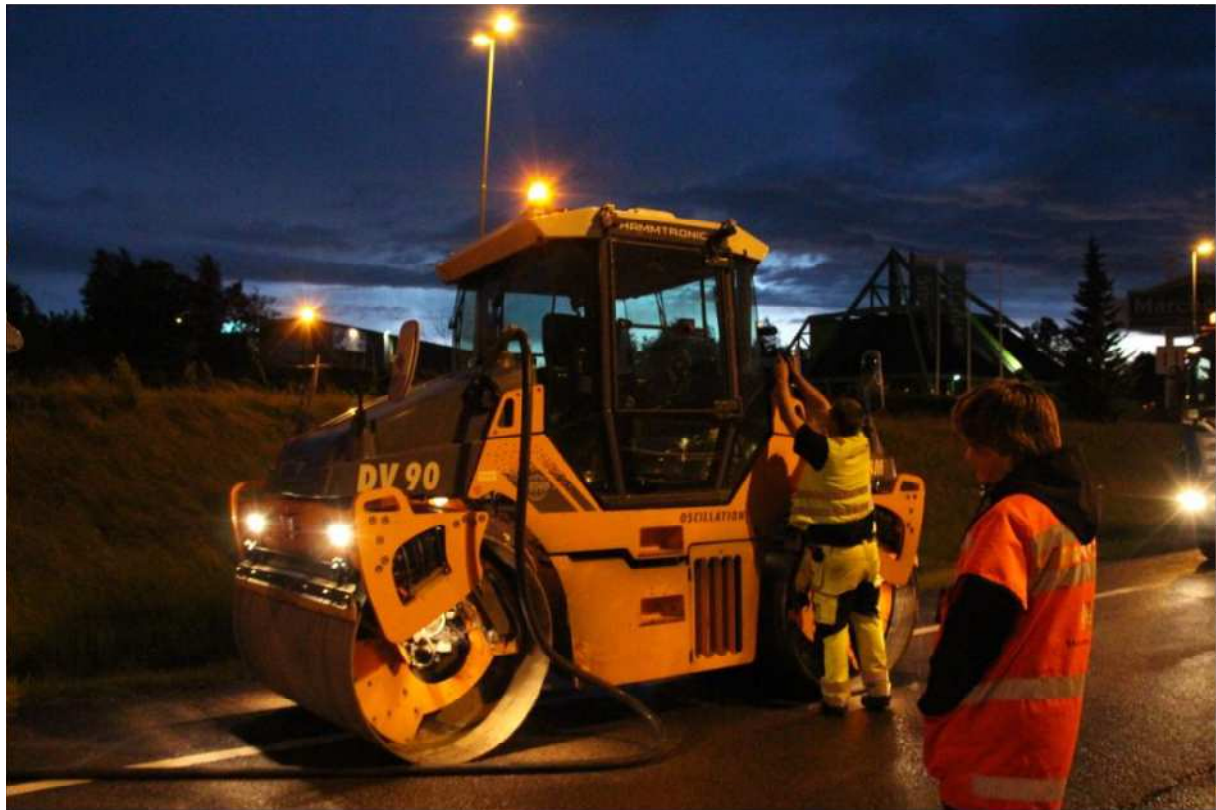
Figur 36 Bilde av valse fra Hamm som ble nyttet under dekkeleggingen. Foto: Karoline Vaager

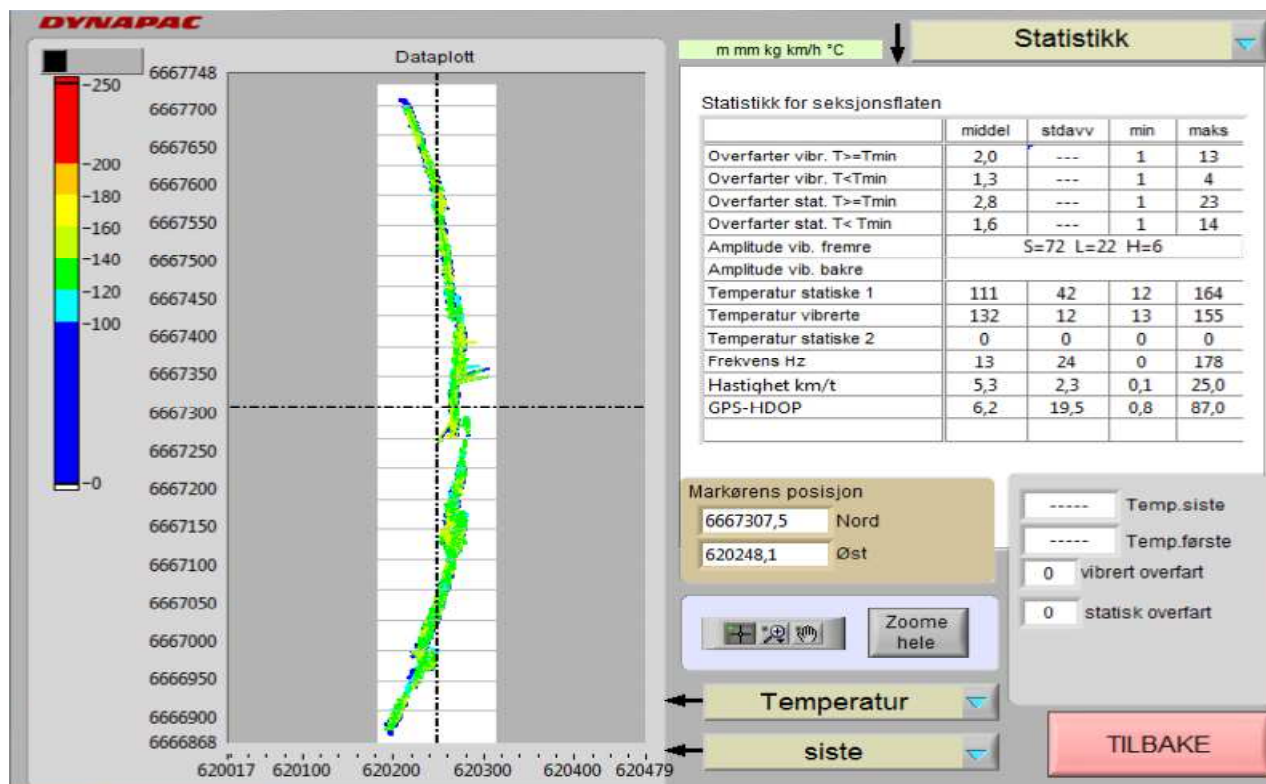
Figur 38 Statistikk som analyseprogrammet DCA-A utarbeidet for hele dekkeleggingen.

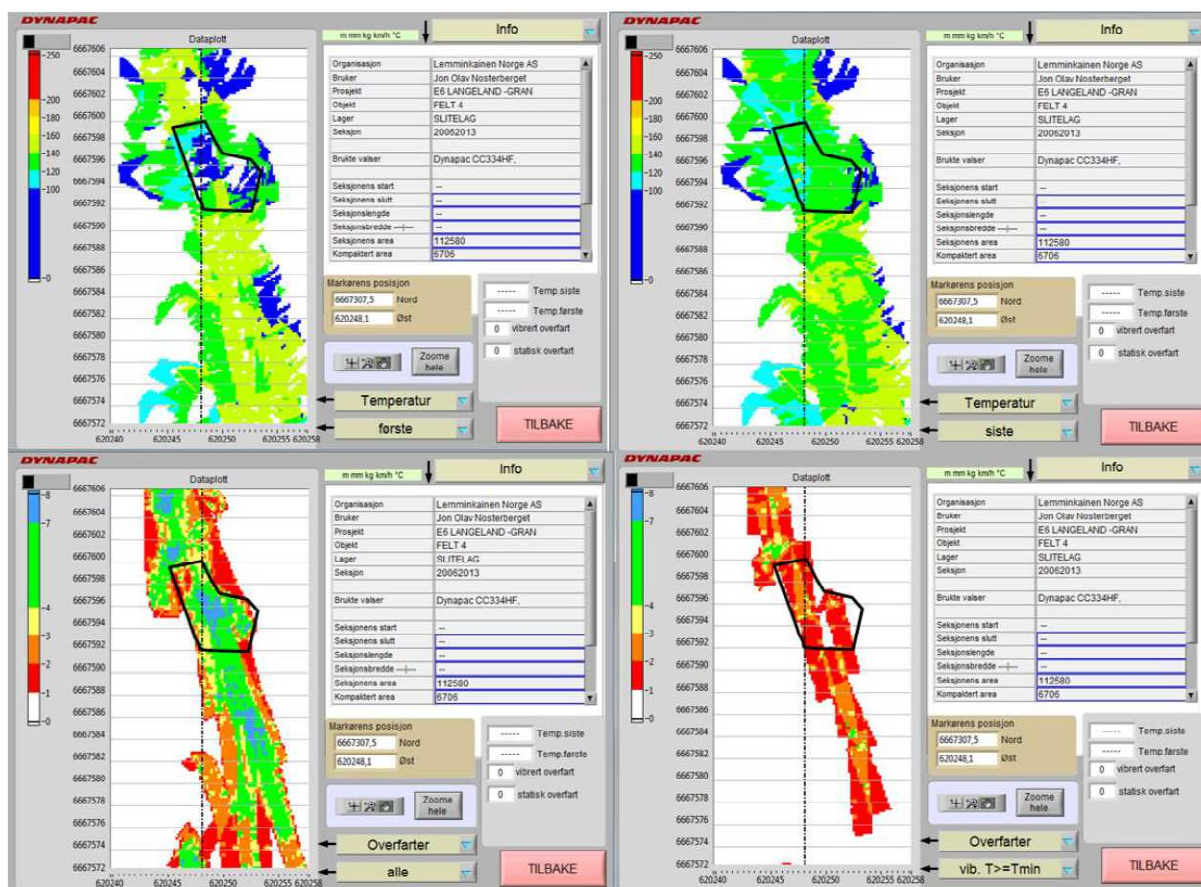
Figur 46 Sammensatt bilde av kompakteringen fra Dynapac's vals. Øvre V. bilde viser temperatur først overfart, øvre H. bilde viser temperatur siste overfart. Nedre V. bilde viser antall overfarter både statiske og med vibrasjon. Nedre H. bilde viser antall overfarter med vibrasjon over T_{min} som var satt til 100 °C.

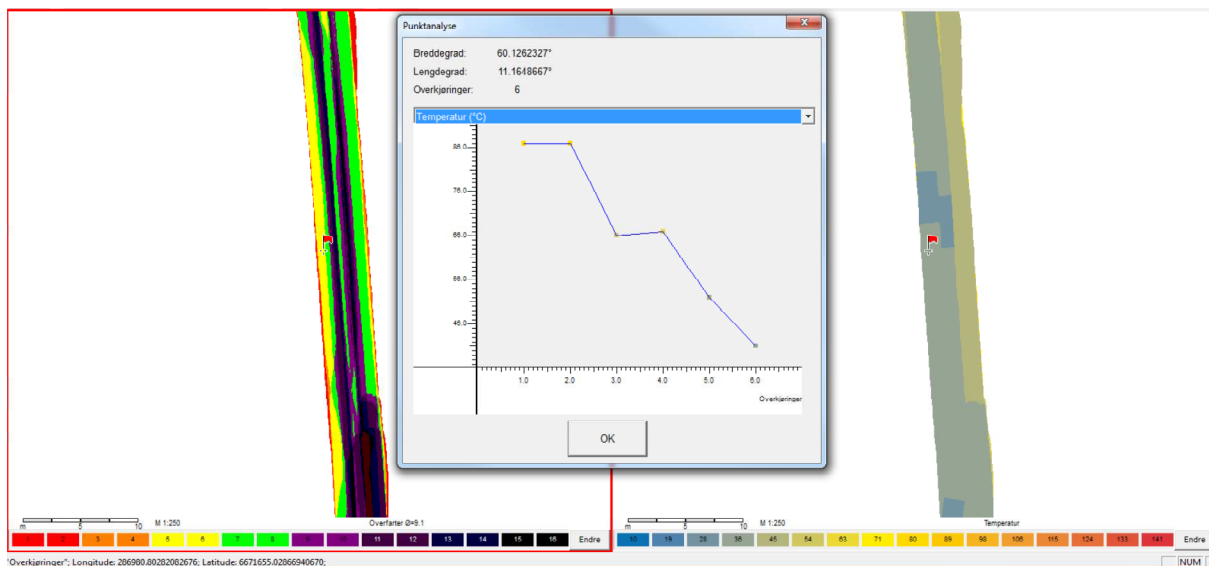
Figur 63 Alle typer overfarter som er utført av valsen fra Hamm mellom 10 og 150 °C.

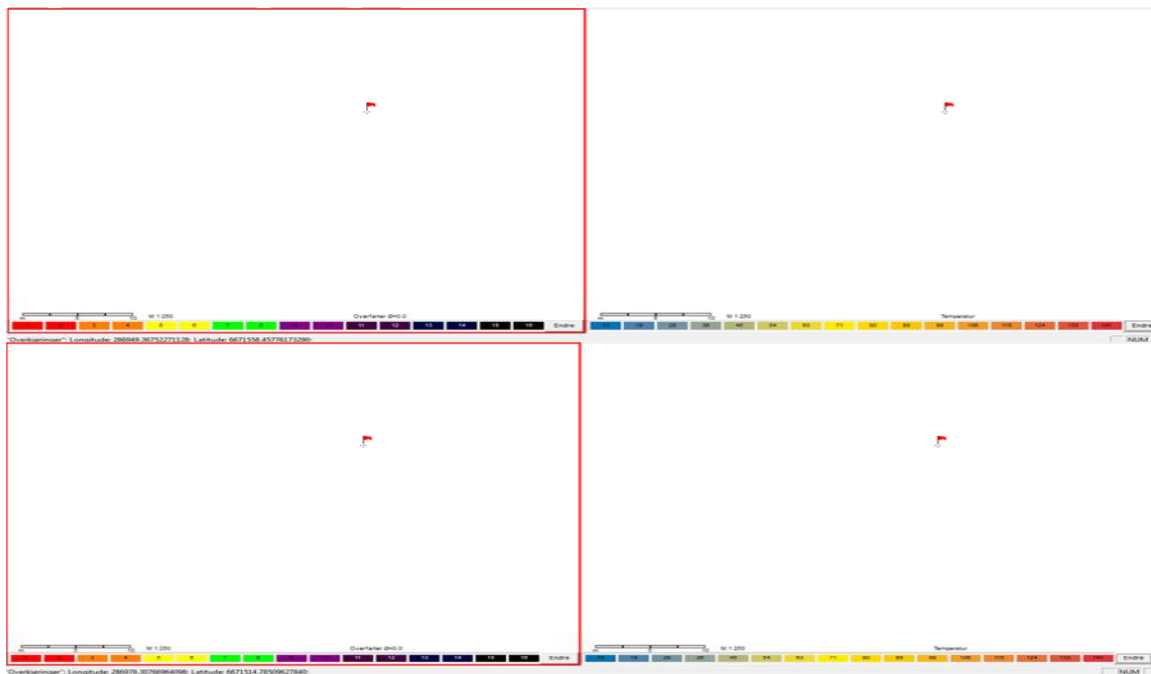
Figur 70 Overfarter fra Hamm utført mellom 10 og 80 grader °C. Øverst V. Ser man antall overfarter med vibrasjon, øverst H. viser temperatur ved siste overfart med vibrasjon. Nederst V. ser man antall overfarter utført med oscillasjon og nederst H. vises temperatur ved siste overfart med oscillasjon.

Vurdering: Det antas at det ikke har vært noen overfarter med vibrasjon eller oscillasjon under ønsket temperatur på 80 °C.

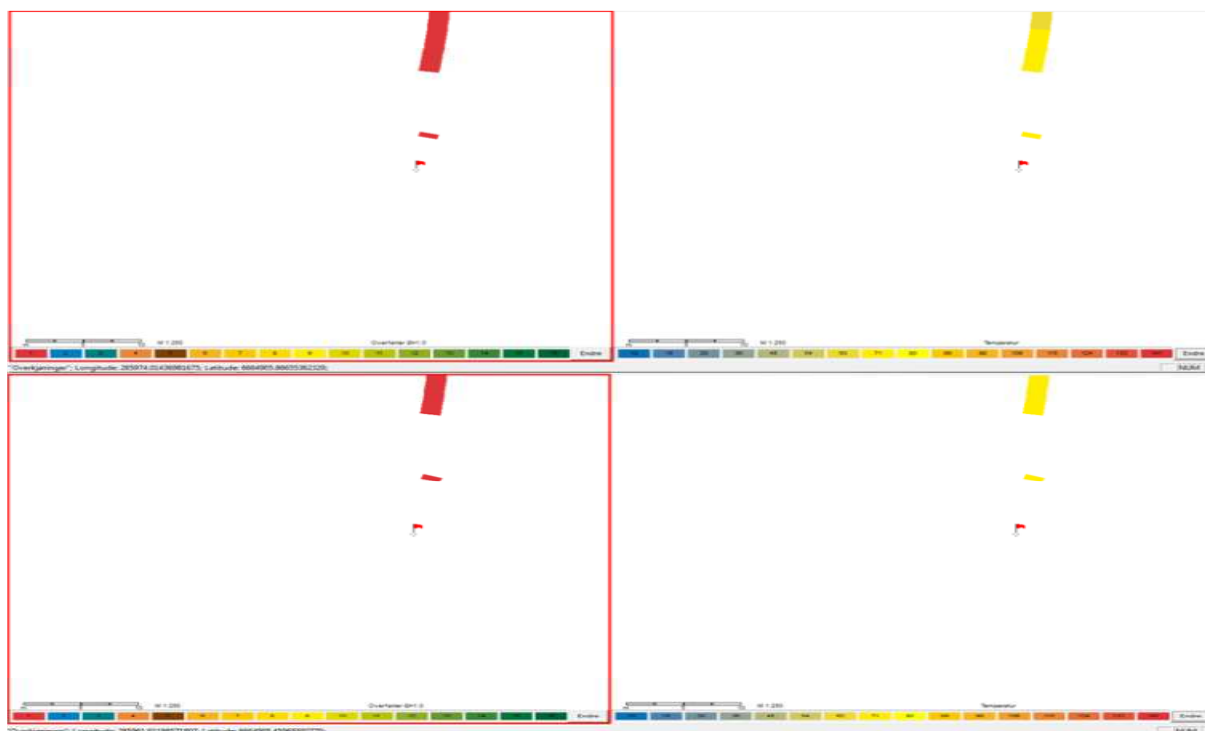
Figur 80 Overfarter fra Hamm utført mellom 10 og 80 grader °C. Øverst V. Ser man antall overfarter med vibrasjon, øverst H. viser temperatur ved siste overfart med vibrasjon. Nederst V. ser man antall overfarter utført med oscillasjon og nederst H. vises temperatur ved siste overfart med oscillasjon.

Vurdering: Det er ikke utført overfarter nedenfor 80 °C.

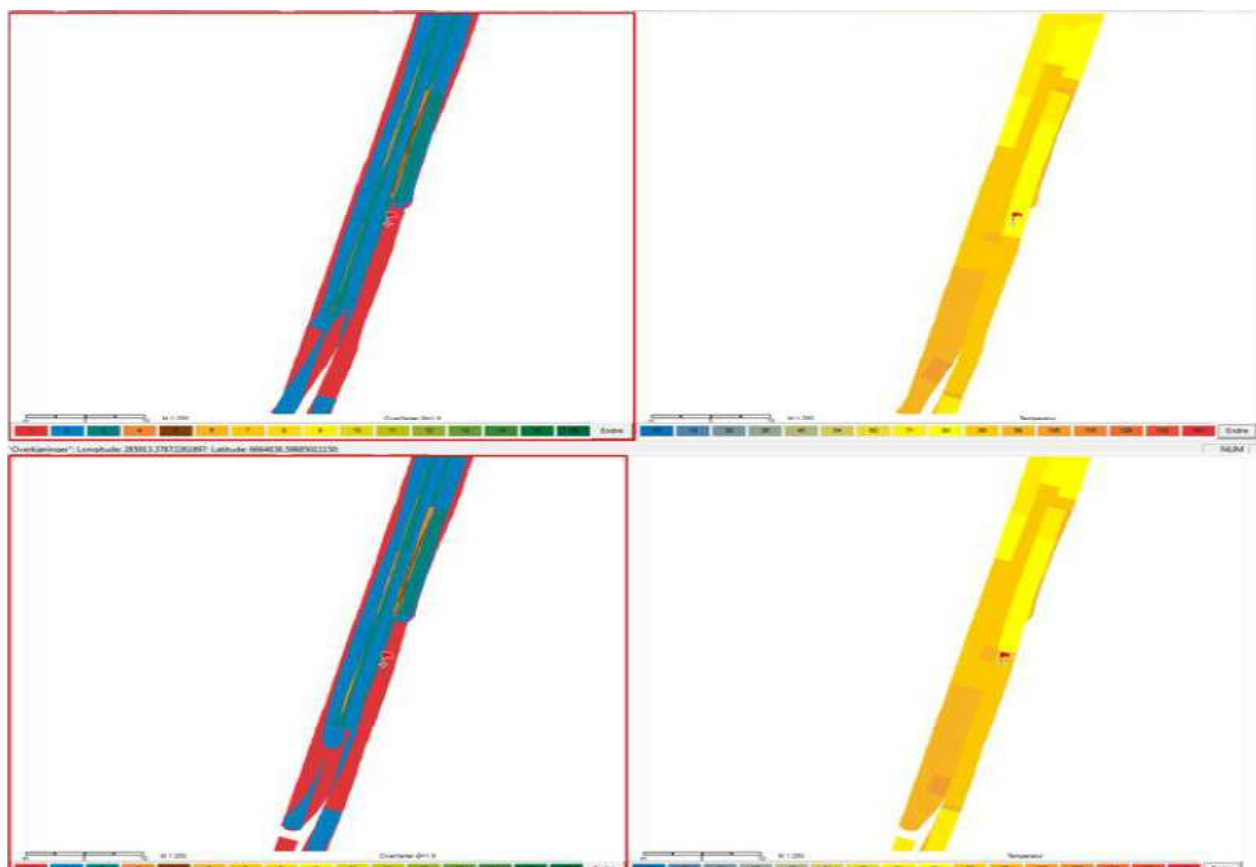
Figur 83 Overfarter fra Hamm utført mellom 80 og 150 grader °C. Øverst V. Ser man antall overfarter med vibrasjon, øverst H. viser temperatur ved siste overfart med vibrasjon. Nederst V. ser man antall overfarter utført med oscillasjon og nederst H. vises temperatur ved siste overfart med oscillasjon.

Vurdering: Det er kun utført en overfart med vibrasjon og oscillasjon over ønsket temperatur på 80 °C.

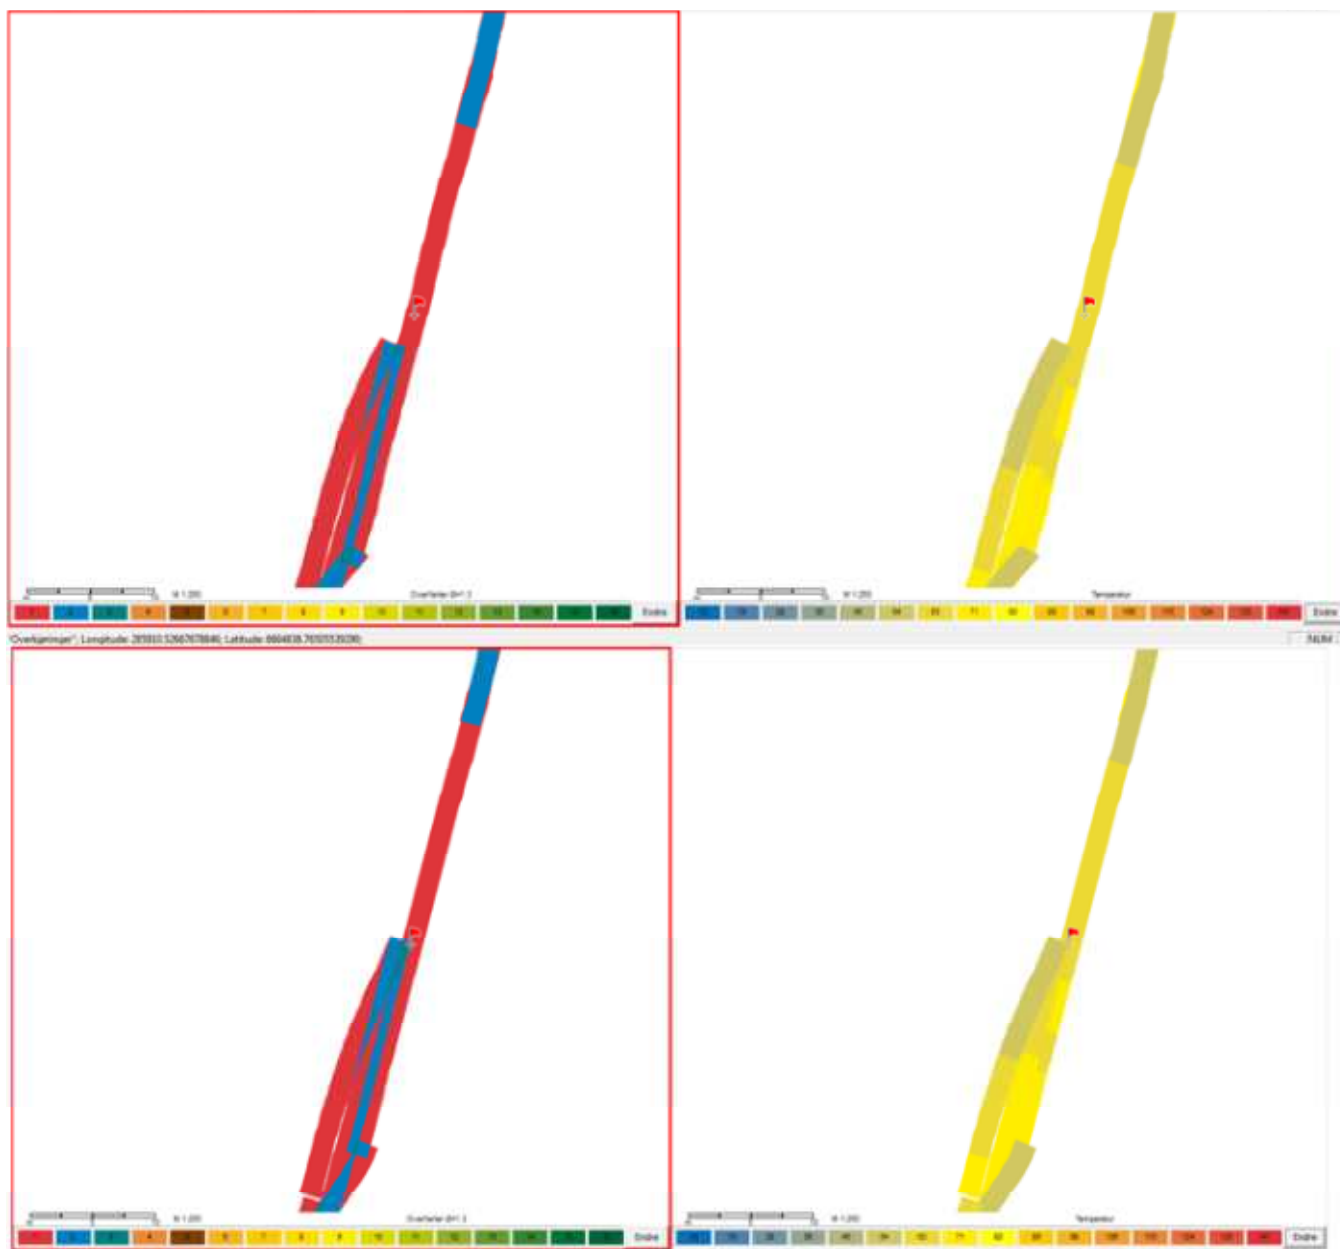
Figur 84 Overfarter fra Hamm utført mellom 10 og 80 grader °C. Øverst V. Ser man antall overfarter med vibrasjon, øverst H. viser temperatur ved siste overfart med vibrasjon. Nederst V. ser man antall overfarter utført med oscillasjon og nederst H. vises temperatur ved siste overfart med oscillasjon.

Vurdering: Det utvalgte området i Figur 84 har blitt kompaktert med en overfart med vibrasjon og oscillasjon utenfor det ønskede arbeidsområdet, ved siste overfart indikeres det en temperatur på 50 – 60 °C.

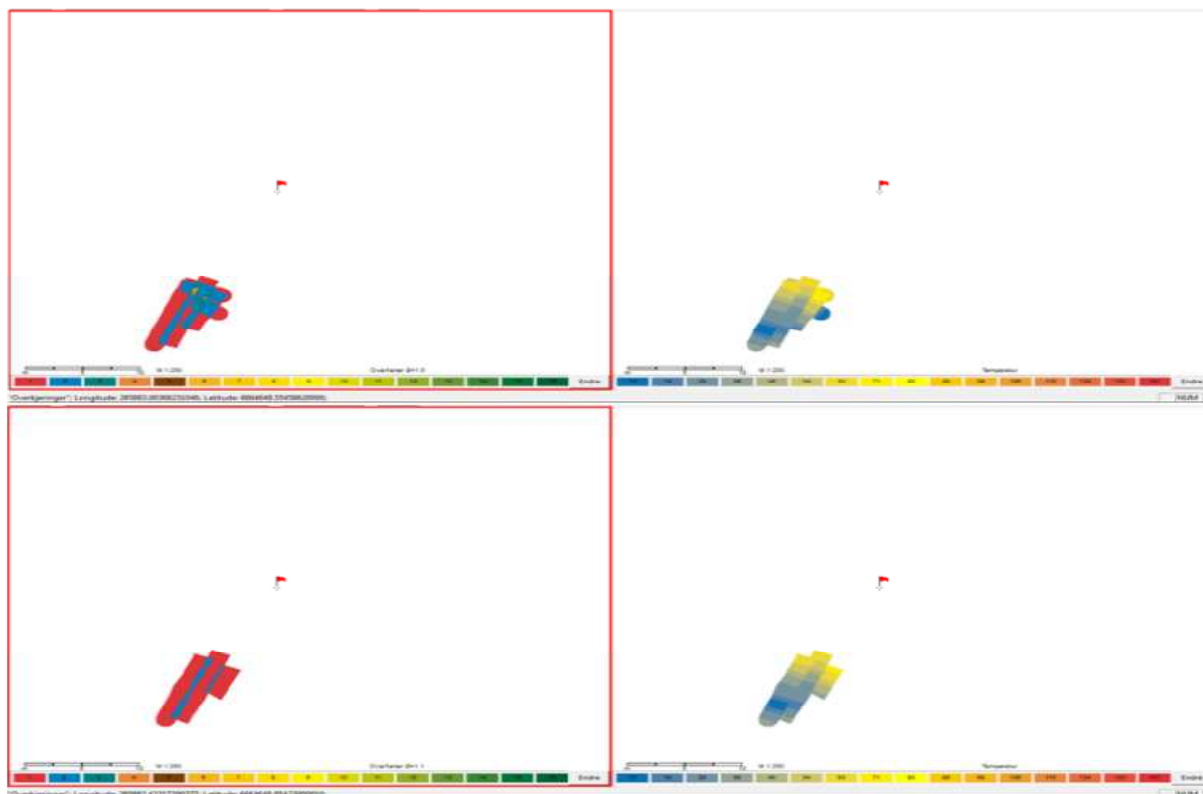
Figur 93 Overførte fra Hamm utført mellom 10 og 80 grader °C. Øverst V. Ser man antall overførte med vibrasjon, øverst H. viser temperatur ved siste overfart med vibrasjon. Nederst V. ser man antall overførte utført med oscillasjon og nederst H. vises temperatur ved siste overfart med oscillasjon.

Vurdering: Det ble ikke gjennomført noen overførte med vibrasjon eller oscillasjon under 80 °C.
