1. Forord

2. Sammendrag

Hvordan været og utettheter påvirker infiltrasjonen i modulbygg og hvorfor dette er viktig å tenke på ved oppføring av nybygg.

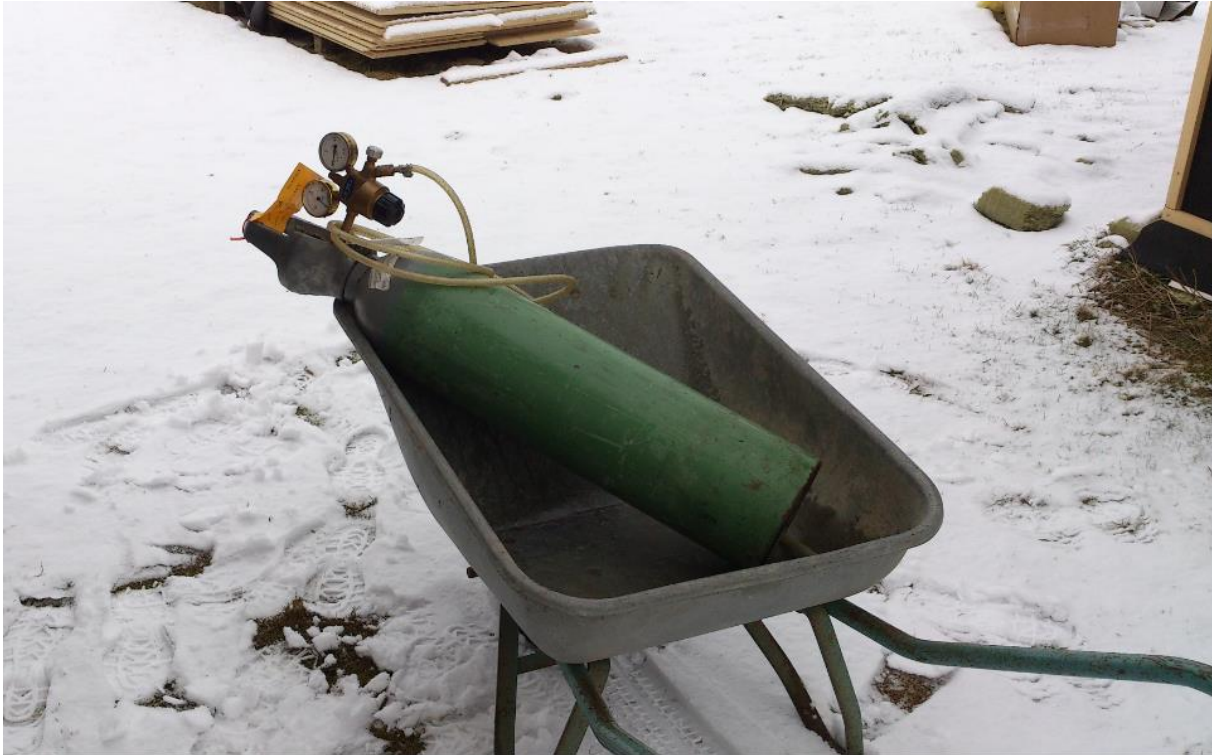
Figur 4: Bildet viser hvordan CO₂-tanken ser ut. Dette bildet ble tatt da tanken gikk tom og slangedelen måtte byttes over til en ny tank.

Selve forsøket utføres ved at en sjekker CO₂-konsentrasjonen som er i omgivelsene før oppstart. Denne verdien trekkes fra mål-konsentrasjonen (4000 ppm) for å få denne konsentrasjonen til slutt. Dette betyr at hvis konsentrasjonen er på 500 ppm fra før, så skal det tilsettes 3500 ppm med CO₂ for å få ønsket mengde. For å være på den sikre siden kan det sprøytes inn 5-6000 ppm med CO₂, slik at begge loggerne når en verdi på over 4000 ppm ved startpunktet. Det har ingenting å si om loggerne viser 6000 ppm ved start. Det betyr bare at det tar litt lengre tid før loggerne får startet å logge resultater siden de kun kan vise CO₂-konsentrasjoner under 4000 ppm. Så settes måleren opp i rommet det ønskes å undersøke i og

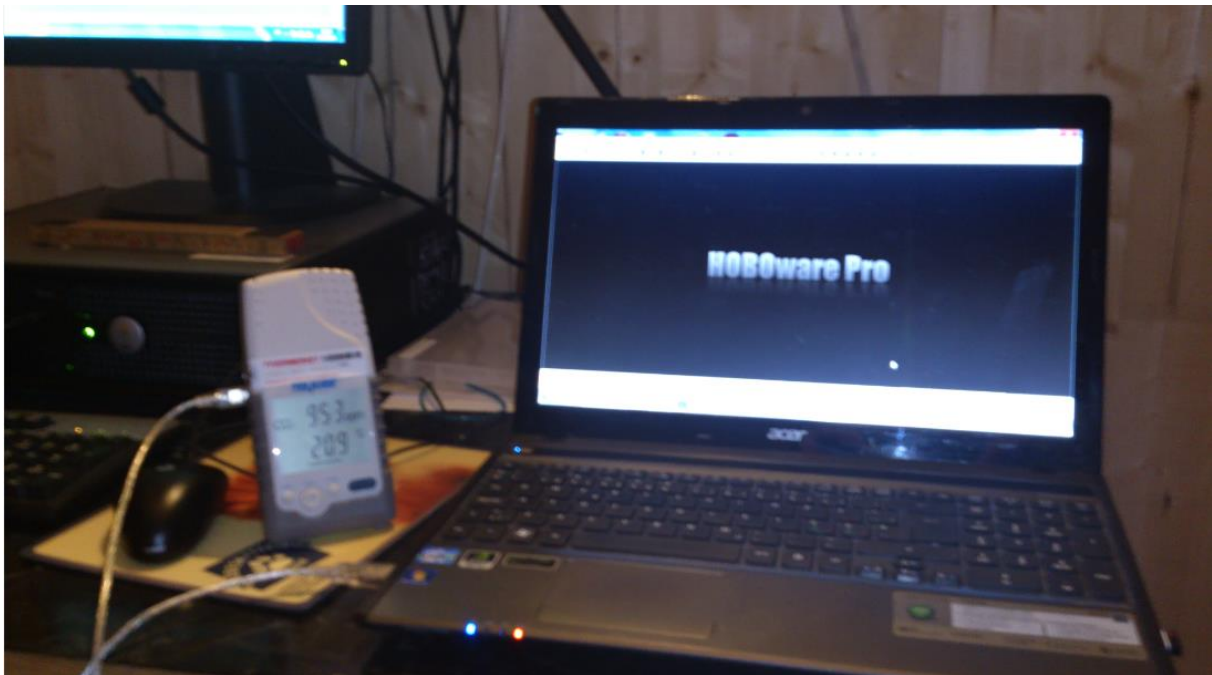
Figur 5: Figuren viser hvordan loggeren enkelt kobles til pc med en ledning for oppstart og stopping. Dette bildet ble tatt 19. mars 2014.

Loggerne startes med programmet Hoboware Pro. Det er et program som enkelt starter loggeren (i dette tilfelle CO₂-loggeren som ble lånt fra NMBU), lager grafer av dataene og overfører loggførte filer til Excel.

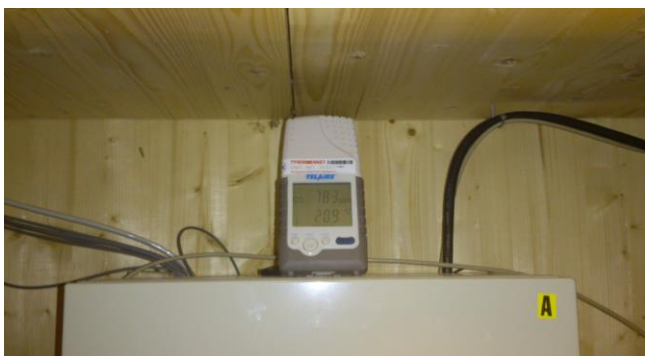
Figur 6: Bildet viser hvor øvre logger stod under samtlige forsøk.

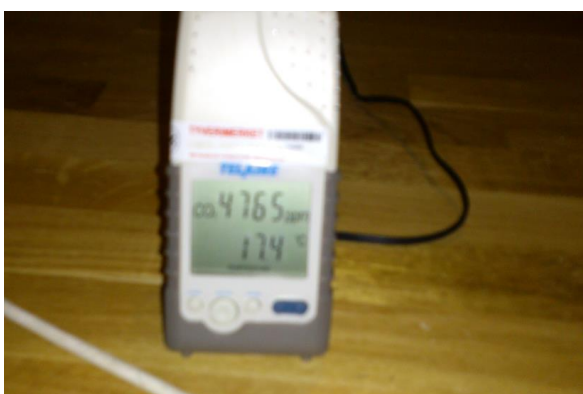
Figur 7: Bildet viser nedre logger som stod på gulvet midt i modulen.

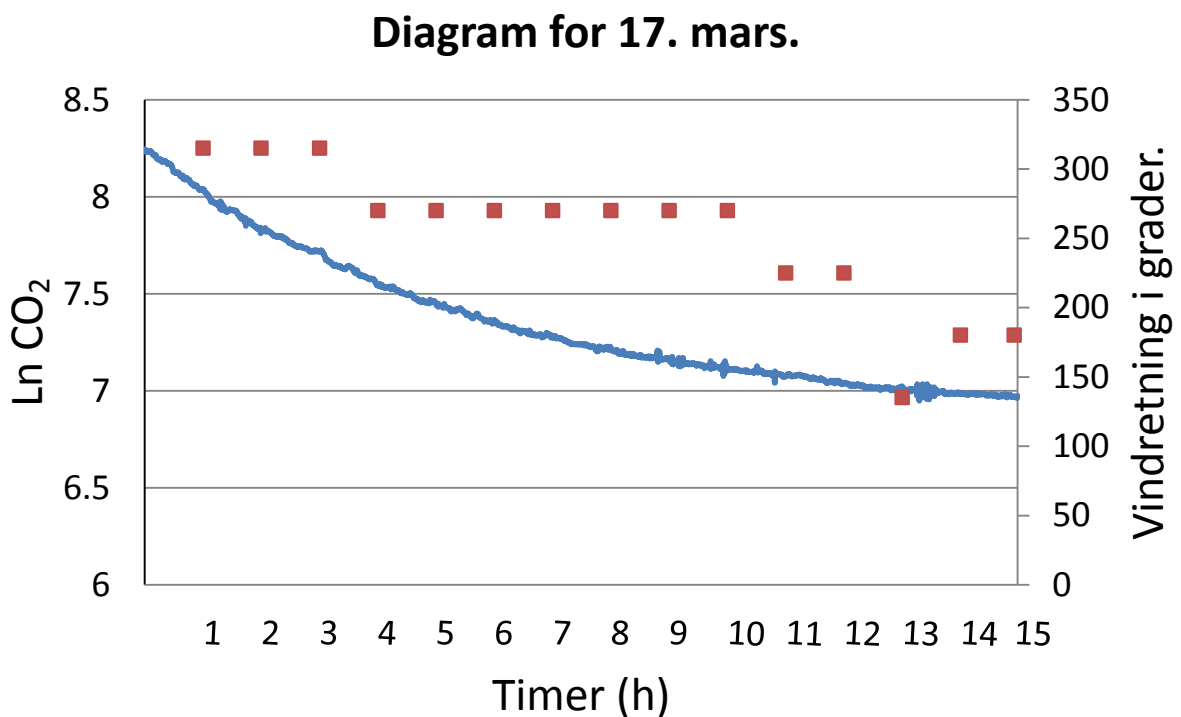
Figur 8: Naturlig logaritme og vindretning den 17. mars i forhold til antall timer som ble brukt til beregningsgrunnlag for tabell 1, kapittel 7.2.

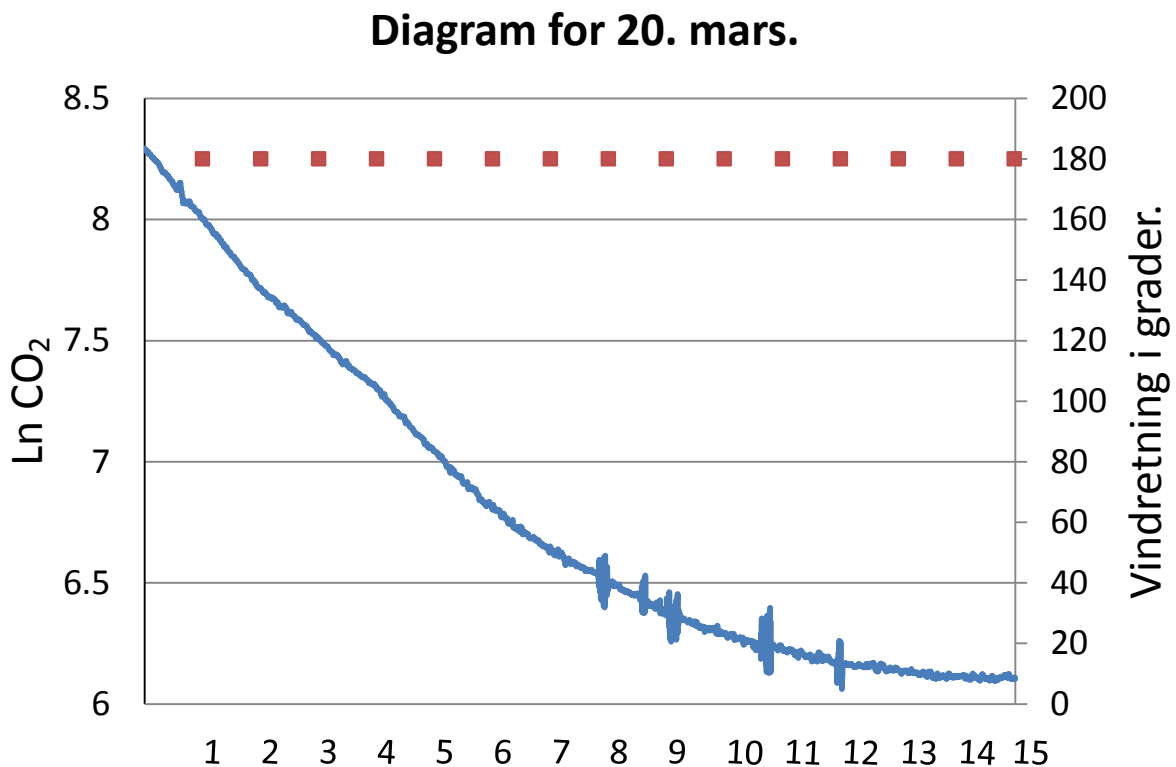
Figur 13: Naturlig logaritme og vindretning den 20. mars i forhold til antall timer som ble brukt til beregningsgrunnlag for tabell 1, kapittel 7.2.

Den 20. mars blåste det relativt friskt gjennom hele forsøket og i følge værdataene kom vinden fra sør (180 grader) under hele måleperioden. Ved denne målingen utviklet luftutskiftningen seg raskest (se tabell 3). Den nedre loggeren gikk dessverre tom for strøm tidlig i forsøket, slik at resultatene baserer seg kun fra en logger.

Hvis en bruker 11 timer å beregne etter, vil verdien for luftutskiftningen være $0,181 \text{ h}^{-1}$ istedenfor $0,146 \text{ h}^{-1}$. Utskiftningen har altså gått meget raskt denne dagen.

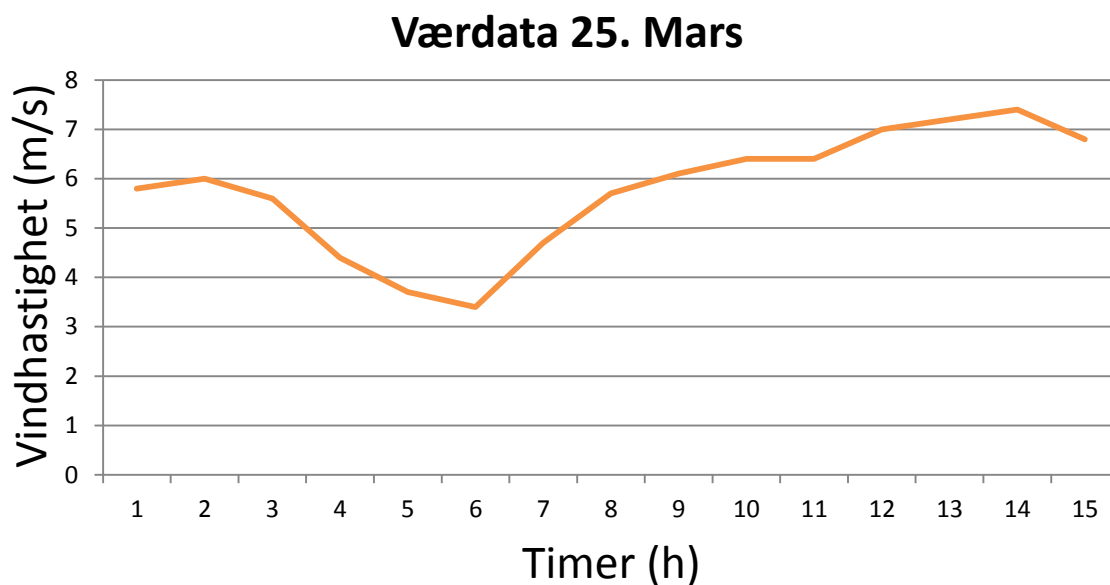
Figur 22: Vindhastighet 25. mars i forhold til antall timer som ble brukt til beregningsgrunnlag.

Den 25. mars startet det med forholdsvis sterk vind i starten av forsøket for så å roe seg litt ned før det blåste opp igjen. Vindretningen var i følge værdataene nord-øst de første 3 timene for så å komme mer fra nord (0 grader). Den øvre loggeren gikk dessverre tom for strøm ved dette forsøket, slik at datagrunnlaget er fra loggeren som har stått på gulvet. Fra denne loggeren ble utskiftningen beregnet til $0,122 \text{ h}^{-1}$, noe som er forholdsvis raskt sammenlignet med de andre måledagene.

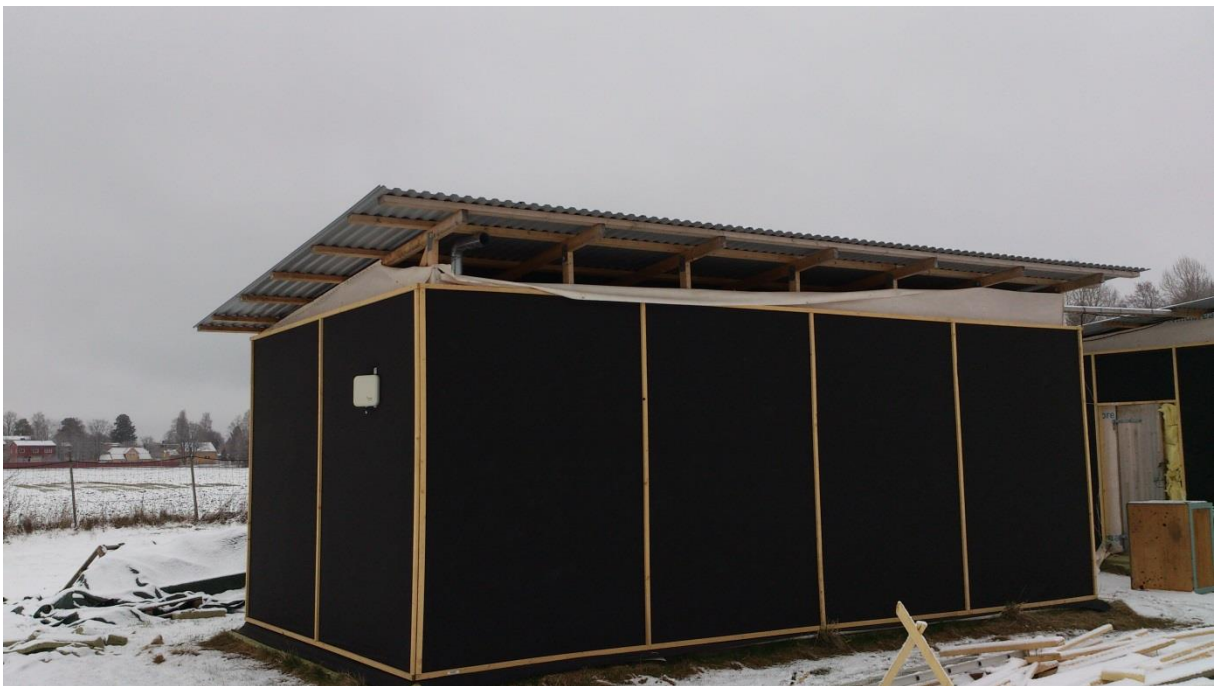
Når det gjelder oppbygning av modul A (se kapittel 6.2), så kan en si den gjenspeiler bygninger godt. Eneste er vindduken som har løsnet mellom taket og veggen på sørsiden, så det blåser rett inn på takisolasjonen. Dette ble dessverre ikke fikset på før målingene startet.

Figur 26: Bildet viser hvordan vindduken har løsnet mellom vegg og tak på sørsiden av modul A og kan føre til at vind kommer inn til modulen via utettheter. I bakgrunnen kan en se modul B som skjermer på østlig side.

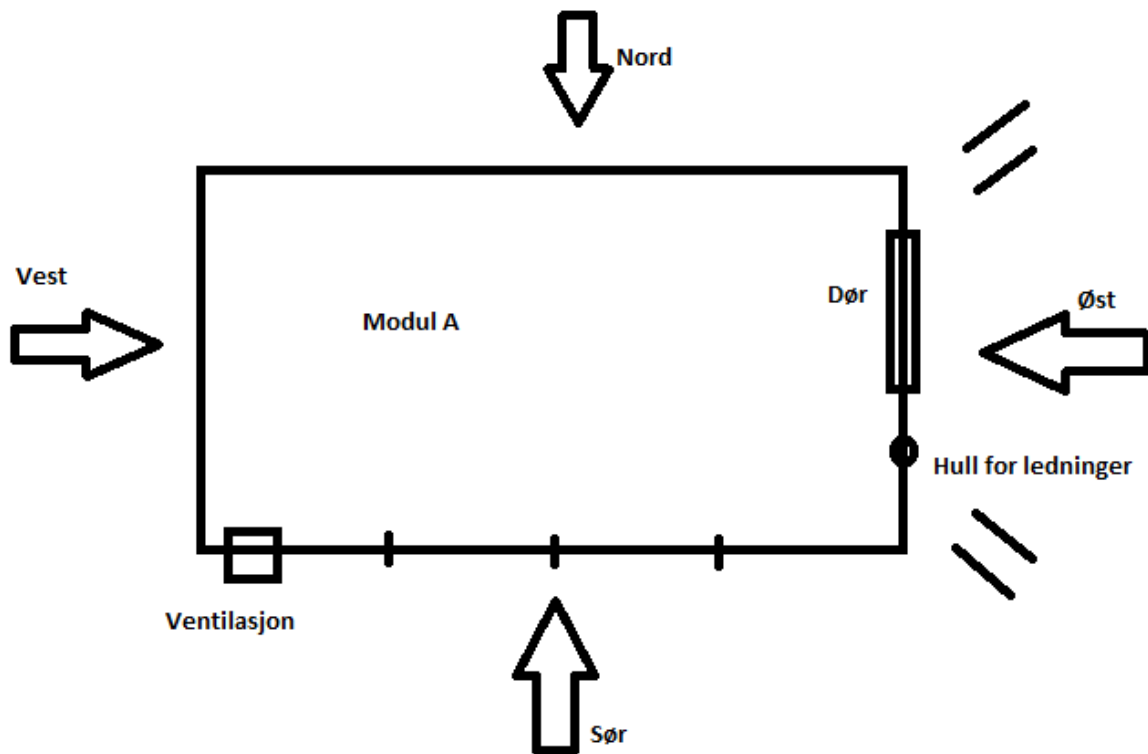
utskiftningen ikke skjer like raskt som når vinden kommer skrått inn. Antakelsen er gjort med tanke på at modul B skjerner for modul A på østlig side.

Figur 27: Figuren viser et oversiktsbilde av modul A. Pilene representerer vindretning, mens strekene indikerer hvor det er mest sannsynlig at vinden bidrar til raskere luftutskiftninger i modulen.

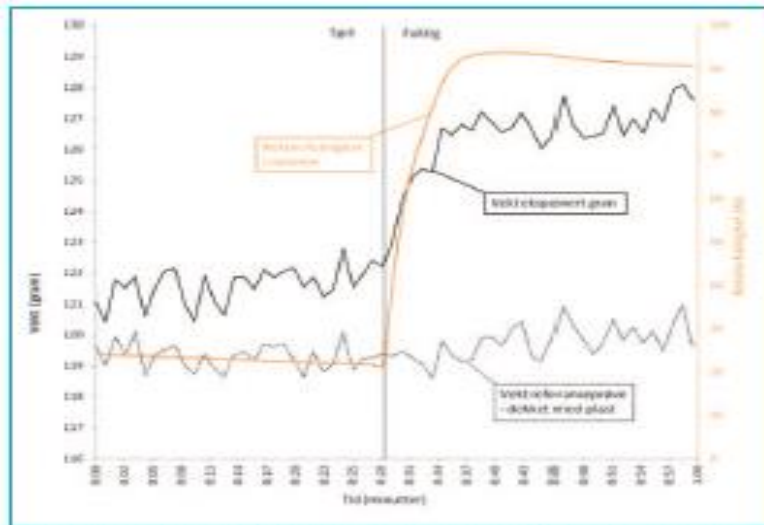
Figur 3. Resultater som viser hvor mye fukt træprøvene tar opp når fuktigheten i rommet endres. Trøprøven tar opp fuktighet hurtig. Kurvens form skyldes målingens nøyaktighet. Vekten øker med omtrent 6 gram, altså 5 vekkeprosent.

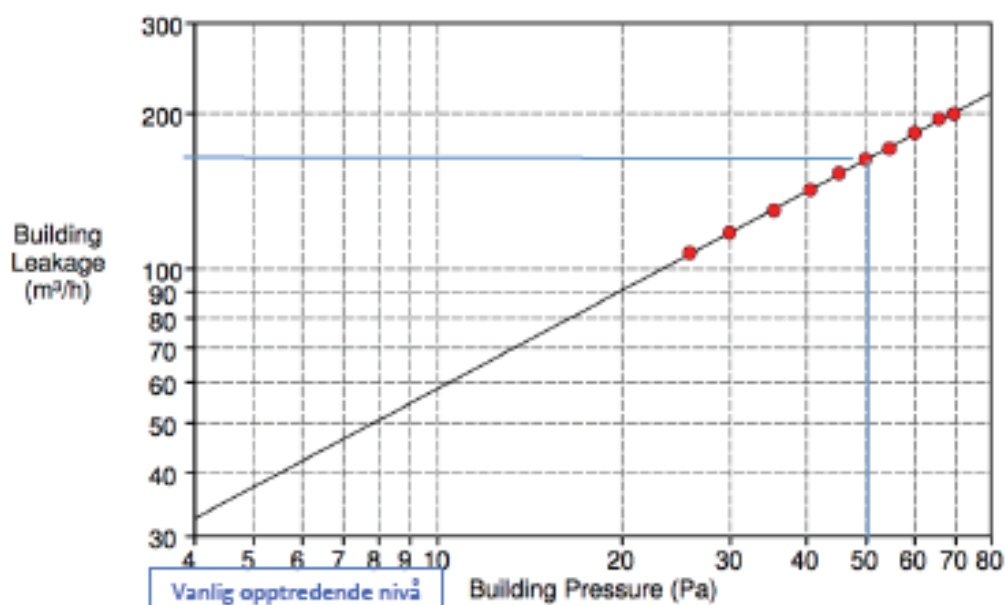
Målerapportens kurve

Building Leakage Curve: Air Flow Coefficient (Cenv) = 13.3 (+/- 2.4 %)
Air Leakage Coefficient (CL) = **13.5** (+/- 2.4 %)
Exponent (n) = **0.637** (+/- 0.006)
Correlation Coefficient = 0.99964
