Denne oppgaven markerer avslutningen på mastergradsstudiet i Teknologi: Byggeteknikk og Arkitektur, ved Institutt for Matematiske Realfag og Teknologi (IMT), ved Norges Miljø- og Biovitenskapelige Universitet (NMBU). Arbeidet har pågått våren 2014, og omfatter 30 studiepoeng.

Tema for oppgaven er energieffektivisering av bygården Tollbugata 13 i Drammen. Grunnen til at man ønsker å energieffektivisere dette bygget, er at Politikerne i Drammen har utpekt bydelen Strømsø som et områdeprosjekt i Framtidens byer og FutureBuilt, der området skal utvikles til et forbilde på klimavennlig byutvikling. På bakgrunn av dette har det rådgivende ingeniørfirmaet Høyer Finseth utarbeidet en grov tilstandsanalyse av denne enkelte bygården, der det kommer frem at bygget er i energimessig dårlig forfatning, med lite isolasjon, mange kuldebroer og miljøfiendtlig oppvarmingssystem. Målet med oppgaven er å, ved hjelp av avanserte beregningsverktøy, finne ut hvilke tiltak man kan gjennomføre for å få denne bygården til å tilfredsstille kravene for passivhusstandarden som er utarbeidet av Standard Norge. Denne studien av bygget Tollbugata 13 inngår ikke som en offisiell del av Drammen kommune og FutureB

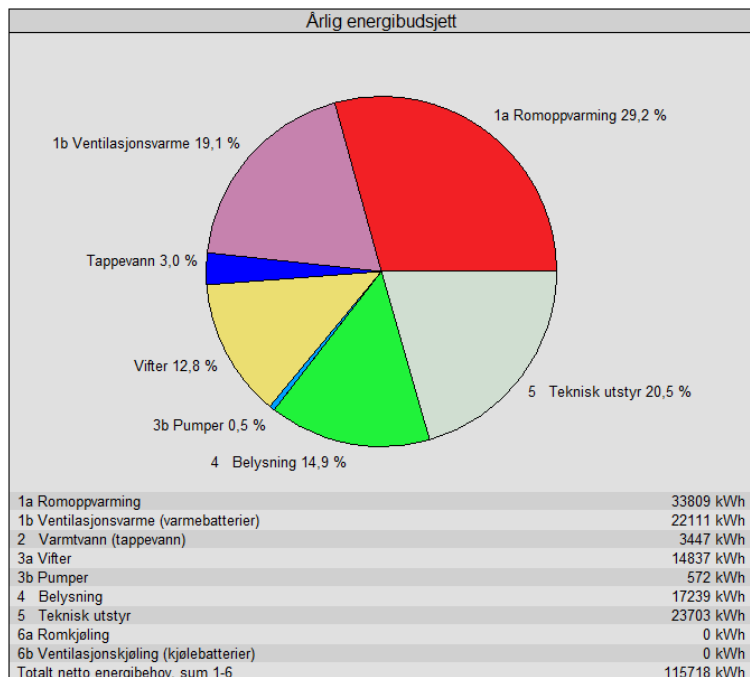
## Energibudsjett - Boligdel

Andreetasjen, som inneholder legesenter og fysioterapi, har et diagram som er jevnere fordelt. Dette er mye på grunn av at disse bruker flere ressurser i det daglige, når de gjør sin jobb. Halve kaka går også her til oppvarming, men oppvarming av ventilasjonsvarme har tatt mye av den delen som ville stått på «romoppvarming» om ikke legesenteret hadde installert balansert ventilasjon. De får også mye varme gjennom bruk av teknisk utstyr.

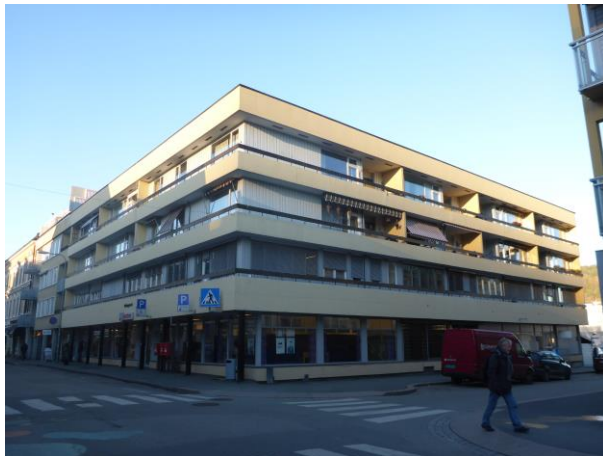
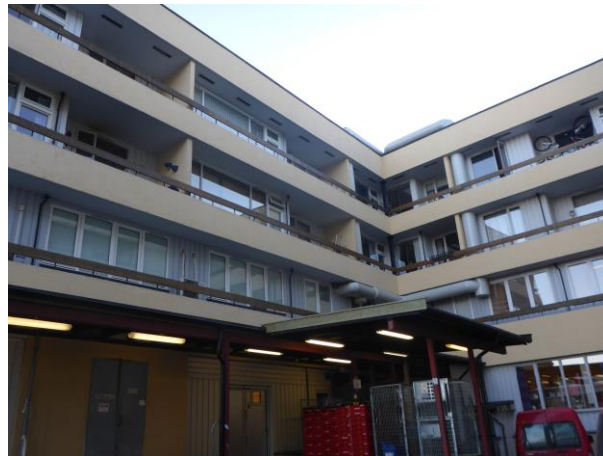
### Bilde/Kartutsnitt

Bygning egnet for utvendig etterisolering.  
Flere-etasjer leilighetsbygg med næringslokaler.

Byggeteknisk er bygget hovedsakelig i god stand. Det ses ikke tegn til fukt eller andre vesentlige skader. I kjeller er montert et system med elektriske føringer for uttørking. Hvordan dette fungerer er ikke undersøkt. Papptekkingen er i OK stand og har enda noen års levetid..
