Masteroppgave 2014  
30 stp

# Vurdering av alternative forsterkninger av Kolmila bru.

Assessment of Methods for Strengthening of  
Kolmila Bridge.

Newton Balasubramaniam

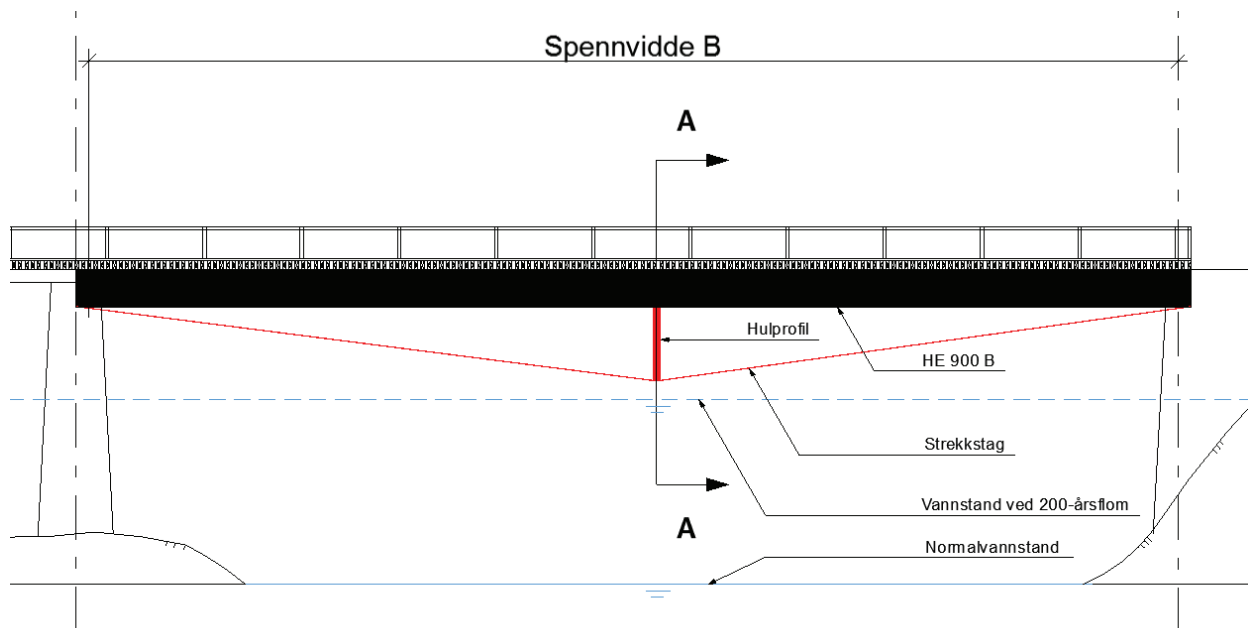
Figur 16: Strekkstag med en rammekonstruksjon på midten.

En mer moderne forsterkningsmetode er bruk av høyfaste strekkstag i kombinasjon med en eller flere rammekonstruksjoner. Figur 16 eksemplifiserer prinsippet for spennvidde B. Strekkstag monteres til underflensen av bærebjelken nær opplagerne og føres mot midten av spennvidden med en helning som muliggjør innfesting på undersiden av rammekonstruksjonen som for eksempel kan utformes på en av måtene i figur 17. Jo større strekkstaghelning, eller høyere rammekonstruksjon, jo større trykkraft vil opptre i de vertikale stavene i rammen, noe som fører til redusert bøyning av eksisterende bjelker. Nyttverdien er altså størst ved bruk av høyst mulig rammer.

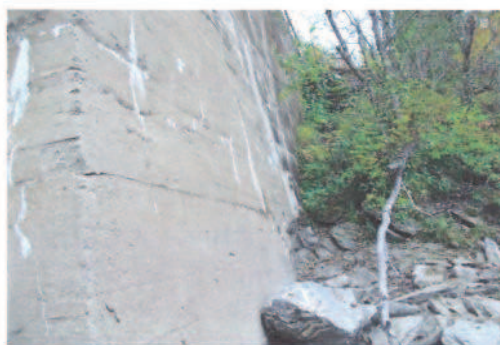
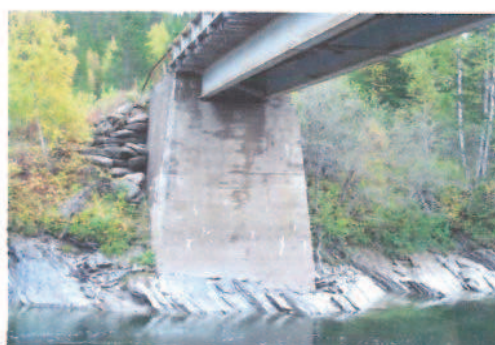
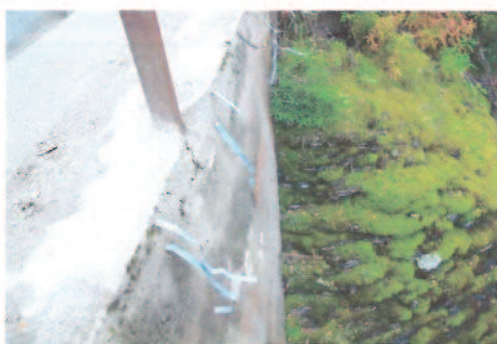
Fyllingen består av steinmurer og fyllmasser av stein og grus.  
Den har begroing av mose, busker og trær.

Det anbefales at mose og begroing fjernes i og i nærheten av steinmurer, og spesielt røttene på trærne kan på sikt utvikle seg slik at det kan bli sprengning i steinmurene og det anbefales å fjerne trær og busker og smøre på fks. Roundup på stubbene.

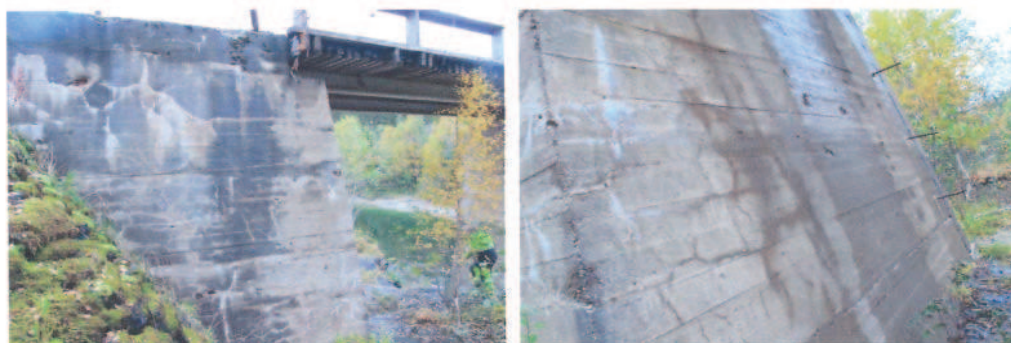
Landkar akse 1-1 har noe riss / sprekker og kalkutfelling.

Det er noe avskalling, gjenstående forskaling og forskalingsstag.

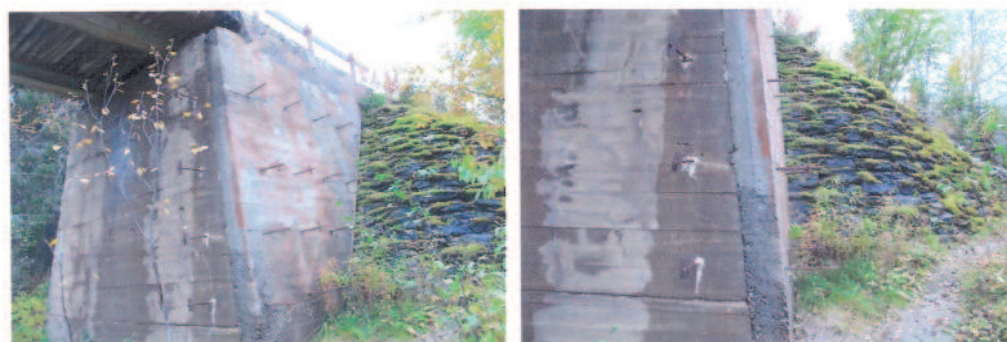
Påstøpt vingemur har mye støpesår.

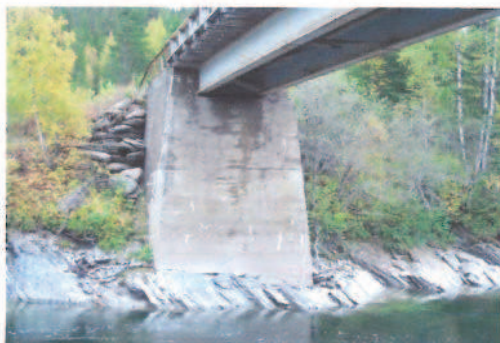
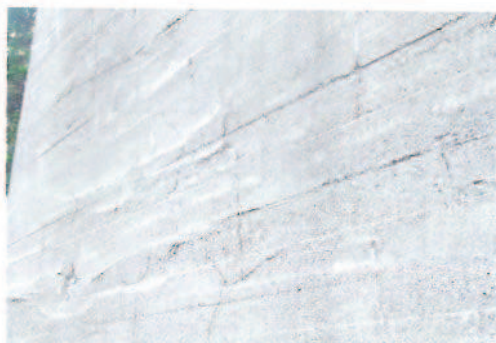
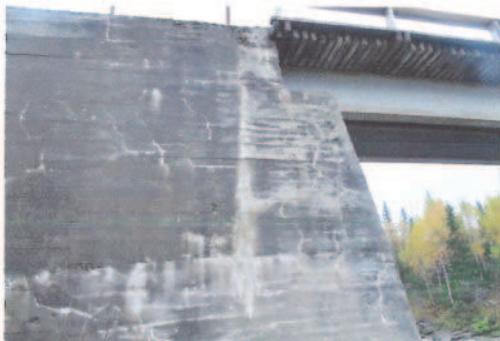
Landkaret har en del riss / sprekker.

Det er to mindre utvaskinger av betong mot fjell.

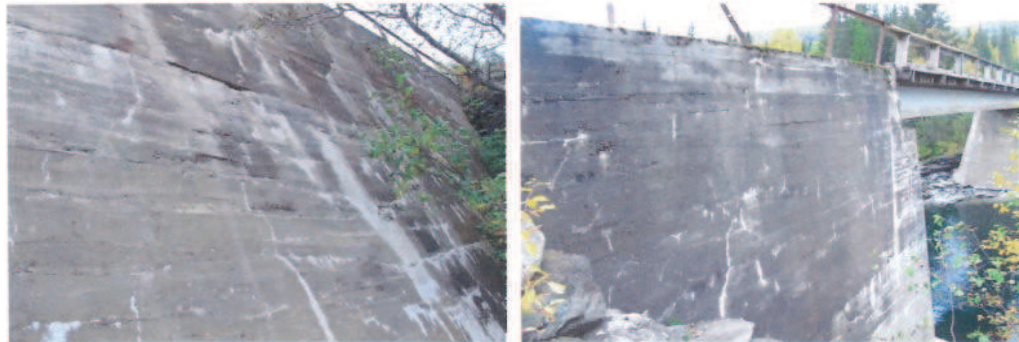
Landkaret har en del kalkutfelling.

Det anbefales at de løse deler på betongvingen fjernes og det armeres og støpes ny del av vingemur som er skadet, og ellers mekanisk reparasjon av utvasking og sprekker. Alternativt etablere ny kappestøp på utsiden av eksisterende landkar.

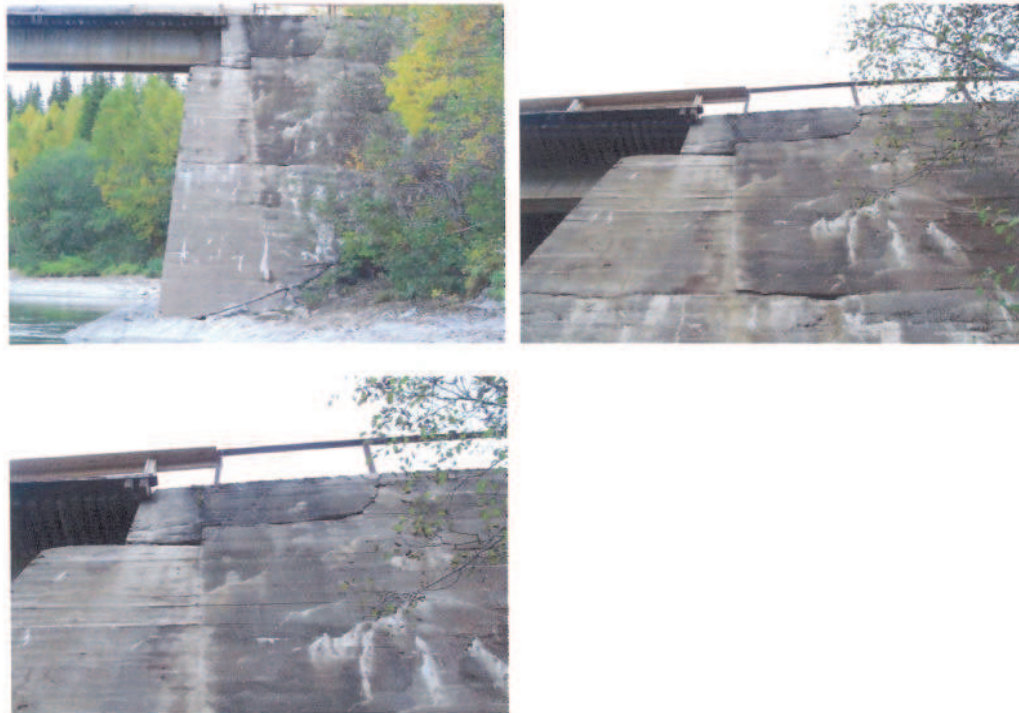
Det som er mest bekymringsfullt er brudd i betongen med bevegelse i deler av landkarvingen oppstrøms.

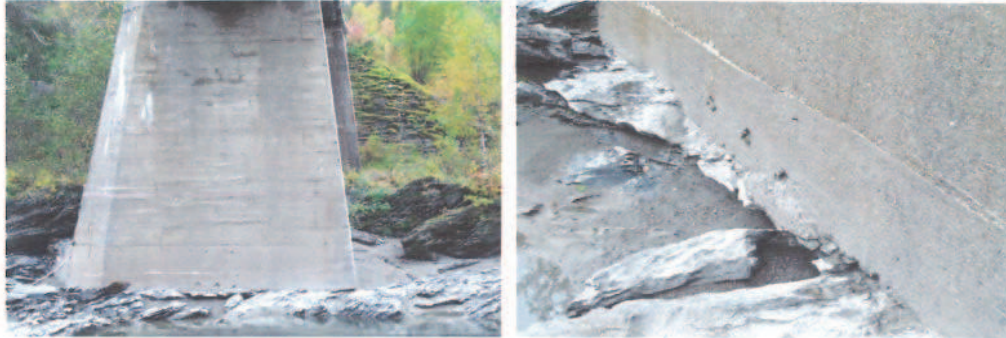
Liten utvasking underkant betong fundament.

Det bør vurderes mekanisk reparasjon av de største sår og sprekker samtidig som resten av brua rehabiliteres.

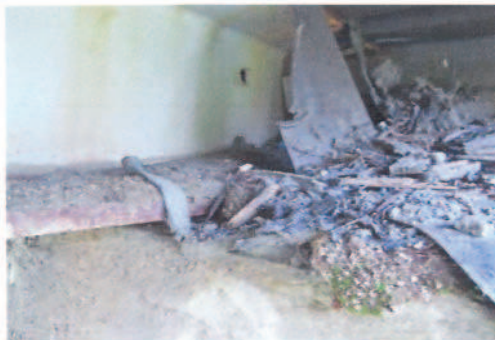
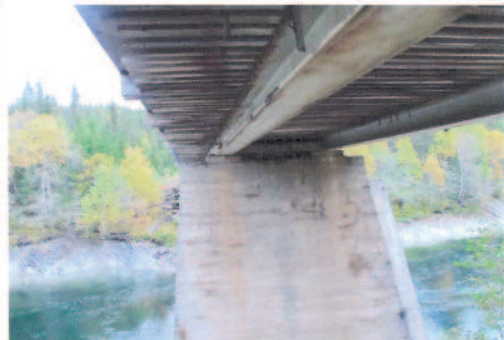
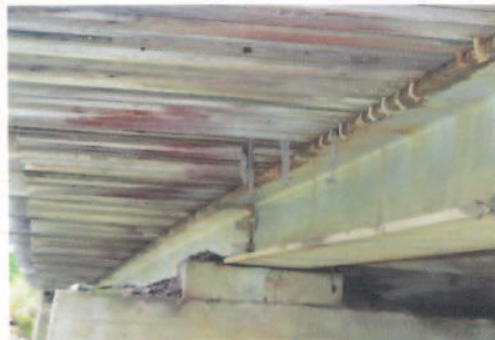
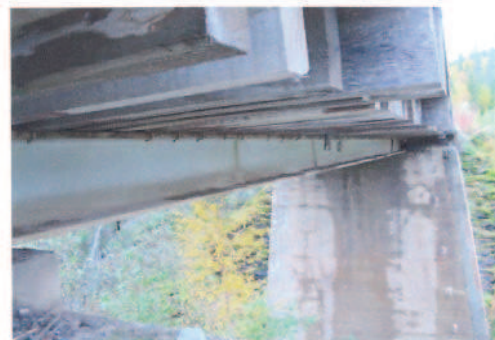
2 stk. hovedbjelker i stål, sannsynligvis DIP 30, med dimensjon 300 x 300 mm. med flenstykke på 20 mm. De har et fritt spenn på 8 275 mm. Hovedbjelkene har noe korrosjon, spesielt i øvre flens og ved opplagring. Det er til dels mye grus på opplagringspunktene, og de er delvis tildekket. Det medfører unødig slitasje og fremprovoserer korrosjon, så det kan ikke ses bort fra at det kan være en del korrosjon som er skjult ved opplagringspunktene.

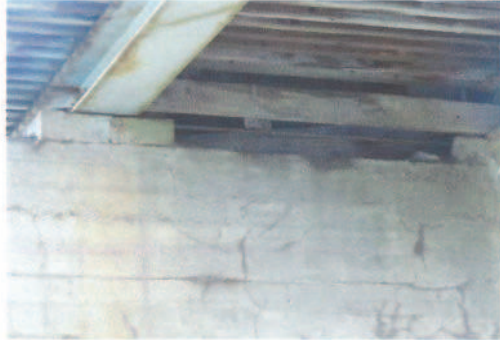
Som sideavstiving er det benyttet en treplank som ved akse 1 og 2 er løse, og de har liten funksjon.

Det bør kontrolleres om bjelkene har ønsket styrke, og hvis de har det bør det foretas en overflatebehandling av stålbjelkene ved første anledning og gjerne sammen med utskifting av sekundærbjelkene. Hvis de ikke har ønsket styrke byttes de samtidig med sekundærbjelkene og det etableres nye endetverrbærere og eventuelt nødvendig kryssavstivning.

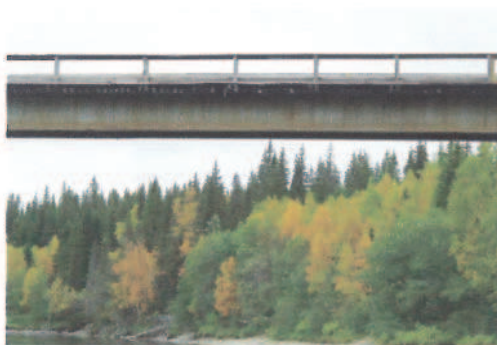
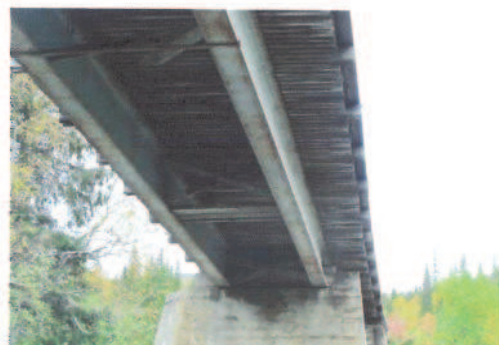
2 stk. hovedbjelker i stål, sannsynligvis DIP 90, med dimensjonen 900 x 300 mm. med flenstykkelse ~36 mm. Og de har et fritt spenn på ~26 m. Hovedbjelkene har noe korrosjon, spesielt i øvre flens og ved opplagringspunktene. Det er til dels mye grus på opplagringspunktene og de er delvis tildekket. Det medfører unødig slitasje og fremprovoserer korrosjon, så det kan ikke ses bort fra at det kan være en del korrosjon som er skjult ved opplagringspunktene.

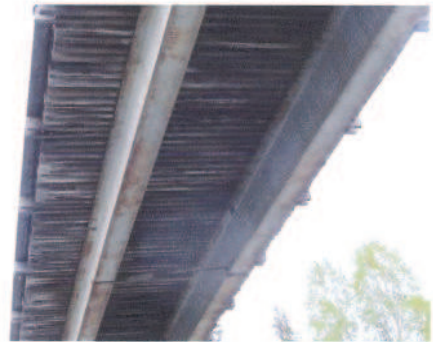
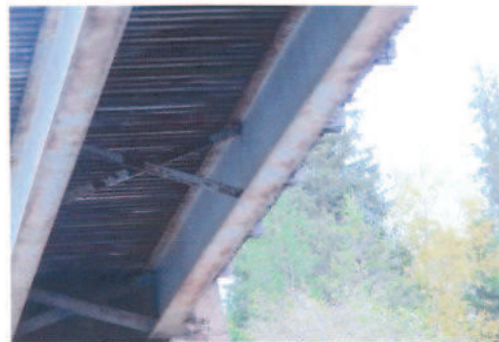
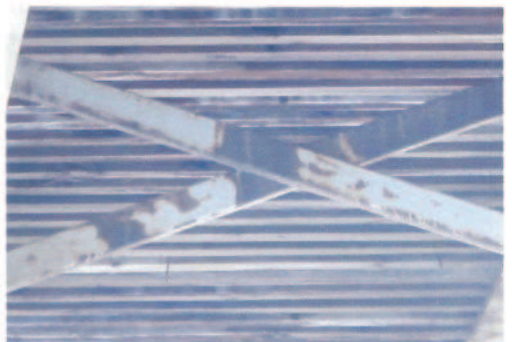
Det er 2 kryssavstivere i stål som det ser ut til er sveiset på i ettertid.  
Resterende kryss er av tre og har liten eller ingen funksjon, og noen har veltet.  
Det er støpt endetverrbærer mellom bjelkene ved opplagringspunktene.

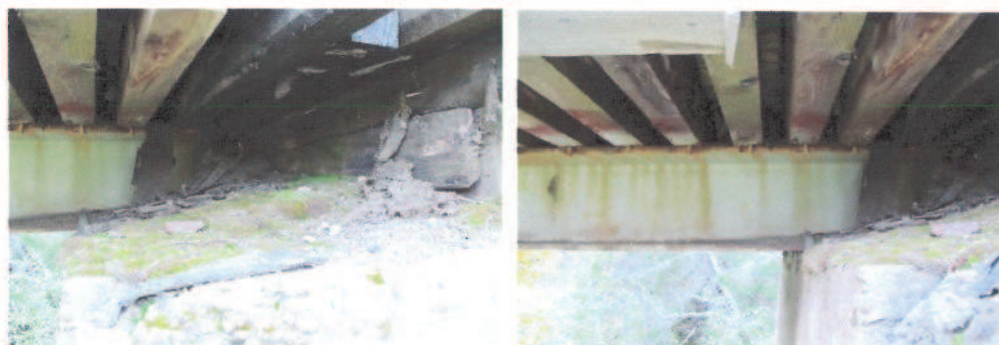
Stålbjelkene ligger rett på betongen, muligens på en stålplate. Det er klemmer for sidestyring.

Det er til dels mye grus og skitt på lageravsats som vanskeliggjør inspeksjon og tærer unødig på eventuelle lager og stålbjelkene.

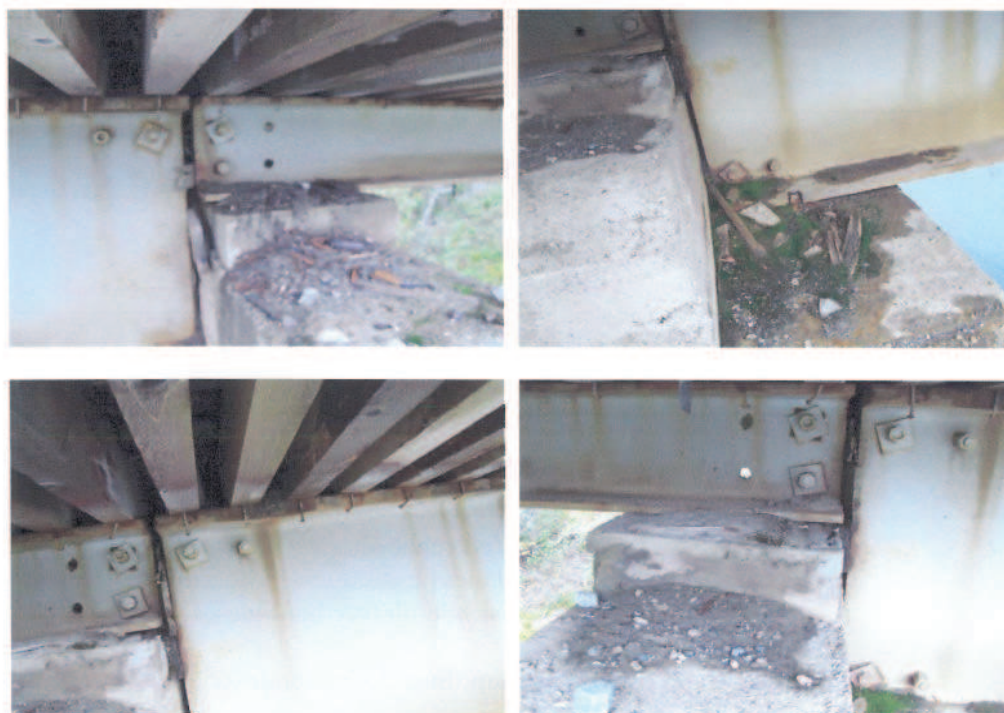
Lageravsatene bærer preg av ikke å ha blitt vedlikeholdt og rengjort. For hovedspennet er det montert fastlager av stål. For det minste spennet er det muligens en stålplate.

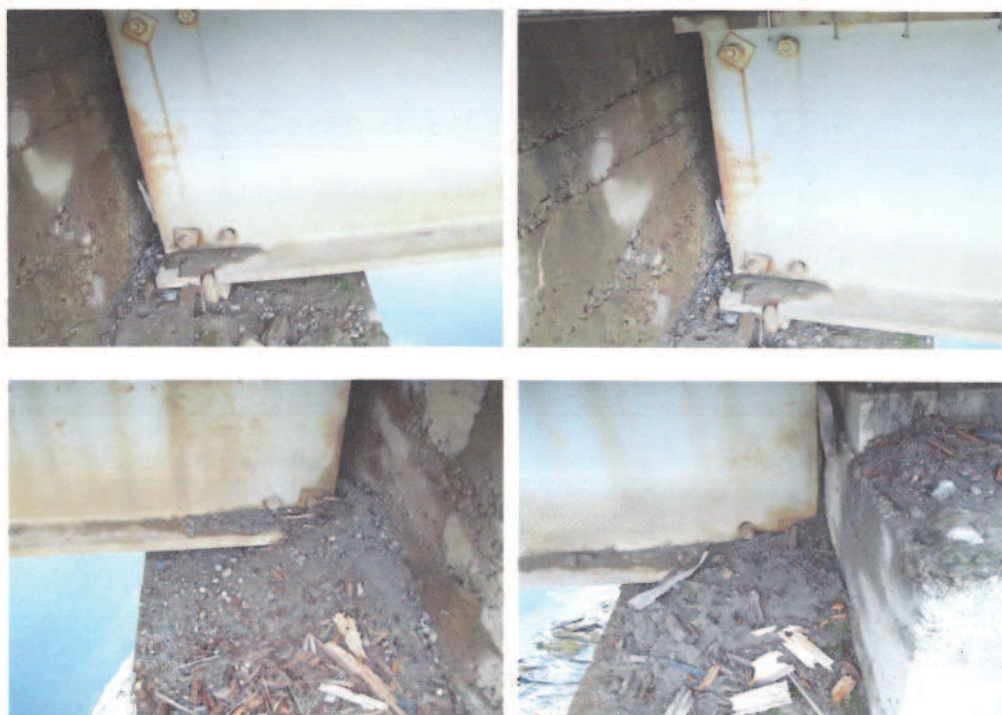
Lager er av type rullelager av stål. Det er også her mye grus og smuss og det bærer preg av lite vedlikehold og manglende rengjøring som hindrer lagret å bevege seg.

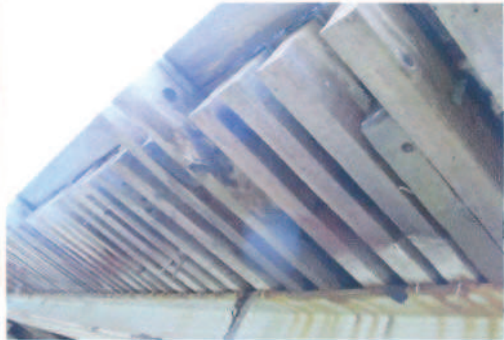
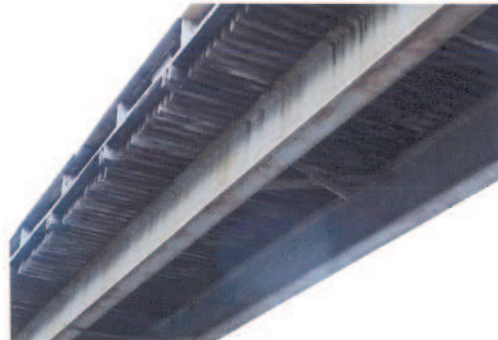
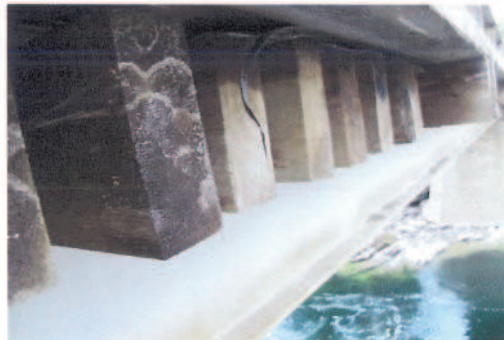
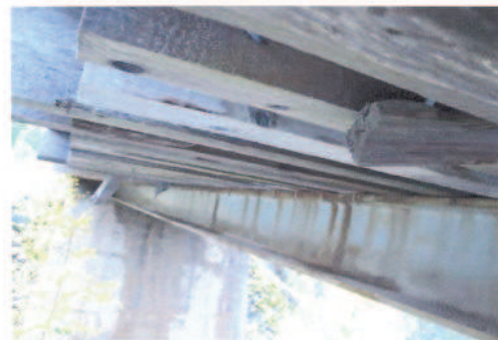
Sekundærbæresystemet består av trebjelker av dimensjon 75 x 200 mm. med c/c 150 mm. Trebjelkene har tegn på begynnende råte, spesielt i ytterste del, men kan også ha skader innover i bjelkene. Det knytter seg også en usikkerhet til om styrken er tilstrekkelig til ønsket bruksklasse.

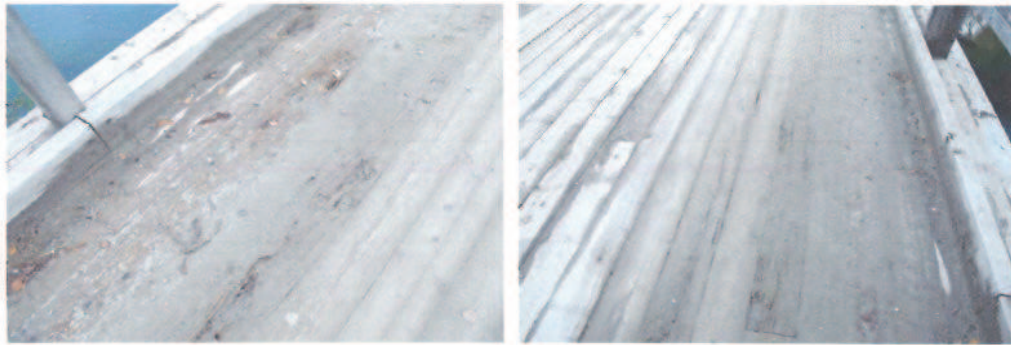
Slitelaget er av treplank dimensjon 150 x 75 mm. Det har omfattende råteskader. Det er ikke fuktisolasjon på brua.

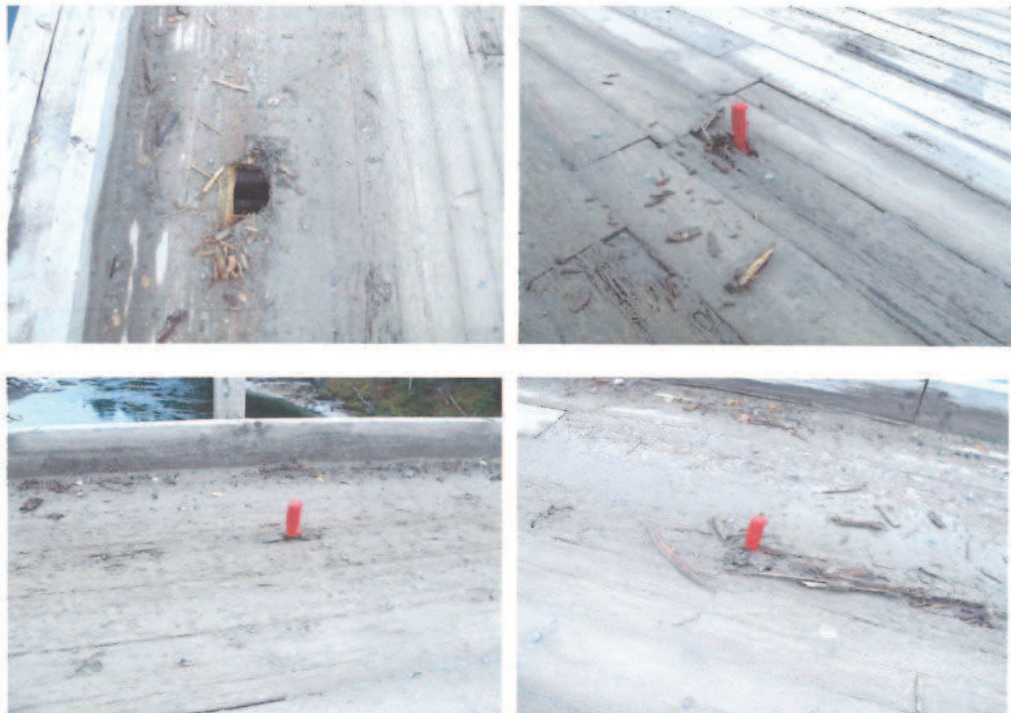
Slitelaget er så råte at dette hullet ble pirket opp bare med skotuppen. Kniven kan stikkes inn til langt ned på håndtaket i store deler av brudekket.

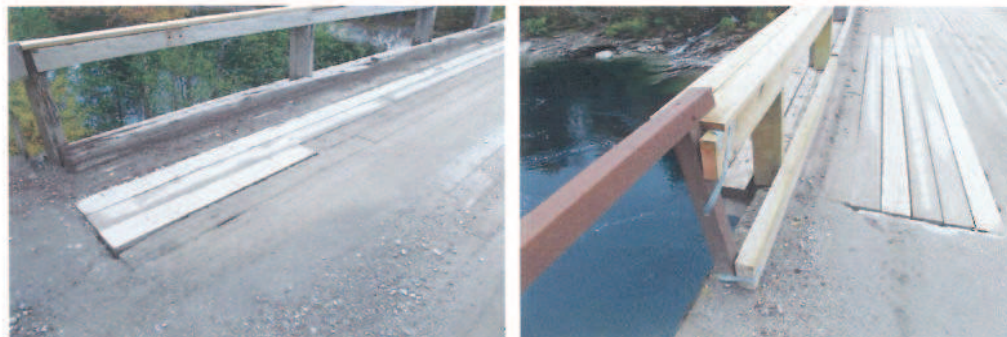
Det er byttet noen få plank i senere tid.

Det ble varslet til Trond Nordås pr. tlf. første arbeidsdag etter inspeksjon, at brua bør stenges til slitelaget er byttet, eventuelt maksimalt personbiltrafikk. Når slitelaget fjernes bør en også sjekke tilstanden på sekundærbjolkene. Dette utføres som akutt førstehjelp.

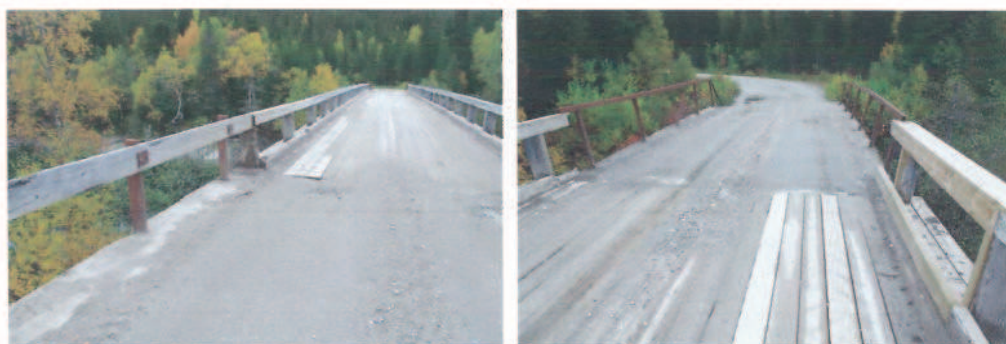
Det er ikke etablert noen fugekonstruksjon på brua. Det er sterkt medvirkende til at det er mye grus og smuss på lager / lageravsatser.

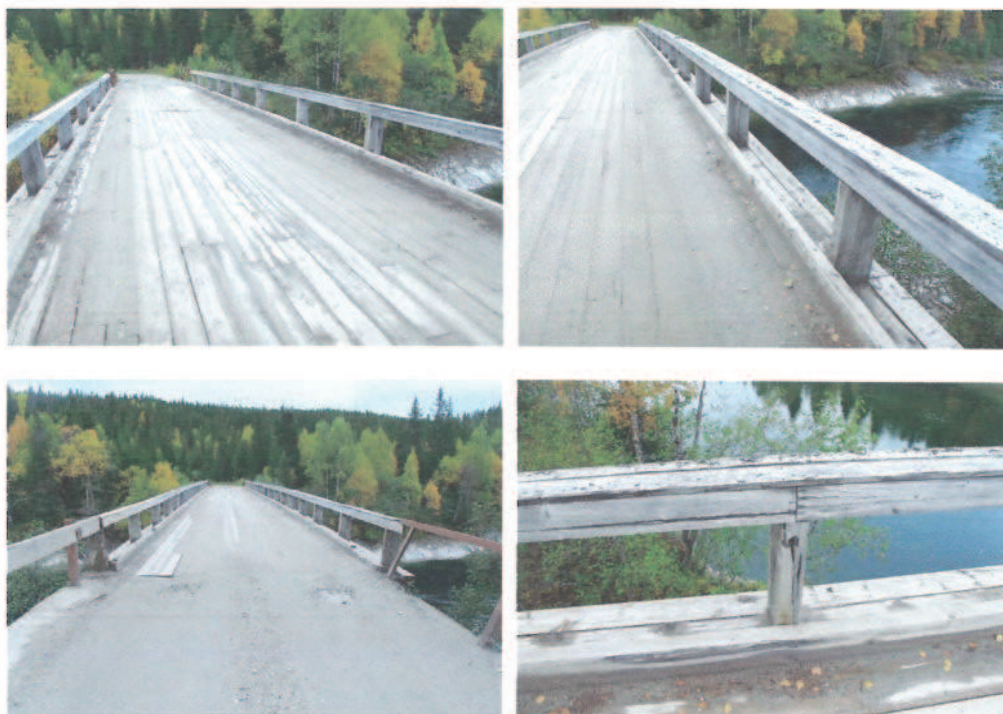
Brurekkverk er av tre og er ikke kjøresterkt. Rekkverket er også veldig lavt for gående og innfesting er dårlig. Det har en høyde på 750 mm. mot dagens standard på 1 200 mm. Det har også begynnende råteskader. Rekkverket skaper en falsk trygghet.

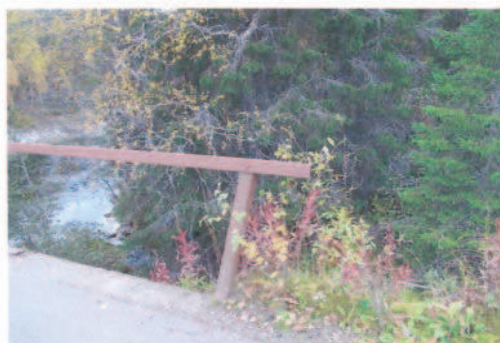
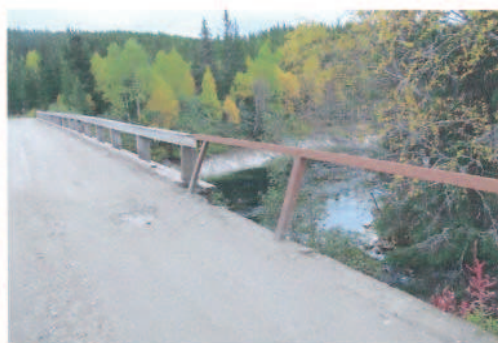
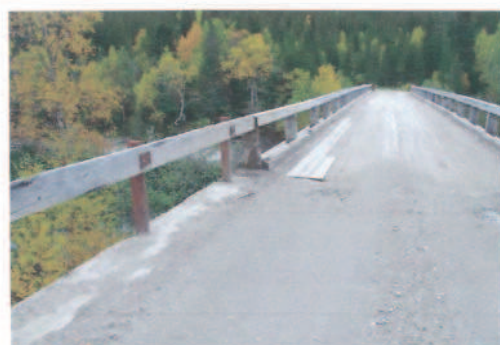
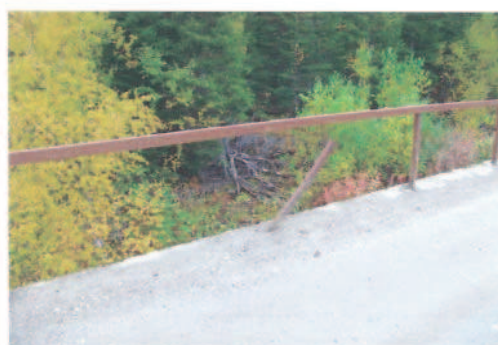
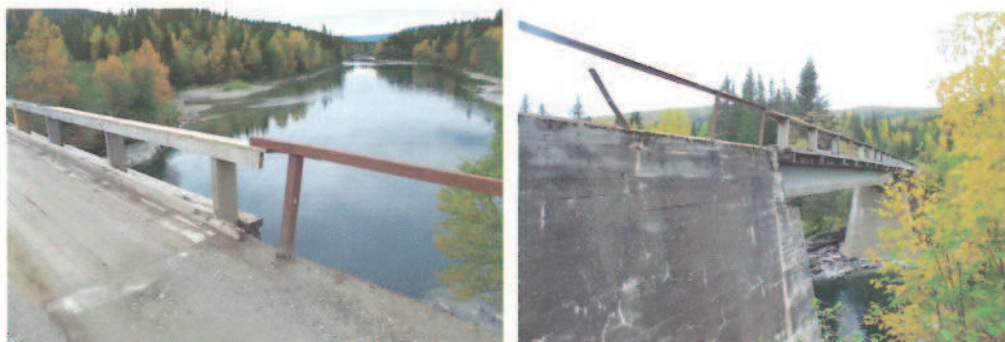
Brurekkverk på landkarene er av vinkelstål 70 x 70 x 5 mm. med en høyde på ~800 mm. mot dagens standard på 1 200 mm. Det har store defekter, påkjørsler og deformasjoner, og det er ikke kjøresterkt. Den ene enden er av tre med stålstolper. Rekkverket har også veldig skarpe og trafikkfarlige ender.

Det anbefales å sette opp skilt umiddelbart om at rekkverk er dårlig, alternativt stenge brua for fri ferdsel. Videre bør det byttes til nytt kjøresterkt brurekkverk så snart som praktisk mulig. Det bores ned boltegrupper i eksisterende betong på landkarvinger for montering av brurekkverk.

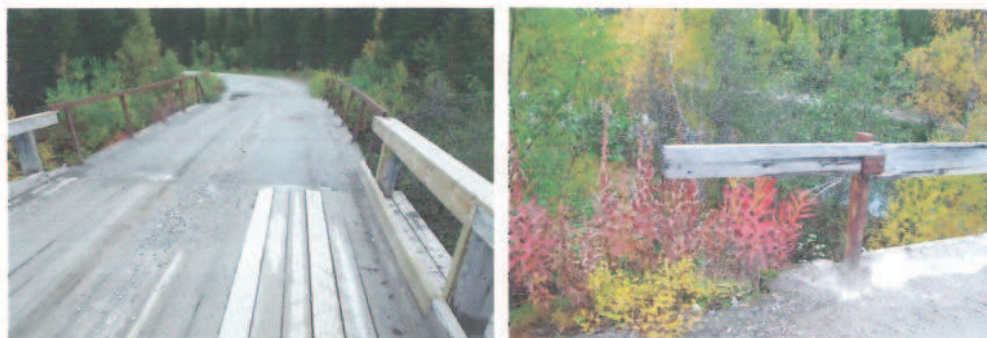
Tilstøtende veirekkverk mangler helt.

Det anbefales å sette opp skilt umiddelbart om at veirekkverk mangler, alternativt stenge brua for fri ferdsel. Videre bør det monteres tilstøtende overgangsrekkverk med veirekkverk avslutninger så snart som praktisk mulig.
