Norges miljø- og biovitenskapelige universitet

Masteroppgave 2016  
30 stp

# **Rehabilitering av eldre betongbygg**

Rehabilitation of older concrete buildings

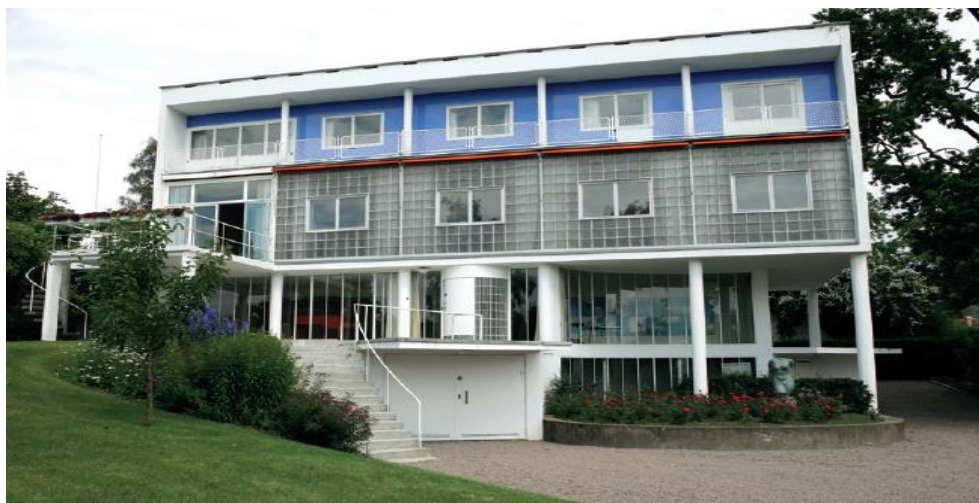
Figur 1: Villa Stenersen i Oslo (1938). [8]

Kanskje Le Corbusiers «Fem punkter for en ny arkitektur» fra 1926, sammen med hans egne arbeider hadde størst innflytelse på de nye modernistiske prosjektene. Funksjonalismens fem punkter: [9] ( figur 1 viser eksempel på et typisk funksisbygg)

- Skjelett av stålarmert betong
- Flatt tak med terrasse
- Fri innvendig planløsning
- Horisontale vindusbånd
- Den frie fasaden skulle komponeres

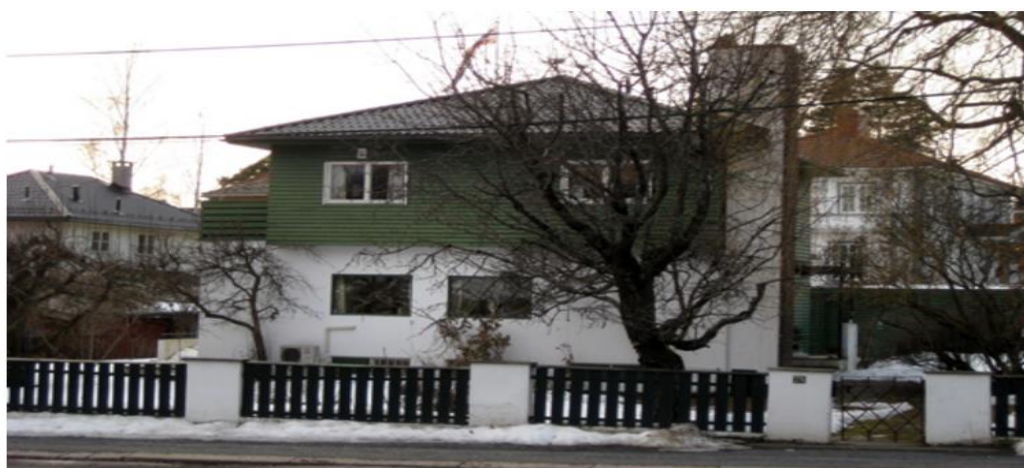
Figur 2: Kormos-funkis. Eksempel på skjørt og blusehus. Foto: Christel Wigen. [10]

**Eneboliger:** Etter at armert betong, tidligere ble kalt jernbetong, ble tatt i bruk som byggemateriale, var det ikke lenger behov for bruk av murvegger for understøttelse av lange etasjeskillere. Denne utviklingen innen bygg og anlegg førte til at eneboligene kunne ha bedre planløsninger med større åpninger som igjen ga muligheter til mer lys, bedre luft og utsikt. Samme prinsipper ble brukt for trebygninger kledd med panel. Det var ikke mange som kunne bygge hele huset sitt av armert betong på grunn av høye kostnader. Derfor finnes det ikke så mange av dem. Kjøpmannsboligene som var eid av de rike, ble bygget slik. De hadde sine forretninger i første etasje og bodde selv i andre etasje. Skjørt- og bluse – hus kaltes eneboliger som var bygd av betong, enten de hadde støpt sokkel (og) eller første etasje med andre etasjen bygget av trevirke og med pipen plassert på fasaden. [10]

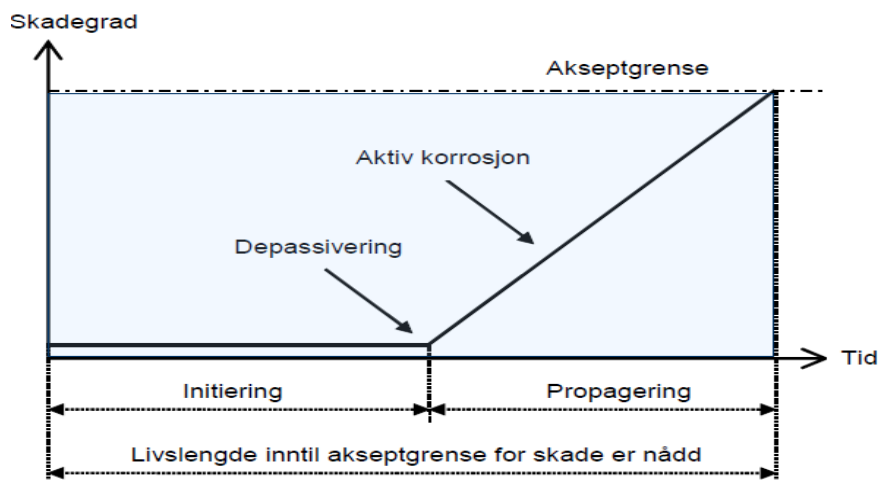
Forløpet av armeringskorrosjon kan deles i to faser (figur 12): a)- Initieringsperioden er den tiden det tar før karbonatiseringsfronten har nådd armeringen eller den tiden det tar før kloridinnholdet ved armeringsstålet er tilstrekkelig høyt til at armeringen kan begynne å korrodere.

b)- Propageringsperioden er den tiden da korrosjon finner sted etter at oksidfilmen er ødelagt. [20]

Figur 12: Forløpet av armeringskorrosjon er delt i to faser. [20]

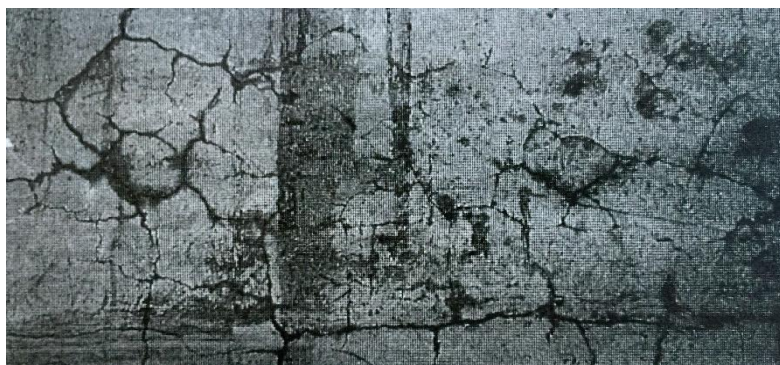
Figur 20: Typisk overflateriss fra alkalireaksjoner. [15]

Alkalireaksjon er en fysisk- kjemisk reaksjon som skjer i betong mellom tilslag og sementpasta. Reaktive tilslag og alkaliene i sementpastaen reagere sammen og danner hygroskopiske og svellende alkaligel. Reaksjonsproduktene(gelene) kan ta opp vann og fuktighet. Dette medfører at gelene utvide seg. Hvis gelene ikke er i store mengder, så kan de finne plass i porene. I dette tilfellet er det ikke noe fare for store skader bare kan noen små riss kan dannes. Med store mengder av gelene som sveller i porene, oppstår spenning som er større enn betongens strekkfasthet. Dette skaper volumutvidelse i betongens som indreforårsaker opprissing av betongen. Opprissing er et karakteristisk krakelermønster på betongoverflaten. Typisk er det også at disse rissene gir et mørkt og fuktig utseende selv etter uttørking. I Norge er den langsomtutviklende geldannelsen mest vanlig slik at store skader først oppstår etter 10-20 år. [15]

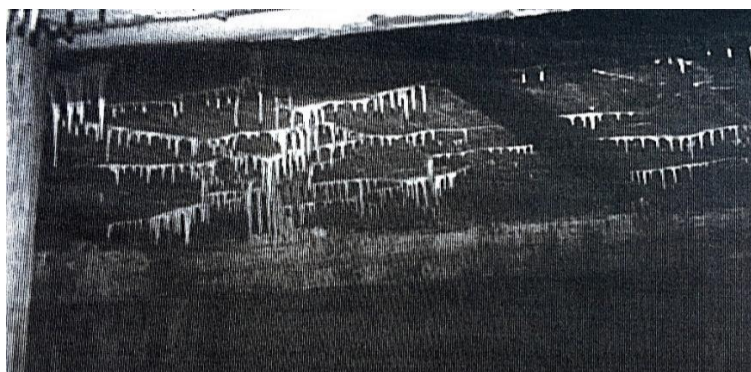
Figur 22: Utlutning. [15]

Kalk eller hvitutslag kan noen ganger ses på betongoverflaten. Dette kan skje når vann og sement reagerer sammen og danner kalsiumhydroksid. De er lett løselige i vann. Når vann kommer i kontakt med kalsiumhydroksid, så oppløses hydroksidet i vannet og kan transporteres (bort) til betongoverflaten. Det hvite utslaget er karbonatisert kalsiumhydroksid, som er en lite vannløselig forbindelse som vanskelig lar seg vaske bort. Bløtt vann har lavt kalkinnhold, og derfor kan løse opp hydroksiden lettere enn hardt vann som inneholder mye kalk. Prosessen med oppløsning og fjerning av kalsiumhydroksid fra det indre av betongen til overflaten kalles utlutning. [15]

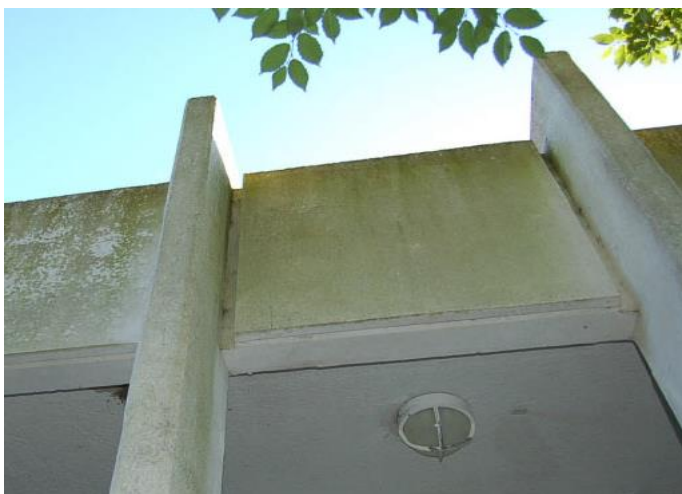
Figur 23: Begroing av grøninalger på gesims og søyler i svalgang på Gand kirke. [24]

Biologisk nedbryting er en kjemisk eller fysisk mekanisme. Levende organisme er nødvendig for at det skal skje nedbryting. Svovelsyreangrep og sulfatangrep dannes fra bestemte bakterier og kan bryte med betongkonstruksjoner. Kloakkrør eller avløpsrør er sårbare steder for slike angrep. Fra sulfater og proteiner i kloakkvann dannes hydrogensulfid, som omdannes til svovelsyre gjennom oksidasjon. Det er en sterk syre som lett angriper betong. En annen type biologisk nedbryting er fra mose, alger, gress eller annen begroing. De kan beholde nok fuktighet og kan senere skape frostskaider med fryse-tine prosessen. (Figur 23) [15]

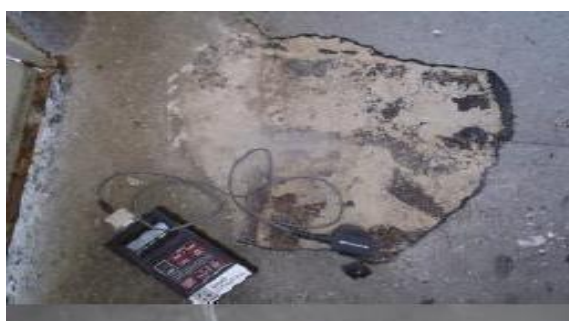
Figur 25: Overdekningsmålinger. [20]

Overdekningen over armeringen kan måles ved hjelp av et instrument som kalles Covermeter, eller overdekningsmåler. Instrumentet bruker magnetisme for å bestemme hvor armeringen befinner seg, samt for å måle overdekningen. Man måler ulike steder på overflatene og angir overdekning med maksimum-, minimum- og middelvei. Verdier fra overdekningsmålinger kan for eksempel benyttes til å bestemme gjenværende tid til armeringen kommer i kontakt med karbonisert betong, eller til å regne ut hvor mye av armeringen som allerede er i kontakt med karbonisert betong. [15,20]

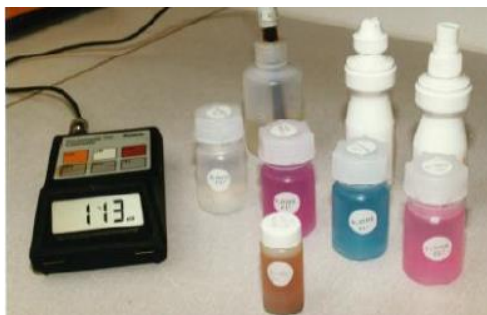
Figur 27: RCT utstyr. [20]

- RCT er en metode som kan brukes i felt, men som også kan benyttes i laboratorium. Metoden benytter ioneselektiv elektrode kalibrert mot prefabrikerte kloridholdige løsninger, eller sertifisert referansestøv ekstrahert i syreampuller. Den ioneselektive elektroden kalibreres ved å føre membranen ned i løsninger med kjent kloridinnhold. Seks forskjellige konsentrasjoner mellom nær null til 0,500 % klorid benyttes. Verdiene som avleses i mV plottes mot konsentrasjonene. (Se figuren 27) [10]

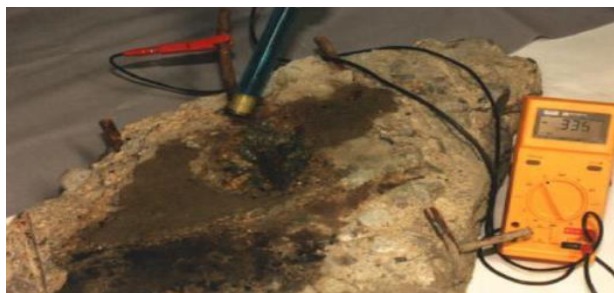
Figur 29: Potensiemålinger med kobber-kobbersulfat-halvcelle utført i laboratoriet. [20]

Ved korrosjon vil elektroner bevege seg gjennom betongen. Disse frie elektronene oppstår fordi jern løses der passiveringen er brutt ned (anoder). Elektronene vil bevege seg mot andre steder hvor passiveringen ikke er brutt ned (katoder). Denne elektronvandringen skaper en målbar elektrisk spenning som også kalles EKP; elektrokjemisk potensial. Målingene foregår mellom elektroden og armeringen, via betongporene. Slike elektroder har et fast potensial som det måles mot, og som er avhengig av elektrodens sammensetning. [15,20]

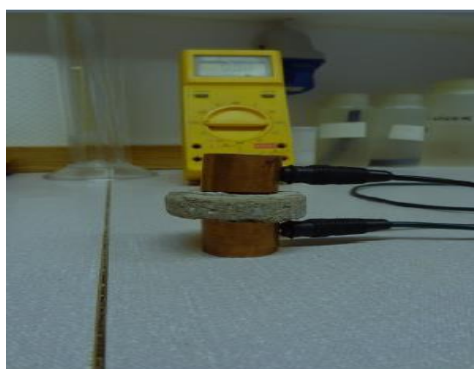
Figur 31: Måling av elektrisk motstand. [20]

Man kan få en oppfatning av betongens tetthet ved å måle gjennomgangen av strøm gjennom betongprøver eller konstruksjonsdeler. Elektrisk motstand måles på betongoverflater, mellom elektroder montert på, eller trykket mot overflatene. Slike målinger gir som regel ikke reproducerbare verdier. En bedre metode som gir reproducerbare verdier utføres ved hjelp av to elektroder som støpes fast eller monteres med strømledende masse på to motstående sider av en prøve eller en betongkonstruksjonsdel. Det skal benyttes vekselstrøm som bidrar til at elektrodene ikke blir polarisert slik at systemets indre motstand stiger og forstyrrer måleresultatet. Ved å måle elektrisk motstand bør man vite tykkelsen til prøven, slik at en spesifikk motstandsverdi kan utregnes med enhet i ohm/cm. Denne verdien kan brukes til motstandssammenligning i alle betong- og mørtelprodukter. Måling av elektrisk motstand bør helst utføres i laboratoriet. [20]

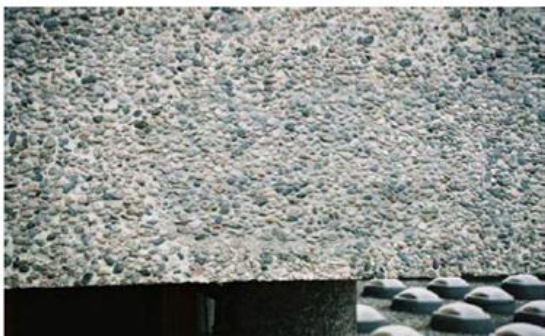
Figur 41: Reparasjonsområdet er nærmest usynlig. [23]

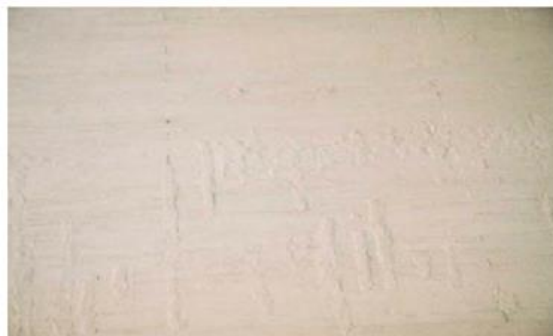
Figur 42: Svært synlige og lesbare reparasjoner. [23]

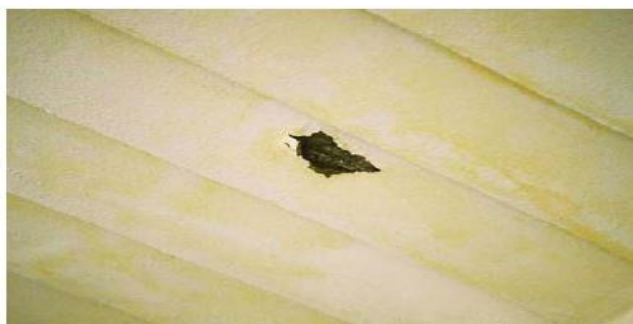
Figur 43: Misfarging og tegn til malingsavflassing på realkalisert flate. [23]

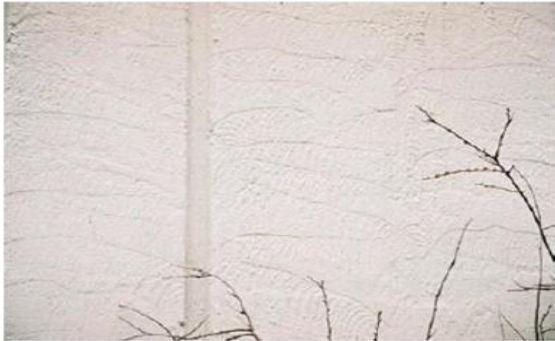
Figur 45: Spor i overflaten etter malingsfjerning. [23]

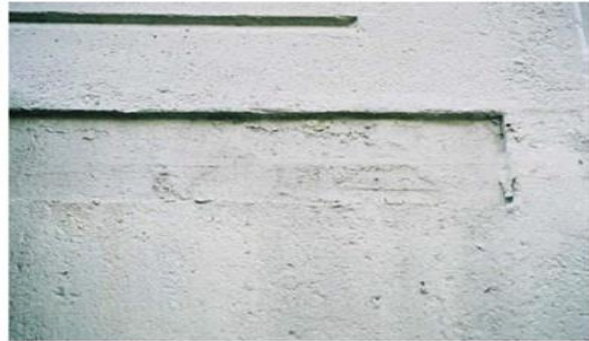
Figur 46: Endre overflatestruktur på grunn av sandblåsing. [23]

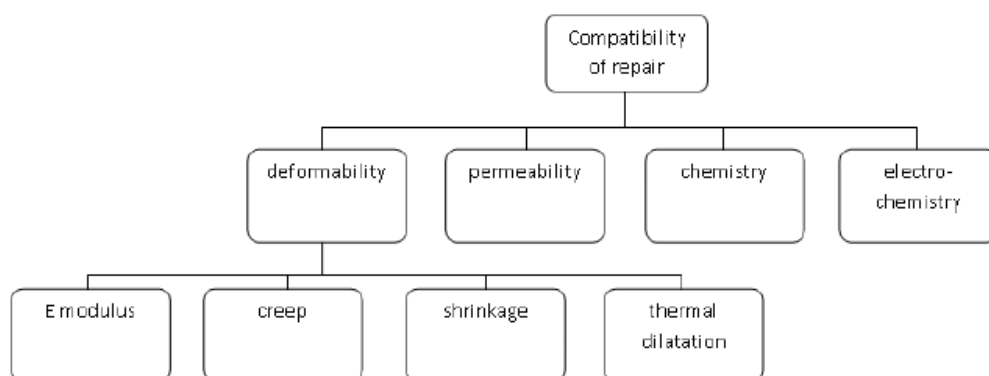
Figur 48: Prinsippene for kompatibilitet av reparasjonsmateriale og systemer. [29]

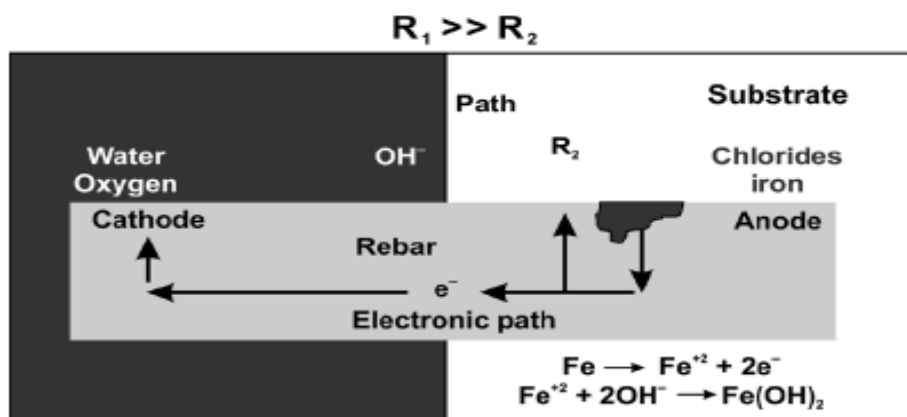
Figur 51: Reparete anode mikrocelle korrosjon (lav gjennomtrengelig lapp). [29]

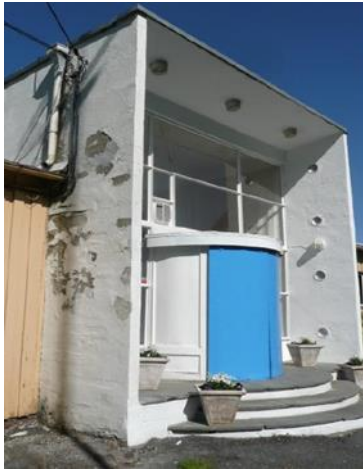
Figur 56: Ingierstrand bad, bygget i 1933/34. [20]

Ovennevnte parametere har ført til at betongen har mistet motstanden mot inntrenging av fukt, luft og aggressive stoffer. Betong er blitt karbonatisert eller kloridinitiert og armeringen har begynt å ruste og dannet skader i form av riss, sprekker som etterhvert sprenger bort biter av betongen.

Typiske skader i funksisbygg er vist i bildene nedenfor.

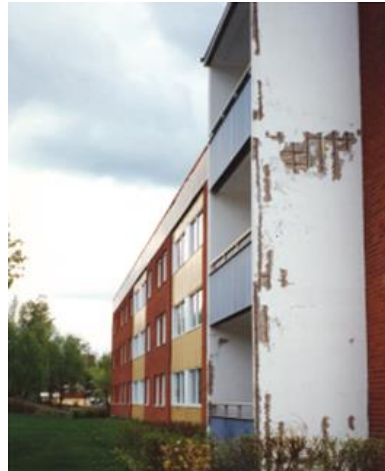
Figur 57: Korrodert armering på fasade. [26]

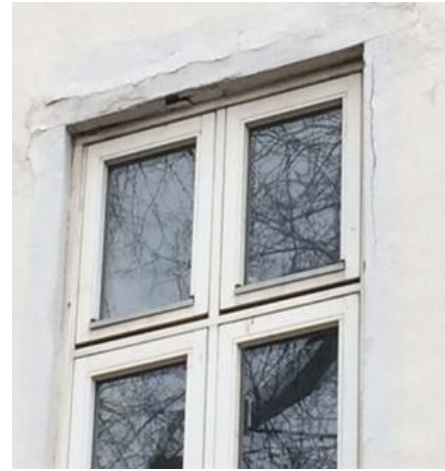
Figur 58: Korrodert armering over vindu. [25]

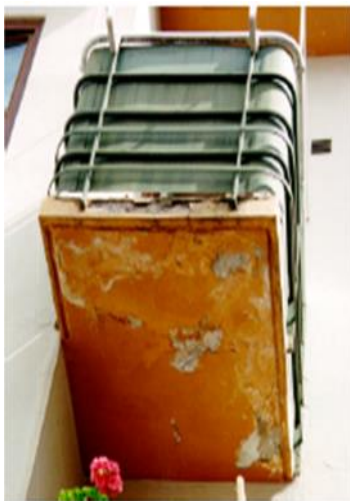
Figur 59: Kraftig korrosjon av armering i karbonatisert betong langs platekanten av balkong. [27]

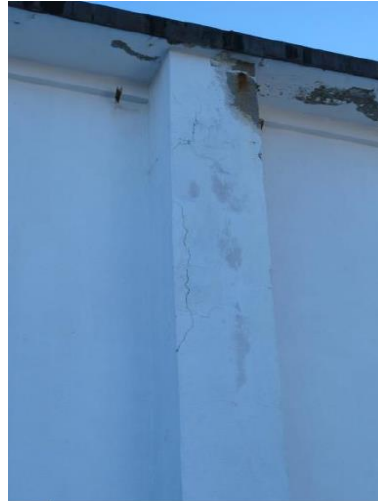
Figur 60: Synlig armeringskorrosjon på søyler utvendig og underkant dekke i kjeller (Stamsund kirke, bygd i 1937). [20]

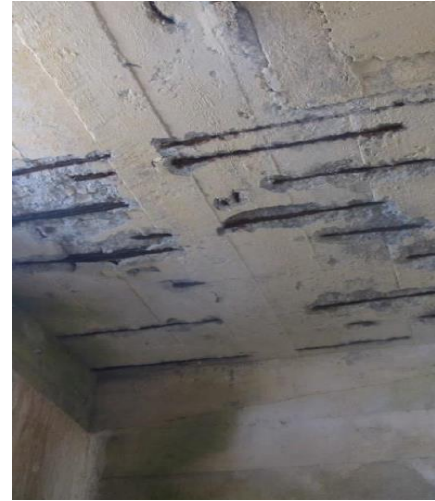
Figur 61: Avskalling på grunn av armering korrosjon i undersiden av dekke. [20]
