# Overvåking av Havrå kulturmiljø

Første omdrev 2015

NIBIO RAPPORT | VOL. 2 | NR. |164 | 2016

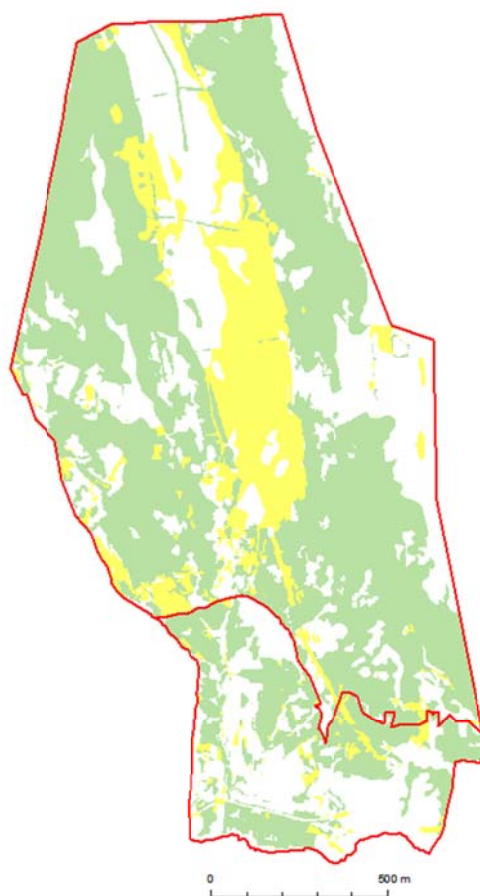
Kart 3. Oppsummering for hele Havrå kulturmiljø over hvor det har skjedd gjengroing (grønt), og hvor landskapet er blitt mer åpent (gult). Hvite arealer har ikke endret grad av åpenhet/tredekning mellom 1951 og 2013.

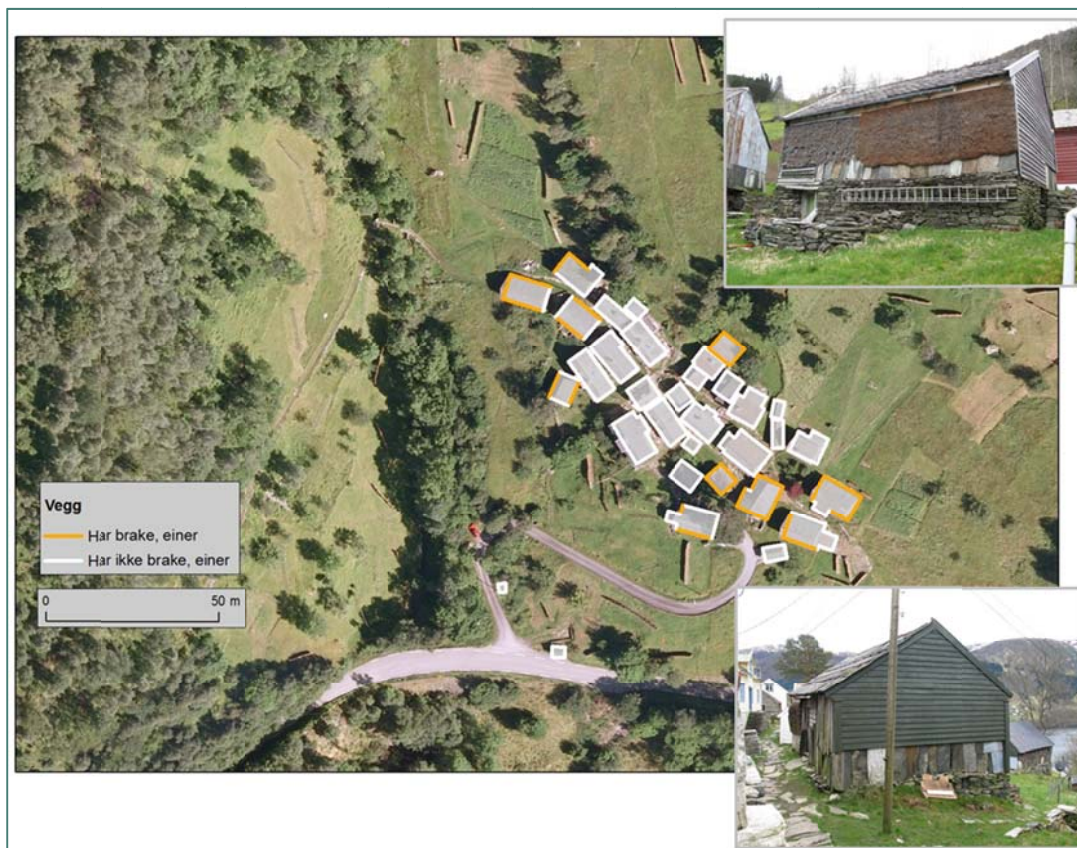
Figur 8. Vegger med og uten brakekledning i klyngetunet (2015).

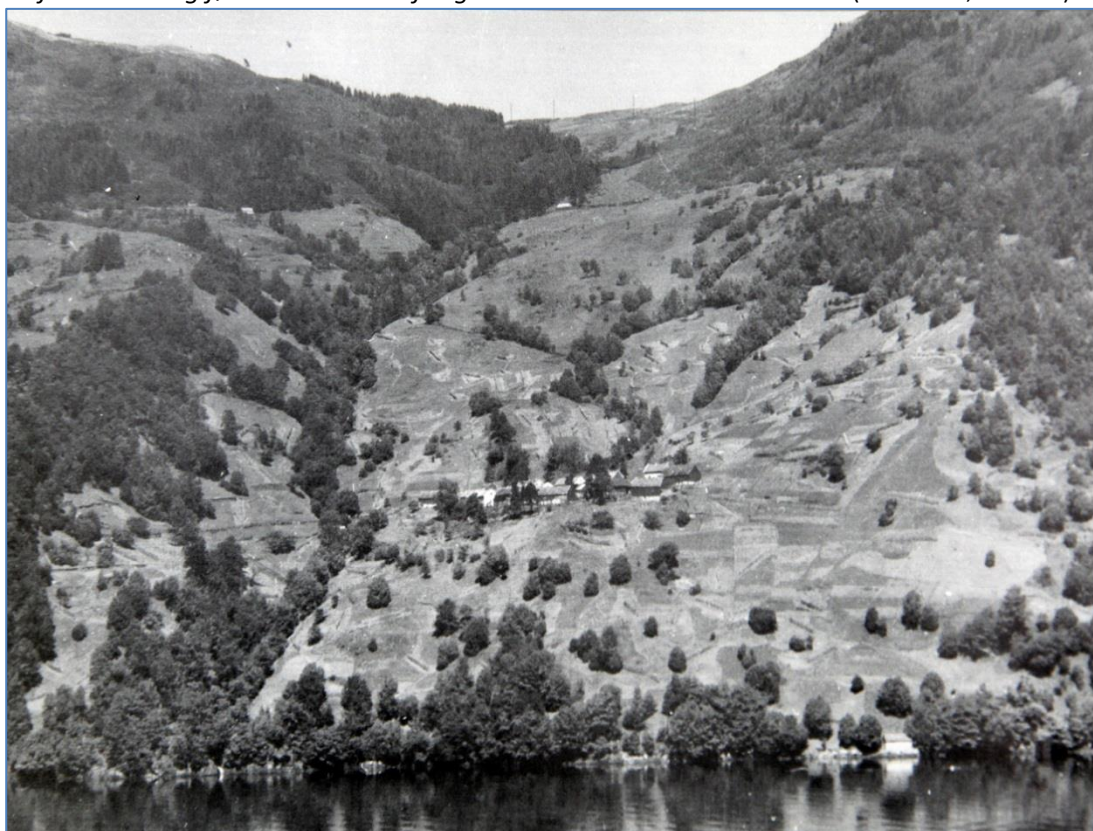
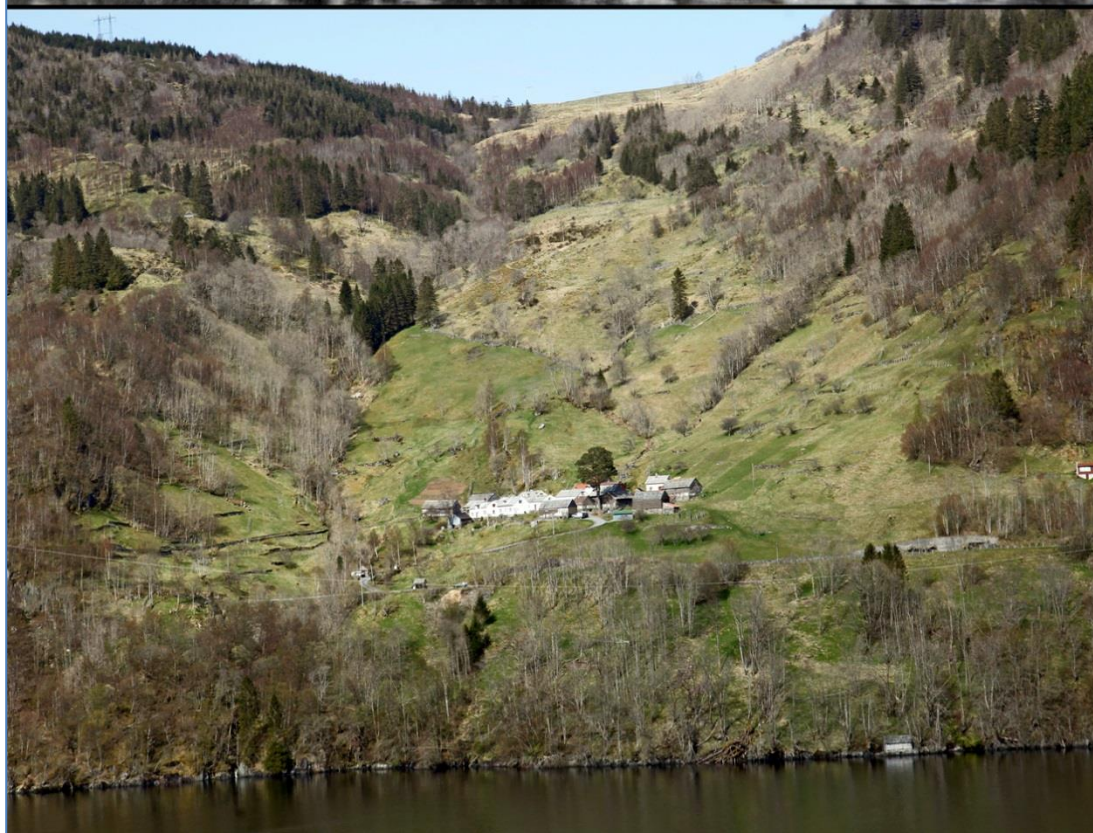
**1950:** Havrå sett om sommeren fra motsatt side av Osterøyfjorden. Foto: Sigurd Agnell, © Museumssenteret i Hordaland.

**2015:** Havrå sett om våren fra motsatt side ved *Nedre Romslo*. At bildet ikke viser lauv på trærne vanskeliggjør sammenligningen, men bildeparet viser uansett en betydelig gjengroing på Havrå siden 1950. Særlig på nedsiden av veien som ble bygd først på 1960-tallet. (NB! Ikke helt identisk fotoståsted, fordi opprinnelig sted trolig er nedbygd.)

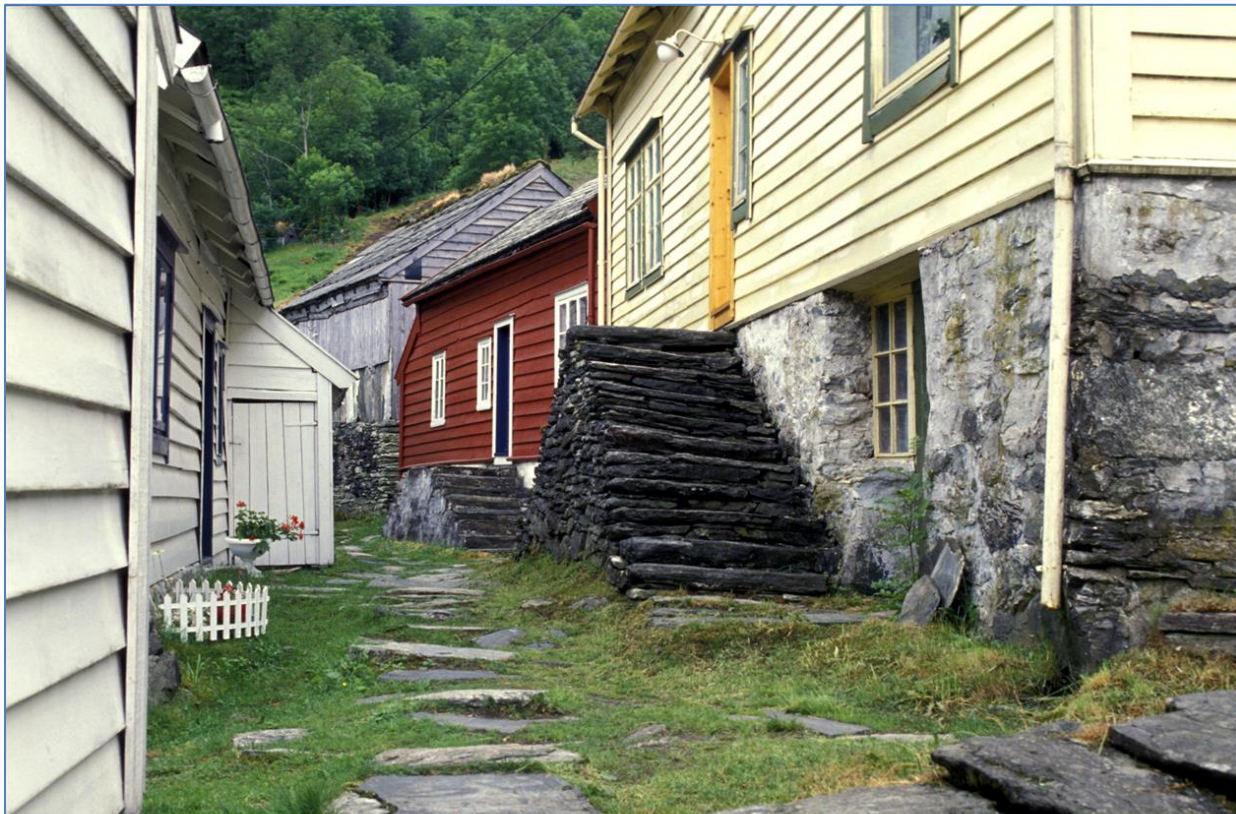
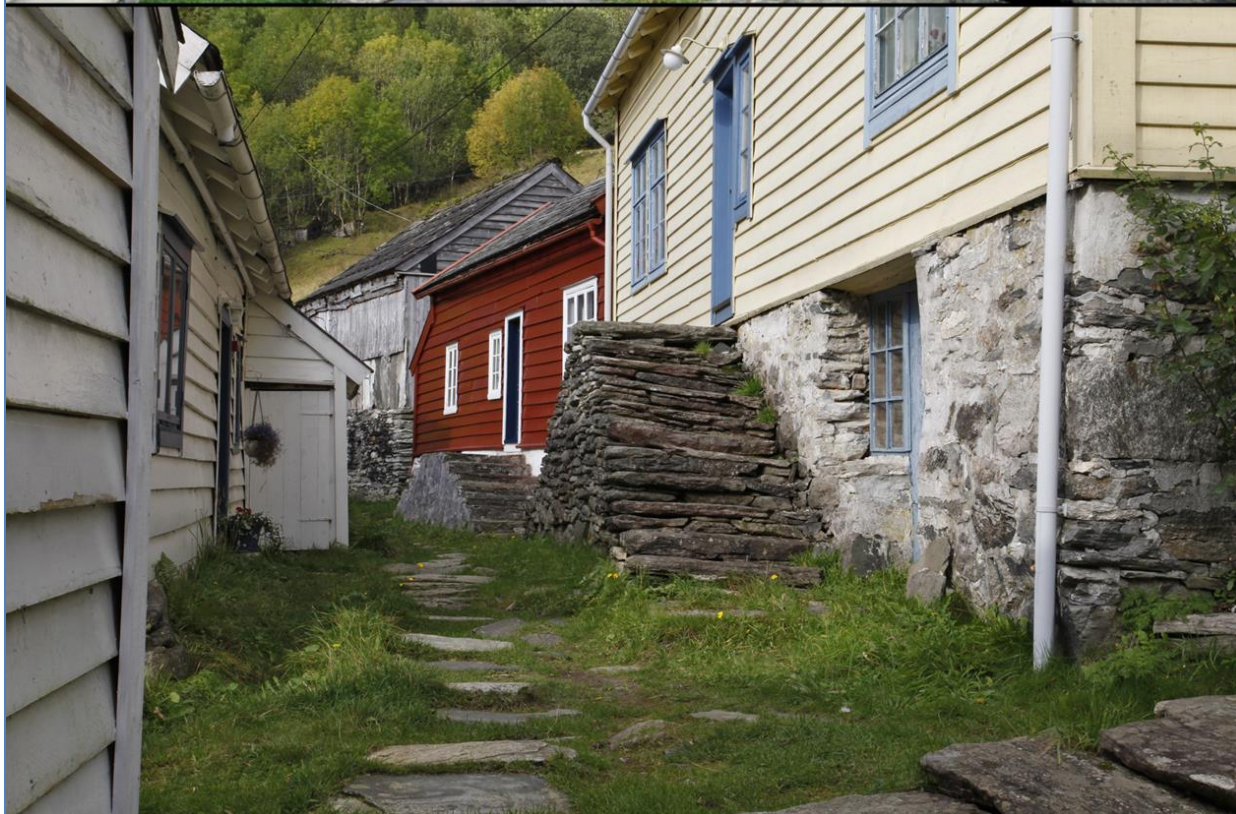
**1992.** *Garden på Havrå to år etter at prosjektet *Levende kulturlandskap* var avsluttet.* Foto Oskar Puschmann.

**2011:** *Garden på Havrå, nær identisk i visuell form, farge og tilstand, vitner om et nitidig og godt vedlikehold.*

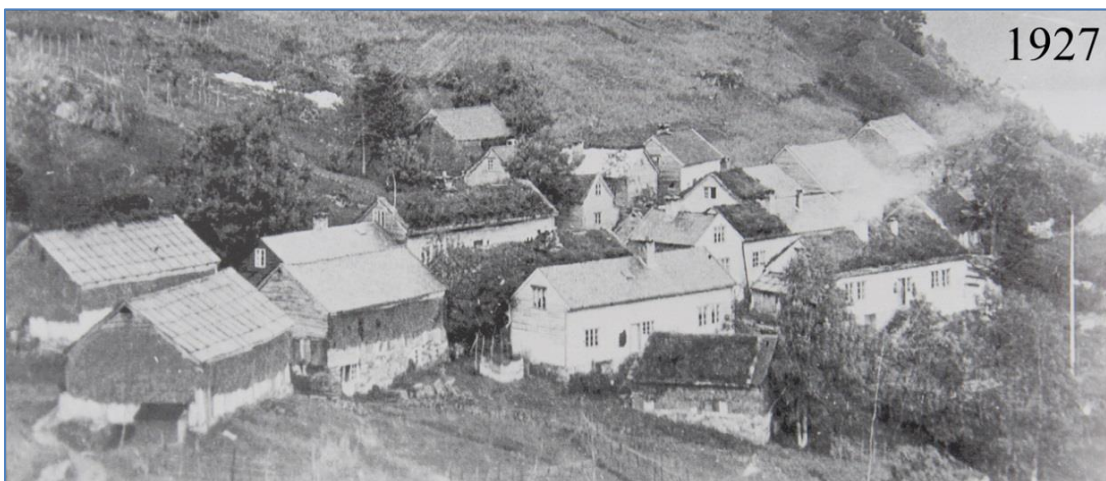
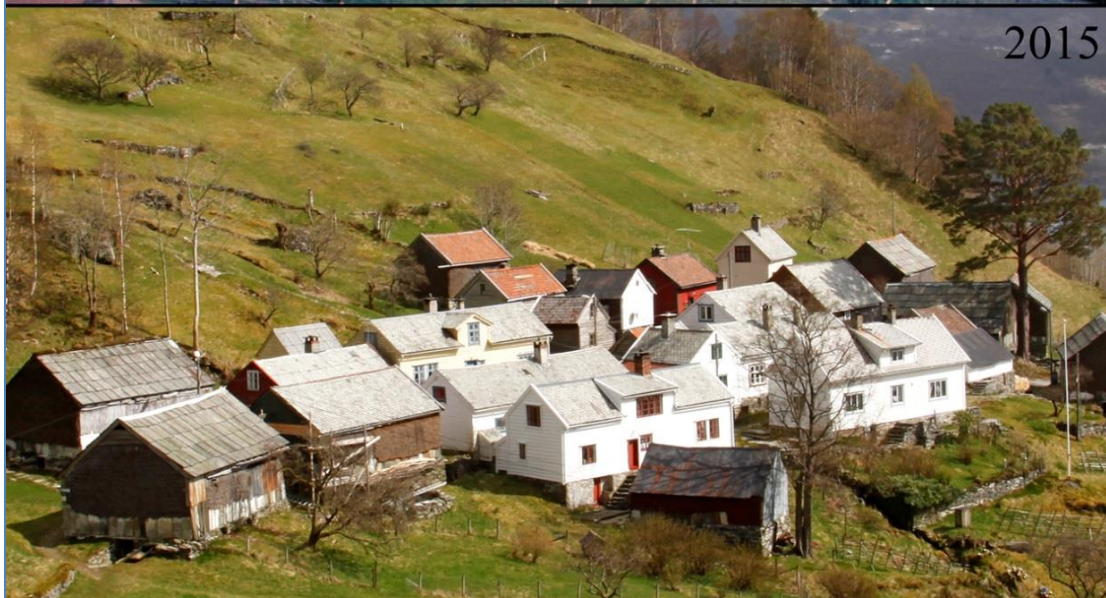
**1927:** «Det eldste kjende biletet frå Havråtunet. Ti av løene har brakekledning og det er torvtak på mange av husa.» (Skre 1994, side 54.) Foto: Egil Knoph.

**2015.** Takfarvene i tunet framstår noe mer ensformig, noe som bl.a. skyldes en mer utbredt bruk av samme gråhvite takstein. Også i innmarka overfor tunet preges struktur og fargemosaikk av at de små åkerlappene har endret status fra åpen åker til eng/beite.

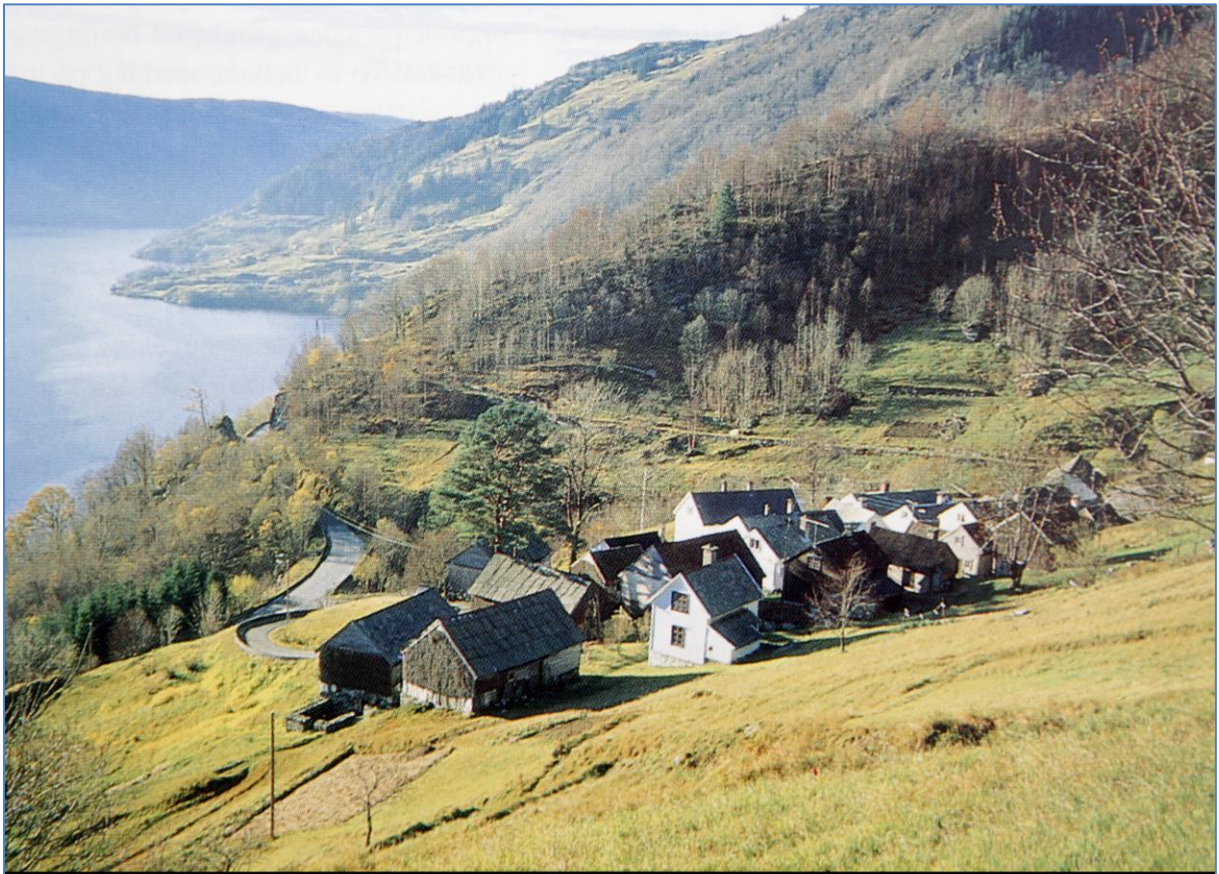
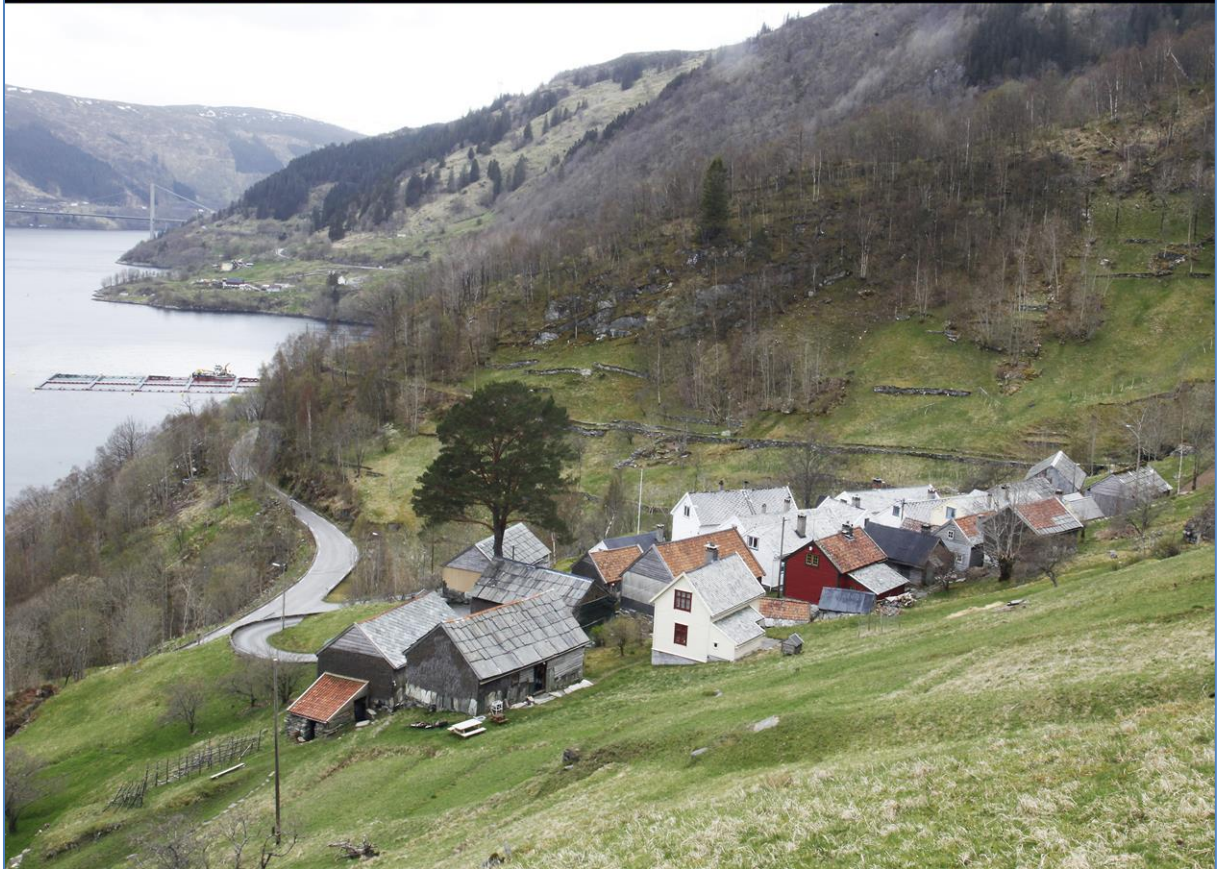
**Ca. 1970:** «I sør er *Olsaløå* og huset åt *Gjerting* yttergrensa for tunet. Begge tuftene er gammalt åkerland.» (...) Lengst sør i tunet var det utvidingar på 1800-talet då dei bygde om uthusa. (...) Dei siste utvidingane sør i tunet var i 1932 og 1978, I 1932 vart det bygd eit bustadhus nedst i *Brekå*. I 1978 vart det satt opp ein garasje på *Leitet* nedanfor *Smålandsløå*.» (Skre 1994, s. 60–61.)

**2015.** Klyngetunet på Havrå sett fra bakkene i sørøst, oppe fra vintervegen til *Bjerget*.

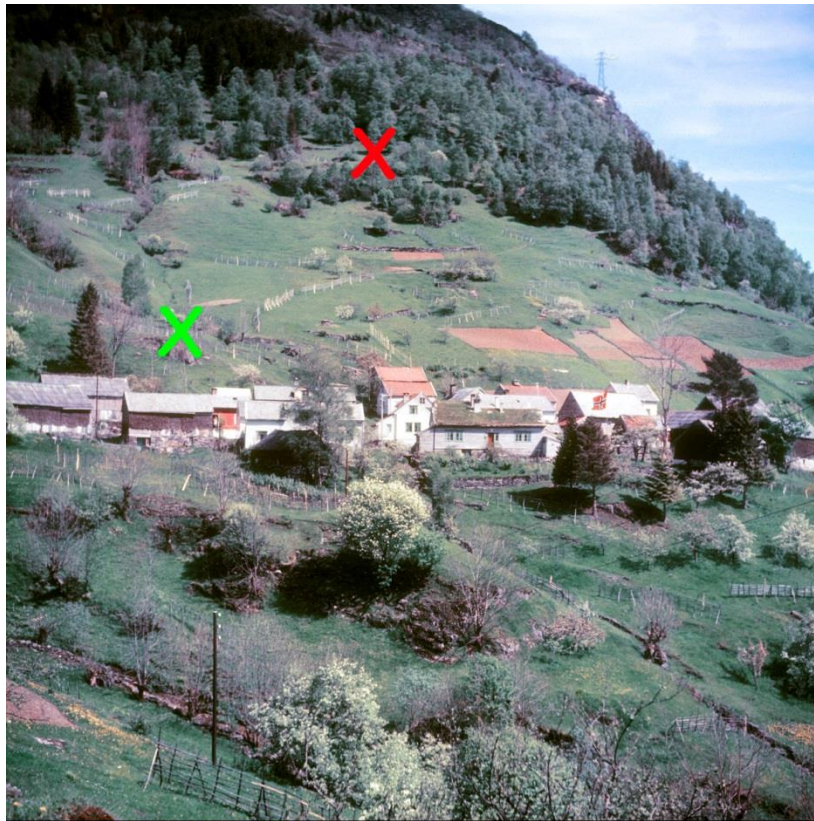
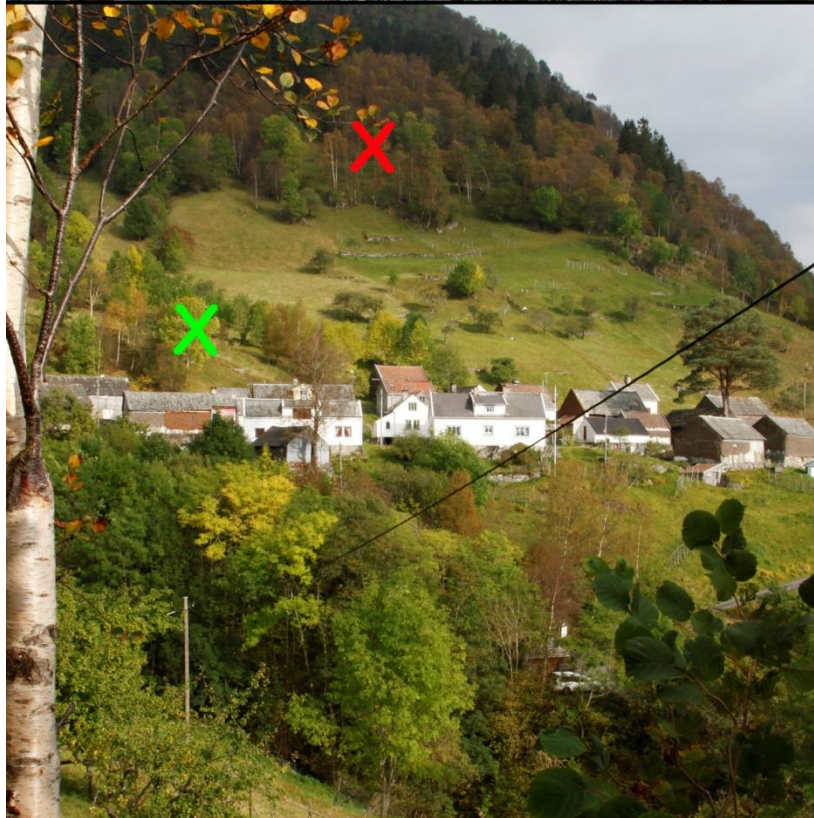
**1952.** «Havråtunet 1.pinsedag (1.juni) 1952. Heggen blømer, hesjane er nyvølte, åkrane er tilsådde og smalen er borte fra Bødn.» (Skre 1994, side 53.) Hobbyfotograf Johannes Torp hadde fått en fargefilmrull av Norsk Films folk på Havrå – hvilket var sjeldent fordi fargefilmer den gang fortsatt var underlagt importrestriksjoner. Fargebildene til Johannes Torp fra nettopp denne filmrullen er dermed av de eldste fargebilder man har bevart fra Havrå.

**2011:** Innmarka mellom tunet og *Elvæ* er mer skogsatt enn i 1952. Det både fordi eksisterende trær generelt er tillatt å bli høyere, og ved at nye trær har fått vokse opp langs elva. Like ovenfor tunet (X i bildet), har det vokst opp flere middelsstore bjørker. Lengst opp i innmarka (X) har enkelte spredte busker blitt til større trær, og gir dermed inntrykk av at partiet er mere tilgrodd enn det faktisk er. Her oppe er det også blitt ryddet mye i de siste årene.

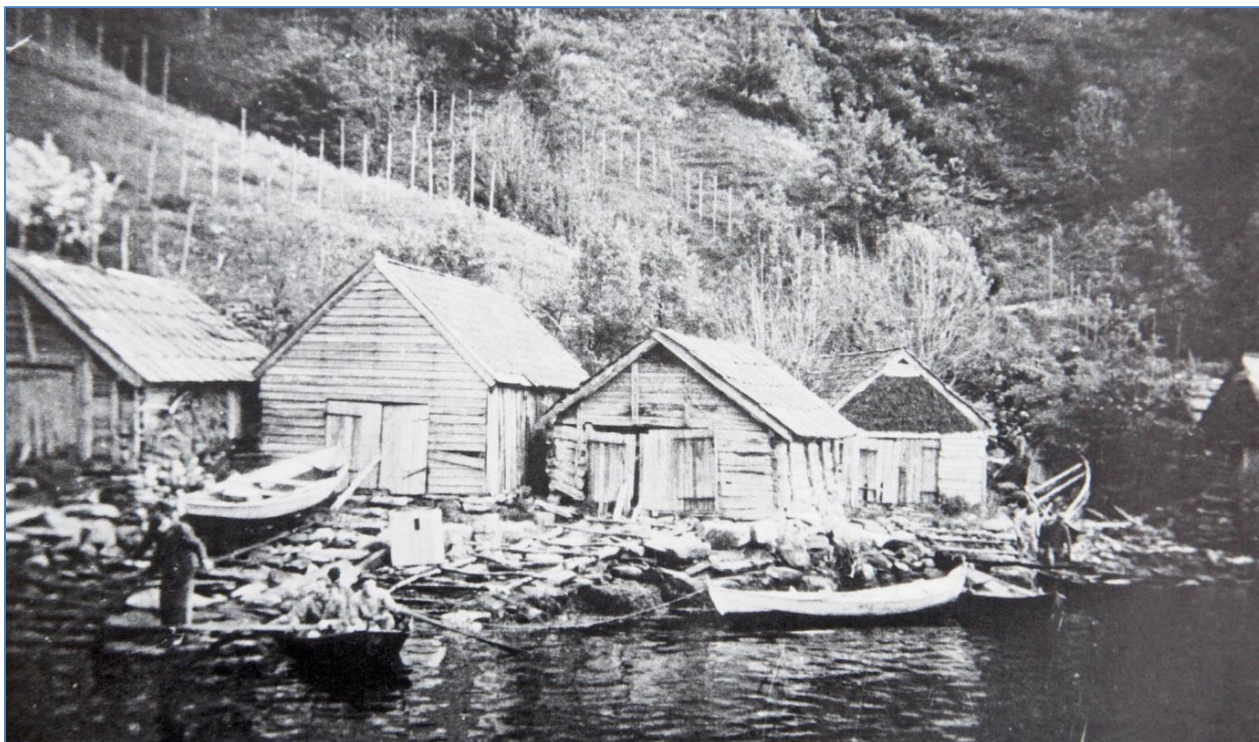
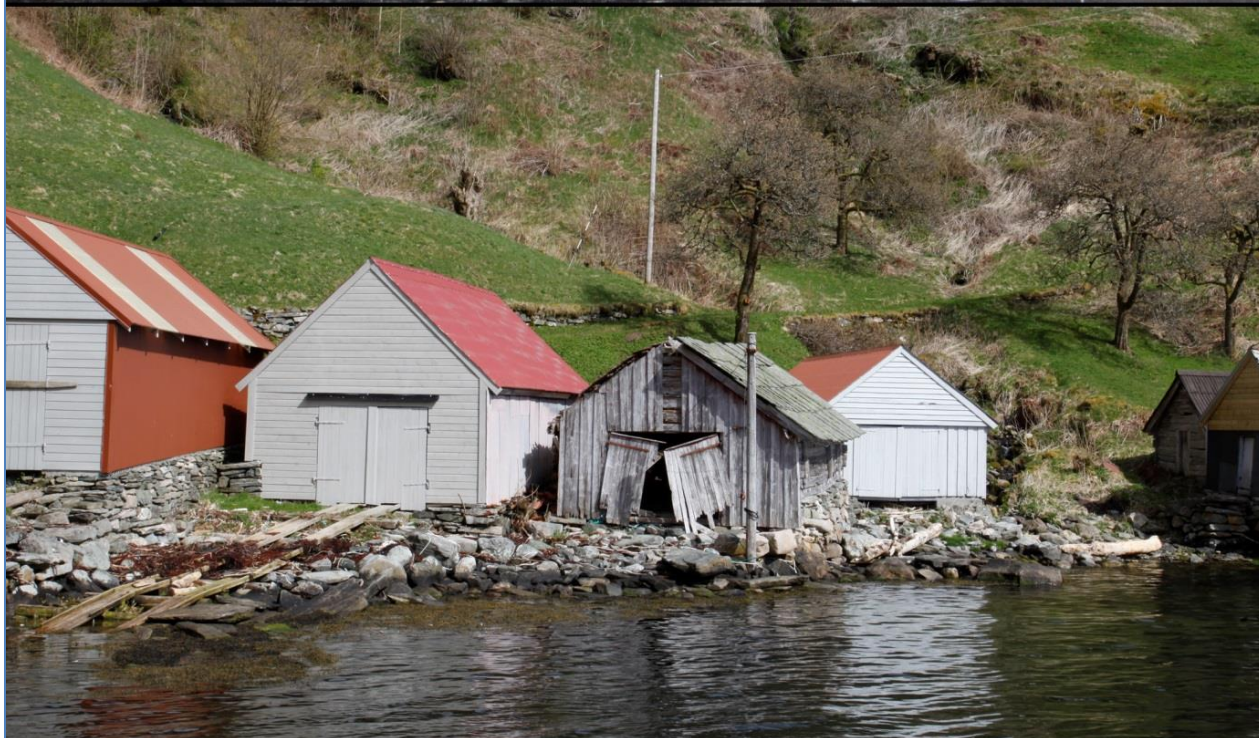
**1949:** «Naustrekka i *Blommastø* hausten 1949. Lengst t. v. naustet til Gulekane og Olsane. Naust nr. 4 frå venstre er det Larsane og Norane som eig. Til høgre, utanfor biletet, ligg eit naust som Simofolket eig saman med Tamburane på Blom.» (Skre 1994, side71.) Foto: Sigurd Agnell / Norsk Film, © Museumssenteret i Hordaland.

**2015:** De fleste naust i Blommastø er blitt kraftig modernisert, og mye av det autentiske naustmiljøet fra 1949-1950 er derved gått tapt. Blommastø ligger også utenfor avgrensningen til det fredete kulturmiljøet på Havrå, men anses av NIBIO likevel å være et svært sentralt kulturmiljø for forståelsen av fjordgården Havrå sin historie.

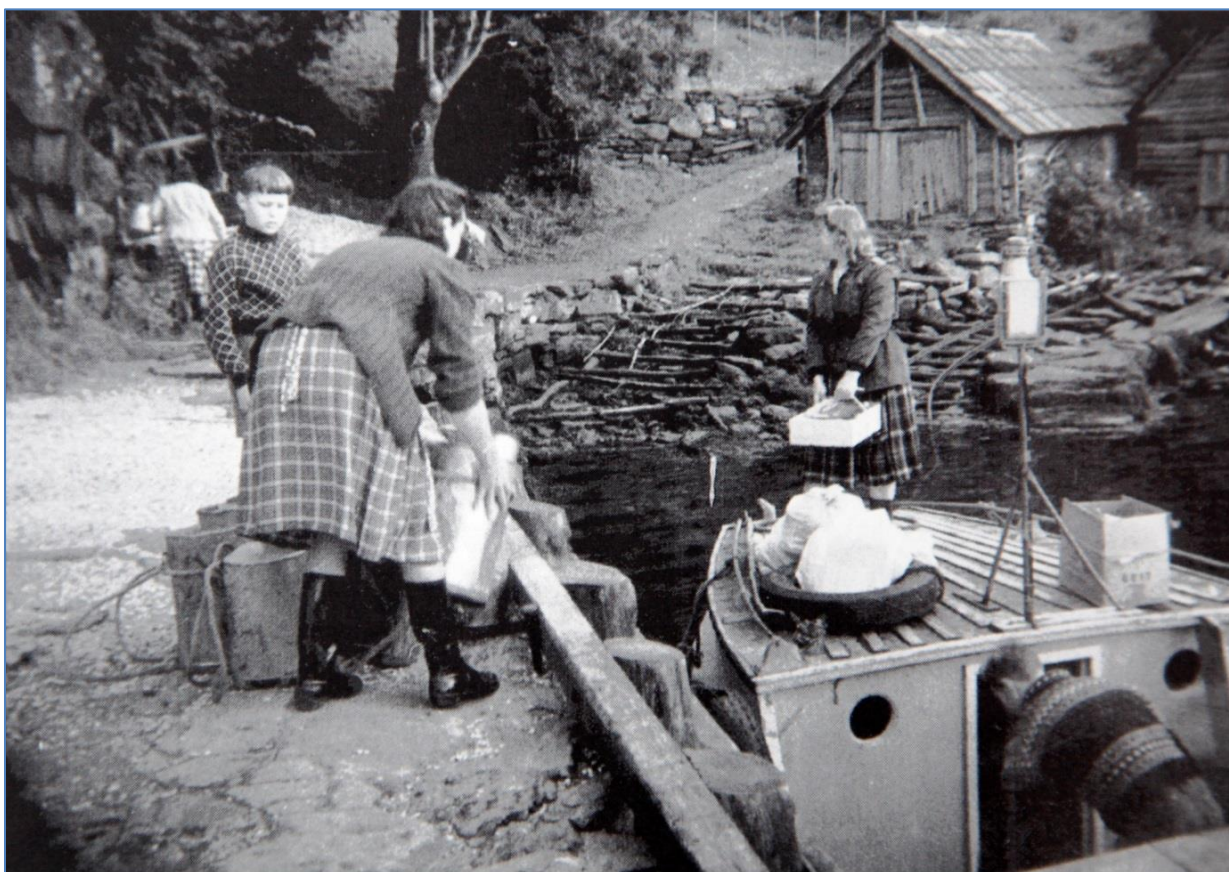
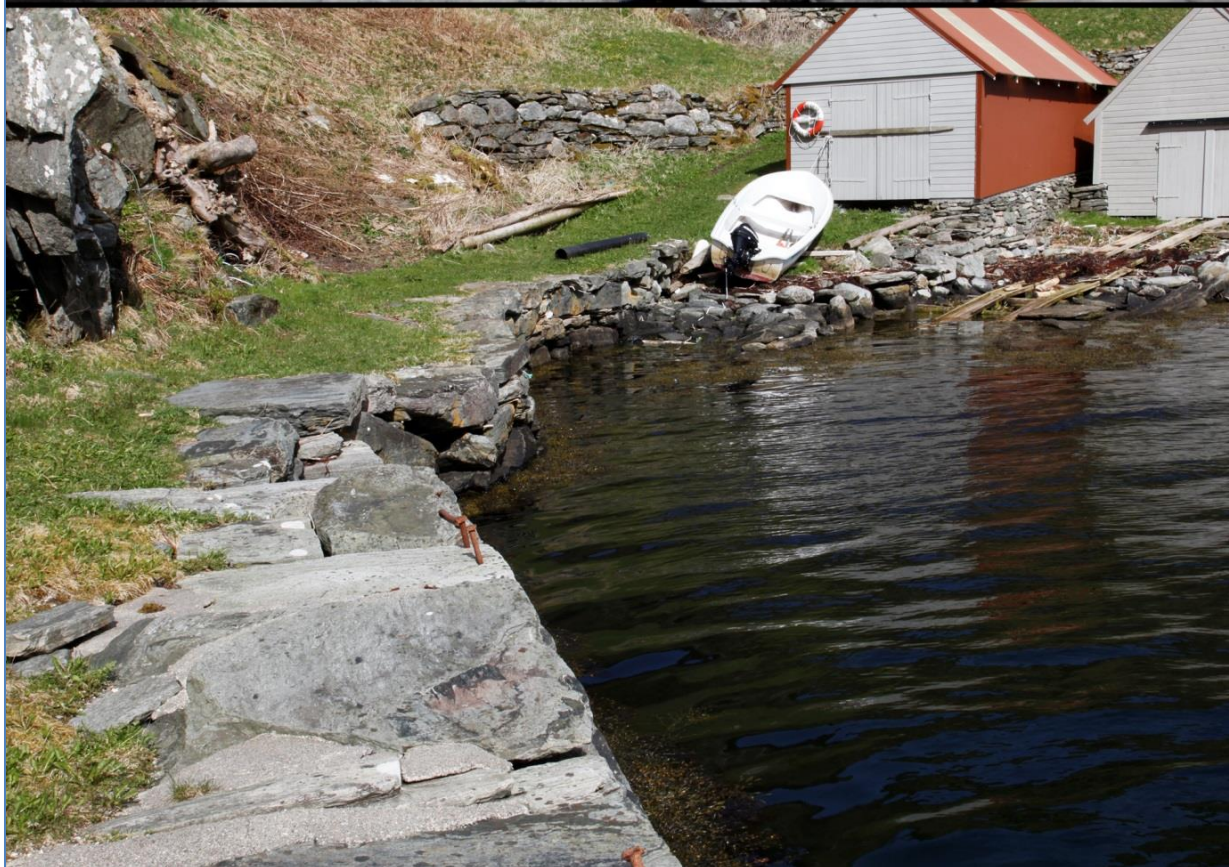
**1950:** Mjølkebåten attende i Blommastø med tomme spann og varer fra butikken.» (Skre 1994, side 95.) Foto: Sigurd Agnell / Norsk Film, © Museumssenteret i Hordaland.

**2015:** Dampskipskaia i Blommastø er for lengst nedlagt, og den gamle kaia er i dag i gradvis forfall. Pælene som lå mellom steinbrygga og sjøen, som beskyttelse for båtene, er fjernet. I bakgrunnen ser en også at bildets to naust er blitt vesentlig modernisert.

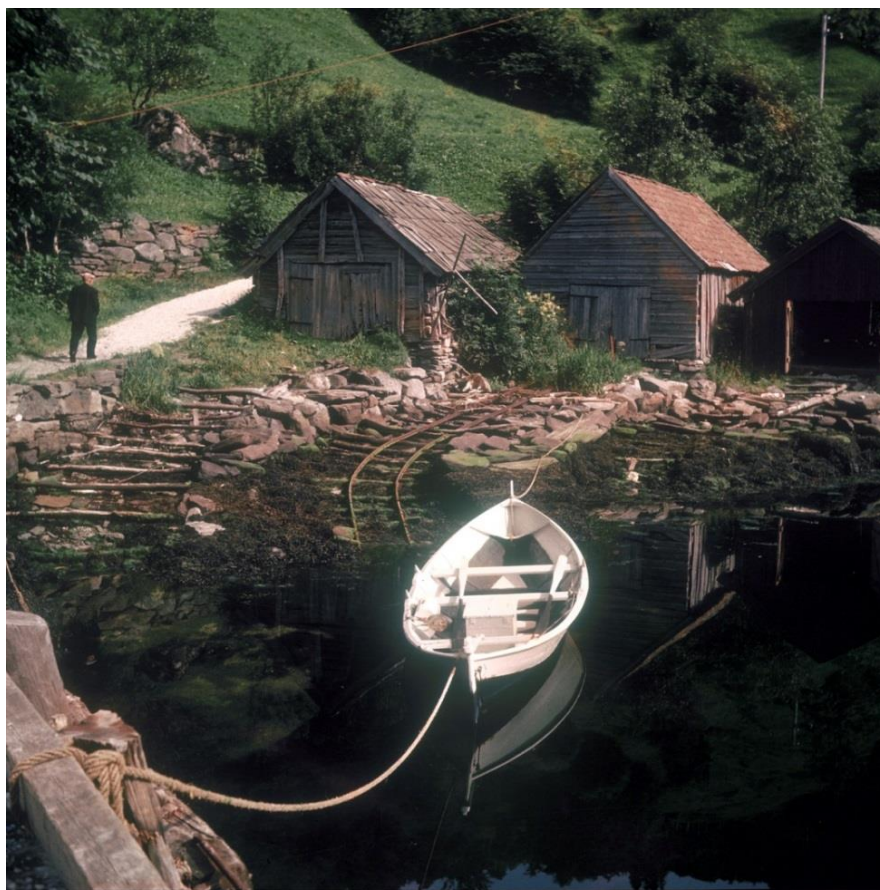
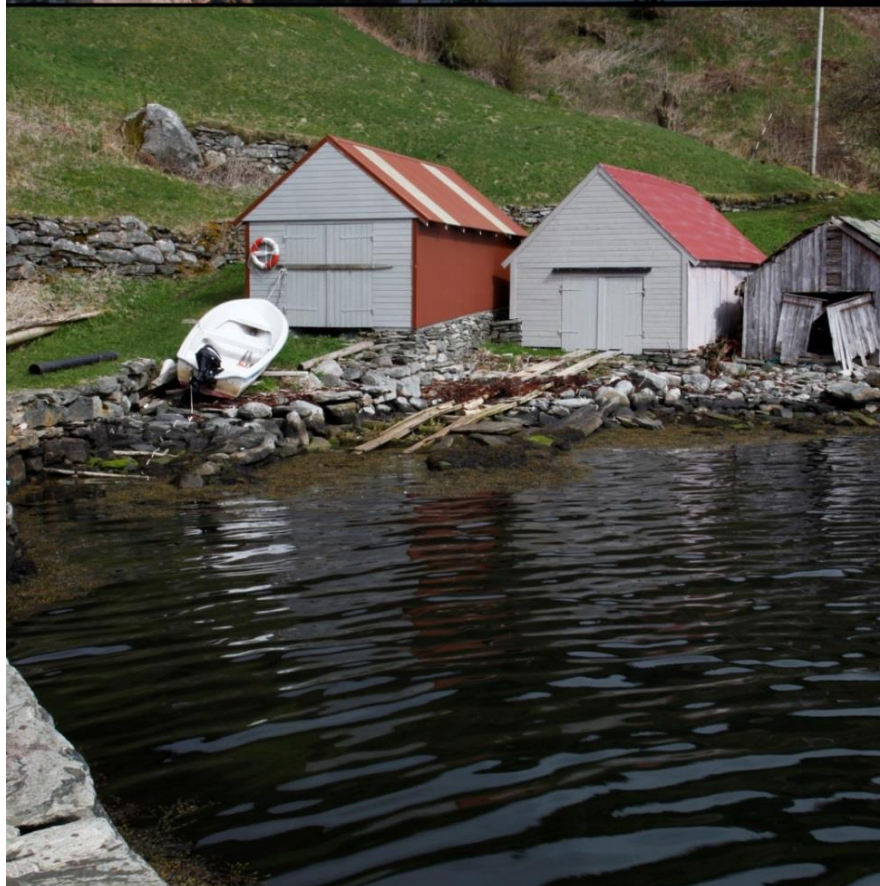
**1957:** Vel syv år etter filmen har nausta i Blommastø fortsatt sitt opprinnelige utseende. Mannen på bildet er Ola Blom, far til Ingrid Torp og svigerfar til Johannes Torp. *Foto & ©: Johannes Torp (priv.).*

**2015.** Kun ett av Havrås naust i Blommastø har bevart sitt utseende fra 1950, men er å anse som noe forfallent.

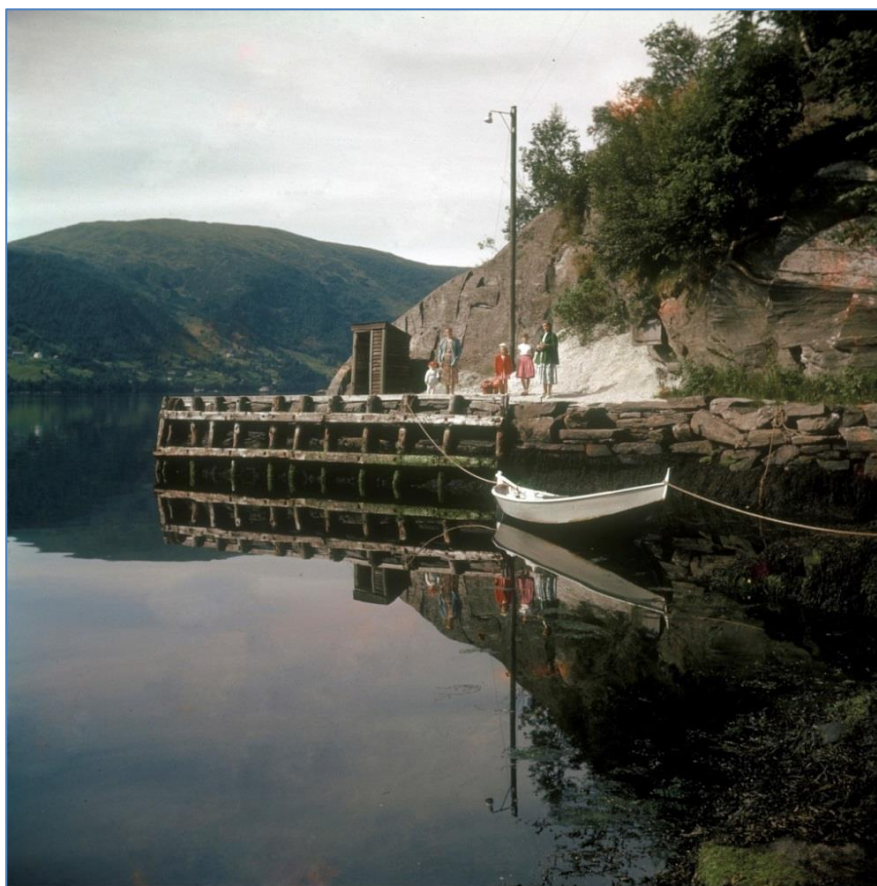
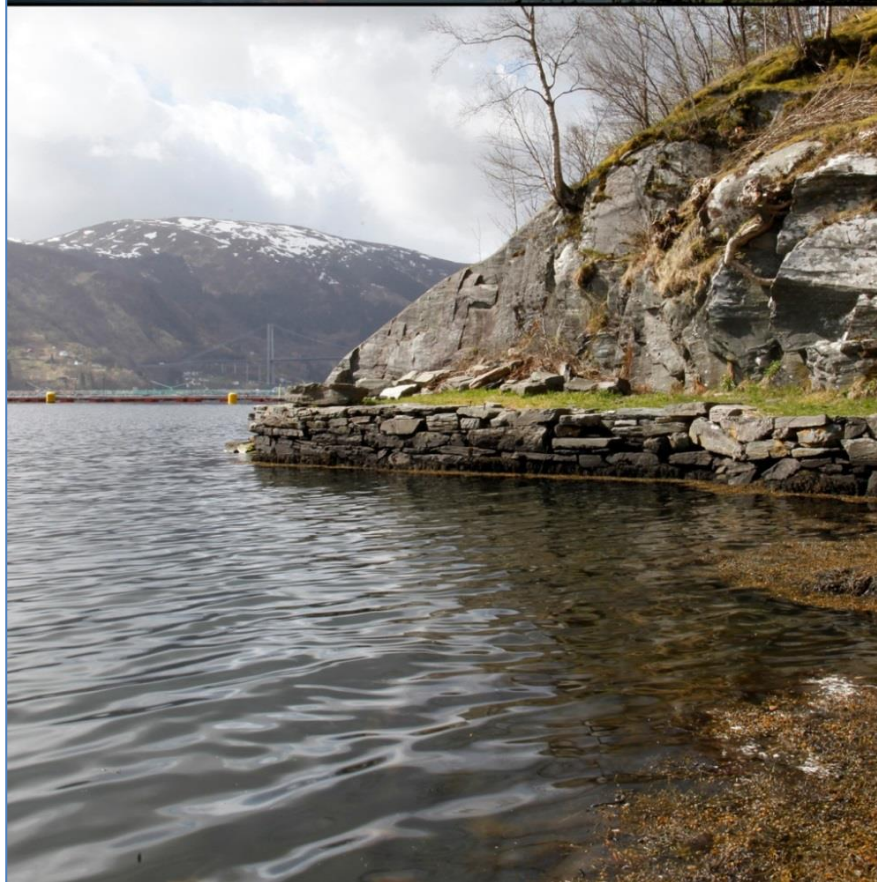
**1957:** Dampskipskaia fotografert fra støa til *Olsane*. På kaia står (f. v.): Jostein Torp, Synneva Havre (f. Torp), Jenny, Marit, og Karen Havre og venter på "Dampen". (Kilde & foto: Johannes Torp)

**2015.** Dampskipskaia i *Blommastø* er nedlagt. En solid steinkai bidrar til et beskjedent forfall, selv om alt tremateriale rundt/på kaia er fjernet. På bergknatten overfor kaia er det krattryddet siste året.

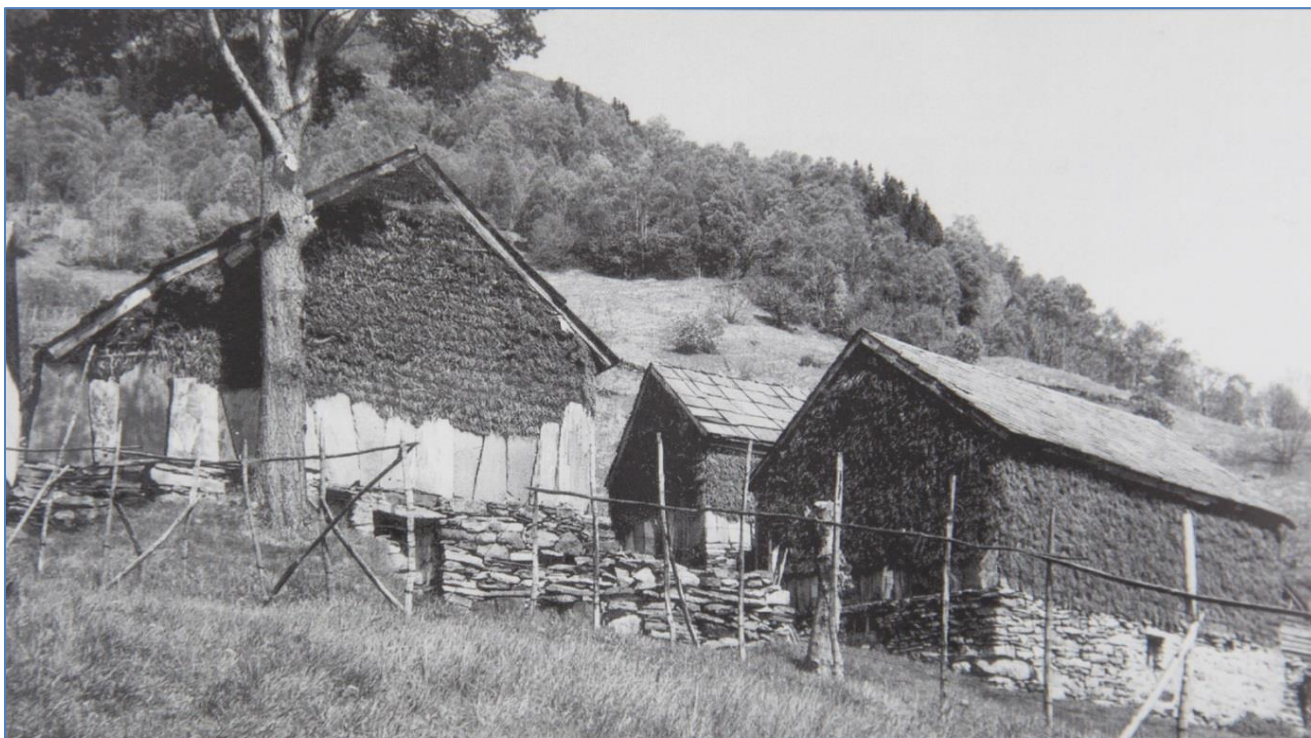
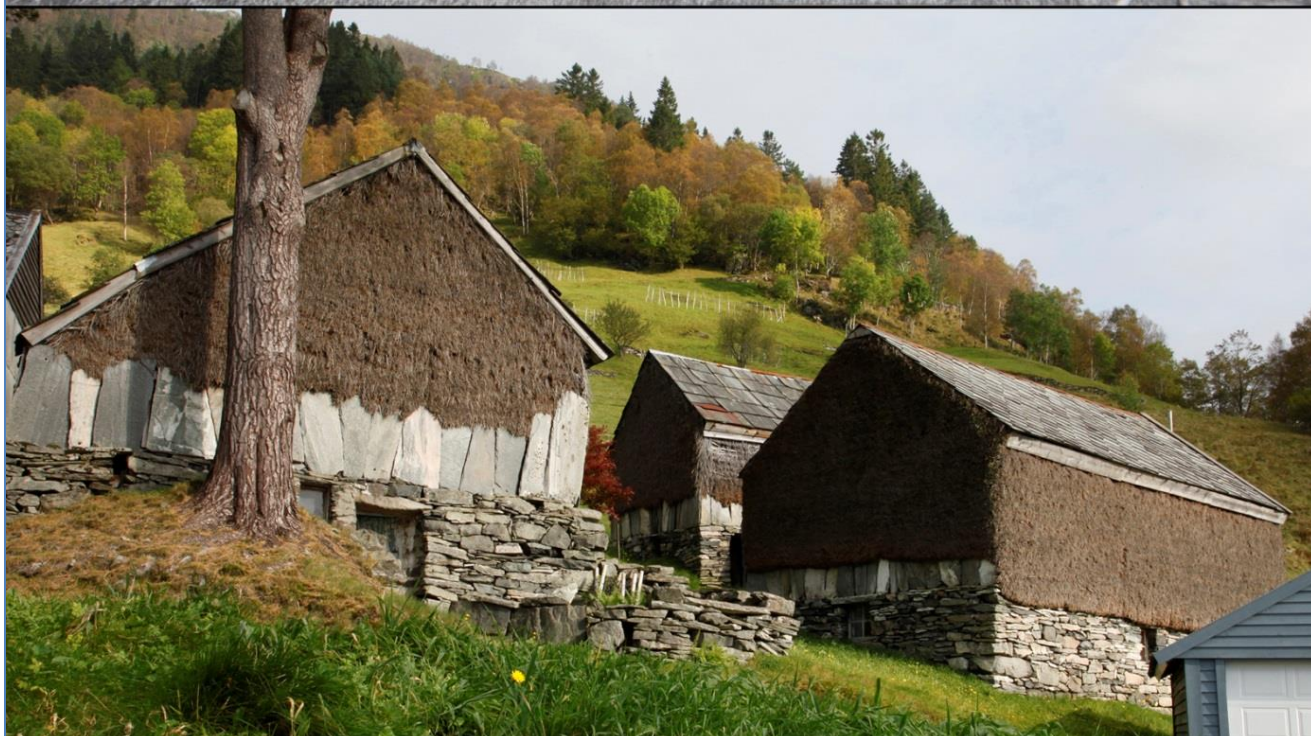
**1950:** «Det er *Smålandsløa* som møter auga når vi i dag kjem opp i tunet. Fleire av dei brakekledde stavløene var i byrjande forfall då arbeidet med stiftinga tok til.» (Brita Gjerdåker Skre 1994, side 160.)

**2011:** Samtlige bygninger i klyngetunet som på eldre bilder er fotografert med brakekledning (*einer*), har i 2015 fortsatt denne kledningen. På det nyeste bildet ses her i nedre høyre hjørnet en del av Havråtunets nyeste bygning, nemlig garasjen som i 1978 ble satt opp på *Leitet* nedenfor *Smålandsløå*.

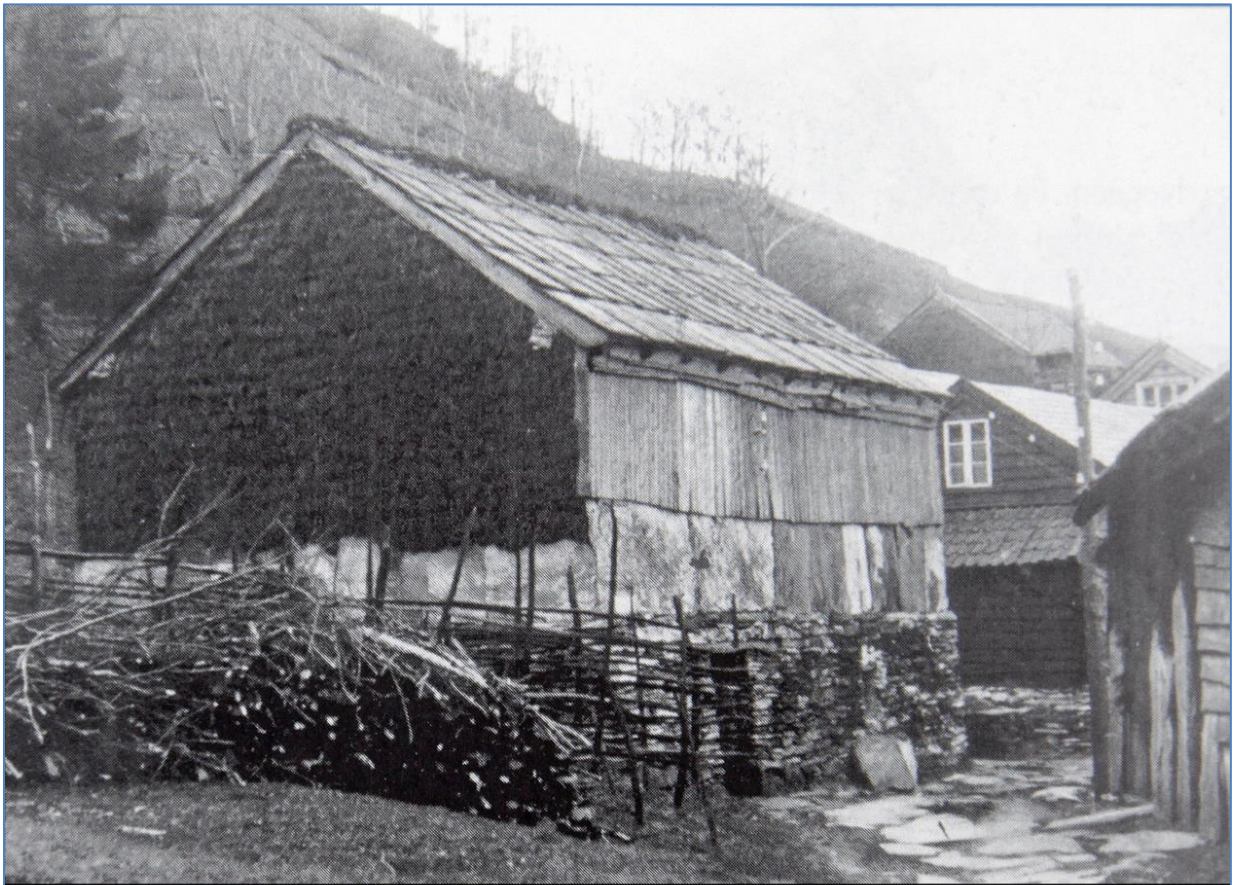
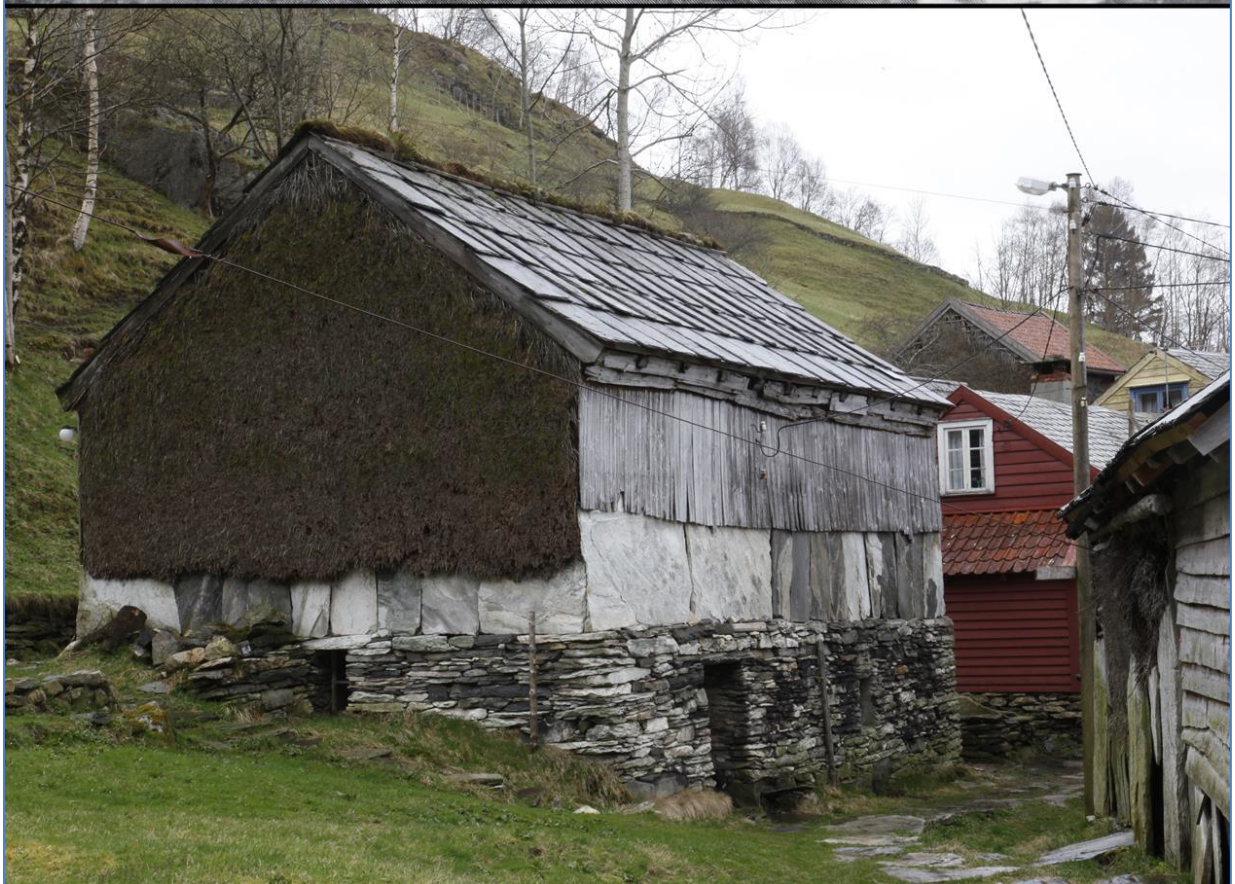
**1950:** «Utviding mot nord. *Semensløå* er den yngste løa i tunet, sett opp i 1881.» «Årstallet 1881 er skore inn i ein av stavane.» «Til høgre skimtar me *Simoløå*. Desse to løene er det første som møter ein når ein kjem inn i tunet frå Blom. *Norehuset* i bakgrunnen.» (Brita Gjerdåker Skre 1994, side 61.) Foto: Sverre Mo.

**2015:** Bildeparet viser at «*Semensløå*» samt det man ser av «*Simoløå*» (t.h.), siden 1950 har bevart sin opprinnelige utforming. Også øvrig tunmiljø viser ytterst få endringer, mens arealene bak har fått noen trær i horisont.
