# Overvåking av Havrå kulturmiljø

Første omdrev 2015

NIBIO RAPPORT | VOL. 2 | NR. |164 | 2016

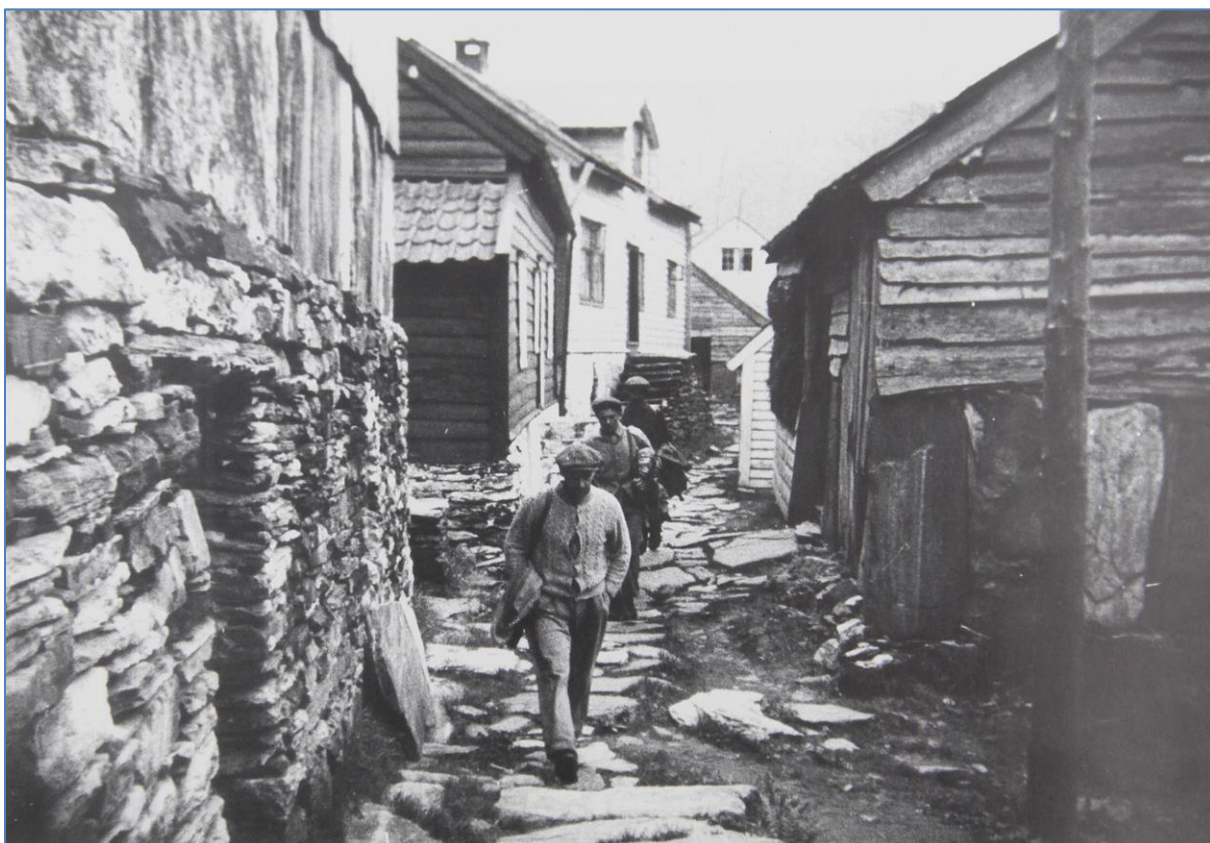
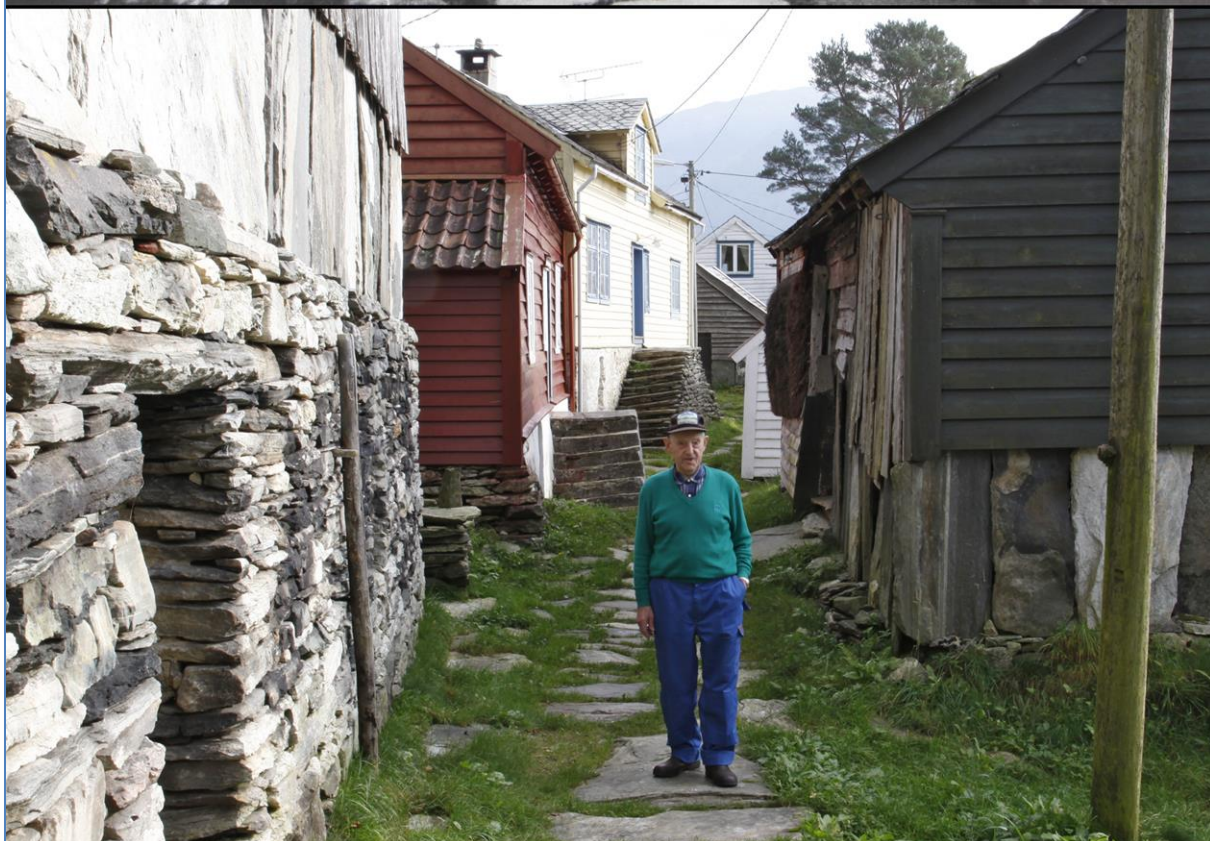
**1950:** «Karane på veg til arbeid ein morgon». (Brita Gjerdåker Skre 1994, side 43.) NB! Fremst: Johannes Torp. Foto: Sigurd Agnell / Norsk Film, © Museumssenteret i Hordaland.

**2011:** Johannes Torp på *Garden*, som den midtre tunveien gjennom Havrå kalles. En sammenligning av bygningsdetaljene på begge bildene, viser hvor godt kulturmiljøet på Havrå er bevart siden 1950. På fjøset til høyre i bildeparet er imidlertid det mer stedstilvirkede panelet på 1950-bildet, skiftet ut med fabrikkert panel.

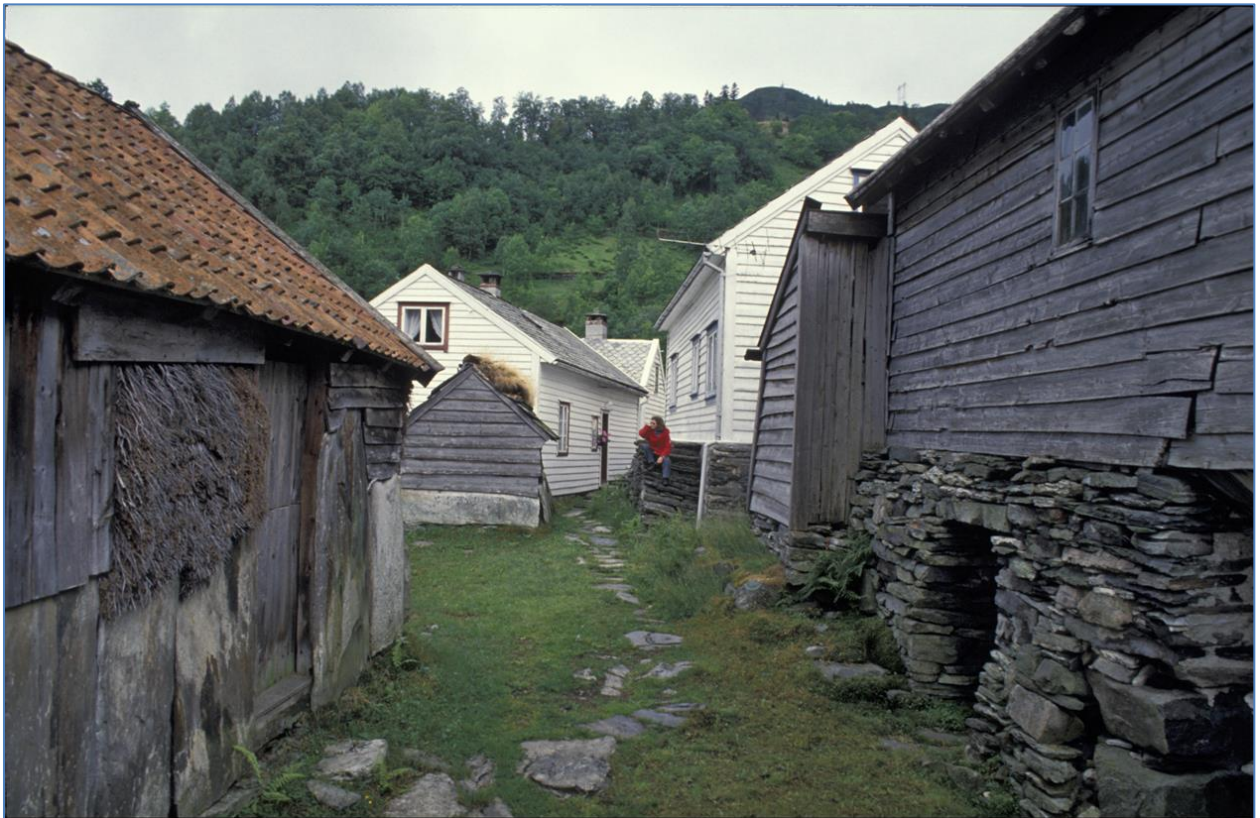
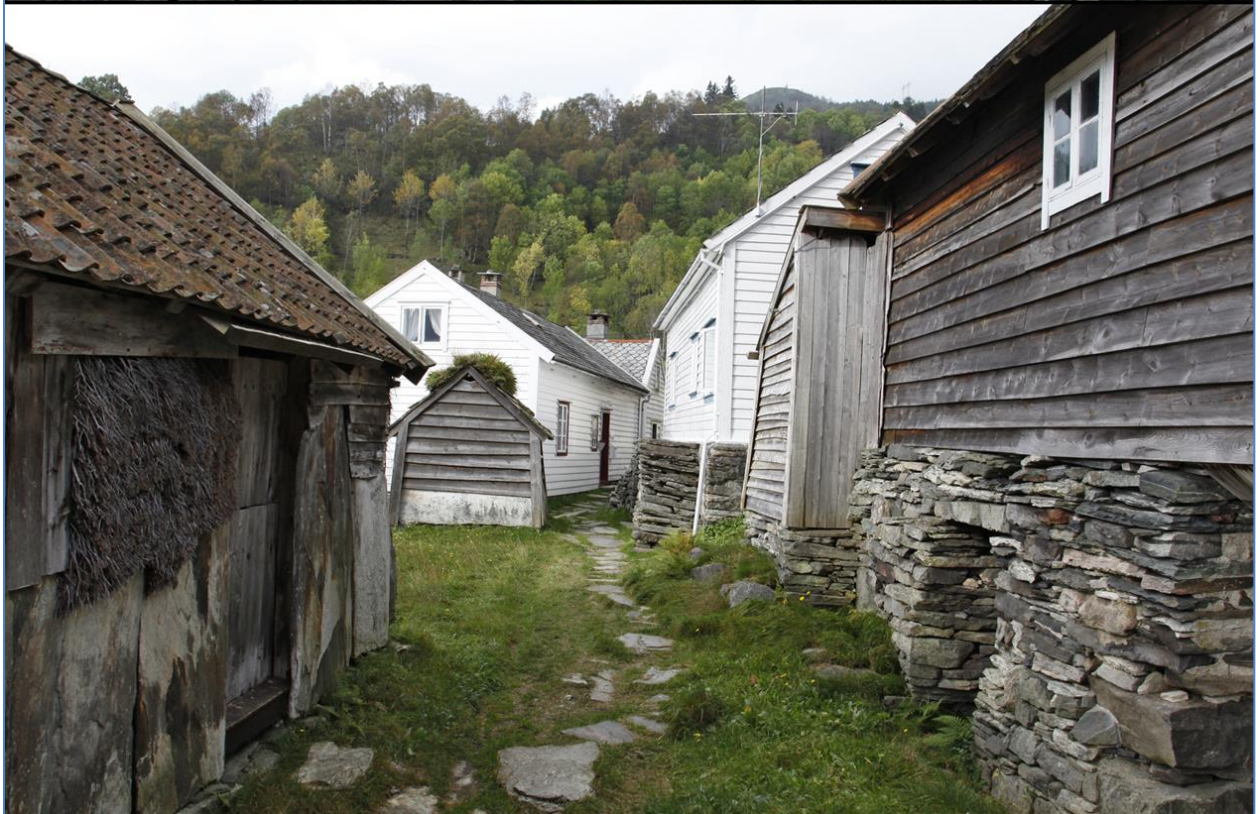
**1992.** Fra *Tuptæ* og innover mot *Nedstegarden*, som er den nedre av tre tunveier på Havrå. Bildet viser uthus lengst i sørøst og bolighus i nordvest.. Foto Oskar Puschmann, Telemarksforskning Bø.

**2011.** Sammenlignet med 1992-bildet er det få visuelle endringer å se på 2011-bildet. Uthusveggen til venstre har samme varierte materialbruk, med mosaikk av brakekledning, steinheller og bord. Panelet på uthusveggen til høyre er skiftet ut med tilsvarende materiale (lengre lengder), samt at vinduet er skiftet ut med en mer markert karm. Selve stien kan virke noe mer opptråkket i 2011 enn i 1992, noe som kan indikere at ferdsele gjennom *Nedstegarden* i hvert fall ikke har avtatt.

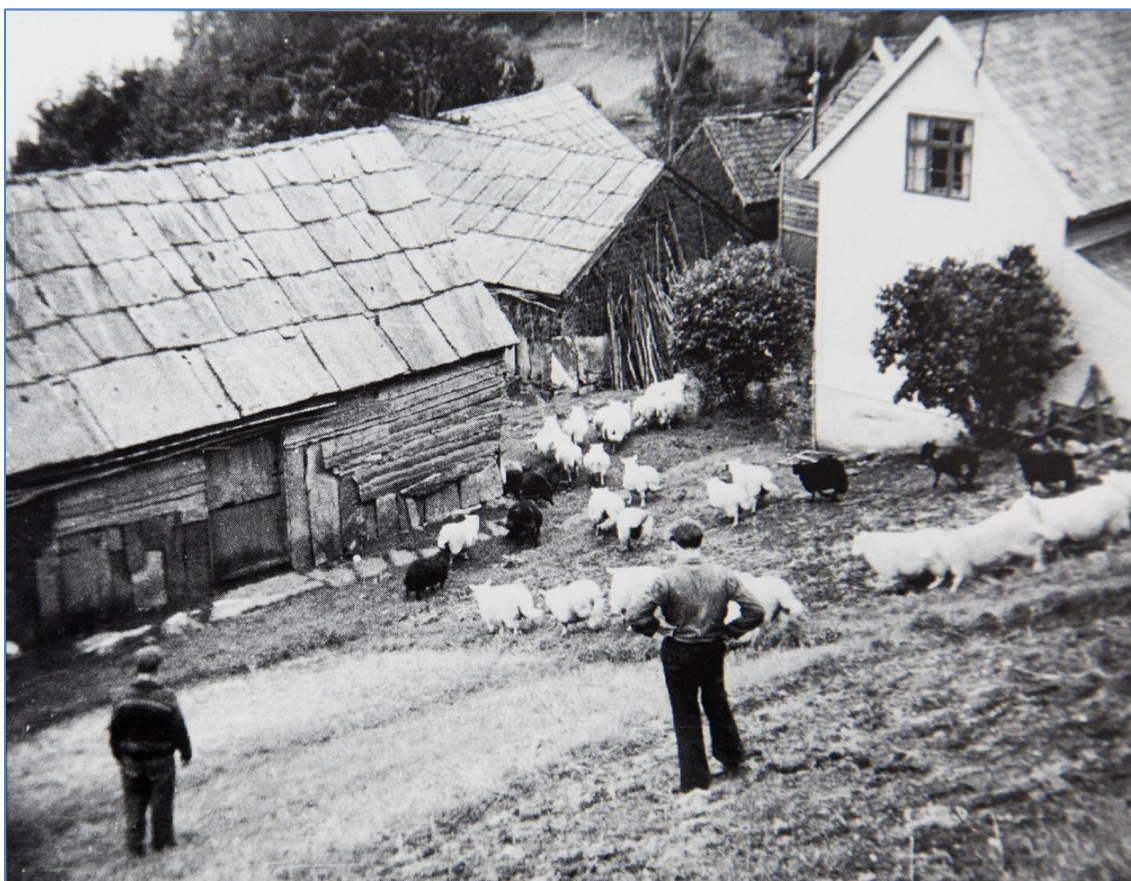
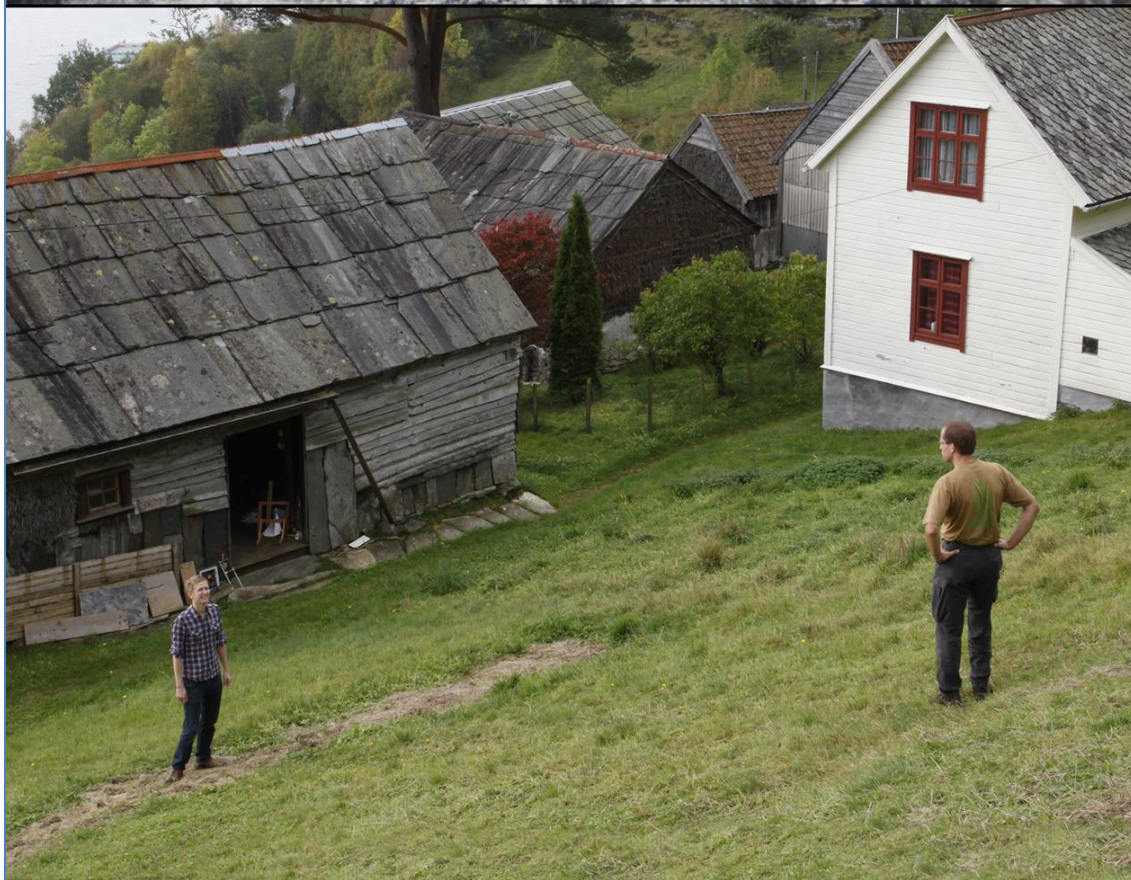
**1950:** «Alle hjelpte åt med å sankta smalen i hop og få dei i hus. Dei vaksne sauene fann som regel heim til sine egne florar. Lam og ungdyr som ikkje gjorde det, vart samla i tunet, for enden av *Geilæ*, og sette inn i nokre florar der.» (Brita Gjerdåker Skre 1994, side 107.) Foto: Sigurd Agnell / Norsk Film, © Museumssenteret i Hordaland.

**2011:** Svein Olav Krøgli og Sebastian Eiter (NIBIO), konstaterer under kulturminneregistrering at det meste er tilsynelatende uforandret i tunet på Havrå, men at husdyra for lengst er borte fra de fleste fjøs.

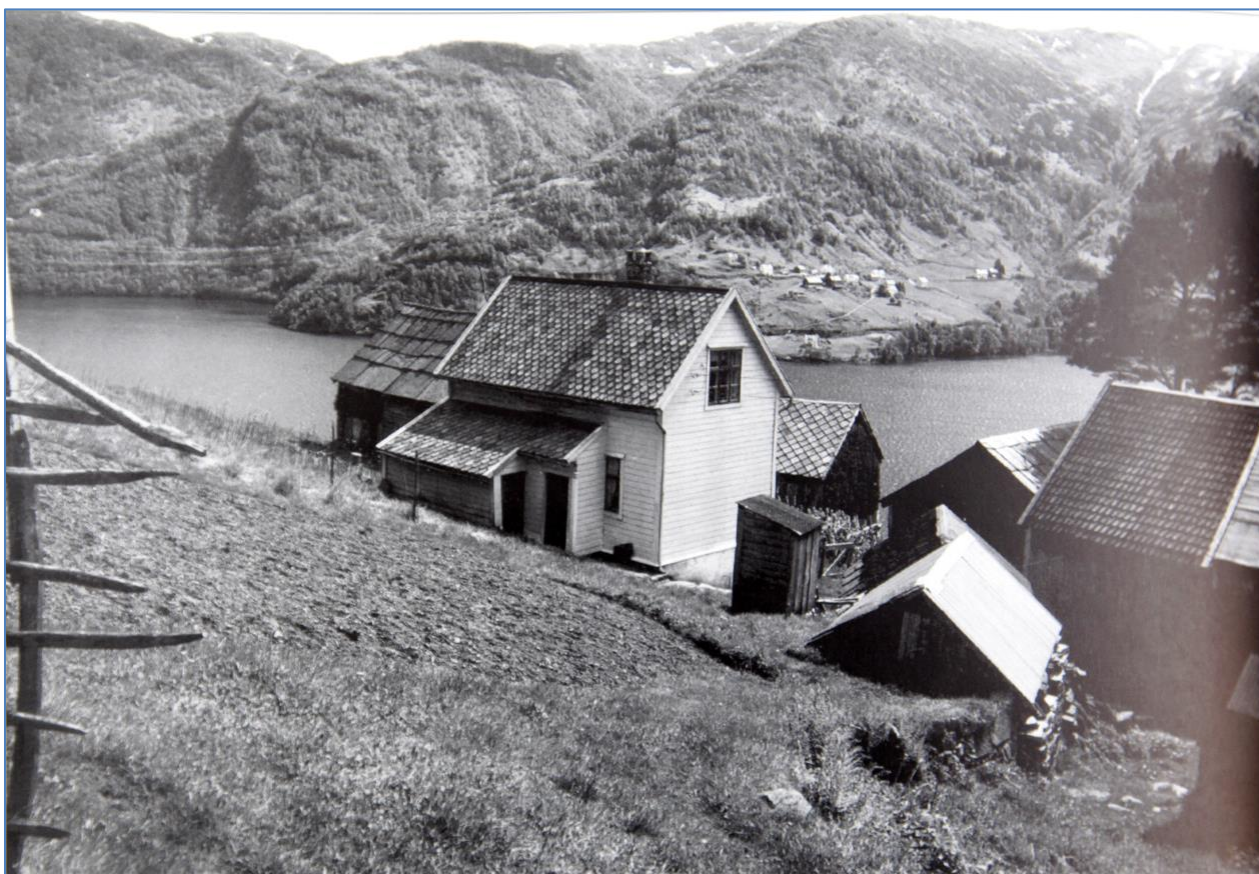
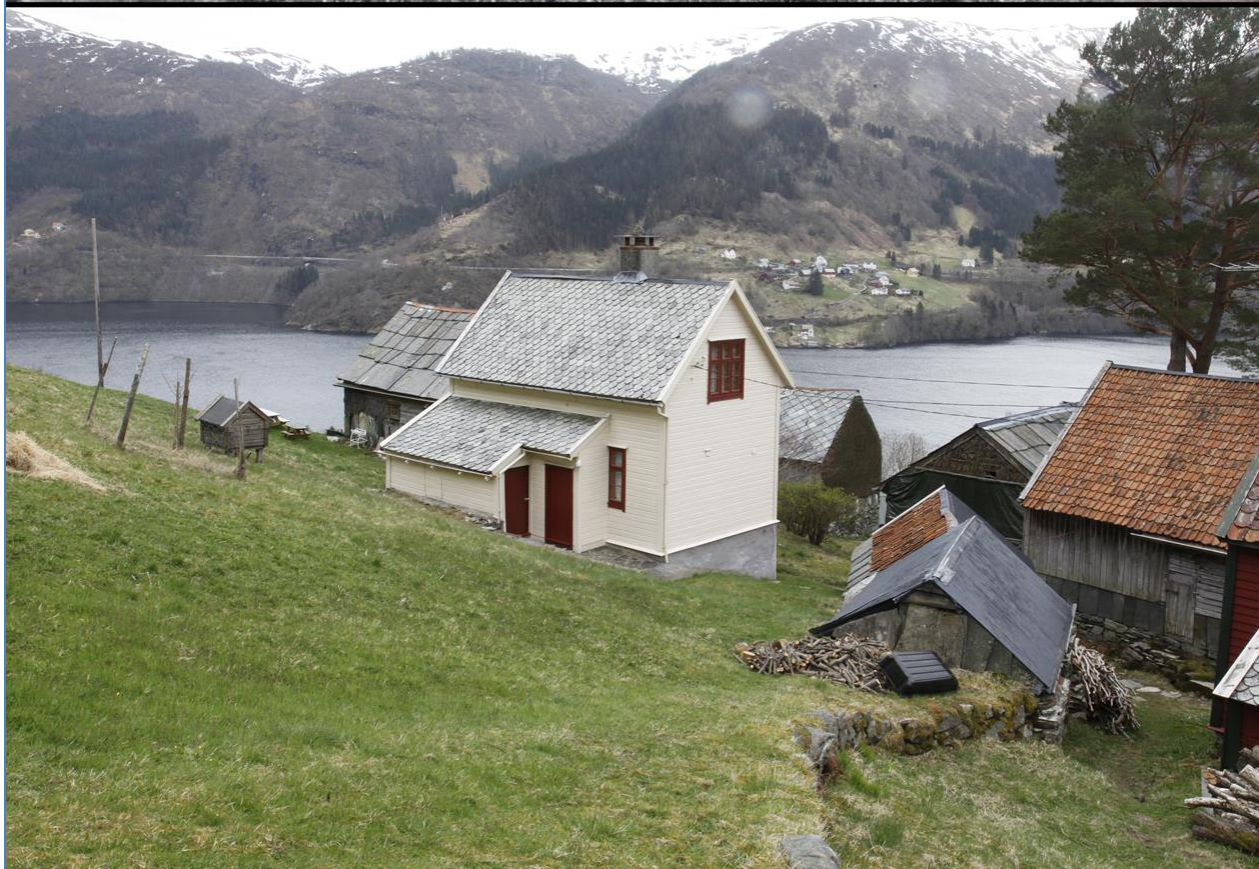
**1950:** «Huset åt *Gjertin* er den yngste stova på Havrå, sett opp i 1932. Til venstre for stova skimtar me *Olsaløå*. Skytjene ved *Geilæ* framme til høgre.» (Brita Gjerdåker Skre 1994, side 61.)

**2015:** Bortsett fra at furutreet nede ved *Smålandsløå* har vokst, og en utedo er fjernet utenfor *Gjertinstova*, er det få visuelle endringer å registrere i bildeutsnittet på de 65 årene som er gått mellom de to fotografiene.

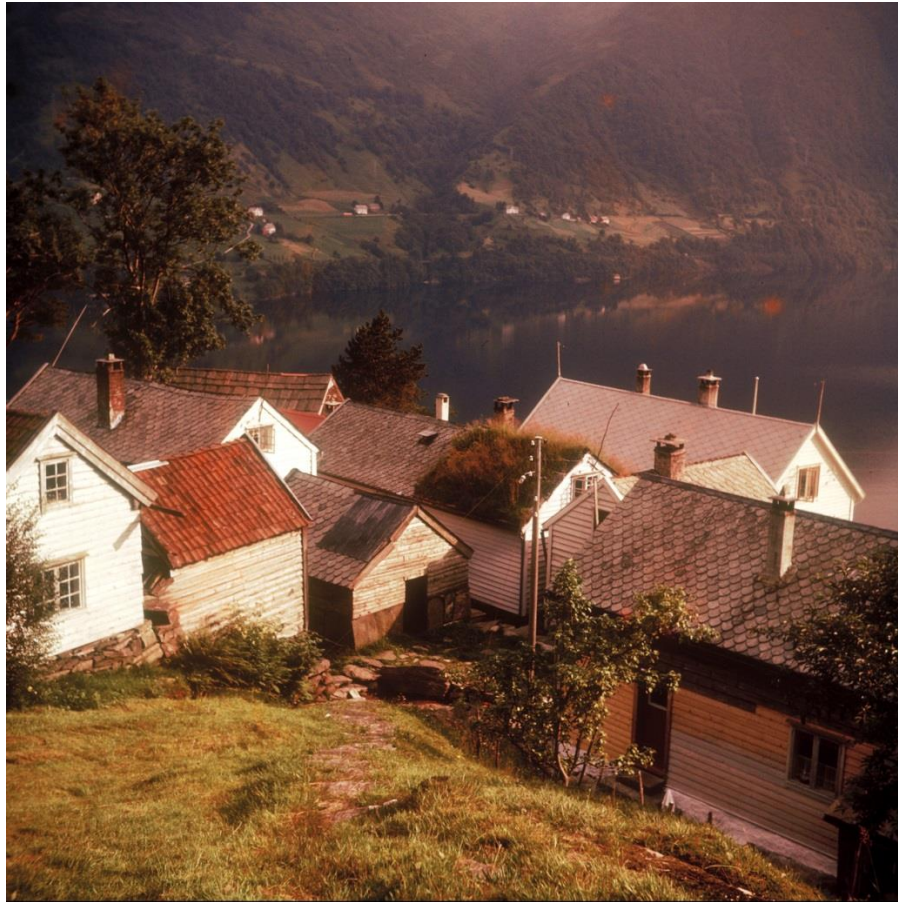
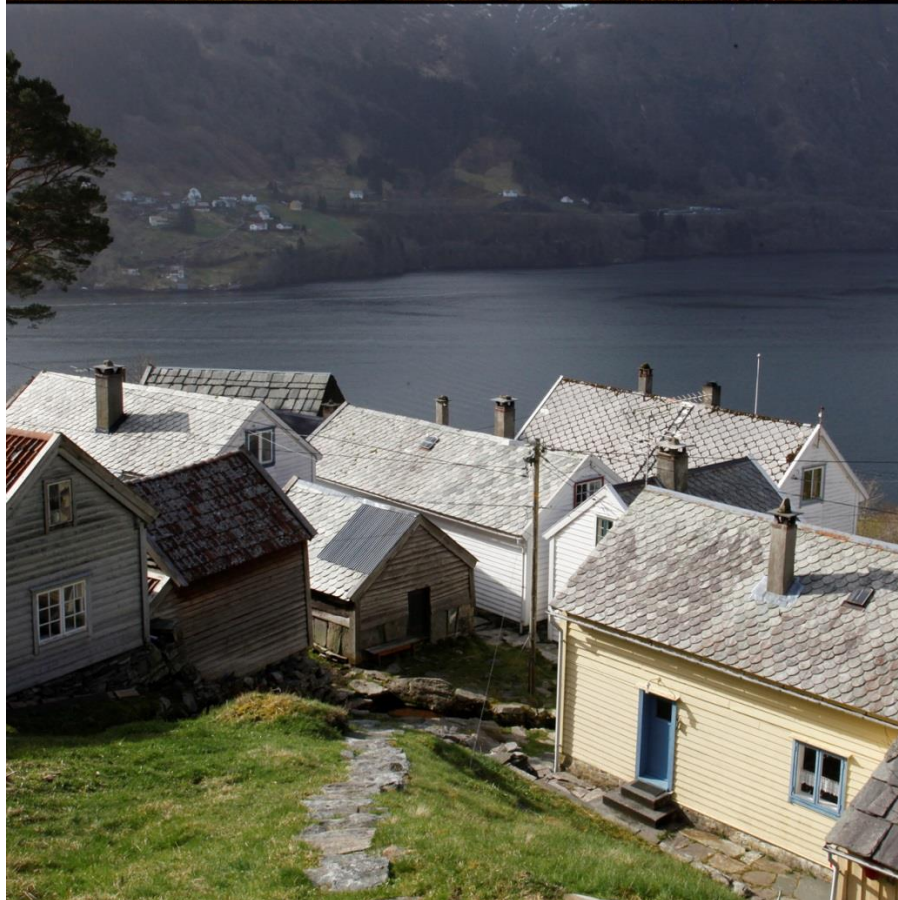
**1958.** Deler av Havråtunet sett fra *Tødnhaugen*. Foto: Johannes Torp.

**2015:** Selv om fargetemperaturen i de to bildene er svært forskjellig, viser likevel bildeparet at både fargen og materialet på bygningstakene på Havrå er blitt noe mer ensartet i løpet av de siste 57 årene.

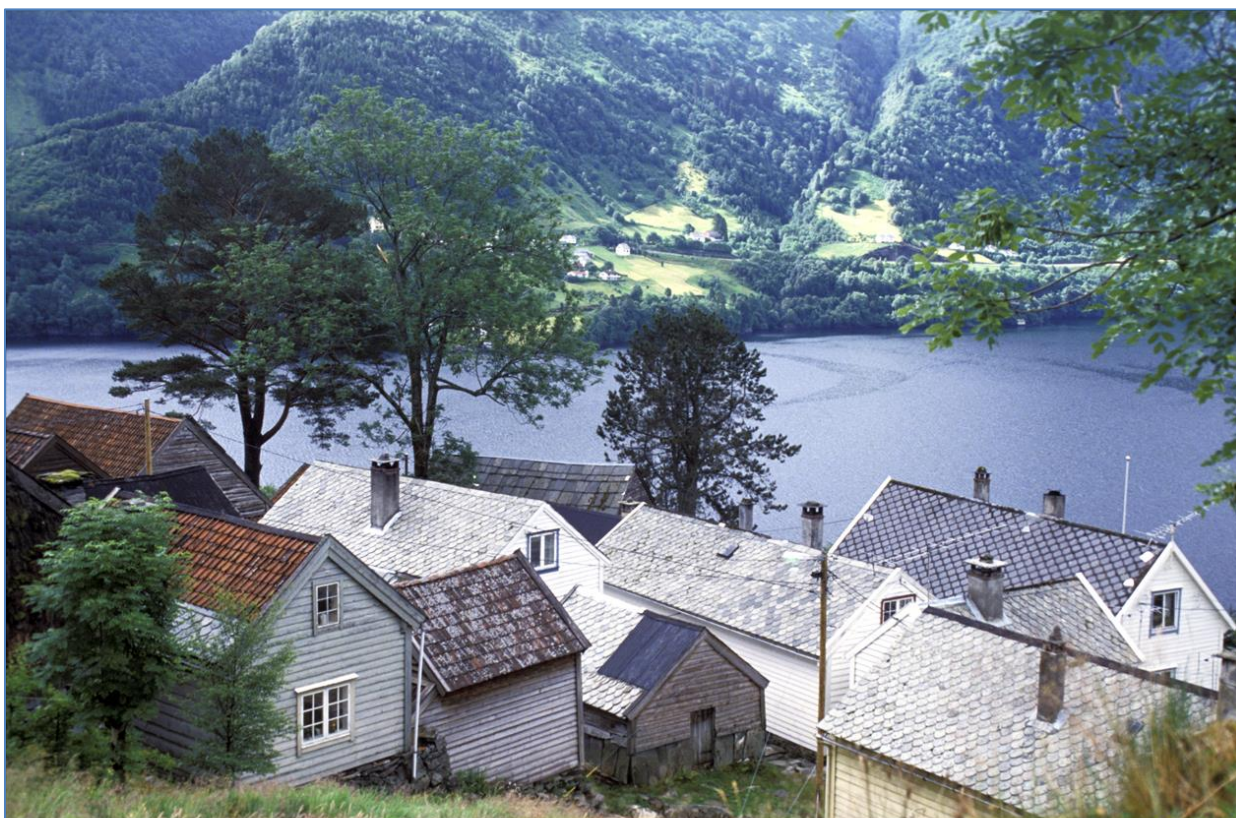
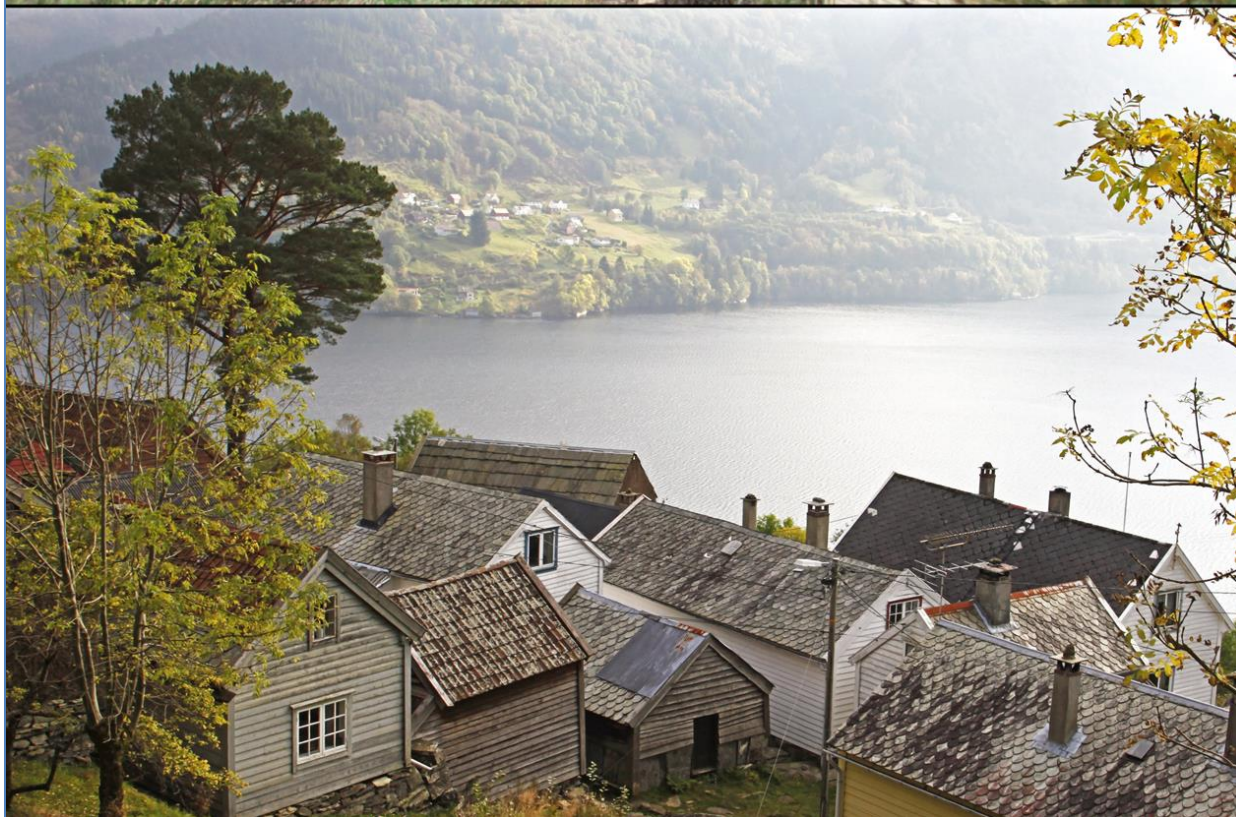
**1992.** Utsnitt av klyngetunet på Havrå sett fra *Tødnhaugen*. Foto Oskar Puschmann, Telemarksforsking Bø.

**2011.** En stor forskjell i tunet fra Havrå anno 1992 og 2011 er at to større trær er blitt fjernet sentralt i tunet.

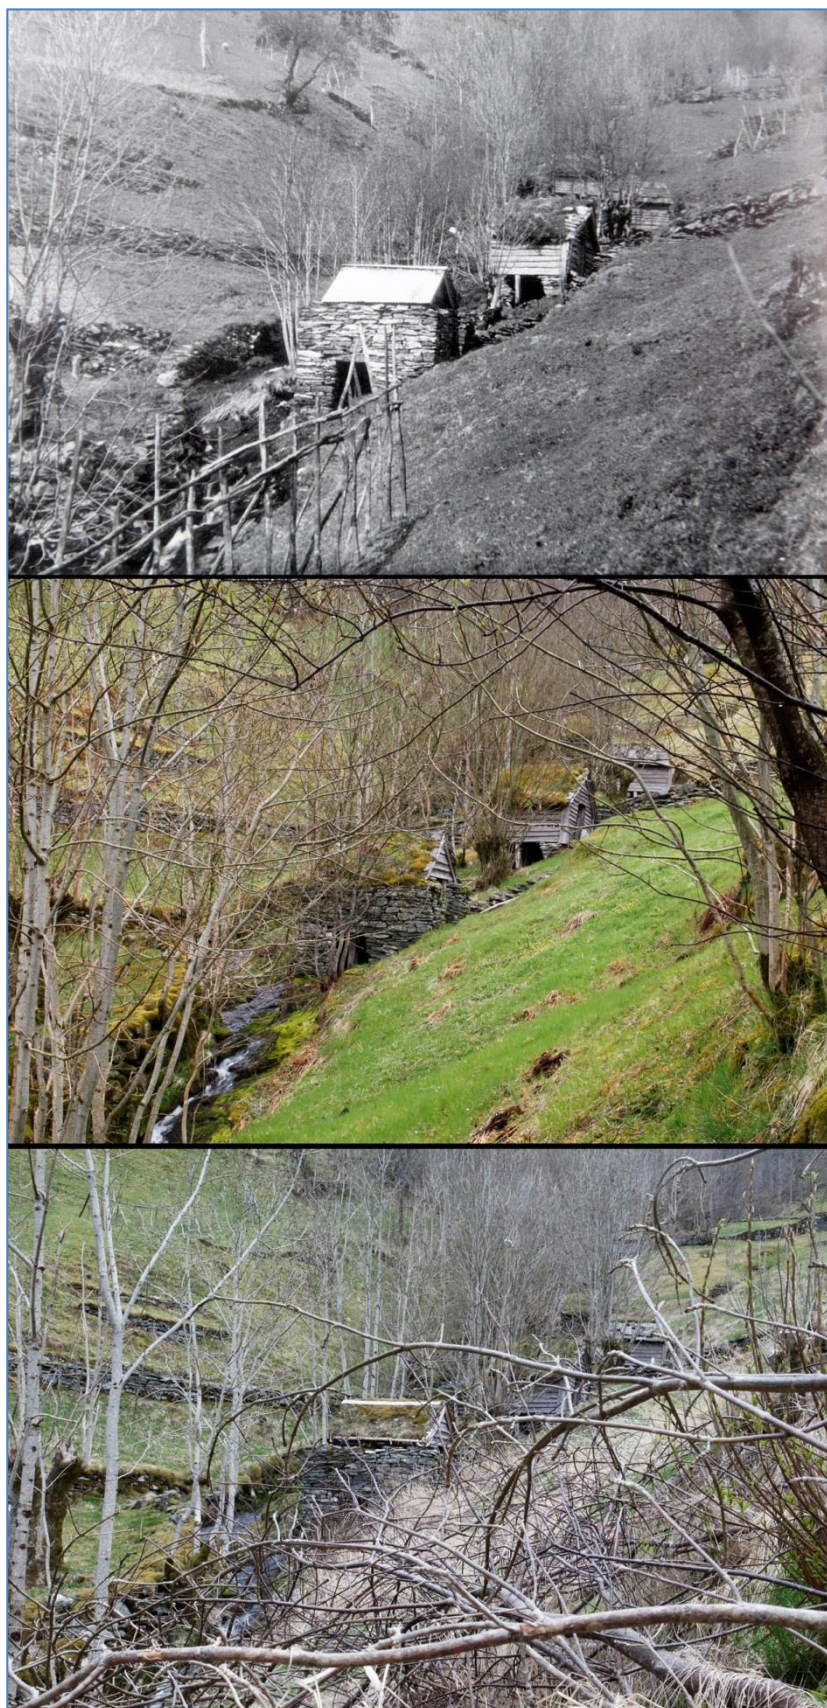
**1950:** Bildet viser at det var tradisjon med å ha en smal lauvskjerm bak kvernhus langs *Elvæ*» (Skre 1994, side 70.)

**2012:** Innmarka på begge sider av *Elvæ* har tilsvarende lysåpne preg som i 1950, men lauvskjermen er noe tettere og høyere. Til høyre i bildet ses og enkelte ungrær som lener seg ut over enga ned mot bekken.

**2015:** En større kvisthaug på marka i bildets forkant viser at det siden 2012 er blitt tynnet i lauvbeltet på oversiden av enga. Uheldigvis er både dette og annet kvistavfall, samt noe gammelt gras, deponert på deler av enga ned mot bekken. Det er en stor utfordring å bli kvitt kvist og gras etter skjøtsel – særlig når det ikke er dyr til å nytte det.

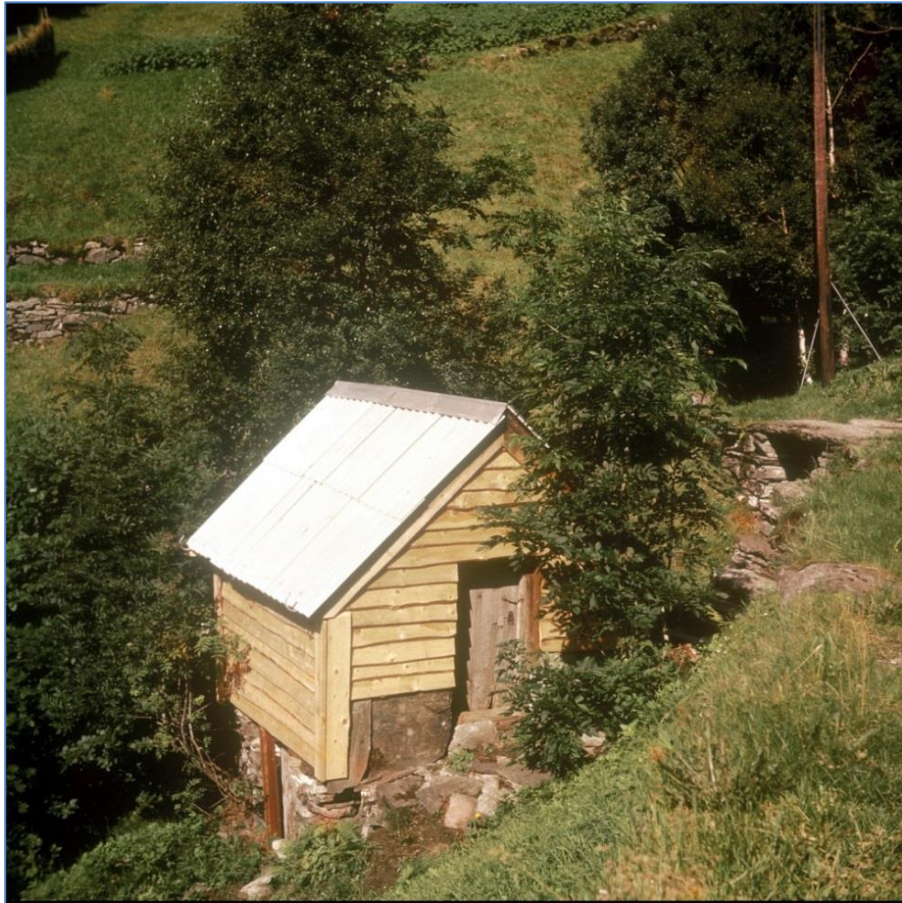
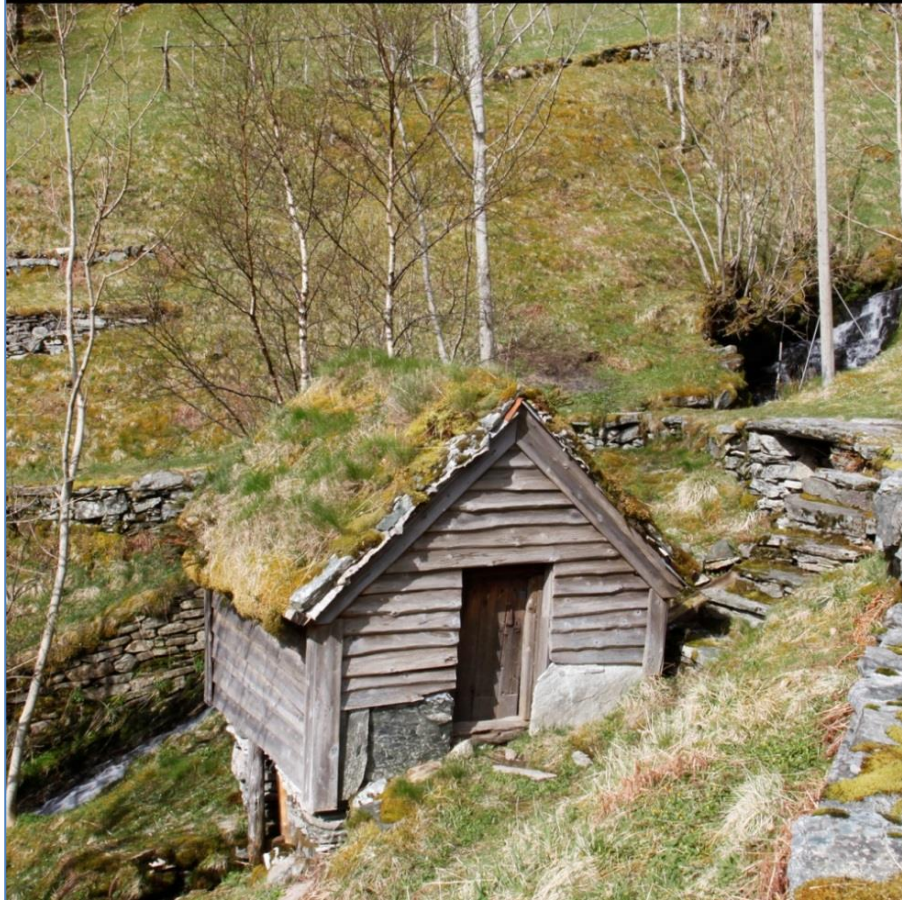
**1958 ca.:** Nyrestaurert kvernhus med bølgeblekketak på bruk nr. 4, Semenskvednhuset. Foto: Johannes Torp (priv.).

**2015:** Godt bevart kvernhus med samme panel som ved nyrestaureringen i 1958. I 2015 framstår kvernhuset mer i sin opprinnelige form ved at torvtaket er blitt tilbakeført.

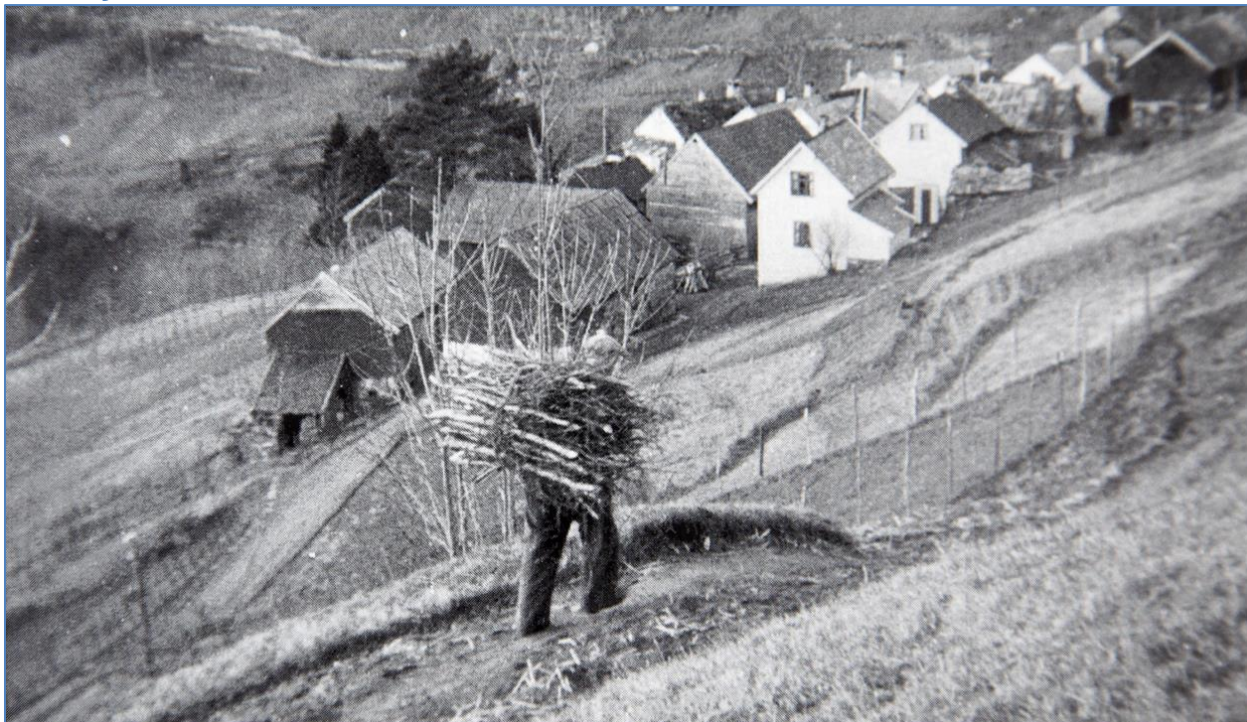
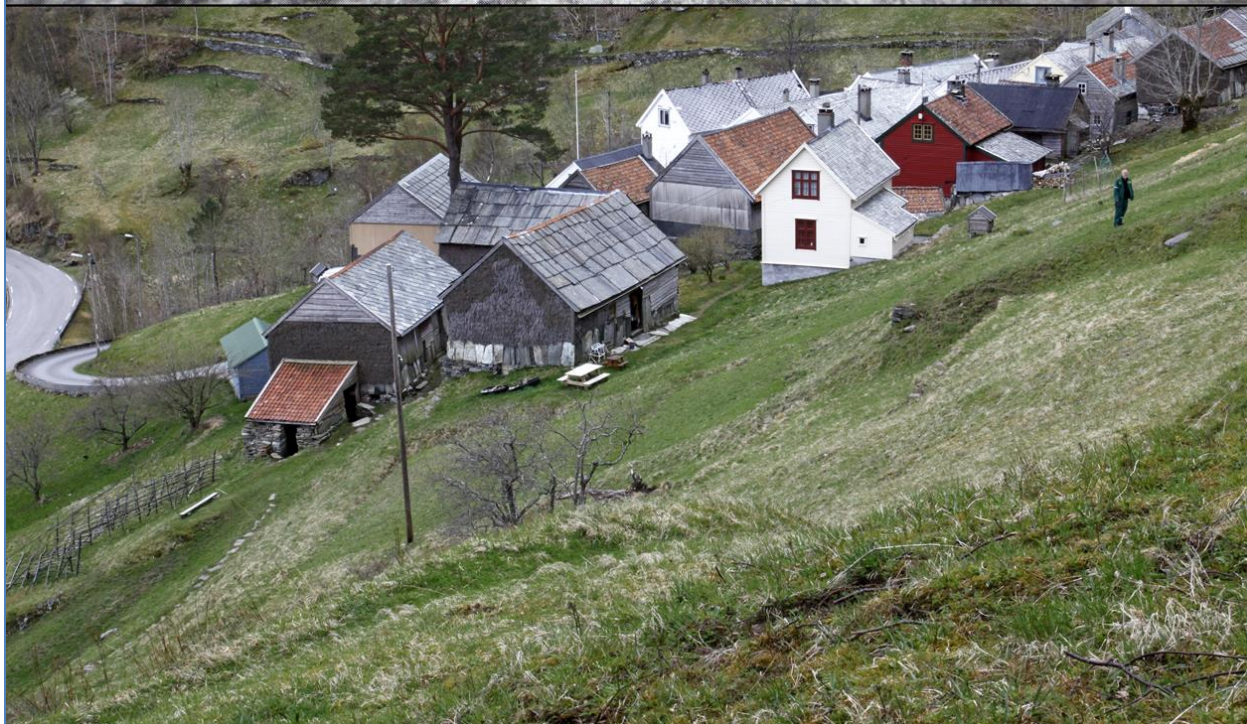
**1950:** «Skavet måtte vera ferskt når dyra fekk det. Karane gjekk som regel etter skavbør kvar yrkesdag, frå slutten av november til slutten av mars. Venta dei ruskevêr, bar dei gjerne ein heil dag, slik at dei ikkje skulle koma i beit. Jonas brukar øvste vintervegen på veg heim frå *Bergjet* med vedbør.» (Brita Gjerdåker Skre 1994, side 115.)

**2015:** Selv om arealene nærmeste selve tunet på Havrå har klart å opprettholde det meste av det snaue og lysåpne preget fra perioden rundt 1950, er det godt synlig i mer utilgjengelige innmarksområder og i vedskogen rundt at de mange brukene for lengst har sluttet med sin nærmest daglige vinterhenting av småved og beiteskav. Ungskogen står mange steder tett, og det er pr. i dag ikke kapasitet til å tynne eller hente ut slik småvirke. På den måten endrer også områdene lengst unna tunet over tid mest karakter.

Når ferdselen på alle gårdens gamle vinterveier, driftsveger og småstier i tillegg avtar, vil de gradvis også bli mindre synlige i terrenget ved at gras og organisk materiale gradvis visker dem bort fra overflaten. Ved kanalisering av ferdsel rundt omkring i landskapet på Havrå, vil det være en kulturhistorisk gevinst å bruke disse gamle stiene.

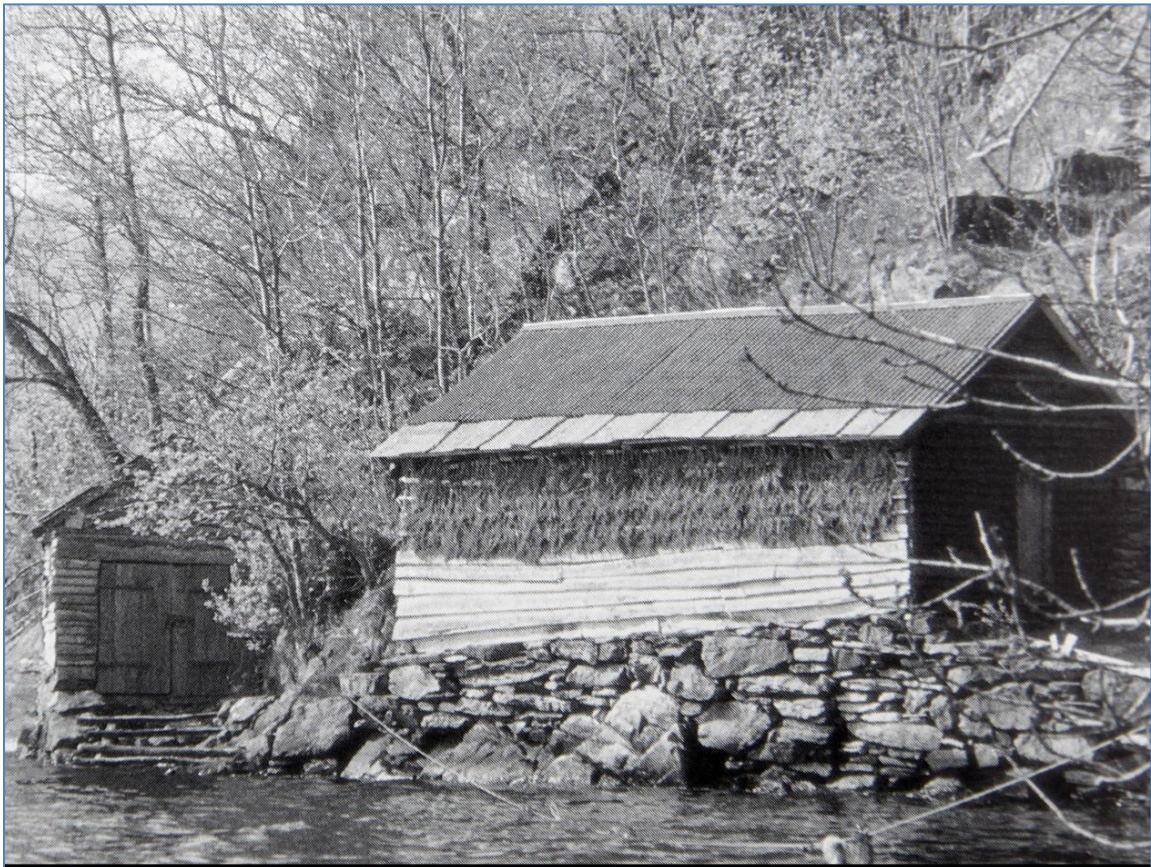
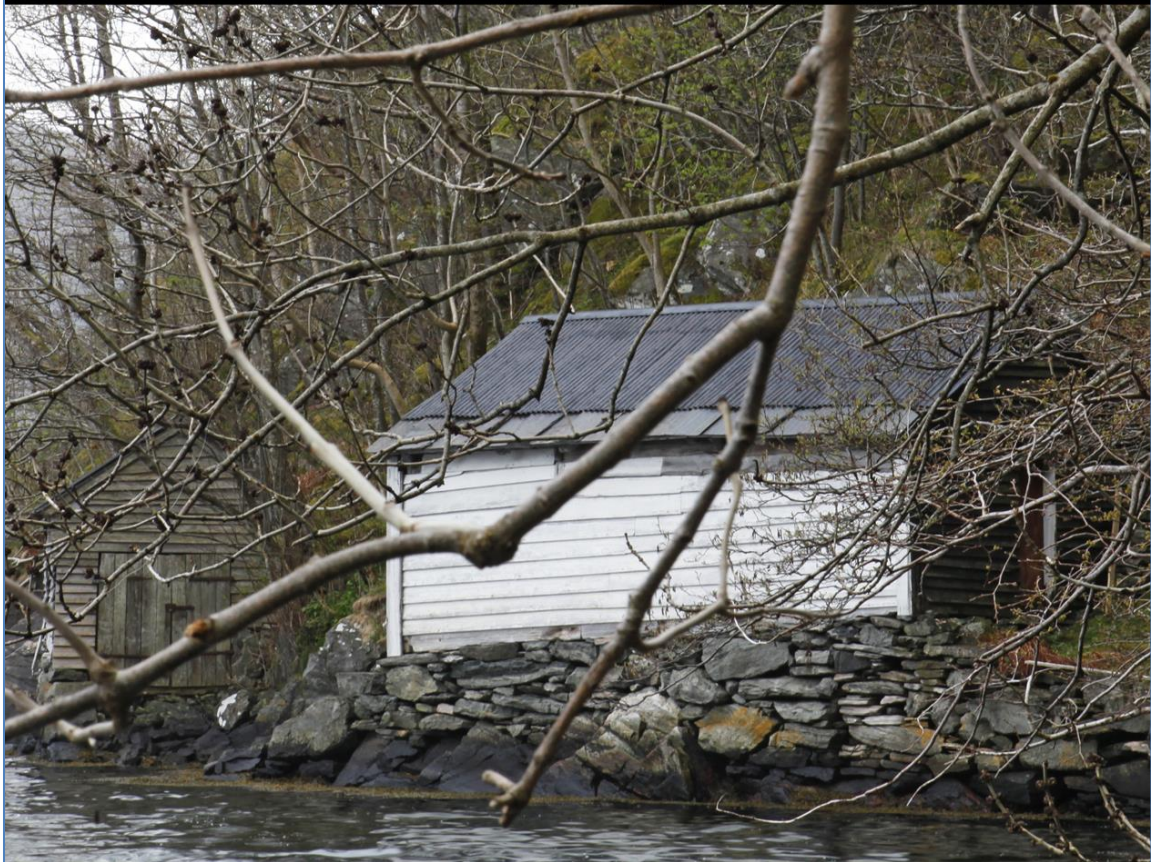
**1950:** «Smålandsnaustet og Semensnaustet i Grotthauen.» (Skre 1994, s. 71.) «Ein av dei gamle vegane over Osterøy gjekk frå båtstøa i Grotthauen, opp til tunet, vidare langs Stølaveien (...) og innover Haverdalen (Skre 1994, s.22.). Foto: Sigurd Agnell, © Museumssenteret i Hordaland.

**2015:** Begge naust er bevart, men både brakekledningen og det trolig mer stedstilvirka panelet er erstattet av «kjøpepanel». Arealene på oversiden av nausta har grodd noe mer til, men den brattlendte gamle ferdselsvegen med stedvis steinsatte trappetrinn de første meterne opp fra støa, er fortsatt vedlikeholdt og holdt åpent.

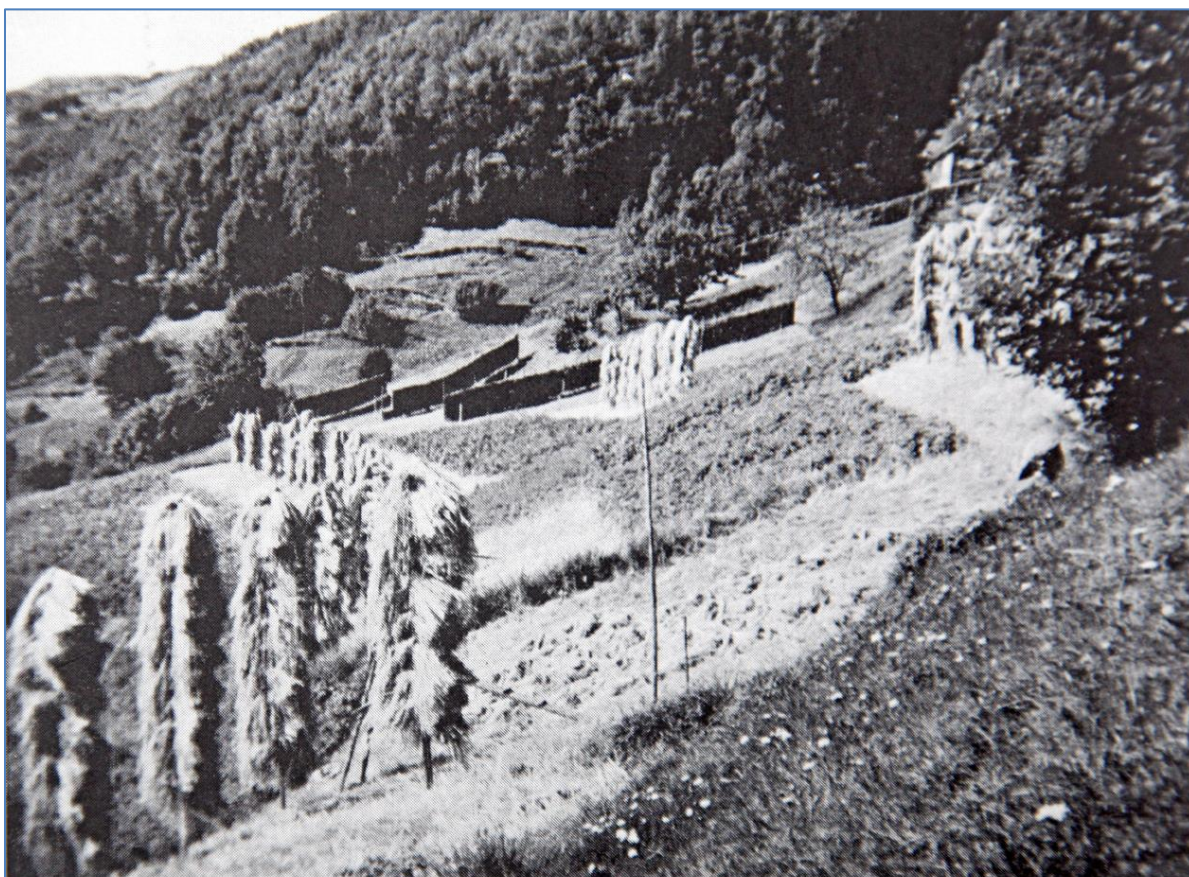
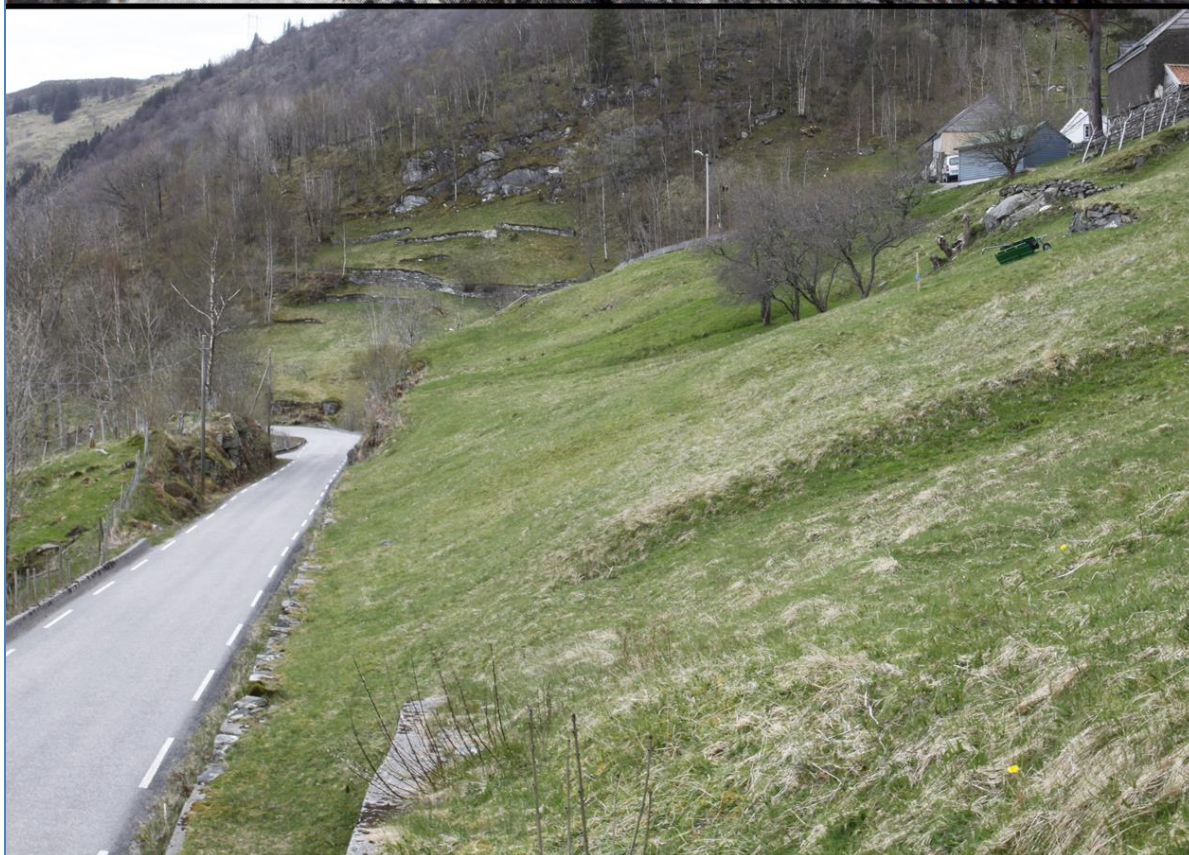
**1949:** «Det meste av kornet sør for tunet er kome på staur. Potetferar midt på biletet.» (B.G. Skre 1994, side 100.)

**2015:** Det største inngrepet på Havrå siden 1950 er utvilsomt byggingen av fylkesvei 360. Den delte innmarka sør for tunet i to, og har resultert i en utilsiktet forvaltningslinje i selve landskapet. På oversiden av veien blir arealene mellom tun og vei holdt lysåpne tilnærmet som i 1949 (selv om korn og potet er erstattet av graseng), mens på nedsiden av veien har de mer marginale og utilgjengelige steder fått gro igjen.
