# Overvåking av Havrå kulturmiljø

Første omdrev 2015

NIBIO RAPPORT | VOL. 2 | NR. |164 | 2016

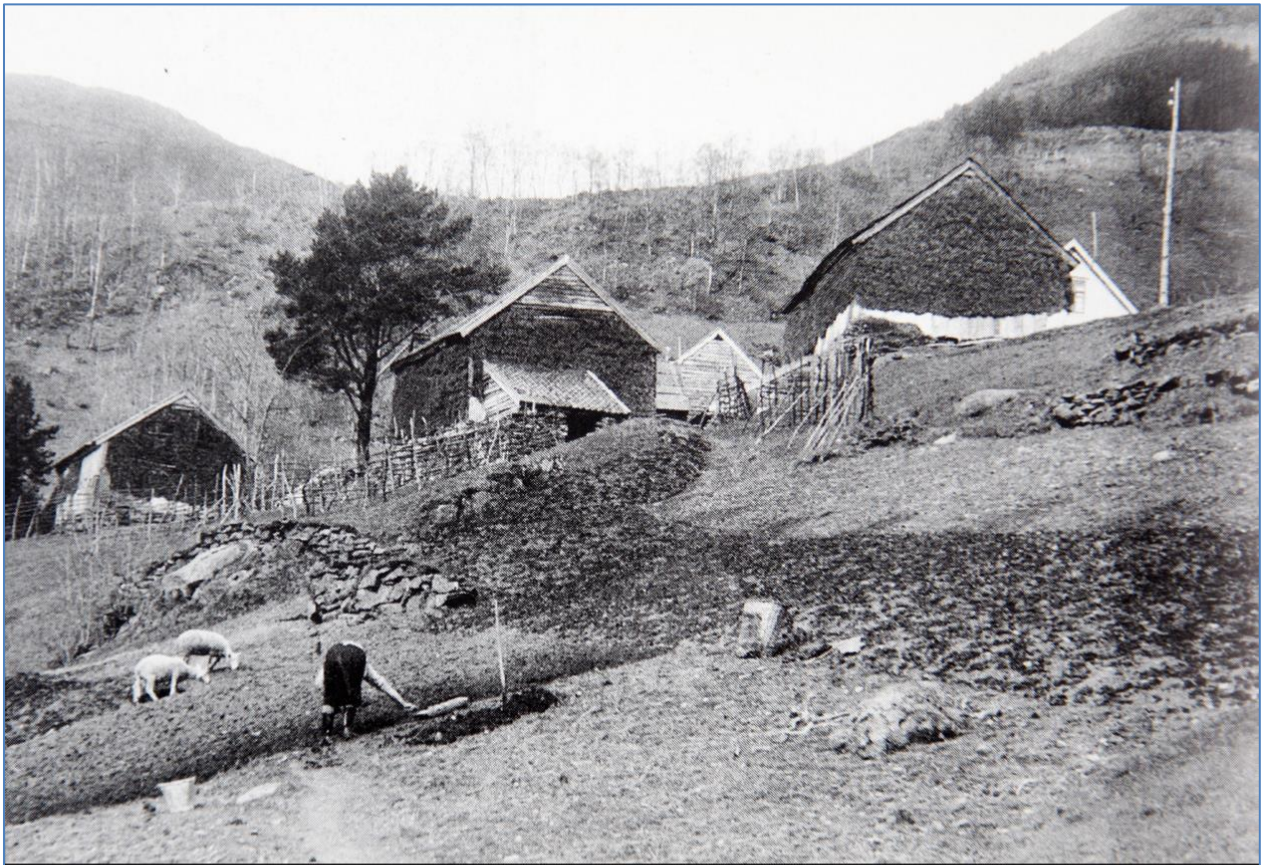
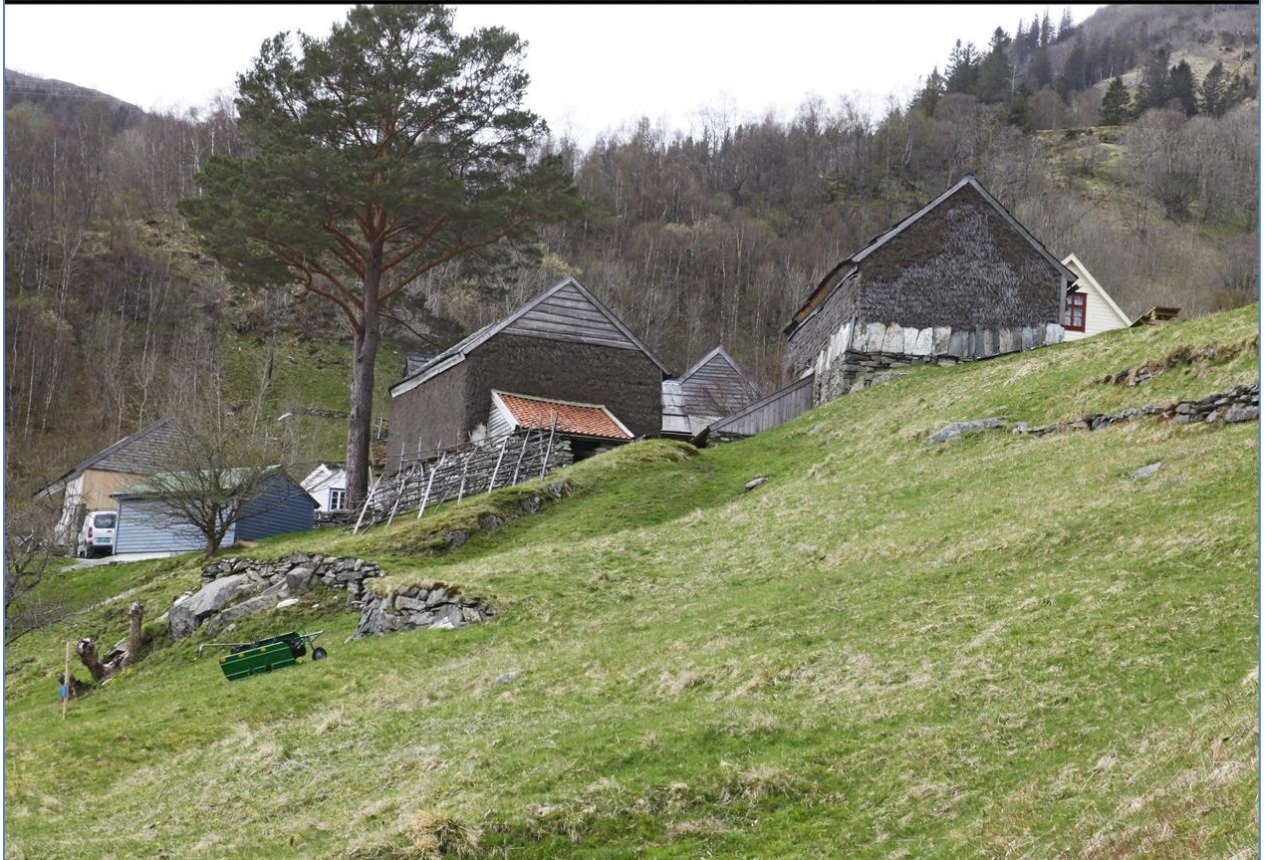
**1950:** «Sauene likte godt å beita på åkerreinane sør for tunet. Der fekk dei gå til kornet spirte. Tilla (*NB! Damen t.v. på bildet*) set potet i slutten av mars. I framgrunnen vintervegen til Bergjet.» (Brita Gjerdåker Skre 1994, side 97.)

**2015:** Selv om åkerlappene i dag ikke lenger er til bruk for korn og potet, synes fortsatt de gamle åkerreinene i den snauve beite/og slåtteholdte innmarka. Det blå huset til venstre i bildet, er en garasje som i dag er Havrås nyeste hus. I bakkene bakenfor huset ser man at skogen står langt tettere enn der det i 1950 var mer glissent.

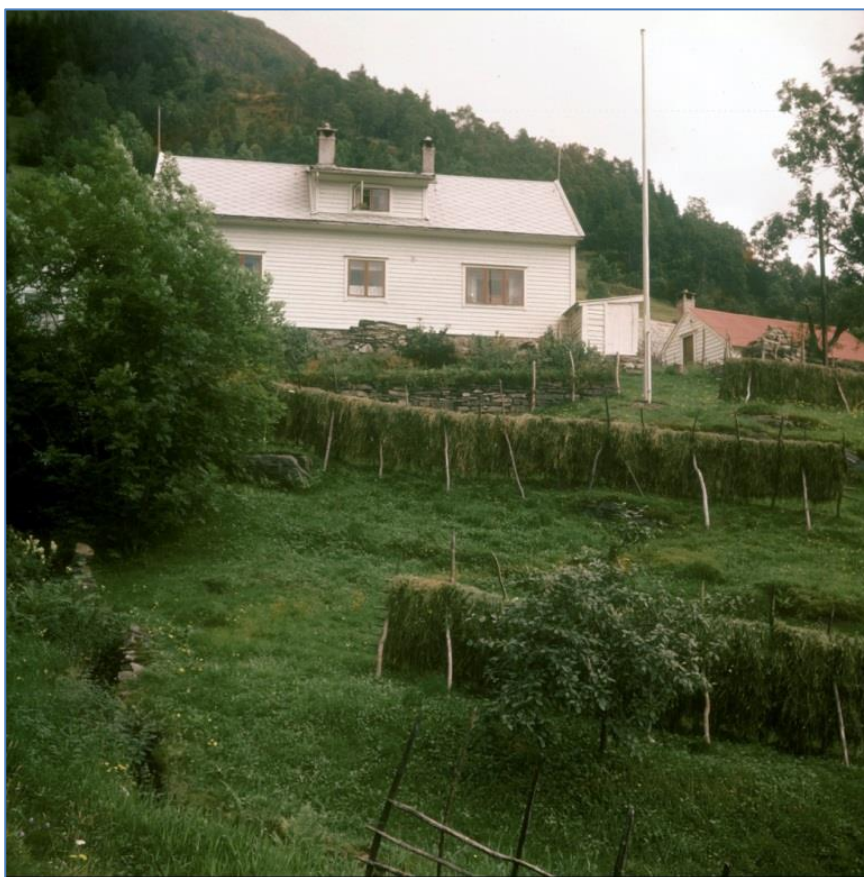
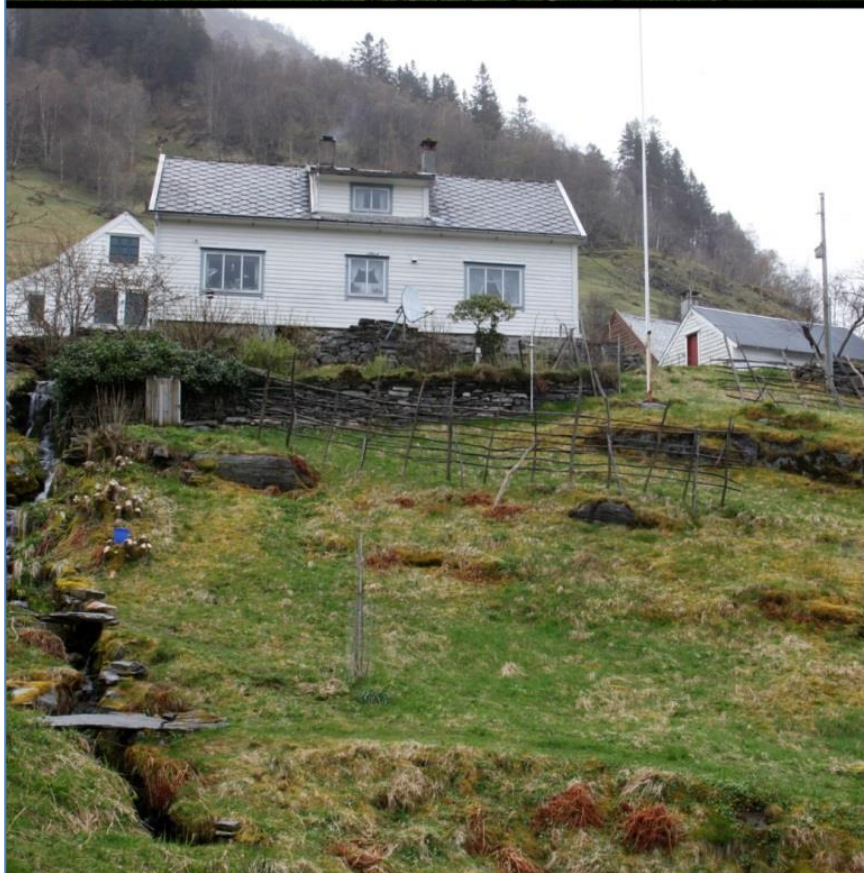
**1961:** «Huset på bruksnr. 4, "Semenshuset". Foto & ©: Johannes Torp. «I 1950 var det mellom 400 og 500 faste hesjar på Havrå, jamt over 50 på kvart bruk. Dei fleste hesjane sto på *Bødn*» (Skre 1994, s. 28.) Foto Johannes Torp.

**2015:** På Havrå viderefører museumsstiftelsen tradisjonen med å la hesjene stå ute vinterstid, og til en viss grad også at de nærmest tunet står på faste steder. Bildet viser at småtrær og busker nylig er ryddet, slik at både bekkeløp, steinsetting og ganghelleren langs/over «*Bekkjen*» trer tydeligere fram i landskapet.

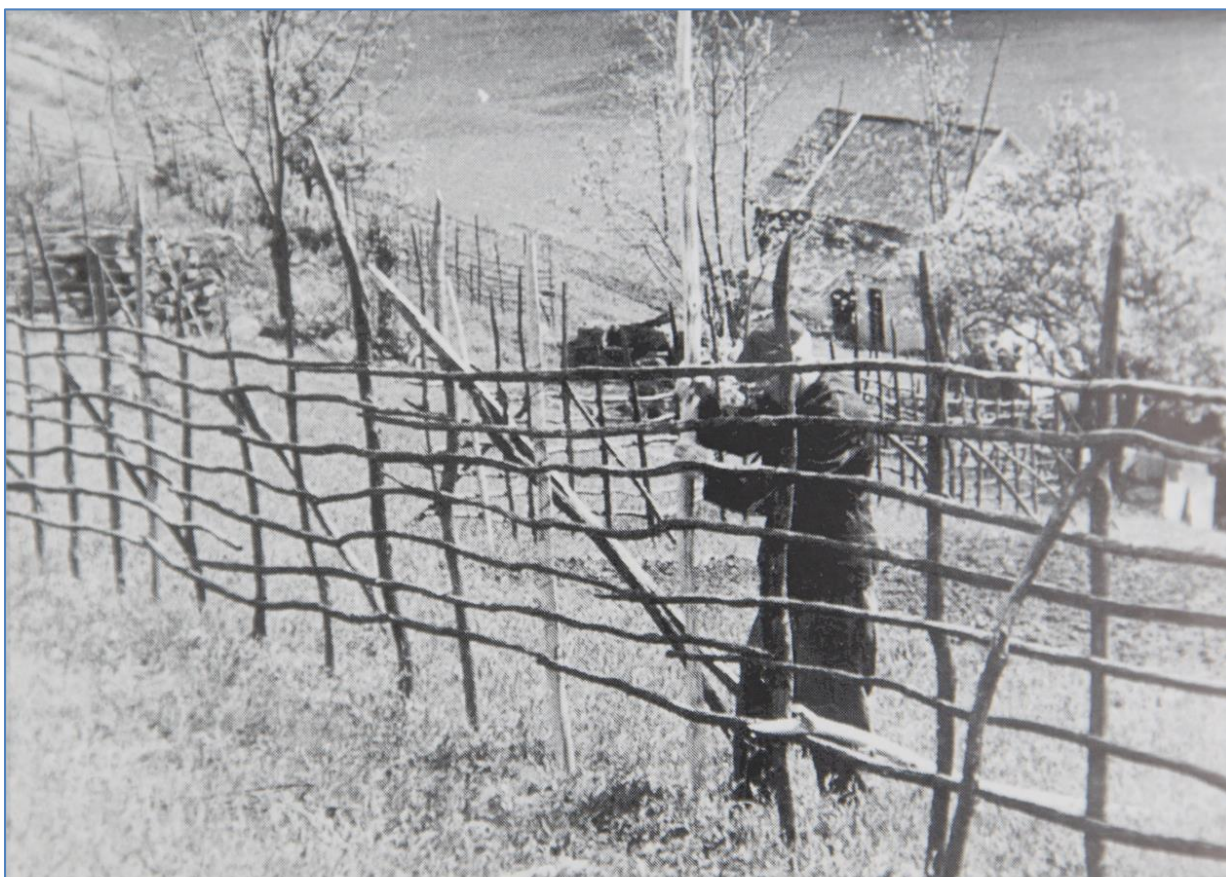
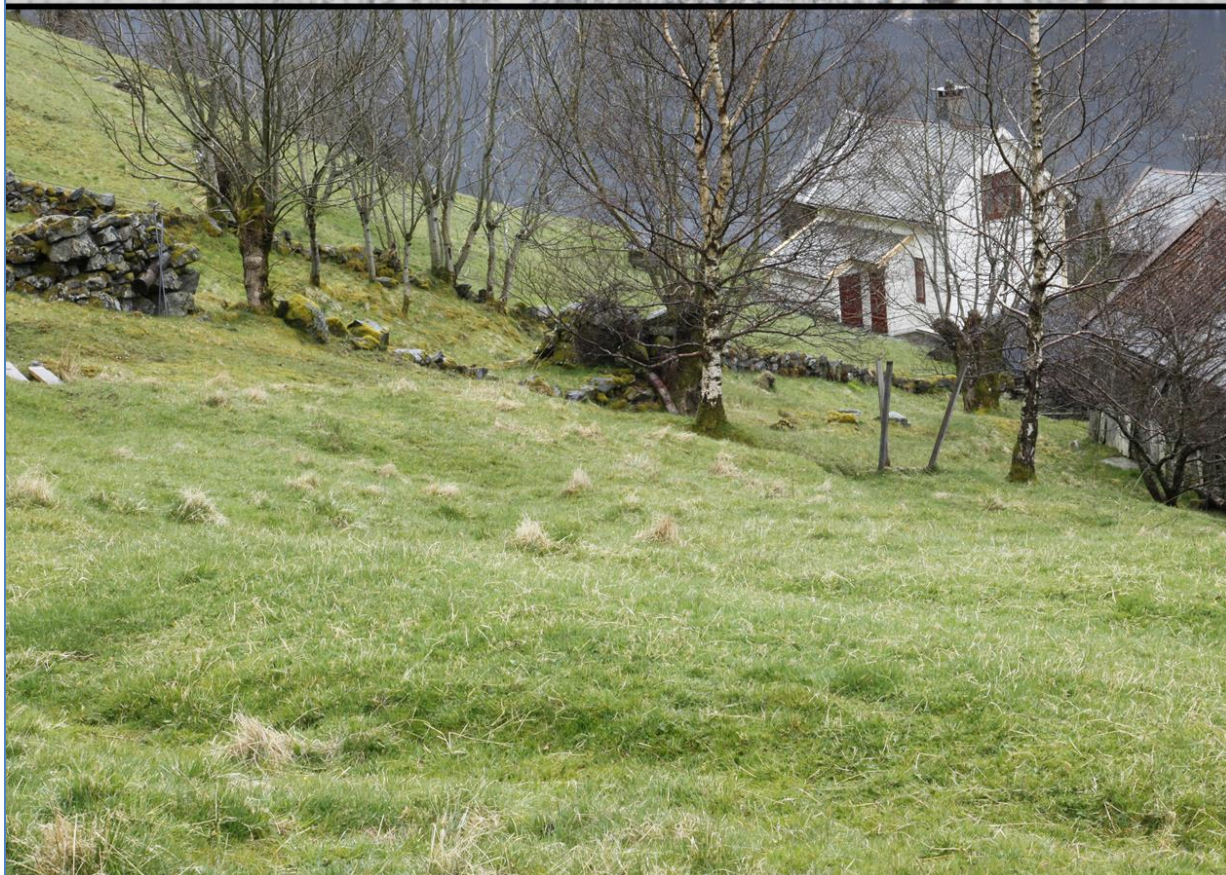
**1950:** Olsa-Joans i Botn. Han held på å skifta ut staurar og støtter, men stengene er heile.» (Skre 1994, side 86.) Stedet der hesjene på bildet stod kaltes for *Botnahesjene*. Foto: Sigurd Agnell / Norsk Film, © Museumssenteret i Hordaland.

**2012:** Bildet viser at *Botnahesjane* fra 1950-bildet i dag er, i likhet med mange hesjer lengst unna tunet, er fjernet. Fortsatt er det trær/busker mellom fotoståsted og hus, men ustyva yngre trær er å anse som et nyere innslag.

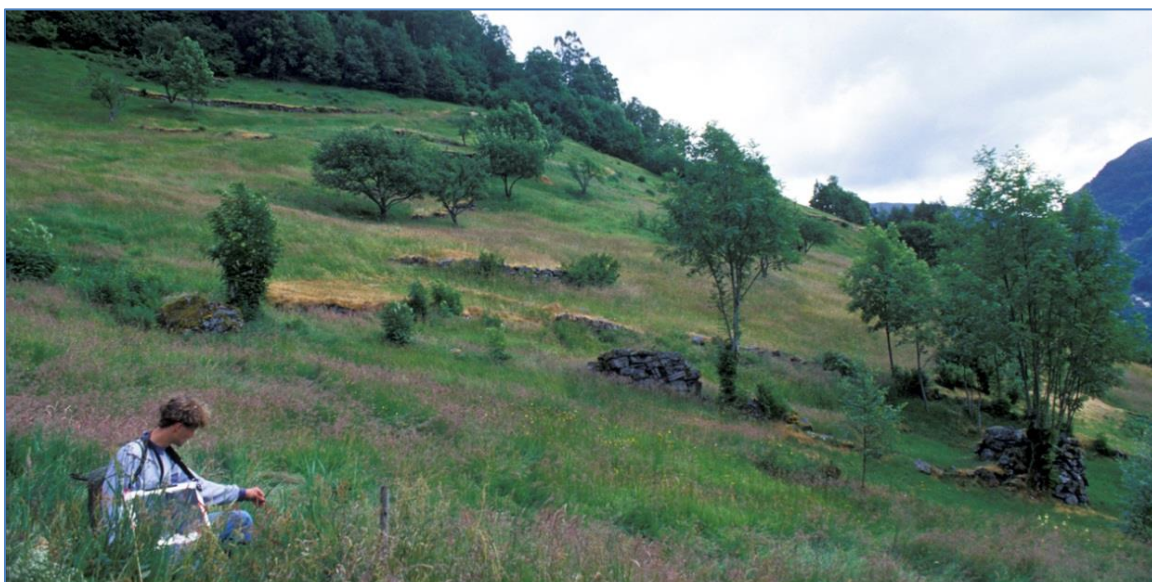
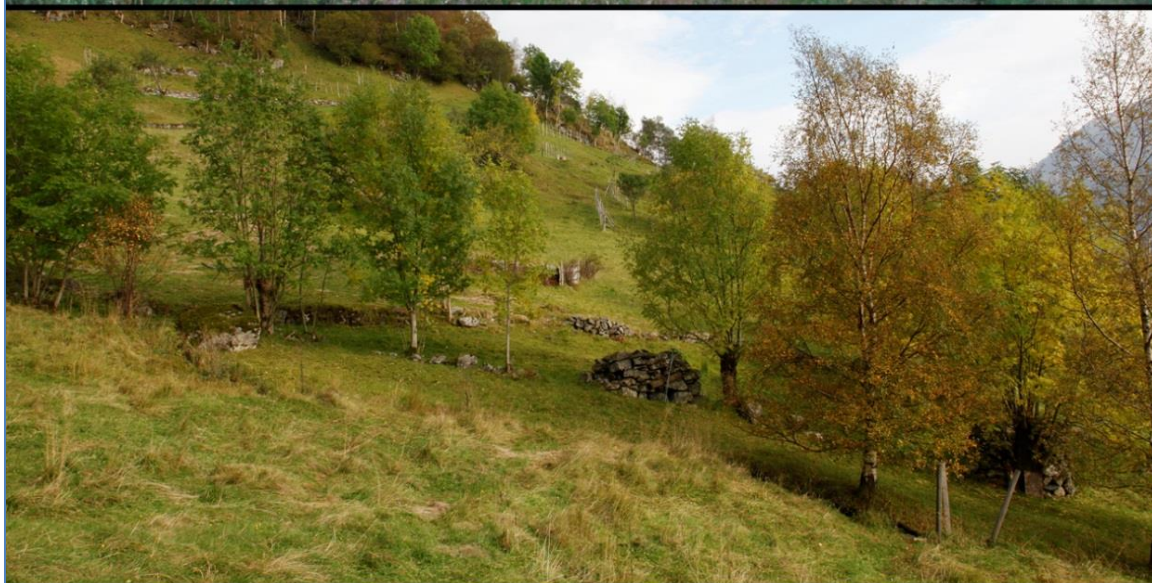
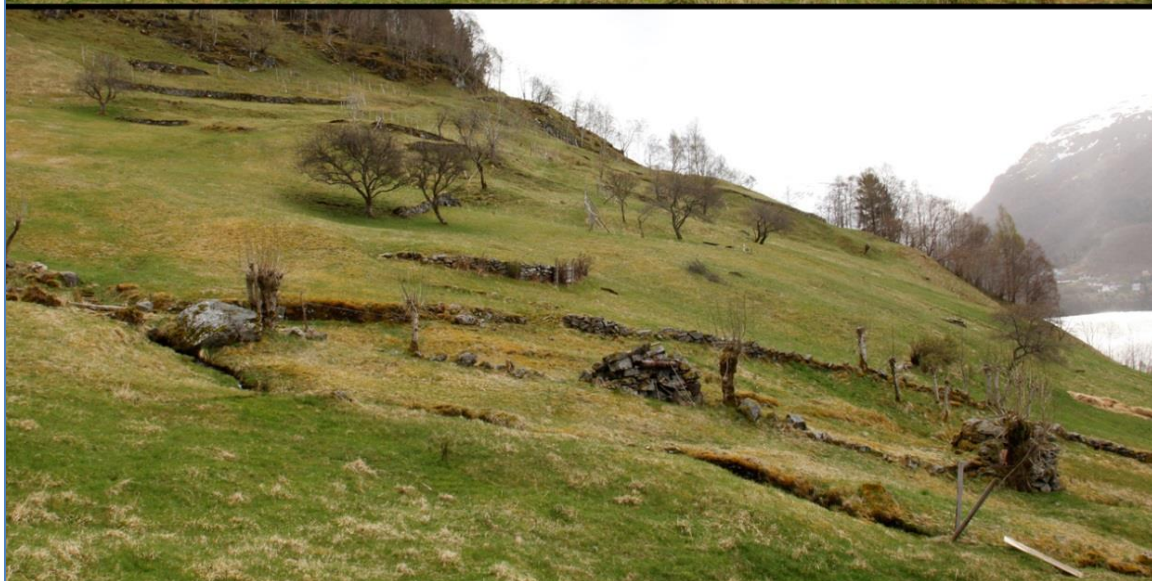
**1992:** Vest-Agder fylkes inventør, Svein Haugland, på prosjekt «Nasjonal registrering av verdifulle kulturlandskap» på befarung på Havrå i juni 1992. Innmarkas spredte lauvtrær er preget av tidligere styving.

**2011:** Innmarka rundt den gamle løypestringstøtta har fått «parkpreg» ved at særlig ungbjørk har fått vokse opp.

**2015:** De to eldste bildene synliggjorde en uønsket utvikling på Havrå, med det resultat at tidligere styvingstrær ble tilbake skjært og uønskede yngre bjørketrær ble fjernet.

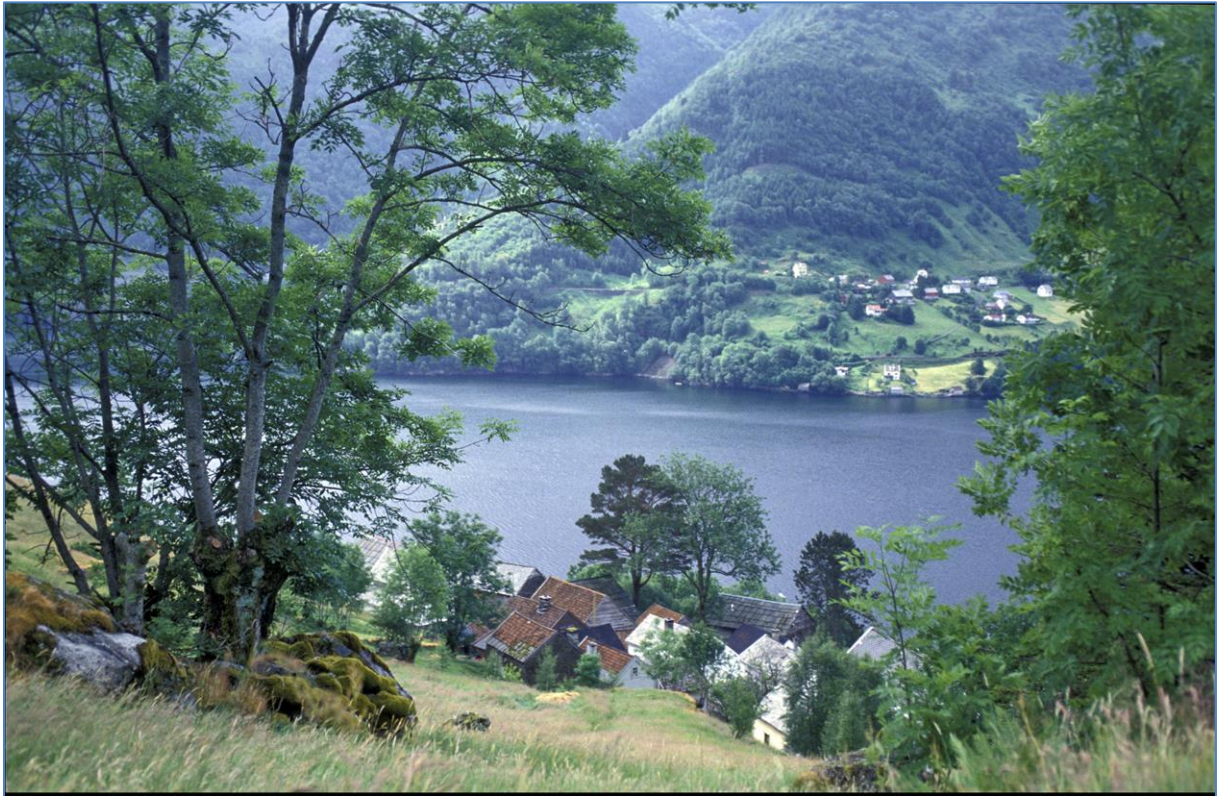
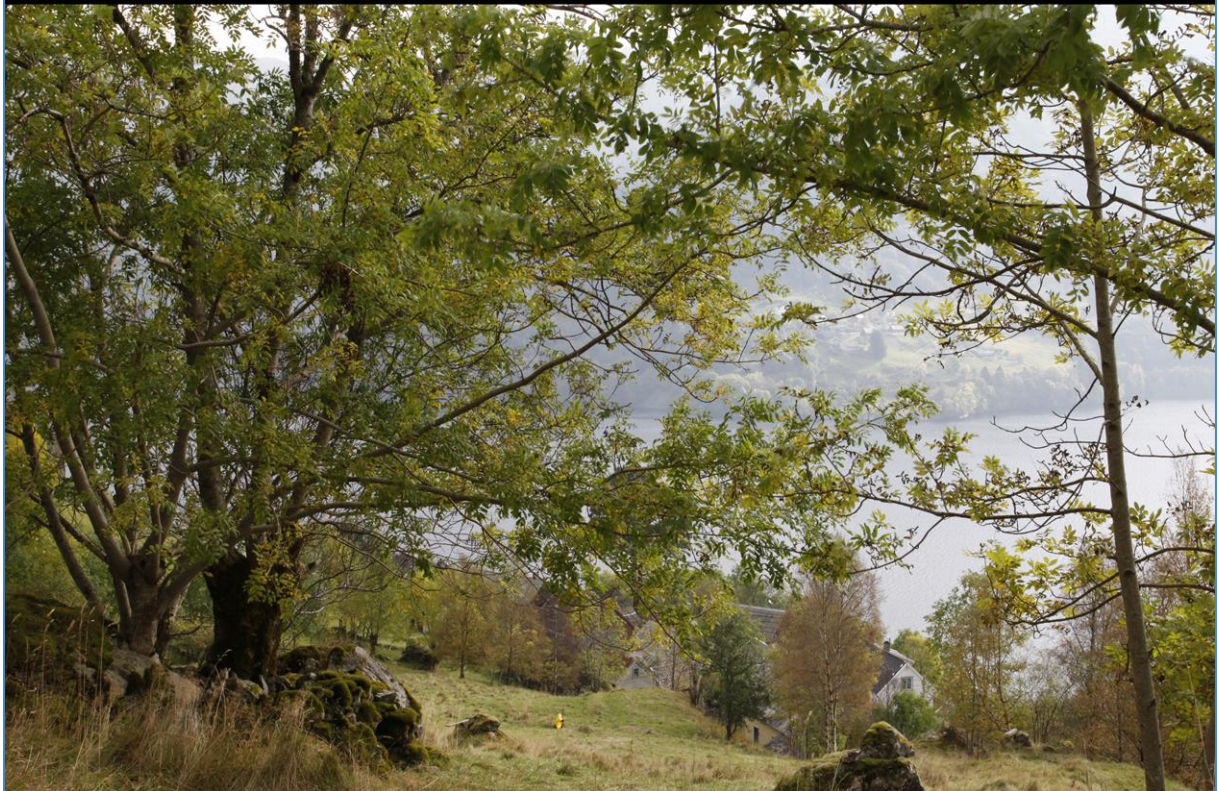
**1992.** Et særtrekk for Havrå er at tunets bebyggelse er godt synlig fra de fleste steder på den nærmest omringliggende innmarka. Dette ses også av utallige fotografier fra Havrå, nemlig at bebyggelsen er et naturlig blikkfang i svært mange motiv. Foto Oskar Puschmann, Telemarksforskning Bø.

**2011.** Når driften på enkeltarealer et stykke bort fra tunet blir litt mer ekstensivt, vil også enkelttrær lettere kunne etablere seg. Det gjelder særlig lauvoppslag i og langs rydningsrøyser og steingjerder, dvs. der slåmaskin eller beitedyr ikke kommer til. Også gamle styvingstrær vil uten skjøtsel få en naturlig tilvekst, og dermed strekke seg i både høyde og bredde. En slik tilvekst er ikke her å betrakte som gjengroing, men vil i sum bidra til å redusere innmarkas siktlinjer, samt tilsløre tunets rolle som et «allestedsnærværende» blikkfang. Bildeparet illustrerer hvordan tilveksten på et styvingstre, samt noen få nye lauvtrær like overfor tunet, har bidratt til at bebyggelsen blir mindre synlig fra en av innmarkas viktigste ferdselsåreer oppe i bakken.

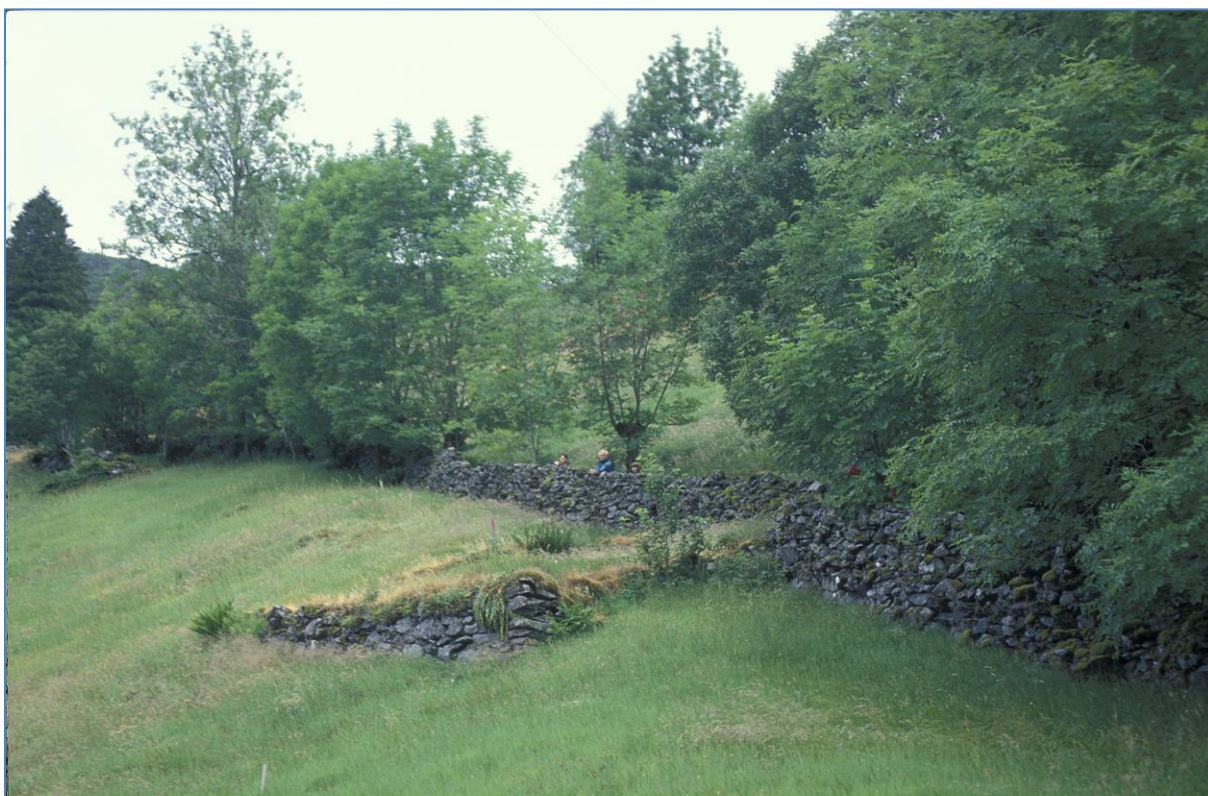
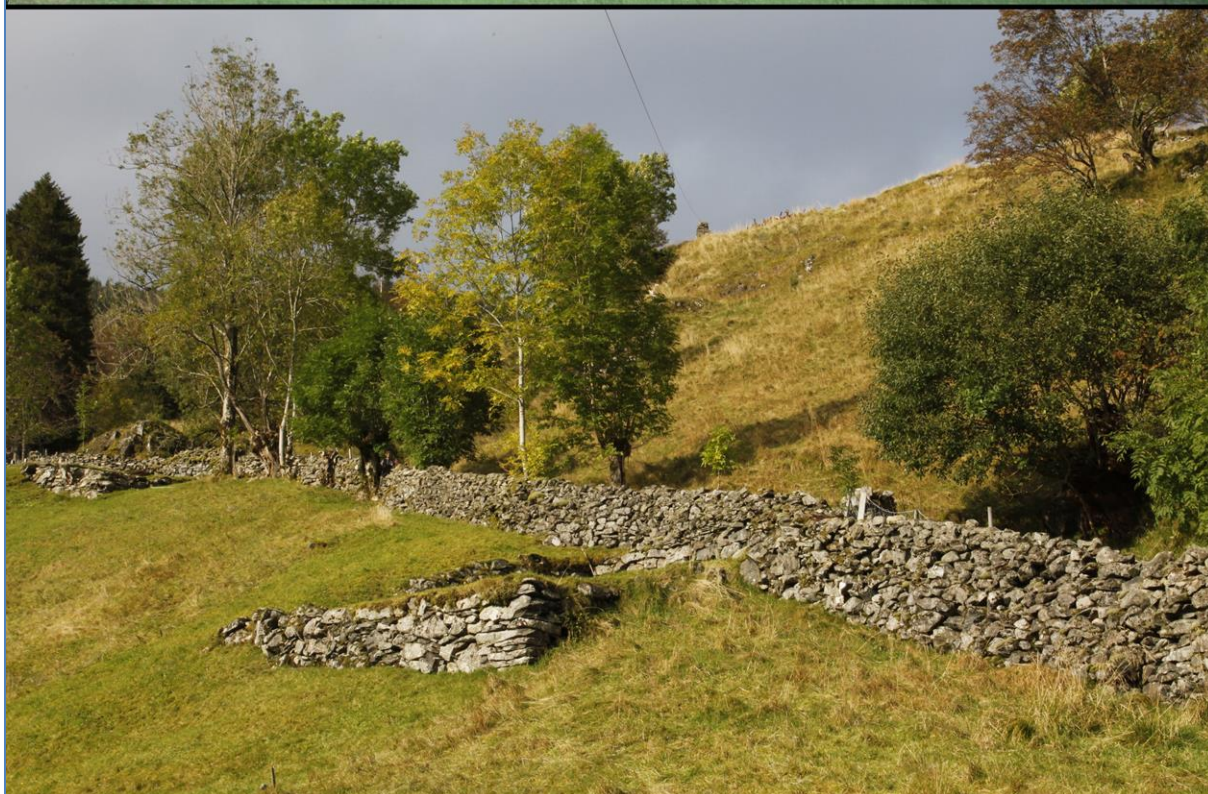
**1992.** Innmark ved *Ekerna*. En oppmurt rydningsrøys og det fint steinsatte *Geillæ*, som ledet husdyra opp gjennom innmarka, danner et kulturhistorisk linjedrag i den brattlendte dalsiden. En til dels tett vegetasjonsbrem med større enkelttrær på rekke langsetter *Geillæ*, danner et visuelt skille mellom to tidligere mer sammenhengende og åpne slåttemarker på hver side av ledegjerdet. Foto Oskar Puschmann, Telemarksforsking Bø.

**2011.** Velholdt og lysåpen innmark ved *Ekerna*. Vegetasjonsbremmen som i 1992 danner et mer visuelt skille mellom slåttearealene på begge sider av *Geillæ*, er blitt noe tynnet og mer glissen. Dette gir en lengre siktlinje opp mot slåttearealene ovenfor *Geillæ*, og dermed også en bedre visuell sammenheng mellom områdene.
