Masteroppgave 2018 30 stp

Kartlegge effekten av asfaltarming som tiltak mot telesprekker

Mapping the effects of using reinforcement in the
asphalt layer to prevent frost heave cracking

Master i byggeteknikk og arkitektur

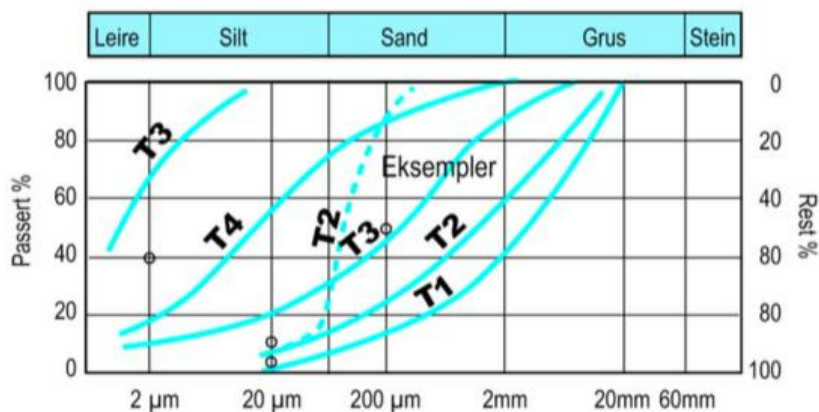
Figur 2-2: Ulike siktekurver som gir ulike telefarlighetsklasser [2]

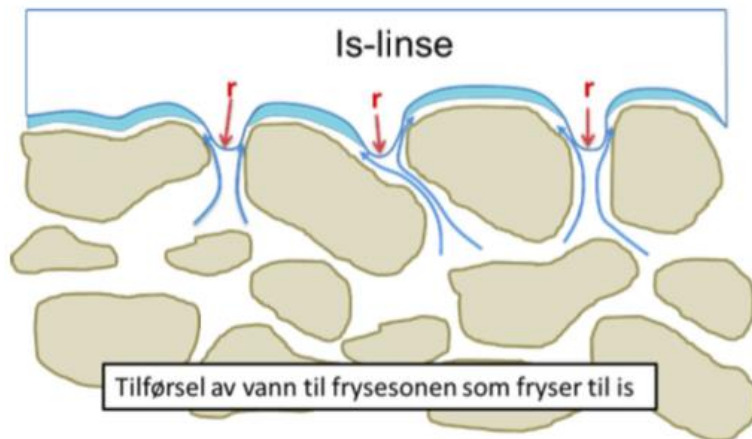
Figur 2-6: Kapillærvannet ender opp på oversiden av leirmineralet og undersiden av islinsen. [2]

Når absorptivt bundet vann fryser, vil frysepunktsnedsettelsen og poresuget føre til at ekstra vann transporteres fra undersiden av fryseseonen til oversiden av mineralkornene hvor det vil fryse til is. Vannet vil alltid føres til den kalde siden av mineralkornet og den varme siden av islinsen. Dette vil være oversiden av mineralkornet og undersiden av islinsen som vist på figuren under. [2]

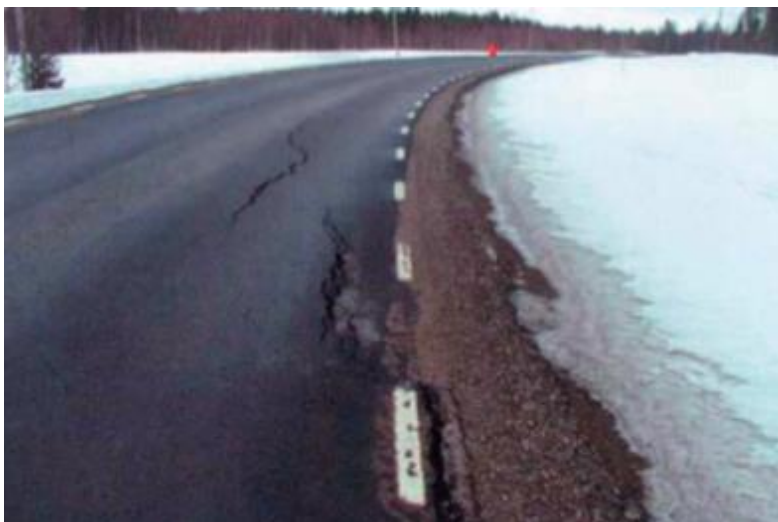
Figur 2-13: Prøvestrekningen fra nord-Sverige med en del med armering og en uten[12]

Er asfaltarmeringen vellykket vil det ikke oppstå nye telesprekker i områdene hvor de tidligere har oppstått. Et mulig utfall er at sprekkene har forflyttet seg ut mot kantene. Dette betyr at sprekkene har forflyttet seg til områdene hvor armeringen er stoppet, noe vist fra en prøveveg i nord-Sverige på bildet under. Her er vegstrekningen delt inn i en del med armering og en uten. Bildet viser til nye sprekker i den delen hvor det ikke ble lagt armering, og kantsprekker i den delen hvor det ble lagt armering. En mulig løsning her er å legge armeringen helt ut til kanten av vegbredden. [12]

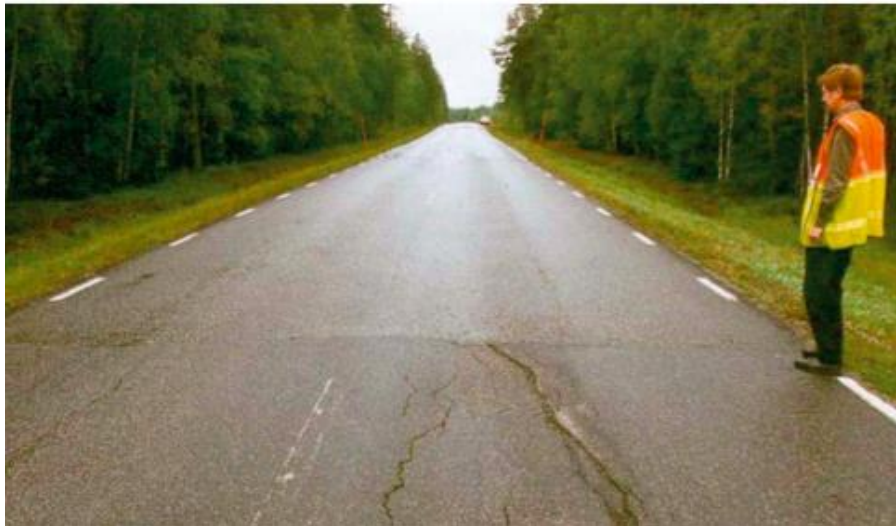
Figur 2-20: De langsgående sprekkene stopper der asfaltarmeringen starter [12]

Vägverket har erfart at stålarmering har gitt vegen lengre levetid og mindre vedlikeholdskostnader enn de andre armeringstypene. En tilleggserfaring var at bæreevnen til vegkonstruksjonen økte, noe som senere ble verifisert av EU-prosjektet REFLEX. [12] På en prøveveg ble det lagt en strekning med en dekkefornyelse uten asfaltarmering, og en strekning med. Det ble så foretatt en befaring 9 år senere, hvor det da har dukket opp nye telesprekker på strekningen uten asfaltarmering. På delen hvor det er lagt asfaltarmering har det ikke oppstått nye langsgående telesprekker. [12]

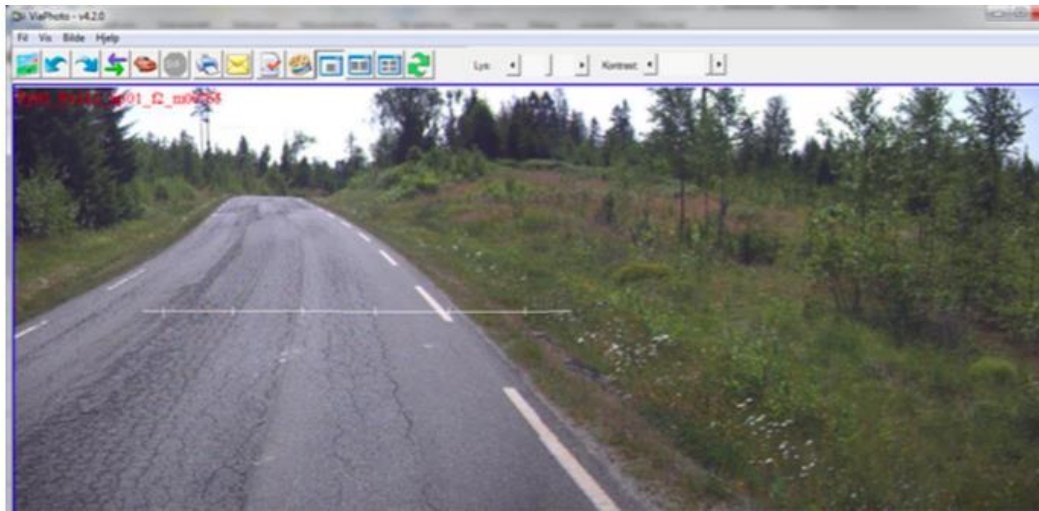
Figur 3-2: Vegbilde i ViaPhoto fra fylkesveg 212 Østfold. Her får gis det god oversikt over tilstand av veg og grøfter [ViaPhoto]

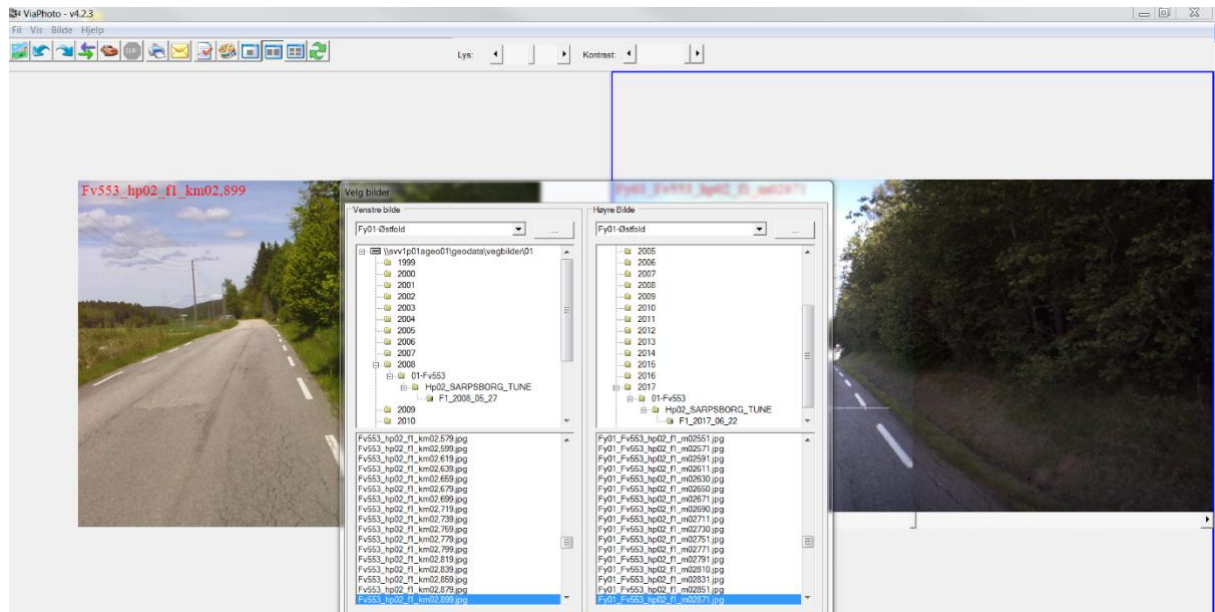
Figur 3-3: Skjerm bilde fra Viaphoto hvor venstre bilde viser vegen i 2008 og høyre bilde viser vegen i 2017 [ViaPhoto]

En av funksjonene til ViaPhoto som ble brukt i oppgaven er å kunne dele skjermen i to deler hvor man kjører samme strekningen to forskjellige år samtidig. På venstre bilde vises strekningen året før det ble utført dekkefornyelse med asfaltarmering. På høyre bilde vises de nyeste bildene tatt av strekningen som i alle tilfeller var fra 2017. Strekningen ble kjørt fra der dekkefornyelsen startet til siste meter med ny asfalt, og det ble ofte kjørt i begge kjøreretninger for å få med alle sprekkdannelser.

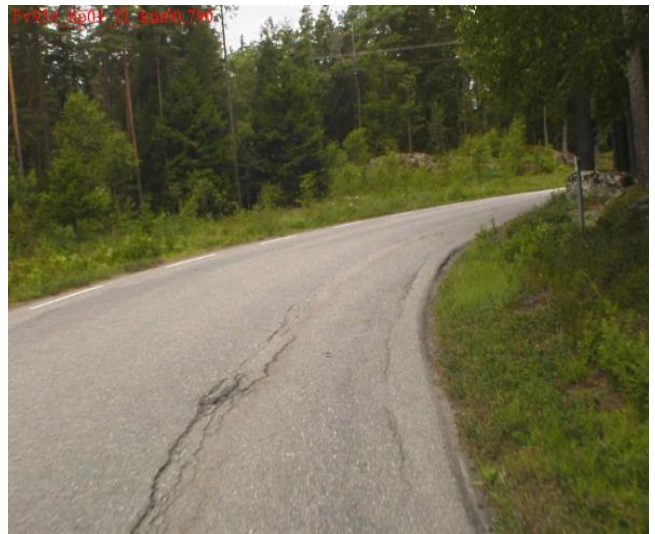
Figur 3-4: : Strekning som holder skadeklasse SK1 [ViaPhoto]

På bildet under er det både få og små telesprekker i langsgående retning. Sprekkens størrelse er såpass liten at det ikke vil være særlig problemer for trafikanter, og de med tynne sykkelhjul vil også føle seg trygge. Til slike skader kan både stålarmering, glassfiberarmering og plastarmering fungere siden strekkspenningene i asfaltlaget er såpass små. Mindre tiltak som også kan fungere er å sikre gode dreneringsforhold i grøftene på begge sider.

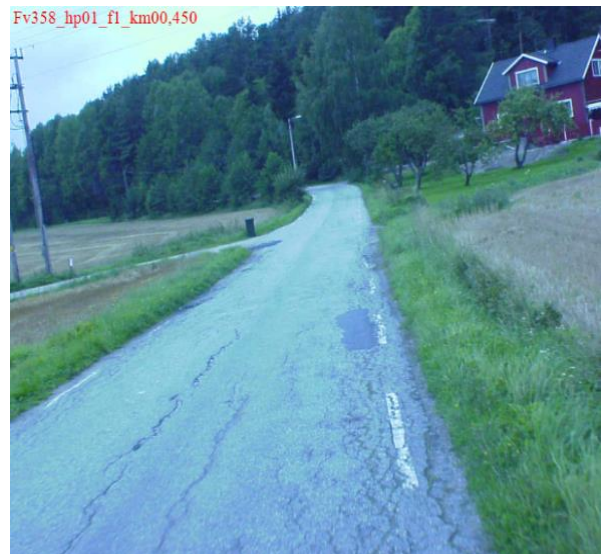
Figur 3-5: Strekning klassifiseres til skadeklasse SK2 [ViaPhoto]

Havner en strekning i skadeklasse SK2 bør det være hyppigere oppstandelse av mindre telesprekker. Er det flere små og noen mellomstore telesprekker kan de også havne her. Bildet ved siden av viser én mellomstor og én mindre telesprekk midt i vegbredden. Strekningen vist på bildet er av generelt dårlig standard, som tyder på dårlige drensforhold rundt vegkonstruksjonen. Skader oppstått på grunn av dårlige drensforhold tas med i betraktning, men hovedfokuset i oppgaven er telesprekkene og omfanget av disse.

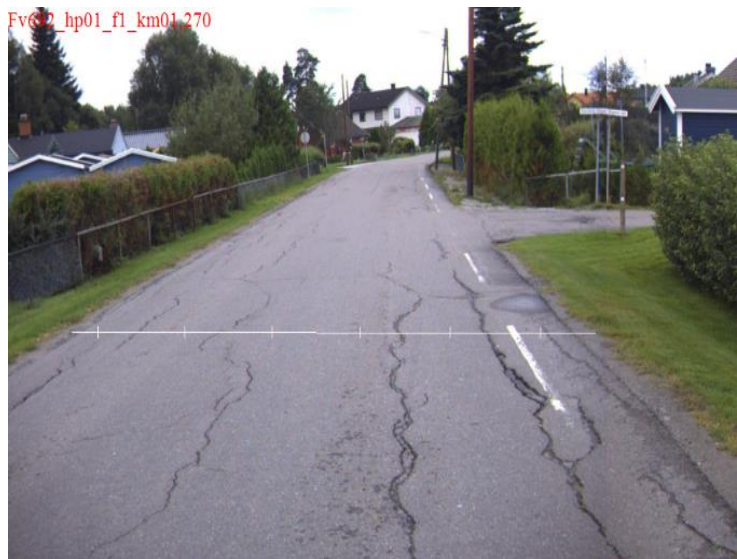
Figur 3-6: : Strekning som er klassifisert til skadeklasse SK3 [ViaPhoto]

Strekningen på bilde til høyre har flere langsgående telesprekker som går parallelt med hverandre. De to telesprekkene lengst til venstre vil regnes som små telesprekker. De to sprekkene til høyre av vegen regnes som mellomstore, og vil skape utfordringer med nedtrengning av overflatevann. I områder som dette vil større sprekker kunne føre til trafikkfarlige situasjoner for spesielt syklistene.

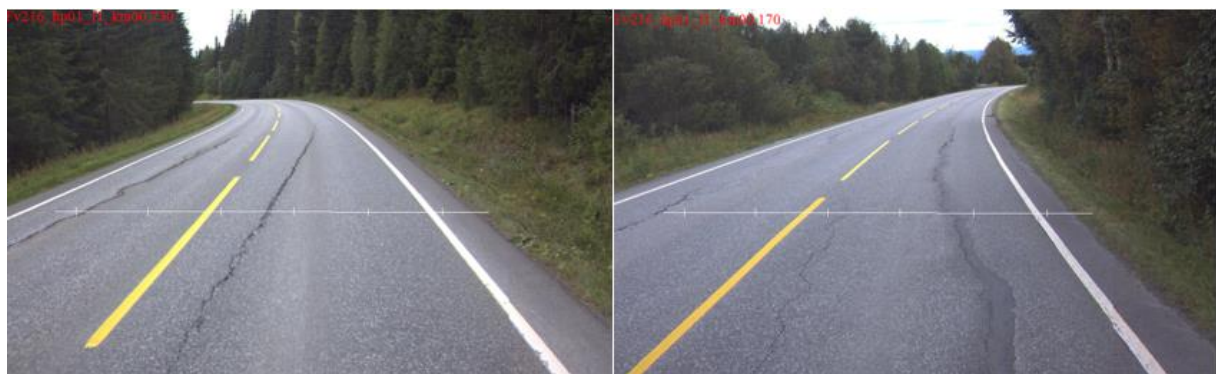
Figur 3-7: Strekningene t.h. og t.v. har begge havnet i skadeklasse SK4 [ViaPhoto]

Strekningene under har flere mellomstore og noen få store telesprekker. Når telesprekkene begynner å bli mellomstore og store bør det injiseres en fugemasse. Dette vil stoppe vannnedtrengningen i vegkonstruksjonen og i tillegg gi mindre kjørevanskeligheter for trafikantene. På begge strekningene under er injisert fugemasse i sprekkene, som gjør det vanskeligere å finne eksakt størrelse på sprekken. Det stilles krav til å tette sprekker større enn 10mm. Disse sprekkene må tettes innen 1. juni dersom de oppdages i løpet av perioden fra 1.oktober til 1.mai, ellers innen 4 uker. Sprekker større enn 20mm må tettes innen 1 uke fra registrering av sprekk. [24] Dette er dog kravet for riksveger og vil derfor ikke gjelde alle strekninger sett på i denne oppgaven.

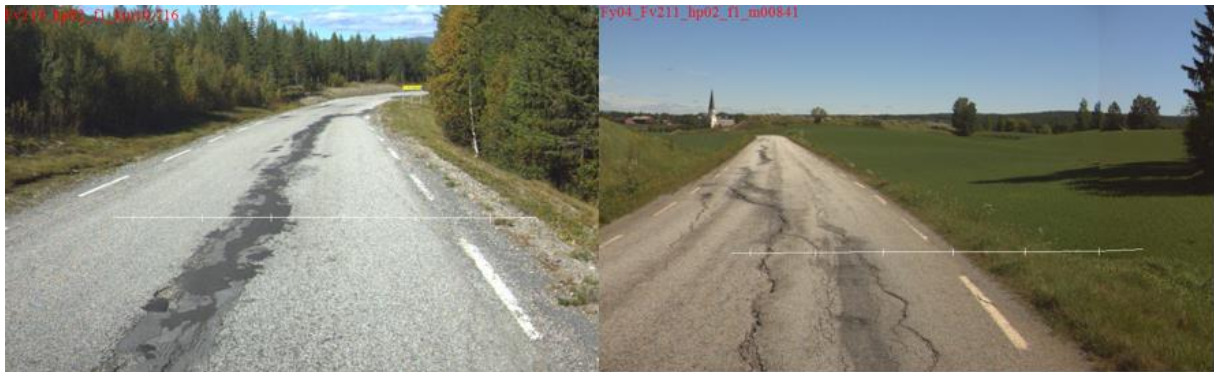
Figur 3-8: Begge strekninger tilhører skadeklasse SK5. [ViaPhoto]

Strekningene som har havnet i skadeklasse SK5 vil ha omfattende telesprekker gjennom hele strekningen. De vil kunne skape potensielle farlige situasjoner for alle typer trafikanter, men spesielt for trafikanter på to hjul. Det er derfor viktig å tette sprekkene så fort som mulig, på alle typer veger. Store telesprekker vil også kunne bryte ned vegkonstruksjonen raskere ved at det vil være større vannetregning og mulighet for større kanter som kan knekke av. Ved å injisere fugemasse så bremses man denne nedbrytningen. Sprekken på bildet nedenfor til venstre er et tydelig eksempel på en strekning som er lappet/fuget flere ganger men ikke gjort andre tiltak med.

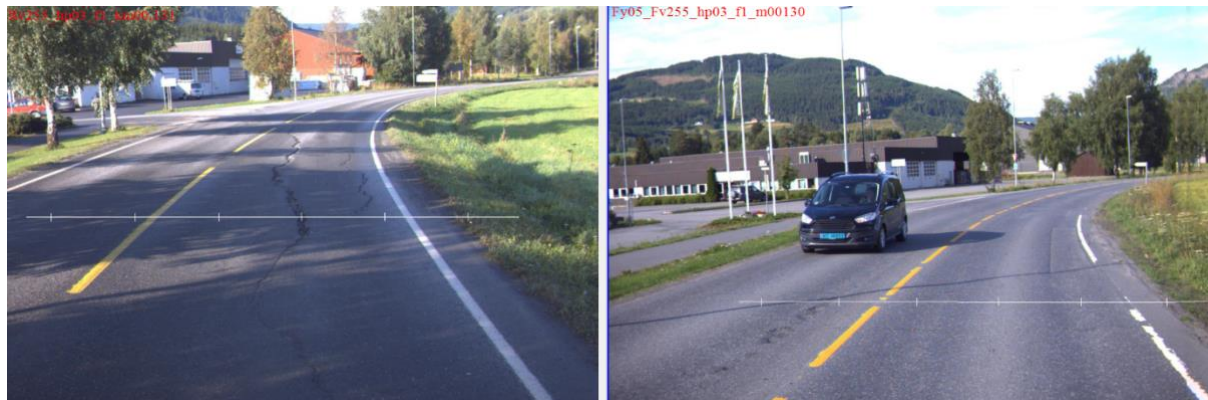
Figur 4-1: Bildet t.v. er det en større telesprekk i 2009, mens på bildet t.h. fra 2017 er det ingen tegn til nye [ViaPhoto]

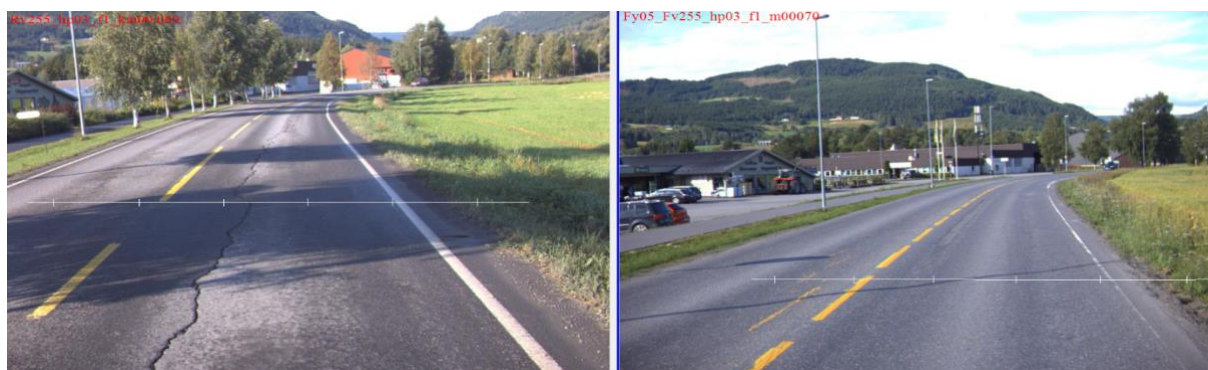
Figur 4-2: Samme strekning like før med tydelig effekt av asfaltarmeringen [ViaPhoto]

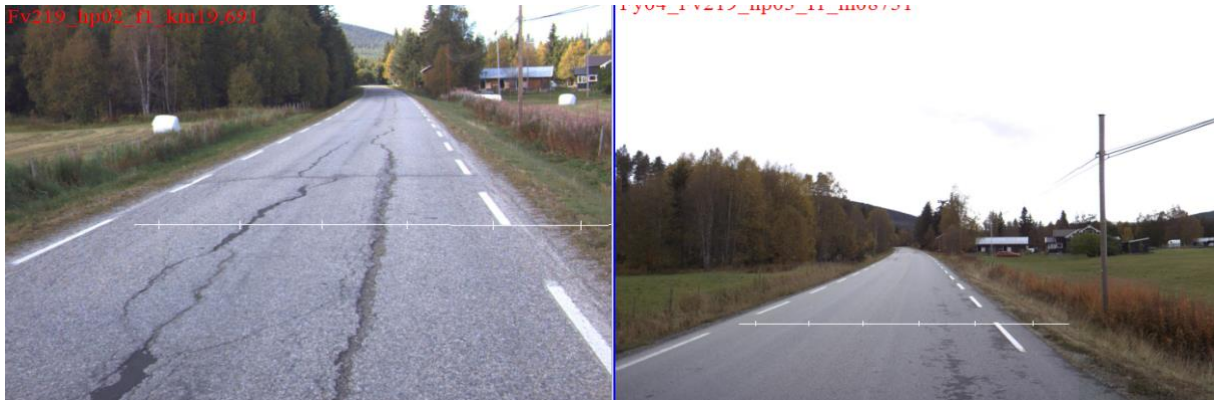
Figur 4-3: Bildet t.v. er fra 2010 før dekkefornyelse. Bildet t.h. er fra 2017 uten nye telesprekker [ViaPhoto]

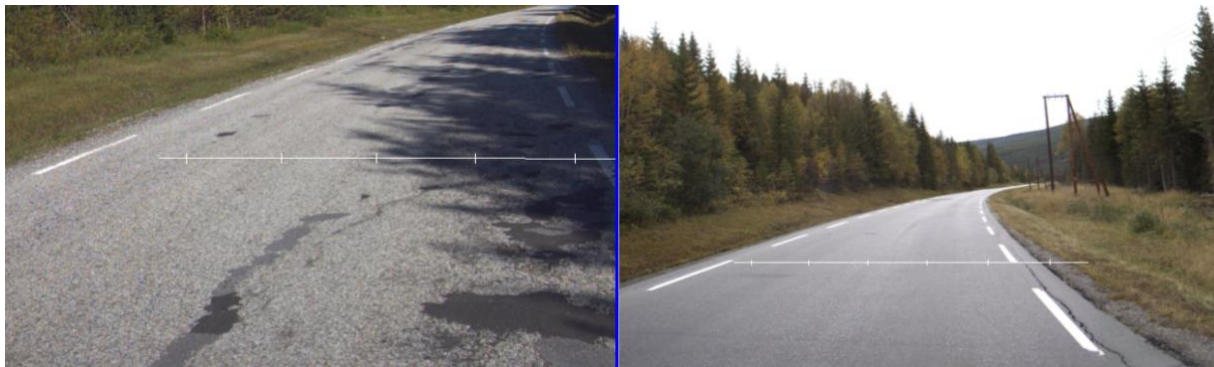
Figur 4-4: Telesprekkene (noen litt bortgjemt i skyggen) fra 2010 er i 2017 forskjøvet til høyre kant [ViaPhoto]

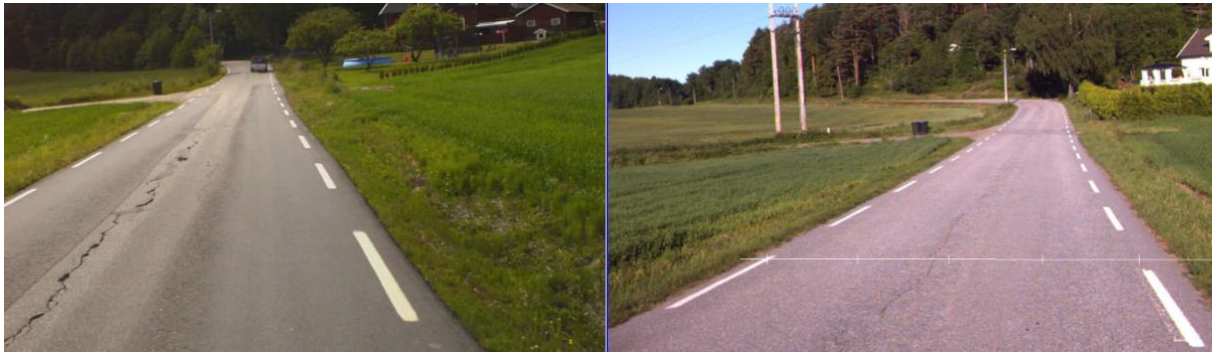
Figur 4-5: Bildet t.v. viser telesprekk fra 2007, bildet t.h. er vegen i 2017 med en svært liten ny sprekk samme sted [ViaPhoto]

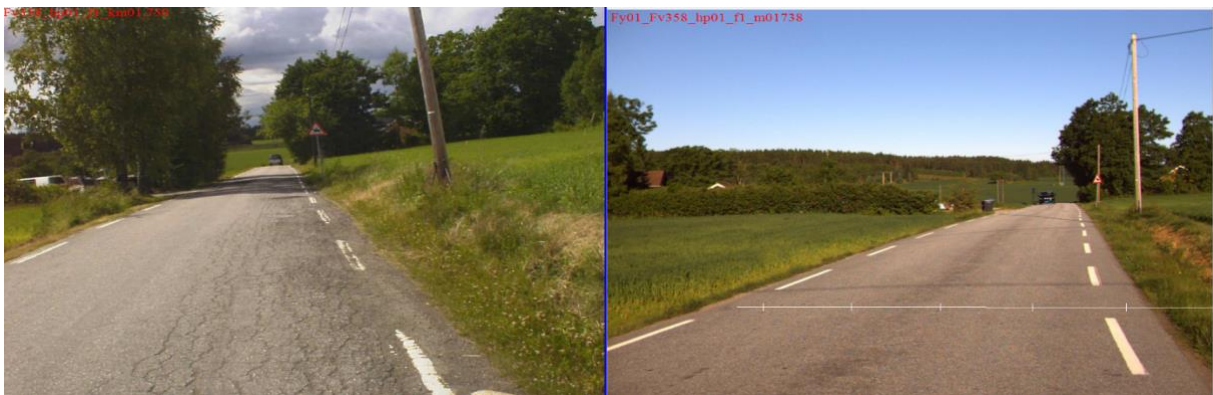
Figur 4-6: Her kan det virke som dreneringsforholdene er utbedret i samme område som det er lagt armering [ViaPhoto]

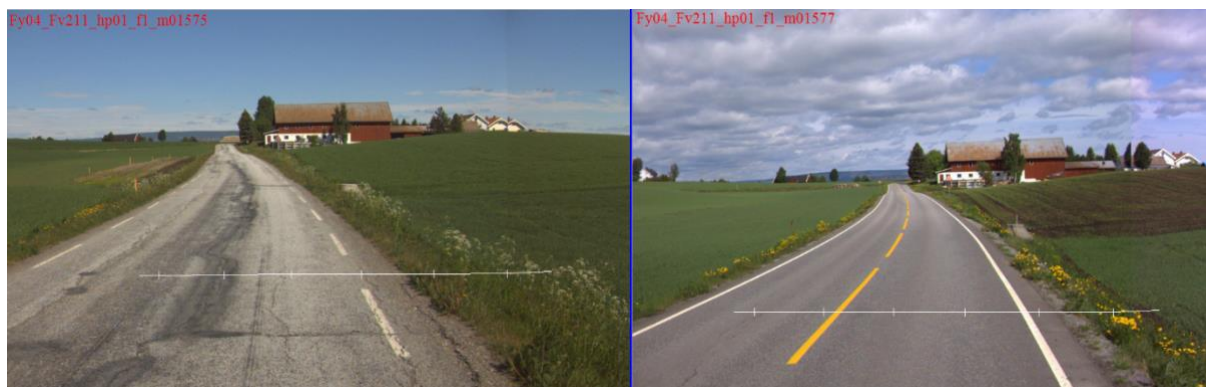
Figur 4-7: Bildet t.v. er fra 2011 og viser store og lange telesprekker, mens bildet t.h. fra 2017 er det ingen tegn på nye [ViaPhoto]

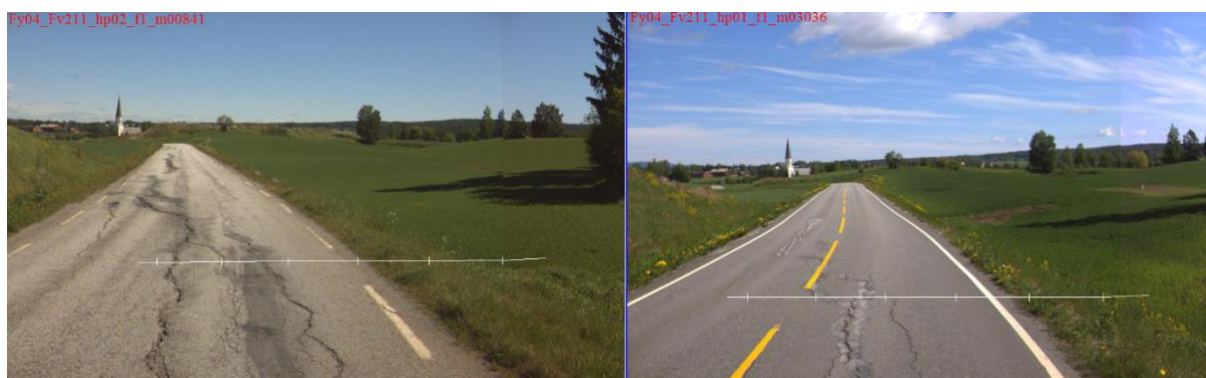
Figur 4-8: Bildet t.v. viser store og lange telesprekker, mens bildet t.h. viser nye mellomstore telesprekker i samme område [ViaPhoto]

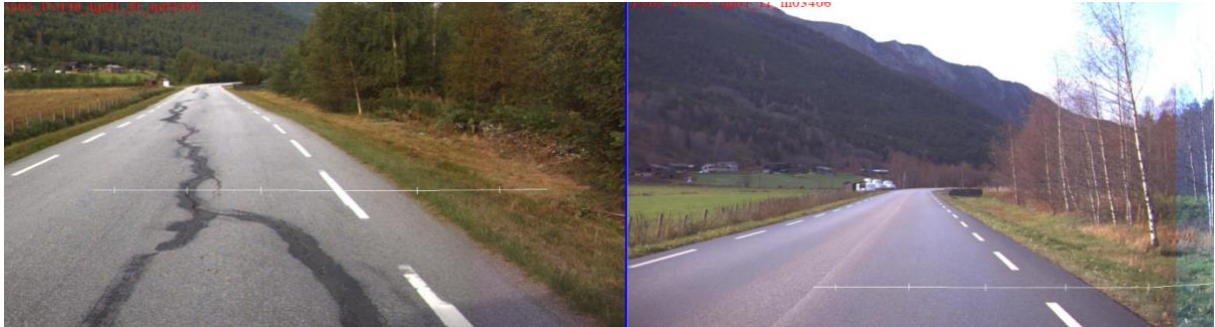
Figur 4-9: Bildet t.v. viser store injiserte telesprekker som i 2017(t-h.) ikke er oppdaget på nytt [ViaPhoto]

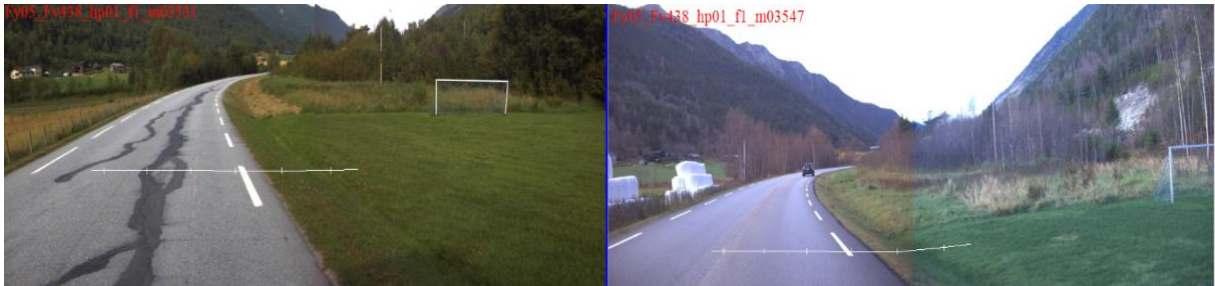
Figur 4-10: Strekningen sliter med store og lange telesprekker vist på bildet t.v.. Bildet t.h. viser ingen nye i 2017 [ViaPhoto]

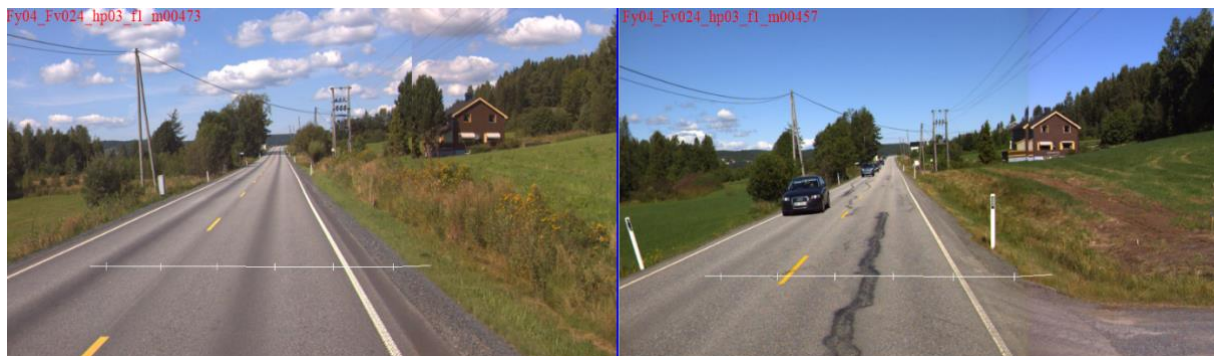
Figur 4-11: T.v er vegen uten telesprekker i 2012, t.h. er det oppstått nye store telesprekker i 2017 [ViaPhoto]

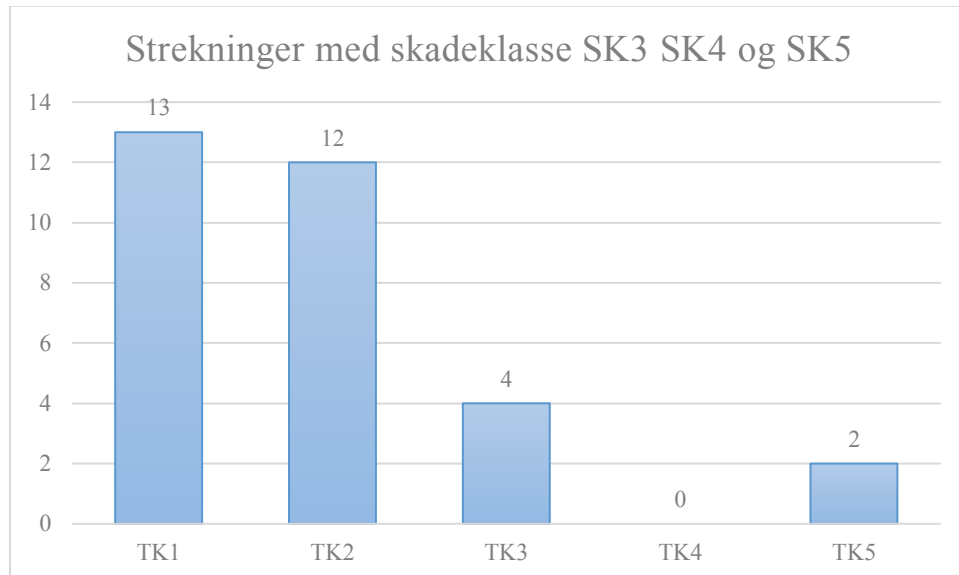
I diagrammet vil fortsatt y-aksen være antall strekninger mens x-aksen representerer tilstandsklassene.

Figur 4-14: Streknings uten skadeklasse SK1 og SK2 fordelt på de fem tilstandsklassene

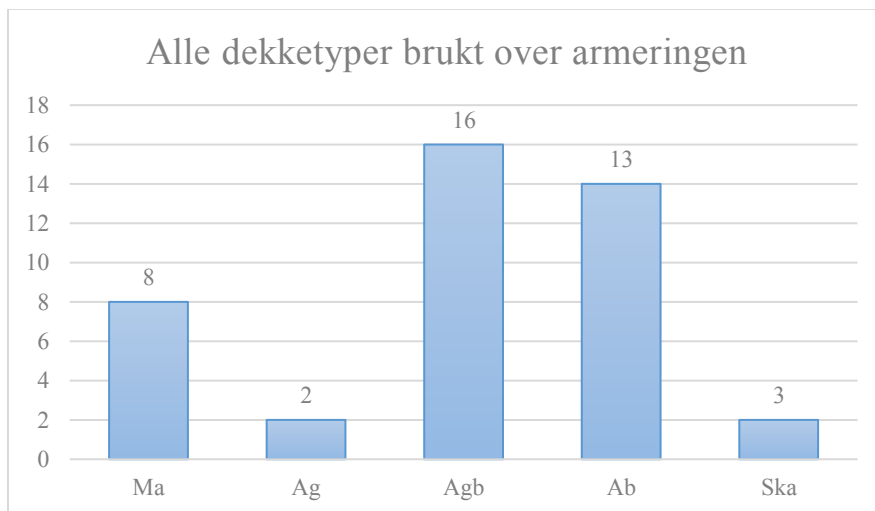
Figur 4-16: En oversikt over fordelingen av dekketyper brukt over armeringen

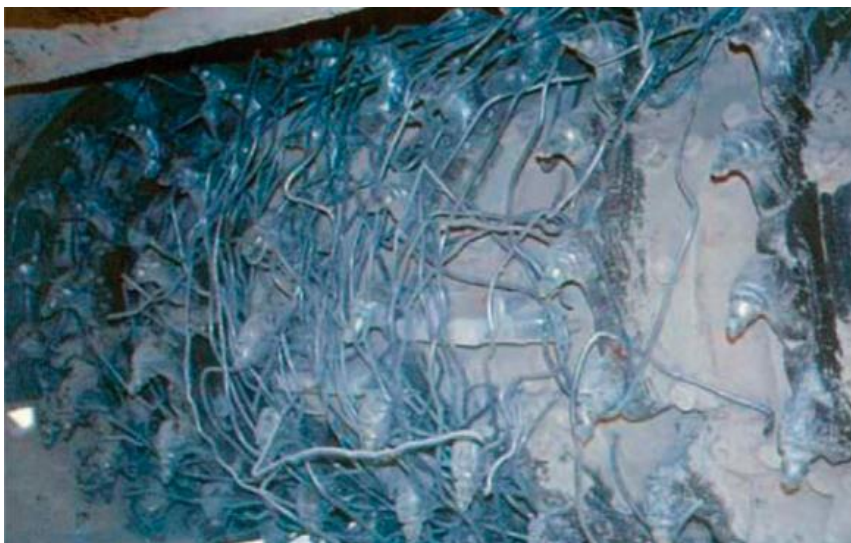
Figur 5-1: Armeringen viklet fast rundt valsen [12]
