Masteroppgave 2018 30 stp

Et stort grønt tak i Oslo: En analyse av fordrøyningsvirkningen i vinterhalvåret

A full-scale green roof in Oslo: An analysis of the
hydrologic performance during the winter period

Master i vann – og miljøteknikk

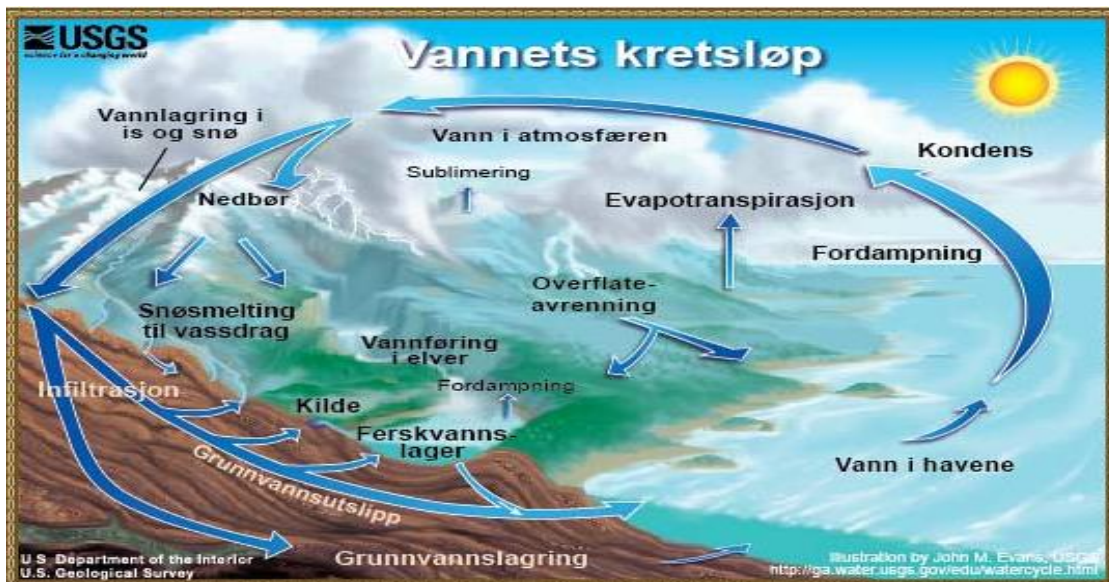
Figur 2.3: Vannets kretsløp på jorda. Kretsløpet består av flere delsystemer og beskriver hvordan vannet beveger seg (USGS, 2016).

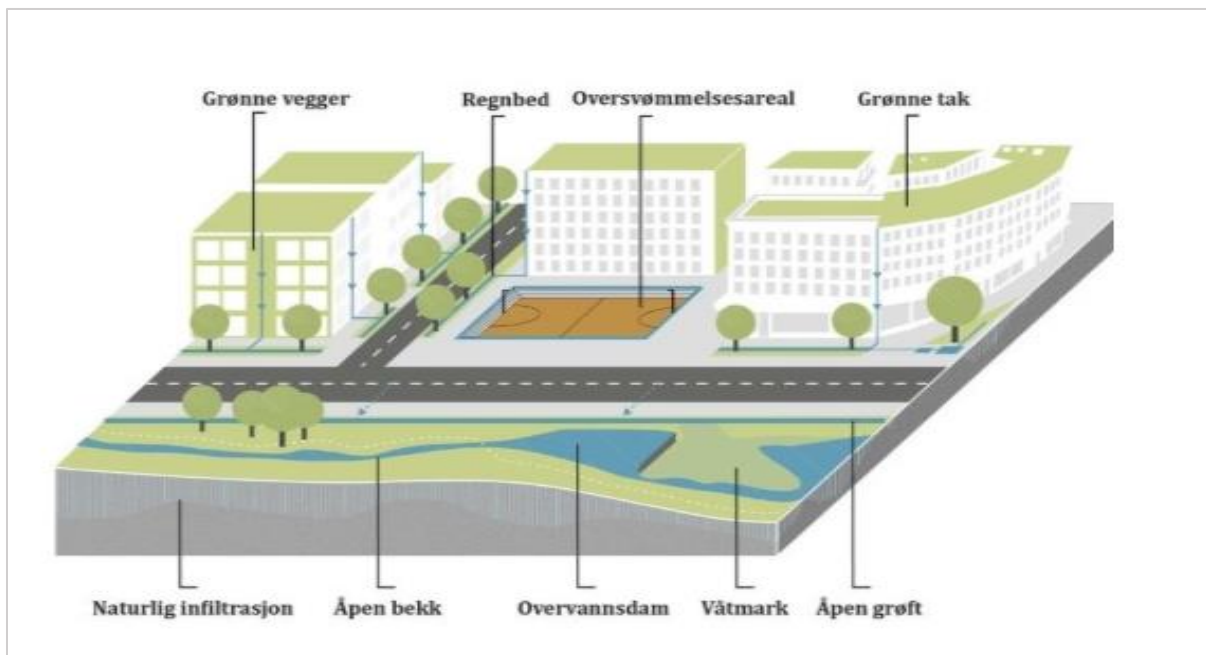
Figur 2.8: Åpen overvannshåndtering. Vannet infiltreres, fordrøyes og bortledes i åpne flomveier og dammer (Miljødirektoratet, 2016).

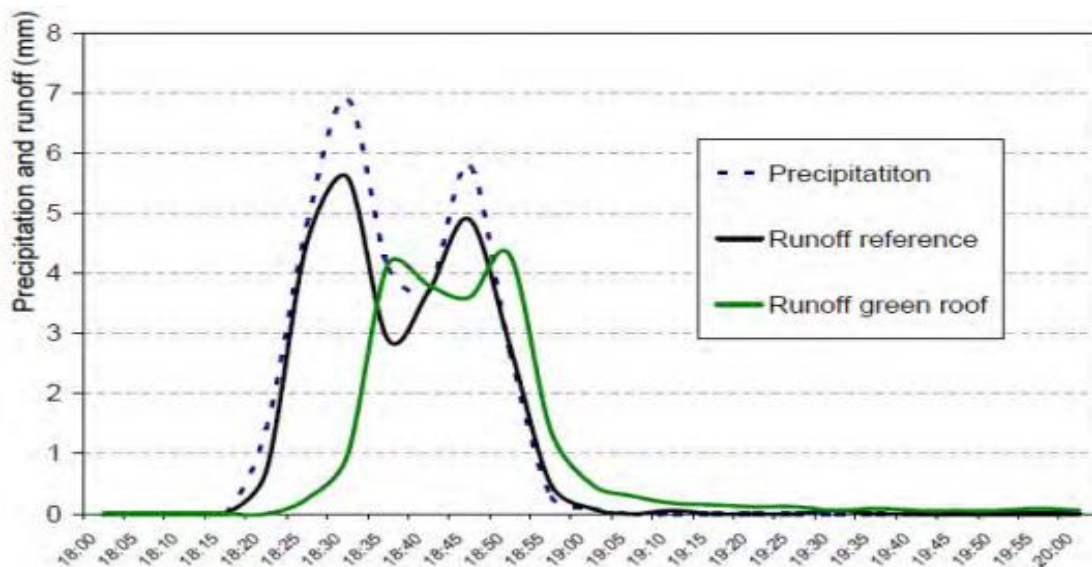
Figur 2.12: Nedbør og avrenning fra et referansetak (uten vegetasjon) og et grønt tak etter en uke med tørke. Stiplet linje viser nedbøren, heltrukken svart linje viser avrenning fra referansetaket og heltrukken grønn linje representerer avrenningen fra det grønne taket (Braskerud, 2009).

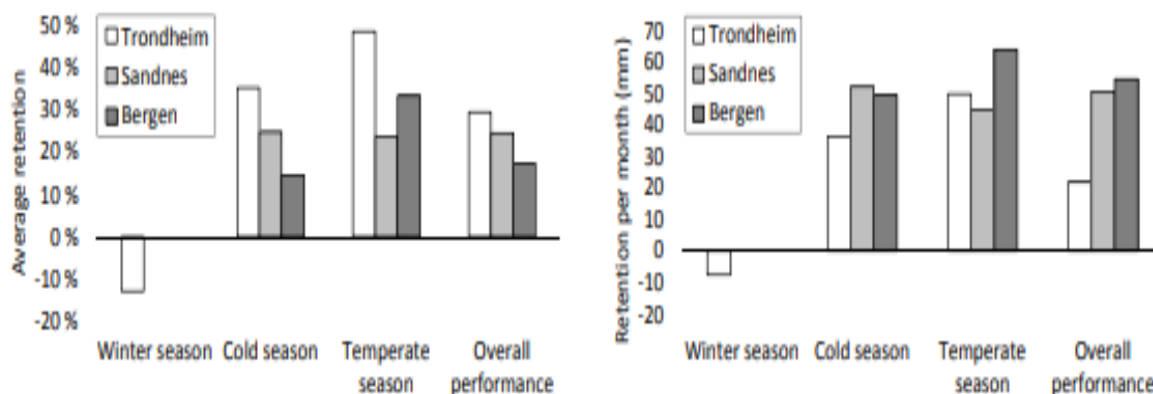
Figur 2.15: Gjennomsnittlig tilbakeholdelse i % for ulike sesonger for Trondheim, Bergen og Sandnes (figuren til venstre) og absolutt tilbakeholdelse i mm (figuren til høyre) (Johannessen & Muthanna, 2016).

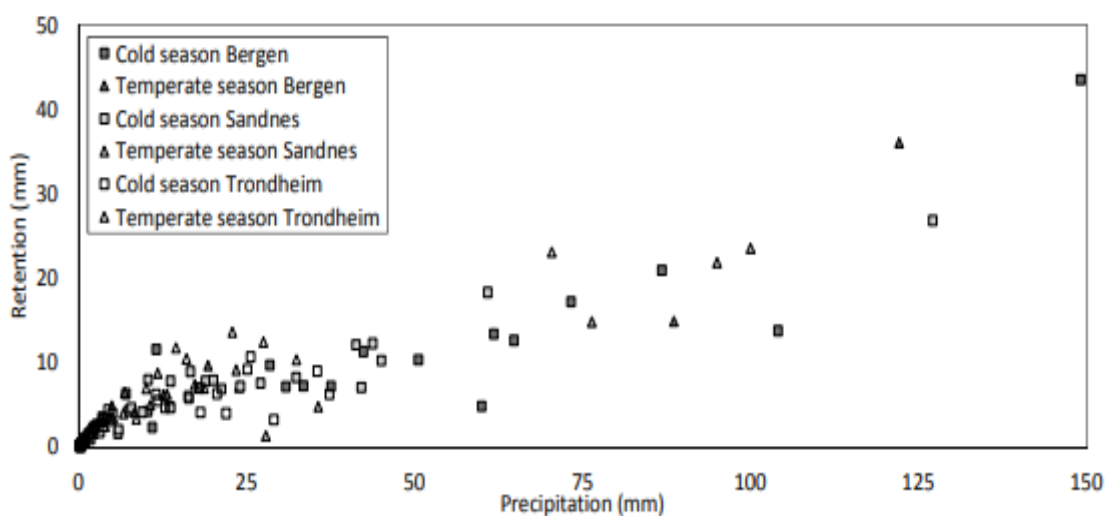
Figur 2.16: Tilbakeholdelse per enkelthendelse for byene Trondheim, Bergen og Sandnes som en funksjon av total nedbør ved ulike sesonger (Johannessen & Muthanna, 2016).

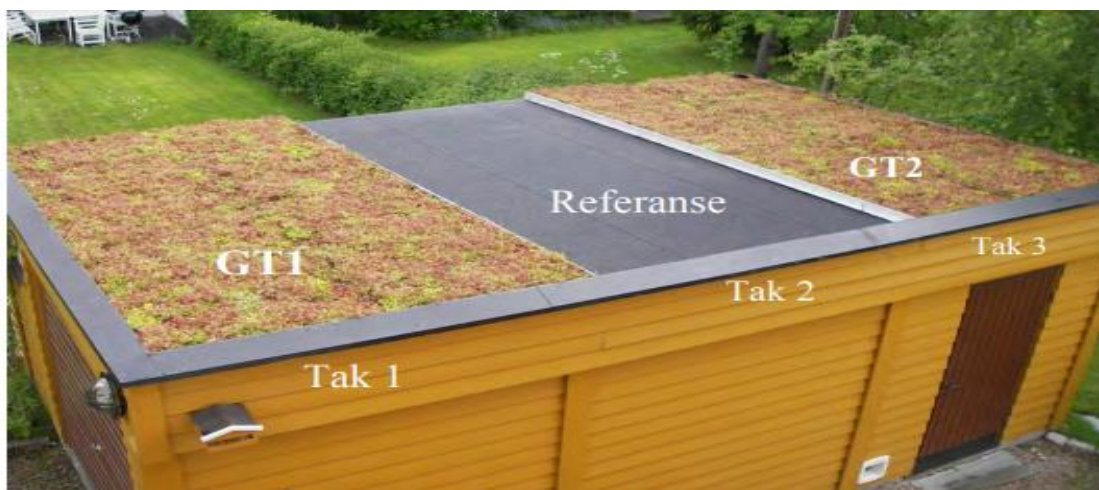
Figur 2.17: Bilde av Braskerud sitt forsøktak når det var nyanlagt i 2009. Til venstre GT1, til høyre GT2 og referansetaket i midten (Braskerud, 2014a).

Nedbør, avrenning, temperatur og jordfuktighet ble målt. Avrenningen ble målt ved at vannet rant ned i et oljefat ved hjelp av en plastrenne, der en trykksensor målte vannstanden.

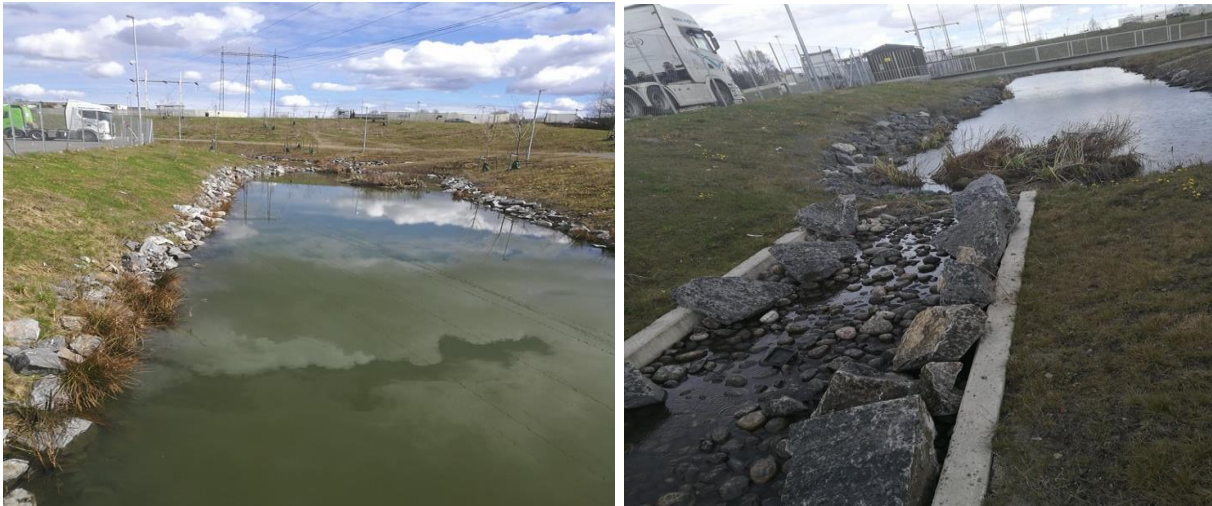
Figur 3.2: Bildet av rensedammene på tomtens sørside. Rensedammene skal fange opp sedimentering før det føres videre til Alnaelva. Bildene er tatt 15. april 2018.

Det ble lagt opp til at all overflateavrenning fra trafikkerte arealer skulle renses ifølge den tekniske hovedplanen for prosjektet. Det ble lagt opp til sedementeringskummer på tomten rensedamner langs tomtens sørside. Vannet fra rensedammene blir ført til Kjeldsrudbekken på tomtens syd og østside, før det tilslutt ender opp i Alnaelva (Hjellnes Consult, 2012). Figur 3.2 viser bilder av rensedammene langs analyseområdet.

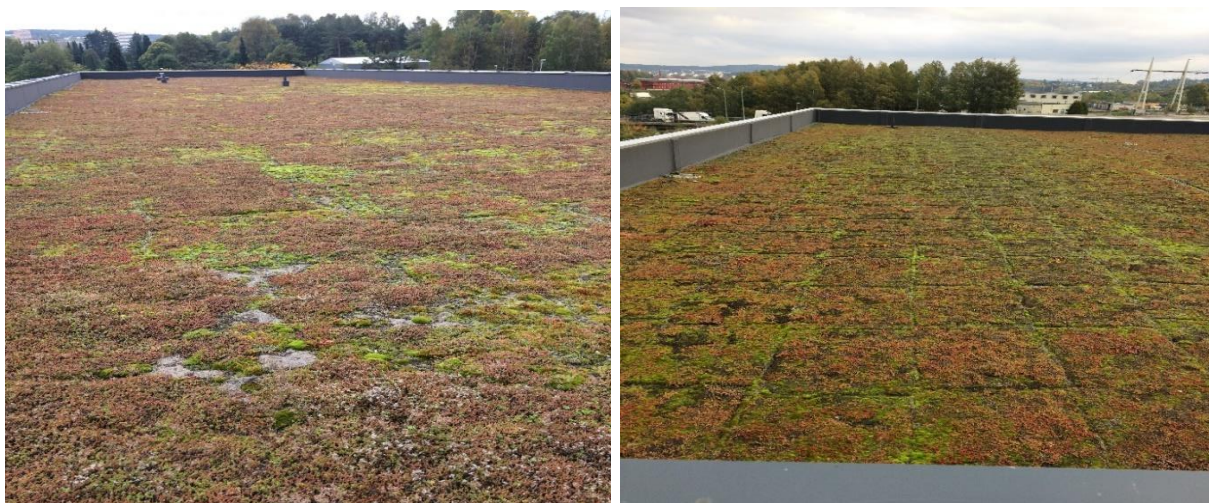
Figur 3.3: Bilder av det grønne taket på Bring Stasjon termoterminal B1 september 2017.

Taket ble bygget høsten 2015 og har et areal på 0,40 hektar. Taket er flatt med svakt fall inn mot rennene. Det opplever ikke noe skygge fra omgivelsene, på grunn av byggets høyde. Taket er delt inn i tre deler, der den midterste delen, ligger omtrent 150 cm høyere enn de to andre takene. Taket er omringet og sikret med høye kanter på ca. 120 cm.

Det grønne taket er bygd opp med «Sempergreen sedummix», som er sedummatter med en blanding av ti ulike arter per matte. Mattene rulles ut øverst på taket, figur 3.3. De er produsert i Holland og har en standard størrelse på 120 cm x 100 cm. Sedummattene er mellom 2 til 4 cm tykke og skal være minimum 95 % dekket ved leveranse. For dette taket har sedummattene en tykkelse på 3 cm. Mattene veier ca. 15 kg/m² (tørr tilstand) og ca. 20 kg/m² (våt tilstand). Produktspesifikasjon om sedummattene er vedlagt i vedlegg A. Disse mattene er litt lettere enn andre ekstensive matter som ofte varierer mellom 25-50 kg/m² (tørr – våt tilstand). Forskjellen i vekten skyldes sammensetningen i vekstmediet, og at mattene for dette taket er bygget opp med mer lava og pimpstein som gjør matten lettere sammenlignet med andre matter (Sundby, 2018). Taket er utstyrt med sluk, der elvestein i ulik størrelse 40/80²⁰ mm er lagt rundt, for å sikre god drenering (Vital Vekst, 2015).

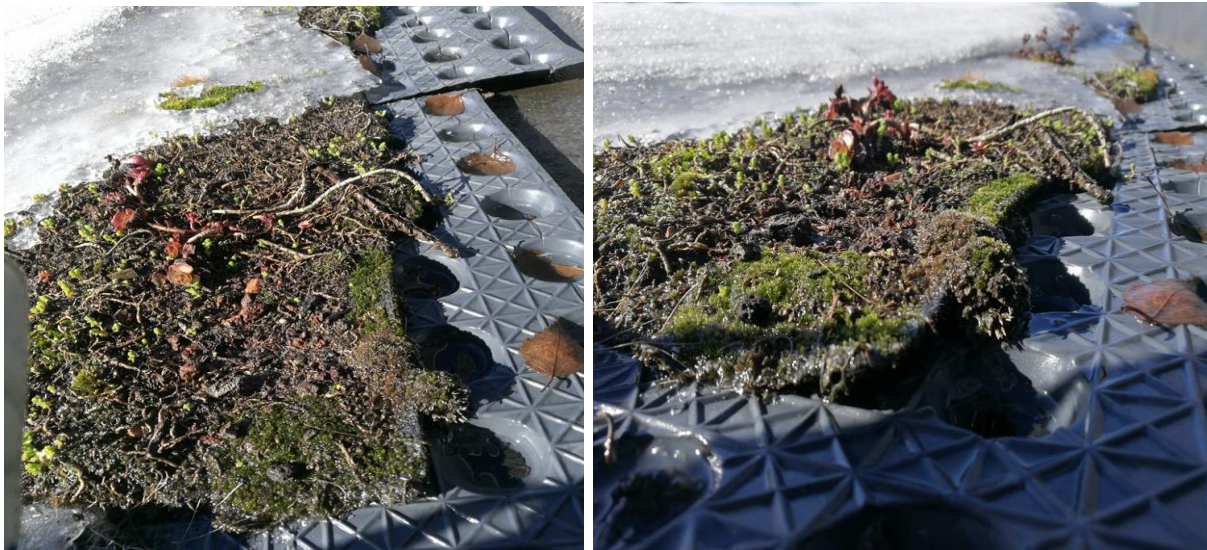
Figur 3.4: Bilder av oppbygningen til det grønne taket tatt den 6. april 2018. Taket er bygget opp med sedum på toppen, etterfulgt av en filtmatte og en dreneringsplate med knaster vendt oppover.

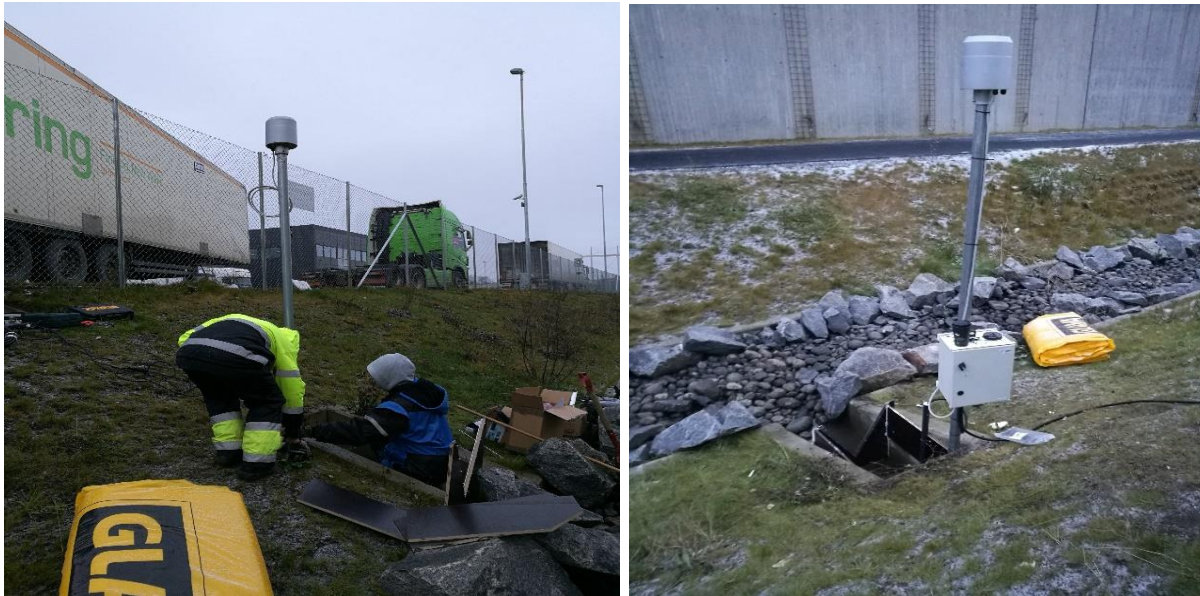
Figur 3.9: Plassering og montering av nedbørmåleren 27. november 2017 med ITAS. Bildet til venstre er tatt under monteringen. Bildet til høyre viser nedbørmåleren ferdig montert.

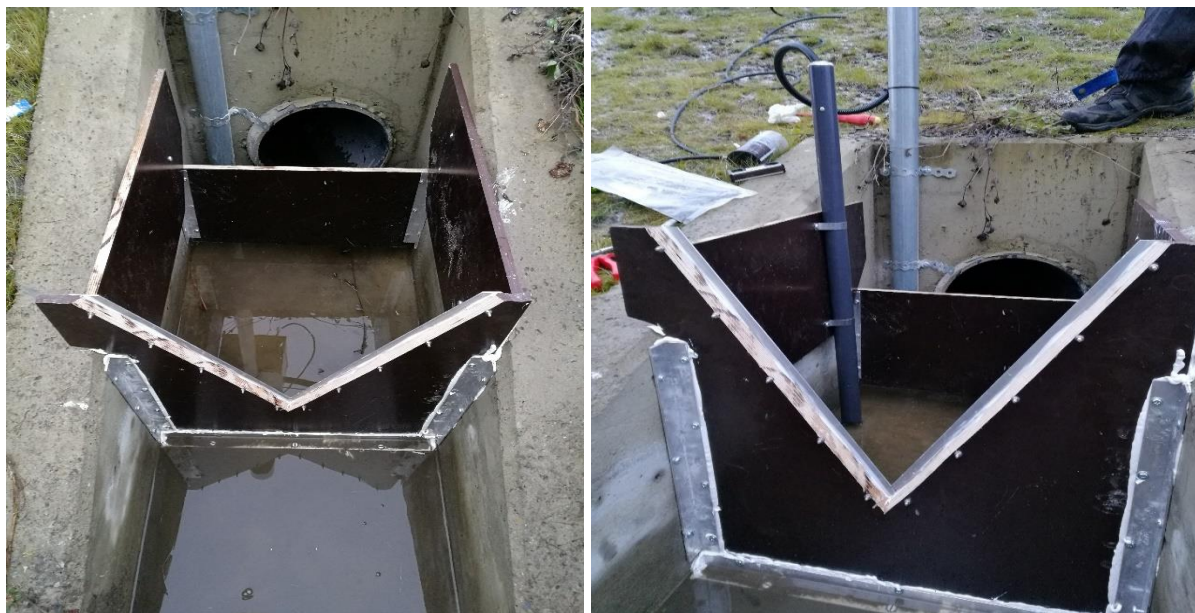
Figur 3.10: Montering av V-overløpet og ultralydsensoren den 27. november 2017 med ITAS. Bildet til venstre viser løsningen ovenfra, uten montering av ultralydsensoren. Bildet til høyre viser V-overløpet ferdig montert med ultralydsensoren som befinner seg i det gråe røret. Den loddrette platen er plassert et stykke foran utløpet for å sikre laminær strømning inn mot sensoren.

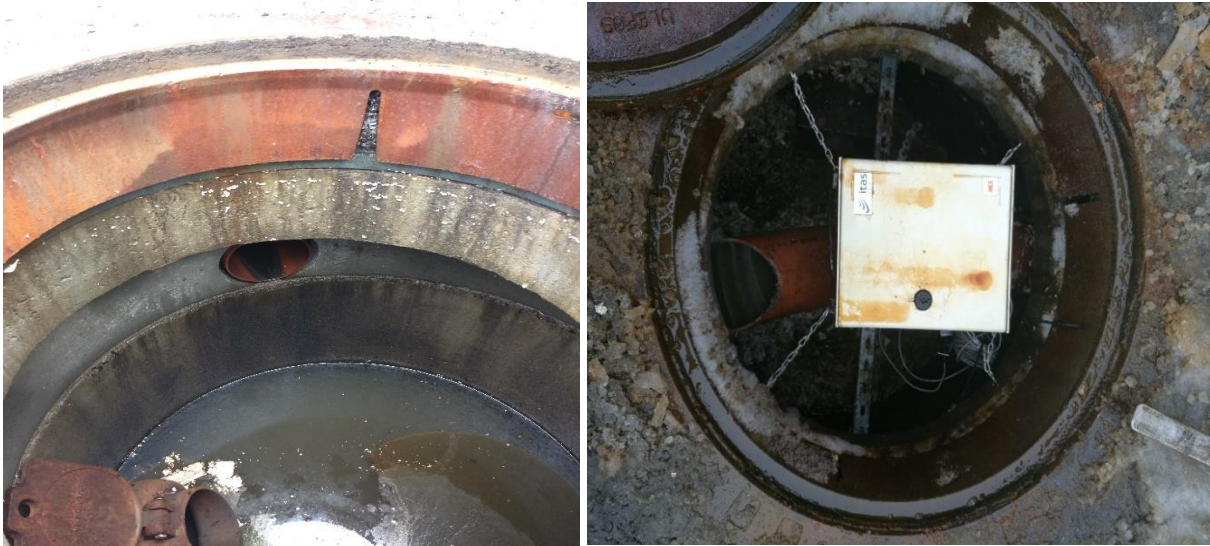
Figur 3.12: Montering og skjøting av langbendet og flow-sensoren den 13. desember 2017 med ITAS. Bildet til venstre viser sandfanget før montering og innløpsrøret fra slisserennene. Bildet til høyre viser ferdig montert løsning med skjøtet langbend fylt med vann, flow-sensoren montert og sikringsskapet.

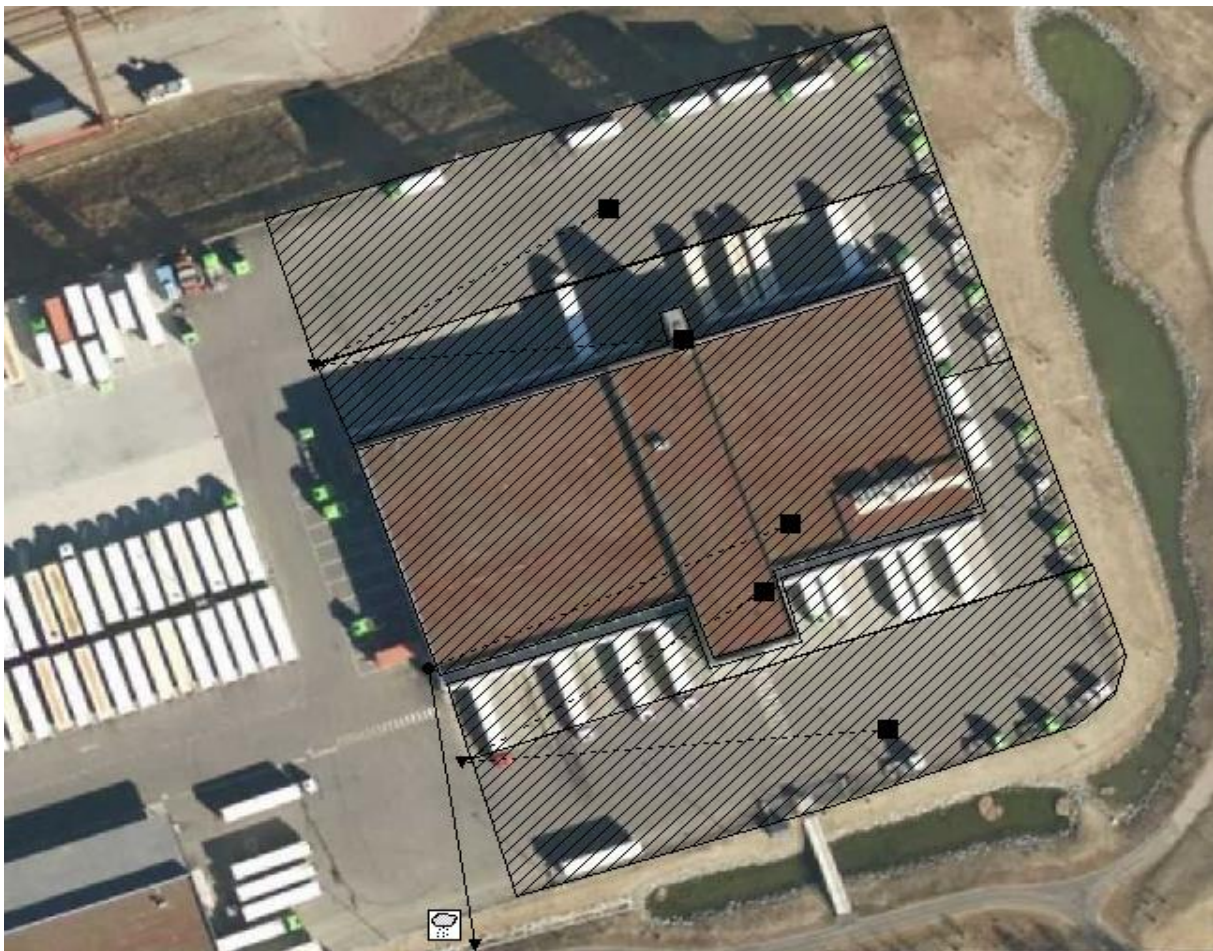
Figur 3.14: Skjermbilde av modellen i SWMM. De skraverte områdene representerer nedbørfeltene. Utløpene er vist i modellen som en trekant og nedbørmåleren er representert med et regnbygesymbol.

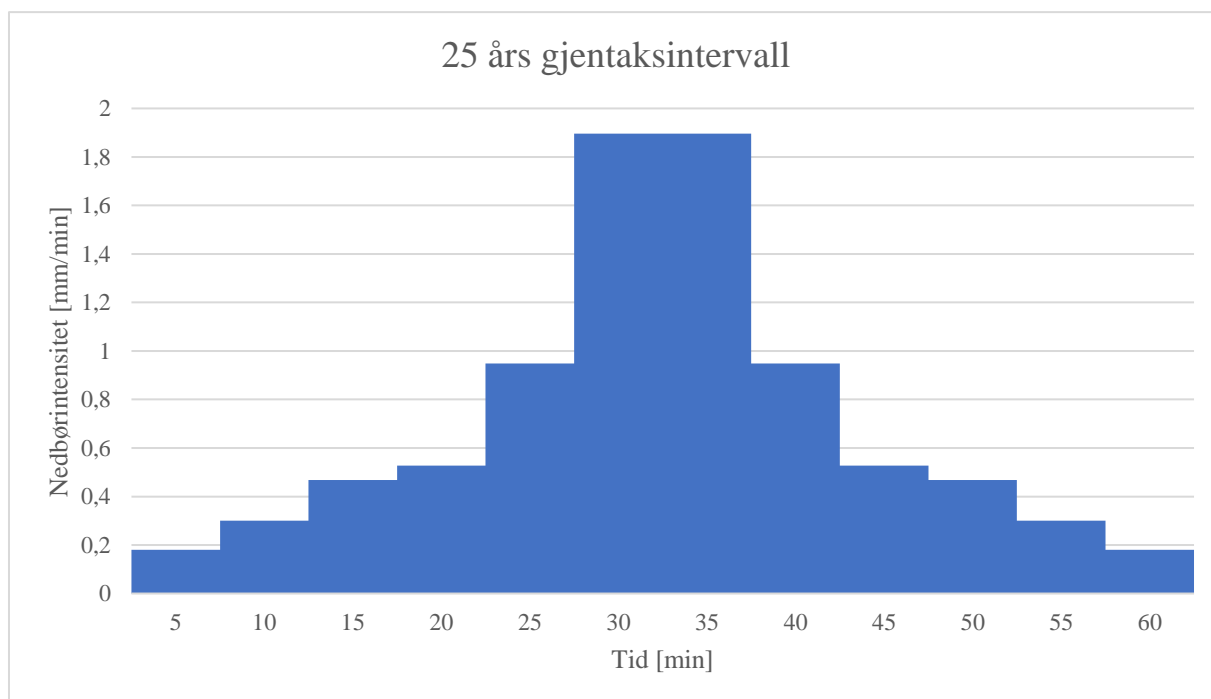
Figur 3.17: Symmetrisk regnhyetogram basert på et 25 års gjentakintervall og en varighet på 60 minutter med klimafaktor 1,3. Nedbørintensiteten [mm/min] er vist på y-aksen og tiden [min] er vist på x-aksen.

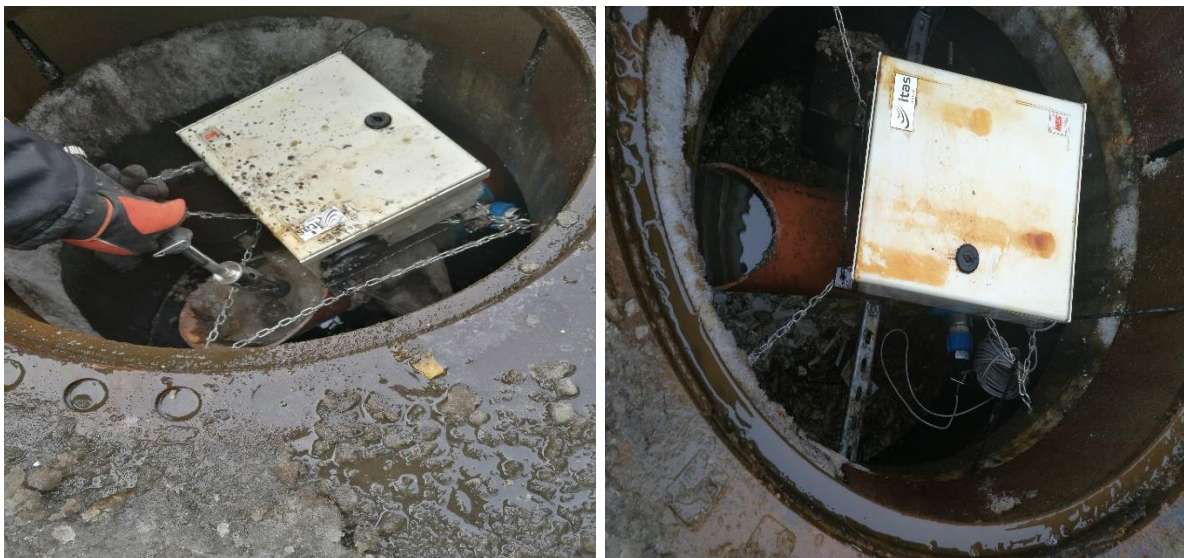
Figur 4.1: Befaring av kummene den 26. januar 2018. Bildet til venstre viser kum nord der røret er helt fylt med is. Bildet til høyre viser kum syd der røret er helfylt med vann. Det var ingen registrerte målinger.

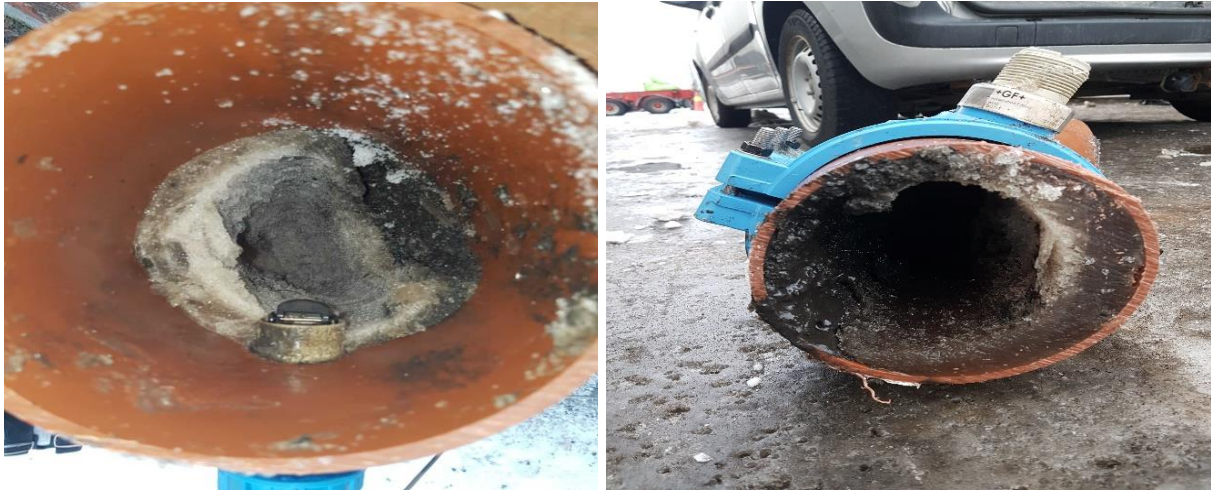
Figur 4.2: Innvendig rør ved demontering. Bildet til venstre viser hvordan det så ut inne i røret når det ble undersøkt på verkstedet. Bildet til høyre viser innvendig rør ved demontering på området (ITAS, 2018c).

Ved demontering av løsningen ble det oppdaget at vannet inne i røret fryser, figur 4.2. Undersøkingen viser i tillegg at det hadde lagt seg små partikler og møkk rundt akslingen til propellen. Det er derfor viktig å rengjøre sensoren og utføre jevnlig sjekk for vedlikehold av sensoren, spesielt under de forholdene som finnes i sandfangskummene. Det ble observert at sensoren hadde en høyere starthastighet når den var dekket av smuss og partikler enn opprinnelig.

Selv om propellen på sensoren hadde gått rundt under slike forhold, ville målingene sannsynligvis blitt feil på grunn av en endring i rørtverrsnittet.

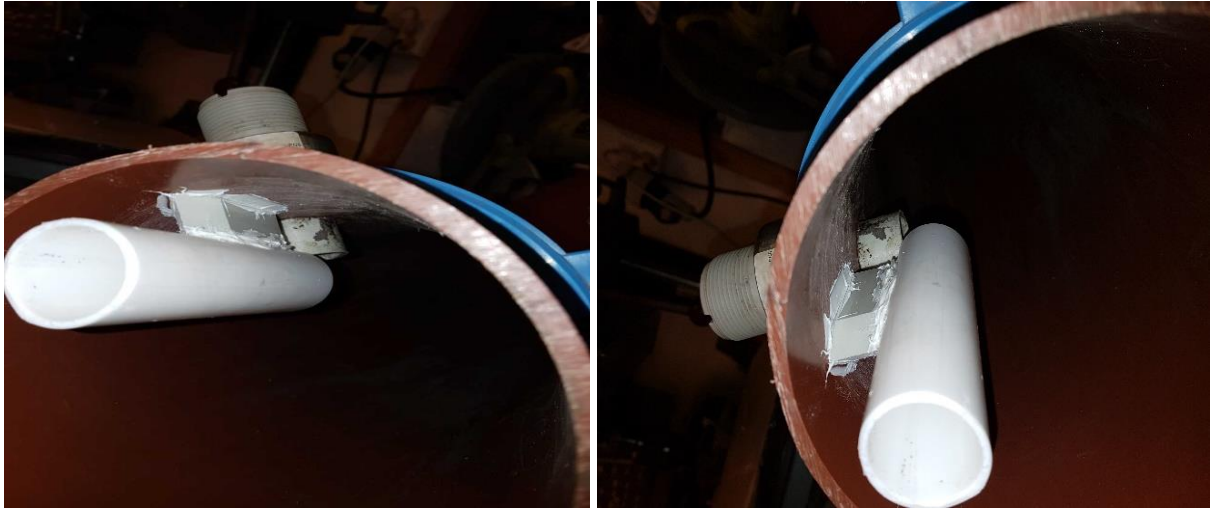
Figur 4.3: Bildet av påsatt rør for laminær strømming. Røret er plassert foran propellen til sensoren (ITAS, 2018c).

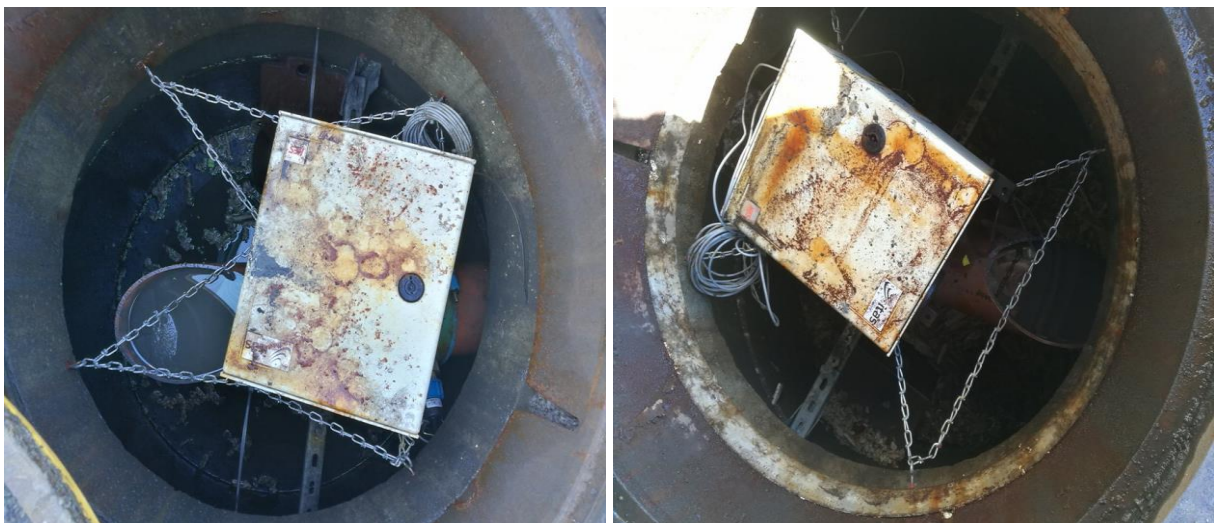
Figur 4.4: Sandfangskummene den 6. april. Bildet til venstre viser kum nord og bildet til venstre viser kum syd. Begge rørene er helfylte.

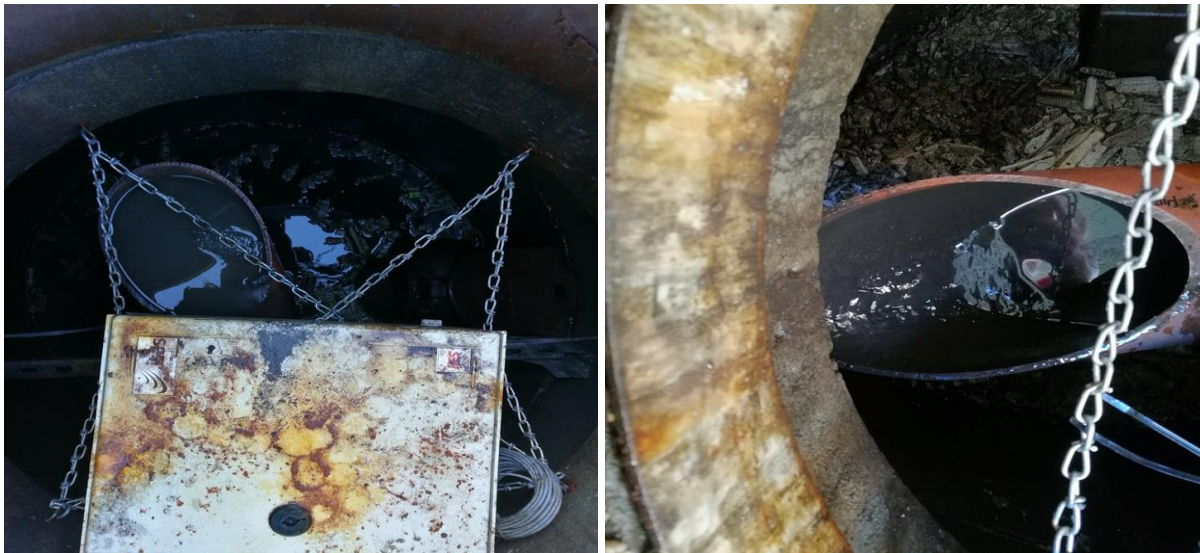
Figur 4.5: Vannkvaliteten i rørene den 6. april. Bildet til høyre viser mengden grums og partikler i røret til kum syd. Bildet til venstre viser isklumper på vannoverflaten i røret i kum nord.

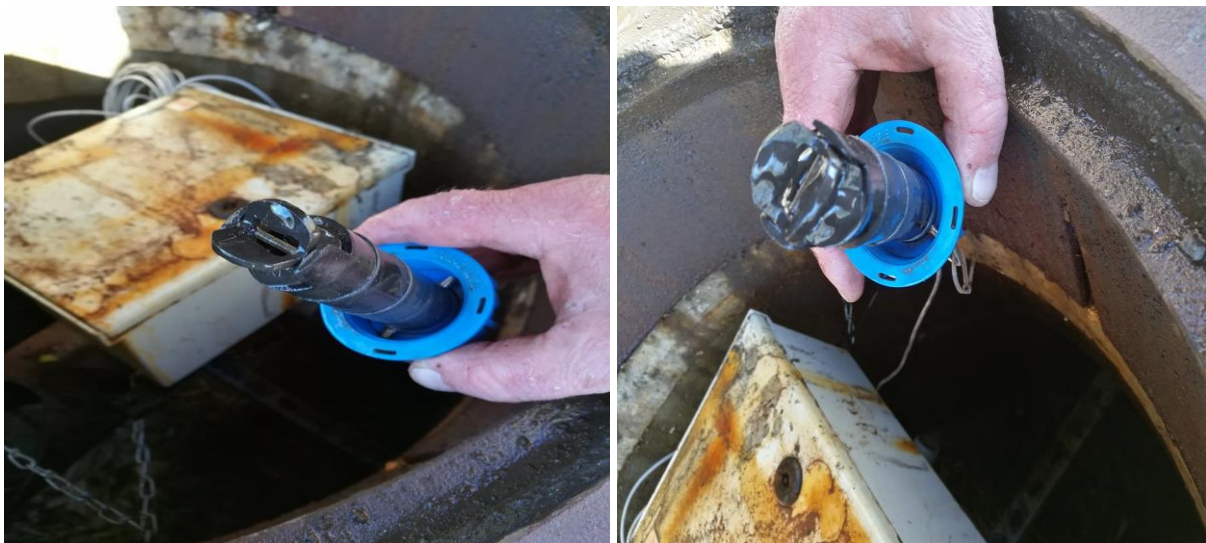
Figur 4.6: Nærbilde av sensoren den 6. april for kum syd. Akslingen på sensoren er dekket med et lite lag av partikler.

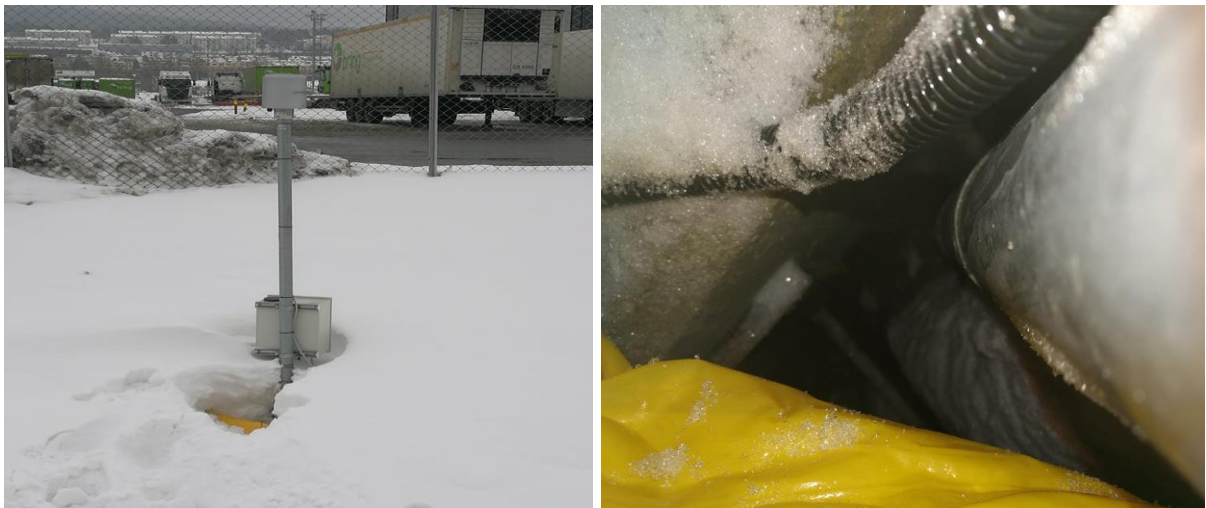
Figur 4.8: Bilder tatt fra befaring den 7. mars. Bildet til venstre viser nedbørmåleren. Bildet til høyre viser hvordan det så ut nede i magasinet foran V-overløpet. Det ble observert små mengder med snø og at deler av vannet hadde fryst. På grunn av de store snømengdene rundt løsningen ble det vanskelig å undersøke vannmengdene i magasinet.

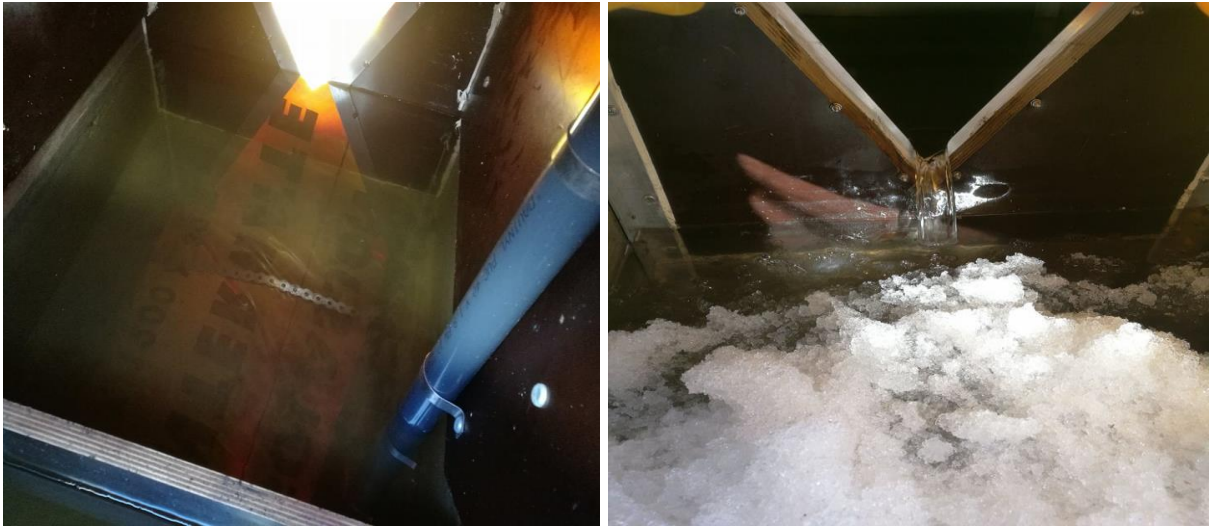
Figur 4.9: V-overløpet den 6. april. Bildet til venstre viser magasinet med en isfri overflate og V-overløpet fra baksiden. Bildet til høyre viser strømmende vann gjennom V-overløpet fra framsiden.

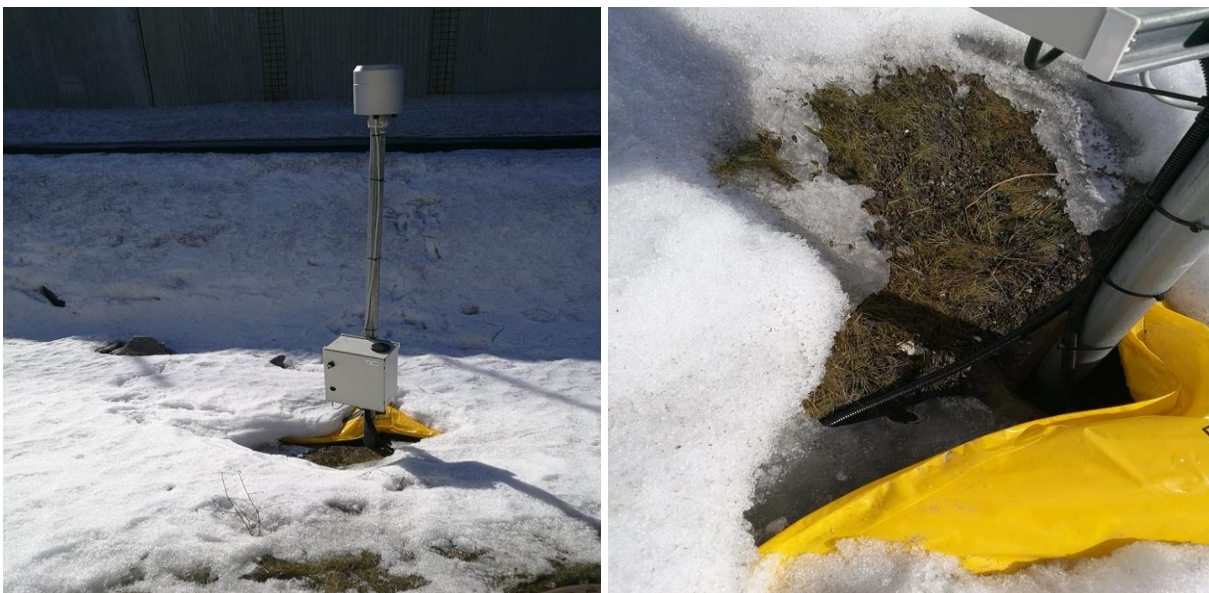
Figur 4.10: Løsningen for utløpet til det grønne taket den 6. april. Bildet til venstre viser mindre snø enn tidligere over isolasjonsmatten og rundt nedbørmåleren. Bildet til høyre viser en liten åpning i isolasjonsmatten rundt stolpen til nedbørmåleren. Deler av terrenget over har smeltet og kan muligens ha rent ned i magasinet.

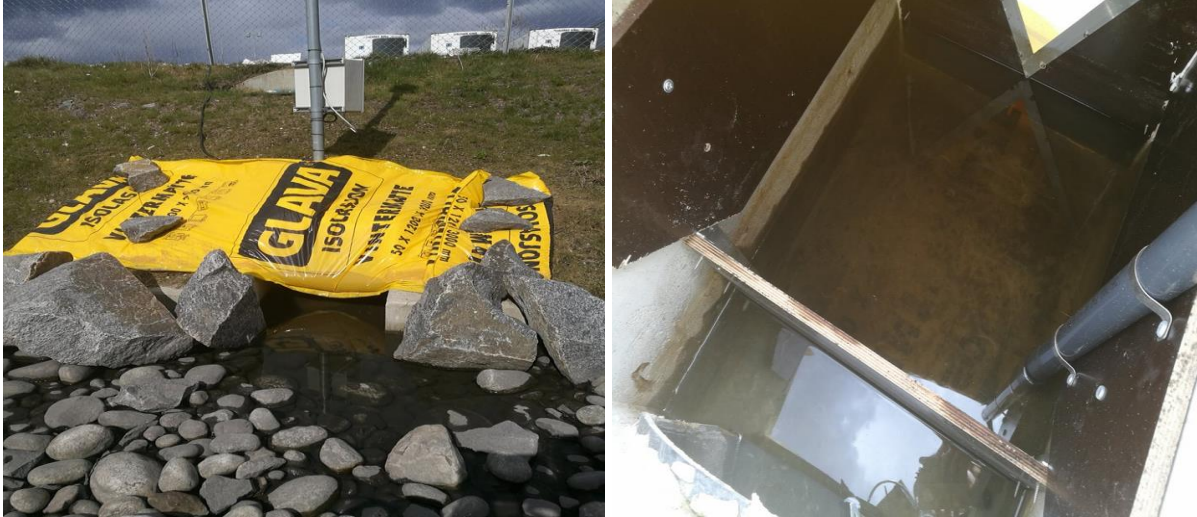
Figur 4.11: Bilder fra befaring den 25. april 2018. Bildet til venstre viser nedbørmåleren og løsningen med V-overløp for det grønne taket. Bildet til høyre viser magasinet på innsiden av løsningen.

Den 25. april ble det utført en ny befaring. Nå var all snøen over løsningen borte og det var mulig å se hvor mye vann det var i magasinet og i rensedammen ved siden av utløpet, figur 4.11 og figur 4.12.

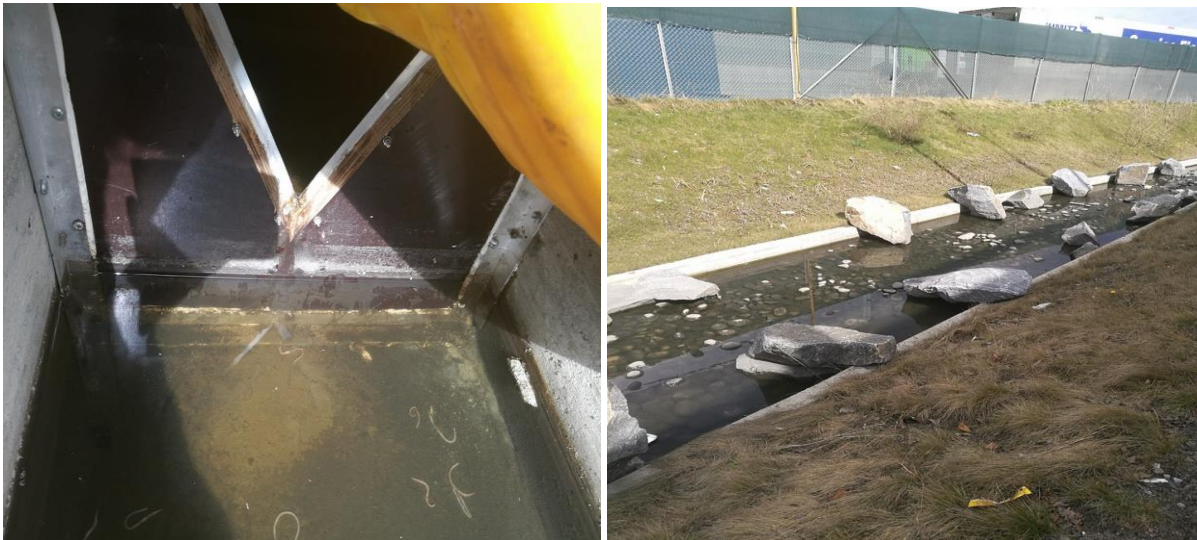
Figur 4.12: Rensedammen og utsiden av V-overløpet den 25. april 2018. Bildet til venstre viser hvor mye vann som befant seg på utsiden av V-overløpet etter våravrenning fra området. Bildet til høyre viser deler av rensedammen der løsningen til det grønne taket befinner seg. Rensedammen er delvis fylt opp med vann.

Det ble observert noe vann foran V-overløpet. Dette er det meste som har blitt observert gjennom måleperioden. Grunnen til dette er nok på grunn av de store ismassene som har begynt å smelte i bassenget oppstrøms. I følge vaktmesteren på huset, har det aldri blitt registrert høye vannmasser tidligere på dette strekket i rensedammen. Det som har blitt observert er at det ofte

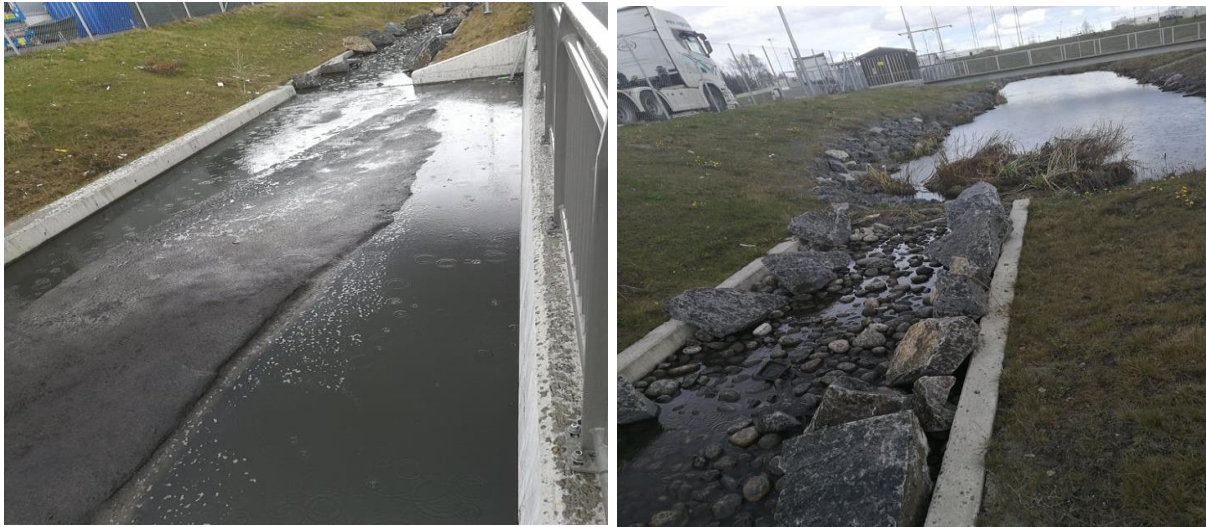
Figur 4.13: Bilder av rensedammen oppstrøms og nedstrøms V-overløpet. Bildet til venstre viser bassenget oppstrøms. Det inneholder fortsatt mye is. Det er tydelig at vannet inneholder en del grums og partikler. Bildet til høyre viser bassenget nedstrøms V-overløpet. Det befinner seg noe vann i rensedammen.

står mye vann i begge bassengene uten at det renner over. Det har også blitt observert at vannet i bassengene inneholder mye grums og partikler, figur 4.13.

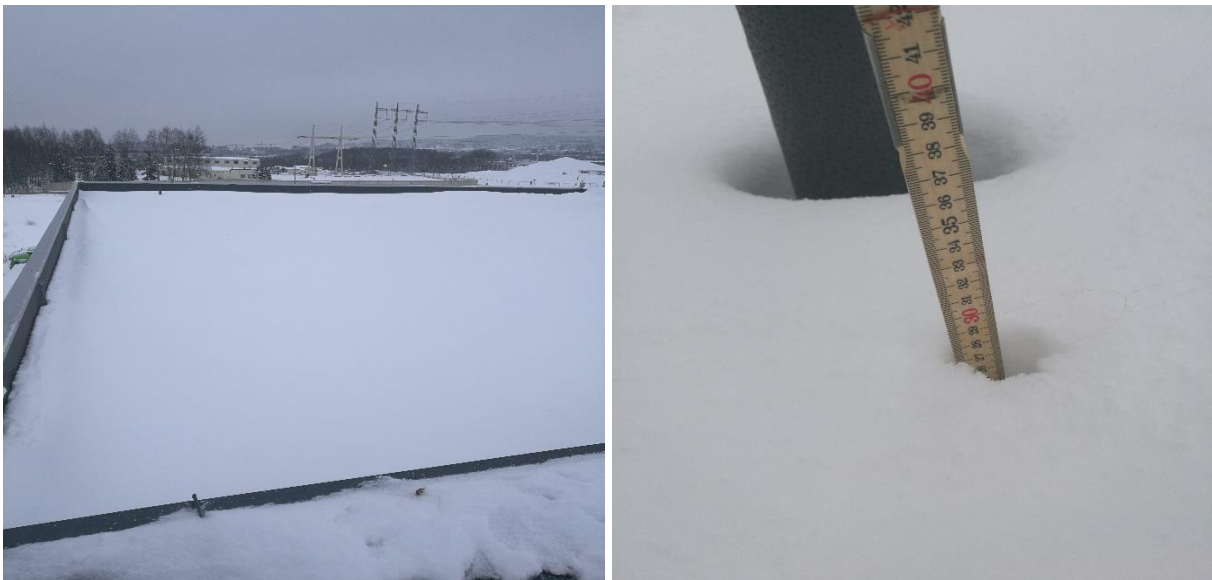
Figur 4.15: Bilder av snøen på taket den 22. januar 2018. Bildet til venstre viser snøen fordelt på taket. Bildet til høyre viser måling av snøen med tommestokk.

Første snømåling ble gjort den 22. januar. Det ble observert mye snø på taket, figur 4.15. Snøen kunne beskrives som lett puddersnø. Middelttemperaturen ifølge målestasjonen på Blindern var $-4,4\text{ }^{\circ}\text{C}$ (Yr, 2018). Den største snømengden målt denne dagen var 87 cm i kanten ved punkt 12 i figur 4.14. Den minste snømengden ble målt til 6,5 cm, målt ved døra nær punkt 1. Gjennomsnittsdypden var 41,6 cm.

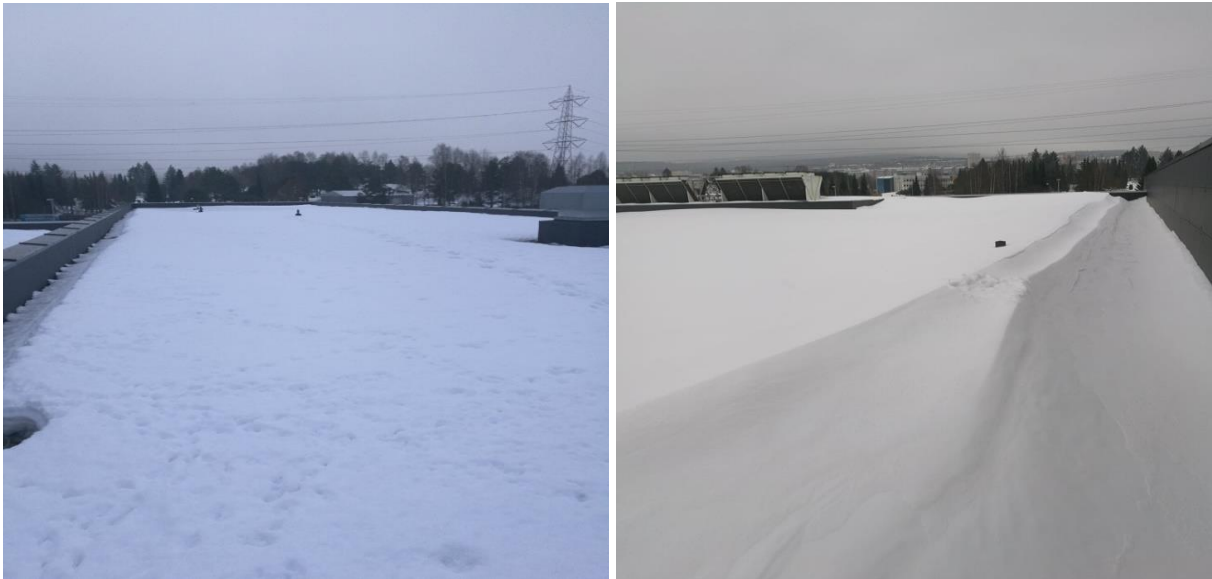
Figur 4.16: Snømengder på det grønne taket. Bildet til venstre er fra befaring den 26. januar av den midterste delen. Snøen har mistet sin høyde på grunn av større mengder vann i snøen. Bildet til høyre er tatt den 7. mars av delen til høyre. Her har det lagt seg et lag med pudder på toppen av skaren. Bildet viser hvordan snøen fordeler seg langs kanten.

Andre snømåling ble gjennomført 26. januar, med en middeltemperatur på $-0,6\text{ }^{\circ}\text{C}$ (Yr, 2018). Snøen denne dagen kunne beskrives som tung og veldig våt, figur 4.16 bildet til venstre. Den

største snømengden ble målt til 46 cm ved punkt 13. Den minste målte snømengden var 9 cm ved punkt 1. Gjennomsnittsdybden ble målt til 20,3 cm.

Den 7. mars ble snømengdene målt på nytt. Her ble den største snømengden målt til 92 cm i punkt 10. Den minste snømengden denne dagen var 3 cm målt ved punkt 1. Gjennomsnittsdybden var 39,5 cm. Det hadde lagt seg et godt lag med puddersnø over laget med skare, figur 4.16 bildet til høyre. Middelttemperaturen var $-1,7\text{ }^{\circ}\text{C}$ (Yr, 2018). Det var vanskelig å måle snømengdene med målestokk denne dagen på grunn av det harde laget på bunnen.

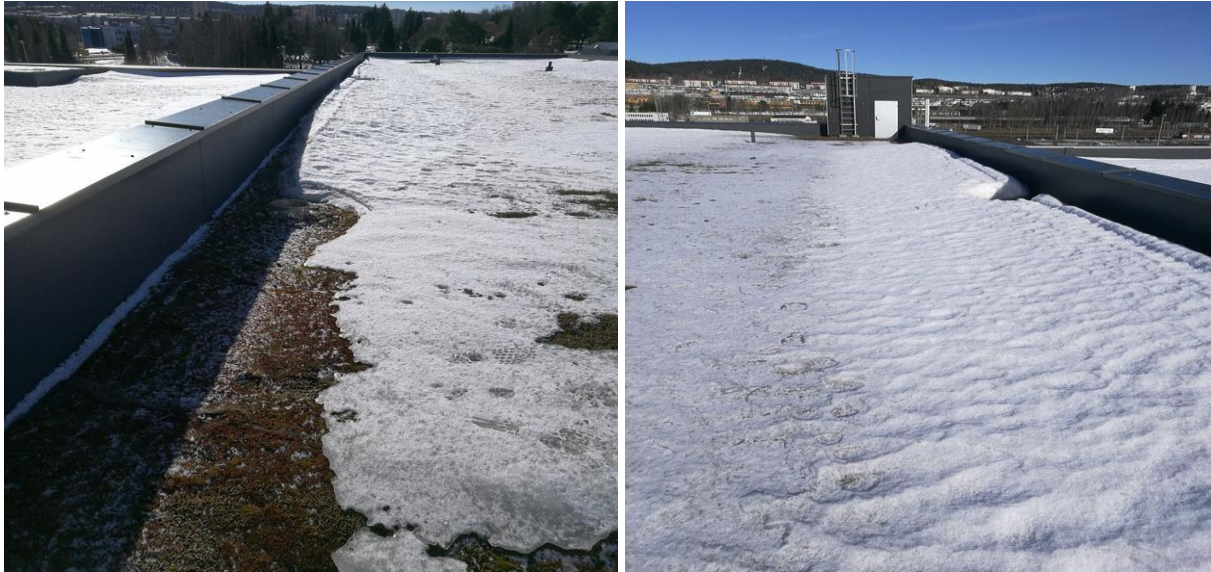
Figur 4.17: Bilder av det grønne taket 6. april 2018. Deler av det grønne taket var uten snø (bildet til venstre). Det var mer snø i kantene enn i midten av taket (bildet til høyre). Bildet er tatt av den midterste delen.

Fjerde snømåling ble gjennomført 6. april. Middelttemperaturen dette døgnet var $4,6\text{ }^{\circ}\text{C}$ (Yr, 2018). Det var mulig å se deler av det grønne taket uten snø, figur 4.17. Stedene der det befant seg snø var preget av is. Det var mulig å gå på snøen uten å falle igjennom. Den største snømengden ble målt til 93 cm ved punkt 10. Den minste snømengden ble målt til 0 cm ved punkt 1, 4 og 13. Gjennomsnittsdybden ble målt til 26,9 cm.
