Masteroppgave 2018 30 stp

Et stort grønt tak i Oslo: En analyse av fordrøyningsvirkningen i vinterhalvåret

A full-scale green roof in Oslo: An analysis of the
hydrologic performance during the winter period

Master i vann – og miljøteknikk

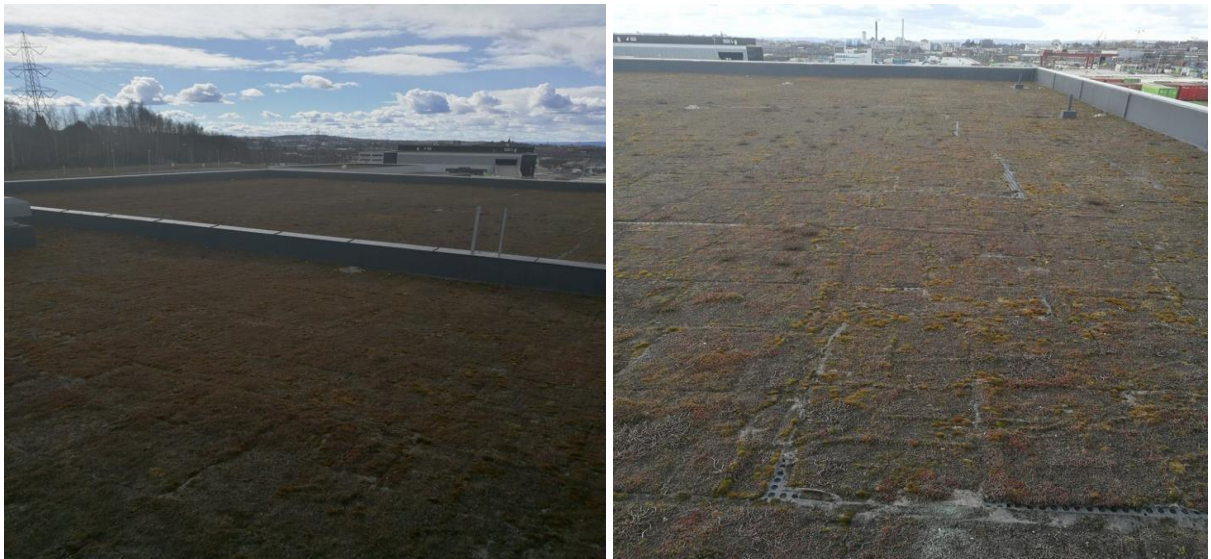
Figur 4.18: Det grønne taket den 25. april 2018. Taket var snøfritt. Bildet til venstre viser den midterste og den venstre delen av det grønne taket. Bildet til høyre viser at noen av sedummattene ikke var heldekket. Det grønne taket hadde en brungrønn farge.

På befaring den 25. april ble det observert at all snøen på taket var borte, figur 4.18. Det grønne taket var delvis vått. Taket hadde en brungrønn farge og noen steder var ikke sedummattene heldekket.

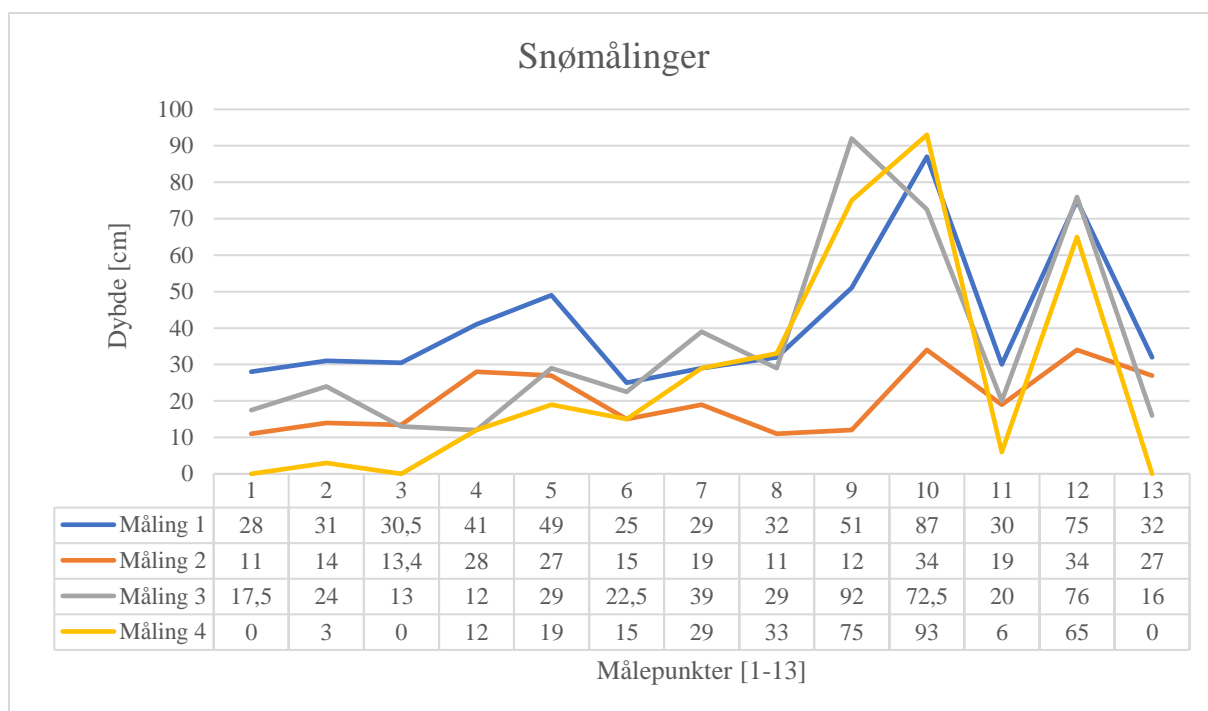
Figur 4.19: Graf over snømålingene gjennom perioden i de ulike målepunktene (1-13) målt i cm. Målingene ble målt med en tommestokk. Målingene ble utført den 22. januar (måling 1), 26. januar (måling 2), 7. mars (måling 3) og 6. april (måling 4). Den 25. april ble det observert at all snøen var borte.

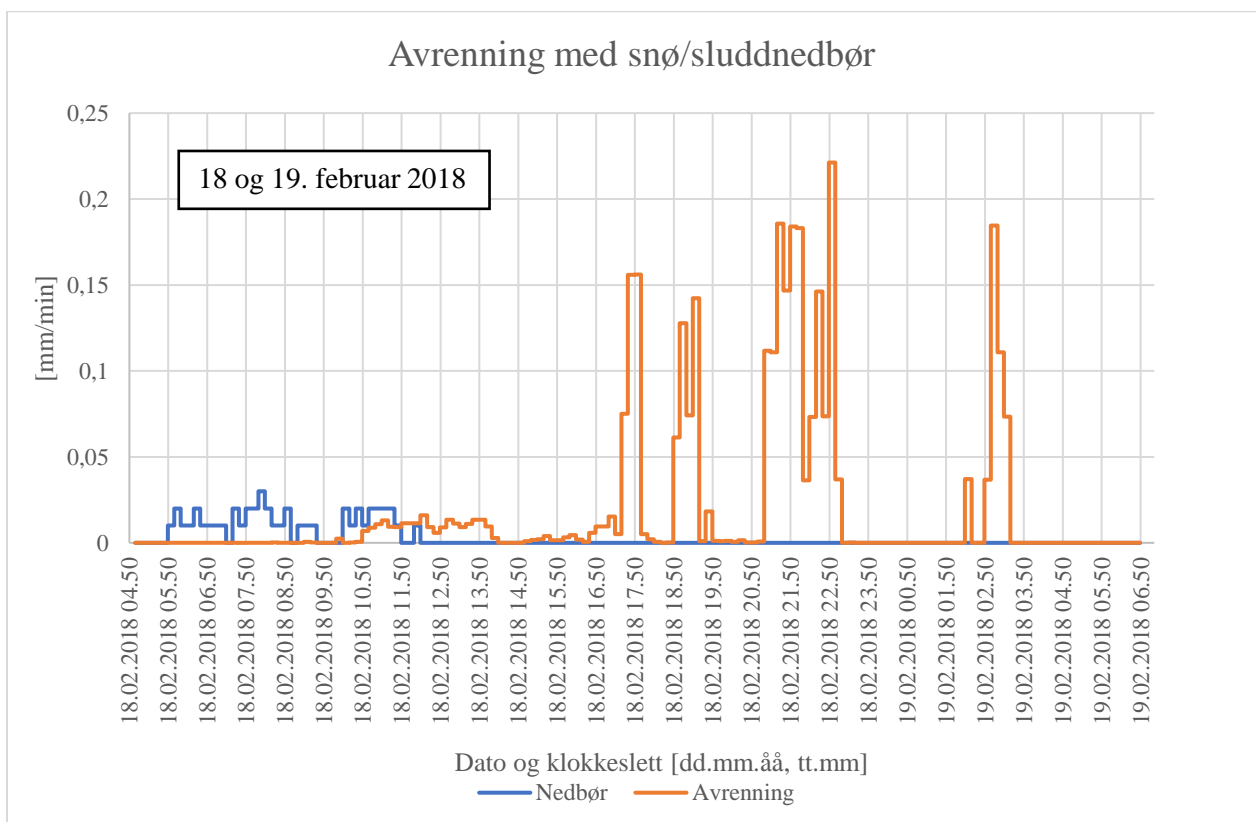
Figur 4.23: Avrenning med snønedbør 18 og 19. februar 2018. Nedbørhendelsen startet kl. 06:00 18. februar og sluttet kl. 12:20 den 19. februar. Avrenningsmengden ble målt til ca. syv ganger så mye som nedbørmengden, henholdsvis 31 mm og 4,6 mm. Avrenningen eskalerer 11,5 timer etter nedbørstart.

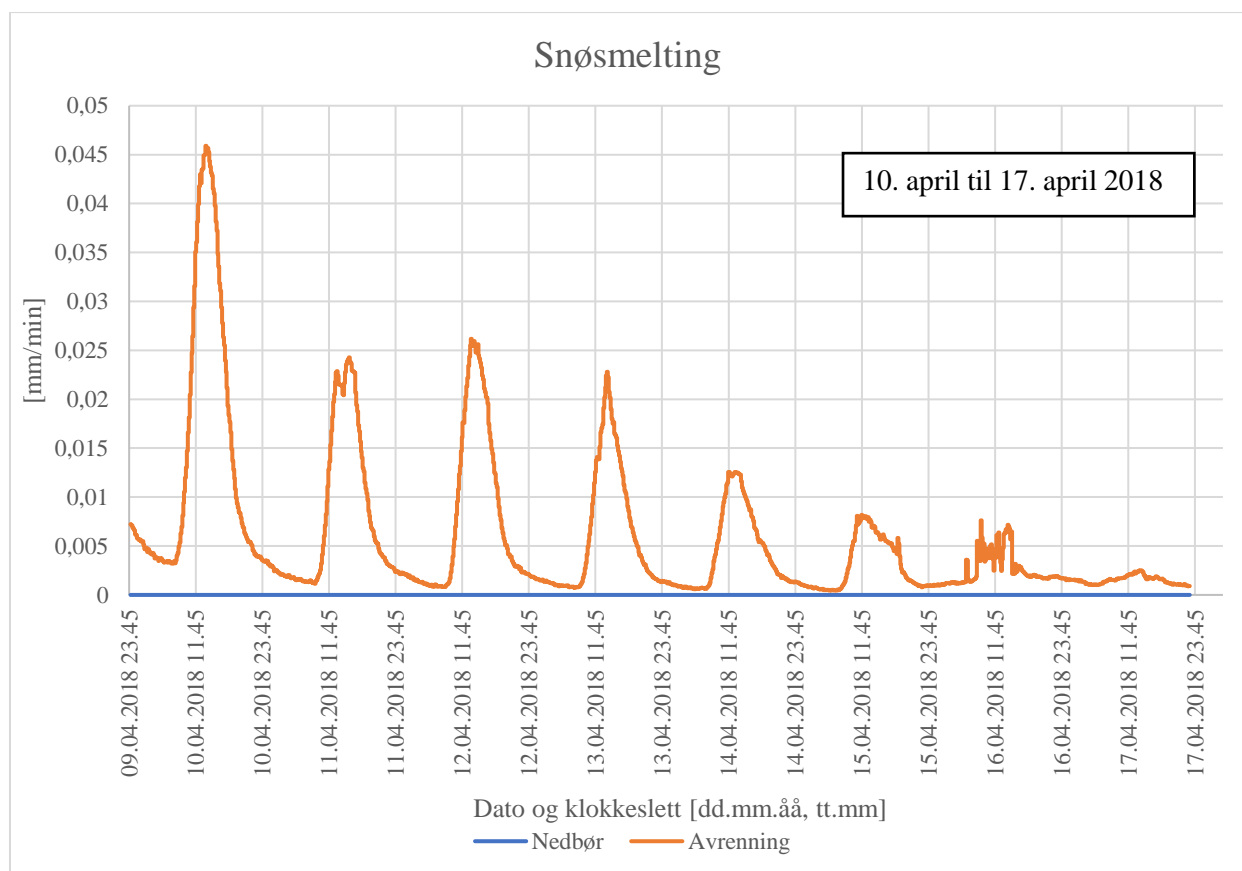
Figur 4.28: Snøsmelting i perioden 10. april til 17. april 2018. Figuren viser tydelig snøsmelting på ettermiddagen og minkende snømengder som resulterer i mindre intense avrenningstopper. Snøen var helt borte 21. april.

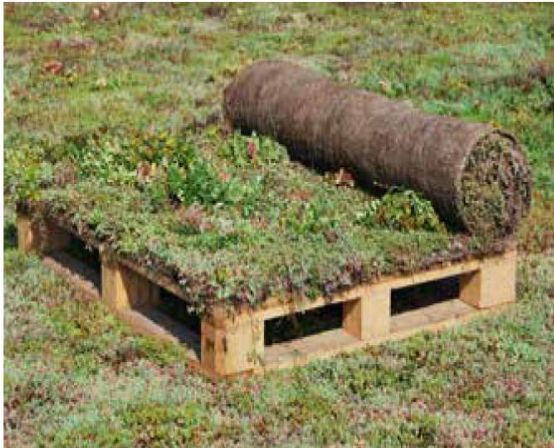
PRODUCT PHOTO

Coverage:	95%
Weight when dry:	approx. 15 kg/m ²
Saturated weight:	approx. 20 kg/m ²
Thickness:	2-4 cm
Standard sizes:	120 cm x 100 cm 120 cm x 200 cm 100 cm x 100 cm 100 cm x 200 cm (Other sizes can be agreed)
Maximum roll length:	20-25 m
Number of m ² per pallet:	Max. 50 m ² (for standard sizes)
Pallet size:	130 cm x 110 cm
