Masteroppgave 2018 60 stp

Tapt areal og redusert produksjonsevne i Verdalsvassdragets sjørretbekker

Lost habitat and reduced production of the sea run
Brown Trout in Verdalselva watershed

*-En kartlegging av tilgjengelig sjøørrethabitat og klassifisering av
økologisk tilstand i Verdalselvas sidebekker, basert på bunndyrprøver
og beregnet ungfisktetthet.*

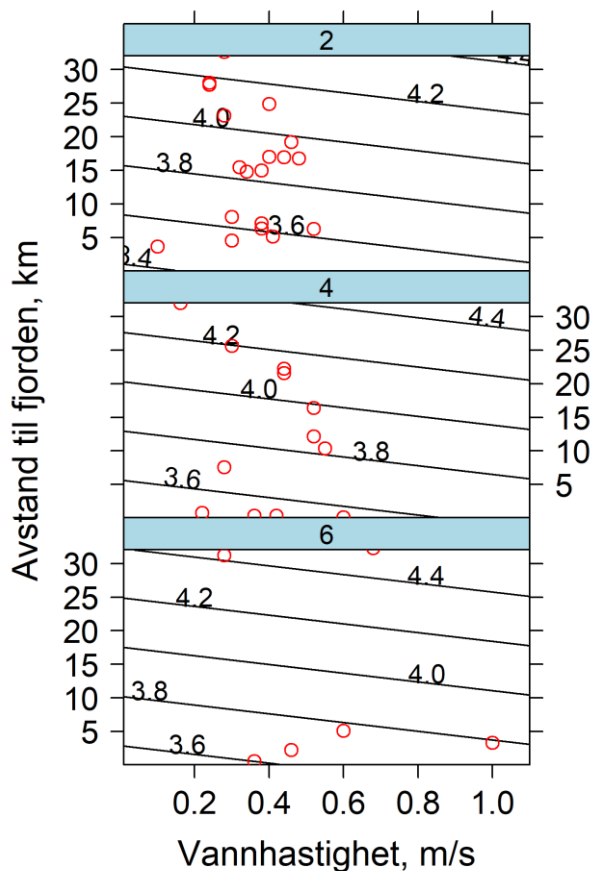
Figur 5: Prediksjon av ASPT som funksjon av avstand til fjorden, vannhastighet og bekkebredde, basert på den utvalgte lineære- modellen i Tabell 9. Forventet verdi er vist som konturplot markert i figuren. Vannhastighet er vist i m pr sek langs x-aksen, avstanden til fjorden er vist på y-aksen i km og dette er gjengitt i tre panel basert

på tre inndelinger av bekkbredde: smal= 0-2m, en middels= 2-4m og en brei= 4-6m. Verdiene for observasjonene gjort er lagt inn og gjengitt i røde sirkler.

I Figur 5 er AIC-modellen gjengitt i et konturplott i tre panel, fordelt på bekkebredde, med avstand til fjorden på y-aksen, vannhastighet på x-aksen og ASPT-verdiene gitt som konturer i plottet. Det kan ses ut i fra figuren hvordan ASPT-verdiene øker bare ved at en eller flere av faktorene, bekkebredde, avstand fjord eller vannhastighet øker. De observerte ASPT-verdiene er også gjengitt med røde sirkler.

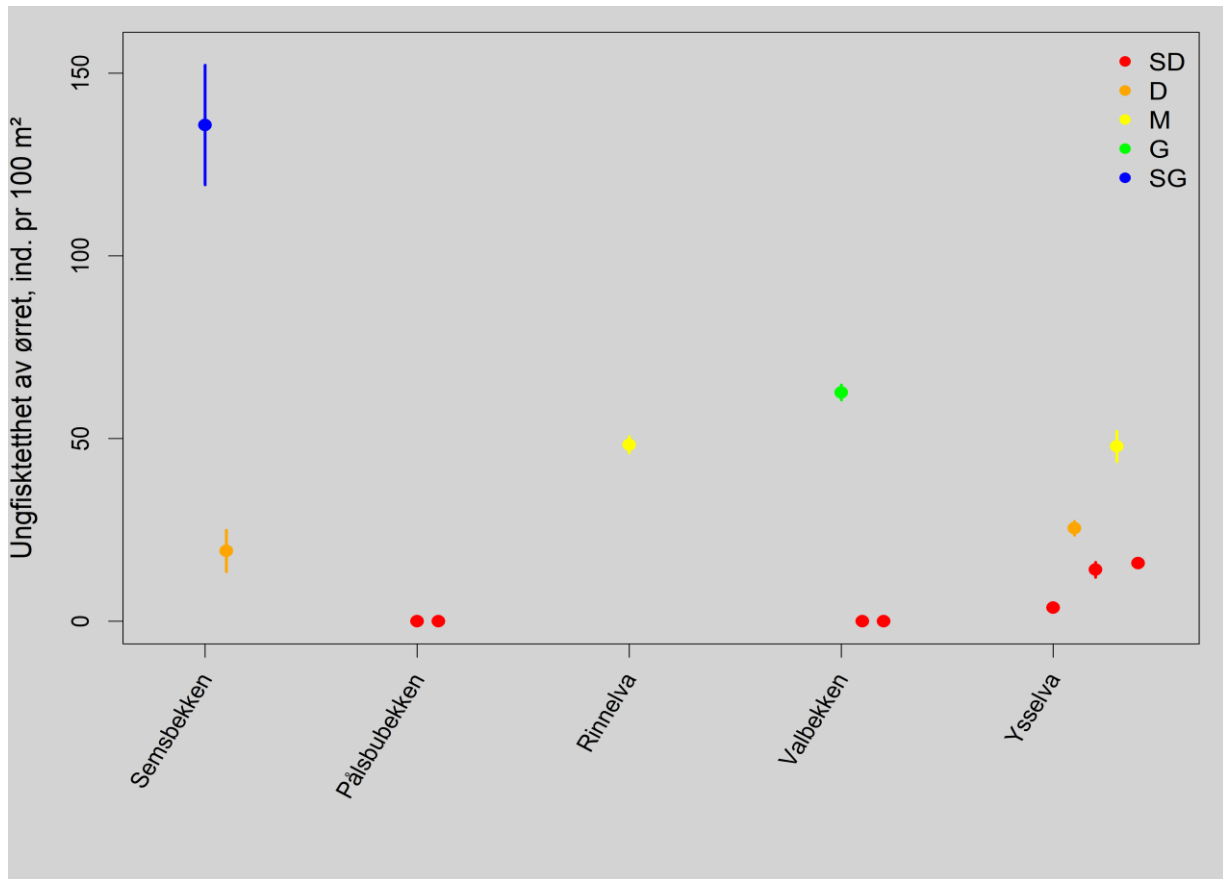
Figur 8: Økologisk tilstandsvurdering av el-fiskestasjonene i bekkene som ikke har utløp til Verdalselva, ut i fra fisketthet. Bekkene rangert fra lengst nedstrøms, på venstre side, til oppstrøms på høyre side av tabellen. Punktene representerer hver stasjon og for hver bekk kommer stasjonen nærmest utløpet lengst til venstre, stasjonen lengst fra utløpet kommer lengst til høyre. Valbekken har utløp til Rinnelva.

Figur 8 og 9 viser økologisk tilstandsvurdering i 24 av de sjørrørførende bekkene i Verdal kommune basert på fisketetthet. Ekerbekken og Fættenkanalen er ikke tatt med på grunn av at vi ikke forventer å finne gyte- eller oppvekstområde. Fættenkanalen kan ha fisk innom på næringssøk, men det er for dårlig habitat for gyte- eller oppvekstområde. Figur 8 viser resultatene fra bekker og elver som ikke renner ut i Verdalselva, men direkte i Trondheimsfjorden eller Rinnelva. Figur 9 viser fisketetthetsberegning for bekkene som renner ut i Verdalselva. I vedlegg 1 er en tabell som også gir fisketetthet i alle de sjørrørførende bekkene innenfor dette studieområdet, selv de som ikke ble overfisket i denne studien, deriblant resultater fra 2015.

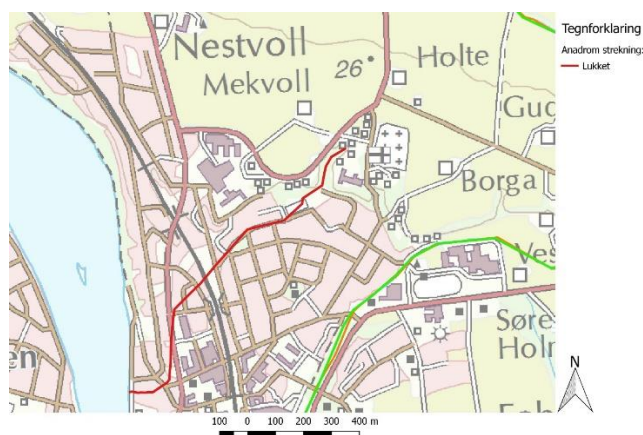
Præriebekken

Denne bekken går gjennom Verdal sentrum og har vær lukket i flere år og bygget over. Man kan se spor og kanaler etter den i gamle flyfoto fra 1950. I følge lokale var det mye fisk i bekken før.

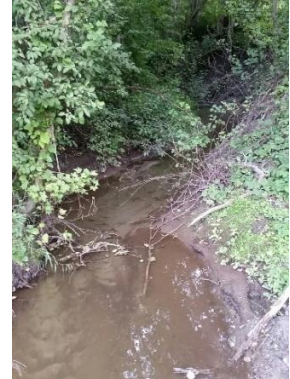
<p>Stubbekken er preget av graving, med bratte skråninger og ansamling av finmateriale langs bekken. Den starter med en bredde på omtrent 2 m ved utløpet. Ovenfor Vukuvegen (Rv 757) langs er den rettet ut og bredde redusert til omtrent 1 m. Bekken er lukket og tørrlagt enkelte steder. Det er lite kantvegetasjon, vannstanden er grunn og substratet består av finmateriale. Stigningen i bekken er ganske jevn og det vil ha vært lett for fisk å komme seg opp da det var mer vann i bekken. I dag er det ingen gode gytehabitat eller yngelhabitat. Stubbekken vil som flere nærliggende bekker ha ført vann fra myrene oppstrøms. Spor etter bekkeløpet kan ses i dag</p>

over åkerlandskapet i form av en meanderende trekke, men er i dag tørrlagt.
<p>Hindring/Barriere</p>

<p>Hinder: Ny kulvert under Vukuvegen med fisketerskler. Fallet foran kulverten hindrer fremkommelighet for fisk.</p> <p>Barriere: Bekkelukking (markert med rød linje).</p> <p>Barriere: Sidebekken er i dag en tørrlagt grøft (marker med oransje linje).</p>

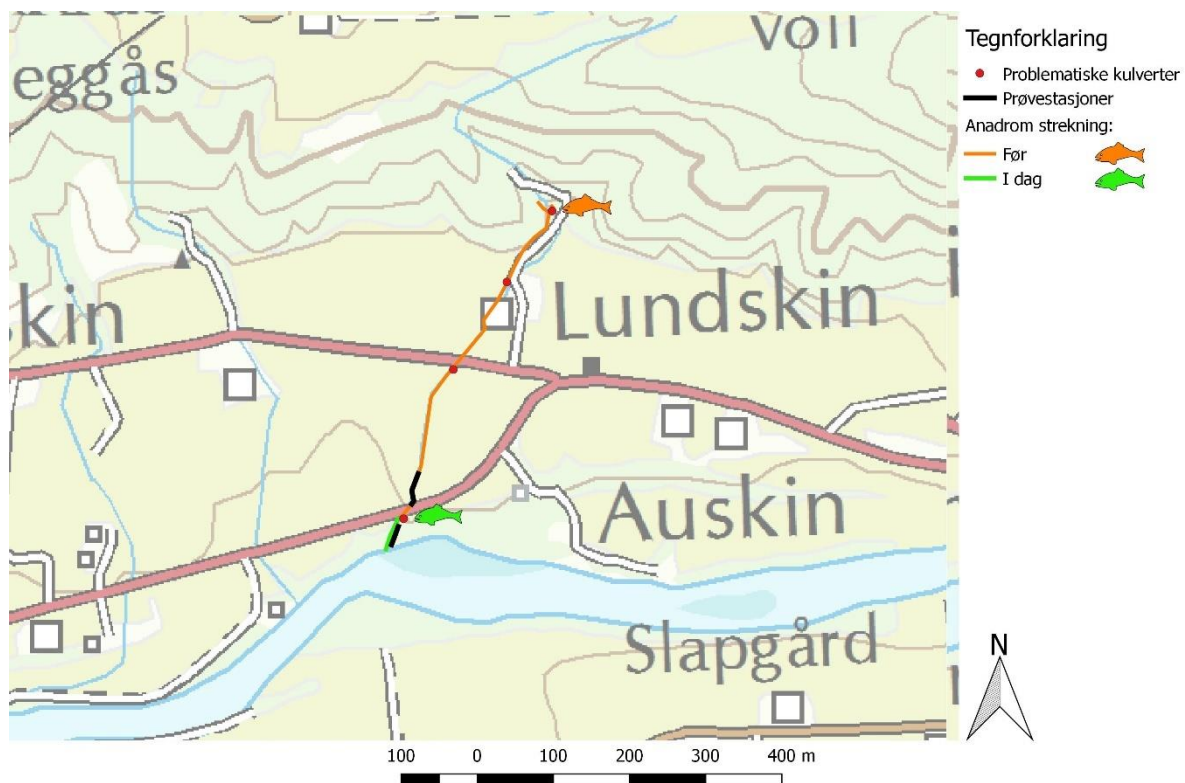
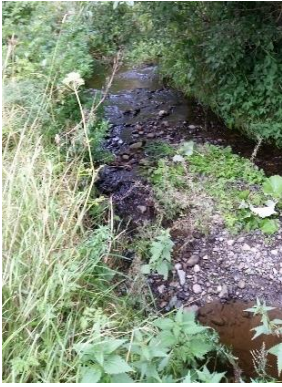
Lundskinbekken

Økologisk status: Svært dårlig		Fisketetthet: 49.56	ASPT-indeks: Dårlig
<p>Beskrivelse:</p>

<p>Lundskinbekken har middelsgod gytegrus, grunne kulper og starter med middelsgod kantvegetasjon. Den går over jorder og krysser bilvei og ender i to små fossefall ovenfor privat hus. Ovenfor Vukuvegen (Rv 757) blir det dårlig kantvegetasjon og bare skjul i overheng i bekken. Problemet for fisken er et par høye fall på 1m før kulvert under Vukuvegen, i dag kommer ikke fisken forbi. Før fallene er fisketettheten 49.56 individ pr. 100 m², men ovenfor fall og kulvert under Vukuvegen er det ikke funnet fisk. Kulvert under Vukuvegen er byttet ut i 2017 og er lettere for fisk å komme forbi en den tidligere kulverten, men det er et fall foran den nye kulverten hvor det bør legges opp en satsgrøp. Vannstanden i kulverten under Leirådalsvegen er også veldig grunn.</p>

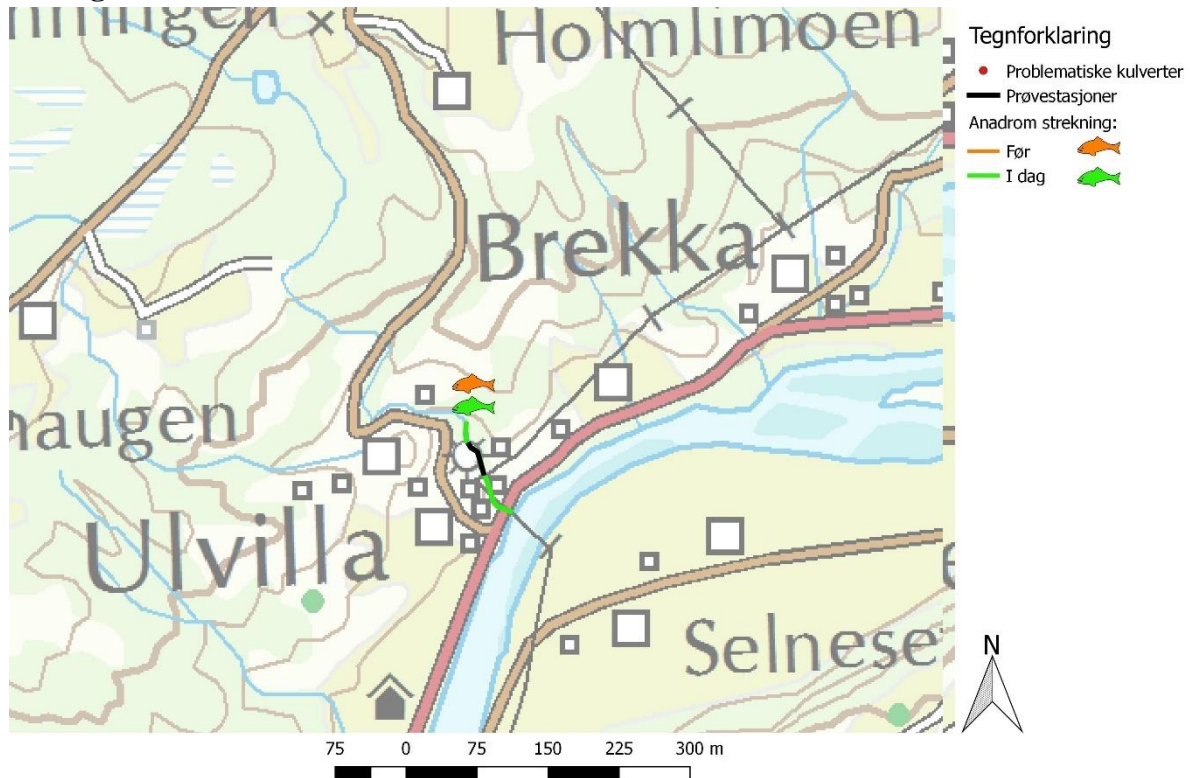
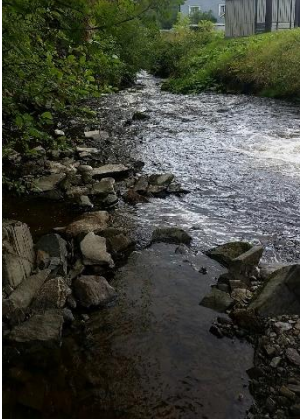
Økologisk status: Moderat	Fisketetthet: 34.54	ASPT-indeks: God
<p>Beskrivelse:</p>

<p>Volengbekken er påvirket av vannkraftutvinning, likevel påvirker dette vannføring og anadrom strekning i liten grad. Ovenfor vannkraftverket er det en bratt foss som stopper naturlig anadrom strekning. Under felt i april/mai ble det observert lite vann i de omtrent 50 m fra utløpet fra vannkraftverket og opp til fossen, men ved fiskeregistrering i august/september var det god vannføring. Volengbekken ble overfisket ovenfor vannkraftverket, siden strømmen var altfor rask nedenfor, og det ble registrert omtrent like mye lakseyngel som ørretyngel. Det ville vært interessant å se hvordan tilstanden var lenger ned ettersom det var svært mye algevekst nedenfor kraftverket. Bekken har et fritt løp med middelsdårlig kantvegetasjon og mye direkte sollys, men stor stein gir noe skjul og skygge. Bunndyrundersøkelse tyder på en god økologisk tilstand ovenfor vannverket, men en undersøkelse av bunndyr og alger også nedenfor vannverket, kan gi et klarere bilde av økologisk tilstand.</p>

<p>Hindring/Barriere</p>	<p>Barriere: Noe periodevis stagnering ovenfor kraftverk på grunn av redusert vannføring. Naturlig barriere: Naturlig stopp i fossefall.</p>

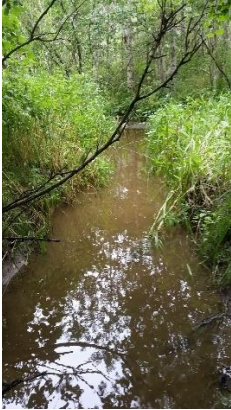
Økologisk status: Svært dårlig		Fisketetthet: 6.34	ASPT-indeks: Svært dårlig
<p>Beskrivelse:</p>

<p>Substratet i Fosslibekken er mest leire og silt. Ved habitatbeskrivelse i april/mai 2017, var det gytesubstrat, men dette var «limt» sammen av leirpartikler. Ved overfiske i august/september samme år, var alt dekket av leire. Bekken er omtrent 1,5 m bred, med god kantvegetasjon og skjul langs kanten. Bekken er middels yngelhabitat og dårlig gytehabitat. Fosslibekken deles i to løp nedenfor Ulvillvegen (Fv 757) og ovenfor veien møter begge løpene stryk som er naturlige barrierer for fisken. Begge bekkeløpene er veldig grunne og åpne med lite kantvegetasjon. Begge kulvertene under veien har et fall, hvor fisken ikke kommer seg opp i dag. Både søppel og greiner har samlet seg på oversiden av kulvertene og hindrer fisk fra å komme ut av røret. Nedenfor Ulvillvegen er det dårlig gytehabitat, men det er et område med gytesubstrat ovenfor kulverten lengst vest.</p>

<p>Hindring/Barriere</p>	<p>Barriere: Kulvert med høyt fall og rot.</p>

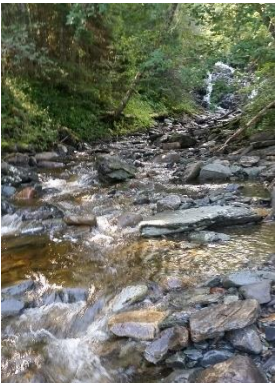
Mugda

Økologisk status: Dårlig		Fisketetthet: 20.33	ASPT-indeks: God
Beskrivelse:

<p>Mugda er en lite påvirket bekk som går gjennom et skogsområde. Anadrom strekning ender i et naturlig fossefall og er ikke kortere i dag i forhold til tidligere. Bekken har middels gytehabitat, hvor gytesubstrat kun finnes i kulper, ellers mye stor stein i bekken. Muligens er strømmen så sterk at gytesubstratet skylles ut. Kantvegetasjon er middels men litt lite i bekkekanten. Det ble registrert omtrent like mange lakseyngel og ørretyngel i bekken.</p>		
Hindring/Barriere	Ingen menneskeskapt hindring. Naturlig barriere fossefall.

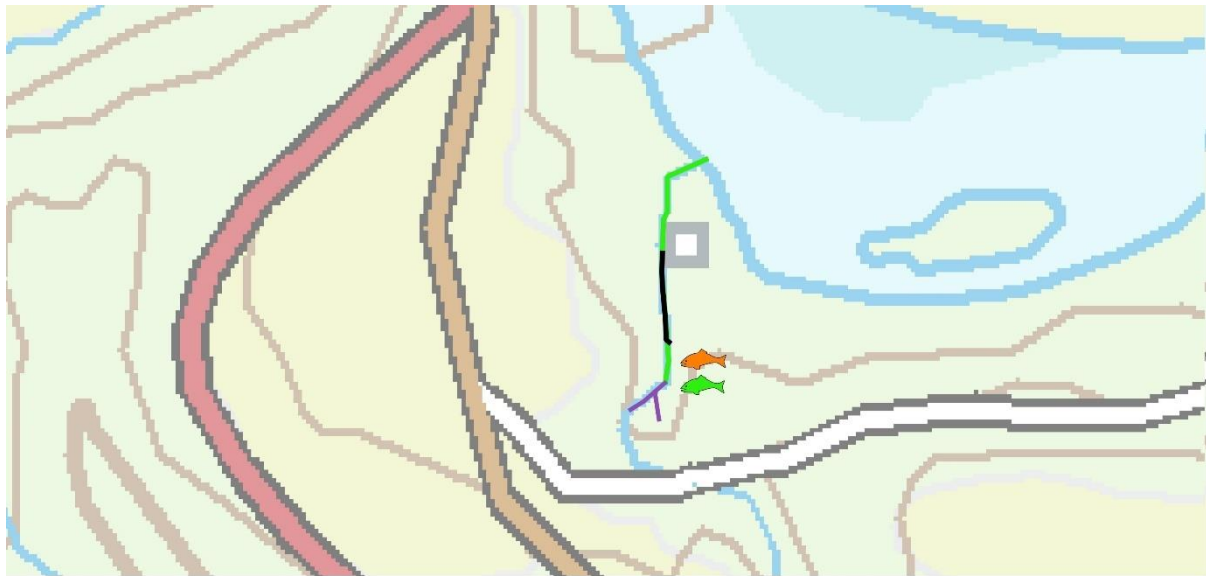
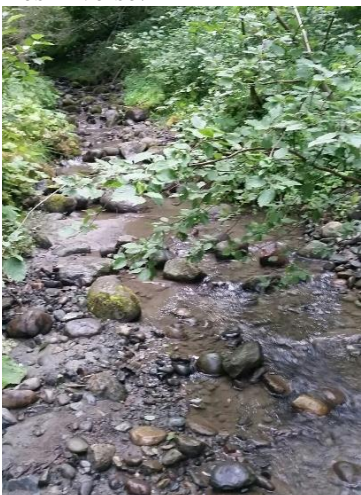
Leirdalsbekken/Leirdalsundbekken

Økologisk status: God	Fisketetthet: 55.33	ASPT-indeks: Svært god
<p>Beskrivelse:</p>

<p>Anadrom strekning av Leirdalsbekken går fra strandområdet ved Verdalselva, gjennom et skoglandskap og slutter i bratte stryk. Barrieren i dag er en naturlig barriere og strekningen har nok ikke blitt redusert i lengde. Bunnssubstratet består av gytegrus, men også en del silt og leire, bekken graver langs sidene hvor en ser spor av ras. God kantvegetasjon, men ikke helt ned til bekkekanten. Store steiner og død ved skaper grunne kulper og skjul. Jevn stigning i bekken med flere naturlige trinn gjør at det er fremkommelighet for fisk. Alt i alt har bekken et godt gytehabitat, men dårlig oppveksthabitat for større yngel. Kunne hatt flere kulper.</p>	
<p>Hindring/Barriere</p>	<p>Barriere: Naturlig stryk.</p>

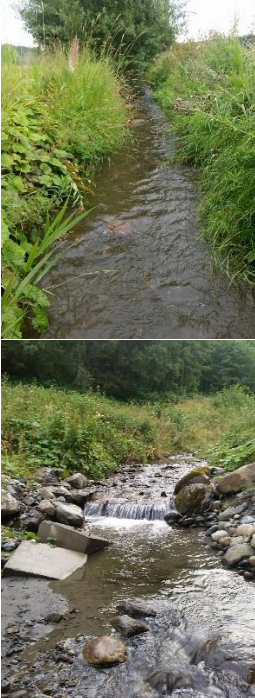
Kveldstadbekken

Økologisk status: Svært dårlig		Fisketetthet: 29.85	ASPT-indeks: Svært dårlig
<p>Beskrivelse:</p>

<p>Utløpet ligger noe høyt over elva, men det er bygget terskler for å lette fiskens fremkommelighet. Bekken er kanalisert og har dårlig vegetasjon frem til kulverten som går under grusveien mot Tingvoll. Deretter har bekken godt gytesubstrat og middels kantvegetasjon. Til kulverten under veien, Bollgardssletta, er det bygget terskler og ovenfor er en del av bekken åpne for å tilrettelegge for fisk. Innover i skogen flater bekken mer og mer ut, to av sideløpene blir grunne og er ikke lenger god for fisk fordi bekkeløpet er for tørre. Hovedløpet derimot går videre inn i skogen og naturlig anadrom strekning stopper i et stryk. Denne bekken har tidligere drenert fra myrer, men i dag ender anadrom strekning ved en for høy kulvert under en traktorvei (markert med rød prikk). Bekken har ikke godt gytehabitat lenger opp heller. Økologisk tilstand basert på fisketetthet er dårlig. ASPT-verdien indikerer svært dårlig økologisk tilstand og vannkvaliteten er muligens for dårlig for fisk.</p>

Hindring/Barriere	Barriere: Kulvert under traktorvei.

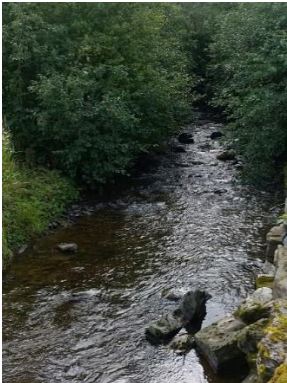
Økologisk status: Moderat		Fisketetthet: 50.11	ASPT-indeks: Svært god
Beskrivelse:

<p>Fra utløpet til slutten på anadrom strekning er Rinnelva lett fremkommelig for fisk. Den går gjennom jordbruksområder, men har kantvegetasjon langs store deler av elveløpet. Økologisk tilstand er klassifisert som moderat og fisketetthet er det som drar ned verdien. Fisken holder seg skjult under stein og død ved. Muligens står fisken mest inn mot kantene av elva. Flere undersøkelser kan gjøres for å få et mer helhetlig bilde av situasjonen, slik som kjemiske vannprøver og overfiske, også lenger ned i elva.</p>		
Hindring/Barriere	Ingenting før naturlig barriere.
