**Masteroppgave 2018 30 stp**

## **Effekt på lydisolasjon som følge av uttørking av massivtre**

The effects on sound insulation due to drying of  
cross laminated timber

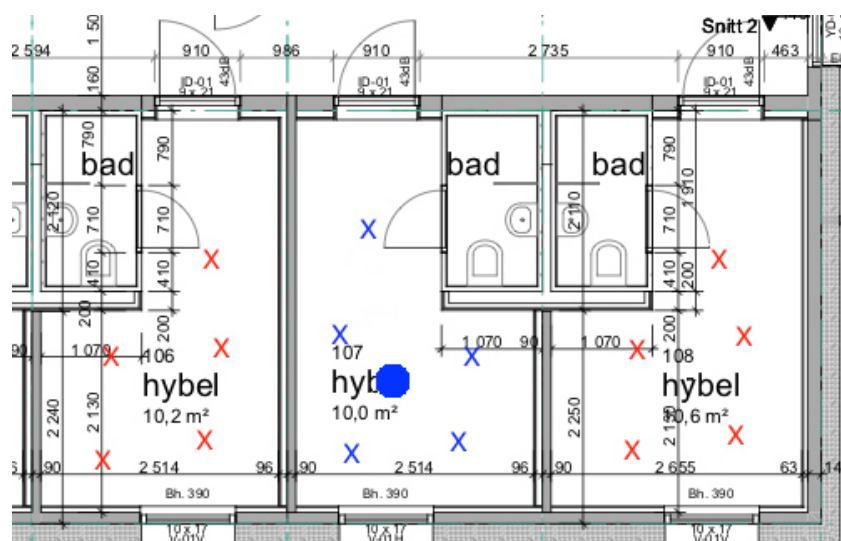
Figur 14 Høytalerposisjon 1

Da arealet av overflaten til gulvet i alle boenhetene er mindre  $50 \text{ m}^2$ , ble det gjort målinger med kun to høytalerposisjoner. ISO 16283-1:2014, tillegg C, sier at høyttaleren bør plasseres nærmest mulig hjørner på motsatt vegg av skilleveggen, gitt at lydtransmisjonen ikke er dominert av flanketransmisjon (Standard Norge, 2014). Avstanden mellom hvert fall to av høytalerposisjonene må være minst 1,4 m, og minst 0,7 m fra vegger. Alle avstander måles fra senter av høyttaler til overflaten til hindring/vegg. Dermed ble senteravstanden mellom høyttalerne litt i overkant av 1,4 m. Mikrofon i enden av en håndholdt måler skal, ifølge ISO 16283-1:2014, ha minst en armlengdes avstand fra personen som utfører målingene. Den skal også ha minimumsavstandene 0,5 m fra vegger, 0,7 m fra hindringer som er parallelle med vegger, og 1,0 m fra den aktuelle skilleveggen. Det skal utføres målinger fra minst fem ulike posisjoner per høytalerposisjon, og ingen to mikrofonposisjoner skal ligge i samme plan som rommets hindringer. Mikrofonposisjonene skal heller ikke ligge i et fast rutenett. Gjennomsnittlig måletid ved hver posisjon skal være på minst 4 sekunder for 100 Hz - 5000 Hz, og minst 15 sekunder for 50 Hz - 80 Hz (Standard Norge, 2014). Det ble målt i 10 sekunder ved hver posisjon. Figur 13 og 14 illustrerer posisjonen til høyttaler og mikrofon var ved henholdsvis første og andre runde med målinger. Den blå sirkelen viser høytalerposisjonen i senderrommet, og kryssene viser hvor de fem målingene med mikrofonen ble gjort i hvert rom.

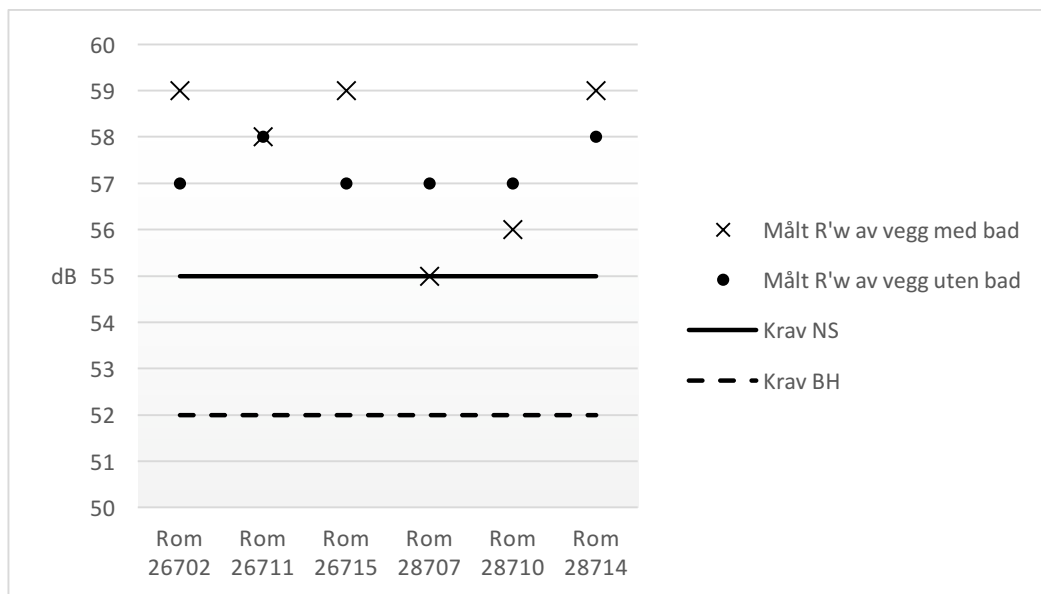
Figur 17 Illustrasjon av målt  $R'_w$  av vegger i senderrom. Den heltrukne linjen er krav satt av Norsk standard (NS), og den stiplede linjen er krav satt av byggherre(BH).

Det ble utført 12 målinger av  $R'_w$  for skillevegger mellom boenheter, og resultatene illustreres i figur 16. For ordens skyld er måleverdiene for veggene illustrert med utgangspunkt i veggene på hver side av senderrom, der den ene vegg har bad og den andre ikke har bad. Vegger med bad har større variasjons av målt  $R'_w$ -verdi enn vegger uten bad, med målinger som varierer fra 55 dB til 59 dB. Ellers ligger alle verdiene over kravet fra norsk standard, som er 55 dB, og byggherrens krav på 52 dB.

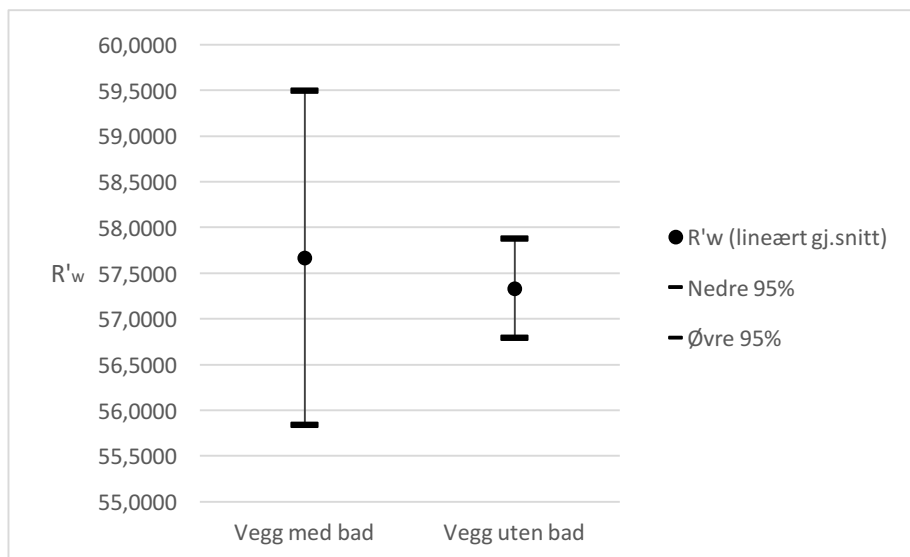
Figur 18 Lineært gjennomsnitt av målt  $R'_w$  med 95% konfidensintervall

Siden resultatene for målt  $R'_w$  av vegger med bad og målt  $R'_w$  av vegger uten bad er så forskjellige, ble det besluttet å ta en statistisk evaluering og en t-test med 95% konfidensintervall, til tross for at det ikke er utført nok antall målinger jfr. NS 8175:2012. På grunn av de to veggene som skiller seg mest ut med målt  $R'_w$  på 55 dB og 56 dB, er de statistiske beregningene utført med både logaritmisk og lineært gjennomsnitt av målt  $R'_w$ . For lineært gjennomsnitt av målt  $R'_w$  for vegg med og uten bad er det 95% sannsynlighet for at det faktiske gjennomsnittet ligger over både kravet til norsk standard og kravet byggherren har satt (se figur 17).

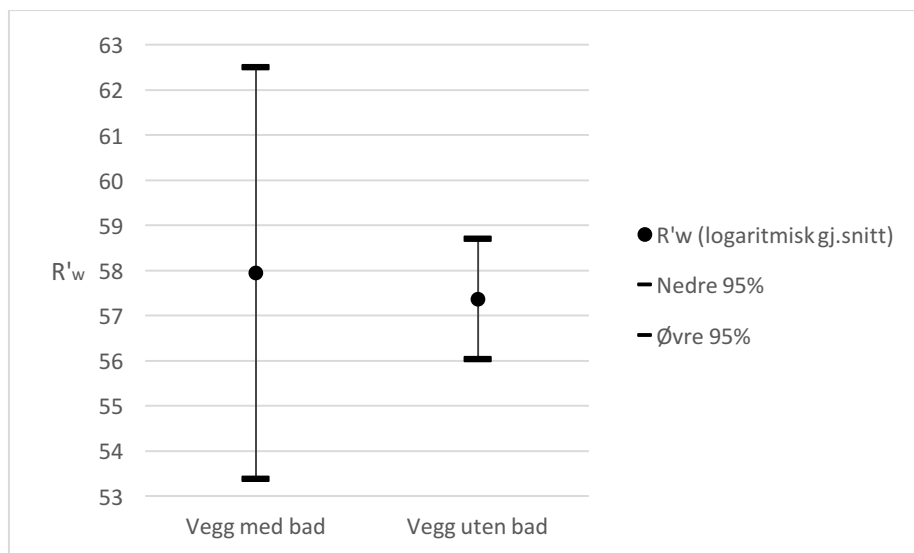
Figur 19 Logaritmisk gjennomsnitt av målt  $R'_w$  med 95% konfidensintervall

For logaritmisk gjennomsnitt av målt  $R'_w$  for vegg med og uten bad er det 95% sannsynlighet for at det faktiske gjennomsnittet ligger over kravet byggherren har satt, men det er kun logaritmisk gjennomsnitt av målt  $R'_w$  av vegger uten bad som med 95% sannsynlighet ligger over kravet til norsk standard (se figur 18).

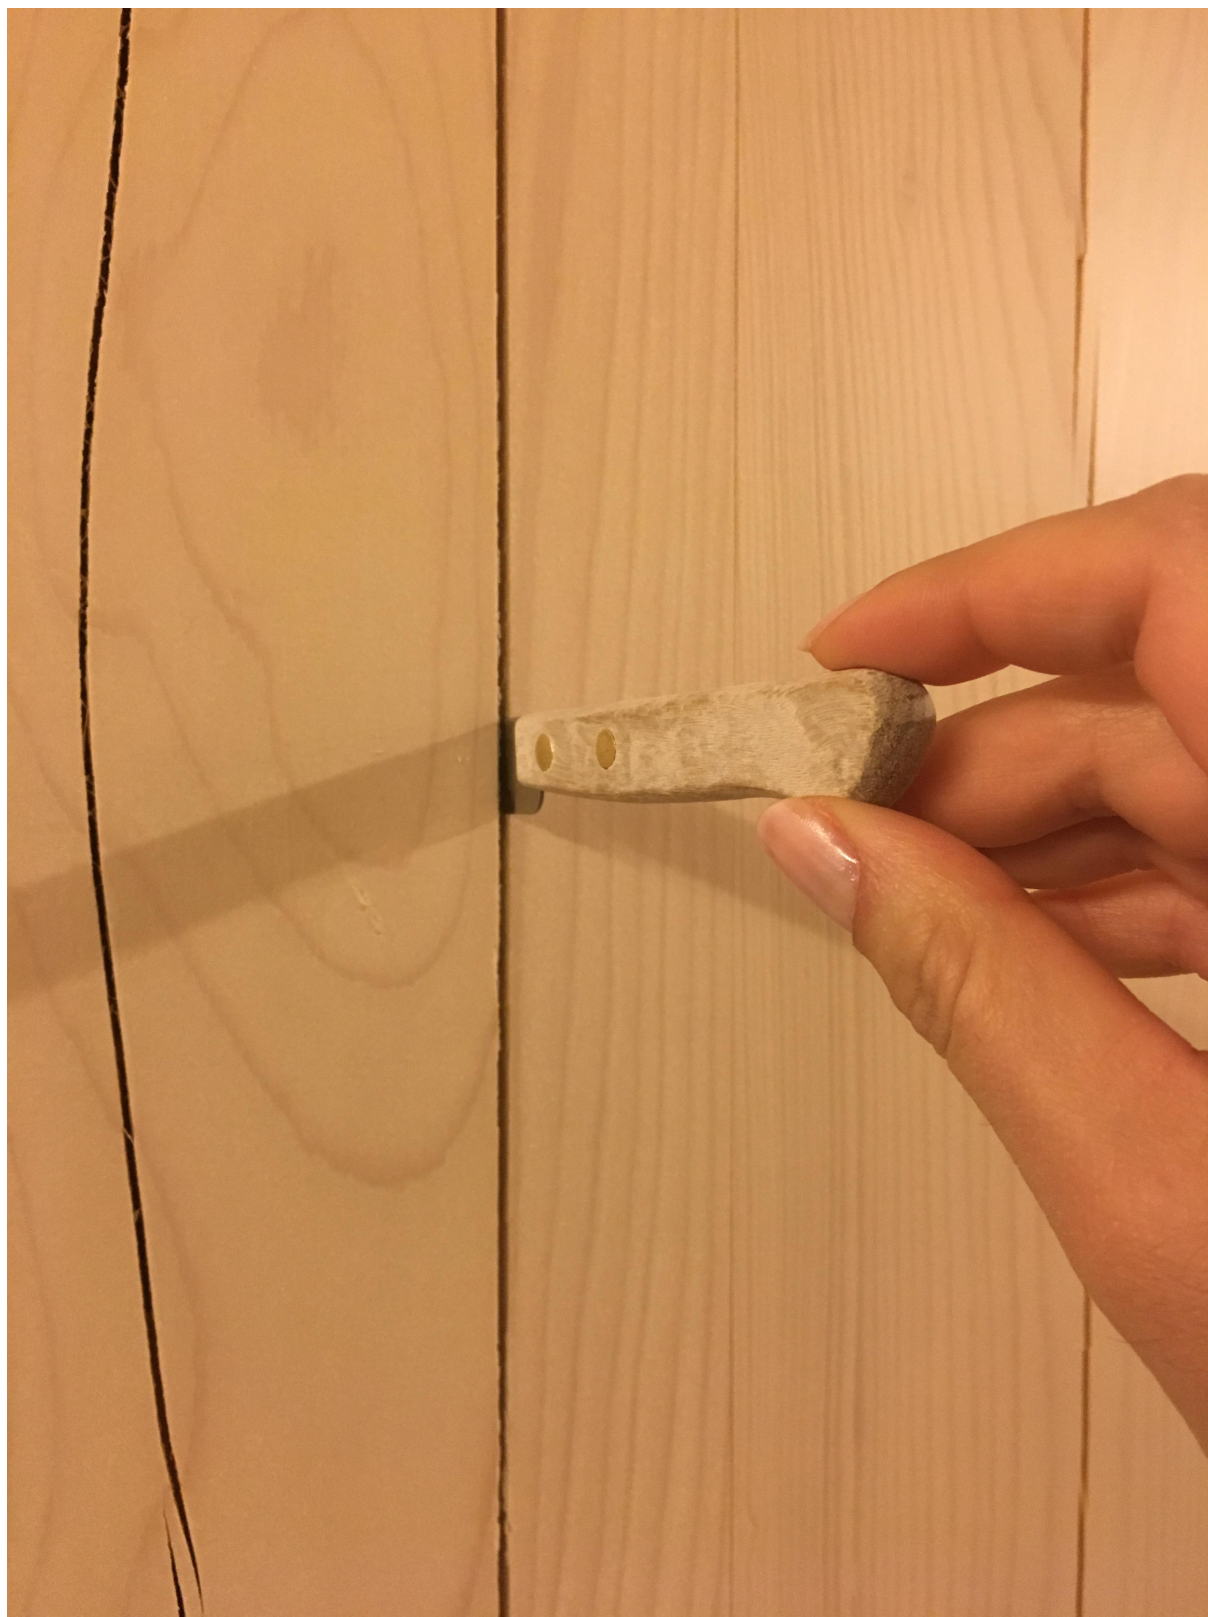
Bilde av sprekk mellom to massivtreelementer

*Figure 1 Figuren viser at sprekken mellom to massivtreelementer kan bli stor nok til at et knivblad på omtrent 15 cm kan trenge hele veien inn*

Dette er gitt at skilleveggen består av et helt massivtreelement, og ikke er todelt. Uttørringen fører til krymping i treet, som videre fører til at avstanden mellom to elementer blir større. Siden elementene bare er satt opp ved siden av hverandre, vil sprekken gå hele veien gjennom alle fem lagene. Dermed kan sprekken ha effekt på målt  $R'_w$  av vegger som ikke har krav om påføring. Vedlegg 1 illustrerer en slik sprekke. Bildet er tatt av en vegg som ikke har betydning for lydisolasjonen til noen boenheter.
