Norges miljø- og  
biovitenskapelige  
universitet

**Masteroppgave 2019 30 stp**

## **Økologisk restaurering med fokus på planlegging, måloppnåelse og bruk av før- og etterundersøkelser.**

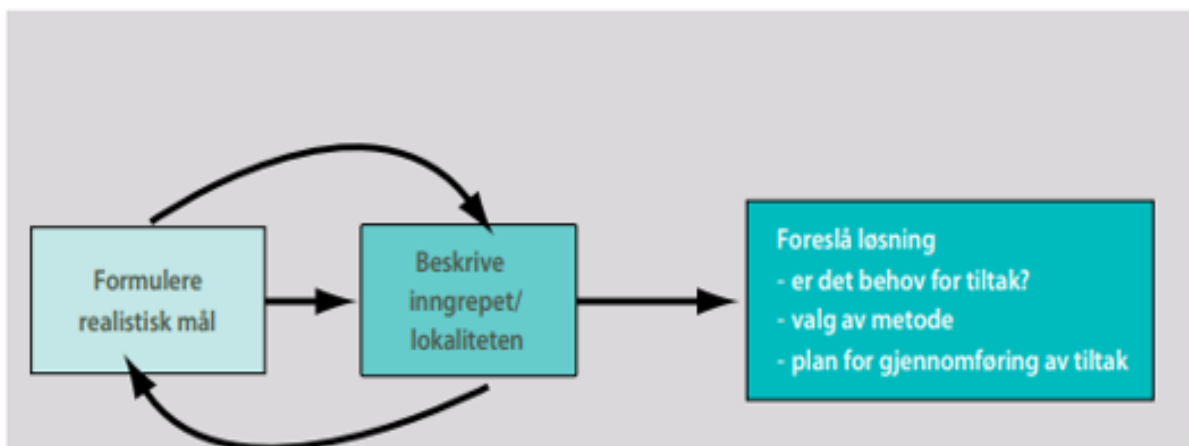
Figur 2. Fra Hagen & Skrindo (2010b), figur 7.1. Handlingskjede for restaurering av inngrep. Formulering av mål og beskrivelse av inngrepet må sees i sammenheng. Basert på kunnskap om inngrepet og målene for området er det mulig å foreslå løsninger og formulere en plan for gjennomføring av tiltaket.

Fastsatte mål er ikke «objektive sannheter», men formulert av de involverte sine vurderinger av hva som er best i den enkelte situasjon (Hagen & Skrindo, 2010b). De skal fange opp de relevante forholdene og knytte restaureringsmål opp til den reelle situasjonen i lokaliteten (figur 2).

Før-undersøkelser for delmålet om et vegetasjonsnivå tilsvarende 1970-tallet i Hammervatn, kan sees på som delvis mangelfulle. Vegetasjonsundersøkelsene fra 1970-tallet er relativt overfladiske og ikke brukbare i dag. Et vegetasjonskart ble ansett som akseptabelt (D-I. Øie, personlig kommunikasjon), og det ble utarbeidet et oppdatert vegetasjonskart i 2009 for å sammenligne denne utviklingen. Men grunnlaget for tilstanden i 1970 er såpass svak, så dette delmålet kunne med fordel blitt justert og omformulert i henhold til handlingskjeden for restaurering av inngrep (figur 2).

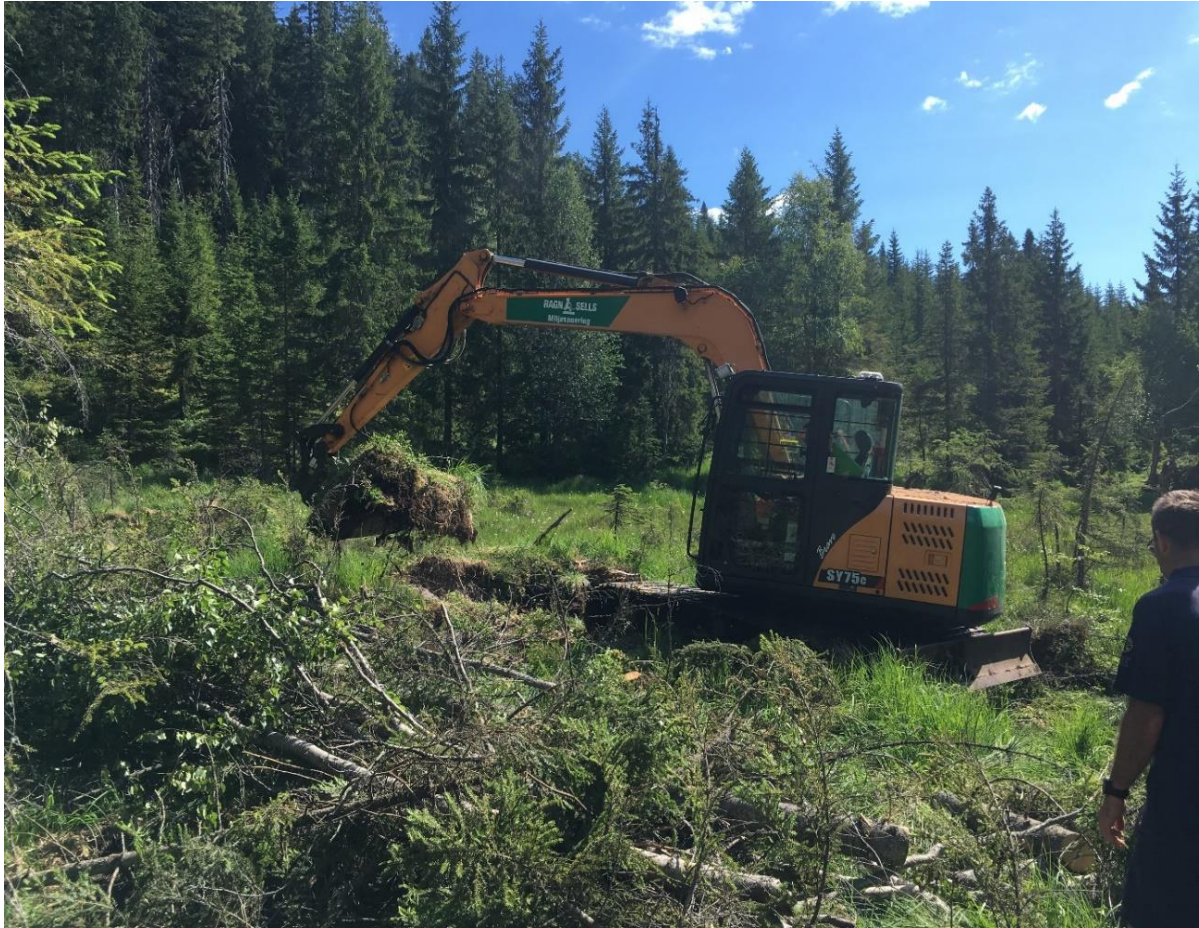
*Figur 5. Etablering av demning ved bruk av gravemaskin. Skjeggerudsetra, 26.06.2018.*

Demningene ble så bygget med gravemaskin og ved bruk av stedege torvmasser (figur 5). Mellom grøftene ble tilgjengelig gammel grøftevoll og vegetasjon fra langs grøftene brukt som fyll. Entreprenør og SNO vurderte på stedet om det var behov for forsterkning av demninger ved bruk av fiberduk og trestokker, men konkluderte med tilstrekkelig stedege torvmasse.

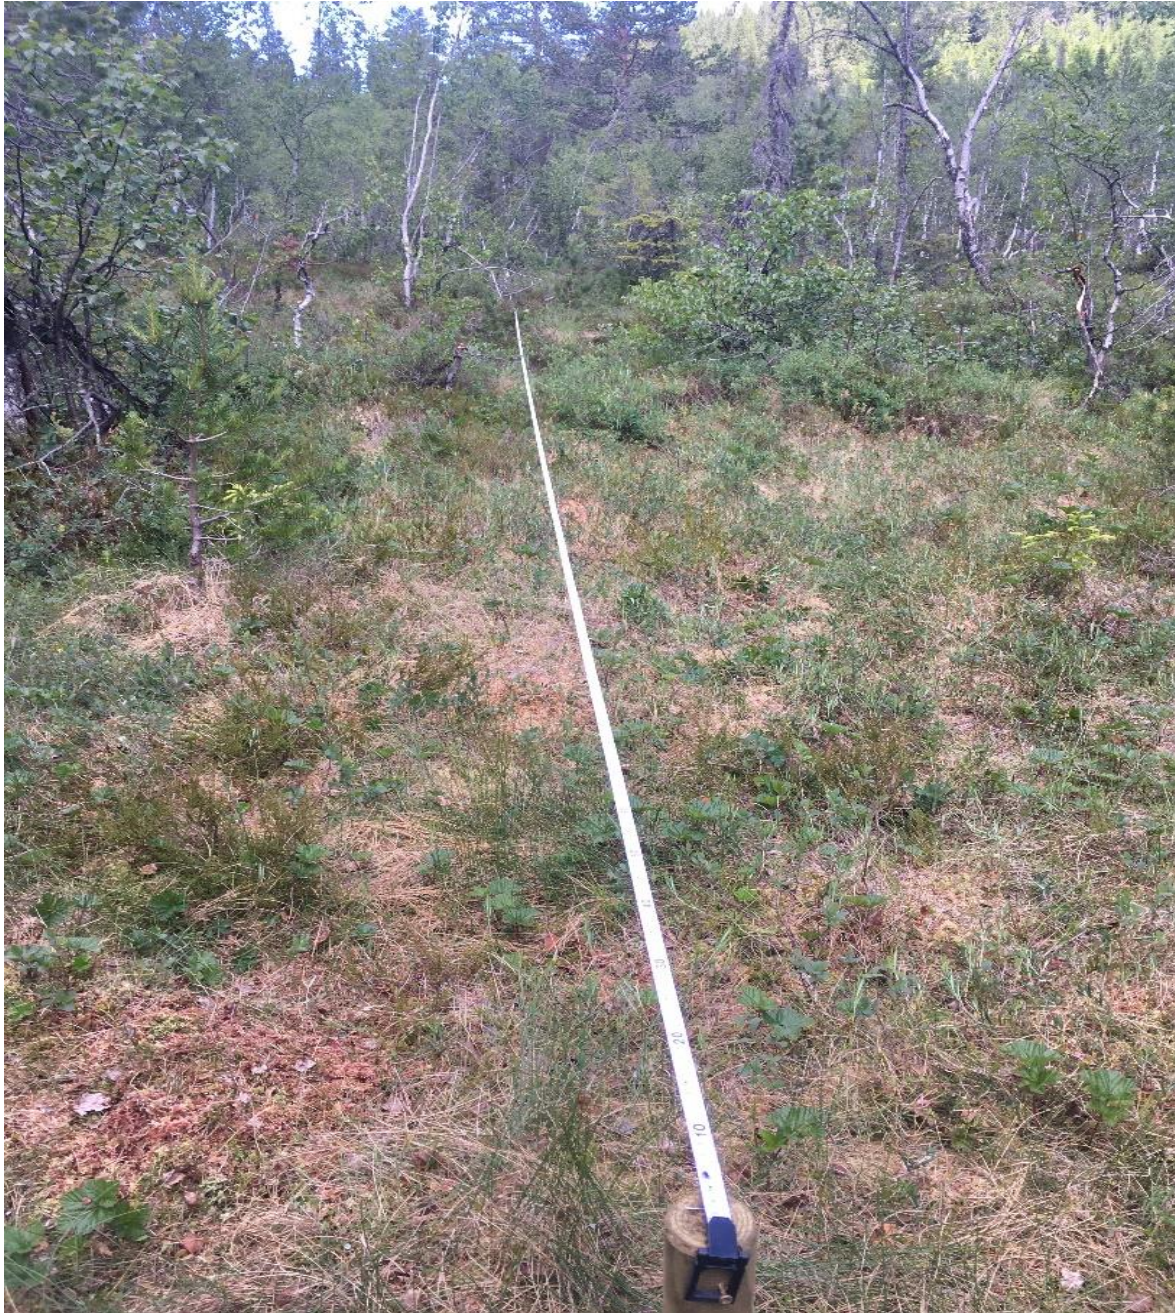
*Figur 6. Etablert 30 meters transektlinje på tvers av myra, ved bruk av trepåler og målebånd. Registrering av arter for hver 0,5 meter. Skjeggerudsetra, 26.06.2018.*

Det ble lagt ut et transekt på 30 meter, som krysset myren og flere av grøftene som skal restaureres (figur 6). I transektet ble det registrert tilstedeværelse av torvmoser, gress, trær, lav, lyng og urter for hver 0,5 meter i et punkt (1 x 1 m). Transektet ble etablert ved bruk av fastpunkter av trepåler som ble slått ned i myren, og GPS-punktene ble registrert.

Målebånd ble plassert mellom punktene og strammet, så gikk man langs målebåndet og for hver 0,5 meter ble en pinne ført ned til bakken. Treffene ble så registrert med dekningsgraden «tilstede» eller «ikke tilstede». NatStat har ikke vært tilgjengelig den siste tiden grunnet oppdateringer, så de reelle tallene har ikke blitt registrert i hovedsystemet pr. mai 2019, men tabell 3 viser en eksempeltabell over registreringen.

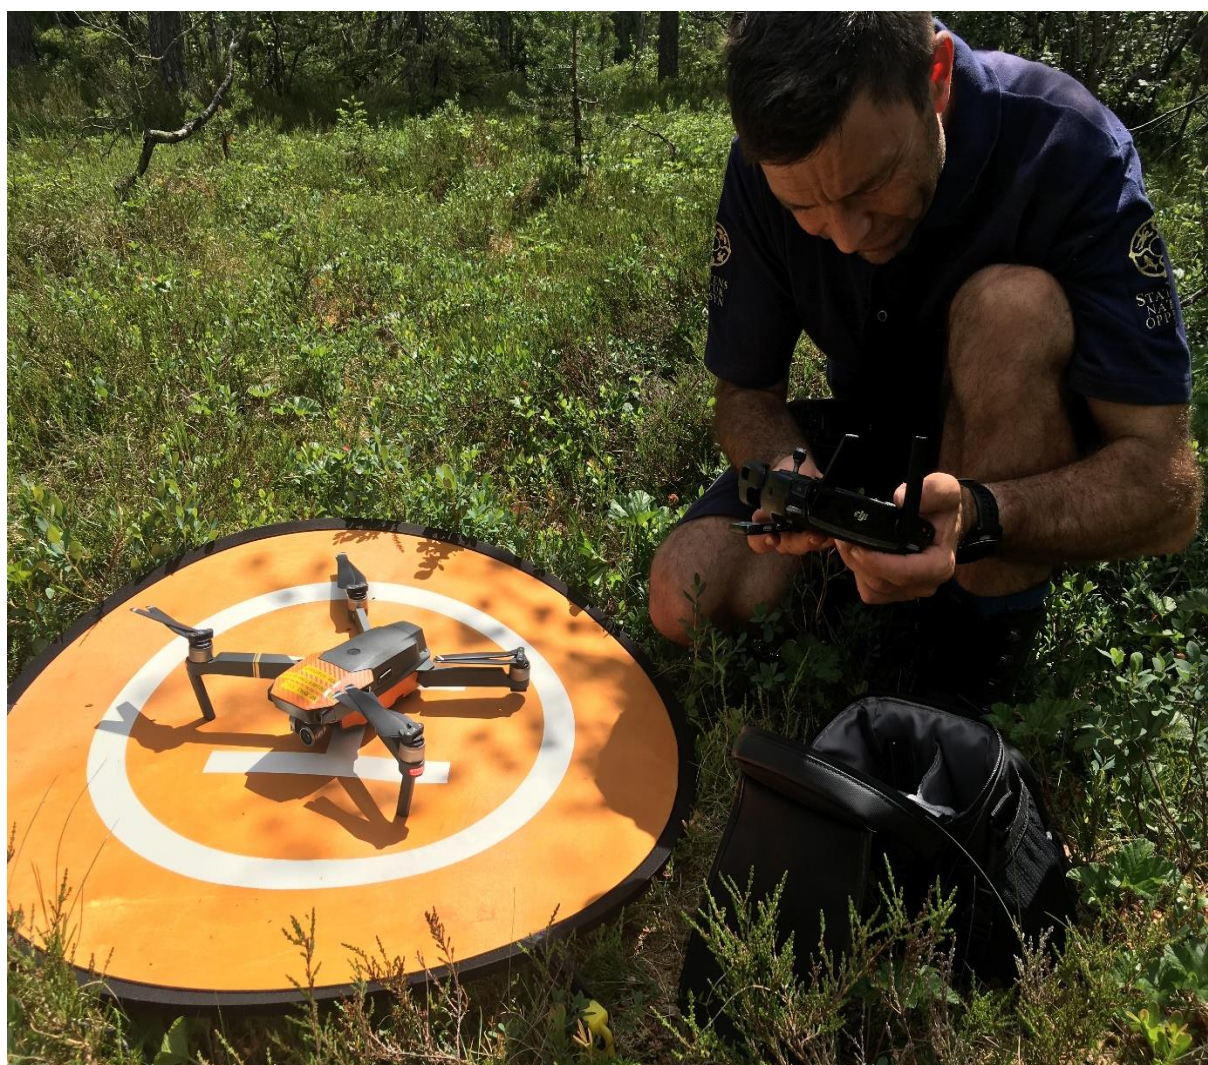
Figur 7. Pål Martin Eid fra Statens Naturoppsyn med drone som tar oversiktsbilde over restaureringsområdet før tiltak, som en del av før-undersøkelsene. Skjeggerudsetra, 26.06.2018

Det ble tatt dronebilder av området. Dronen gikk opp fra et registrert GPS punkt, og tok bilder fra 30 meters høyde, i tillegg til 60 meters høyde (figur 7). Dette vil gi oversiktsbilder som viser endring i myra over tid.

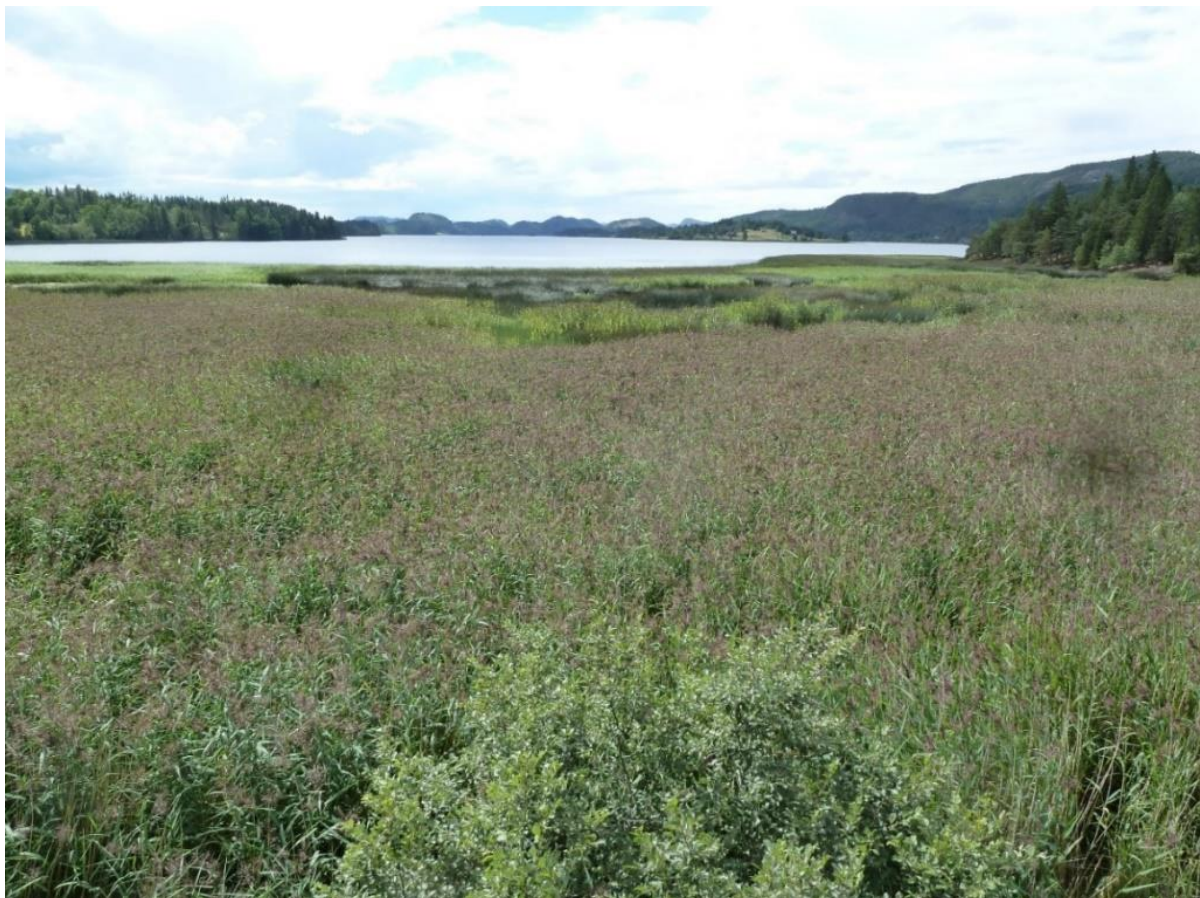
Figur 10. Bilde av restaureringsområdet dominert av takrør i Hammervatn, sommer 2016. Foto: Hilde Ely-Aastrup, FMT.

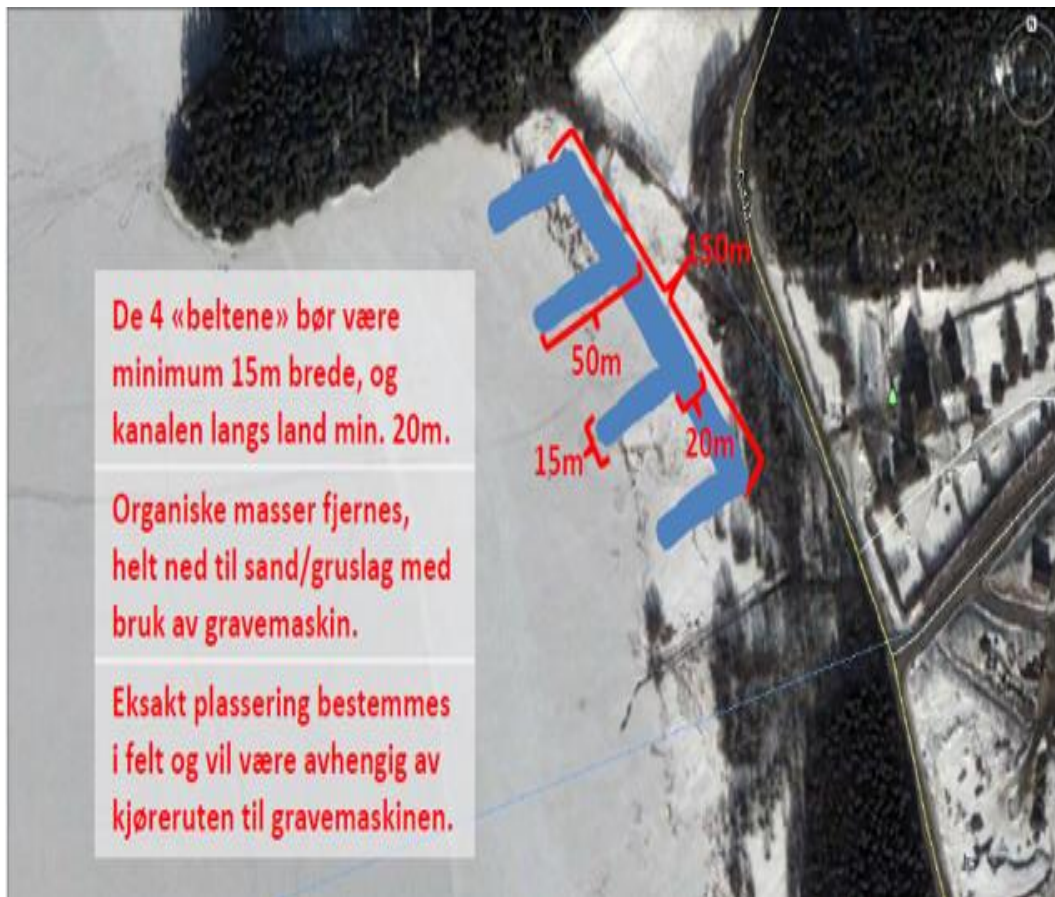
Figur 11. Restaureringstiltak i Hammervatn naturreservat, kanalene er basert på tiltakene skissert i tilstandsrapporten. Naturrestaurering AS (2016).

Tiltaket om mekanisk fjerning av vegetasjonen innebar oppgraving og fjerning av mudder. I tillegg skulle det graves en kanal parallelt med land, med anslagsvis fire utstikkere utover mot åpent vann i Hammervatnet (figur 11).

Mudderlaget over sand og leire ble målt til å være 1 m tykt, og kanalene skulle lages ved at humuslaget skulle fjernes ned til sandlaget under. Gravingen startet inne ved land, og da

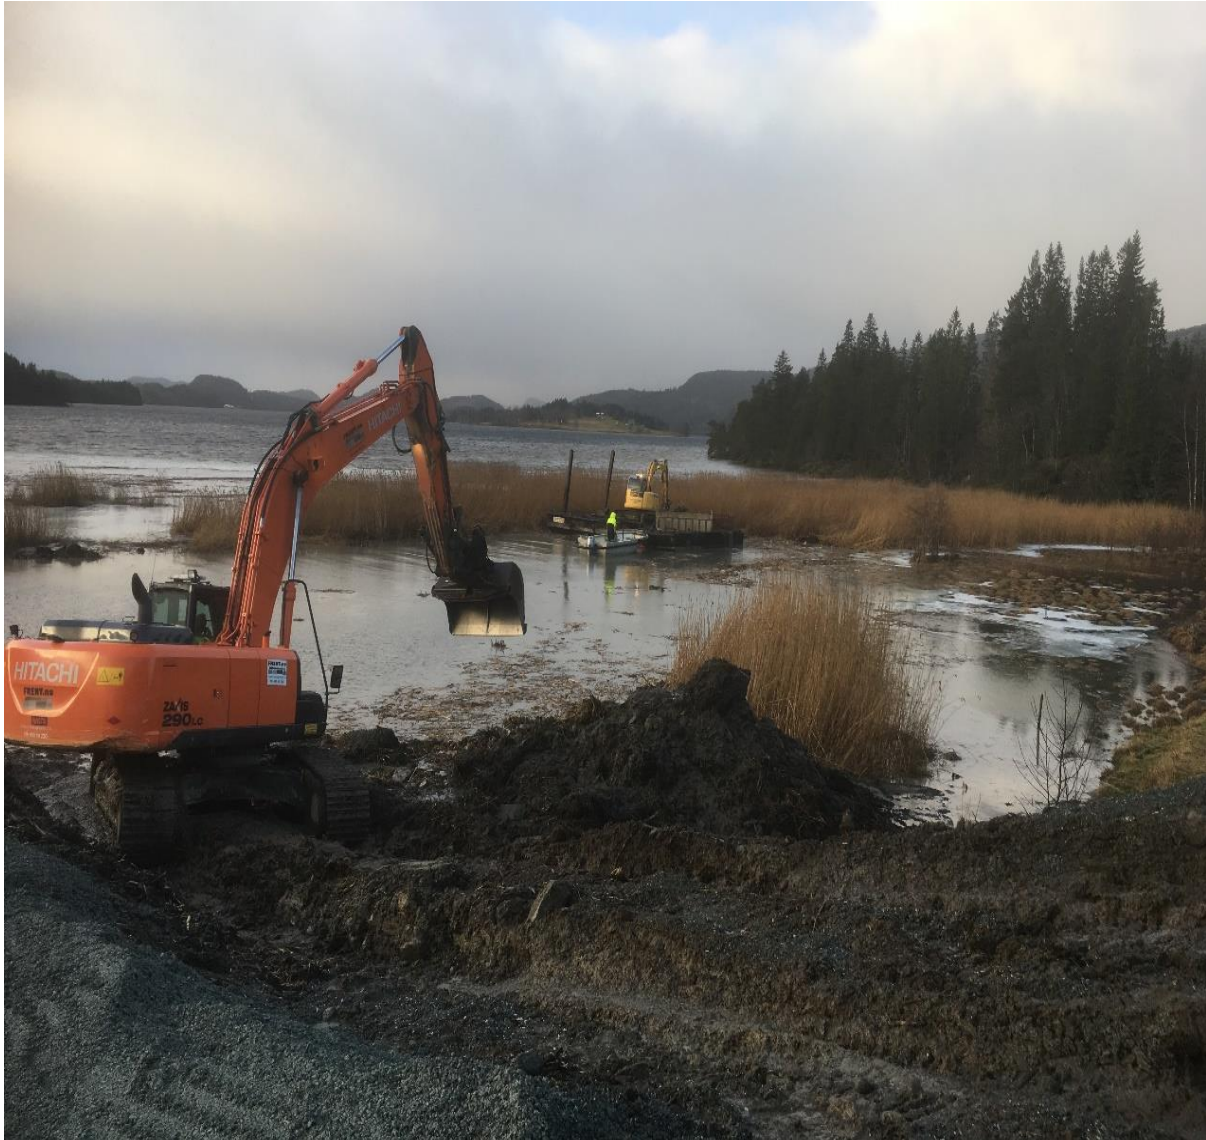
*Figur 12. Restaureringsarbeid i Hammervatn naturreservat, 23.01.2017. Fjerning av akkumulert organisk materiale og kutting av taksør. Gravemaskin lengst unna i bilde tar opp masse og plasserer massen på lekteren, mens gravemaskin lengst frem i bildet skufler massene over til lastebil. Gjennomført av lokal entreprenør. Foto: Hilde Ely-Aastrup, Fylkesmannen Trøndelag.*

vannspeilet ble etablert med høy vannstand, ble gravemaskinen plassert på en flytende lekter. Oppgravd masse ble da plassert på lekter nummer to, som ble skjøvet i land av en båt hvor gravemaskin nummer to stod og flyttet massen over til lastebil (figur 12). Lastebilen fraktet så muddermassen til Hammertangen for deponering og videre bruk som jordforbedring.

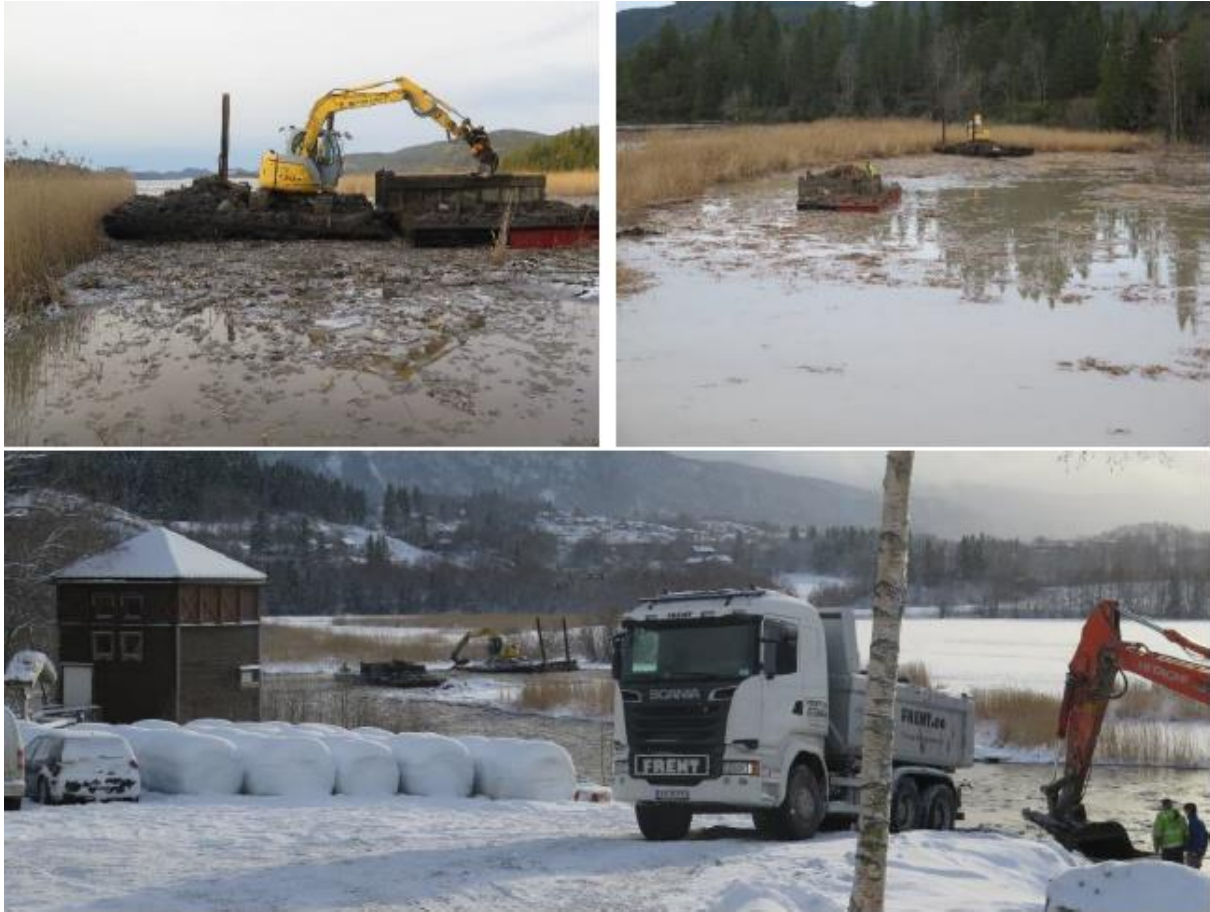
Figur 13. Bilder fra arbeidet i Hammervatn naturreservat, vinter 2017. Foto: Erlend Skutberg, SNO (upublisert materiale)

Det ble arbeidet i to uker i januar, og ny full stans første uken i mars grunnet is på vannet. Det gjenstod da en liten kanal, og det ble også oppdaget at kanalene ble gravd for grunne. Så da arbeidet startet opp igjen i november, ble det i tillegg fjernet mer organisk masse ytterst på de allerede etablerte kanalene. Dette for å unngå etablering av terskler som reduserer sirkuleringen av vannet. Figur 13 viser bilder av arbeidet vinter 2017.

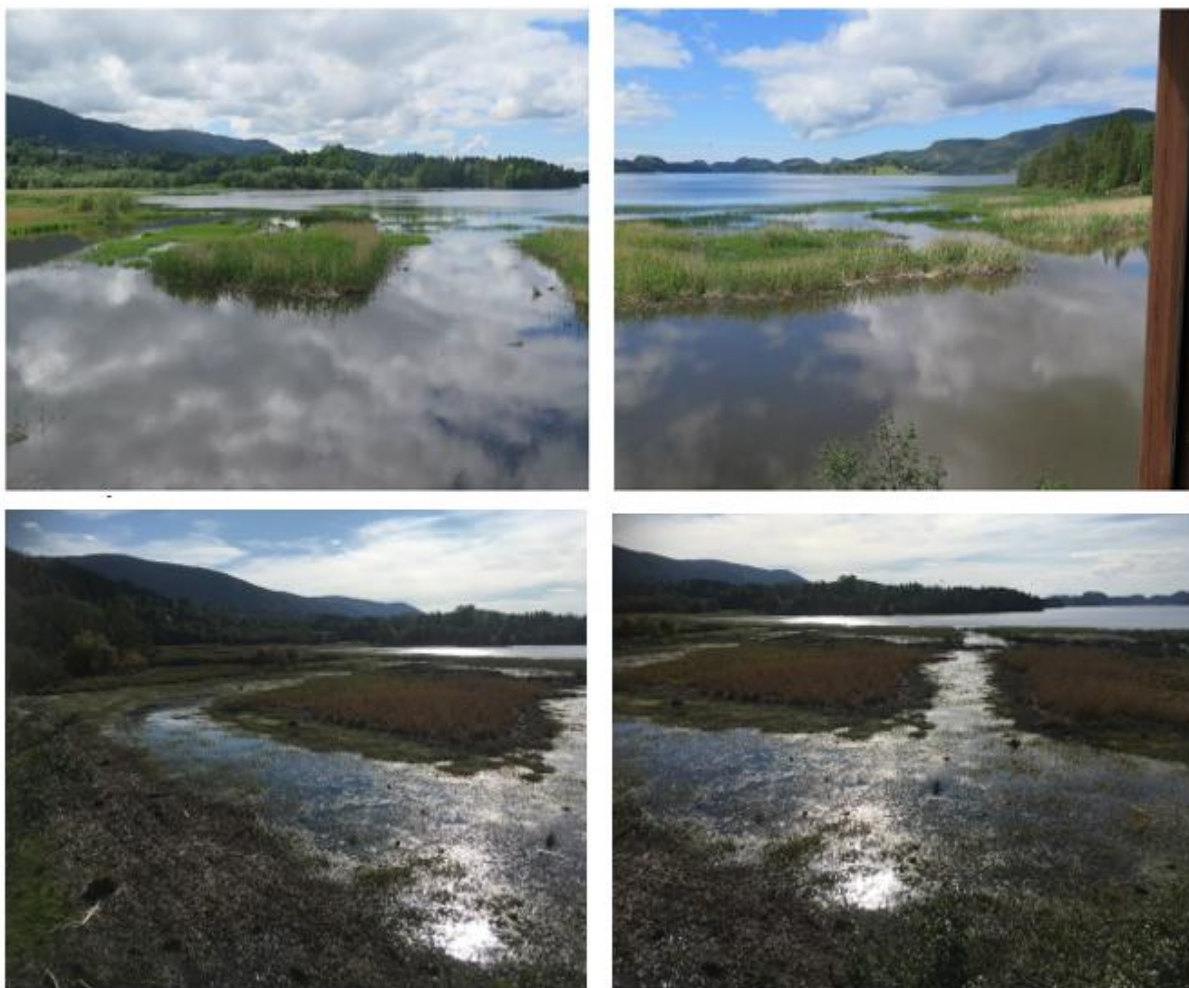
Figur 14. Øverst: sommer 2017 før ferdigstilt graving, men med høy vannstand er det tydelig åpent vannspeil. Foto: Erlend Skutberg, SNO, Vassbukta 2017. Nederst: Hammervatn naturreservat etter gjennomført restaureringstiltak med meget lav vannstand etter en tørr sommer. Takrør og organisk materiale fjernet fra området, og man ser tydelig etablering av kanal i Hammertangen som planlagt. Hammervatn, 6.9.2018.

Bildene øverst på figur 14 viser Vassbukta sommer 2017 før siste del av utgraving er gjennomført, og ved høy vannstand viser det tydelig åpent vannspeil. Bildene nederst på figur 14 er tatt etter at tiltaket er ferdigstilt, da med lav vannstand grunnet en svært tørr sommer. Det er også planlagt årlig kutting av vegetasjon. Tidligere forsøk har feilet grunnet feil utstyr og for lav vannstand, men dette skal gjennomføres av SNO i 2019 ved bruk av amfibiemaskin. Siden dette ikke er gjort per dags dato, vil jeg ikke berøre dette tiltaket nærmere. Se Naturrestaurering (2016) for mer informasjon om metode og anbefalinger.

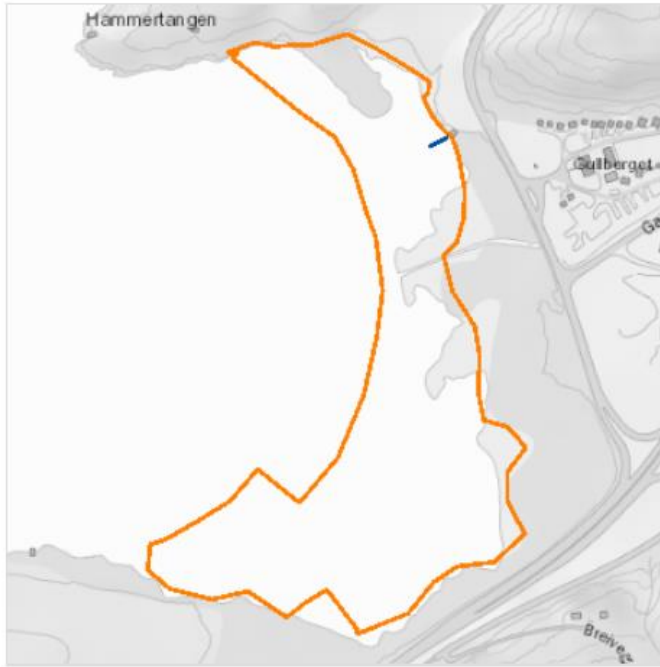
Figur 15. Kart over overvåkningslinje (oransje) i Hammervatn naturreservat, med fugletårnet uthevet i blått. Bredden på kanal med åpent vannspeil nedenfor fugletårnet skal være på minst 20 meter. Hentet fra utkast til forvaltningsplan Hammervatn 2019, Fylkesmannen i Trøndelag.

Videre skal det opprettes 20\*1m<sup>2</sup> poster langs overvåkningslinjen i figur 15 hvor det skal registreres forekomst eller ikke forekomst av takrør. Dette arbeidet begynner i 2019, og skal gjennomføres hvert andre år (H. Ely-Aastrup, personlig kommunikasjon).
