Masteroppgave 2019 30 stp
Fakultet for realfag og teknologi

Utvikling av luftlekkasjer i leilighetsbygg

Development of air leaks in apartment buildings

Petter Jørgen Fossum og Edvard Hogstad
Byggeteknikk og arkitektur

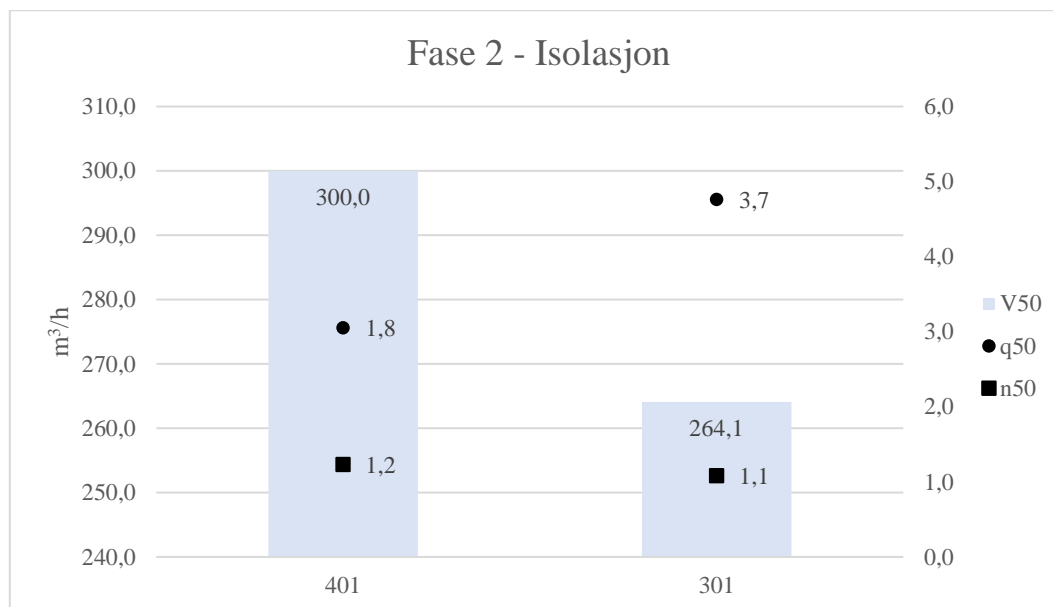
Figur 28 viser resultatene for målingene som ble utført i fase 2, da isolasjonen var ferdig montert. Volumstrømmen med tilhørende luftveksling og lekkasje ut av klimaskjerm ble målt i leilighet 301 og 401. Differansen i målt volumstrøm mellom leilighetene er beregnet til 35,9 m³/h. For fullstendig rapport og beregninger for leilighet 301, se vedlegg 4 og vedlegg 14. For leilighet 401, se vedlegg 8 og vedlegg 18.

Figur 28 - Resultat fase 2

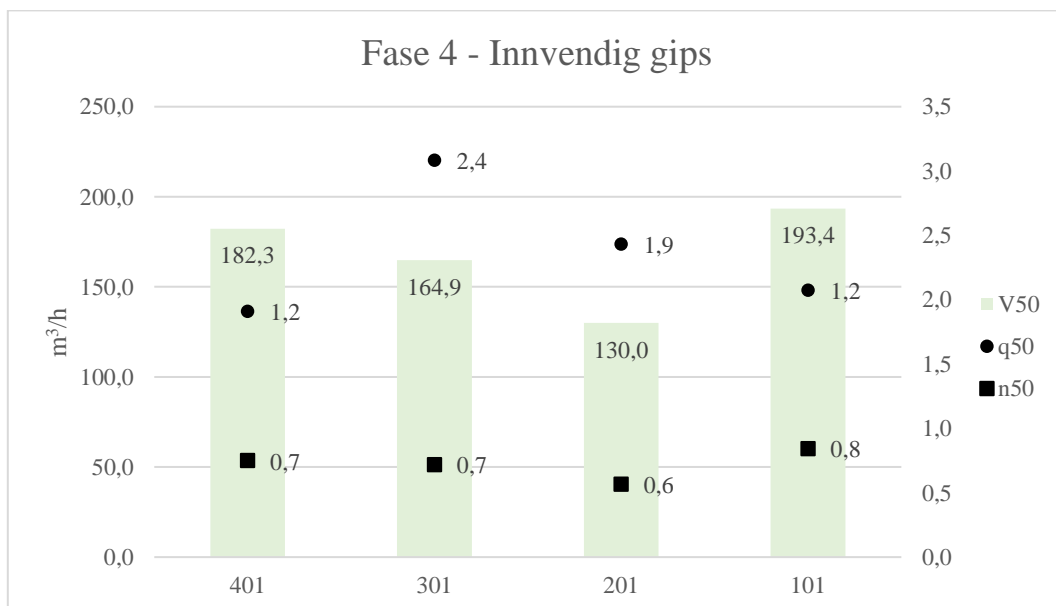
Figur 30 viser en grafisk fremstilling av resultatene fra målingene i fase 4. I fasen har det blitt utført målinger av samtlige leiligheter. Av figuren kan det observeres at den største og minste differansen i volumstrøm, er på henholdsvis 63,4 m³/h og 11,1 m³/h. For utfyllende beregninger og rapporter, se vedlegg 1 og 11 for leilighet 101, vedlegg 3 og 13 for leilighet 201, vedlegg 6 og 16 for leilighet 301 og vedlegg 10 og 20 for leilighet 401.

Figur 30 - Resultat fase 4

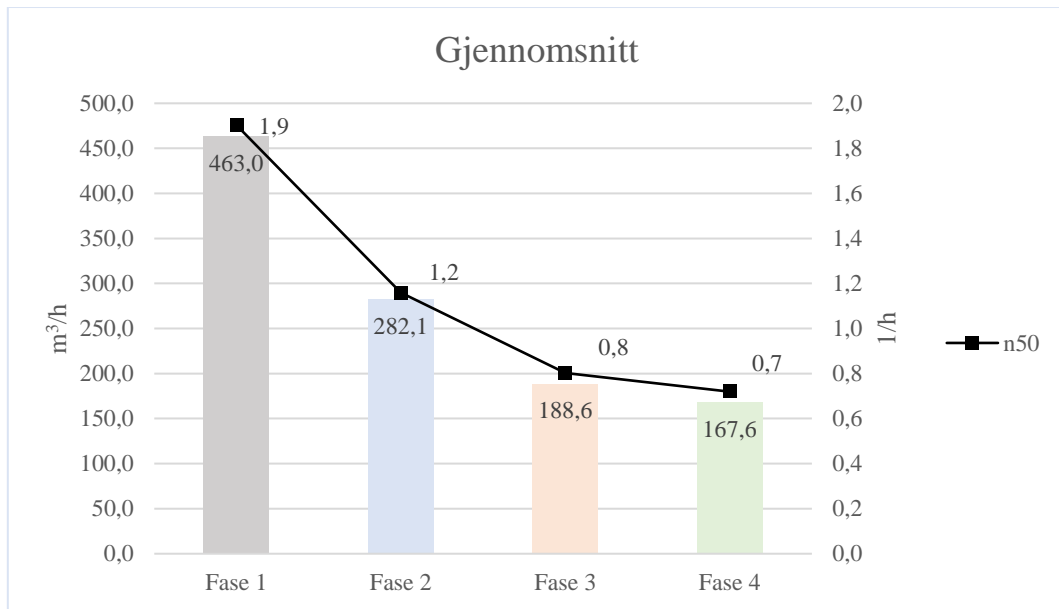
Figur 31 presenterer gjennomsnittlig volumstrøm i de ulike fasene og utviklingen av luftvekslingen, n_{50} . Figur 32 presenterer gjennomsnittlig volumstrøm i de ulike fasene og utviklingen av luftlekkasjen gjennom klimaskjermen, q_{50} .

Figur 31 - Gjennomsnitt av faser, n_{50}

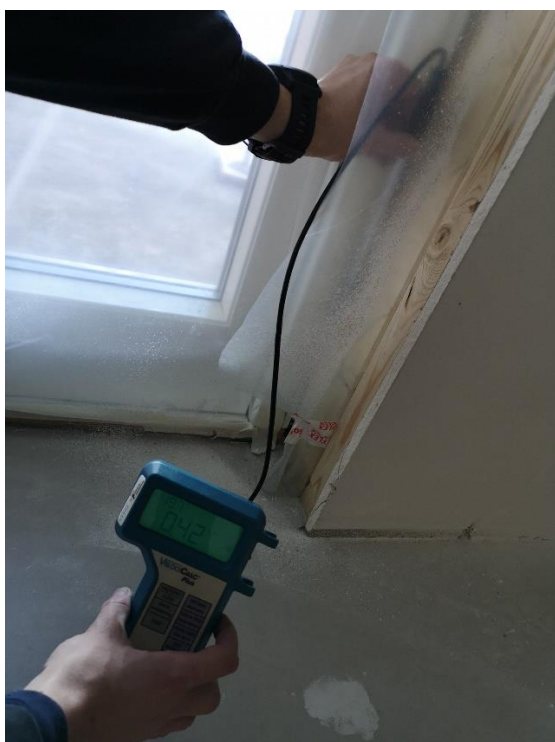
Lekkasje fra balkongdør (0.42m/s)

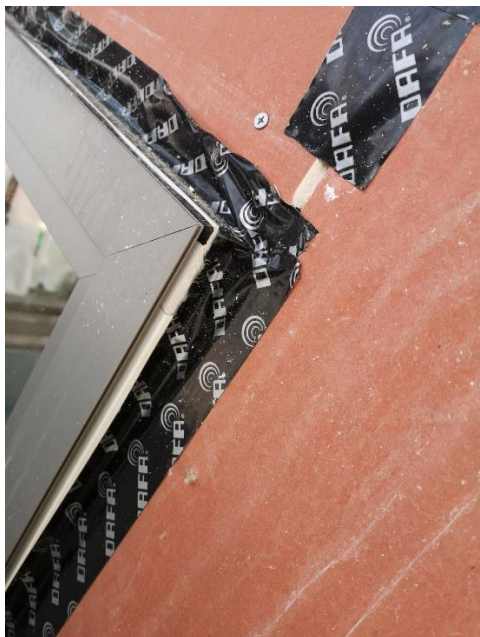
Eksempel på dårlig teiping av skjøt og vindu

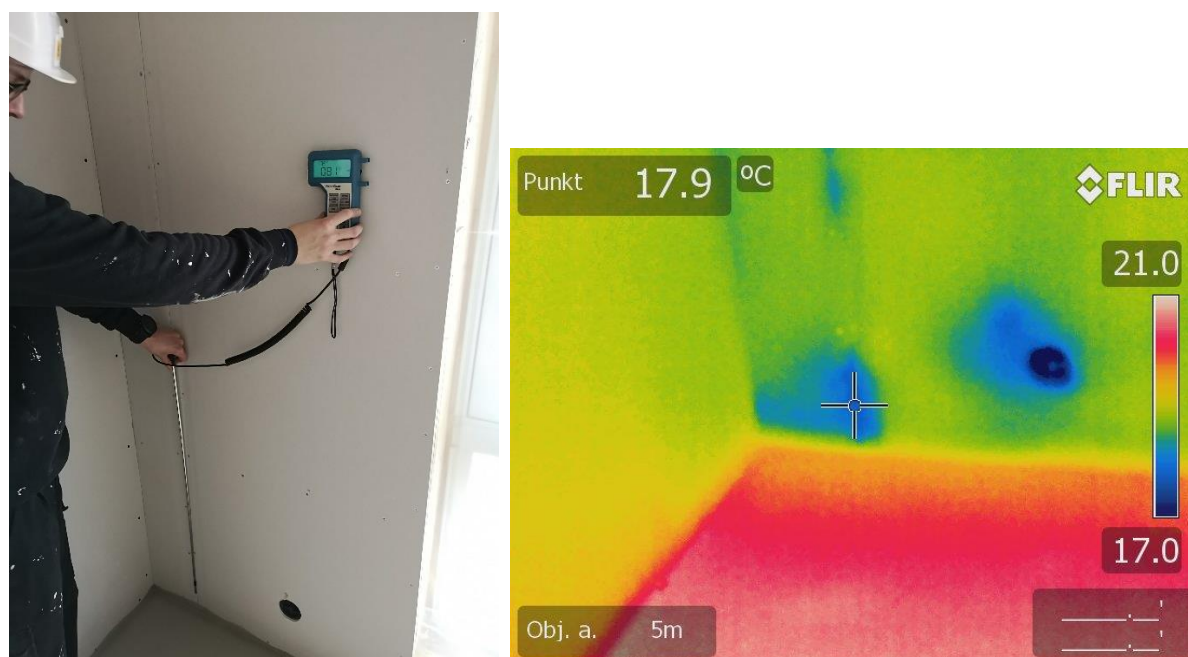
Lekkasje ut av gipsskjøt (0.81 m/s)

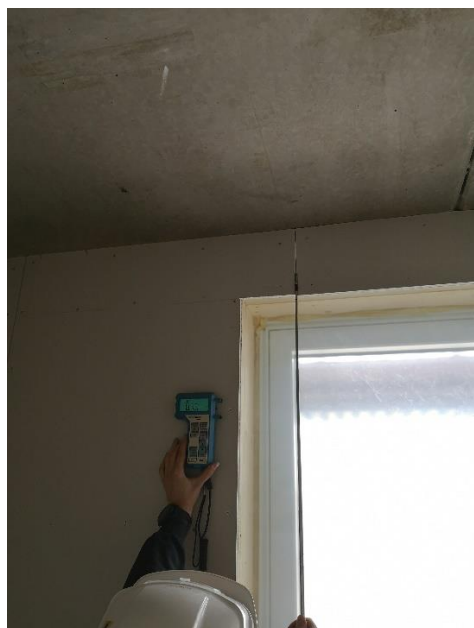
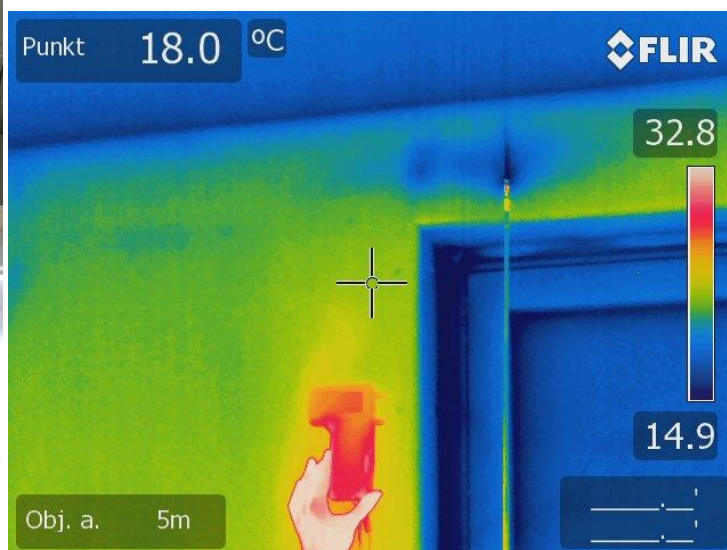
Lekkasje ut av gipsskjøt (0.73m/s)

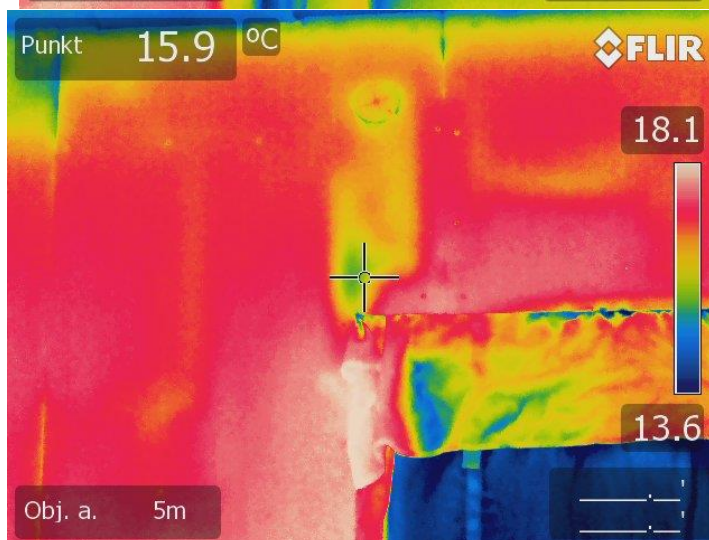
Luftelekkasjer over inngangsdør, luftstrømmer bak gips og ut av el-boks (1.38 m/s) Bilde nederst til høyre er før montering av gips

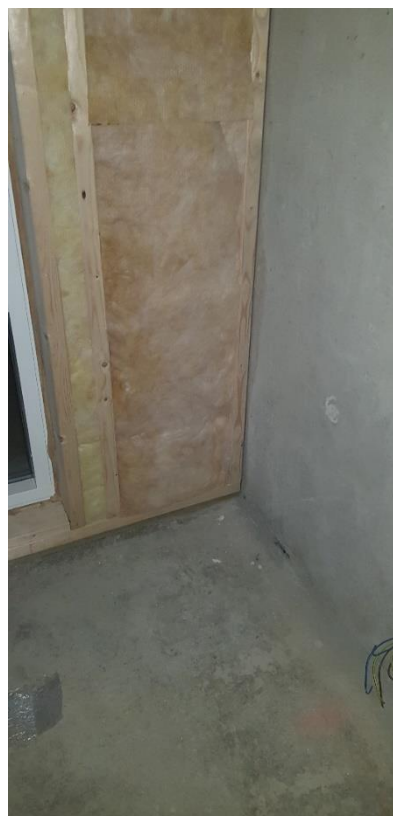
Lekkasje fra hjørne naboileilighet/svalgang

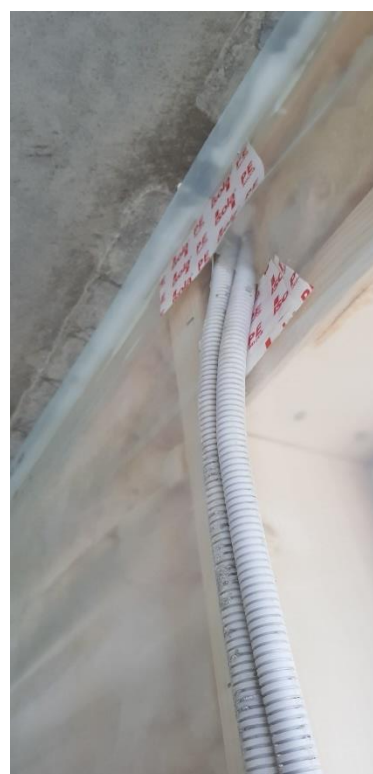
Mangel på mansjett grunnet lite plass. Uheldig løsning

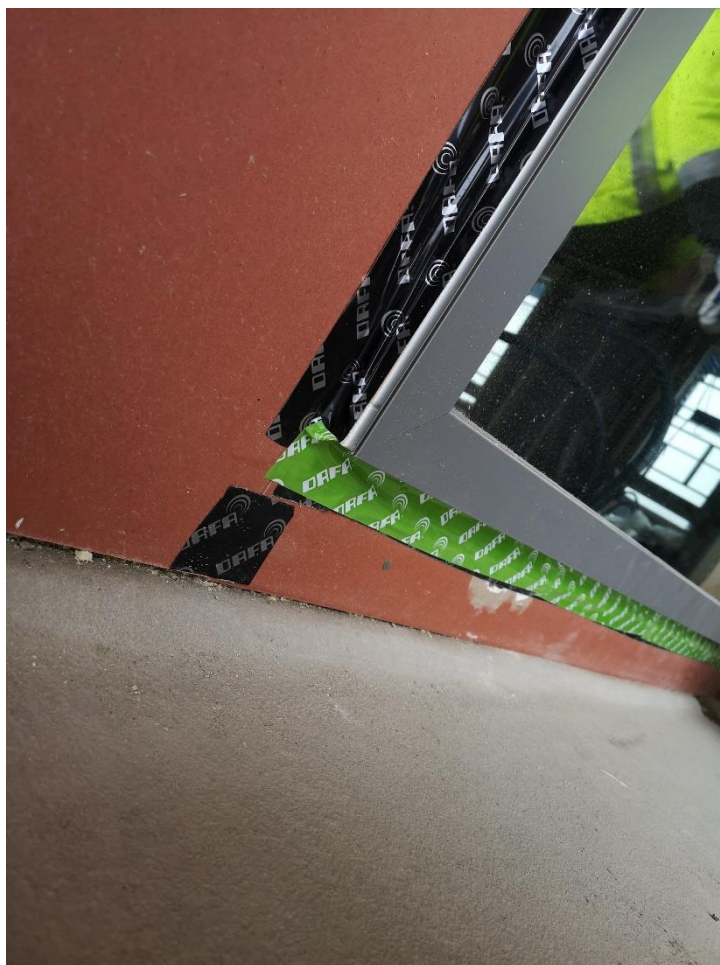
Provisorisk teiping av vinduer, grunnet mangel på fug i underkant

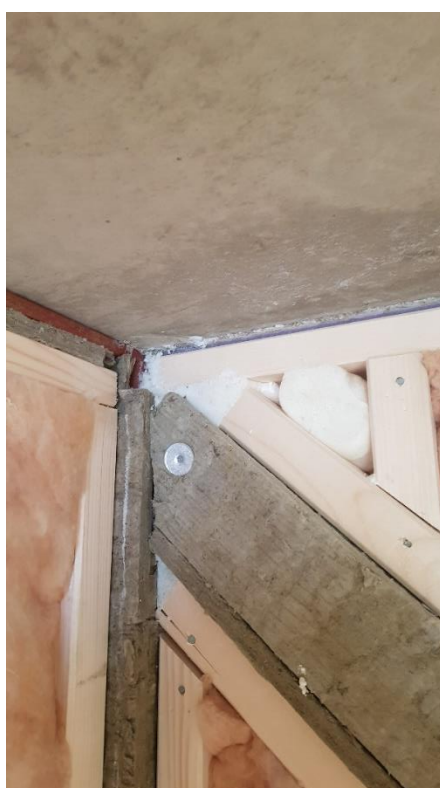
Lekkasje ved dekke/søyle/skråsøyle

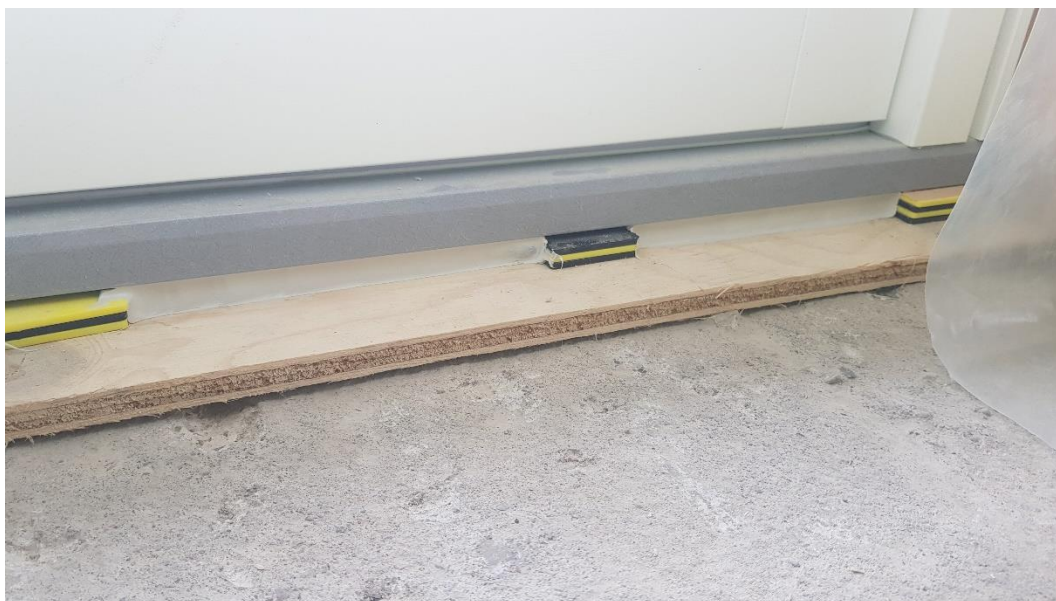
Lekker gjennom nivåklusser under balkongdør. Fug burde ligget utenpå klossene

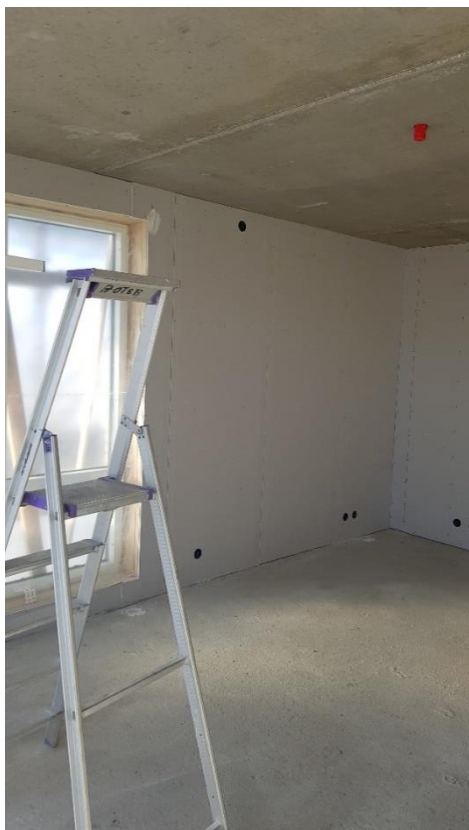
Lekkasjer fra stikk i yttervegg

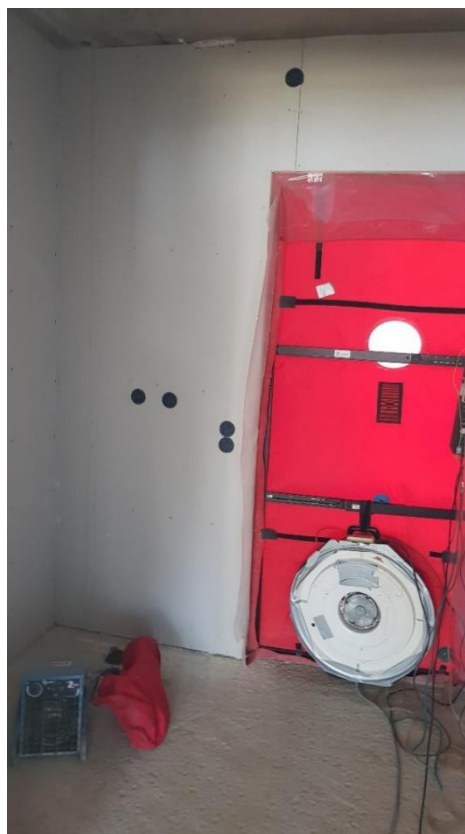
Lekkasjer fra stikk og gipsskjøter over inngangsdør

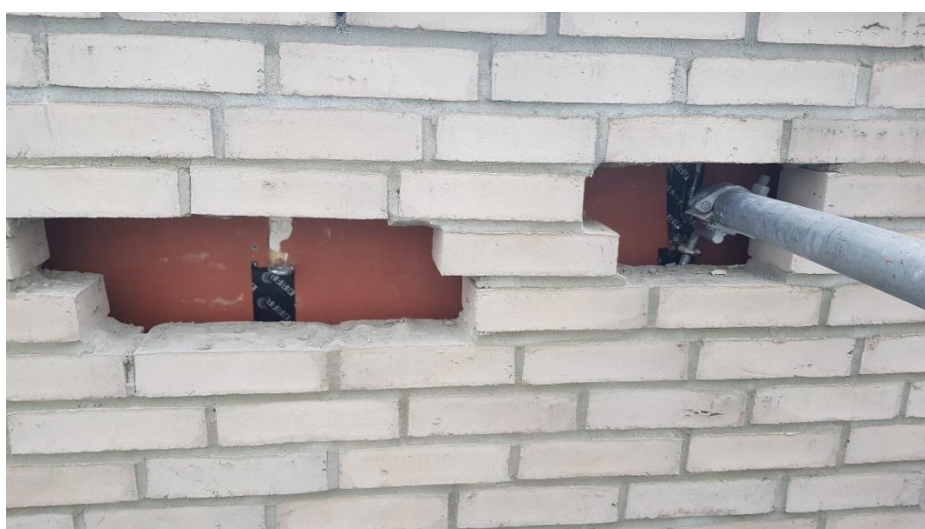
Svak teiping mot stillasforankring

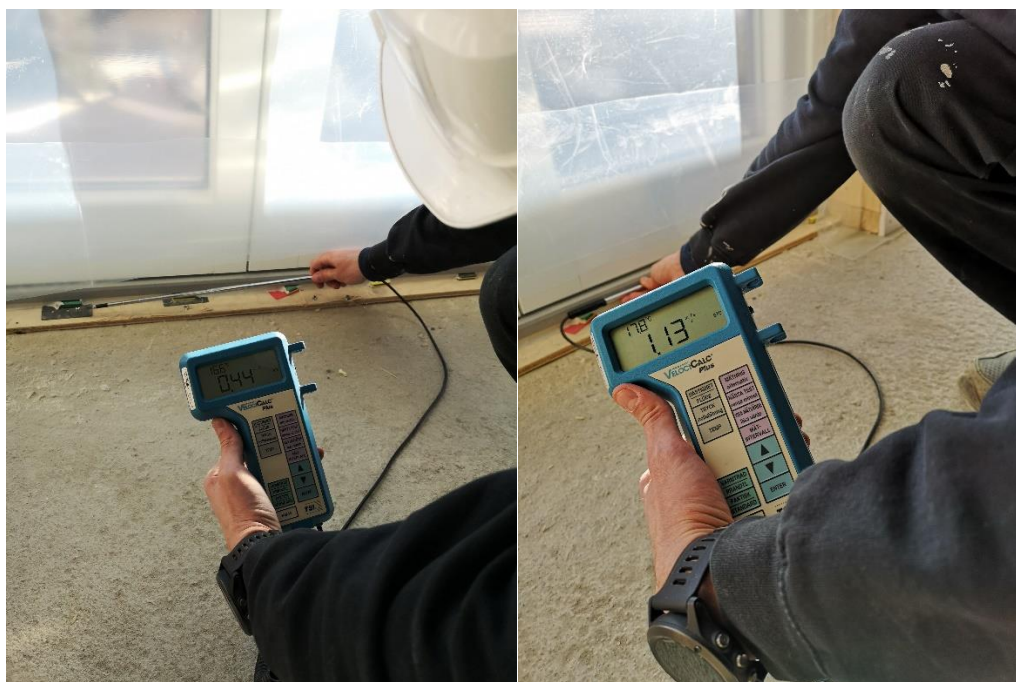
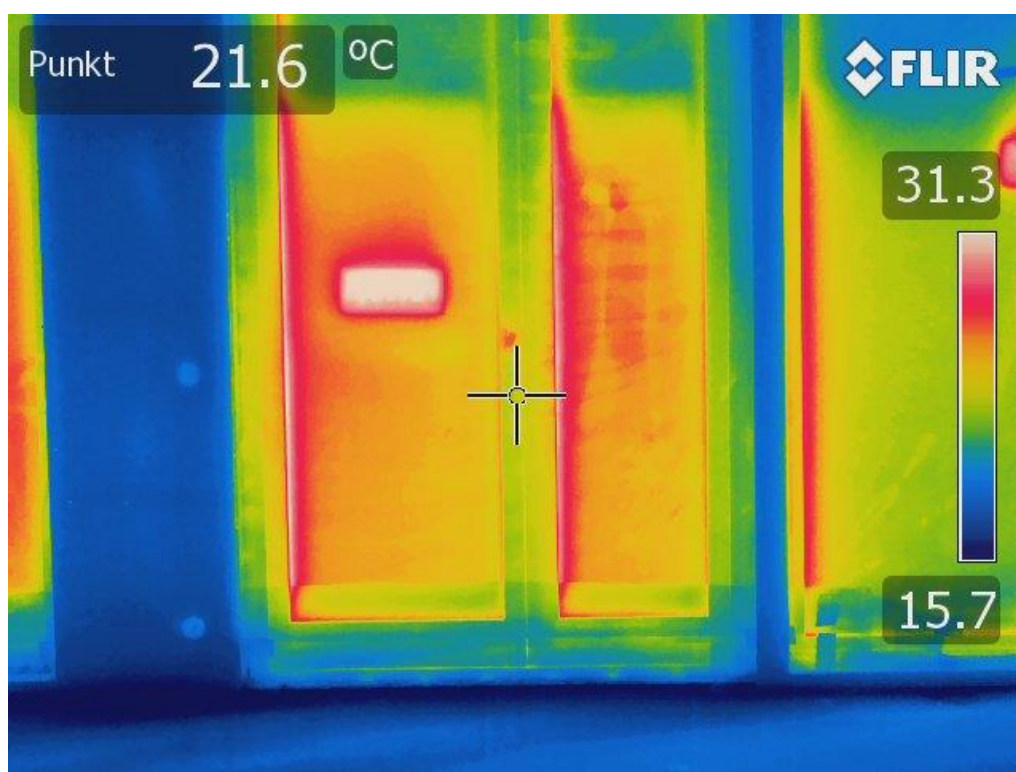
Lekkasjer under balkongdør, v. 50pa undertrykk (0.44 og 1.13m/s)

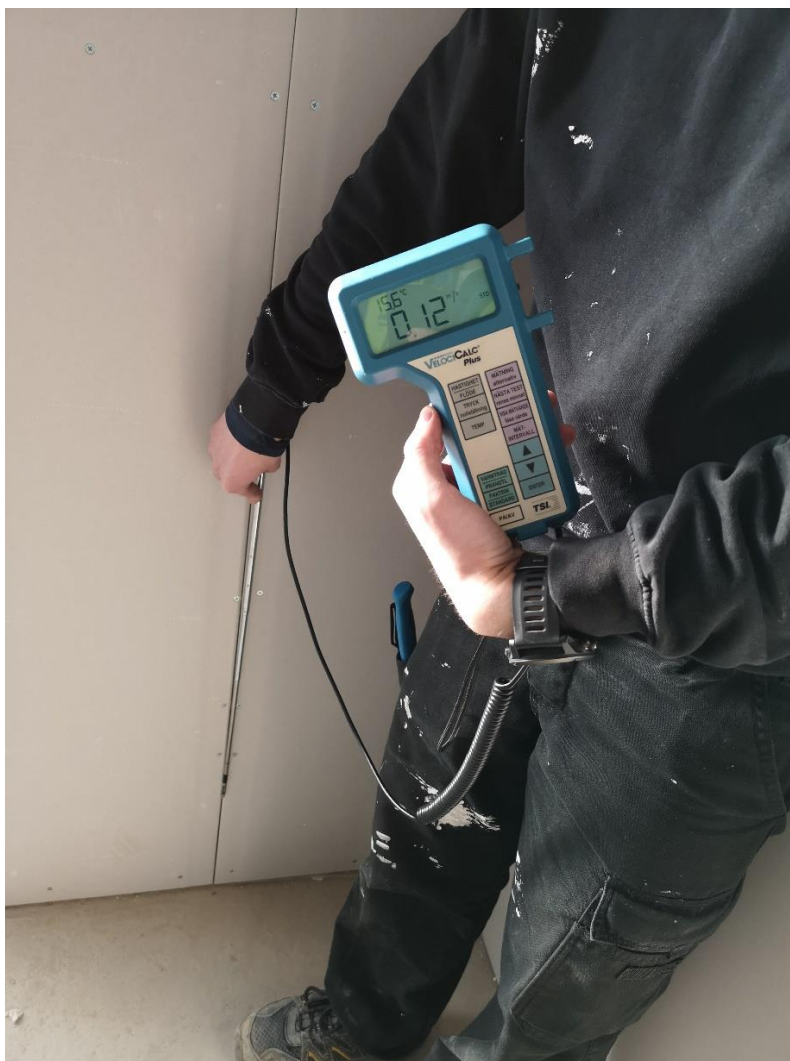
Lekkasje fra gipsskjøt (0.12 m/s)

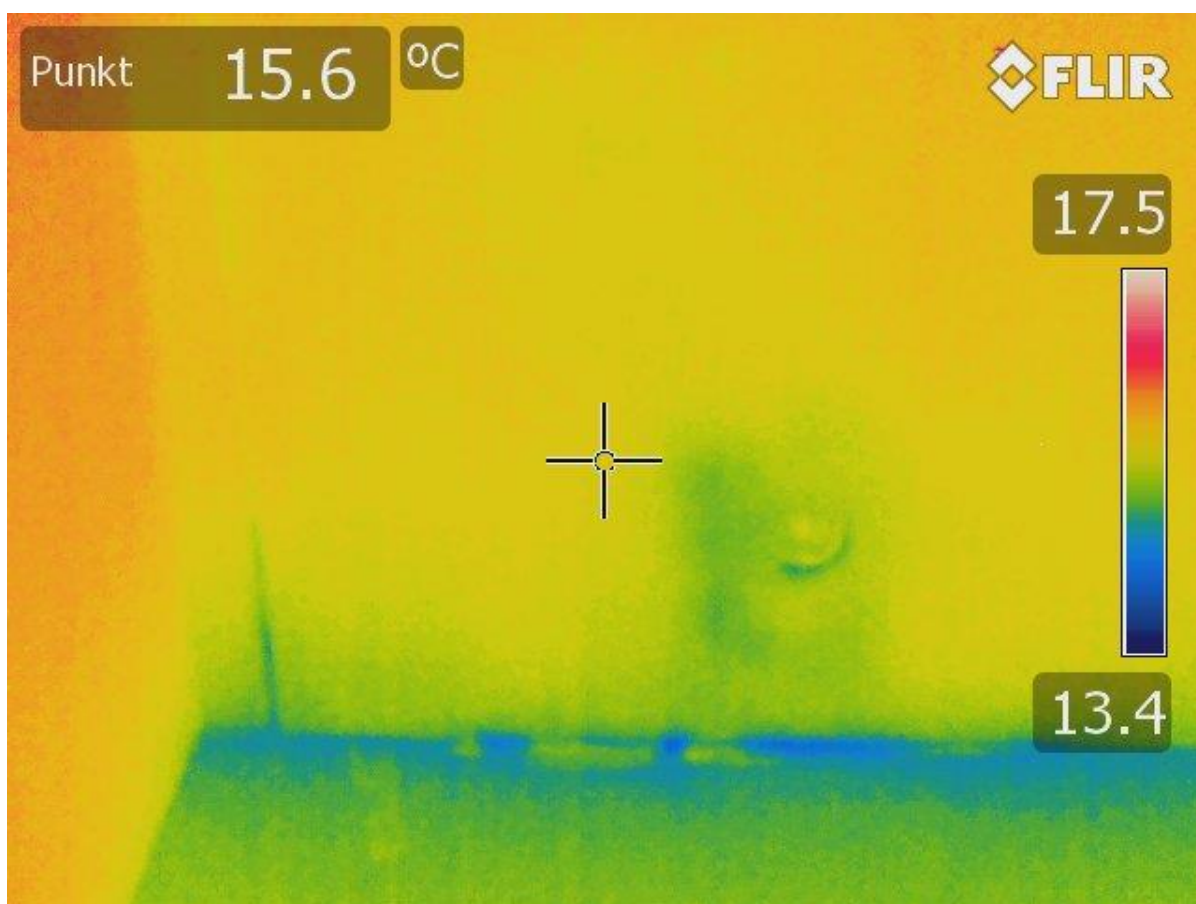
Lekkasje fra gipsskjøt (0.3 m/s) og lekkasje rundt stikkontakt plassert i yttervegg.

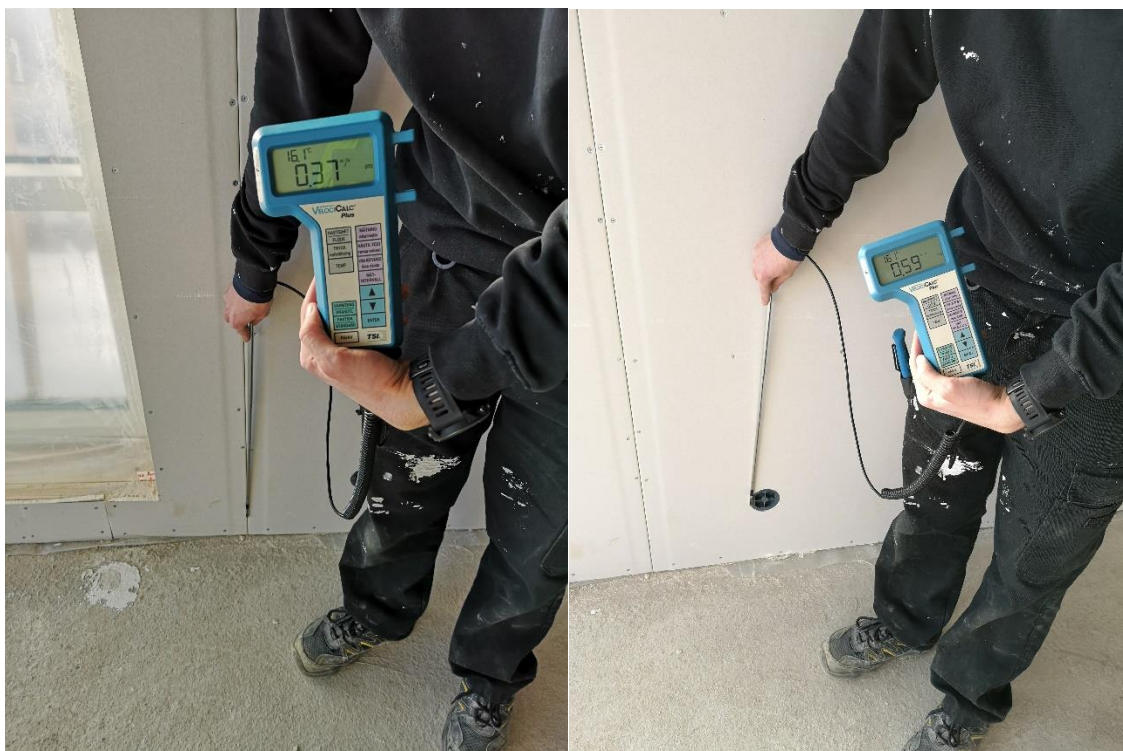
Lekkasje ut av gipsskjøt (0.37 m/s) og stikkontakt plassert i yttervegg (0.59 m/s)

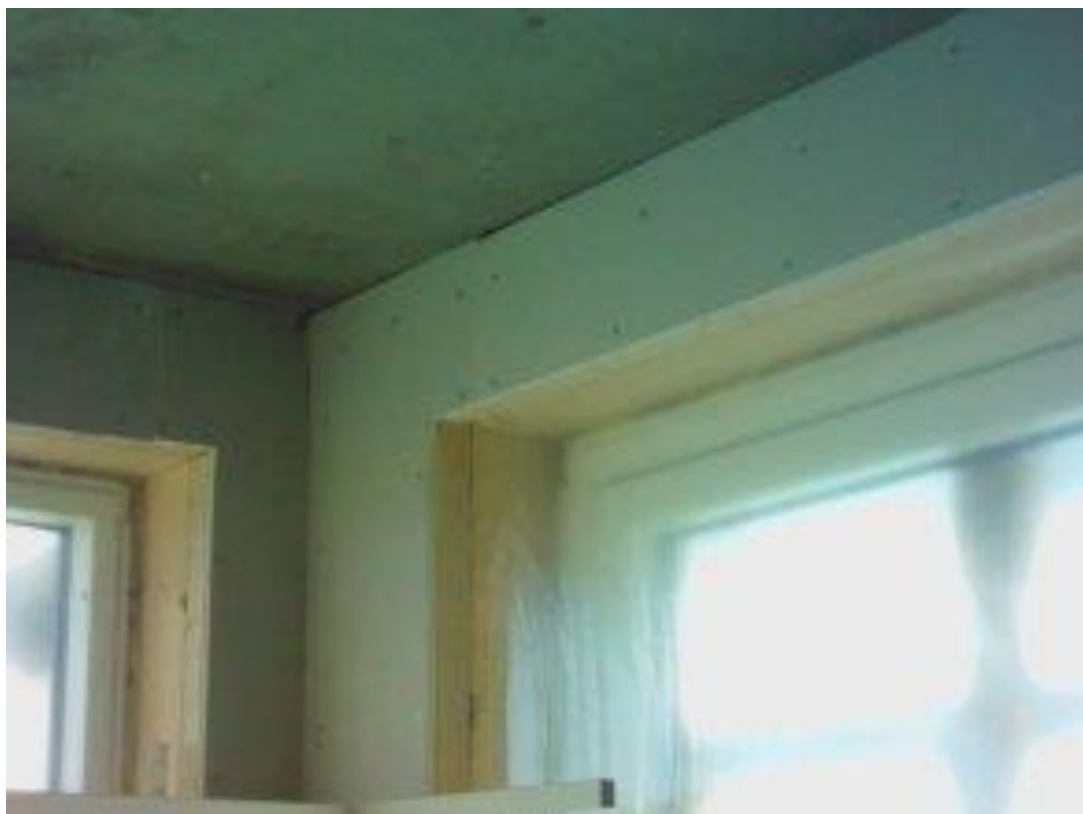
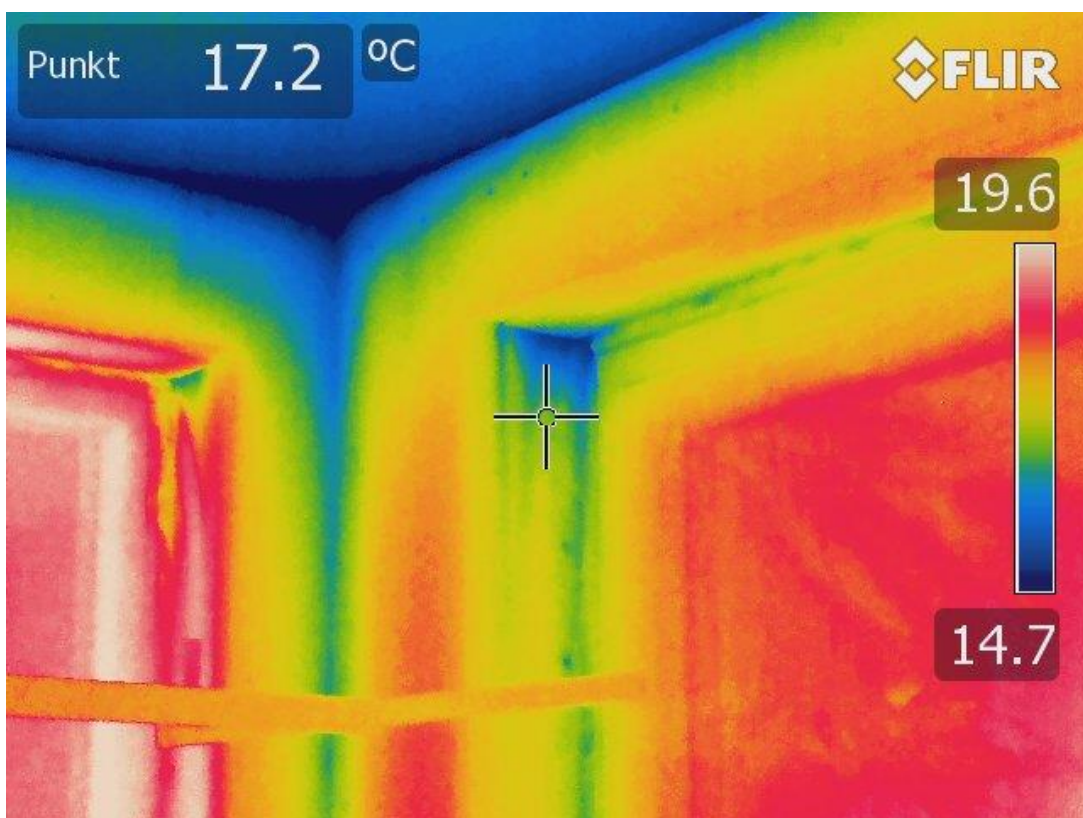
Kald luft strømmer lekker inn mellom stender og losholt

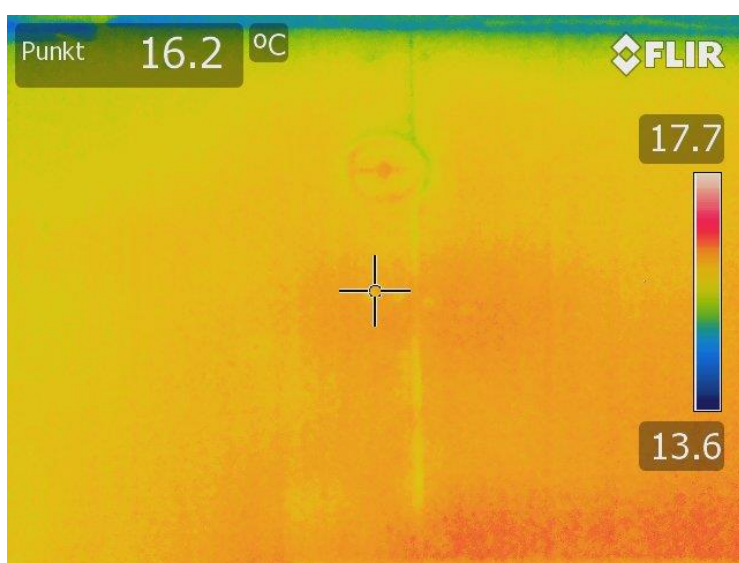
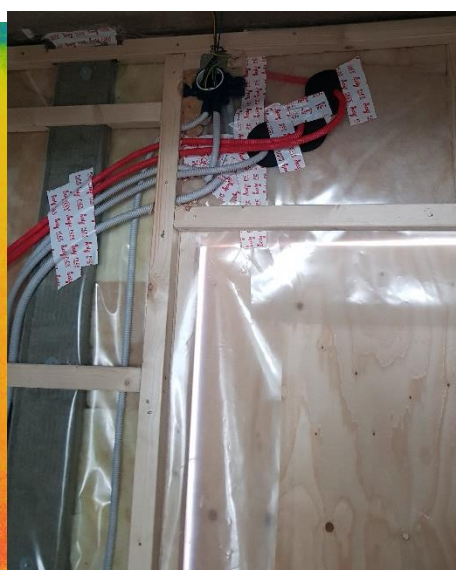
Lekkasjer ut av gipsskjøt (0.79 m/s) og stikkontakt over inngangsdør (0.91 m/s). Bilde til høyre viser hvordan det ser ut bak gips.

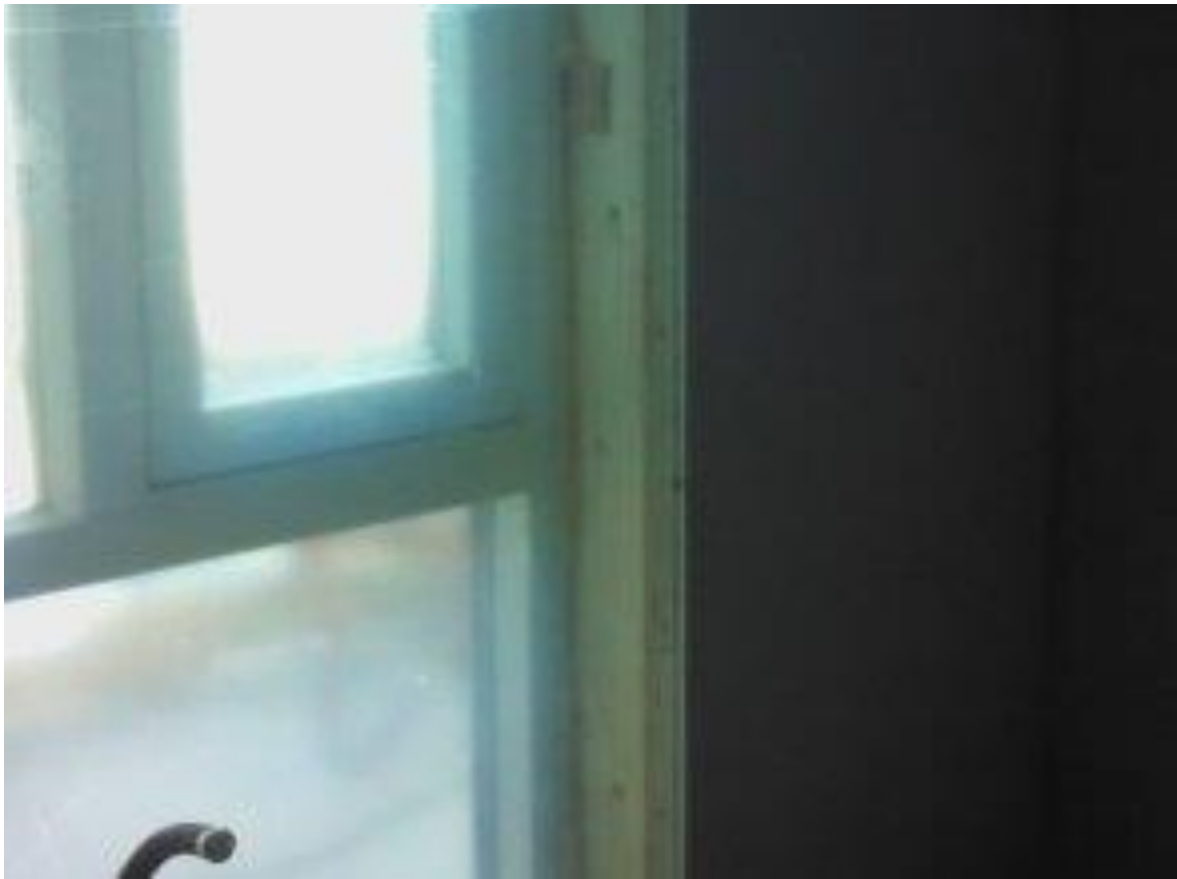
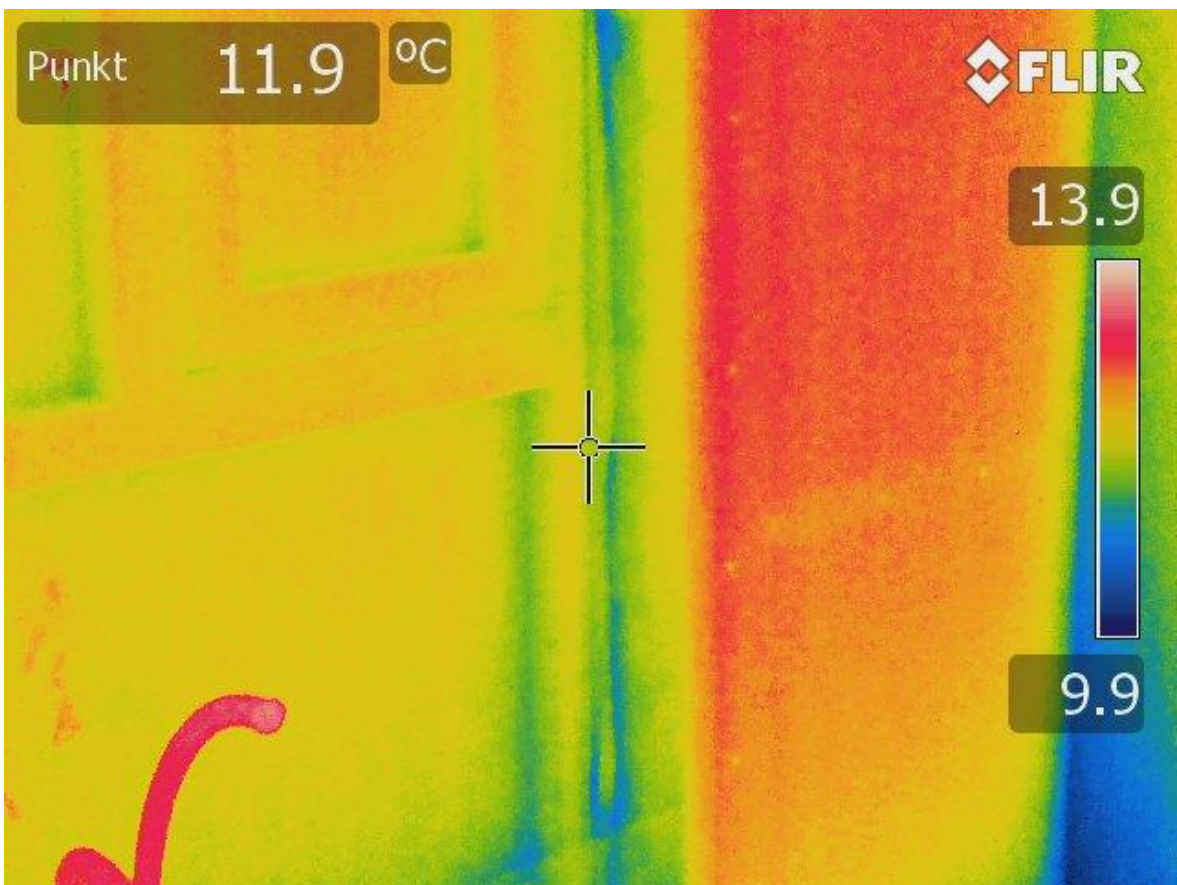
Kaldt felt langs vindusinnsetting
