Norges miljø- og
biovitenskapelige
universitet

Masteroppgave 2020 30 stp

Regnbed i gate

- **Evaluering av ni regnbed i Deichmans gate med hensyn til overvannshåndtering, drift og vedlikehold**

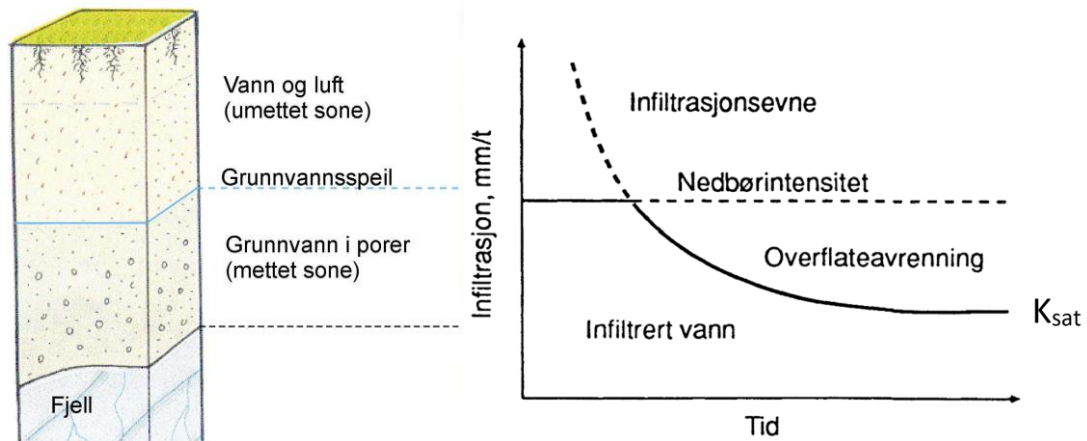
Figur 1.5: Venstre: Viser sammenhengene mellom umettet og mettet sone i grunnen (Skjeseth & Næsheim, 1996). Høyre: Infiltrasjonsforløp under konstant nedbørintensitet (Bøyum et al., 1997).

Infiltrasjon er prosessen der vann trenger ned i grunnen gjennom løsmasser eller oppsprukket fjell (NOU 2015: 16). Infiltrasjon av vann er en viktig prosess i det hydrologiske kretsløpet, fordi disse egenskapene bestemmer hvor stor del av nedbøren som siver ned i jorda og opprettholder grunnvannsnivået, og hvor stor del som eventuelt renner av på overflaten (Bøyum et al., 1997). Hydraulisk konduktivitet (ledningsevne) er et mål på hvor raskt infiltrasjonen skjer, og oppgis for eksempel i [cm/time]. Figur 1.5 viser hvordan infiltrasjonen [mm/time] påvirkes av nedbørintensitet, infiltrasjonsevne og overflateavrenning, og sammenhengen mellom disse ved konstant nedbørintensitet. Vannet infiltrerer først i den umettede sonen, der porene består av både vann og luft, og jorda fuktes. Etterhvert vil vannet trenge nedover, porene fylles og infiltrasjonshastigheten avtar. Når jorda er mettet (alle porene er fylt med vann) oppnås en konstant infiltrasjonshastighet som betegnes som mettet hydraulisk konduktivitet (K_{sat}) (Figur 1.5) (Hillel, 2004).

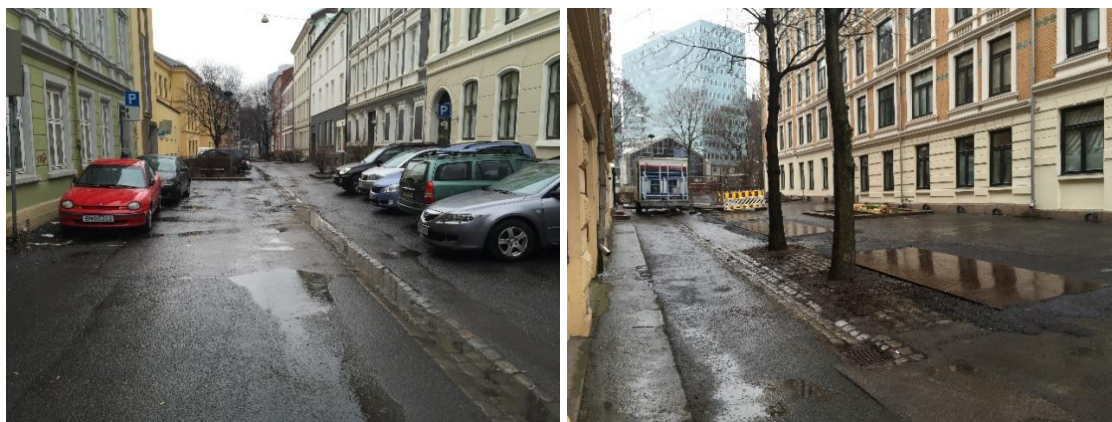
Bilde 2.1: Viser Deichmans gate før oppgradering. Gata var av asfalt og ble benyttet som en parkeringsplass. Avrenningen fulgte slitte vannrenner av gatestein. (Foto: Bent C. Braskerud)

Tidligere situasjon i gata, før oppgraderingen, presenteres i Bilde 2.1 og Tabell 2.1. Planområdet bestod hovedsakelig av brostein og asfalt, i tillegg til noe vegetasjon i form av trær og plantekasser. Vann ble ført gjennom slitte vannrenner av gatestein til sandfangssluk, mens resterende overflatevann endte opp i sluk som var tilkoblet kommunal ledning (Paus et al., 2015).

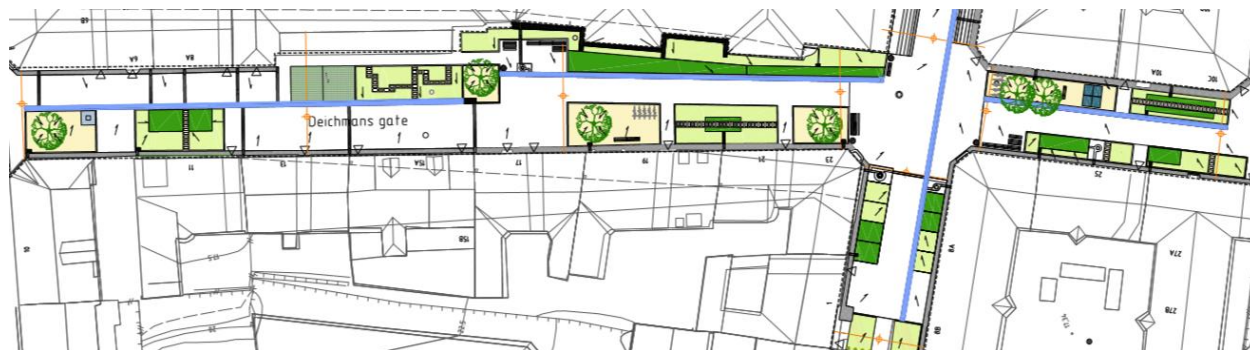
Figur 2.1: Plantegning av gata (Se vedlegg 10 for en mer beskrivende plantegning). De mørke-grønne områdene representerer regnbedene (Oslo kommune Bymiljøetaten, 2015).

Det ble etablert ni regnbed for lokal håndtering av overvann, i tillegg til sitteområder, åpne vannkanaler og -skulpturer. Byggeprosessen ble gjennomført fra perioden våren 2016 til høsten 2016, og gata hadde offisiell åpning 4. mai 2017 (Asplan Viak, 2017). Plantegningen av gata vises i Figur 2.1.

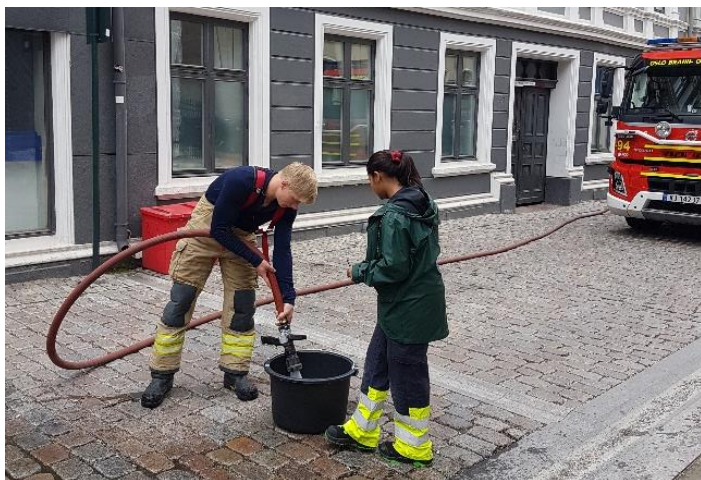
Bilde 2.3: Viser hvordan «vann-i-bøtte»-testen er utført.

Metoden var vanskelig å utføre for høye intensiteter, ettersom bøtten ikke sto stille ved høyt vanntrykk. Derfor ble det benyttet en større bøtte for måling av høyere vannføringer (Bilde 2.4).

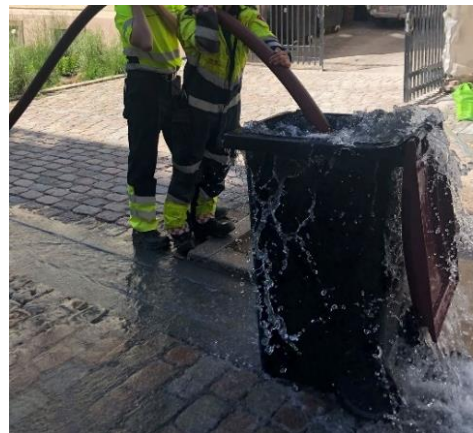
Bilde 2.4: Viser «vann-i-bøtte»-testen med en tom søplebøtte. Volumet til bøtten stod under bøtten.

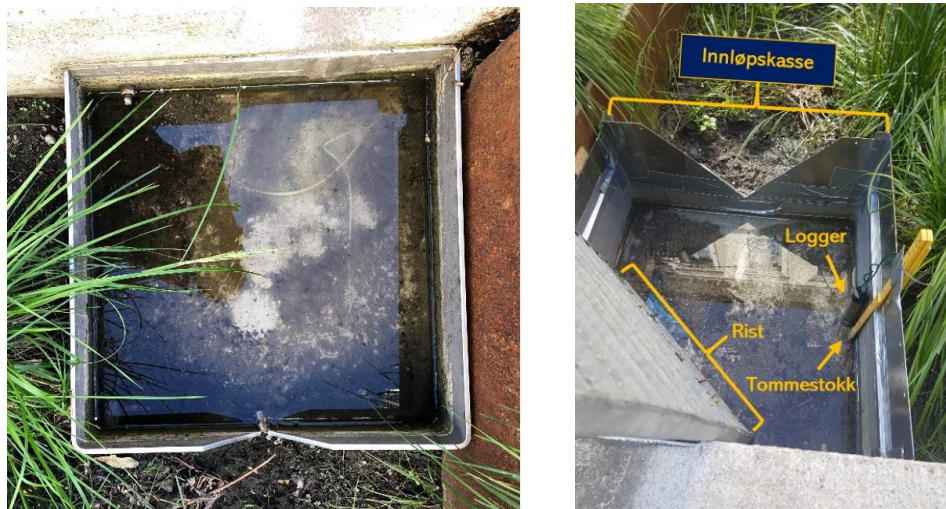
Bilde 2.5: Venstre: Viser innløpskassen i regnbedene. Høyre: Innløpet i R1, med forlengt V-overløp, og verktøy som er utnyttet i testingen. Logger og tommestokk målte vannstand, og rista reduserte vannhastigheten.

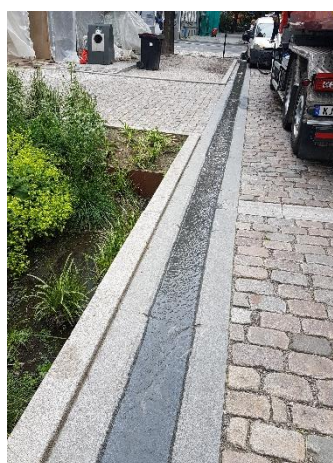
Bilde 2.8: Vannet ble ført fra brannslangen til den konstruerte flomveien.

Vannet ble ført inn i regnbedene forskjellig, grunnet ulike konstruksjoner før innløpene. R1 har to innløp, ett med taknedløpet fra bygningen og ett med en renne fra konstruert flomvei langs gata. Det sistnevnte innløpet ble brukt til testing (Bilde 2.7). Vannslangen ble plassert langt unna innløpet i flomveien for å få en mest mulig naturlig vannføring (Bilde 2.8). Så ble vannet sluppet ut av slangen, og ført inn til innløpet (Bilde 2.6). Flomveien fortsetter videre ned gaten, og det var derfor nødvendig med en hindring for å føre alt vannet inn til R1. Det er brukt en planke som ble festet til flomveien ved hjelp av gaffateip (Bilde 2.7). Hindringen hadde et avvik ved at noe vann passerte den, men dette var en ubetydelig liten mengde.

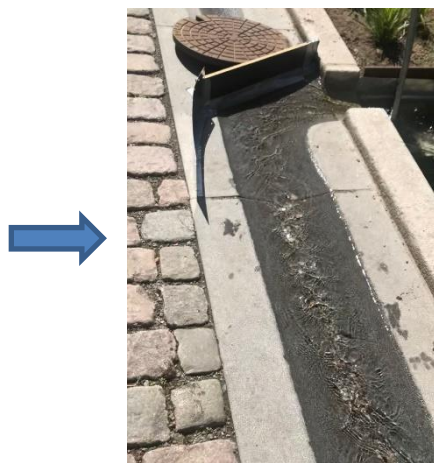
Bilde 2.7: Det ble benyttet en hindring for å lede alt vannet inn i regnbedet.

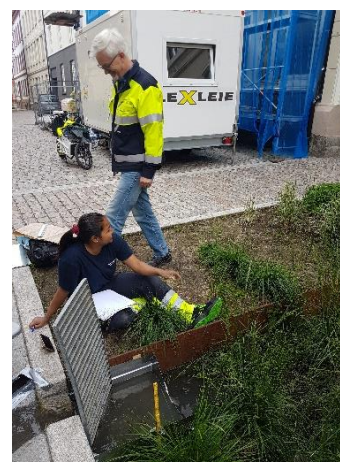
Bilde 2.6: Vannet rant inn i regnbed 1 og målingene ble notert.

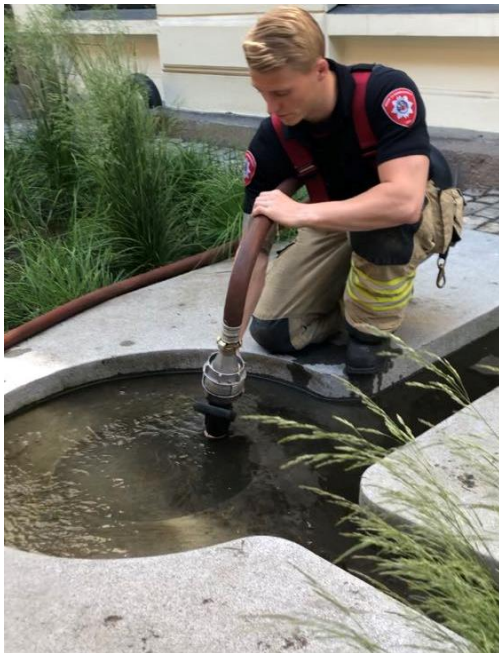
Bilde 2.9: Vann fra brannslangen ble tilført i kunstelementet ved innløpet.

I R7 er innløpet konstruert slik at vannet renner inn gjennom et kunstelement, hvor overvannet kommer fra taknedløp. Gjennom vanntilførsel i kunstelementet nådde hele vannvolumet regnbedet som vist i Bilde 2.9, Bilde 2.10 og Bilde 2.11.

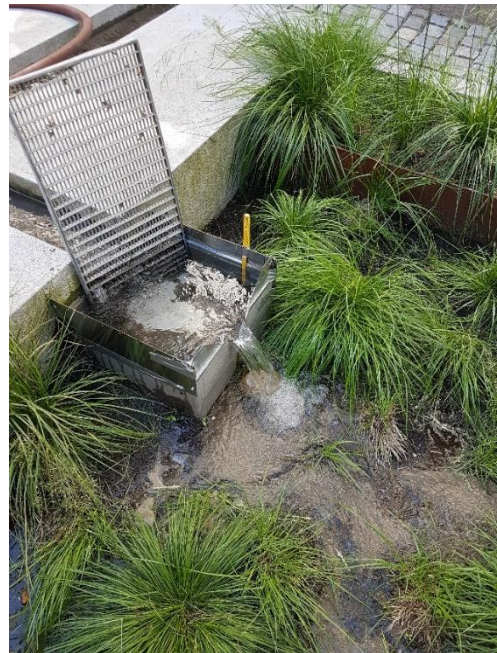
Bilde 2.10: Vannet rant inn i regnbed 7, og målingene ble notert.

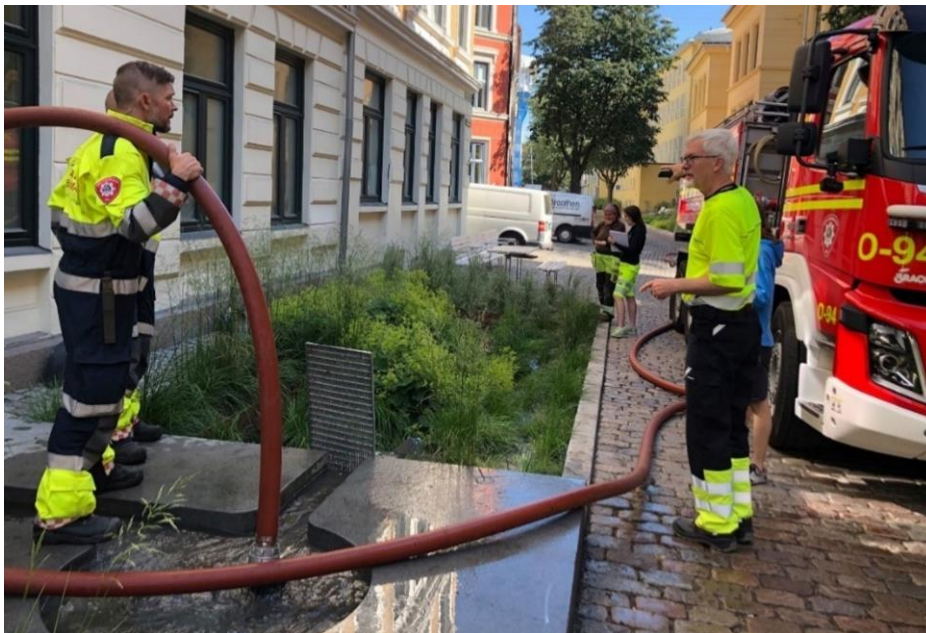
Bilde 2.11: Feltforsøk «oversvømmelse» i R7.

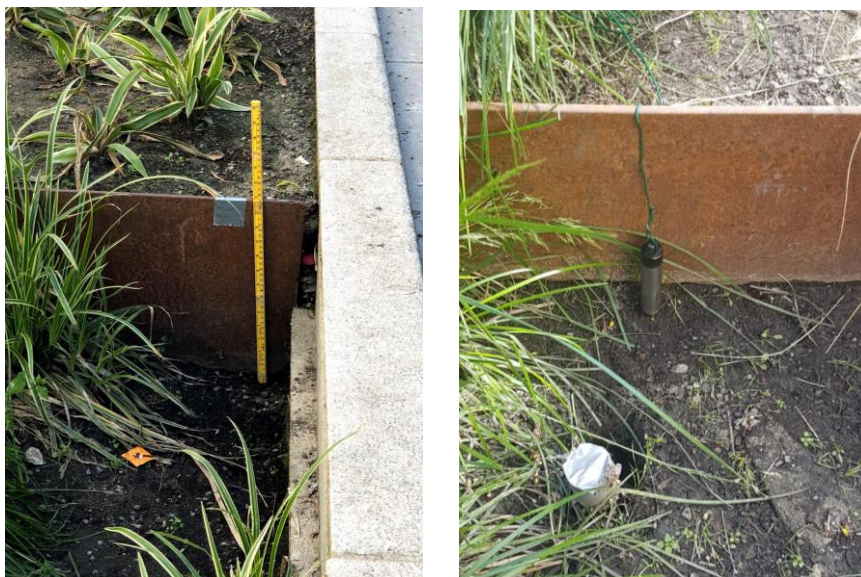
Bilde 2.12: Tommestokk og logger til måling av vannstand i regnbedene.

annet satt en tommestokk og en logger i stålkassene ved innløpene, som vist i Bilde 2.5. De er også plassert på jordoverflaten til regnbedene (Bilde 2.12). Det ble i tillegg gjort manuelle målinger inni drengskummen i R1. Loggeren målte vannhøyden hvert minutt, mens de manuelle målingene ble utført i tidsintervaller mellom 30 s – 3 min. Målingene i drengskummen ble utført i større tidsintervall.

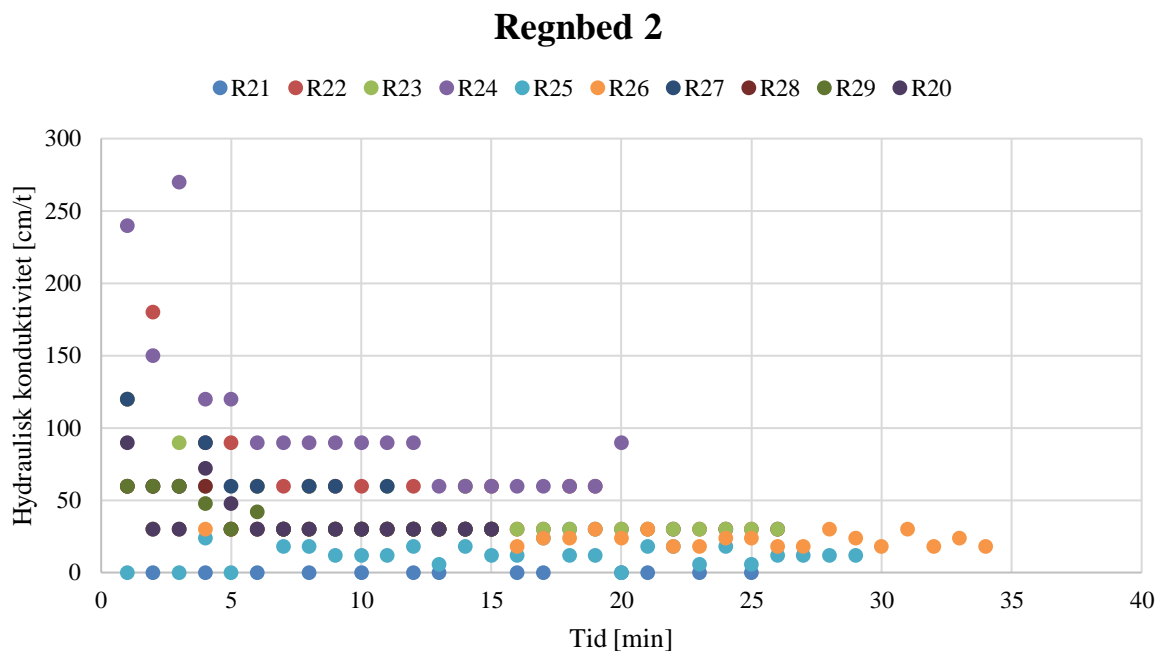
Figur 3.1: Diagrammet viser infiltrasjonsevnen i ulike målepunkter i et tilfeldig regnbed (R2) per tidsenhet. Den lengste målingen varte i 34 minutter, mens den korteste målingen varte i 15 minutter. Hensikten med grafen er å vise variasjoner i infiltrasjonshastighet.

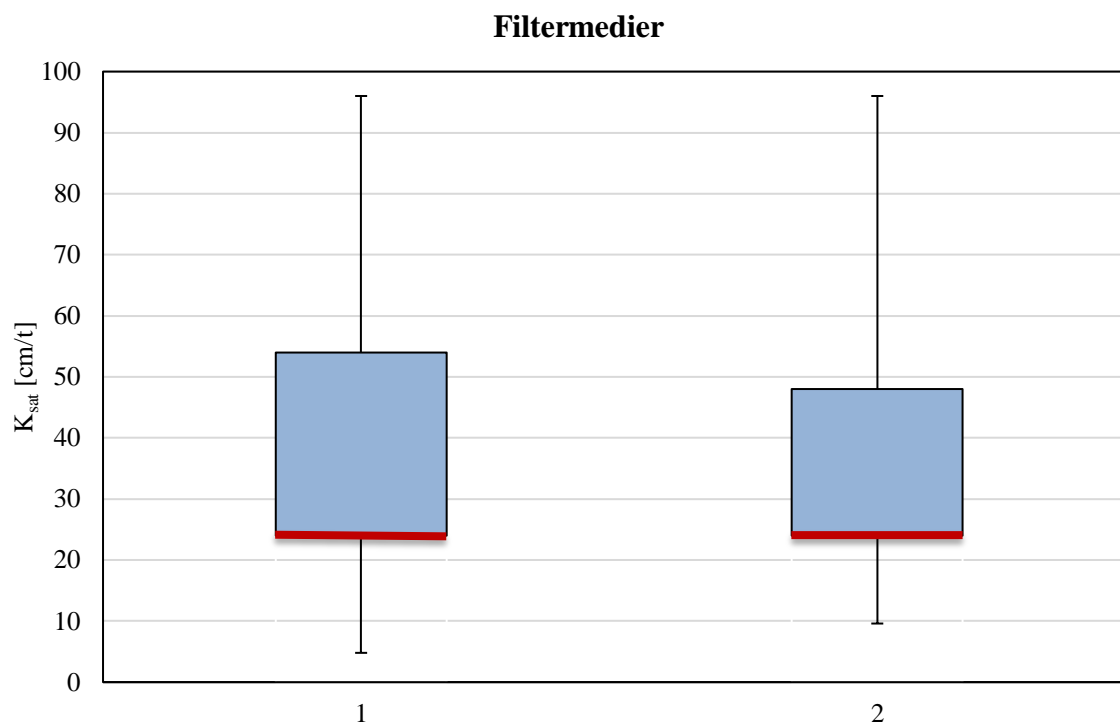
Figur 3.5: Diagrammet viser variasjonen i K_{sat} for regnbed av ulike filtermediesammensetninger: type 1 (R2, R3, R6, R7) og type 2 (R1, R4, R5, R8, R9). Diagrammet inneholder minimums- og maksimumsverdier (sort intervall), 25. - 75. persentiler, og medianer (rød strek). I begge typene inngår like mange målinger (24).

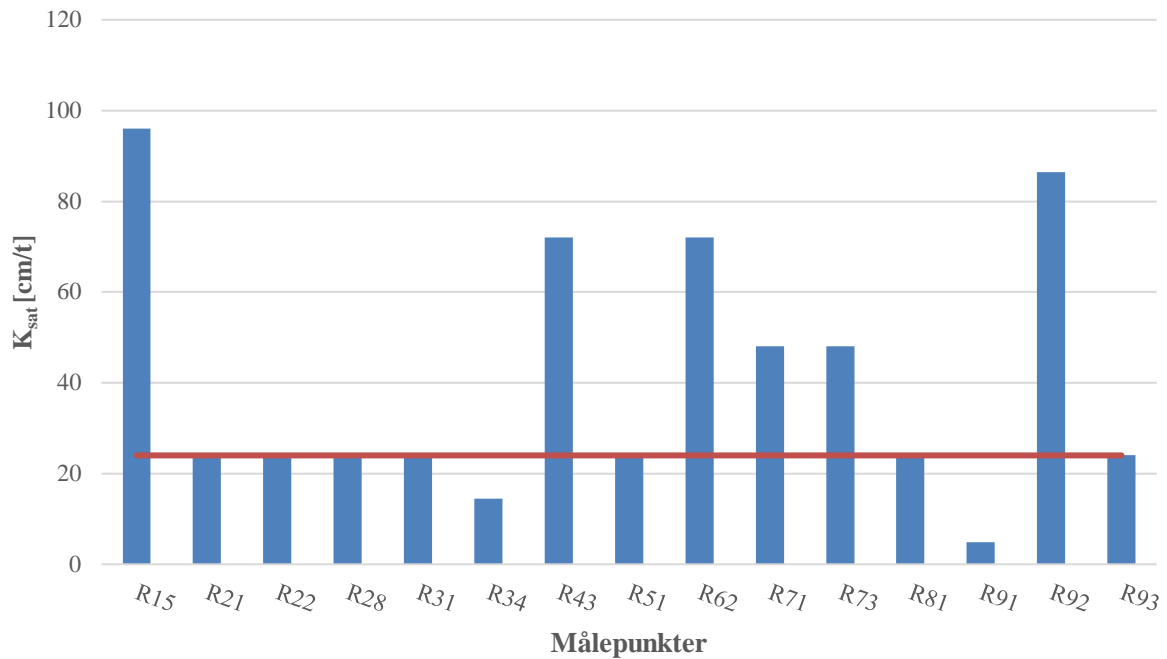
Figur 3.6: Stolpediagrammet viser K_{sat} -verdier for alle målinger gjort ved innløp. Den lilla grafen fremstiller K_{sat} til resterende målinger i regnbedene, beregnet som median.

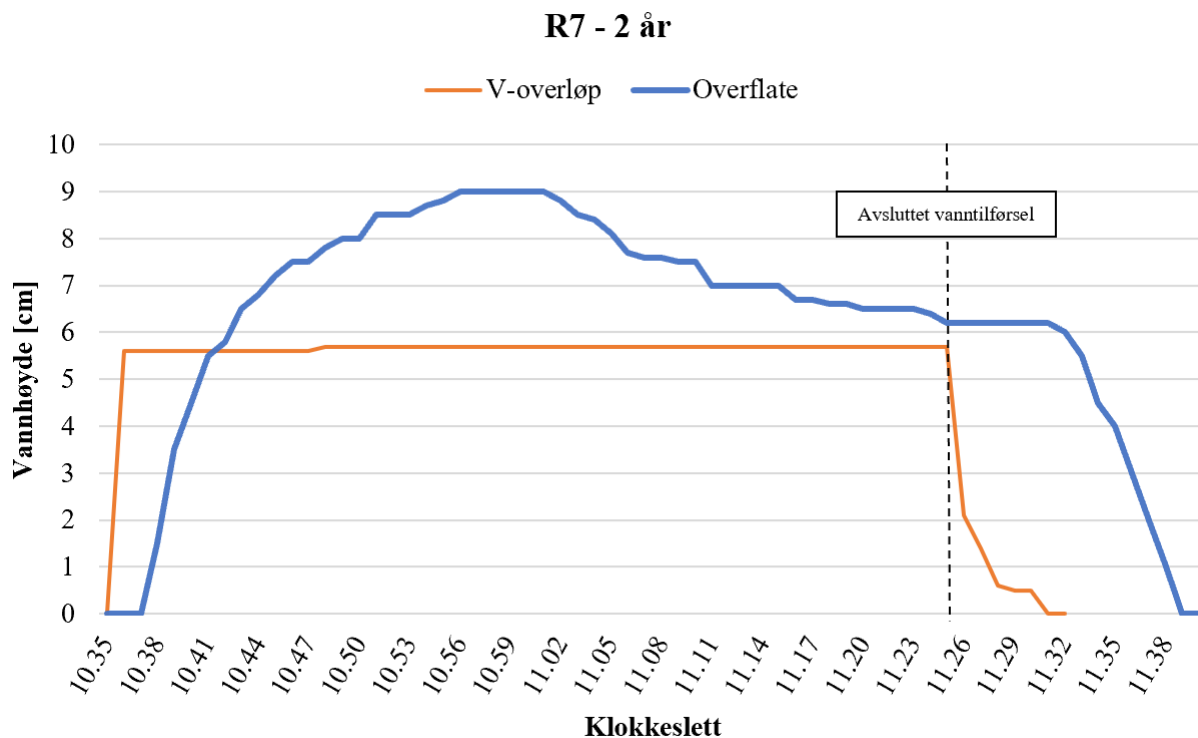
Figur 3.8: Grafen viser endringer i vannstand i ulike målepunkter i regnbed 7 ved 2 års vannføringen. V-overløp representerer målinger gjort i innløp, og viser perioden vann tilføres regnbedet. Overflate viser økning av vannstand inni regnbedet.

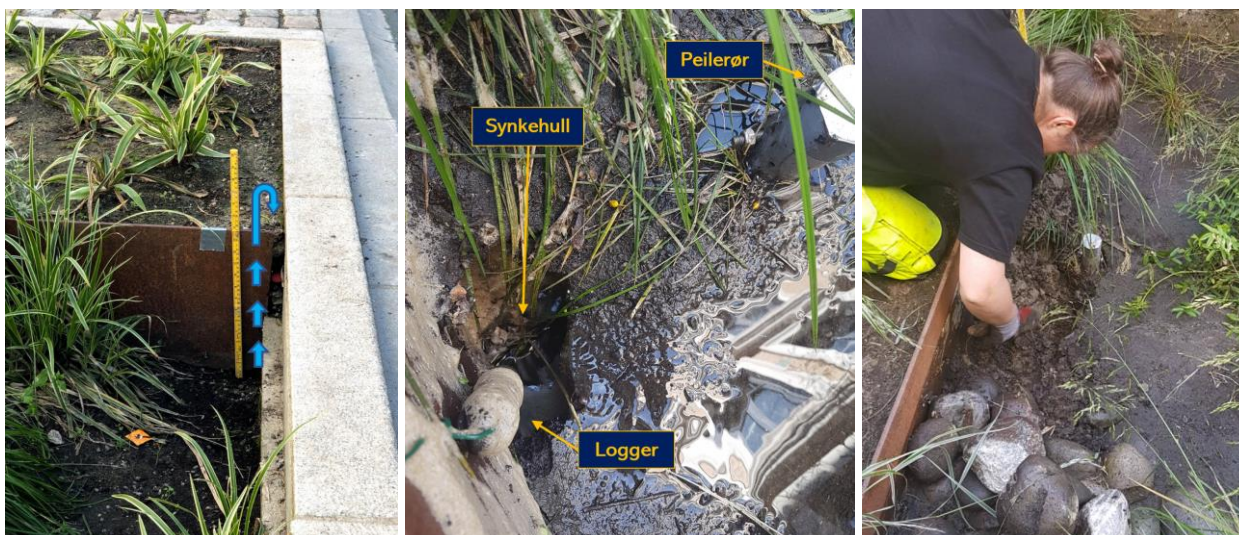
Bilde 3.1: Første bildet (venstre) viser hvor vannet gikk i overløp under 20 års oversvømmelsen i R7, fra regnbedkanten til blomsterbedet. Neste bildet viser synkehullet som oppstod under 20 års oversvømmelsestesten i R7, ved logger «UT2» og peilerør. Luftrommet var større under jordoverflaten, som vist i det siste (høyre) bildet.

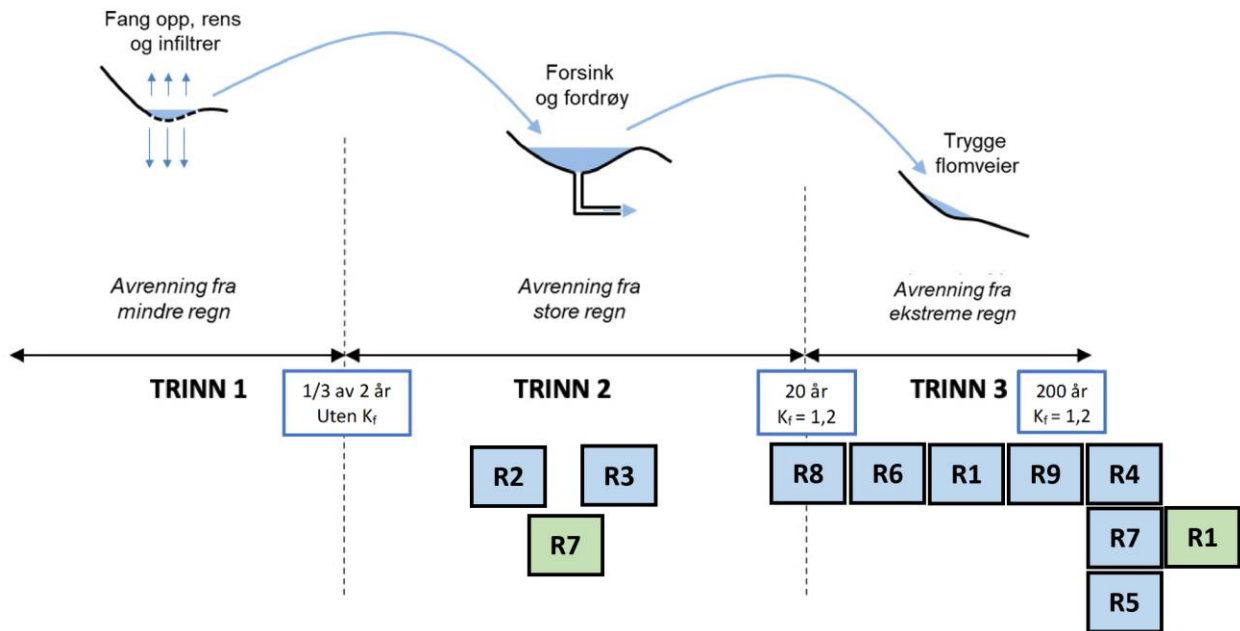
Figur 3.16: Dimensjonerende gjentakintervall som regnbedene håndterer med hensyn til deres nedbørsfelt, overflateareal, maksimale vannstand (h_{maks}) og målte K_{sat} . Regnbedene er plassert i typiske grenser for tretrinnsstrategien: trinn 1 tilsvarer en tredjedel av 2 års regnet uten klimafaktor (K_f), trinn 2 tilsvarer 20 års regnet med K_f og trinn 3 representerer 200 års regnet med K_f (Paus, 2018). Blå figurer viser MPD-resultater, og grønne figurer viser oversvømmelsesresultater. Figuren er hentet og modifisert fra Paus (2018).

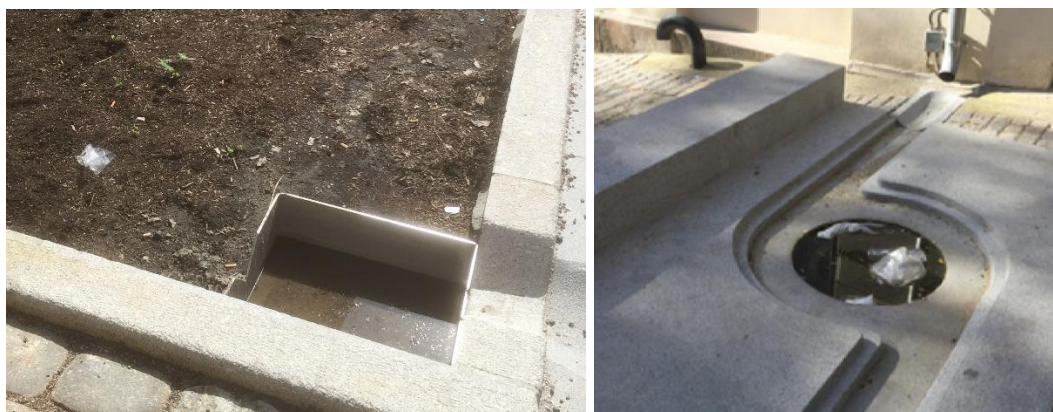
Bilde 3.3: Løv, sedimenter og søppel i innløpskasser og kunstelementer i april/mai 2017 (Foto: Gerd Minde, Braathen Landskapsentreprenør AS).

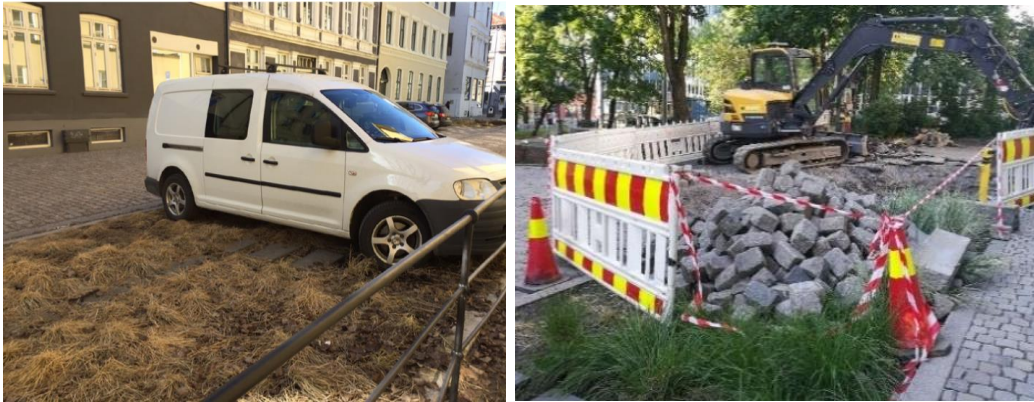
Bilde 3.4: Regnbedene i april 2017, hvor biler hadde vært og fortsatt var parkert i regnbedene. I slutten av mai var det lagt gatesteiner i et av regnbedene (Foto: Gerd Minde, Braathen Landskapsentreprenør AS).

I 2018 opplevde regnbedene drastiske endringer i værforholdene; fra en lang, kald og hard vinter med tele i bakken, til tørke om sommeren med temperaturer over 20°C. De fleste plantene hadde likevel overlevd vinterforholdene, med unntak av noen som hadde utgått grunnet mekanisk slitasje. Det ble observert flere parkerte biler i bedene, selv etter at snøen hadde smeltet. Det var størst slitasje i hjørnene av regnbedene, trolig fordi brukerne benyttet bedene som snarveier. Kantene var preget av grus og strøing, som sannsynligvis skyldes snøhauger i bedene etter brøyting. En asfaltarbeider valgte å legge gatesteinen han tok opp i et av regnbedene (Bilde 3.4) (Minde, 2018a).

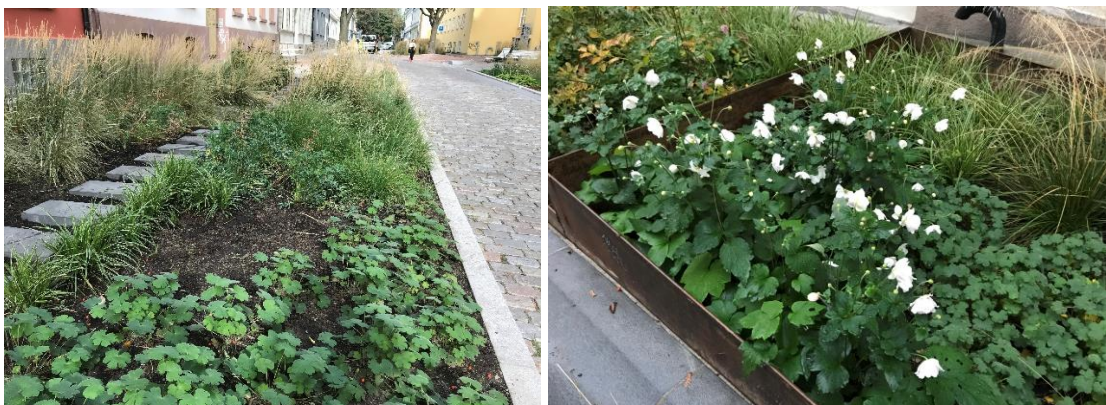
Bilde 3.5: God vekst i sensommer og høsten 2018 etter at tørkeperioden var over (Foto: Gerd Minde, Braathen Landskapsentreprenør AS).

Sommeren 2018 var preget av ekstremvarme og knapt med nedbør. Veksten til plantene stoppet derfor noe opp i midten av sommeren. Det ble derfor tilkjørt med vann, men tørken gjorde det vanskelig for plantene å ta opp gjødsel. På sensommeren oppstod det god vekst igjen ettersom det var et værskifte med normal sommertemperatur og noen regnhendelser (Bilde 3.5). Den lange sommeren førte til stor ferdsel i bedene, både på natt- og dagtid. Slitasjen var dermed stor. Det ble oppdaget at vannavløpene (drenskummene) sårt trengte en rengjøring, men dette inngikk ikke i avtalen til BL. Ellers opplevde regnbedene tidligere utfordringer som tråkk og at de benyttes som hundetoalett (Minde, 2018b).

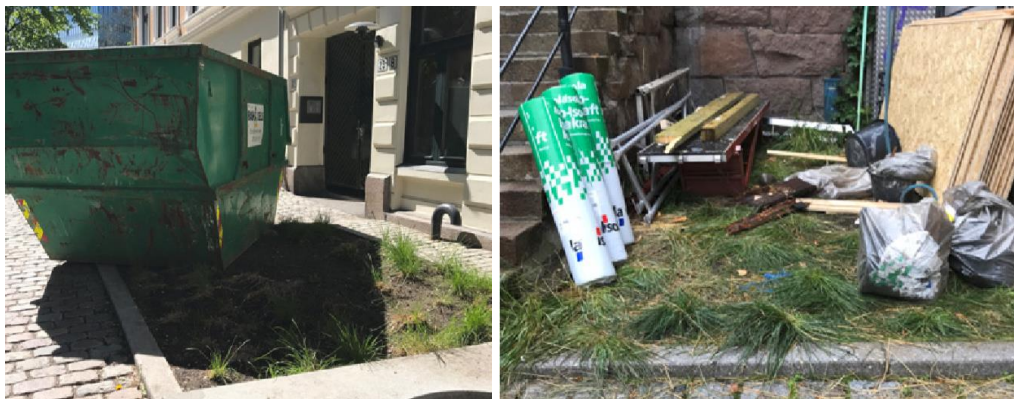
Bilde 3.6: Regnbedene benyttes som oppbevaringsplass. I mai 2018 observeres en container plassert i et av bedene (Foto: Gerd Minde, Braathen Landskapsentreprenør AS).

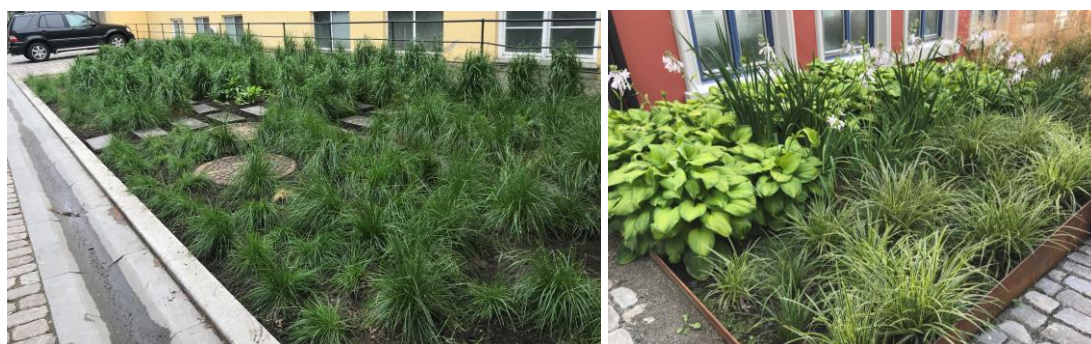
Bilde 3.7: Etablerte plantearter i august 2019 (Foto: Gerd Minde, Braathen Landskapsentreprenør AS).

I august 2019, nesten tre år etter at de første artene ble plantet i regnbedene, var veksten god og det så ut som de fleste arter var godt etablert (Bilde 3.7). Likevel vil regnbedene oppleve skjøtselsbehov grunnet ytre faktorer som nevnt over. I tillegg har regnbedene opplevd ganske ulike sesonger, som vist i Figur 3.17. Selv under slike forhold har artene klart å etablere seg, med unntak av at det fortsatt var behov for erstatning av utgåtte planter (Minde, 2019b). De største utfordringene regnbedene har stått ovenfor siden etableringen er:

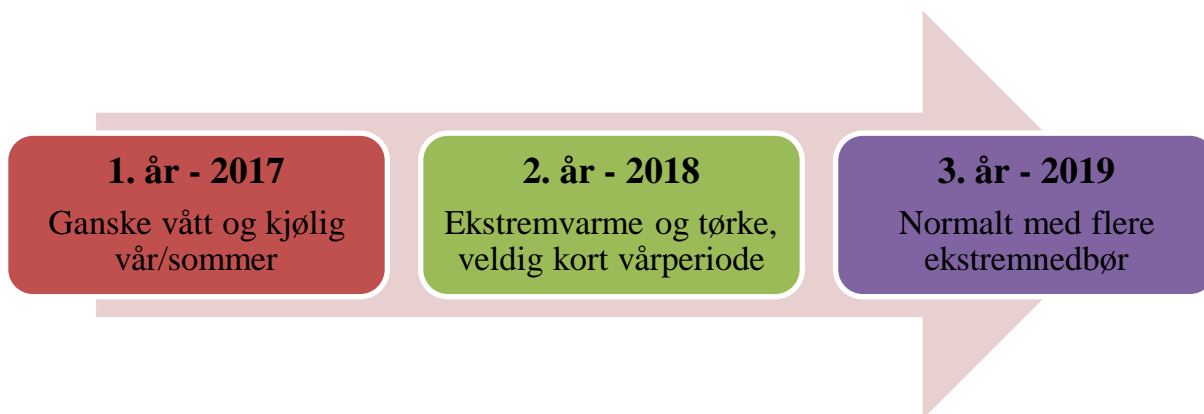
Figur 3.17: Viser de ulike sesongene regnbedene har gjennomgått fra etablering høsten 2016 til august 2019, altså tre år etter (Minde, 2019a).

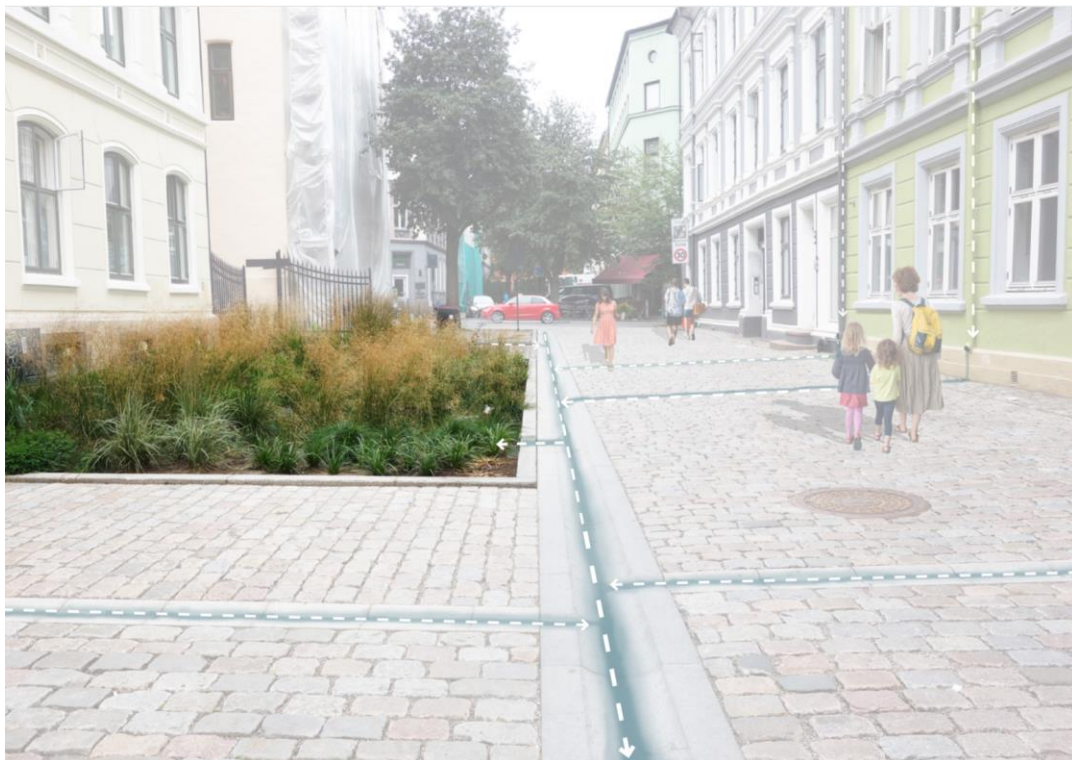
Figur 2: Illustrasjon av regnbed 1. (Illustrasjon: Cathrine Bugge, Asplan Viak)

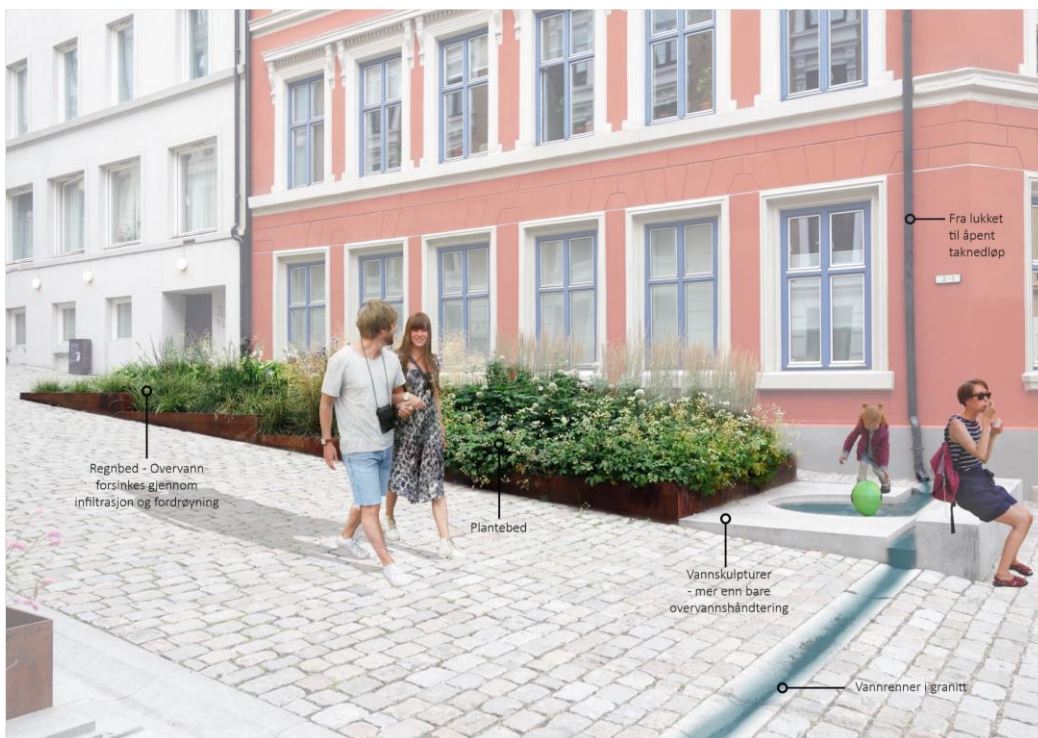
Figur 2: Illustrasjon av regnbed 5. (Illustrasjon: Cathrine Bugge, Asplan Viak)

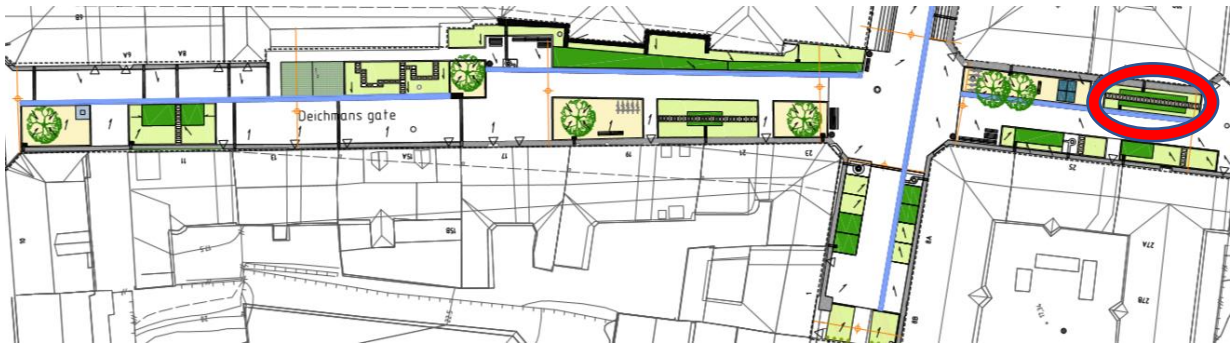
Figur 1: Landskapsplan av Deichmans gate/Wilses gate (Oslo kommune Bymiljøetaten, 2015). Rød sirkel viser hvor regnbed 9 er lokalisert i gata.

Detaljer om regnbed 9 vises i Bilde 1, Figur 1 – Figur 3 og Tabell 1.

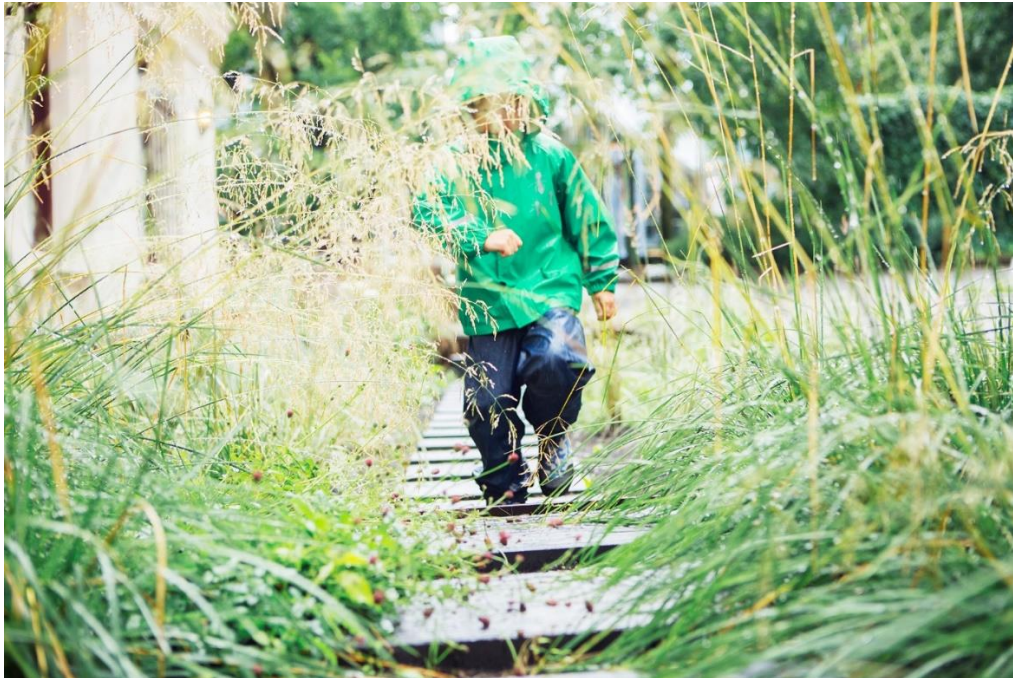
Bilde 1: Viser regnbed 9. (Foto: Åse Holte, Asplan Viak)

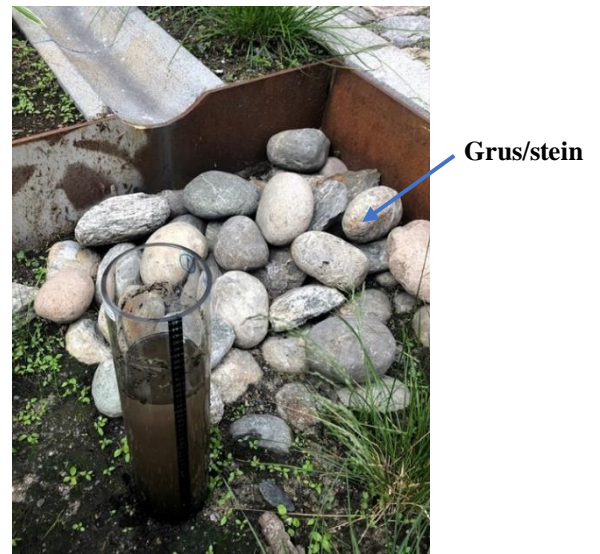
Bilde 5: Måling ved innløp med grus/stein.

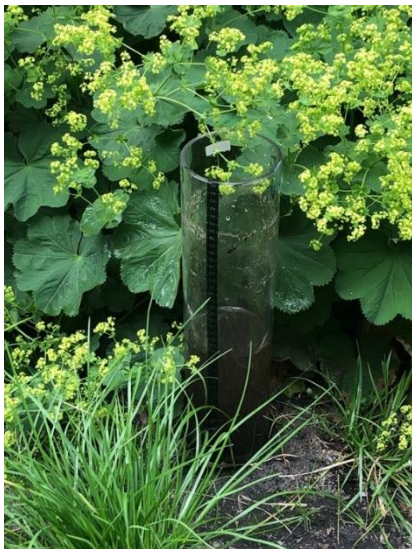
Bilde 4: Måling ved vegetasjon.

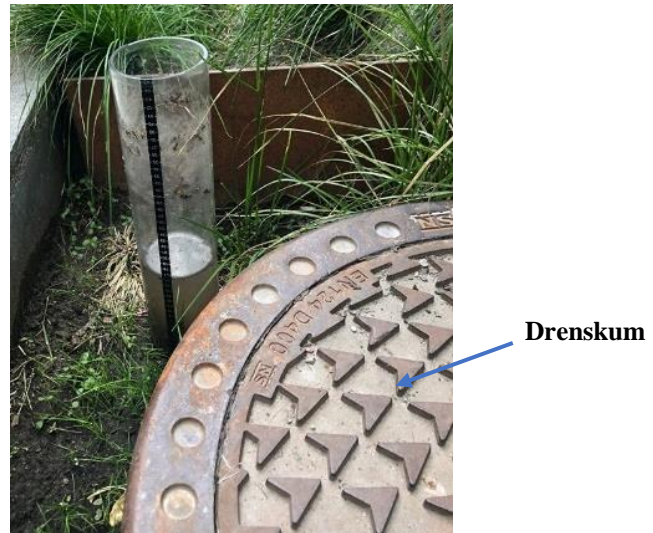
Bilde 3: Måling ved drenskum.

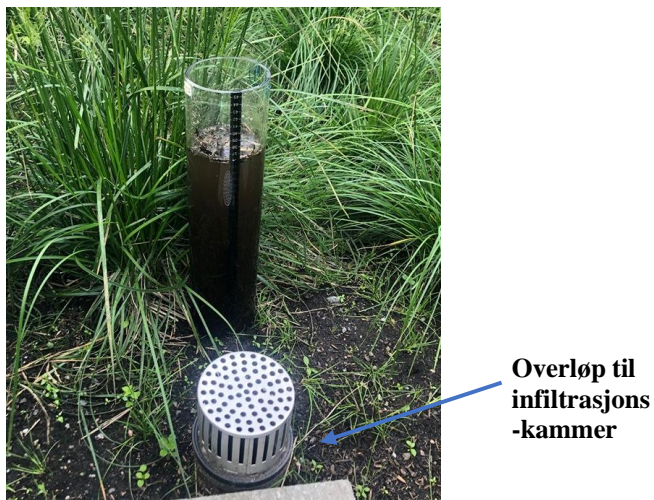
Bilde 1: Måling ved overløp til infiltrasjonskammer.
