Masteroppgave 2021 30 stp
Fakultet for landskap og samfunn

Restaureringsplan for landskapsparken på Baroniet Rosendal

Restoration Plan for the Landscape Park at Baroniet Rosendal

Ingerid Marie Lorentzen Norum
Master i landskapsarkitektur

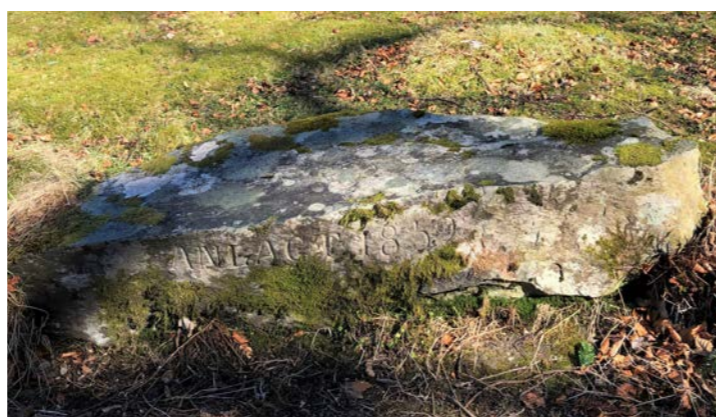
Figur 2.6 Stein fra første etableringsfase i landskapsparken

Den gamle renessansehagen ligger avskjermet på et platå i flukt med Borgen, og fikk i stor grad ligge urørt gjennom denne utvidelsen, men i tråd med landskapsstilen ble muren rundt fjernet slik at det ble god kontakt med den nye parken og landskapet utenfor. Delen av renessansehagen som lå vest for buksbomhekkene, ble formgitt etter landskapsstilens idealer med buete gangveier, gressflater og øybed. På flaten mot sørvest lå Hattebergbrukene ganske tett innpå Borgen, og disse ble nå tatt ned og flyttet (Tennfjord, 1944, s.142) slik at det ble plass til de store gressflatene som utgjør Storeplenen, med slyngende veier, fontene, øybed, klynger av frukttrær, busker og pryddertrær. I den vestlige enden ble den gamle smia bevart og innlemmet som en del av parken (Hopstock og Madsen, 2015, s.84). Denne første fasen sto ferdig allerede i 1852, steinen i figur 2.6 ligger fremdeles i parken som et vitne.

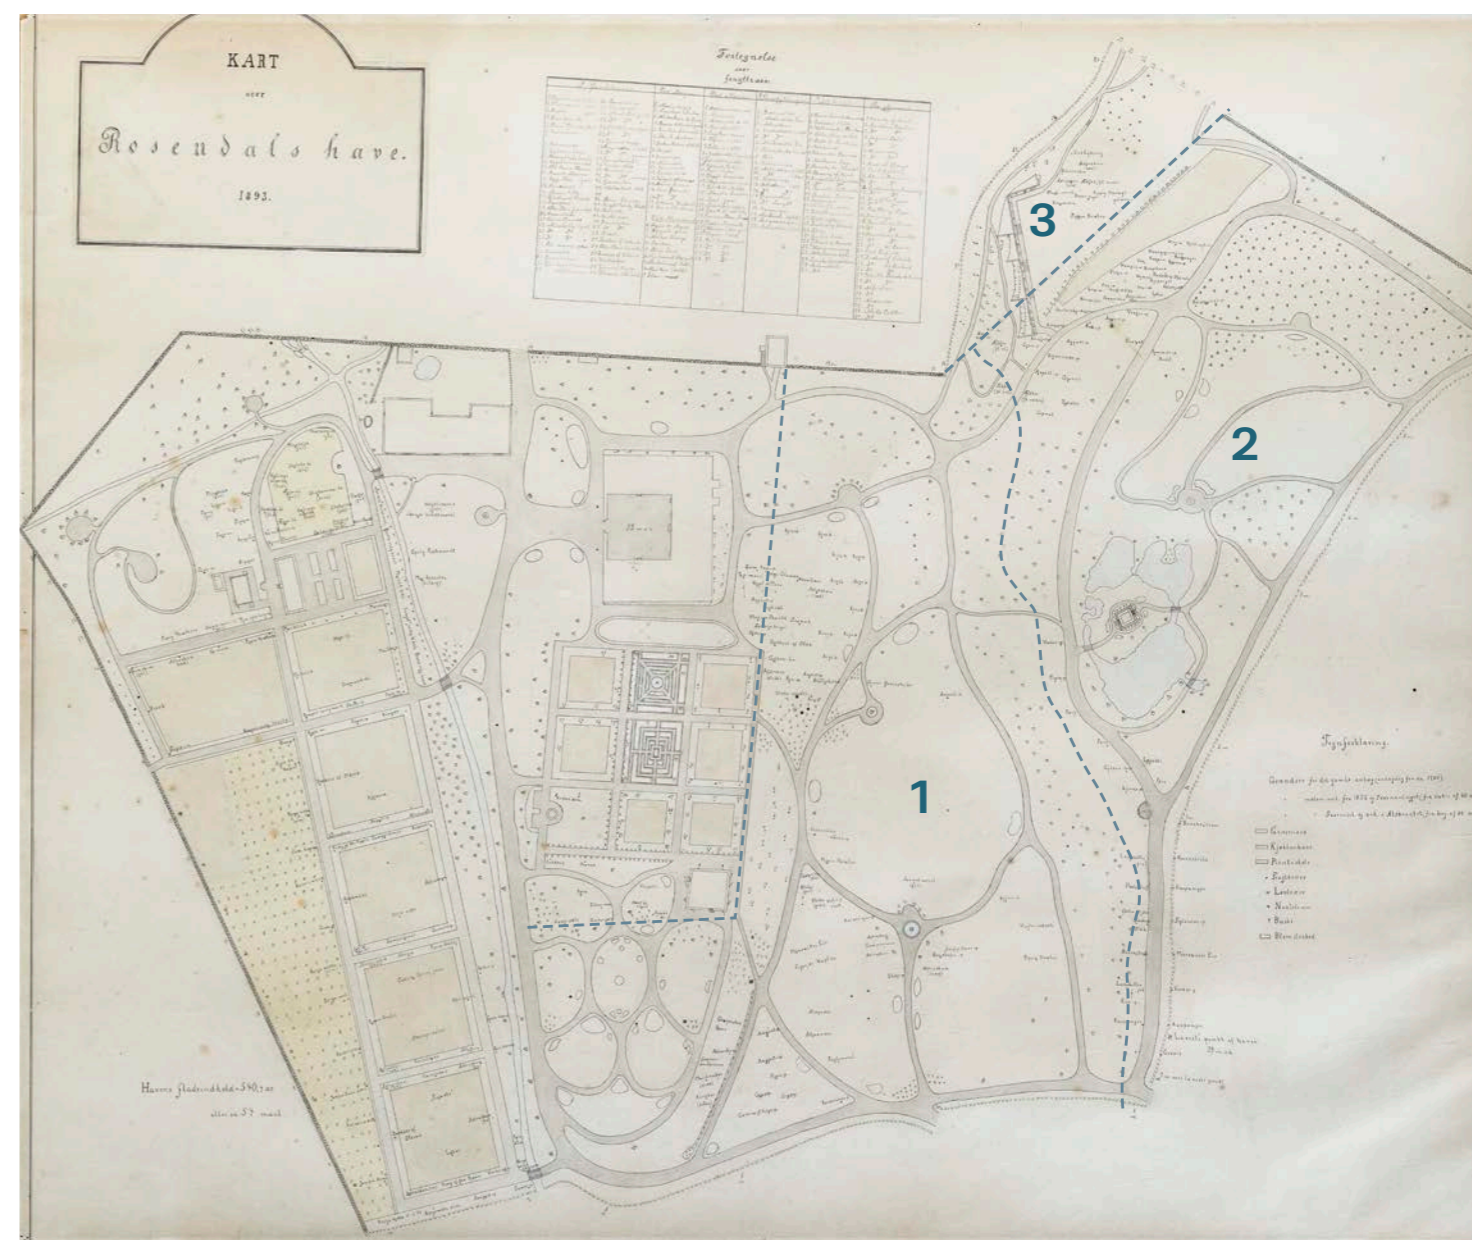
Figur 2.7 Kart over Rosendals have fra 1893 med de tre etableringsfasene

Den tredje og siste fasen omfatter områdene Alsbraatet og Utsikten som ligger helt sørøst i landskapsparken. I Alsbraatet fikk Marcus Gerhard bygget en mur som danner flere terrasser i terrenget og som ble brukt til fruktdyrking, det ble også plantet frukttrær langs veiene og ovenfor murene. Ut mot Utsikten ble det anlagt naturpark, med stier og sitteplasser med en storslått utsikt mot Hattebergfossen, parken og kulturlandskapet nedover mot fjorden. Ifølge Tennfjord (1944, s. 142) tok Marcus Gerhard ofte turen opp til Utsikten for å nyte dette synet. Hele landskapsparken har vært åpen for besøk siden etableringen, men denne helt sørøstlige delen med Utsikten var ifølge Sunde (2015, s.116) bare for familien.

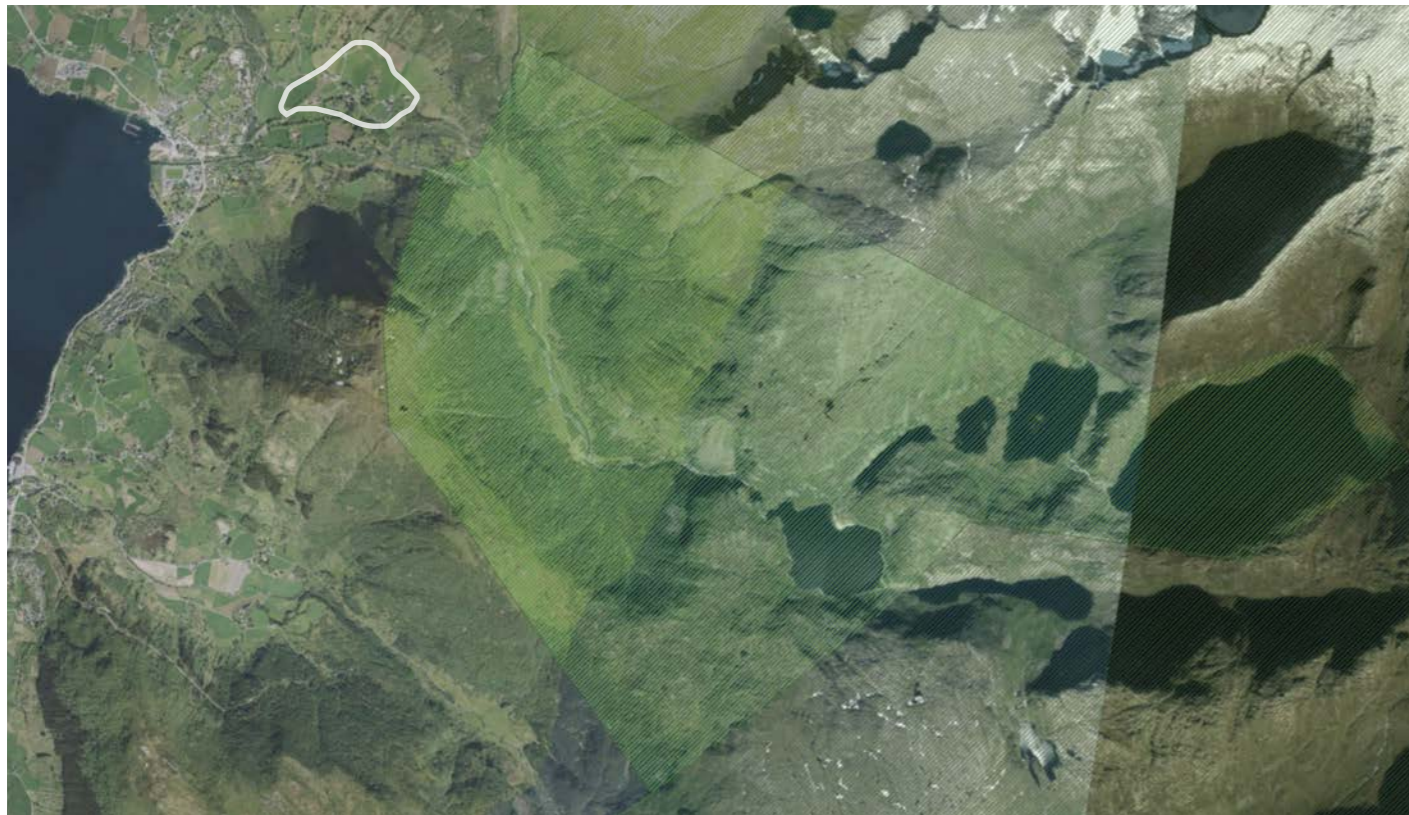
Figur 3.4 Hattebergsdalen landskapsvernområde utgjør mye av utsikten fra Baroniet Rosendal

I forvaltningsplanen for landskapsvernområdet ligger føringer for hvordan vegetasjonen skal forvaltes framover, det skal tas omhyggelig vare på edelløvslogen mens uønskete arter som plantet gran og lerk skal hogges ved anledning. Alle småplanter av gran og lerk skal fjernes for å gi plass til stedegne arter (Fylkesmannen i Hordaland, 2011, s.48). Figur 3.4 viser landskapsvernområdets utstrekning i forhold til Baroniet Rosendal.

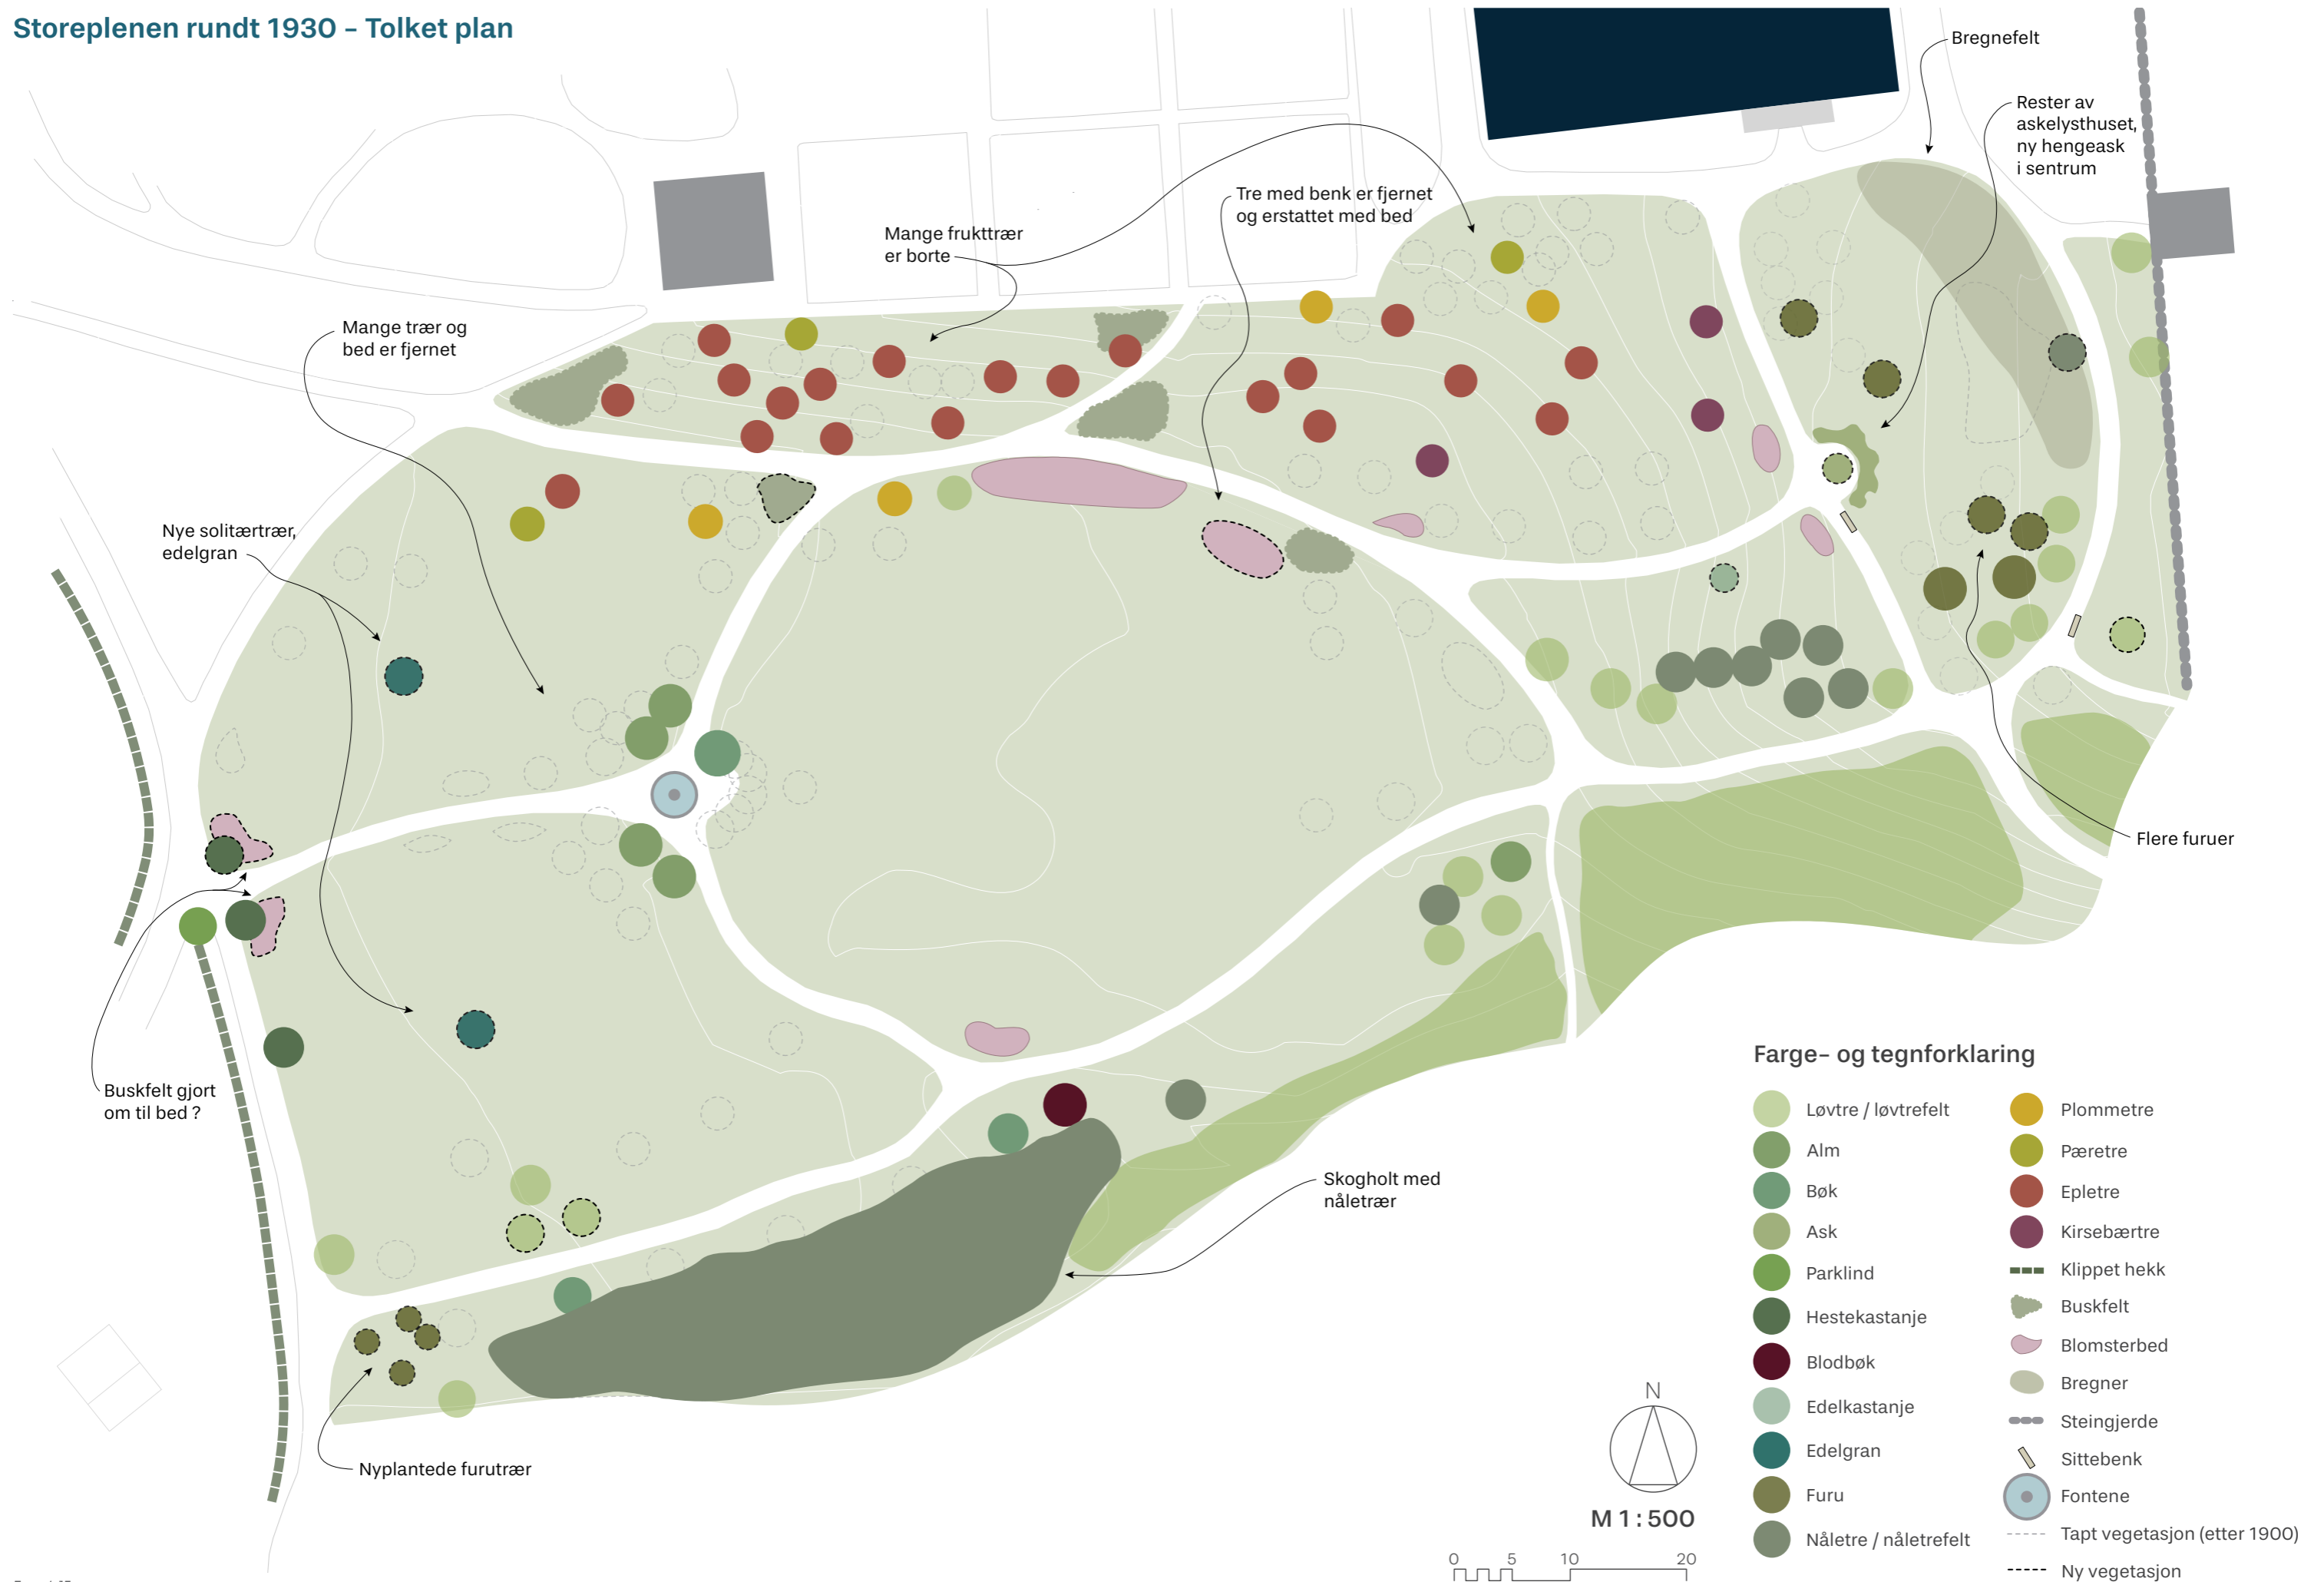
Figur 4.15

Storeplenen rundt 1930 - Tolket plan

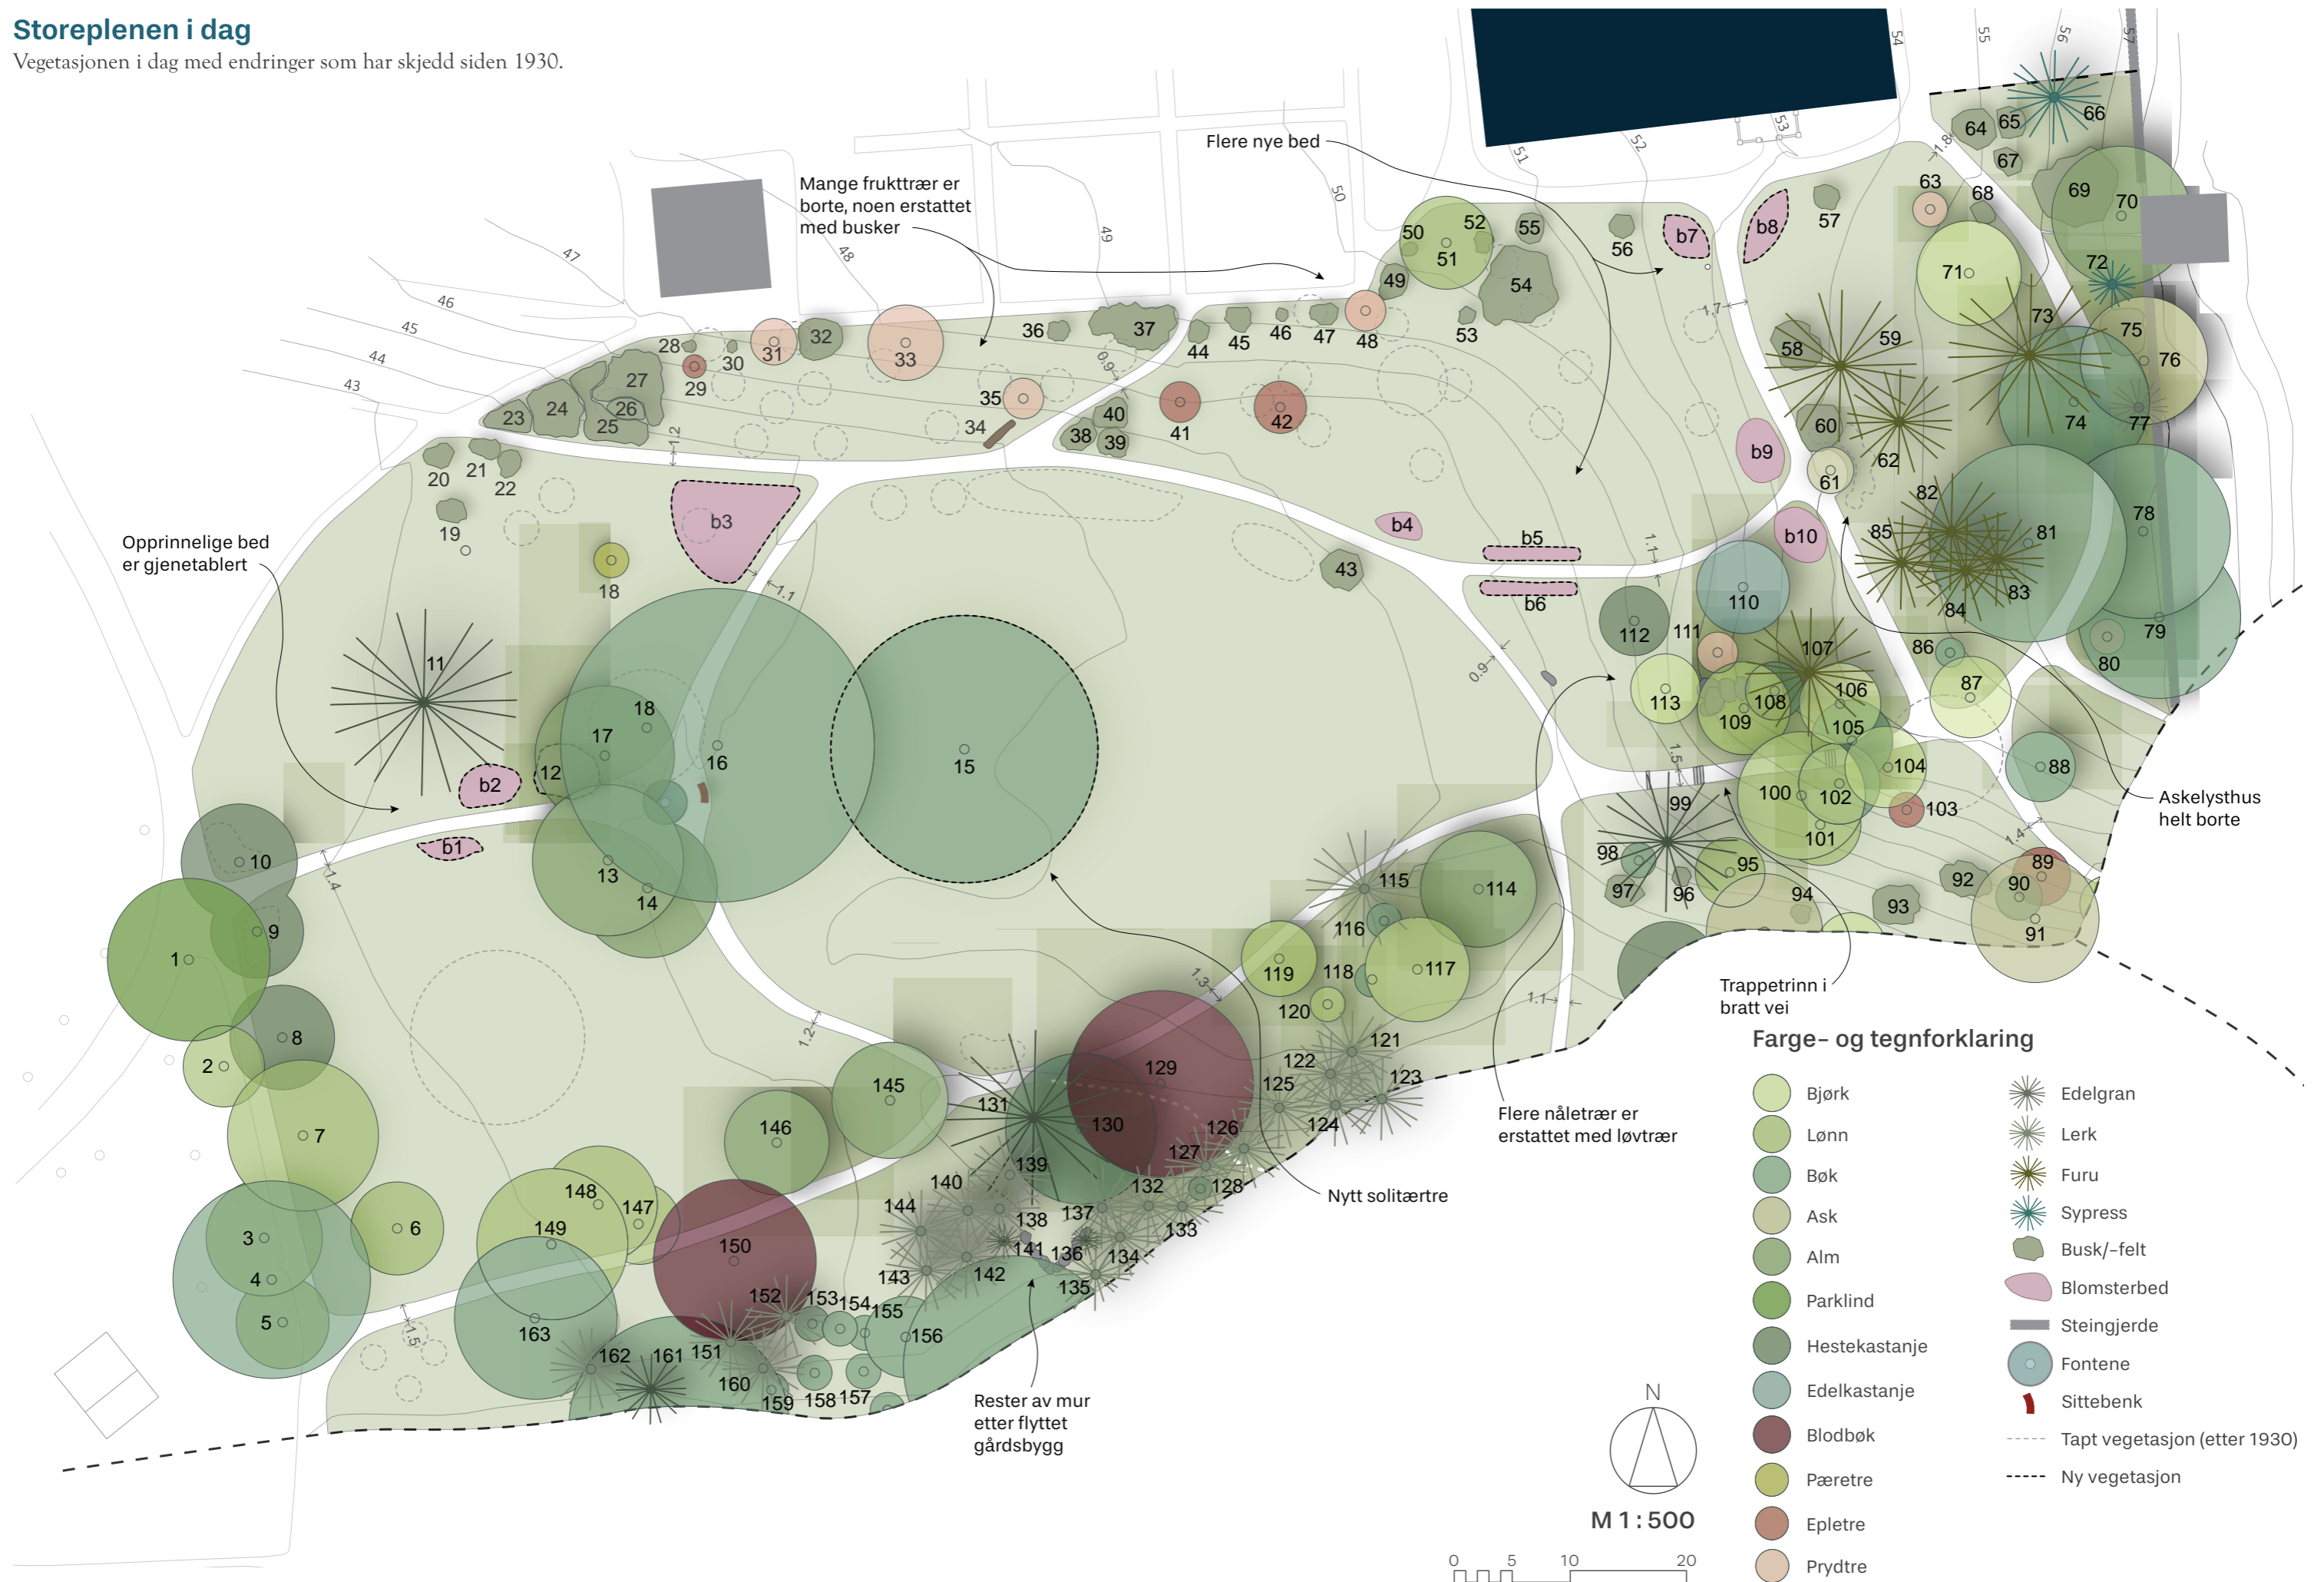
Figur 4.24

Storeplenen i dag

Vegetasjonen i dag med endringer som har skjedd siden 1930.

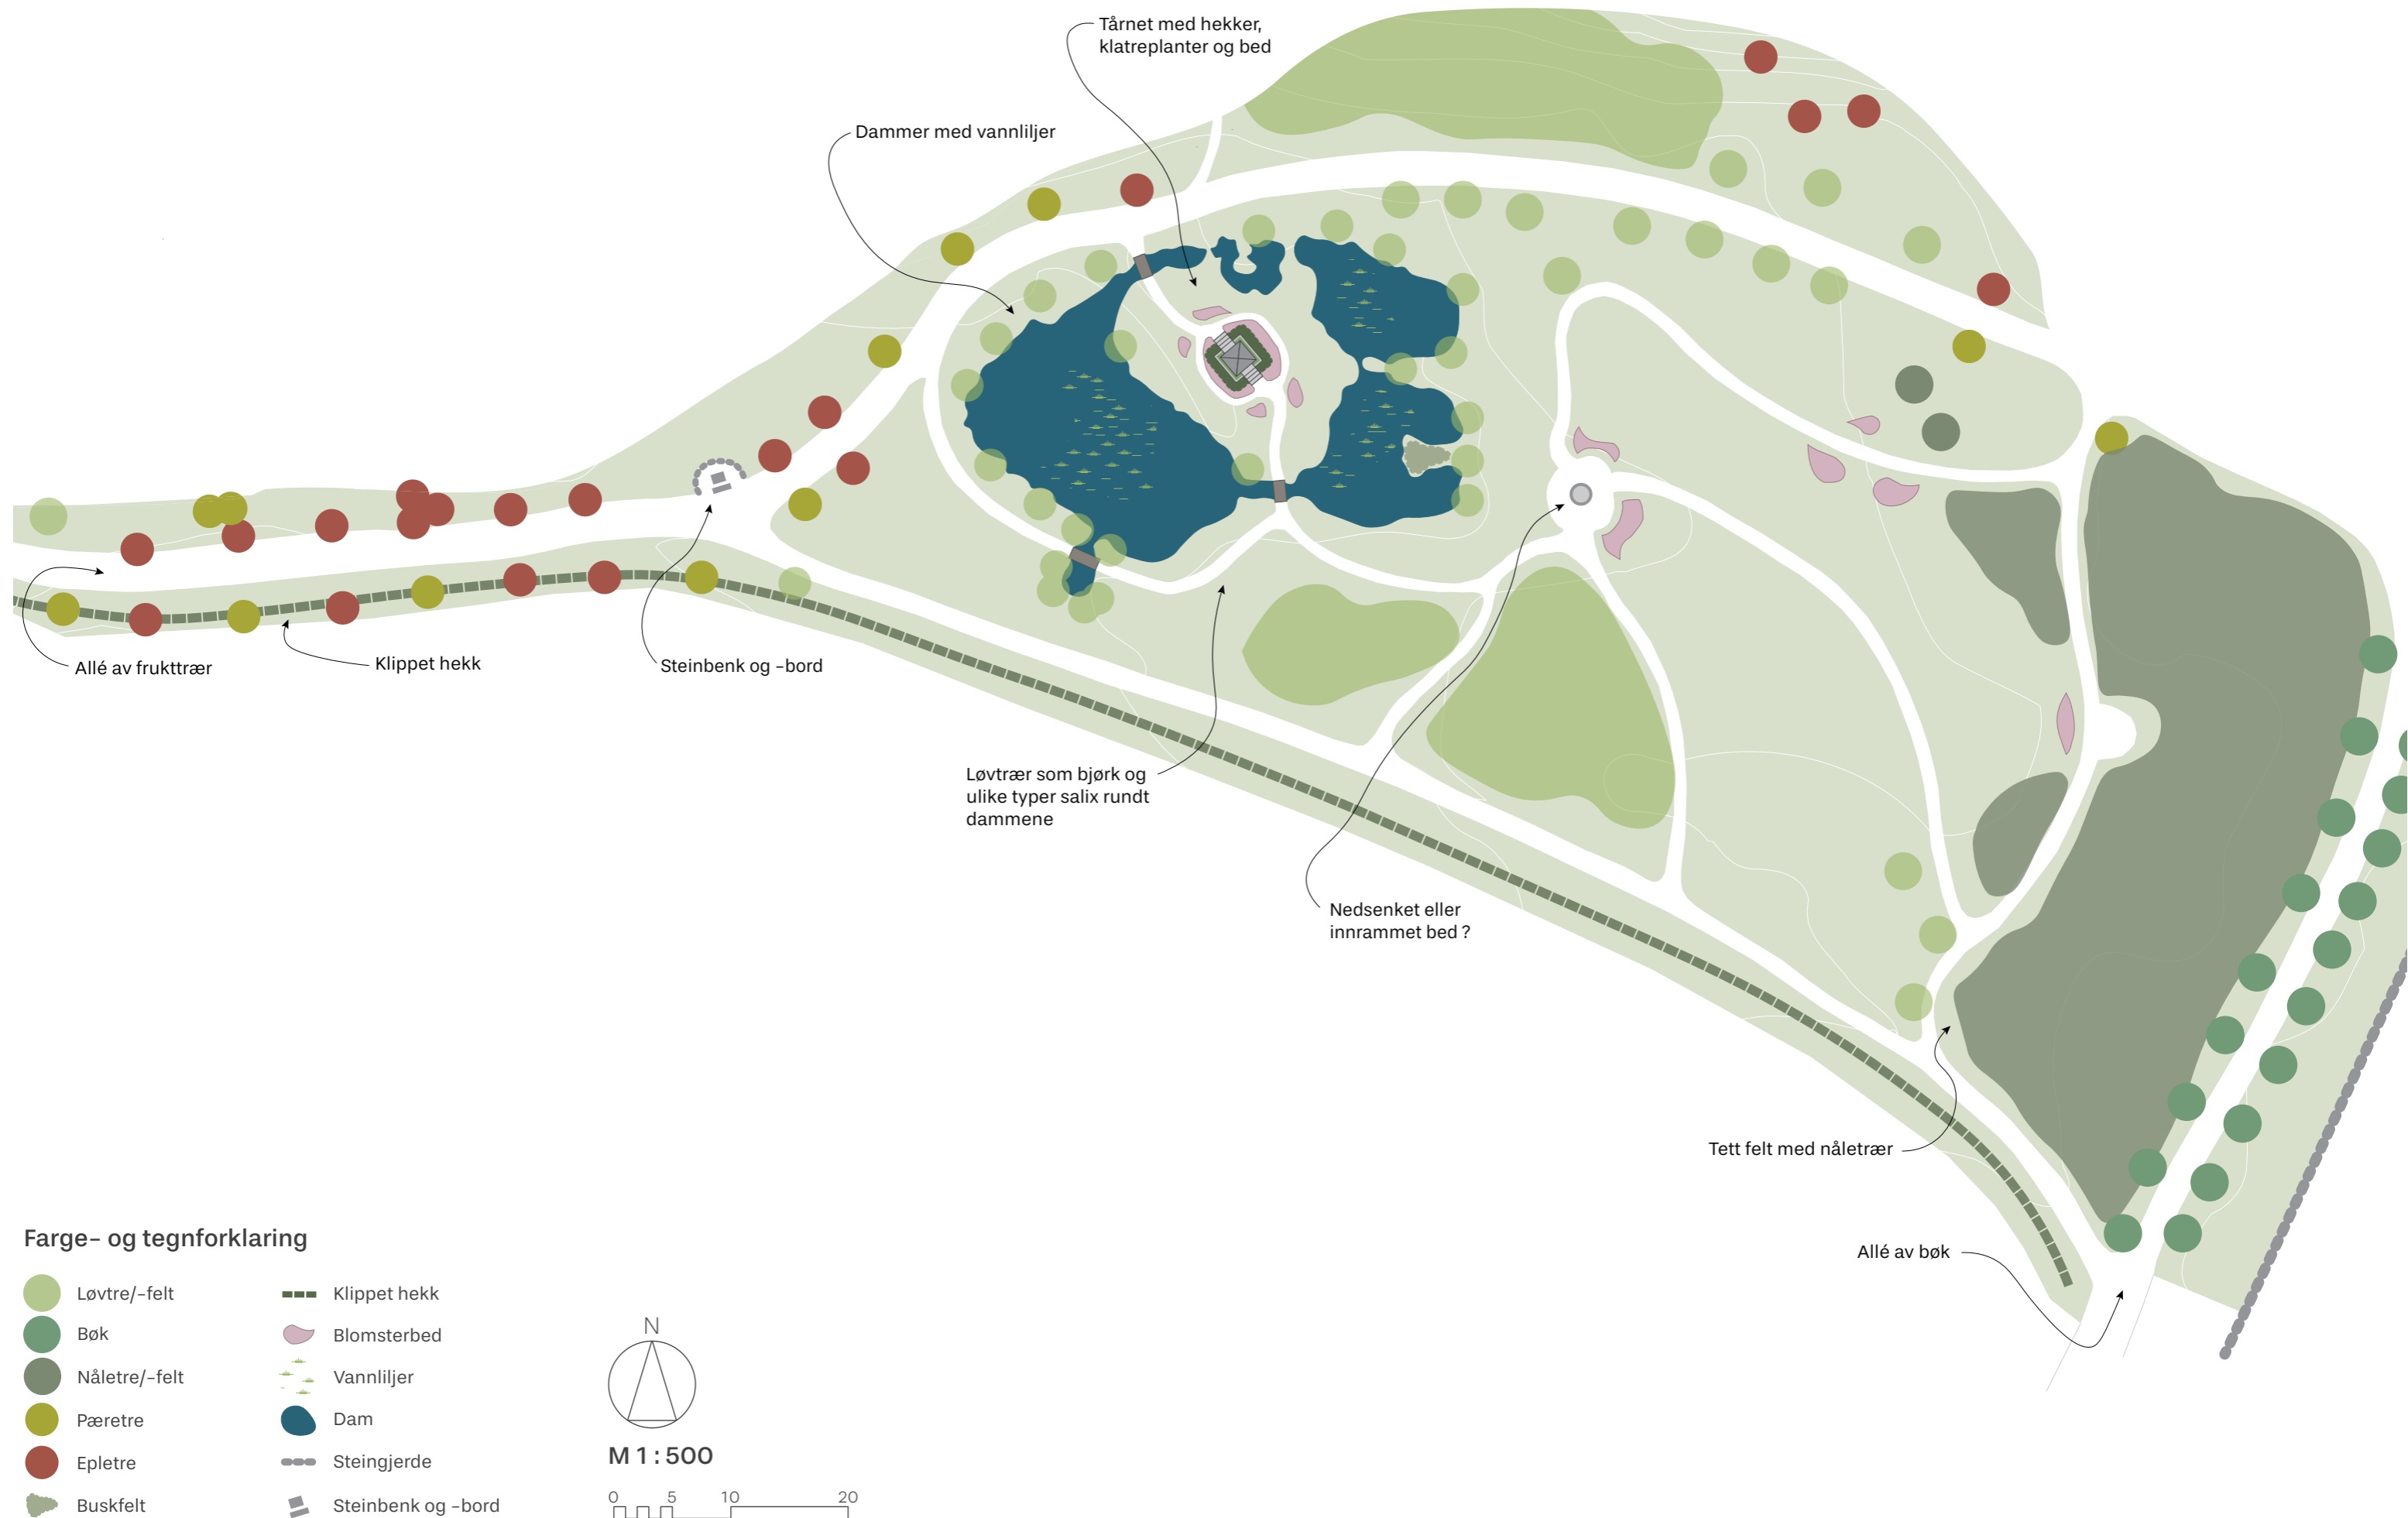
Tårnet og dammene rundt 1900 - Tolket plan

Tårnet med hekker, klatreplanter og bed

Dammer med vannliljer

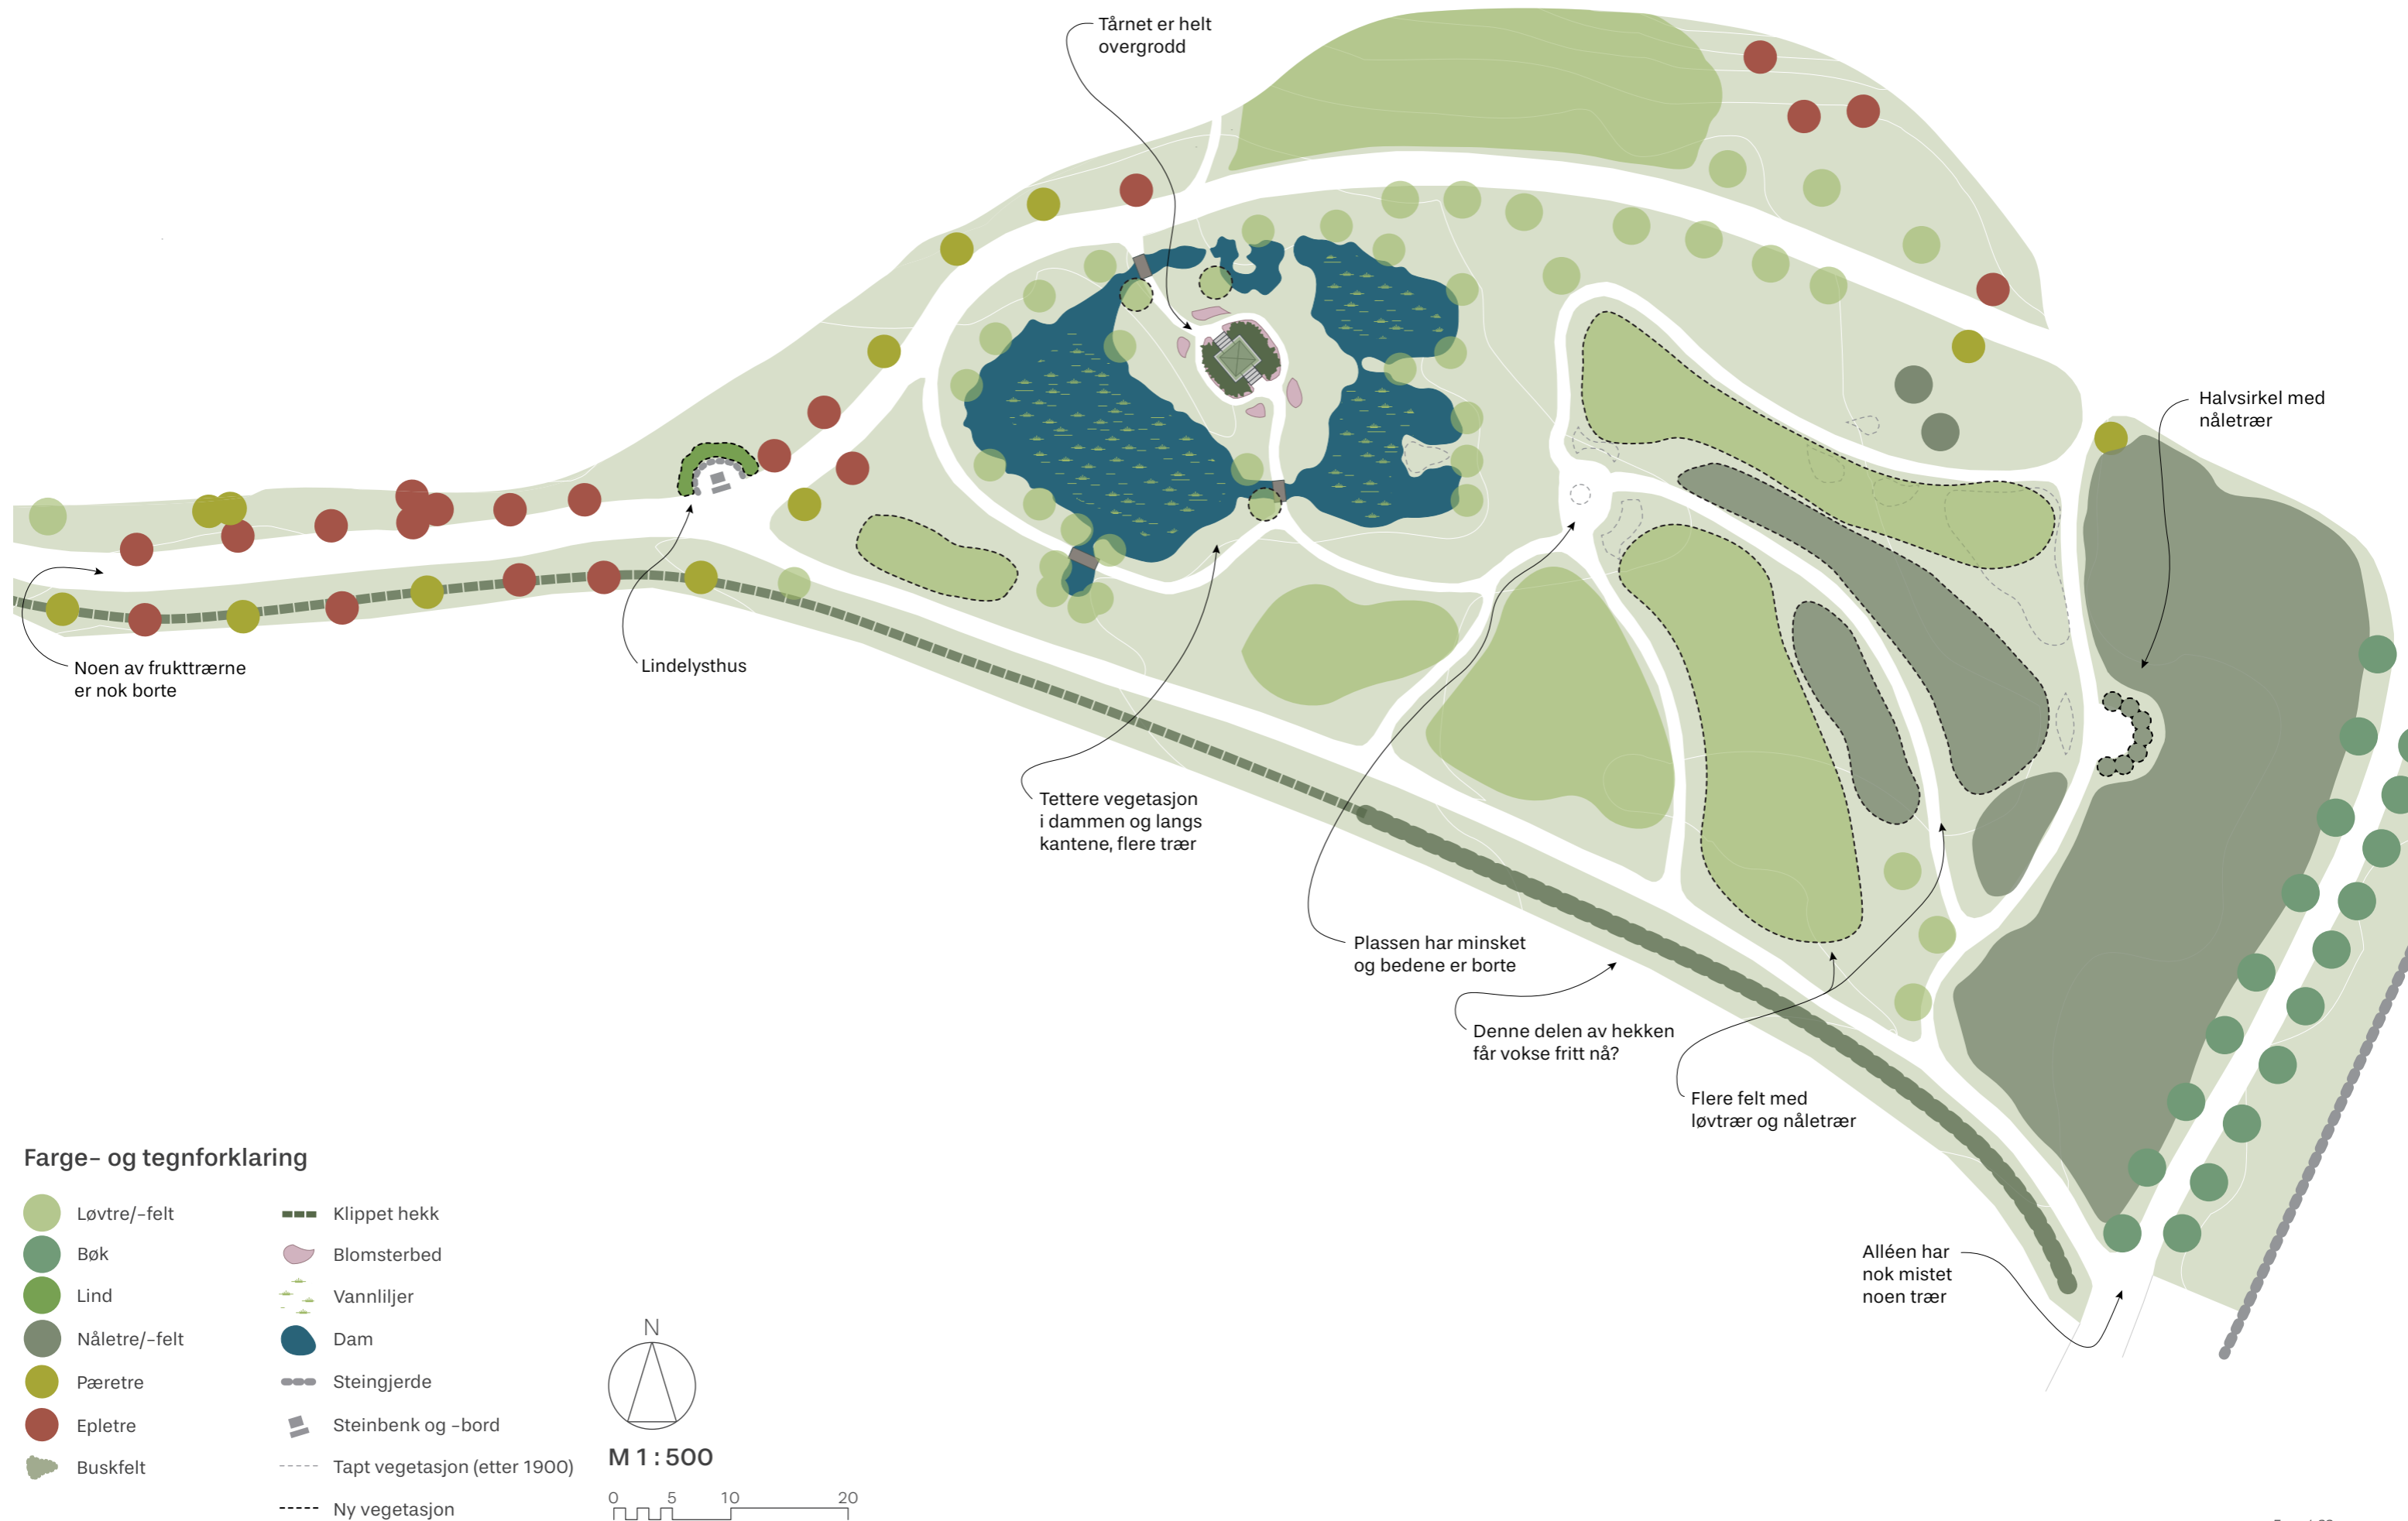
Figur 4.33

Tårnet og dammene rundt 1930 - Tolket plan

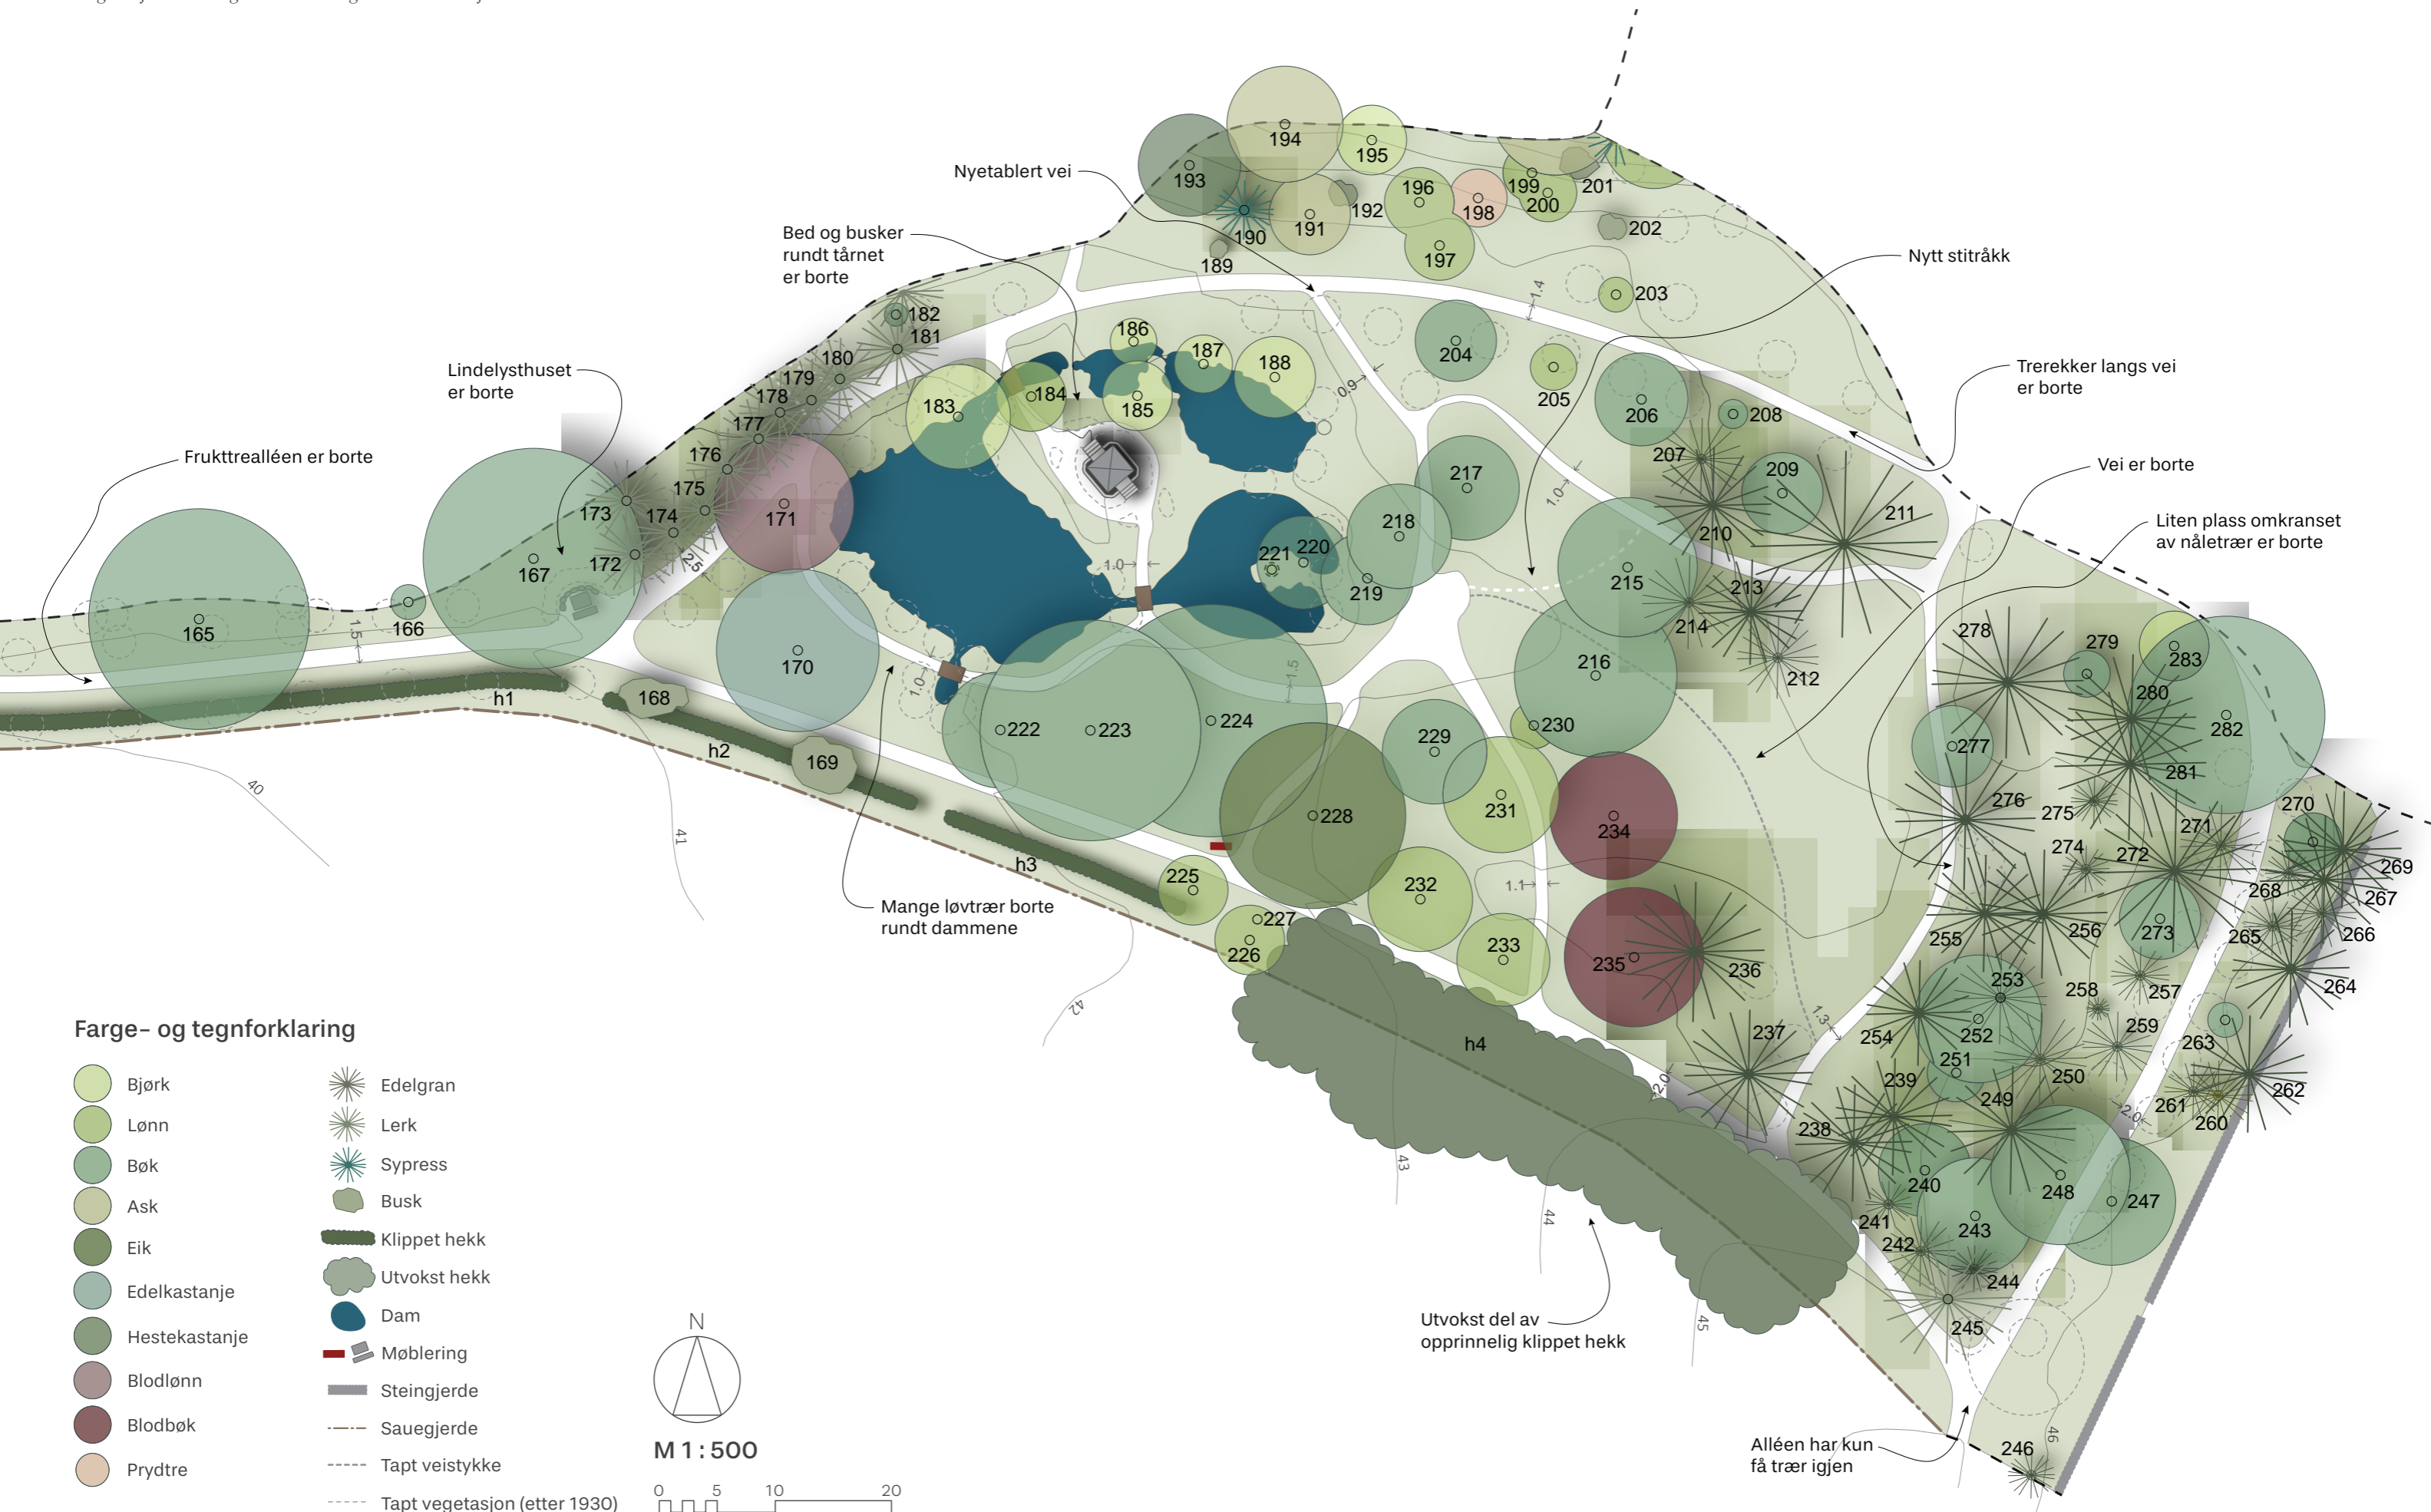
Tårnet og dammene i dag

Vegetasjonen i dag med endringer som har skjedd siden 1930.
