Masteroppgave 2021 30 stp
Fakultet for landskap og samfunn

Restaureringsplan for landskapsparken på Baroniet Rosendal

Restoration Plan for the Landscape Park at Baroniet Rosendal

Ingerid Marie Lorentzen Norum
Master i landskapsarkitektur

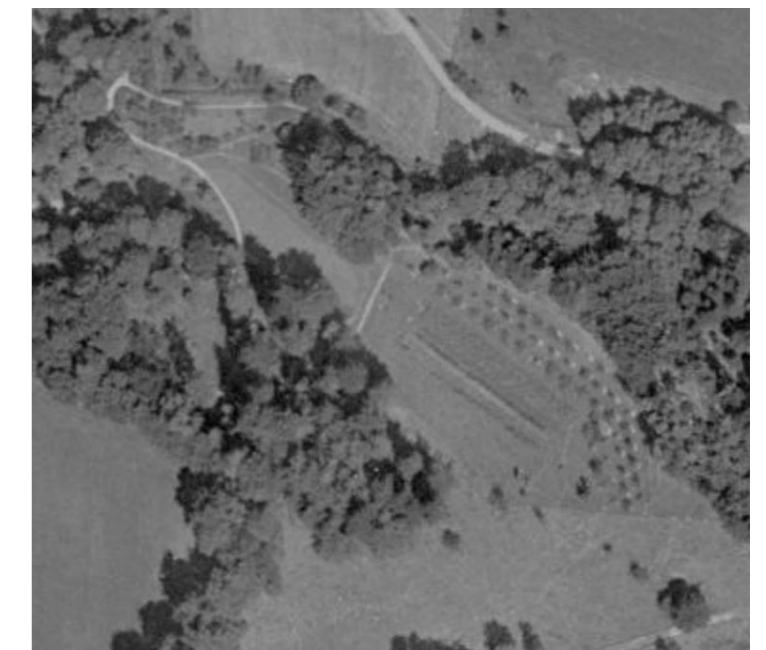
Figur 4.48 Flyfoto av Alsbraatet, 1963

Der det tidligere var planteskole og rikelig med epletrær, er det i dag en stor åpen plenflate, og det finnes ingen tegn til rester av annen vegetasjon. Flyfoto fra 1963 (Norkart) i figur 4.48 viser at det kun var plen her, men vi kan fremdeles skimte omrisset av plantefeltet i plenen. Åpne plenflater var et hovedelement innen landskapsstilen, så denne omdannelsen passer for så vidt godt inn i dette. Sammen med trærne som har vokst seg høye rundt på kantene, gir plenflaten et fint uttrykk som del av en landskapspark.

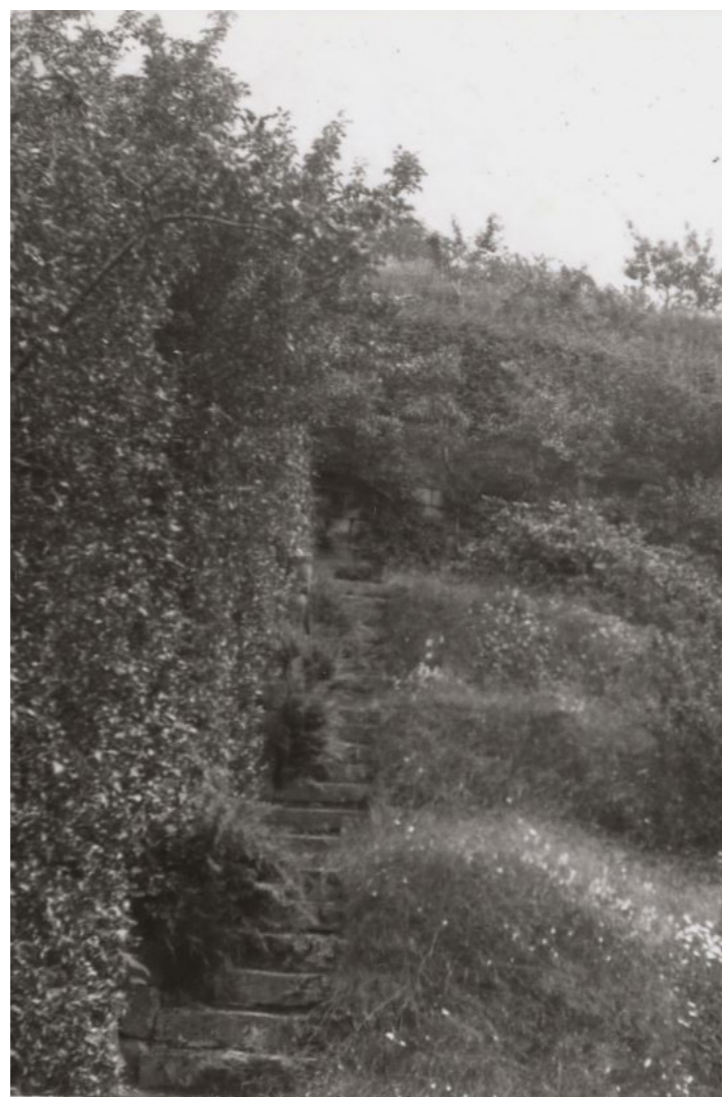
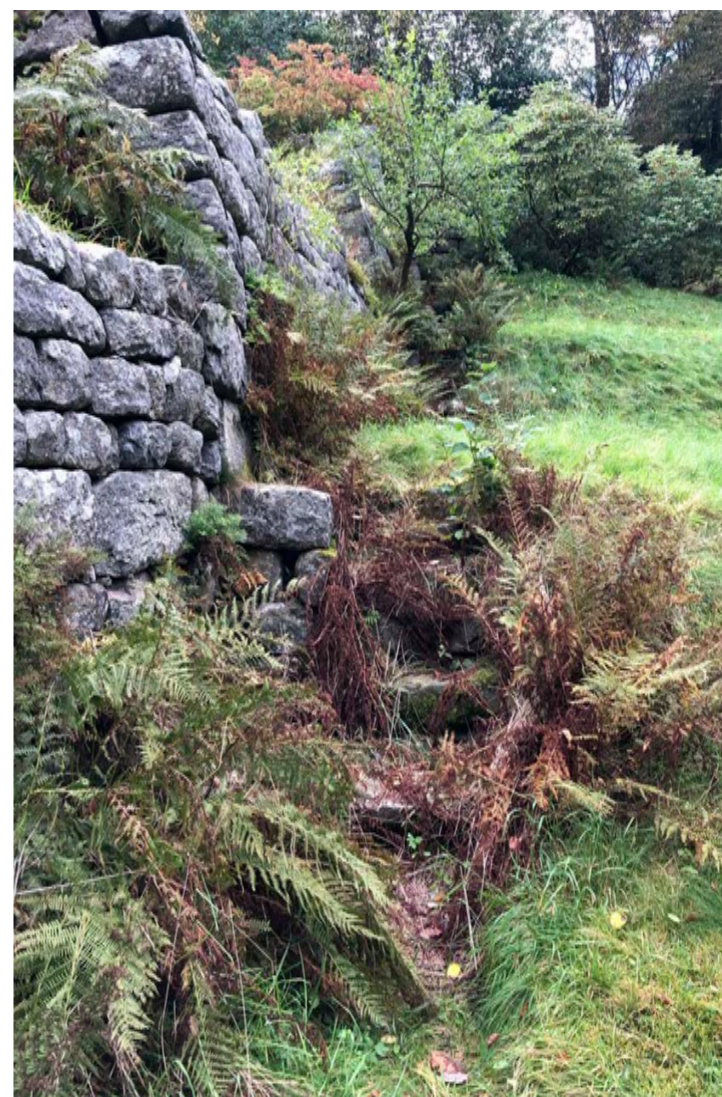
Figur 4.50 Utsnitt av Schnitlers fotografi av fruktterrassene, ca. 1915

I dag er murene helt nakne, uten den frodigheten og det imponerende synet som espaliertrærne må ha vært for besøkende rundt 1900. Murene har blitt ganske skjeve, de har sikkert hatt en svak helning mot terrenget opprinnelig også, men nå har det ført til at enkelte steiner har falt ned og flere ser løse ut. Trappene som tidligere lå på linje ovenfor hverandre med regelmessig plasserte trinn, har nå sklidd en del ut slik at trappen har blitt svært bratt og oppleves utilgjengelig. Bregnene som vokser både i og langs murene og trappene, dekker dem til det meste av sommersesongen og det ser svært gjengrodd ut. Murene oppleves nå som rene *follies* og har ingen nyttefunksjon lenger, i figur 4.50 og 4.51 kan vi se endringen ganske godt.

Figur 4.51 Fruktterrassene, september 2020

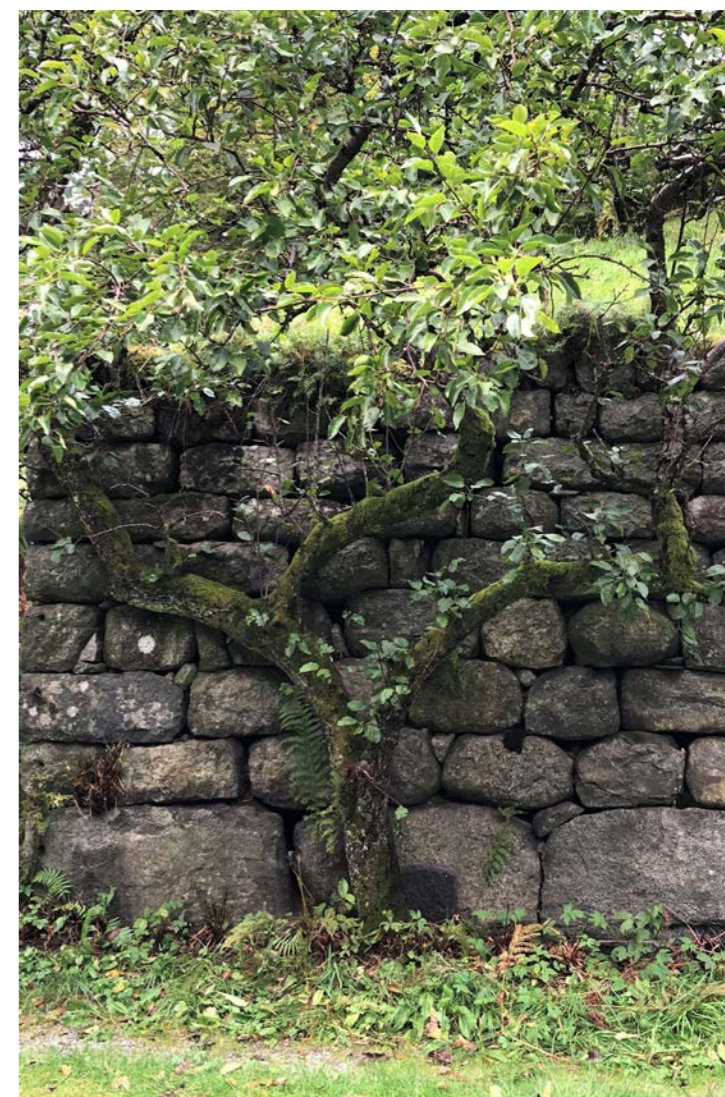
Langs murene er det i dag bare et eneste epletre igjen, og det viser tydelig at det opprinnelig har vært espaliert. På figur 4.52 ser vi at epletreet antakeligvis har vært formet som dobbel U fra starten av, mens det nå får vokse fritt i toppen. Lenger oppe på nest øverste terrasse vokser en enkelt grein av et pæretre som antakeligvis har stått her som espaliertre, men det kan se ut til at greinen er et skudd fra grunnstammen.

Figur 4.52 Gammelt espaliert epletre

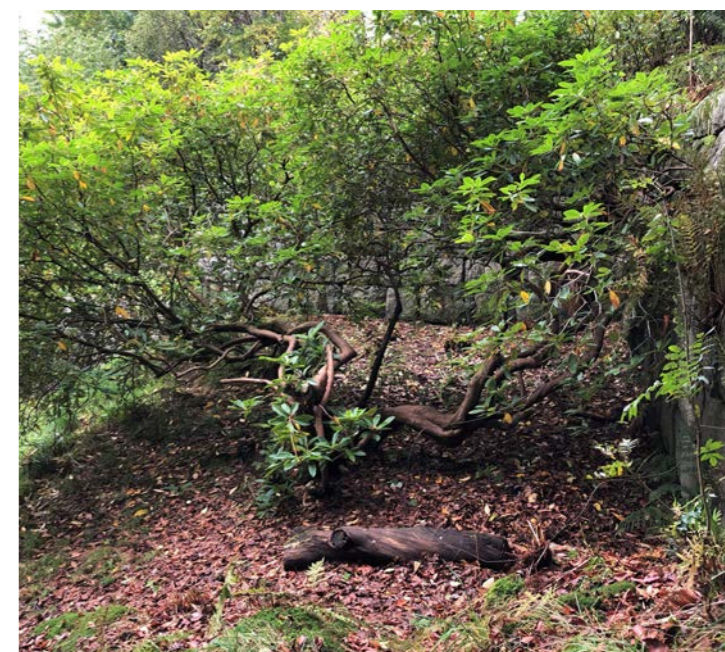
Det vokser ingen busker i bakken og langs terrassene lenger, men på toppen har en rhododendron blitt enorm og dekker hele flaten på øverste terrasse. Dette gjør det nærmest umulig å bruke den opprinnelige veien som gikk langs murene og opp i sørøst mot Utsikten, denne veien er nå bare et stitråkk og man må klatre over greiner for å komme gjennom rhododendronen.

Figur 4.53 Rhododendronen på øverste nivå, veien er helt borte

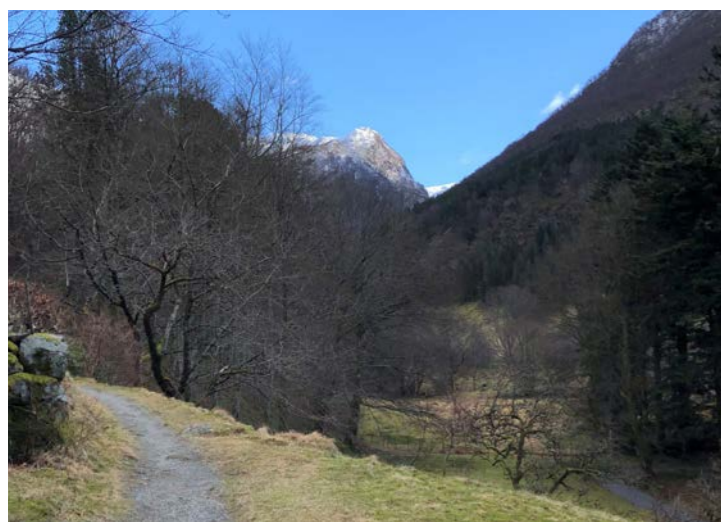
Figur 4.55 Øvre vei, mars 2021

Langs den øvre veien i Alsbraatet er det kun to frukttrær i dag, et epletre og et kirsebærtre. På figur 4.55 som viser dagens situasjon, ser vi epletreet med kirsebærtreet rett bak slik at de nesten ser ut som et tre. I det gamle fotografiet over ser det ved første øyekast ut som disse trærne også sto der i slutten av 1930-årene. Mangelen på blomstring tyder imidlertid på at dette ikke er noe epletre, slik som de yngre trærne til høyre. Treet ser ganske voksent ut så det kan være et eldre kirsebærtre, men om det skulle være det samme som står der i dag ville det nok vært over hundre år gammelt og det er lite sannsynlig.

Bak frukttrærne i dag ser vi den tette bøkeskogen som nå dekker det meste av utsynet til Muradalen, og vi kan se at et av furutrærne fremdeles finnes bak til venstre.

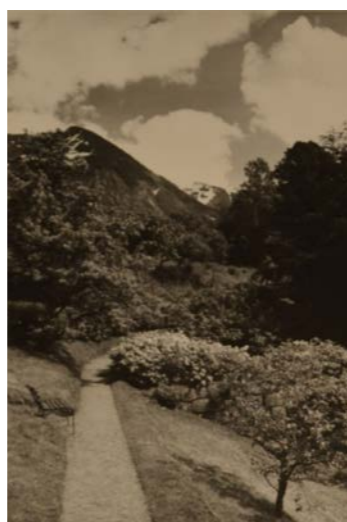
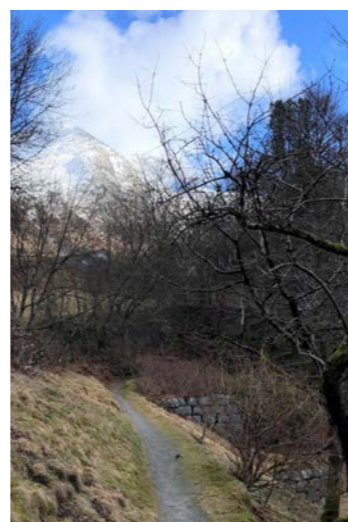
I figur 4.57 litt lenger bort på den øvre veien, ser vi en større endring i vegetasjonen rundt hekken, og selve hekken har blitt glissen og mistet tettheten fra tidligere. Sammenliknet med figur 4.56 som viser området i 1962, er det tydelig at planter har fått spre seg og danne et tilfeldig buskas i den lille skråningen. Her kan vi anta at det var enda mer åpent mot jordbrukslandskapet og fjellene ovenfor i 1930 og i 1900. Det er ikke lenger god kontakt med Laurdalstind når det er løv på trærne, og når man kommer gående her nå er effekten av at landskapet trekkes inn mellom vegetasjonen borte. Når man satt på benken her tidligere, kunne man både se opp mot Laurdalstind, mot Malmangernuten og nedover dalen, i dag ser man ikke noe av fjellene mot øst.

Figur 4.56 Øvre vei mot Laurdalstind, 1962

Figur 4.57 Mot Laurdalstind, mars 2021

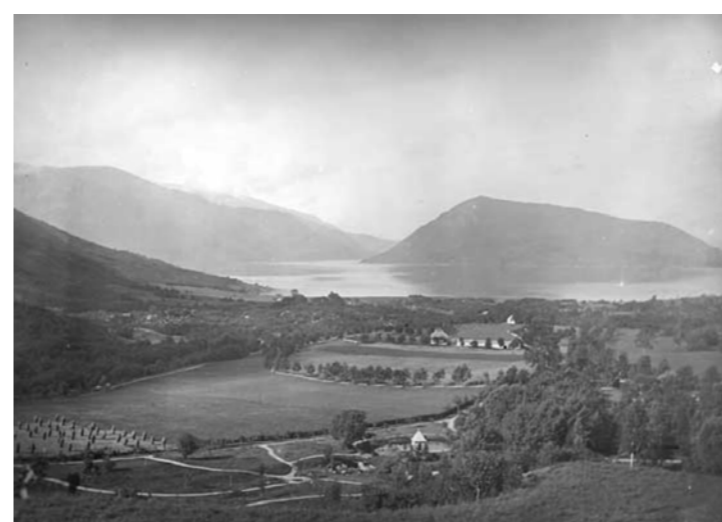
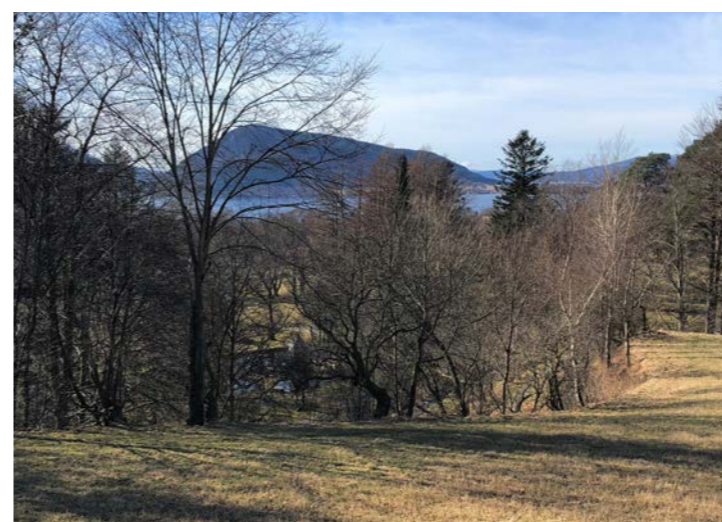
Figur 4.58 og 4.59 viser motsatt vinkel med Laurdalstind i ryggen, og vi kan se hvor tett og høy vegetasjonen har blitt på nesten 150 år. Med løv på trærne fungerer dette som en tett vegg.

Figur 4.58 Ovenfor Alsbraatet, ca. 1875

Figur 4.59 Fra Baronivegen ovenfor Alsbraatet, mars 2021

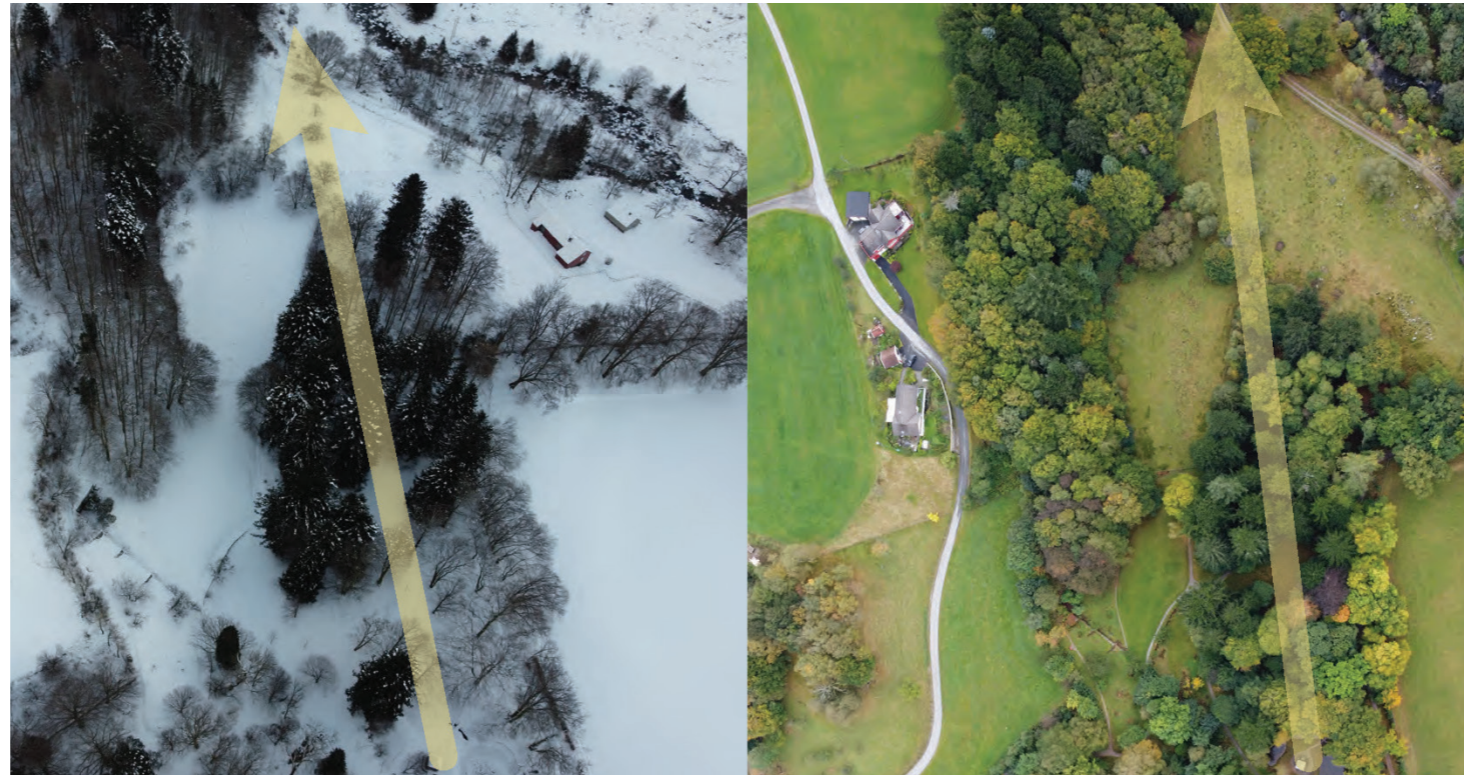
Figur 5.4 Siktfelt fra Tårnet mot Hattebergfossen, januar 2021

Det er først og fremst et grantre og vegetasjon bort mot elven nedenfor fossen som er til hinder i sommerhalvåret. Figur 5.6 viser sikten fra toppen av Hattebergfossen mot Tårnet. Her ser vi at siktfeltet følger veien nedenfor Alsbraatet ganske nøyaktig.

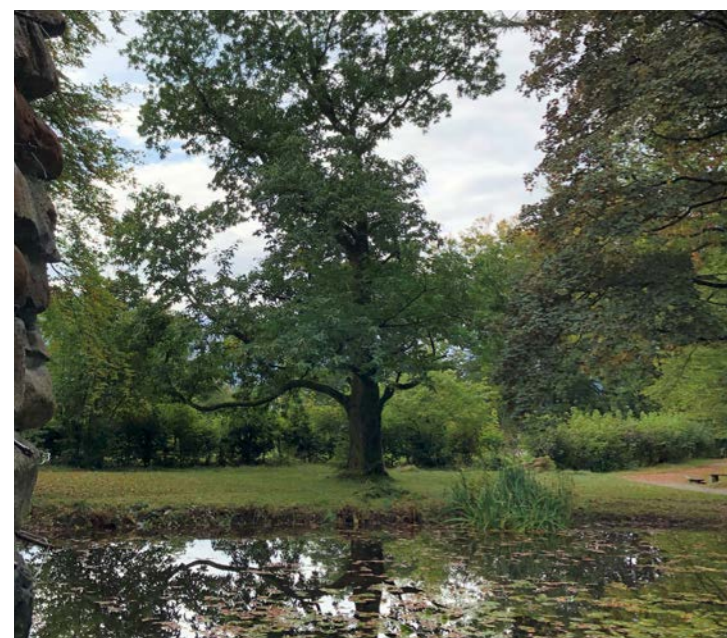
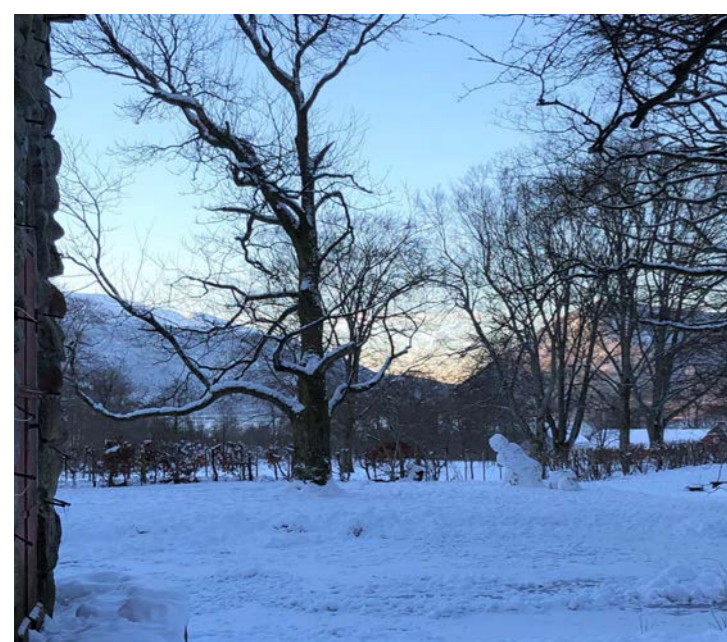
Sikten fra Tårnet mot fjorden er i stor grad hindret av noen hasselbusker som vokser langs den klipte hekken, hvis disse fjernes vil sikten bedres betraktelig. Figur 5.7 og 5.8 viser forskjellen i sikt med og uten løv, den nederste greinen på edelkastanjen i midten vil fremdeles være til noe hinder, men den bør antakeligvis bevares for å beholde trekronens balanse og form.

Figur 5.7 Fra Tårnet mot fjorden, september 2020

Figur 5.8 Fra Tårnet mot fjorden, januar 2021

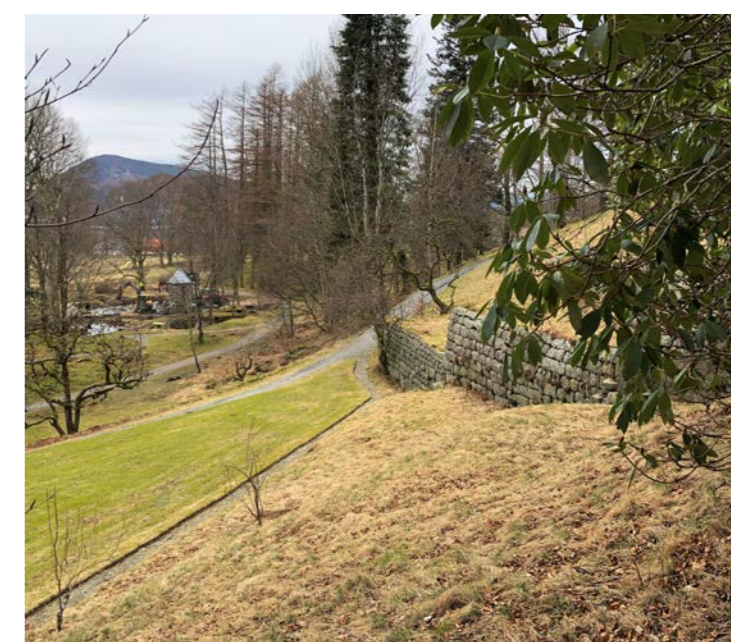
Ved rhododendronen på den øverste terrassen ved murene viser figur 5.11 at det har blitt ganske flott utsikt mot Tårnet, og vinterstid også mot fjorden. Den store edelgranen som nylig ble fjernet ved dammen, gjør at det nå er relativt fri sikt vestover og gjør utsikten her oppe fra enda mer interessant.

Figur 5.11 Utsikt fra øverst ved murene

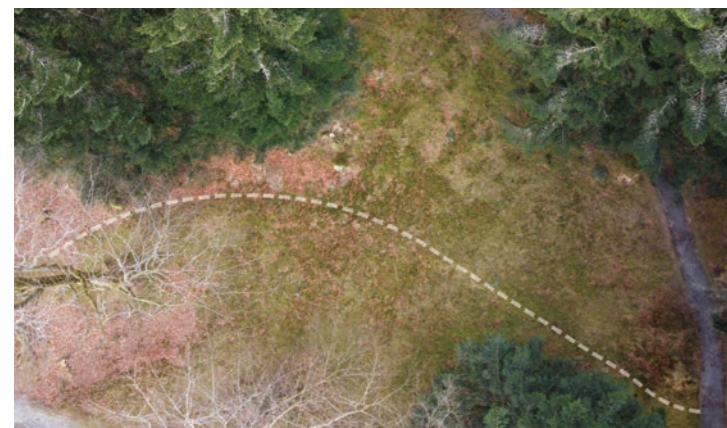
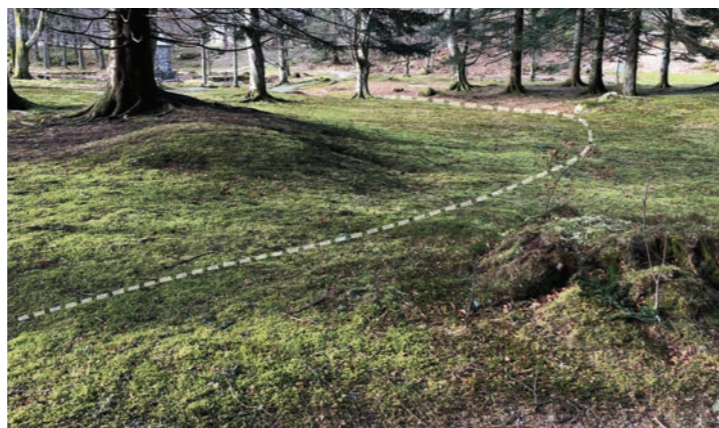
Over den store plenflaten ved edelgranskogen gikk det tidligere en vei, denne finnes det fremdeles kontur av i terrenget så det vil være en relativ enkel sak å etablere denne på nytt. Som figur 5.19 og 5.20 viser fungerer denne plenflaten fint som en lysning uten denne veien, det er egentlig nok veier i dette området. Linjen viser hvordan veien har gått her tidligere, løvet samler seg fremdeles langs kurven.

Figur 5.19 Forsvunnet vei sett fra luften

Figur 5.20 Forsvunnet vei sett fra bakken

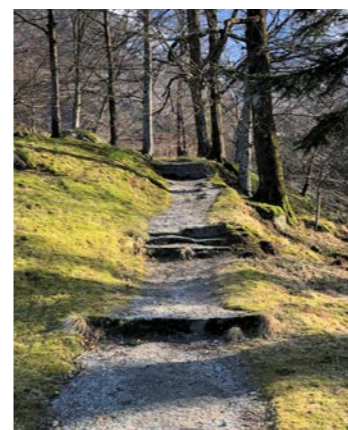
Figur 5.21 Ujevn bredde og grus som sklir ut

På de flatere partiene i parken holder grusveiene seg relativt godt, men noen steder er kantene ujevne og viser tegn til gjengroing. I den historiske analysen viste gamle fotografier at veiene ble godt brukt og ikke alltid så like velholdte ut, og i en landskapspark trenger ikke veiene ha like strenge kanter som i et formalanlegg. Slik det er nå ser det imidlertid ut til at noen av veiene er i ferd med å viskes ut i terrenget som vi ser i figur 5.27, særlig i østre del av delområde 2 er dette en utfordring. Dette kan føre til at både bredden og kurvaturen på veiene forsvinner i enda større grad, og at den opprinnelige veistrukturen mister sin viktigste karakter.

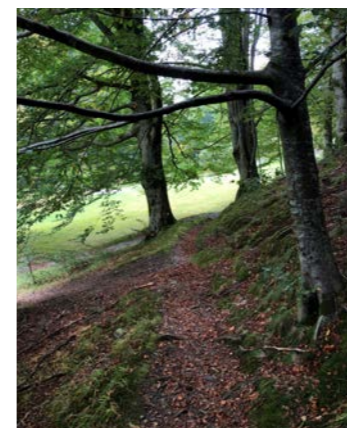
Figur 5.24 Vei eroderer bort, Alsbraatet

I delen av Alsbraatet som strekker seg mot Utsikten er nesten all grusen borte og veiene er så vidt brede nok å gå på, her spør det hvor hensiktsmessig det vil være å etablere ordentlige grusveier igjen. Det vil kreve et enormt arbeid, både når det gjelder å etablere et godt fundament uten å ødelegge trerøttene og for å få grusen til å holde seg på plass i etterkant. En restaurering av grusveiene i Alsbraatet må eventuelt bli et eget stort prosjekt som vil kreve bredt tverrfaglig samarbeid.

Ifølge leder for økonomi og utvikling Reidar Nedrebø ble det fram til 1980-årene jevnlig kjørt på grus med trillebår på de smale veiene (SMS, 6.oktober 2020). Dette er det ikke kapasitet til lenger og veiene er nå såpass erodert at de er i ferd med å forsvinne. Disse veiene blir likevel flittig brukt av besøkende, jeg har observert både mødre i barselpermisjon og turgrupper som har lagt turen hit. Mye tyder på at det er landskapsparken som blir mest brukt utenom høysesongen, og spesielt Alsbraatet og Utsikten.

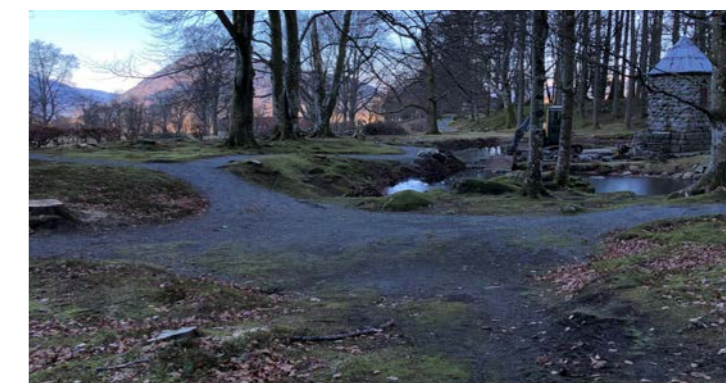
Figur 5.33 Rester av møteplass ved dammene

De møteplassene som helt eller delvis har forsvunnet eller som har mistet sin funksjon, ser vi i figur 5.32 til 5.34. Av

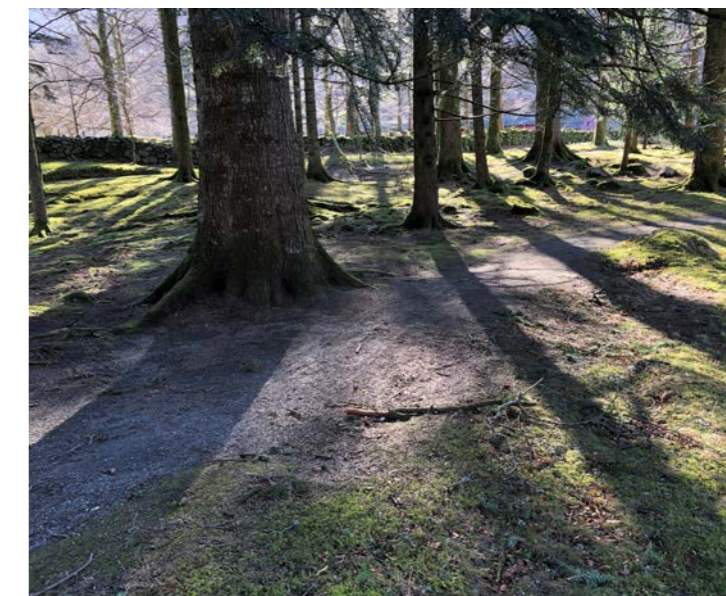
Figur 5.34 En edelgran vokser i dag midt på den forsvunnete møteplassen ved skogen

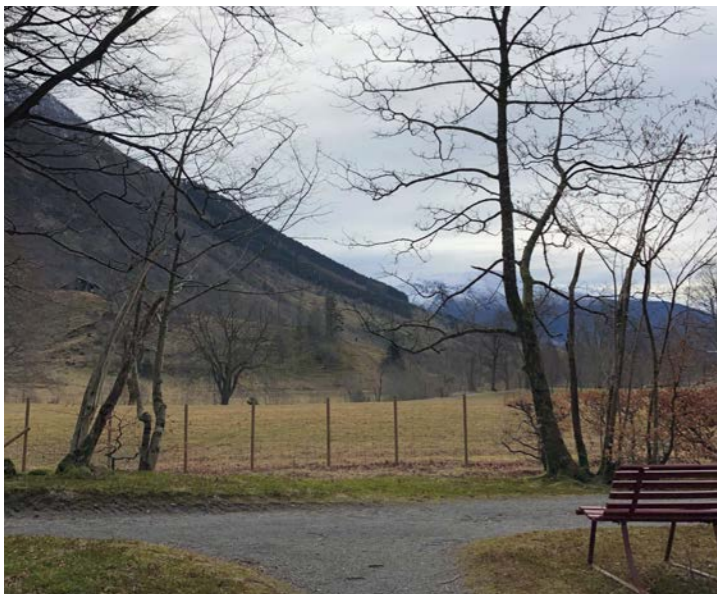
Figur 5.36 Lønn i dårlig stand ved åpning i hekken, delområde 2

På grunn av sin gode evne til å spre seg og fortrenge andre arter, har det dukket opp små bøketrær flere steder i parken. Mange har nok fått stå og vokst seg store slik at bøk har overtatt plassen til andre mindre konkurransedyktige arter, plantelistene til Andersen viser at mangfoldet av trær var betydelig større tidlig på 1900-tallet. Det finnes enkelttrær av blodbøk i alle delområdene, denne sprer seg ikke. De aller fleste bøketrærne er sunne og friske, men noen har svært lange overhengende greiner som kan skape ubalanse i kronen og gi risiko for skade i uvær.

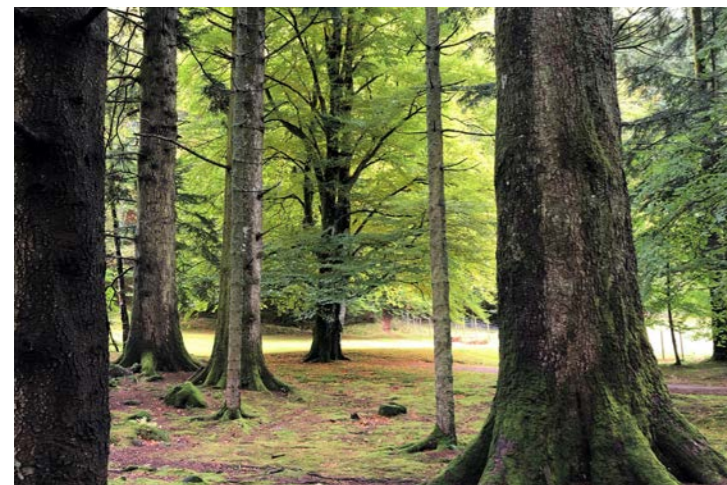
Figur 5.40 Yngre edelgran i skogen, antakeligvis som resultat av frøspredning

De fleste edelgranene i parken er svært høye, mange er over tretti meter, og dette gjør at de tar imot mye vind og skaper le for andre trær rundt. Skal trær tas ut må dette planlegges nøye med tanke på økt vindbelastning på trærne rundt ifølge arborist Harald Bratseth (e-post, 12.november 2020), og hvordan man skal håndtere stubber og unngå å skade røtter er også en utfordring.

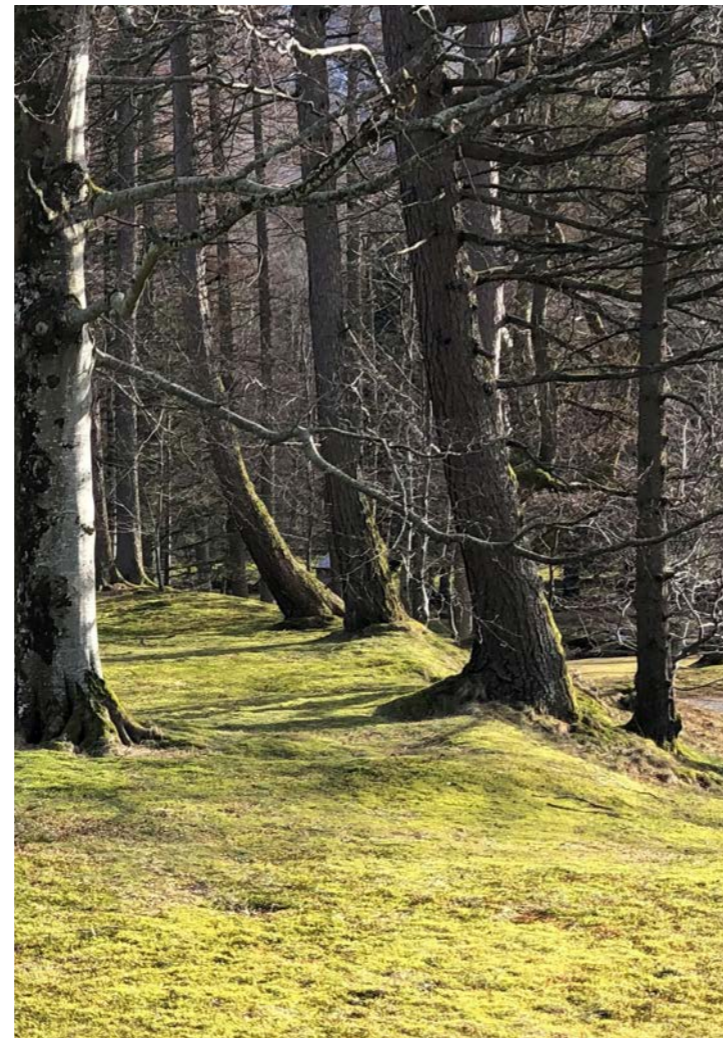
Figur 5.41 Lerketrær som vokser svært skjevt vest i skogholtet

Trærne som står litt for seg selv vest i skogholtet er i dårligst stand og bør nok tas, et par av disse trærne vokser også svært skjevt som figur 5.41 viser (nr.162 og nr.152). Skogholtet er et viktig romskapende element i parken, og hvis lerketrærne etter hvert skal fjernes bør i alle fall noen av dem erstattes med nåletrær slik som 1893-kartet angir.

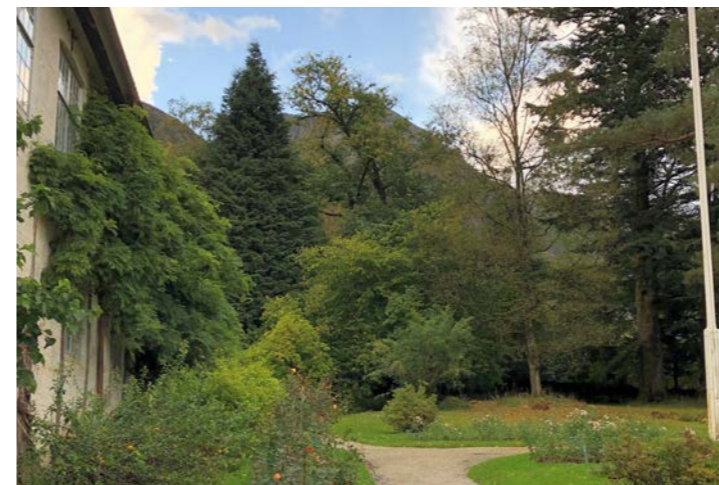
Figur 5.43 Syppress i samplanting ved Borgen

Alle sypressene i parken er plantet etter 1900, men lawsonsyppress er nevnt i Andersens lister så de kan være over hundre år gamle og verdt å ta godt vare på. Et par av dem er svære og i god stand, som den i figur 5.43 ved Borgen (nr.66) og den som står i skråningen mellom delområde 2 og 3 (nr.321) og disse er nok de eldste. Den som står vis a vis dammene er skadet i toppen og i dårlig stand, denne bør nok fjernes etter hvert.

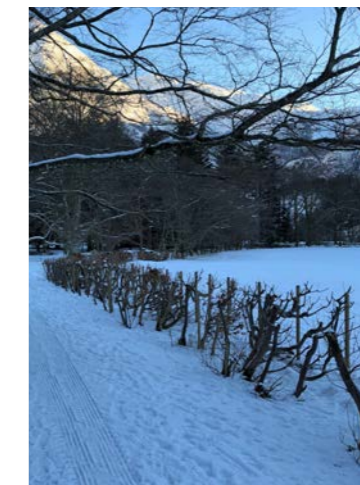
Figur 5.45 Blandet hekk vest for dammene

Hekken langs delområde 2 er mer variert i sin struktur, de to vestlige delene består av en blanding av arter mens delen rett sør for dammene kun består av bøk. Figur 5.45 viser vestlige deler av hekken. Hvorfor det har blitt slik er uklart, men det er mulig ulike arter ble plantet inn da frukttrærne som sto i hekken ble fjernet. Den fritt voksende delen av hekken består av agnbøk, denne er i dårlig stand og bør gjøres noe med.

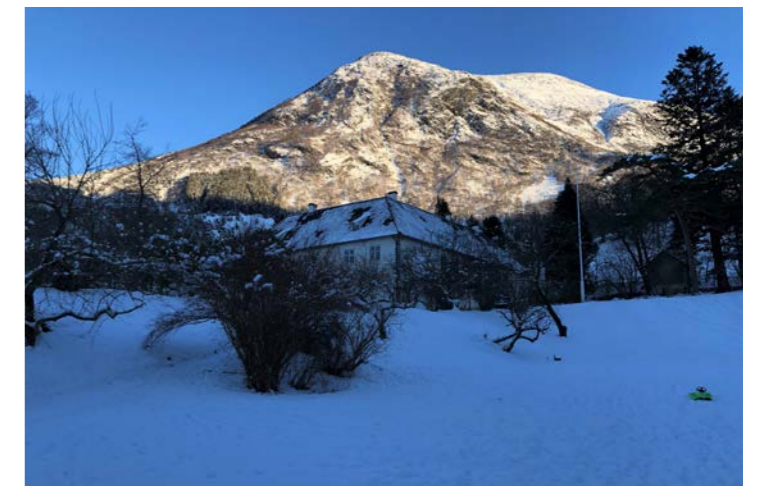
Figur 5.51 Vinterstid ligger baroniet konstant i skyggen av Malmangernuten

Vinterstid kaster Malmangernuten konstant skygge over hele parken, som vist i figur 5.51, og fram til sola står høyt nok på himmelen senere på våren ligger parken i skygge noen timer midt på dagen. Figur 5.52 viser hvordan høy vegetasjon skyggelegger noen deler av parken midtsommers, i områder der opprinnelig vegetasjonen har forsvunnet.

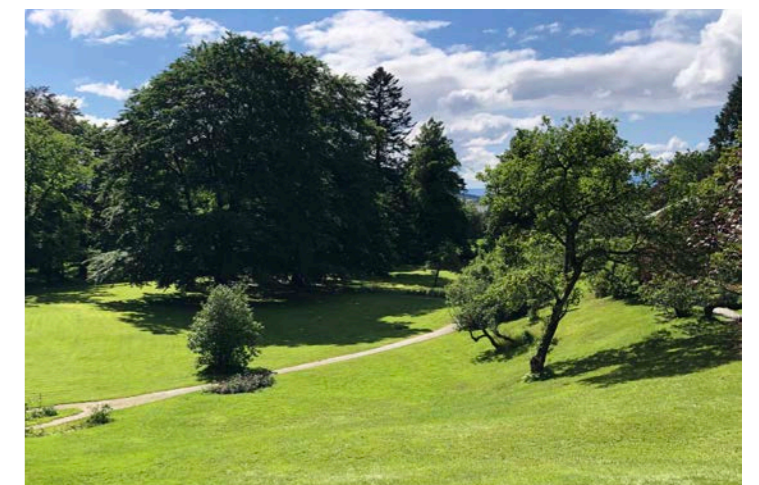
Figur 5.52 Solitærtrær skyggelegger store områder, tidligere vokste det frukttrær der

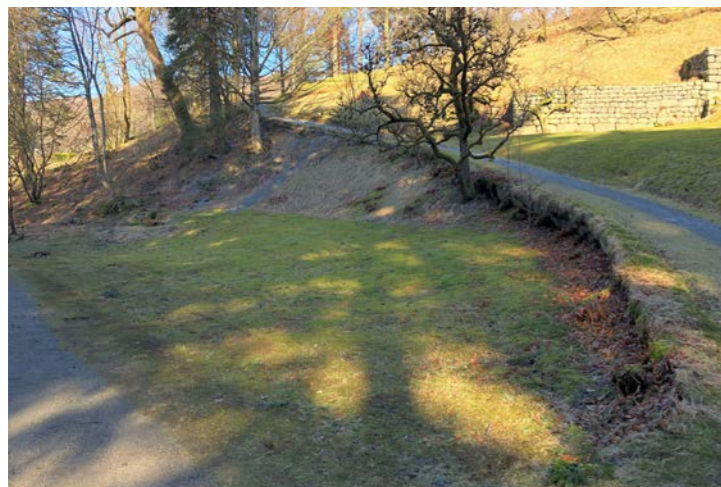
Figur 5.53 Fuktig og skyggefull skråning nedenfor Alsbraatet

Figur 5.53 og 5.54 viser områder nord for dammene hvor jorda er vasstrukken, her kan det være problematisk å få vegetasjon til å vokse. Lenger bort i skogen viser figur 5.55 at vann blir liggende over tid i groper i terrenget. Der er det såpass flatt at vannet i liten grad vil renne mot dammene, det gjør jorda og skogbunnen ganske fuktig gjennom store deler av året.

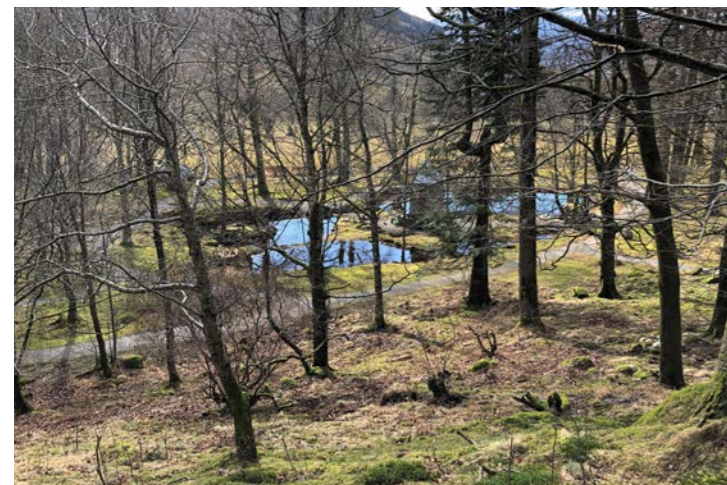
Figur 5.54 Vanskelige vekstforhold nord for veien ved dammene

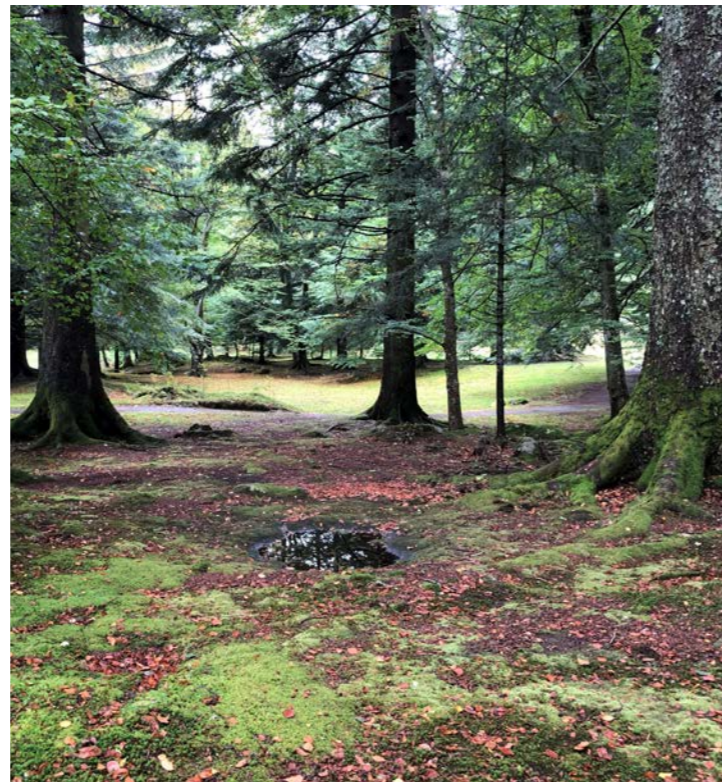
Figur 5.55 Fuktige forhold i skogen

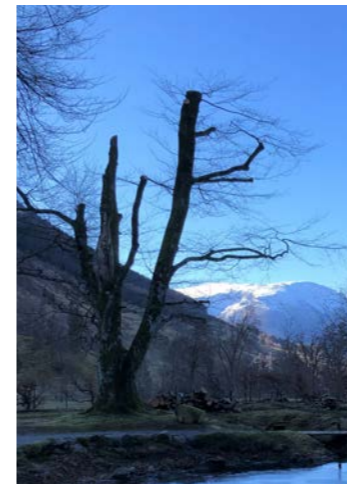
Figur 5.56 Sterkt beskåret bøketre

Eldre trær i landskapsparken som mister greiner eller må beskjæres sterkt, får ofte bli stående i stedet for å felles helt. Dette er viktige biotoper for mange arter, blant annet kjuker. På befaringen min i mars ble tre nr.222 sør for dammene kraftig beskåret fordi flere greiner har knekt opp gjennom årene, nå får det stå som et minne om det flotte treet det en gang var samtidig som viktige arter får beholde det som voksested. Figur 5.56 og 5.57 viser hvordan treet ser ut etter beskjæringen og kjukene som vokser oppe i treet. Tre nr.260 og nr.300 er helt døde trær som bør bli stående som viktige biotoper så lenge de ikke er til fare for besøkende, de står i utkantene og er ikke til visuell sjenanse.

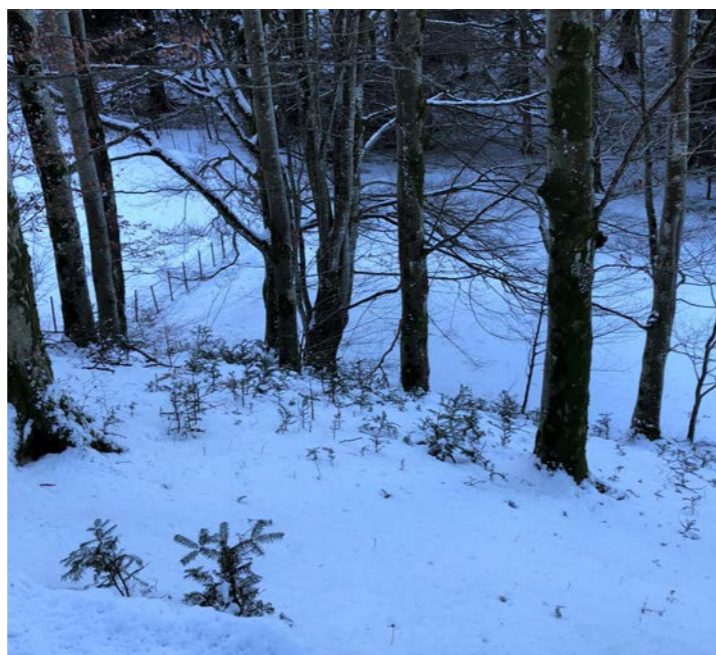
Figur 5.59 Edelgran som sprer seg i parken

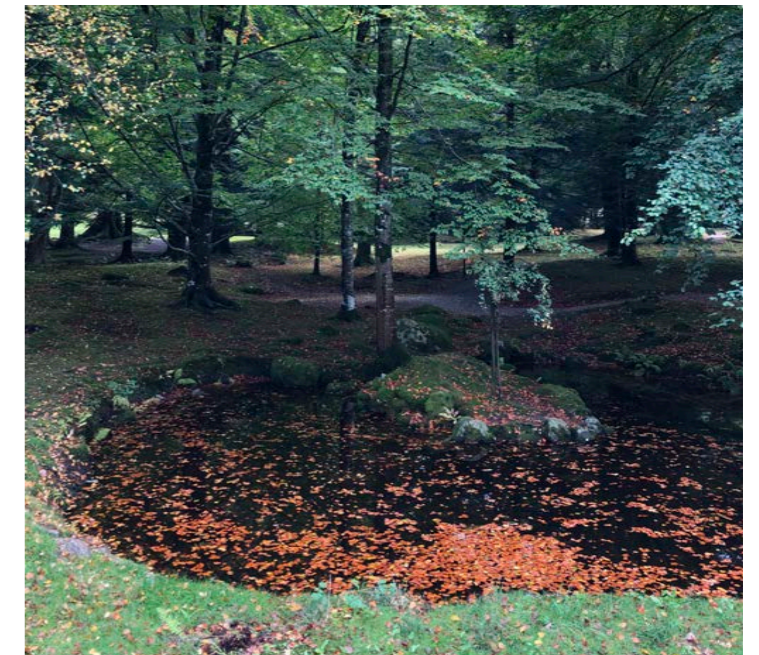
Figur 5.60 Løv i dammene om høsten

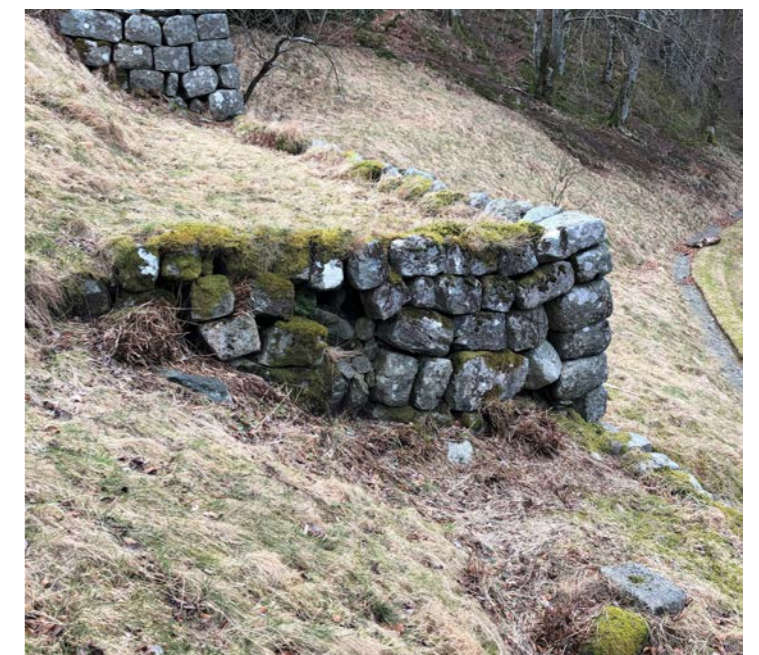
Figur 5.61 Steiner i murene har begynt å falle ut

I Alsbraatet har manglende vedlikehold gått ut over murenes tilstand og særlig de to midterste murene har blitt ganske skjeve. Fagarbeiderne forteller at røtter og vegetasjon i murene og trappetrinnene presser på steinene slik at de sklir utover, også frostsprengning bidrar til denne utglidningen som vises i figur 5.61. Murene og trappene blir mer og mer skakke og flere steiner har ramlet ned i det siste. Det vil kreve omfattende tiltak framover for at området skal bli sikkert nok for de besøkende å bruke, og for at murene og trappene skal bevares for framtiden.

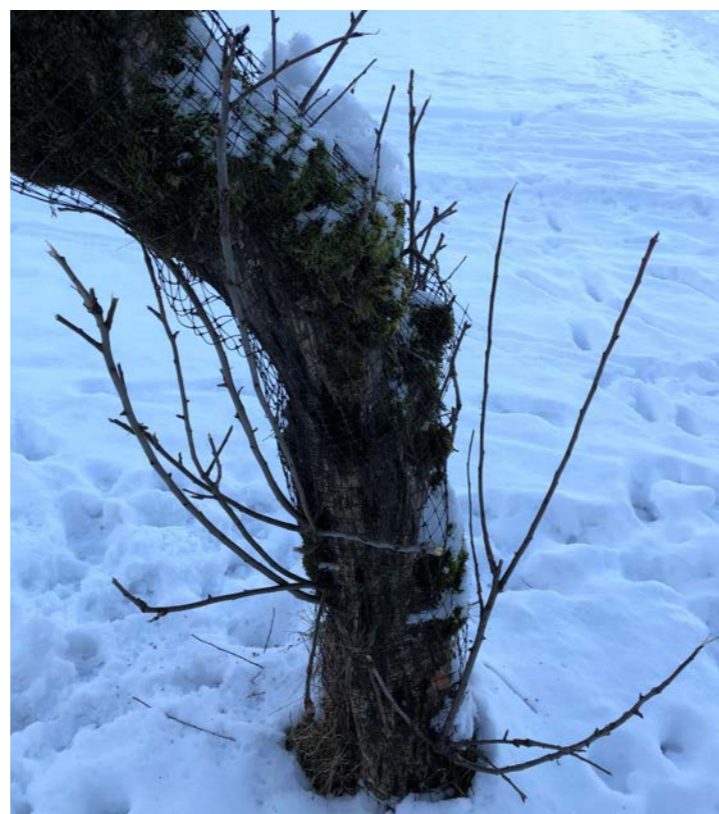
Figur 5.62 Beskyttelse mot hjort, her har hjorten gnagd på stammeskuddene

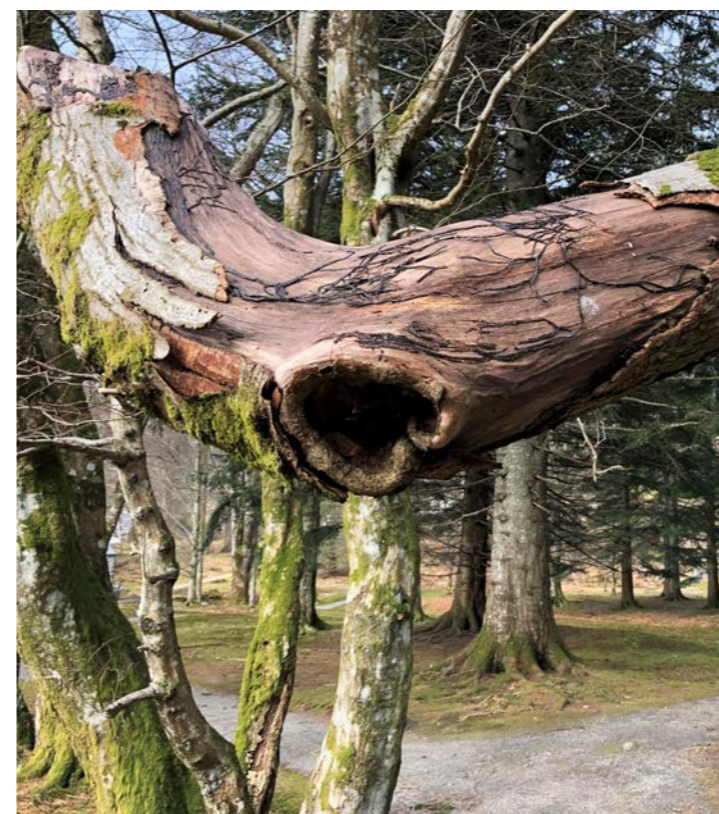
Figur 5.63 Honningsopp på agnbøk i den fritt voksende hekken

Det er mye som tilsier at problemer med sykdommer og skadegjørere vil øke framover, mange av dem trives med et varmere og våtere klima. Trær som mister greiner og må beskjæres får åpne snittflater som kan være en fin inngangsport for sykdommer. Figur 5.63 viser rhizomorfer av honningsopp på agnbøk i den utvokste hekken, når denne først har fått etablere seg kan den være vanskelig å bli kvitt. Dette krever fjerning av angrepet vegetasjon inkludert røtter, og kan ha stor effekt på uttrykket i denne delen av parken. I det store og hele har landskapsparken fram til nå vært relativt fri for plantesykdommer og skadegjørere. Ved innførsel av nytt plantemateriale må man forsikre seg om at dette er helt friskt og trygt å plante i parken.

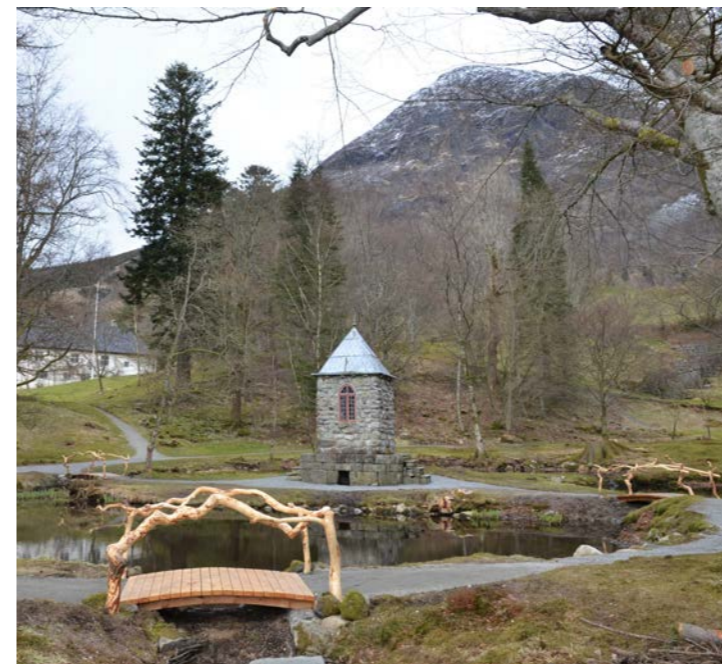
Figur 6.1 Nylig arbeid rundt Tårnet og dammene

Restaurering av dammene og området rundt Tårnet er allerede godt i gang, og det er satt opp nye broer og rekkverk med utforming basert på historiske kilder, figur 6.1 viser hvor langt arbeidet har kommet nå. Etter hvert må arbeidet med å restaurere andre deler av landskapsparken starte opp, og det er med dette utgangspunktet jeg har laget et forslag til restaureringsplan. Mitt fokus er på vegetasjonen og hvordan denne bør forvaltes framover, jeg går derfor ikke i dybden på restaurering av bygde elementer og veier. Jeg anser området med dammene og Tårnet som ganske ferdig restaurert, men vil komme med forslag til beplantningen rundt for denne er ikke etablert ennå.

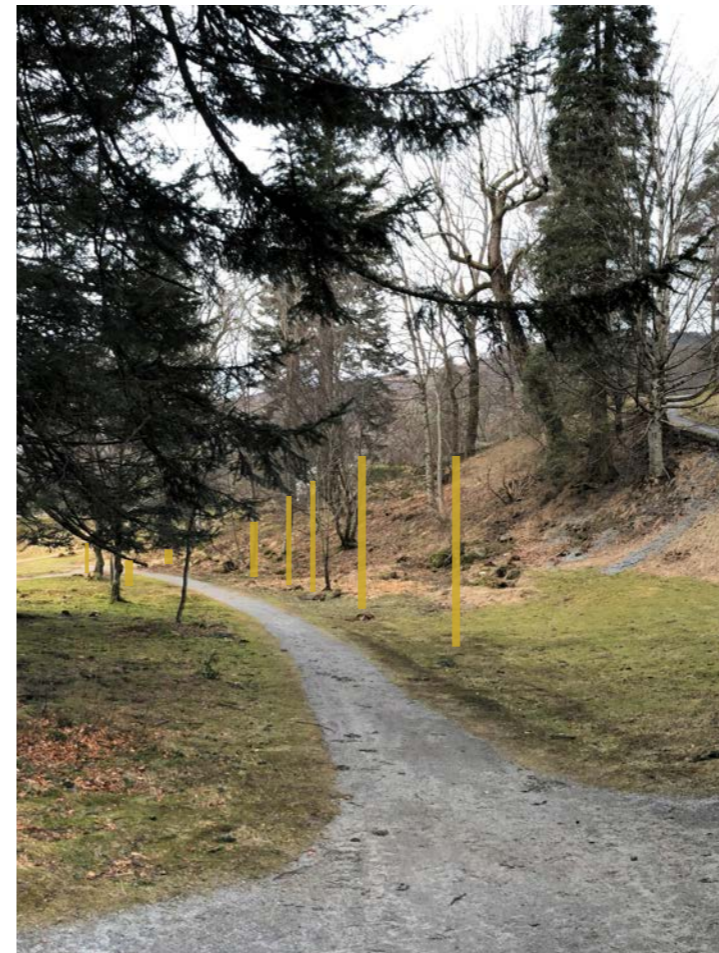
Figur 6.7 Ny beplantning foreslås langs veien mellom Alsbraatet og Tårnet og dammene

Langs veien nord for dammene bort mot Alsbraatet har det opprinnelig vært rekker med trær på begge sider. Dette bidro til å forsinke sikten når man vandret mellom Alsbraatet og dammene, og ga kanskje opplevelsen av å gå fra et område og inn i et annet fordi de har helt ulike karakterer og uttrykk. Området er litt forsømt i dag og bærer preg av vegetasjon som ikke trives noe særlig i en svært fuktig jord, særlig på nordsiden av veien.

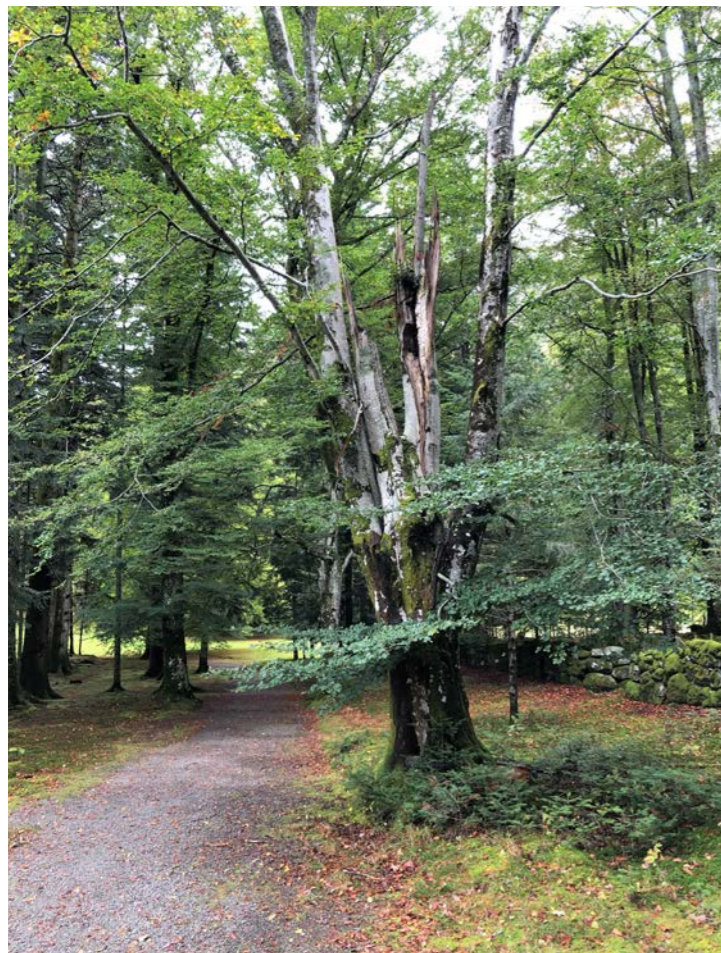
Figur 6.5 Bøkealléen bør bygges opp igjen, bøketreet i front ble fjernet i mars

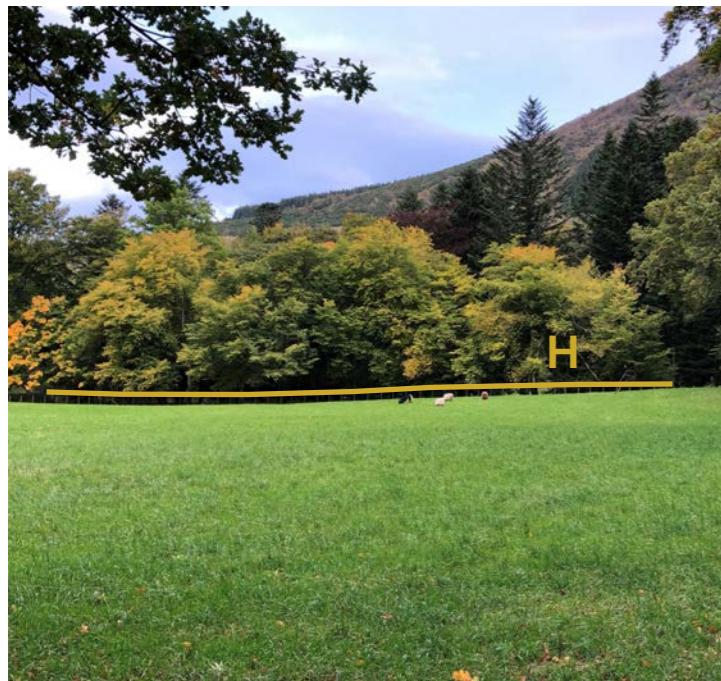
Figur 6.8 Agnbøkehekk bør beskjæres eller erstattes, honningsopp finnes til høyre i hekken

Agnbøken i hekken sørøst i parken har vokst ut av form, og deler av den er i svært dårlig stand. Her må honningsoppen bekjempes før den sprer seg videre, og det er vanskelig uten å fjerne alt infisert plantemateriale. Først vil det være nødvendig å gå grundigere til verks og undersøke hvilke trær som allerede er infisert. Videre foreslår jeg at man først prøver å klippe ned de eksisterende trærne til samme høyde som resten av den klippede hekken, samtidig som man antakeligvis må fjerne de infiserte trærne helt med røtter og alt. Figur 6.8 viser hekken i dag, med foreslått klippehøyde og markering av tre med honningsopp.

Hvis det blir snakk om å fjerne flere trær slik at hekken vil miste sin funksjon og uttrykk av kontinuitet, bør hele den utvokste delen fjernes og gjenplantes med nye agnbøkplanter. Hvis det er mulig, bør frø fra de gamle trærne brukes til å produsere det nye plantematerialet.
