Masteroppgave 2021 30 stp
Fakultet for landskap og samfunn

Restaureringsplan for landskapsparken på Baroniet Rosendal

Restoration Plan for the Landscape Park at Baroniet Rosendal

Ingerid Marie Lorentzen Norum
Master i landskapsarkitektur

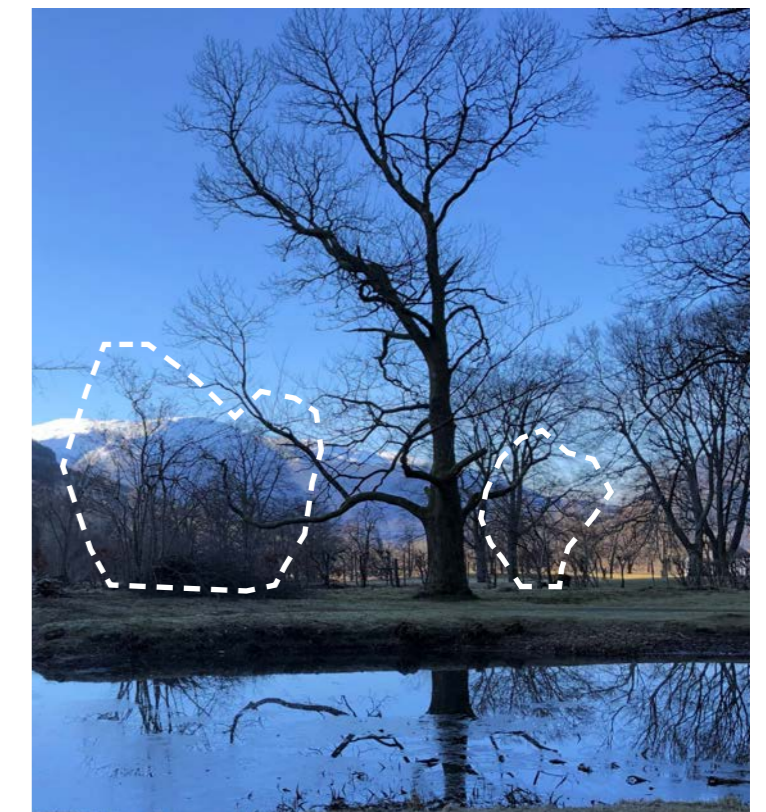
Figur 6.9 Hasselbuskene hindrer mye sikt når de har løv og bør fjernes

Figur 6.9 viser buskene som bør fjernes i dag. Den høyre busken vokser tett ved en stubbe etter et opprinnelig tre, dette er typisk for flere tidligere trepunkter i parken. En busk kan imidlertid ikke erstatte et tre selv om det er riktig plassert, et tre her ville det antakeligvis vært mulig å se under.

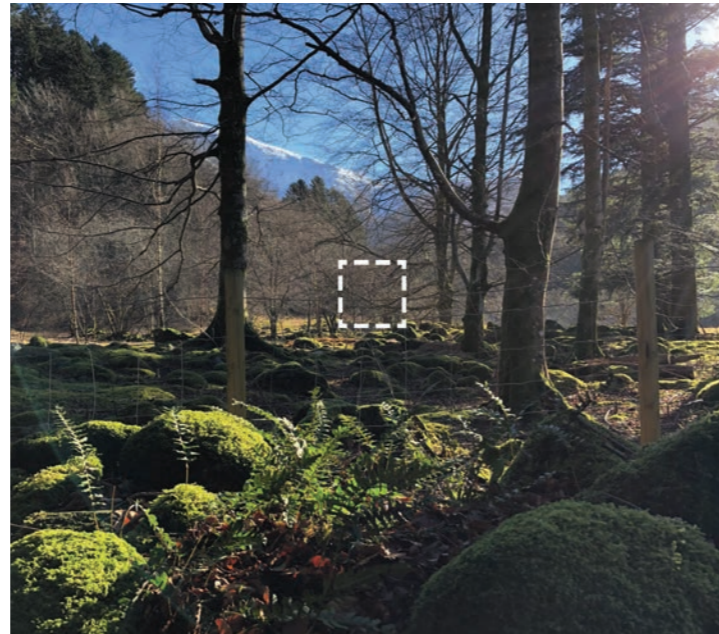
Figur 6.10 Siktfeltet mot fossen, sett fra steingjerdet øst i parken

Figur 6.10 viser vegetasjon ved Treo som vil hindre sikten når løvet kommer, her må det ryddes hvis kontakt med fossen skal være mulig. Noen av disse trærne er gamle frukttrær, og det ene treet i siktfeltet er et villepletre som det må tas ekstra hensyn til. Det kan gjøre beskjæring her problematisk, villeple er en sårbar art i følge *Norsk rødliste for arter* (Artsdatabanken, 2015). De andre trærne bør det være greit å ta noen greiner av, men det må ikke se ute som det er laget en tunnel gjennom vegetasjonen mot fossen.

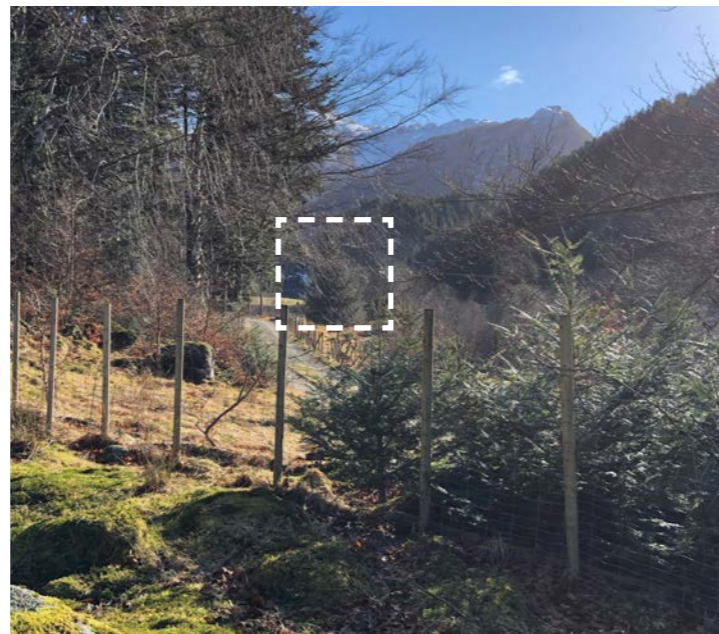
Figur 6.11 Siktfeltet mot fossen

I figur 6.11 ses siktfeltet litt lenger bort langs veien ved Treo, med grantreet til høyre som sperrer for mye av utsynet. Langs gjerdet ved Treo vokser det tett med små edelgran som må tas snarest før de blir store og dekker til sikten helt, frøspredte småplanter må fjernes jevnlig både i siktfeltet og ellers i parken. Noe av vegetasjonen nærmest fossen er muligens innenfor Hattebergdalen landskapsvernområde, eventuell fjerning av vegetasjon her må utredes nærmere.

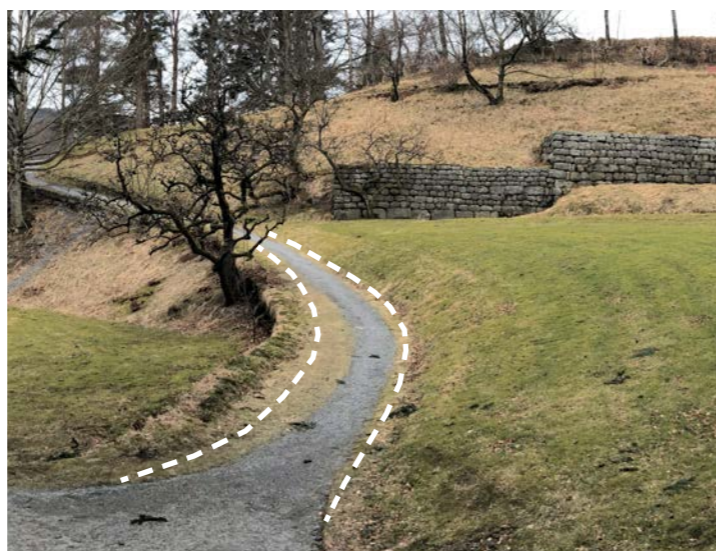
Figur 6.13 Veien ved Alsbraatet bør gjøres bredere og få bedre sidefall

I oppgaveområdet vil det kreve omfattende arbeid å få veistykkene i de brattere områdene til holde på grusen og få vannet til å renne i riktig retning. Her må man etablere et godt fundament, bruke riktige kornstørrelser i alle lagene

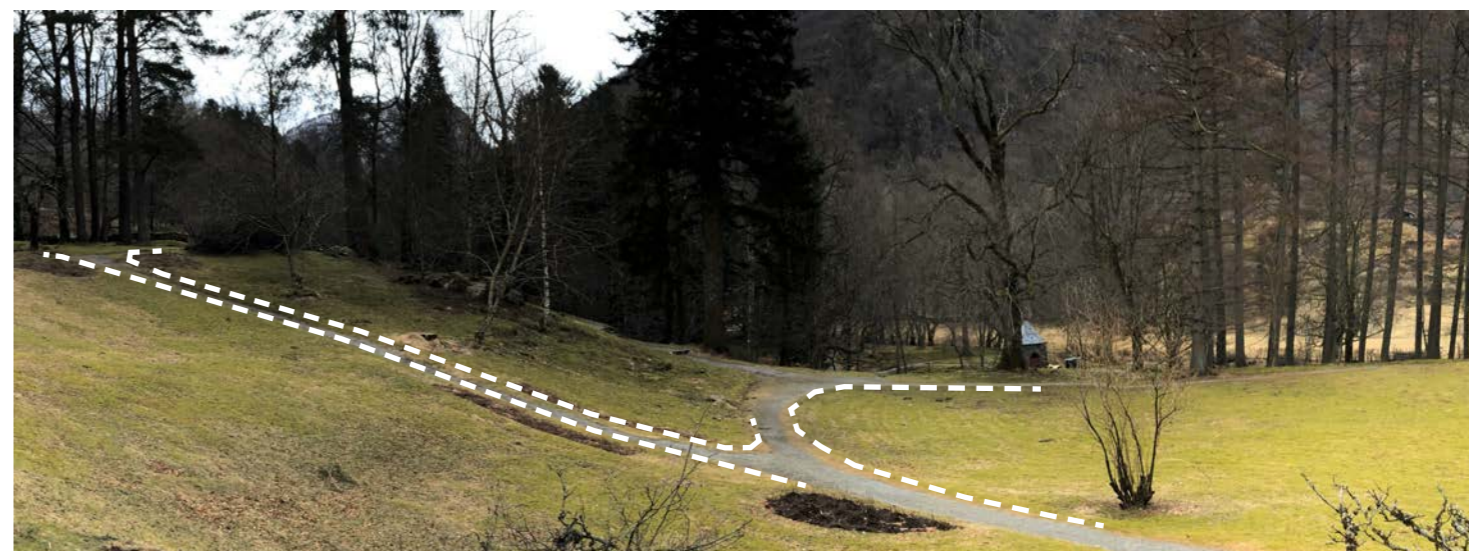
Figur 6.15 Veiene øst i delområde 1, her foreslås ny kurvatur opp mot askelysthuset og noe bredere vei

Det er nødvendig å justere på noen av veienes bredde og kurvatur for å hindre at veier stadig blir rettete eller at de gror sakte men sikkert igjen. I illustrasjonsplanen har jeg laget forslag til nye kurver og bredder noen sentrale steder der avviket fra den opprinnelige strukturen er størst. En hagearkeologisk undersøkelse kan gjerne gjennomføres for å få bekreftet veienes opprinnelige kanter.

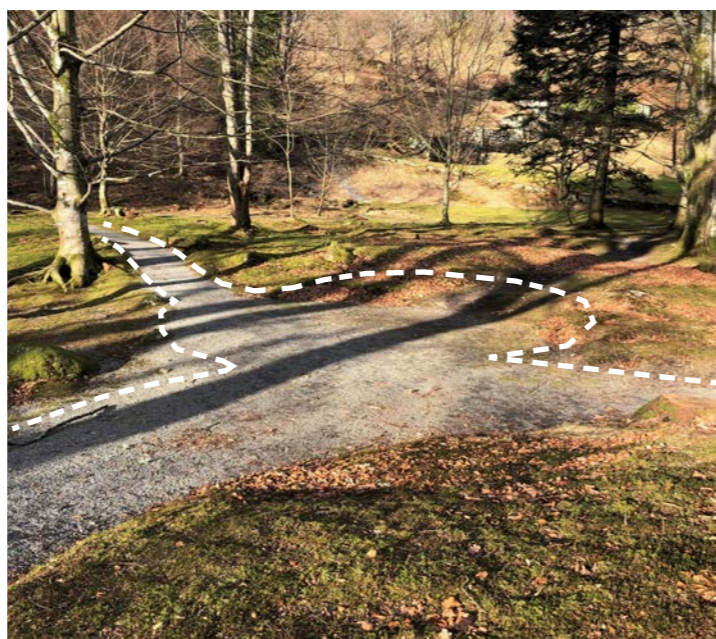
Figur 6.14 Forslag til ny veikant ved møteplass øst for dammene

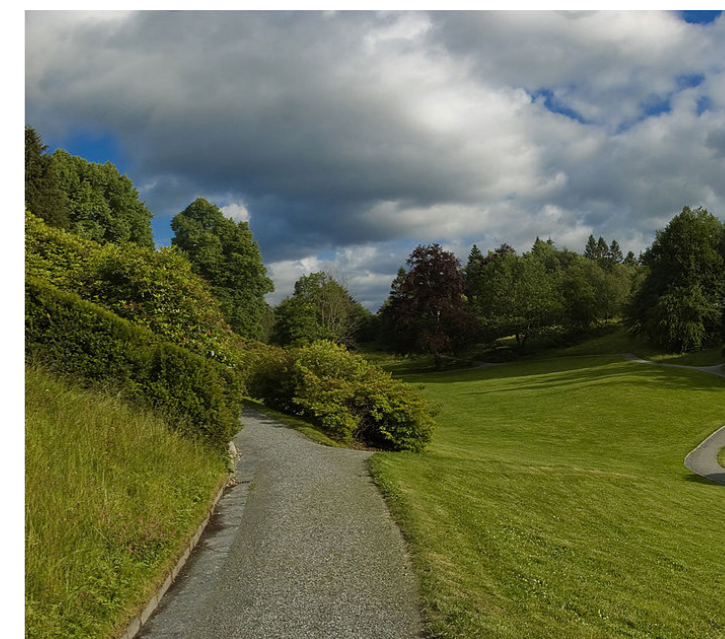
Figur 6.17 Overvannshåndtering med renne i skifer, Gamlehaugen i Bergen

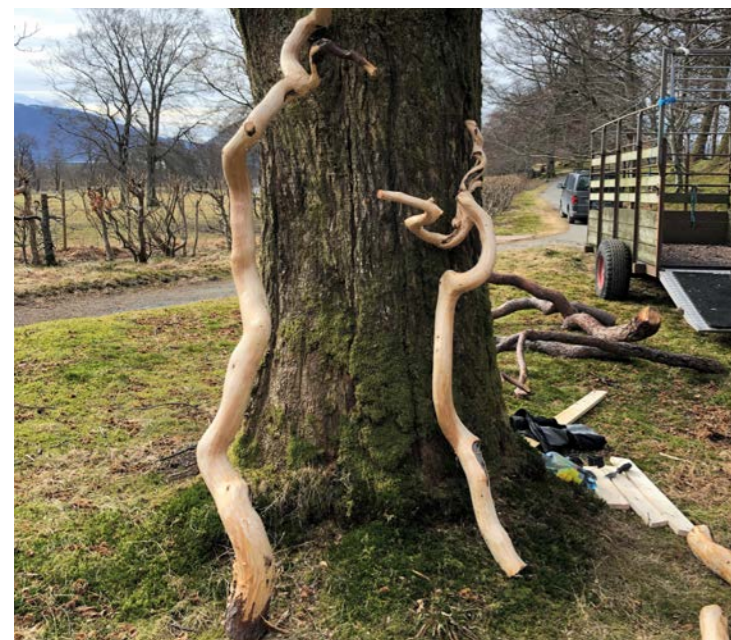
Figur 6.18 Furugreiner til rekkverk, disse må erstattes om noen år

Den nylige restaureringen av dammene medfører at det ikke er behov for konkrete tiltak her nå, men deres funksjon må holdes vedlike over tid og broene og rekkverkene må antakeligvis skiftes ut med jevne mellomrom på grunn av det fuktige miljøet. Den historiske analysen viser at dammene fort gror igjen og at trærne som vokser langs kantene ikke blir særlig gamle, dette må også håndteres fortløpende.

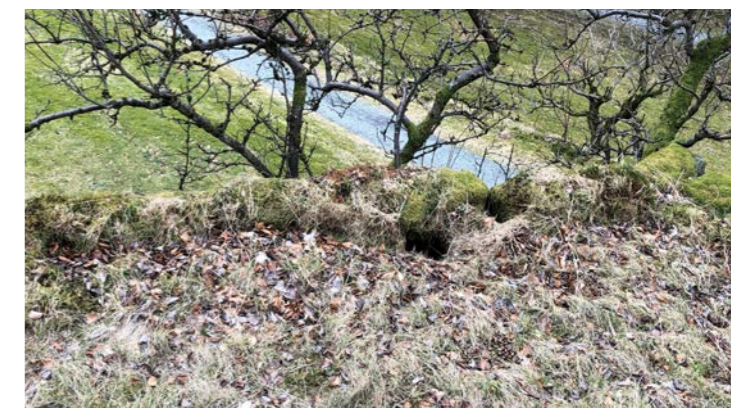
Figur 6.20 Masse bær fylles på bak murene

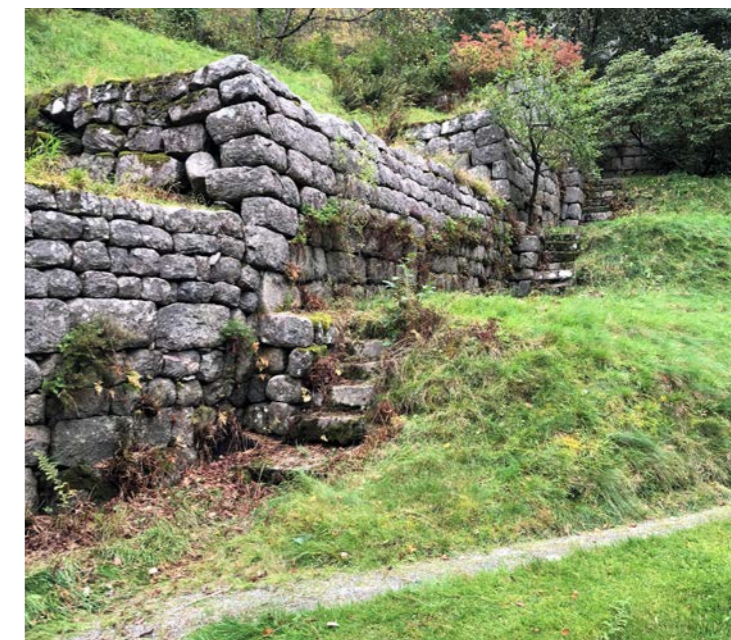
Figur 6.21 De to midterste murene er i dårligst stand og må stabiliseres

I Alsbraatet har manglende vedlikehold gått ut over murenes tilstand og særlig de to midterste murene har blitt ganske skjeve. Fagarbeiderne forteller at røtter og vegetasjon i murene og trappetrinnene presser på steinene slik at de sklir utover, også frostsprengning bidrar til denne utglidningen som vises i figur 5.61. Murene og trappene blir mer og mer skakke og flere steiner har ramlet ned i det siste. Det vil kreve omfattende tiltak framover for at området skal bli sikkert nok for de besøkende å bruke, og for at murene og trappene skal bevares for framtiden.
