Masteroppgave 2021 60 stp
Fakultetet for landskap og samfunn

Vegetasjonsundersøkelser 6 år etter naturlig revegetering fra stedlige toppmasser langs fylkesveg 2208 i Engerdal kommune i Innlandet fylke

Vegetation analysis 6 years after natural
revegetation from indigenous soil alongside county
road 2208 in Engerdal municipality in Innlandet
county

Ingvild Mohr Hansen
Master i Plantevitenskap mot Grøntmiljø

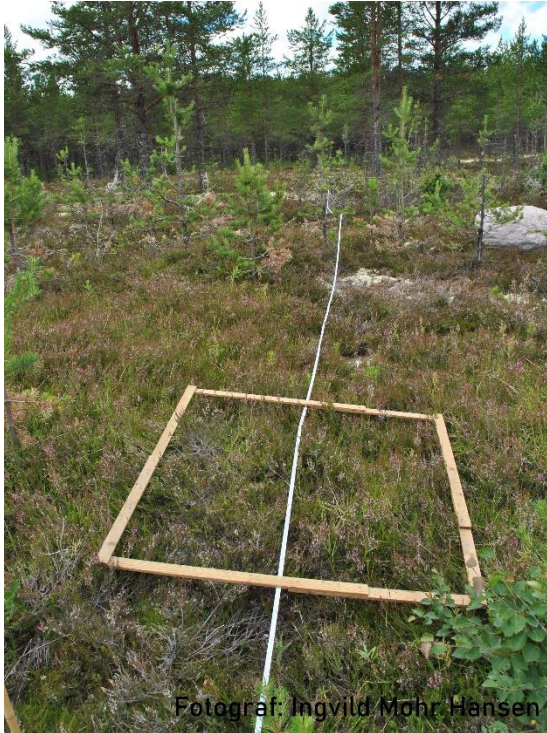
Figur 3.6: Eksempel på transekt med rute. Hvit linje er et målebånd.

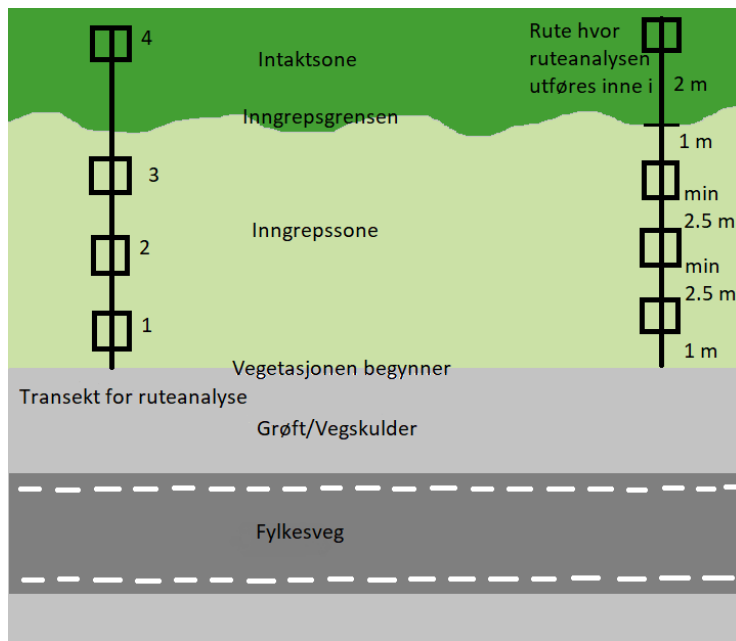
Figur 3.7: Viser hvordan transektene ble lagt ut fra vegen og gjennom inngrepsområdet og ut i intaktområde. Figuren viser hvordan rutene ble lagt langs transektet. Transektet på høyre side i figuren viser fast avstand til rute 1, 3 og 4 og minimumsavstanden mellom rutene. Figuren er laget i Paint (versjon 21H1 Microsoft Windows 10).

I utgangspunktet skulle det legges ned 4 ruter per transekt, men på grunn av varierende bredde på inngrepsområdet gikk det ikke alltid. Den første ruten ble alltid lagt ned 1 meter fra begynnelsen av vegetasjonen på toppen av grøften (figur 3.7). Størrelsen på inngrepsområdet avgjorde hvor mange ruter som ble lagt ned. Rute nr. 2 ble lagt ned mellom rute 1 og rute 3, men for at rute 2 skulle bli lagt ned måtte det være over 6 meter mellom rute 1 og rute 3. Rute 3 ble lagt ned 1 meter inn i inngrepsområdet fra inngrepsgrensen (figur 3.7), men var det mindre enn 4 meter mellom inngrepsgrensen og rute 1, ble heller ikke rute 3 lagt ned. Det kunne dermed bli kun en rute i inngrepsområdet noen steder. Rute 4 ble alltid lagt ned 2 meter inn i intaktområdet fra inngrepsgrensen (figur 3.7).

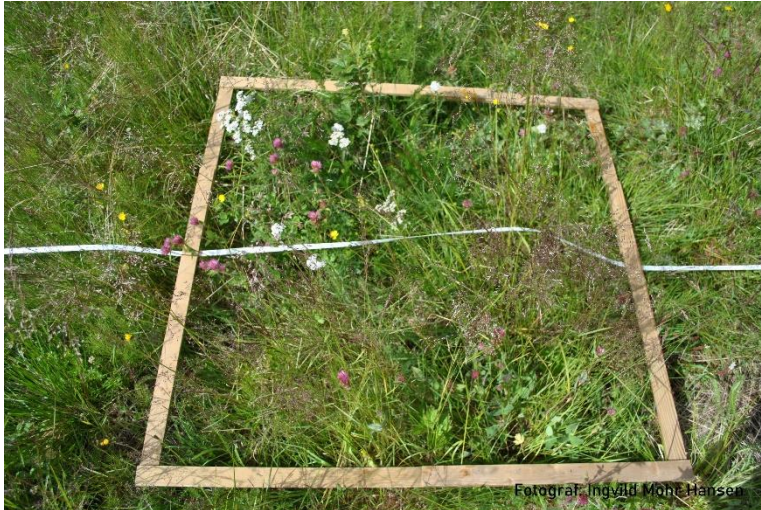
Figur 3.8: Ruten som ble brukt til ruteanalyse med vegetasjon.

Ruten som ble brukt til vegetasjonsanalysen var 1 m x 1 m (1 m²) (figur 3.8). Vegetasjonen ble kartlagt i fire sjikt: bunnsjikt, feltsjikt, busksjikt og tresjikt. Bunnsjiktet består i denne oppgaven av lav og mose. I feltsjiktet finner man lignoser som er under 30 cm, gras og urter. Busksjiktet inneholder lignoser over 30 cm og under 2 meter. Tresjiktet gjelder for trær over 2 meter (Institutt for biovitenskap, 2011).

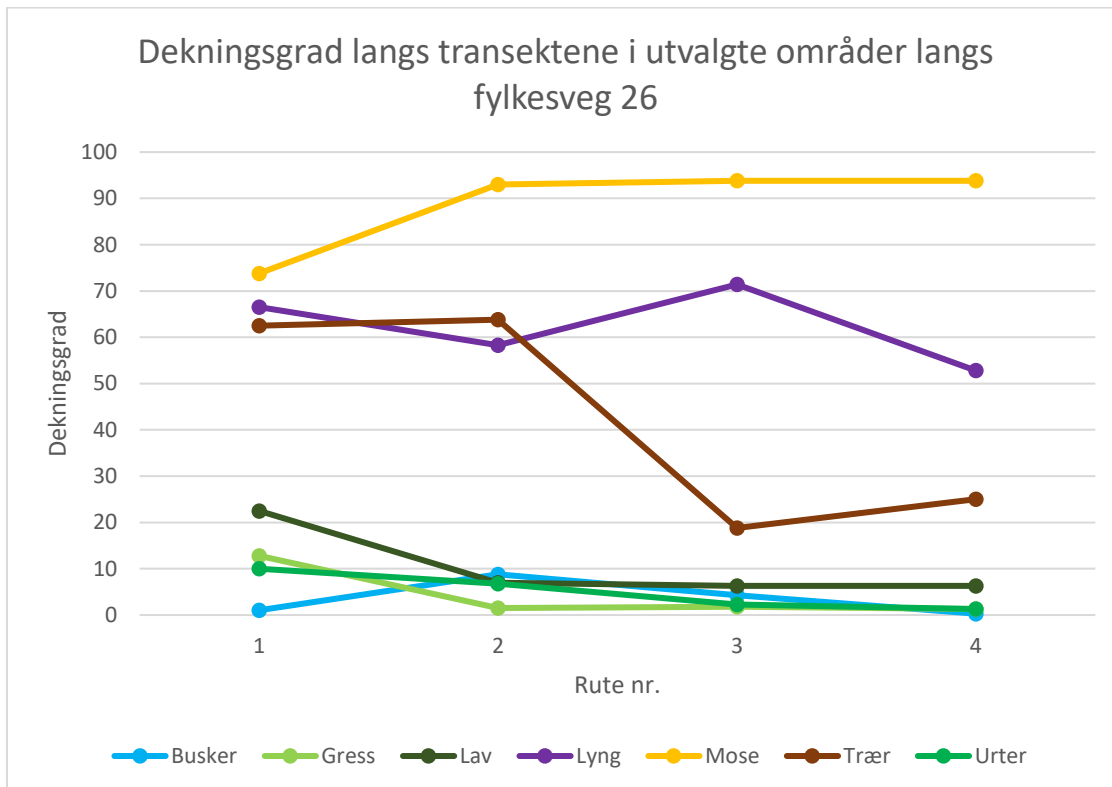
Figur 4.2: Gruppene består av busker, gress, lav, lyng, mose, trær og urter, se vedlegg 2 for hvilke arter, slekter og familier som gruppene inneholder. Dekningsgraden for mose øker fra rute 1 og til rute 2. Dekningsgraden for mose holder seg jevnt i rute 2 og utover i rute 3 og 4. Dekningsgraden for lyng holder seg jevnt høy, men synker fra rute 1 og til rute 2, men øker igjen fra rute 2 og til rute 3, før den synker litt til rute 4. Dekningsgraden til trær har en liten økning fra rute 1 og til rute 2, før dekningsgraden for trær synker fra rute 2 til rute 3. Dekningsgraden for trær øker litt fra rute 3 og til rute 4. Dekningsgraden for lav og gress synker fra rute 1 og til rute 2, før den legger seg på samme dekningsgrad i rute 3 og 4. Dekningsgraden for urter synker jevnt fra rute 1 og til rute 4. Dekningsgraden for busker øker fra rute 1 og til rute 2, en synker jevnt fra rute 2 til rute 4.

Dekningsgraden for mose øker fra rute 1 ved vegkanten og utover til rute 2 langs transektene, før dekningsgraden legger seg på et høyt og stabilt nivå videre utover langs transektene i rute 3 og 4 (figur 4.2). Dekningsgraden for lyng varierer svakt opp og ned fra rute 1 ved vegkanten og utover langs transektene (figur 4.2). Trær har høyest dekningsgrad i rute 1 ved vegkanten og rute 2 litt lengre inn og synker i rute 3 utover i transektene, før det øker litt igjen på slutten av transektene (figur 4.2). Dekningsgradene for lav og gress synker fra rute 1 ved vegkanten

og holder seg noenlunde stabile utover i rute 2, 3 og 4 langs transektene (figur 4.2). Dekningsgraden for urter synker jevnt fra rute 1 ved vegkanten og utover i rute 2, 3 og 4 langs transektene (figur 4.2). Busker øker litt utover langs transektene fra rute 1 ved vegkanten, før det synker gradvis utover i rute 3 og 4 langs transektene, (figur 4.2). Dekningsgraden for rute 1 i figur 4.2 er beregnet på 4 ruter. For rute 2 i figur 4.2 er det 4 analyserte ruter som er grunnlaget for dekningsgraden. Dekningsgraden for rute 3 i figur 4.2 er regnet ut fra 4 ruter. Dekningsgraden for rute 4 i figur 4.2 er beregnet på 4 ruter.

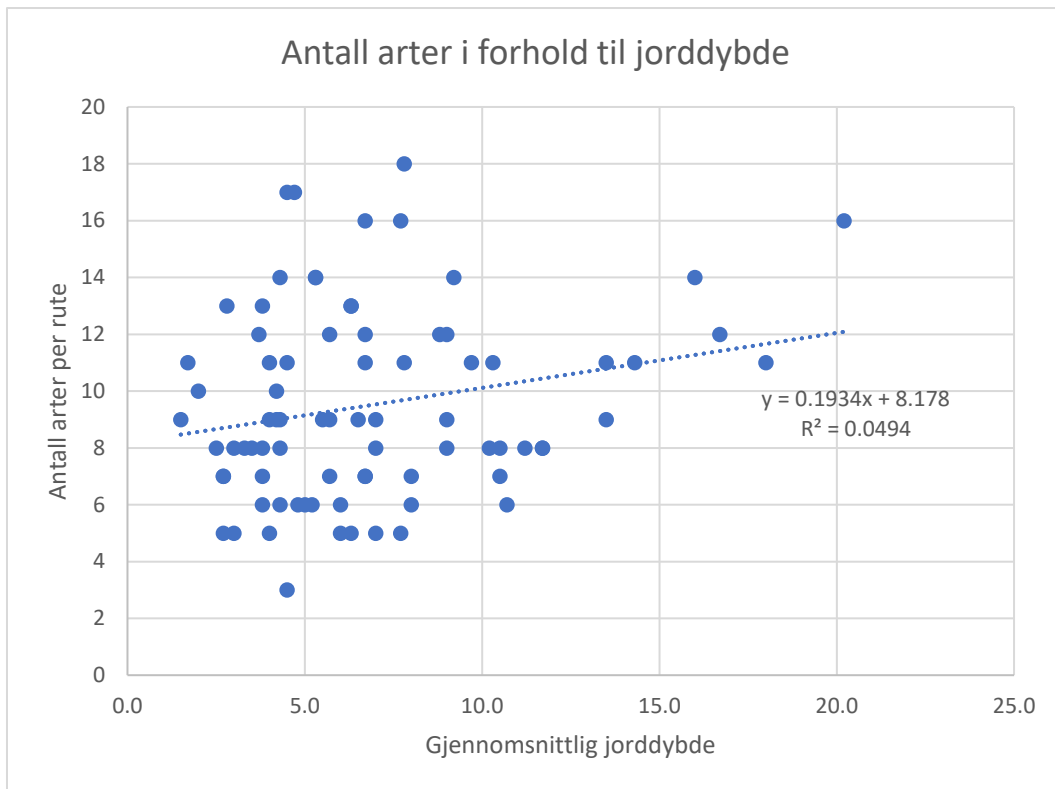
Figur 4.4: Punkt diagram for hvordan antallet observerte arter i en rute, forholder seg til jorddybden. Laveste gjennomsnittlige jorddybde for forekomst av arter er 1,5 cm.

Det ble ikke funnet noen planter i ruter med gjennomsnittlig jorddybde under 1,5 cm (figur 4.4). R^2 har så lav verdi at det ikke er noen sammenheng mellom den lineære modellen og de observerte resultatene til den gjennomsnittlige jorddybden og antall arter i rutene (figur 4.4). Resultatene av målingene for gjennomsnittlig jorddybde i rutene var sprikende og varierte fra gjennomsnittlig 1,5 cm for en rute til gjennomsnittlig 20,2 cm for en rute (figur 4.4). Antall arter som ble funnet i en rute varierte fra 3 arter og til 18 arter (figur 4.4).
