**Bacheloroppgave 2022 15 stp**  
Fakultet for landskap og samfunn

## **Forvaltning, drift og vedlikehold av granittdekker i utemiljø**

Management, operation and maintenance of granite  
pavers in outdoor environments

**Stian Tobias Lilletveit**  
Landskapsingeniør

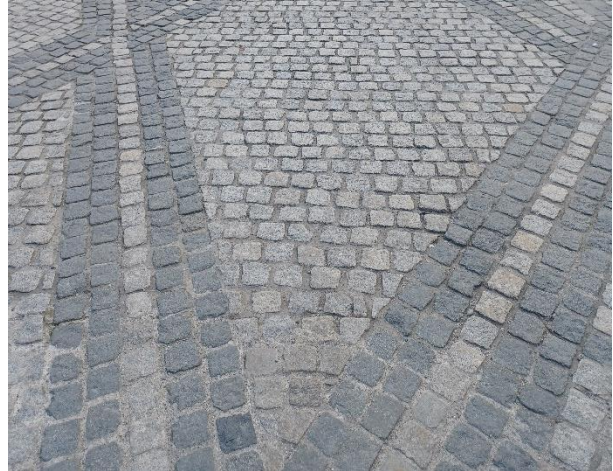
Figur 1 Granittbelegning satt bundet. Det vil si et steindekke med betong som sette- og fugematerialet. Inngangsparti til Rådhuset i Oslo. Foto: Stian Lilletveit (2022, mars 11)

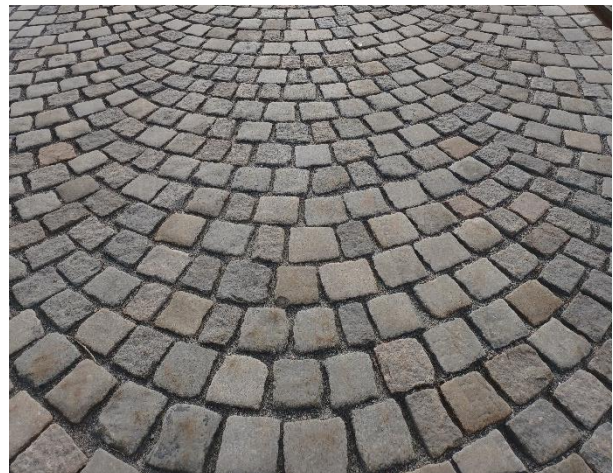
Figur 2 Brosteinbelegning satt ubundet. Bildet viser råhogd granittsteiner satt i knas, med løsmasser som sette- og fugematerialet. Kaia på Rådhusplassen. Foto: Stian Lilletveit (2022, mars 11)

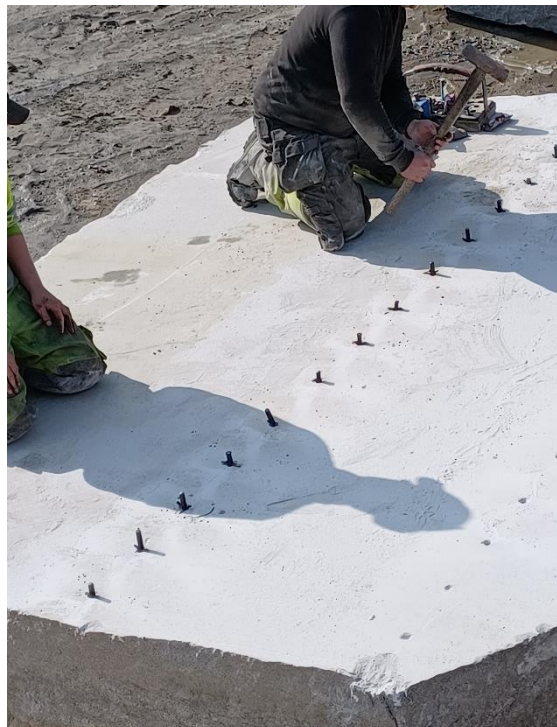
Figur 4 Kløyving av granittblokk. Foto: Stian Lilletveit (2022, mars 15)

Granitt blir mye brukt som byggemateriale siden steinen har tre kløyvretninger. Det gjør uttaking av granitt til en enklere oppgave enn f.eks. uttak av gneis, som bare har ei god kløyveretning (Ekle et.al, 2013, s. 153).

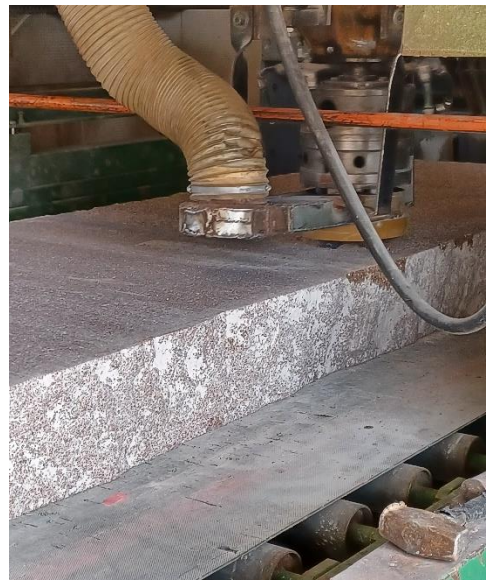
Figur 8 Maskinell gradhugging av granittblokk. Foto: Stian Lilletveit (2022, mars 15)

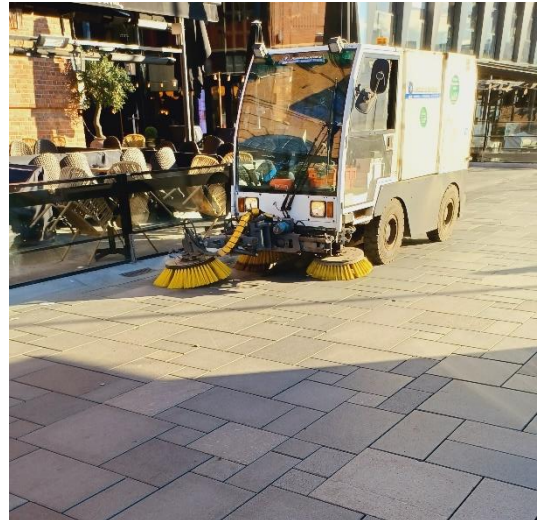
Figur 11 Gatefeiemaskin som koster og spylar Aker brygge. Foto: Stian Lilletveit (2022, april 30)

Renholdsmaskiner kan ofte være årsaken til skader i dekket ved for høy vekt på kjøretøyet, eller for høy hastighet. Feie-, og sugemaskiner bør ikke brukes på granittdekker med løse fuger, siden det kan forårsake fugeutvasking (Holgersen & Dam, 2002, s. 274).

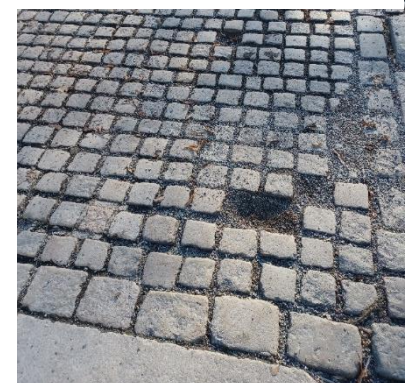
Figur 13 Smågatestein mangler i dekke. Foto: Stian Lilletveit (2022, mars 11)

er eksempelvis oppgravingsarbeid med det formål at ledninger i grunnen må repareres. Det kan også komme fra frostsprengning i grunnen, eller av setninger fra trafikk eller andre påkjenninger. Arbeidet bør utføres av anleggsgartnere for å sikre at arbeidet blir utført korrekt.

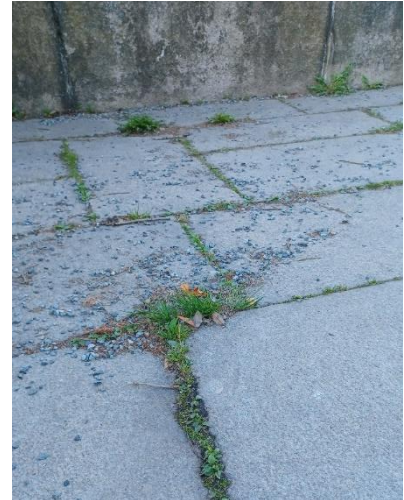
For å bevare et granittbelegg med permeable fuger av sand, er ugressbekjempelse en viktig oppgave. Ugress kan føre til fysiske skader på granittdekker. Flerårig ugress er de mest trøblete artene. Hvis flerårig ugress får etablert seg i dekket kan rotutløpere trenge ned i fundamentet, og sprekke opp konstruksjoner rundt. Hvis ugress ikke bekjempes regelmessig, kan det få store økonomiske konsekvenser (Lilleveit et.al, 2021, ss. 2-3).

*Figur 14 Gress og løvetann som vokser i fugene, og langs kanten. Foto: Stian Lilleveit (2022, april 30)*

Forebyggende tiltak mot ugress er: godt fylte fuger med mineraljord uten organisk materiale, avgrensning mellom steindekket og plen/blomsterbed, drenerende løsmasser i fundamentet og feiing (ibid, s. 6).

Direkte tiltak mot ugress kan vi dele inn i kjemiske og ikke-kjemiske metoder. Av miljøhensyn er det satt strenge krav til bruk av plantevernmidler i Norge. Kjemiske tiltak med glyfosat er stort sett faset ut i Norge. Ikke-kjemiske metoder er alltid å foretrekke så fremt det er mulig. Ikke-kjemiske metoder innebærer mekanisk bekjempelse med lusing, og termisk bekjempelse med damp og varmt vann (ibid, s. 7).

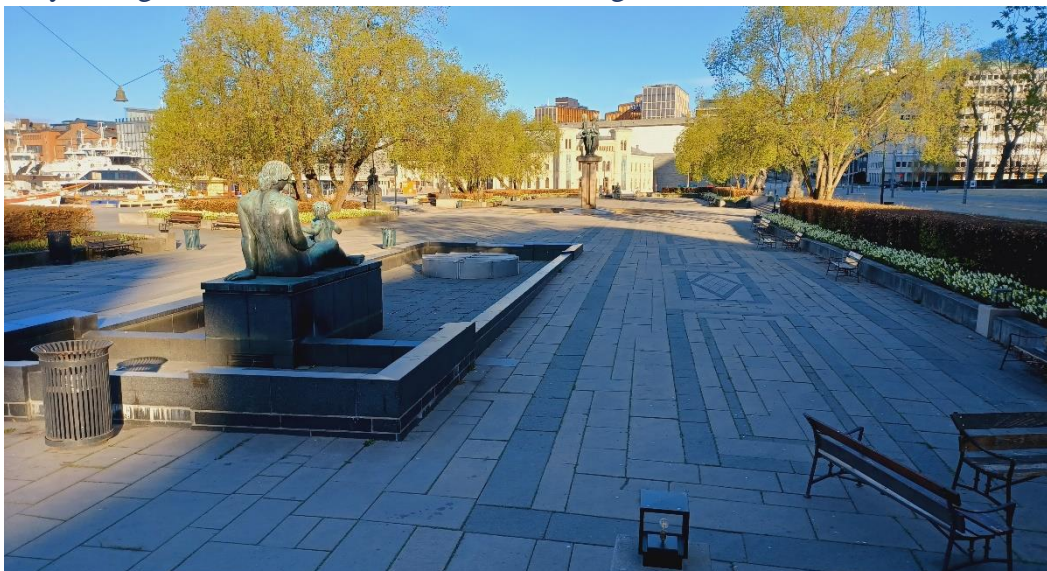
Figur 16 Rådhusplassen sett mot Nobels Fredssenter. Foto: Stian Lilletveit (2022, april 30)

Granittplatene på Rådhusplassen er fra Kuppam i India. Platene kommer i ulike tykkelser fra 8 til 14 cm, med håndpigget overflatebehandling. Leggemåte er i fallende lengde, og platene er i 40,50,60,70 og 80 cm bredde (Beer sten, u.å).

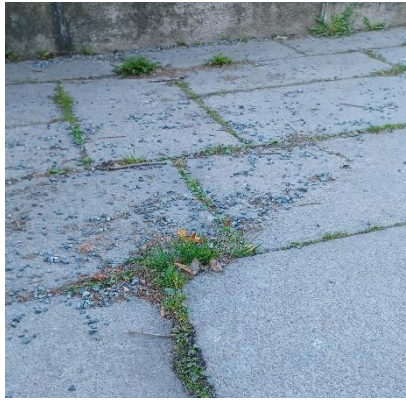
Jeg fant ikke mye ugress på dekket, det ugresset jeg fant var langs kanter og i hjørner. Det må tas i betraktning at siste befarings ble gjort 30. april. Årsaken til ugresset mistenker jeg er at ugressbehandlingstiltaket stort sett er med feiebil som ikke kommer til på trange plasser. Det var noe søl ved en avfallsbeholder, men jeg kan ikke si om det er søl som har vært der lenge. Årsaken til sølet tenker jeg er lekkasje av søppelvann fra selve beholderen. Jeg fant også noe søl ute på plassen. Jeg tror dette er diesel- eller oljesøl som kommer fra maskiner som brukes for drift eller annet utstyr under arrangementer. Vi har hatt en lang periode uten regn, så det kan også være fra brusbokser, hundetiss eller annet søl som gir avmerking.

Figur 17 Ugress i fugene, og løvetann vokser opp muren. Foto: Stian Lilletveit (2022, april 30)

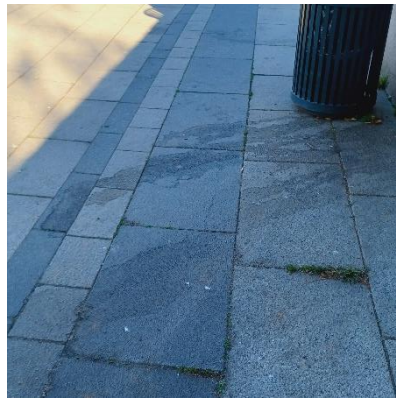
Figur 18 Gris rundt en avfallsbeholder. Foto: Stian Lilletveit (2022, april 30)

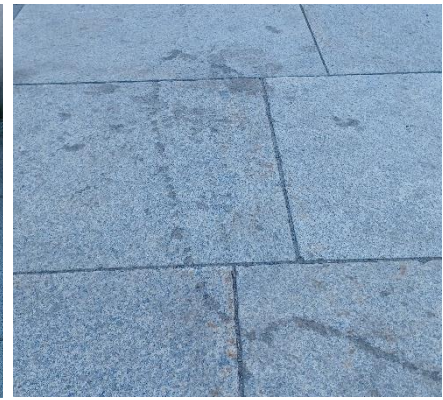
Figur 19 Mulig diesel- eller oljesøl. Foto: Stian Lilletveit (2022, april 30)

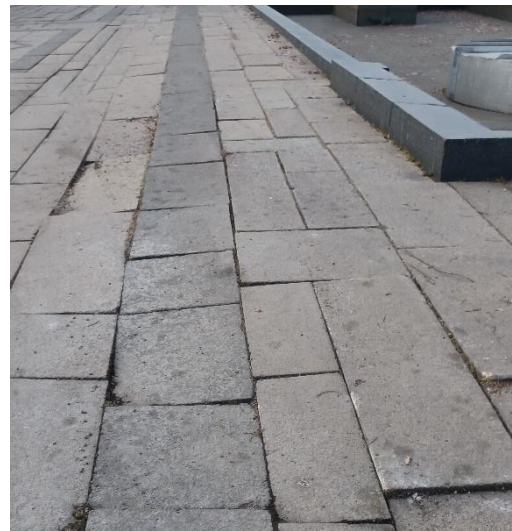
Selv om dekket stort sett er jevt, fant jeg flere setninger på dekket. De største høydesprangene fant jeg langs et fonteneanlegg. Jeg tror årsaken her er at fontenen er satt på et helstøpt betongfundament, og setningen oppstår på punktet hvor betonggulvet slutter. Løsmassene som ligger på betonggulvet mister de dynamiske egenskapene man får fra ubunden fundamentering. Det største høydespranget mellom platene var opp mot 6 cm. Dette er snublekanter som kan medføre alvorlige fallulykker. Spesielt hvis det kommer noen med fart på skateboard eller sparkesykkel. Det er også hinder for rullestolbrukere og personer med nedsatt funksjonsevne.

Figur 20 Setning i dekket langs fonteneanlegg. Foto: Stian Lilletveit (2022, mars 11)

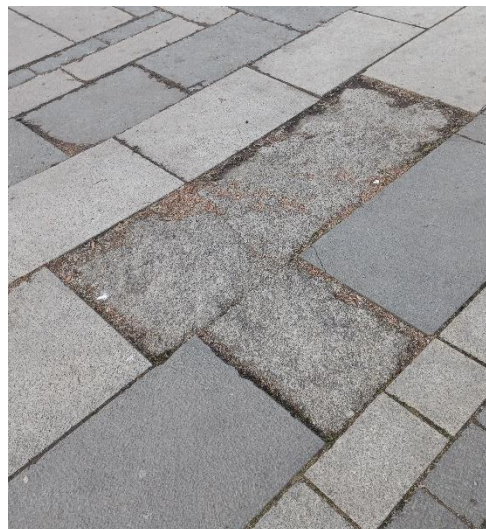
Årsaken kan være av økonomiske grunner. Eller kanskje det ikke var mulig å få tak i nye granittplater av samme geologiske opprinnelse. FDV-dokumentasjon skal inneholde informasjon om hvor steinene er fra, og hvilken kvalitet det er på steinen. Det kan være smart når man har et nytt prosjekt å bestille noen ekstra stein som kan ligge på lager. Det er ikke å ta for gitt at man får tak i samme type stein som i sin tid kom fra Kina/India. Kanskje bruddet er nedlagt, eller steinen nå har en annen fargevariasjon (Kierstein, 2022).

Figur 21 Lappeteppe av betong på granittdekke.  
Foto: Stian Lilletveit (2022, mars 11)

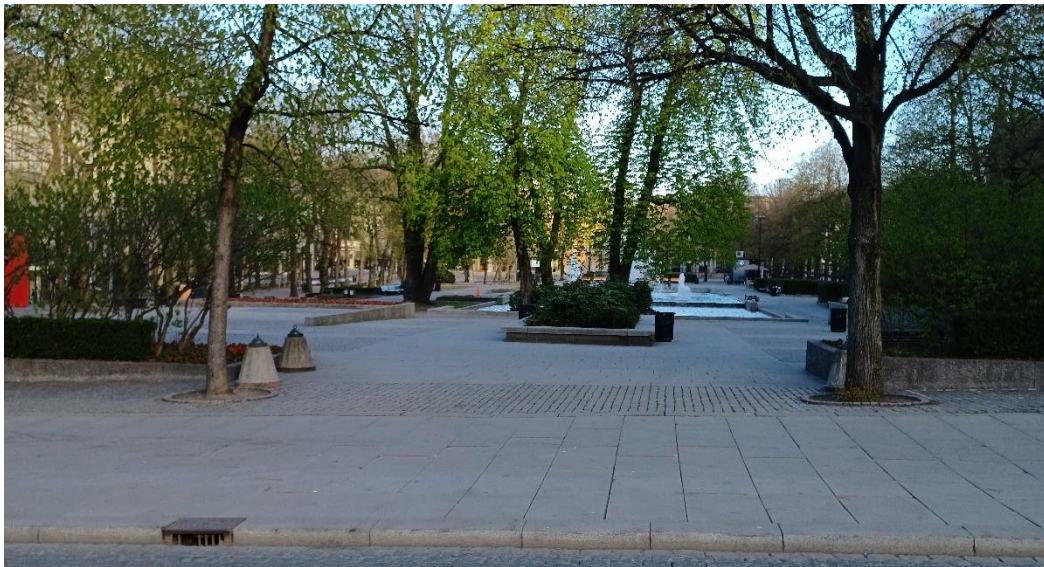
Figur 23 Spikersuppa sett fra uteområde ved Stortinget. Foto: Stian Lilletveit (2022, april 30)

Inne på plassen er store deler av slitedekket i råhugget storgate- og smågatestein. Storgatesteinen blir mest brukt som kantstein, og smågatestein er satt med rettsetting mønster. Det er også dekker med granittplater i fallende lengder på gangveier og oppholdssteder.

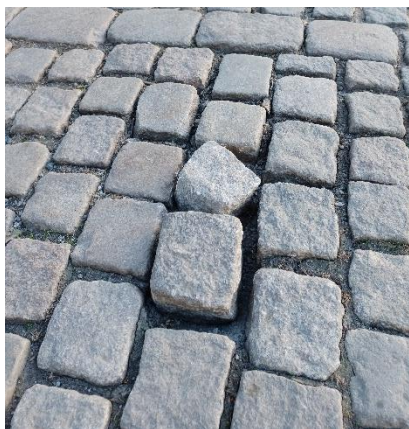
Figur 26 Løse smågatestein. Foto: Stian Lilletveit (2022, april 30)

Figur 25 Løse smågatestein. Foto: Stian Lilletveit (2022, april 30)

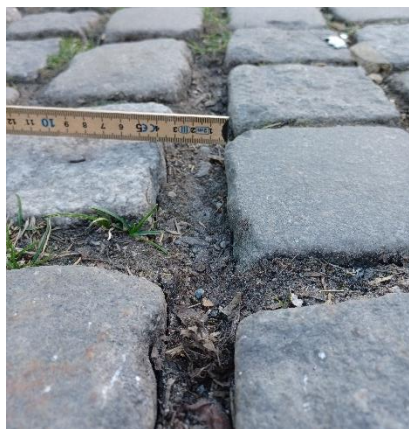
Figur 24 Fugebredde opp til 4 cm. Foto: Stian Lilletveit (2022, april 30)

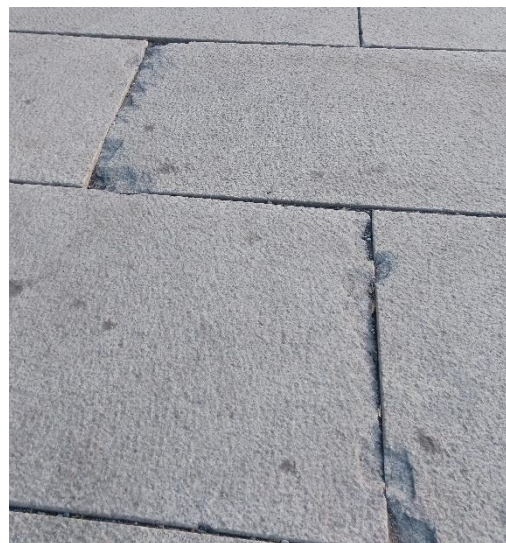
Figur 27 viser granittplater med kantskader. Saget granittplater skal settes med fugebredde, helst med mellomrom på 7 mm til 10 mm (NMBU, 2021). Fugene fylles med løsmasser i fraksjonen 0/4 mm eller tilsvarende. Det skal ikke store vridninger til før det blir knusing hvis sagete granittplater står i knas. Dette er en skade som skyldes feil beskrivelse/utlegging hvis det var et nyetablert dekke. Det kan også være en skade som kommer fra driften av dekket. Det kan være i form av fugeutvasking fra sugemaskiner brukt under drift. Da vil løsmassene i fugene suges opp, og platene trekkes mot hverandre under belastning.

Figur 27 Avskalning på hjørner. Foto: Stian Lilletveit (2022, april 30)

En måte man kan unngå avskalinger på sidekanter og hjørner på er å bruke avstandsløsninger. Neopren er et vanlig produkt å bruke som avstandsplate. Platene kommer i avstander fra 2 mm til 12 mm, og legges der hjørnene møtes (NMBU, 2021). Det kan også være aktuelt å beskrive granittproduktene med avrundete hjørner på oversiden. Helt rette hjørner i et steindekke er et svakt punkt mot belastninger og brøyteskjær.

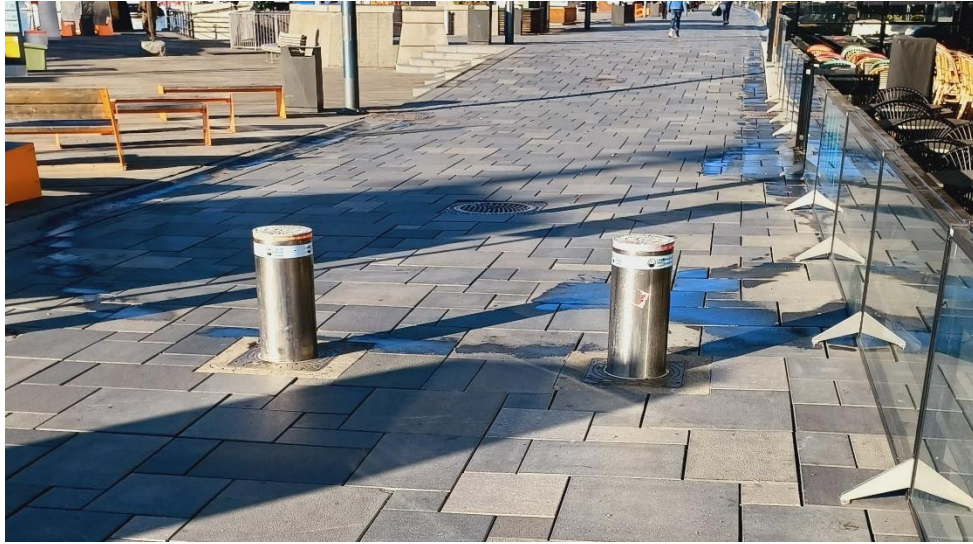
Figur 29 Stranden gågate på Aker brygge. Foto: Stian Lilletveit (2022, april 30)

For natursteinentusiaster er dette et utrolig flott område å besøke hvis man vil se natursteinsbelegg i ulike leggemåter og mønster av høy kvalitet. Det er hele 60 ulike granittplateformater som utgjør dette puslespillet langs Stranden gågate (Byggeindustrien, 2014).

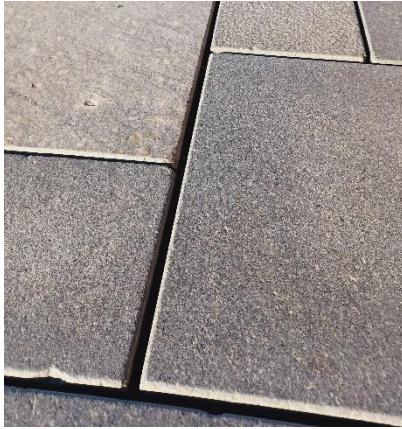
Det første som slo meg da jeg var på befaring her var at det ikke var antydning til fugesand i fugene noen steder. Dette syntes jeg var merkelig siden granittdekket sto ferdig i 2016, og det stilles høye krav til kvalitet på Aker brygge. Det viser seg at årsaken til dette er feil beskrivelse av fugematerialet. Det ble beskrevet finpukk 2/4 mm i fugene, altså ingen finstoff i blandingen. Det betyr at kornene ligger løst i fugene. Når det kommer regn, og når det koster og spyles, så tar det med seg kornene som ligger løst i fugene (Kierstein, 2022). Det er heller ikke gjort noe for å utbedre problemet, og det fine granittdekket har begynt å vise tegn til skader i form av forskyvninger av granittplater og avskaling i hjørner. En enkel og billig oppgradering kunne være med å hindre at enorme kostnader går tapt.

Figur 32 Manglende fugemasser. Foto: Stian Lilletveit (2022, mars 11)

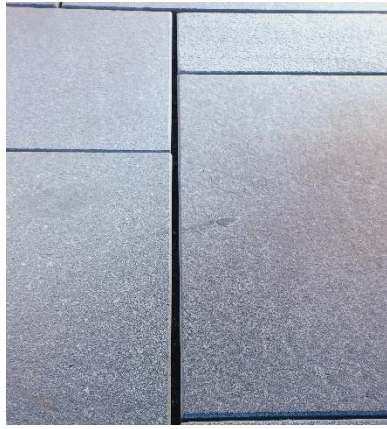
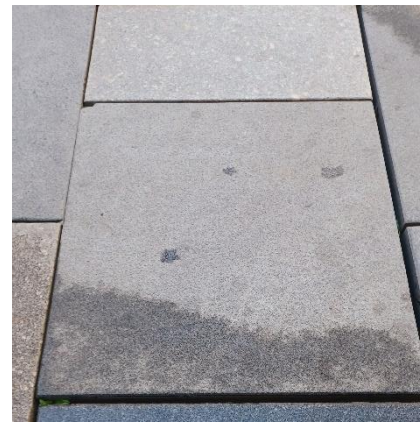
Figur 31 Forskyvninger i dekket p.g.a. manglende fugesand. Foto: Stian Lilletveit (2022, april 30)

Figur 30 Forskyvninger i dekket p.g.a. manglende fugesand. Foto: Stian Lilletveit (2022, april 30)
