Masteroppgave 2022 30 stp
Fakultetet for realfag og teknologi

Transformasjon av Sogn hageby

Transformation of the Garden City of Sogn

Byggeteknikk og arkitektur

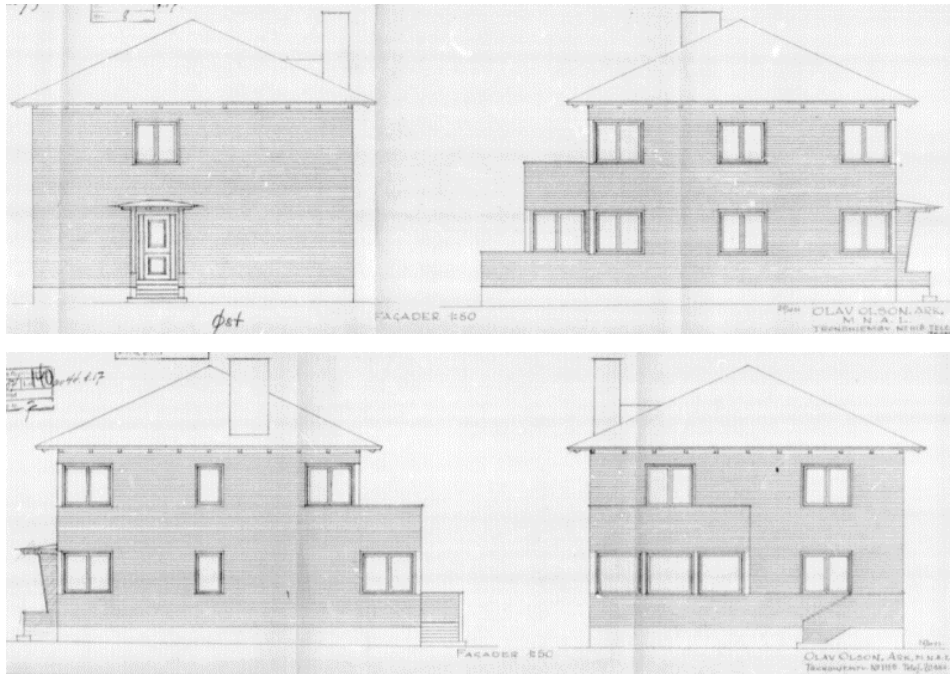
Figur 10. Fasadetegning for Humleveien 17.

Stilbruddene i overgangshusene som tilhører funksjonalismen er som oftest i døra. Et typisk eksempel er Humleveien 17, se figur 10. Huset er funksjonalistisk på grunn av det kvadratiske bygningsvolumet, veranda-karnappet, de store vinduene uten ruteinndeling, vindusbåndene og vinduene satt langt mot veggens hjørner. Inngangsdøra er typisk for 1920-talls klassisismen. Den er fremhevet med to søyler, en baldakin og et utskjæret dørblad.

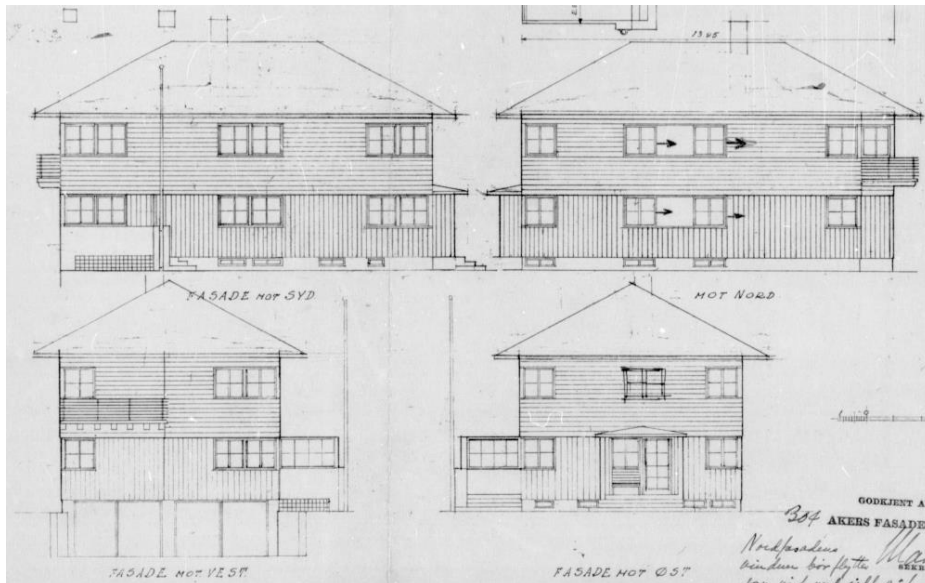
Figur 11. Fasadetegning av Irisveien 20.

Tre av funkishusene har vindu med trekk fra 1920-talls klassisismen fordi de er smårutete. Vinduene har samtidig funksispreg fordi de er plassert i horisontale bånd og på hjørneveggen. Irisveien 20 er et eksempel på et funkishus med 1920-talls klassiske vindu, se figur 11. Dette er et skjøt-og-bluse hus fordi panelretningen skifter mellom første og andre etasje. Vinduene er satt sammen i par og i hjørnene, men de er relativt små og med ruteinndeling.

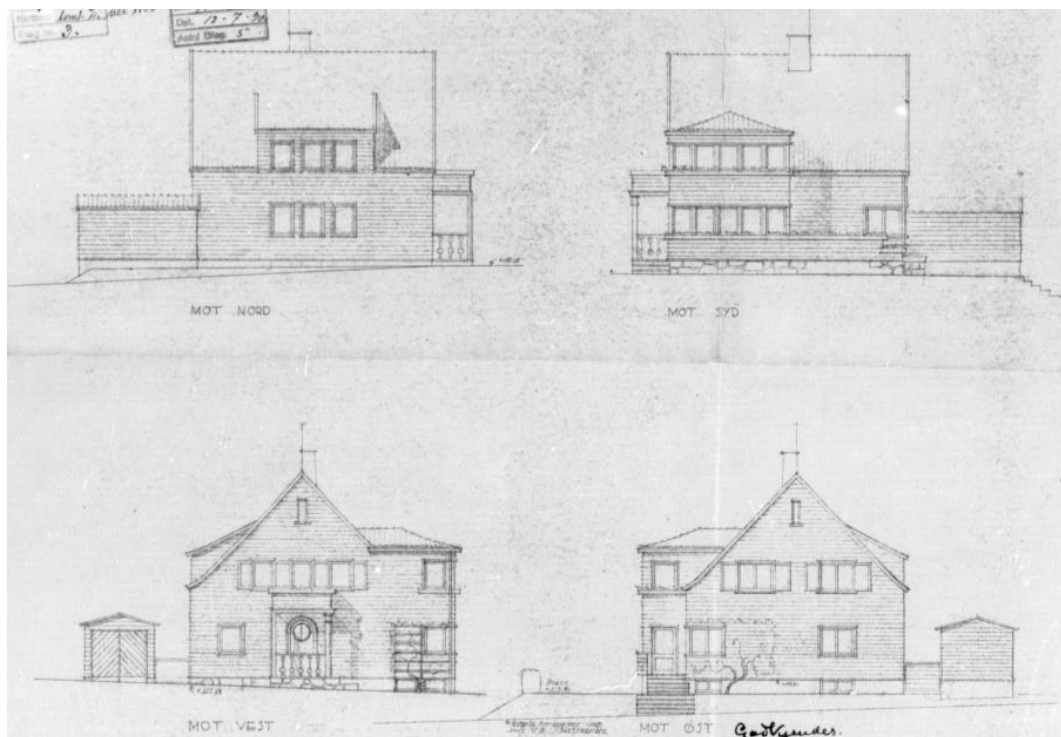
Figur 15. Fasadetegninger av Irisveien 2.

To hus er satt i kategorien «annet» fordi de har et karnapp i funksistil. Irisveien 1 og Irisveien 2 er to overgangshus som tydelig blander de to stilene. Karnappet og vinduene er veldig funksjonalistiske, men resten av bygget er 1920-talls klassisk.

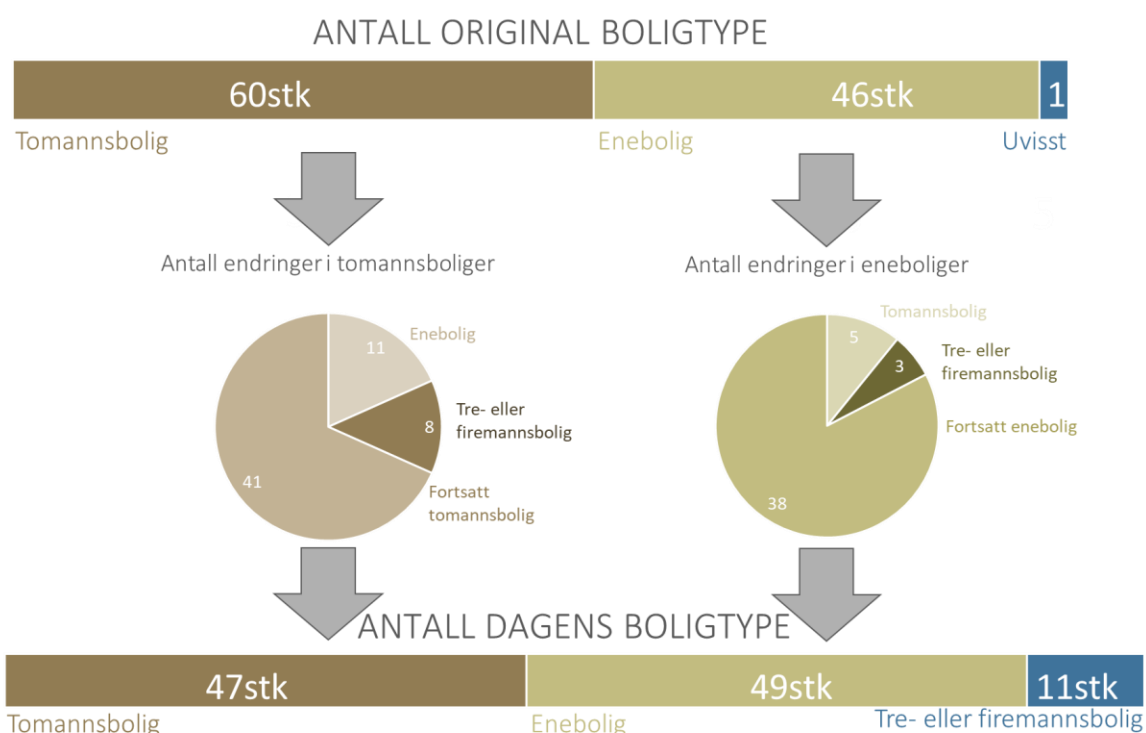
Figur 16. Opprinnelig og dagens fordeling av boligtyper.

Figur 16 viser hvor mange bygg det var av hver boligtype originalt og hvor mange det er i dag. Én av boligene hadde ikke originale tegninger tilgjengelig, og står som uvisst. Illustrasjonen viser at det er en litt jevnere fordeling mellom tomannsboliger og eneboliger i dag sammenliknet med tidligere. Opprinnelig fantes det ingen hus med mer enn to boenheter, men i dag finnes det 11. De 11 tilfellene er rekkehus og leiligheter, men også eneboliger. Eneboligene står som separate nybygg på samme tomt og deler adresse med det originale huset. Nybyggene blir kalt for enhet B, C, D osv.

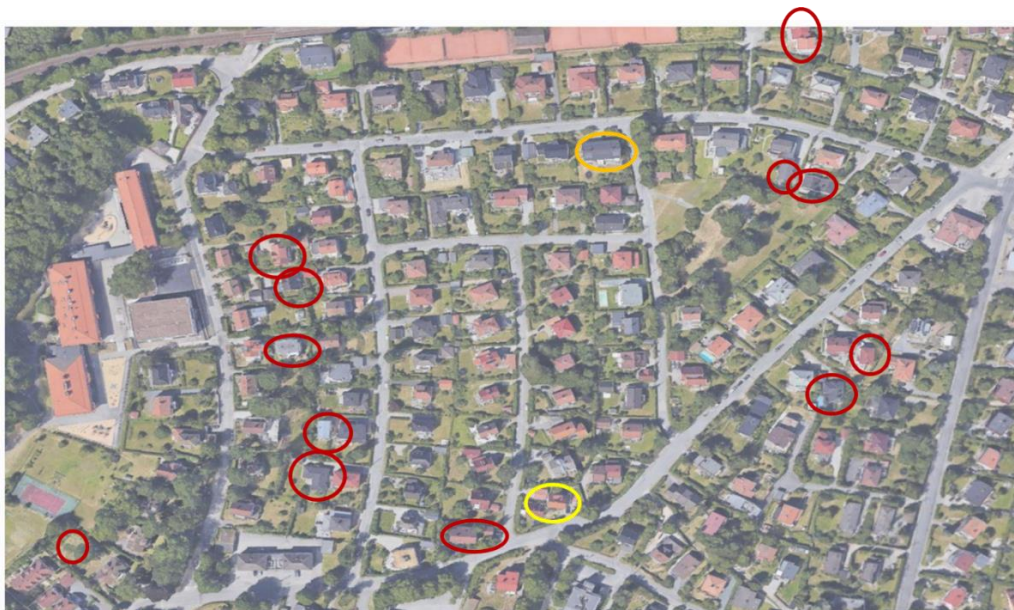
Figur 19. Kart som ringer rundt alle nybyggene.

Kartet i figur 19 ringer rundt alle de 14 nybyggene. Alle nybygg bortsett fra to er plassert bak på tomta slik at den originale boligen ligger mellom gaterommet og nybygget. De to unntakene er markert med en gul og oransje sirkel.

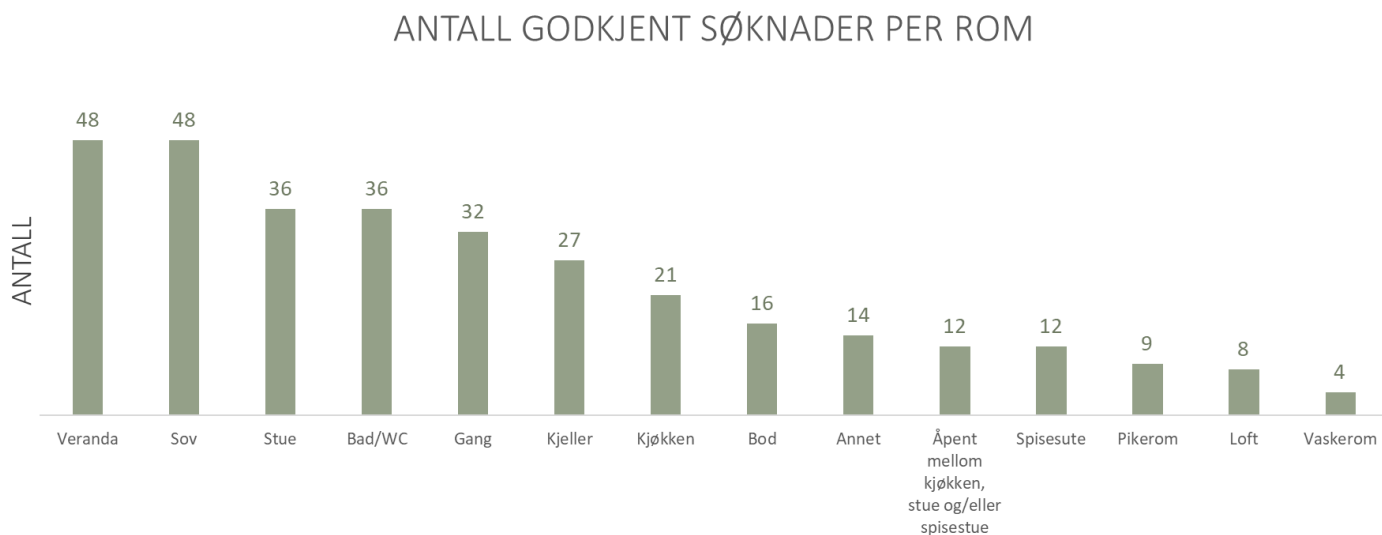
Figur 20. Antall godkjente søknader for hvert rom.

Totalt er godkjent 127 søknader som gjelder endring av planløsning. Figur 20 illustrerer hvor mange godkjente planendringer som gjelder hvert rom. Summen av søylene i figuren er mer enn 127 fordi ett hus kan ha søkt om å endre mer enn bare ett rom. Totalt har 73 hus endret planløsningen. Dette tilsvarer 68% av husene.

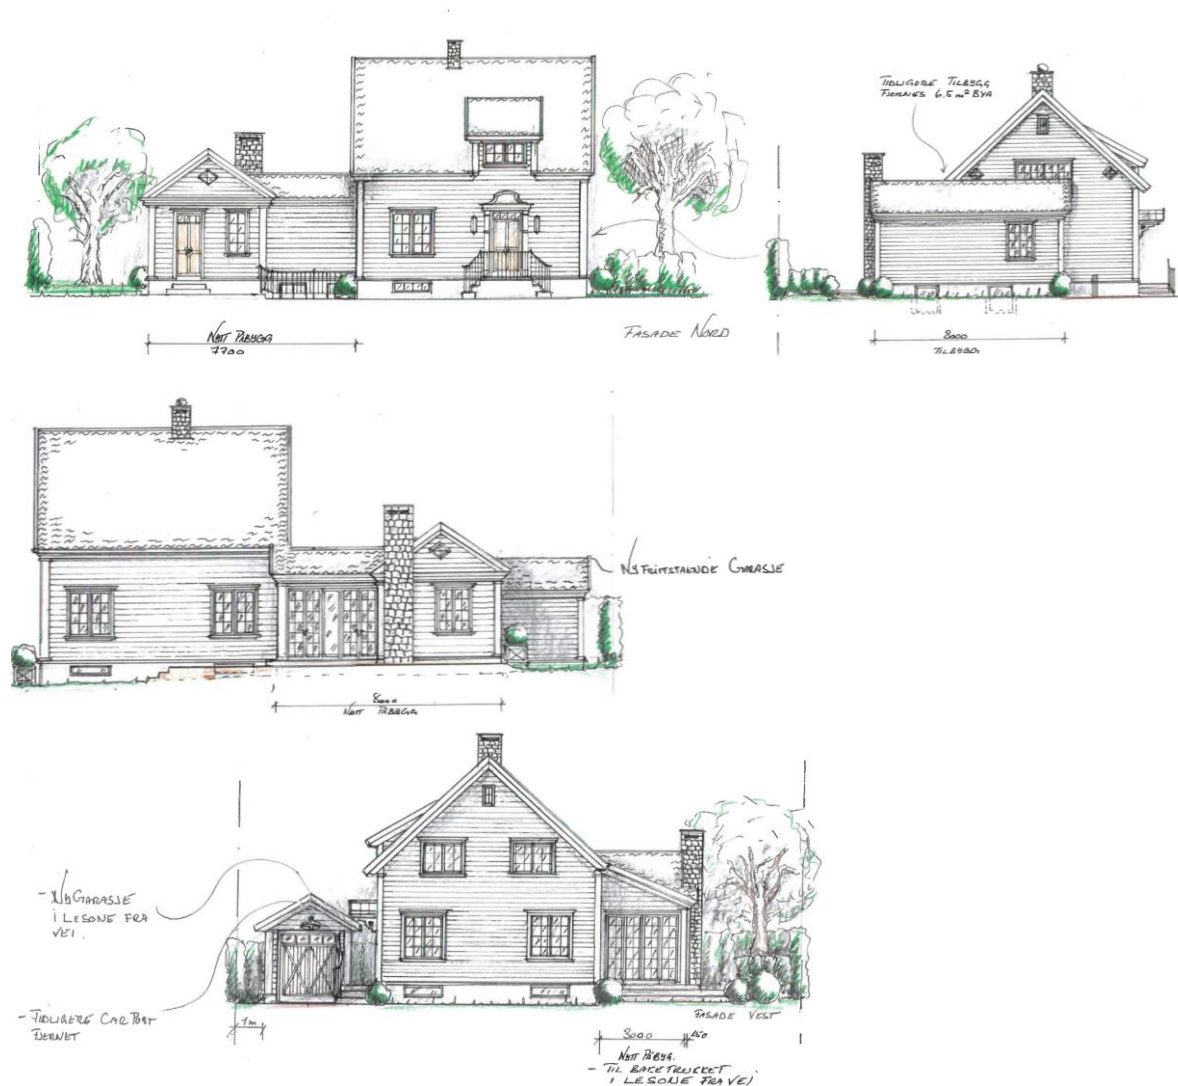
Humleveien 3. Søkte i 2021 om tilbygg, rive carporten fra i 1993 og oppføre ny garasje. Saken utløste det midlertidige byggeforbudet:

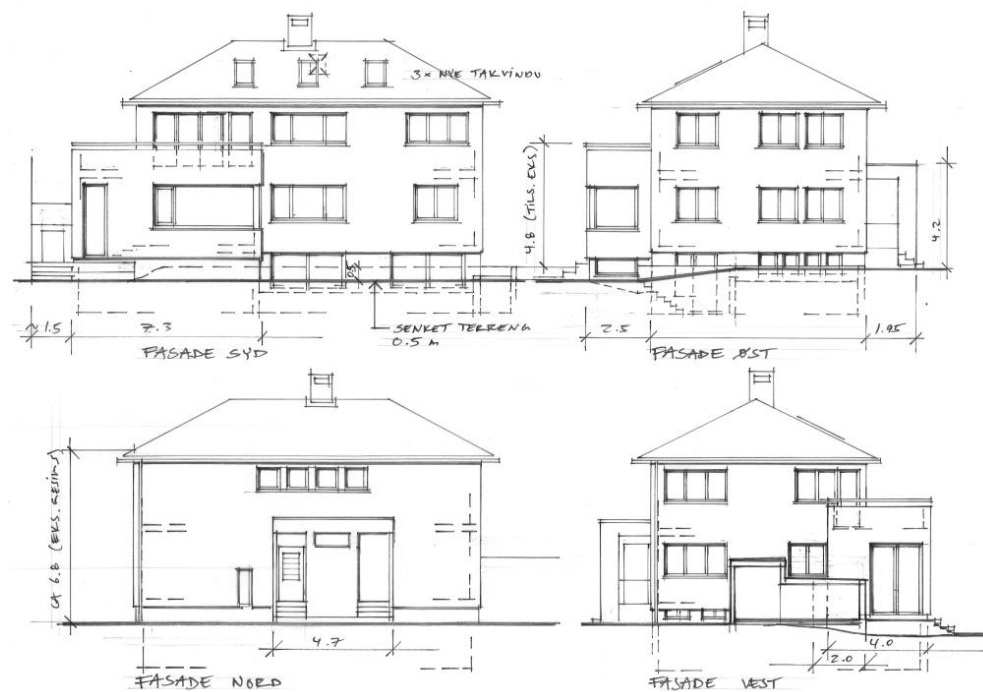
Humleveien 4. Første tegninger 2016:

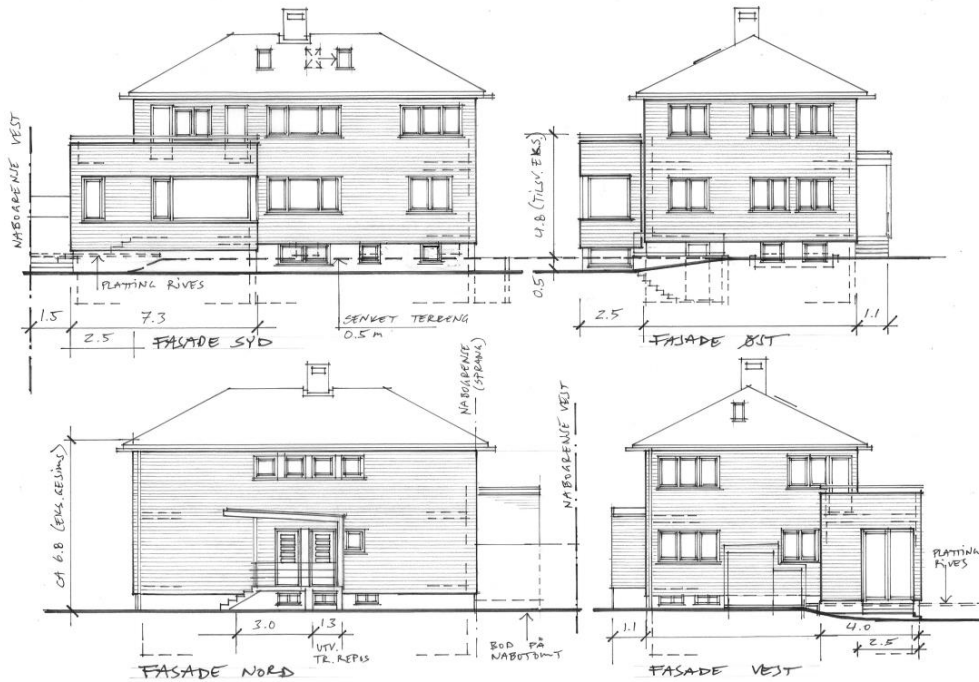
Humleveien 4. Reviderte tegninger 2016:

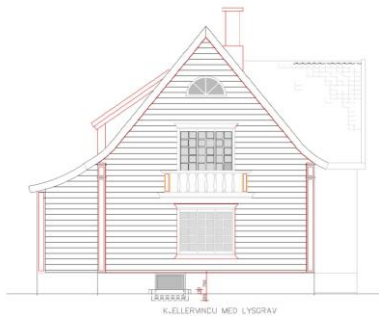
John Colletts allé 98. Søknaden fra 2020 om å utvide østre kjellervindu ble godkjent:

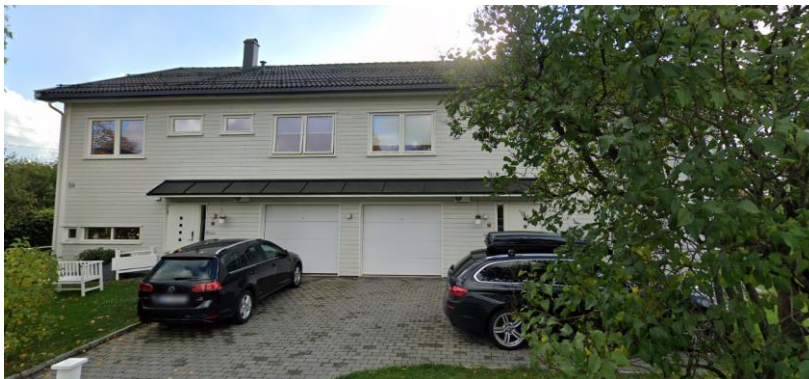
Irisveien 13. Boligen rives og denne vertikaldelte tomannsboligen bygges i 2012. Bildet er hentet fra google maps:

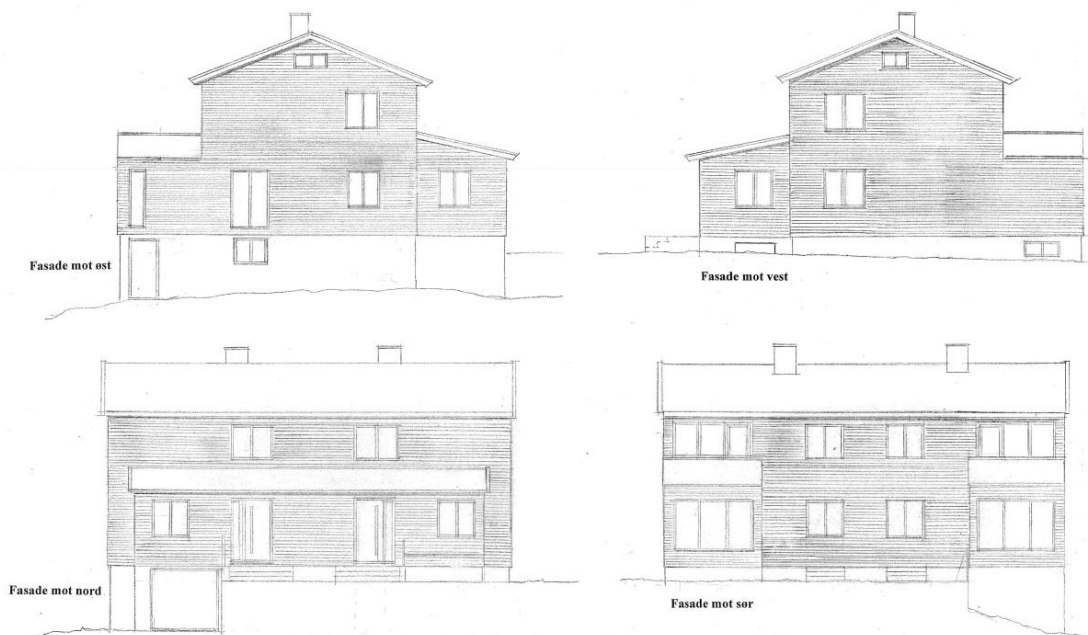
Nils Lauritssøns vei 53. Nye fasader fra 2018:
