**Masteroppgave 2023 30 stp**  
Fakultet for landskap og samfunn

## **Plantediversitet på engtak i Oslo og omegn.**

Plant diversity on meadow roofs in and around Oslo.

**Mikkel Bae**

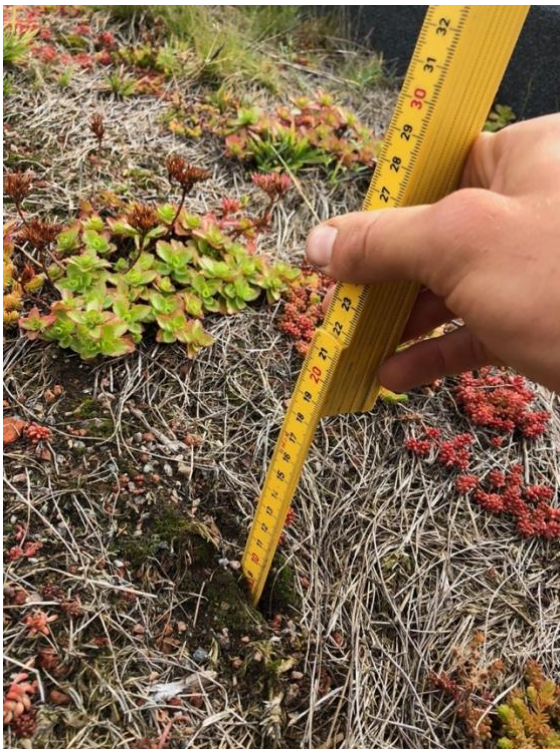
Figur 4: Registrering av jorddybde Tveita skole

I hver rute registrerte jeg jorddybde ved å trykke en tommestokk ned i jorden (figur 4). Fra hvert tak hentet jeg ut en jordprøve. Disse ble uthentet ved å fjerne toppvegetasjonen og grave ut vekstmedium fra øverste del av jordsmonnet (5-10 cm). Det ble tatt 3-4 stikk fra hver blokk, alle stikkene ble så blandet og blandingen representerte jordprøven for taket. Prøvene ble innsendt til Eurofins for analyse. Jordprøvene ble testet for volum/vekt, jordart, leirklasse, mold, pH, P-AL, K-AL, Mg-AL, Ca-AL, Na-AL og glødetap. For hvert tak ble følgende variabler registrert: høyde over bakkeplan, beskrivelse av omgivelsene og hvorvidt det var helning eller ikke.

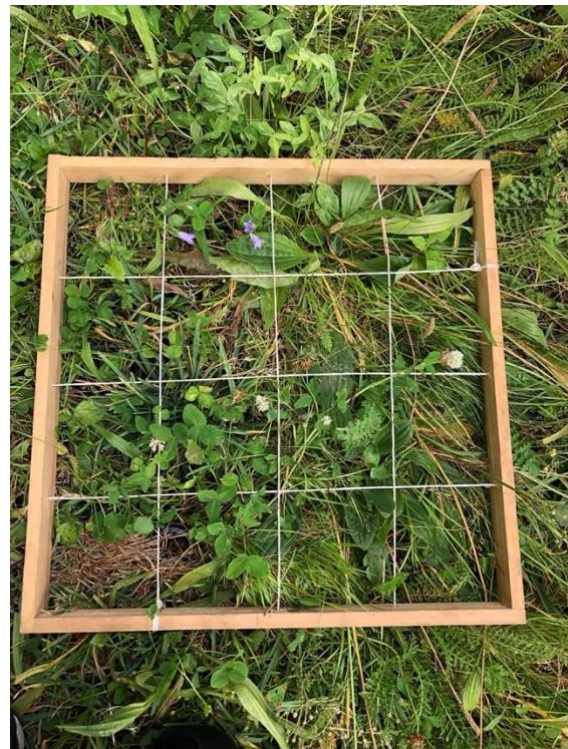
Figur 5: Ruteregistrering ved Clarion Hotel.

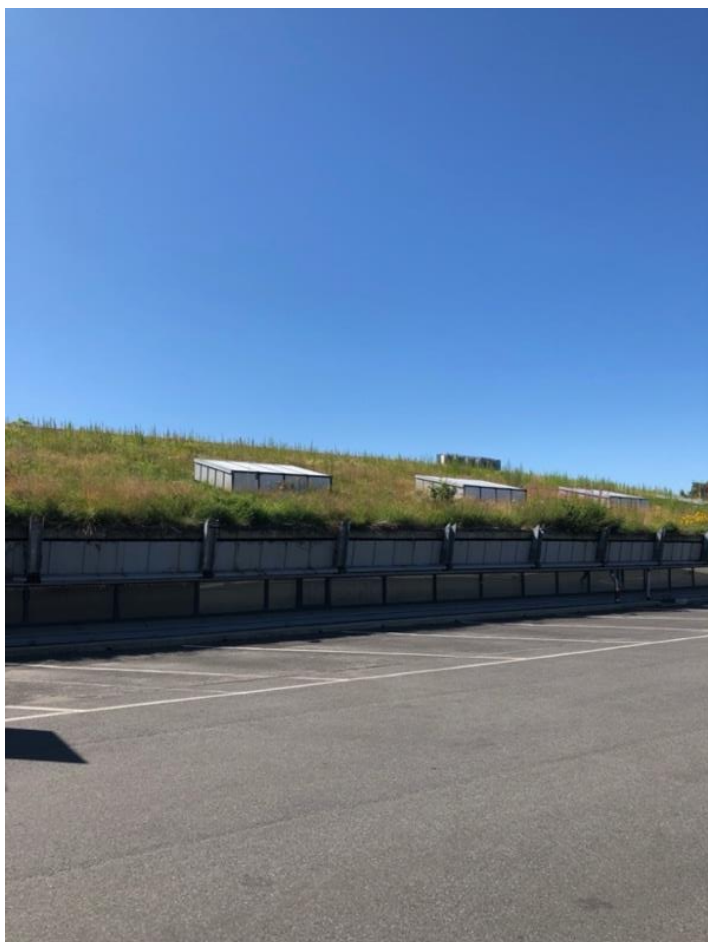
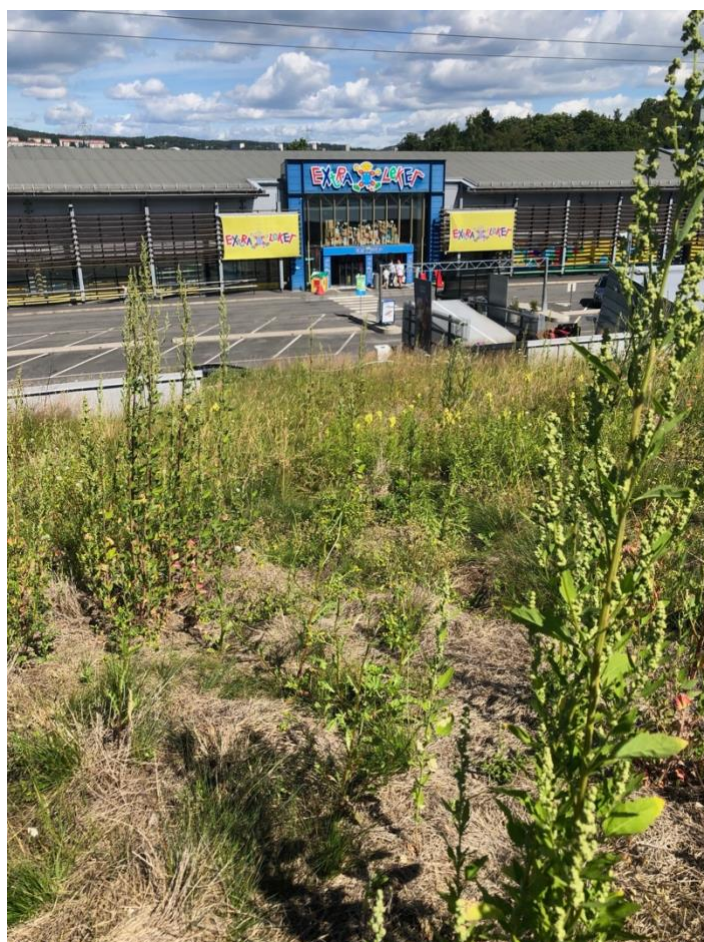
### Alna senter

Taket ble etablert i 1996, har en størrelse på ca 970 m<sup>2</sup>, og er omgitt av veier og parkeringsplasser. Det ligger omtrent 3 meter over bakkeplan og har en svak helning med tydelig tykkere vegetasjon i bunn enn topp. Visuelt er det hovedsakelig gressarter i nedre del av taket, og en del ugress og sparsomt med vegetasjon mot toppen. Opprinnelig ble det sådd en engfrøblanding med 50% rødsvingel, 30 % stivsvingel, 5% engkvein, 8% engrapp, 5% hvitkløver, 2% tiriltunge. Taket har ingen skjøtsel.

helning. Tak med helning vil ha en ujevn fordeling av vann og næringsstoffer, dette var spesielt tydelig ved Alna senter. Der hadde vegetasjonen mot toppen av helningen tørket ut, mens det var frodig tykk vegetasjon mot bunn (vedlegg 1). De flate takene viste jevnt over bedre resultater tilknyttet vegetasjonsdekning enn takene med helning, som kan være en påminnelse om at eng på tak generelt burde etableres på flate tak.

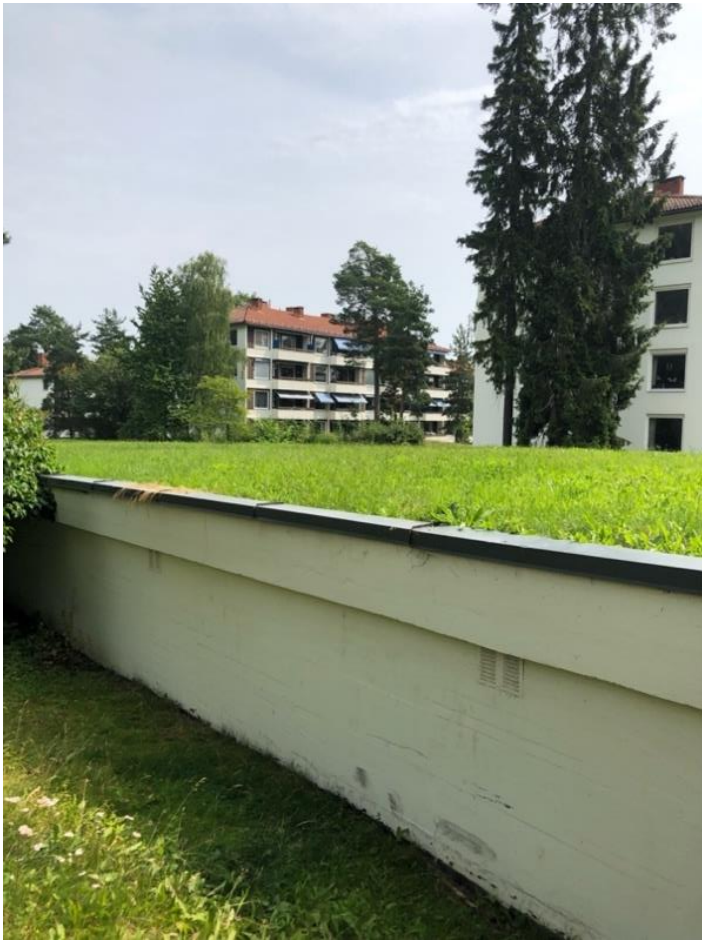
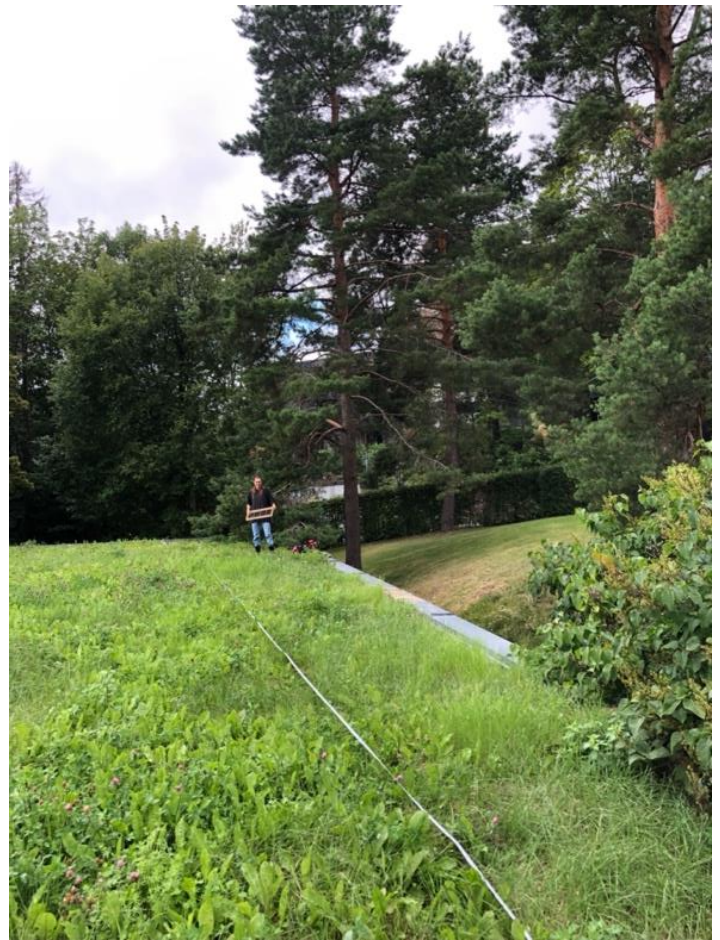
## Vedlegg 2- Høvik

Taket ligger på et parkeringshus omtrent 3 meter over bakkeplan, ble etablert rundt 1969, og er på om lag 1750 m<sup>2</sup>. Historien bak taket er delvis ukjent, men mest sannsynlig ble det lagt jord og sådd ut en gressblanding for at taket skulle gli inn i terrenget. Visuelt består vegetasjonen hovedsakelig av løvetann og gressarter. Taket blir i dag slått etter behov, og slåtten blir liggende igjen på taket.

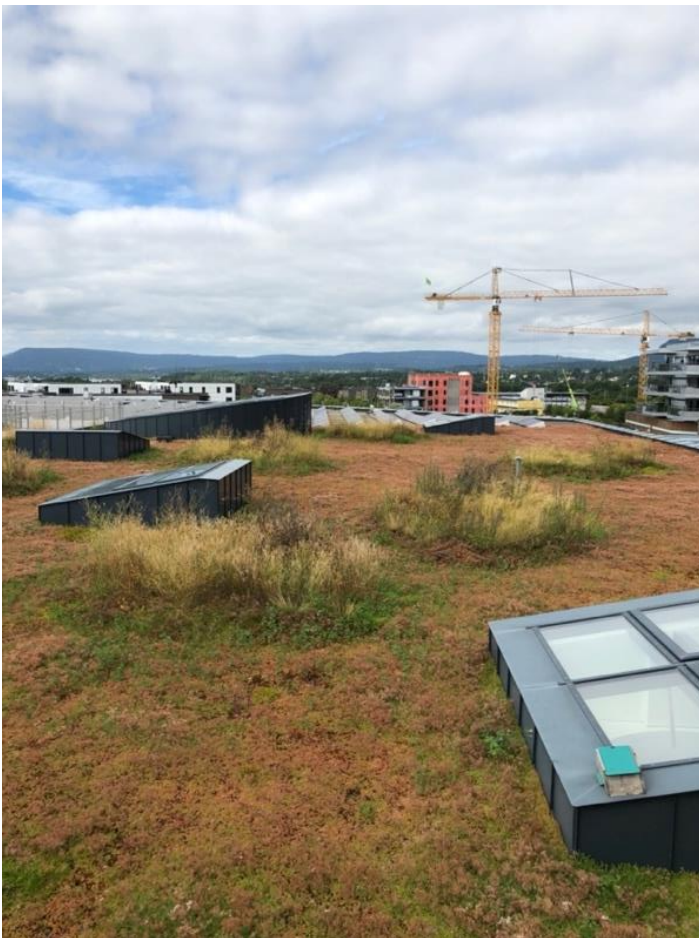
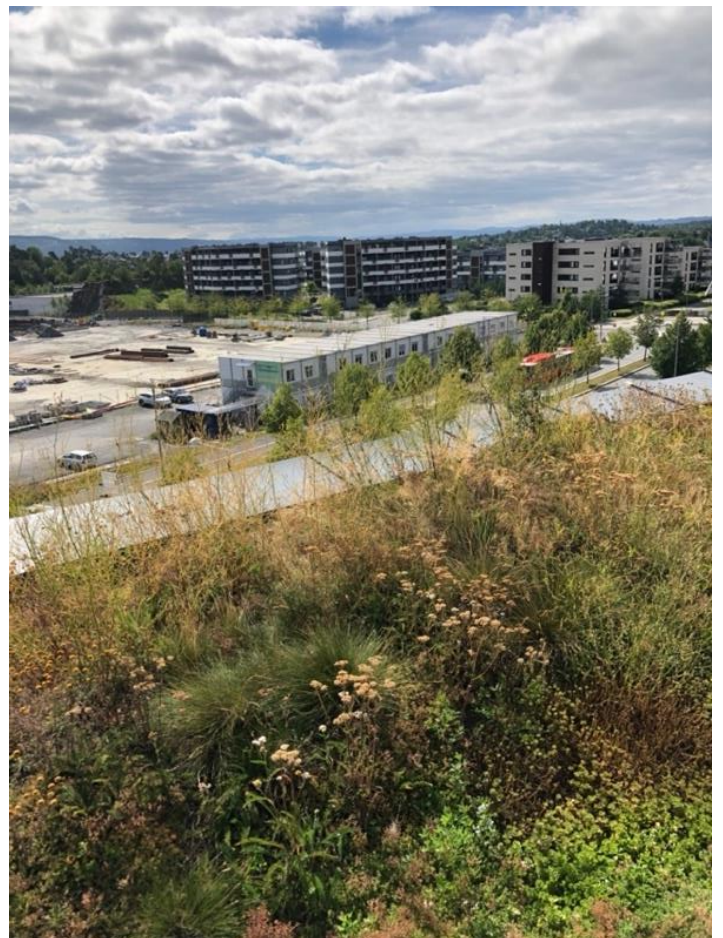
## Vedlegg 3 – Fornebu S

Taket ble etablert i 2015, ligger om lag 25 meter over bakkeplan, og er omgitt av boligfelt, veier og anleggsplasser. Taket er flatt, med hovedsakelig bergknapp (*sedum*), men også sporadiske tuer med eng. I denne artsregistreringen ble kun vegetasjonen i tuene registrert, og størrelsen er derfor noe usikker. Grunnen til dette var fordi utenfor tuene var det alminnelig sedumtak, og disse områdene var derfor ikke relevant for denne oppgaven. Det var bikuber på taket. Taket har ingen skjøtsel.

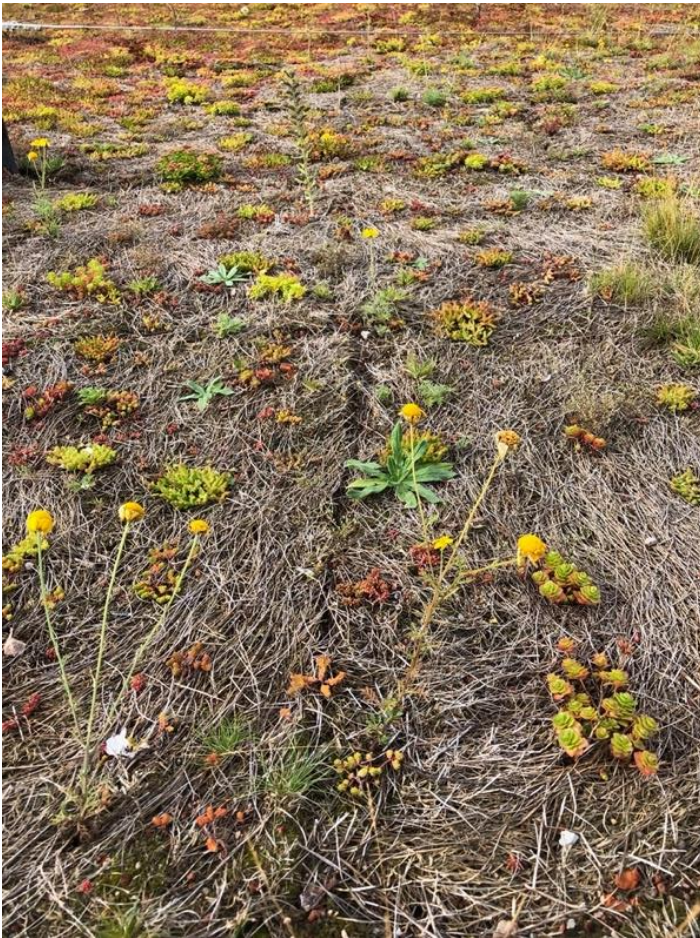
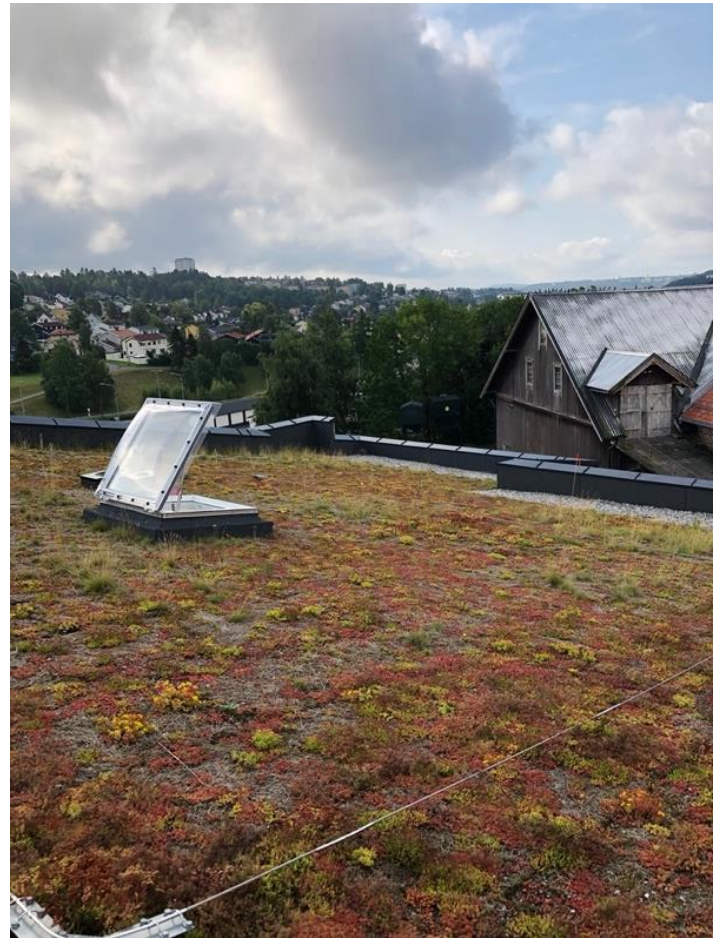
## Vedlegg 4 – Tveita skole

Taket ble etablert i 2020, ligger rundt 20 meter over bakkeplan, og har en størrelse på ca 320 m<sup>2</sup>. Taket er omgitt av grøntområder og noe spredt bebyggelse. Taket heller svakt, og har sparsomt med vegetasjon, med mye dødt plantemateriale og hovedsakelig bergknapp (*Sedum*) av det som er igjen av levende vegetasjon. Taket ble etablert med vegetasjonsmatter. Taket har ingen skjøtsel.

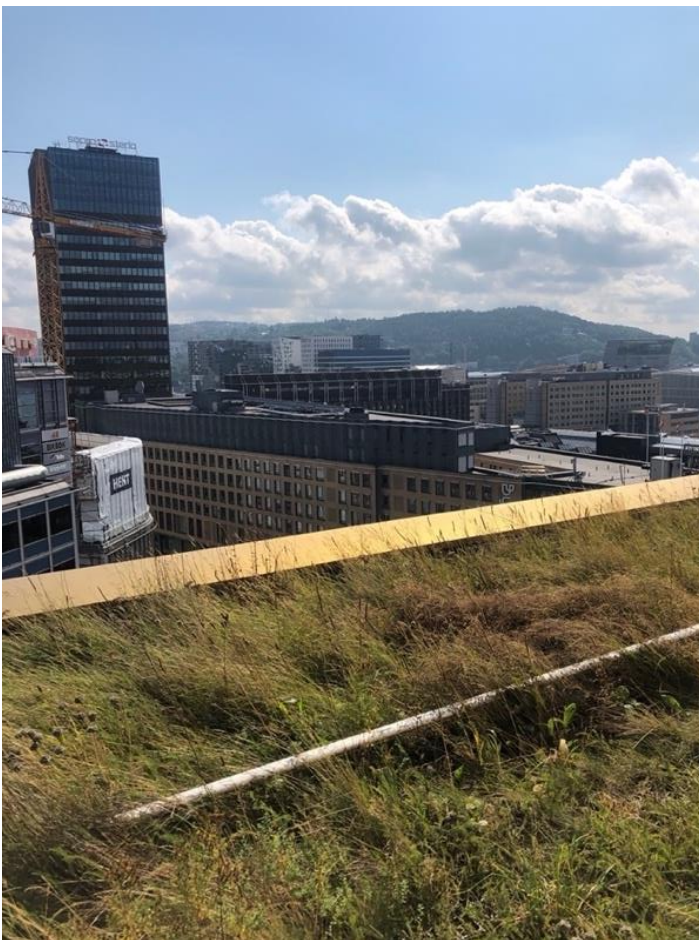
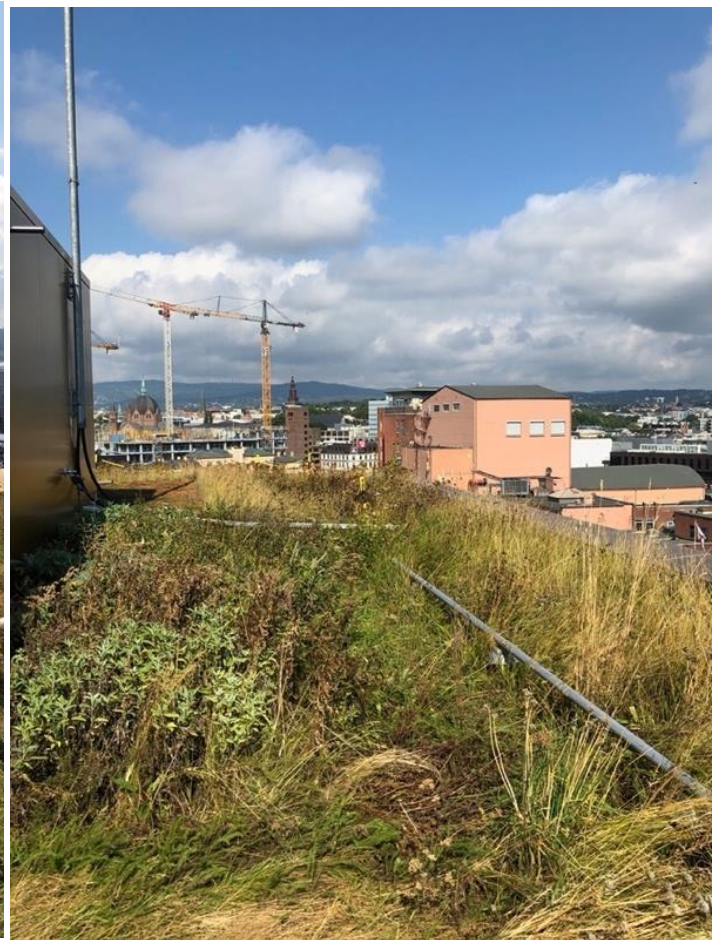
## Vedlegg 5 – Clarion Hotel

Taket ble etablert i 2018 og ligger rundt 42 meter over bakkeplan, takengen ligger som en stripe rundt et driftsrom på toppen av bygget. Det er også anlagt en grønnsakshage på taket og i tillegg var det bikuber der. Taket er ca 420 m<sup>2</sup>, og har tett vegetasjon, men med mye gressarter. Taket ble etablert med vegetasjonsmatter. Taket har ingen skjøtsel.

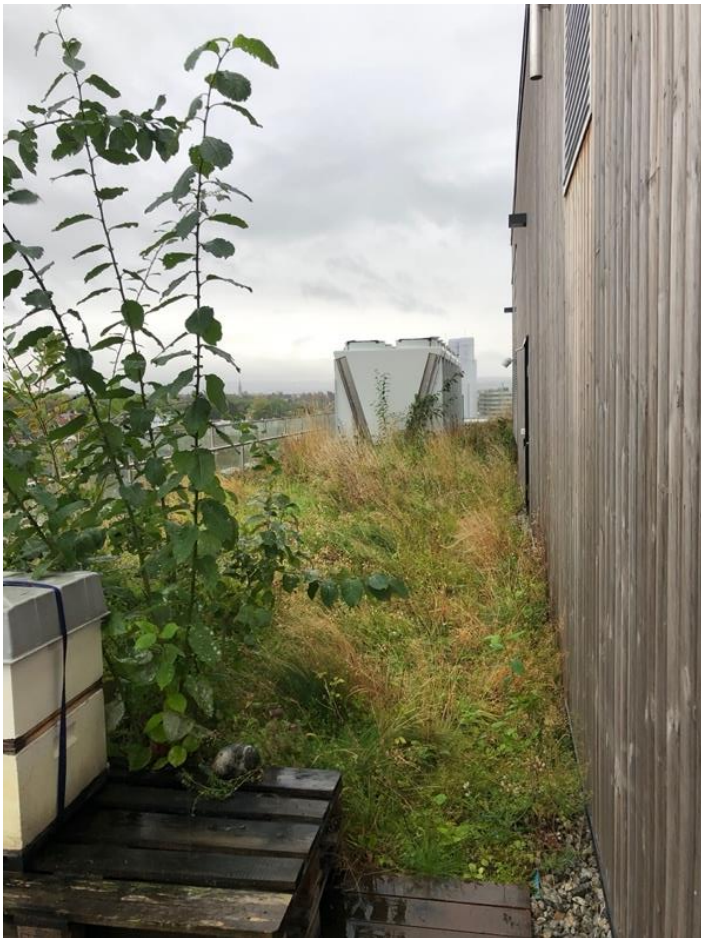
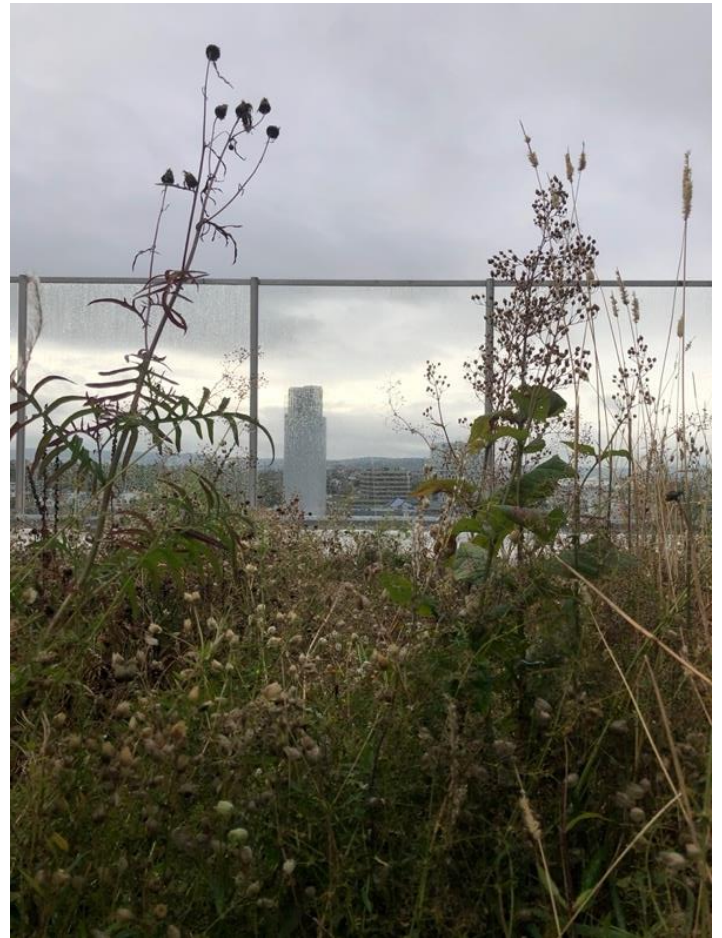
## Vedlegg 6 – Harbitz Torg

Taket ble etablert i 2021 og ligger om lag 35 meter over bakkeplan. Taket er omgitt av veier og tett bebyggelse. Taket er flatt, og har tett vegetasjon. Taket ble etablert med frø som ble sanket lokalt. Det var bikuber på taket. Taket har ingen skjøtsel.
