ELGENS (*ALCES ALCES*) BRUK AV ULIKE OVER- OG UNDERGANGER LANGS FIRE HOVEDVEIER PÅ ØSTLANDET.

THE USE OF DIFFERENT OVER- AND UNDERPASSES BY MOOSE (*ALCES ALCES*) ALONG FOUR MAIN ROADS IN THE EASTERN NORWAY.

UNIVERSITETET FOR MILJØ- OG BIOVITENSKAP
INSTITUTT FOR NATURFORVALTNING
MASTEROPPGAVE 30 STP. 2010

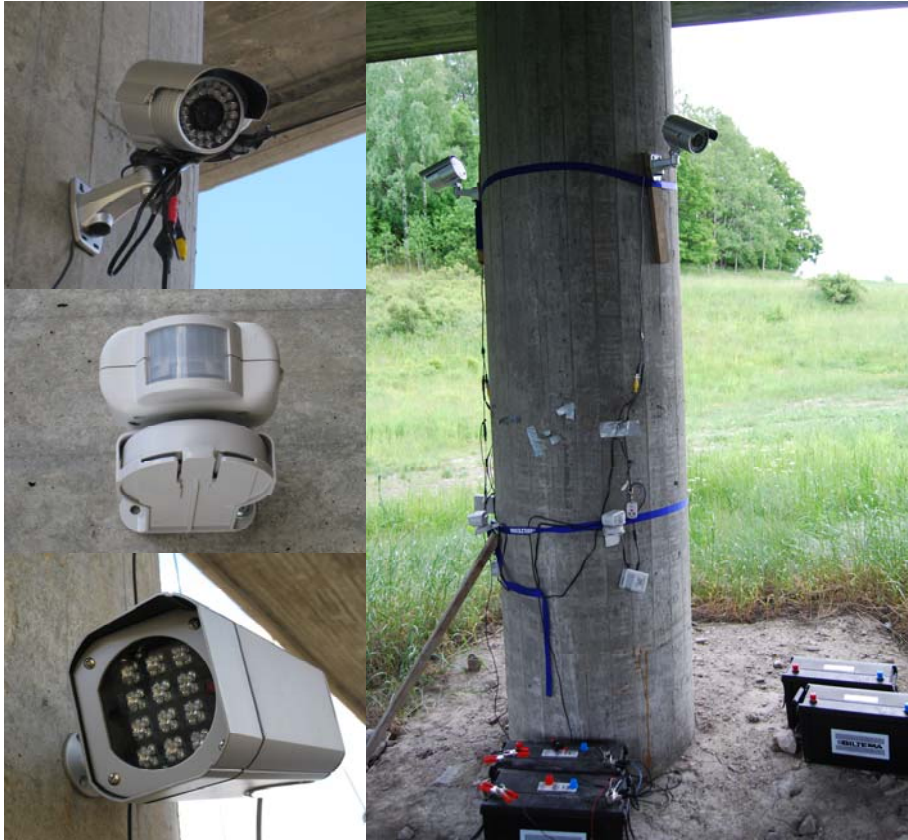
Figur 2. Kamera, sensorer og ekstra IR-lys var uavhengige deler som gjorde det mulig å plassere ut flere sensorer per kamera og per passasje. Delene sees nedover i bildet til venstre (kamera øverst, deretter sensor og ekstra IR-lys). Til høyre sees eksempel på et oppsett med to kameraer. Foto: R. Steen og J.T.Lyngved.

Det ble benyttet videokameraer med innebygd infrarødt lys, som muliggjorde nattoptak (Fig. 2). I enkelte passasjer ble det i tillegg satt opp ekstra IR lys for bedre kvalitet på nattoptakene. Kameraene var tilknyttet trådløse sensorer som reagerte på bevegelse og endring i omgivelsestemperatur, for eksempel varmblodige dyr i bevegelse. Opptakene varte i ca et minutt og ble lagret på SD-kort som jevnlig ble skiftet ut. Plasseringen av kamera og sensorer varierte med passasjens utforming og enkelte passasjer var så brede at det var nødvendig med flere kameraer. Kameraene fikk strøm gjennom eksterne 12 V fritidsbatterier (blyakkumulator 20-110 Ah). Videokameraene krevde en del tilsyn, særlig i forhold til batteriskifte og ble derfor sjekket med en til to dagers mellomrom. Grunnet stort behov for tilsyn ble videokameraene skiftet ut med fotokameraer mot høsten. For mer informasjon om utstyret som ble benyttet til videoovervåking; se Steen (2009).

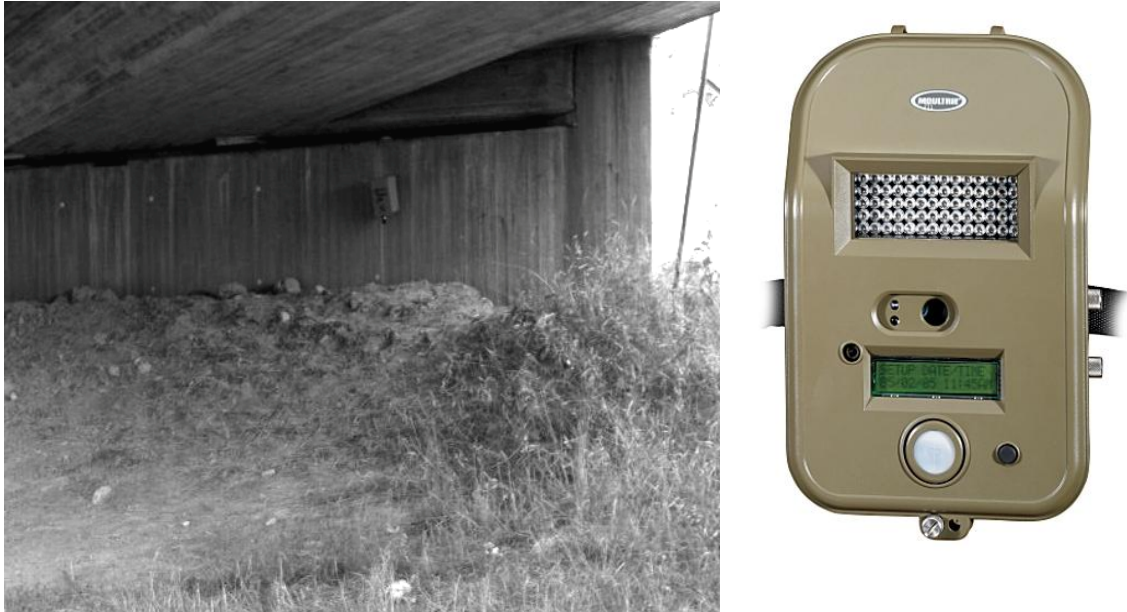
Figur 3. Til venstre er et eksempel på oppsett av fotokameraet. Her er sensorer, IR-lys, kamera og opptaksenhet samlet i en boks. Til høyre er et eksempel på en kameratype (Moultrie) som ble brukt i undersøkelsen. Foto: Winge våpen).

Fotokameraene (Moultrie, Reconyx og Cuddeback) er laget med tanke på overvåking av vilt. Her er kamera, sensorer, batteri og minnekort samlet i en enhet (Fig. 3). Fotokameraene hadde i likhet med videokameraene infrarøde sensorer som reagerte på endringer i omgivelsestemperaturen og varmblodige dyr i bevegelse. Alle kameraene hadde også innebygd IR lys. Fotokameraene ble drevet av vanlige d-celle batterier og lagret opptakene på

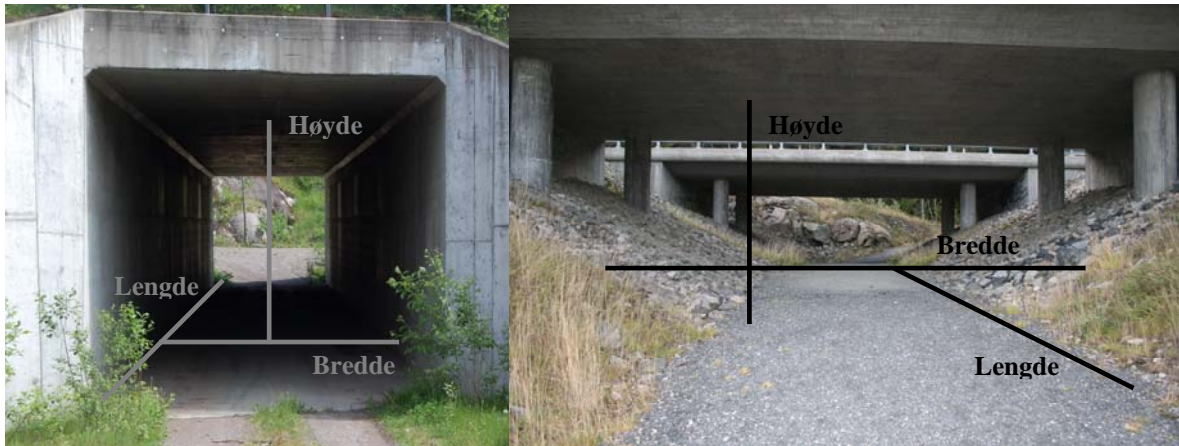
Figur 4. I underganger som i bildet til venstre er det trukket fra noen meter i bredden, hvor det er for lavt til at elg kan passere, i forhold til underganger som vist til høyre, der veggene er rette. Foto: V. Kristiansen og G. O. Strætkevren.

Undergangene varierte i utforming, fra tette tunneler (kulverter) til mer åpne og vegetasjonskledde passasjer, der veien ligger i bru over. Det ble tatt følgende mål av alle passasjene: bredde, høyde og lengde (ikke høyde for overgangene). I overgangene er bredden målt midt på passasjen, som ofte er det smaleste punktet. I undergangene er bredden målt fra vegg til vegg. Enkelte av undergangene har skrånede vegger/kanter og her er det trukket fra noen meter på hver side i breddemålet da det er for lavt til at elg kan passere (Fig. 4). Med utgangspunkt i nevnte mål ble det beregnet en åpenhetsindeks for hver av undergangene. Åpenhet benyttes av blant annet Statens vegvesen, og beregnes ut i fra følgende formel: $høyde$ * $bredde / lengde$ (Statens Vegvesen 2005).

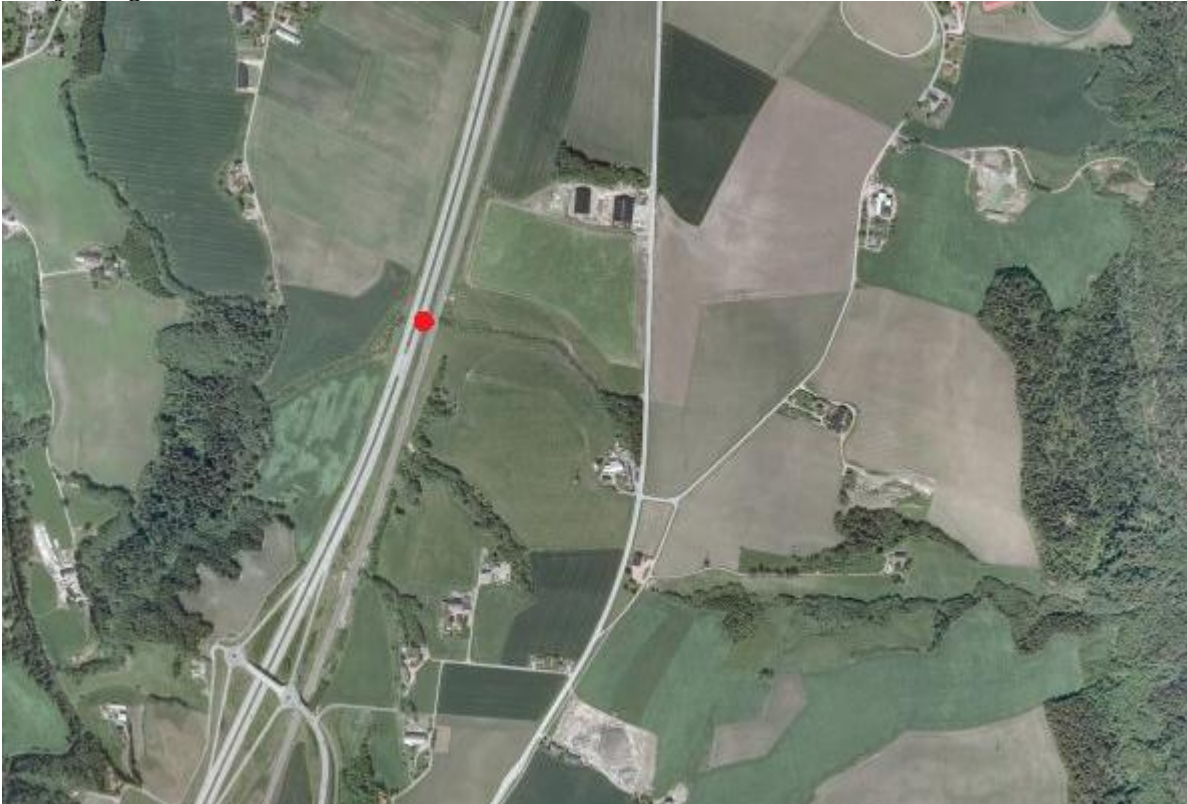
Figur 5. Klevjerhagen er en tilrettelagt viltpassasje i Sande i Vestfold. For å lede dyrene gjennom passasjene er det plantet korridorer på hver side av veien som skaper forbindelse mellom skogene på øst- og vestsiden av E18/jernbanen. Passasjen er markert med rødt i kartet. Bildet er fra 2007. Kilde: (Norge i bilder 2010).

Klevjerhagen er en undergang i Sande i Vestfold spesielt tilrettelagt for vilt (Fig 5). Det er nå fem år siden passasjen ble ferdigstilt, og i løpet av de 152 overvåkingsdøgnene kameraet var operativt ble det ikke påvist passeringer av elg.

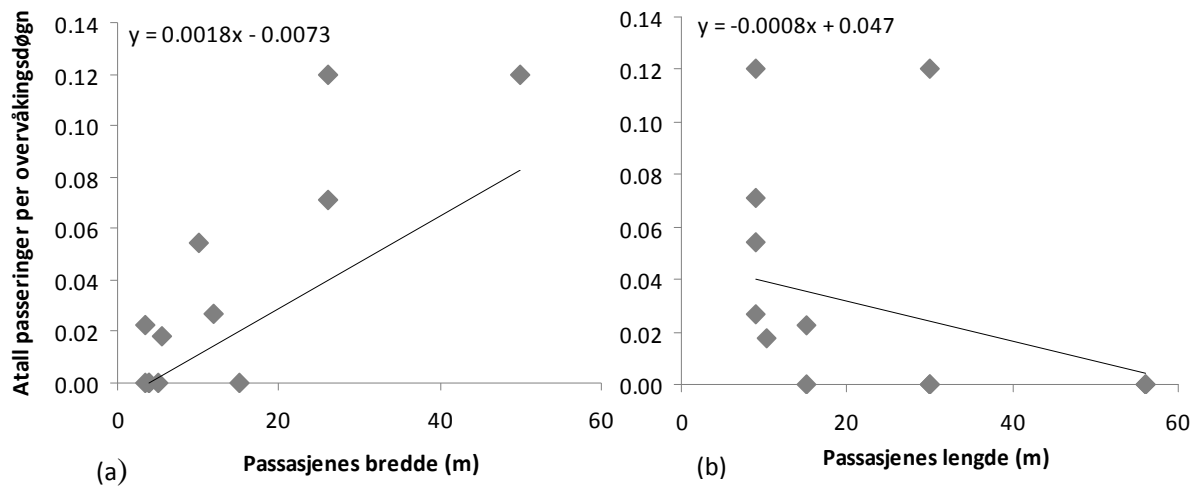
Figur 7. (a) Antall passeringer i forhold til passasjenes bredde, vist med hensyn på passasjenes lengde (b) Antall passeringer i forhold til passasjenes lengde, vist med hensyn på passasjenes bredde. Regresjonslinjene er laget ut i fra den lineære regresjonen (Tab 5, modell 2). I regresjonen er det brukt logtransformerte data, disse er tilbaketransformert for grafisk fremstilling.

Antall passeringer økte med økende passasjebredden (Fig. 7). Lengde var ikke signifikant alene, men bidro i modellen sammen med bredde. Undergangenes bredde varierte mellom 3,5 – 50 meter. Lengden på passasjen varierte mellom 9 og 56 meter.

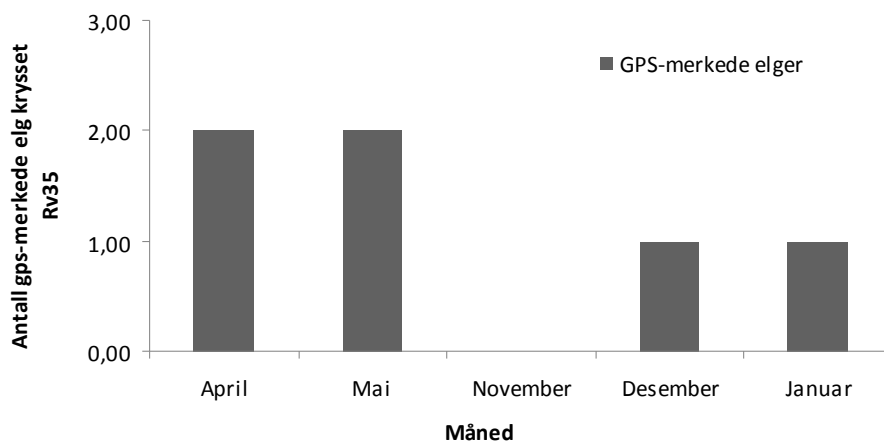
Figur 8. Antall GPS-merkede elger som har benyttet seg av passasjer langs Rv35 i de fem månedene kameraovervåkingen var operativ. Kilde: (Elgmerkeprosjektet i Akershus 2010)

Antall passeringer i passasjer langs rv35 gjort av GPS-merkede elg er høyere i april og mai sammenlignet med de andre månedene (Fig. 8). Det kun sett på passeringer som skjedde langs den delen av rv35 hvor de undersøkte passasjene lå langs.

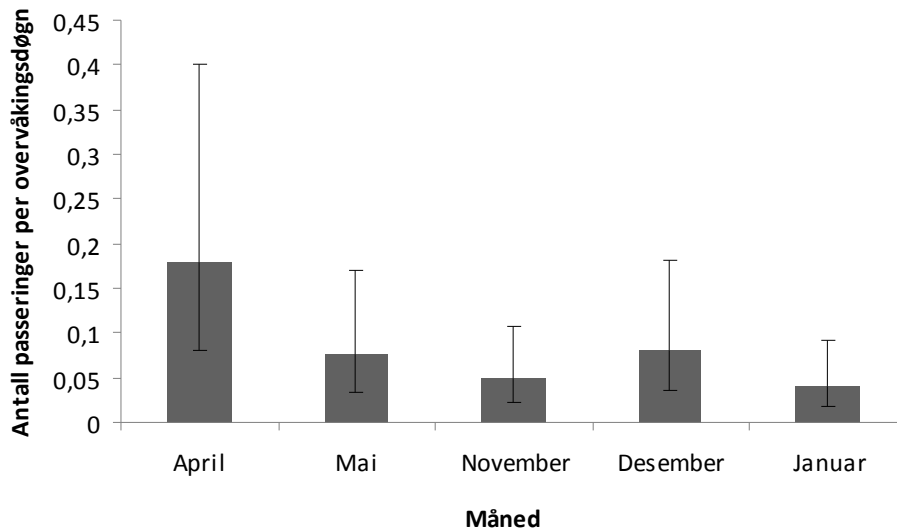
Figur 9. Forventet antall passeringer per overvåkingsdøgn langs rv35 vist som median. Standardavviket er vist som 95 % konfidensintervall av medianen. Figuren er laget ut ifra tilbaketransformerte data fra den lineære regresjonsmodellen med måned som fast effekt og passasjene som tilfeldig effekt ($N = 25$, tilfeldig effekt = 5). Tilbaketransformeringen gjør at det ikke er gjennomsnittet som vises, men medianen (T. Almøy, pers. medd.)

Registreringene gjort med kameraovervåking i passasjene på Romerike viste også en tydelig tendens til variasjon mellom månedene ($p = 0,07$, $F_{16} = 2,71$, $n = 25$). Passasjeaktiviteten i april var signifikant forskjellig fra november ($p < 0,05$, $df = 16$, $t = -2,66$) og januar ($p < 0,05$, $df = 16$, $t = -2,98$). April var den måneden med høyest passeringsfrekvens (Fig. 9). Det var ingen signifikant forskjell mellom de andre månedene.

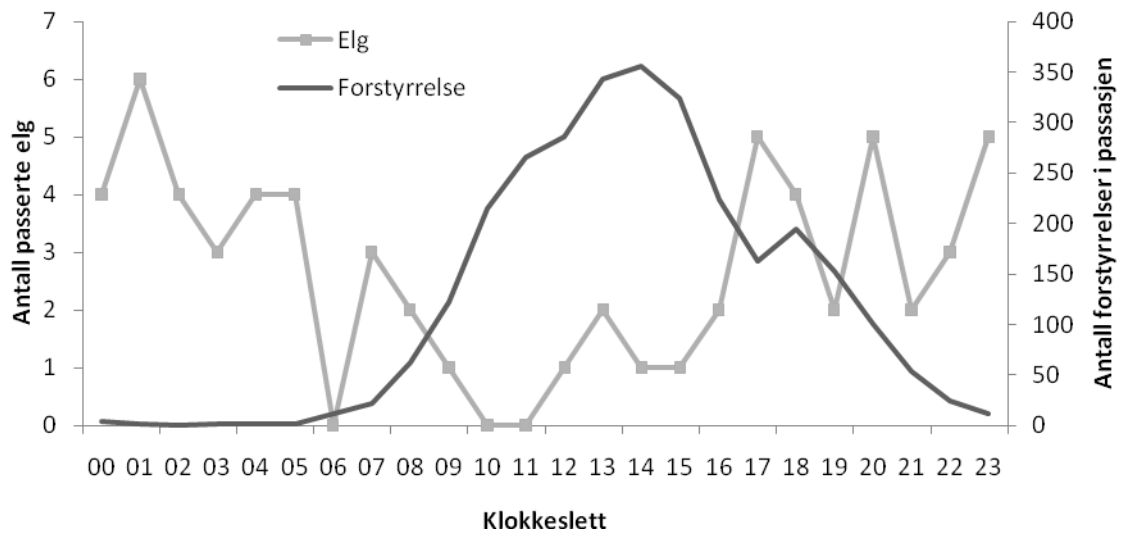
Figur 10. Passeringsfrekvensen hos elg øker om natten, samtidig som det er synkende antall forstyrrelser i passasjen.

Det var store forskjeller i når på døgnet det ble registrerte aktivitet av mennesker og passeringer av elg. Om natten (kl 18:00 – 06:00) er det med kamera registrert 46 passeringer av elg, mot 18 passeringer på dagtid (kl 06:00 – 18:00). Forstyrrelser i passasjen, eksempel turgåere, biler og sykelisten (Fig. 10) og trafikkmengden på veien over/under passasjen (Fig. 11) viste en motsatt trend, med økende aktivitet/mengde på dagtid.

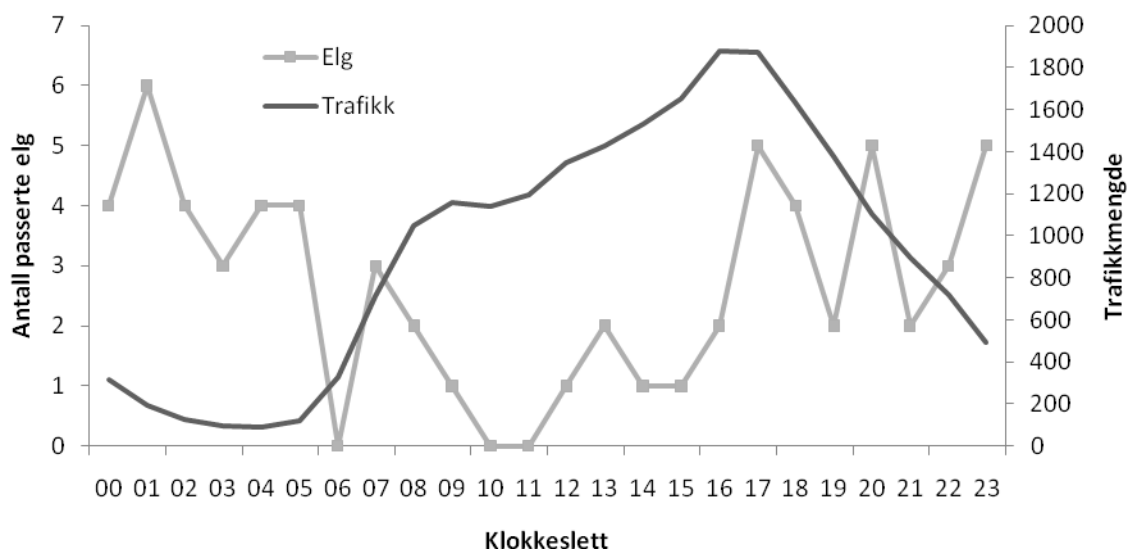
Figur 11. Trafikken viser en synkende aktivitet om natten, da antall passerte elg øker. Trafikkmengden er et gjennomsnitt beregnet fra ulike målepunkter gjort i nærheten av de overvåkende passasjene.

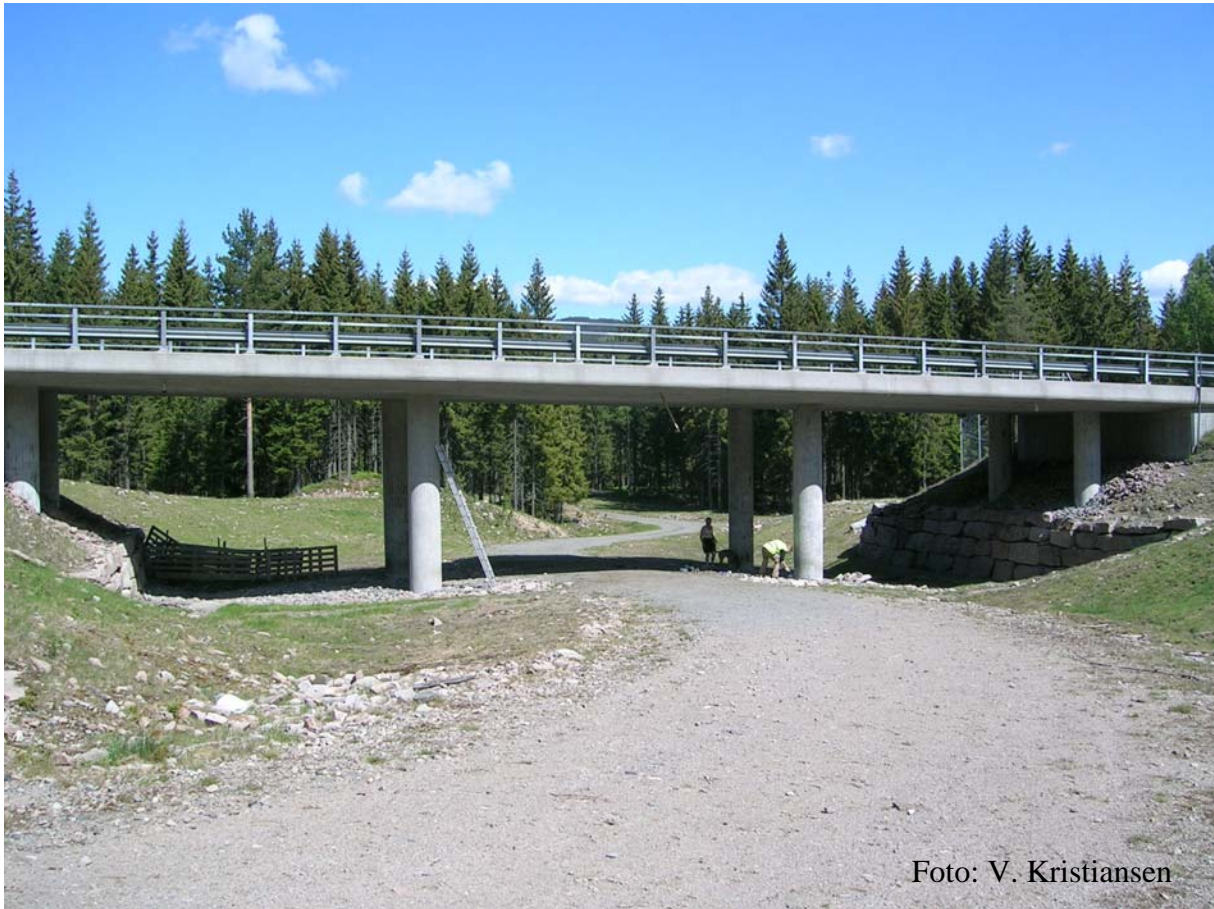
Romerike 3

Kommentar til passasjen: Undergangen er tilknyttet en skogsbilvei med begrenset motorisert ferdsel. Benyttes en del av turgåere og til trening av hester. Passasjen ligger i et område som benyttes av beitedyr sommerstid.

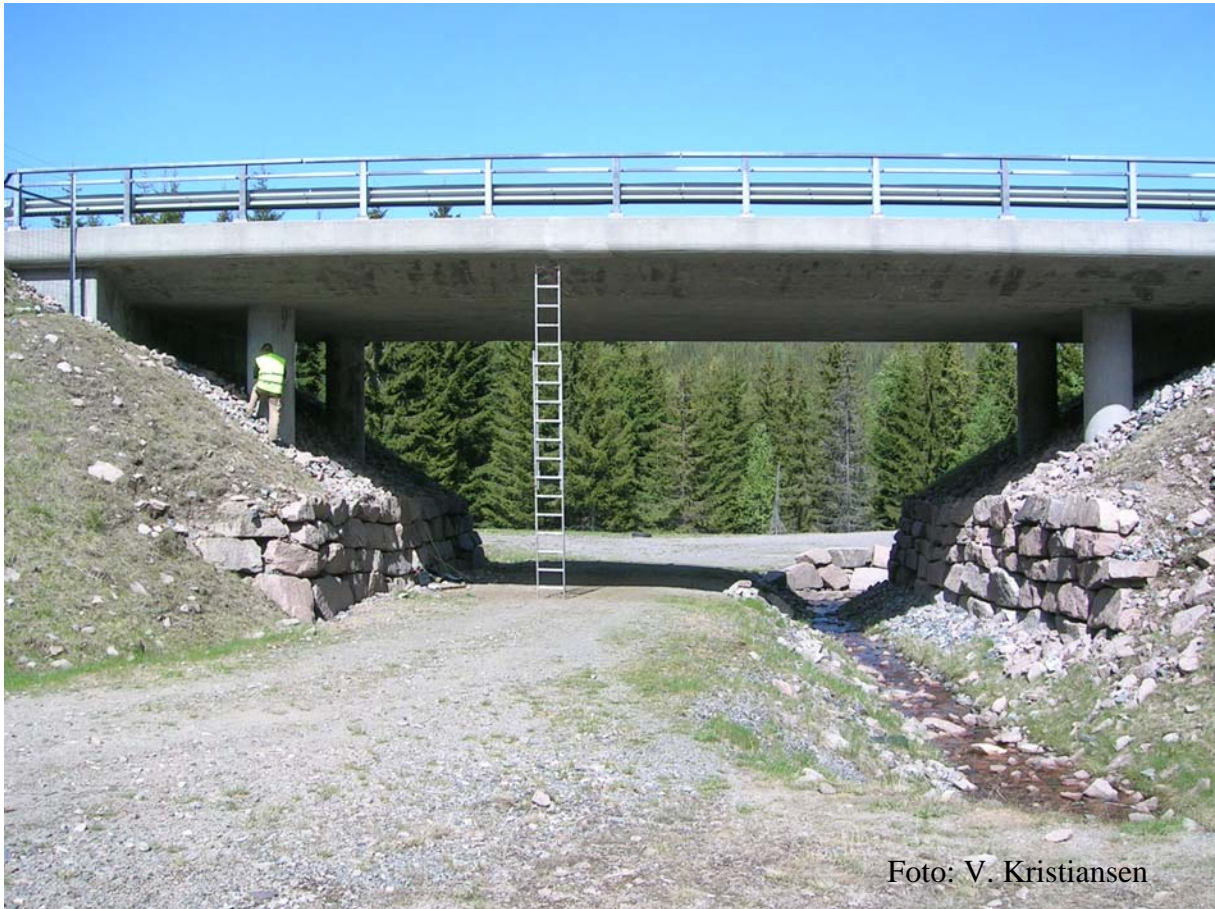
Romerike 4

Kommentar til passasjen: Undergangen er tilknyttet en skogsbilvei hvor det er en begrenset motorisert ferdsel. Passasjen benyttes en del av turgåere og til trening av hest, og ligger i et område hvor det slippes beitedyr om sommeren.

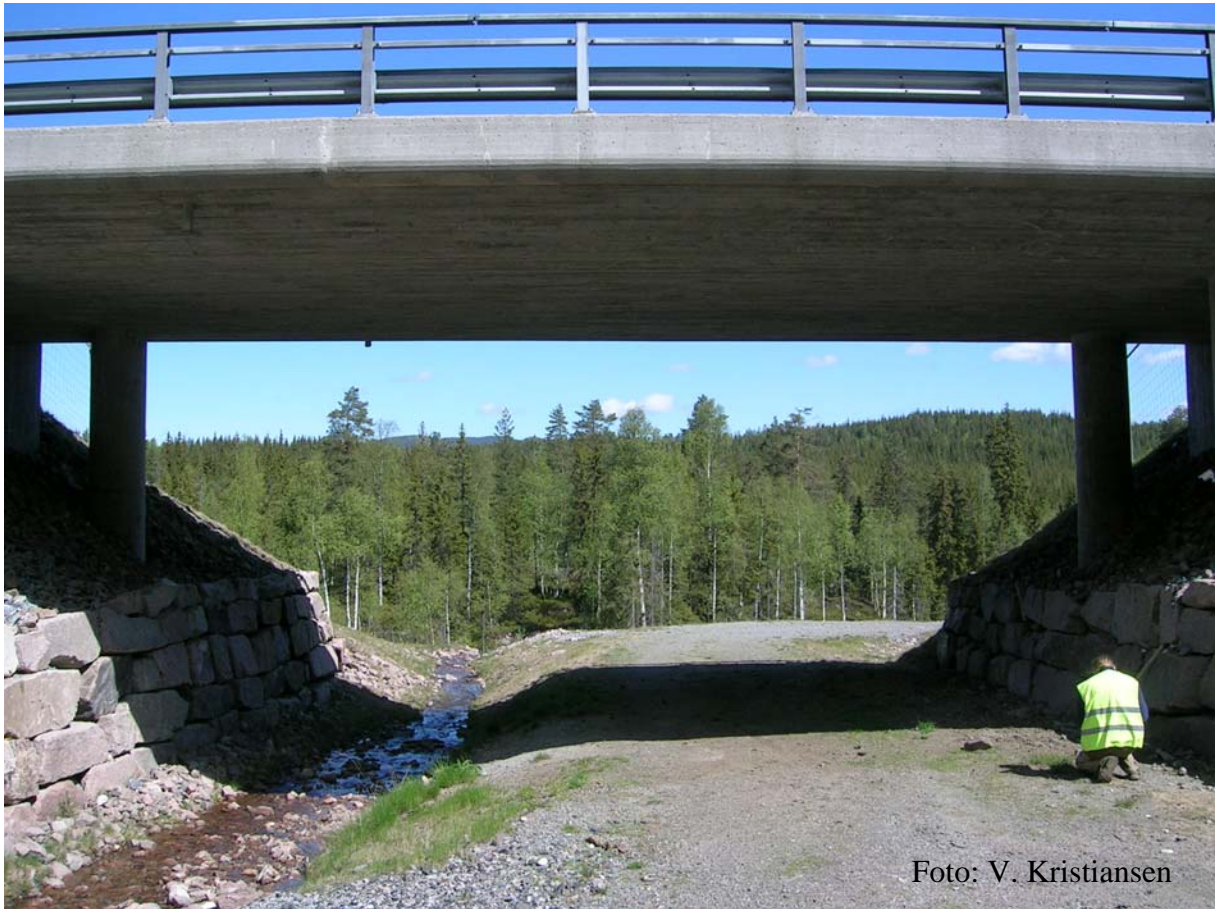
Romerike 6

Kommentar til passasjen: Undergangen ligger i tilknytning til en skogbilvei med begrenset motorisert ferdsel. Veien benyttes derimot en del av turgåere og til trening av hest. Passasjen ligger i et område hvor det slippes beitedyr om sommeren.

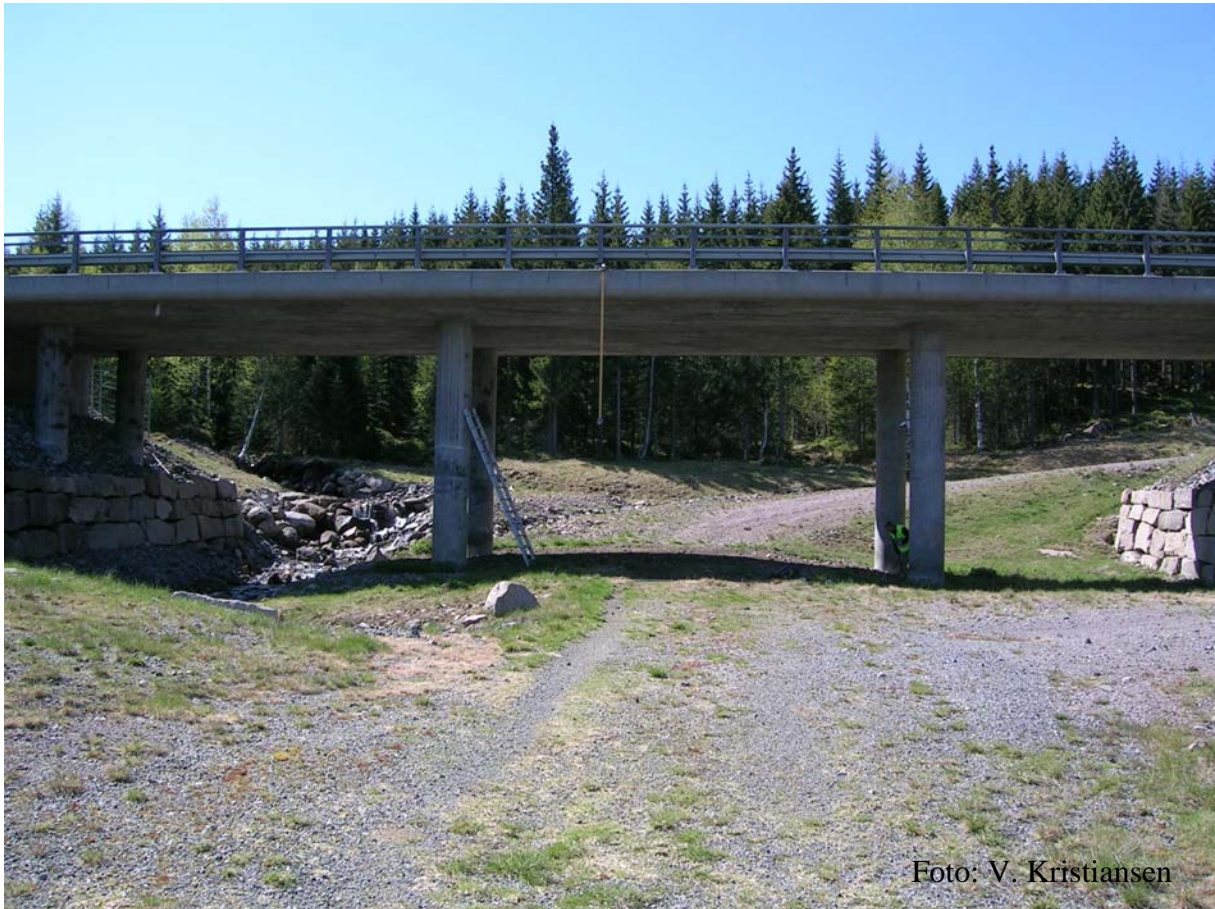
Romerike 7

Passasjetype: Undergang

Kommentar til passasjen: Undergangen har tilknytning til en skogsbilvei med begrenset motorisert ferdsel, men benyttes en del av turgåere og til trening av hest. Passasjen ligger i et område hvor det slippes beitedyr om sommeren.

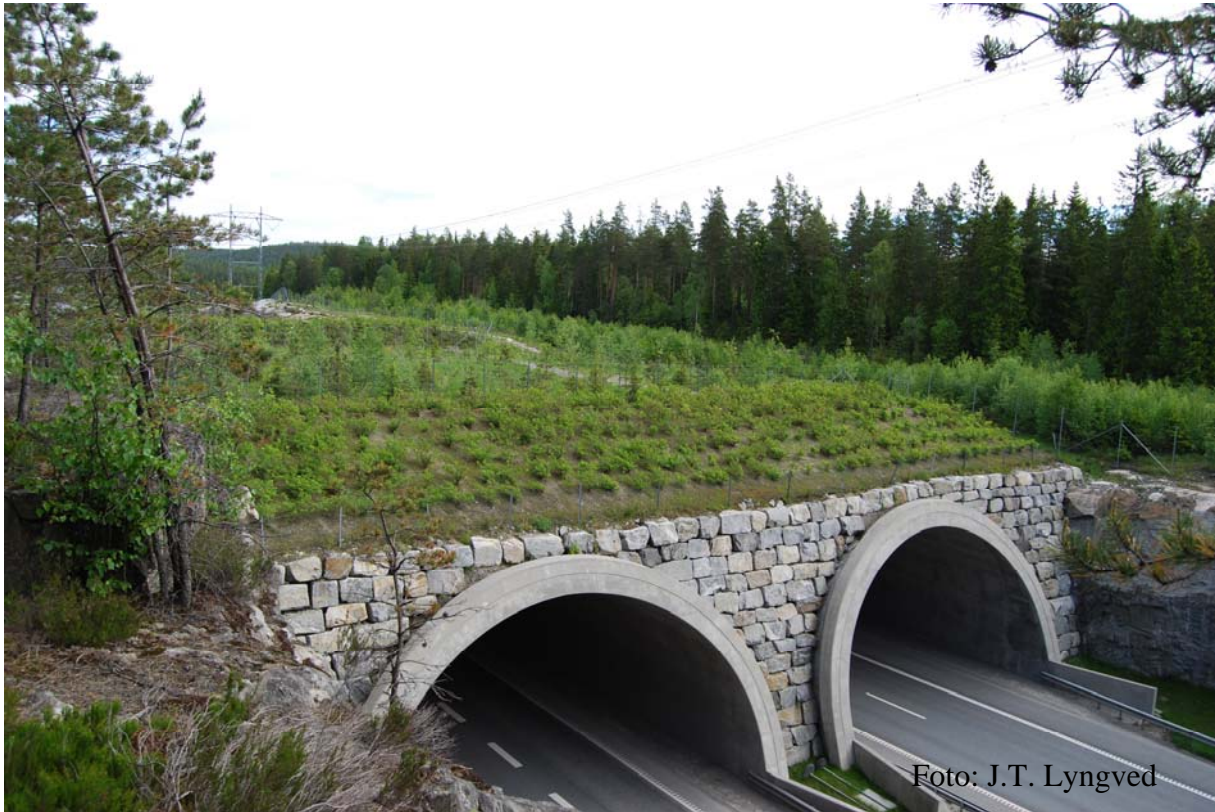
Taraldrud

Passasjetype: Tilrettelagt viltovergang

Kommentar til passasjen: Overgangen er stengt for motorisert ferdsel, men benyttes mye av turgåere både sommer og vinter. Det er vegetasjonsdekke over overgangen, og flere trær, blant annet furu, rogn og bjørk er plantet for å skape skjul og tiltrekke seg vilt.

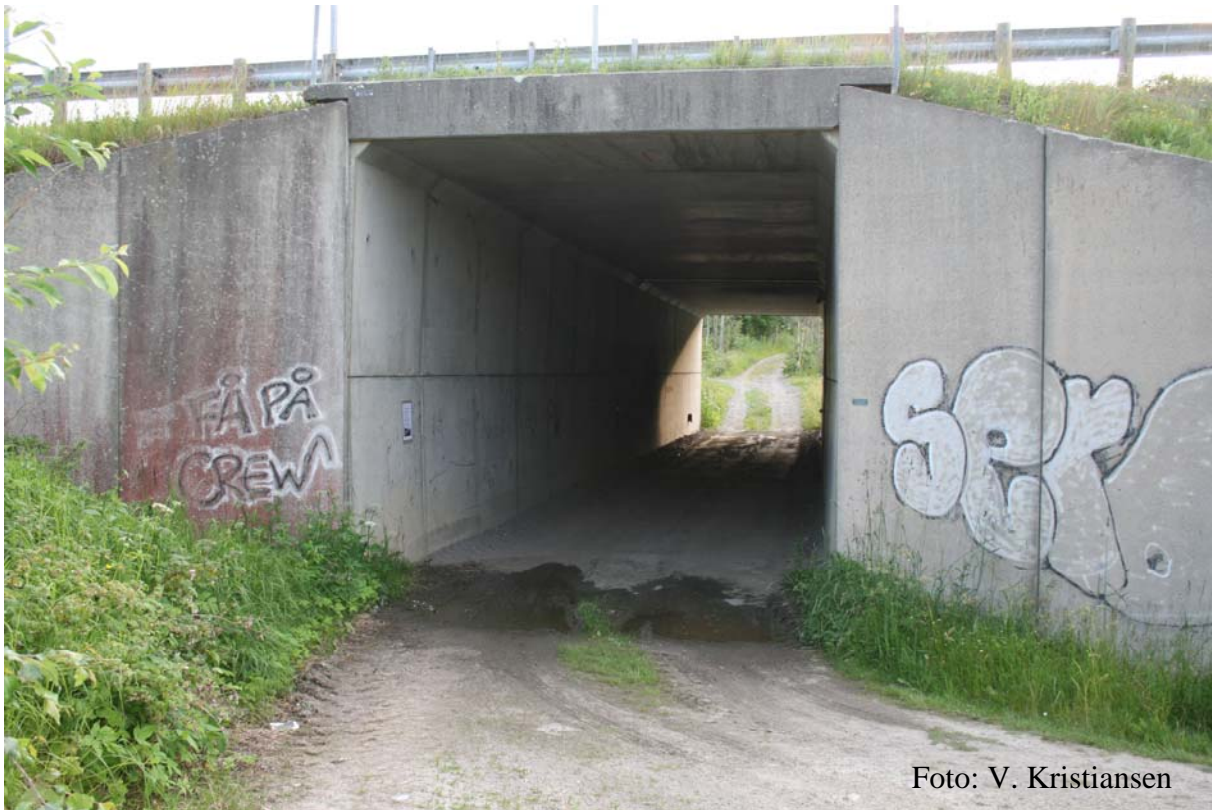
Lie

Kommentar til passasjen: Undergangen fungerer som ankomst til et jordbruksområde og en boligeiendom. På østsiden av passasjen er det flere større næringseiendommer, mens det på vestsiden av passasjen er skog- og jordbruksområder.

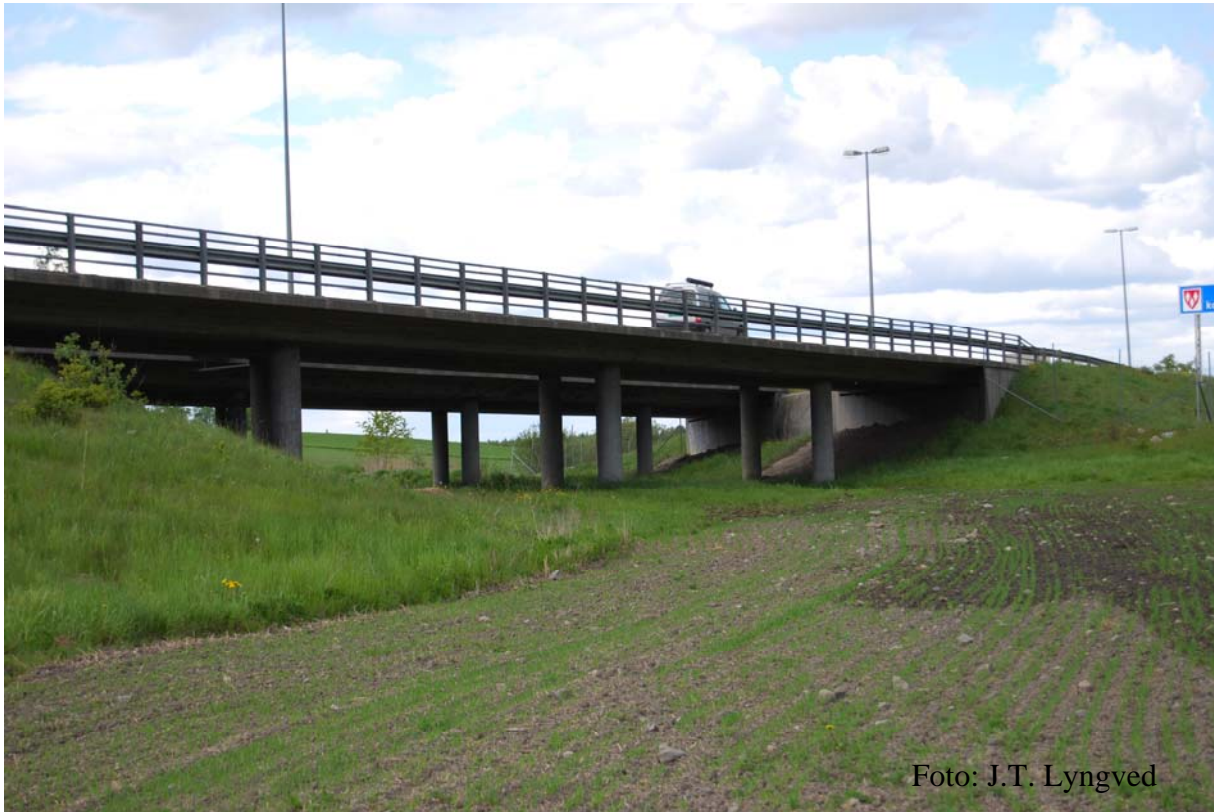
Støkken

Kommentar til passasjen: Undergangen benyttes noe som ankomst til et jordbruksområde, men er ellers ikke åpen for motorisert ferdsel. Passasjen er etablert ved tidligere registrert villtrekk, og benyttes lite av folk. Det er jordbruksområder på begge sider av passasjen, med flere skogholt omkring.

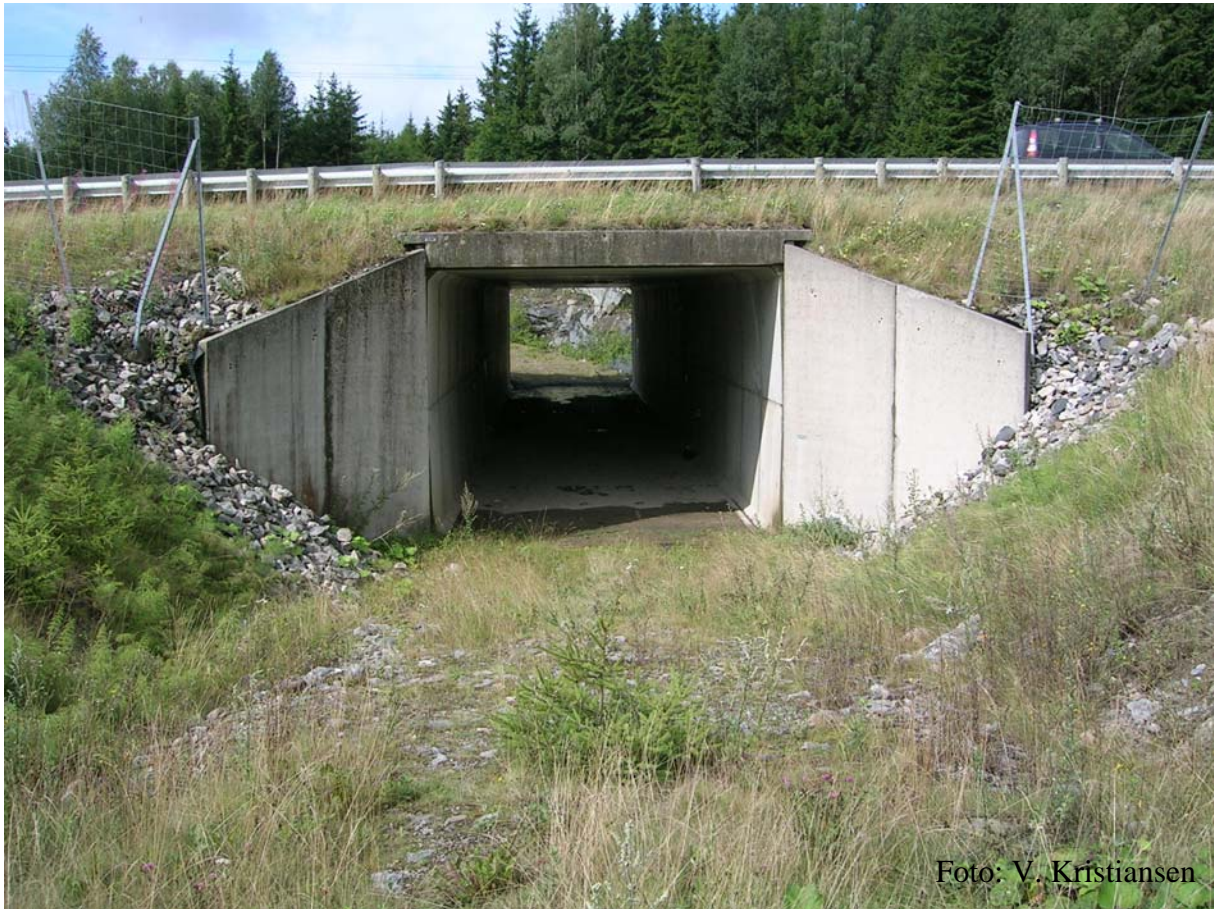
Kleiva

Kommentar til passasjen: På østsiden av passasjen er det jordbruksområder og boligbebyggelse, i tillegg ligger det flere næringseiendommer i området rundt. På vestsiden er det hovedsakelig skogområder og noen jordbruksområder. Passasjen er stengt for motorisert ferdsel og benyttes lite av folk.

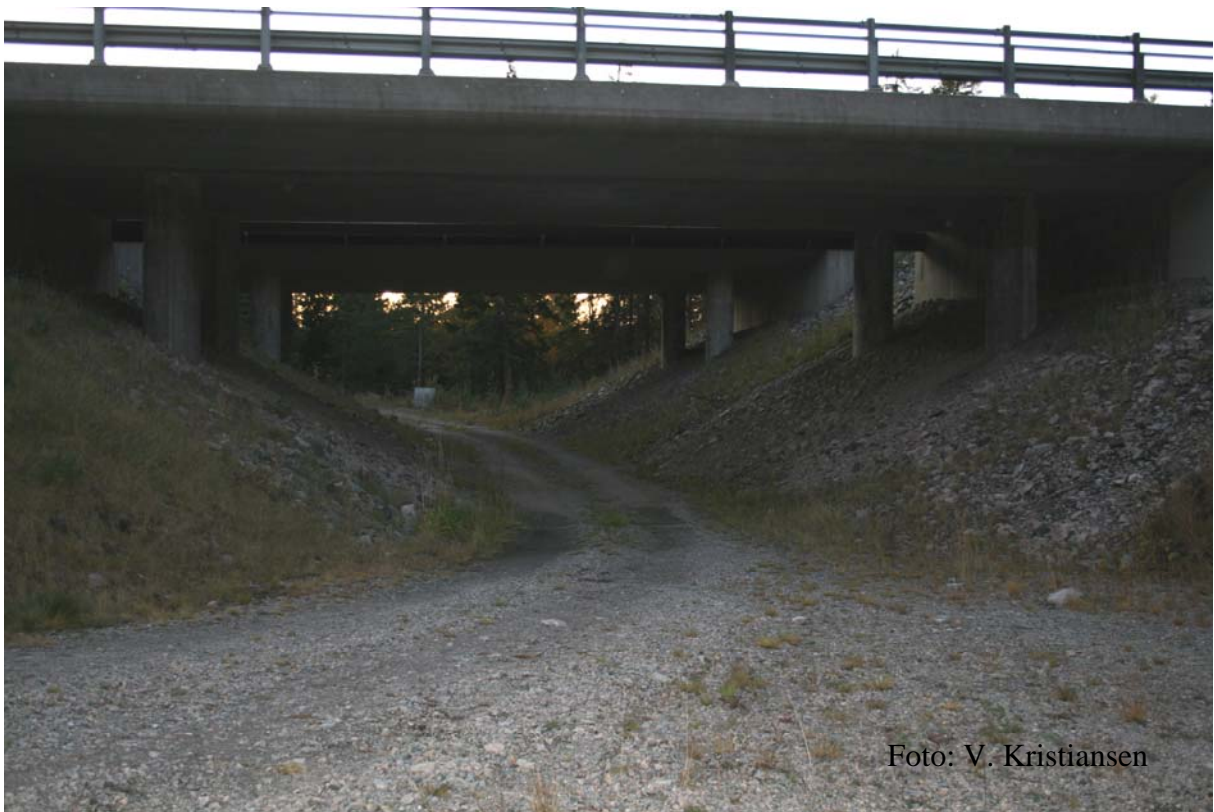
Kambo

Kommentar til passasjen: Undergangen er tilknyttet en driftsvei og en privat gårdsvei, men er ikke åpen for allmenn biltrafikk.

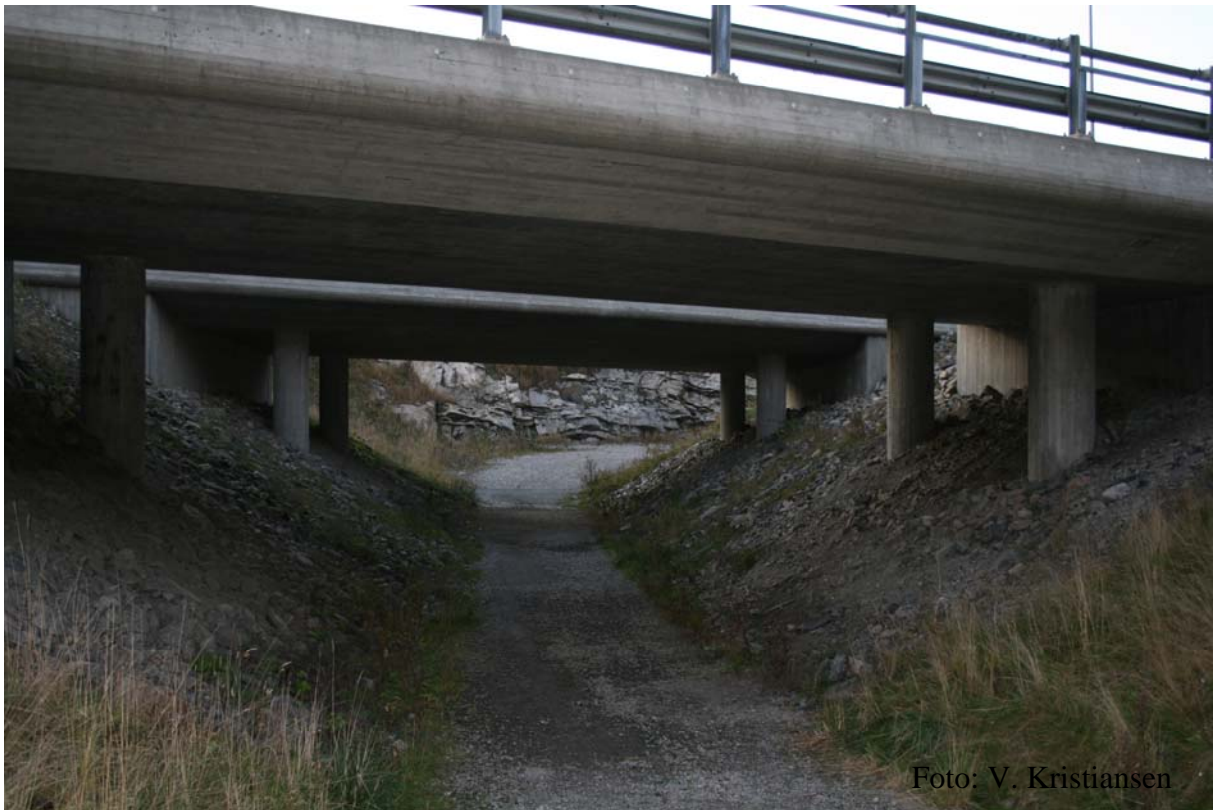
Nøkkeland

Passasjetype: Undergang

Kommentar til passasjen: Passasjen er tilknyttet en driftsvei og turvei. Undergangen ligger mellom et boligfelt og turområder, og benyttes følgelig en del av folk.

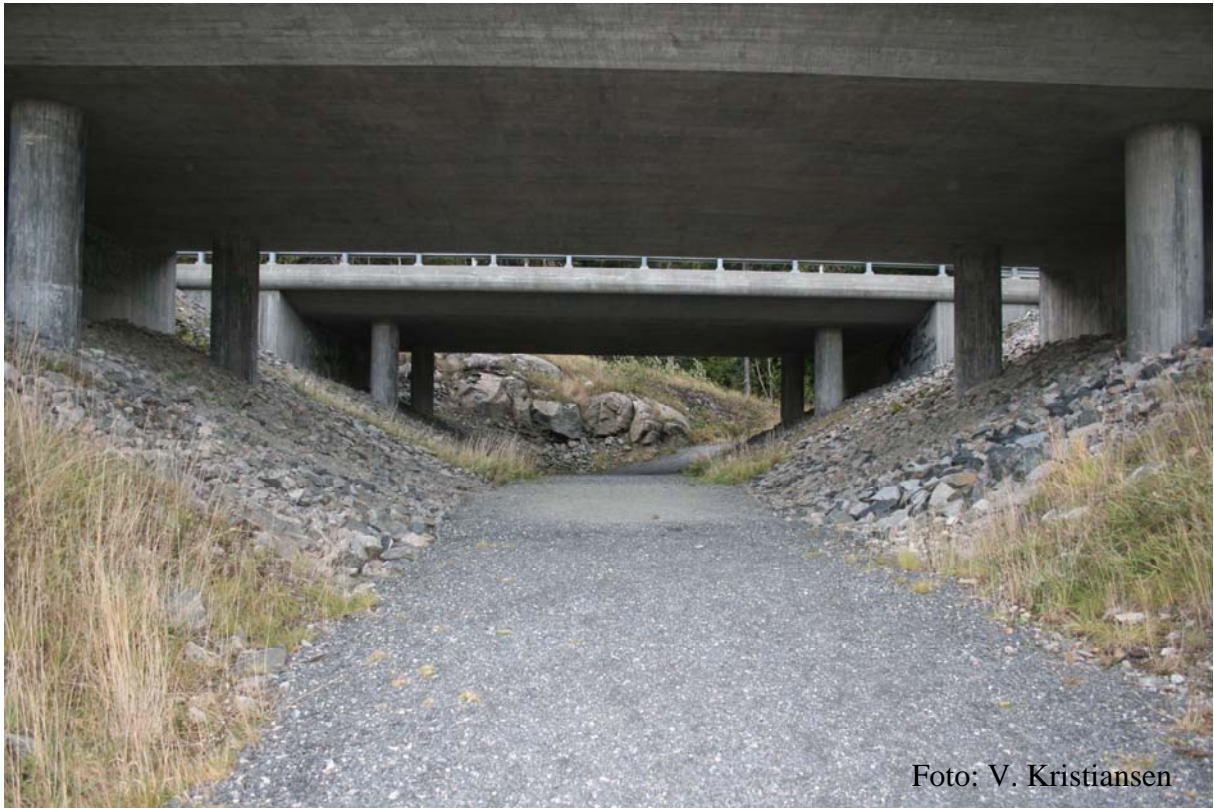
Åvangen

Kommentar til passasjen: Undergangen er tilknyttet en driftsvei og ligger mellom et boligfelt og et større turområde. Passasjen benyttes jevnlig av folk.

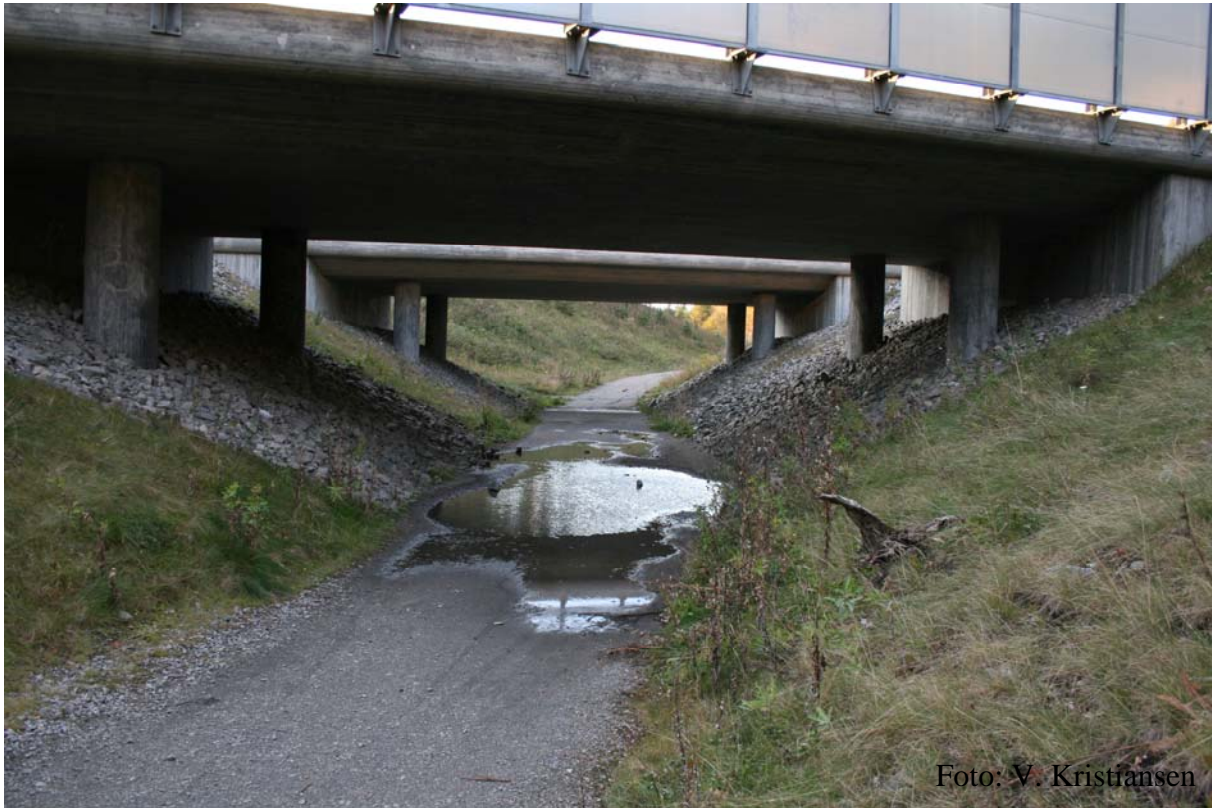
Mosseporten

Kommentar til passasjen: Passasjen er tilrettelagt som gang- og sykkelvei og benyttes jevnlig av folk. I nærheten av passasjen er det både handelsområde, turområder og boligfelt.

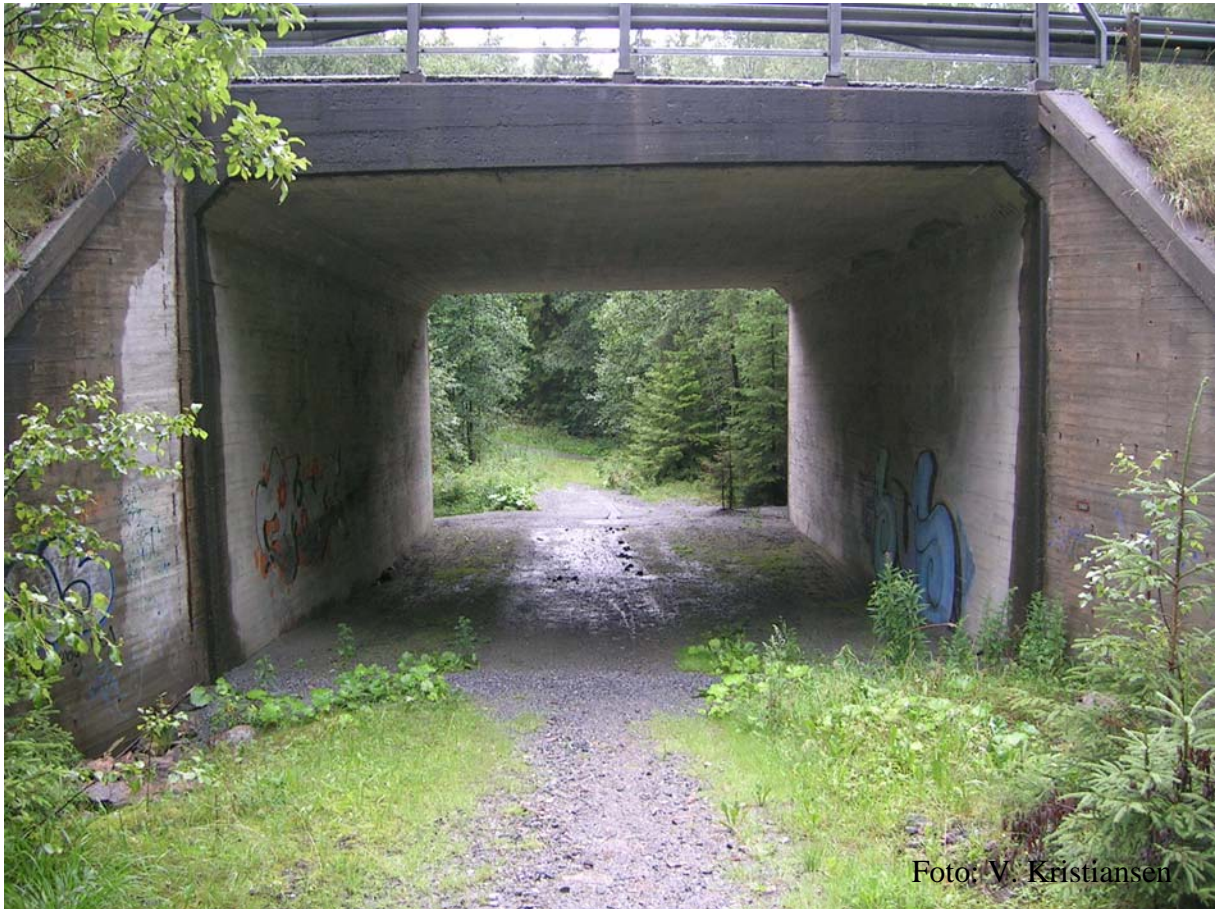
E18 Nord

Passasjetype: Kulvert

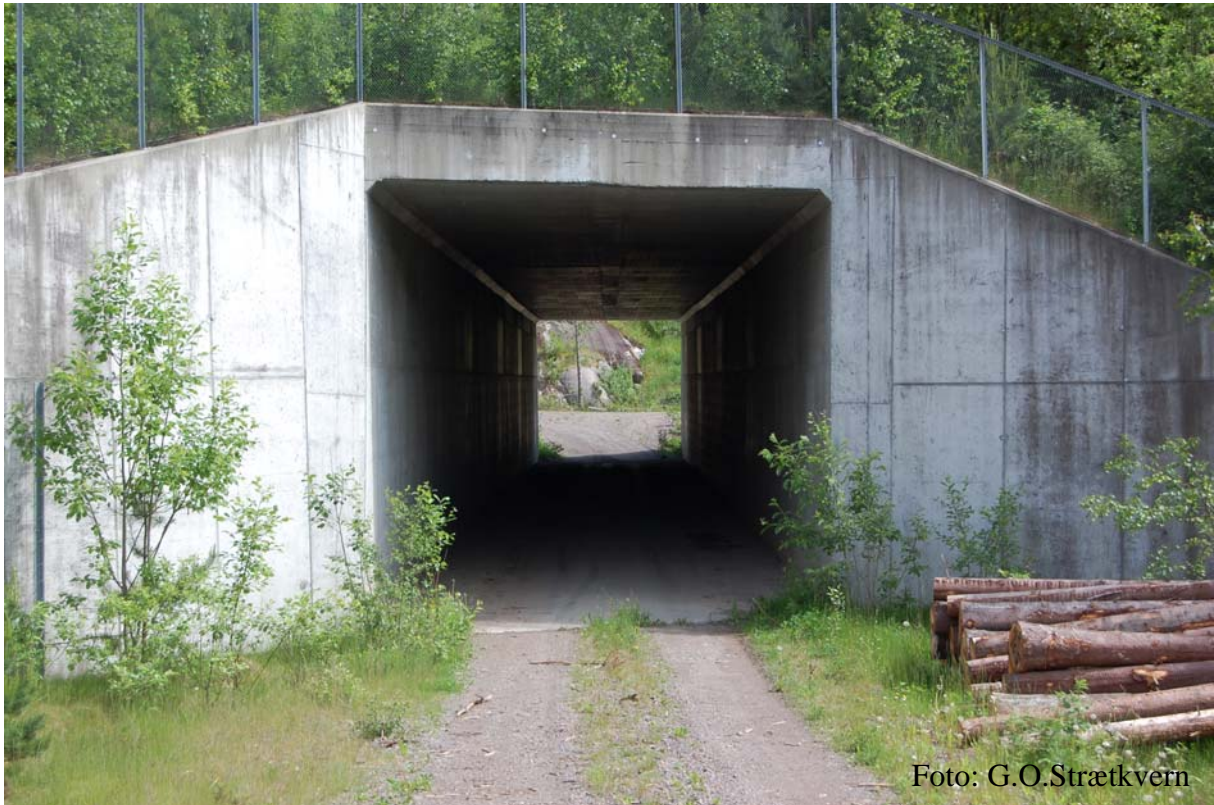
Oreberg

Passasjetype: Kulvert
