ELGENS (*ALCES ALCES*) BRUK AV ULIKE OVER- OG UNDERGANGER LANGS FIRE HOVEDVEIER PÅ ØSTLANDET.

THE USE OF DIFFERENT OVER- AND UNDERPASSES BY MOOSE (*ALCES ALCES*) ALONG FOUR MAIN ROADS IN THE EASTERN NORWAY.

UNIVERSITETET FOR MILJØ- OG BIOVITENSKAP
INSTITUTT FOR NATURFORVALTNING
MASTEROPPGAVE 30 STP. 2010

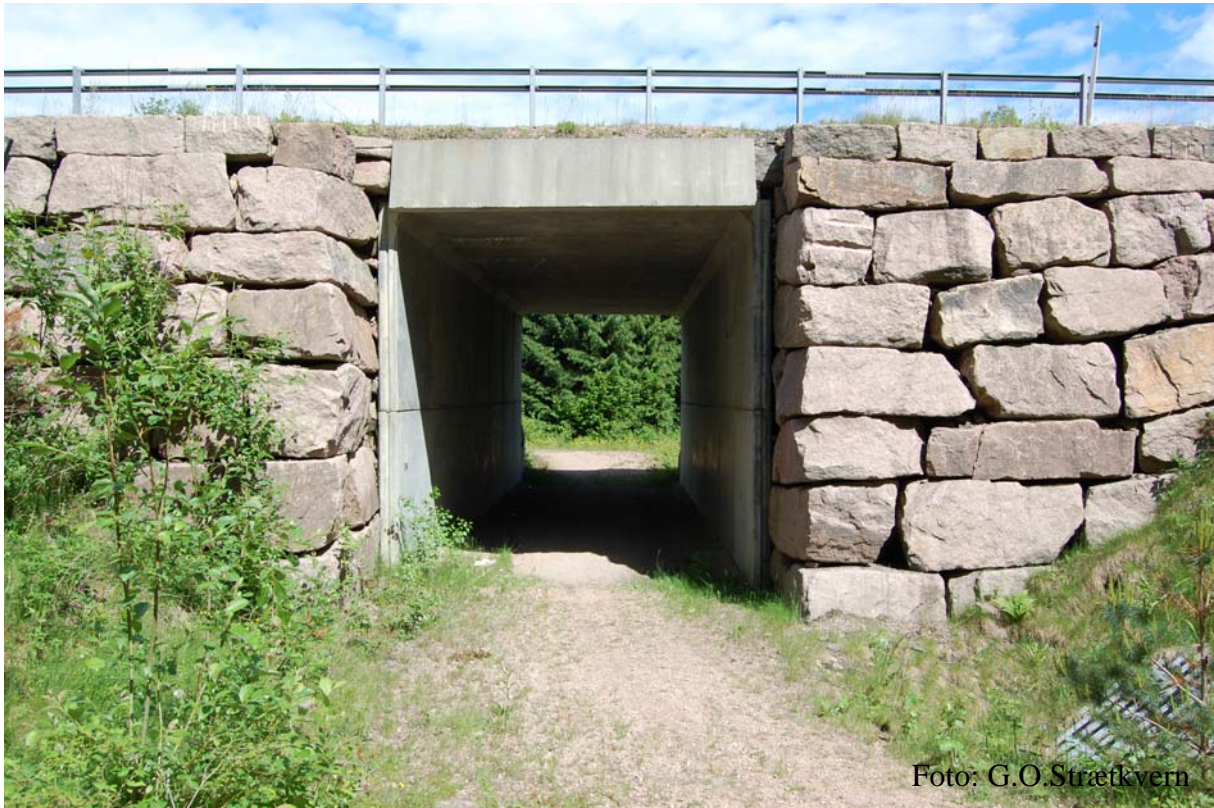
Hurum 35

Passasjetype: Kulvert

Kommentar til passasjen: Passasjen er stengt for motorisert ferdsel, men benyttes en del av turgåere.
