Masteroppgave 2014  
30 stp

# Rehabilitering av pussede fasader med hydrauliske kalkmørtler

I casestudiet har jeg tatt utgangspunkt i et bygg i Oscarsgate 31 i Oslo. Her skal to av byggets fasader pusses med en NHL-mørtel.

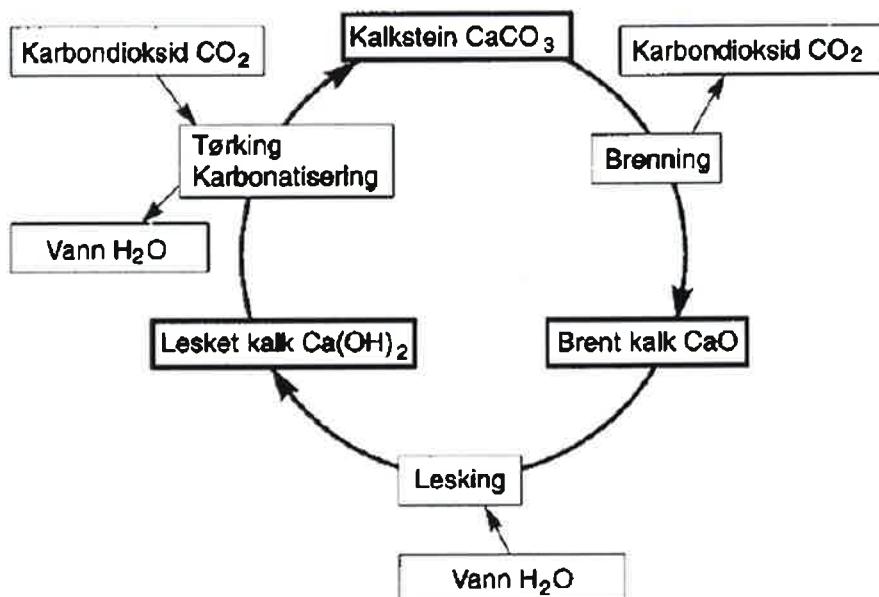
Figur 1: Kjemiske prosesser ved brenning og herding av kalk[3]

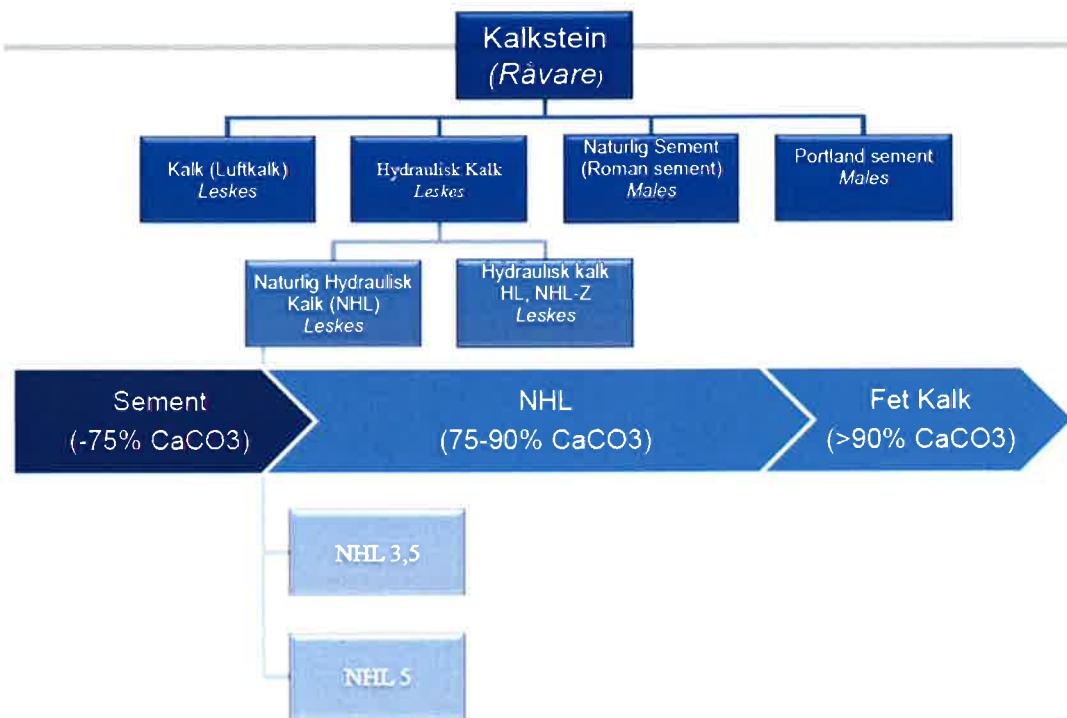
Figur 2: Ulike bindemidler[5]

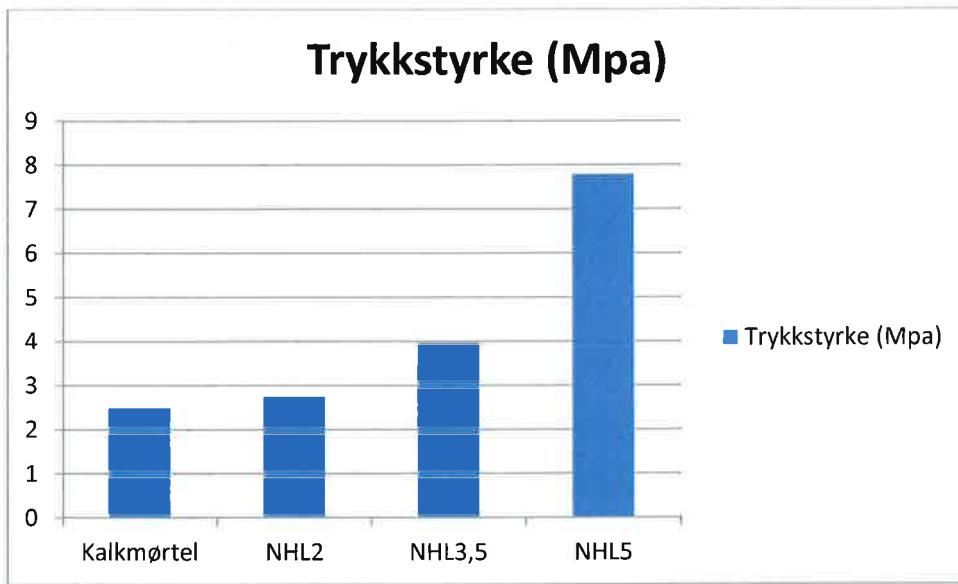
I Diagrammet under ser man sammenligningen av trykkstyrken til en ferdigblandet kalkmørtel[8], og en hydraulisk kalkmørtel blandet i forholdet 1 del NHL til tre deler sand.[9]

Figur 3: NHL2 og kalkmørtel med relativt lik trykkstyrke

Tidligere studier[10] viser at en blanding med bruk av NHL2 i riktig forhold har meget like egenskaper som en tradisjonell kalkmørtel. Denne pusstypen kan derfor brukes der man bevarer mye av den gamle pussen.

Diagrammet viser også at vi må være oppmerksomme på og ikke bruke en for sterk blanding med NHL da trykkstyrken øker markant ved sterke blandingar. En blanding med NHL3,5 eigner seg best til bruk der all pussen hugges ned til teglsteinen, og det er minimalt med gammel puss som bevares.[10]

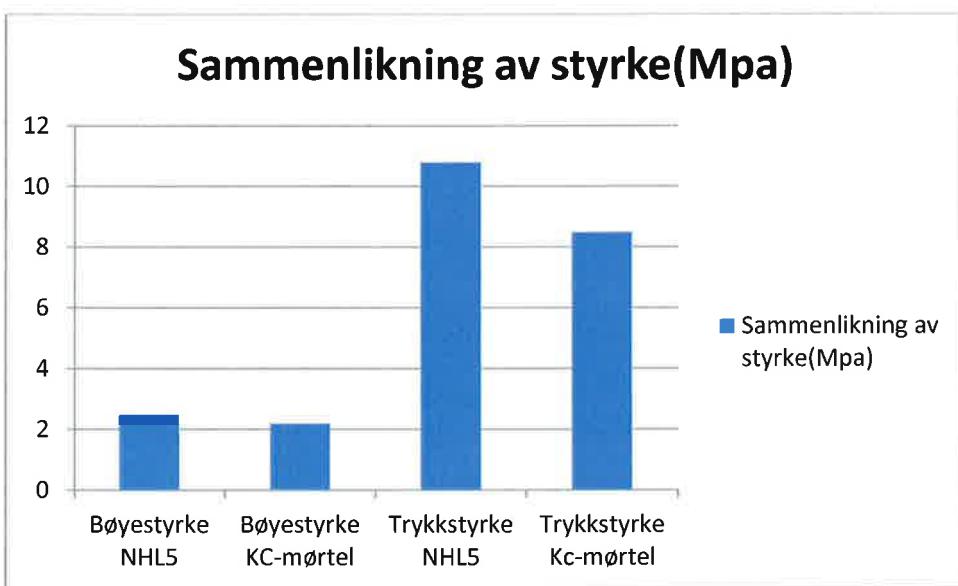
En mørtelblanding med NHL5 egner seg veldig dårlig til rehabilitering av bygg hvor det er benyttet kalkmørtel, som vi ser av diagrammet under kan mørtelblandingen faktisk bli sterkere enn en KC-mørtel.[9]

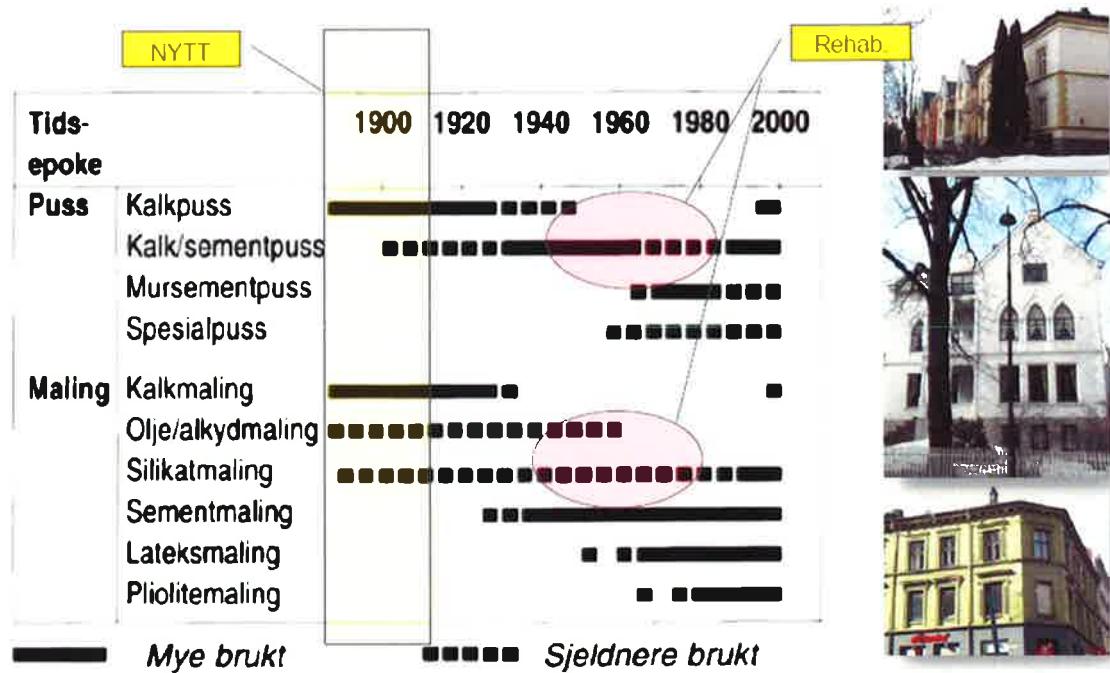
Figuren under viser hva slags puss- og malingstype som har vært mest vanlig i bruk fra slutten av 1800-tallet og fram til 2000-tallet. Denne oversikten kan dermed gi en ide om hva slags pusstype som skal velges til rehabiliteringen.

Figur 4: Tidsepoker for puss og maling[5]

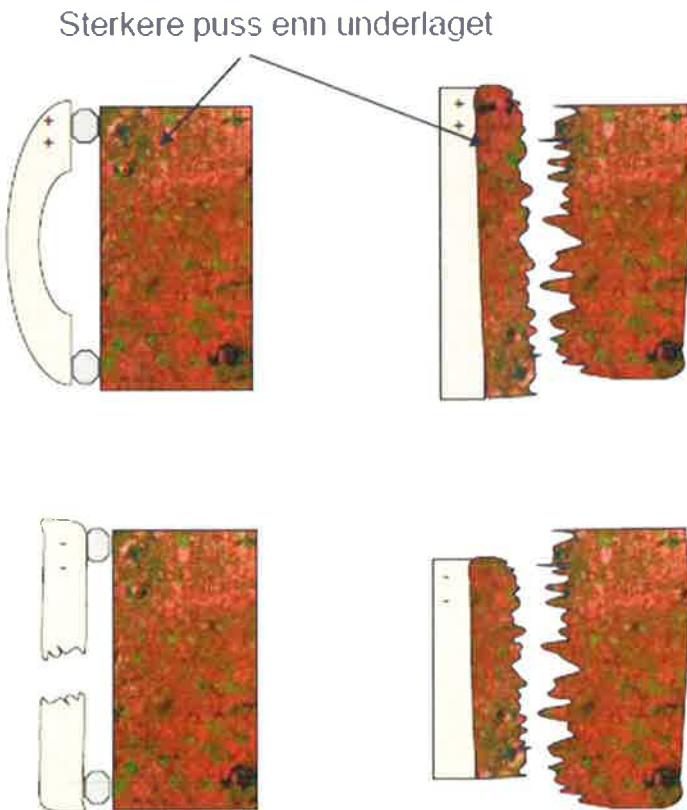
Det er særlig ved rehabiliteringsarbeider at feil mørtel- og malingstype er årsaken til skadene. Årsaken er ofte at det blir valgt en for sterk mørtel. Pussen vil dermed slippe fra underlaget på grunn av at den nye pussen blir for stiv i forhold til den gamle. Figuren nedenfor illustrerer hva som skjer ved bruk av for sterk mørtel.[2]

Figur 5: Bruk av for sterk puss[5]

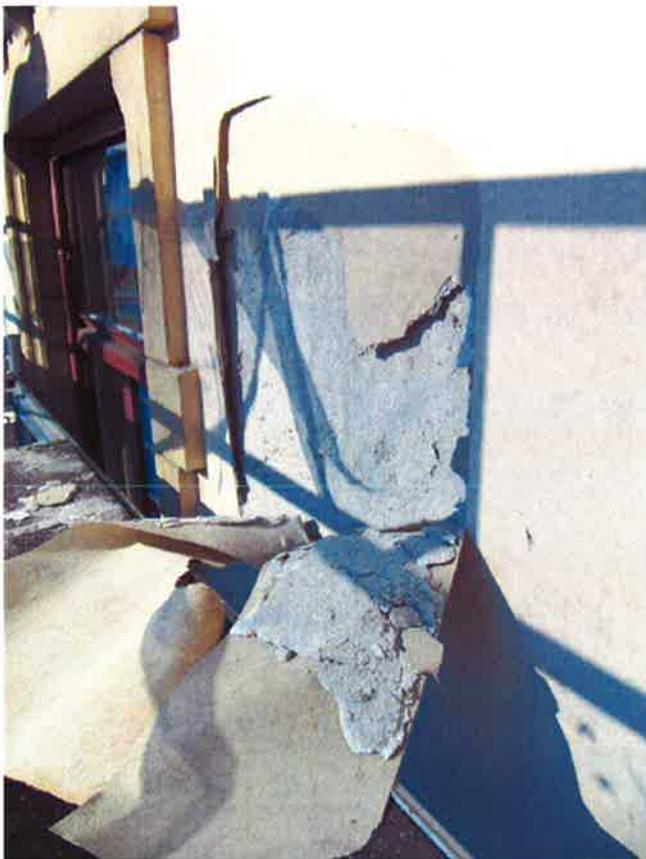
Figur 6: Kraftig puss-skade[5]

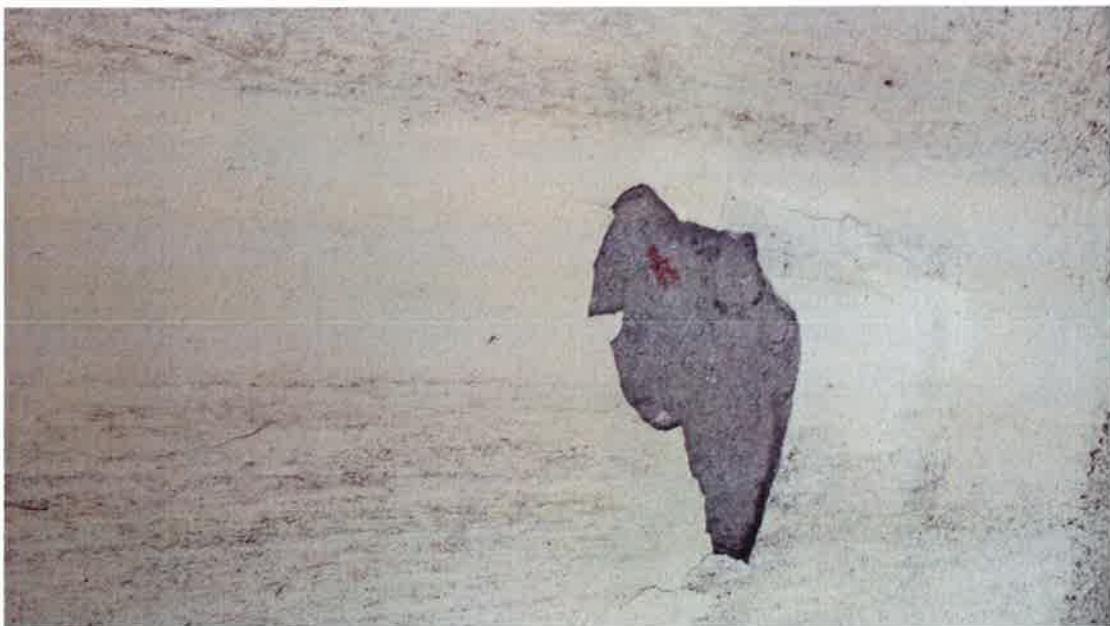
Figur 8: Puss-skade

Bygget har store skader på pussen. Det er flere steder store pussflak som har sluppet taket, og det er åpne rissdannelser i puss og malingslag på nesten hele bygget. Ved inspeksjon konstaterte jeg at det var betydelig med bom i den gamle pussen, det betyr at selv om pussen tilsynelatende sitter på veggen har den sluppet fra underlaget. Dette hører man som en "hulromslyd" ved å banke forsiktig på pussen.

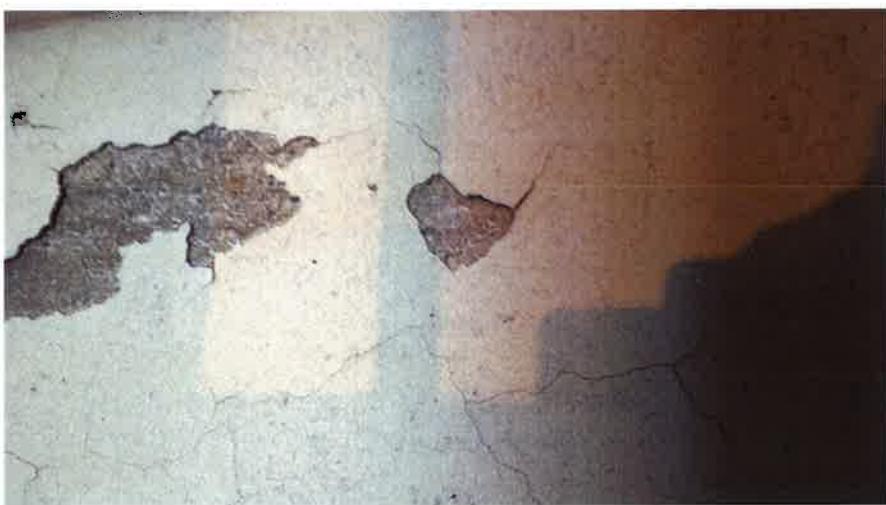
Figur 9: Malingen flasser av

Det er ingen tvil om at det er dårlig heft for malingen enkelte steder, den kan lett skrappes av med en skrutrekker eller stålrett.

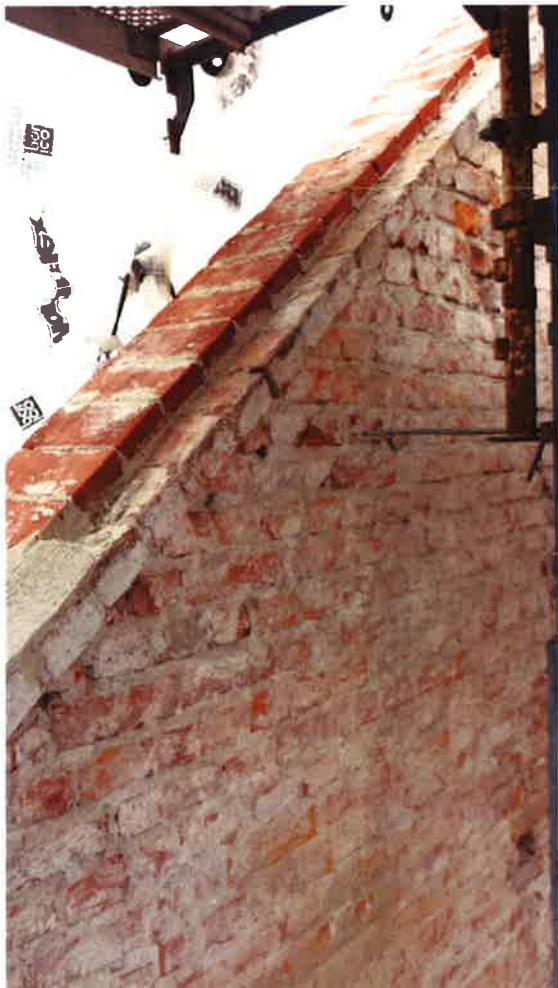
Før pussarbeidene kan igangsettes må all puss hugges ned til tegl-steinen, dette er gjort med små piggmaskiner. Flatene må være helt støvfrie før pussing påbegynnes. Det er viktig å beskytte vinduer ved først å plastre igjen, og deretter sette på en hard treplate eller lignende. Hvis det har løsnet tegl-stein under nedhuggingen må man starte med å mure på plass disse. Deretter settes det opp pussbord langs vinduer og hjørner slik at man har et anlegg å dra av pussen på.

Figur 10: Veggen er klar for pussing

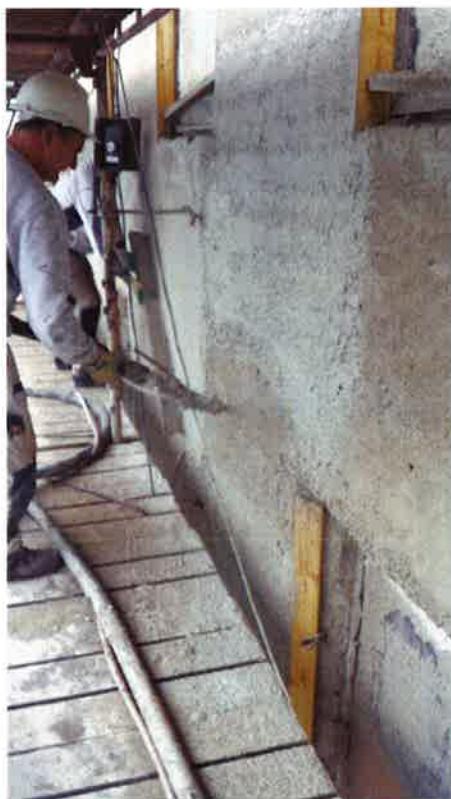
Mørtelen blir blandet i en tvangsblander på bakken, og pumpet med slange til bruksstedet. Underlaget skal forvannes, deretter sprøytes mørtelen på, og rettes av med en rettholt. Deretter skures pussen med et pussbrett til den får en fin og glatt struktur. Det er viktig og ikke sprøyte på for tykke lag med puss av gangen, da dette kan få mørtelen til å slippe fra underlaget. Ca 10mm pusstykkelse av gangen er vanlig. Her blir det sprøytet på i tre-fire omganger med ca et døgns tørking mellom hver påføring. I herdeperioden er det viktig å ettervanne pussen. Pussen bør herde i 20-25 dager før den overmales.

Figur 11: Pussen sprøytes på, og rettes av.

Hovedpuss: NHL3,5 0-4mm 1:2 (1 del NHL og 2 deler sand)

Finpuss: NHL3,5 0-1mm 1:2,5 (1 del NHL og 2,5 deler sand)

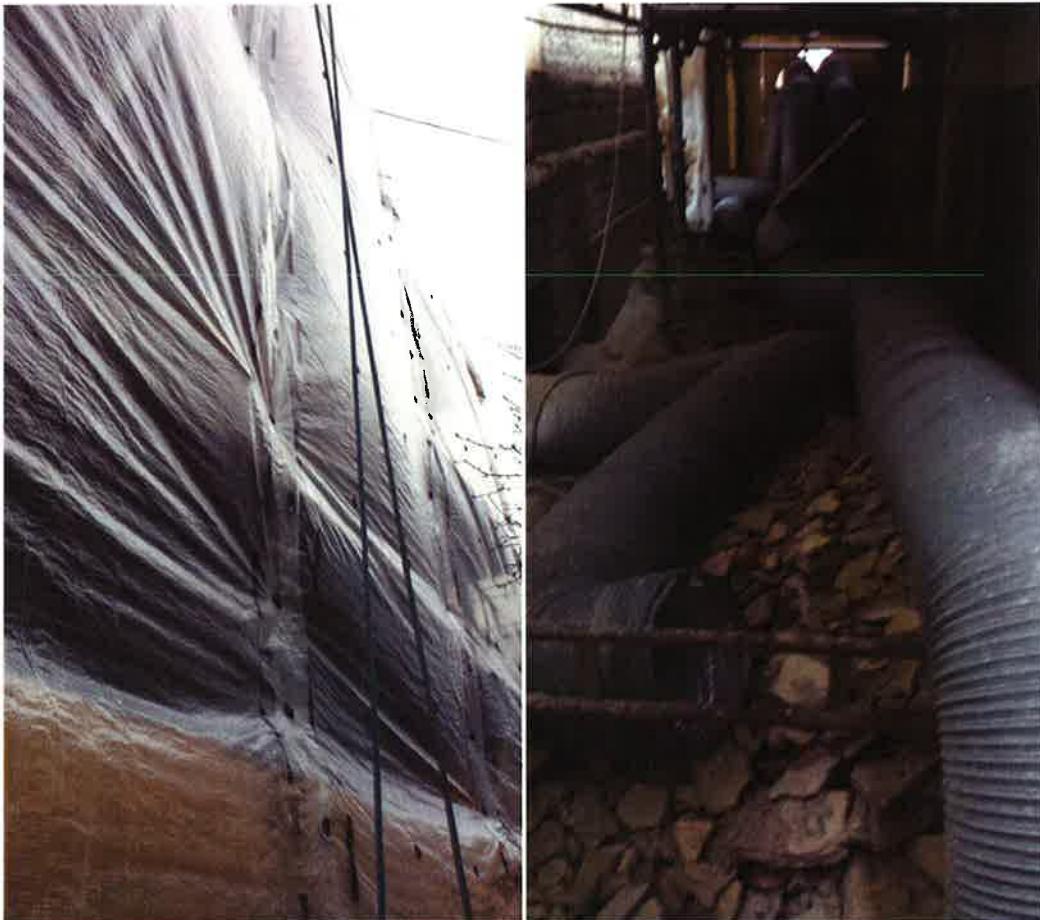
Det er viktig å sørge for riktig temperatur under arbeidet og i herdeperioden for å sikre et godt og varig sluttresultat. Det kan derfor være en utfordring å jobbe med hydrauliske kalkmørtler på vinterstid. For å sikre en riktig temperatur har de på dette prosjektet kledd inn fasaden med pressenning. Varme blir tilført nedenfra via en byggvarmer.

Figur 12: Oppvarmet stillas

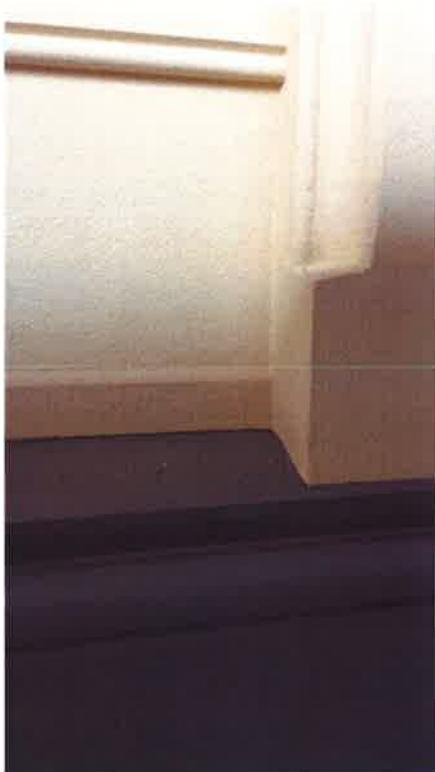
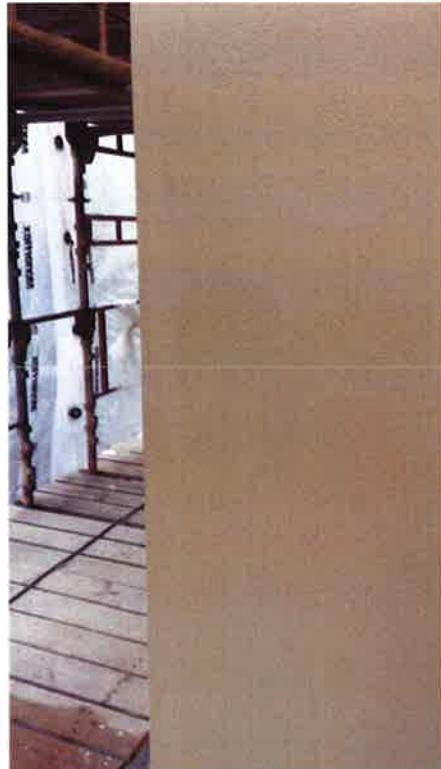
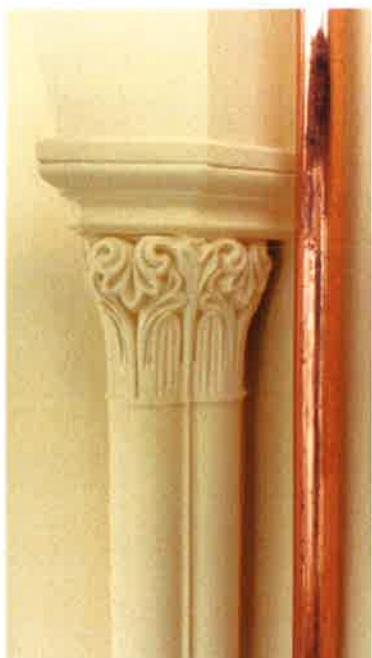
Bildene under viser et vakkert resultat av den ferdige pussen malt med silikatmaling.  
Fasaden er fortsatt kledd inn med presenning for å beskytte mot vær og vind.

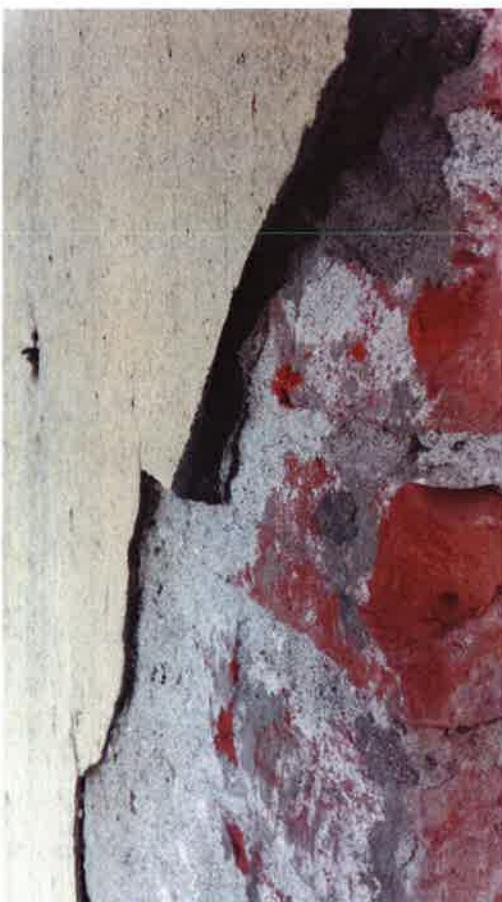
Figuren under viser at pussen slipper fra underlaget, og vi ser tydelig her at en av årsakene er feil mørtelvalg ved tidligere rehabiliteringsarbeider. Den mørke fargen i det ytterste laget av pussen indikerer tydelig at det er brukt en cementholdig mørteltype som blir for sterk for den opprinnelige kalkmørtelen.

Figur 13: Pussen slipper fra underlaget

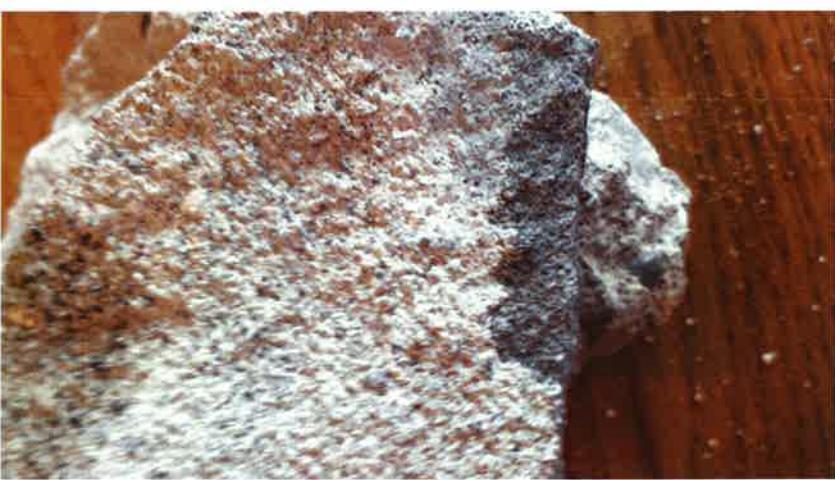
Figur 14: Cementholdig mørtel i ytre sjikt

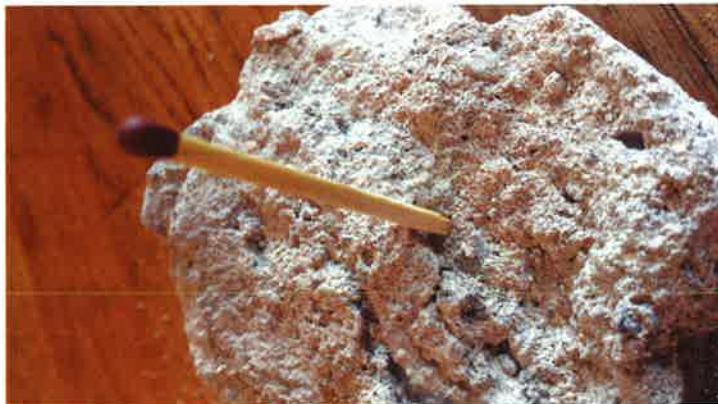
Figuren under viser at fastheten til den gamle kalkpussen er bra da fyrstikktesten viser at det er vanskelig å trenge inn fyrstikken mer enn noen få millimeter.

Figur 15: Test av fasthet og styrke

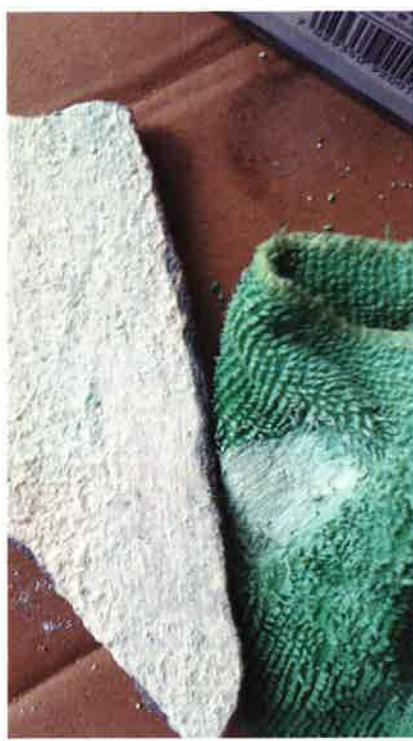
Malingen løste seg ved bruk av Xylen. Dette indikerer at det kan være brukt en termoplastmaling av type Pliolite. Denne malingstypen er ikke egnet på underlag av kalkpuss.[2]

Figur 16: Avflekkning ved bruk av Xylen

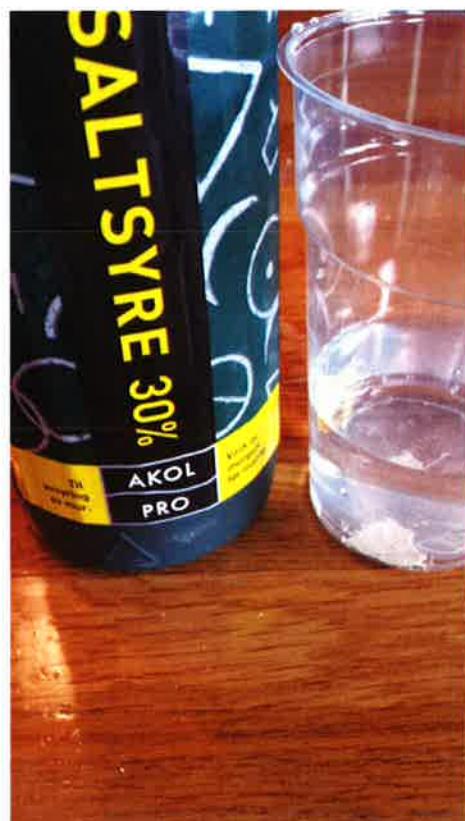
Malingen reagerer verken med saltsyre, NaOH eller rødsprit. Ved bruk av Xylen viser det seg at malingen løser seg.

Figur 1: Ingen reaksjon ved bruk av saltsyre

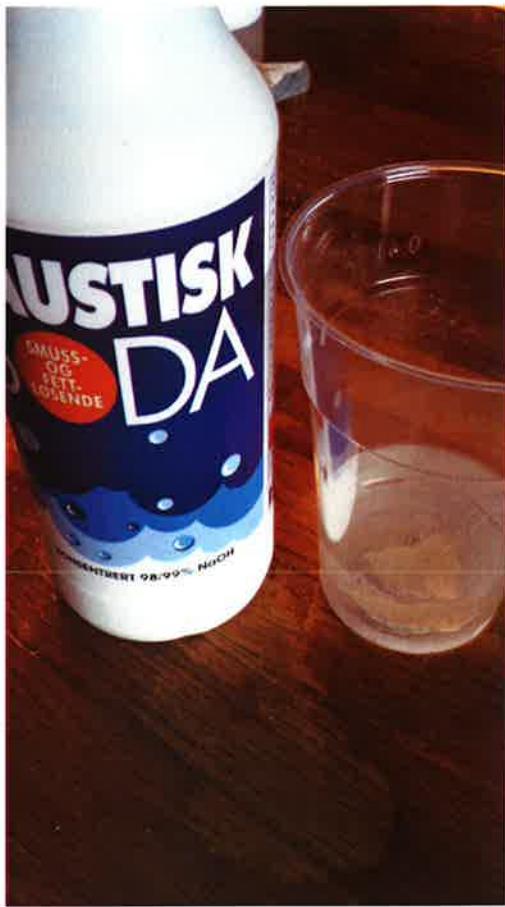
Figur 2: Ingen reaksjon ved bruk av NaOH

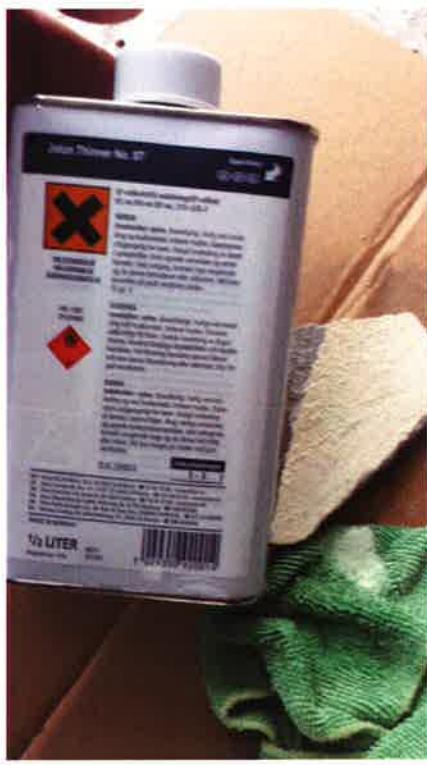
Figur 3: Avfarging ved bruk av Xylen
