Masteroppgave 2016, 30 stp  
Institutt for matematiske realfag og teknologi

## **Å bo i en fredet bygård – Casestudium for vurdering av boligkvalitet og energisparetiltak**

Living in a Protected Apartment Building –  
Casestudy for Evaluating Housing Quality and  
Energy-Saving Measures

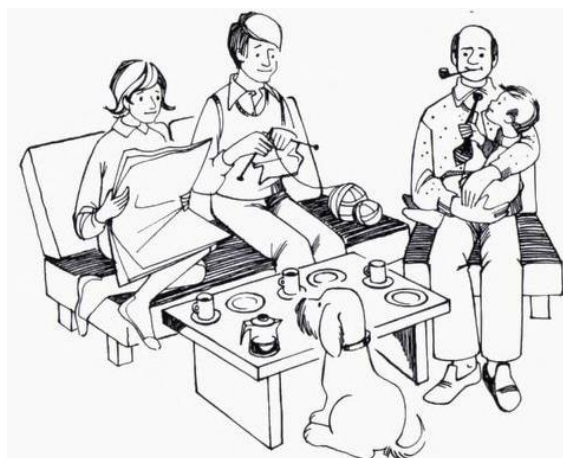
Figur 8: Sittegruppe i stue (Svennar 1975).

En sittegruppe i stuen i form av en sofa, bord og/eller lenestoler, som illustrert i Figur 8, finnes i de fleste boliger. Det er også vanlig å ha plass til reoler eller hyller for oppbevaring av bøker, leker, osv. TV'en er i dag et sentralt møbel i de fleste hjem, så plass og tilpassing av møblering i forhold til den er ofte vanlig. Hvor mye fri gulvplass som er nødvendig i en stue er vanskelig å sette mål på, men plassen er viktig for å dekke

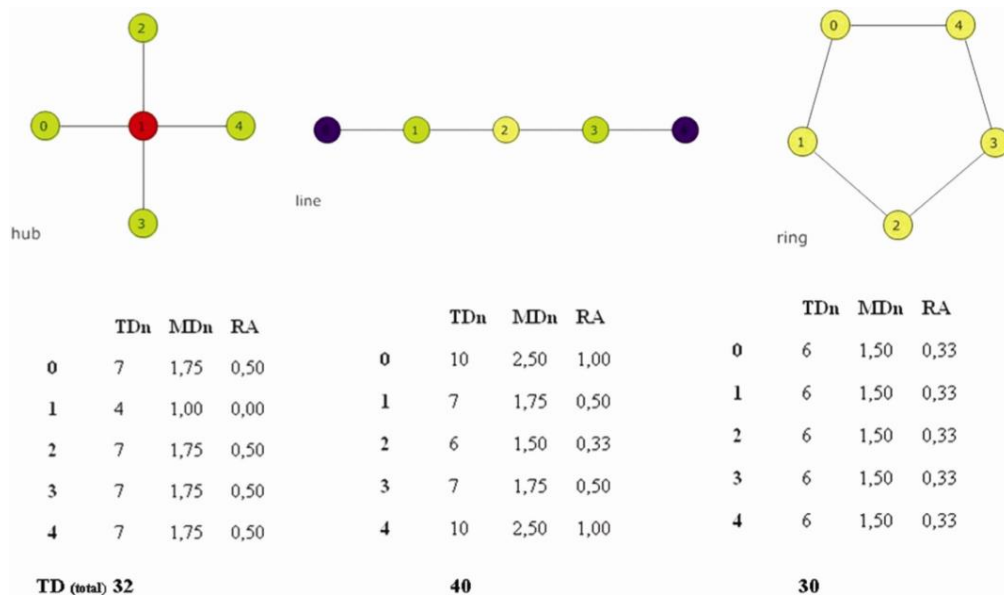
Figur 12: Eksempelberegning av Space Syntax parametere (Manum 2006).

Space Syntax er analyseteori og metode utviklet for å studere plass og romlige konfigurasjoner i byer og bygninger. Metoden er spesielt nyttig for å studere hvordan rom forholder seg til hverandre. Dette blir presentert ved en forenklet modell bestående av noder og linjer som binder dem sammen, som illustrert i Figur 12. Nodene kan representere et rom, mens linjene viser hvordan rommene er bundet sammen (Hiller 2007). Ut i fra nodene og linjene kan ulike numeriske parametere beregnes for å beskrive systemet. Ulike programvarer, som for eksempel AGRAPH som blir beskrevet i kapittel 3.3.7, er laget for å utføre beregningene. Avstand er i denne teorisammenhengen antallet steg fra en node til en annen. Det betyr at for eksempel avstanden mellom to noder som er bundet sammen med en linje er lik en (Manum 2006).

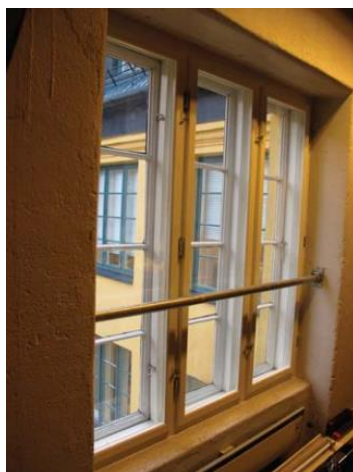
*Figur 17: Gammelt vindu med tradisjonelt innvendig varevindu (Boro 2013).*

Produksjon av nye vinduer er ressurskrevende og det er derfor ikke alltid sikkert at å skifte ut vinduer er det beste miljøtiltaket. Gamle vinduer kan holde i mange år dersom de vedlikeholdes godt. Vinduets isoleringsevne kan utbedres ved å bytte ut det gamle glasset. Det billigste og enkleste tiltaket er i mange tilfeller å sette inn et innvendig varevindu som vist i Figur 17 (Riksantikvaren 2013). Dette kan halvere U-verdien til vinduet (Homb & Uvsløkk 2012). Utskiftning eller reparasjon av gamle vinduer samt innsetting av varevindu kan gi en energisparing på seks til ti prosent (Riksantikvaren 2012).

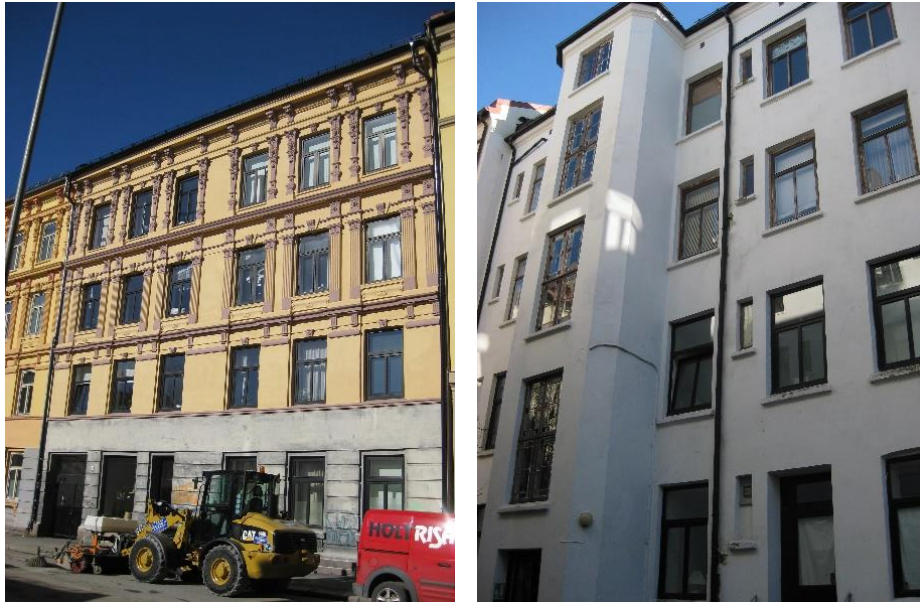
Figur 22: Seilduksgata 26 A, forgårdens fasade mot sør og nord.

Forgården (26 A) har en lys, luftig og solrik fasade mot Seilduksgata, mens fasaden mot bakgården stort sett ligger i skygge, vist i Figur 22. Gavlveggene vender mot tilstøtende nabobygninger. Bakgårdsbygningen (26 B) er plassert frittliggende i bakgården, og er den siste som er igjen av de tre opprinnelige bakgårdsbygningene i kvartalet. Bygningen ligger stort sett i skygge, med unntak av de øverste etasjene.

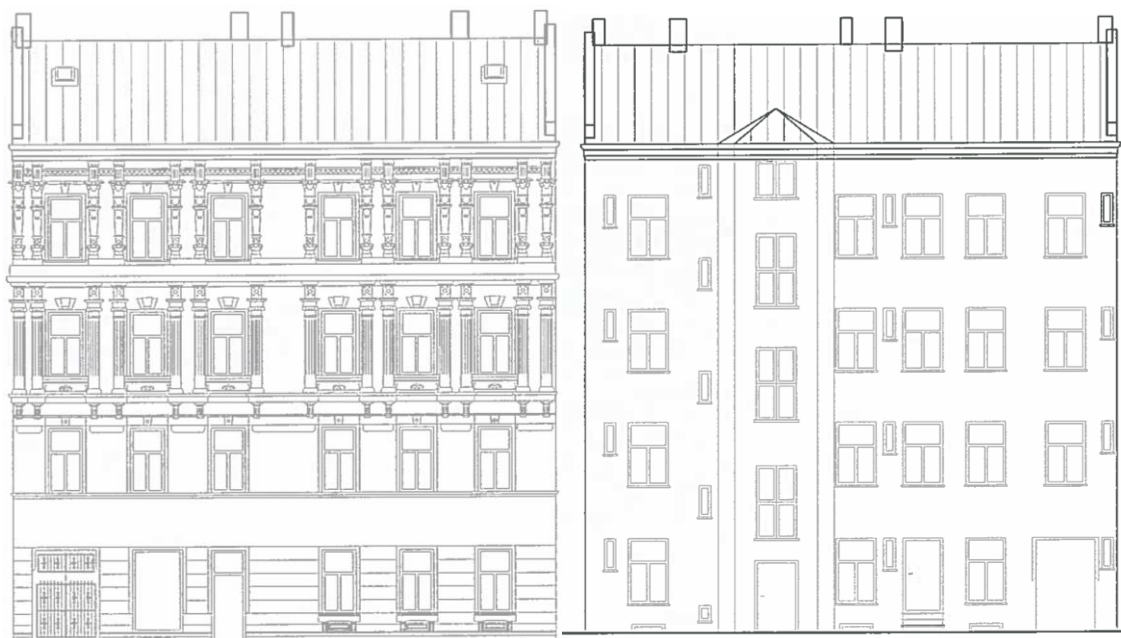
Figur 23: Forgårdens fasader mot sør og nord.

Figur 23 viser forgårdens fasadetegninger. Bygningene tilhører stilepoken nyrenessanse som kjennetegnes av horisontale gesimsbånd, klassiske detaljer rundt vinduene, med pilastre og

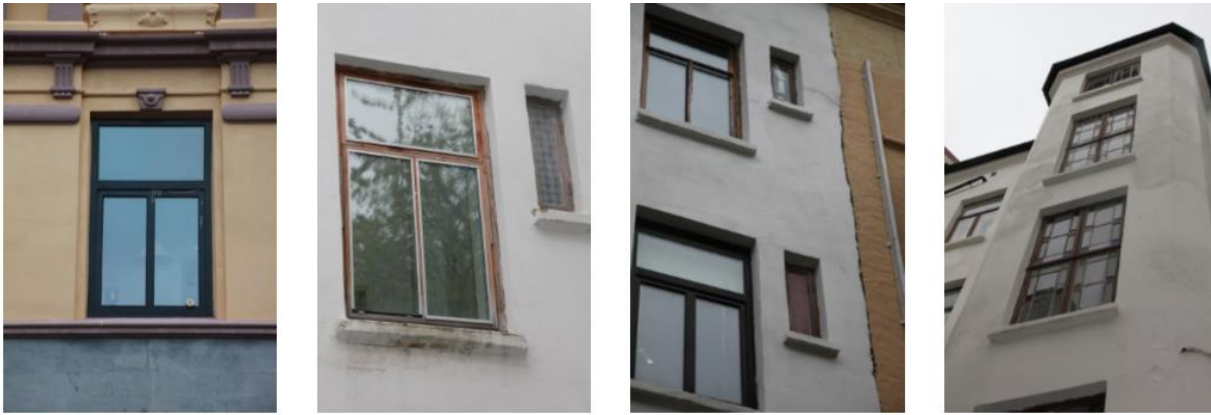
Figur 31: Ulike vindustyper i 26 A (Berg & Flyen 2015).

Norsk institutt for kulturminneforskning (NIKU) gjennomførte i april 2015 en tilstandsanalyse av Seilduksgata 26 A og B med fokus på bygningsmassens bygningstekniske tilstand. I den forbindelse ble det også gjennomført en nettbasert spørreundersøkelse blant beboerne med fokus på deres syn på komfort, energieffektivisering og verneverdier. 80 prosent, 16 av 20 av boenheter, deltok på spørreundersøkelsen.

Bygningene vurderes på overordnet nivå å være i relativt god stand. utfordringene er knyttet til vannhåndtering og fuktproblemer i kjellere og gårdsrom, samt trekk og dårlige vinduer. Håndtering av fukt i kjelleren kan løses ved å installere en avfukter og et hygrometer. Det er svært mange ulike vinduer i bygården, som illustrert i Figur 31, av varierende årstall og kvalitet, og dermed med ulikt behov for vedlikehold eller utskiftning. Av originale vinduer gjenstår kun de i trapperommene og i noen få leiligheter (Berg & Flyen 2015).

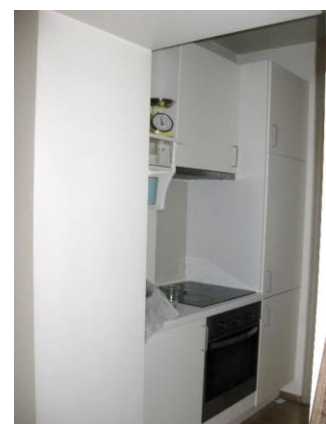
Figur 33: Halvparten av kjøkkenet i leilighet 1.

Begge leilighetene har en delvis åpen stue/kjøkkenløsning. Stuene har en kvadratisk form og et areal i underkant av 20 m<sup>2</sup>, med fasadelengde på litt over 4 m. Kjøkkenet er i begge leilighetene lite, og er kun på 4,2 m<sup>2</sup> og 6,5 m<sup>2</sup>. Det er adgang til et disponibelt rom på overkant av 5 m<sup>2</sup> fra kjøkkenet i begge leilighetene. Det var ved befaring benyttet som soverom, og spiseplassen var derfor plassert i stuen i begge leilighetene, som vist i Figur 35.

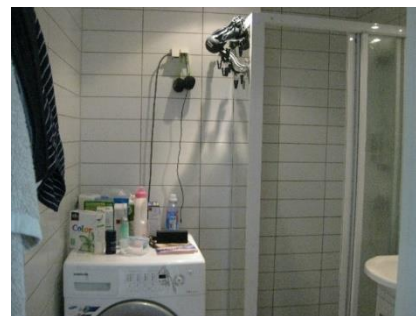
Figur 39: Bad i leilighet 3.

Leilighet 3 og 4 er i prinsippet speilvendt av hverandre med lik plassering og form på rommene, samt adkomst til alle rom fra entreen. Leilighetene har et rektangulært allrom på rundt 25 m<sup>2</sup> som inneholder areal til kjøkken, spise plass og stue, vist i Figur 40. Fasadelengden i stuen er like over 7 m. Kjøkkenet er plassert langs den ene kortveggen som gir en total lengde på kjøkkenet på 3,6 m. I leilighet 4 har kjøkkenet en liten forskyvning av deler av innredningen. Badene har en tilnærmet kvadratisk form med en effektiv utnyttning av plassen, men liten plass til oppbevaring og tørkestativ, vist i Figur 39.

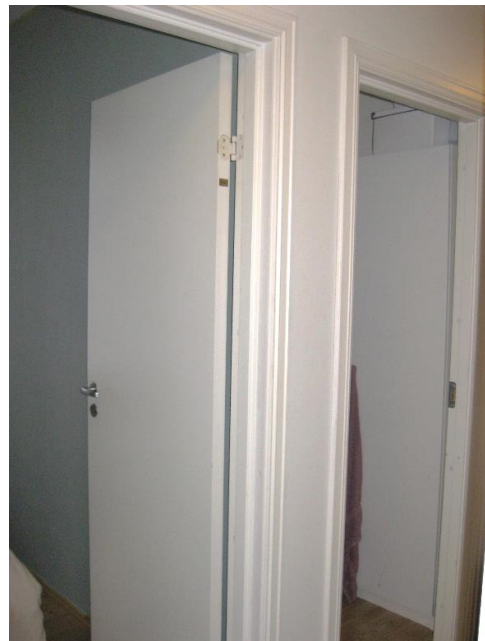
*Figur 43: Plassering av dører til soverom 1 og 2 i leilighet 1.*

Alle leilighetene er gjennomgående, med vinduer mot både syd og nord, men det er kun leilighet 1 som har en planløsning som gjør at beboerne får ordentlig glede av dette. Der kan det trekkes en siktlinje fra vinduet i det disponible rommet, gjennom kjøkkenet, og til vindu i stuen. I de andre leilighetene hindres siktlinjene av vegger og vinkler mellom rommene, og at dørene er ikke plassert med hensyn til aksialitet. Alle leilighetene har imidlertid mulighet til gjennomlufting. Adkomst til bad og soverom er fra entreen/gangen, og er dermed adskilt fra stuen i alle leilighetene.

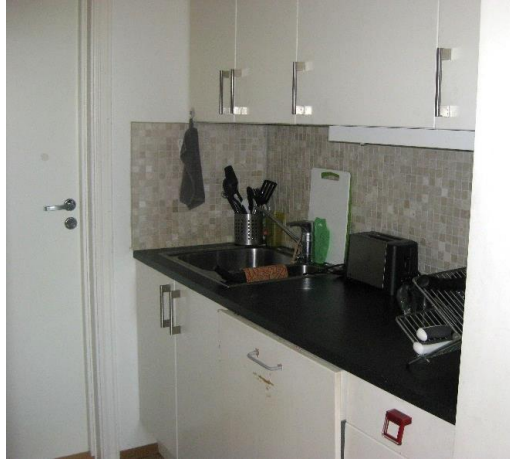
*Figur 44: Fri benkeplass på kjøkkenet i leilighet 1.*

Alle kjøkkenene har en enkelt innredning og inneholder hvitevarene; oppvaskmaskin, kombiskap med kjøll og frys, ovn, platetopp og avtrekkshette med eller uten kullfilter. Arbeidsplassen på kjøkkenet er liten, og benkeplassen er svært begrenset. Figur 44 viser at den frie benkeplassen i leilighet 1 kun er 90 cm. Alle kjøkkenene inneholder en skuffeseksjon. Standarden på kjøkkenet er med tanke på alderen lav, og kvaliteten på innredningen og hvitevarene virker å være dårlig.

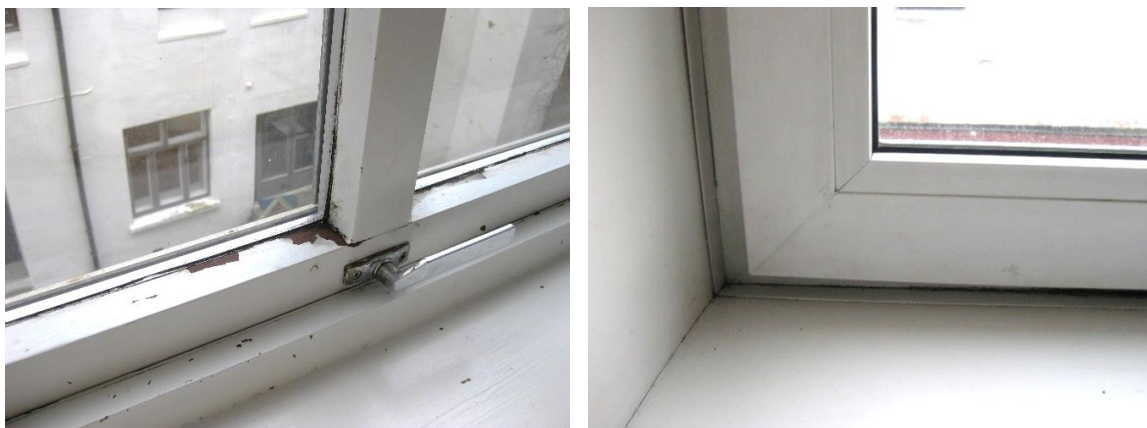
*Figur 45: Eldre og nyere vindustyper i leilighet 1.*

Vinduene i leilighetene er av varierende årgang og kvalitet, som vist i Figur 45 og Figur 46. Vinduene som ble undersøkt hadde ikke innvendig lufteventil som fungerte. Den hadde i flere tilfeller satt seg fast og lot seg ikke åpne. De eldre vinduene hadde tydelige fuktskader ved at malingen har flasket av og at det var spor av svartmugg. Noen nyere vinduer så fine ut på avstand, men viste seg å være dårlig montert og man kunne tydelig kjenne trekk, spesielt langs nedre halvdel. Karmene rundt vinduene kjentes kalde i alle leilighetene. Enkelte av vinduene virket å være opprinnelige og hadde innvendig montert et ekstra varevindu, vist i Figur 46.

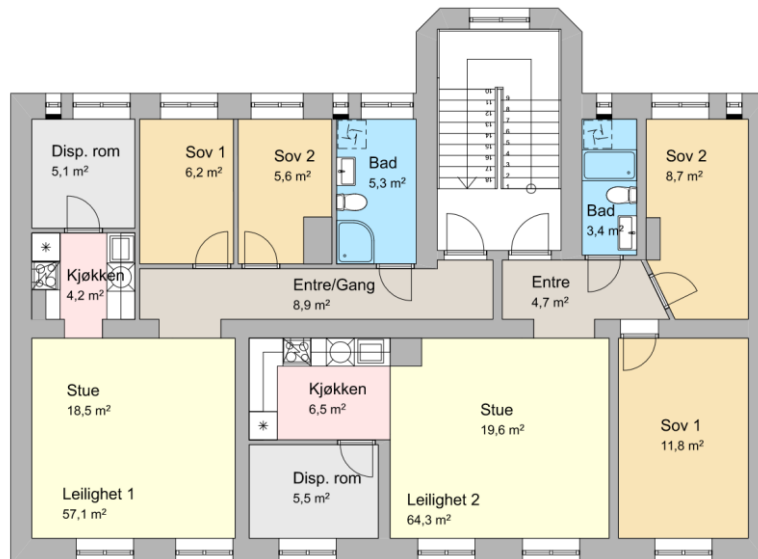
Figur 47: Plantegning, leilighet 1 og 2 i forgården.

Figur 47 viser en repetisjon av plantegningen til leilighet 1 og 2 i forgården, mens Figur 48 illustrerer flyten og sammenhengen mellom rommene fra AGRAPH. Tabell 12 tilhører Figur 48 og gir forklaring til fargesettingen i figuren. Av figurene fremkommer det at entreen i begge leilighetene gir adkomst til de to soverommene, bad og stue. Det er gjennomgang via stuen for å komme til kjøkkenet, og videre inn til det disponible rommet.

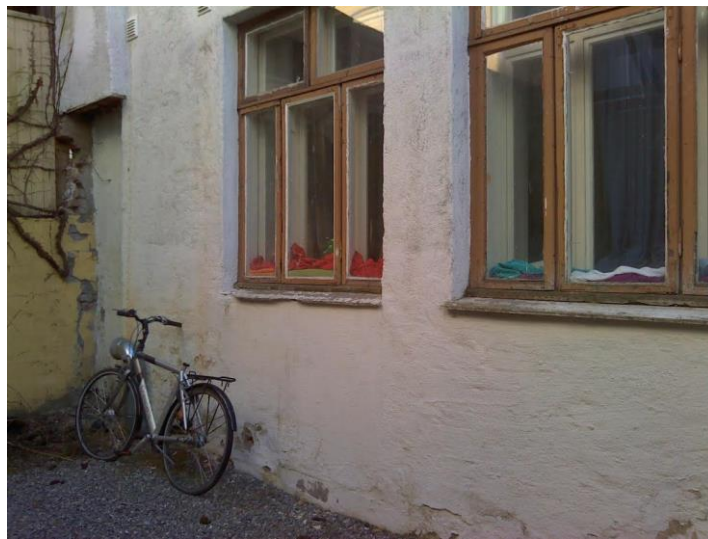
*Figur 51: Vinduer i bakgården med klær og pledd plassert mellom glassene.*

*«Vi kan se ut gjennom vinduskarmen. Jeg forsøker å teipe igjen i blant, men da blir det fukt over alt. Vi trenger den luftsirkulasjonen vi har.» (Mann, 53 år)*
