Norges miljø- og
biovitenskapelige
universitet

Masteroppgave 2016 30 stp
Institutt for naturforvaltning

Dimensjonering av stikkrenner på skogsbilveg

Sizing of Culverts on Forest Roads

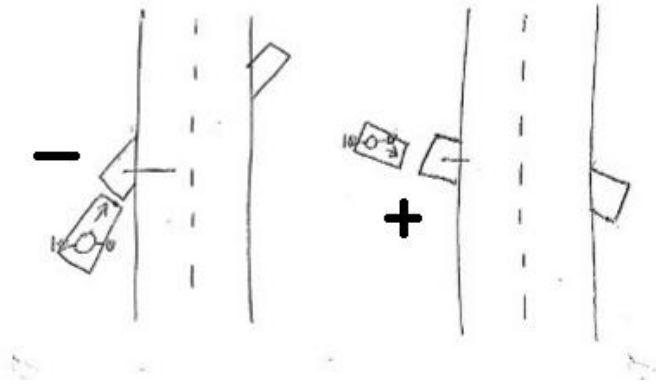
Figur 8: Registrering av vinkel i forhold til senterlinjen på vegen

- Prosent fall på røret.
- Vinkel i forhold til senterlinjen på vegen (registrert på venstre side med kompass). + 0-180 grader, - 360-180 (358 grader = -2 grader)

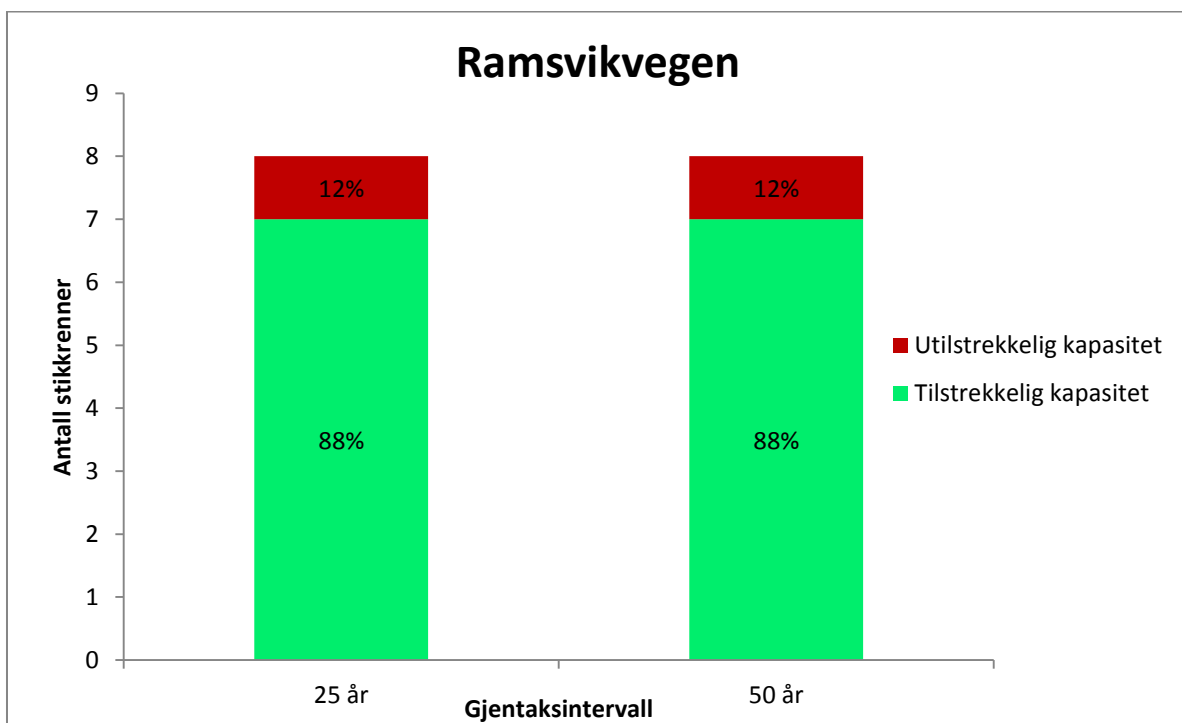
Figur 21: Antall stikkrenner på Ramsvikvegen som hadde tilstrekkelig eller utilstrekkelig kapasitet med gjentaksintervaller på 25 og 50 år.

Av stikkrennene som ble registrert på Ramsvikvegen, ferdigstilt i 2015, hadde 88 % (7stk) tilstrekkelig kapasitet mens 12 % (1stk) hadde utilstrekkelig kapasitet med et gjentaksintervall på 25 år. Ved gjentaksintervall på 50 år hadde 88 % (7stk) stikkrenner tilstrekkelig kapasitet, mens 12 % (1stk) hadde utilstrekkelig kapasitet. Størrelsene på nedbørsfeltene varierte ikke så mye på Ramsvikvegen som på de andre. Det minste hadde et areal på 200 m² og det største var på 13 553 m².

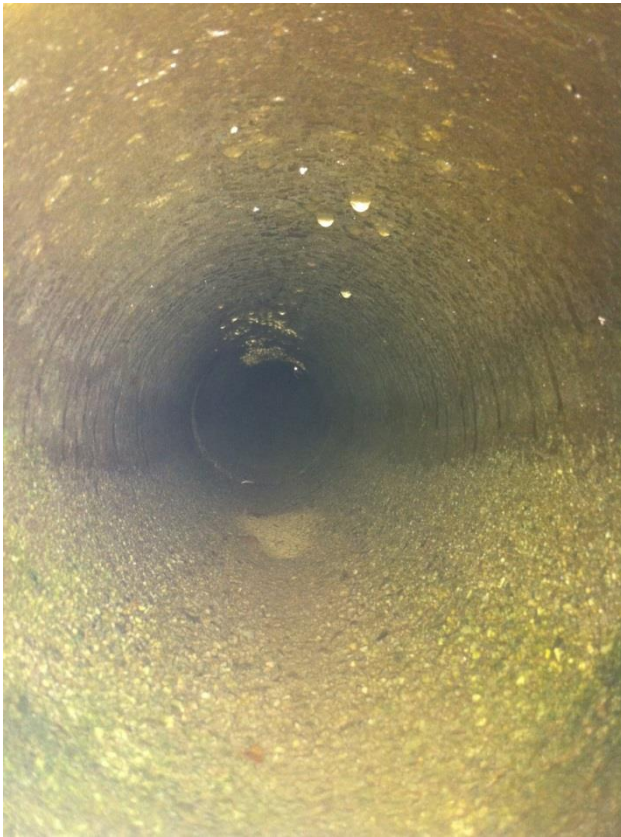
Skader på stikkrenner kan bli et stort problem på skogsbilveger hvis skaden reduserer kapasiteten på rennene. På de aktuelle vegene ble det registrert 16 rør som hadde en eller annen form for skade. Flesteparten av de observerte skadene var buet løp, noe som kan forekomme både på betong, plast og stålrør. Her var det stort sett bare plastrør som var buet, noe som kan samsvare med at plastrør er mer elastiske enn betongrør. Bilde 1 viser imidlertid at det også var betongrør med denne type skade. Som bildet viser, var det ikke mulig å se den andre åpningen på stikkrenna på grunn av en kraftig bue i røret. Årsaken til at en stikkrenne kan få buet løp kan være dårlig masse under og rundt røret. Det kan hende at denne setter seg og beveger seg ulikt i forhold til resten av vegen. Et annet alternativ er at stikkrennen kan ha bli lagt feil under bygging av vegen. Buede løp fører ofte til redusert

vannhastighet i røret, noe som gir dårligere kapasitet. Dette vil ofte bli et problem først under stor vannføring.

Bilde 1: Skade med buet rør. Foto Kristofer Tveiterå

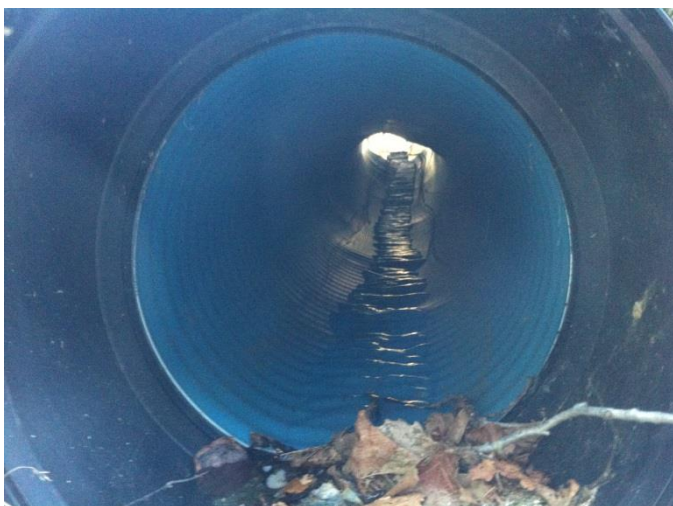
Undersøkelsen viste også rør med andre typer skade. Det ble registrert rør som var blitt sammentrykt. Dette var trolig skjedd på grunn av liten overdekning, som minimum skal være på 0.5 m (Landbruks- og matdepartementet 2013). Betongrør og stålrør vil tåle mer press før det blir en sammentrykking enn det plastrør gjør. Rør av betong eller stål er mye kraftigere og har ikke så elastiske vegger som plastrenner. Dette blir illustrert på bilde 2, der man også kan se at røret var trykket noe sammen i bunn. Det kan tyde på at det var grove masser rundt røret, noe som kan forverre problemet. I det verste tilfelle på Sjøvegen ble det registrert en overdekning på 10 cm. Røret var også blitt trykt sammen på grunn av transporten på veggen. Sammentrykking på stikkrenner vil føre til at kapasiteten blir redusert. En kan sammenligne det med hvordan en plastflaske blir når man klemmer den på midten.

Bilde 1: Skade med sammentrykt rør, Foto Kristofer Tveiterå

Det er viktig at overbygningen på stikkrennene er tilstrekkelig og i henhold til forskriftene, slik at man unngår skader på rennene. Selv om utilstrekkelig overdekning trolig ikke var årsaken til alle skadene, viste undersøkelsen at den var under det minimale kravet på 0.5 m på nesten 50 % av stikkrennene som ble registrert. Det er bare tykkelsen på overbygningen som er blitt registrert. Type masse og kornfordeling på denne har man derfor ikke kontroll på. Rørene skal legges i en grusblanding som ikke er telefarlig. Kornstørrelsen vil variere i forhold til materialet på røret og produsenten av dette. Ved bruk av betong og stålrør tolereres det større kornstørrelser i massene som legges rundt rørene, enn ved legging av plastrør (Landbruks- og matdepartementet 2013). Riktig bruk og riktig massetype er viktig med hensyn til drenering både det som blir brukt, rundt stikkrenner og det som blir brukt i og rundt grøfter.

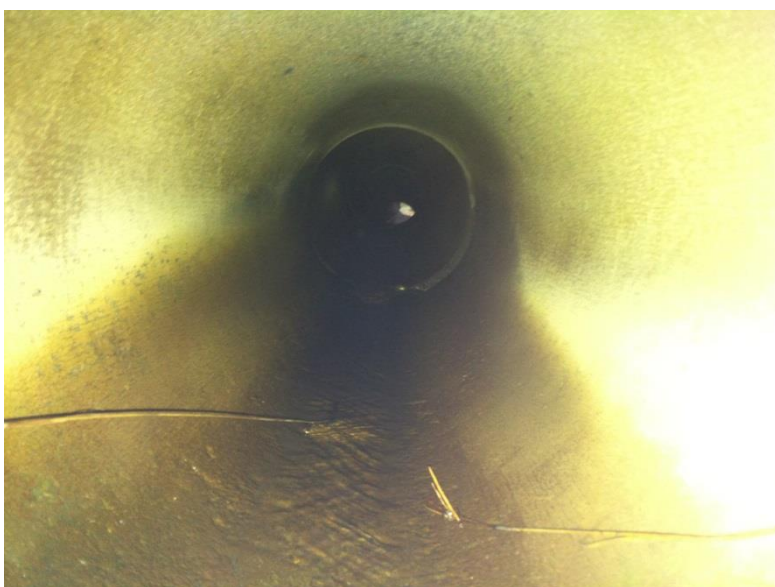
Fraglidning, illustrert på Bilde 3, er ofte et problem man ser på betongrør, da disse har flere skjøter enn plast og stålrør. På bildet kan man se at fraglidningene i motsatt ende var så pass store at høyden på rørene hadde forskjøvet seg i forhold til hverandre. Dårlige masser rundt røret er ofte problemet når det blir fraglidning. Masser med telefarlig materiale vil føre til mye bevegelse når det blir frost, noe som igjen kan føre til bevegelse i stikkrennen. Der rør har sklidd fra hverandre vil man også kunne få utvasking rundt røret. Dette kan igjen føre til større fraglidinger. Nye betongrør har bedre tetning mellom skjøtene og er bedre rustet til å forhindre fraglidning enn eldre betongrør, så lenge det ikke er for store bevegelser (Reiersen 2007). Vannhastigheten ved en slik skade vil minke, og vann kan ta nye veier der det renner ut ved skjøtene. Dette kan føre til større skader og/eller redusert kapasitet i stikkrenna.

Bilde 3: Skade med fraglidning i betongrør. Foto Kristofer Tveiterå
