Masteroppgave 2017 30 stp
Institutt for matematiske realfag og teknologi (IMT)

Soppskader i etterisolerte småhus av tre: et parameterstudie av risikofaktorer.

Damage in wooden houses caused by additional
insulation: a parametric study of risk factors.

Ekaterina Bobrineva
Byggeteknikk og arkitektur

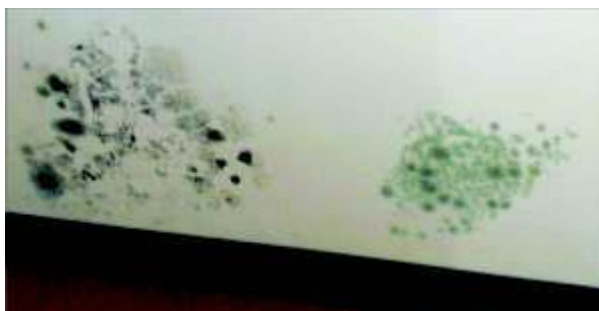
Figur 6 Vekst av muggsopp på gipsplate. Bilde: Mycoteam.

Muggsopp kan føre til kosmetiske skader, for eksempel misfarging av materialoverflater, se Figur 6. Disse skadegjørerne kan også forårsake allergiske reaksjoner og lungesykdommer hos personer som oppholder seg i muggsoppinfisert bygning.

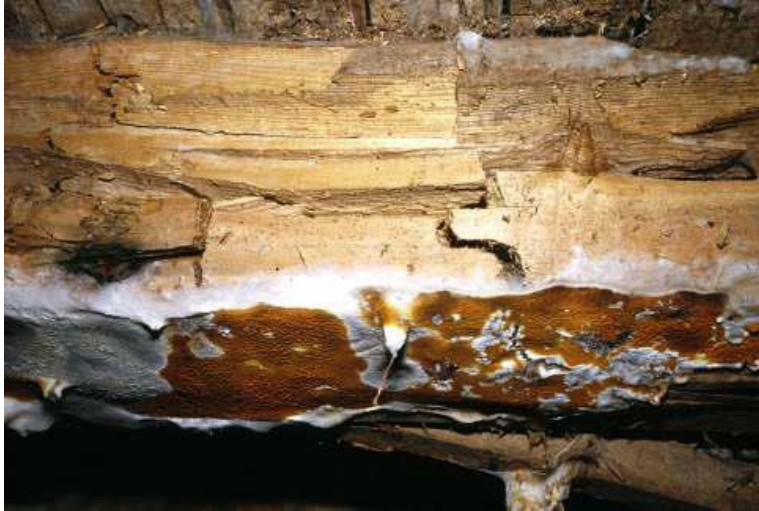
Figur 7 Råtesoppskade i gulvbjelke forårsaket av ekte hussopp. Bilde: Mycoteam.

Råtesopp er vednedbrytende sopper som er spesielt farlige, fordi de kan forårsake konstruksjonssvekkelser. Råtesoppeskader er en hovedårsak til nedbrytning av trematerialer i Norge (Mattsson, 2010), og de kan være meget omfattende og krevende å utbedre, se Figur 7.

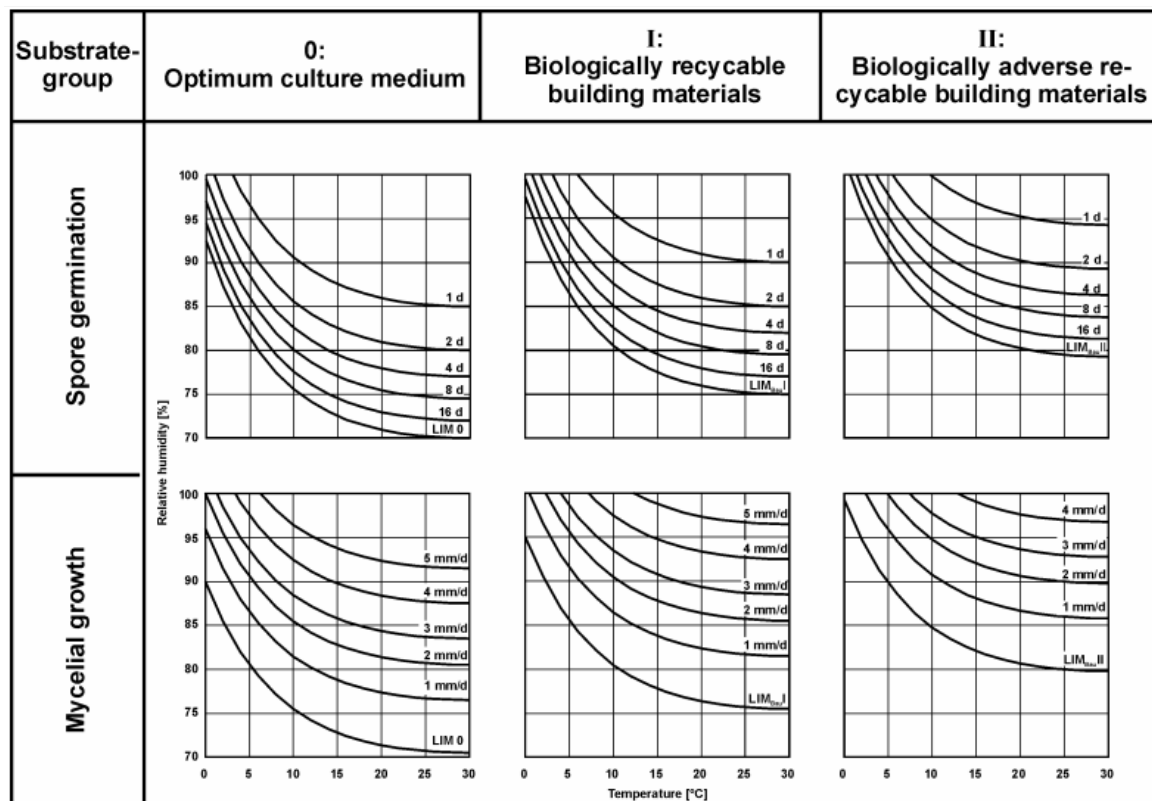
Figur 10 LIM-diagrammer for tre substrattyper som viser hvordan substrat påvirker soppens aktivitet. Illustrasjon: (Sedlbauer, 2001).

Figur 10 gir en oversikt over noen LIM for ulike substrattyper.

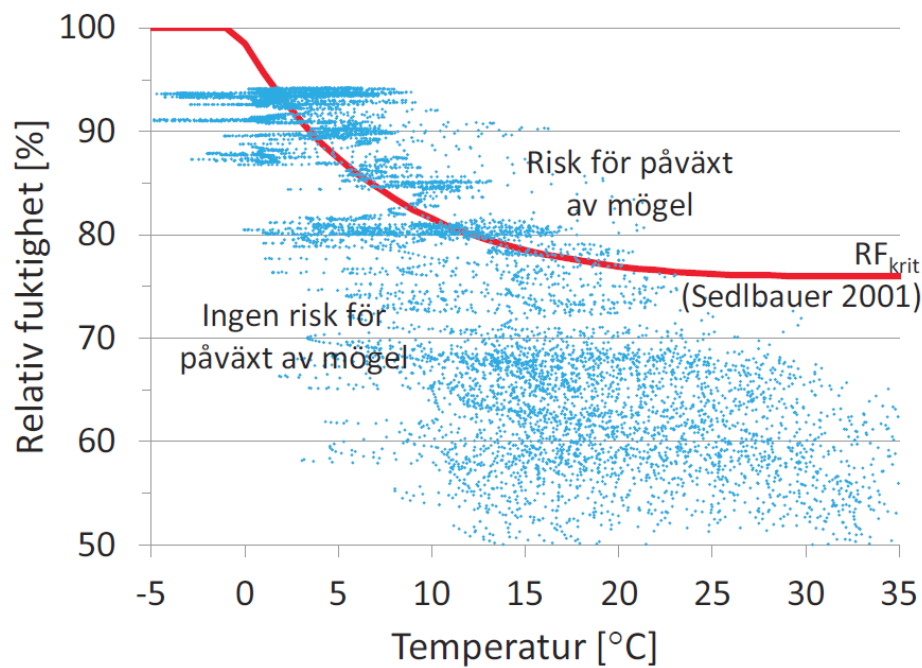
Figur 16 LIM I (rød linje) som Folosdiagram benytter til vurdering av soppkaderisiko. Illustrasjon: (Sedlbauer, 2001).

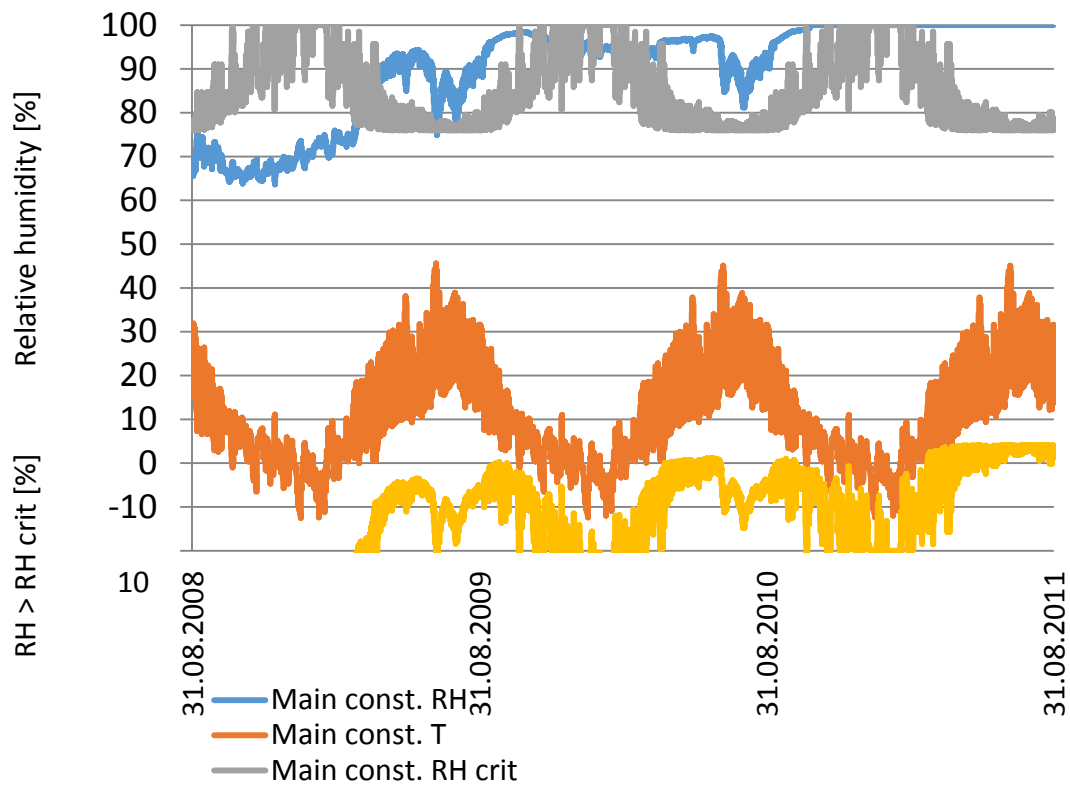
Figur 17 Eksempel på Folosdiagram.

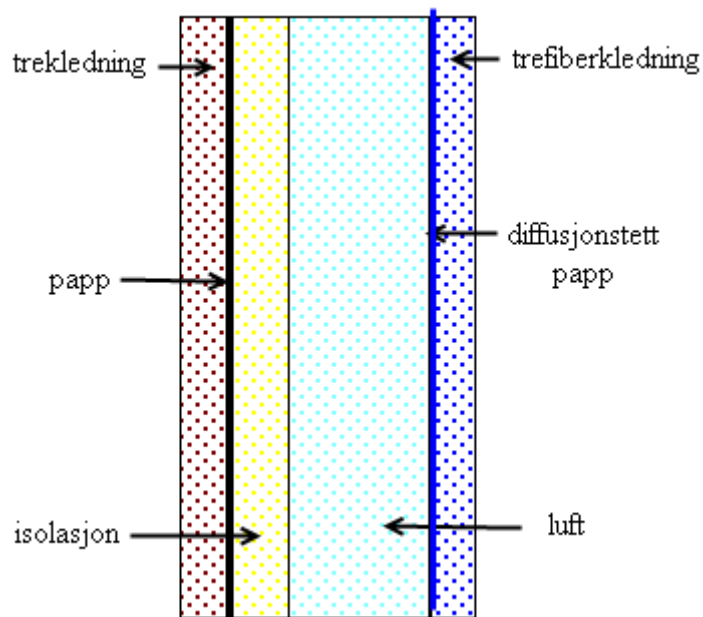
Figur 19 Modeloppbygging for Gruppe 2 vegg.

Til gruppe 2 ble det først benyttet samme veggkonstruksjon som inngår i modell til loft, se Figur 19. Under simuleringprosessen ble det oppdaget at plassering av isolasjon på varm side av hulrommet, som vist på Figur 18, var ugunstig. Dette har forårsaket noen feil i simuleringer, derfor ble det vurdert å flytte isolasjonen til kald side av hulrommet. Disse endringene ble ikke gjort i forhold til loft, fordi de har lite påvirkning på varmetransport på loft for disse simuleringene.

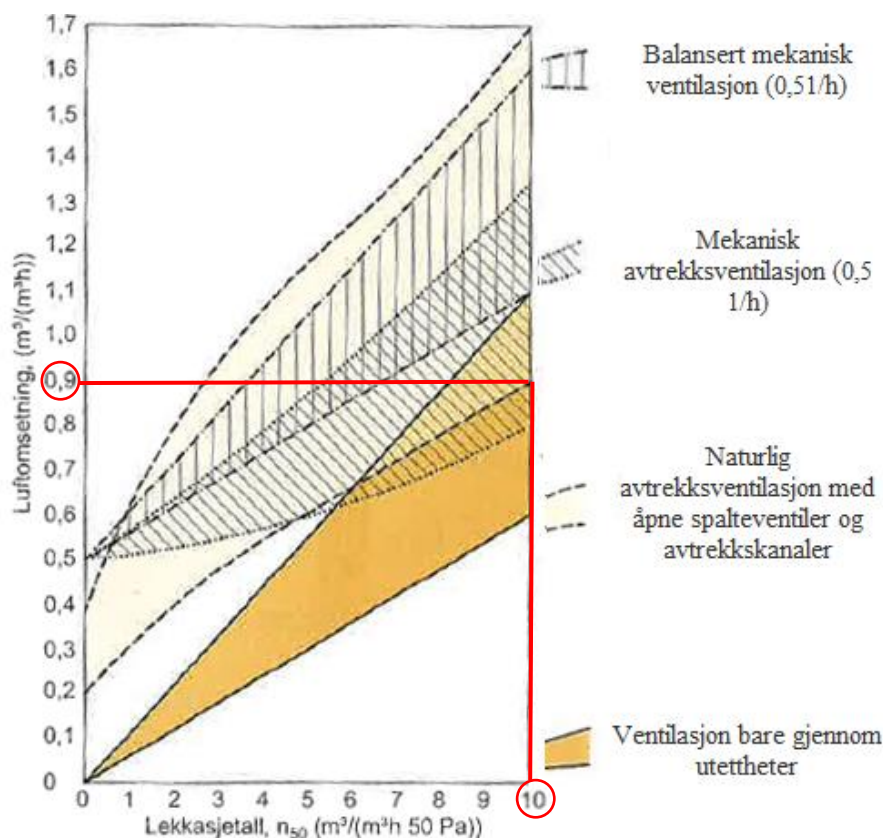
Figur 23 Beregnet luftomsetning ved lekkasjetall 10 1/h ved 50 Pa. Illustrasjon: (Edvardsen, Haug, & Ramstad, 2010).

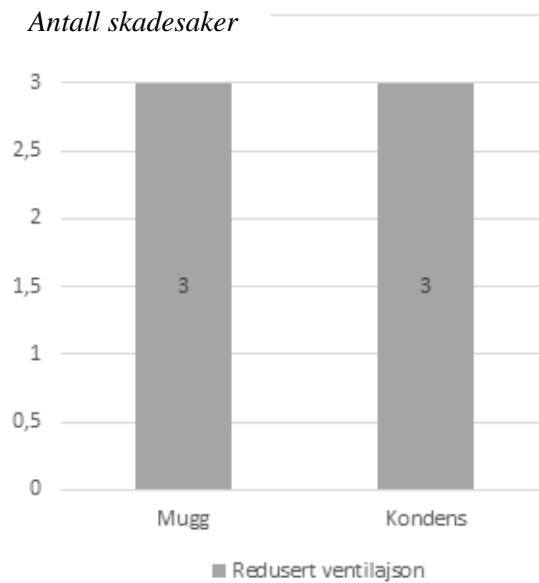
Figur 27 Sammenheng mellom skader og skadeårsaker for gruppe 2, bindingsverk av tre.

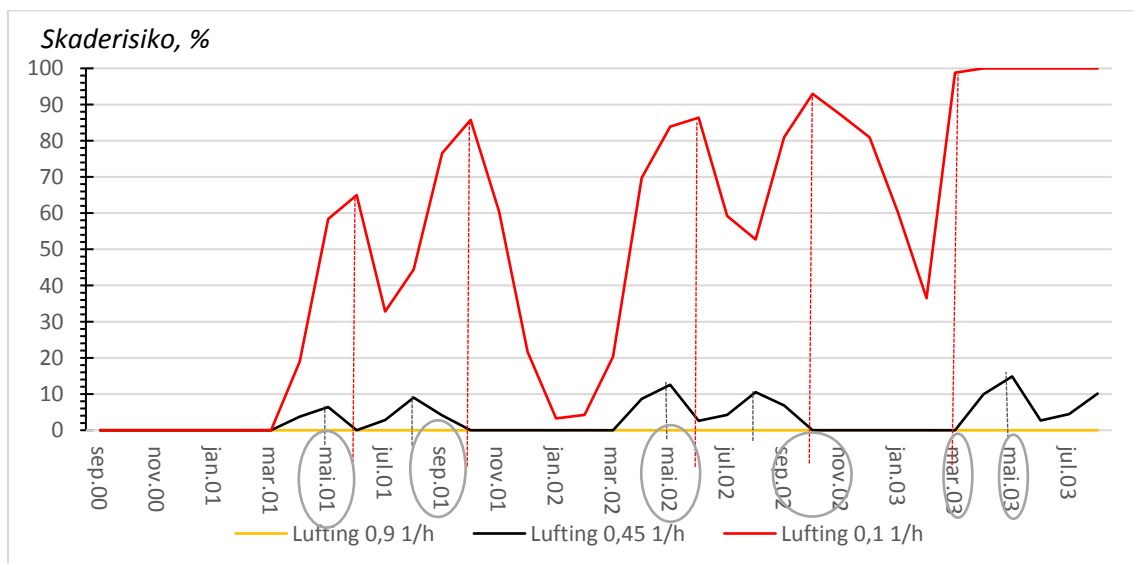
Figur 30 Skaderisiko [%] måned for måned ved variasjon av lufting på loft.

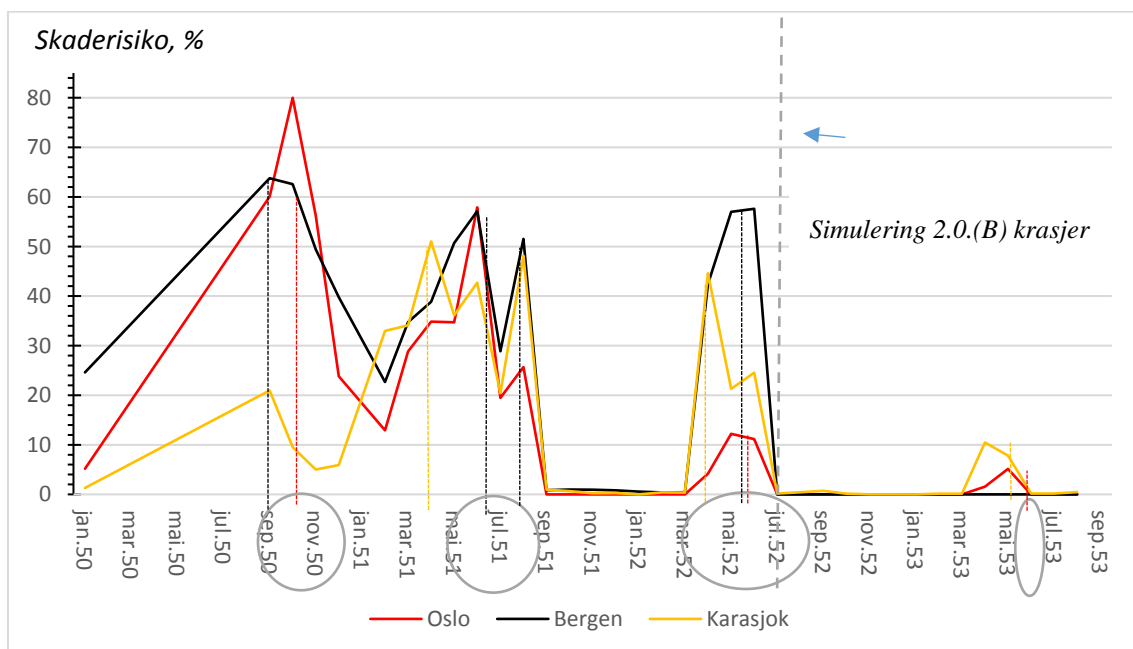
Figur 32 Skaderisiko [%] i Oslo (2.0.(O)), Bergen (2.0.(B)) og Karasjok (2.0.(K)) for 1950-53 .

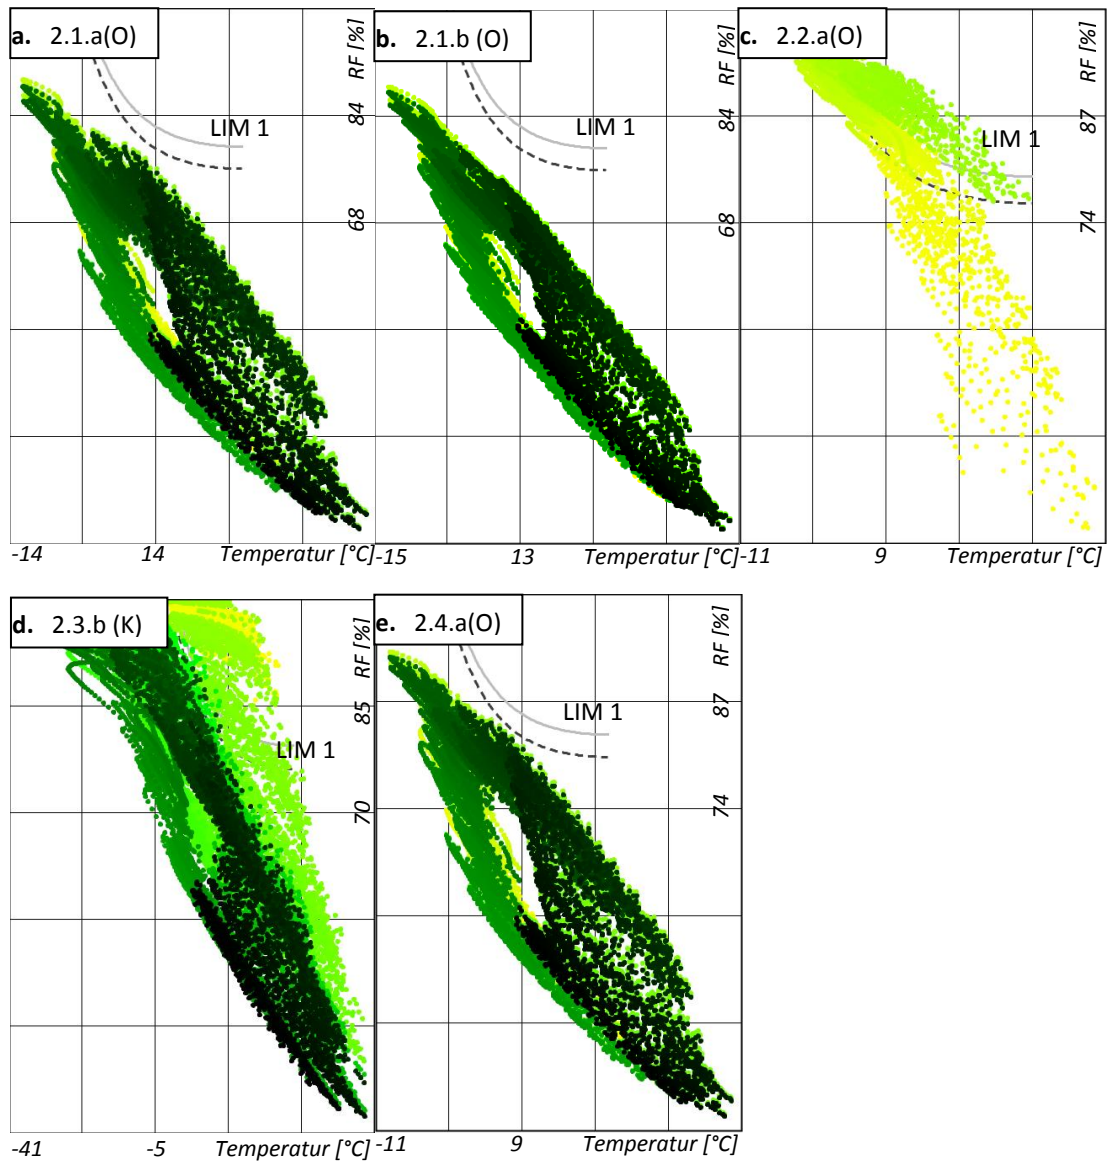
Figur 33 a-e. Isopleths for simuleringer fra Tabell 5.

Man fikk følgende resultater etter at veggen ble etterisolert, se Figur 33.

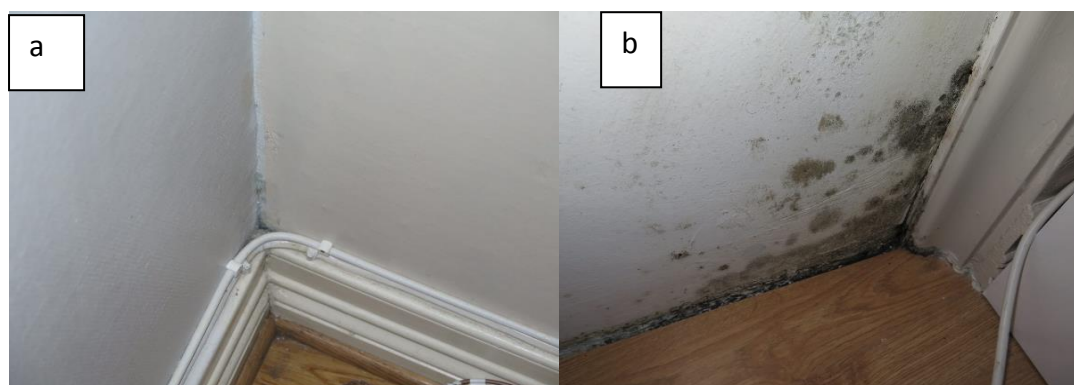
Figur 47 a-b. Skadesak 3.7. Muggsoppvekst på yttervegg. Bilde: Mycoteam

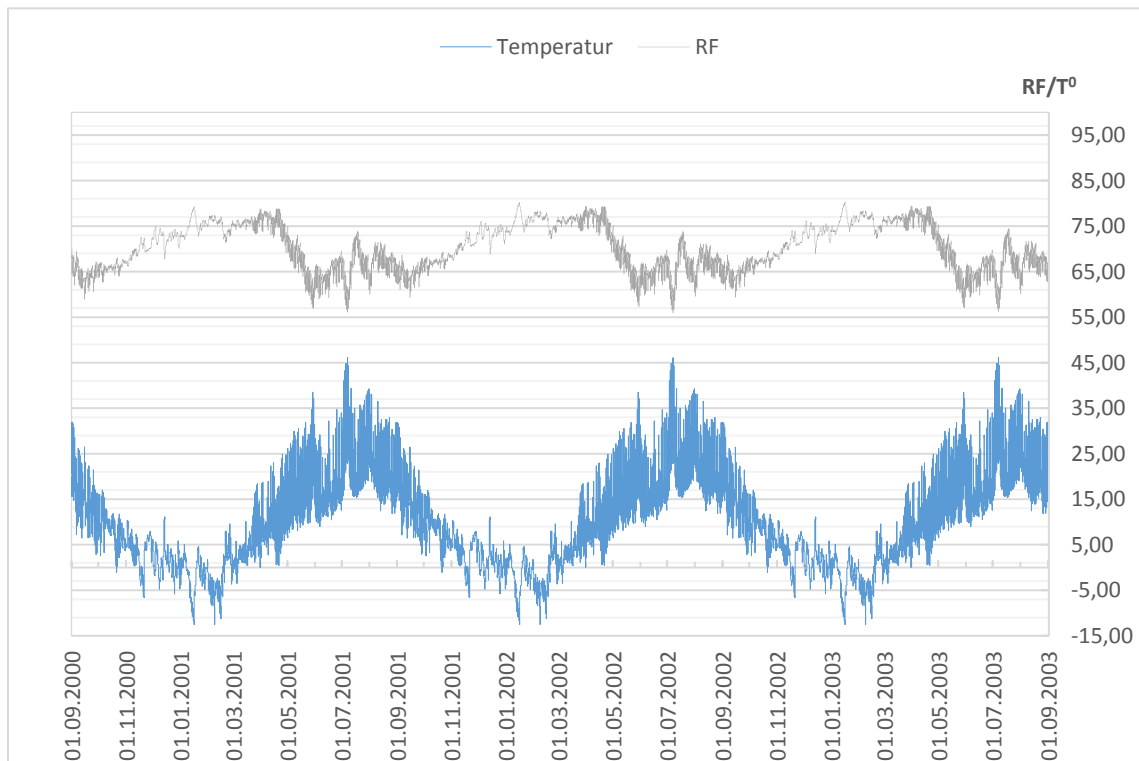
Figur 51 Oversikt over RF og temperatur for simulering 1.1.a.(O).

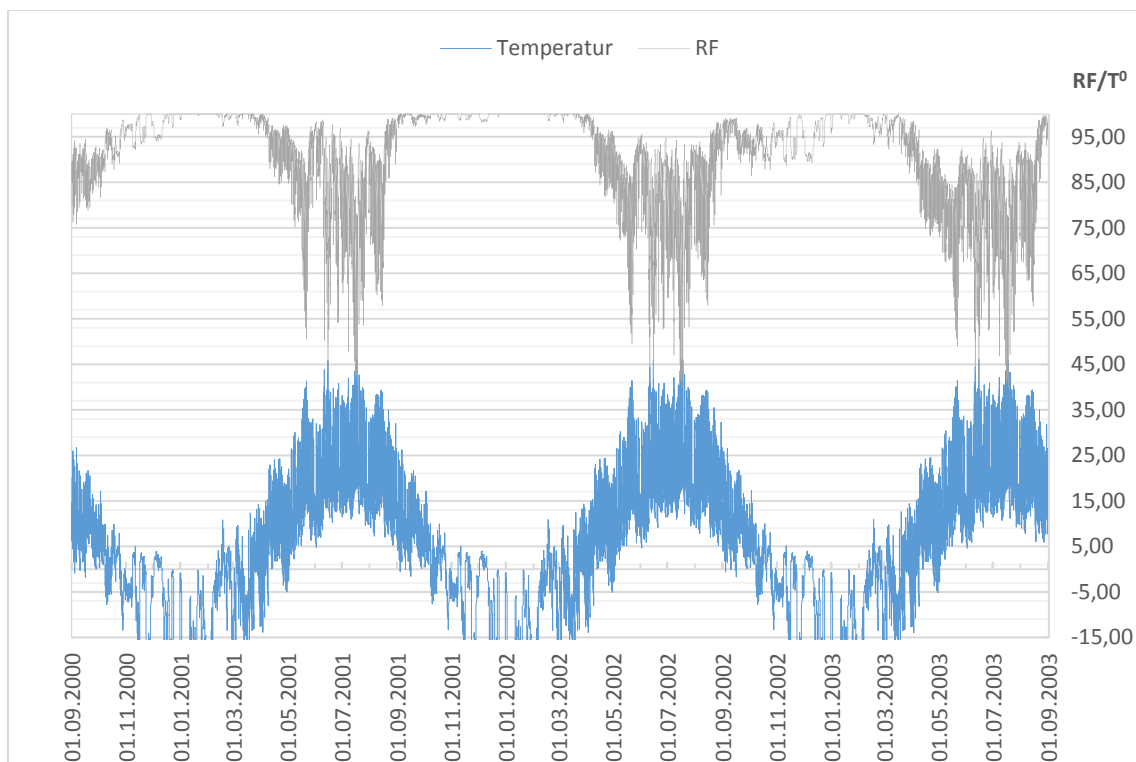
Figur 62 Oversikt over RF og temperatur for simulering 2.0.(K)
