Masteroppgave 2017 30 stp
Fakultet for realfag og teknologi

Ekstremnedbør i Asker kommune 6. august 2016. Analyse av hendelse og analyse av hendelsens påvirkning på avløpsnett

Extreme precipitation in Asker municipality
6th of August 2016.
Analysis of the event and analysis of the events
influence on the sewage system

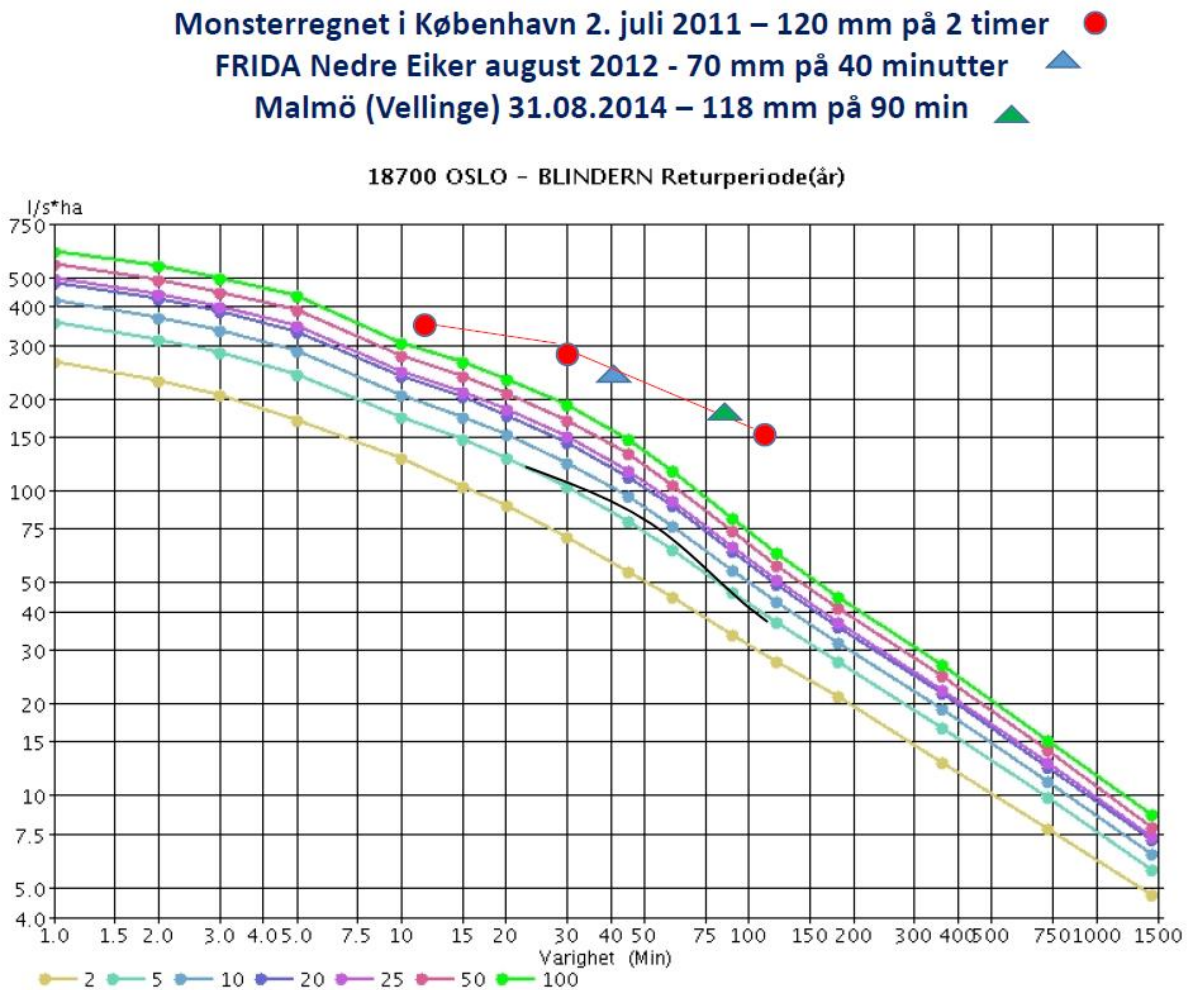
Figur 3: Monsterregn i København(2011), Nedre Eiker(2012) og Malmö(2014) (Lindholm 2017)

Sannsynligheten for at et monsterregn ala de tre regnhendelsene plottet i Figur 3 skjer langs en av de 20 utsatte byene langs Oslofjorden er svært nær 100 %. Det kan forventes at halvparten av disse byene opplever en slik regnhendelse i løpet av de neste 50 år. (Lindholm 2017)

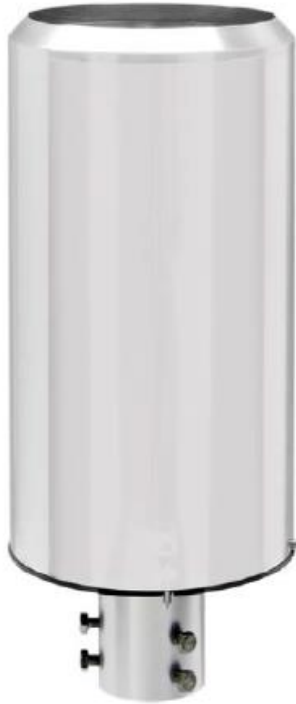
Figur 4: Kappe til nedbørmåler med varmetråder(Rosim)

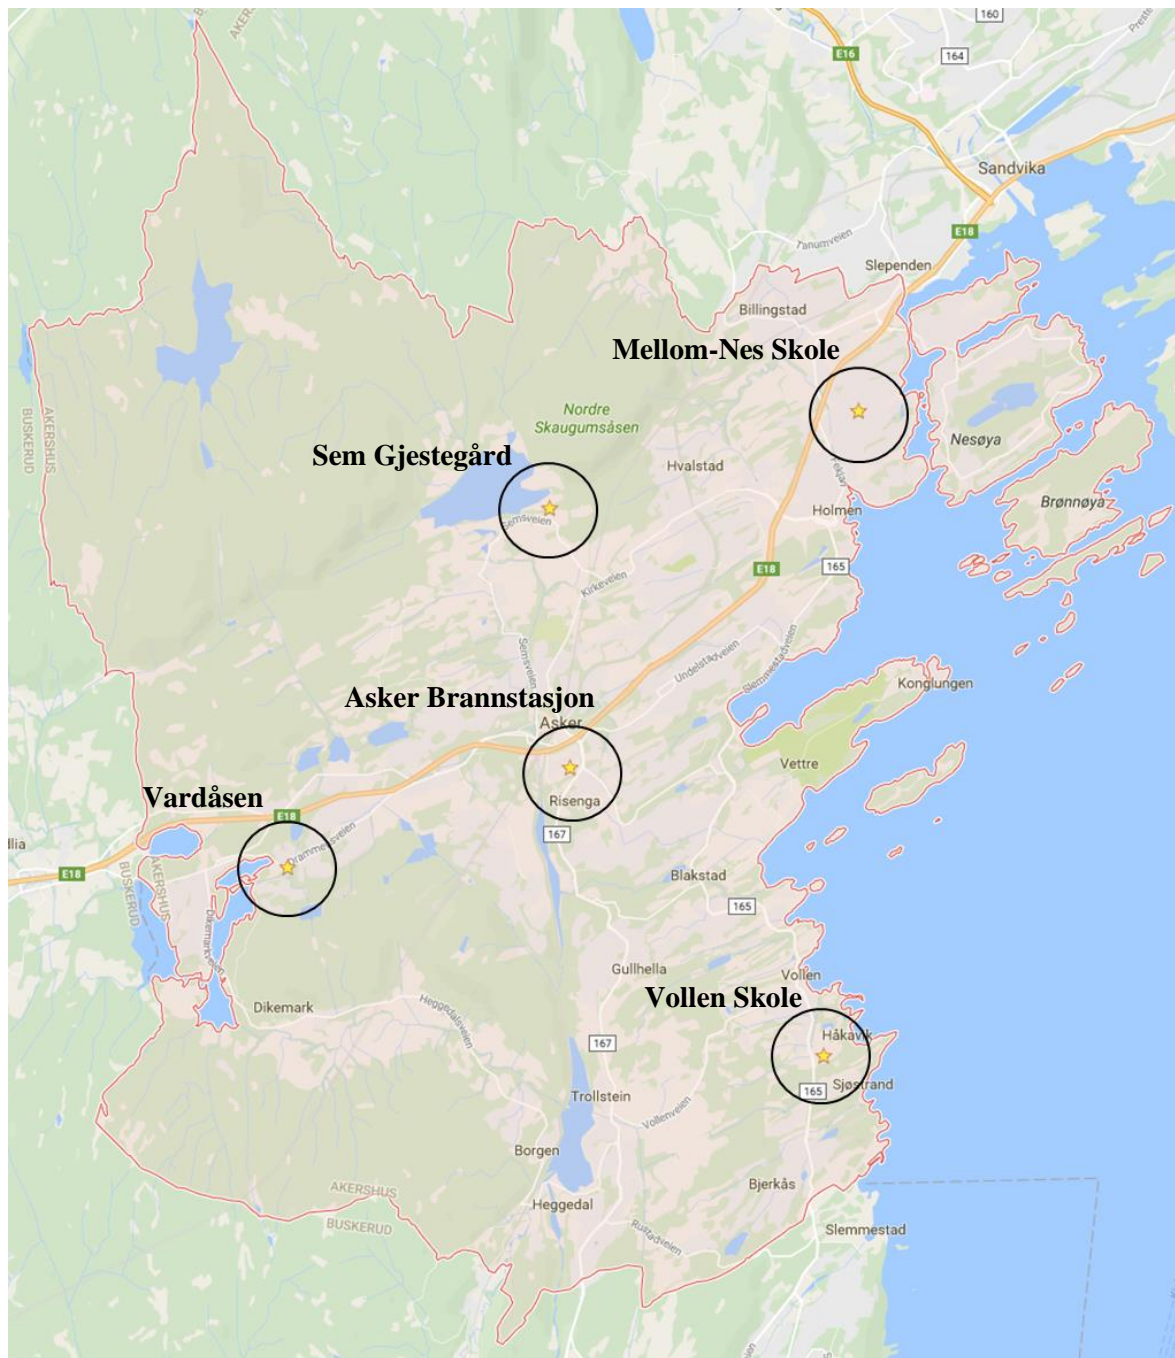
Figur 7: Plassering av nedbørmålere i Asker Kommune

- Mellom-Nes Skole:** Breivikveien 25
- Sem Gjestegård:** Motsatt side av veien for Semsveien 168 og 178
- Asker Brannstasjon:** Fredtunveien 33 (ved innkjøringen)
- Vardåsen:** Slottsberget 1
- Vollen Skole:** Håkavikveien 45

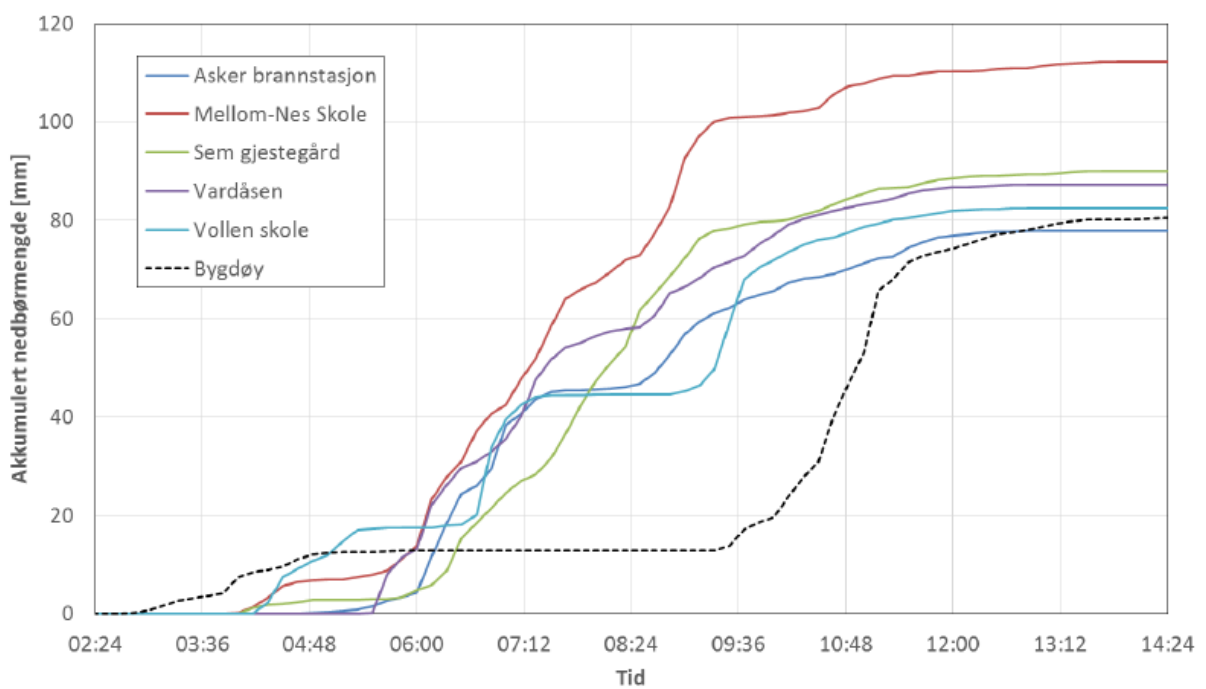
Figur 10: Akkumulert nedbørsmengde for Asker nedbørmålere samt Bygdøy i Oslo. (Paus 2017)

Figur 10 viser akkumulert nedbørsmengde over de fem nedbørstasjonene i Asker kommune, samt for Bygdøy i Oslo. 75 % av nedbørsmengden falt i løpet av en 4-timers periode fra 06 – 10:00.

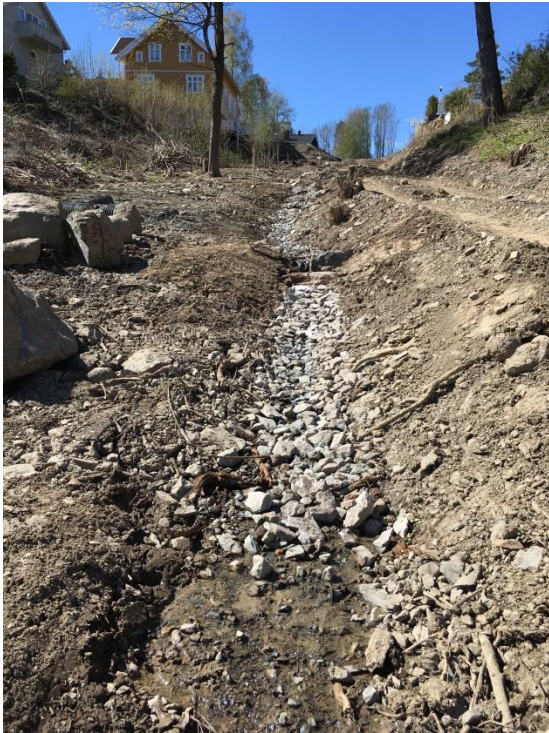
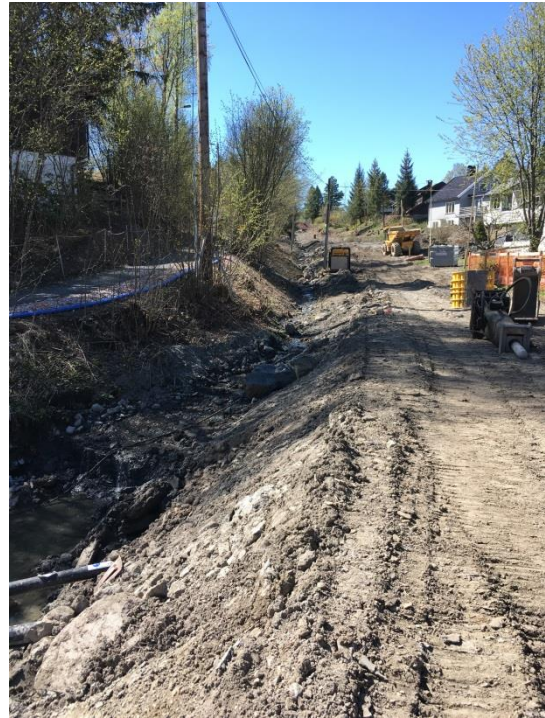
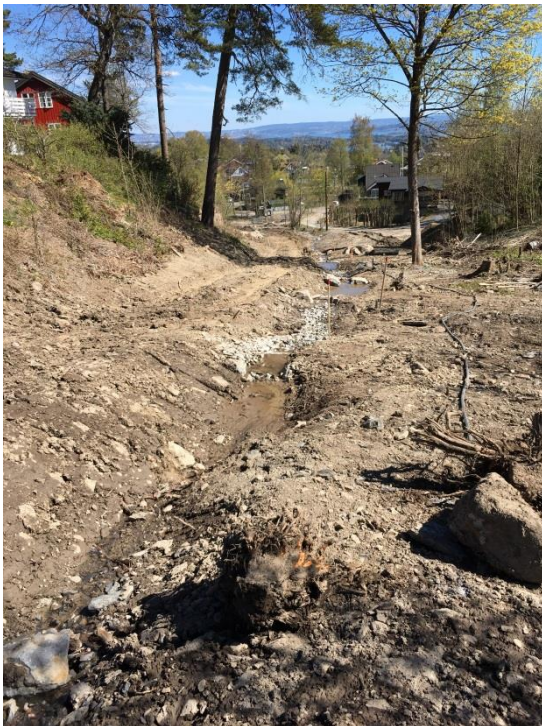
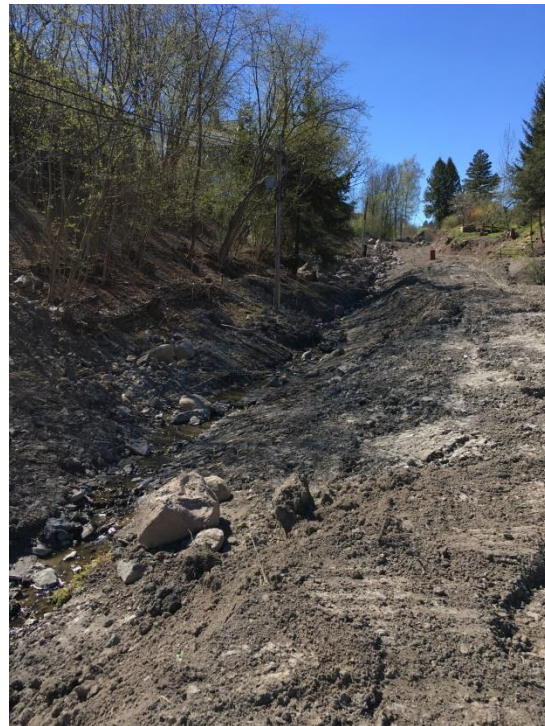
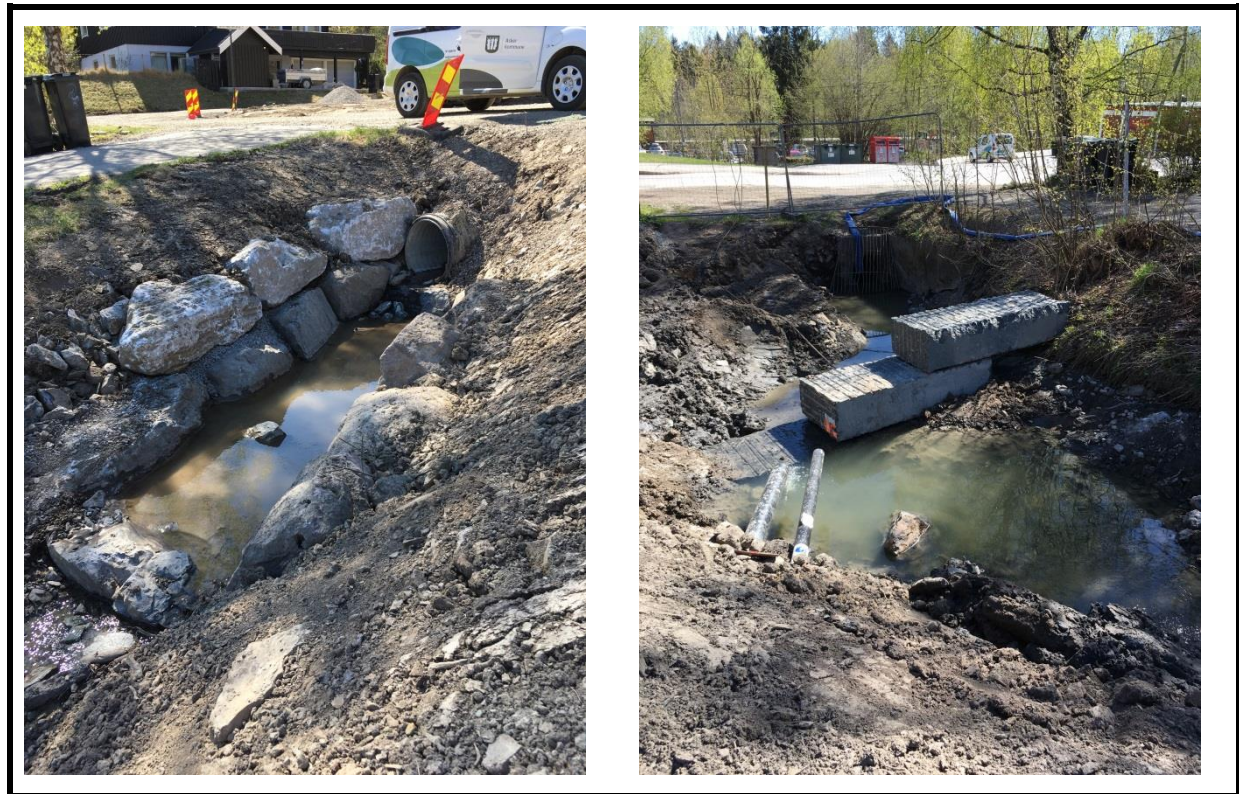
Figur 14: Utbedringer ved Olavsstien og Hofstadbekken

De to hovedområdene som skapte problemer var Olavsstien og Hofstadbekken. Under hendelsen befant spillvannsledningen seg under bekken ved Olavsstien. Denne ledningen har hatt både inn- og utlekkasjer. Flere av spillvanskummene var tidligere plassert midt i elven. Under hendelsen fikk vannmassene ved begge lokasjonene så stor fart og erosjonskraft at rister til bekkelukkinger og stikkledninger tettet seg. Ved Olavsstien stod en gravemaskin plassert og kontinuerlig gravde ut erosjonsmasser foran bekkeinntaket under hendelsen. Likevel flommet vannet over veien.

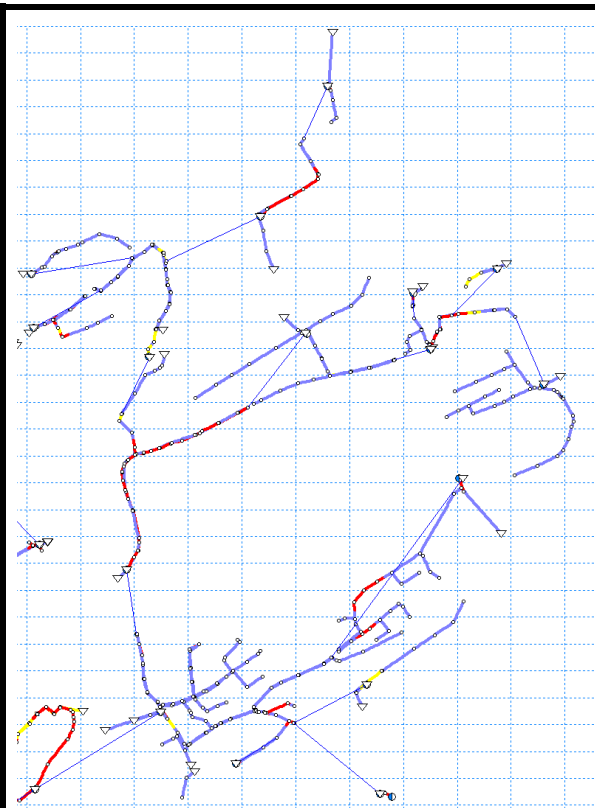
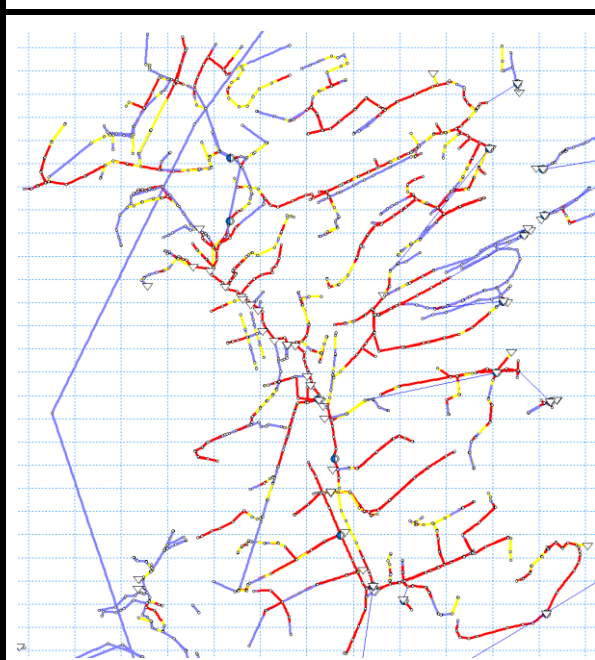
Figur 20: Sammenligning av Rørmodell og Hendelsesoversikt Asplan Viak (Paus 2017)

I Figur 20 er det satt sammen en sammenligning av resultatene fra rørmodellen og en hendelsesoversikt produsert av Asplan Viak. Dette er skadehendelser som Asker kommune har fått rapportert inn fra privatpersoner, men er ikke en fullstendig oversikt over skadene etter regnhendelsen. Denne sammenligning er blitt gjort for å verifisere om modellen varsler kritiske områder der det er faktiske hendelser.

Det er gode korrelasjoner mellom rørmodell og faktiske hendelser på Nesøya. Her stemmer det overens med både tilbakeslag på spillvann og oversvømmelse fra overvann. Spesielt stemmer det godt på ledningsstrekket som det er utført en oppdimensjonering på i kapittel 1.1. Dette er strekket som vises omtrent midt på kartutsnittet av Nesøya.

I områdene rundt Vakås var det mange registrerte skader som følge av overflatevann. Rørmodellen fanget opp at spillvannsnettets ville gå fullt, noe som også skjedde i virkeligheten.

I området Asker Sør er det registrert kjelleroversvømmelser med ukjent årsak hvor overvannsledningene i modellen har gått fulle. Dette kan tyde på at overvannsledningene har gått fulle under hendelsen slik at overflatevann har gjort skade på overflaten.

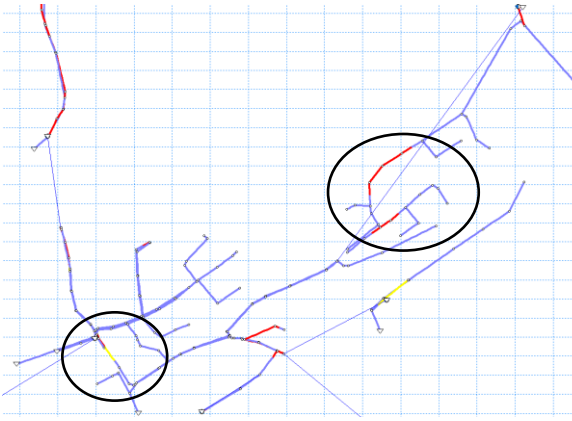
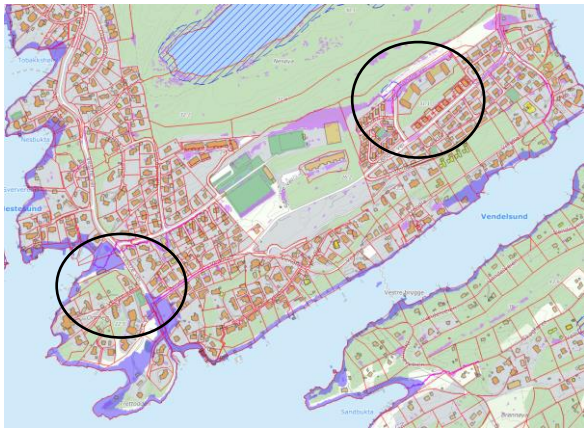
Figur 21: Sammenligning av Rørmodell og GISLINE Flomsonekart (Asker Kommune)

Det er satt sammen en sammenligning av rørmodellen og kartutsnitt fra GISLINE flomsonekart, nærmere beskrevet i kapittel 2.8. Da det vil være større innlekkasjer i et spillvannsnett ved ekstreme nedbørsmengder, har oppsamling av vann på overflaten og hvor flomveier befinner seg mye å si.

Ved de fleste områdene som rørmodellen har oppfattet som kritiske områder, er det vannoppsamlinger eller flomveier i flomsonekartet. Dette stemmer med tidligere påstand at ved ekstremnedbør så er det store innlekkasjer av fremmedvann i ledningsnettet.

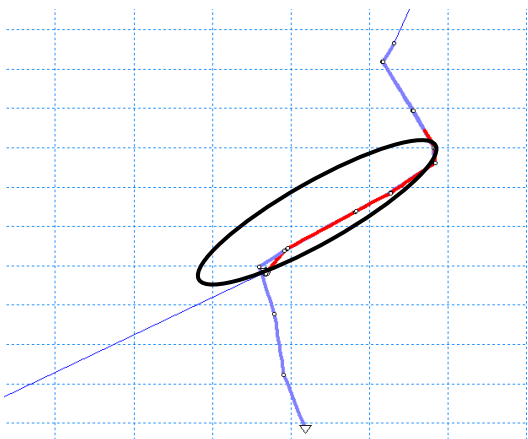
Figur 22: Sammenligning av Rørmodell og Sweco kombinasjonsmodell (Friborg et al. 2017)

Sweco sin overflatemodell er en modell tilsvarende GISLINE flomsonekart, hvor modellen er basert på et 200-års regn. Ved å sammenligne flomsonekartet og overflatemodellen så gir de ganske samsvarende resultater. Sammenligningen med rørmodellen i Figur 22 vil derfor være lik sammenligningen med GISLINE flomsonekartet i Figur 21.
