Norges miljø- og
biovitenskapelige
universitet

Masteroppgave 2017 30 stp
Fakultet for miljøvitenskap og naturforvaltning

Energieffektivisering av verneverdig murgård

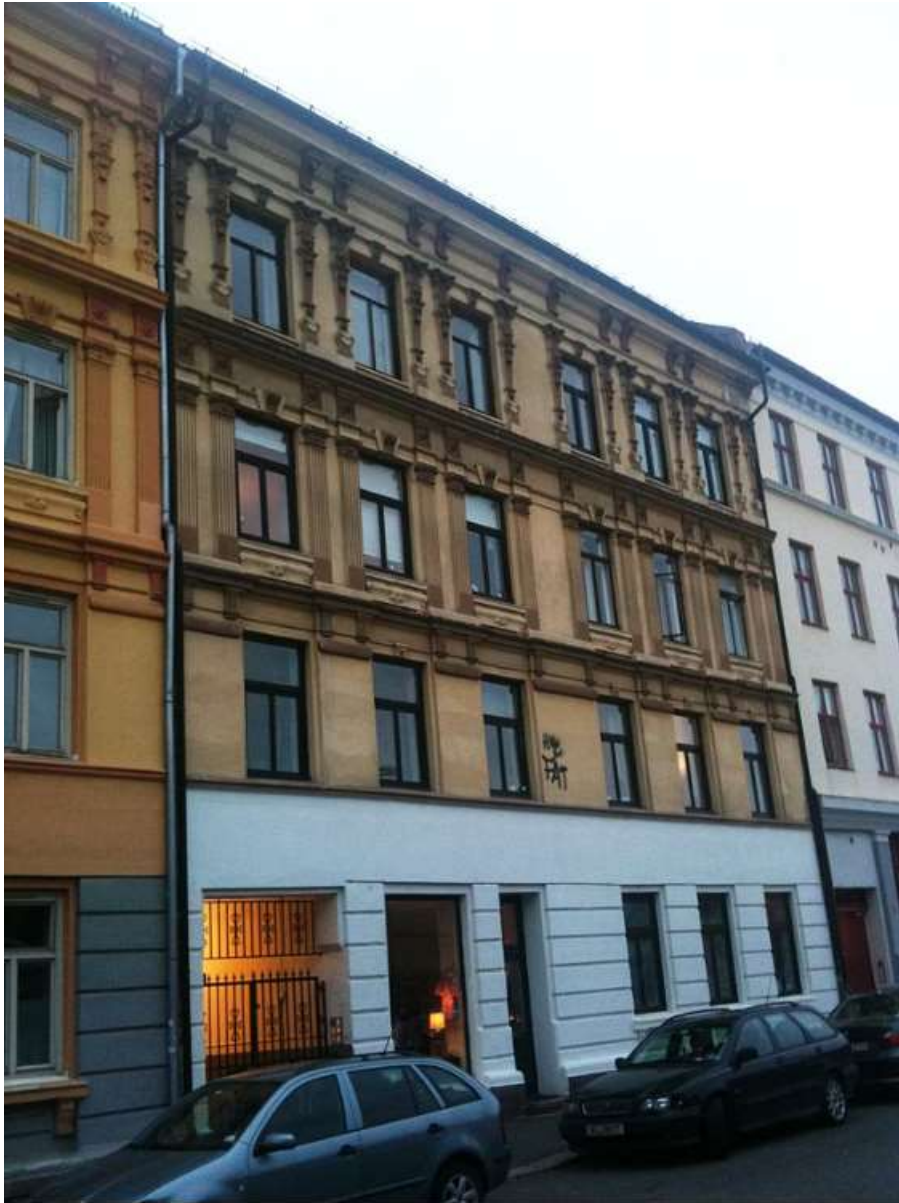
Figur 4: Gatefasaden til Seilduksgata 26a

Seilduksgata 26a står plassert mellom to murgårder, slik at gavlveggene vender mot øst og vest. Gatefasaden står plassert mot sør, og ligger lyst og luftig til. Den har stukkatur i tredje og fjerde etasje, hvor stukkaturen utgjør en stor andel av veggen. Det er til sammen fem etasjer, inkludert loft. Gårdsfasaden er dekorert og ligger stort sett i skygge året rundt. Det som skiller gårdsfasaden med gatefasaden er trappehuset som stikker ut.

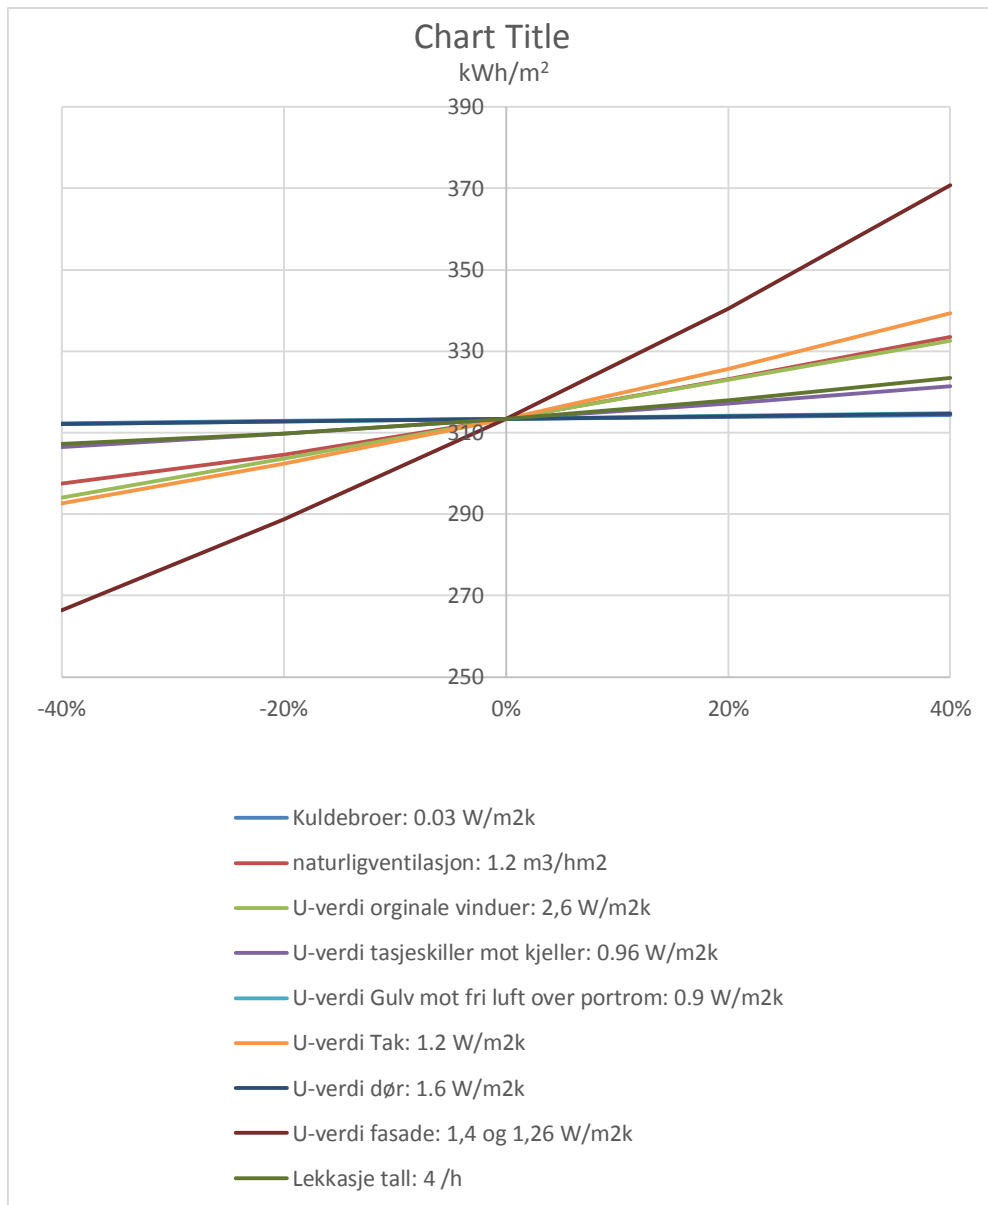
Figur 11: Variablene som har mest påvirkning rangert fra størst til minst: fasade, tak, vinduer, naturligventilasjon, etasjeskiller mot kjeller, lekkasje tall, dør, gulv over portrom og kuldebro

Som forventet har u-verdien for fasaden størst innvirkning på energibehovet i bygget. Alle bygningsdeler har høy u-verdi i forhold til dagens standard, men fordi fasaden har størst areal mot friluft vil en endring her utgjøre den mest merkbare forskjellen. Fasaden må etterisoleres for å senke u-verdien.

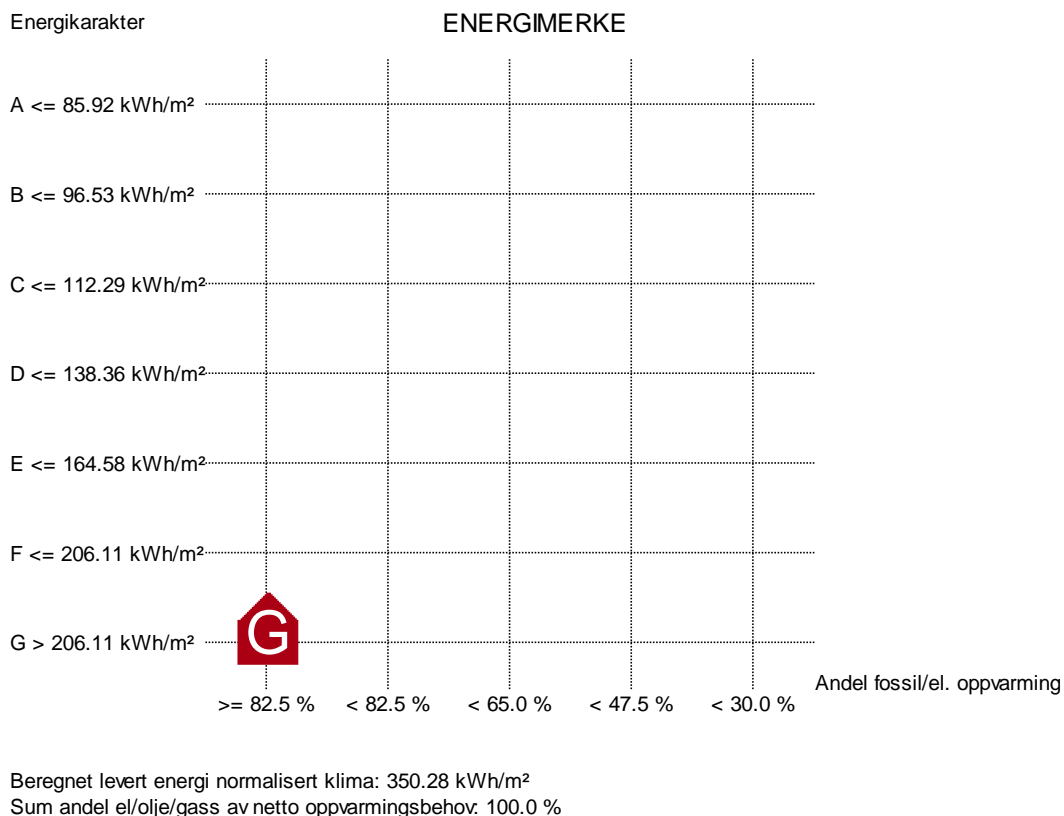
Figur 11: Energimerket til Seilduksgata 26a

Energimerket estimert for Seilduksgata 26a ga fargen rødt og bokstaven G. Energimerket vises i figur 11.

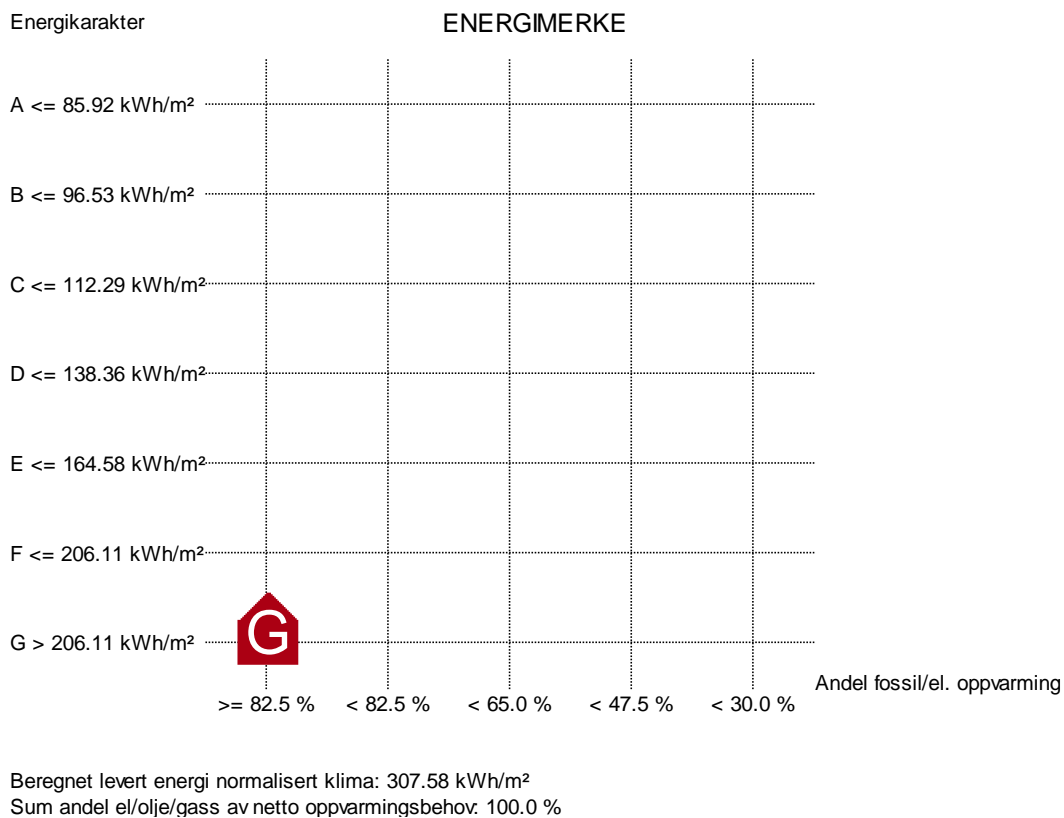
Figur 12: Energimerket til Seilduksgata 26a etter tiltak 1

Energimerket estimert etter tiltak 1 ga fargen rødt og bokstaven G. Energimerket vises i figur 12.
