Norges miljø- og
biovitenskapelige
universitet

Masteroppgave 2019 30 stp
Fakultet for realfag og teknologi

Lekkasjedeteksjon med inline- metoder

Inline methods of leak detection

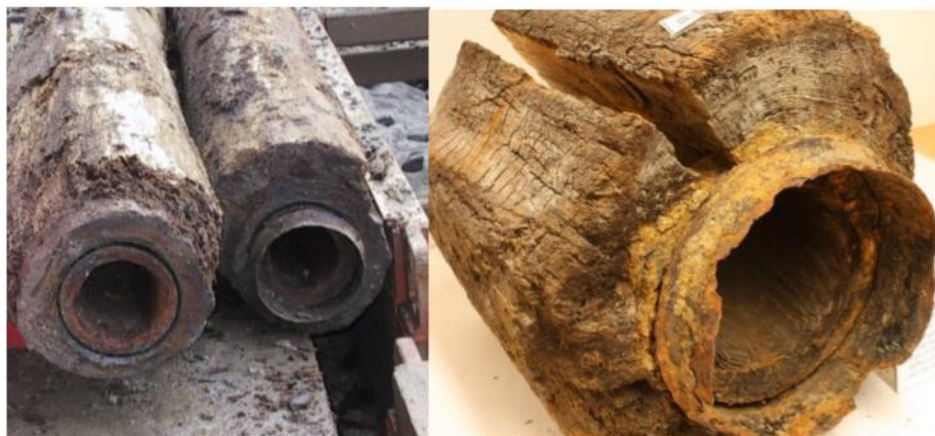
Mye av ledningsnettet i Oslo ble lagt på 1900-tallet. De første ledningene som ble lagt var uthulede trestokker, som ble skjøtet sammen av smijernringer, såkalte bøssinger (Johansen, 2004)

Figur 1: Trerør. Kilde: (Oslo kommune, 2015b)

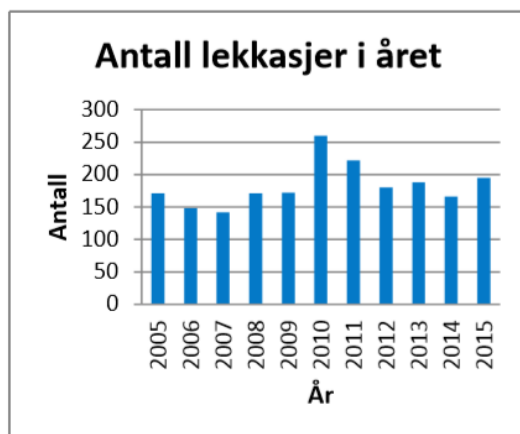
Figur 4: Antall lekkasjer i året, 2005-2015. Kilde: (Oslo kommune, 2015a)

Det er også et uttalt mål i VAV at mengden reparerte lekkasjer skal bli mindre (Sitat: Seksjonsleder for vanddistribusjon Lars Wermskog). Med dette menes at man i lengden skal redusere mengden lekkasjer som oppstår. Lekkasjenivået i Oslo har holdt seg relativt stabilt tidligere (Figur 4).

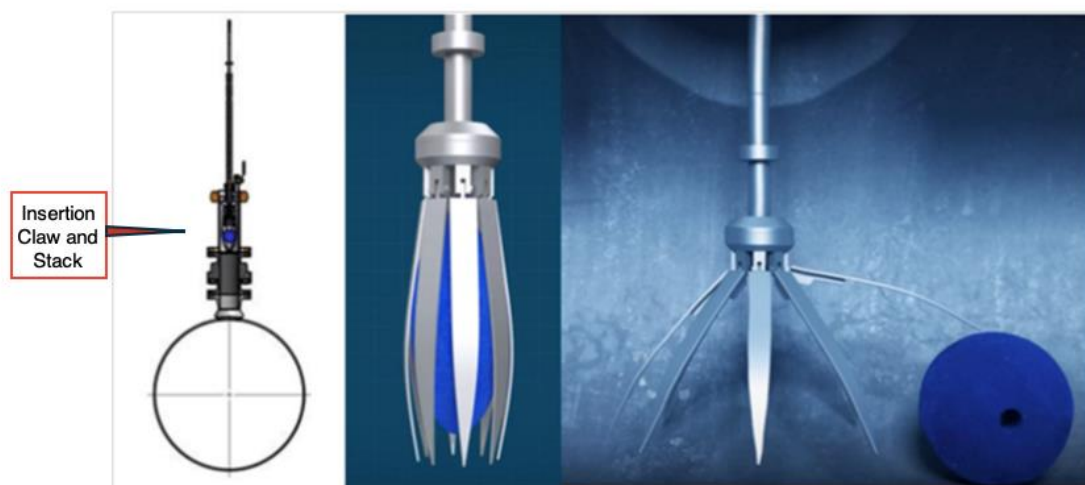
SmartBall føres inn i røret ved hjelp av en klov som komprimerer ballen slik at den kan føres inn gjennom en ventil (Figur 7). Kloen har en mekanisme som lar operatøren frigjøre ballen når den er inne i røret.

Figur 7: Bilde av kloen som brukes til å føre SmartBall inn i røret. Kilde: (Pure Technologies Ltd., 2018)

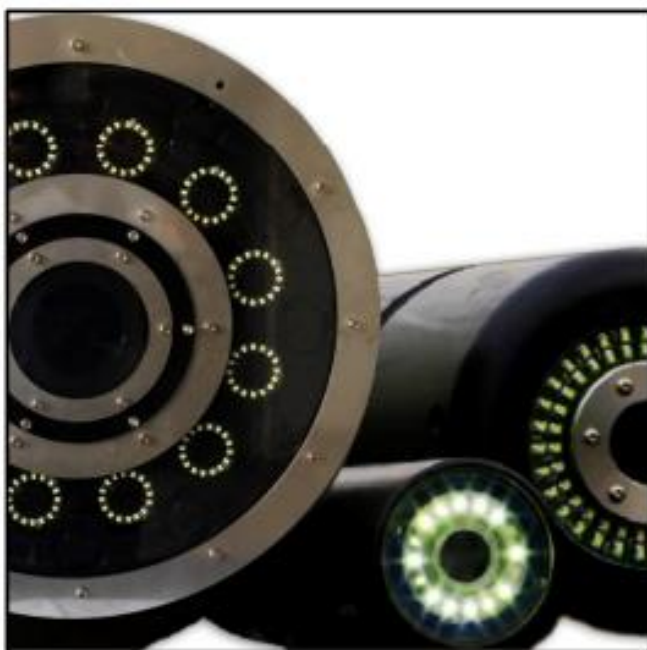
Figur 9: Pipe-Inspector i forskjellige størrelser. Kilde: (Henrich et al.)

Pipe-Inspector finner lekkasjer ved hjelp av akustiske sensorer, som tar opp lyden av lekkasjer når instrumentet passerer dem. I (Henrich et al., 2017) hevdes det at instrumentet kan detektere lekkasjer så små som 5 l/time, og kan detektere lekkasjer ved trykk fra og med 5 bar.

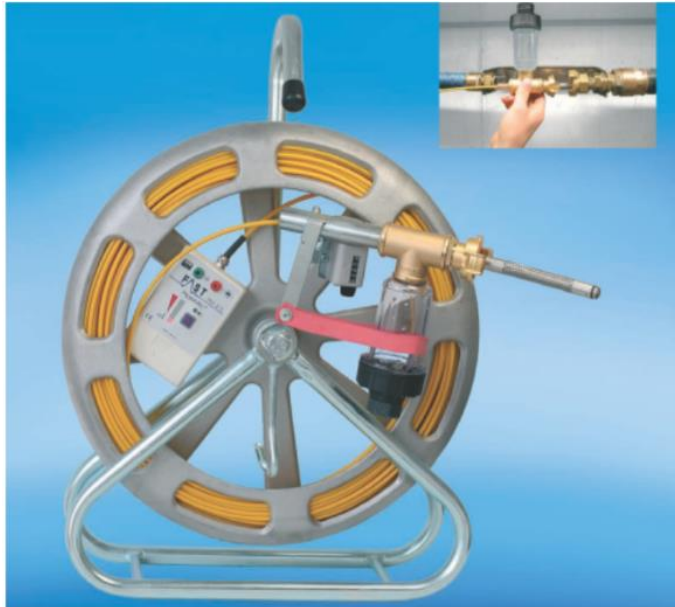
PipeMic kommer i tre forskjellige størrelser, 4 ½, 9, og 12 mm. Oslo kommune har i 4 ½ mm og 9 mm. 4 ½ brukes som regel på stikkledninger, mens 9 mm brukes på hovedledninger.

Figur 10: PipeMic. Fra foredrag av John Westby

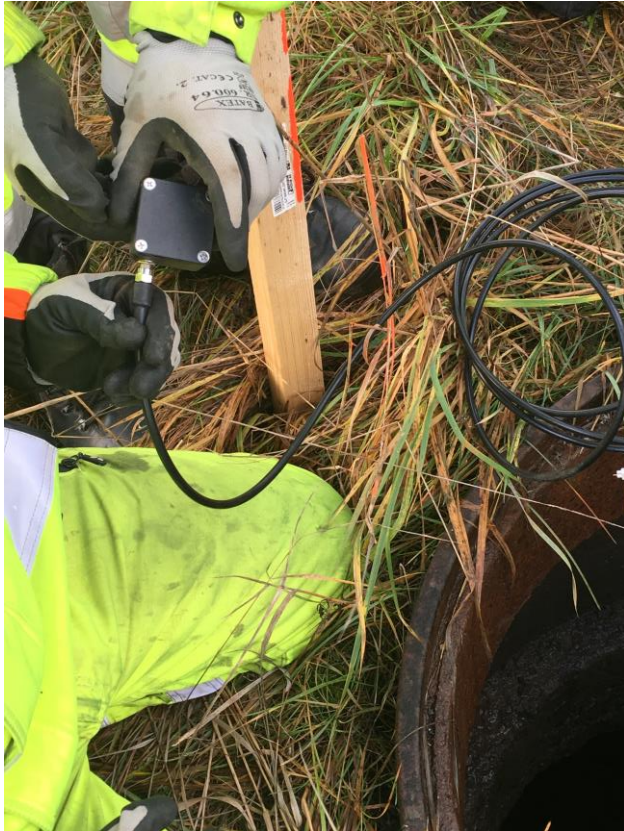
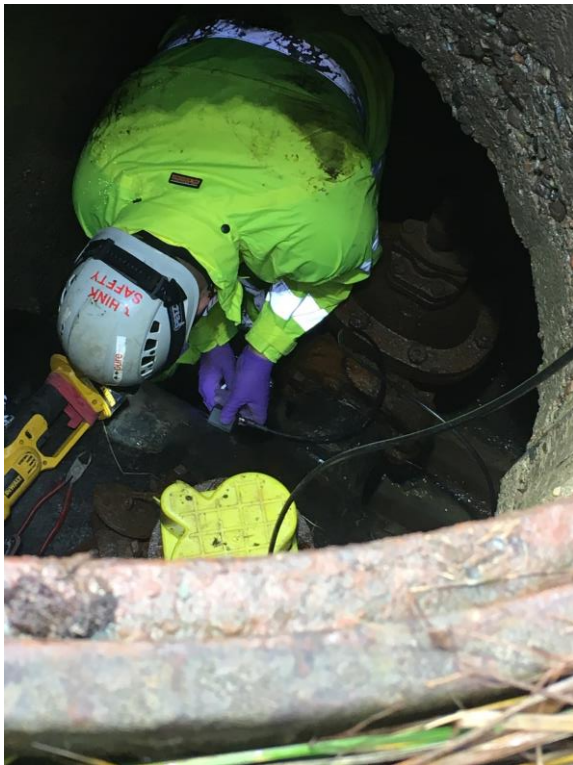
Sensorene ble limt direkte på ledningen, og ble montert av en operatør fra Xylem. Operatøren slipte bort smuss og annen forurensing fra ledningsoverflaten, før sensoren ble limt på røret. Sensoren var koblet til en ledning, som var lang nok til å nå ut av kummen (Figur 13). Denne ble sikret med tau på innsiden av kummen, slik at den lett kunne nåes på inspeksjonsdagen. Sensorene ble installert permanent, og ble ikke fjernet fra kummene etter inspeksjonen var over. Ifølge en av Xylems operatører, kan disse sensorene brukes igjen dersom det skulle være ønskelig.

Figur 13: Bilde av sensoren, bilde som viser festing av sensor på røret. Kilde: Helene Olsbye

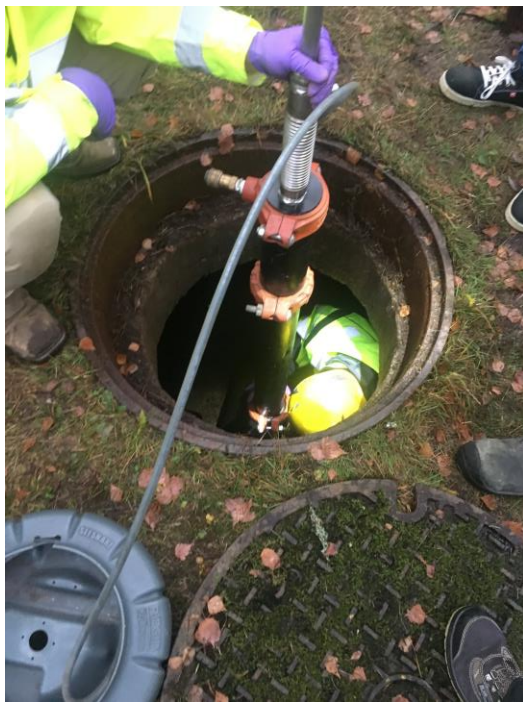
Monteringen foregikk på ledningen mens den var trykk-satt, og foregikk ved at man monterte et vertikalt rør over ventilen, som inneholdt stangen med nettet i enden. Røret var tett i enden, og når det var festet over ventilen, åpnet man ventilen slik at røret ble fylt med vann. Luften i røret ble sluppet ut når det fyltes med vann. Trykket i røret ble målt, og var på 7,5 bar. Dette er 1 bar lavere enn forventet trykk. Dette var ifølge operatørene ikke et problem.

Figur 14: Montering av innføringsutstyret

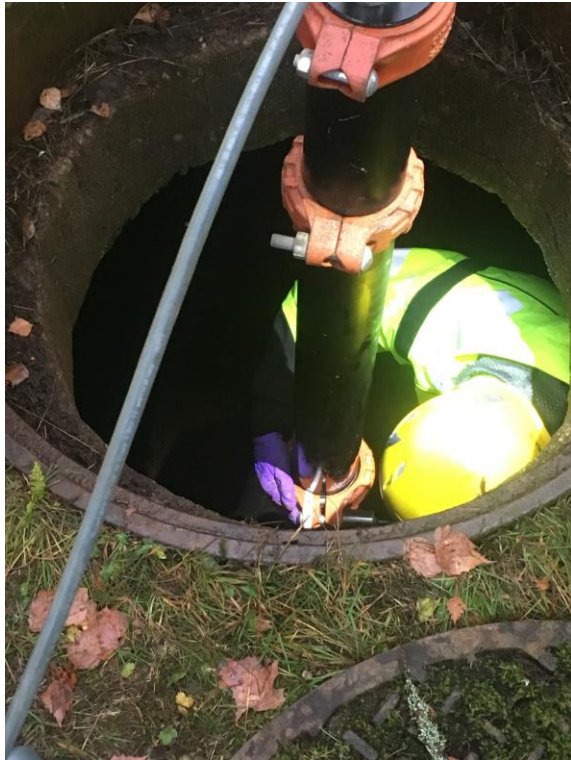
Figur 15: Utstyret ble festet med klemmer

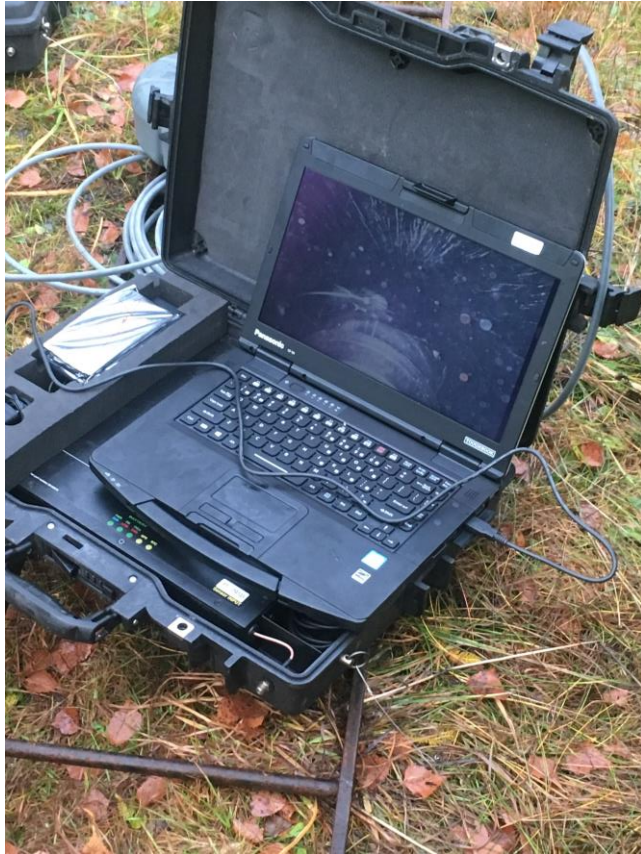
Når alt var klart, ble stangen med nettet skjøvet ned i røret, til nettet nådde bunnen. En kabel som overfører video fra kameraet i nettet ble koblet til en pc, slik at man kunne se film fra inne i røret (Figur 16). Fra filmen kunne man se vannet var nesten stillestående inne i røret. Det ble gitt beskjed til rørleggere fra VAV om at man måtte slippe ut mer vann for å øke vannstrømmen i røret. På grunn av misforståelser ble det åpnet i et punkt nedenfor nettet og vannet gikk dermed feil vei. Dette ble etter hvert ordnet, men førte til noe forsinkelse.

Figur 16: En datamaskin viser filmen fra inne i røret

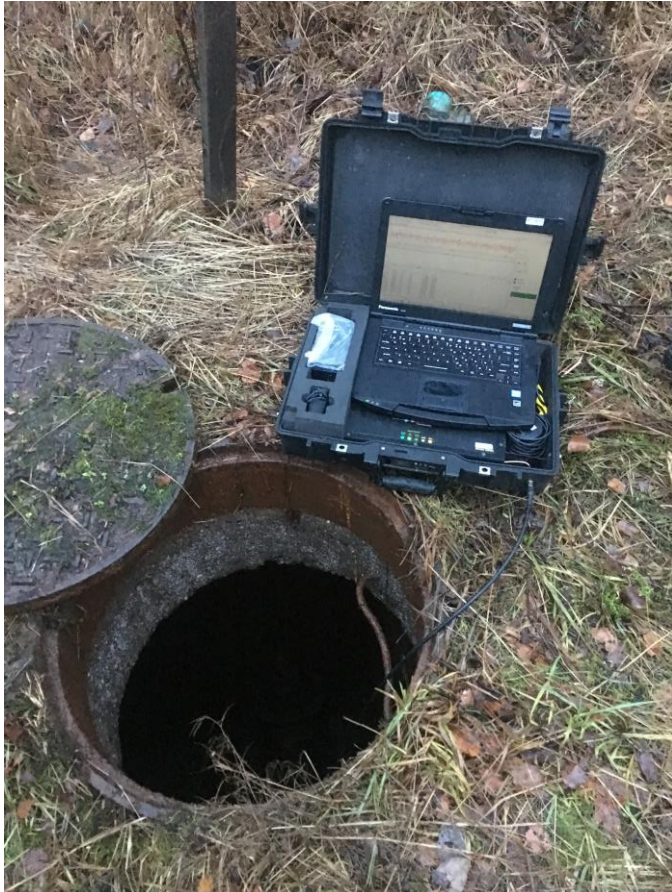
Mens SmartBall var inne i røret fulgte to team ballens bevegelser ved hjelp av sensorene. De to teamene bestod av både operatører fra Xylem og fra VAV, og var utplassert i de to neste kummene etter kummen hvor ballen sist ble registrert. Sensorene ble avlest ved at operatører fra Xylem koblet dem til en bærbar pc, som tolket signalene fra sensoren (Figur 17).

Figur 17: Bilde som viser pcen koblet til sensoren under inspeksjonen. Kilde: Helene Olsbye

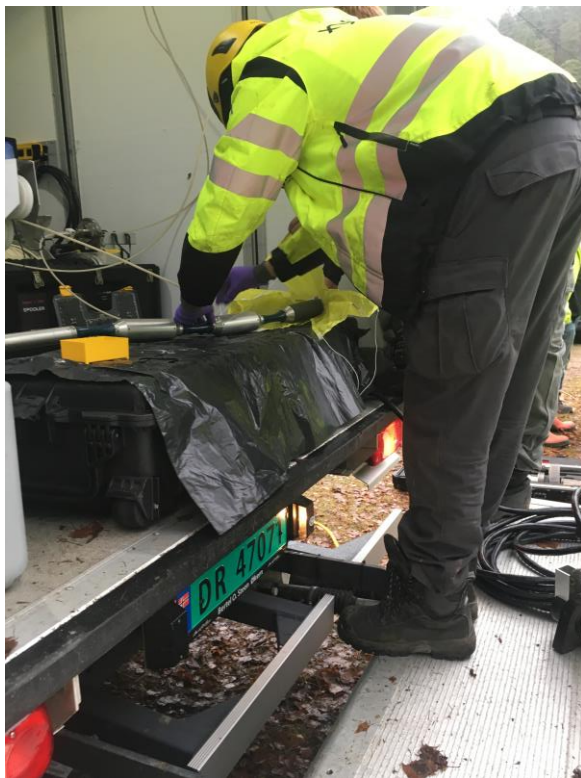
Figur 18: Fallskjermen (i gult) festes til Sahara. Kilde: Helene Olsbye

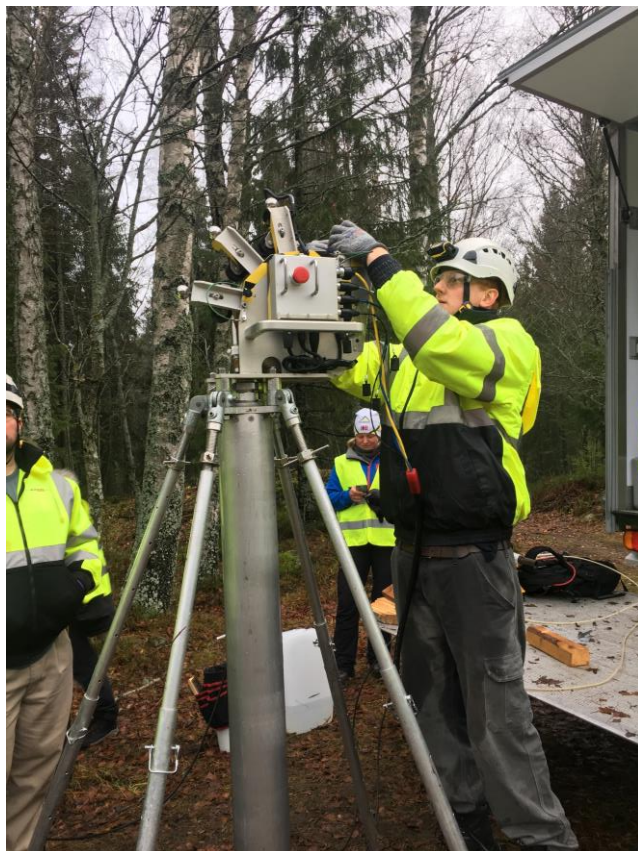
Figur 20: Etter Sahara var i røret, monterte man på et instrument som sørget for jevn innføring av kabel til Sahara.

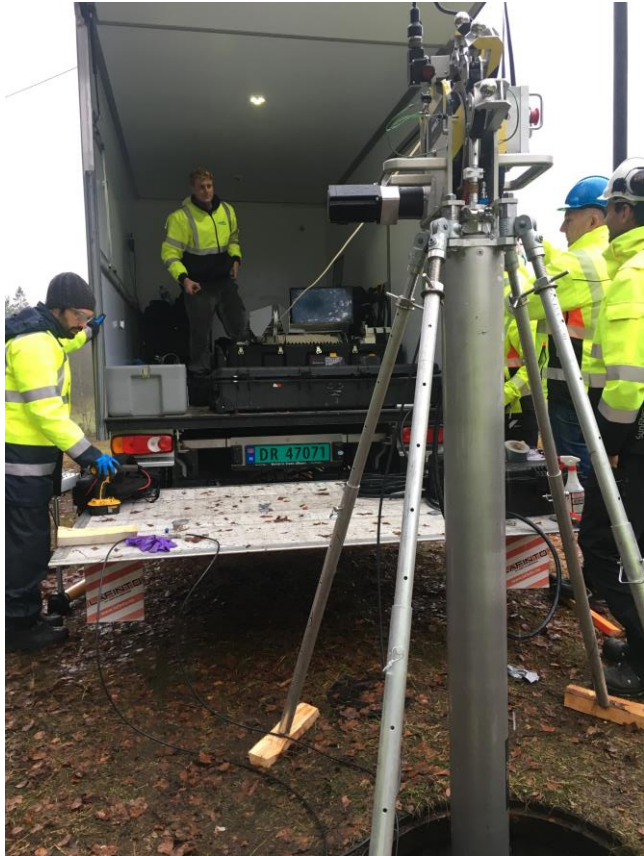
Figur 21: Installasjonen av Sahara er ferdig. Bilde av innsiden av røret kan ses i bakgrunnen.

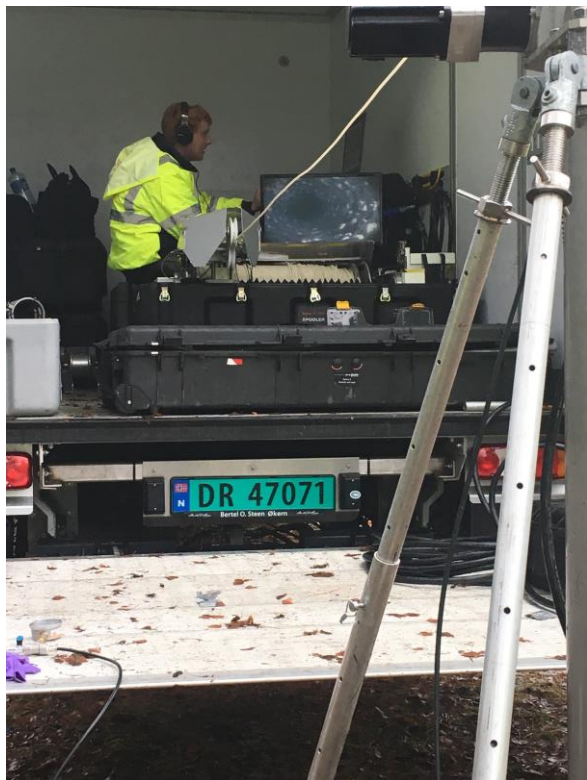
Figur 22: Operatør fra Xylem følger med på lyd og data fra Sahara under inspeksjon. Videoen fra Sahra kan sees på skjermen foran operatøren. Kilde: Helene Olsbye
