Masteroppgave 2019 60 stp

Kartlegging av årsakssammenheng mellom fysiske og kjemiske forhold og episoder av fiskedød i elven Risa

Mapping of the causal relation between physical
and chemical conditions and episodic fish kill in the
river Risa

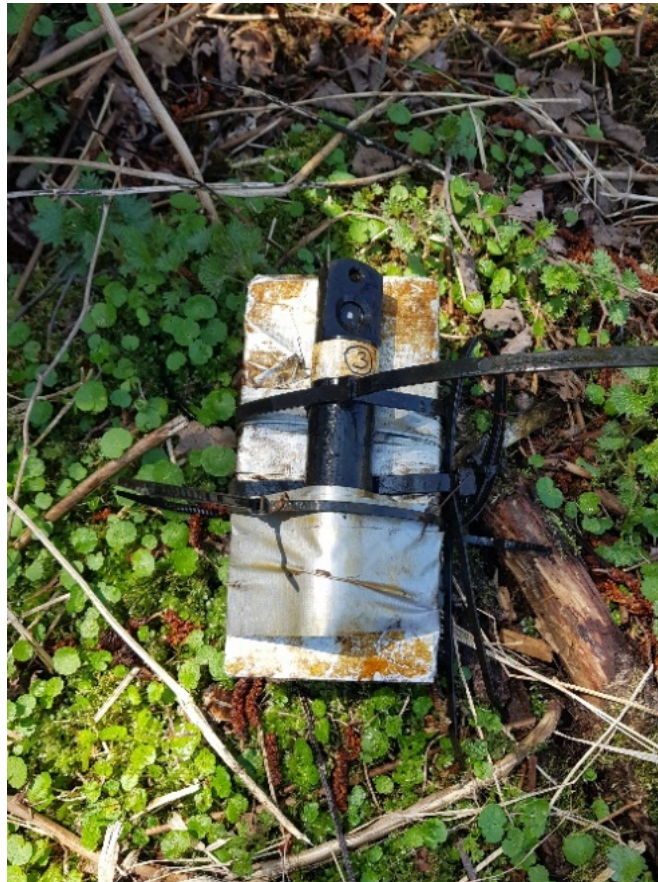
Figur 3.2: Bilde av ferdig sikret logger som måler temperatur og ledningsevne (Foto: Daniel Almhjell).

for at loggeren ikke forsvant med vannstrømmen samt at opphenting av loggerne ble enklere. Loggerne ble hentet opp og satt ut igjen flere ganger i løpet av året for uthenting av data og for kontroll av batterinivå. Loggerdataene ble overført via en USB-port til programvaren HOBOWare Pro og senere eksportert til Excel for videre databearbeiding.

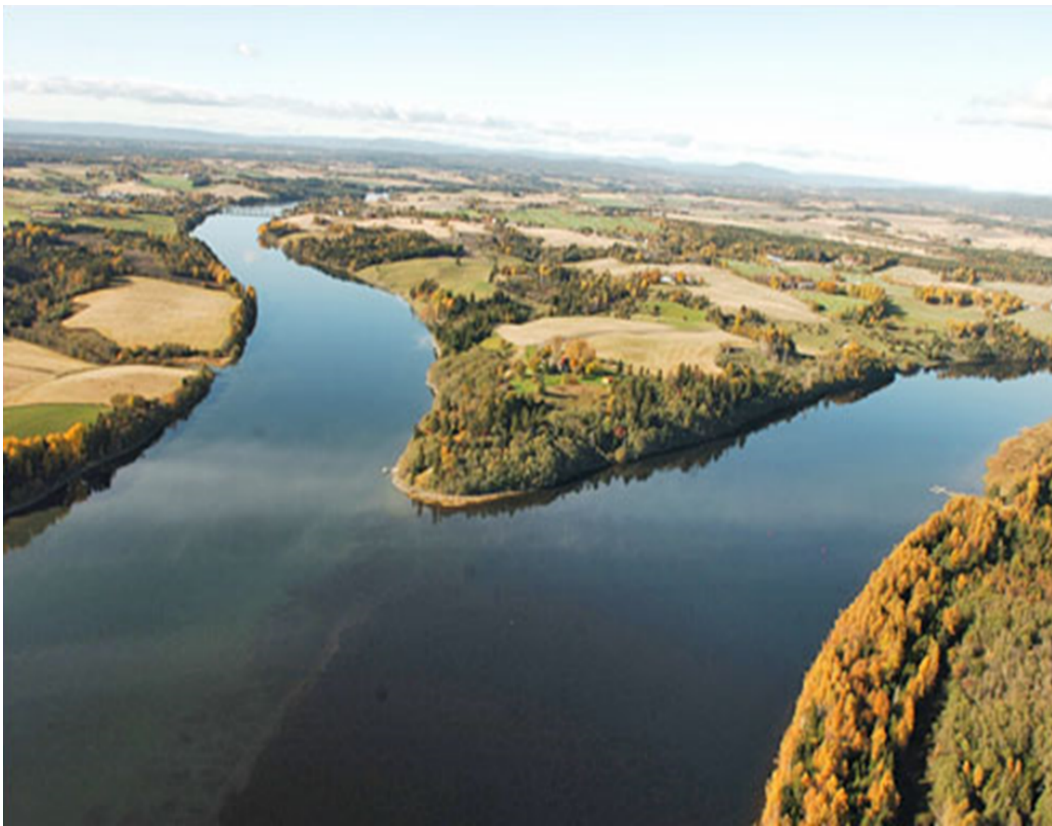
Figur L.1: Vorma renner inn i Glomma og danner en randzone et stykke nedover i elven. Hentet fra Glomma og Vorma Elvelag (tilgjengelig fra <https://www.inatur.no/fiske/50f70e2ae4b00118f183ea5c>).

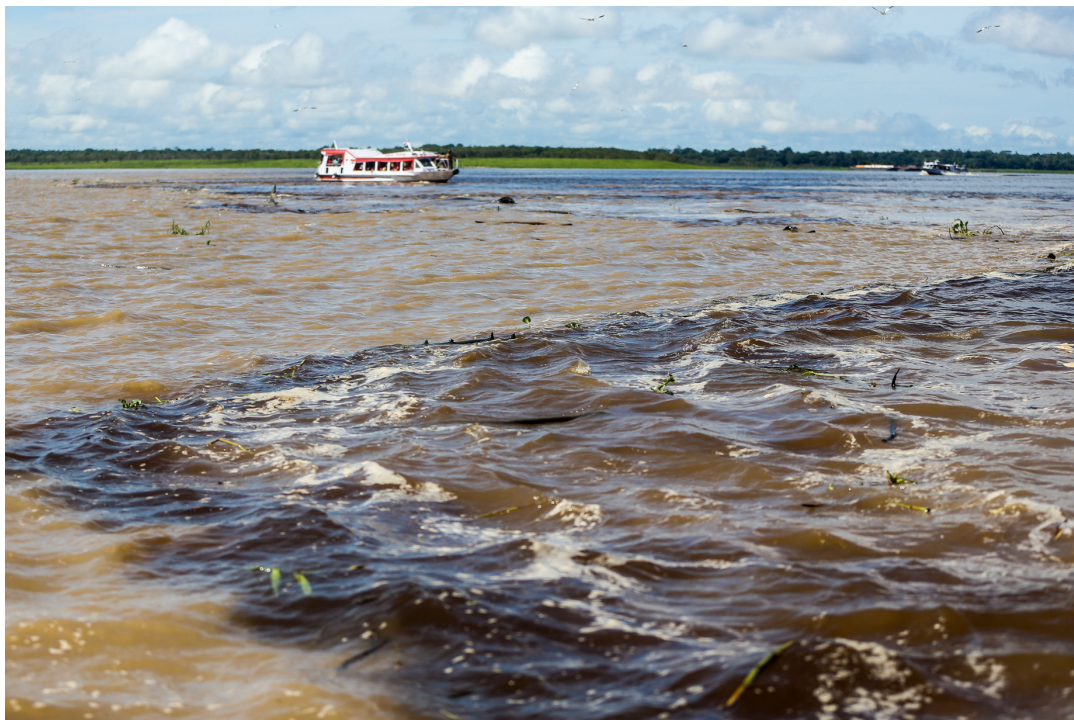
Figur L.2: Rio Negro møter turbide Rio Solimões i Brasil og danner en tydelig randzone (hentet fra [https://upload.wikimedia.org/wikipedia/commons/thumb/3/39/Encontro do Rio Negro com o Solimões 03.jpg/1280px-Encontro do Rio Negro com o Solimões 03.jpg](https://upload.wikimedia.org/wikipedia/commons/thumb/3/39/Encontro_do_Rio_Negro_com_o_Solimões_03.jpg/1280px-Encontro_do_Rio_Negro_com_o_Solimões_03.jpg)).
